1 RELATÓRIO FOTOGRÁFICO

1. Trecho Altamira- Medicilândia (Lote 5: km 643,60 ao km 728)

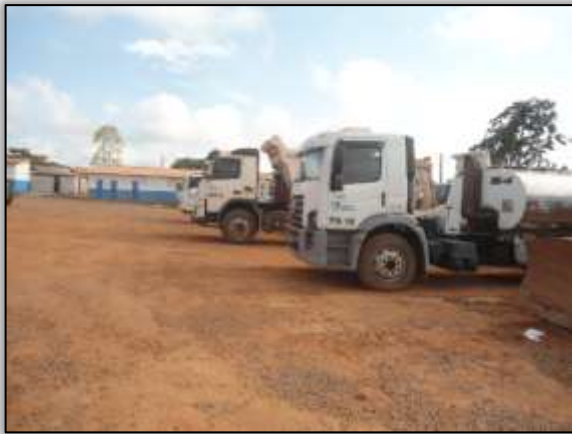
Foto 1 - Canteiro de obra da Sanches Tripoloni.
Lado esquerdo. Estaca 1827.
S 03.30872° W 052. 53631 14/08/2013

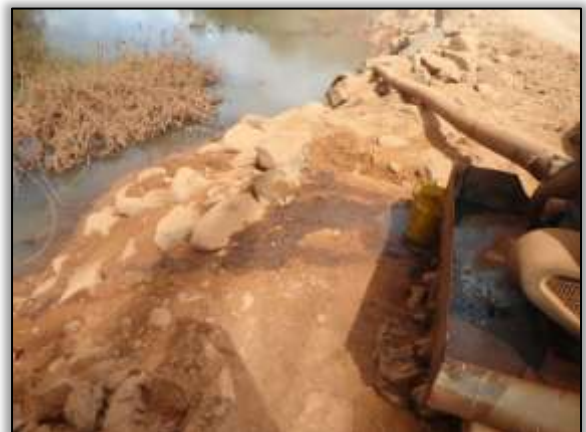
Foto 6 - Vazamento de óleo na bomba de captação de
água. Lado esquerdo.
S 03. 39049° W 052. 71481° 14/08/2013

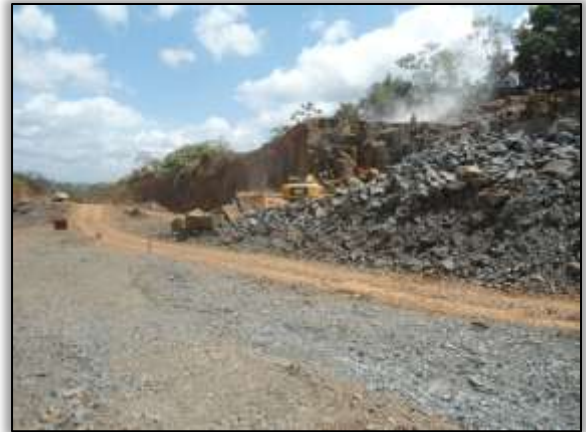
Foto 8 - Pedreira. Estaca 3740.
S 03. 44180° W 052. 84491° 14/08/2013

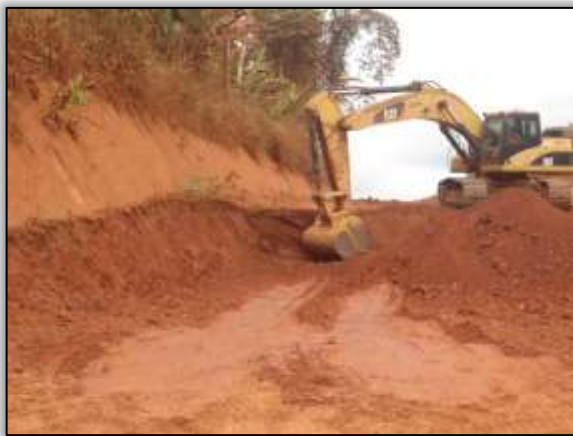
Foto 9 - Corte na pista de rolamento. Estaca 3289.
S 03. 40957° W 052. 77177° 14/08/2013

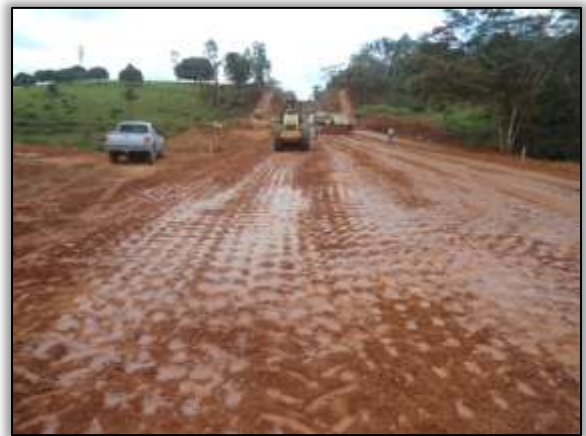
Foto 10 - Compactação do solo. Estaca 3321.
S 03. 41170° W 052. 77778° 14/08/2013

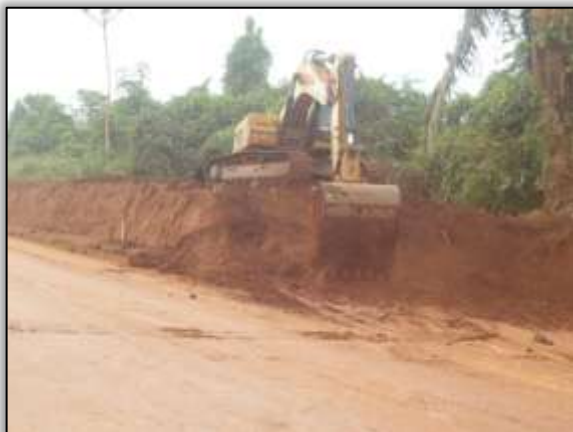
Foto 11 - Corte em talude. Estaca 3424. Lado esquerdo.
S 03.41853° W 052. 79511° 14/08/2013

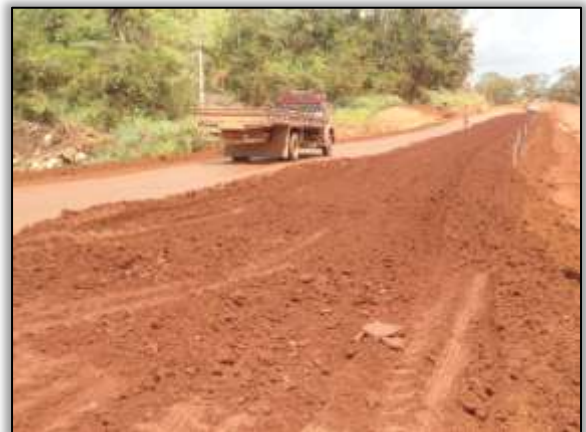
Foto 12 - Gradiando o solo. Estaca 3535. Lado direito.
S 03. 42988° W 052. 81137° 14/08/2013

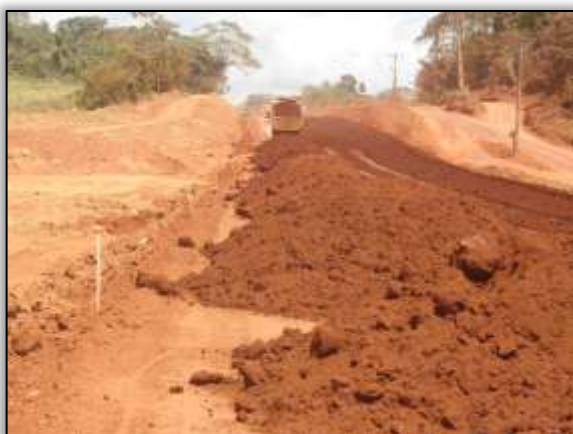
Foto 13 - Máquina fazendo terraplenagem. Estaca 3619.
S 03. 43696° W 052. 82394° 14/08/2013

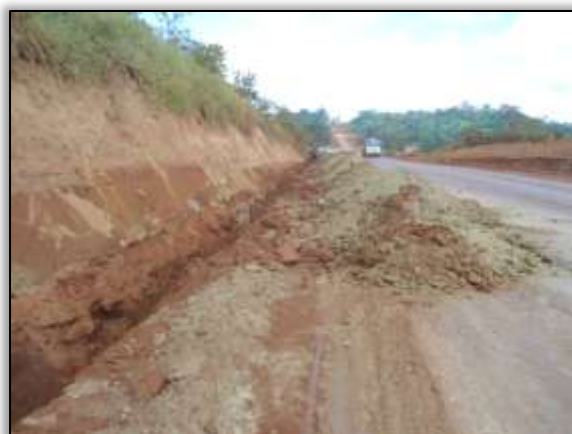
Foto 14 - Sistema de drenagem profunda. Estaca 3669.
Lado esquerdo. S 03. 43908° W 052. 83287° 14/08/2013

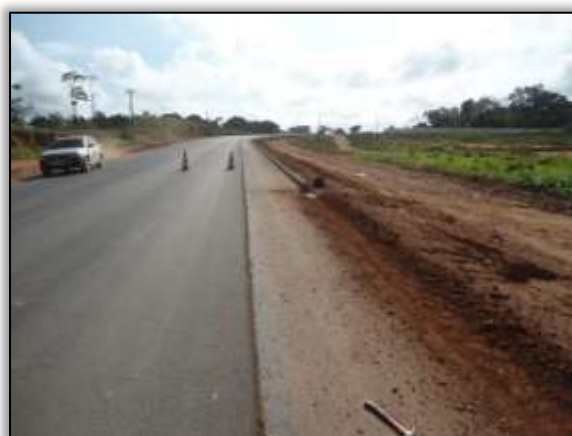
Foto 16 - Corte para construção de meio fio.
Estaca 1878. Lado esquerdo.
S 03. 30799° W 052. 54592° 14/08/2013

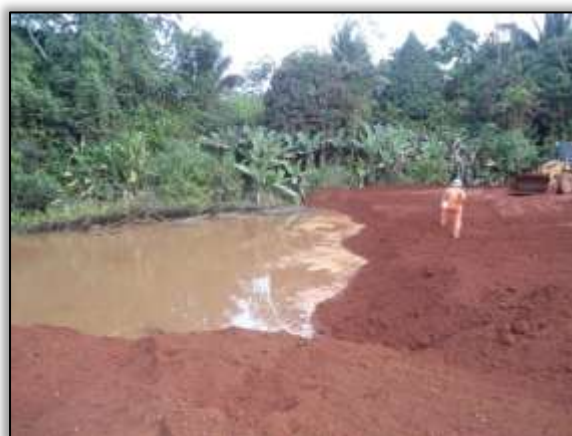
Foto 18 - Aterro de área alagada no período de inverno.
Lado direito. Estaca 3255.
S 03.40780° W 52. 76634° 20/08/2013.

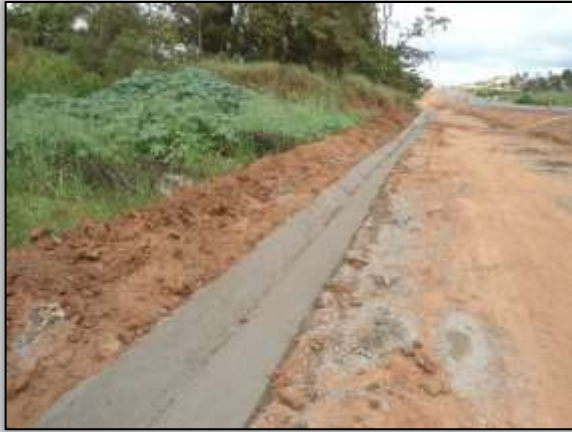
Foto 19 - Construção de drenagem. Lado esquerdo.
Estaca 1794. S 03. 30709° W 052. 53133° 20/08/2013.

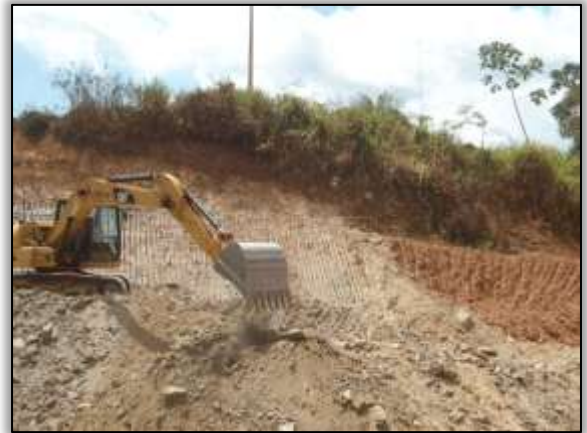
Foto 22 - Corte em talude. Lado direito.
S 03. 39043° 052. 71729° 20/08/2013.

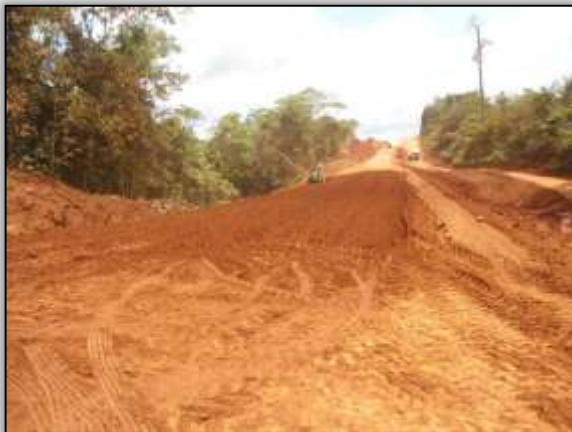
Foto 23 - Máquina gradeando a pista. Estaca 3455.
S 03. 42138° W 052. 79944° 20/08/2013.

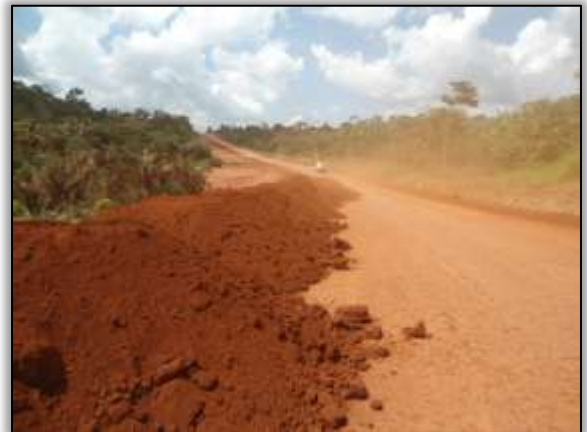
Foto 24 - Material para terraplanagem. Estaca 3542.
S 03. 43032° W 052. 81293° 20/08/2013.

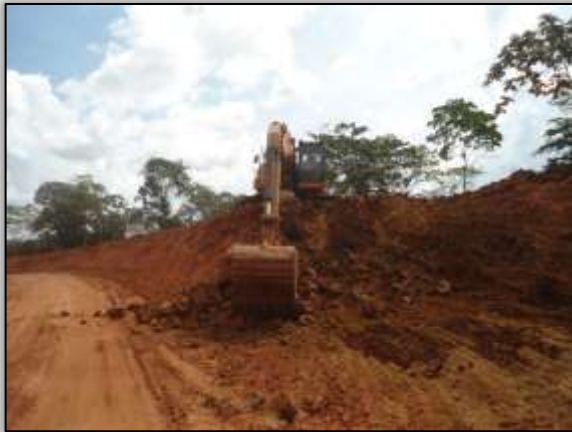
Foto 25 – Corte em talude. Lado direito. Estaca 3549.
S 03. 43055° W 052. 81358° 20/08/2013.

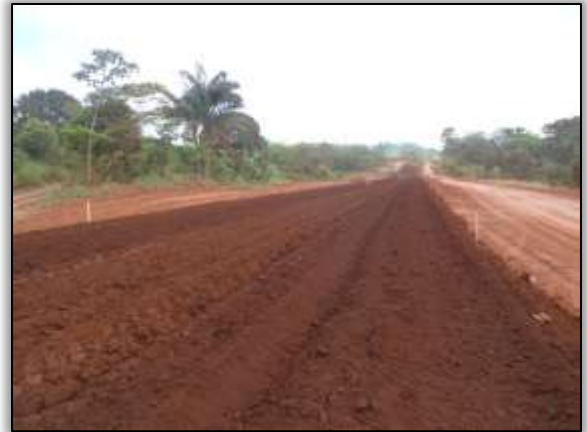
Foto 26 – Terraplanagem. Estaca 3573.
S 03 43316° W 052. 81557° 20/08/2013.

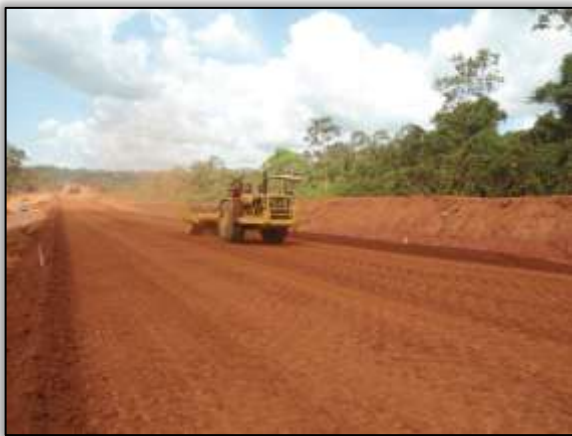
Foto 27 – Rolo compactando. Estaca 3645.
S 03. 43803° W 052. 82837° 20/08/2013.

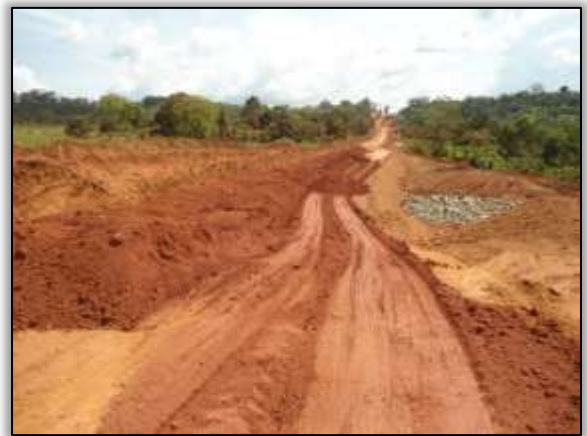
Foto 28 - Implantação de de sistema de drenagem.
S 03.43939° W 52.83403°. 20/08/2013.

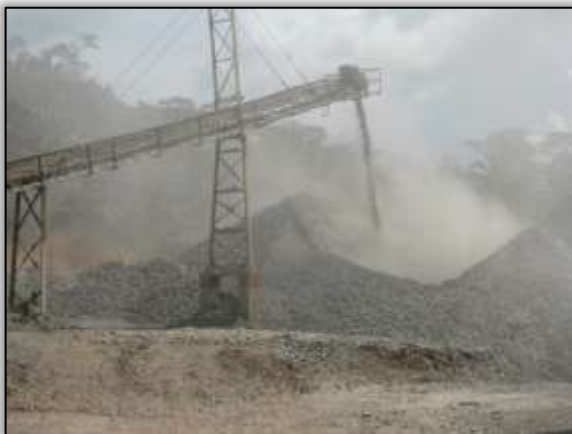
Foto 29– Britador Sanches Tripoloni. Lado direito.
Estaca 3775. S 03.44206° W 052. 85213°. 20/08/2013.

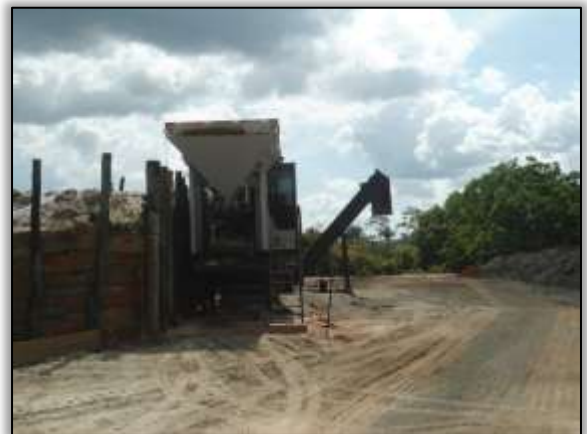
Foto 30– Usina de asfalto. Lado direito estaca 3775.
S 03.44206° W 052. 85213°. 20/08/2013.

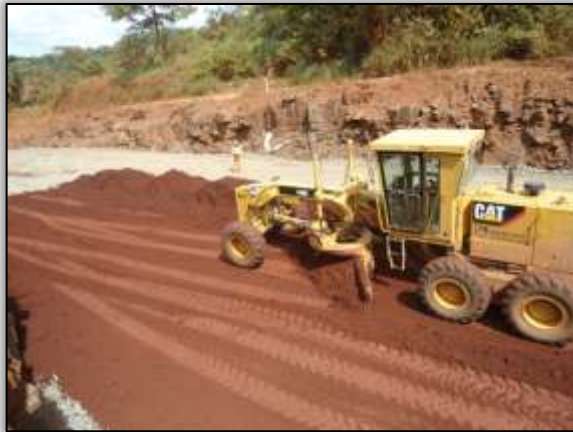
Foto 31– Terraplanagem. estaca 3775.
S 03.44206° W 052. 85213°. 20/08/2013.

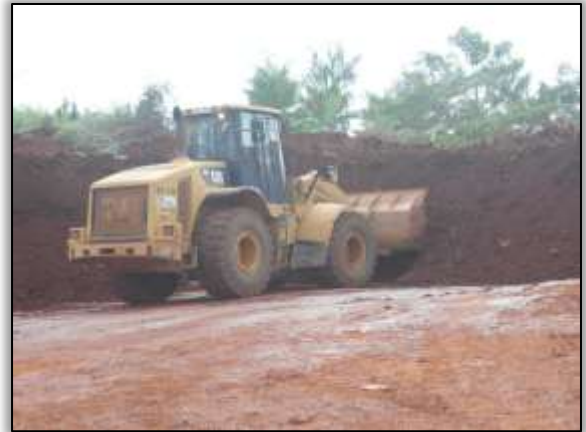
Foto 32– Retirada de material. Lado direito.
S 03. 43860° W 052. 86596° 20/08/2013.

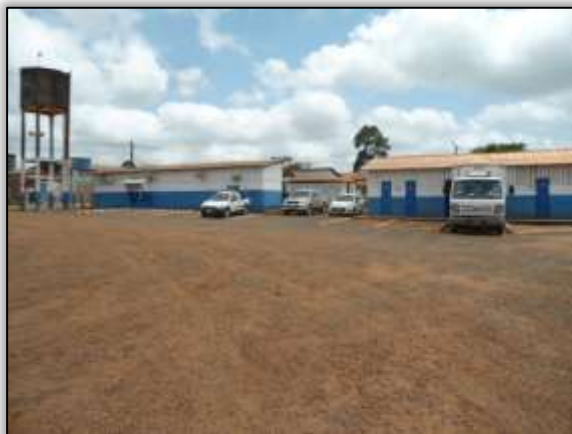
Foto 34 – Canteiro de obra. Lado esquerdo. Estaca 1827.
S 03.30872° W 052. 53631 17/09/2013.

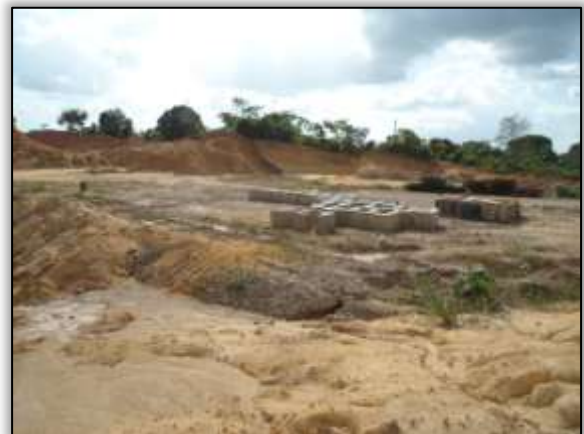
Foto 35 – Construção de concreto. Lado direito.
Estaca 2432. S 03.35695° W 052.62812 17/09/2013.

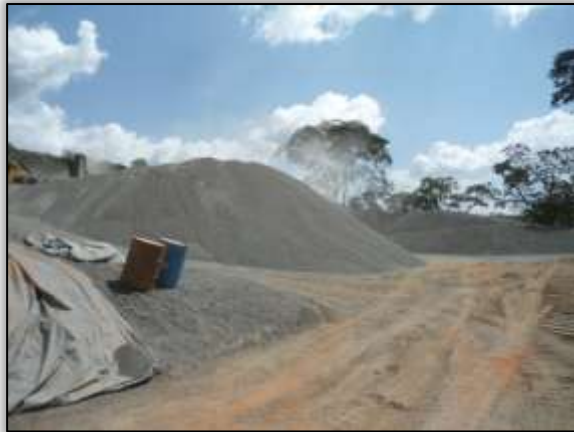
Foto 36 – Britador Sanches Tripoloni. Lado direito.
Estaca 3775. S 03.44206° W 052. 85213° 17/09/2013.

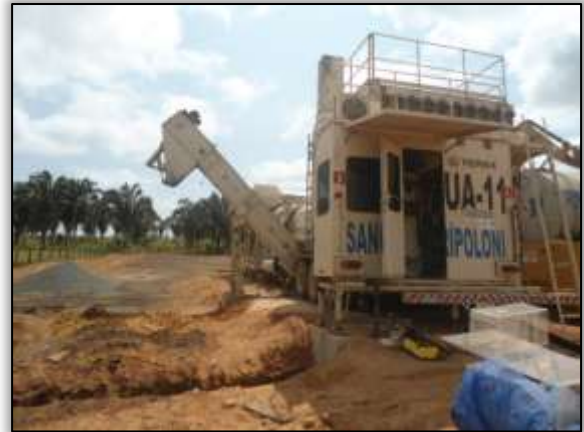
Foto 37 – Usina de asfalto. Estaca 1880. Lado direito.
S 03. 30814° W 052. 54790° 27/09/2013.

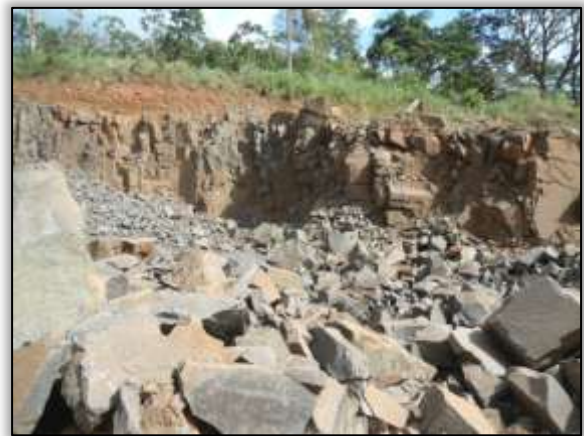
Foto 39 – Pedreira. Estaca 3740.
S 03. 44180° W 052. 84491° 17/09/2013.

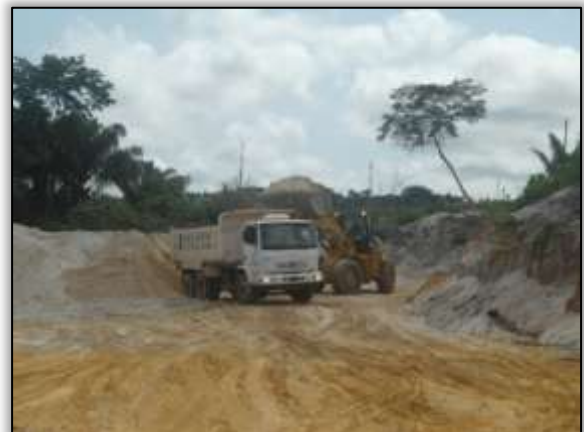
Foto 41 – Areal Campina. Lado esquerdo. Estaca 1837.
S 03. 36819° W 052. 50527° 27/09/2013.

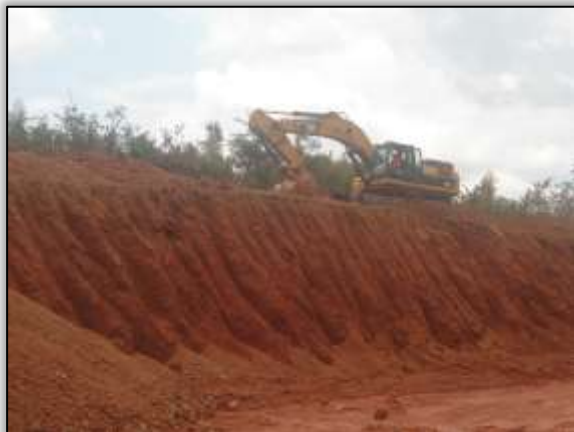
Foto 44 – Jazida em exploração próximo a vila do 70.
Lado direito. Estaca 2931.
S 03. 38983° W 052. 71158° 27/09/2013.

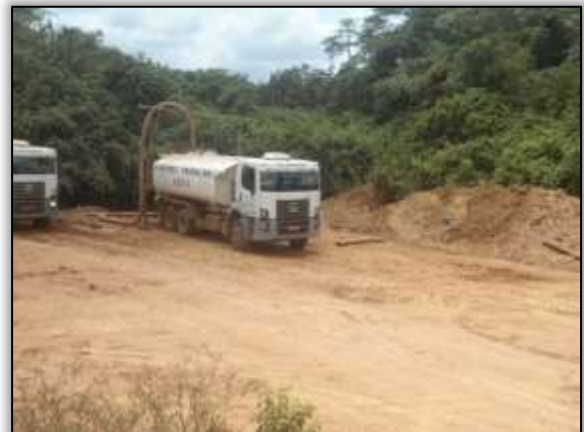
Foto 45 – Captação de água igarapé Arrependido.
Lado esquerdo. S 03. 32021° W 052. 56824° 27/09/2013.

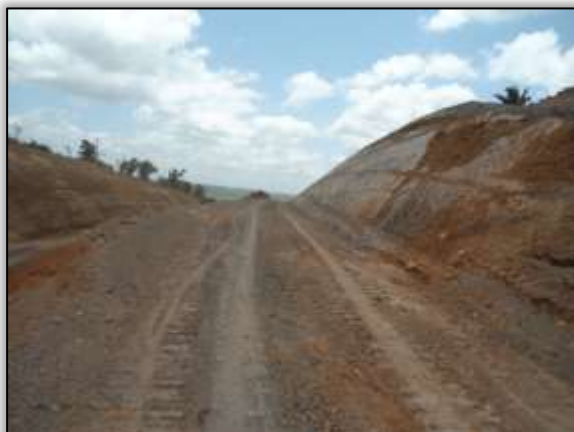
Foto 46 – Corte e construção de banquetas. Lado direito.
Estaca 2665. S 03.37709° W 052.66370° 17/09/2013.

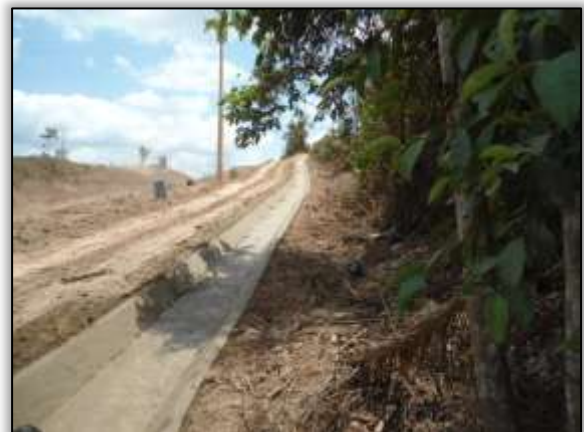
Foto 47 – Construção de valeta de drenagem.
Lado direito. Estaca 2656.
S 03.37706° W 052.66374° 17/09/2013.

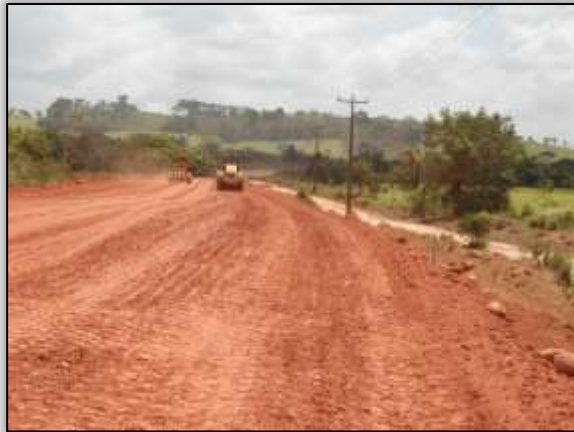
Foto 48 – Terraplanagem. Estaca 2803.
S 03.38657° W 052.68878° 17/09/2013.

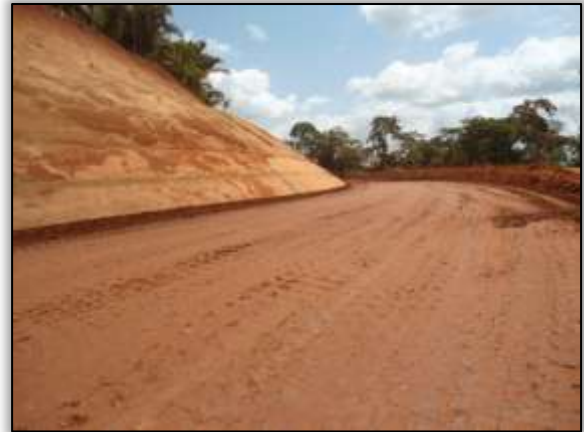
Foto 49 – Corte de talude. Lado esquerdo.
S 03.43042° W 052.81324° 17q09/2013.

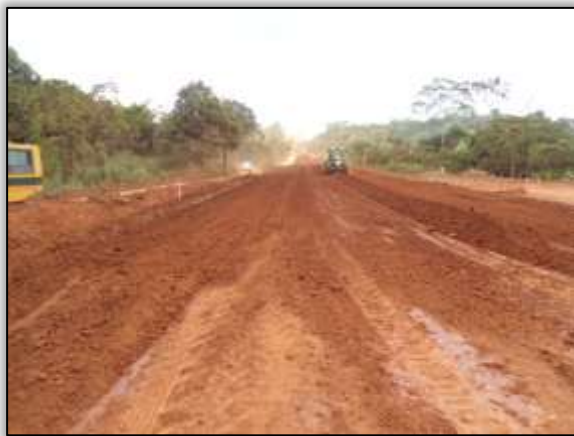
Foto 50 – Terraplanagem. Estaca 3682.
S 03.43962° W 052.83486° 17/09/2013.

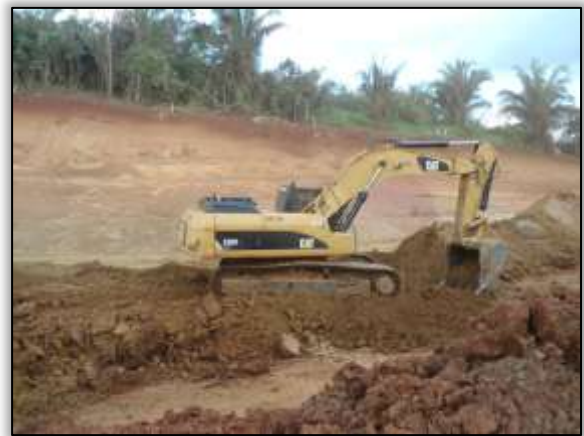
Foto 51 – Corte na pista de rolamento. Lado esquerdo.
Estaca 3547. S 03. 43161° W 052. 81446° 10/09/2013.

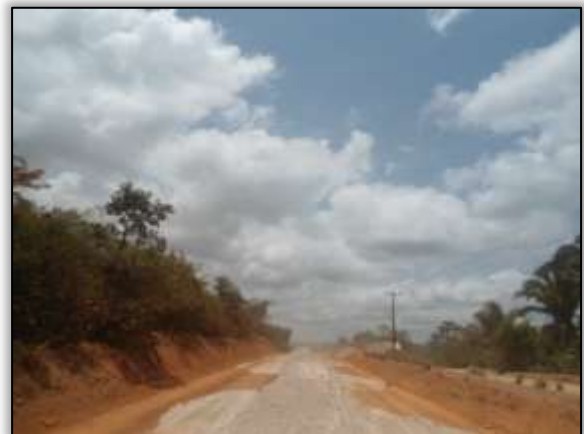
Foto 53 – Terraplanagem. Estaca 2067.
S 03. 32461° W 052. 57510° 27/09/2013.

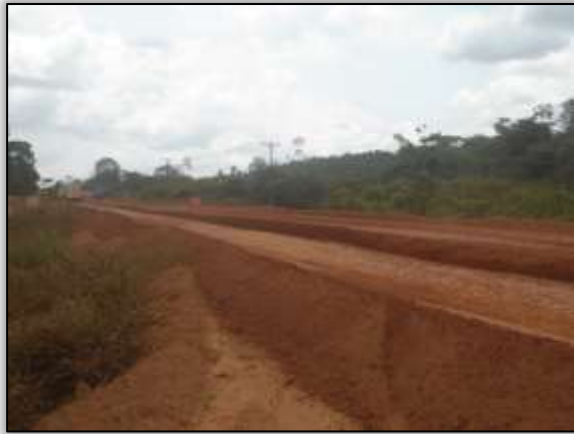
Foto 54 – Terraplanagem. Estaca 2273.
S 03. 34434° W 052. 60472° 27/09/2013.

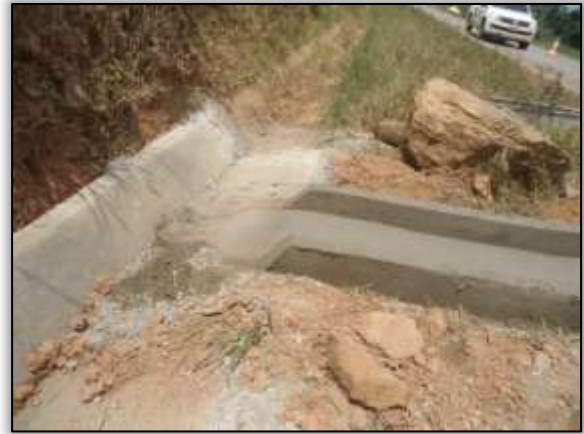
Foto 55 – Descida de água. Lado direito. Estaca 2557.
S 03. 36918° W 052. 64856° 27/09/2013.

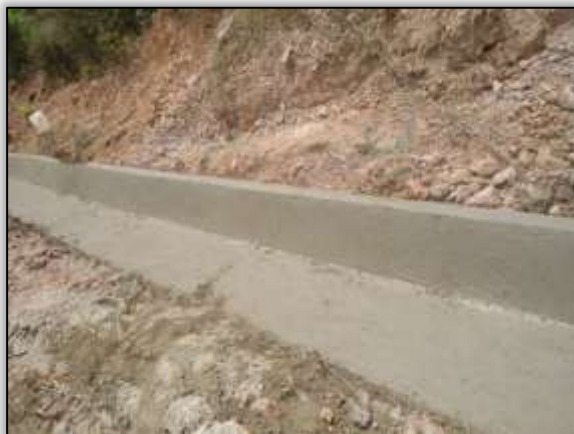
Foto 58 – Construção de valeta. Lado direito.
Estaca 2564 S 03. 36999° W 052. 65012° 27/09/2013.

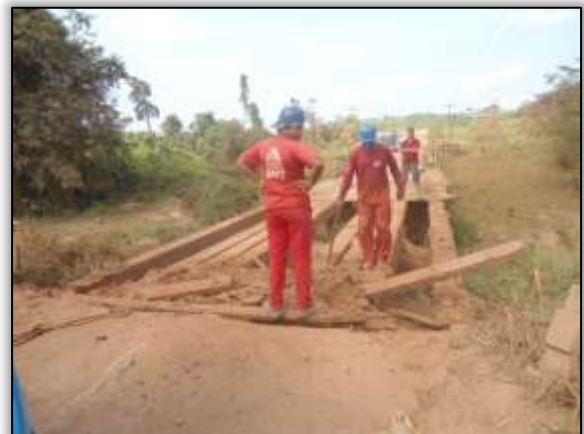
Foto 59 – Manutenção da ponte do igarapé Jarucu.
S 03. 30410° W 052. 51256° 27/09/2013.

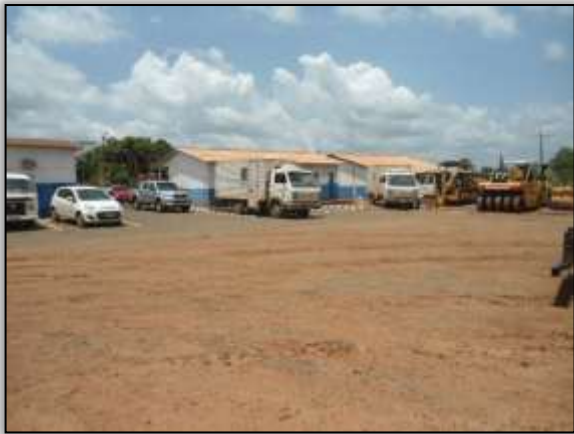
Foto 60 - Canteiro de obra. Lado esquerdo.
Estaca 1827. S 03.30872° W 052. 53631 10/10/2013.

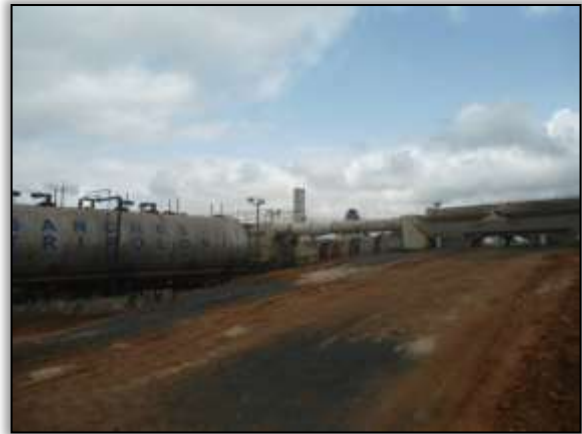
Foto 61 - Usina de asfalto. Estaca 1880. Lado direito.
S 03. 30814° W 052. 54790° 10/10/2013.

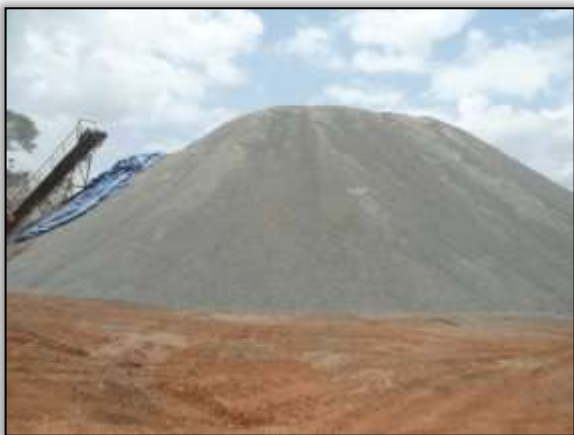
Foto 62 - Armazenamento de brita. Lado direito.
Estaca 3775. S 03.44206° W 052. 85213° 10/10/2013

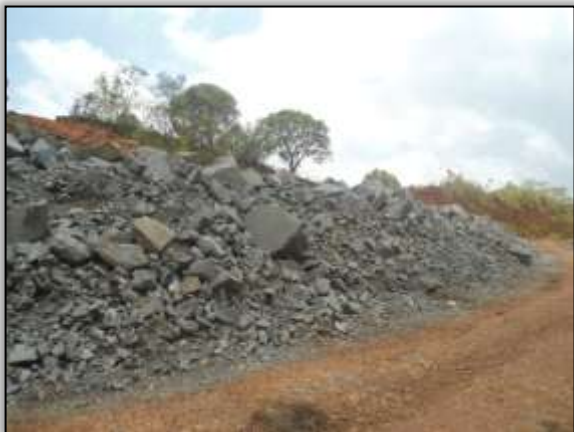
Foto 64 - Pedreira. Estaca 3740.
S 03. 44180° W 052. 84491° 10/10//2013.

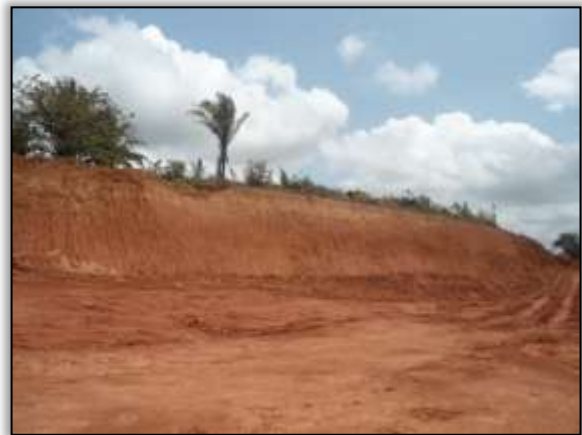
Foto 69 - Jazida explorada na faixa de domínio.
Lado direito. Estaca 2931.
S 03. 38983° W 052. 71158° 10/10/2013

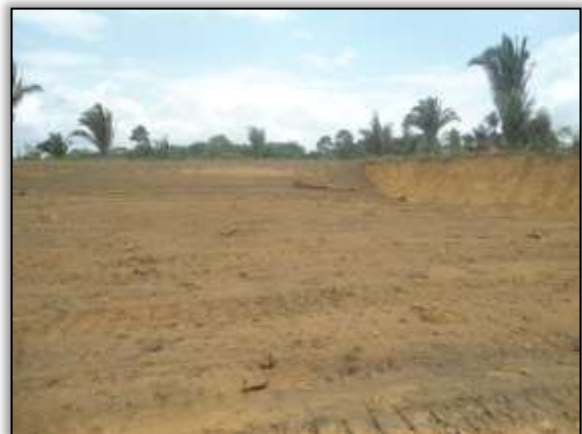
Foto 71 - Jazida parcialmente reconformada na faixa
de domínio. Lado direito. Estaca 2463.
S 03.36076° W 052.63377°. 10/10/2013. Depois

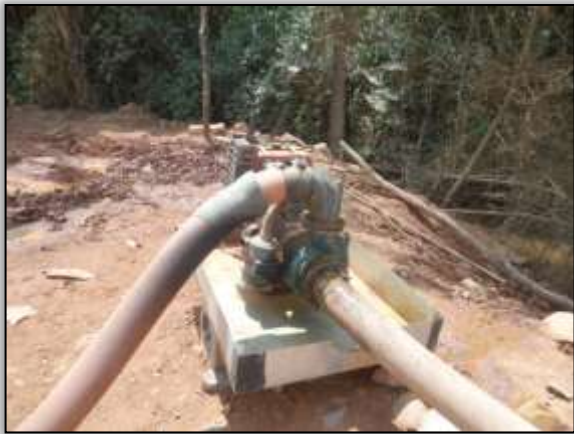
Foto 72 - Captação de água Igarapé Jacarezinho.
Lado esquerdo. Estaca 3950.
S 03.39049° W 052.71481°. 10/10/2013.

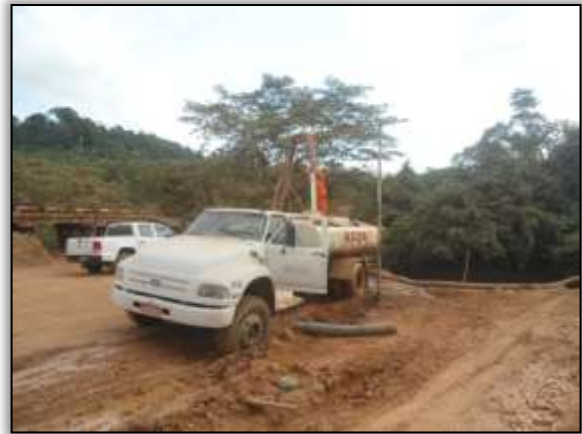
Foto 73 - Captação de água Igarapé Arrependido.
Lado esquerdo.
S 03.32021° W 052.56824°. 27/09/2013

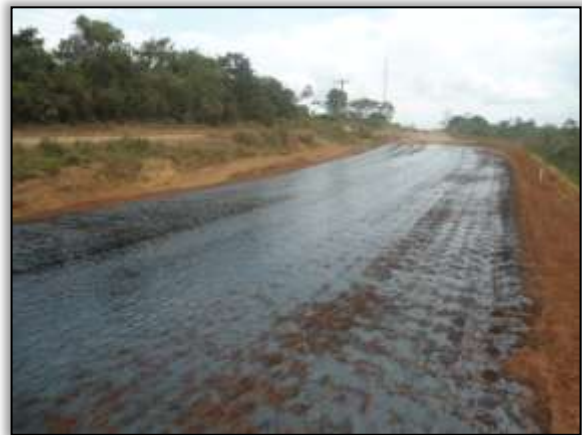
Foto 75 - Camada de piche na pista. Estaca 2458.
S 03.36099° W 052.63317°. 10/10/2013.

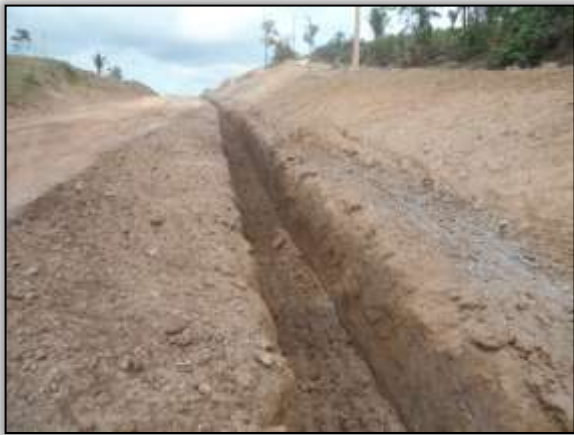
Foto 76 - Drenagem profunda. Lado direito. Estaca 2653. S 03.37715° W 052.66383°. 10/010/2013

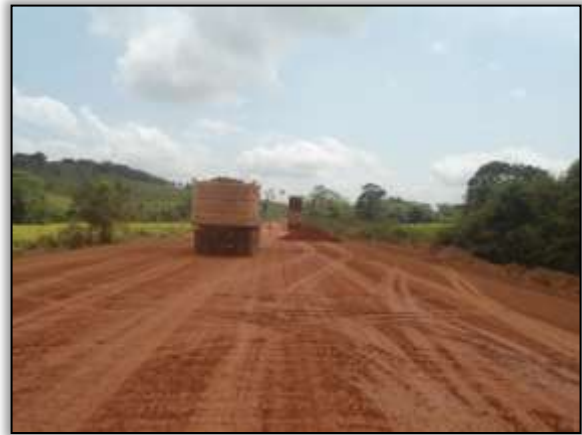
Foto 77 - Terraplenagem. Estaca 2815.
S 03.38699° W 052.69066°. 10/10/2013.

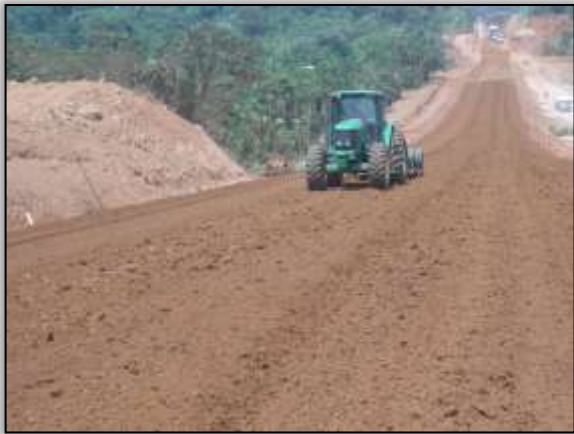
Foto 78 – Gradeamento do solo. Estaca 2902.
S 03.38943° W 052.70567°. 10/10/2013.

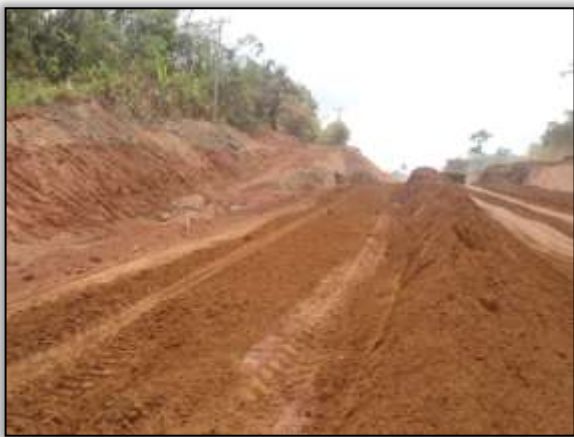
Foto 80 – Serviços de terraplenagem. Estaca 2943.
S 03.39023° W 052.71381°. 10/10/2013.

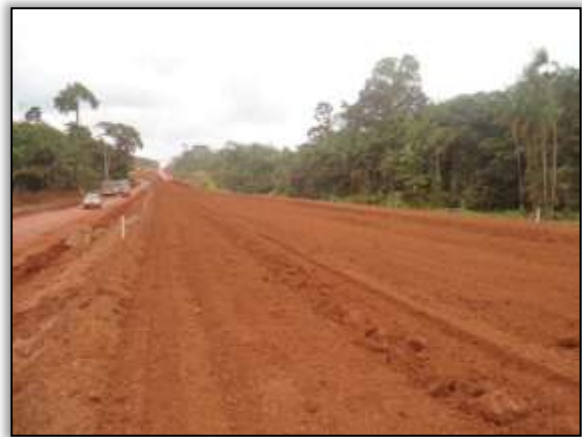
Foto 81 - Serviços de terraplenagem. Estaca 3325.
S 03.41220° W 052.77825°. 10/10/2013.

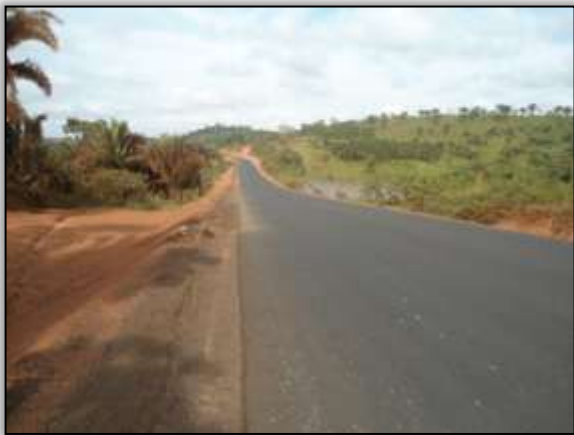
Foto 82 - Primeira camada asfáltica. Estaca 2056.
S 03.32354° W 052.57369°. 17/10/2013

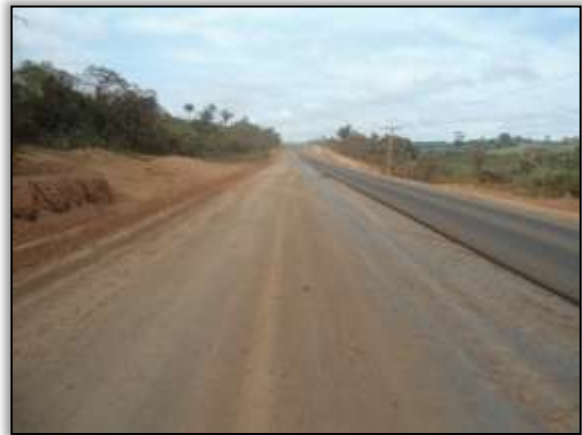
Foto 83 - Pavimentação da pista. Estaca 2108 a 2132. S 03.33117° W 052.58248° 17/10/2013.

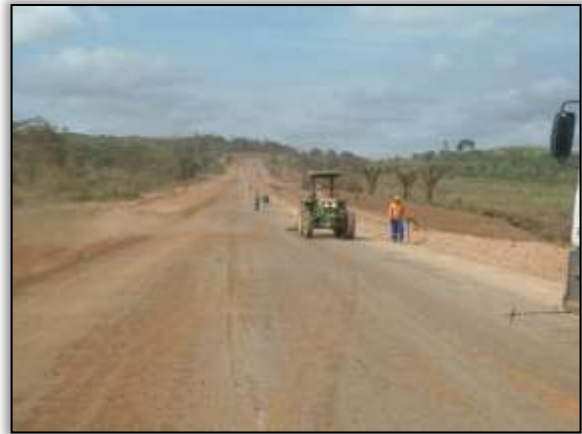
Foto 84 Compactação da pista. Estaca 2108 á 2132.
S 03.33117° W 052.58248° 17/10/2013.

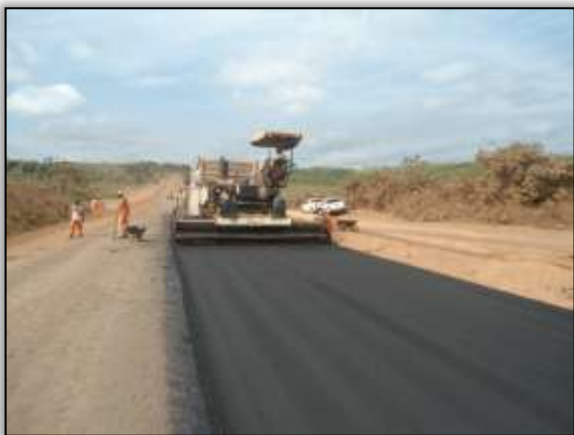
Foto 85 - Limpeza para aplicação de asfalto. Estaca 2108 a 2132. S 03.33117° W 052.58248° 17/10/2013.

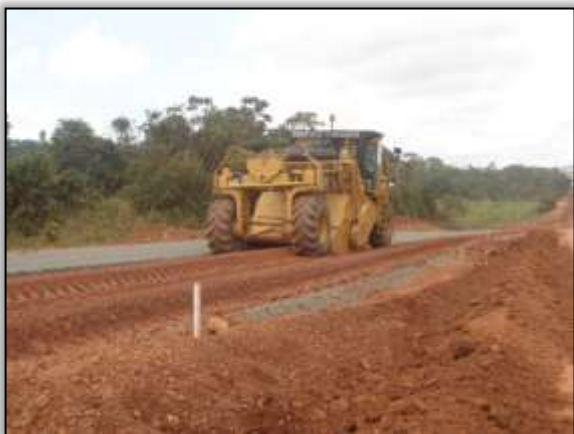
Foto 87 - Máquina recicladora na pista. Estaca 3532.
S 03.42967° W 052.81073° . 17/10/2013.

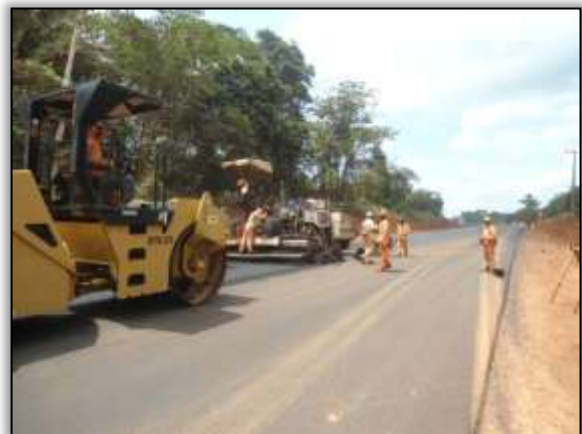
Foto 88 - Máquina Recicladora. Estaca 3607.
S 03.43663° W 052.82151° . 23/10/2013.

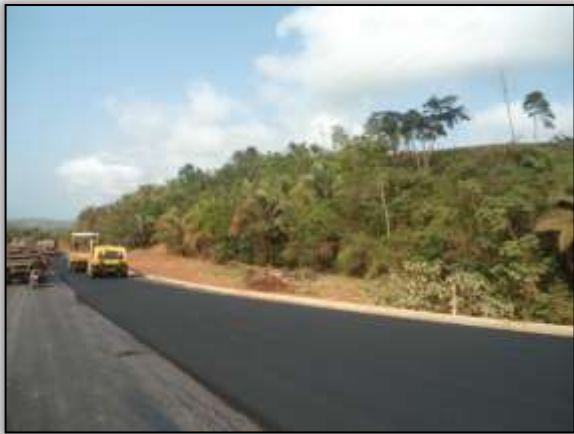
Foto 89 - Pavimentação da rodovia. Estaca 3406.
S 03.41692° W 052.79198° . 23/10/2013.

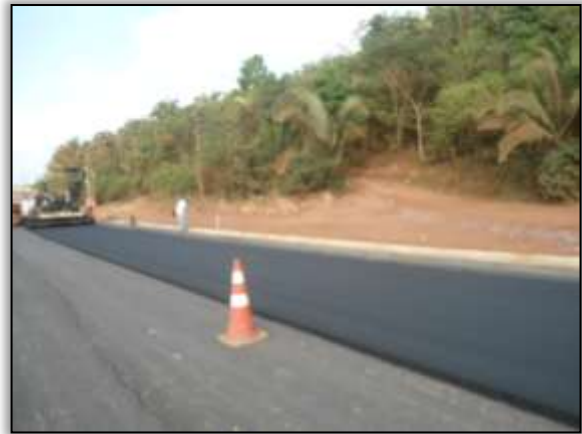
Foto 90 - Segunda camada de asfalto. Estaca 1885.
S 03. 30814° W 052. 54790° 23/03/2013.

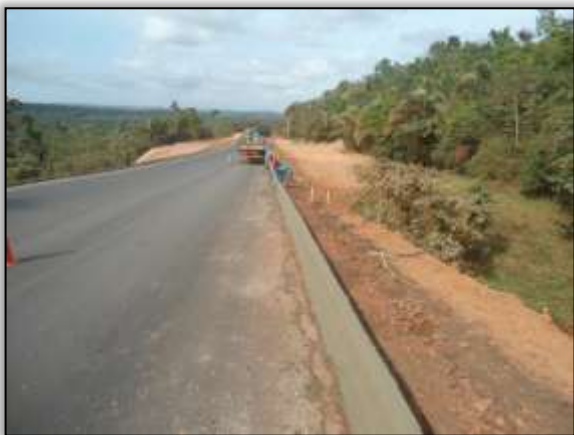
Foto 91 - Segunda camada de asfalto.
S 03. 31051° W 052. 54897° 23/10/2013.

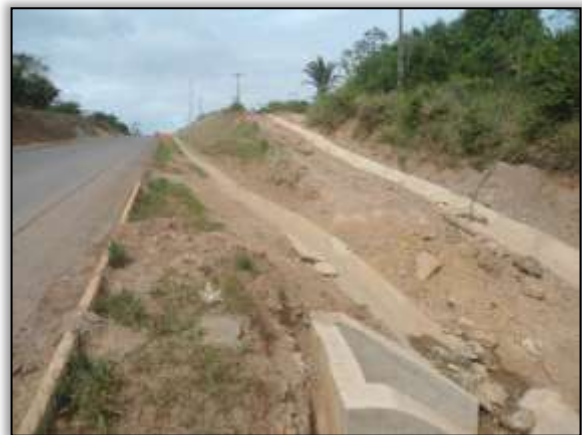
Foto 92 - Construção de meio-fio. Lado direito Estaca 1903. S 03.31085° W 052. 54976°. 17/10/2013.

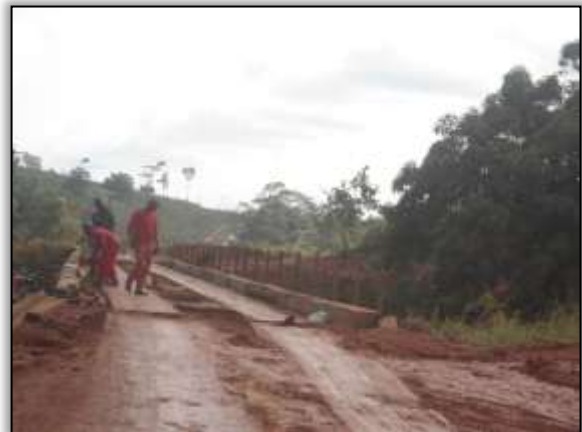
Foto 94 - Reforma de ponte do Igarapé arrependido.
S 03.31975° W 052.56762°. 10/10/2013.

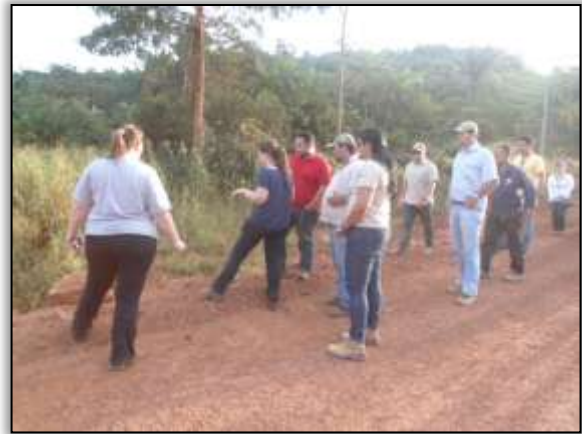
Foto 96 - Vistoria do IBAMA.
S 03.43011° W 052.81149° 15/10/2013.

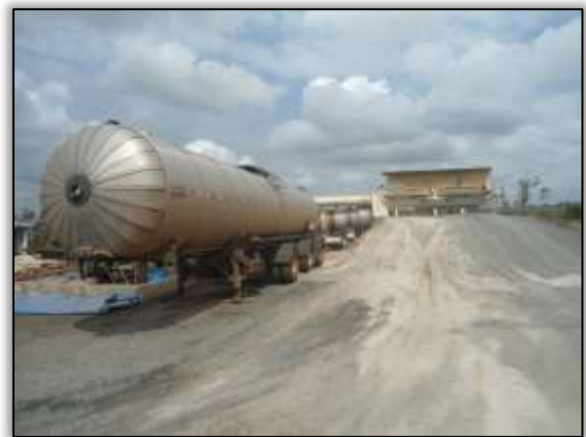
Foto 98 – Canteiro de obra. Lado esquerdo. Estaca 1827.
S 03.30872° W 052.53631° 13/11/2013.

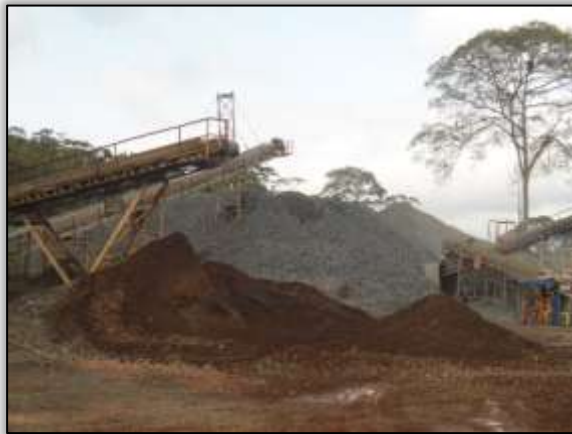
Foto 99 – Usina de asfalto. Lado direito. Estaca 1880.
S 03.30814° W 052.54790° 14/11/2013.

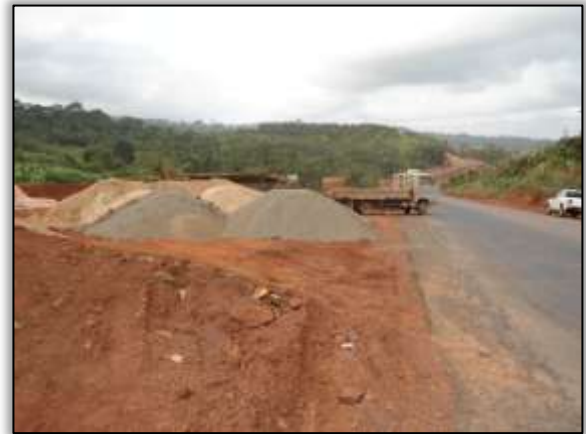
Foto 100 – Britador Sanches Tripoloni. Lado direito.
Estaca 3775. S 03.44206° W 052.85213° 14/11/2013.

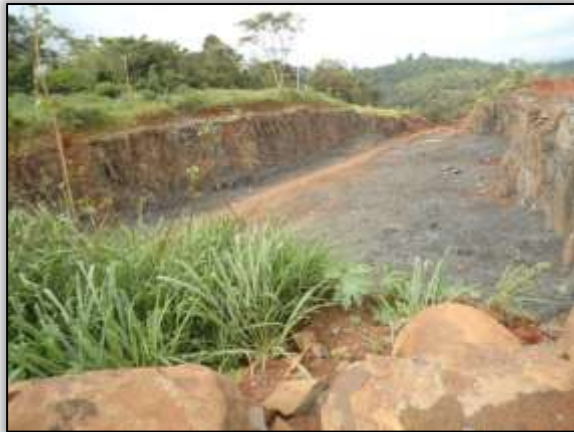
Foto 101 – Construção de artefato de concreto. Lado esquerdo.
Estaca 3512. S 03.42750° W 052.80790° 14/11/2013.

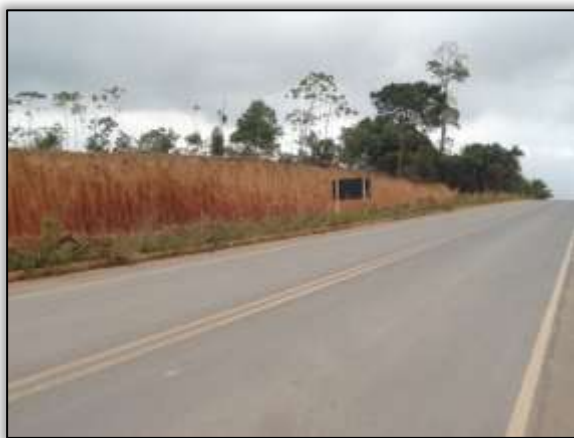
Foto 103 – Construção de trevo na entrada da vicinal 12. Lado direito. S 03.28687° W 052.48946° 13/11/2013.

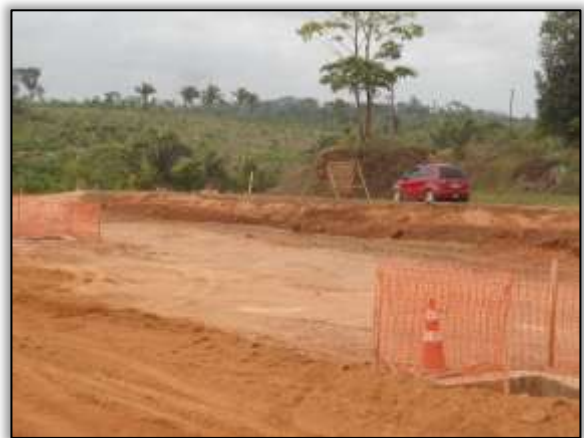
Foto 104 – Corte em talude. Lado esquerdo.
S 03.29027° W 052.48940° 13/11/2013.

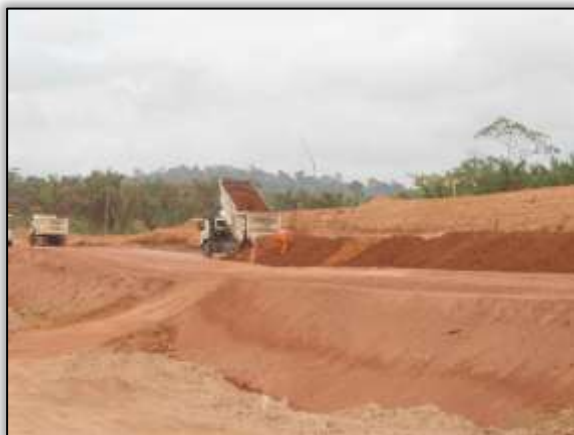
Foto 105 – Construção do trevo na entrada da vicinal 11. Lado esquerdo. S 03.29595° W 052.48883° 13/11/2013.

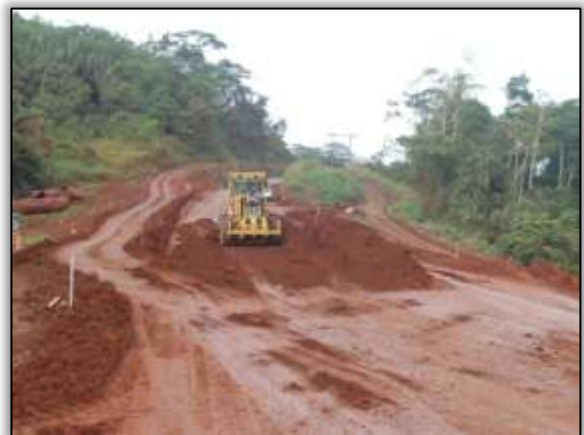
Foto 106 – Aterro e terraplanagem. S 03.30003°
W 052.49889° 13/11/2013.

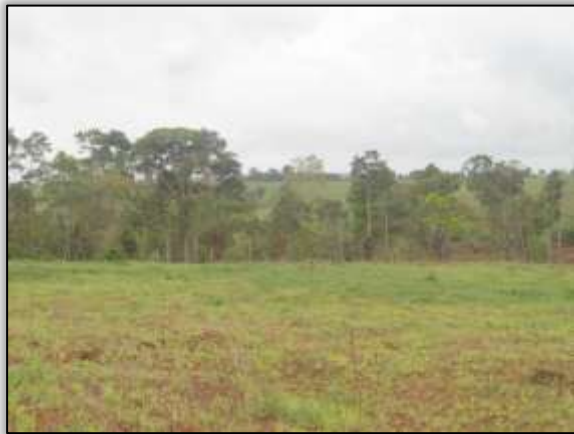
Foto 111 – Jazida Seiko. Lado direito. Estaca 4128.
S 03.42556° W 052.89833° 20/11/2013.

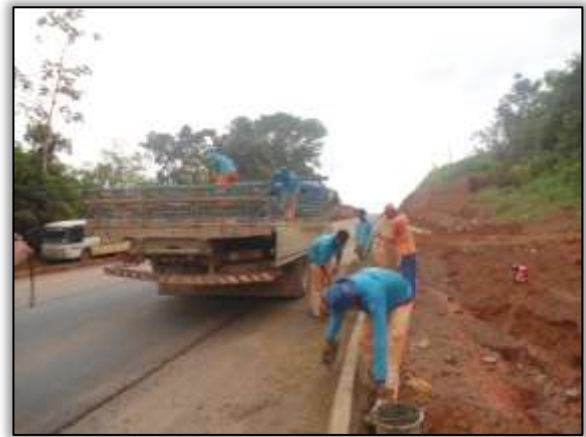
Foto 116 – Construção de valeta. Lado esquerdo.
S 03.39035° W 052.71671° 20/11/2013.

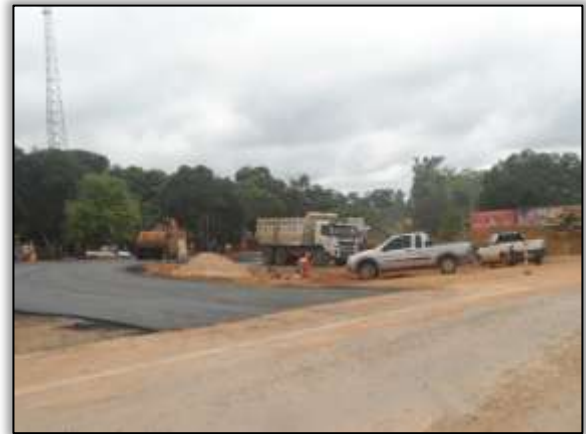
Foto 118 - Aplicação de piche na entrada da vicinal 11.
Lado esquerdo. S 03.29595° W 052.48883° 19/11/2013.

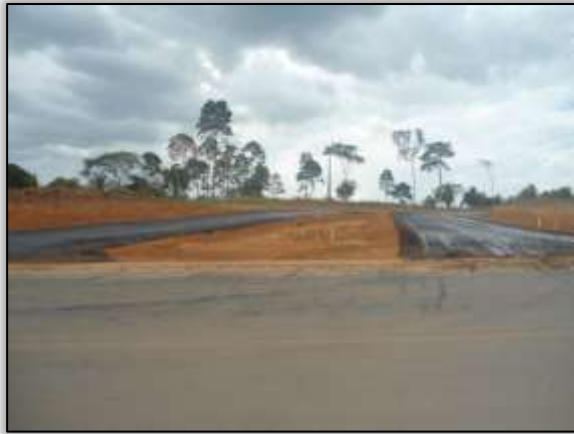
Foto 119 – Pavimentação do trevo na vicinal 11.
Lado esquerdo. S 03.29595° W 052.48883° 20/11/2013.

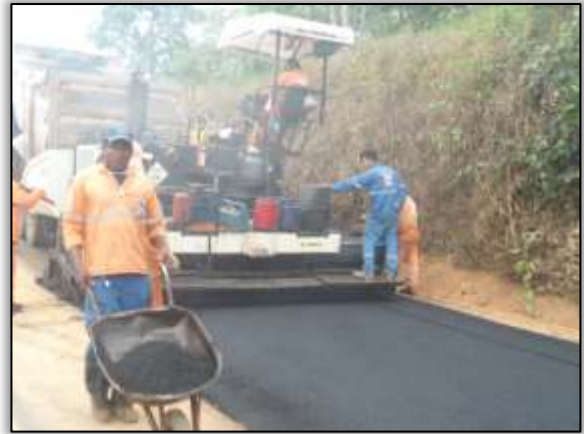
Foto 120 – Aplicação de piche na entrada da vicinal 12.
Lado direito. S 03.28687° W 052.48946° 19/11/2013

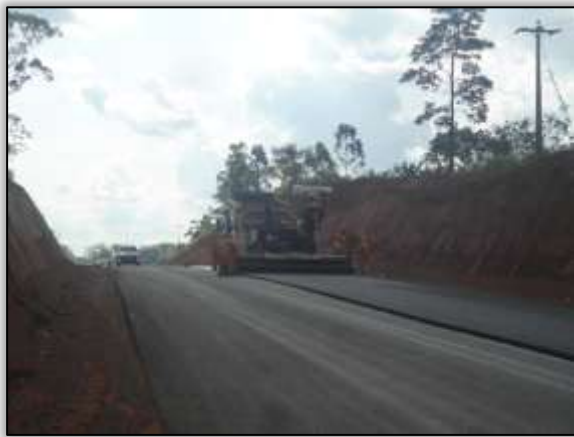
Foto 121 – Pavimentação na entrada da vicinal 12.
Lado direito. S 03.28687° W 052.48946° 20/11/2013.

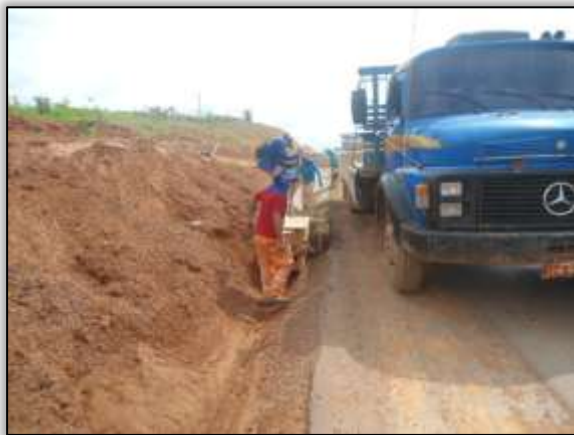
Foto 127 – Construção de meio fio. Lado direito.
Estaca 2827. S 03.38815° W 052.69304° 28/11/2013.
