1 RELATÓRIO FOTOGRÁFICO

1. Trecho Altamira- Medicilândia (Lote 5: km 643,60 ao km 728)

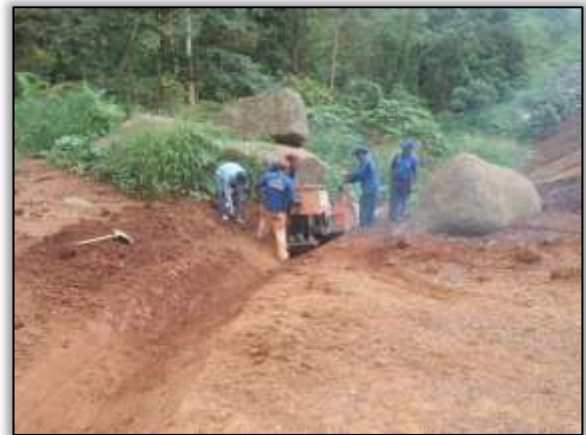
Foto 128 – Construção de valeta. Lado direito.
Estaca 2904. S 03.38952° W 052.70567° 28/11/2013.

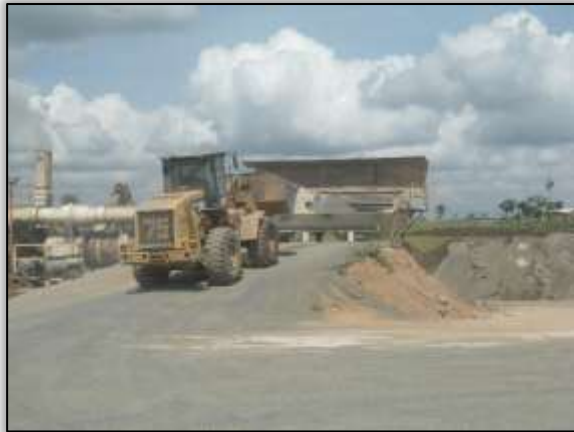
Foto 131 – Armazenamento de resíduos no canteiro de obra. Lado esquerdo. Estaca 1827.
S 03.30872° W 052.53631° 13/11/2013.

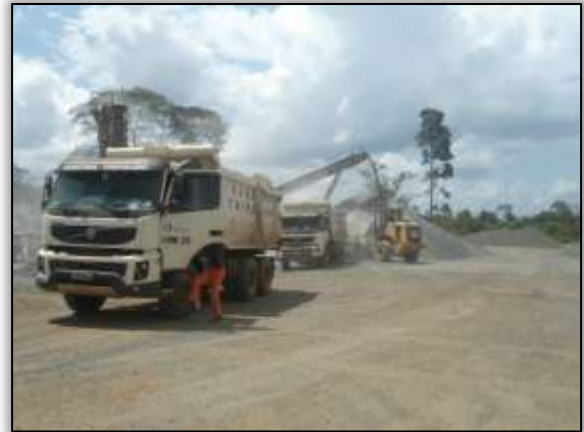
Foto 132– Usina de asfalto. Lado direito. Estaca 1880.
S 03.30814° W 052.54790° 17/11/2013.

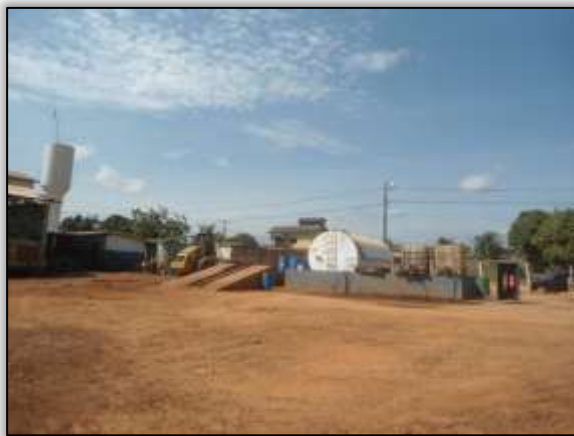
Foto 133 – Britador Sanches Tripoloni. Lado direito.
Estaca 3775. S 03.44206° W 052.85213° 17/12/2013.

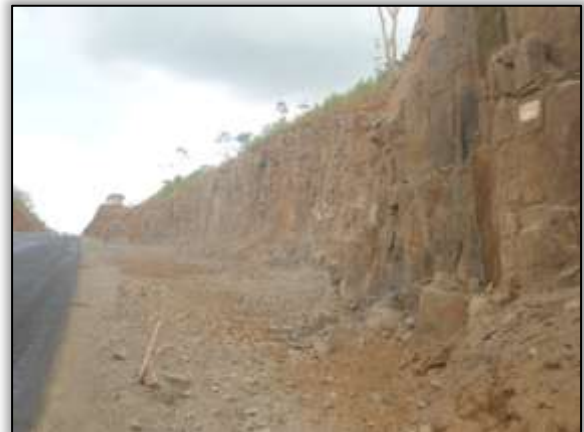
Foto 136 – Jazida na faixa de domínio. Lado direito.
S 03.38992° W 052.71187° 18/12/2013.

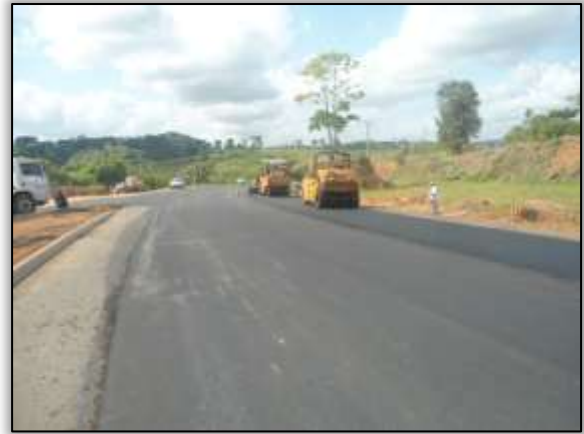
Foto 138 – Conclusão de trevo da vicinal 12 pavimentado. Lado direito. Estaca 1492. S 03.29901° W 052.48932° 17/12/2013.

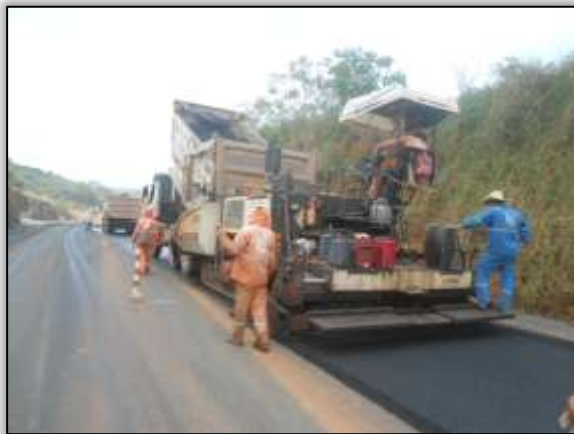
Foto 139 – Conclusão da pavimentação do trevo da vicinal 11. Lado esquerdo. S 03.29511° W 052.48823° 17/12/2013.

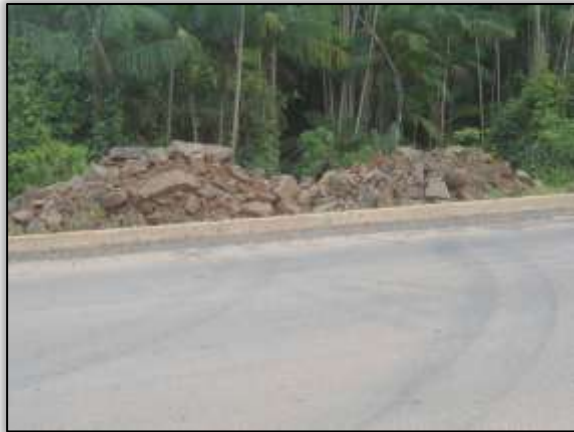
Foto 143 – Material rochoso na faixa de domínio. Lado esquerdo. S 03.39429° W 052.72554° 17/12/2013.

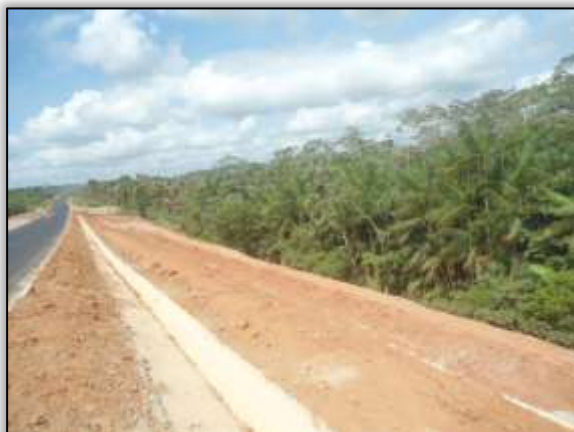
Foto 147 – Construção de valeta concluída. Lado esquerdo. Estaca 1583. S 03.29863° W 052.49510° 17q12/2013.

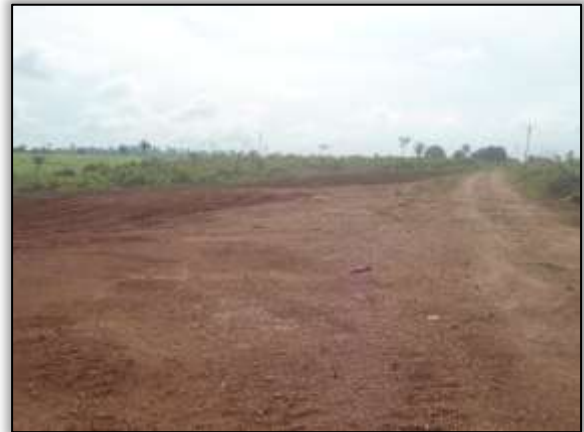
Foto 158 – Jazida Chico do milho em fase de recuperação.
Lado direito. Estaca 2214.
S 03.33410° W 052.59760° 26/12/2013.

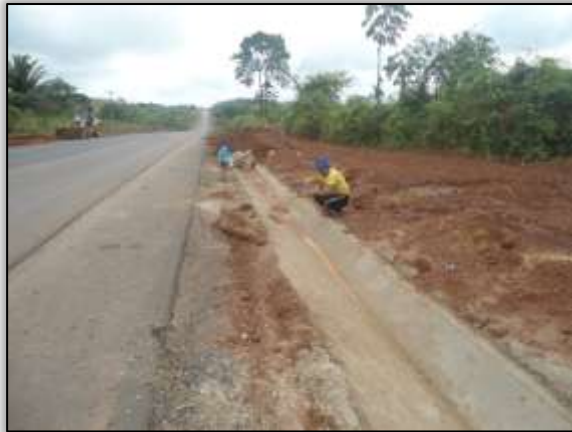
Foto 161 – Plantio manual. Lado esquerdo. Estaca 2168.
S 03.33818° W 052.58723° 27/12/2013.

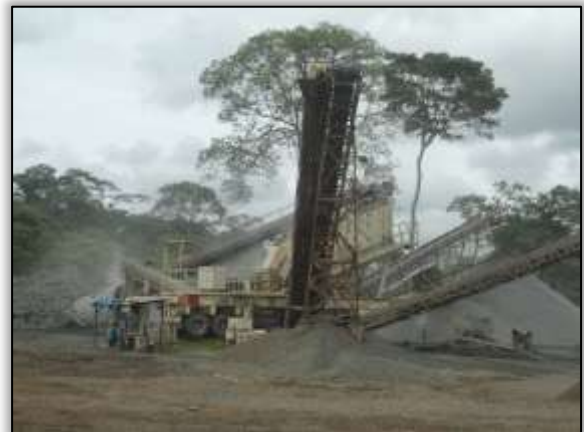
Foto 165 - Britador em funcionamento. Lado direito.
Estaca 3775. S 03.44206° W 052.85213° 28/01/2014

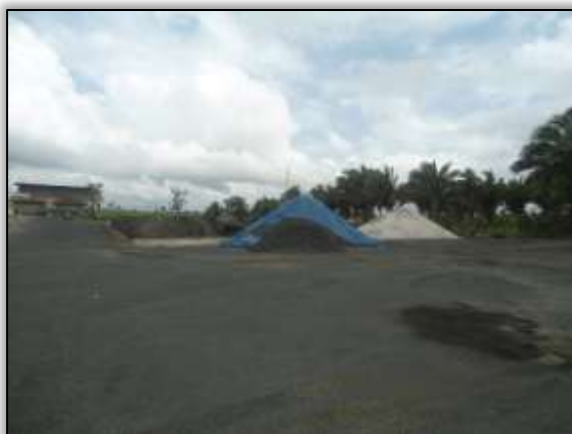
Foto 166 - Usina de asfalto. Lado direito. Estaca 1880.
S 03.30814° W 052.54790° 23/01/2014

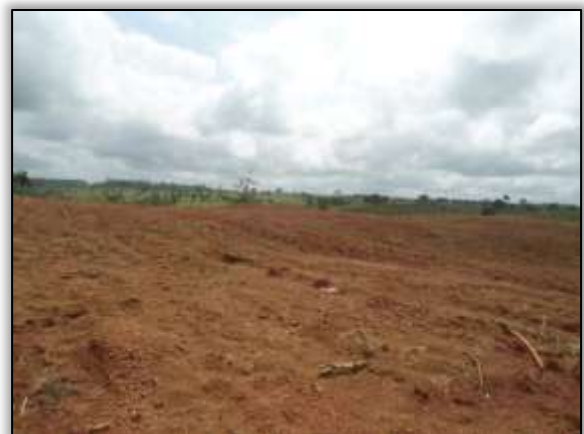
Foto 167 - Jazida caverna em fase de recuperação.
Lado esquerdo. S 03.38127° W 052.58029° 23/01/2014

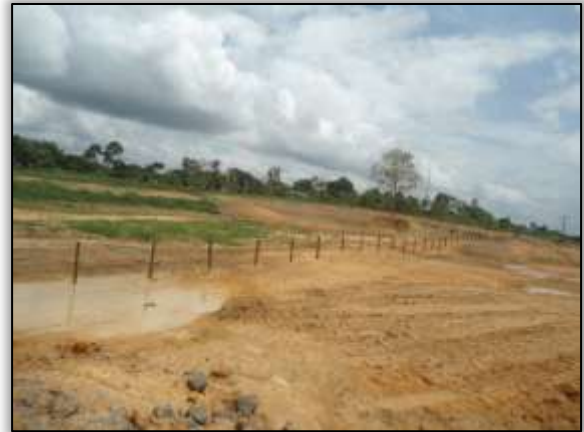
Foto 169 - Jazida explorada na faixa de domínio em fase de recuperação. Lado direito. Estaca 2463.
S 03.36076° W 052.63377° 23/01/2014

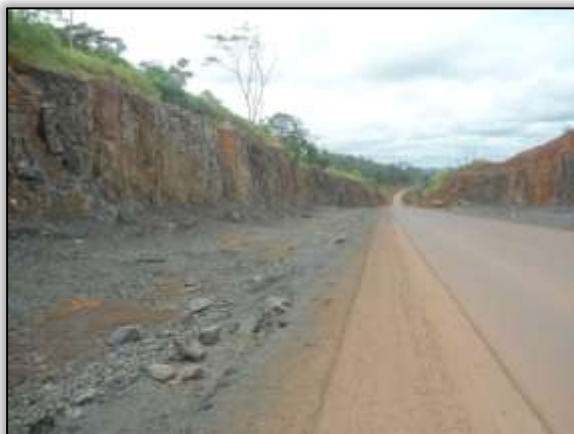
Foto 170 - Pedreira. Estaca 3740.
S 03. 44180° W 052. 84491° 28/01/2014

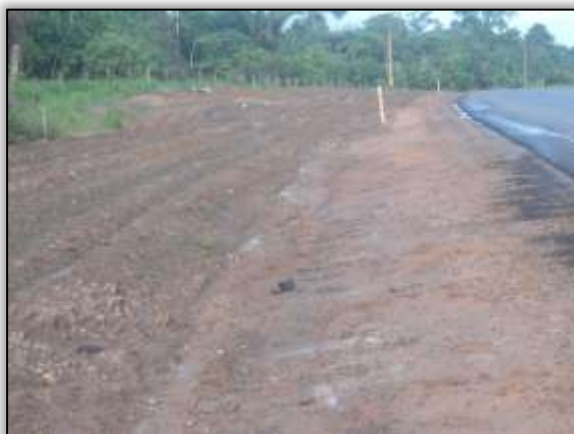
Foto 172 - Hidrossemeadura realizada em caminho de serviço. Lado direito. Estaca 1657.
S 03. 30209° W 052 50866° 21/01/2014

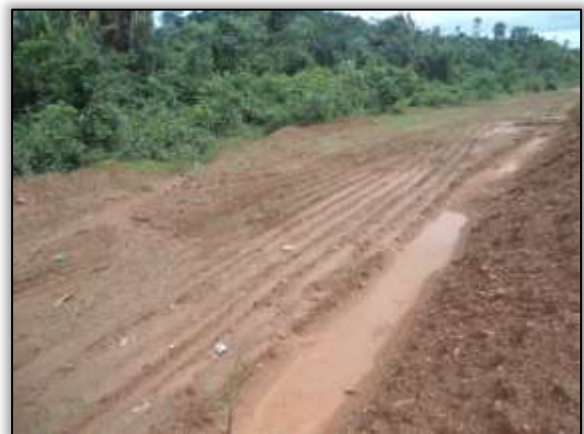
Foto 173 - Revegetação no caminho de serviços. Lado direito. Estaca 2028.
S 03. 32080° W 052. 56928° 28/01/2014

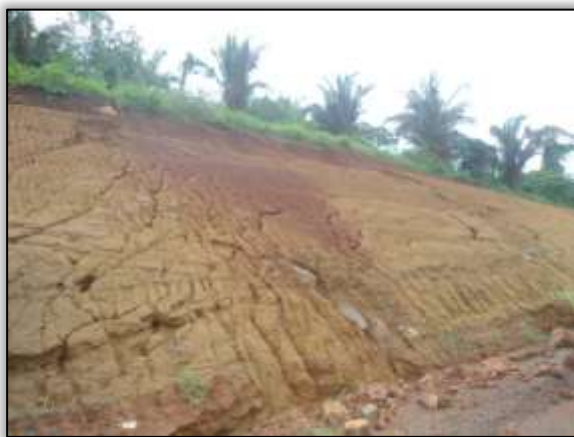
Foto 178 - Processo erosivo no talude de corte.
Lado esquerdo. Estaca 3554.
S 03. 43131° W 052. 81432° 28/01/2014

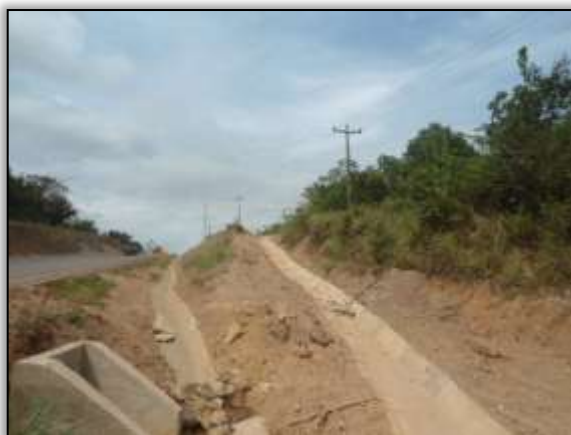
Foto 180 - Valetas de proteção concluída. Lado direito. Estaca 2413.
S 03.35632° W 052.62643° 23/01/2014
