1 RELATÓRIO FOTOGRÁFICO

1. Trecho Medicilândia-Rurópolis (km 728 ao km 984).

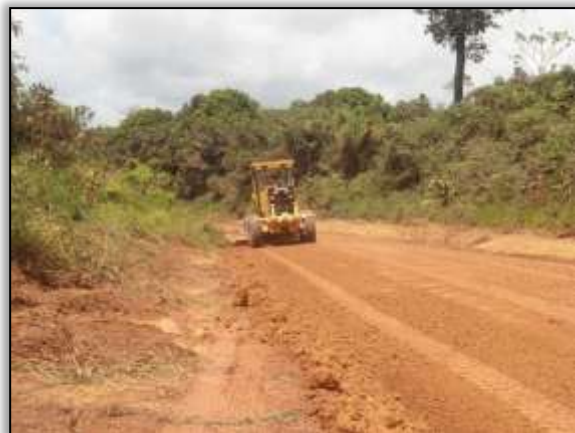
Foto 2 - Máquina fazendo reconformação da rodovia. Trecho Placas/Rurópolis. S 03.89098° W 054.31249° 19/08/2013.

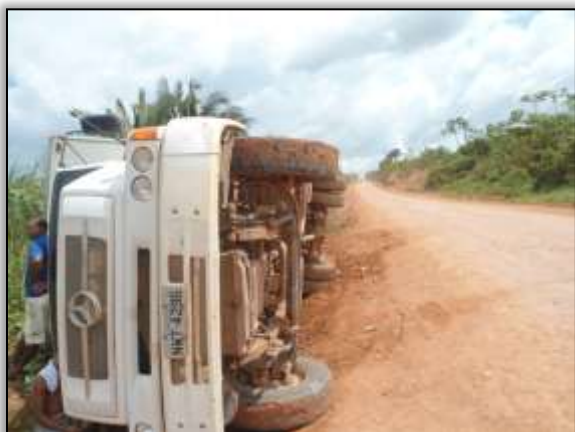
Foto 3 - Acidente na rodovia. Lado esquerdo. Trecho Uruará /Placas. S 03.84648° W 053.95131°. 19/08/2013

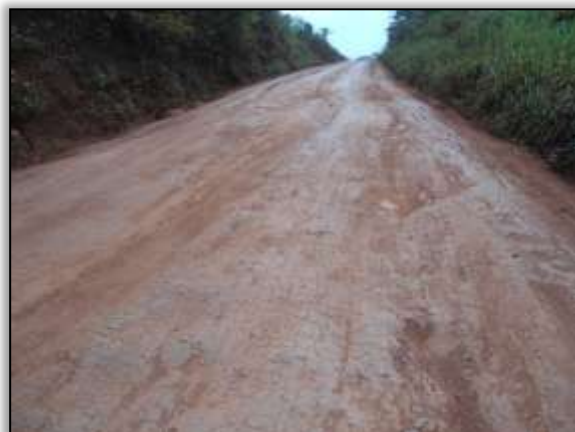
Foto 4 - Formação de vala em declive. Trecho Medicilândia / Uruará. S 03.50317° W 053.01620°. 21/08/2013.

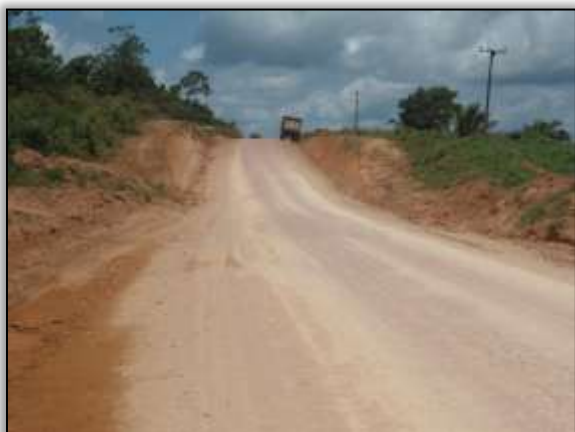
Foto 5 - Declive reconformado. Trecho Uruará /Placas. S 03.84232° W 053.94895°. 21/08/2013.

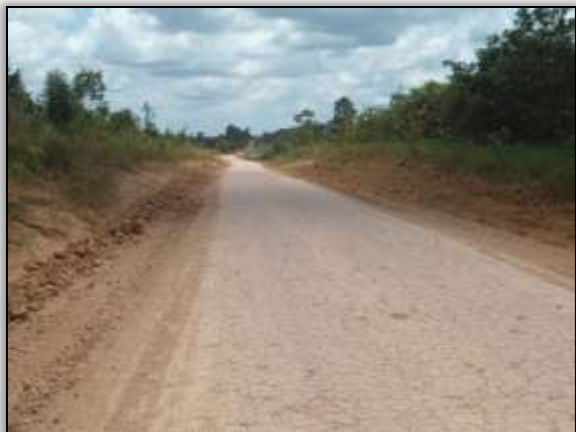
Foto 7 - Pista reconformada. Trecho Uruará/ Placas.
S 03.85433° W 054.13504°. 21/082013. Depois.

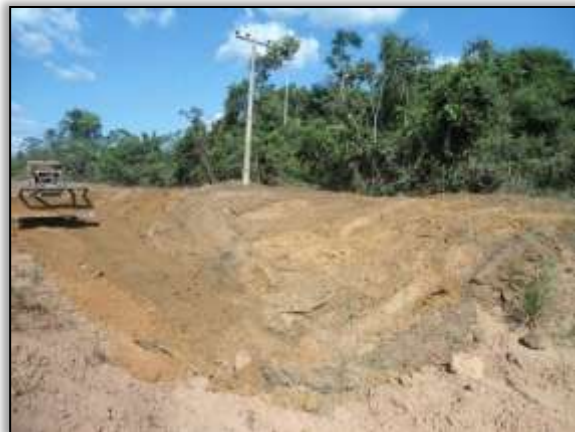
Foto 8 - Máquina fazendo reconformação de área de empréstimo.
Lado esquerdo. Trecho Placas/Rurópolis.
S 03.88787° W 054.32186°. 21/08/2013.

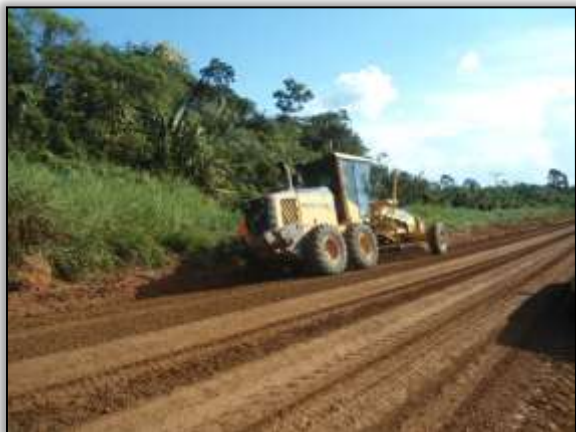
Foto 11 - Máquina fazendo a reconformação da rodovia.
Trecho Placas/ Rurópolis.
S 03.89249° W 054.46663°. 21/08/2013.

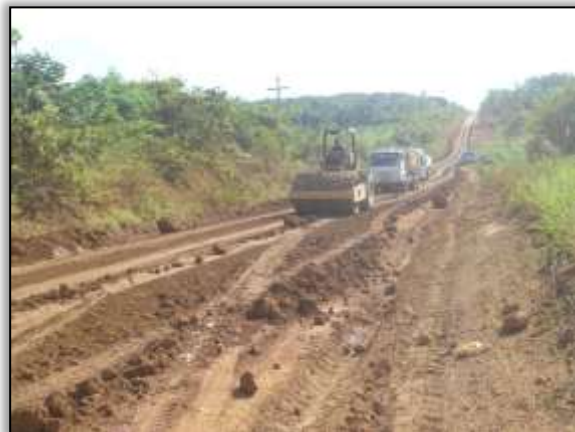
Foto 12 - Rolo fazendo a compactação da pista. Trecho
Placas/Rurópolis. S 03.89370° W 054.47784°. 21/08/2013.

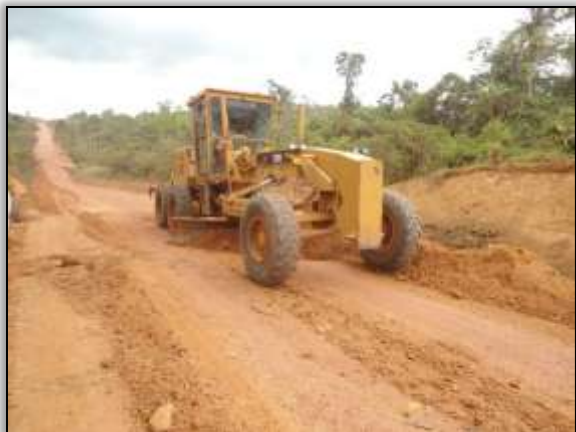
Foto 13 - Reconformação de declive. Trecho Placas/Rurópolis. S 04.08646° W 054.88838°. 30/08/2013.

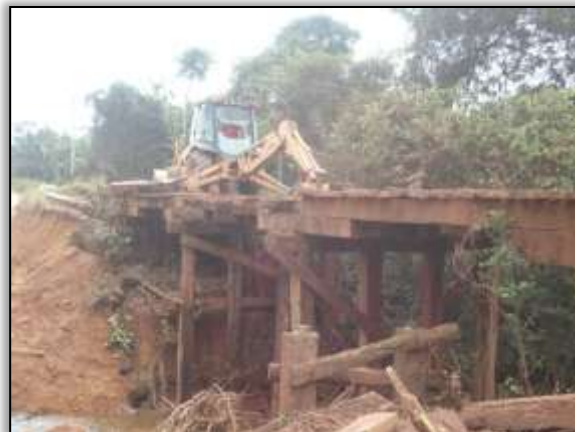
Foto 14 - Reforma de ponte (lg. Peruda) Trecho Placas/Rurópolis. S 04.08435° W 054.83883°. 30/08/2013.

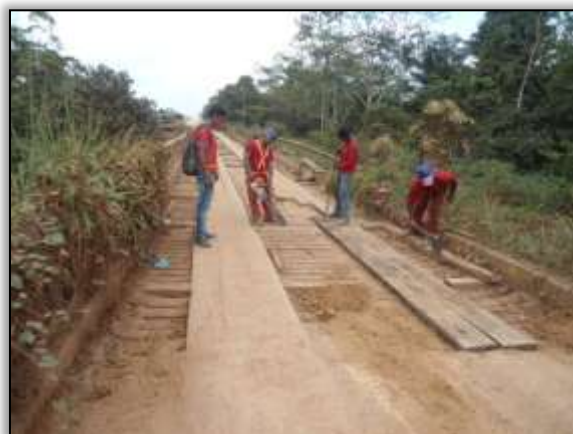
Foto 18 - Reforma da ponte Igarapé Macanã. Trecho Placas / Rurópolis. S 03.93110 W 054.59456. 20/09/2013.

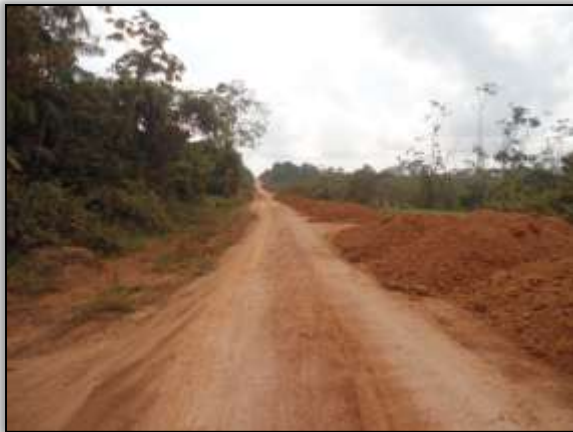
Foto 19 – Pista reconformada. Trecho Placas / Rurópolis.
S 03.93107° W 054.59417°. 20/09/2013

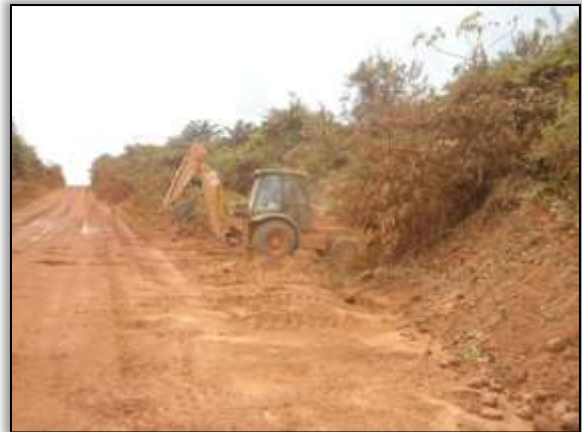
Foto 20 – Limpeza de descida d'água. Lado esquerdo.
Trecho Placas/ Rurópolis.
S 03.91629° W 054.55464°. 20/09/2013.

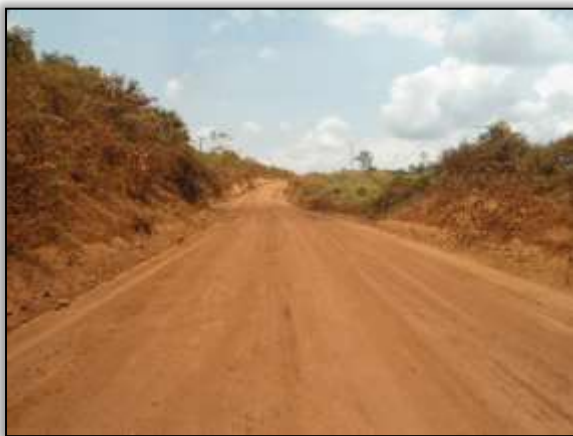
Foto 21 – - Pista reconformada Trecho Placas/ Rurópolis.
S 03.91629° W 054.55464°. 20/09/2013.

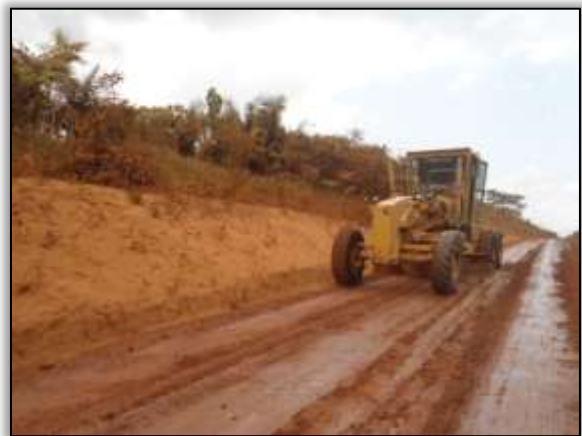
Foto 22 – Máquina na pista. Trecho Placas/ Rurópolis.
S 03.91031° W 054. 54482°. 20/09/2013.

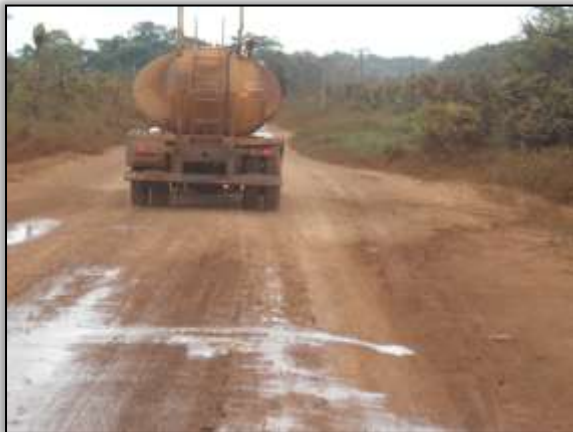
Foto 23 – Aspersão de água na pista para controle de poeira e
auxílio na terraplanagem.
Trecho Placas/Rurópolis
S 03.91031° W 054. 54482°. 20/09/2013.

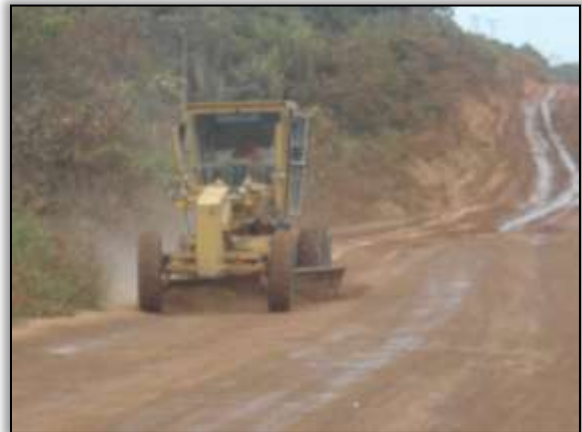
Foto 24 – Máquina fazendo a reconformação da pista.
Trecho Placas/ Rurópolis.
S 03.91251° W 054.54856°. 20/09/2013.

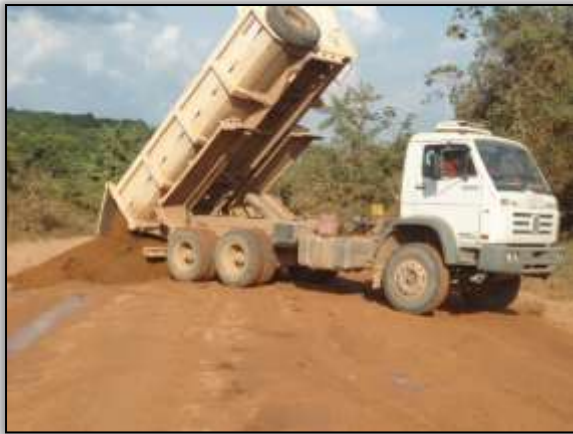
Foto 25 – Conservação da rodovia.
Trecho Medicilândia/ Uruará.
S 03.70601° W 053.69453°. 27/09/2013

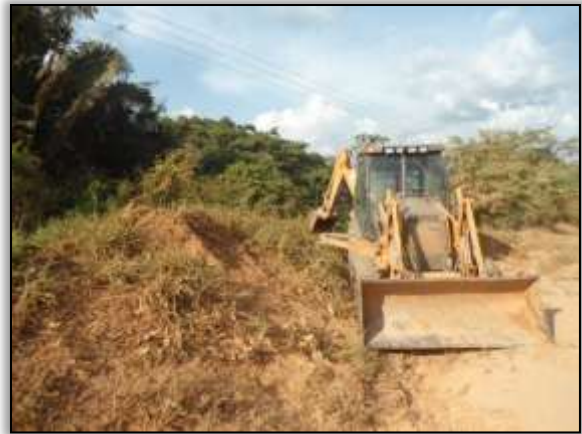
Foto 26 – Limpeza de descida d'água. Lado direito.
Trecho Medicilândia/ Uruará.
S 03.70489° W 053.67689°. 27/09/2013.

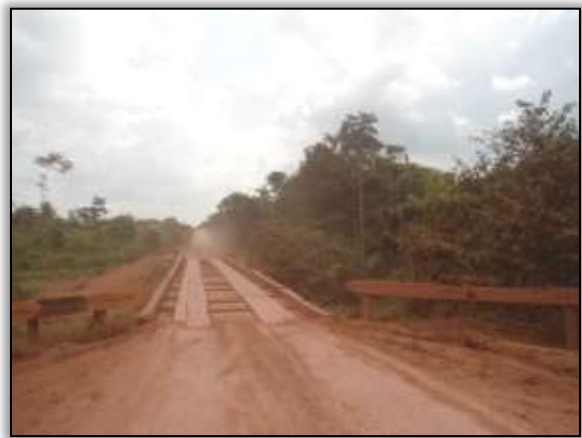
Foto 28 – Ponte substituída (Ilg. Peruda)
Trecho Placas/ Rurópolis.
S 04.084350° W054. 838833°. 20/09/2013.

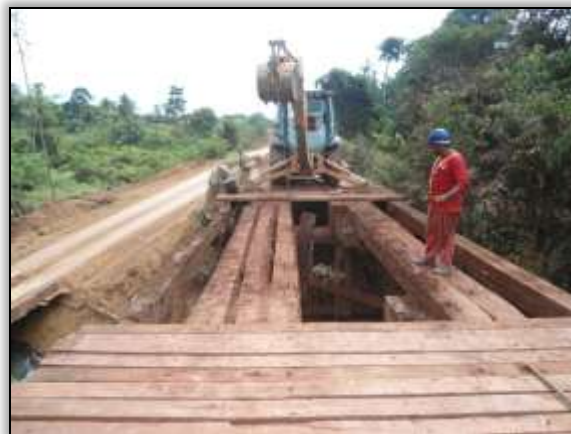
Foto 1 - Substituição de ponte (Ilg. Peruda)
Trecho Placas/ Rurópolis. S 04.084350°W054. 838833°. 30/08/2013. Antes

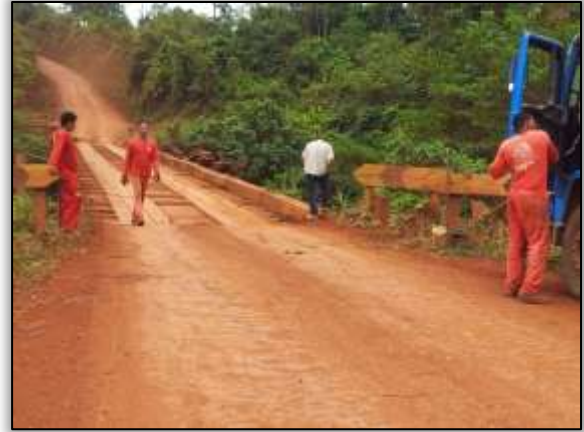
Foto 30 - Reforma da ponte do igarapé lajeado.
S 03.49542° W 052.98054° 31/10/2013

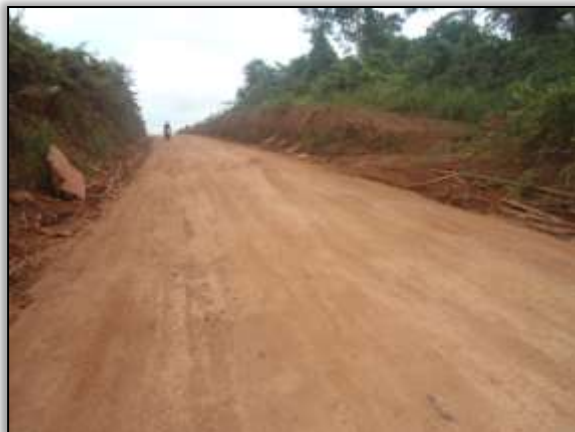
Foto 40 - Buracos em declive.
S 03.49606° W 053.09583°. 28/11/2013.

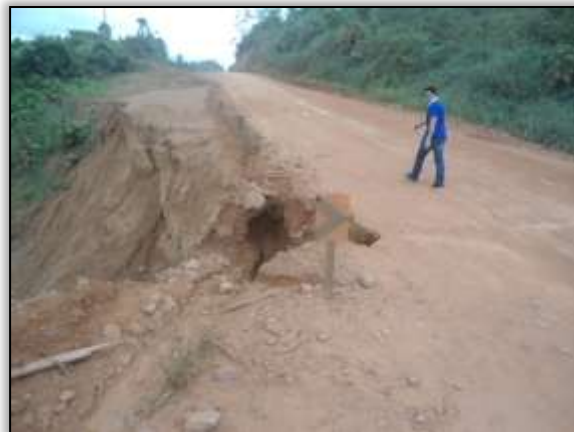
Foto 41 - Erosão invadindo a pista. Lado direito.
S 03.50088° W 053.11529°. 28/11/2013.

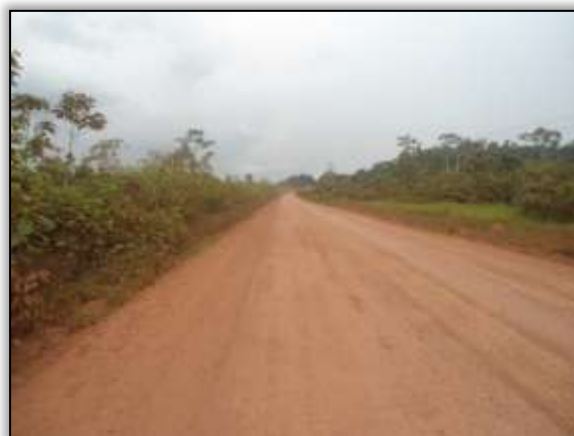
Foto 43 - Pista reconformada.
S 03. 67951° W 053.55683°. 28/11/2013.

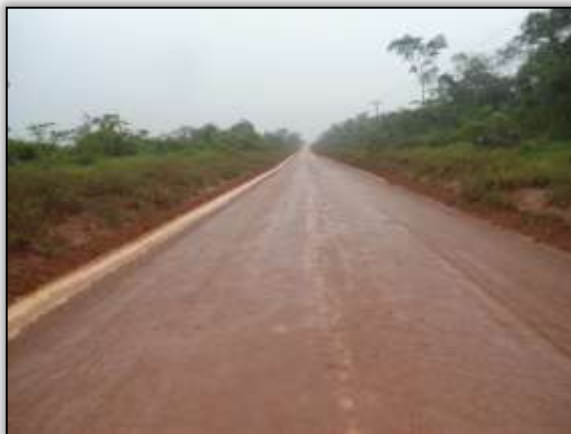
Foto 44 - Pista reconformada.
S 03.69201° W 053.60104°. 28/11/2013.

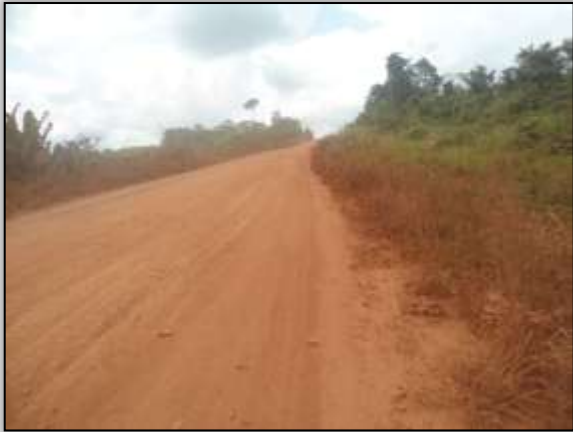
Foto 45 - Buracos em declive.
S 03.50314° W 053.07617°. 18/12/2013

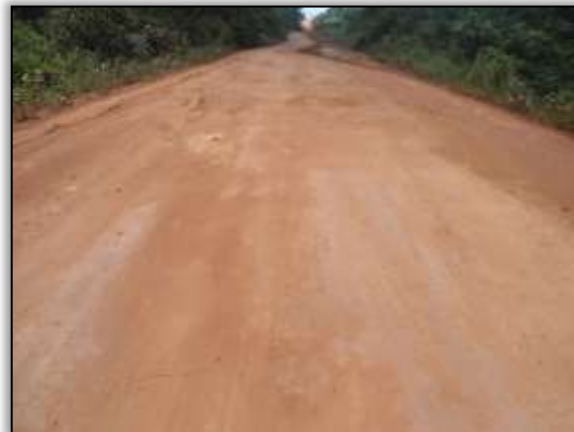
Foto 49 - Buracos na pista.
S 03.63379° W 053.43819°. 27/12/2013.

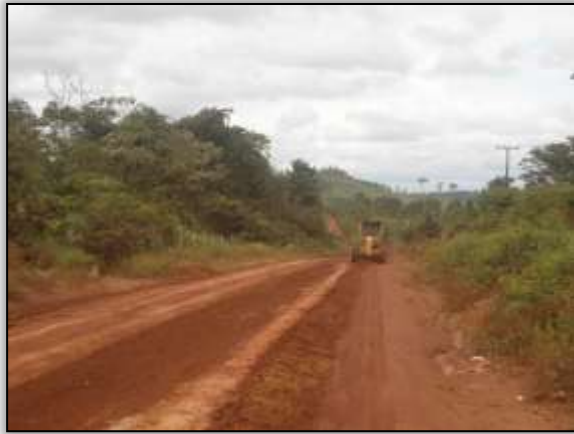
Foto 50 - Conservação da rodovia.
S 03.60304° W 053.25818° 24/01/2014

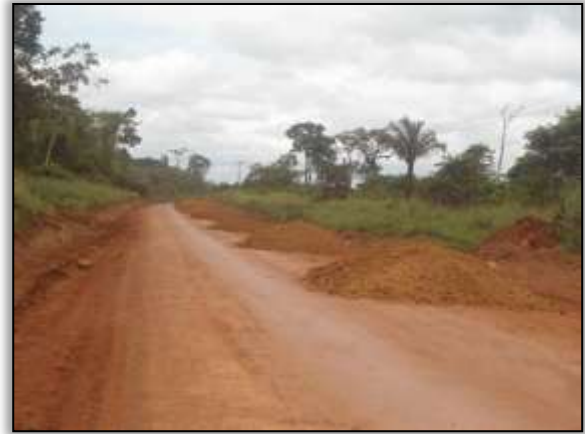
Foto 51 - Terraplenagem.
S 03.61267° W 053.30700° 24/01/2014

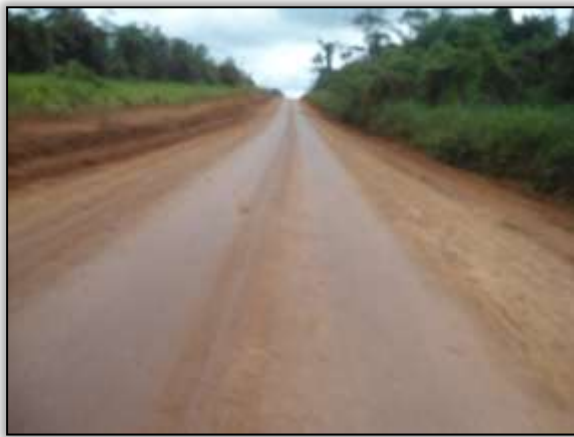
Foto 52 - Pista reconformada.
S 03.61370° W 053.31116° 24/01/2014

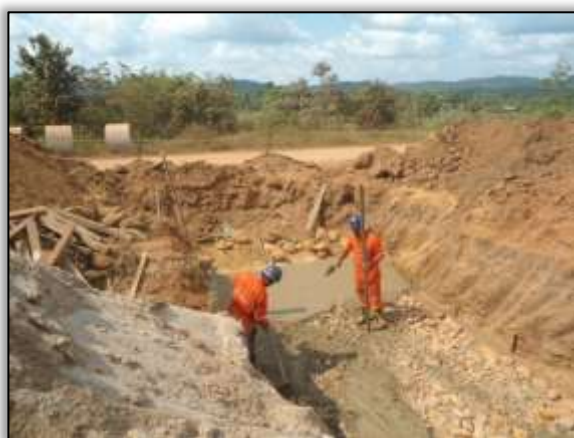
Foto 58 - Construção de bueiro.
S 03.86237° W 054.19567° 17/10/2013.

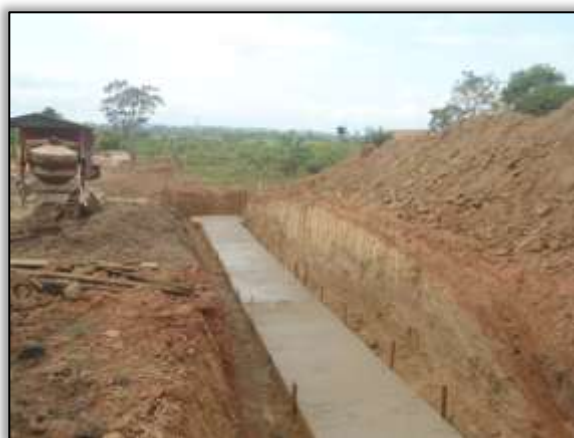
Foto 59 - Construção de bueiro.
S 03.87207° W 054.22810° 23/10/2013.

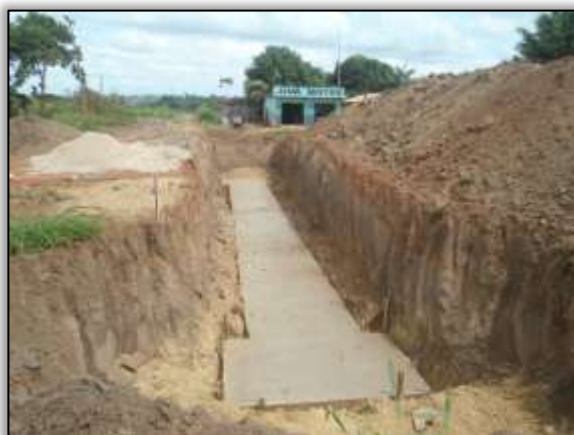
Foto 60 - Construção de bueiro.
S 03.87025° W 054.22191° 13/10/2013.

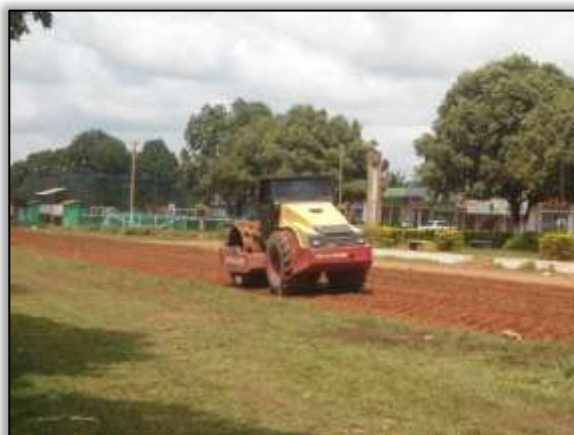
Foto 61 - Terraplenagem na zona urbana de Placas.
Estaca 8380.
S 03.86808° W 054.21615° 23/10/2013.

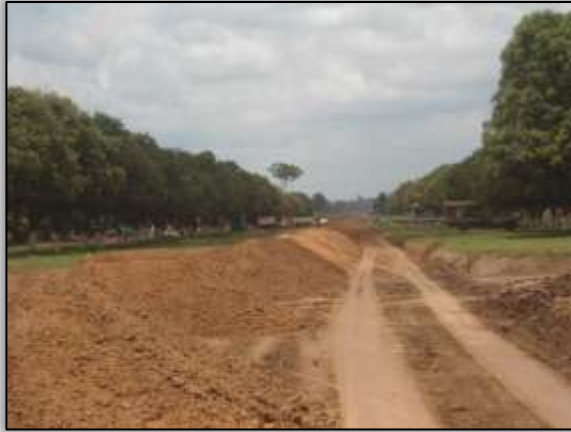
Foto 62 – Terraplenagem na zona urbana de Placas.
Estaca 8364.
S 03. 86700° W 054. 21354° 23/10/2013.

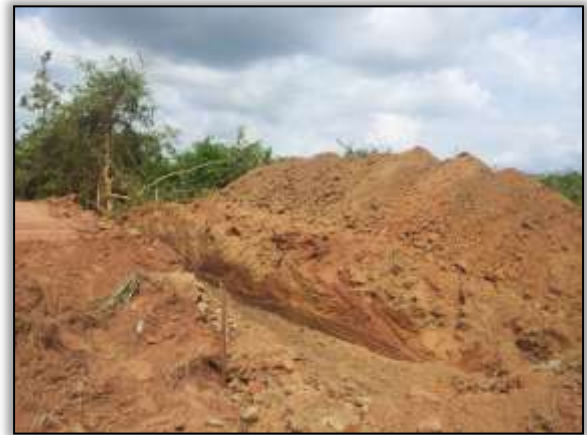
Foto 65 – Construção de bueiro.
S 03.89094° W 054. 27748° 23/10/2013.

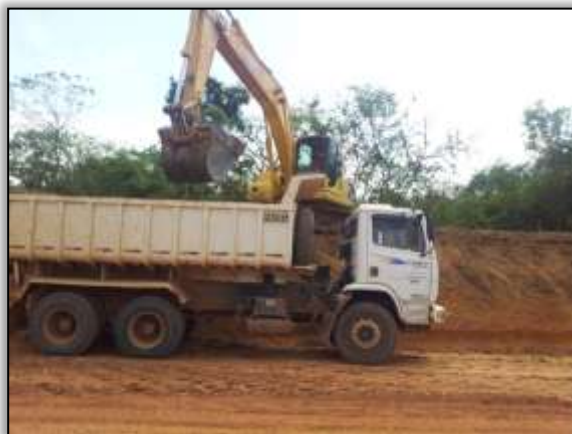
Foto 66 - Corte em talude. Lado esquerdo. Estaca 8763.
S 03. 88965° W 054. 27910° 23/10/2013

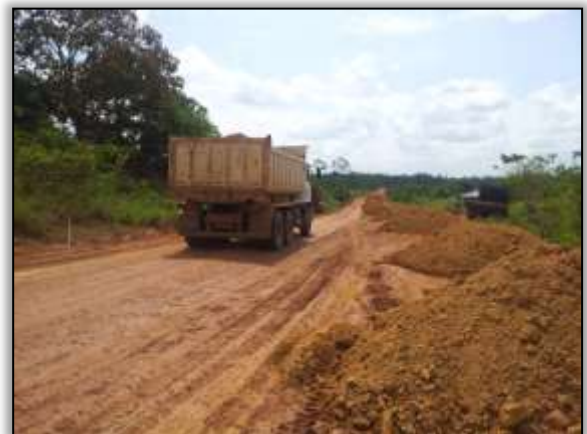
Foto 67 - Terraplenagem. Estaca 8773.
S 03. 88901° W 054. 28034° 23/10/2013.

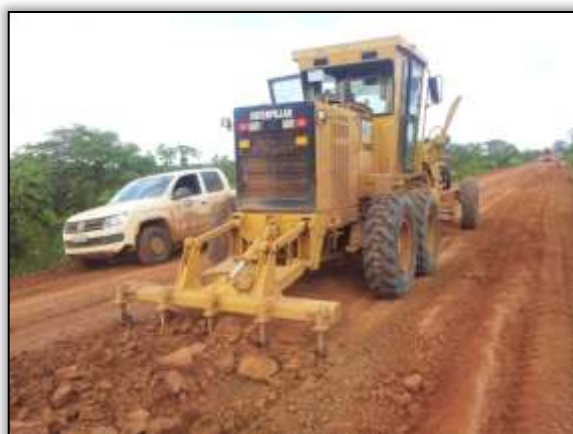
Foto 68 – Terraplenagem. Estaca 8786.
S 03. 88940° W 054. 28294° 23/10/2013.

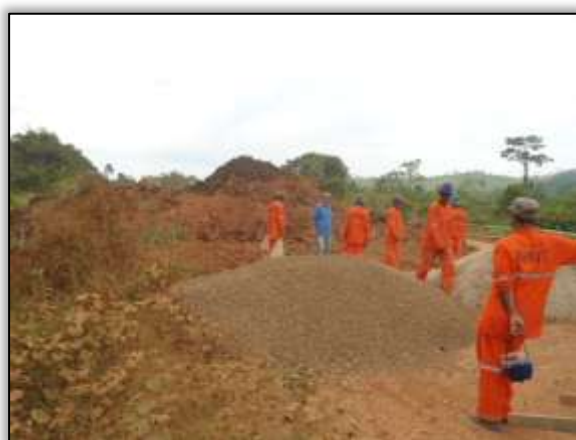
Foto 69 – Construção de bueiro.
S 03.85095° W 054.15302° 11/11/2013.

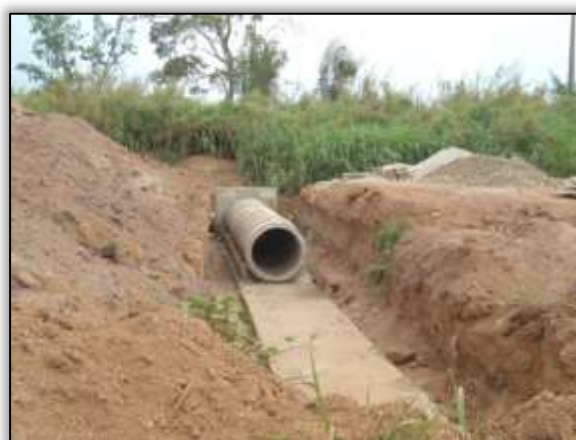
Foto 70 – Construção de bueiro.
S 03.86090° W 054.18923° 11/11/2013.

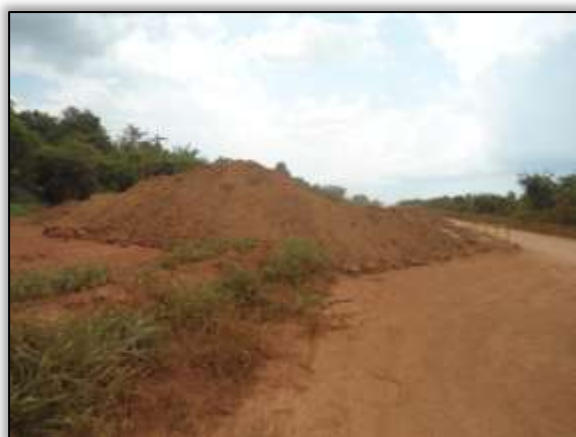
Foto 71 Construção de bueiro.
S 03.86237° W 054. 19567° 11/11/2013.

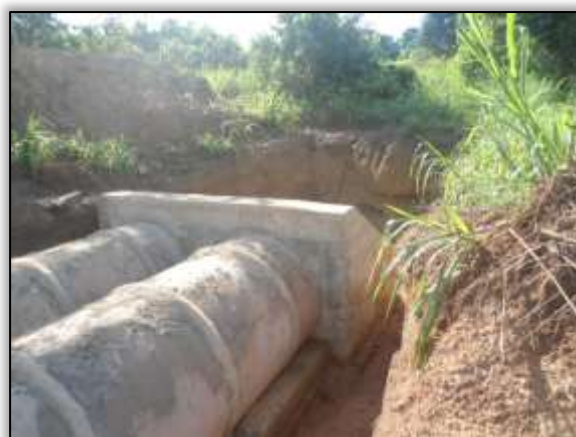
Foto 72 – Construção de bueiro.
S 03.87593° W 054.24310° 26/11/2013.

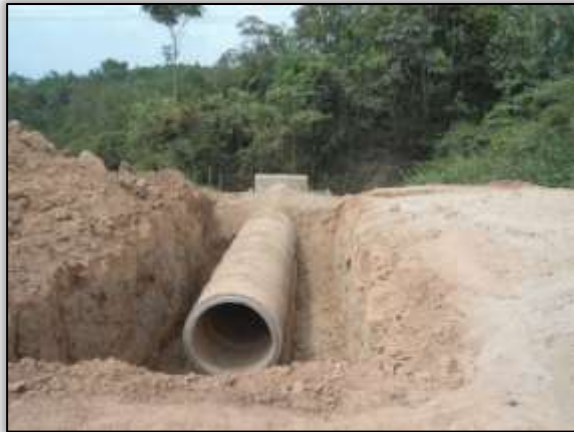
Foto 73 – Implantação de bueiro.
S 03.87565 W 054.24110° 11/11/2013.

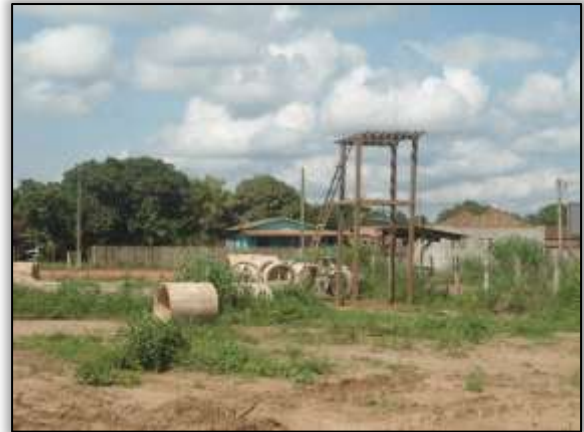
Foto 74 Construção da fábrica de artefatos. Lado direito.
S 03.866167° W 054.211694° 26/11/2013

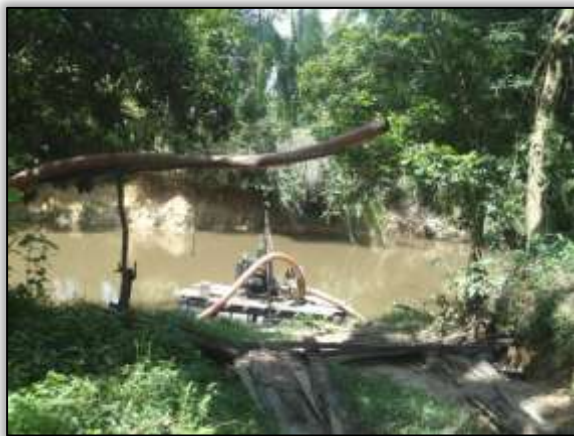
Foto 75 - Retirada de areia. Lado esquerdo.
S 03.90013° W 054.27929° 02/12/2013.

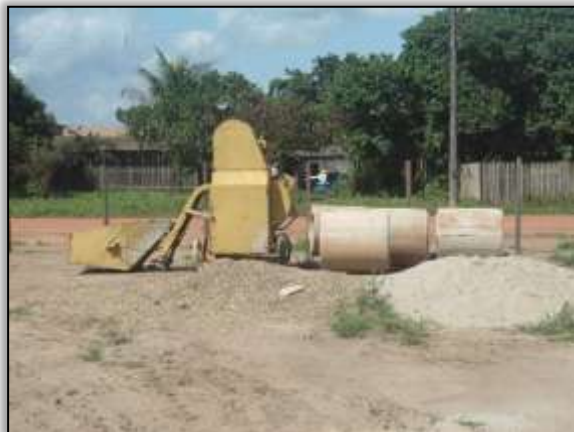
Foto 77 - Construção da fábrica de artefatos. Lado direito. S 03.866167° W 054.211694° 26/11/2013

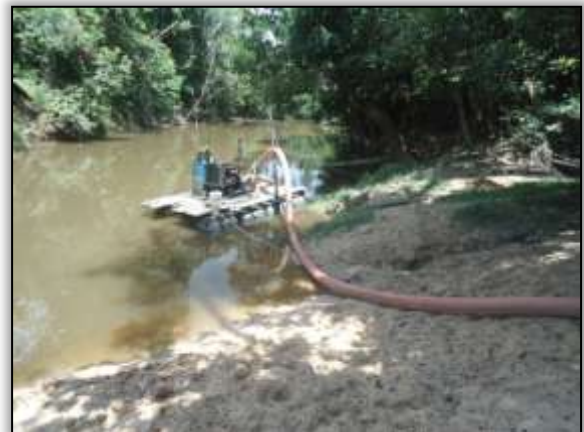
Foto 78 - Retirada de areia. Lado esquerdo.
S 03.90013° W 054.27929° 02/12/2013.

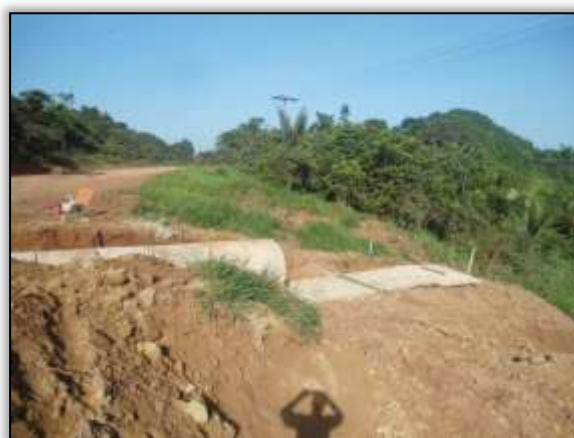
Foto 82 - Construção de bueiro.
S 03.89098° W 054.31071° 26/11/2013.

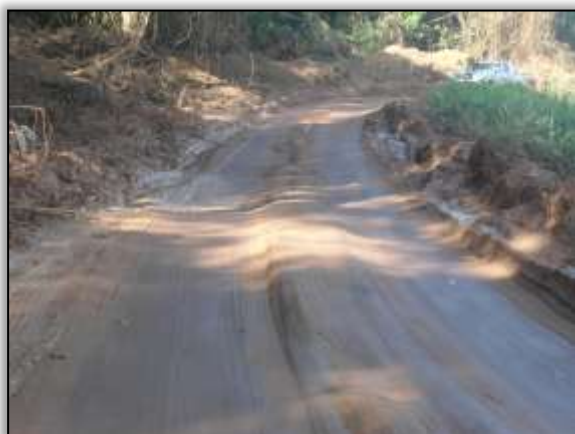
Foto 83 - Caminho de serviço. Lado esquerdo.
S 03.89098° W 054.31071° 26/11/2013.

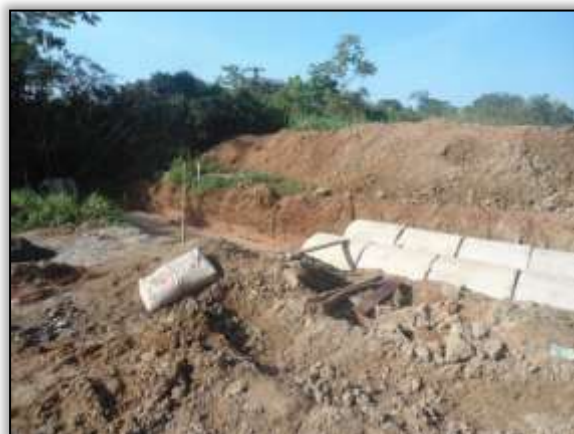
Foto 84 - Construção de bueiro.
S 03.88807° W 054.29888° 26/11/2013.

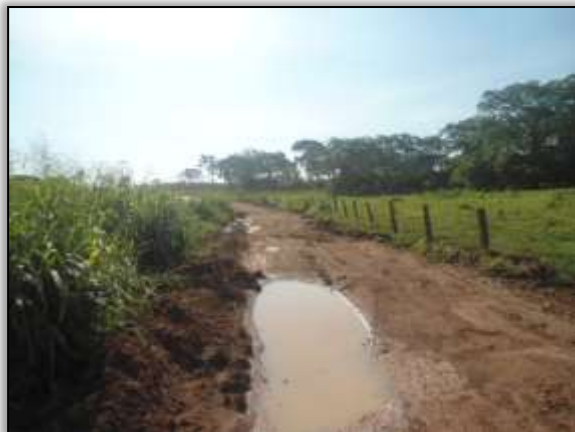
Foto 85 - Caminho de serviço desativado.
Lado esquerdo. Estaca 8751
S 03.89072° W 054.27675°. 26/11/2013.

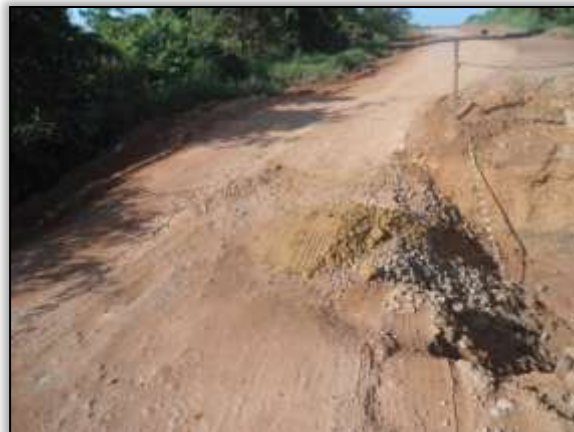
Foto 86 - Caminho de serviço.
Lado esquerdo. Estaca 8671.
S 03.88644° W 054.26514°. 26/11/2013

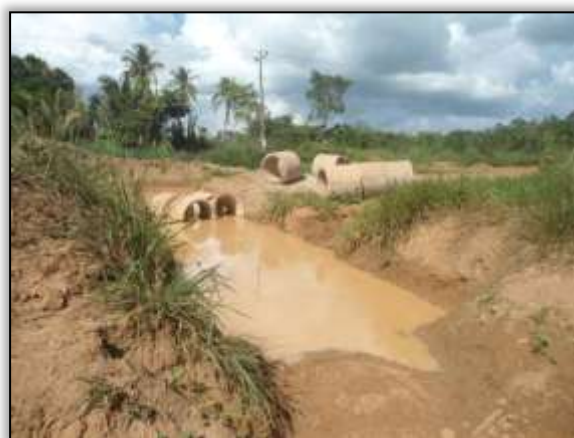
Foto 88 – implantação de bueiro.
S 03.85415° W 054.13615° Estaca 7920.18/12/2013.

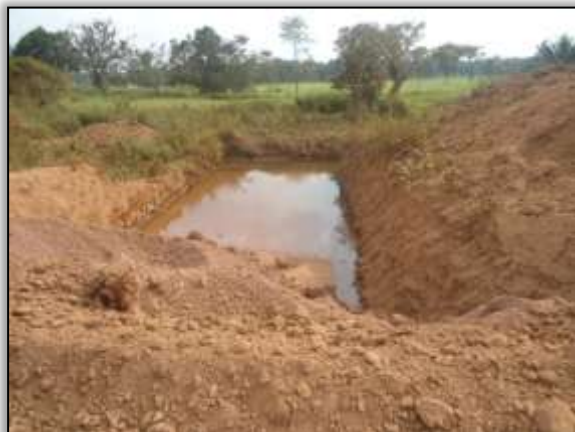
Foto 89 – Construção de bueiro.
S 03.85087° W 054.15341°. 18/12/2013.

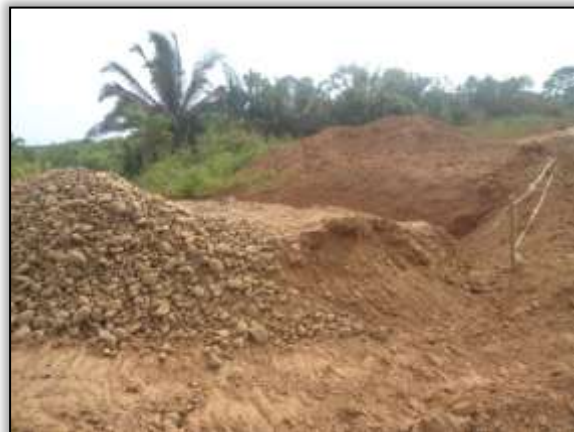
Foto 90 – Construção de bueiro.
S 03.85141° W 054.15584°. 18/12/2013.

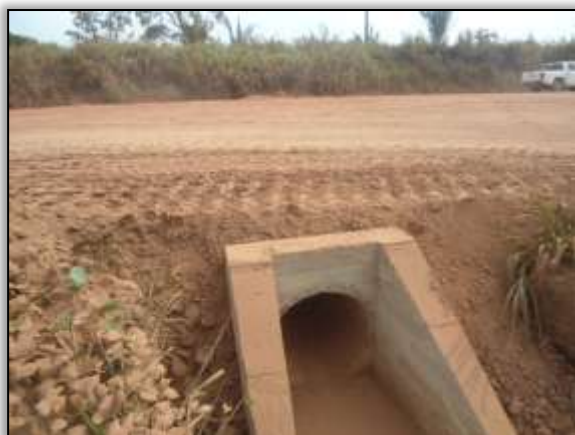
Foto 91 - Bueiro construído.
S 03.86106° W 054.18923°. 18/12/2013

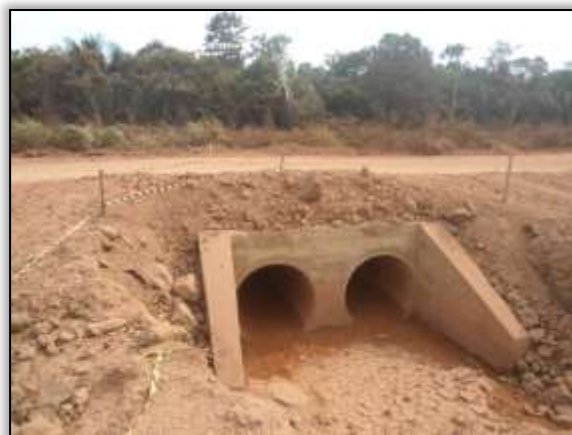
Foto 92 - Bueiro construído.
S 03.86231° W054.19566°. 18/12/2013.

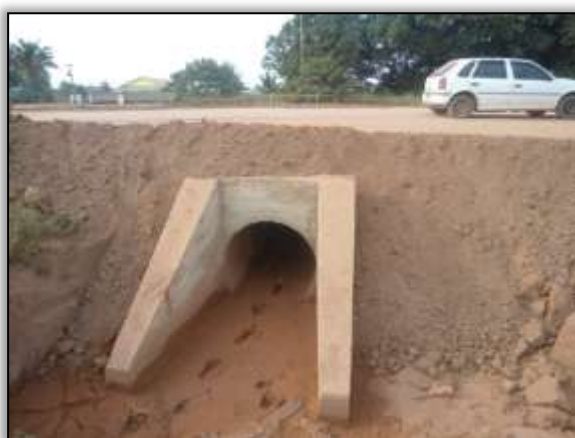
Foto 93 - Bueiro concluído.
S 03.87206° W 054.22840°. 18/12/2013.

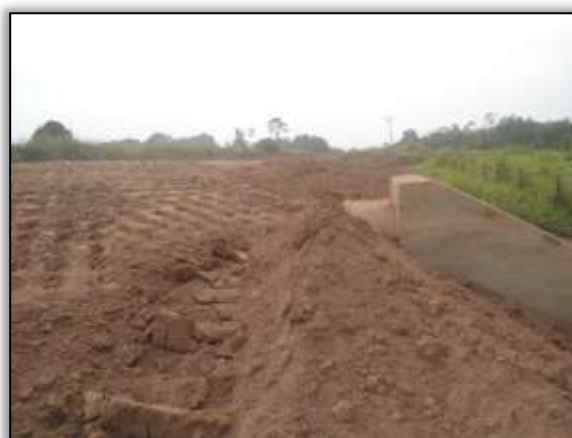
Foto 94 - Bueiro concluído.
S 03.87243° W 054.22957°. 18/12/2013. Depois

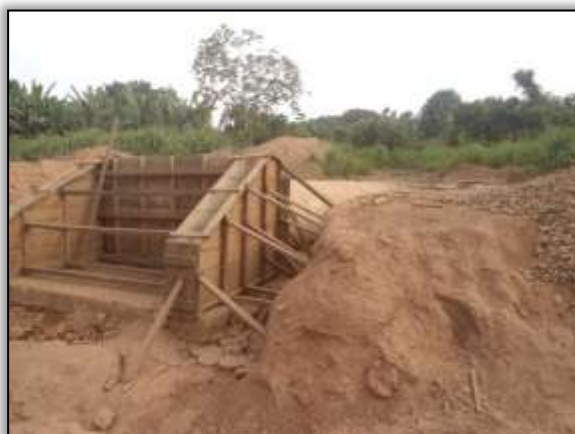
Foto 95 - Construção de bueiro.
S 03.87603° W 054.24352°. 18/12/2013.

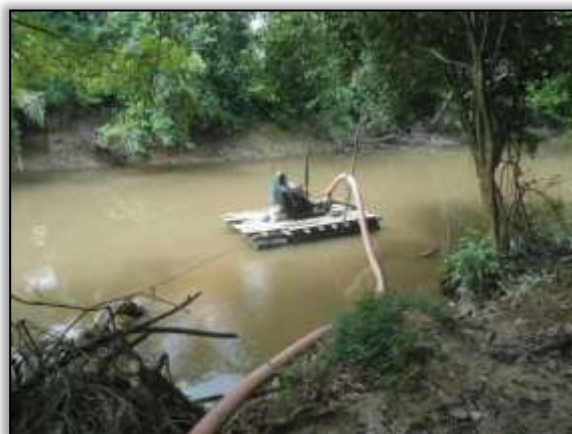
Foto 96 - Retirada de areia. Lado esquerdo.
S03.90013° W 054.27929°. 30/12/2013.

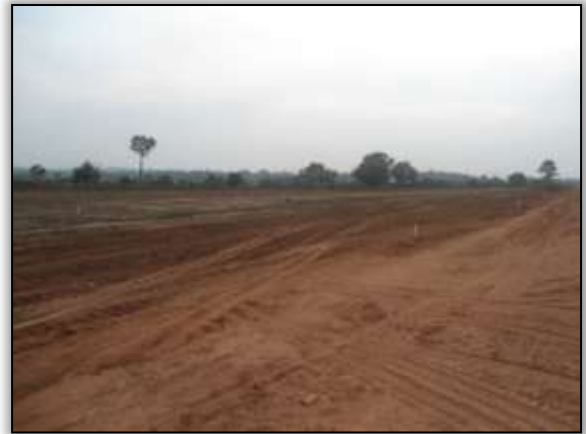
Foto 98 - Limpeza para a implantação do canteiro de obra. Lado esquerdo. Estaca 8471.
S 03.87243° W 054.22957°. 18/12/2013

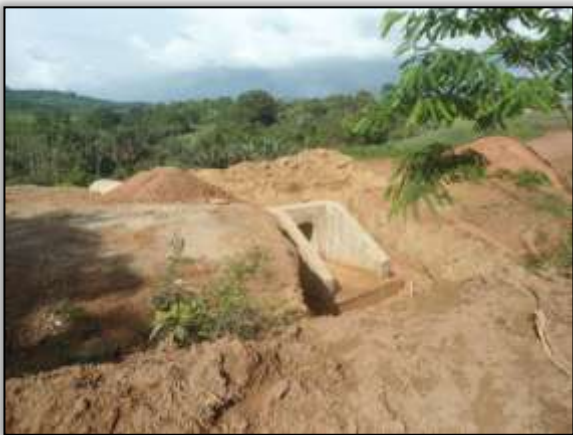
Foto 99 - Construção de bueiro. Estaca 8950.
S 03.89117° W 054.31134°. 27/12/2013.

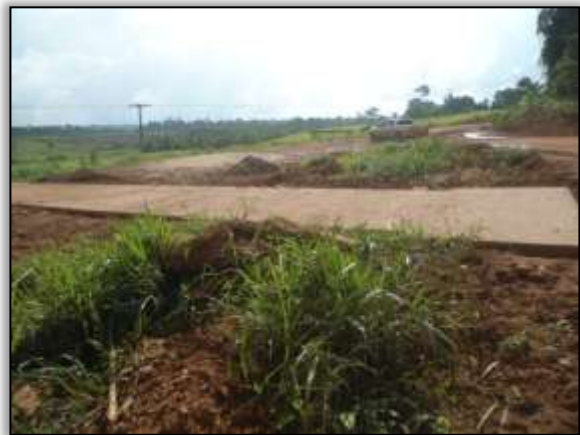
Foto 100 - Bueiro.
S 03.89171° W 054.33097°. 27/12/2013.

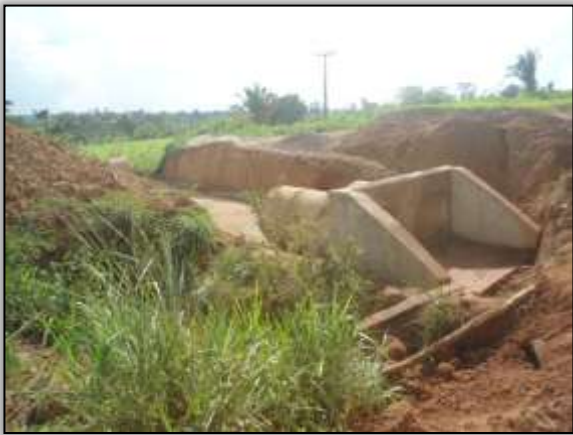
Foto 101 - Construção de bueiro.
S 03.89175° W 054.33456°. 27/12/2013

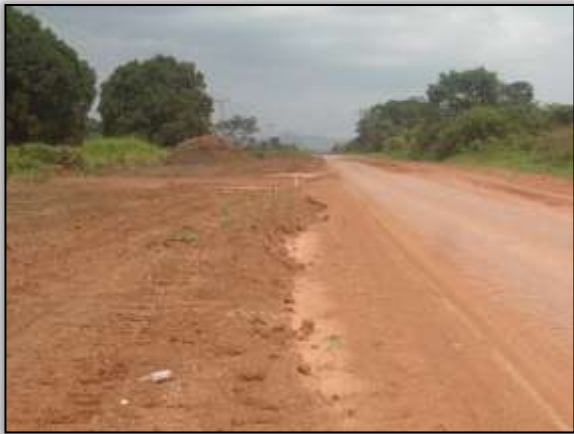
Foto 103 - Foto 104 - Limpeza na faixa de domínio.
Lado direito. Estaca 8653.
S 03.88486° W 054.26210°. 30/12/2013.

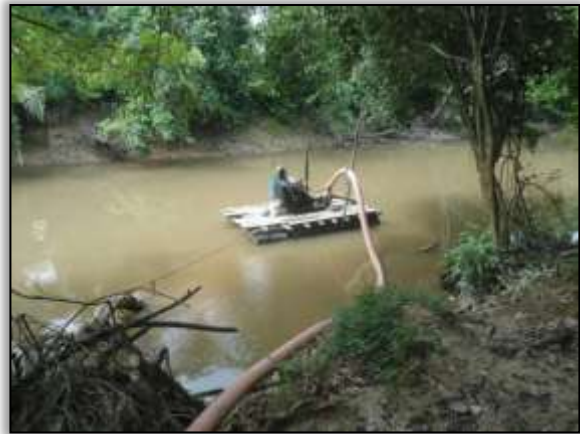
Foto 105 - Retirada de areia. Lado esquerdo.
S03. 90013° W 054.27929°. 30/12/2013.

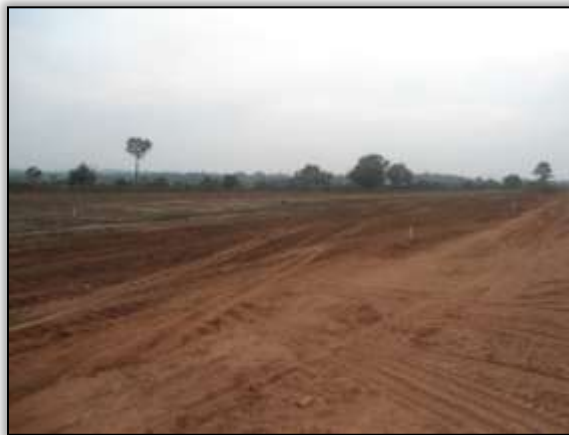
Foto 106 - Limpeza para implantação do Canteiro de obra.
Lado esquerdo. Estaca 8471. S 03.87243° W 054.22957°. 18/12/2013

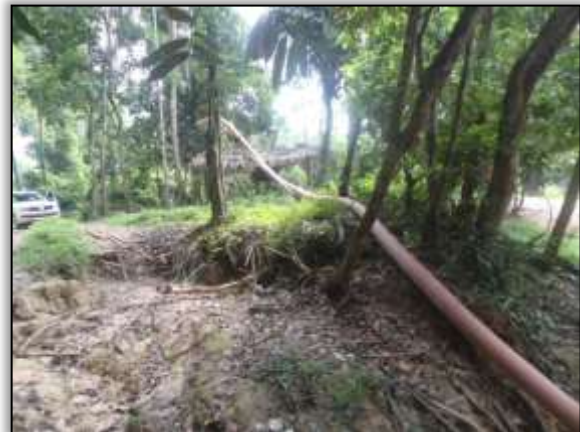
Foto 108 - Retirada de areia. Lado esquerdo.
S03. 90013° W 054.27929°. 17/01/2014.

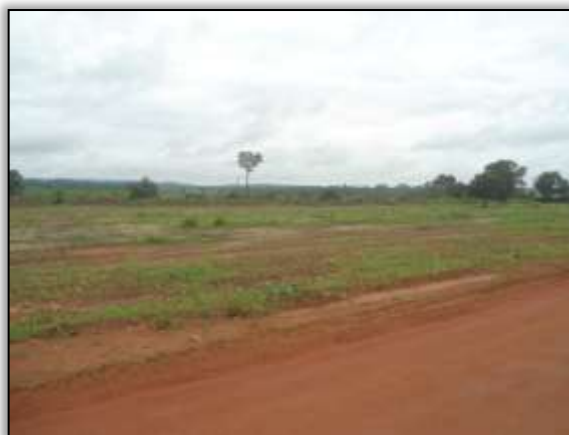
Foto 110 - Área onde será construído o canteiro de obras. Lado esquerdo. Estaca 8471.
S 03.87243° W 054.22957°. 17/01/2014

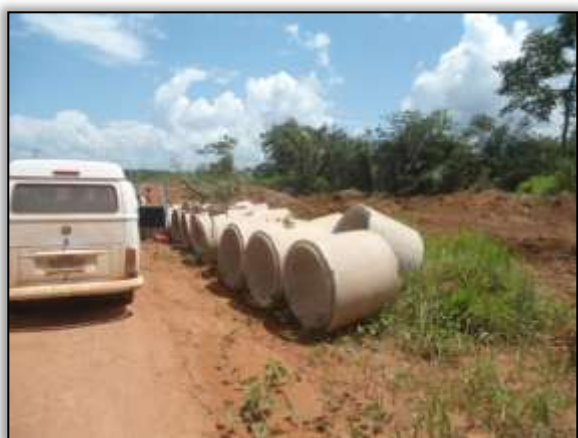
Foto 111 - Implantação de bueiro. Estaca 7680.
S 03.86258° W 054.09551°. 21/01/2014.

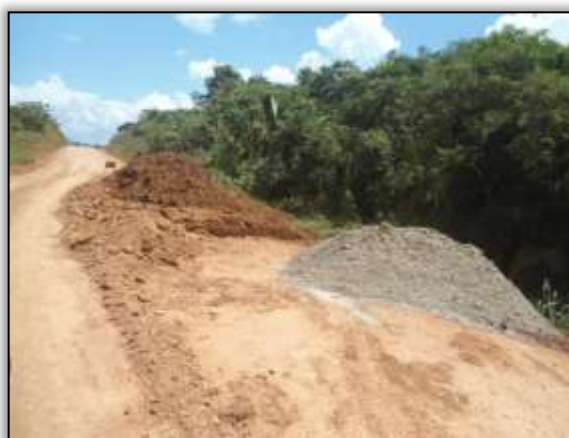
Foto 112 - Escavação para construção de bueiro de bueiro. S 03.86268° W 054.09820°. 21/01/2014.

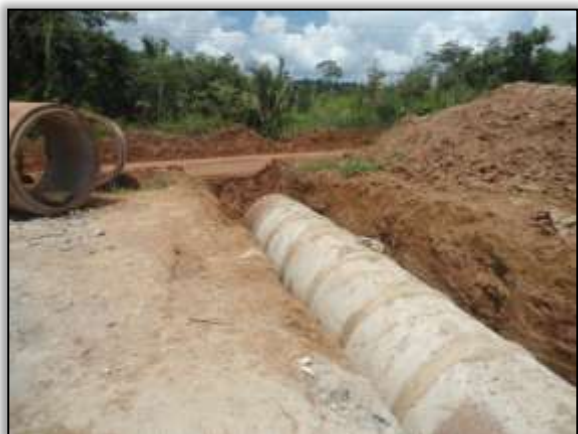
Foto 113 - Implantação de bueiro.
S 03.85787° W 054.11796°. 21/01/2014.

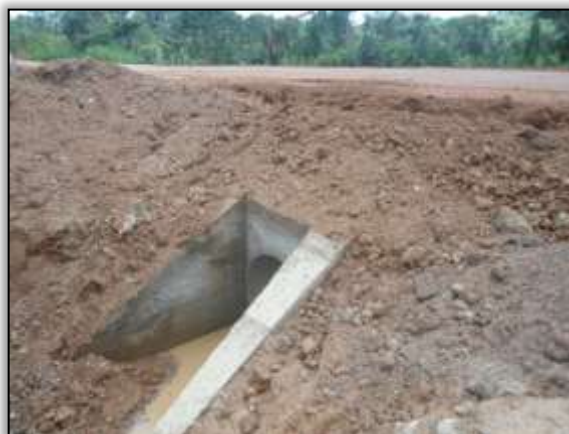
Foto 114 - Bueiro concluído. Estaca 7906.
S 03.85446° W 054.13381°. 21/01/2014

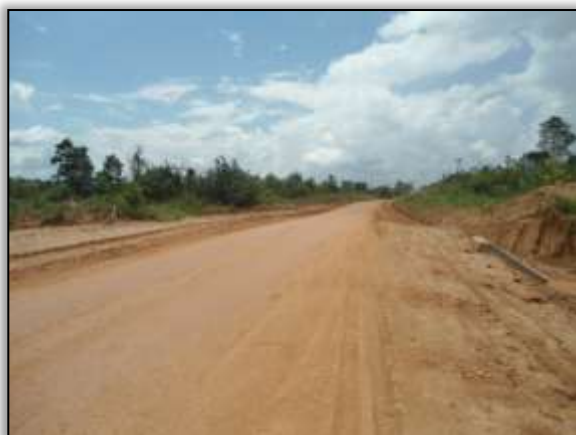
Foto 115 - Bueiro concluído. Estaca 7920.
S 03.85407° W 054.13626°. 24/01/2014.

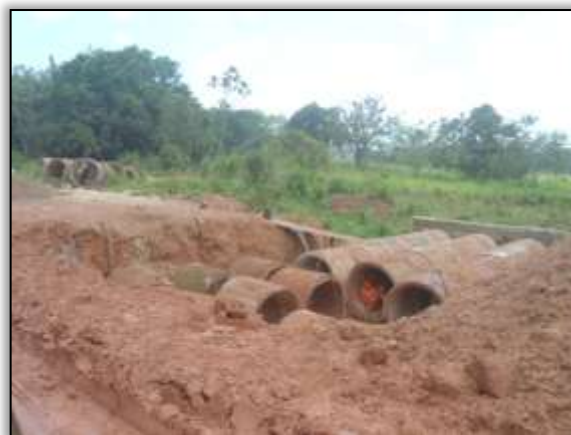
Foto 116 - Implantação de bueiro.
S 03.85084° W 054.15321°. 24/01/2014.

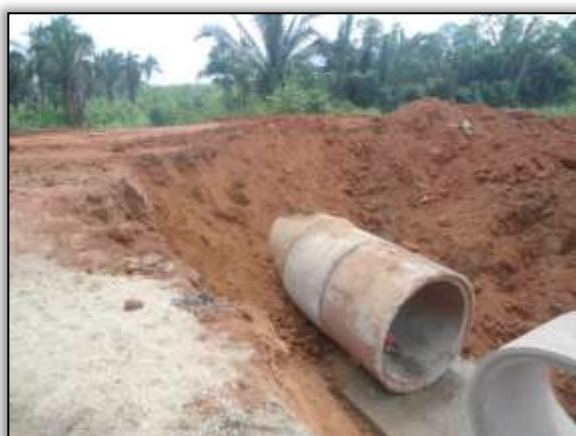
Foto 117 - Implantação de bueiro.
S 03.85133° W 054.15569°. 24/01/2014.

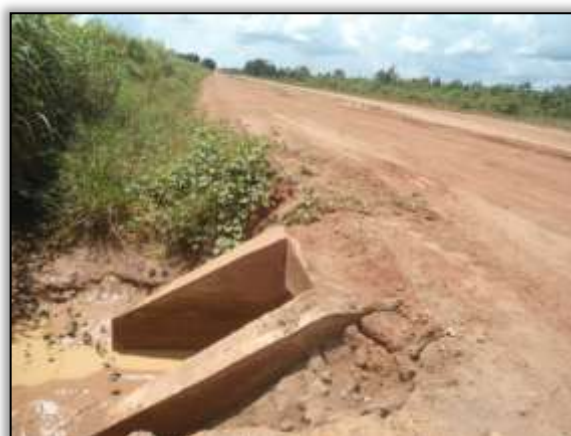
Foto 118 - Bueiro concluído. Estaca 8224.
S 03.86076° W 054.18909°. 24/01/2014.

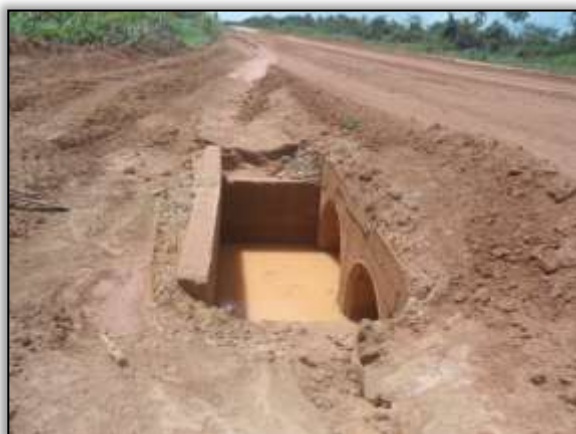
Foto 119 - Bueiro concluído.
S 03.86229° W 054.19547°. 24/01/2014.

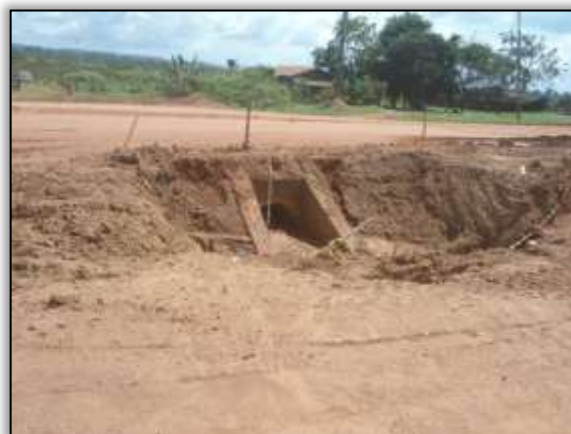
Foto 120 - Bueiro concluído.
S 03.87191° W 054.22857°. 24/01/2014

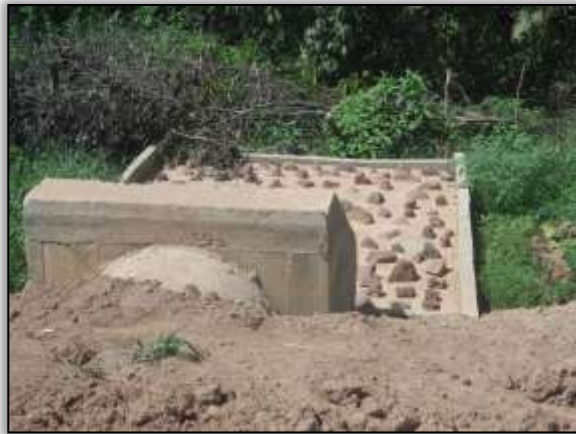
Foto 121 - Bueiro concluído.
S 03.87558° W 054.24048°. 24/01/2014.

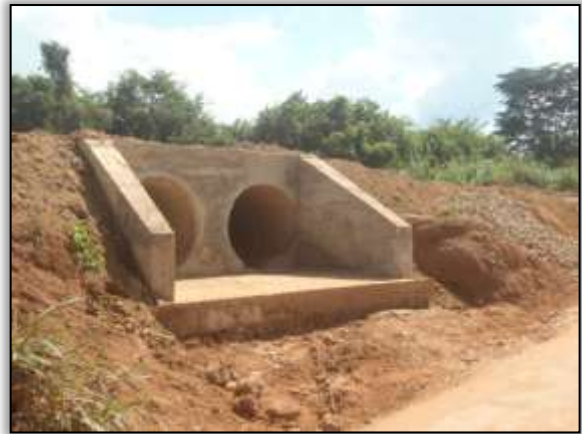
Foto 122 - Bueiro concluído.
S 03.87590° W 054.24349°. 24/01/2014.
