1 RELATÓRIO FOTOGRÁFICO

1. Trecho Medicilândia-Rurópolis (km 728 ao km 984).

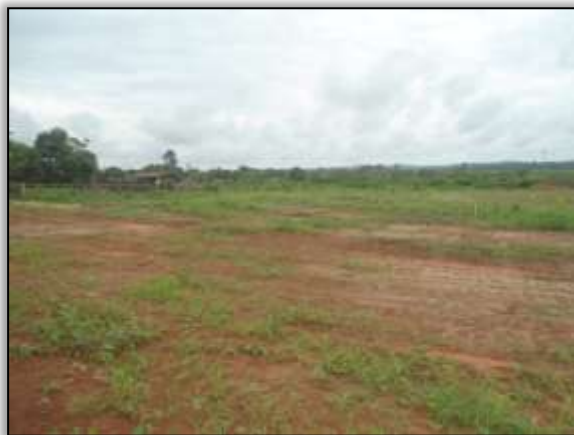
Foto 123 – Área onde será construído o canteiro de obras. Lado esquerdo. Estaca 8471.
S 03.87243° W 054.22957°. 17/01/2014

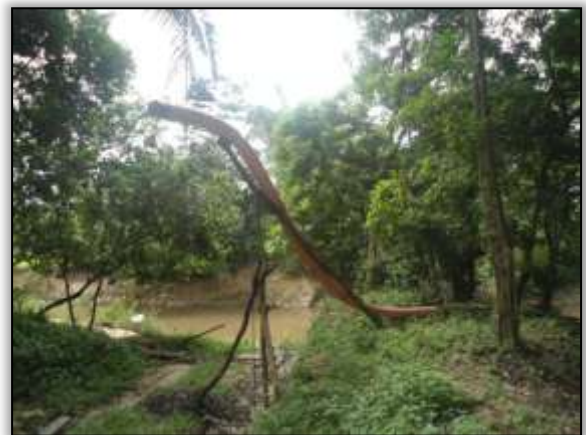
Foto 124 - Retirada de areia. Lado esquerdo.
S03. 90013° W 054.27929°. 17/01/2014

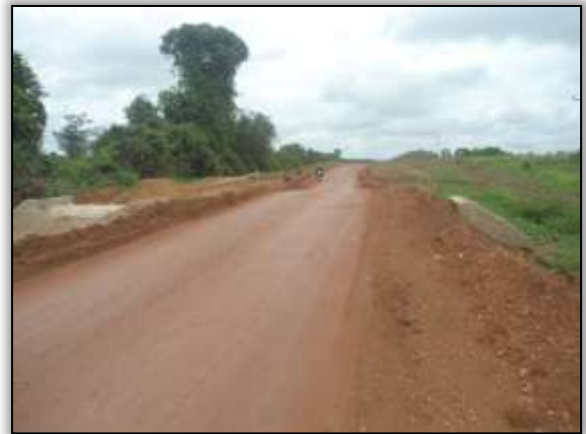
Foto 126 - Bueiro concluído. Estaca 8673.
S 03.88625° W 054.26497°. 29/01/2014.

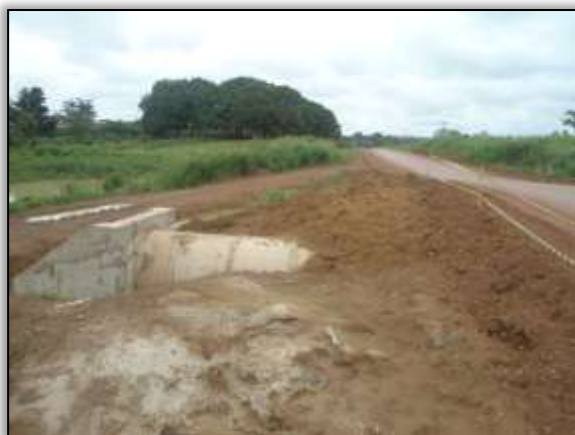
Foto 127 - Bueiro concluído. Estaca 8751.
S 03.89060° W 054.27680. 29/01/2014

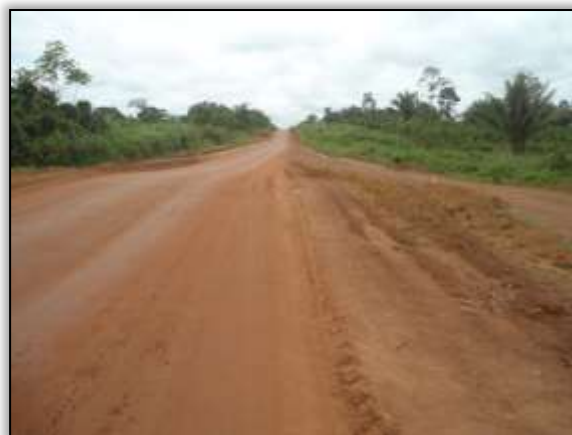
Foto 128 - Bueiro concluído.
S 03.88804° W 054.29916°. 29/01/2014.

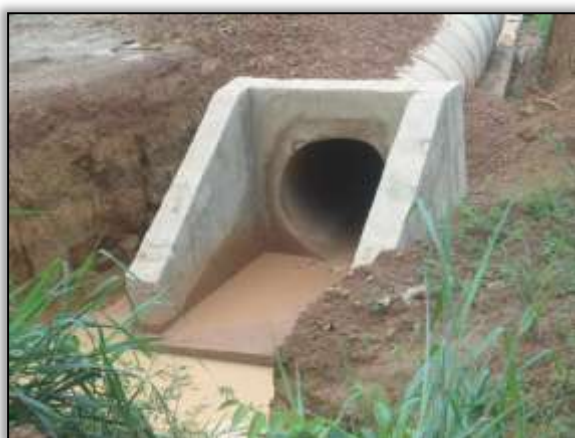
Foto 129 - Bueiro em construção. Estaca 8948.
S 03.89120° W 054.31135°. 29/01/2014.

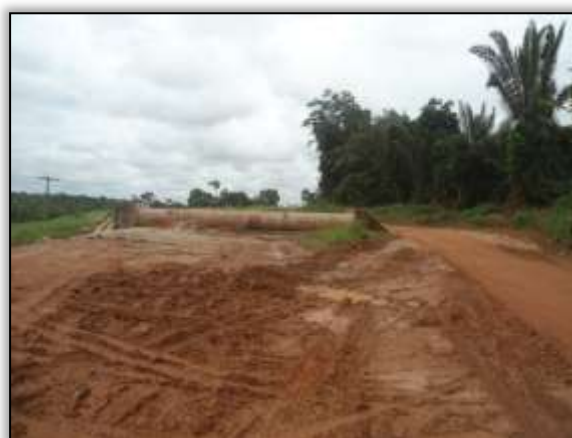
Foto 130 - Bueiro concluído.
S 03.89171° W 054.33133°. 29/01/2014.

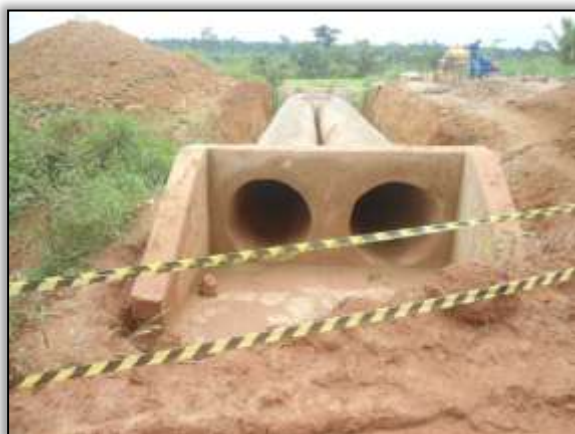
Foto 131 - Bueiro em construção.
S 03.89170° W 054.33467°. 29/01/2014.

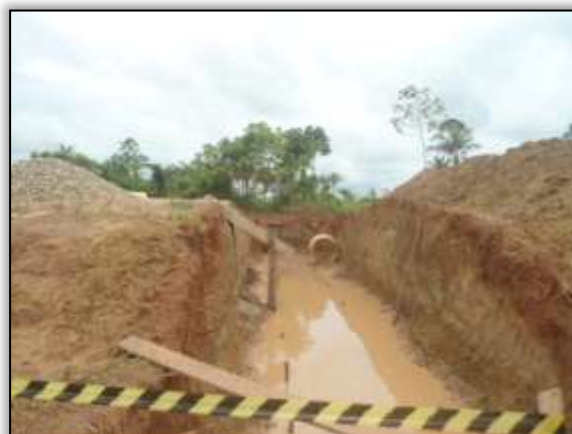
Foto 132 - Construção de bueiro.
S 03.88947° W 054.34155°. 30/01/2014.

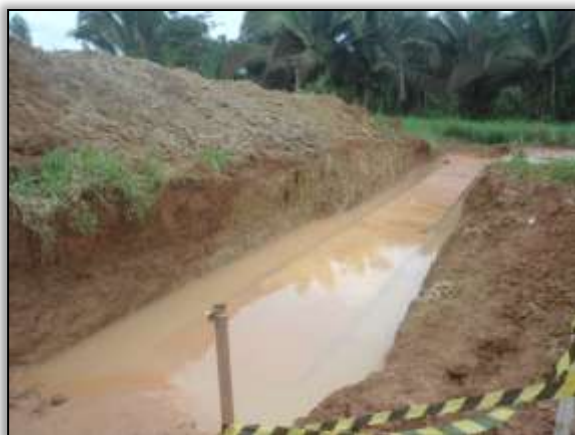
Foto 133 - Bueiro construção. Estaca 9246.
S 03.88422° W 054.36125°. 30/01/2014.

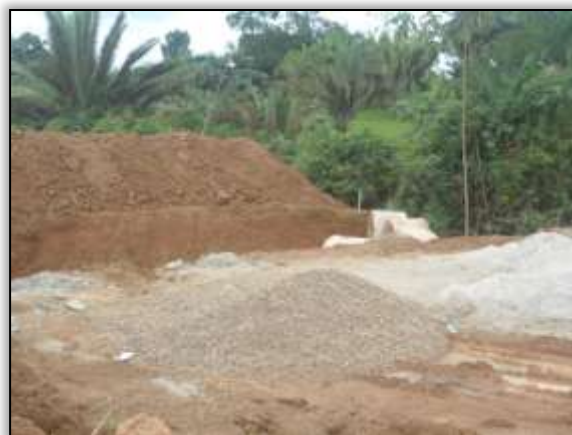
Foto 134 - Construção de bueiro.
S 03.88794° W 054.39463°. 30/01/2014.

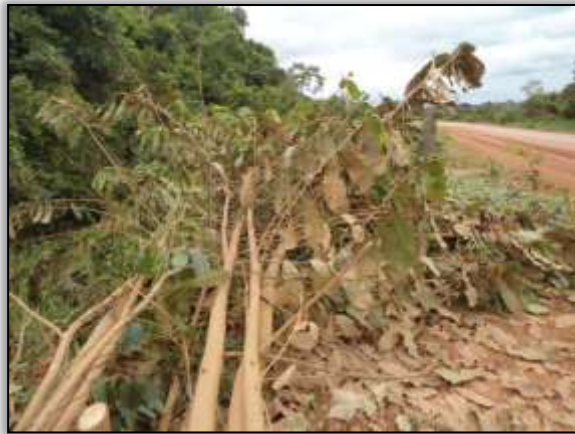
Foto 139 - Supressão vegetal (castanheira). Lado esquerdo. S 03.94508° W 054.63413°. 29/01/2014
