**BR-230/422/PA**

**9º Relatório de Acompanhamento  
dos Programas Ambientais (RA – 9)**

**Relatório Semestral**  
**Fevereiro 2014/Agosto 2014**

Atividades Realizadas entre 17 de fevereiro de 2014 e  
16 de agosto de 2014.

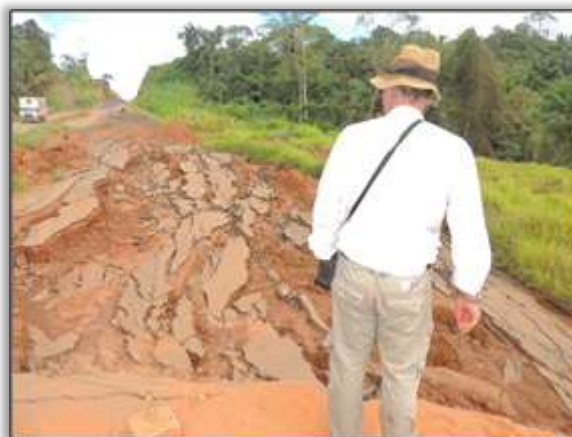
O objetivo desta vistoria foi identificar os motivos que causaram a erosão e o deslizamento da pista. Foi utilizado no local, um equipamento (antena GPR 400MHz) com o propósito de emitir frequências e assim se obter informações sobre possíveis fissuras em rochas e no solo. Os resultados sairão após a coleta e o estudo do material recolhido para análise. Previsão de início da recuperação da pista em 120 dias.

Foto 426 – Trecho onde ocorreu deslizamento situado no km 85 rodovia BR-230/PA. Medicilândia/PA, 17/07/2014.

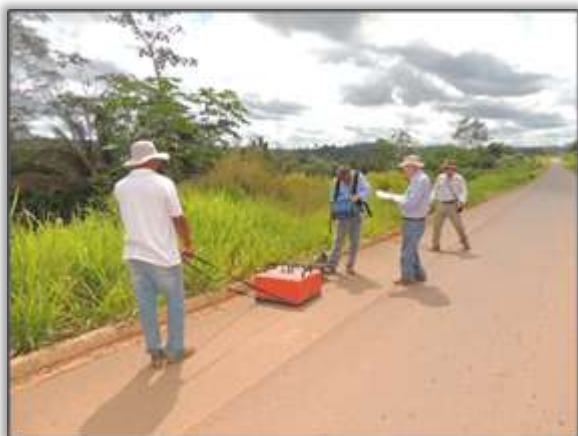
Foto 427 – Trecho com anomalia, km 85 rodovia BR-230/PA. Medicilândia/PA, 17/07/2014.

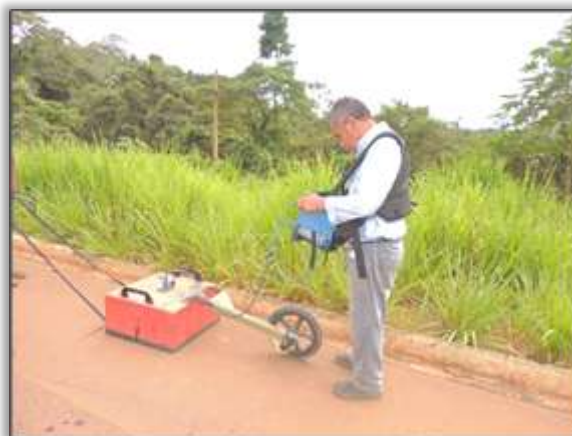
Foto 428 – Trecho com anomalia, km 85 rodovia BR-230/PA. Medicilândia/PA, 17/07/2014.

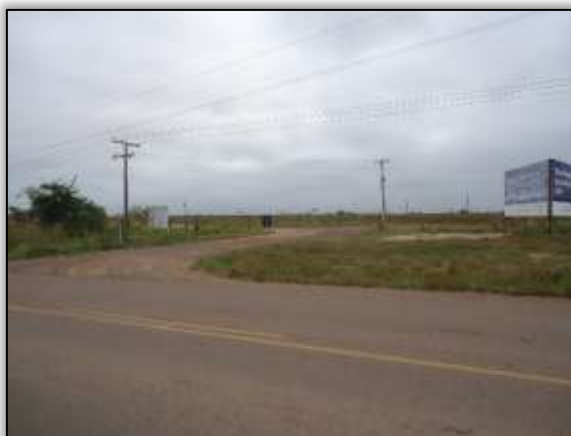
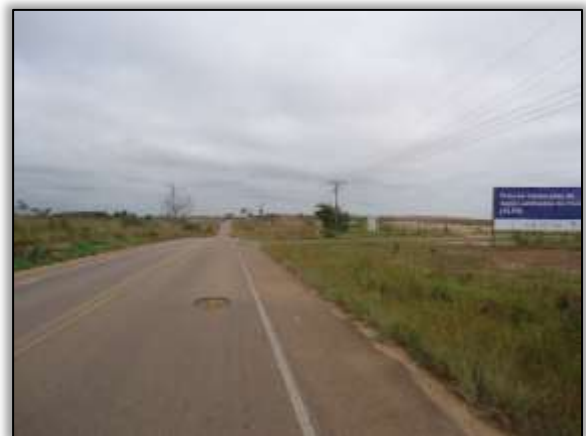
A ALPA promoverá interferências direta no traçado da rodovia BR-230/PA e em sua área de influência. Tais interferências já podem ser detectadas na rodovia, localizados no lote único km 135. Esta entrada possui ângulo de 90º e em nível, além disso, a mesma está próxima a um declive oferecendo risco à trafegabilidade da rodovia.

Foto 437 – Entrada para áreas de apoio do canteiro de obras. S 05.14985°W 049.38852° 29/07/2014

Foto 438 – Entrada para áreas de apoio do canteiro de obras. S 05.14985°W 049.38852° 29/07/2014

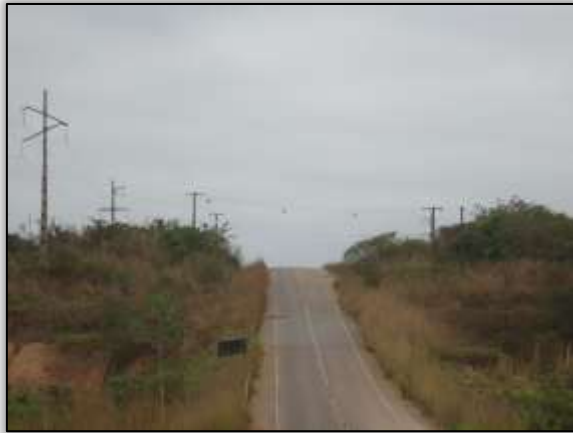
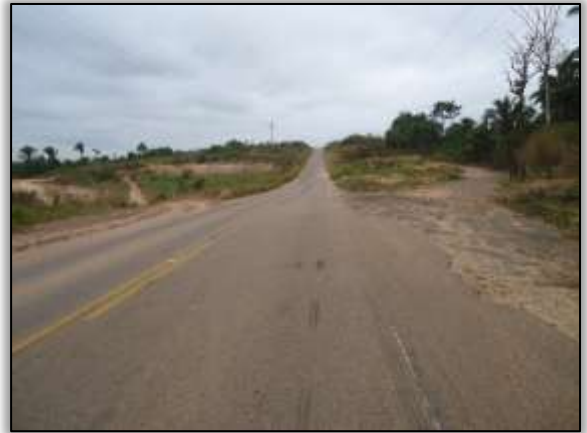
Além disso, no km 136.9 houve abertura de entradas no lado direito e esquerdo, com ângulos de 45º, dando acesso às futuras instalações da ALPA. Tais acessos ligam às passagens sob a rodovia, de forma a facilitar a passagem de equipamentos para terraplenagem, ônibus e máquinas pesadas.

Foto 439 – Entrada para áreas de apoio do canteiro de obras. S 05.14985°W 049.38852° 29/07/2014

Foto 440 – Entrada para áreas de apoio do canteiro de obras. S 05.14985°W 049.38852° 29/07/2014

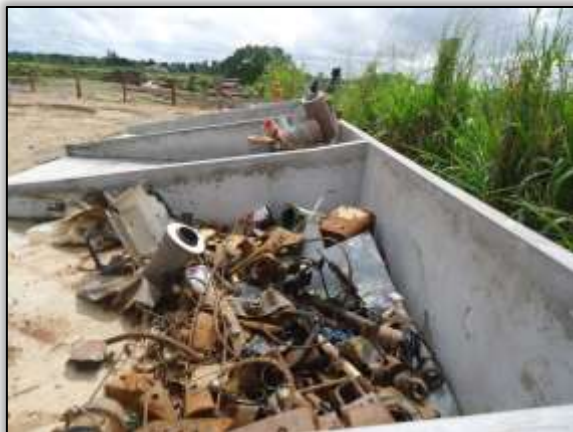
Em abril foram identificadas irregularidades no canteiro da construtora. A supervisora ambiental solicitou a construção de uma cobertura na área de descarta da baía. O consórcio TAMASA/CIMCOP, atendeu prontamente as solicitações feitas pela equipe.

Foto 495 – Armazenamento de Resíduos Metálicos.  
S 05.14417° W 049.35648° 23/04/2014 (antes)

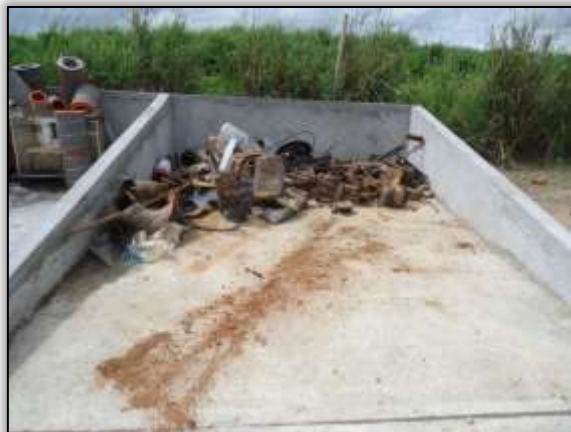
Foto 496 – Armazenamento de Resíduos Metálicos.  
S 05.14417° W 049.35648° 23/04/2014 (antes)

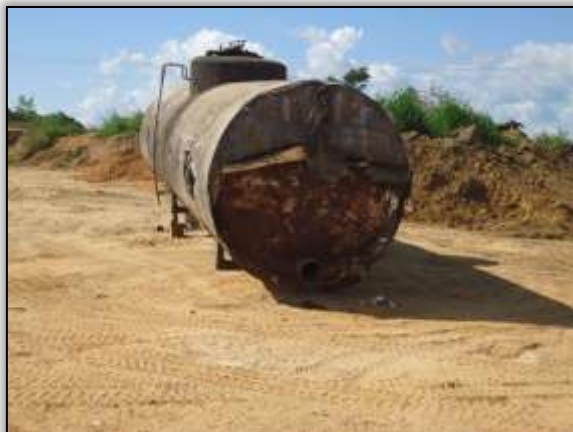
Foto 514 – Tanque de R1 sem sinalização e caixa de proteção. Lado esquerdo.  
S 05.22060° W 049.34463° 03/06/2014

Em atendimento a CNC nº 01/2014/Lt-Único, a construtora instalou a base de concreto nos tanques de CMC 30. Além disso, realizou a limpeza da área no qual havia derramamento de óleo, desta forma, foi emitido o AC 04/2014/M/Lt-Único.

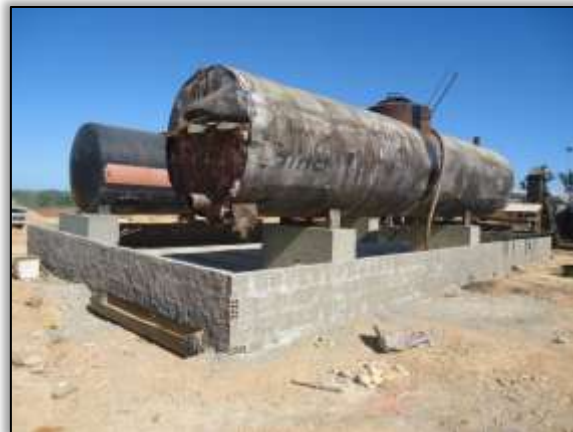
Foto 515 – Tanque de emulsão suspenso e com caixa de contenção. Lado esquerdo.  
S 05.22108° W 049.34438° 13/06/2014

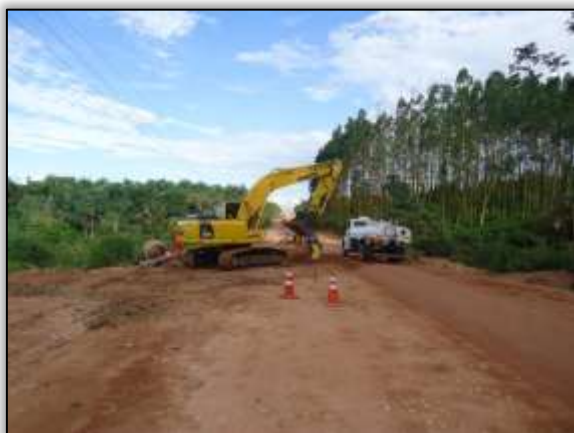
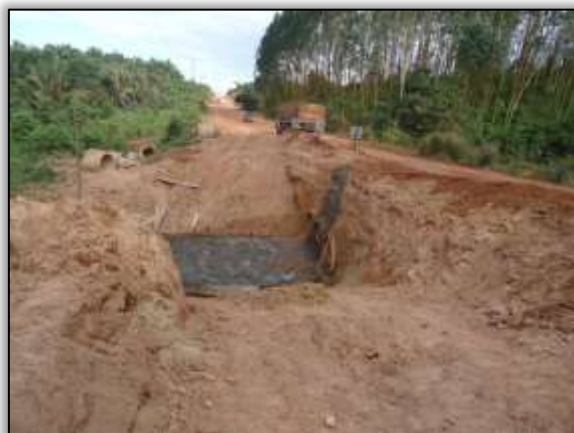
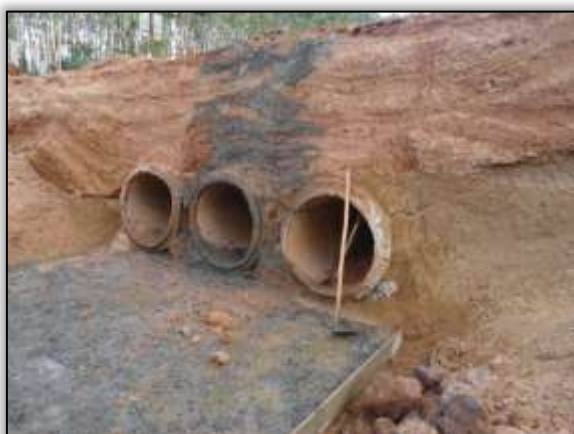
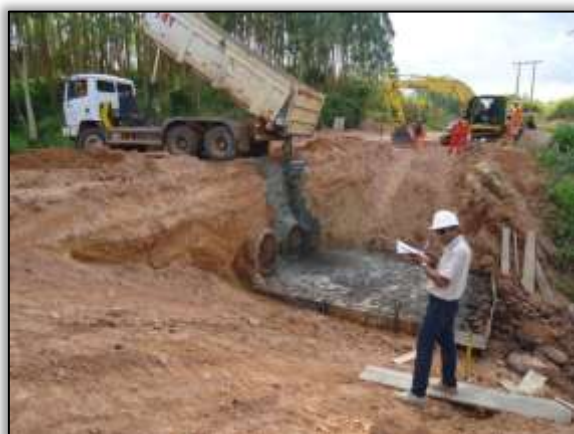
O Consórcio Tamasa/Cimcop realizou a substituição de bueiro triplo tubular de concreto no intuito de facilitar o escoamento das águas pluviais. A equipe de supervisão ambiental orientou quanto aos cuidados no barramento das águas para a instalação do reforço no bueiro. O consórcio Tamasa/Cimcop vem

construindo as estruturas que constituem os dispositivos de admissão e lançamento do tipo galeria, a montante e a jusante.

Foto 532 – Corte na rodovia para substituir bueiro triplo de concreto. Lado direito. S 05.15319° W 049.38892° 14/05/2014

Foto 533 – Substituição de bueiro triplo tubular de concreto. Lado direito. S 05.15319° W 049.38892° 14/05/2014

Foto 534 – Substituição de bueiro triplo tubular de concreto. Lado direito. S 05.15319° W 049.38892° 14/05/2014

Foto 535 – Substituição de bueiro triplo tubular de concreto. Lado direito. S 05.15319° W 049.38892° 14/05/2014

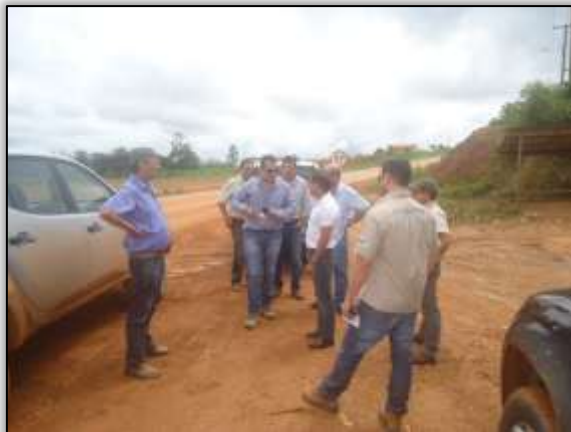
A Supervisão Ambiental acompanhou a vistoria dos técnicos da CGCONT, UL – Marabá, Eng. da Construtora Tamasa/Cimcop e Supervisora de Obras na rodovia BR230/PA. A vistoria teve a finalidade de identificar os principais problemas enfrentados pelas construtoras nas atividades de implantação e pavimentação da referida rodovia, além de discutir em campo as possíveis mudanças de projeto de engenharia dos lotes licenciados.

Foto 564 – Vistoria.  
S 05.17602º W 049.37257º 11/02/2014

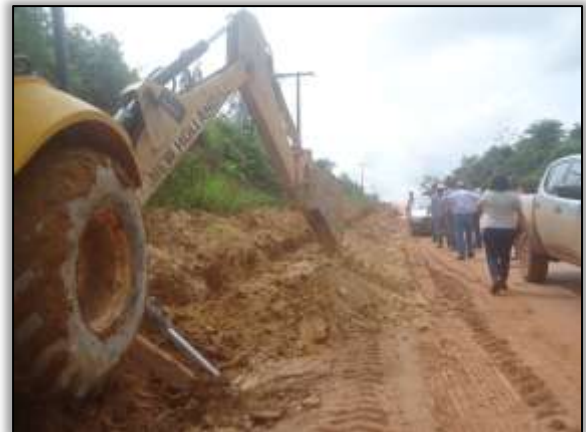
Foto 565 – Vistoria.  
Lado esquerdo. S 05.17602º W 049.37257º 11/02/2014

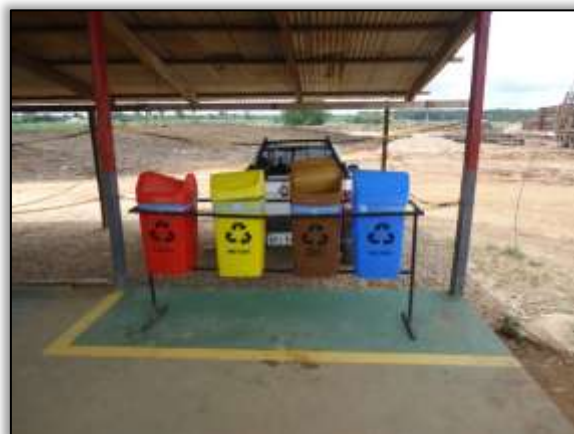
Foram instalados lixeiras para coleta seletiva do lixo, de acordo com a Resolução nº 275 (25 de abril de 2001) do CONAMA (Conselho Nacional do Meio Ambiente). Observou-se ainda, que o canteiro mantém uma boa organização quanto aos aspectos ambientais.

Foto 567 – Lixeira seletiva.  
S 05.14382° W 049.35744° 13/03/2014

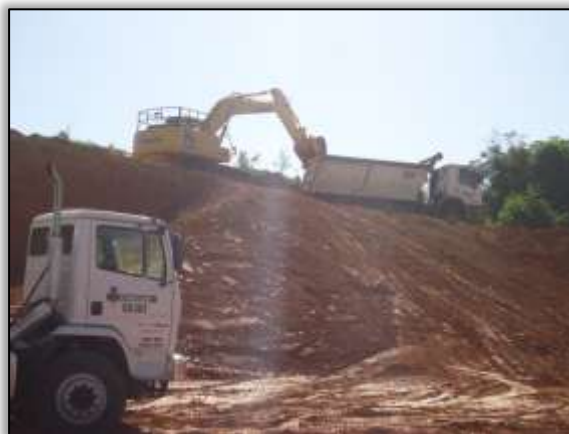
Foto 574 – Reconformação em talude na área da britagem. Lado direito.  
S 04.90479° W 049.47627° 04/06/2014

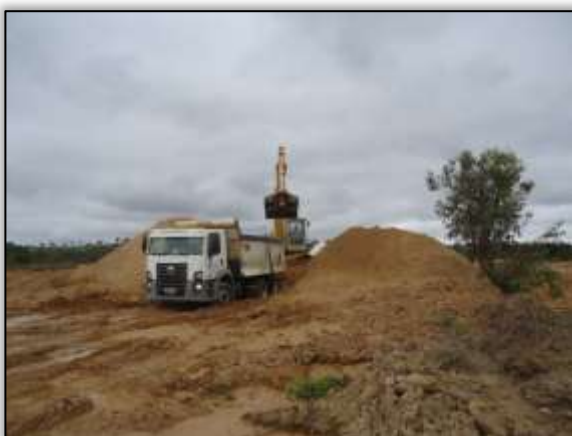
Foi realizada visita técnica da Supervisão Ambiental na jazida Amorim, detentora da LO 110/2014. Constatou-se que as construtoras estão explorando dentro dos limites especificados pela LO.

Foto 577 - Jazida Amorim em exploração. S 05.29880° W 049.25502° 17/07/2014.

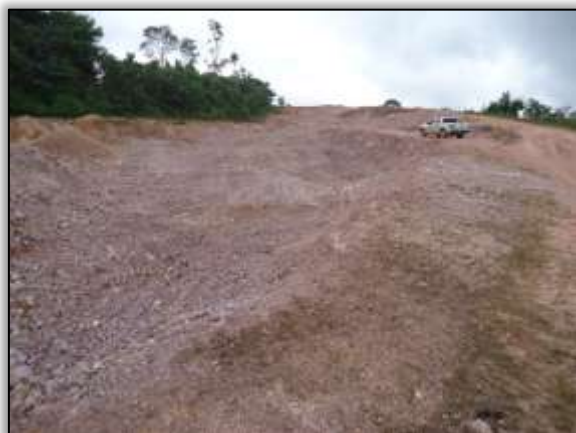
Foi realizada visita técnica, na jazida Martins. Identificou-se que a construtora vem realizando exploração na área identificada dentro dos polígonos do processo

de licenciamento, estando de acordo com os vértices cedidos pelo órgão licenciador.

Foto 581 - Jazida Martins. Área explorada.  
S 05.04722° W 049.44622° 17/07/2014.

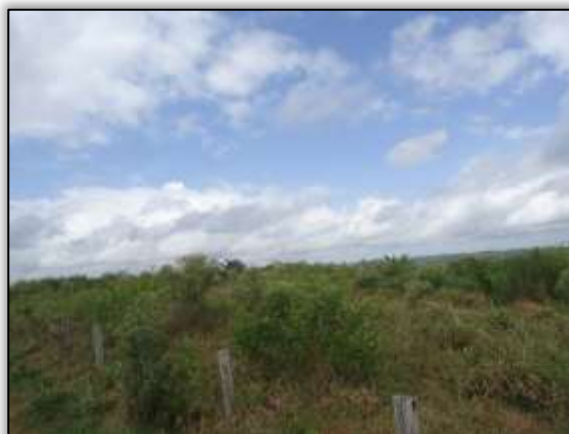
Realizou-se visita técnica na jazida Singlei, a 3 Km do distrito de Cajazeiras – zona rural da cidade de Itupiranga-PA. A jazida possui Licença de Operação Nº 002/2014. Identificou-se *in loco* que não houve exploração.

Foto 585 - Jazida Singlei. Área não explorada.  
S 04.95642° W 049.41858° 17/07/2014.

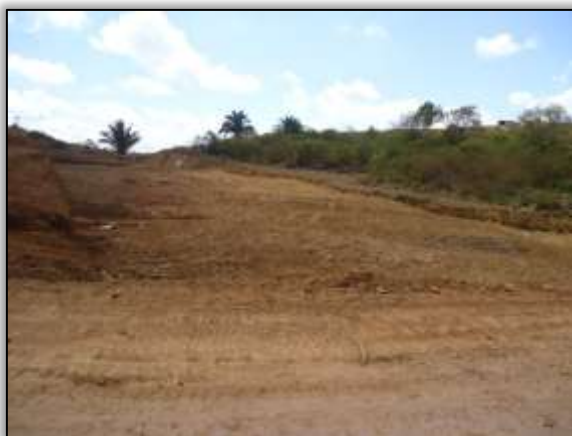
Realizou-se visita técnica na Pedreira Bela Vista. O britador está em fase de instalação, ocorrendo ainda somente os processos de corte, aterro e limpeza na área a ser explorada. Foi identificado que a construtora vem realizando limpeza na área, estando em acordo com os vértices cedidos pela construtora e pelo processo de licenciamento da pedra.

Foto 590 – Área explorada na Pedreira Bela Vista.  
S 04.90695° W 049.47709° 17/07/2014.

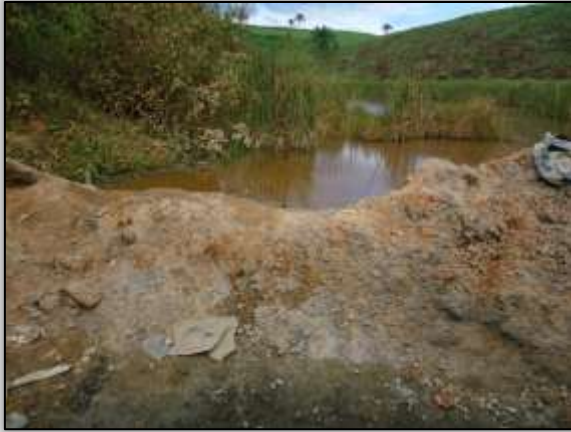
O Consórcio Tamasa/Cimcop está realizando reforços em alguns bueiros, no intuito de facilitar o escoamento das águas pluviais. A equipe de supervisão ambiental orientou quanto aos cuidados no barramento das águas para a instalação do reforço no bueiro.

Foto 614 – Barramento em corpo hídrico para instalação de reforço em bueiro. Lado direito.  
S 05.01652° W 049.45953° 06/05/2014

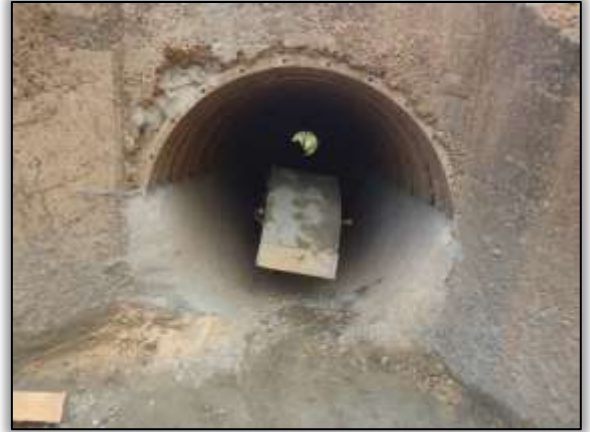
Foto 615 – Reforço de concreto em bueiro ARMCO. Lado direito. S 05.01652° W 049.45953° 06/05/2014

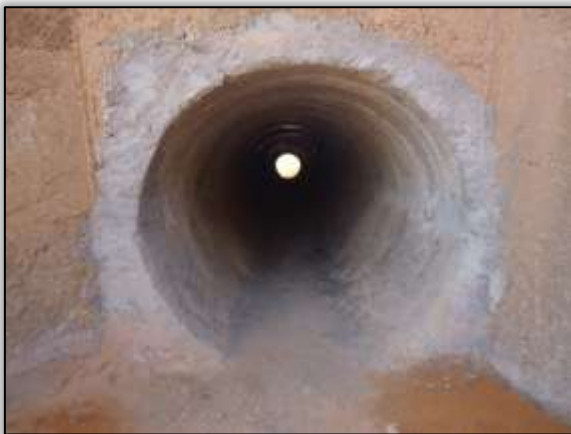
Na visita às obras no dia 03 de junho foi identificado que a construtora finalizou o reforço no bueiro e não realizou as devidas correções ambientais. Portanto, a construtora não atendeu às solicitações feitas pela equipe de supervisão ambiental. Logo, foi emitida a CNC 02/2014/M Lt 1.

Foto 616 – Reforço de concreto em bueiro ARMCO concluído. Lado direito.  
S 05.01652° W 049.45953° 03/06/2014

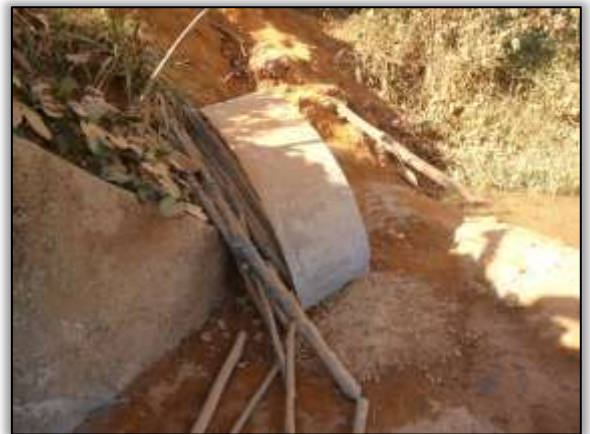
Foto 617 – Deposição irregular de resíduos. Lado direito.  
S 05.01652° W 049.45953° 03/06/2014

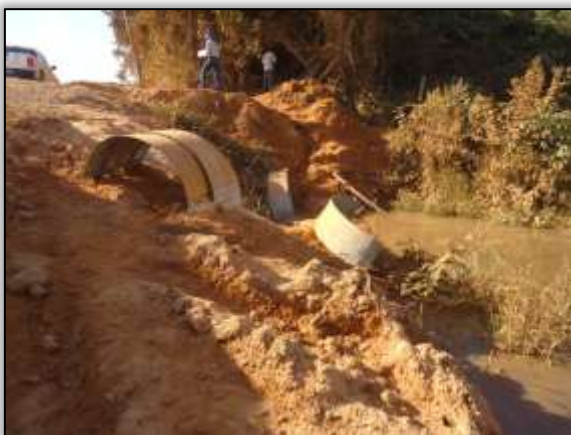
Foto 618 – Deposição irregular de resíduos. Lado direito.  
S 05.01652° W 049.45953° 03/06/2014

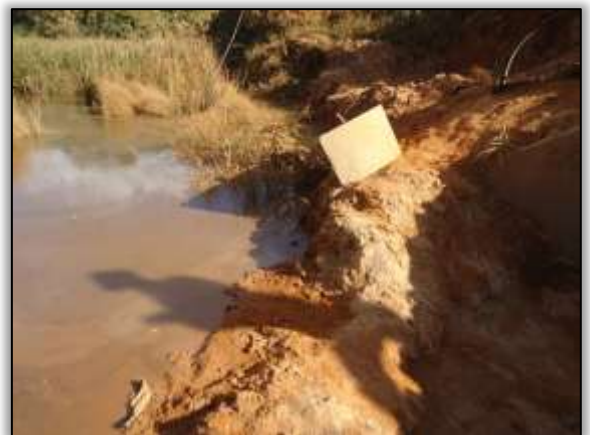
Foto 619 – Barramento em corpo hídrico para instalação de reforço em bueiro. Lado direito.  
S 05.01652° W 049.45953° 03/06/2014

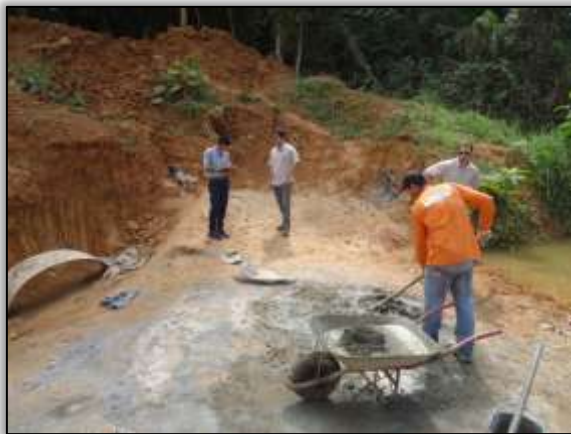
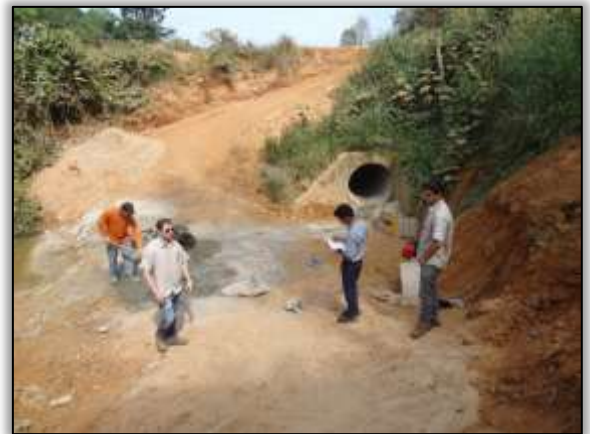
A equipe de supervisão identificou obstrução de um bueiro de drenagem pluvial. A construtora instalou uma barreira no intuito de represar o corpo hídrico, facilitando assim o reforço de concreto realizado no bueiro armco. A supervisora ambiental solicitou que a construtora regularizasse o leito do córrego, no entanto, não houve atendimento por parte da empresa. Logo, foi aplicada uma CNC de N° 03/2014/M/Lt-1. Além disso, ocorreu derramamento de óleo no local. Portanto, foi aplicada a NA de N° 04/2014/M/Lt-1.

Foto 628 – Equipe de supervisão orientando técnicos da tamasa. Lado direito. S 05.04689° W 049.45644° 17/06/2014

Foto 629 – Equipe de supervisão orientando técnicos da Tamasa. Lado direito. S 05.04689° W 049.45644° 17/06/2014

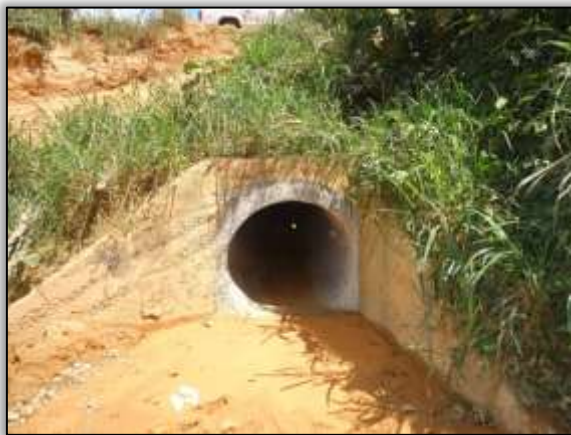
Foto 630 – Reforço em Bueiro. Ambos os lados. S 05.04689° W 049.45644° 30/06/2014

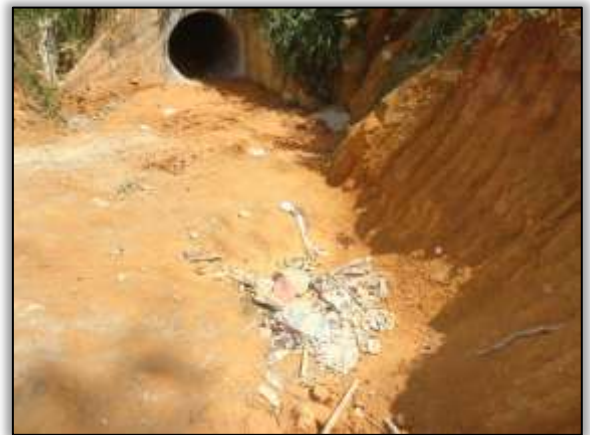
Foto 631 – Resíduos próximos ao córrego. Lado direito. S 05.04689° W 049.45644° 30/06/2014

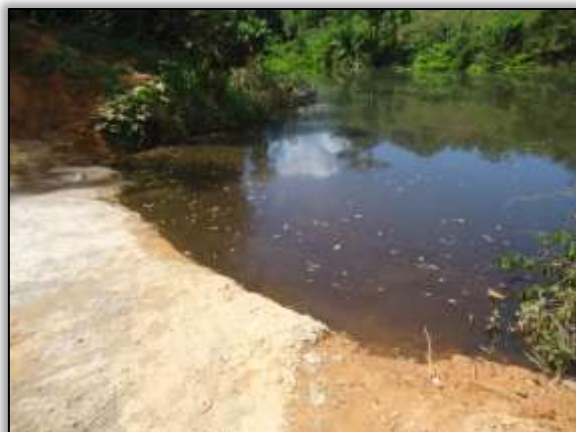
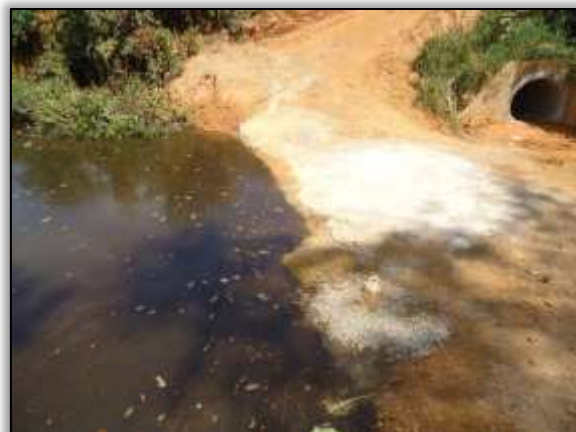
Foto 632 – Derramamento de óleo em corpo hídrico. Lado direito. S 05.04689° W 049.45644° 30/06/2014

Foto 633 – Derramamento de óleo em corpo hídrico. Lado direito. S 05.04689° W 049.45644° 30/06/2014

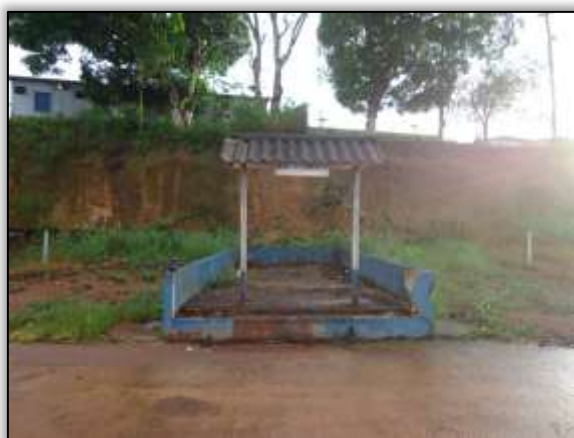
Foto 658 – Antigas instalações do tanque de combustível.  
S 04.23928° W 049.95531° 28/05/2014

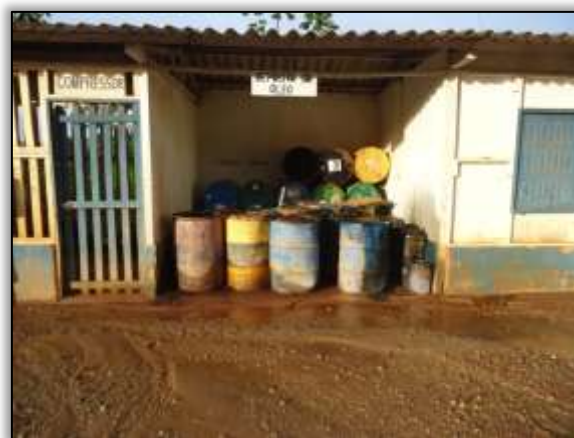
Foto 659 – Estocagem de toneis.  
S 04.23927° W 049.95530° 28/05/2014

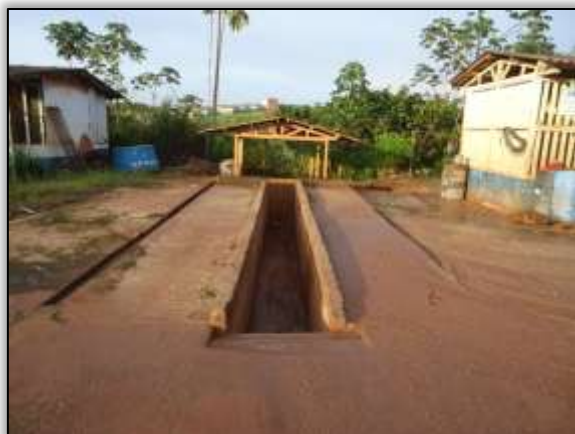
Foto 660 – Área de lavagem de caminhões.  
S 04.23925° W 049.95532° 28/05/2014

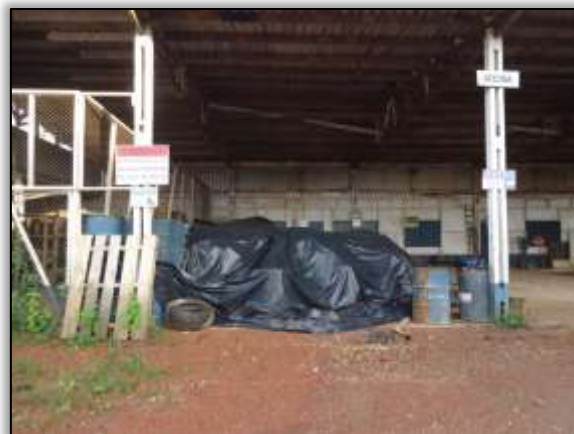
Foto 661 – Estocagem de toneis.  
S 04.23923° W 049.95534° 28/05/2014

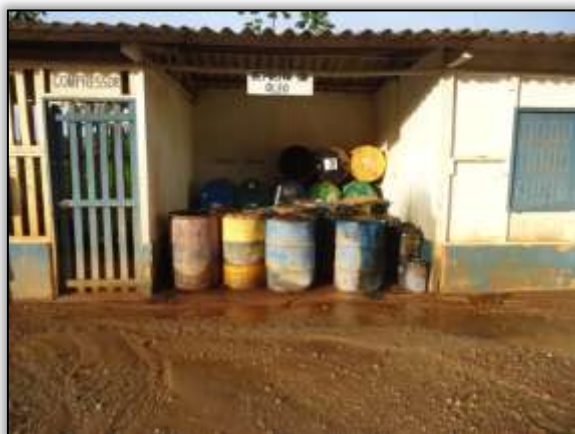
Em nova visita ao canteiro de obras da empresa Sanches Tripoloni e constatou que não havia atividades no local, no entanto, foram identificados pontos de armazenamento inadequado de resíduos e de dreno longitudinal. Portanto, foi solicitado à técnica ambiental da construtora a solução das irregularidades.

Foto 662 – Estocagem de toneis.  
S 04.23927° W 049.95530° 28/04/2014

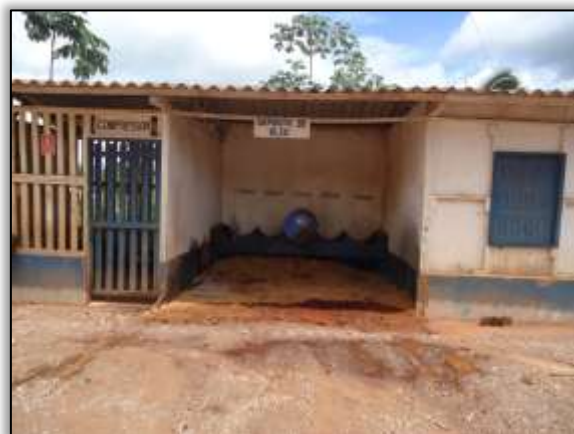
Foto 663 – Toneis retirados.  
S 04.23927° W 049.95530° 16/05/2014

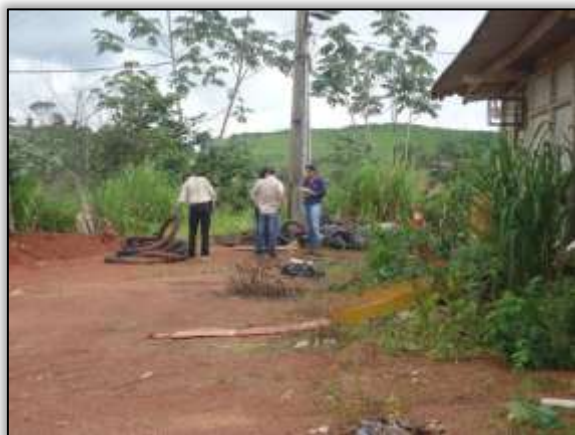
Foto 664 – Acondicionamento irregular de dreno longitudinal. S 04.23923° W 049.95534° 12/05/2014

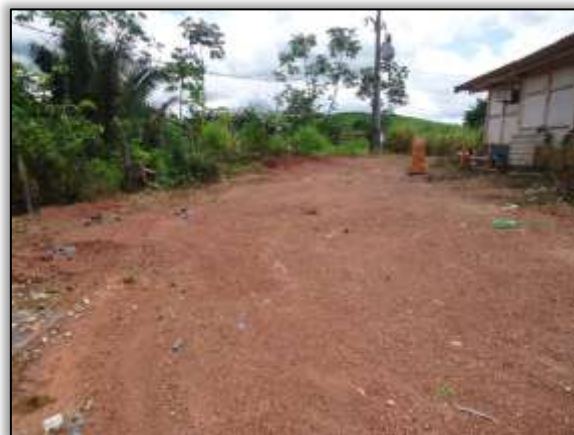
Foto 665 – Canteiro organizado.  
S 04.23923° W 049.95534° 16/05/2014

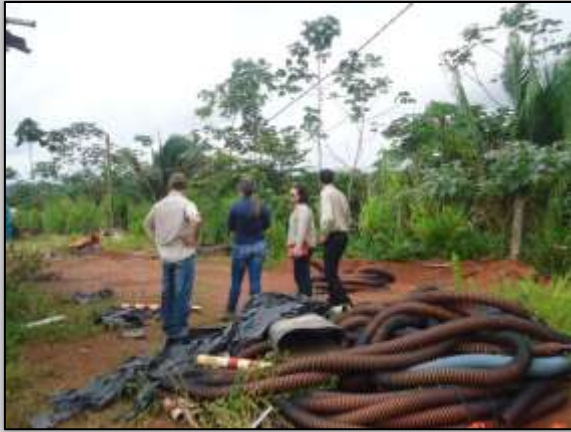
Foto 666 – Acondicionamento irregular de resíduos e dreno.  
S 04.23923° W 049.95534° 12/05/2014

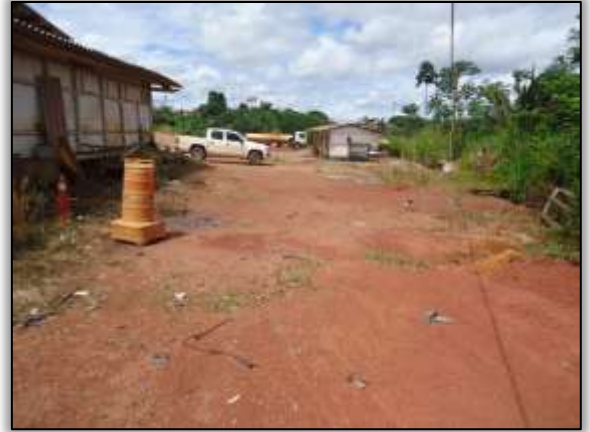
Foto 667 – Canteiro organizado.  
S 04.23923° W 049.95534° 16/05/2014

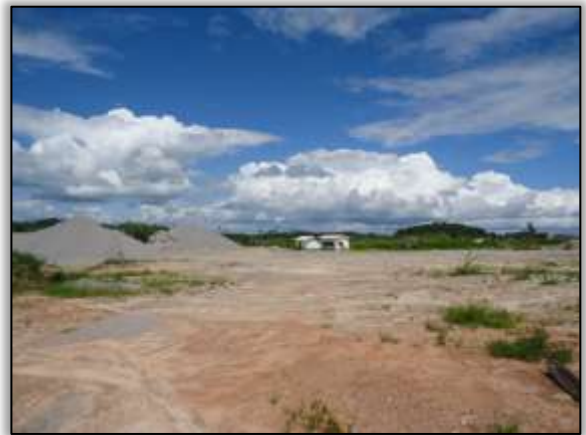
A supervisora ambiental visitou a Área Industrial da Construtora Sanches Tripoloni e constatou que houve desmobilização do britador. Além disso, o local encontra-se desativado e foi constatada a instalação de uma cerca que proíbe a entrada de pessoas não autorizadas.

Foto 669 – Desmobilização da área da britagem.  
S 04.16308° W 050.17271° 29/05/2014

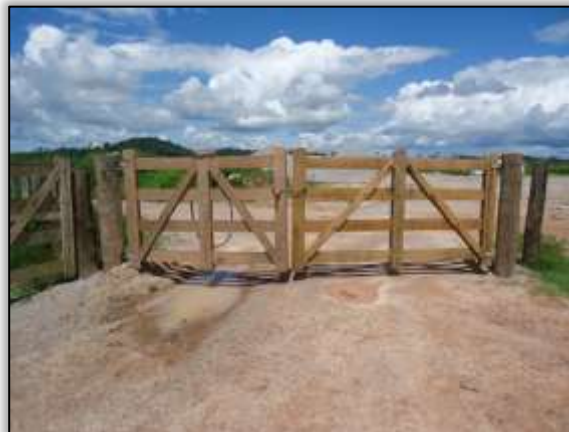
Foto 670 – Cerca na entrada da área industrial.  
S 04.16308° W 050.17271° 29/05/2014

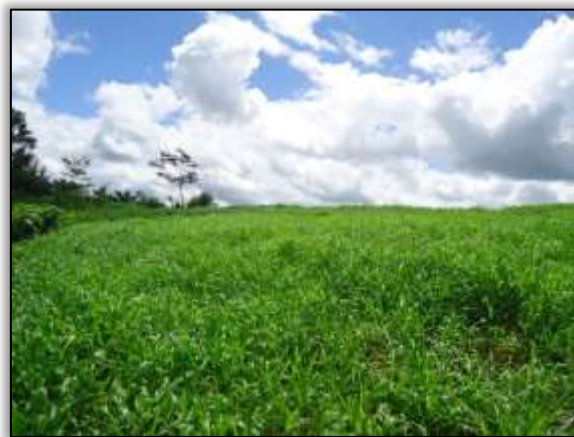
A exploração foi realizada de acordo com as condicionantes da LO 4846/2010. A construtora atendeu às questões de recuperação e ou reconformação no local e realizou o plantio de gramíneas na área utilizada pela construtora e por terceiros.

Foto 674 – Jazida Tuerê – área reconformada.  
S 04.17947° W 050.24783° 29/04/2014.

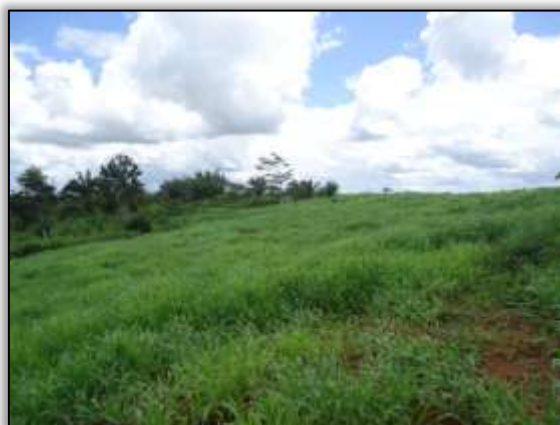
Foto 675 - Jazida Tuerê – área reconformada.  
S 04.17947° W 050.24783° 29/04/2014.

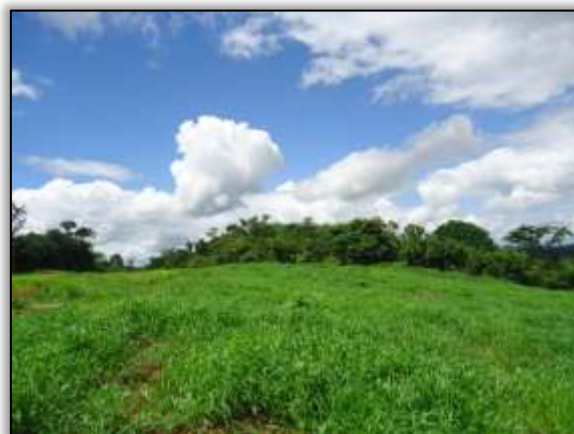
Foto 676 – Jazida Tuerê – área reconformada.  
S 04.17947° W 050.24783° 29/04/2014.

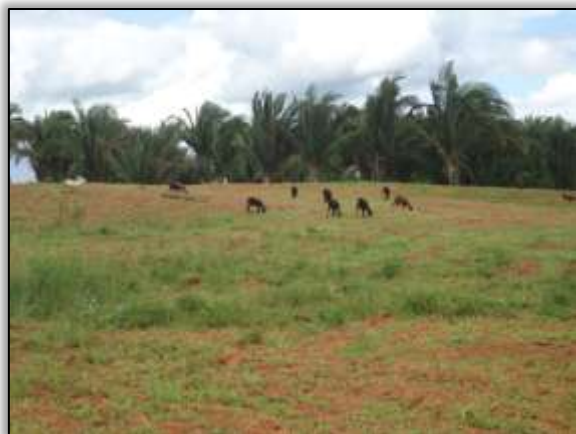
Foto 678 – Jazida Milanês - área reconformada.  
S 04.19725° 050.25561° 29/04/2014.

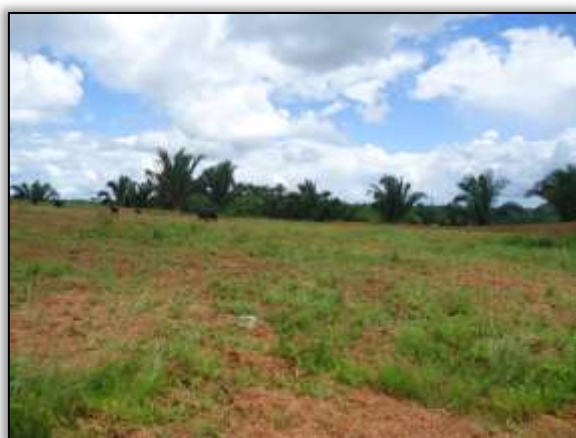
Foto 679 – Jazida Milanês, área reconformada.  
S 04.19725° 050.25561° 29/04/2014.

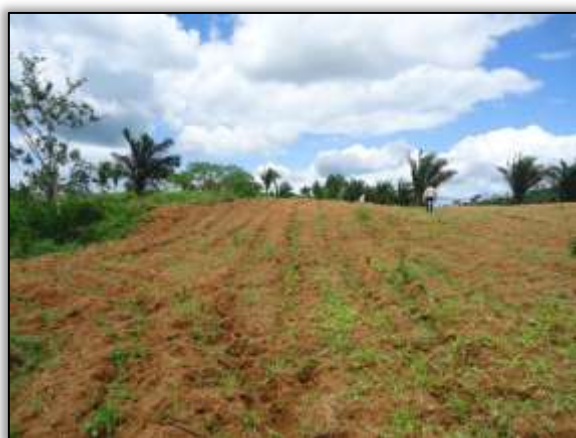
Foto 680 – Jazida Milanês - área reconformada.  
S 04.19725° 050.25561° 29/04/2014.

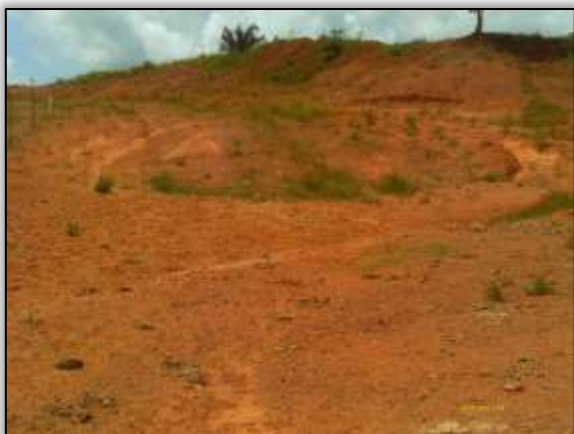
A jazida Flamengo é licenciada por meio da LO 5092/2011. Em 2012 houve uma visita da Supervisão Ambiental em conjunto com colaboradores da construtora responsável. Verificou-se naquele momento uma área que já havia sido explorada próximo à área licenciada pela construtora, mesmo antes do início das atividades conduzidas pela Sanches Tripoloni.

Foto 681 – Jazida Flamengo – área explorada.  
S 04.06265° W 050.29321° 10/05/2012.

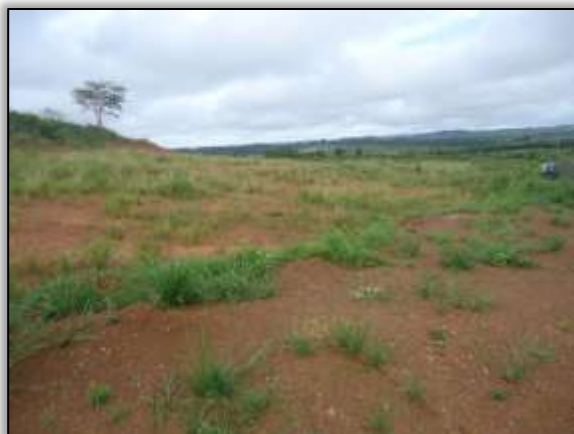
Foto 682 – Jazida Flamengo – área explorada.  
S 04.06265° W 050.29321° 29/04/2014.

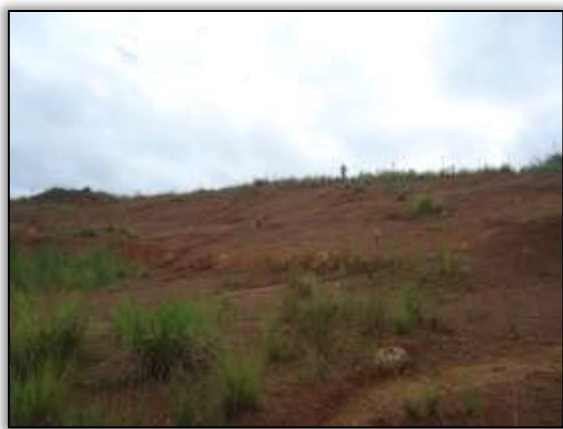
Foto 683 - Jazida Flamengo – área explorada.  
S 04.06265° W 050.29321° 29/04/2014.

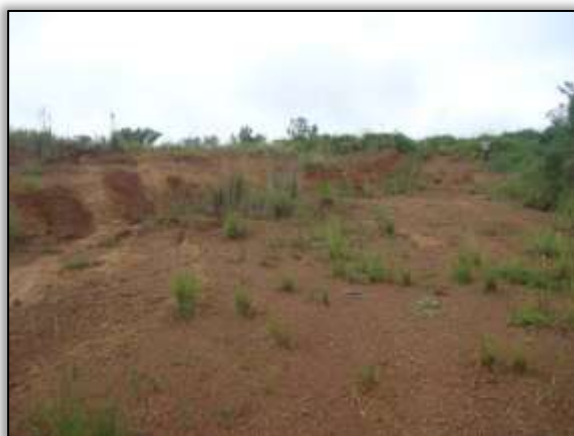
Foto 684 – Jazida Flamengo – área explorada.  
S 04.06265° W 050.29321° 29/04/2014.

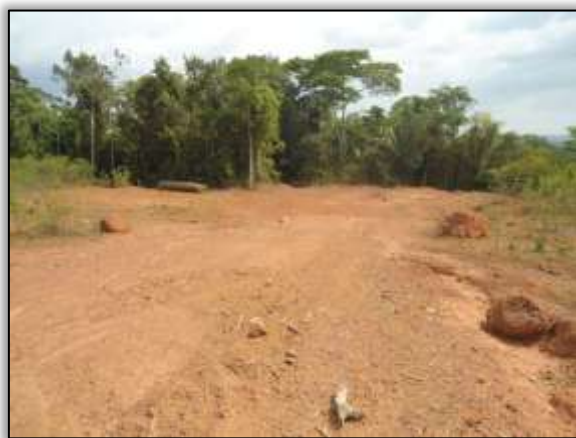
Foto 685 - Jazida Zequinha. Área explorada.  
S 04.18704° W 050.16670° 02/10/2012.

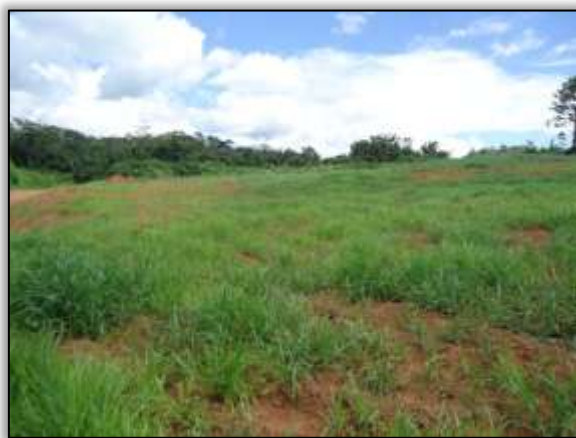
Esta jazida foi explorada no início as obras de pavimentação, mas na visita realizada observou-se a recuperação e reconformação da área realizada pela construtora Sanches Tripoloni.

Foto 686 – Jazida Zequinha. Área recuperada.  
S 04.18704° W 050.16670° 29/04/2014.

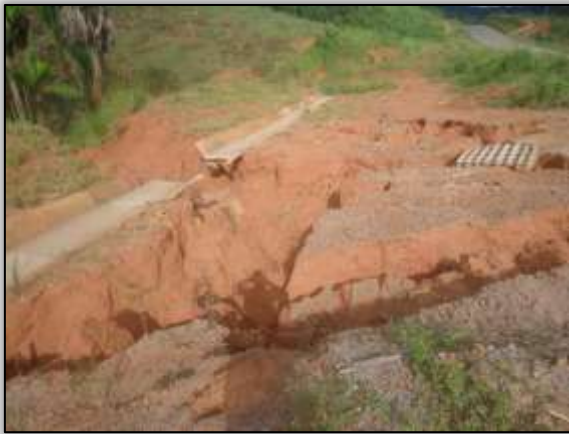
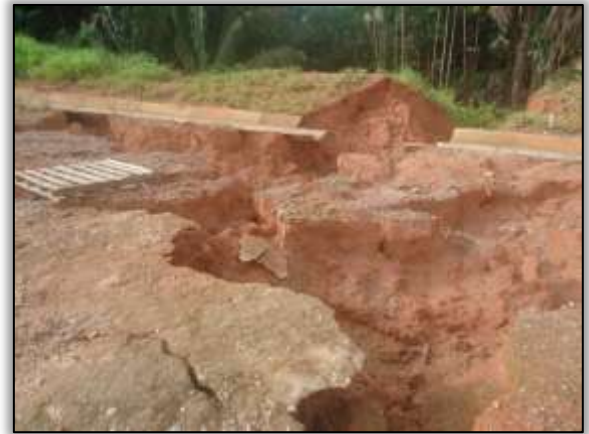
Esses processos são decorrentes à perda de coesão de material, com formação de lama no interior do talude, ocorrendo o carreamento de material, e conseqüentemente o deslizamento do talude. A ausência das banquetas nos taludes também proporcionam tal evento

Foto 687 – Rompimento de dreno/aterro de bota fora solto. Lado esquerdo. S 03.94136º W 050.30764º 18/02/2014

Foto 688 – Rompimento de dreno/aterro de bota fora solto. Lado esquerdo. S 03.94136º W 050.30764º 18/02/2014

Para este fato foram emitidas as Comunicações de Não –Conformidade nº 01/2014/M, 02/2014/M, 03/2014/M, 04/2014/M e 05/2014/M.

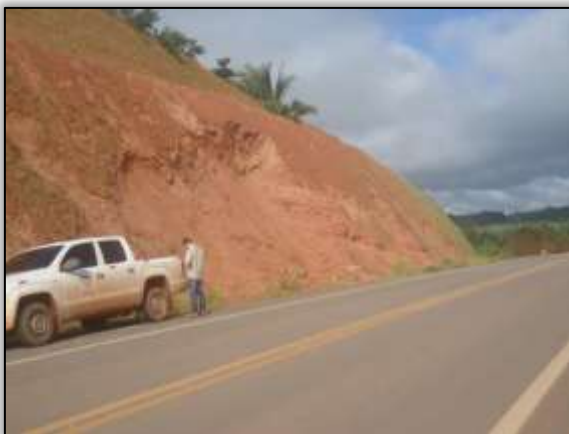
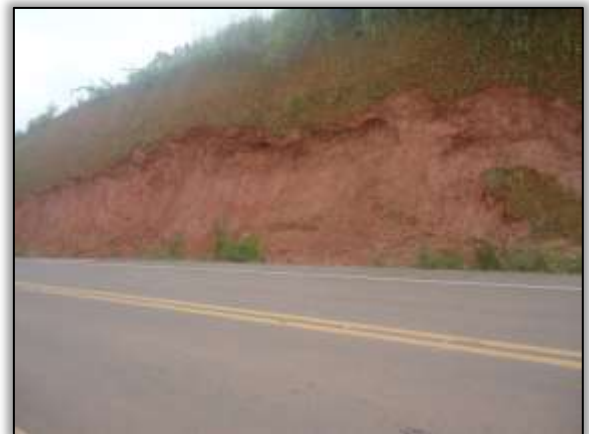
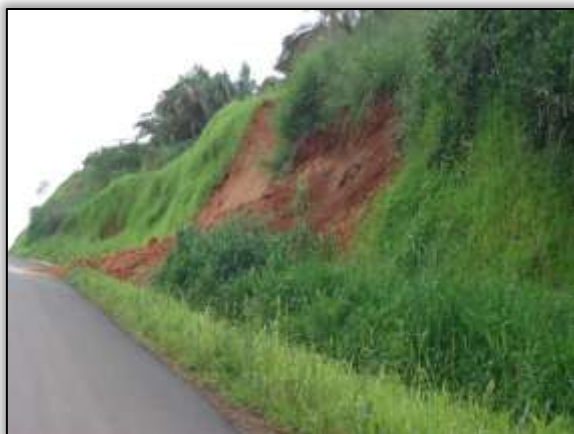
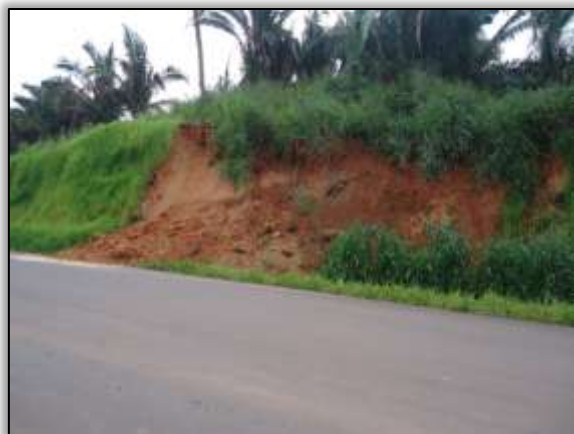
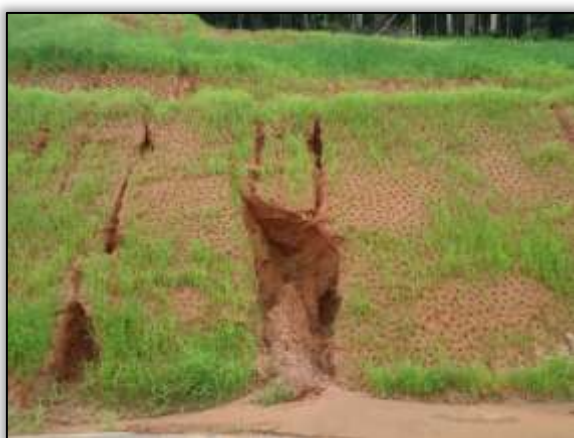
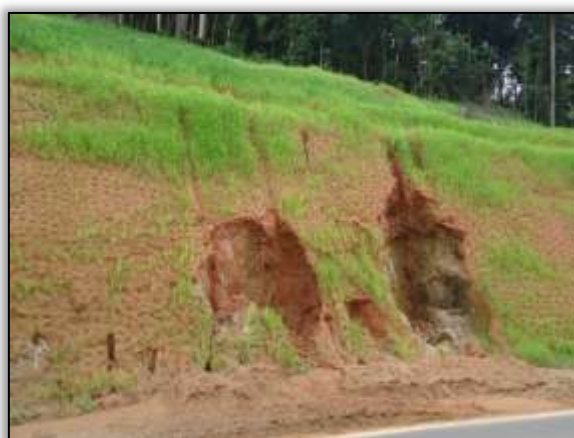
Foto 689 – Desbarrancamento de talude. Lado esquerdo. S 03.94304º W 050.30402º 18/02/2014

Foto 690 – Desbarrancamento de talude. Lado direito. S 03.97070º W 050.26173º 18/02/2014

Foto 691 – Desbarrancamento de talude. Lado direito.  
S 04.04263º W 050.29497º 18/02/2014

Foto 692 – Desbarrancamento de talude. Lado direito.  
S 04.04263º W 050.29497º 18/02/2014

Foto 693 – Desbarrancamento de talude. Lado esquerdo.  
S 04.05558º W 050.24564º 18/02/2014

Foto 694 – Desbarrancamento de talude. Lado direito.  
S 04.05558º W 050.24564º 18/02/2014

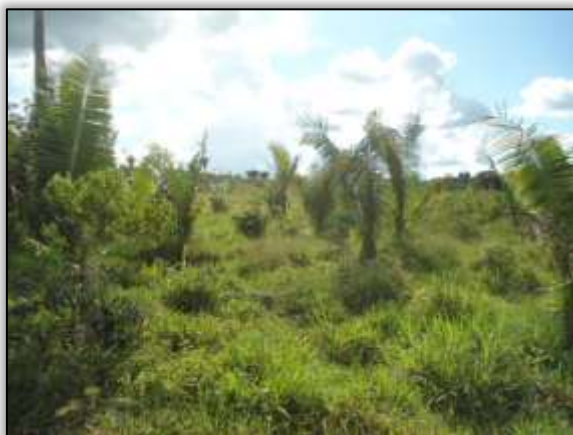
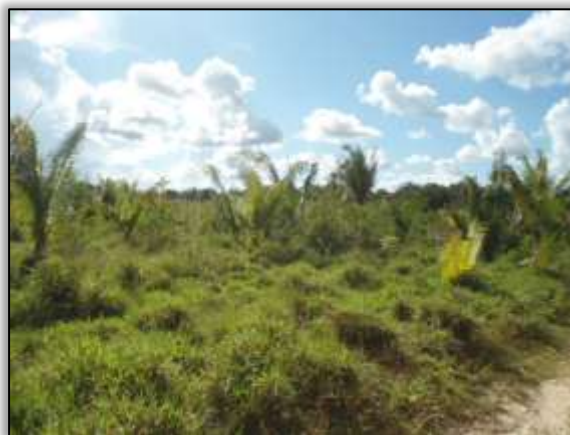
Em relação à jazida licenciada pela LO 5679/2011, observou-se que não houve exploração por parte da construtora ou até mesmo de terceiros. Foi possível observar *in loco* que na área não há vestígios de exploração ou revolvimento de área verde.

Foto 696 – Jazida não explorada (LO 5679/2011).  
Lado direito. S 03.647678° W 050.971150° 07/05/2014

Foto 697 – Jazida não explorada (LO 5679/2011).  
Lado direito. S 03.647678° W 050.971150° 07/05/2014

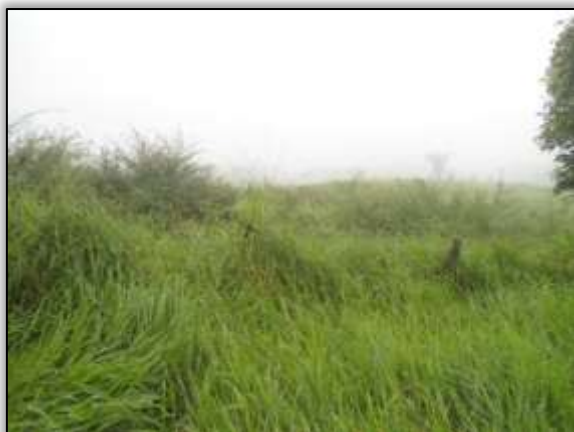
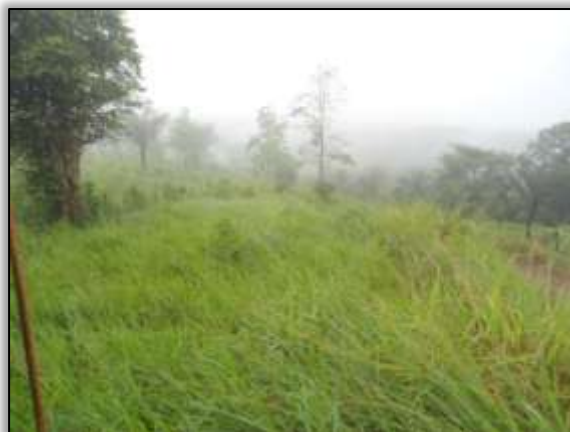
A jazida licenciada pela LO 5653/2011 foi identificada *in loco* pela equipe da Gestão Ambiental como área não explorada. Segundo o proprietário da fazenda, a construtora EGESA licenciou a área, mas não explorou e a Prefeitura de Pacajá chegou a explorar uma pequena área no ano de 2011, que já se encontra em processo de regeneração natural.

Foto 698 – Jazida não explorada (LO 5653/2011).  
Lado direito. S 03.833158° W 050.505947° 07/05/2014

Foto 699 – Jazida não explorada (LO 5653/2011).  
Lado direito. S 03.833158° W 050.505947° 07/05/2014

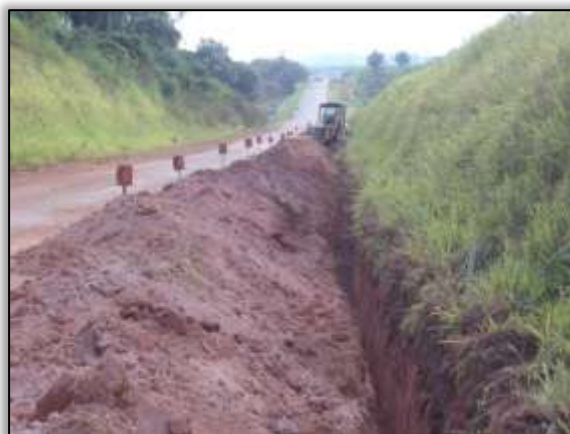
Foto 701 – Dreno profundo. Lado direito. Estaca 4450.  
S 03.60354° W 051.03651° 18/06/2014

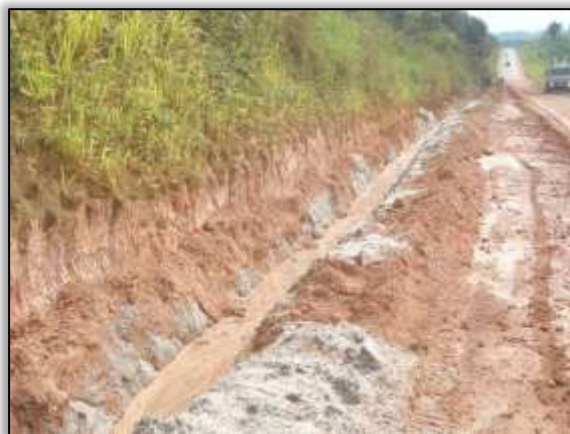
Foto 703 – Dreno profundo. Lado esquerdo.  
Estaca 4456. S 03.60283° W 051.03676° 25/06/2014

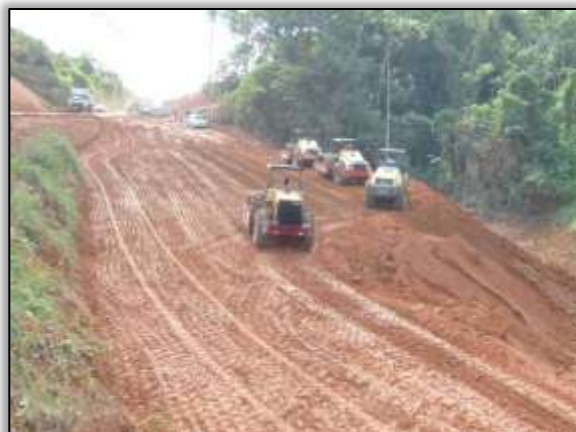
As atividades de corte e conformação do *off set* da rodovia foram retomadas. Para melhorar a estabilização e tornar o aterro mais homogêneo e menos impermeável, a construtora está realizando a compactação do mesmo para que se evite assim futuras erosões.

Foto 714 – Compactação do aterro. Lado direito.  
Estaca 3675. S 03.69122° W 050.93105° 18/06/2014

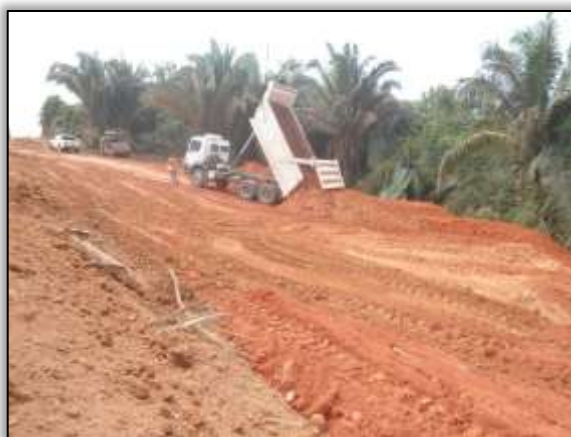
Foto 715 – Aterro (bota-fora). Lado direito.  
Estaca 3715. S 03.68388° S 050.93370° 25/06/2014
