**BR-230/422/PA**

**9º Relatório de Acompanhamento  
dos Programas Ambientais (RA – 9)**

**Relatório Semestral**  
**Fevereiro 2014/Agosto 2014**

Atividades Realizadas entre 17 de fevereiro de 2014 e  
16 de agosto de 2014.

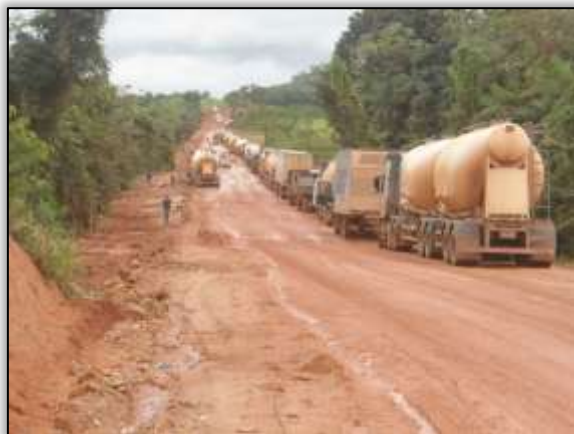
A Unidade Local do DNIT em Altamira UL/DNIT, juntamente com a construtora TORC, em parceria com a CCM e com a Polícia Rodoviária Federal (PRF), realizaram uma operação para amenizar os passivos gerados e normalizar o fluxo neste trecho da rodovia.

Foto 719 – (Antes) Caminhões parados devido às más condições da via. Lado esquerdo. Estaca 4425.  
S 03.60549º W 051.03269º 12/03/2014

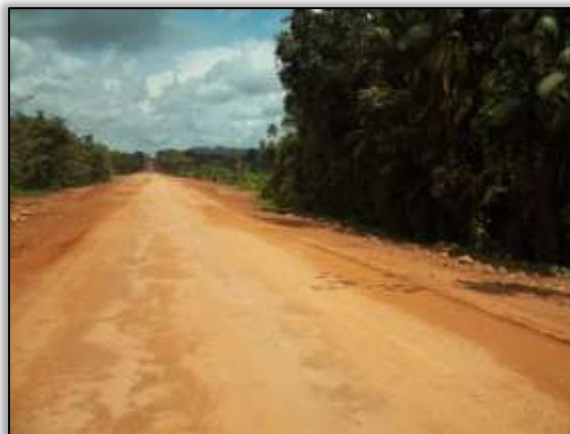
Foto 720 – (Depois) Passivo corrigido. Lado esquerdo. Estaca 4425. S 03.60549º W 051.03269º 28/03/2014

Depois de alguns dias de atividades nestes pontos, houve a correção do passivo e a via foi liberada ocorrendo o fluxo natural dos veículos.

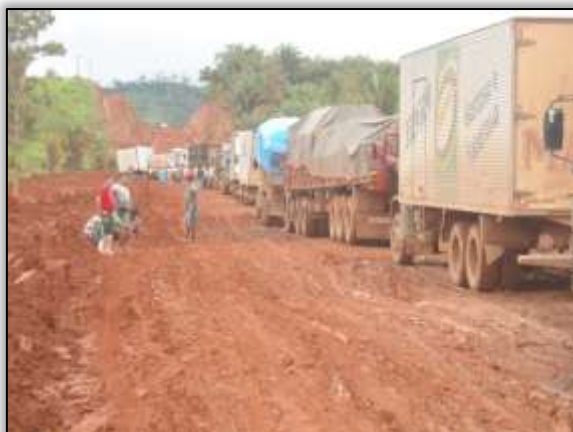
Foto 721 – (Antes) Ponto de atoleiro na via. Estaca 4348. S 03.61337° W 051.02332° 12/03/2014

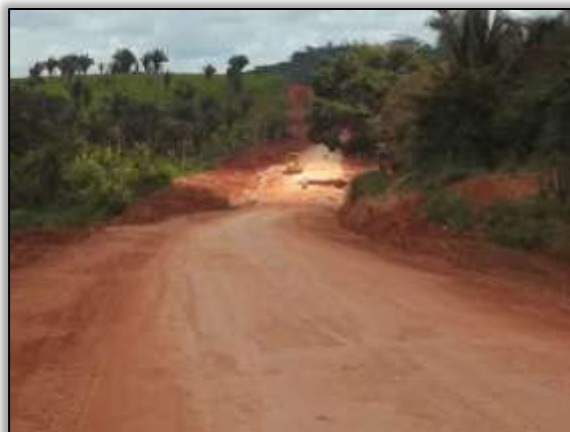
Foto 722 – (Depois) Passivo corrigido. Estaca 4348. S 03.61337° W 051.02332° 28/03/2014

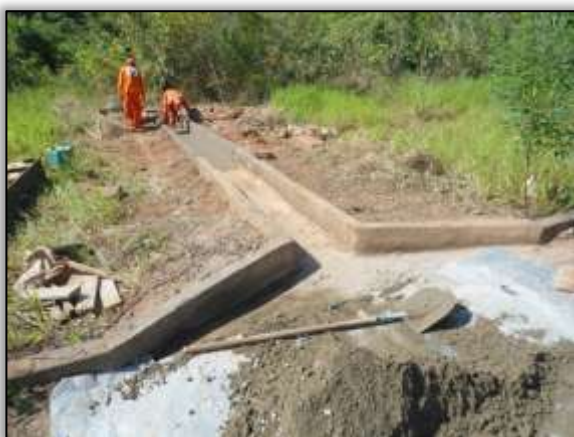
Nesse período a equipe de Supervisão Ambiental registrou a reconformação dos sistemas de drenagem que foram danificados com a implantação de um cabo de fibra óptica do lado esquerdo da rodovia por empresa de telecomunicações. A Construtora realizou atividades de recuperação da pista de rolamento em alguns pontos em que o asfalto sofreu danificações.

Foto 734 –Reconformação da descida d' água  
danificada.Lado esquerdo.  
S 03.10379° W 053.90953° 09/07/2014

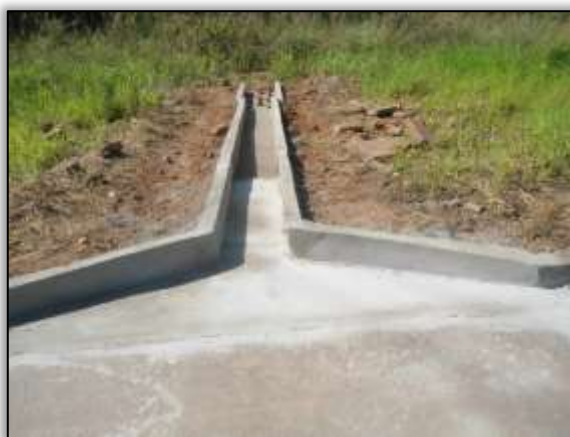
Foto 735 –Reconformação da descida d' água  
danificada.lado esquerdo.  
S 03.10419° W 053.90980° 09/07/2014

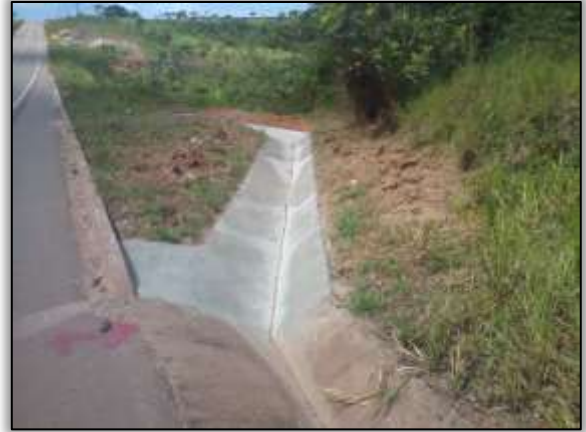
Foto 737 –Reconformação da descida d' água e meio fio danificados.Lado esquerdo.  
S 03.10419° W 053.90980° 30/07/2014

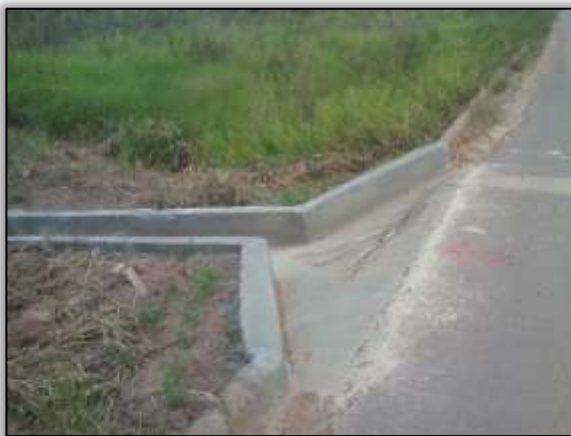
Foto 738 –Reconformação da descida d' água e meio fio danificados.Lado esquerdo.  
S 03.15491° W 053.98684° 30/07/2014

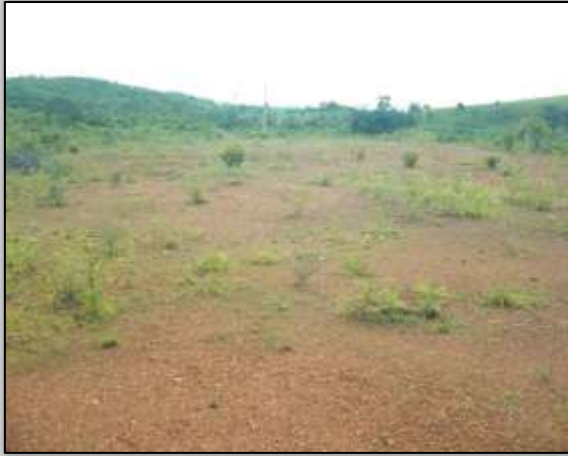
A Jazida Ceará II passou pelo processo de limpeza da área para início da extração de material, o que, no entanto não ocorreu. Apesar disso, a construtora deverá realizar o PRAD, pois alterou a área deixando o solo descoberto susceptível à processos erosivos, a limpeza, mesmo sem a retirada de material é entendida como processo inicial de exploração. As Jazidas Papagaio, Fortaleza,

Foto 745– Jazida Ceará II. Lado Esquerdo.  
S 03.10238° W 051.90950° 30/04/2014.

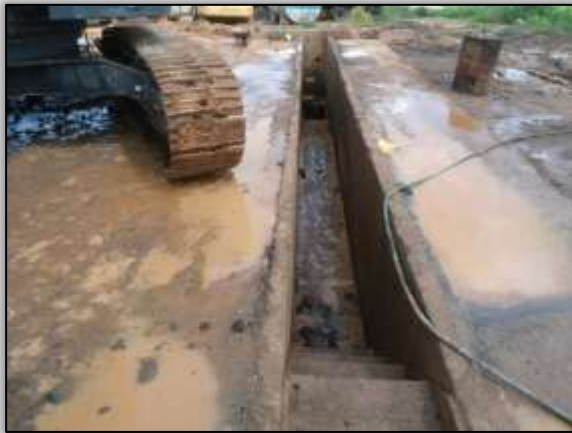
Emitiu-se a NA 009/2013A para o armazenamento inadequado de resíduos (refugo de tintas utilizadas para a sinalização da Rodovia) e tambor de lixo. A construtora retirou os resíduos e destinou adequadamente conforme o relatório

Foto 749 –Resíduos no lava a jato. Lado esquerdo. Estaca 561 S 03.45172° e W 051.21874° 13/12/2013

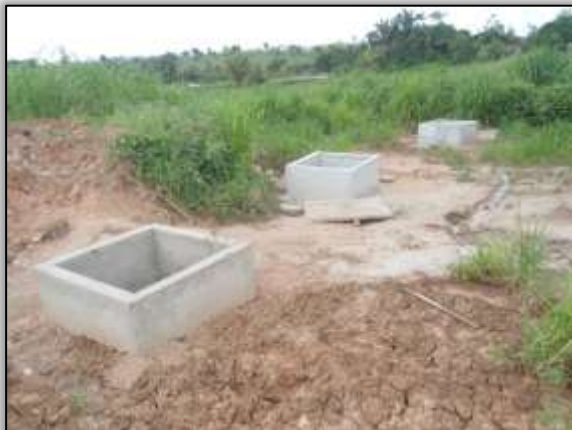
Foto 751 – Construção de caixa separadora de água e óleo. Lado esquerdo. Estaca 561 S 03.45172° e W 051.21874° 09/07/2014

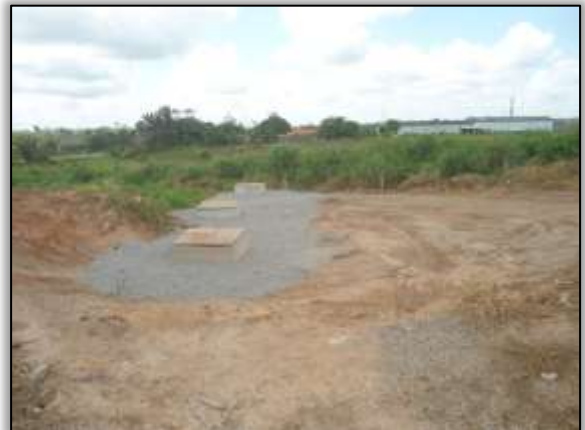
Foto 752 – Caixa separadora de água e óleo pronta. Lado esquerdo. Estaca 561 S 03.45172° e W 051.21874° 24/07/2014

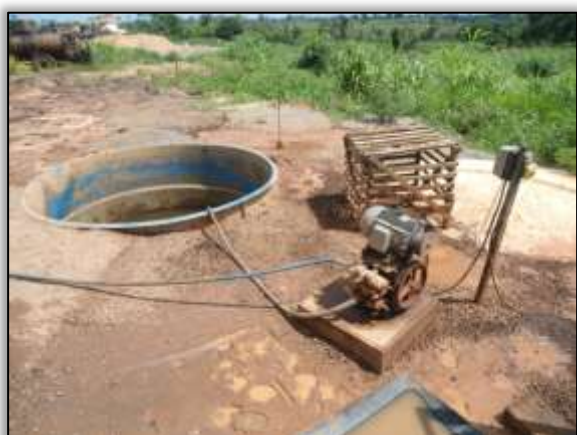
Para a bomba de água sem contenção de vazamento de óleo e com caixa d'água descoberta, foi emitida a NA 010/2013. Separou-se por tela a área de bomba e caixa d'água. Apesar de não apresentar contenção, o vazamento de óleo foi sanado, e segundo o responsável da construtora será realizada a adequação para a contenção.

Foto 757 – Bomba sem proteção e caixa d'água descoberta. Lado esquerdo. Estaca 561 S 03.45172° e W 051.21874° 13/12/2013

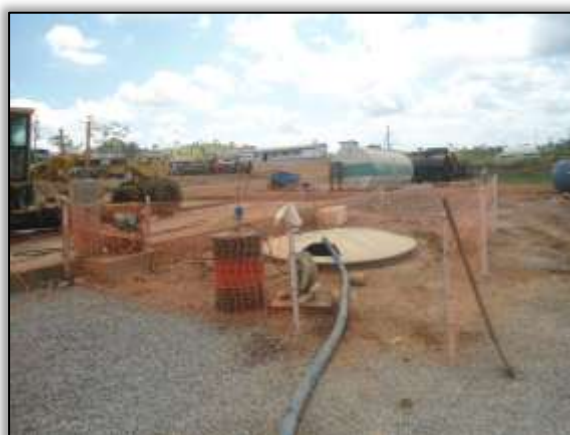
Foto 758 – Bomba sem proteção e caixa d'água descoberta. Lado esquerdo. Estaca 561 S 03.45172° e W 051.21874° 30/07/2014

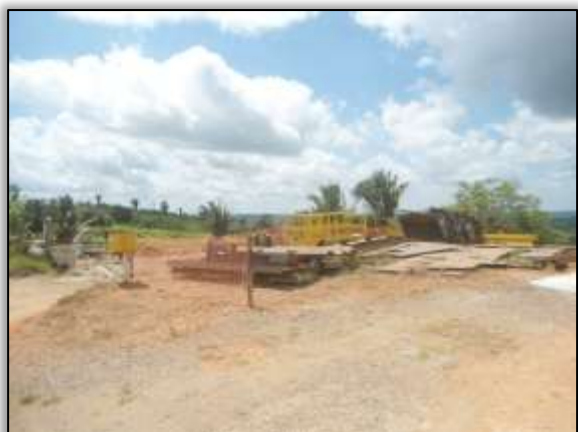
Foto 761 – Sucatas organizadas e isoladas por faixas. Lado esquerdo. Estaca 589. S 03.44761° e W 051.22448° 29/07/2014

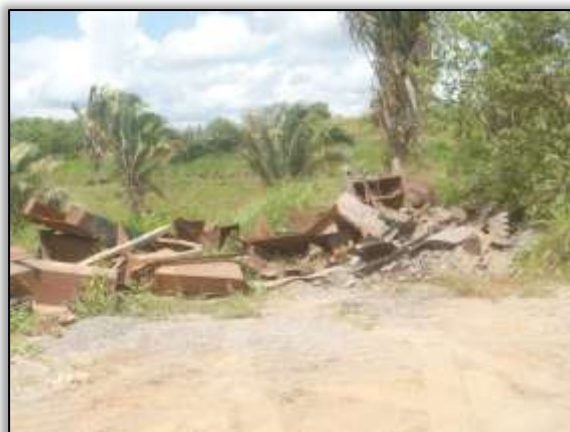
Foto 762 – Sucatas armazenadas de forma inadequada. Lado esquerdo. Estaca 589. S 03.44761° e W 051.22448° 29/07/2014

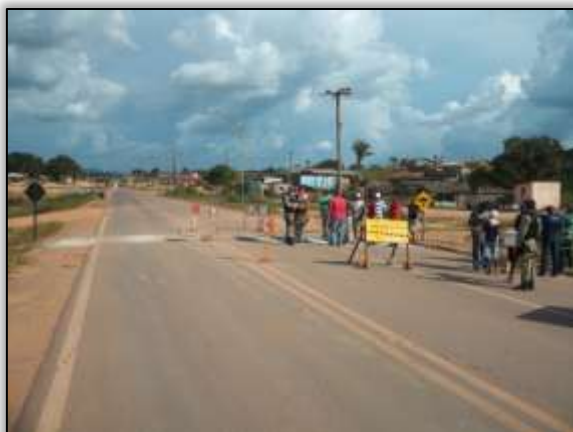
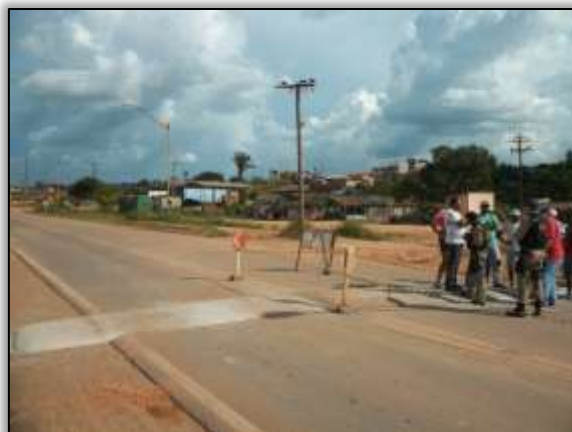
Outro fato evidenciado, foi a construção por parte dos moradores do município de Anapu, de lombadas ao longo da rodovia, especificamente no trecho urbano. Essa atividade foi paralisada posteriormente por representantes da Polícia Rodoviária Federal e da UL/DNIT Altamira.

Foto 763 – Construção de lombada rodovia (área urbana de Anapu). Lado Direito e esquerdo.  
S 03.46050° W 051.20865° 28/03/2014.

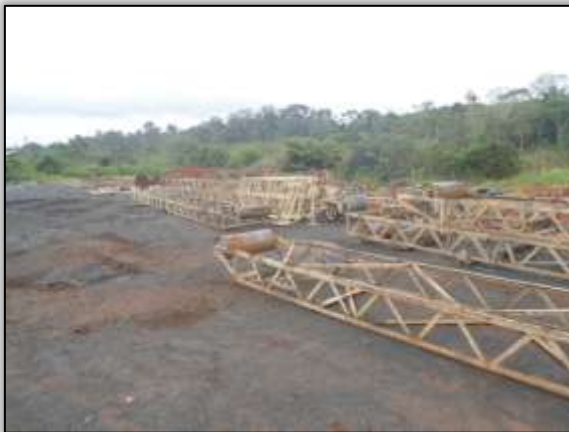
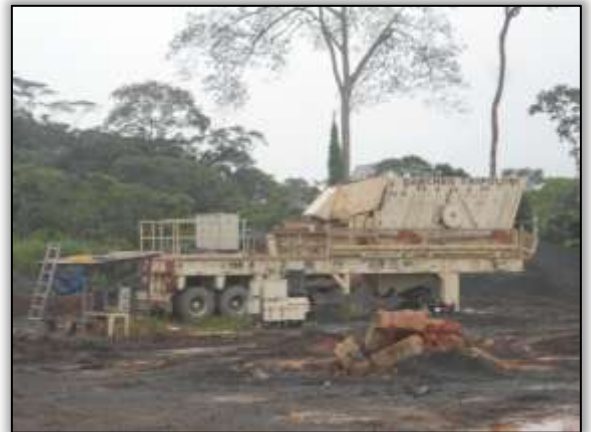
Foto 771 – Britador em desmobilização. Lado direito.  
Estaca 3775. S 03.44206° W 052.85213° 25/02/2014.

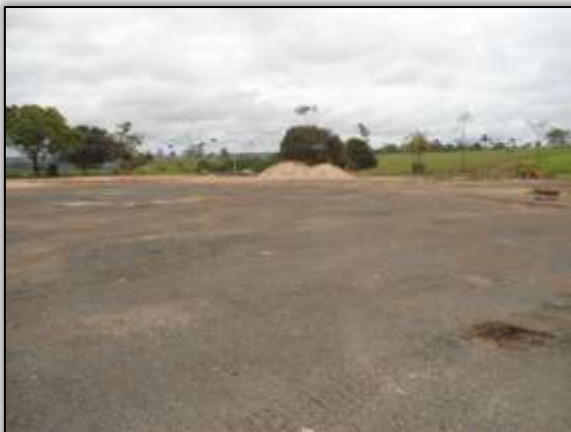
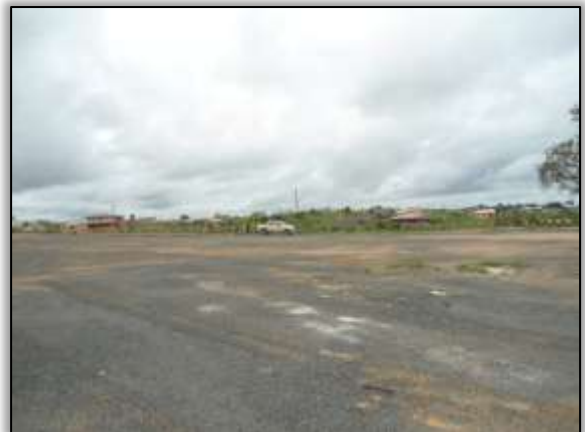
No canteiro de obras foram retirados todos os maquinários, a energia elétrica no local foi desativada, os escritórios desmobilizados, bem como toda a estrutura de canteiro. Na área Industrial foram retirados a usina de asfalto e o britador, e estão sendo retirados os resíduos do local.

Foto 775– Área industrial desmobilizada. Lado Direito.  
Estaca 1880. S 03.30814° W 052.54790° 23/05/2014.

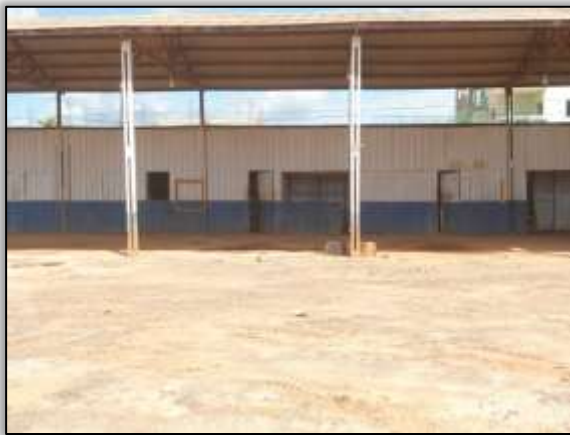
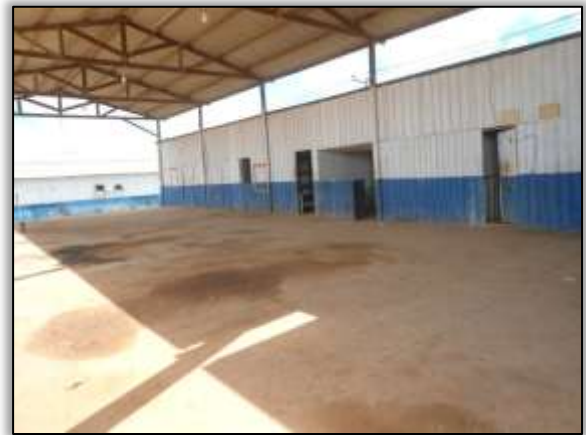
Entretanto não foi executada a retirada de todos os resíduos e manchas de óleo no pátio do canteiro e na oficina. Mediante essa situação a equipe de Supervisão Ambiental emitiu uma carta registrada (081/2014A) à Construtora solicitando a apresentação de um plano de descomissionamento do canteiro. Para este plano de seguir a condicionante nº 08 da LO 7220/2013 e as diretrizes apresentadas no subprograma de desmobilização do PAC das obras da BR-230/PA, estipulou-se prazo de 10 dias corridos a partir do recebimento da carta para resposta. Foi emitido também um Comunicado de Não Conformidade Ambiental (CNC 013/2014A).

Foto 779. Canteiro de obras- mancha de óleo no chão da oficina. Lado esquerdo. Estaca 1827. S 03.30872° W 052.53631° 10/07/2014.

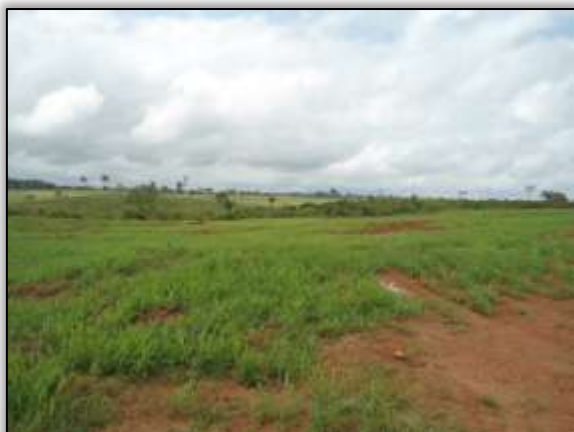
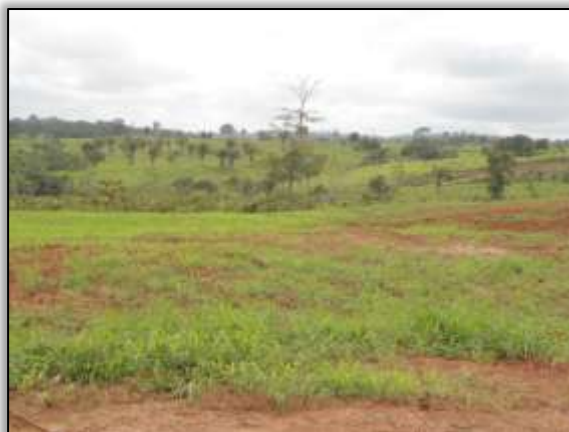
Foto 787 – Jazida Caverna em fase de recuperação. Lado esquerdo.  
S 03.38127° W 052.58029° 11/02/2014.

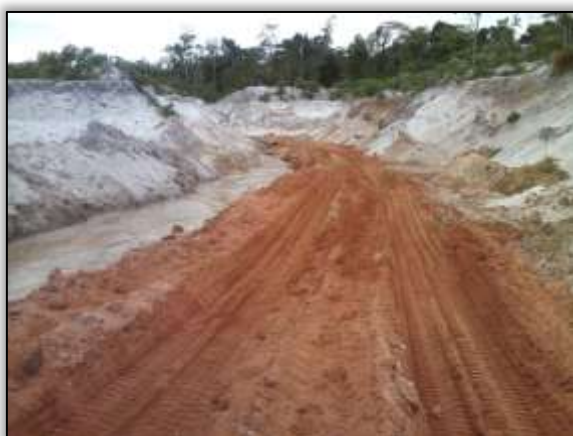
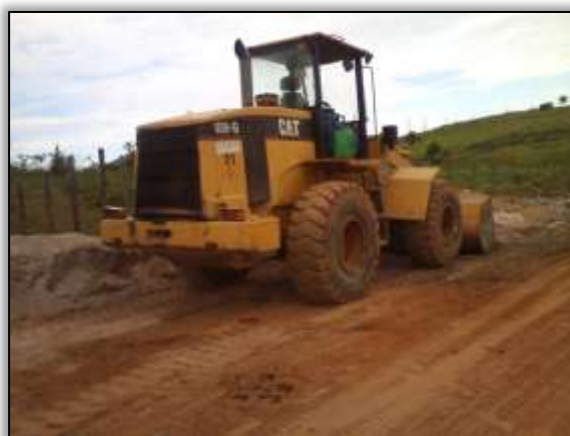
Essa jazida é licenciada pela LO 7165/2013. Durante a visita técnica foi possível registrar a exploração da área pelo proprietário que comercializa o material. A construtora comunicou a equipe de supervisão através de carta, que a exploração da área foi paralisada em 22/12/2013 e que comunicaram o proprietário da jazida que ele não poderia utilizar em comercio a terceiros, mas o mesmo continua comercializando. A construtora foi orientada a informar o órgão ambiental competente apresentando relatório com registro fotográfico da exploração por terceiros, pois se trata de um crime ambiental e a construtora poderá ser responsabilizada.

Foto 807. Jazida Campina.  
S 03.36808° W 051.55446° 16/06/2014

Foto 808. Exploração por proprietário da Jazida Campina.  
S 03.36808° W 051.55446° 16/06/2014

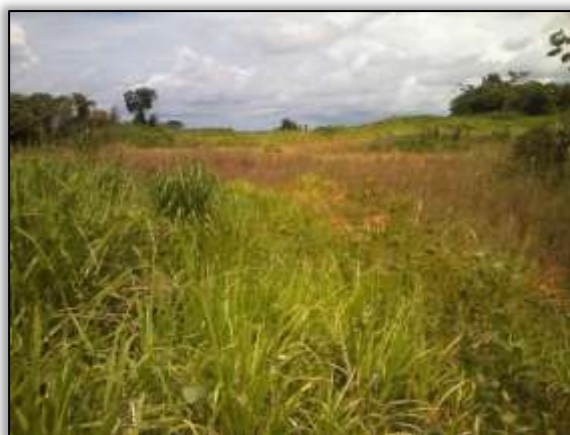
Esta jazida é licenciada pela LO 7181/20132, está localizada a 9 km da sede do Município de Brasil Novo. A construtora encerrou a extração de material desta área em dezembro de 2013 e realizou as atividades do Programa de Recuperação de Áreas degradadas- PRAD. Foi constatado em campo que a localização da jazida está de acordo com a coordenada da licença.

Foto 810. Jazida Chico do milho em processo de recuperação. S 03.33419° W 051.59119° 16/06/2014

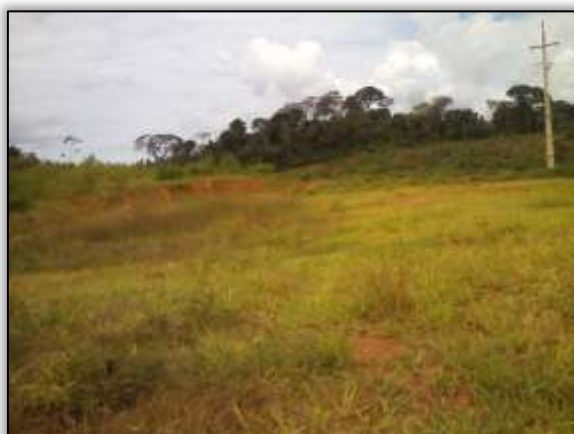
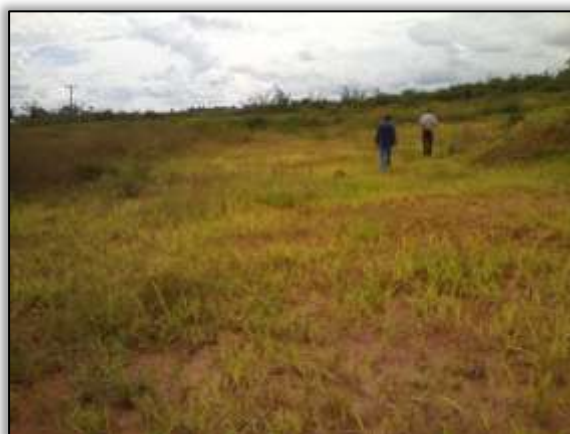
Essa área é licenciada pela LO 7228/2013, está localizada no km 60 entre os Municípios de Brasil Novo e Medicilândia, a 18 km da sede do Município de Brasil Novo. A construtora paralisou a retirada de material em dezembro de 2013 e realizou o Programa de Recuperação de Áreas Degradadas- PRAD.

Foto 811. Jazida Paraná.  
S 03.35852° W 051.67488° 16/06/2014

Foto 812. Jazida Paraná.  
S 03.35852° W 051.67488° 16/06/2014

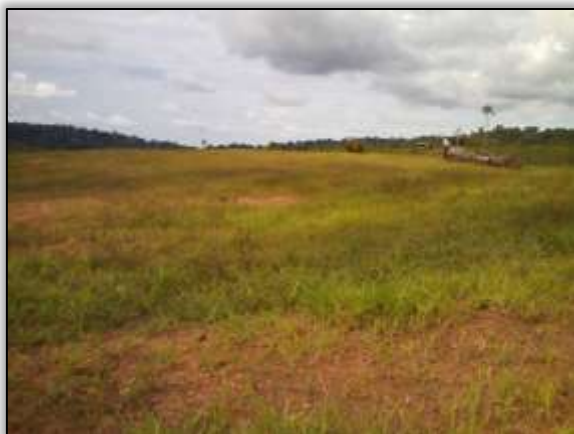
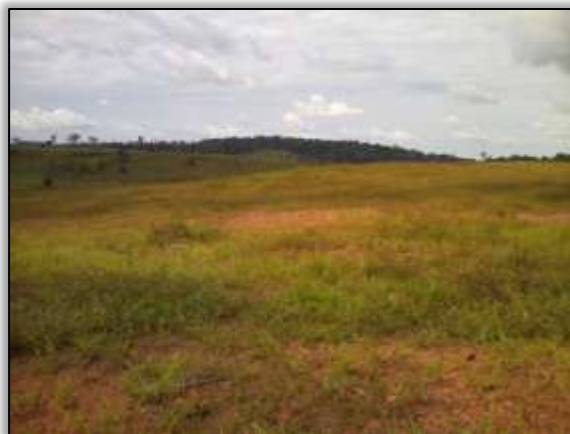
Essa área é licenciada pela LO 7155/2013, está localizada a cerca de 10 km da sede do Município de Brasil Novo, no sentido Medicilândia - Brasil Novo. A construtora paralisou a exploração de material em dezembro de 2013 e foi realizada a hidrossemeadura na área, como cumprimento do Programa de Recuperação de Áreas degradadas- PRAD.

Foto 813. Jazida Tiradentes.  
S 03.49726° W 051.78218° 16/06/2014

Foto 814. Jazida Tiradentes.  
S 03.49726° W 051.78218° 16/06/2014

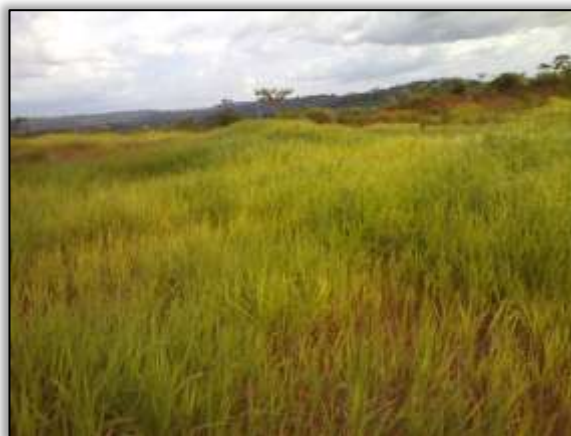
Essa Jazida é licenciada pela LO 7153/2013, está localizada a 04 km da sede do Município de Brasil Novo, sentido Medicilândia/Uruará. A construtora encerrou a exploração da jazida em dezembro de 2013, onde já foi desenvolvido o Programa de Recuperação das Áreas Degradadas- PRAD. A área da jazida corresponde com a área da licença.

Foto 815. Jazida Seiko.  
S 03.438619° W 051.941942° 16/06/2014

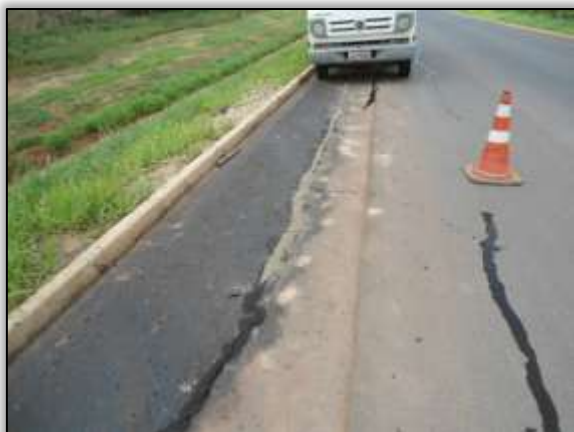
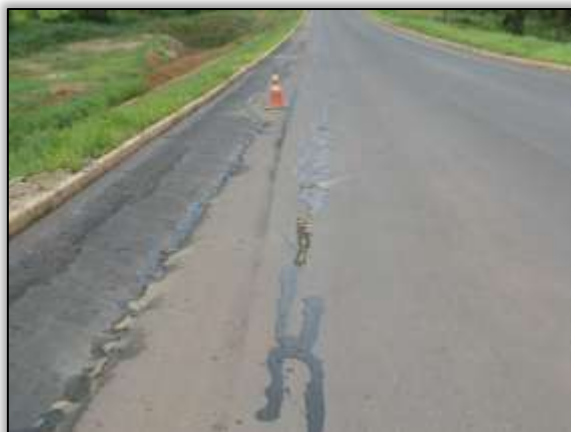
Foi verificado um ponto de rachadura entre o acostamento e a borda do asfalto, que, segundo o encarregado do laboratório da construtora Sanches Tripoloni, o fato ocorreu, devido ao solo abaixo da camada asfáltica estar mole pela existência de água, e que provavelmente não foi bem compactado. Segundo o encarregado, após o período chuvoso esse problema seria resolvido.

Foto 816 – Rachaduras no asfalto.  
Lado esquerdo. Estaca 1612.  
S 03.29984° W 052.49980° 18/02/2014.

Foto 817 – Rachaduras no asfalto.  
Lado esquerdo. Estaca 1612.  
S 03.29984° W 052.49980° 18/02/2014.

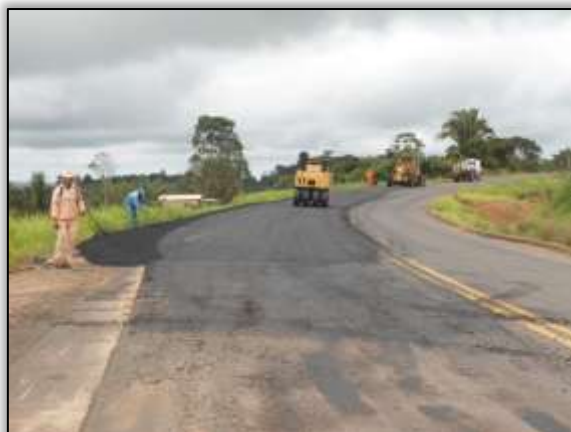
Foto 829 – Recuperação asfáltica. Lado esquerdo. S 03.36109° W 052.63305° 25/03/2014.

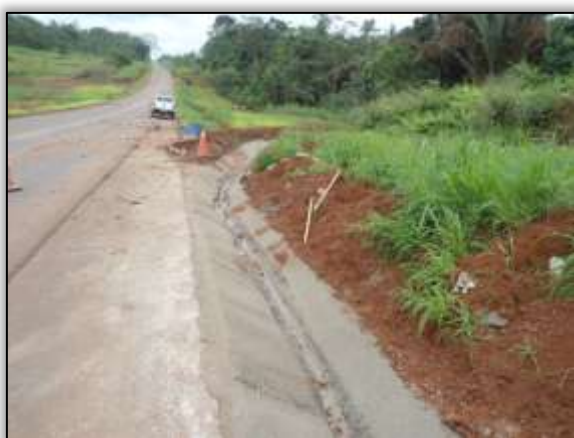
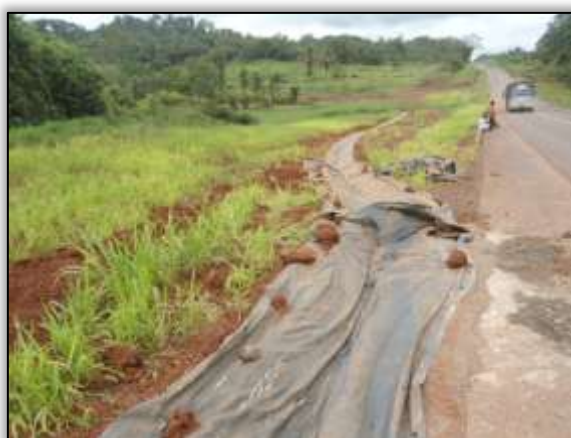
Durante o acompanhamento das obras a equipe de supervisão ambiental constatou a construção de sarjetas e recuperação do asfáltica em alguns pontos. Foi possível observar que as sarjetas que estavam sendo construídas já apresentavam dano devido às fortes chuvas, portanto, tiveram que ser refeitas.

Foto 830 – Construção de sarjeta. Lado Direito. Estaca 3618. S 03.43746° W 052.82408° 25/03/2014.

Foto 831 – Construção de sarjeta. Lado esquerdo. Estaca 3618. S 03.43746° W 052.82408° 25/03/2014.

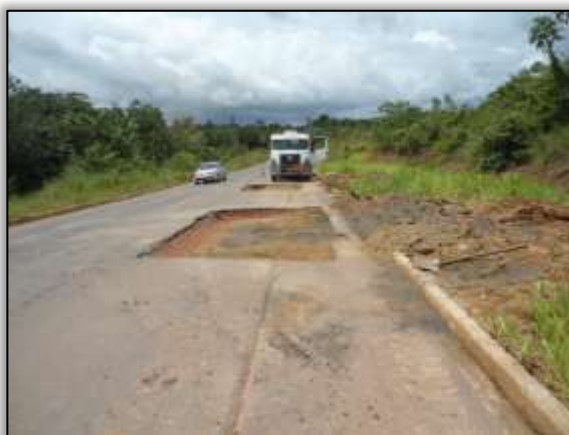
Foto 832 – Recuperação da pista. Lado Direito. Estaca 3545. S 03.43034° W 052.81159° 26/03/2014.

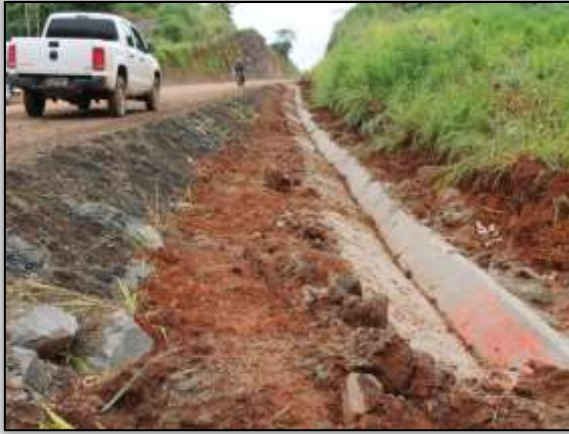
Durante o acompanhamento das obras a equipe de supervisão ambiental constatou a construção de sistema de drenagem do tipo sarjeta e bueiro simples de concreto. Em um ponto de construção de sarjeta (lado direito) foi observado que os processos erosivos da área evoluíram danificando-a. Observou-se também que a sarjeta do lado esquerdo já apresenta deformações causadas pela chuva, logo após a construção. (Foto 840).

Foto 839 – sarjeta. Lado direito.  
S 03.44170° W 052.84418° 17/04/2014.

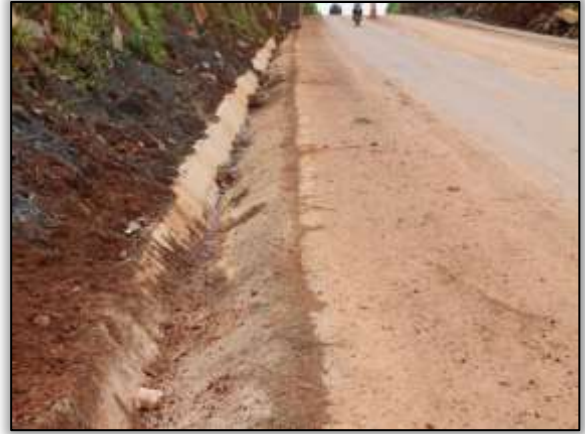
Foto 840 – Sarjeta com deformações causadas pela  
chuva forte. Lado esquerdo.  
S 03.44170° W 052.84418° 17/04/2014.

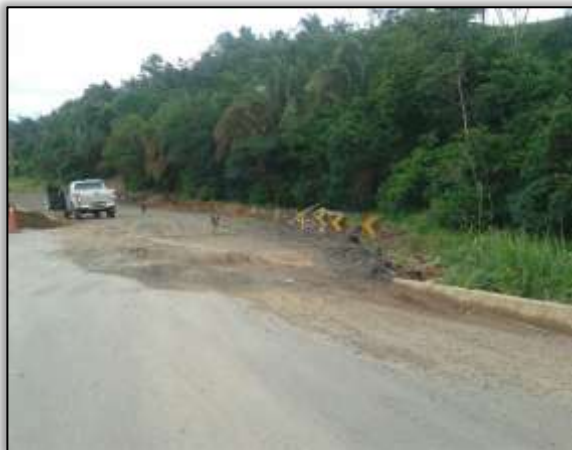
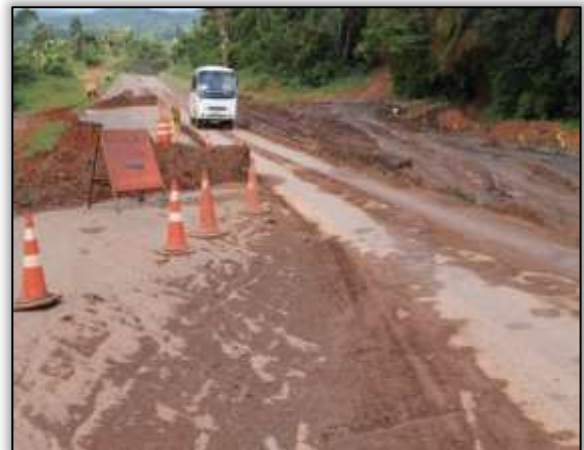
Foto 841- Nivelamento do desvio.  
Lado esquerdo e direito. Estaca 1904.  
S 03.31088° W 052.54976° 11/04/2014.

Foto 842- Nivelamento do desvio à Rodovia,  
Lado esquerdo e direito. Estaca 1904.  
S 03.31088° W 052.54976° 14/04/2014.

Assim sendo, a Construtora Sanches Tripoloni, sob orientação e acompanhamento do DNIT- UL de Altamira, desenvolveu atividades de sinalização e aterro nesses pontos. O aterro foi realizado no desvio, igualando-o ao nível da rodovia para evitar incidentes.

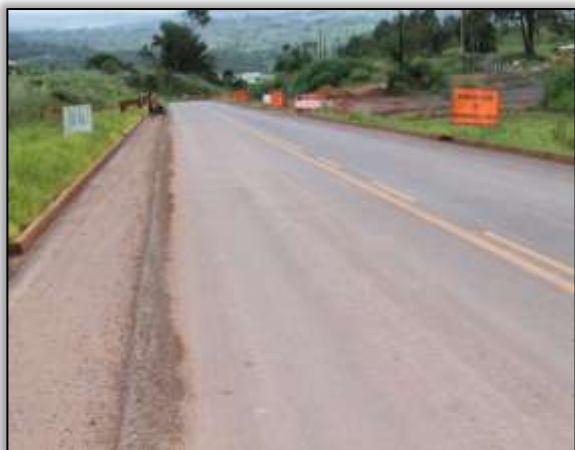
Foto 843- Sinalização antecedendo o desmoronamento. Lado esquerdo e direito. Estaca 1904. S 03.31088° W 052.54976° 14/04/2014.

A sinalização, nesses pontos de grande fragilidade, era realizada com usos de placas e cones, mas os usuários não eram alertados com antecedência, pois elas estavam situadas muito próximas ao desabamento, assim como a placa indicando o tráfego para desvio. Logo, os usuários eram informados já próximos ao desmoronamento e o desvio apresentava um desnível considerável em relação à rodovia, podendo aumentar ainda mais o risco aos usuários, principalmente os que trafegavam em período noturno, haja vista que não havia dispositivos luminosos no local.

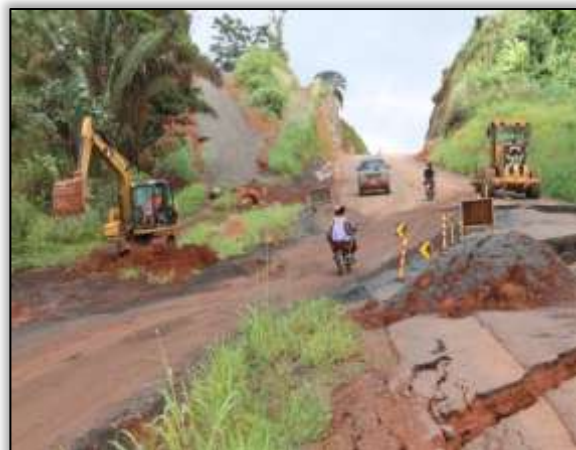
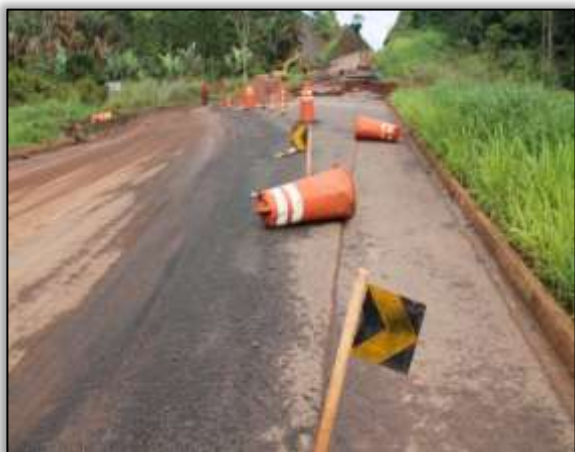
Foto 844- Alargamento do desvio. Lado esquerdo e direito. Estaca 1904. S 03.31088° W 052.54976° 14/04/2014.

Foto 845 - Alargamento do desvio e sinalização. Lado esquerdo e direito. Estaca 1904. S 03.31088° W 052.54976° 14/04/2014.

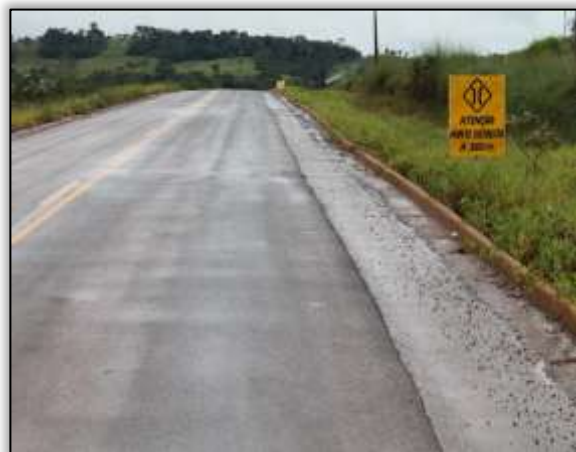
Foto 846 – Reforço sinalização em ponte. Lado Direito. S 03.38460° W 052. 68286° 17/04/2014.

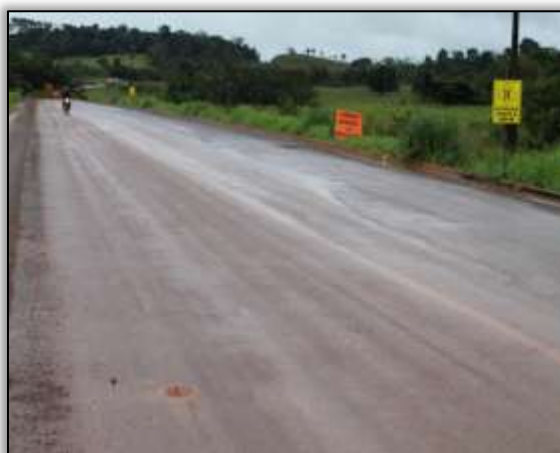
Foto 847 – Reforço sinalização em ponte. Lado Direito. S 03.38794° W 052. 69039° 17/04/2014.

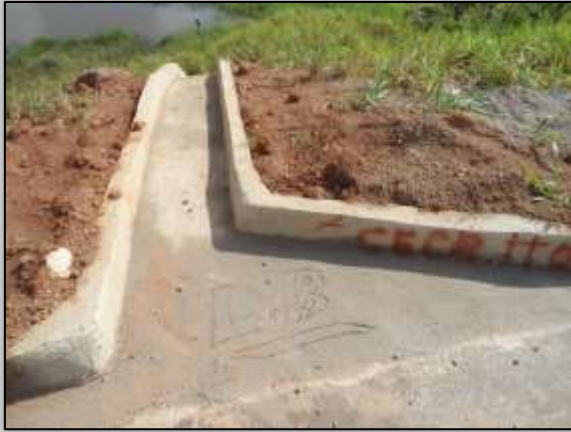
Durante os trabalhos de supervisão observou-se a construção de sistema de drenagem do tipo descida d'água e bueiro simples de concreto. Algumas descidas d'águas foram refeitas após terem sido danificadas pelas fortes chuvas.

Foto 848– Reconstrução de descida d'água.  
Lado direito. Estaca 1938.  
S03. 31346° W 052.55519° 02/06/14

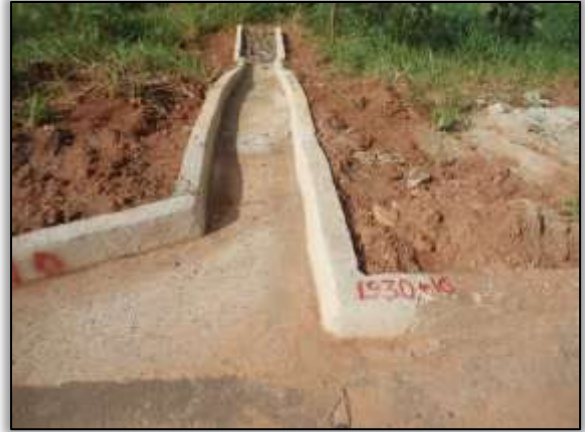
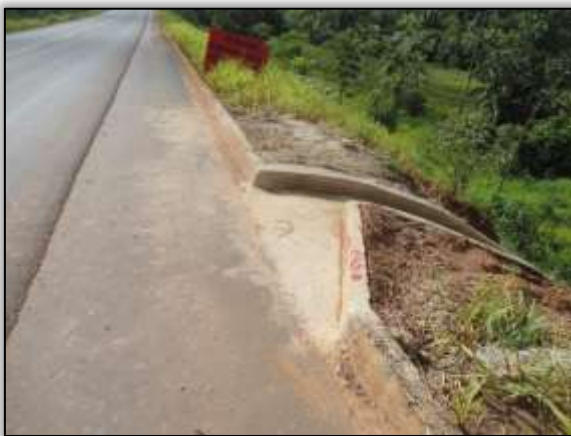
Foto 849– Reconstrução de descida d'água.  
Lado esquerdo. Estaca 1930.  
S 03.31346° W 052.55519° 02/06/14

Foto 850– Reconstrução de descida d'água. Lado  
esquerdo. Estaca 1930. S 03.31346° W 052.55519°  
02/06/14

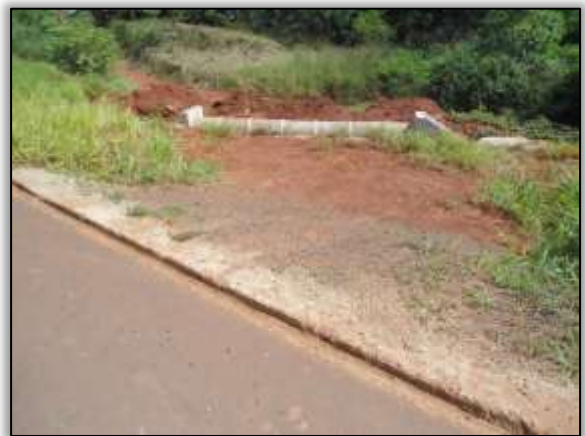
Foto 851– Reconstrução de descida d'água. Lado  
esquerdo. Estaca 1930. S 03.40962° W 052.77176°  
02/06/14

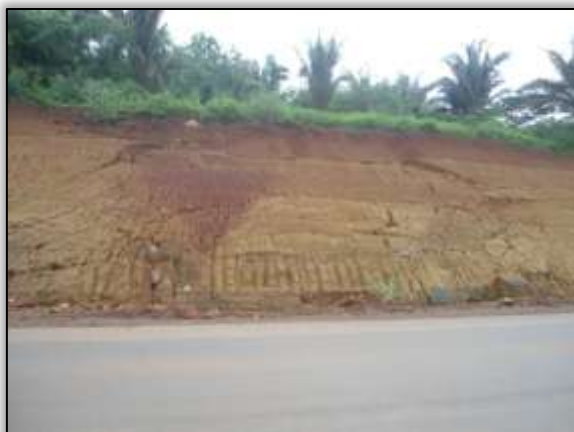
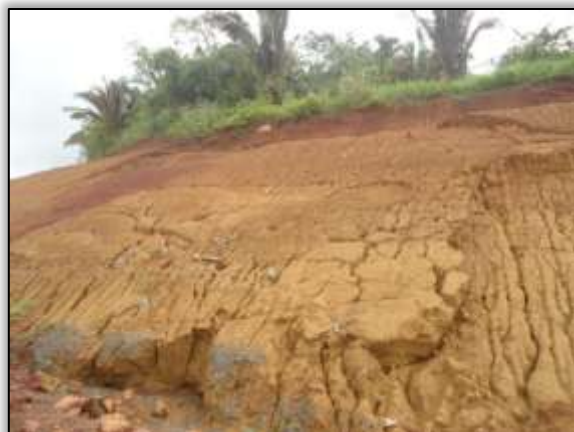
Foto 852 – Processo erosivo no talude de corte.  
Lado esquerdo. Estaca 3554.  
S 03. 43131° W 052. 81432° 26/02/2014.

Foto 853 – Processo erosivo no talude de corte.  
Lado esquerdo. Estaca 3554.  
S 03. 43131° W 052. 81432° 26/02/2014.

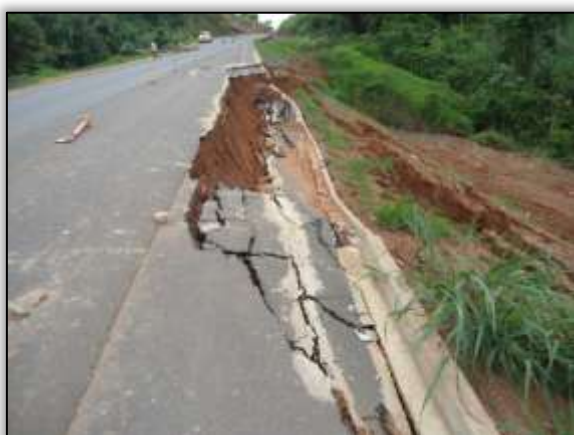
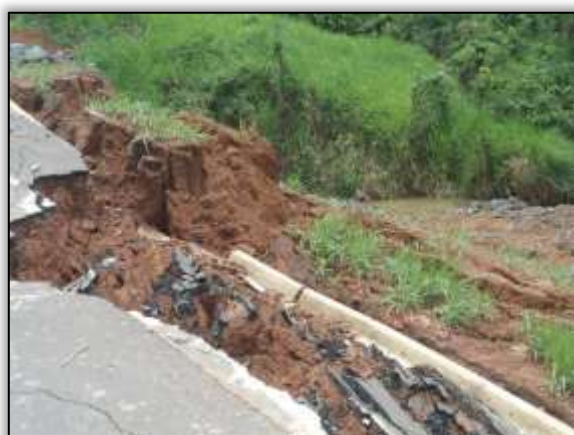
O outro passivo detectado foi uma erosão na saia do aterro, que ocasionou a queda de parte da pista de rolamento. Foi observado um corpo hídrico próximo à erosão.

Foto 854 – Processo erosivo na saída do aterro.  
Lado esquerdo. Estaca 1904.  
S 03.31088° W 052.54976° 25/02/2014.

Foto 855 – Processo erosivo na saída do aterro.  
Lado esquerdo. Estaca 1904.  
S 03.31088° W 052.54976° 25/02/2014.

Foi constatado próximo ao local, várias placas de sinalização alertando sobre o perigo, bem como foi construído um desvio para dar segurança aos condutores que trafegam na rodovia. Mesmo com as medidas tomadas, foi emitida pela Gestora Ambiental a Comunicação de Não Conformidade – CNC n° 002/2014/Lt 05/R.

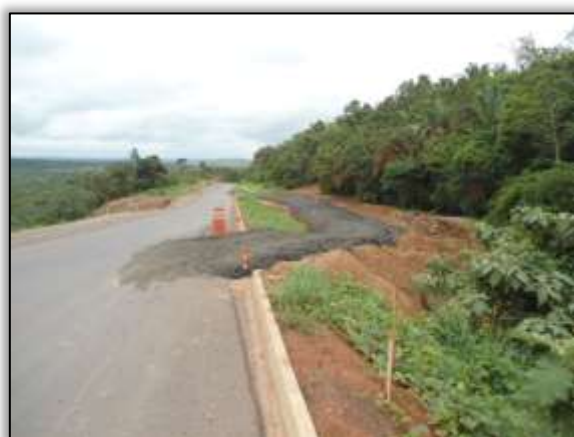
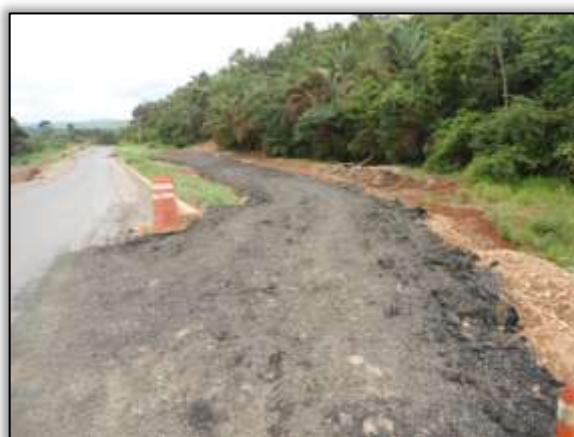
Foto 856 - Desvio na pista. Lado direito.  
Estaca 1904. S 03.31088° W 052.54976° 25/02/2014

Foto 857 - Desvio na pista.  
Lado direito. Estaca 1904.  
S 03.31088° W 052.54976° 25/02/2014

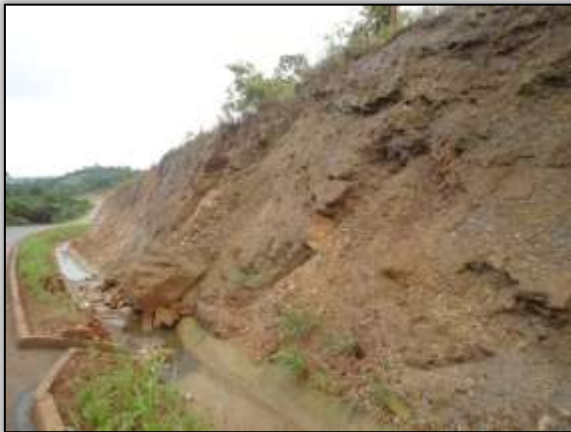
Foi observado que com a intensidade das precipitações pluviométricas na região Amazônica, os processos erosivos foram acelerados e agravados, ocasionando desmoronamento nos taludes de corte.

Foto 858 – Desmoronamento de talude de corte e sistema de drenagem danificado. Lado direito. Estaca 1923. S 03. 31327° W 052. 55287° 25/03/2014.

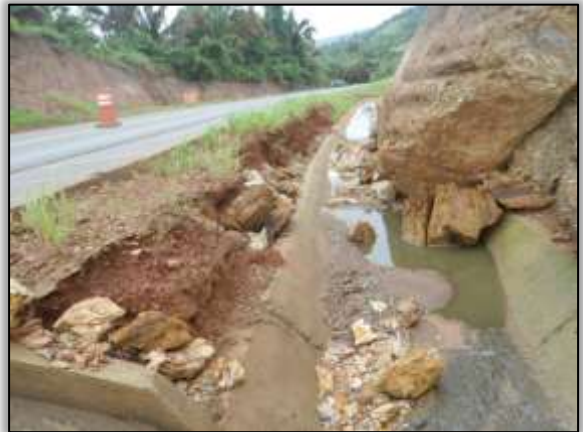
Foto 859 – Processo erosivo no talude de corte. Lado direito. Estaca 3554. S 03. 43131° W 052. 81432° 25/03/2014.

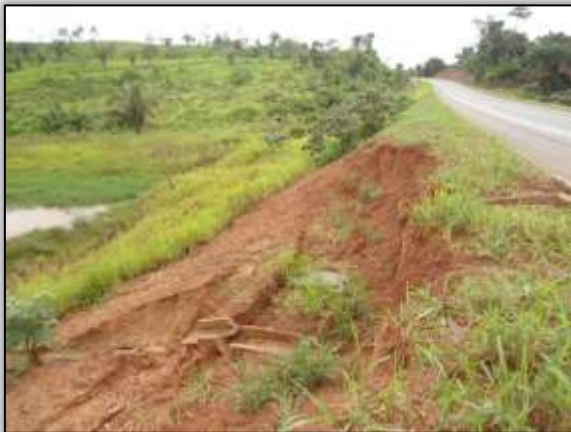
processos erosivos em saia de aterro, danificando os sistemas de drenagem (meio fio e descida d'água).

Foto 860 – Processo erosivo na saia do aterro e descida d'água danificada. Lado direito. Estaca 1935. S 03. 31384° W 052. 55559° 25/03/2014.

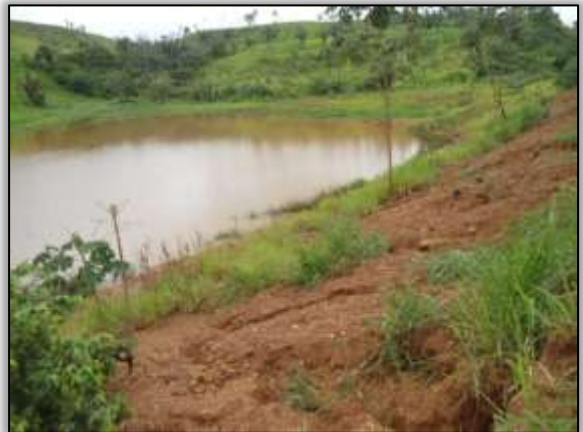
Foto 861 – Processo erosivo na saia do aterro e descida d'água danificada. Lado esquerdo. Estaca 1945. S 03. 31388° W 052. 55585° 25/03/2014.

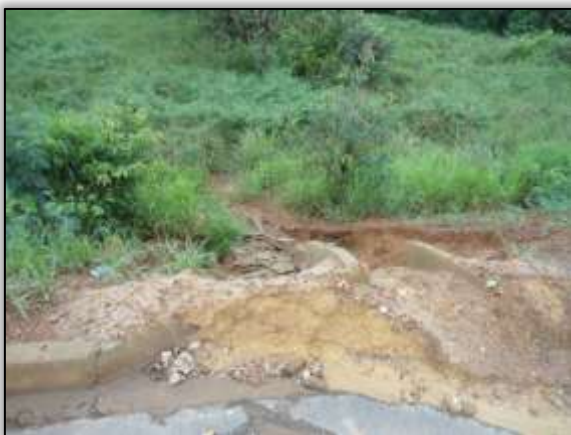
Foto 862 – Processo erosivo na saia do aterro e descida d'água danificada. Lado esquerdo. Estaca 1962. S 03. 31640° W 052. 55971° 25/03/2014.

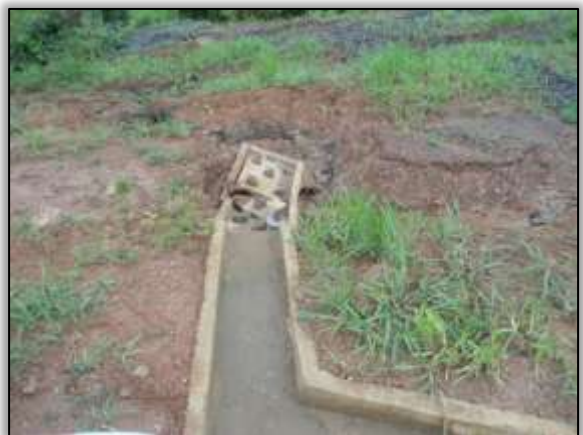
Foto 863 – Processo erosivo na saia do aterro e descida d'água danificada. Lado direito. Estaca 2134. S 03. 33345° W 052. 58400° 25/03/2014.

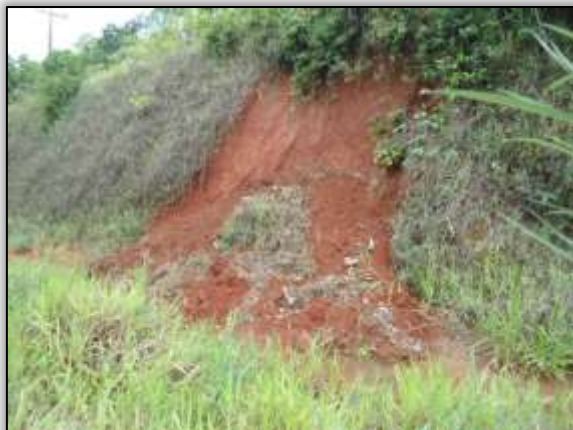
Em alguns pontos, o material desprende-se para pista de rolamento da rodovia, obstruindo sarjetas e até mesmo danificando-as. Notou-se ainda,

Foto 864 – Desmoronamento de talude de corte e obstrução de sarjeta. Lado direito. Estaca 2322. S 03. 34745° W 052. 61386° 25/03/2014.

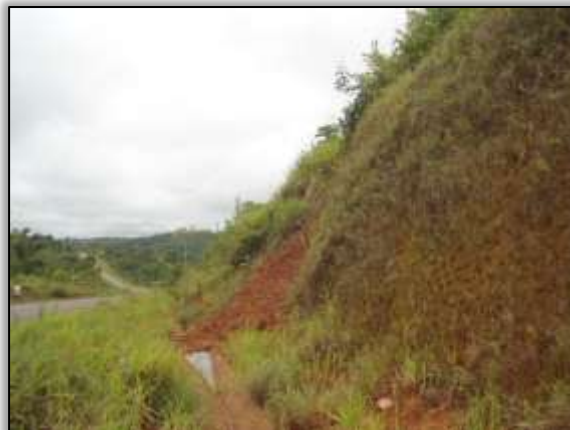
Foto 865 – Desmoronamento de talude de corte e obstrução de sarjeta. Lado direito. Estaca 2134. S 03. 34745° W 052. 61386° 25/03/2014.

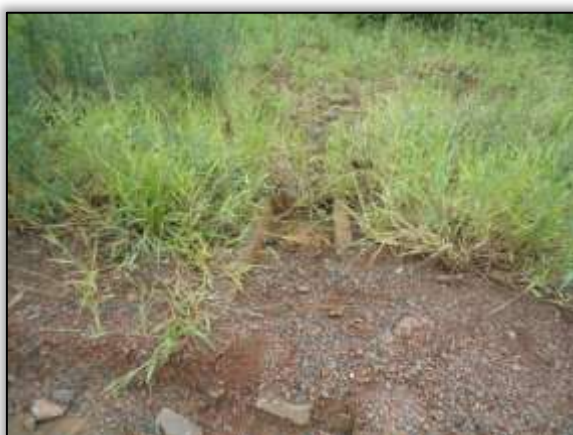
Foto 866 – Descida d'água obstruída. Lado direito. Estaca 2403. S 03. 35568° W 052. 62541° 25/03/2014.

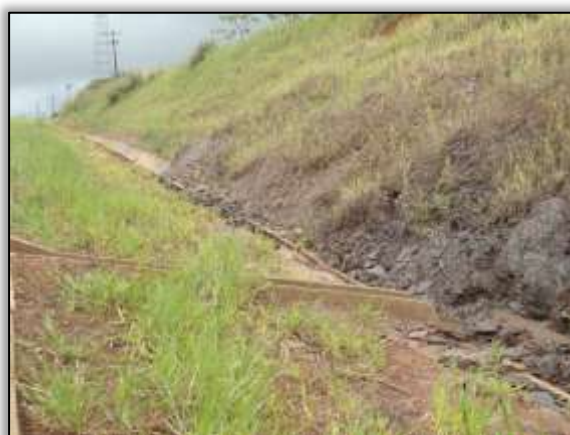
Foto 867 – Desmoronamento de talude de corte e obstrução de sarjeta. Lado direito. Estaca 2420. S 03. 35758° W 052. 62798° 25/03/2014.

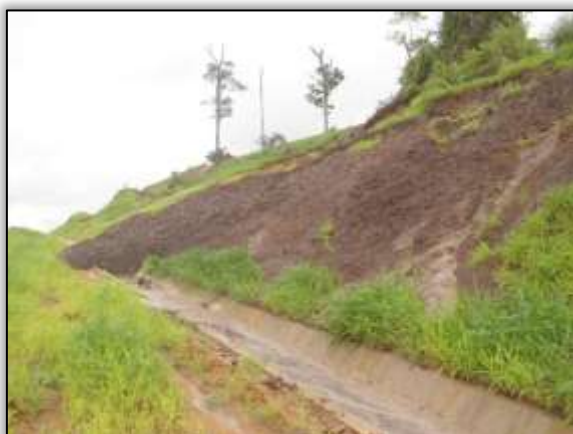
Foto 868 – Desmoronamento de talude e obstrução de sarjeta. Lado direito. Estaca 2660. S 03. 37794° W 052. 66514° 25/03/2014.

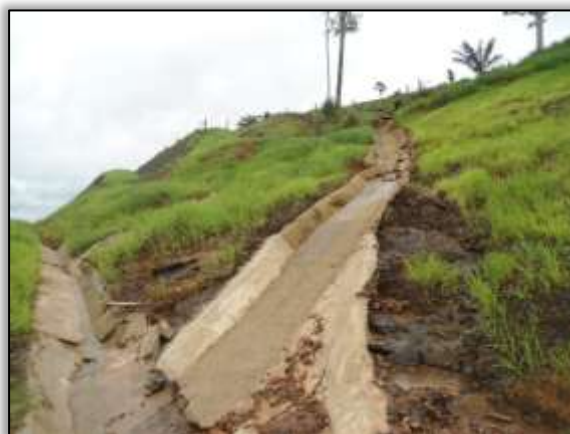
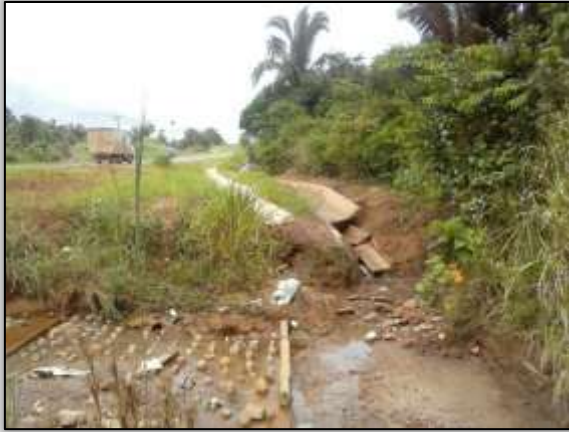
Foto 869 – Erosão e sarjeta danificada. Lado direito. Estaca 2660. S 03. 37794° W 052. 66514° 25/03/2014.

Foto 870 – Erosão e sarjeta danificada.  
Lado direito. Estaca 2660.  
S 03. 37794° W 052. 66514° 25/03/2014.

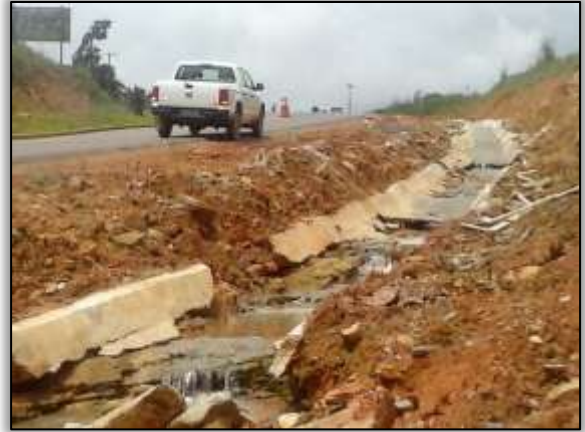
Foto 871 – Erosão em talude e sarjeta danificada.  
Lado esquerdo. Estaca 2660.  
S 03. 37794° W 052. 66514° 25/03/2014.

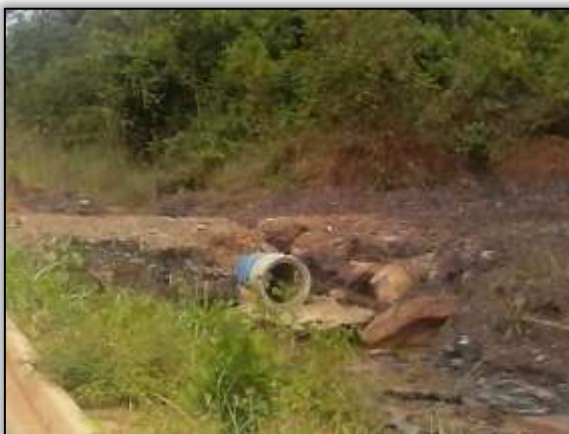
Foto 872 – Erosão e sarjeta e bueiro danificados.  
Lado direito. Estaca 2660.  
S 03. 37794° W 052. 66514° 25/03/2014.
