**BR-230/422/PA**

**9º Relatório de Acompanhamento  
dos Programas Ambientais (RA – 9)**

**Relatório Semestral**  
**Fevereiro 2014/Agosto 2014**

Atividades Realizadas entre 17 de fevereiro de 2014 e  
16 de agosto de 2014.

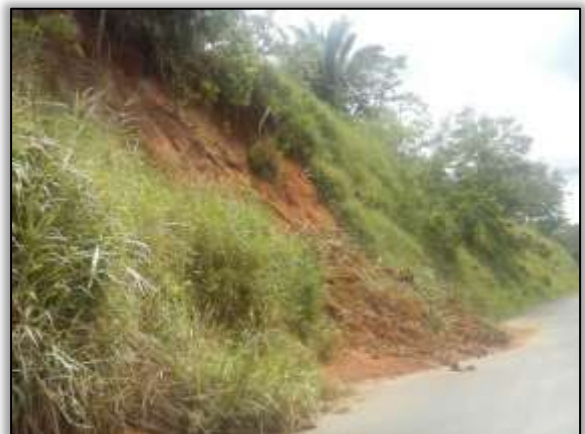
Foto 873 – Desmoronamento de talude para pista de rolamento. Lado esquerdo. Estaca 1294.  
S 03. 28305° W 052. 45607° 25/03/2014.

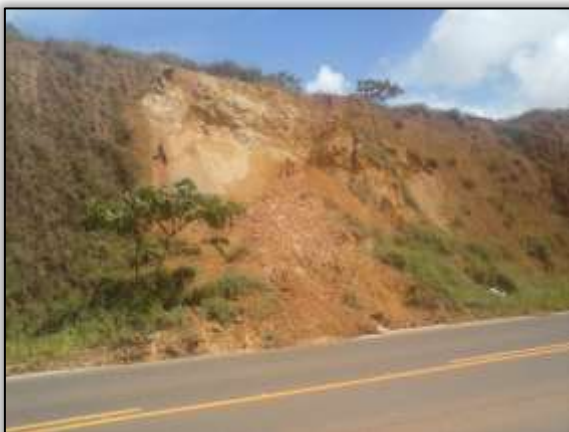
Foto 874 – Desmoronamento de talude para pista de rolamento. Lado esquerdo. Estaca 989.  
S 03. 25520° W 052. 35238° 25/03/2014.

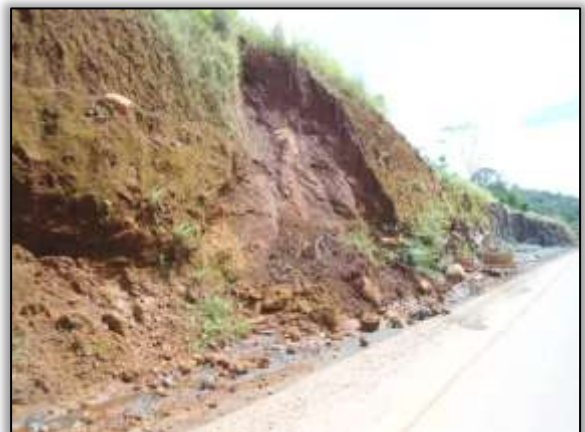
Foto 875 – Desmoronamento de talude. Lado esquerdo. Estaca 3428. S 03. 44230° W 052. 84491° 26/03/2014.

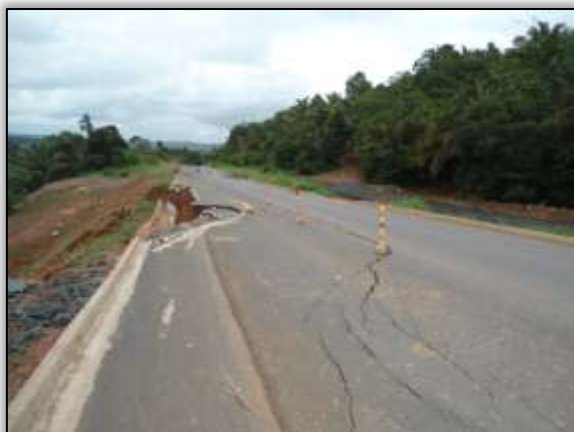
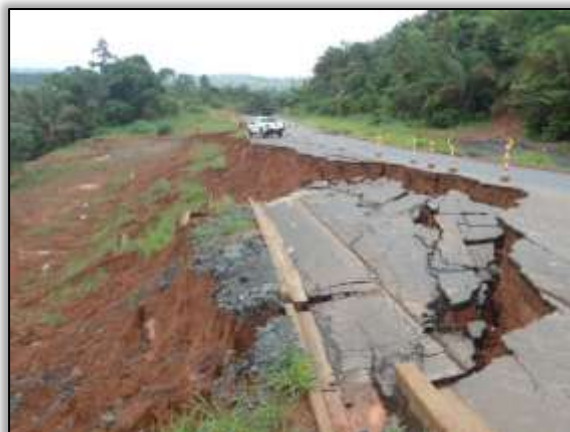
Foi observado ainda, um avanço significativo nos processos erosivos em dois pontos. No primeiro, o aumento da erosão ocasionou a queda de parte da rodovia.

É possível de verificar o agravamento desse passivo, ao comparar o registro fotográfico referente ao mês de fevereiro com o registro feito no mês de março

Foto 876 – Processo erosivo na saia do aterro.  
Lado esquerdo. Estaca 1904.  
S 03.31088° W 052.54976° 25/02/2014.

Foto 877 – Processo erosivo na saia do aterro.  
Lado esquerdo. Estaca 1904.  
S 03.31088° W 052.54976° 23/03/2014.

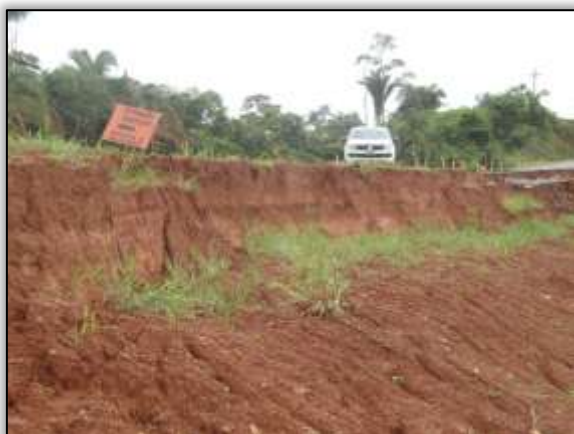
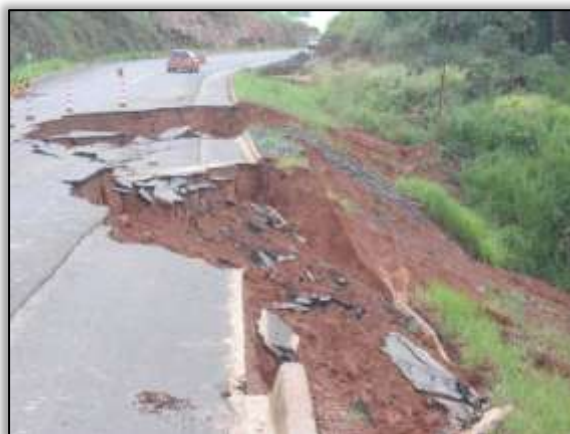
O segundo também apresenta uma erosão na saia do aterro, comprometendo a pista de rolamento da rodovia. O avanço se deu em um intervalo de apenas uma semana. A erosão comprometeu todo o corpo estradal, sendo necessário interditar a rodovia, e orientar os usuários para trafegar no desvio feito pela construtora.

Foto 878 – Processo erosivo na saia do aterro.  
Lado esquerdo (sentido contrário da rodovia). Estaca 1904.  
S 03.31088° W 052.54976° 23/03/2014.

Foto 879 – Processo erosivo na saia do aterro.  
Lado esquerdo. Estaca 1904.  
S 03.31088° W 052.54976° 23/03/2014.

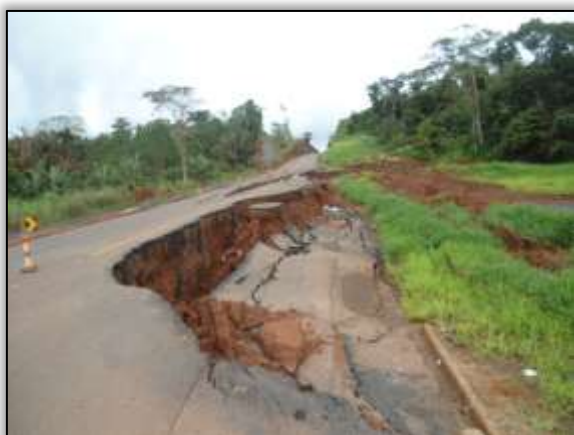
Foto 880 – Processo erosivo na saia do aterro.  
Lado esquerdo. Estaca 3700.  
S 03.44083° W 052.83850° 23/03/2014.

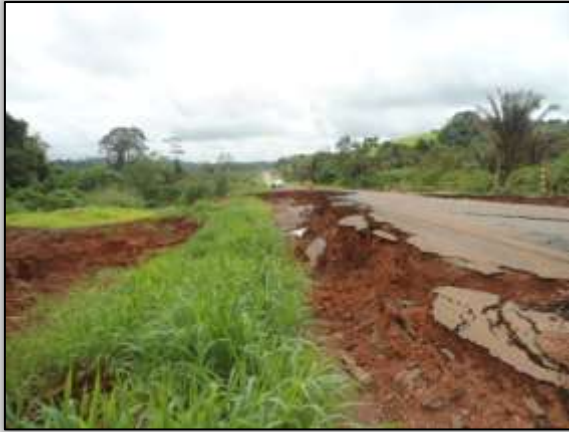
Foto 881 – Processo erosivo na saia do aterro.  
Lado esquerdo. Estaca 3700.  
S 03.44083° W 052.83850° 23/03/2014.

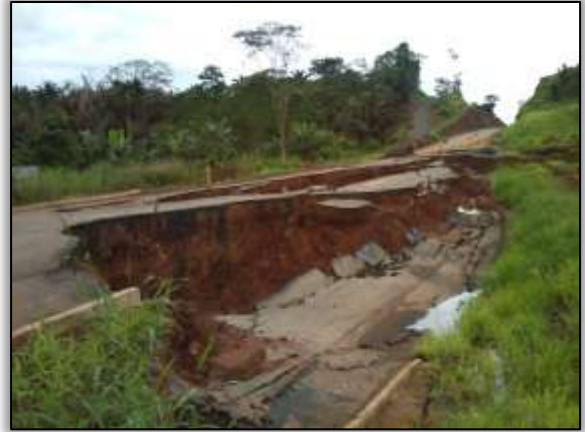
Foto 882 – Processo erosivo na saída do aterro.  
Lado esquerdo. Estaca 3700.  
S 03.44083° W 052.83850° 23/03/2014.

Para o primeiro ponto de erosão na saída do aterro já foi emitido um Comunicado de Não Conformidade – CNC. Já para o segundo ponto de erosão, que ocasionou o comprometimento de toda a pista de rolamento, foi emitido uma Notificação Ambiental n° 001/2014A-Lt5.

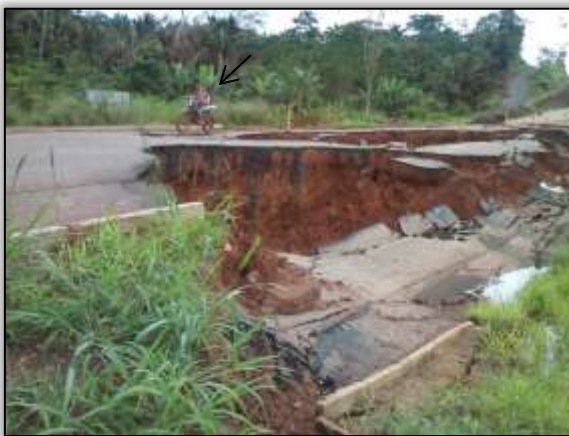
Foto 883 – Processo erosivo na saída do aterro.  
Lado direito. Estaca 3700.  
S 03.44083° W 052.83850° 02/04/2014.

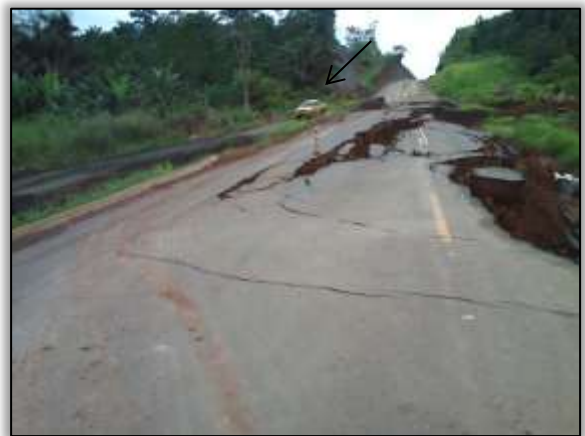
Foto 884 – Processo erosivo na saída do aterro.  
Lado direito. Estaca 3700.  
S 03.44083° W 052.83850° 02/04/2014.

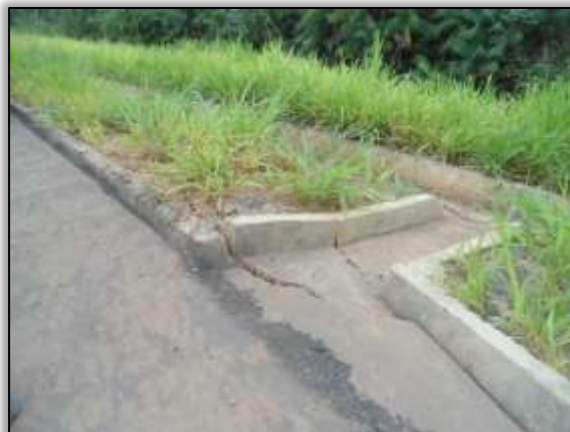
Há dois pontos registrados nesse período que estão comprometendo parte da pista de rolamento (Foto 886 a Foto 888).

Foto 887– Erosão na saída do aterro e danificação de sarjeta. Lado direito. S 03.29980° W 052.499.69° 15/05/14

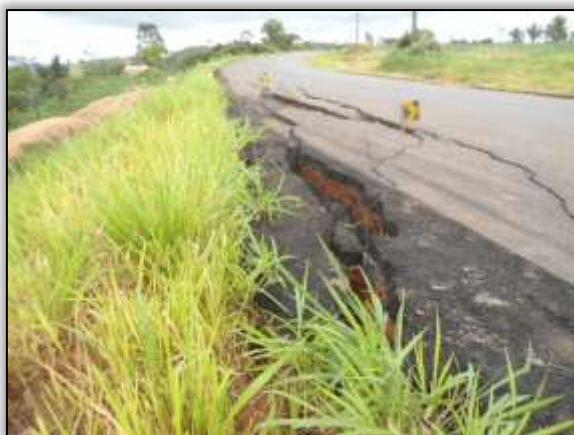
Foto 888– Erosão saída do aterro e pista de rolamento. Lado E. S 03. 36070 W 052. 63250° 15/05/14

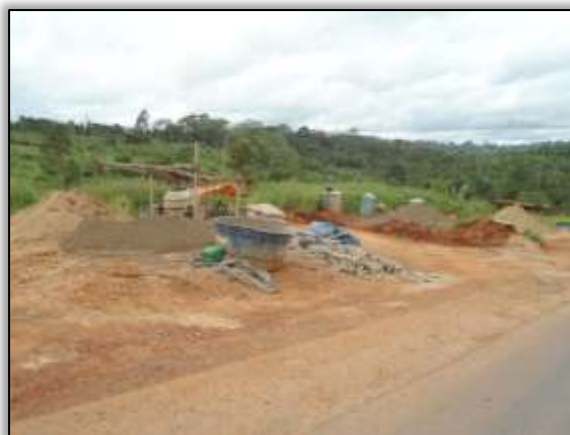
Foto 889 – Refugo de material. Lado Esquerdo. S 03.42752°W 052. 80778° 15/05/14.

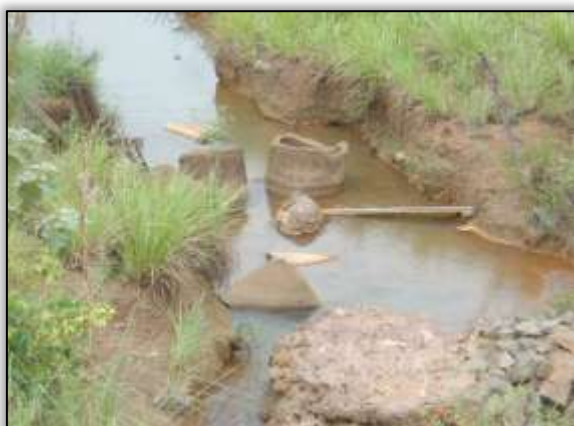
Foto 890– Bueiro de concreto dentro de corpo hídrico Lado esquerdo. S 03. 34192° W 052. 59692° 15/05/2014.

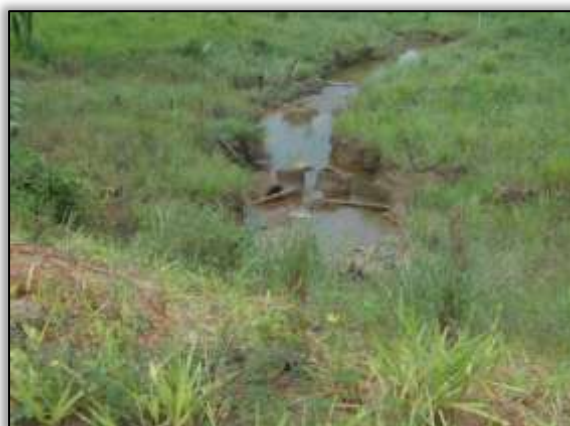
Foto 891– Bueiro de concreto dentro de corpo hídrico Lado esquerdo. S 03. 34192° W 052. 59692° 15/05/2014.

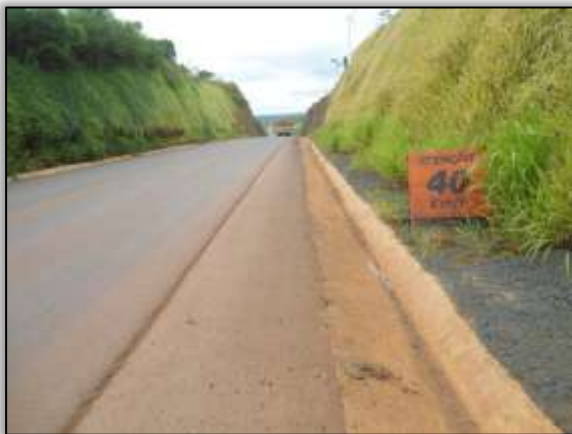
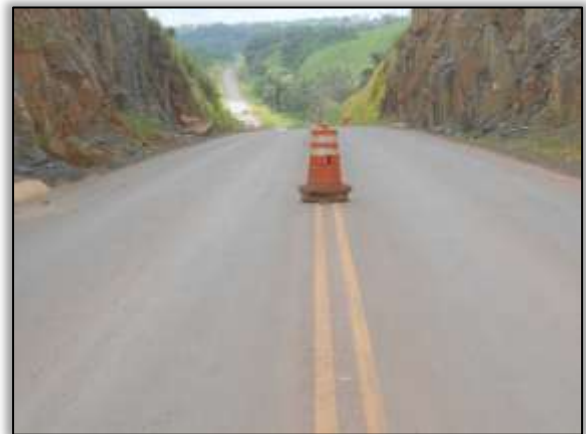
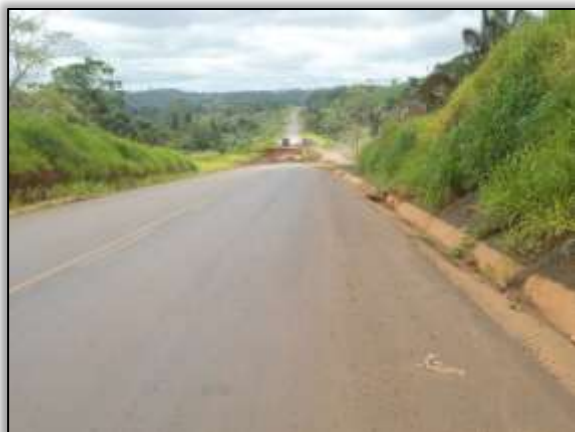
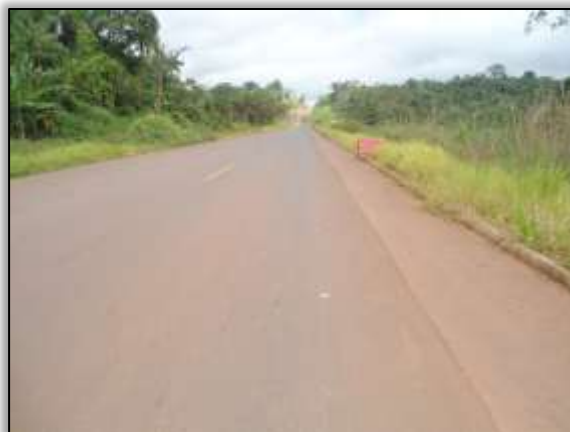
No entanto, a equipe de Supervisão Ambiental registrou, em julho, a ausência de sinalização adequada em um desses pontos de desmoronamento no lote 05. A situação está em desacordo com o manual do DNIT 078/2006. Define-se como sinalização um conjunto de providências objetivando orientar e alertar o motorista, com a devida antecedência, sobre as eventuais alterações e instruções em relação ao padrão operacional anterior e aos procedimentos a serem então seguidos mediante dispositivos, mensagem, estímulos visuais padronizados, facilmente inteligível e visível e sem incorreções. É necessário ressaltar que os usuários da rodovia estão expostos a acidentes, não apenas pelo rompimento do corpo estradal, mas também pela falta de sinalização suficiente e adequada, principalmente no período noturno. Foi solicitado em carta (Carta 082/2014) à construtora que esses pontos apresentem sinalização adequada até que a área seja reconformada. Foi emitido o Comunicado de Não Conformidade Ambiental- CNC 014/2014A.

Foto 892. Sinalização insuficiente. Estaca 3700.  
S 03.44083° W 052.84990° 10/07/2014.

Foto 893. Sinalização insuficiente. Estaca 3700.  
S 03.44083° W 052.84990° 10/07/2014.

Foto 894. Sinalização insuficiente. Estaca 3700.  
S 03.44083° W 052.84990° 10/07/2014.

Foto 895. Sinalização insuficiente. Estaca 3700.  
S 03.44083° W 052.84990° 10/07/2014.

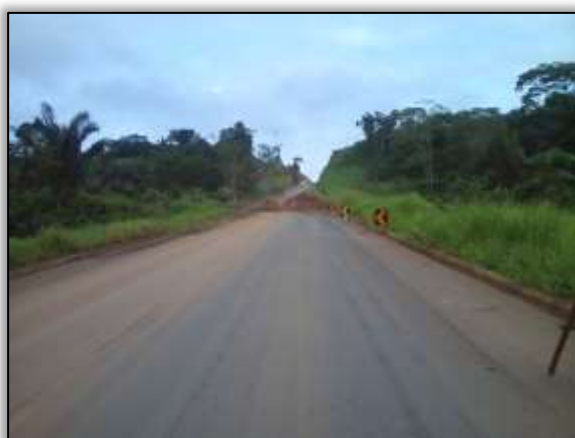
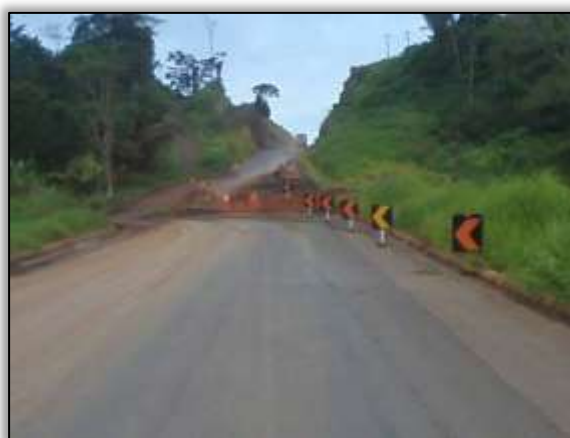
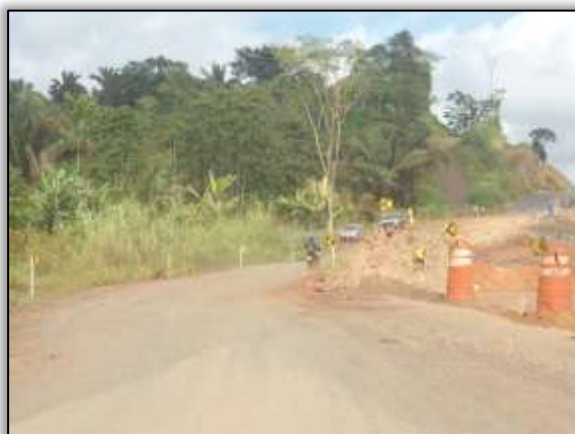
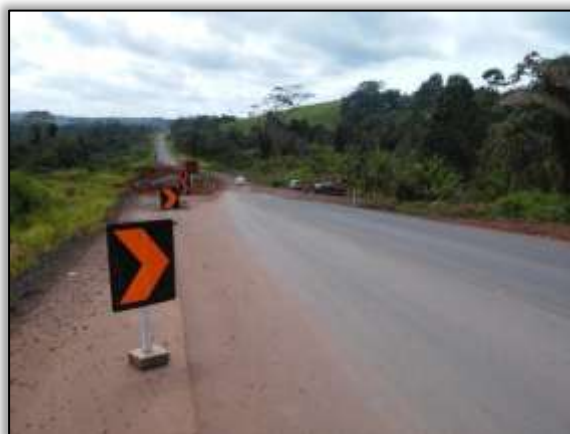
Foto 896. Sinalização com delineadores e placas  
refletivas- Dnit. Estaca 3700.  
S 03.44083° W 052.84990° 21/07/2014.

Foto 897. Sinalização com delineadores e placas  
refletivas- Dnit. Estaca 3700.  
S 03.44083° W 052.84990° 21/07/2014.

Foto 898. Sinalização com delineadores e placas  
refletivas- Dnit. Estaca 3700.  
S 03.44083° W 052.84990° 31/07/2014.

Foto 899. Sinalização com delineadores e placas  
refletivas- Dnit. Estaca 3700.  
S 03.44083° W 052.84990° 31/07/2014.

No dia 21/07/2014 a equipe técnica do DNIT- Unidade local de Altamira apresentou um relatório contendo registro fotográfico de adição de placas de obras, advertência, limite de velocidade e placas delineadoras refletivas com objetivo de orientar os usuários da Rodovia. Nesse período a Construtora Sanches Tripoloni iniciou a atividade de sinalização de todo o trecho, principalmente de pontos críticos (erosões, desmoronamento de taludes, cabeceiras de pontes dentre outros) que oferecem riscos aos usuários da rodovia. Foi emitido Atestado de Conformidade - AC 002/2014A referente ao Comunicado de não Conformidade Ambiental supracitado (CNC 014/2014A).

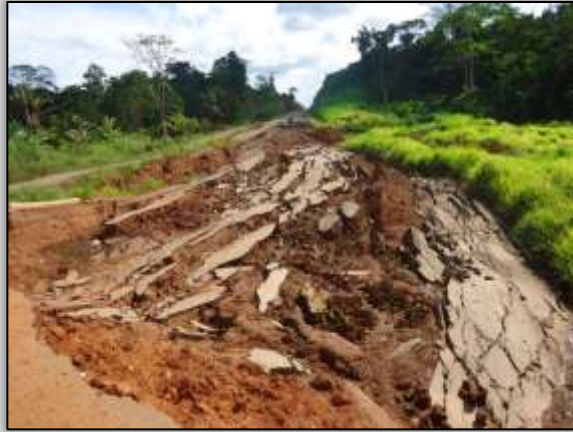
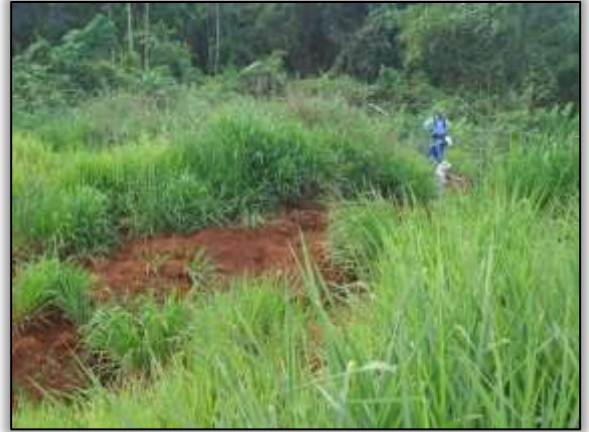
A Supervisora de Obras, Maia Melo, juntamente com um geólogo especialista realizaram uma visita técnica nos pontos de graves processos erosivos onde houve desabamento do corpo estradal. Essa visita tem como objetivo realizar estudos geotécnicos nas áreas consideradas frágeis, onde a equipe técnica apresentará um relatório prévio expondo as causas do rebaixamento do corpo estradal e medidas paliativas; para posteriormente proceder à execução das obras necessárias no local.

Foto 900. Área de estudos geotécnicos- rebaixamento corpo estradal. Estaca 3700. S 03.44083° W 052.84990° 18/07/2014.

Foto 901. Área de estudos geotécnicos- rebaixamento corpo estradal. Estaca 3700. S 03.44083° W 052.84990° 18/07/2014.

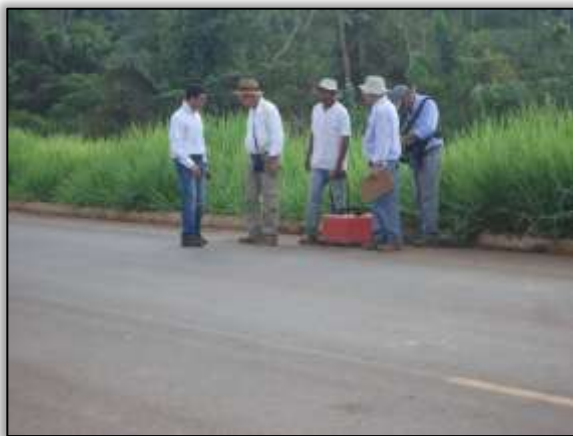
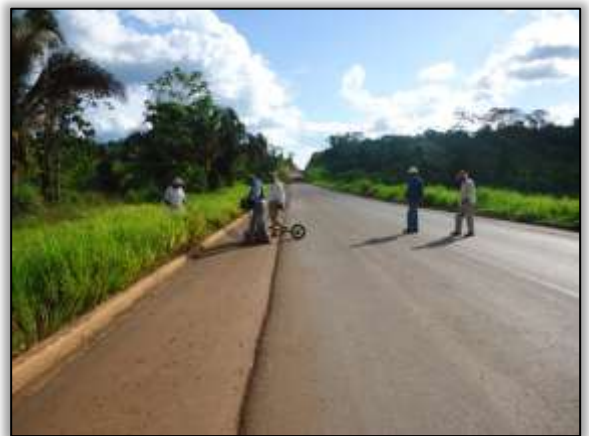
Foto 902. Estudos geotécnicos - processos erosivos no corpo estradal. Lado esquerdo e direito. S 03.44075° W 052.84987° 18/07/2014.

Foto 903. Estudos geotécnicos - processos erosivos no corpo estradal. Lado esquerdo e direito. S 03.44075° W 052.84987° 18/07/2014.

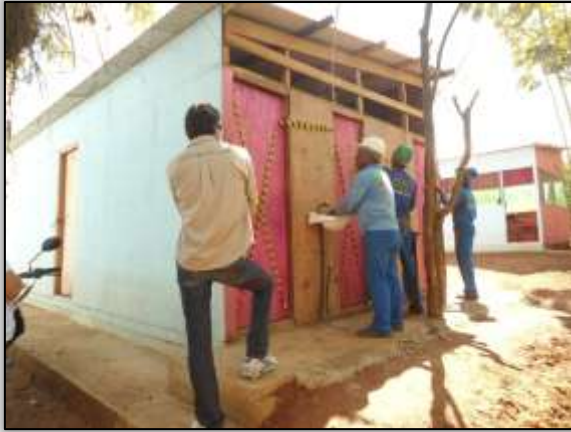
Foi registrada também a construção de banheiros sanitários e de uma fossa rudimentar. Apesar das instalações apresentarem uma distância significativa do corpo hídrico, a água poderia ser contaminada através do contato direto dos efluentes sépticos com o lençol freático, levando em consideração o período de chuvas onde este tende a elevar-se. Essa situação está em desacordo com a resolução CONAMA 357/05 e CONAMA 307/2012, que discrimina que a coleta e destinação de resíduos e efluentes sejam realizadas pelos seus geradores, e o local de destinação deve apresentar licença ambiental. Para essa não conformidade foi emitido um Comunicado de Não Conformidade Ambiental- CNC 012/2014/A. A construtora logo atendeu as sugestões e interditou os banheiros e implantaram banheiros químicos, onde a limpeza é realizada periodicamente. Desta forma a equipe de supervisão ambiental emitiu o atestado de Conformidade Ambiental- AC nº 001/2014/A.

Foto 920 – Interdição dos banheiros. Lado esquerdo.  
S 03.31975° W 052.56762° 25/06/2014.

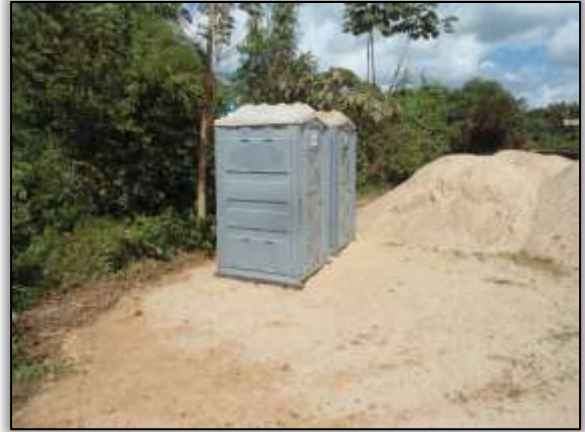
Foto 921 – Instalação de banheiros químicos.  
Lado esquerdo. S 03.31975° W 052.56762°  
25/06/2014.

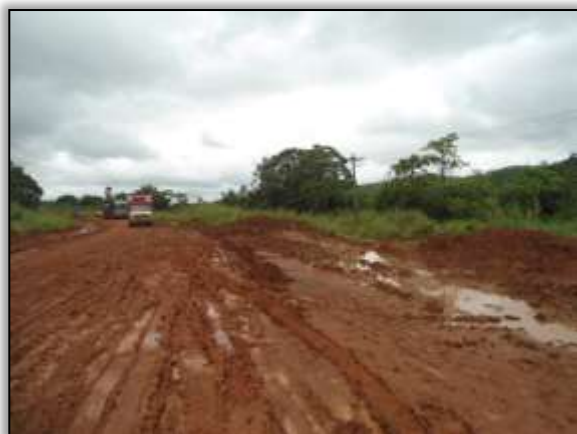
O consórcio construtor está trabalhando na construção de obras de arte corrente. O período de inverno não permite os trabalhos de terraplenagem e dificulta também os trabalhos de implantação de obras de bueiro. Além de dificultar a execução da construção de bueiros, os trabalhos de criação de caminhos de serviços acabam dificultando em alguns pontos a trafegabilidade na rodovia, pois com o revolvimento de material do solo, somado às chuvas e ao tráfego de veículos pesados, acaba criando princípios de atoleiros nesses locais.

Foto 981 - Atoleiro em caminho de serviço. S 03.85085° W 054.15346°. 19/02/2014.

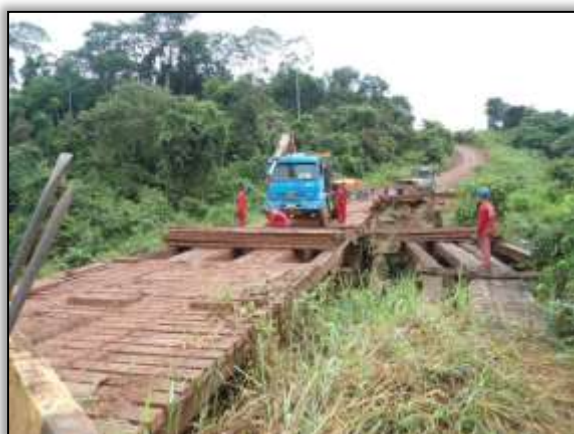
A empresa CCM responsável pela conserva e manutenção das pontes está realizando a reforma de algumas pontes do lote. Foram reformadas as pontes sobre os rios Ganzer I e II e está sendo recuperada a ponte sobre o rio Curuatinga.

Foto 1133 - Reforma na ponte do Ig. Ganzer I.  
S 04.060383°W 54.748033°. 11/02/2014.

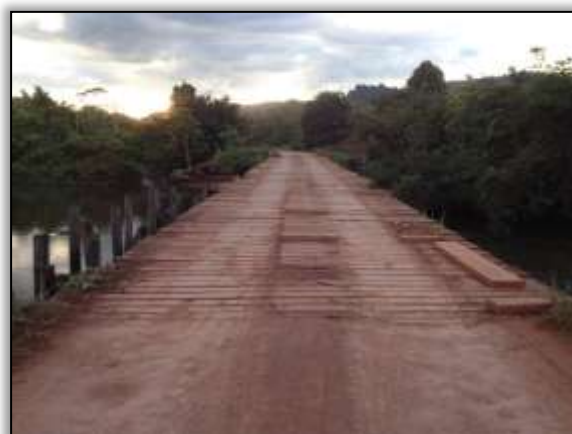
Foto 1134 – Reforma na ponte do Ig. Curuatinga.  
S 4.03420° W 54.69883° 24/02/2014.

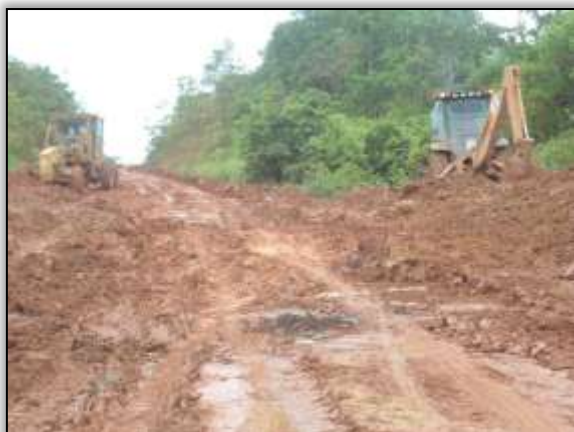
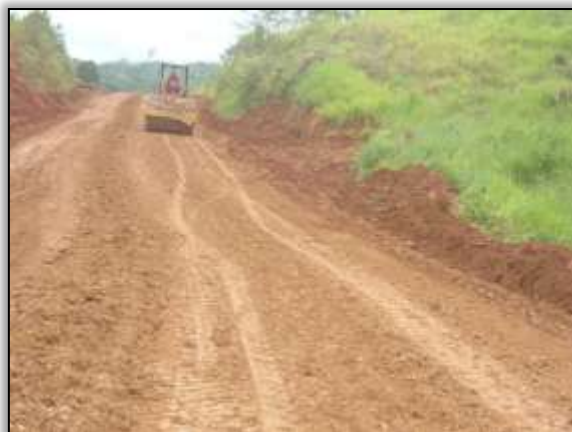
Com o período de inverno formou-se vários pontos de atoleiros no lote 03. A empresa CCM deslocou máquinas e equipamentos para realizar a reconformação desses pontos melhorando assim a trafegabilidade no trecho.

Foto 1135 – Máquinas da empresa CCM fazendo a reconformação de buracos.  
S 03.91413° W 054.55127° 11/03/2014.

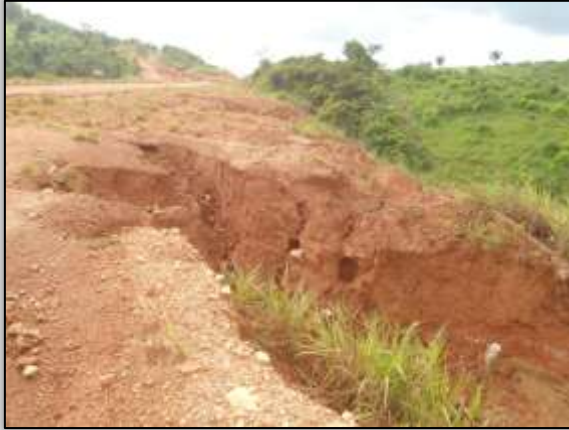
Com o período grande precipitação pluviométrica na região, foi possível observar pela equipe da Gestão Ambiental alguns pontos com processos erosivos na saia do aterro da rodovia e um ponto com atoleiro, gerando impacto socioambiental e dificultando a trafegabilidade dos usuários da via. A construtora TORC está presente no local para dirimir os passivos ocorridos e principalmente para que não haja o avanço do mesmo.

Foto 1144 – Erosão na saia de aterro. Lado esquerdo. S 03.72594° W 050.87890° 25/02/2014

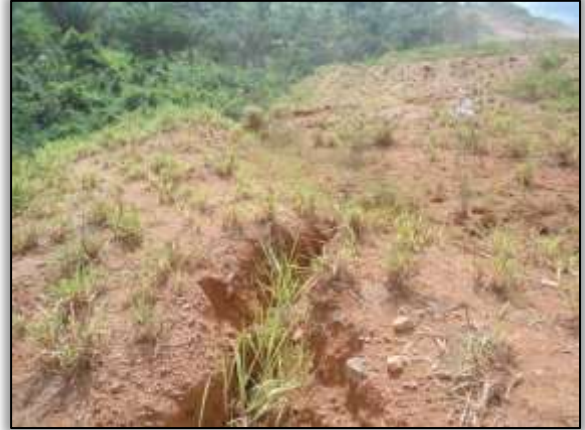
Foto 1145 – Erosão na saia de aterro. Lado direito. S 03.72594° W 050.87890° 25/02/2014

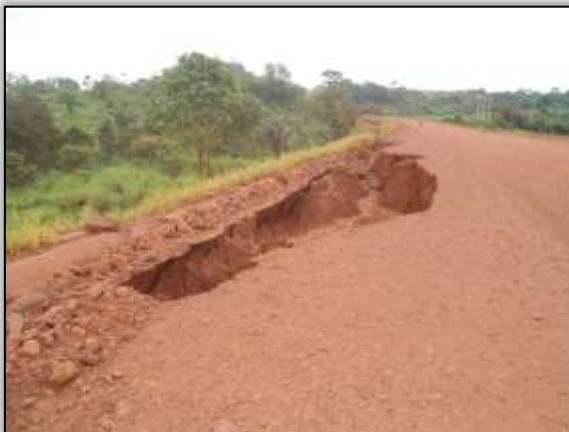
Foto 1146 – Erosão no bordo da pista. Lado esquerdo. Estaca 1024. S 03.85151° W 051.50902° 26/02/2014

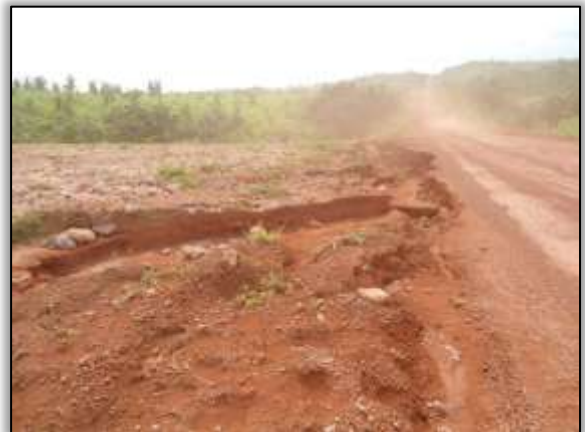
Foto 1147 – Processo erosivo no bordo da pista. Lado esquerdo. Estaca 1270. S 03.84714° W 050.54906° 26/02/2014

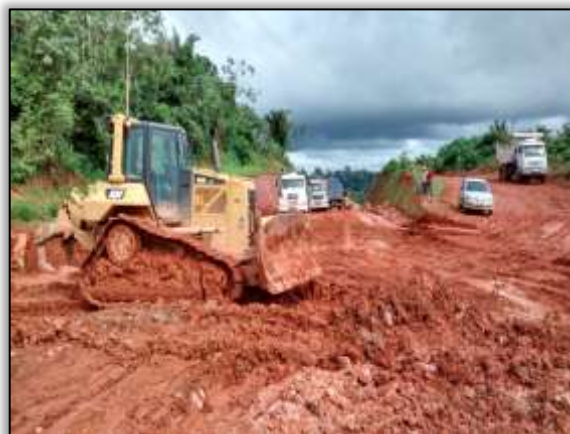
Foto 1148 – Atoleiro próximo a vila Nazaré. Lado direito/esquerdo. S 03.56149° W 051.08821° 18/02/2014

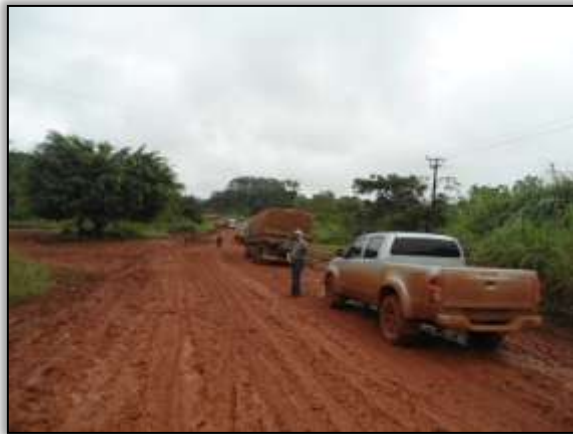
A empresa CCM vem realizando as atividades de conservação da rodovia neste lote, porém por fatores acima citados em alguns pontos formam-se princípios de atoleiros. No geral o corpo estradal está regular com excessão desses pontos mais críticos.

Foto 1149 - Formação de atoleiro.  
S 03.50165° W 053.01214°. 19/02/2014.

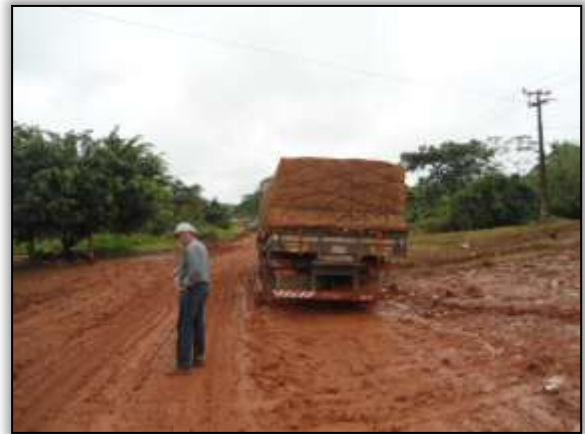
Foto 1150 - Formação de atoleiro.  
S 03.50165° W 053.01214°. 19/02/2014.

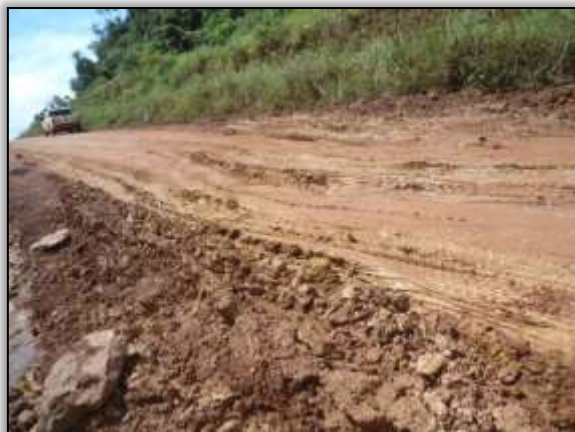
Foto 1153 - Formação de buracos em declive.  
S 03.49970° W 053.08954°. 24/02/2014.

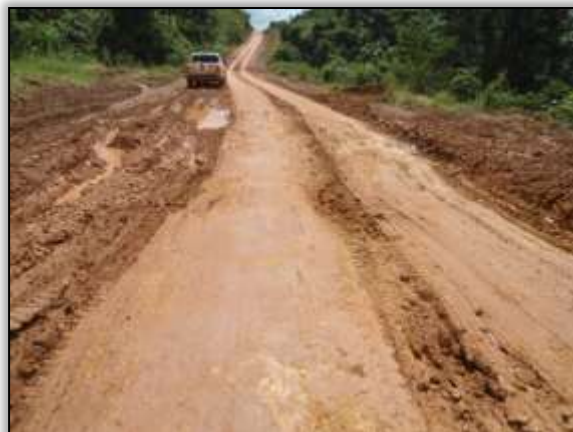
Foto 1154 - Formação de buracos.  
S 03.49687° W 053.10282°. 26/02/2014.

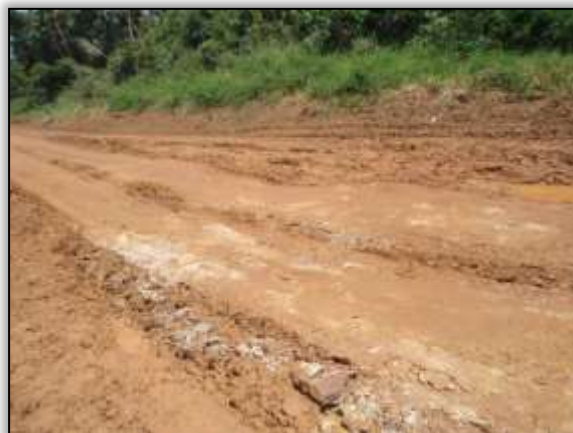
Foto 1156 - Formação de buracos.  
S 03.49687° W 053.10282°. 26/02/2014.

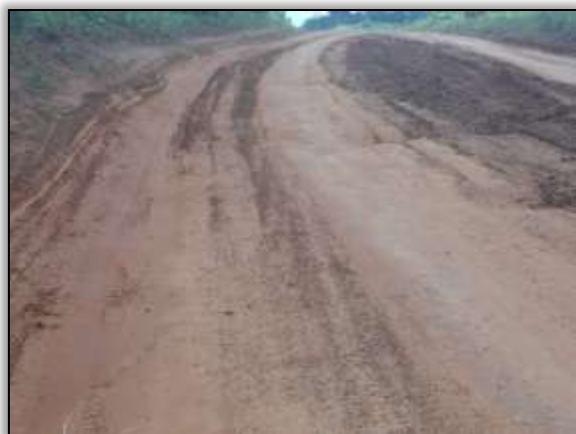
Foto 1159 - Buracos na pista.  
S 03.63044° W 053.41615°. 26/02/2014.

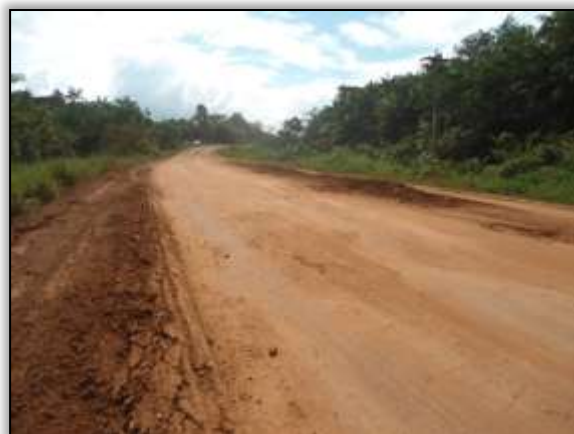
Foto 1160 - Formação de buracos na pista.  
S 03.67508° W 053.53600°. 26/02/2014.

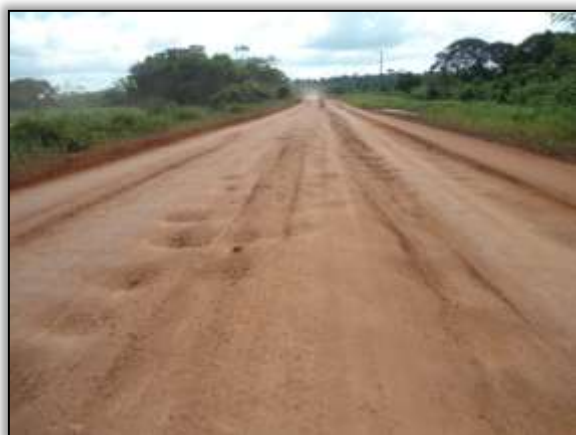
Foto 1161 - Pista esburacada.  
S 03.67563° W 053.55022°. 26/02/2014.

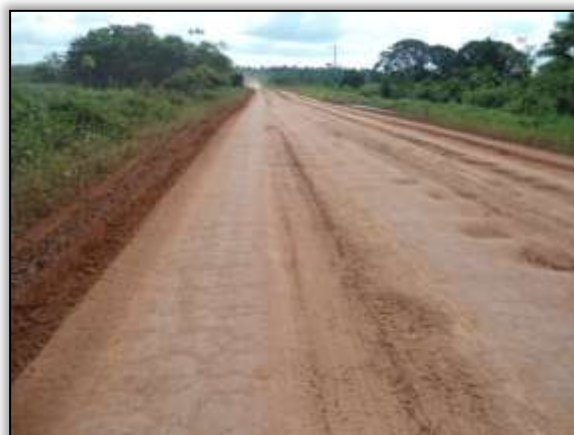
Foto 1162 - Pista esburacada.  
S 03.67563° W 053.55022°. 26/02/2014.

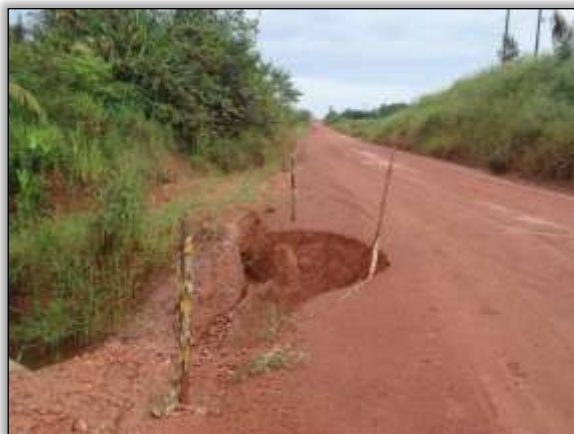
Foram identificados processos erosivos avançando para a pista de rolamento, por rompimento de beiro duplo. Além disso, houve desbarrancamento de talude e estreitamento de pista, no qual, oferecem riscos aos usuários da rodovia.

Foto 1163 - Processo erosivo. Lado esquerdo.  
S 04.05479° W 049.80360° 27/02/2014

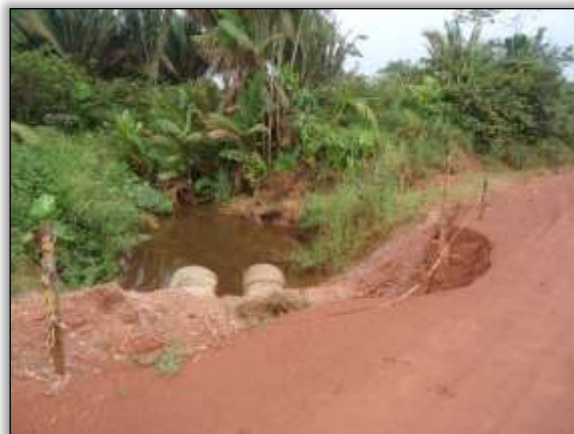
Foto 1164 - Processo erosivo por rompimento de bueiro. Lado esquerdo. S 04.05071° W 049.80114° 27/02/2014

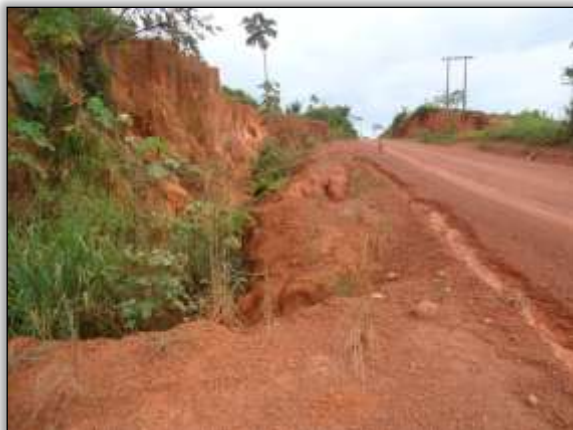
Foto 1165 – Desbarrancamento de talude. Lado esquerdo.  
S 04.02952° W 049.79452° 27/02/2014

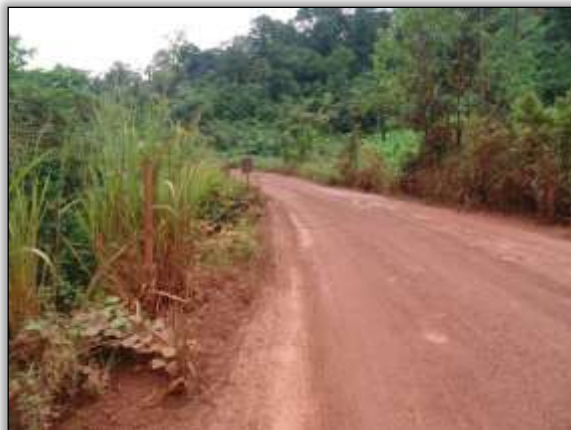
Foto 1166 – Estreitamento de pista. Lado esquerdo.  
S 04.94928° W 049.70579° 27/02/2014

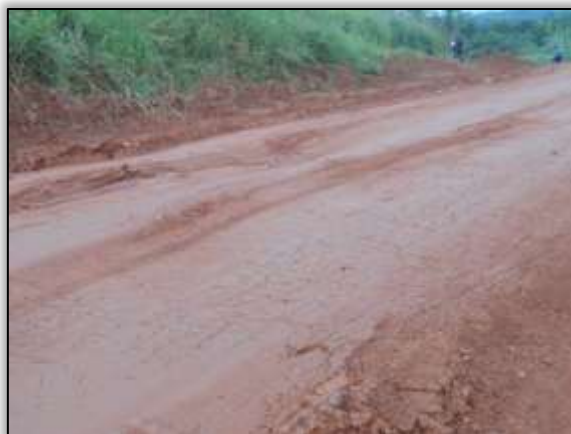
Foto 1172 – Formação de buracos.  
S 03.50167° W 053.01052° 19/03/2014.

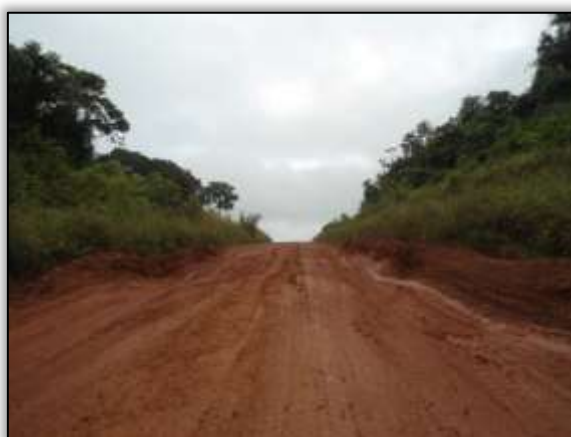
Foto 1174 – Buracos em declive.  
S 03.49989° W 053.08924° 19/03/2014.

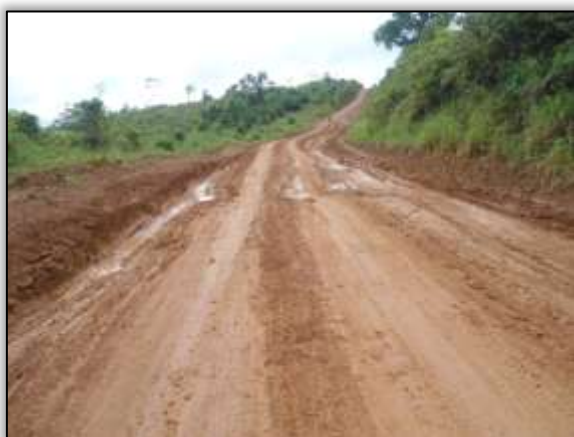
Foto 1175 – Buracos na pista e formação de atoleiro.  
S 03.49541° W 053.09735° 19/03/2014.

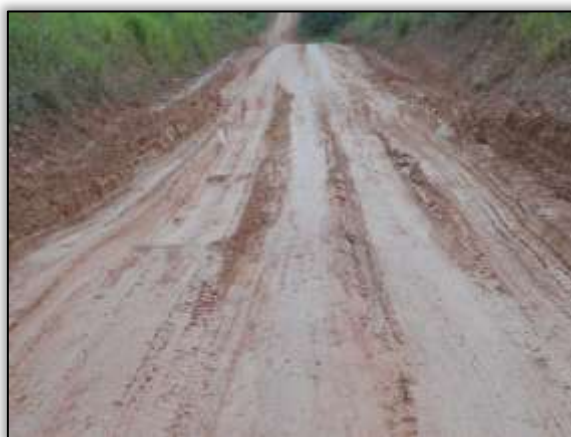
Foto 1176 – Buraco na pista.  
S 03.51697° W 053.13721° 19/03/2014.

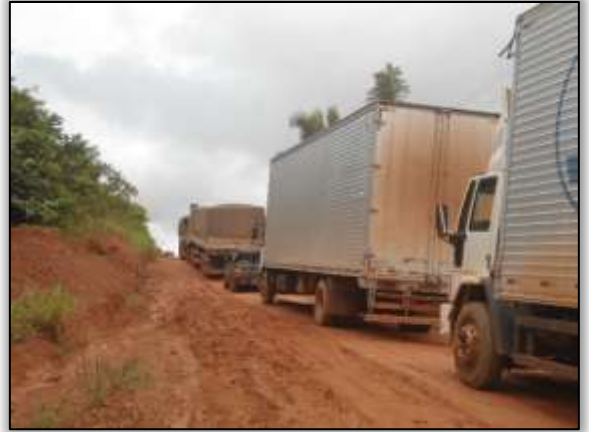
Foto 1178 – Fila de caminhão em local com formação de atoleiro. S 03.51659° W 053.13631° 27/03/2014.

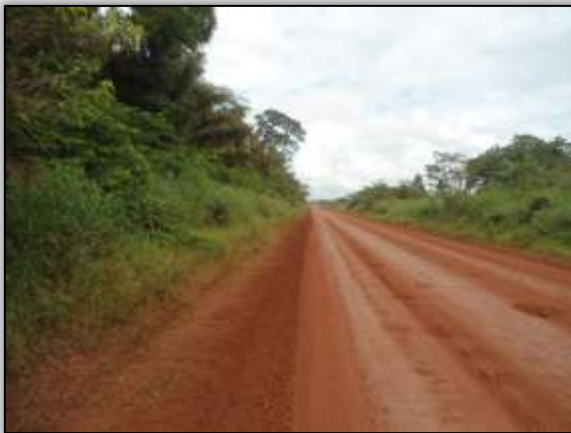
Foto 1179 – Pista com formação de buracos.  
S 03.61404° W 053.31535° 27/03/2014.

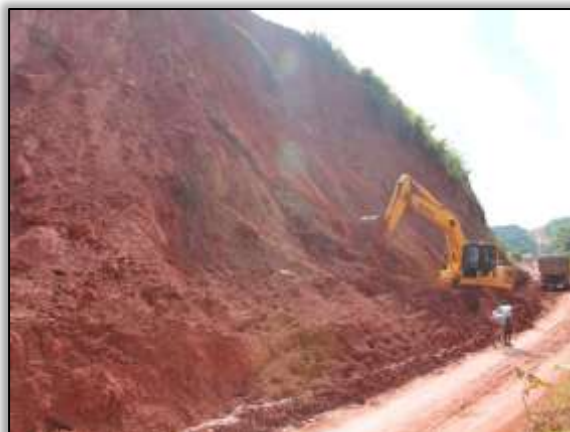
A CCM, responsável pela conservação da rodovia em alguns trechos, está realizando as atividades de limpeza dos dispositivos de drenagem pois devido à grande precipitação pluviométrica na região, houve o desmoronamento de parte de um talude de corte, mas a conserva está realizando sua reconformação.

Foto 1187 – CCM realizando a reconformação do talude de corte. S 03.84560° W 050.52524° 29/04/2014

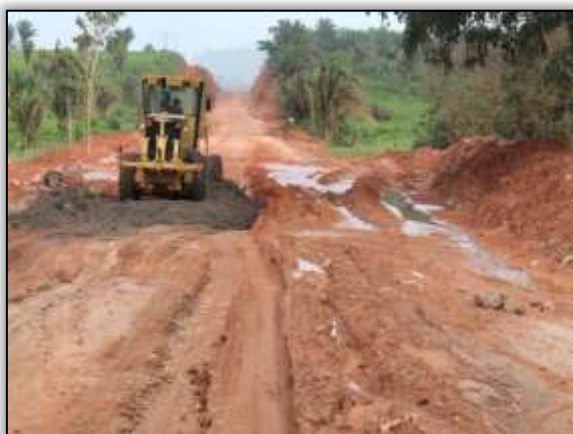
Devido as fortes chuvas na região a ocorrência de passivos ambientais surge com maior frequência. Foi possível observar dois pontos com erosões em taludes de cortes e um ponto com más condições da rodovia. Este último está sendo corrigido pela CCM, deixando a via trafegável.

Foto 1188 – CCM realizando a reconformação da via. Lado esquerdo. S 03.84568° W 050.56306° 29/04/2014

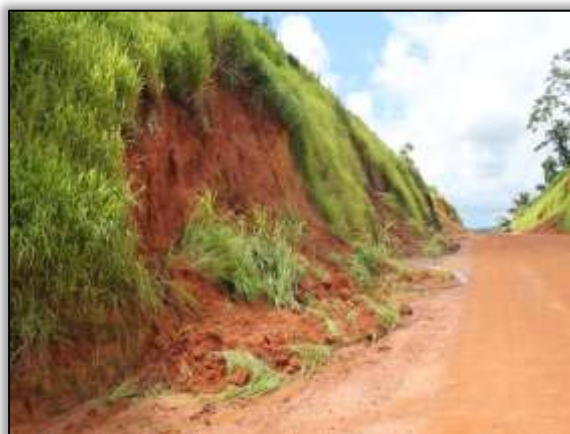
Foto 1189 – Desmoronamento de talude de corte. Lado esquerdo. S 03.57874° W 051.07657° 29/04/2014

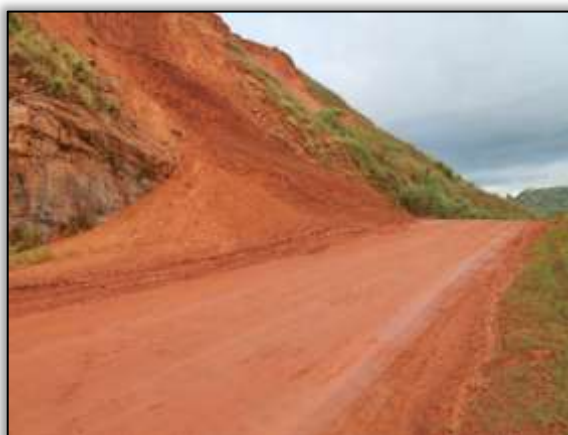
Foto 1190 – Desmoronamento de talude de corte. Lado esquerdo. S 03.85376° W 050.49002° 29/04/2014

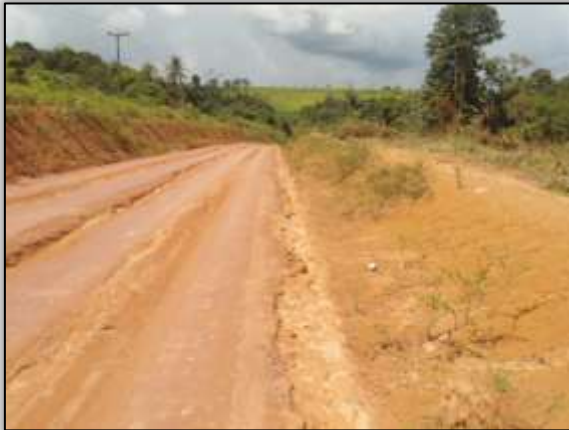
Foto 1191 – Formação de valas na pista.  
S 03.68723° W 053.58799° 15/04/2014.

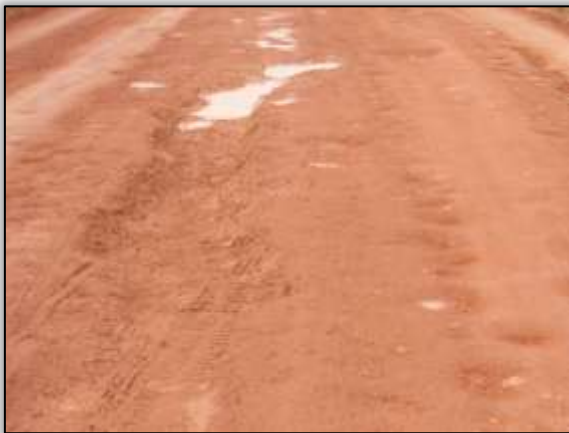
Foto 1193 – Formação de buracos na pista.  
S 03.68434° W 053.57178° 15/04/2014.

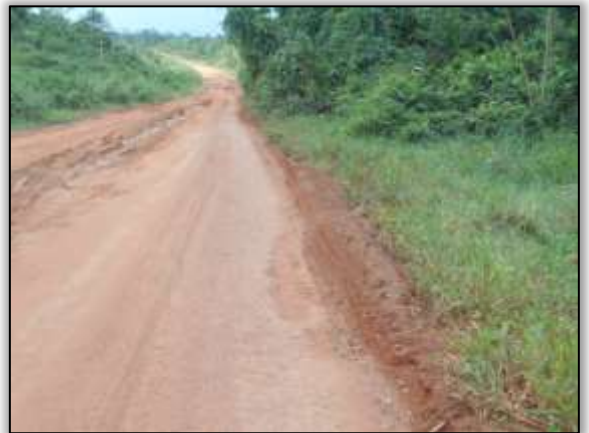
Foto 1194 – Formação de valas.  
S 03.68327° W 053.56271° 15/04/2014.

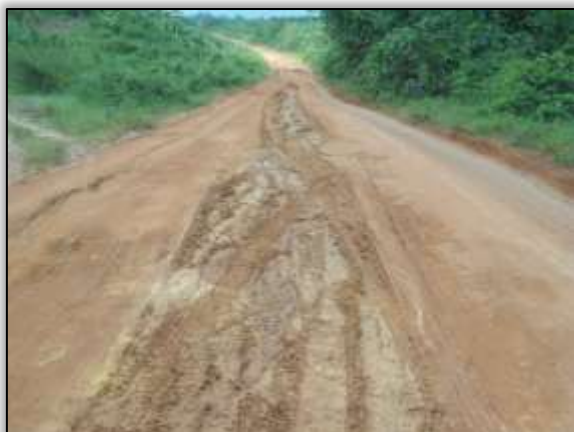
Foto 1195 – Formação de valas.  
S 03.68327° W 053.56271° 15/04/2014.

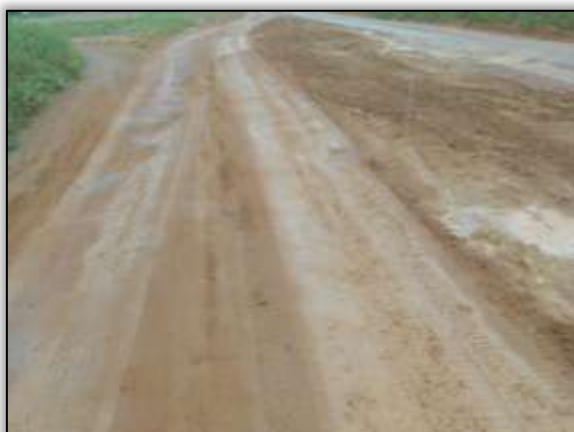
Foto 1199 – Formação de buracos na pista.  
S 03.65171° W 053.48938° 23/04/2014.

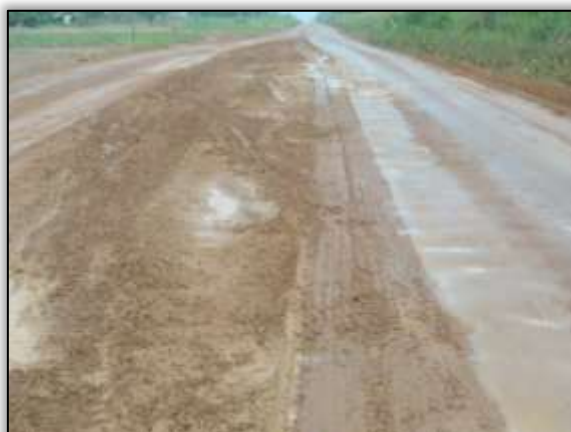
Foto 1200 – Formação de buracos na pista.  
S 03.65171° W 053.48938° 23/04/2014.

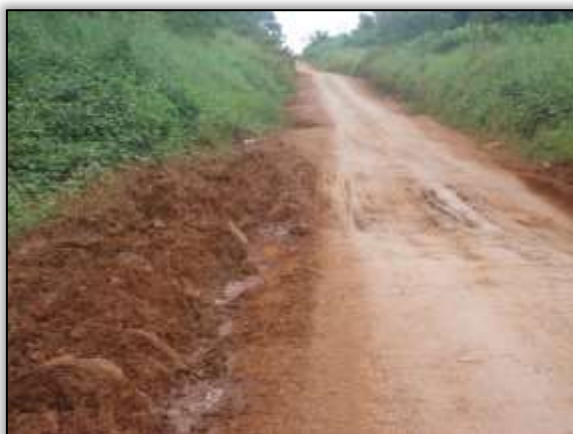
O trecho possui pontos perigosos para os condutores que trafegam na rodovia, pois além de buracos e valas, existem também erosões invadindo a parte central da pista.

Foto 1206 – Buraco na pista.  
S 03.48146° W 052.95593° 07/05/2014.

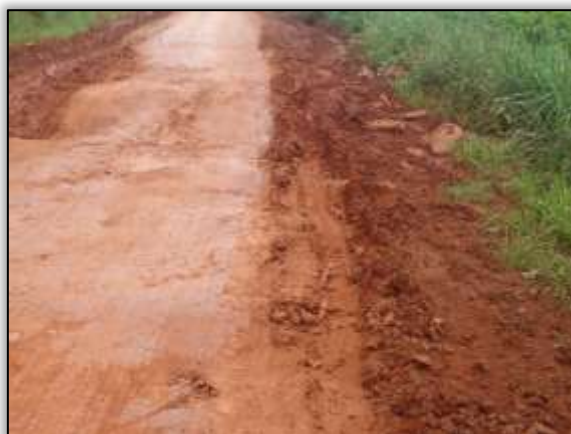
Foto 1207 – Buraco na pista.  
S 03.50161° W 053.00744° 07/05/2014.

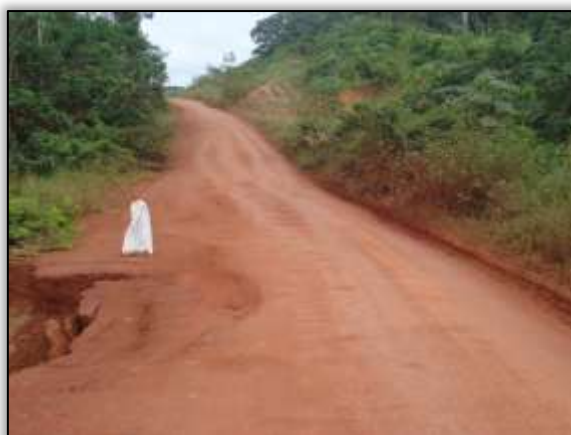
Foto 1209 – Erosão avançando para a parte central da pista. S 03.50248° W 053.06900° 14/05/2014.

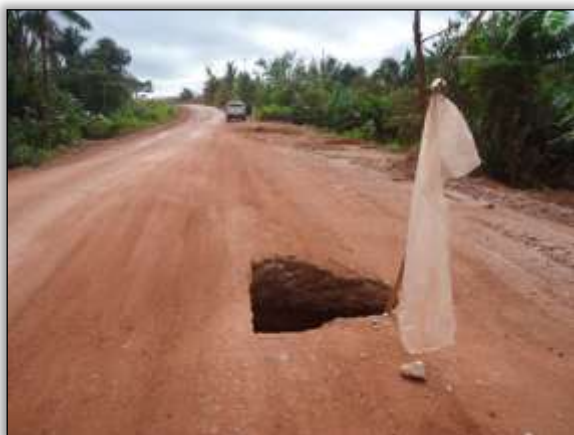
A construtora responsável pela conservação da rodovia neste trecho está recuperando um ponto no qual houve rompimento de bueiro simples tubular de concreto. Devido ao rompimento de bueiro, parte da rodovia cedeu ocasionando um buraco no local.

Foto 1212 – Erosão no eixo da rodovia. S 04.21486° W 049.91790° 29/04/2014

A UL-DNIT-Marabá juntamente com a empresa RODOCON tomaram as devidas providências para a recuperação do ponto em questão, facilitando a trafegabilidade na rodovia.
