**BR-230/422/PA**

**9º Relatório de Acompanhamento  
dos Programas Ambientais (RA – 9)**

**Relatório Semestral**  
**Fevereiro 2014/Agosto 2014**

Atividades Realizadas entre 17 de fevereiro de 2014 e  
16 de agosto de 2014.

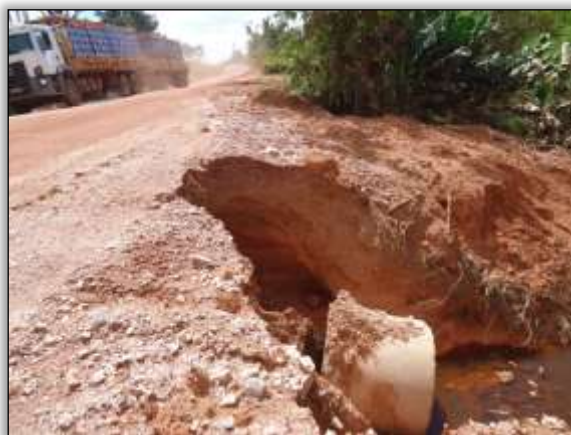
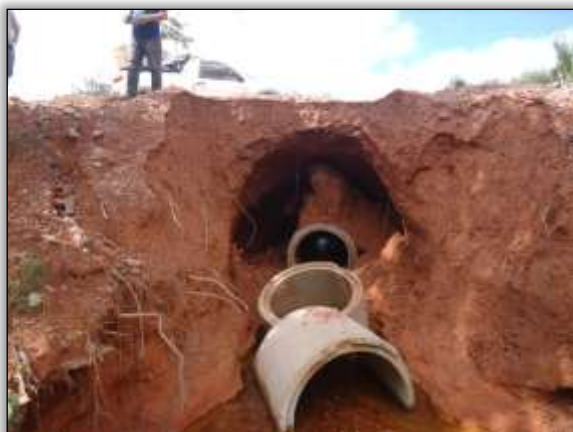
A construtora responsável pela conservação da rodovia neste trecho está recuperando um ponto no qual houve rompimento de bueiro simples tubular de concreto. Devido ao rompimento de bueiro, parte da rodovia cedeu ocasionando um buraco no local.

Foto 1213 – Rompimento de bueiro simples tubular de concreto. Lado esquerdo. S 04.21486° W 049.91790° 29/04/2014

Foto 1214 – Rompimento de bueiro simples tubular de concreto. Lado esquerdo.  
S 04.21486° W 049.91790° 29/04/2014

A UL-DNIT-Marabá juntamente com a empresa RODOCON tomaram as devidas providências para a recuperação do ponto em questão, facilitando a trafegabilidade na rodovia.

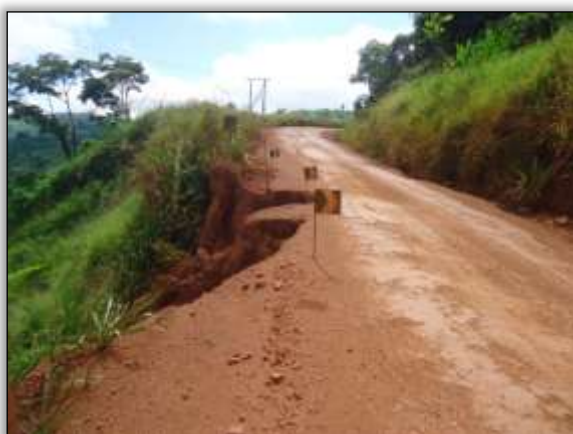
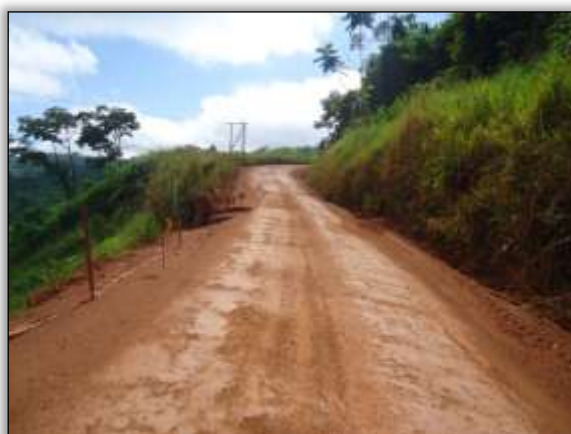
Além disso, houve estreitamento de pista ocasionando risco aos usuários da pista.

Foto 1218 – Erosão no bordo da rodovia. Lado esquerdo.  
S 04.06832° W 049.01416° 29/04/2014

Foto 1219 – Erosão no bordo da rodovia. Lado esquerdo.  
S 04.06832° W 049.01416° 29/04/2014

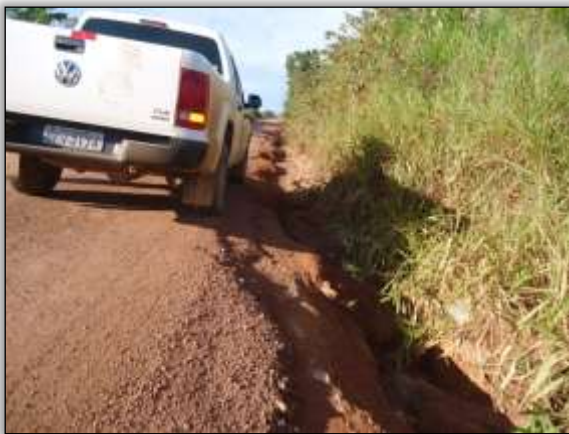
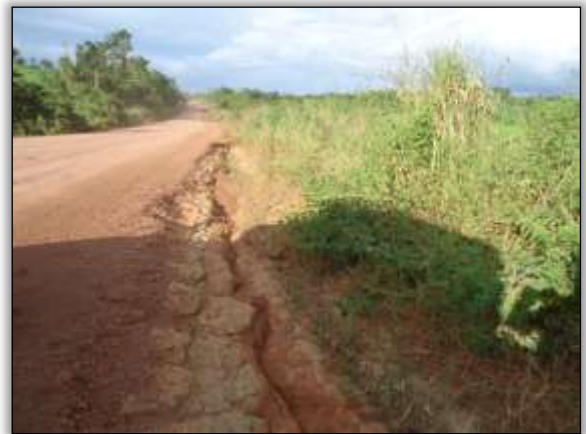
Neste período foram identificados processos erosivos no bordo da rodovia por ausência de sistema de drenagem.

Foto 1238 - Processo erosivo no bordo da pista. Lado direito.04.11844° W 049.84410 24/07/2014

Foto 1239 - Processo erosivo no bordo da pista. Lado direito.04.11344° W 049.83410 24/07/2014

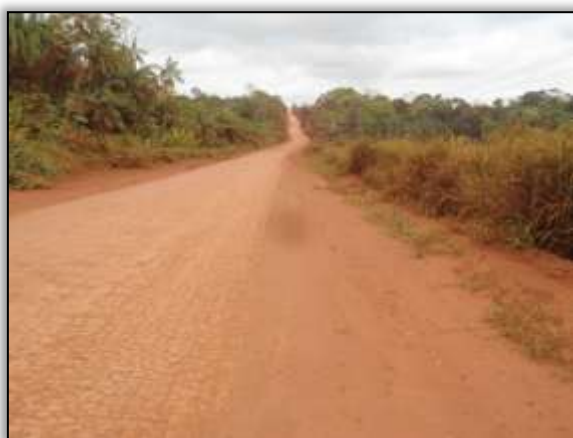
Durante as atividades de vistoria no lote foi verificado que no trecho da rodovia entre as cidades de Medicilândia e Uruará existem pontos críticos para os condutores que trafegam na rodovia.

Foto 1242 – Pista reconformada.  
S 03.46675° W 052.94277° 10/07/2014.

Neste período relatamos que a empresa CCM, responsável pela conservação da pista, vem realizando atividades de reconformação e as condições da mesma estão bem melhores para o tráfego.

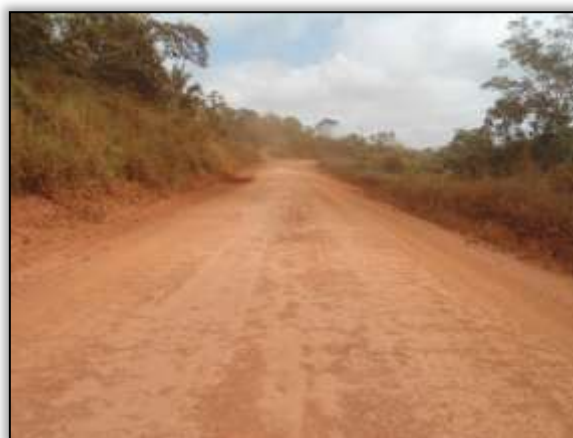
Foto 1243 - Pista reconformação.  
S 0350170° W 053.00808° 10/07/2014.

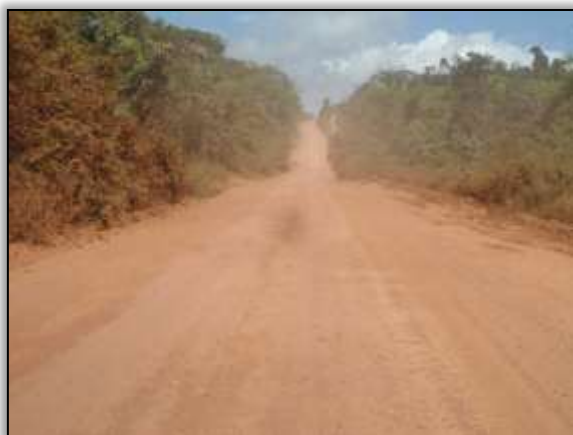
Foto 1244 - Pista reconformada.  
S 03.53567° W 053.17023° 10/07/2014.

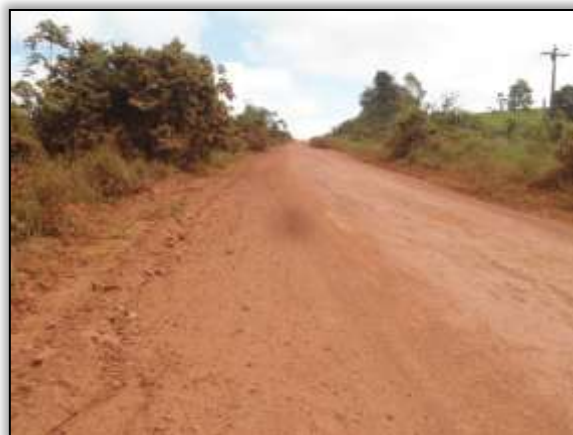
Foto 1245 - Declive reconformado.  
S 03.50327° W 0543.07527° 10/07/2014.

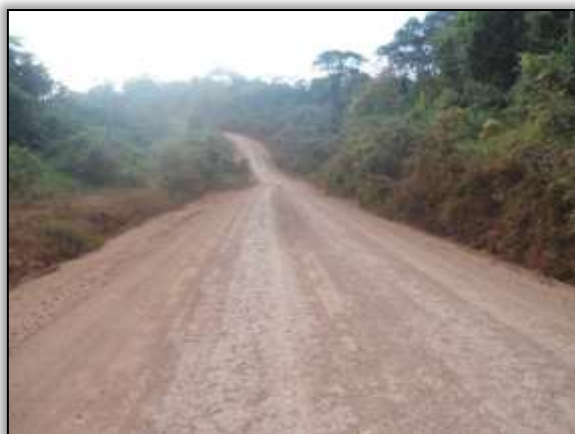
Foto 1246 – Declive reconformado.  
S 03.56678°  
W 053.20371° 17/07/2014.

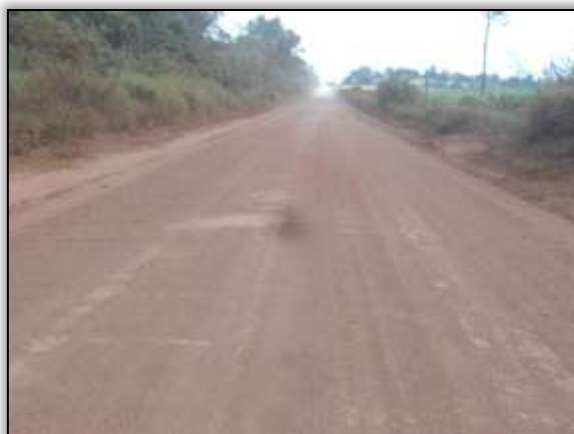
Foto 1247 - Pista reconformada.  
S 03.60824° W 053.28580° 10/07/2014.

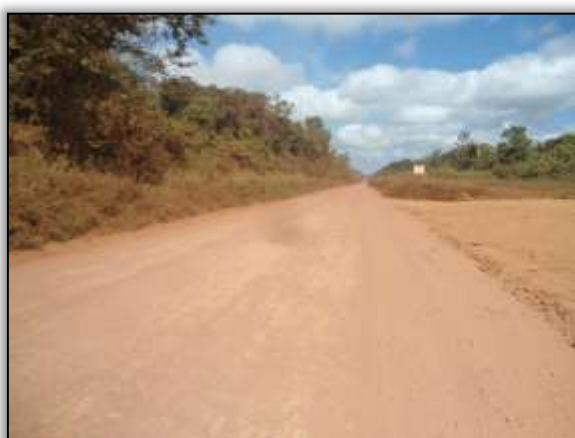
Foto 1248 – Pista reconformada.  
S 03.61693° W 053.33403° 17/07/2014.

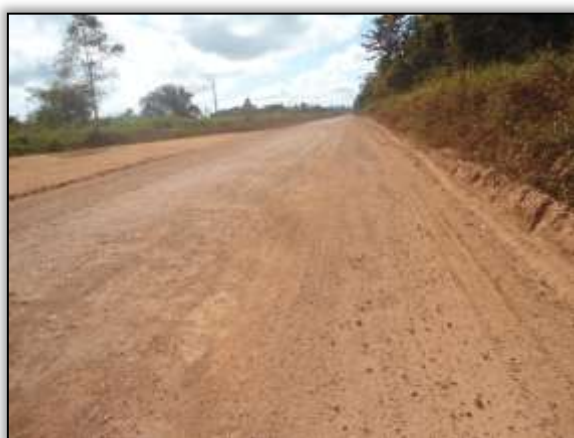
Foto 1249 - Pista reconformada.  
S 03.61693° W 053.33403° 17/07/2014.

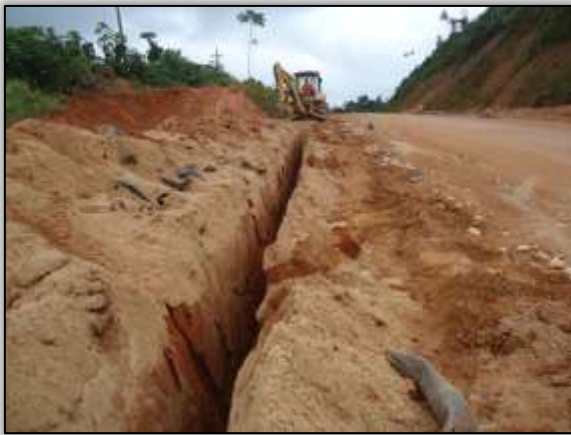
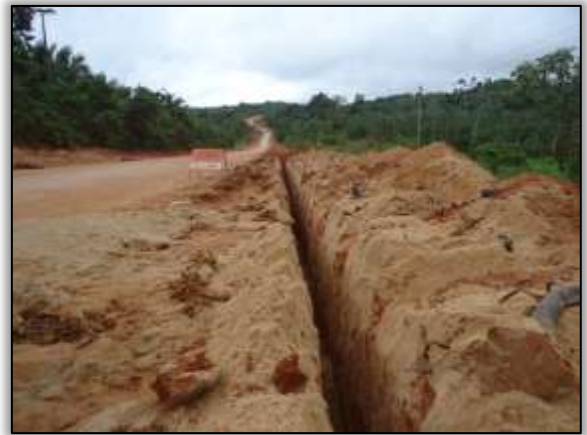
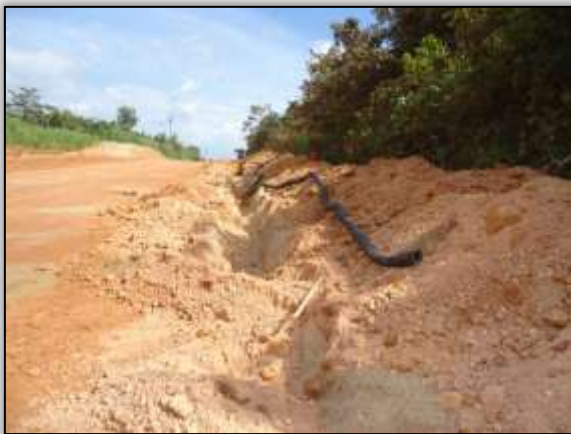
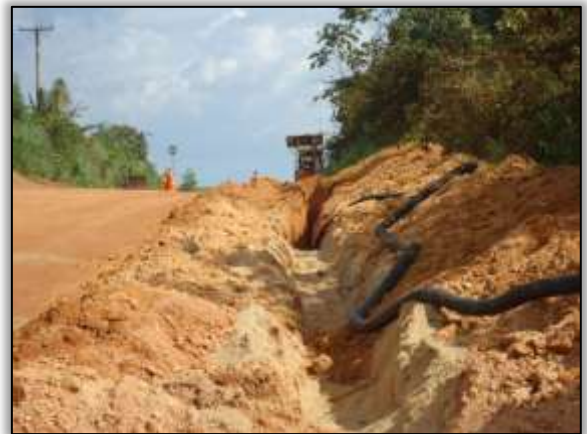
A rodovia necessita de um sistema de drenagem eficiente para evitar a formação de focos erosivos e deslizamentos, neste período, a construtora vem realizando substituições de dreno profundo, haja vista que, no local, havia rompimento de dreno longitudinal, provocando processos erosivos no bordo da rodovia.

Foto 1253 – Alocação de dreno longitudinal. Lado esquerdo.  
S 05.06100° W 049.44297° 19/02/2014

Foto 1254 – Alocação de dreno longitudinal. Lado direito.  
S 05.04684° W 049.45674° 19/02/2014

Foto 1255 – Alocação de dreno longitudinal. Lado esquerdo.  
S 05.73356° W 049.37149° 19/02/2014

Foto 1256 – Alocação de dreno longitudinal. Lado esquerdo.  
S 05.18368° W 049.36735° 19/02/2014

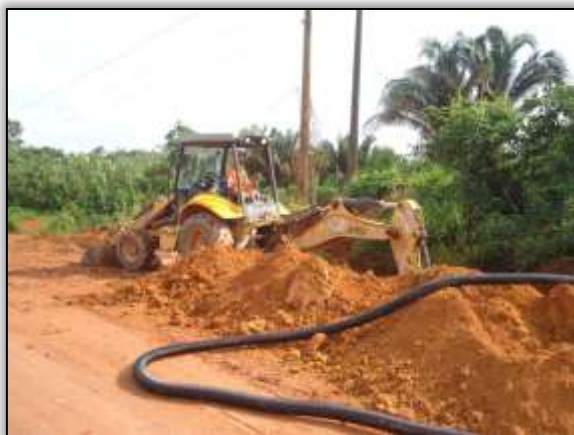
A rodovia necessita de um sistema de drenagem eficiente para evitar a formação de focos erosivos e deslizamentos, portanto, a construtora vem realizando substituições de dreno profundo, haja vista que, no local, havia rompimento de dreno longitudinal, provocando processos erosivos no bordo da rodovia.

Foto 1292 – Alocação de dreno longitudinal. Lado esquerdo. S 05.17695° W 049.37176° 13/03/2014

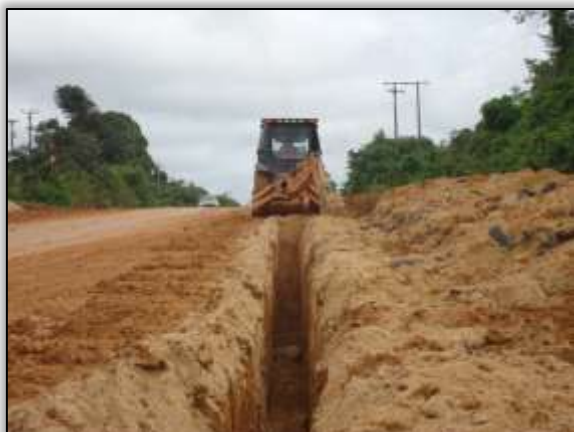
A rodovia necessita de um sistema de drenagem eficiente para evitar a formação de focos erosivos e deslizamentos, neste período, a construtora vem realizando substituições de dreno profundo, haja vista que, no local, havia rompimento de dreno longitudinal, provocando processos erosivos no bordo da rodovia.

Foto 1295 – Alocação de dreno longitudinal. Lado esquerdo.  
S 05.17695° W 049.37176° 25/03/2014

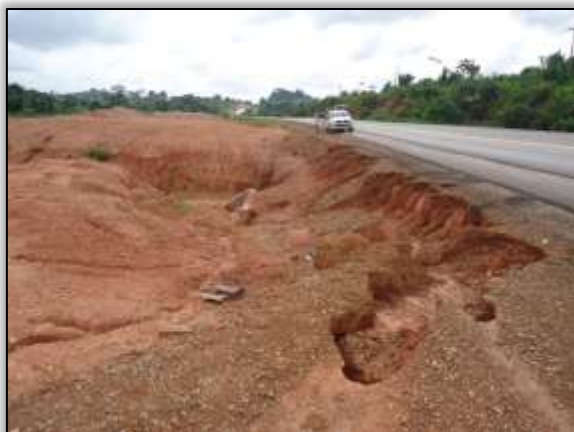
Foi identificada no período a recuperação de processos erosivos, que estavam avançando para a pista de rolamento. Assim sendo, foi emitido o AC 01/2014M/Lt2.

Foto 1299 – Processo erosivo em aterro 12/12/2013. Lado direito. S 04.19449° W 050.01511°

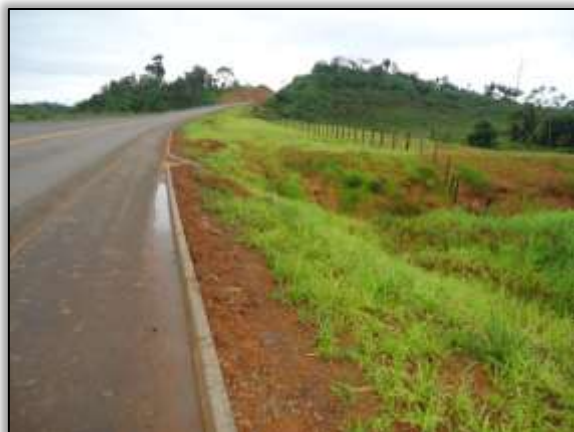
Foto 1300 – Processo erosivo recuperado 19/03/2014. Lado direito. S 04.19449° W 050.01511°

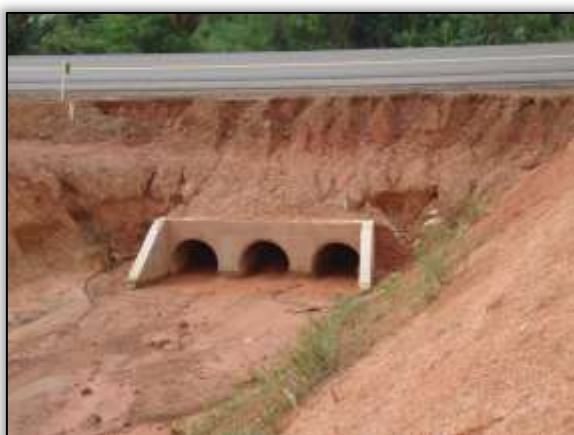
Foto 1301 – Bueiro obstruído 12/12/2013. Lado direito. S 04.19449° W 050.01511°

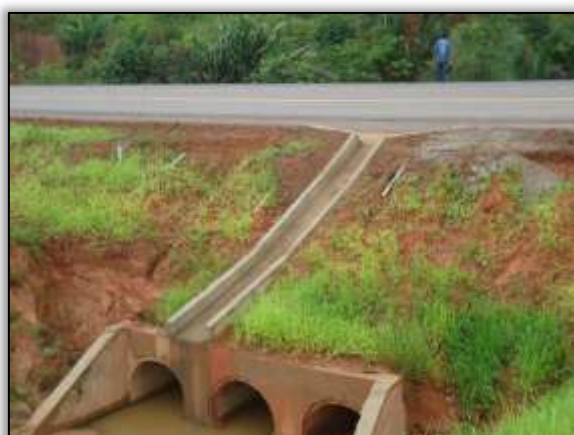
Foto 1302 – Bueiro desobstruído 19/03/2014. Lado direito. S 04.19449° W 050.01511°

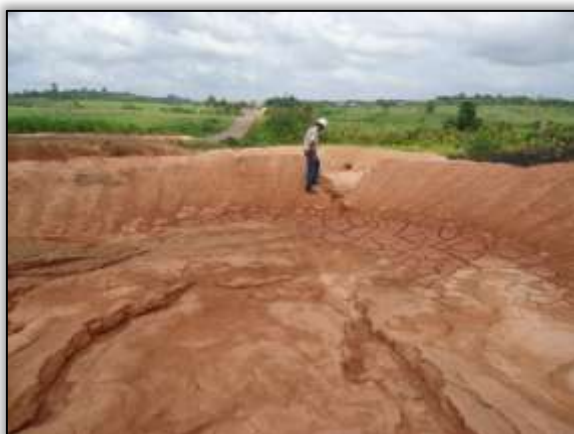
Além disso, realizou-se reconformação em bacia de contenção, no entanto, ainda há necessidade de uma proteção ambiental no local no local reconformado.

Foto 1303 – Rompimento de bacia de contenção. 12/12/2013 Lado direito. S 04.18025° W 050.03599°

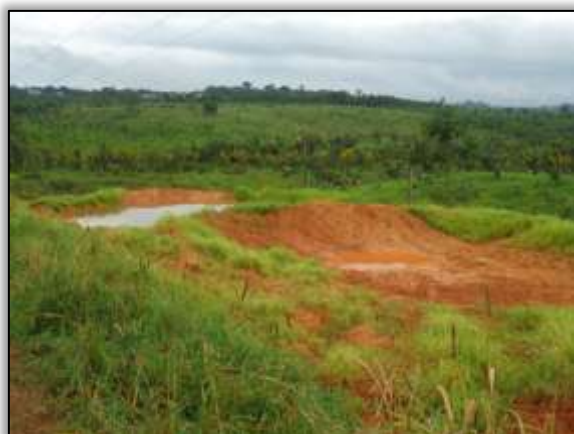
Foto 1304 – Bacia parcialmente recuperada. Lado direito. 19/03/2014 S 04.18025° W 050.03599°

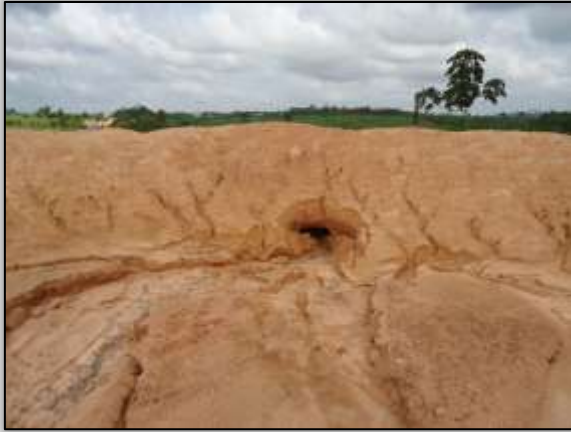
Foto 1305 – Rompimento de bacia de contenção. 12/12/2013 Lado direito. S 04.18025° W 050.03599°

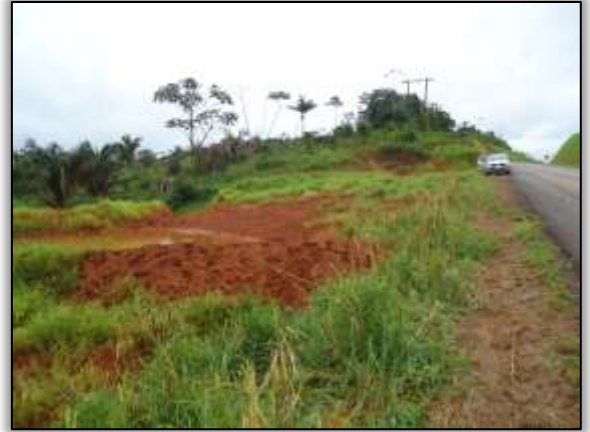
Foto 1306 – Bacia parcialmente recuperada. Lado direito. 19/03/2014 S 04.18025° W 050.03599°

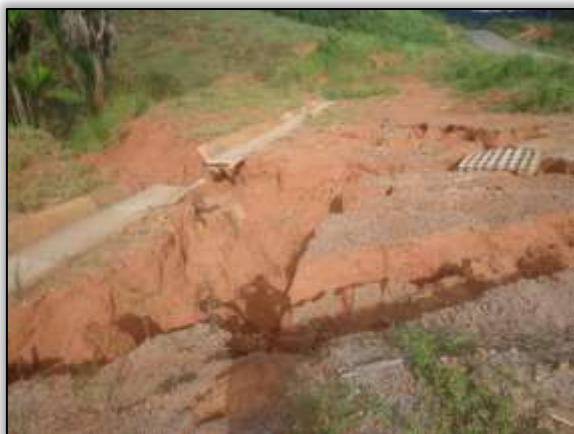
Foram realizados no período a reconformação nos aterros e bota fora soltos, além disso, a construtora refez o dissipadores de energia que romperam com o desbarracamento da saia de aterro. No entanto, há necessidade de complementação dos serviços com implantação de sistema drenagem e de cobertura vegetal para proteção do solo.

Foto 1316 – Rompimento de dreno/aterro de bota fora solto.  
Lado esquerdo (antes)  
S 03.94136º W 050.30764º 18/02/2014

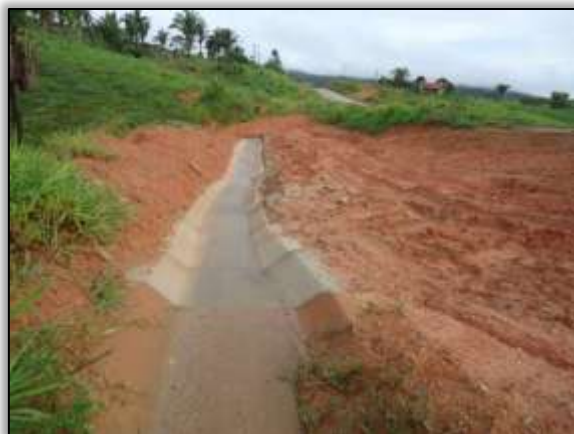
Foto 1317 – Processo erosivo recuperado.  
Lado esquerdo (depois).  
S 04.19449º W 050.01511º 24/04/2014

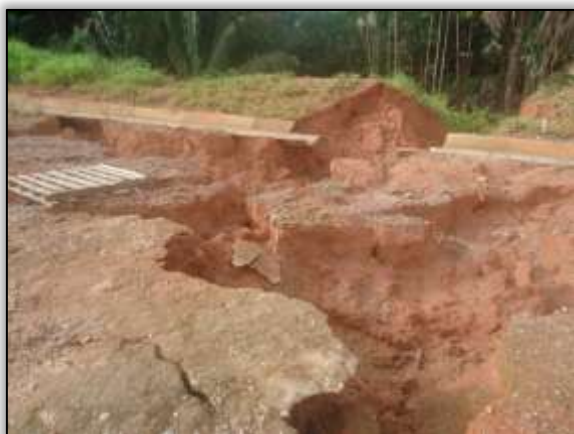
Foto 1318 – Rompimento de dreno/aterro de bota fora solto.  
Lado esquerdo (antes).  
S 03.94136º W 050.30764º 18/02/2014

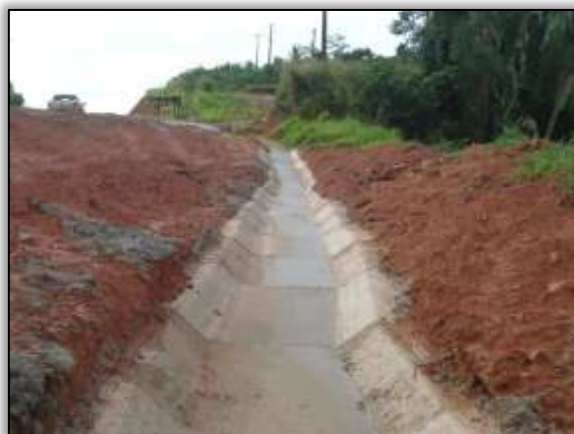
Foto 1319 – Bueiro reconstruído. Lado esquerdo (depois).  
S 04.19449º W 050.01511º 24/04/2014

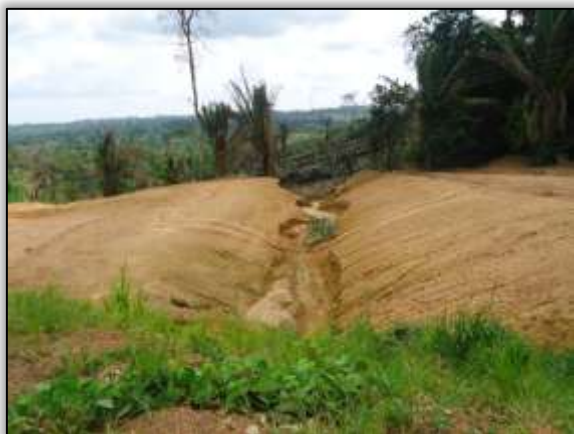
Foto 1320 – Processo erosivo em aterro em 12/12/2013.  
Lado esquerdo. S 03.93081º W 050.33004º

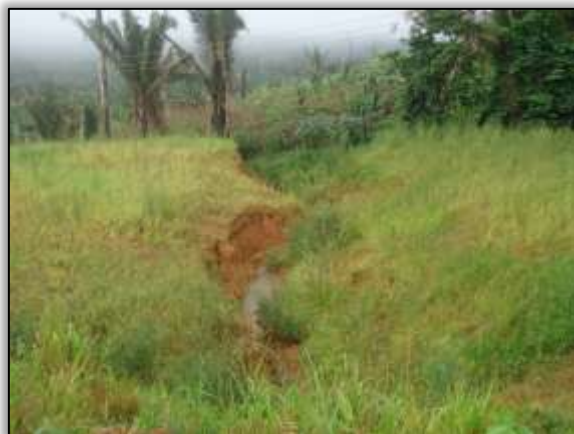
Foto 1321 – Processo erosivo após revestimento vegetal  
em 24/04/2014. Lado direito. S 03.93081º W 050.33004º

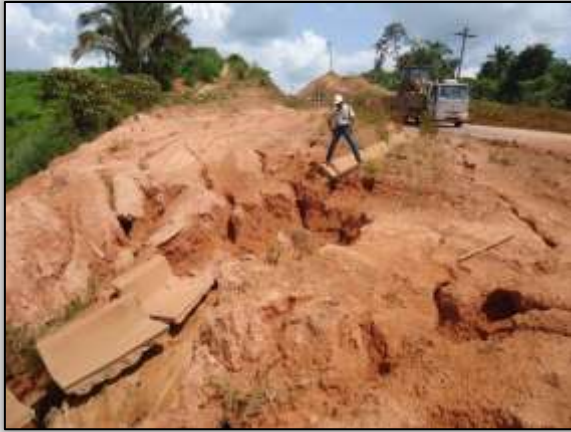
Foto 1322 – Rompimento de dreno em 12/12/2013.  
Lado esquerdo. S 04.02377° W 049.28563°

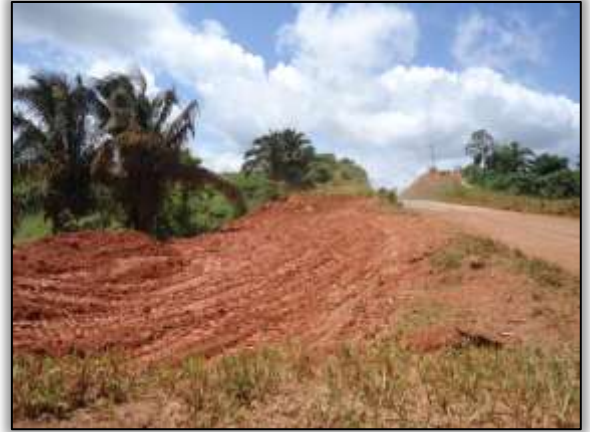
Foto 1323 – Recuperação do processo erosivo em  
29/05/2013. Lado esquerdo. S 04.02377° W 049.28563°

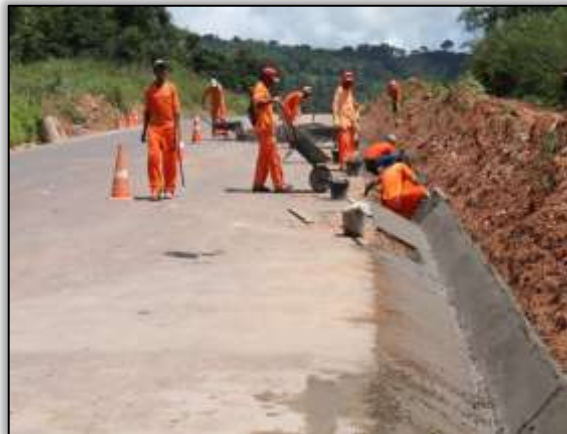
Foto 1324 – Construção do dispositivo de drenagem.  
Lado direito. S 03.55733° W 051.09763° 29/04/2014

Com o período invernososo na região, a construtora continua com as atividades de construção dos dispositivos de drenagem, que tem por finalidade desviar a água da estrada para evitar a destruição de aterros e erosões nos taludes de corte. Foi registrada pela equipe da Gestão Ambiental a conclusão do dispositivo de drenagem em um ponto da rodovia.

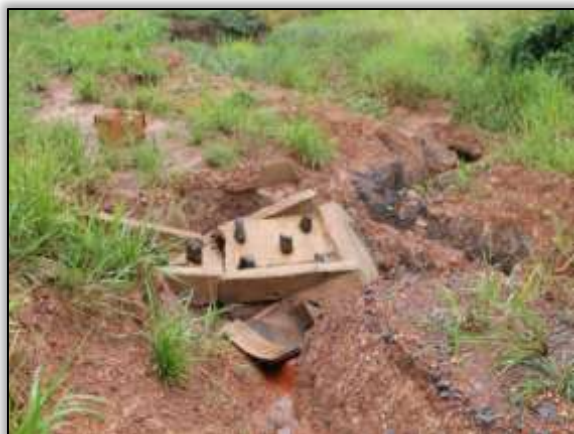
A Região da Transamazônica ainda está no período de chuvas (inverno amazônico). As intensas precipitações pluviométricas agravaram e aceleraram os processos erosivos em diversos pontos do trecho, como taludes de corte ocasionando desmoronamento de material e carreando deste para sistema de drenagem, obstruindo-os e/ou danificando-os.

O passivo identificado nas fotos (Foto 1328 a Foto 1331) corresponde a um mesmo ponto, com o comprimento de aproximadamente 50 metros. É um avanço significativo de processos erosivos em talude de corte, ocasionando obstrução e danificação de sistema de drenagem. Portanto, para essas não conformidades ambientais registradas foram emitidos Comunicados de Não Conformidade Ambiental- CNC (003/2014A; 004/2014A; 005/2014A; 006/2014A e 007/2014A); pois essas irregularidades vão contra as normas do DNIT 070/2006-PRO, Programa Ambiental de Construção- PAC, Plano Básico Ambiental- PBA.

**Foto 1328 – Processo erosivo na saída do aterro e descida d'água danificada. Lado direito. Estaca 2134. S 03. 33345° W 052. 58400° 17/04/2014.**

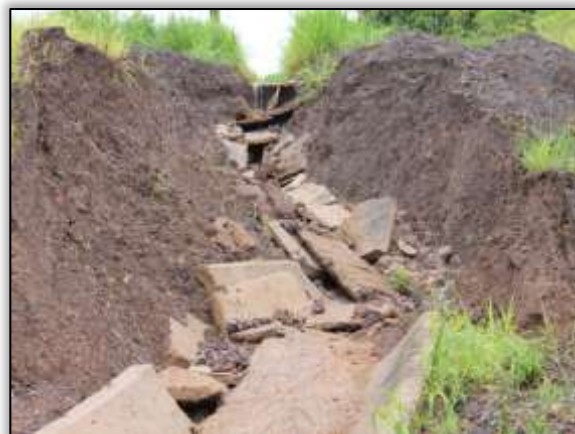
**Foto 1329 – Processo erosivo aterro e sarjeta danificada. Lado direito. Estaca 2648. S 03. 37703° W 052. 66367° 17/04/2014.**

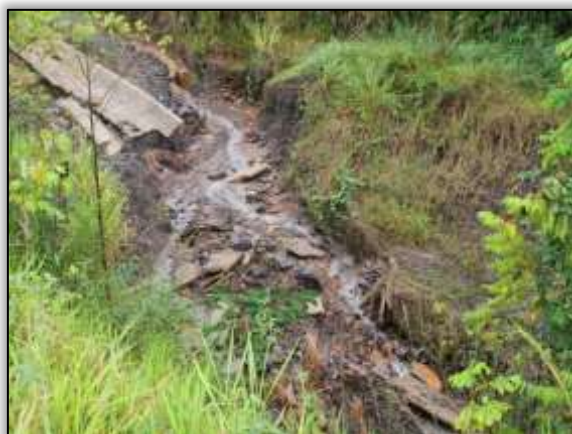
**Foto 1330 – Processo erosivo aterro e sarjeta danificada. Lado direito. Estaca 2648. S 03. 37703° W 052. 66367° 17/04/2014.**

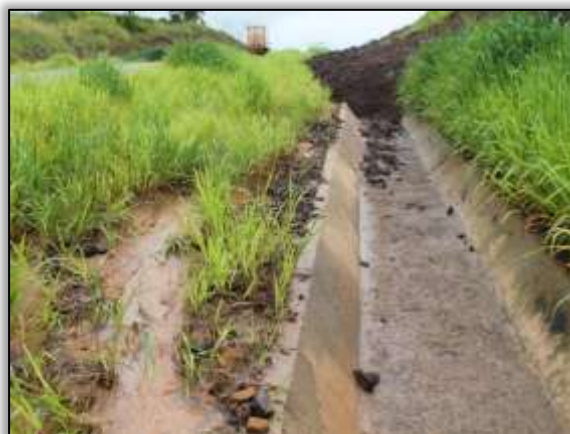
**Foto 1331 – Processo erosivo talude de corte e obstrução de sarjeta. Lado direito. Estaca 2660. S 03. 37794° W 052. 66514° 17/04/2014.**

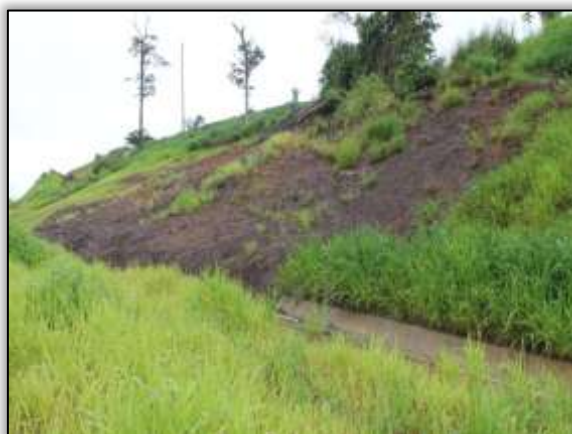
**Foto 1332 – Processo erosivo talude de corte e obstrução de sarjeta. Lado direito. Estaca 2660. S 03. 37794° W 052. 66514° 17/04/2014.**

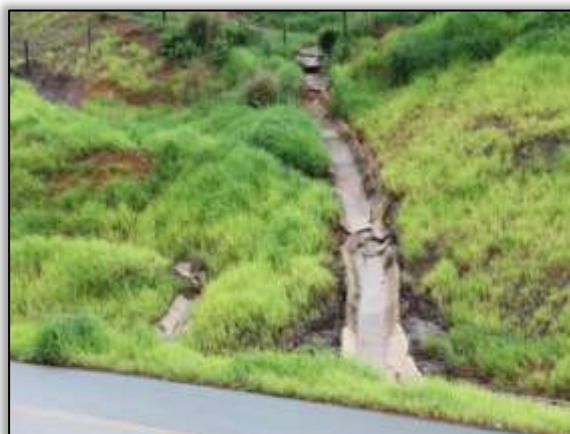
**Foto 1333 – Processo erosivo talude de corte e danificação de sarjeta. Lado direito. Estaca 2660. S 03. 37794° W 052. 66514° 17/04/2014.**

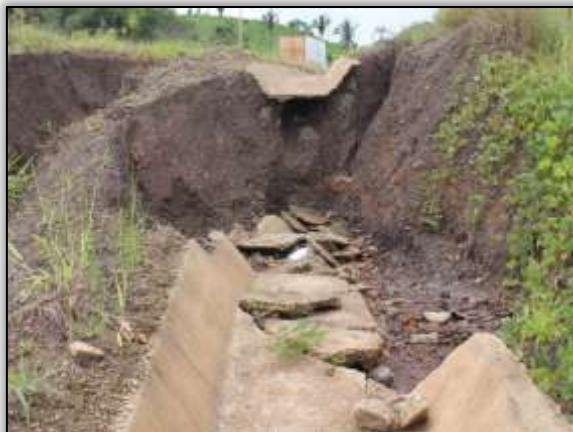
Foto 1334 – Erosão no aterro e danificação de sarjeta. Lado Esquerdo. Estaca 2683. S 03. 38001° W 052. 66970° 17/04/2014.

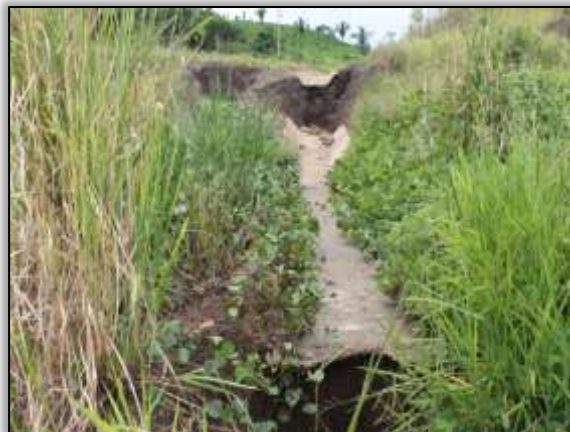
Foto 1335 – Erosão no aterro e danificação de sarjeta. Lado Esquerdo. Estaca 2683. S 03. 38001° W 052. 66970° 17/04/2014.

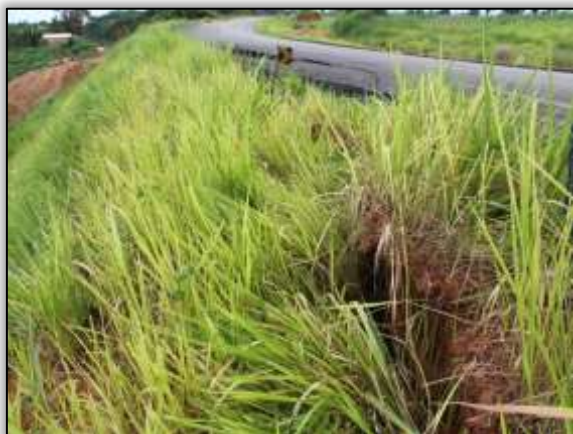
Foto 1336 – Erosão na saia do aterro. Lado Esquerdo. S 03. 36070° W 052. 63250° 17/04/2014.

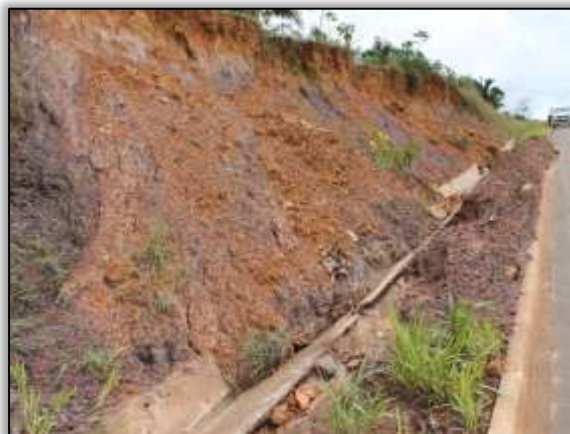
Foto 1337 – Desmoronamento de talude de corte e obstrução de sarjeta. Lado Esquerdo. Estaca 2419. S 03. 35721° W 052. 62742° 17/04/2014.

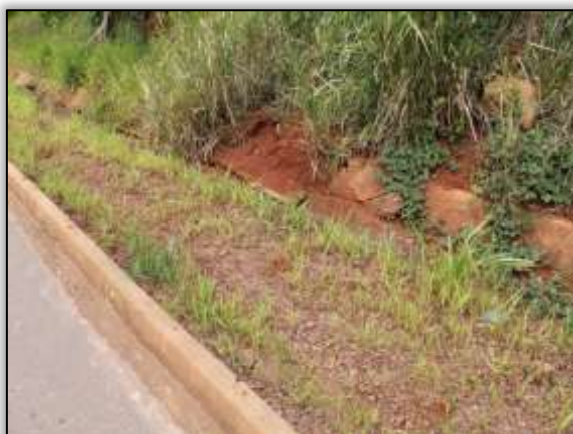
Foto 1338 – Erosão no pé do talude e danificação de sarjeta. Lado Esquerdo. Estaca 2409. S 03. 35645° W 052. 62640° 17/04/2014.

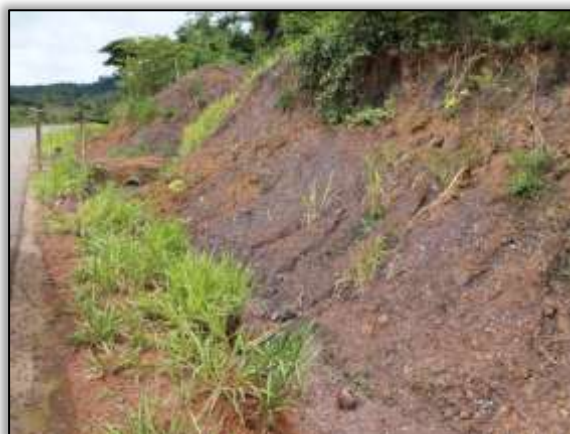
Foto 1339 – Desmoronamento de talude e obstrução de bueiro. Lado esquerdo. staca 2104. S 03. 32859° W 052. 58040° 17/04/2014.

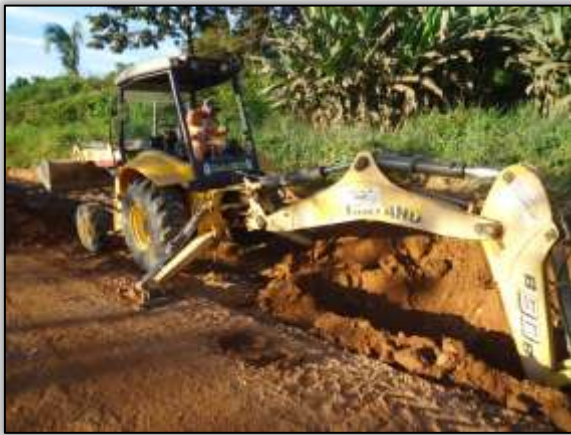
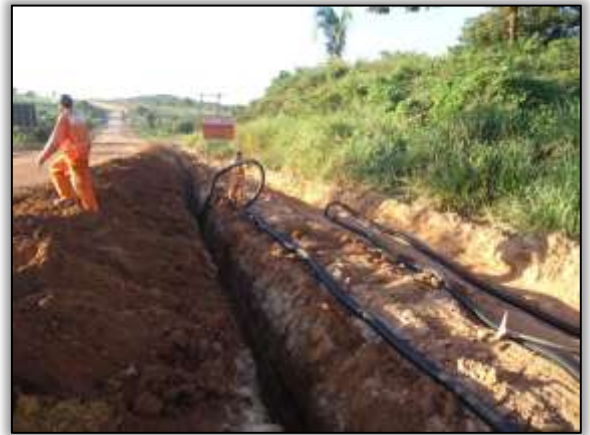
A construtora realizou substituições de dreno profundo e limpeza de bordo na rodovia, haja vista que, no local, havia rompimento de dreno longitudinal, provocando processos erosivos no bordo da rodovia.

Foto 1340 – Abertura de vala para alocação de dreno profundo. Lado direito.  
S 05.15319° W 049.38892° 14/05/2014

Foto 1341 – Fixação de dreno profundo. Lado direito.  
S 05.15319° W 049.38892° 14/05/2014

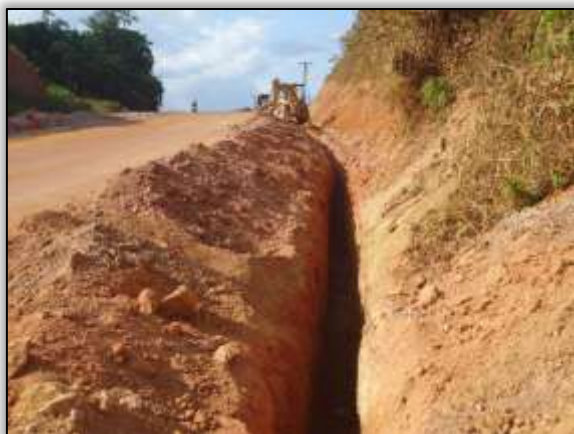
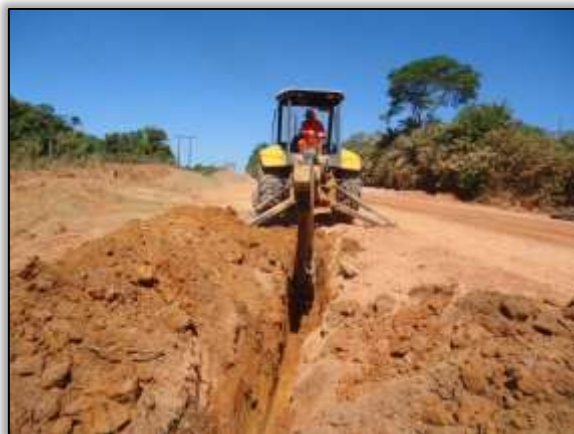
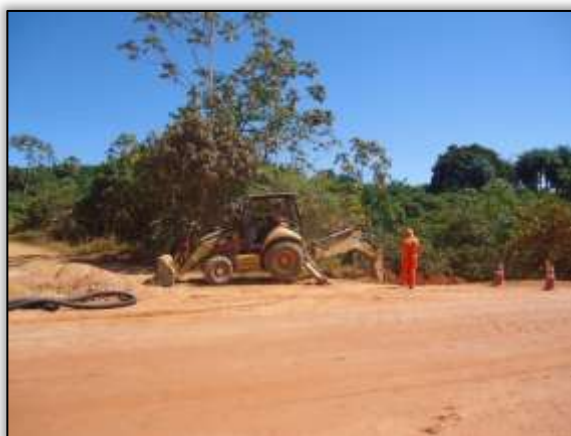
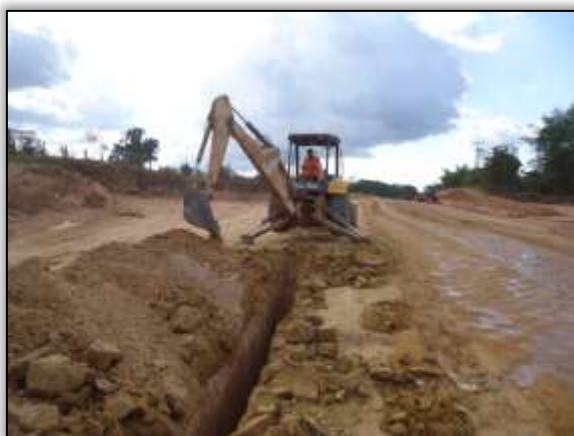
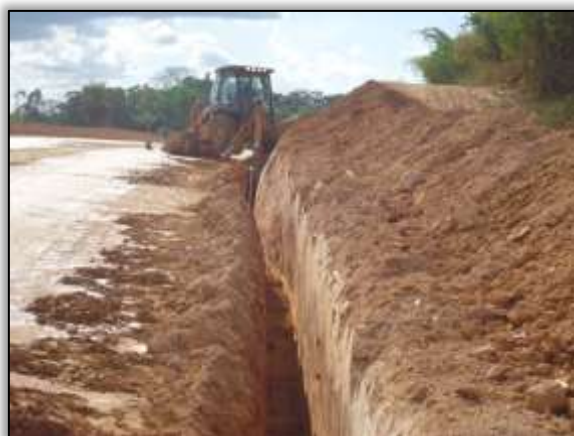
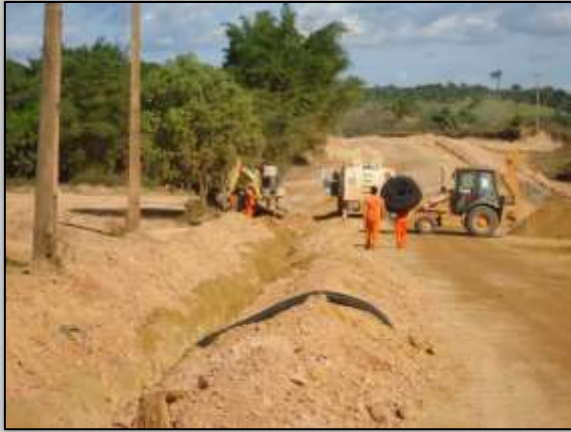
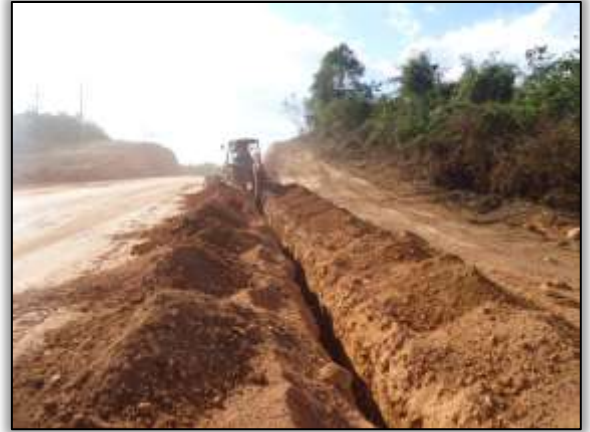
A rodovia necessita de um sistema de drenagem eficiente para evitar a formação de focos erosivos e deslizamentos, neste período, a construtora vem realizando substituições de dreno profundo, haja vista que, no local, havia rompimento de dreno longitudinal, provocando processos erosivos no bordo da rodovia. Tendo em vista isso, a construtora, conforme projeto de engenharia instalou alguns drenos longitudinais no bordo da pista.

Foto 1342 – Abertura para instalação de dreno profundo.  
Lado esquerdo. S 04.99738° W 049.44621° 30/06/2014

Foto 1343 – Abertura para instalação de dreno profundo.  
Lado esquerdo. S 04.99738° W 049.44621° 30/06/2014

Foto 1344 – Abertura para instalação de dreno profundo.  
Lado esquerdo. S 04.99725° W 049.44659° 30/06/2014

Foto 1345 – Abertura para instalação de dreno profundo.  
Lado esquerdo.  
S 05.96978° W 049.44634° 17/07/2014

Foto 1346 – Abertura para instalação de dreno profundo.  
Lado direito.  
S 05.96945° W 049.44672° 17/07/2014

Foto 1347 – Abertura para instalação de dreno profundo.  
Lado direito.  
S 04.96703° W 049.44820° 21/07/2014

Foto 1348 – Abertura para instalação de dreno profundo.  
Lado direito.  
S 04.94908° W 049.46553° 28/07/2014

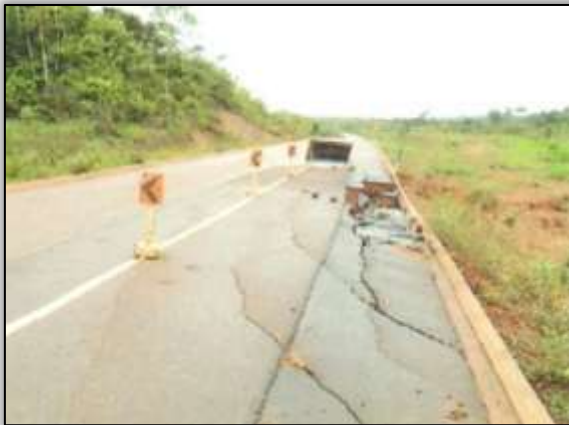
A CNC 30/2012/A advertia sobre vários pontos de processos erosivos na pista de rolamento e faixa de domínio.

Foto 1351 – (Antes) Processos erosivos na pista de rolamento. Lado esquerdo. Estaca 6060. UTM E 387698 N 9649724 09/02/2012

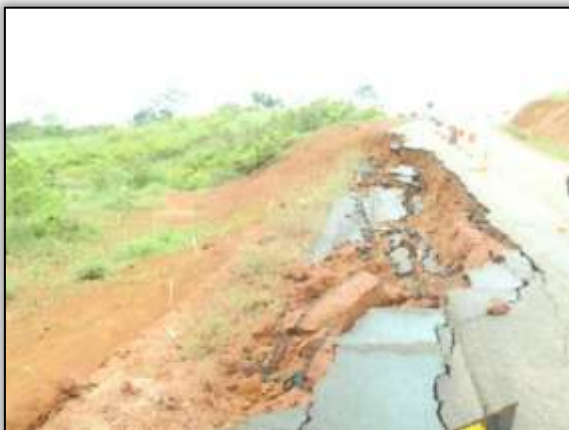
Foto 1353 – (Antes) Processos erosivos na pista de rolamento. Lado esquerdo. Estaca 6071. UTM E 387533 N 9649629 09/02/2012

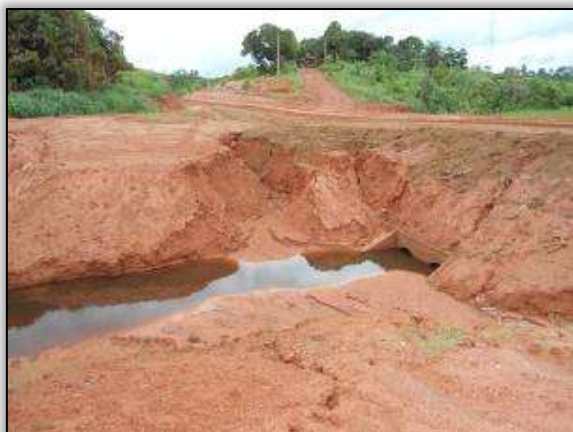
Foto 1355 – (Antes) Processos erosivos faixa de domínio. Lado direito. Estaca 4109. UTM E 420242 N 9653632 09/02/2012

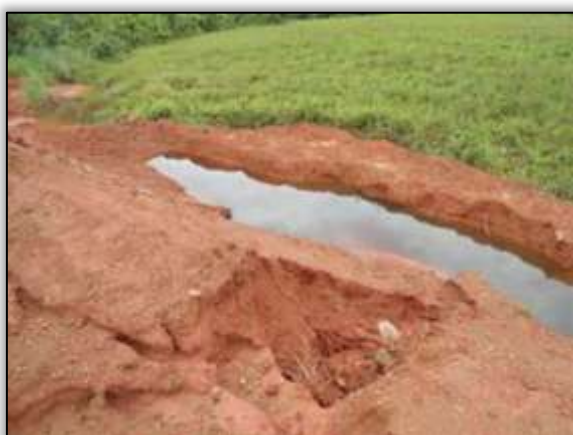
Foto 1357 – (Antes) Processo erosivo na saída do aterro. Lado esquerdo. Estaca 4109. UTM E 420242 N 9653632 09/02/2012

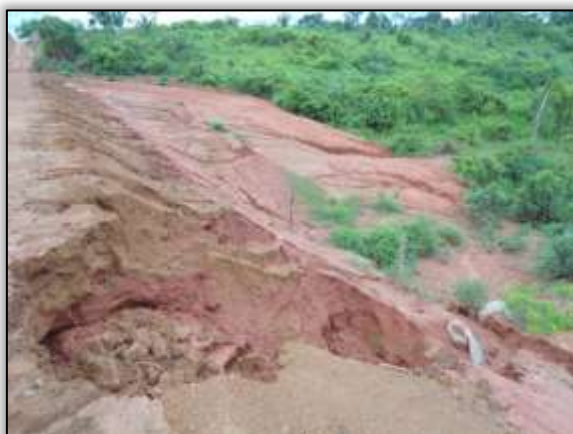
Foto 1359 – (Antes) Processo erosivo na saída do aterro. Lado esquerdo. Estaca 4109. UTM 419217 N 965072 09/02/2012)

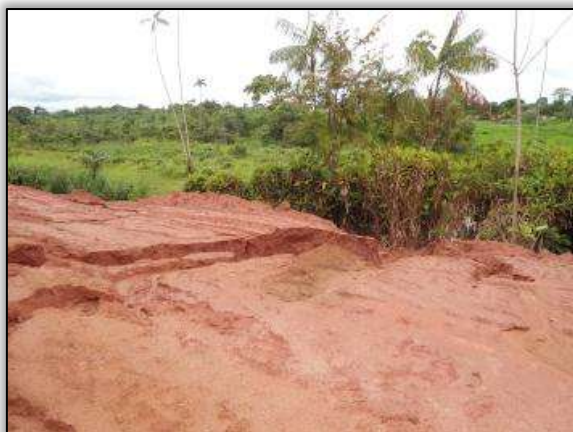
Foto 1361 – (Antes) Processo erosivo na saída do aterro. Lado esquerdo. Estaca 4109. UTM E 418238 N 9654567 09/02/2012

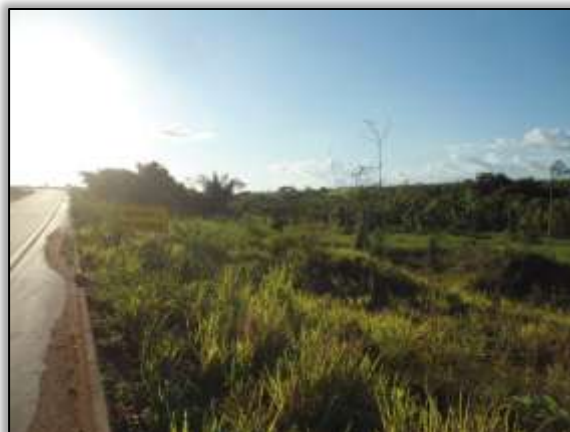
Foto 1362 – (Depois) Reconformação da área, plantio com hidrossemeadura e condução da revegetação natural. 05/06/2014

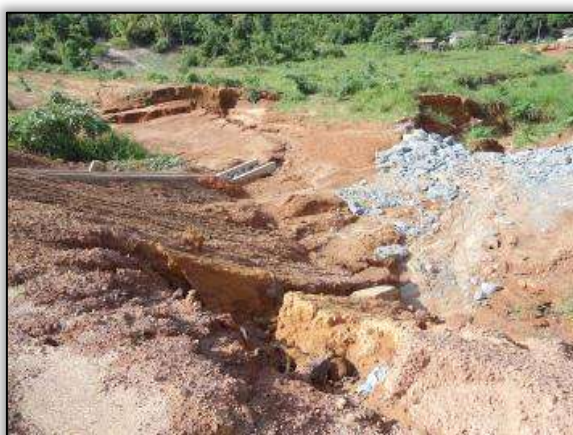
Foto 1363 – (Antes) Processos erosivos na lateral da pista. Lado direito. Estaca 4468. UTM E 406886 N 9656451 09/02/2012

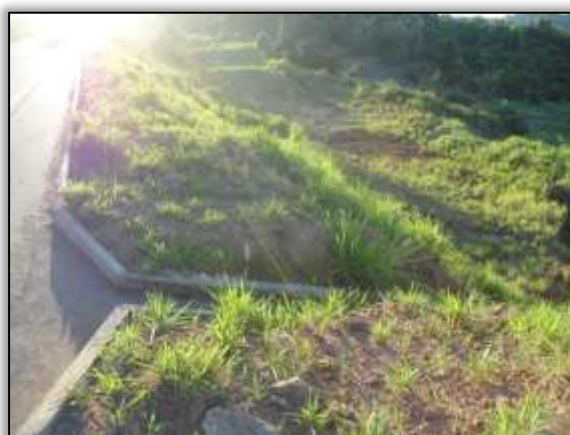
Foto 1364 – (Depois) Reconformação da área, plantio com hidrossemeadura na saída de aterro e construção de descida d'água. 05/06/2014

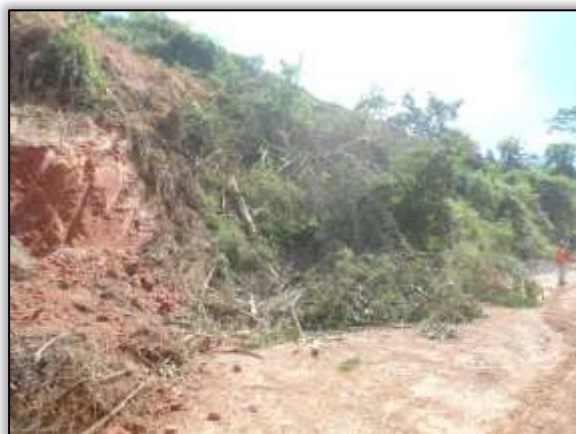
Mediante a solicitação demandada pela Gestora Ambiental, a construtora atendeu algumas recomendações, tais como o seccionamento e enleiramento do material suprimido.

Foto 1444 – Vegetação suprimida no talude de corte. Lado esquerdo. Estaca 3686. S 03.68925º W 050.93205º 11/06/2014

Como a empresa não deu condições para que a equipe da Gestão Ambiental acompanhasse o início das atividades de supressão, que a mesma apresente um relatório à gestão ambiental informando: volume de madeira suprimida, os enleiramentos e destinação final da madeira, onde depositaram ou ainda estão depositando o solo orgânico (horizonte "O") para recuperação posterior da área e se foi necessário a supressão de castanheira (se a resposta for sim, onde e quantas foram suprimidas).

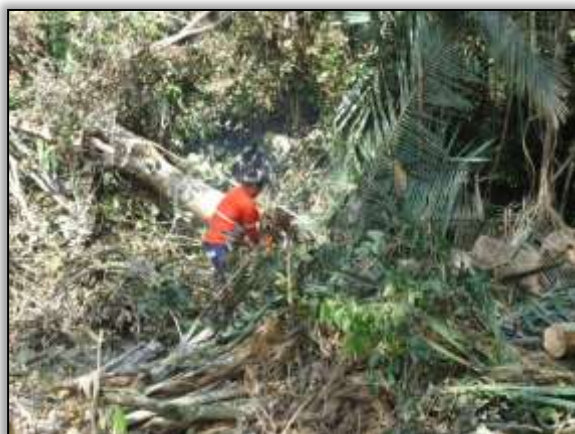
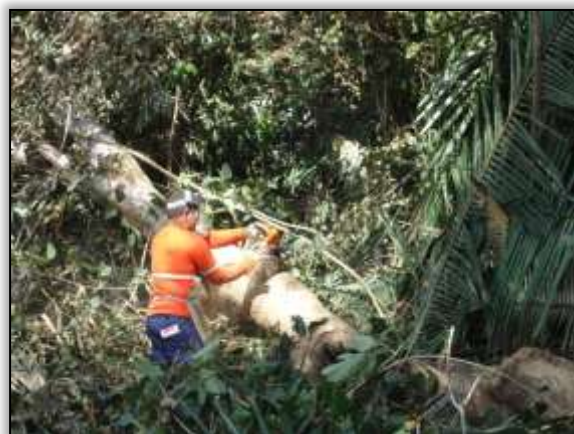
Foi emitida a Notificação Ambiental (NA) nº 02/2014R/Lt02 devido ao fato de que a empresa não estava executando os cortes conforme os procedimentos adequados de acordo com as normas padrão para a obra.

Foto 1454 - Supressão no acesso da pedreira.  
Lado direito. S 03.80608° W 054.18146° 16/06/2014.

Foto 1455 - Supressão no acesso da pedreira.  
Lado direito. S 03.80608° W 054.18146° 16/06/2014.

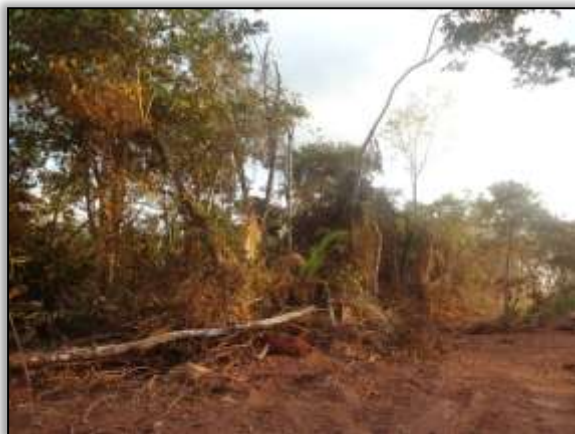
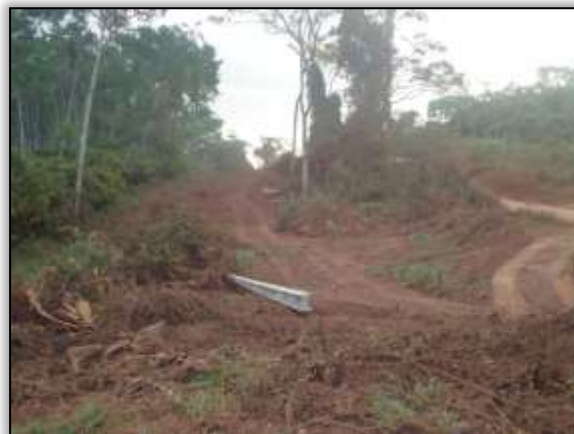
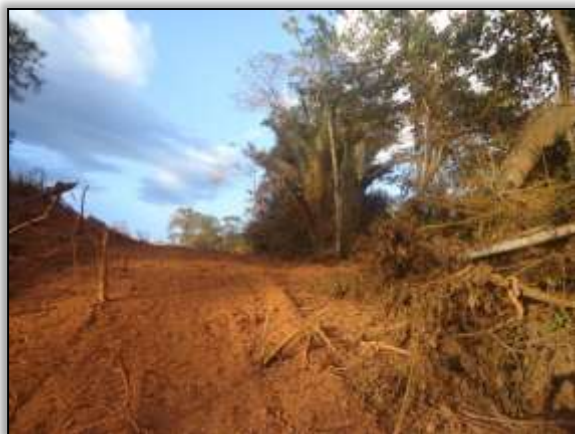
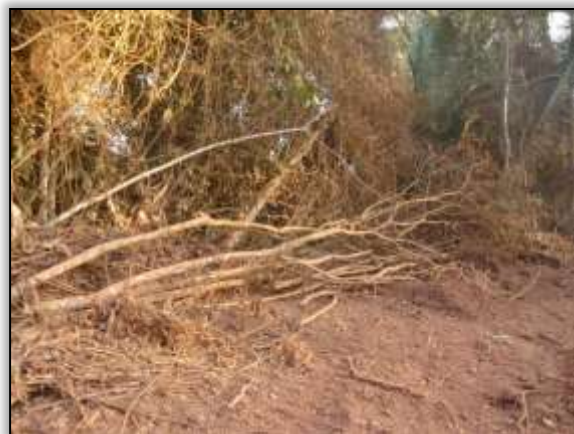
A equipe de supervisão ambiental constatou que uma empresa terceirizada contratada pelas Centrais Elétricas do Estado do Pará-CELPA está executando uma derrubada de árvores dentro da faixa de domínio da rodovia. E como observado, foram cortados arbustos como também árvores de grande porte. A equipe de supervisão ambiental elaborou a carta nº 015/2014/R informando ao DNIT para conhecimento e providências cabíveis.

Foto 1640 - Supressão na faixa de domínio.  
Lado esquerdo. S 03.75057° W 053.83060° 22/07/2014.

Foto 1641 - Supressão na faixa de domínio.  
Lado esquerdo. S 03.75057° W 053.83060° 22/07/2014.

Foto 1642 - Supressão na faixa de domínio.  
Lado esquerdo. S 03.75057° W 053.83060° 22/07/2014.

Foto 1643 - Supressão na faixa de domínio.  
Lado esquerdo. S 03.75057° W 053.83060° 22/07/2014.

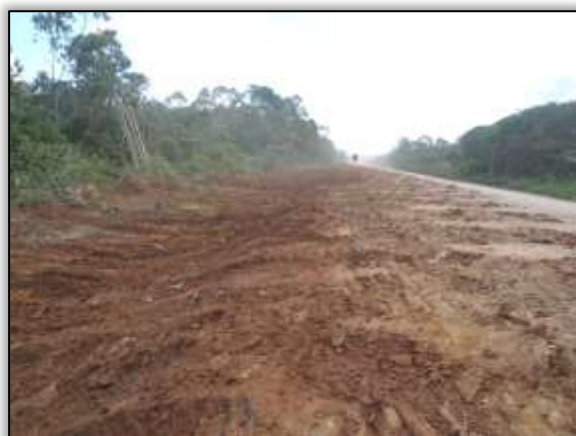
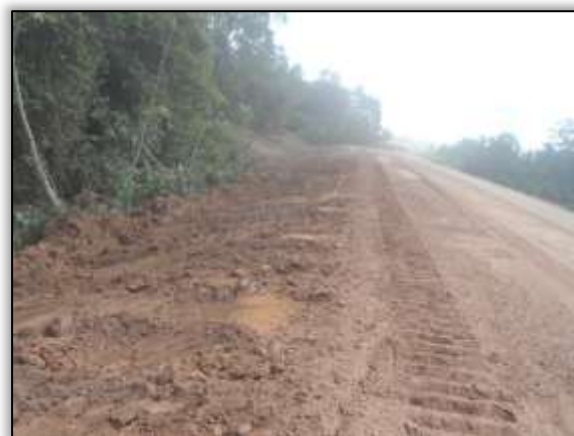
Em outra área, foi constatado pela equipe de supervisão ambiental que, da estaca 8810 a 8850, a construtora realizou cortes de árvores não obedecendo aos procedimentos adequados. Para essa não conformidade ambiental foi emitida Notificação Ambiental (NA) 05/2014R/Lt03.

Foto 1644 – Supressão vegetal na faixa de domínio  
Lado esquerdo. Estaca 8810 a 8850.  
S 03.88926° W 054.28759° 07/07/2014.

Foto 1645 – Supressão vegetal na faixa de domínio.  
Lado esquerdo. Estaca 8810 a 8850.  
S 03.88926° W 054.28759° 07/07/2014.
