**BR-230/422/PA**

**9º Relatório de Acompanhamento  
dos Programas Ambientais (RA – 9)**

**Relatório Semestral**  
**Fevereiro 2014/Agosto 2014**

Atividades Realizadas entre 17 de fevereiro de 2014 e  
16 de agosto de 2014.

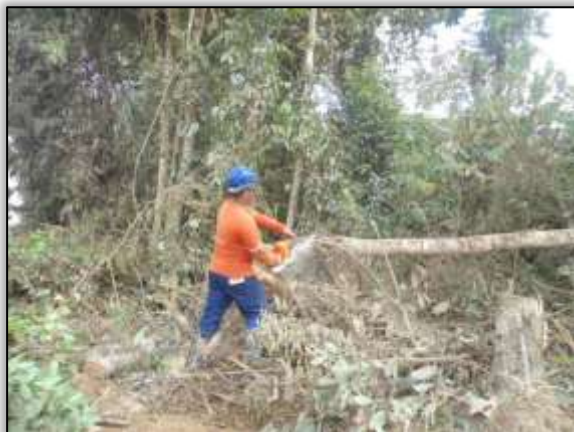
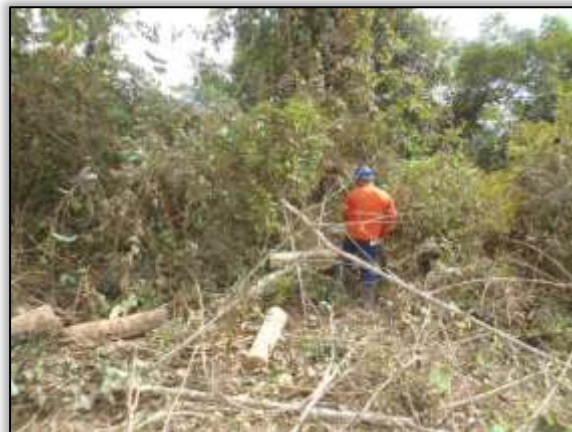
Foto 1646 – Supressão vegetal na faixa de domínio.  
Lado direito. Estaca 8994.  
S 03.88741° W 054.31959° 28/07/2014.

Foto 1647 - Supressão vegetal. Lado direito. Estaca 8994.  
S 03.88741° W 054.31959° 28/07/2014.

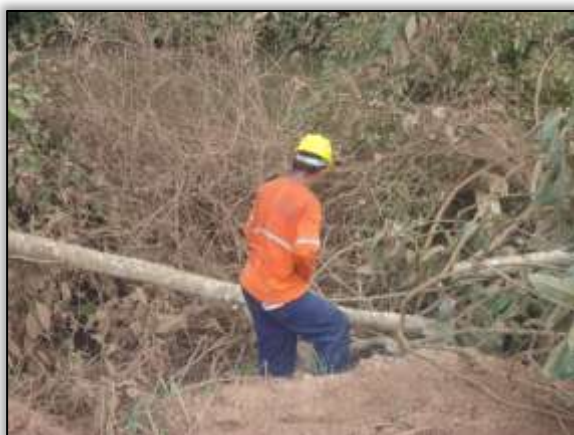
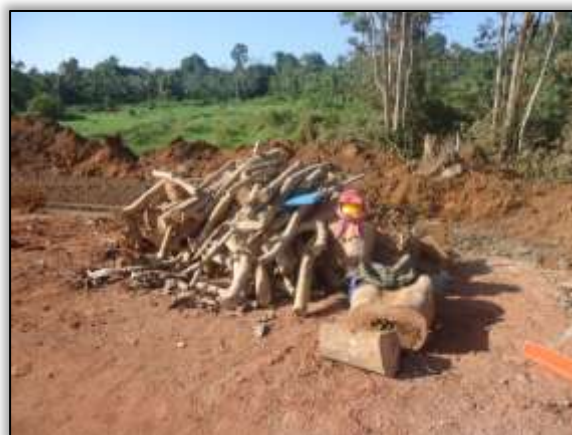
Foto 1648 – Supressão vegetal na faixa de domínio.  
Lado esquerdo. Estaca 8810.  
S 03.88955° W 054.28654° 25/07/2014.

Foto 1649 – Supressão vegetal na faixa de domínio.  
Lado esquerdo. Estaca 8810.  
S 03.88955° W 054.28654° 25/07/2014.

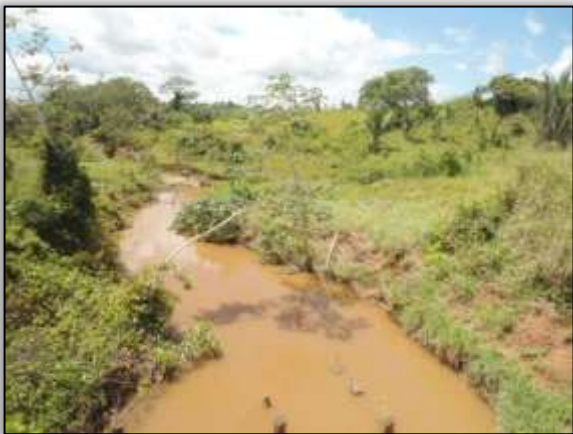
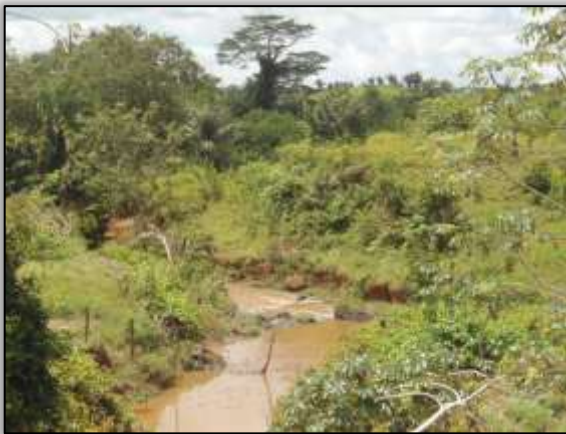
<b>Caracterização do ponto de coleta</b>	<p>Localiza-se em um trecho asfaltado, é transposto por ponte de concreto e se caracteriza por ser um igarapé perene, em área plana e curso retilíneo. A ponte que transpõe o rio sofreu atividades de recapeamento da camada asfáltica em uma das faixas, o que indica que o serviço de recapeamento deve continuar por mais algum tempo. No dia da coleta o tempo encontrava-se ensolarado com nuvens esparsas, com indicação de precipitação pluviométrica nas últimas 24 horas.</p> <p><b>Montante:</b> A montante apresenta às suas margens pasto e pequenos fragmentos de vegetação secundária além de alguns indivíduos de babaçu. No ponto, o igarapé é usado para dessedentação animal. Foi constatada uma concentração de 0,34 Mg/L de fósforo total, o que pode indicar a deposição de efluentes domésticos in natura no corpo hídrico pela propriedade que o margeia, próxima ao ponto de coleta.</p> <p><b>Jusante:</b> A jusante o igarapé apresenta pouca mata ciliar além de pasto nas margens. As suas margens existe uma propriedade a 60 metros com um criatório de peixes, criação de gado e cavalo. O igarapé estava com o nível de água alto e sua coloração turva. Mesmo assim, foi possível identificar os restos de ponte de madeira já identificados nos relatórios anteriores. Foi mensurada uma concentração de 1.100 Coliformes termotolerantes em 100mL na amostra de água enviada ao laboratório. Esta concentração pode ser explicada pela presença de atividades agropecuárias e de piscicultura às margens do igarapé, conforme já explanado. O aumento do nível das águas dado pela época de chuvas constantes alagada parte das margens usadas como pasto pelo gado e a própria lixiviação do terreno pelas águas pluviais pode acarretar um aumento na concentração de coliformes termotolerantes no ponto.</p>

Foto 1652 – Ponte de concreto sobre o igarapé.

Foto 1653 – Igarapé a montante, com nível alto das águas e água turva.

Foto 1654 – Restos de ponte de madeira no leito do igarapé.

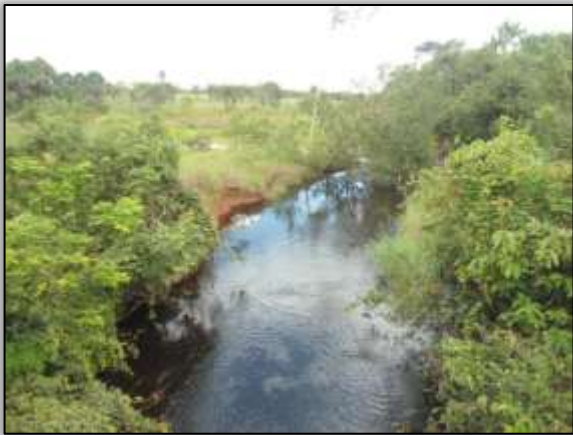
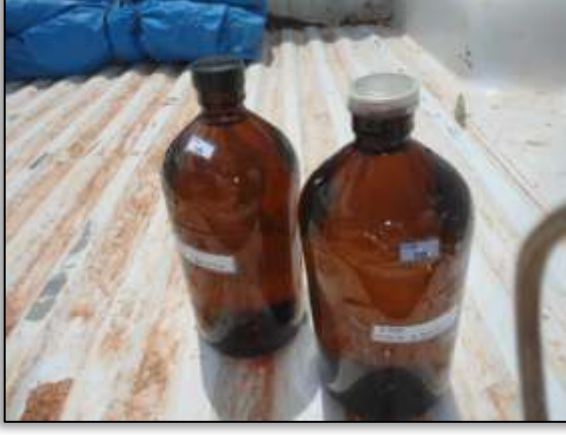
Caracterização do ponto de coleta	<p>O ponto 04 localiza-se em trecho asfaltado com ponte de concreto, agora com sinalização horizontal. O igarapé é perene com curso retilíneo. No dia da coleta, encontrava-se ensolarado com nuvens esparsas, com indicação de precipitação pluviométrica nas últimas 24 horas. O nível das águas estava alto e seu leito é de cascalho e sua nascente está próxima à Vila Santana, a poucos quilômetros do ponto de coleta.</p>

<p><b>Montante:</b> O igarapé é cercado por uma mata ciliar alterada parcialmente, com predominância, logo atrás desta mata, de áreas de capoeiras e de áreas de pasto para pecuária. Margeando o igarapé, existe a fazenda Luis Eduardo, com criação de gado bovino que provavelmente usa as águas do rio para a dessedentação Animal, com possível deposição de fezes no igarapé.</p> <p><b>Jusante:</b> Apresenta em suas margens, alguns fragmentos de vegetação secundária com mata ciliar, pasto com criação de gado, uma propriedade (fazenda) próxima ao igarapé. A principal fonte de poluição é a dessedentação animal com deposição de fezes.</p>

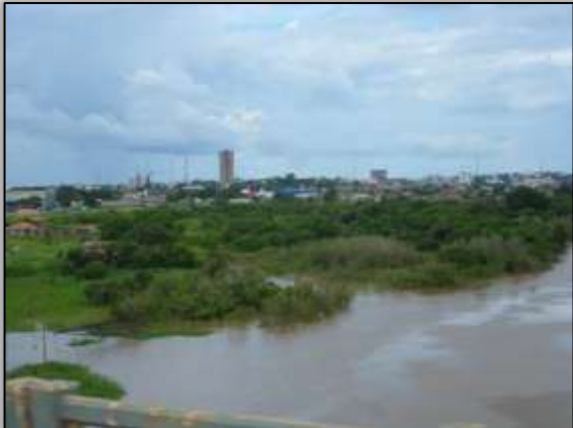
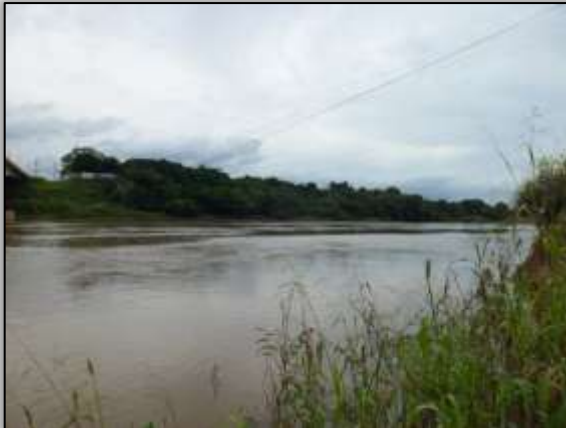
Caracterização do ponto de coleta	<p>O ponto 08 está localizado em trecho asfaltado, transposto por duas pontes de concreto na cidade de Marabá (divisa de bairros - Nova Marabá e Marabá Pioneira). O Rio Itacaiúnas é um corpo hídrico perene. O rio apresenta uma grande área de alagamento com vegetação rasteira, constantemente alagada nos auges dos períodos chuvosos. Por estar dentro de área urbana, o rio apresenta pouca mata ciliar em estágio alto de degradação devido à pressão do crescimento urbano. A duplicação do trecho urbano de Marabá possui extensão de 5,9 quilômetros.</p> <p>No dia da coleta encontrava-se nublado, com indicação de precipitação pluviométrica nas últimas 24 horas. O nível do rio estava mais alto em relação à campanha anterior. Foram identificados abaixo da ponte, resíduos sólidos, proveniente de uma poluição urbana difusa. O rio é utilizado pelos populares para recreação e/ou pesca.</p> <p><b>Montante:</b> Grande planície aluvial, com vegetação rasteira, como também pasto e algumas propriedades nas margens do rio. Recebe os efluentes de esgoto e águas pluviais. Neste ponto, foi mensurada uma concentração de 0,40 Mg/L de Fósforo Total, o que indica a deposição de efluentes sanitários e esgotamentos domésticos <i>in natura</i> no rio.</p> <p><b>Jusante:</b> Grande planície aluvial, com vegetação rasteira, como também pasto e algumas propriedades nas margens do rio. Recebe os efluentes de esgoto e águas pluviais.</p>

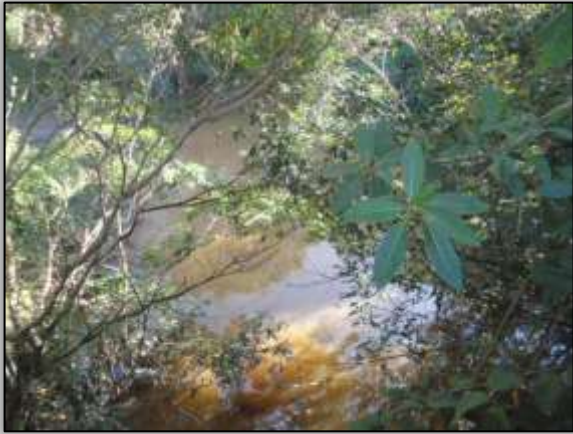
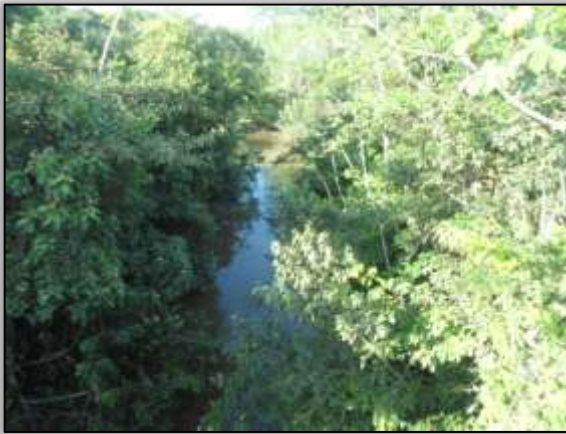
Caracterização do ponto de coleta	O ponto 09 está localizado em trecho asfaltado, transposto por ponte de concreto. O igarapé é um corpo hídrico perene. Este ponto, por está bem próximo ao Rio Tocantins (aproximadamente 1 km) e sofre interferência quando há cheia no Rio Tocantins. Tanto a montante com a jusante, as amostras de água apresentaram concentrações de 1..100 coliformes termotolerantes por 100 ml.

<p><b>Montante:</b> Possui mata ciliar alterada parcialmente e manchas de vegetação secundária. Há uma propriedade aproximadamente a 20 metros no igarapé. Foi observados materiais flutuantes no leito do igarapé.</p> <p><b>Jusante:</b> Apresenta vegetação secundária com mata ciliar e pasto na APP. No momento da coleta, a água encontrava-se parada.</p>

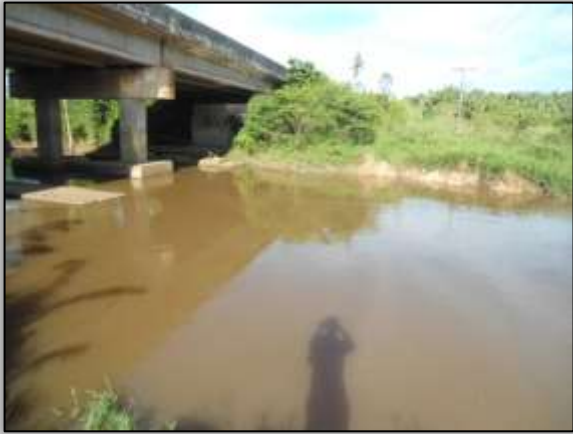
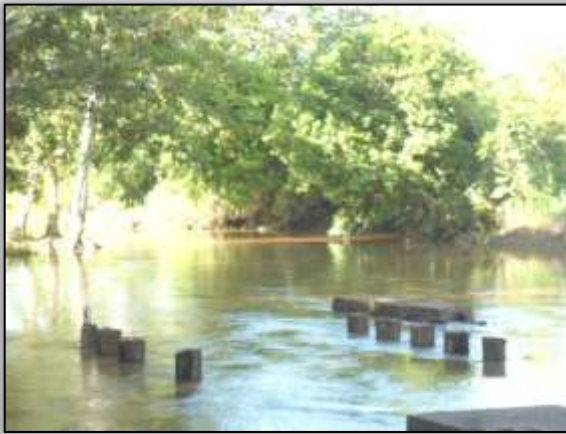
Caracterização do ponto de coleta	<p>O ponto 10 está localizado em trecho asfaltado, transposto por ponte de concreto. O igarapé é um corpo hídrico perene. Próximo ao igarapé existe a Vila Santa Maria. O dia da coleta encontrava-se ensolarado, porém com indicação de chuva nas últimas 24 horas.</p> <p><b>Montante:</b> Possui fragmentos de vegetação secundária com mata ciliar na margem direita e vegetação rasteira com nichos de solo exposto nas margens. Existe um banheirão as margens do igarapé, com área para banho e um pequeno bar. Também se observou a deposição de lixo nas margens e efluente (banheiro) in natura depositado no igarapé. No pasto próximo ao igarapé há criação de gado. No ponto foi medida uma concentração de 2.400 coliformes a cada 100 mL e 0,31 Mg/L de fósforo total, o que demonstra a deposição de lixo e esgotamento sanitário as margens do rio. Esta é uma atividade que não se encontra na faixa de domínio da rodovia, não cabendo ao DNIT tomar qualquer iniciativa quanto ao uso da água no local.</p> <p><b>Jusante:</b> Apresenta nas margens vegetação secundária com mata ciliar e pasto, apresenta pilares antigas pontes de concreto e madeira no leito do igarapé e deposição de lixo nas margens. Este igarapé é afluente do Rio Tocantins. No leito há toras de madeira e resto de construção de ponte de concreto. No ponto foi medida uma concentração de 2.400 coliformes a cada 100 mL e 0,33 Mg/L de fósforo total, o que demonstra a deposição de lixo e esgotamento sanitário as margens do rio.</p>

Foto 1686 - Ponte de concreto.
									Foto 1688 - Montante.	Foto 1689 - Restos de ponte no leito do rio (jusante)

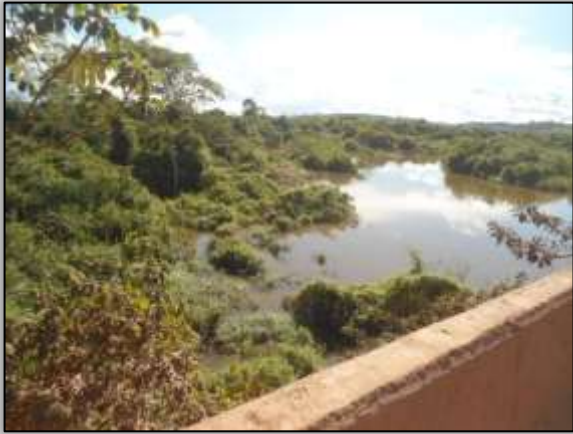
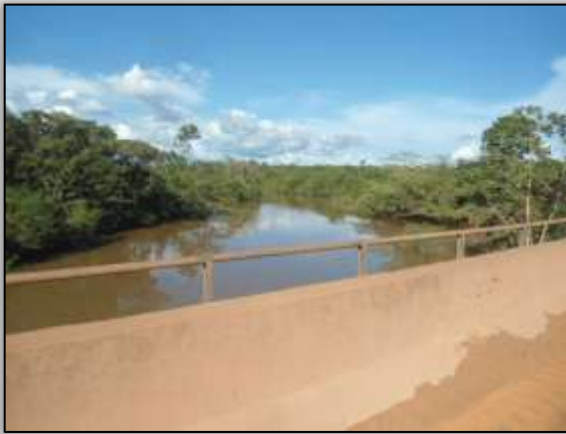
Caracterização do ponto de coleta	<p>O Ponto 11 é transposto pela BR-230 por ponte de concreto, em trecho não asfaltado. O rio é um corpo hídrico perene. O dia encontrava-se ensolarado com indicação de chuvas esparsas nas últimas 24 horas. Com o pH acima de 8, apresenta concentrações de Nitrogênio acima do máximo permitido pela legislação vigente, porém não se pode afirmar se o foco de poluição se encontra próximo ou distante do ponto de coleta, já que a distinção entre eles se faz pela concentração de formas reduzidas (nitrogênio orgânico e amoniacal), indicando a proximidade do foco de poluição e formas oxidadas (nitrato e nitrito) de nitrogênio indicando que a fonte da poluição se encontra distante.</p> <p><b>Montante:</b> Apresenta uma pequena faixa de mata ciliar e uma área de planície aluvial, com vegetação rasteira, constantemente alagada em época de chuvas. Após a mata ciliar, a terra é usada predominantemente como pasto para a criação de gado. Apresentou concentração de 0,23 mg/L de fósforo total, o que reforça a indicação de despejo de efluentes sanitários <i>in natura</i> no leito do rio. Porém, cabe ressaltar que não foi possível visualizar em campo nenhuma forma direta de contaminação do rio em campo.</p> <p><b>Jusante:</b> Propriedade nas margens (fazenda e restaurante), deposição de lixo no local e solo exposto - local usado por banhistas e para a dessedentação animal. Foi identificada área de produção agropecuária em suas proximidades (criação de porcos).</p>

Foto 1690 - Ponte de concreto.	Foto 1691 - Propriedade próxima ao rio.

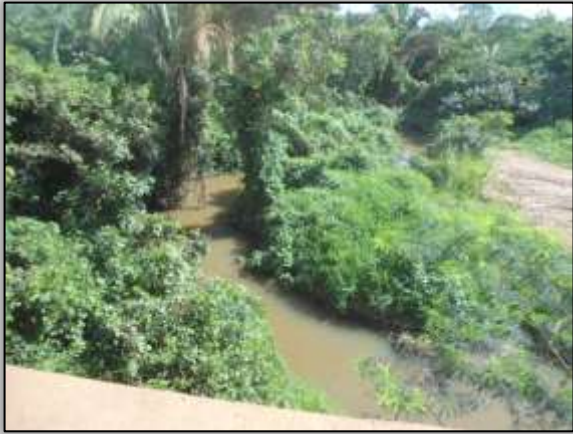
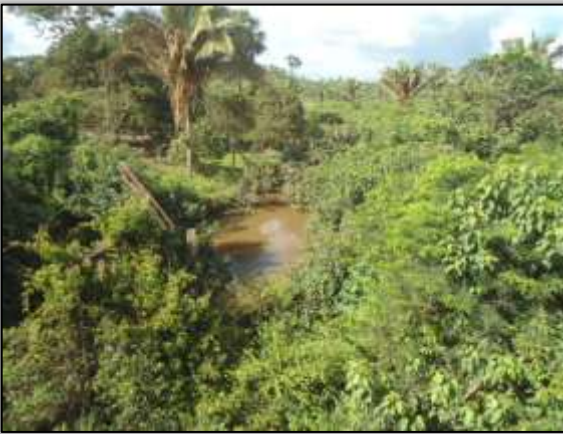
Caracterização do ponto de coleta	<p>O Ponto 12 é transposto pela BR-230 por ponte de concreto, em trecho não asfaltado, O rio é um corpo hídrico perene, afluente do Rio Tocantins. O dia da coleta encontrava-se ensolarado com nuvens esparsas, com indicação de chuvas pontuais nas últimas 24 horas.</p> <p><b>Montante:</b> Possui fragmentos de mata ciliar em uma margem e fragmentos de vegetação secundária tipo capoeira parcialmente alterada com pasto e solo exposto na outra. Apresenta área usada pelos populares como balneário para recreação. Suas águas são usadas também para o abastecimento humano das propriedades próximas. Foram mensuradas concentrações de 1.110 coliformes/100 ml e 0,12 Mg/L de fósforo total, o que indica a deposição <i>in natura</i> de esgotamento doméstico no rio.</p> <p><b>Jusante:</b> Possui fragmentos de mata ciliar em uma margem e fragmentos de vegetação secundária tipo capoeira parcialmente alterada com pasto e solo exposto na outra. Apresenta propriedades rurais em ambas as margens, com um milharal próximo ao igarapé. Foi visualizada uma edificação de uma dessas propriedades próxima ao igarapé, com possível captação de água para abastecimento humano e de deposição de esgotamento sanitário <i>in natura</i> no leito do igarapé. No seu leito existem também restos de ponte de madeira.</p>

Foto 1694 - Propriedade próxima ao rio a jusante.		Foto 1695 - Ponte de concreto.		Foto 1696 - Montante.		Foto 1697 - Jusante.

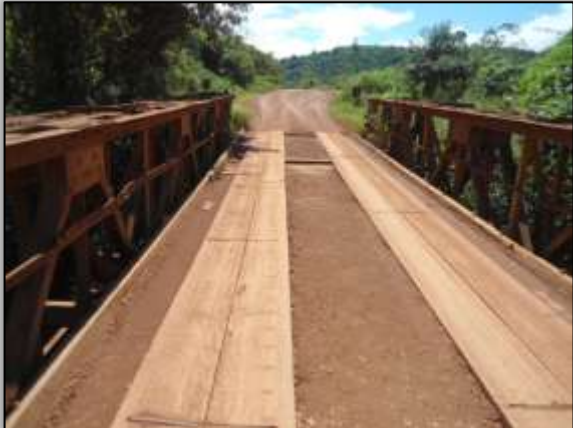
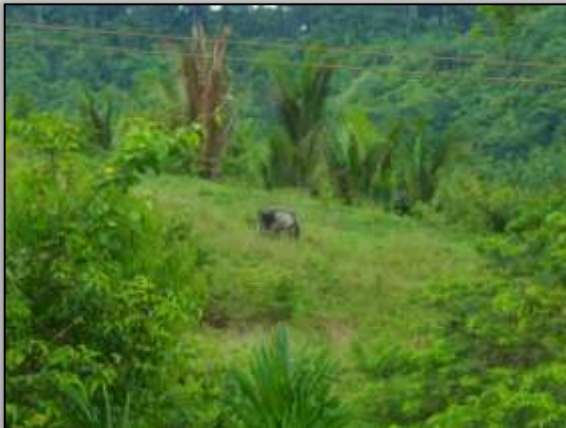
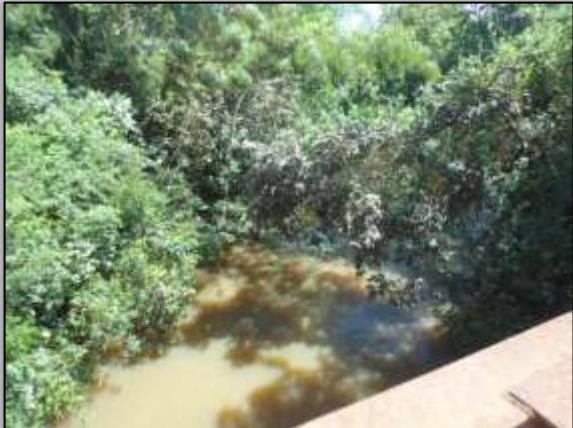
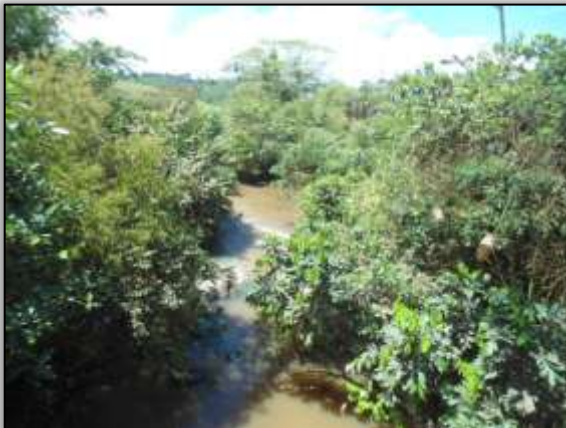
Ponto 14 – Igarapé Jáú

Caracterização do ponto de coleta	<p>O Ponto 14 é transposto pela BR-230 por ponte de madeira com estrutura lateral metálica, em trecho não asfaltado. O Igarapé é um corpo hídrico perene. O dia da coleta encontrava-se ensolarado com nuvens esparsas, com indicação de chuvas esporádicas nas últimas 24 horas. O nível de suas águas encontrava-se bastante alto.</p>

<p><b>Montante:</b> Possui fragmentos de mata ciliar bem conservada. Foram mensuradas concentrações de 1.110 coliformes/100 ml e 0,29 Mg/L de fósforo total, o que indica a deposição <i>in natura</i> de esgotamento doméstico no rio.</p> <p><b>Jusante:</b> Possui fragmentos de mata ciliar bem conservada. Há uma propriedade a 60 metros com criação de gado bovino e caprino.</p>								Foto 1702 – Ponte de ferro e madeira.	Foto 1703 – Gado pastando próximo ao rio.

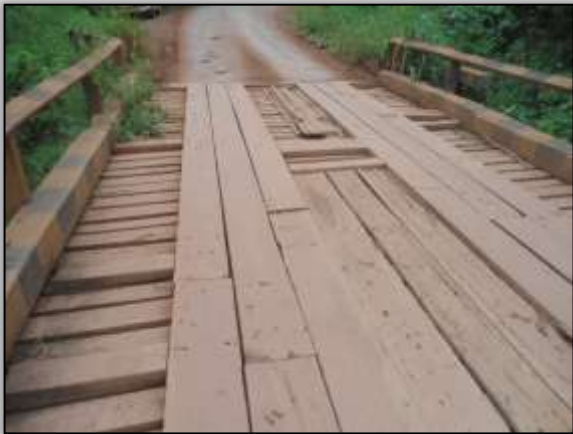
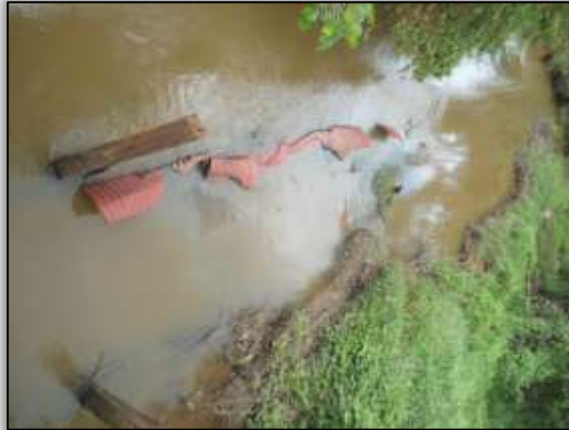
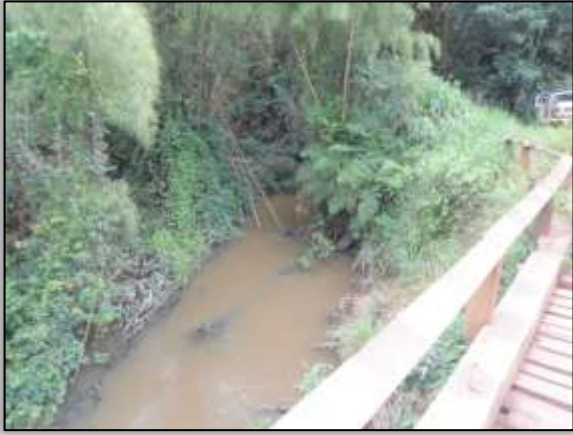
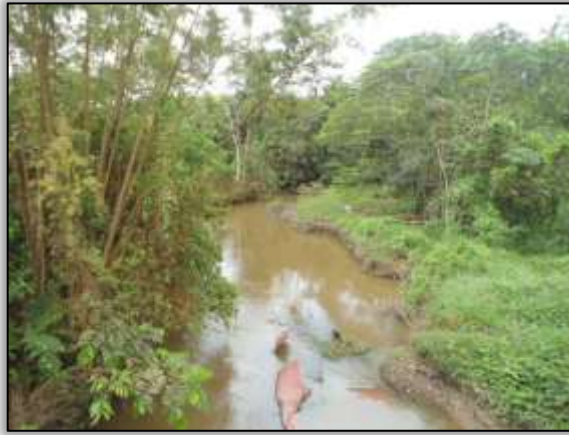
Ponto 16 – Igarapé Valentins

Caracterização do ponto de coleta	<p>O ponto 16 é transposto pela BR-230 por ponte de madeira, em trecho não asfaltado. O igarapé é um corpo hídrico perene.</p> <p><b>Montante:</b> O igarapé possui vegetação primária de mata ciliar com bom estado de conservação. Existe uma propriedade a cerca de 100 metros do igarapé. Foram mensuradas concentrações de 1.110 coliformes/100ml e 0,33 Mg/L de fósforo total, o que indica uma possível deposição de fezes animais e de esgoto <i>in natura</i> no leito do igarapé.</p> <p><b>Jusante:</b> Apresenta em suas margens vegetação secundária de mata ciliar e pasto. Sob a ponte foi identificada a presença de restos de bueiro de metal tipo Armco e restos de madeiras. Foi mensurada concentração de 1.110 coliformes/100ml.</p>

Foto 1711 – Jusante. Bueiro ARMCO depositado no leito do igarapé.

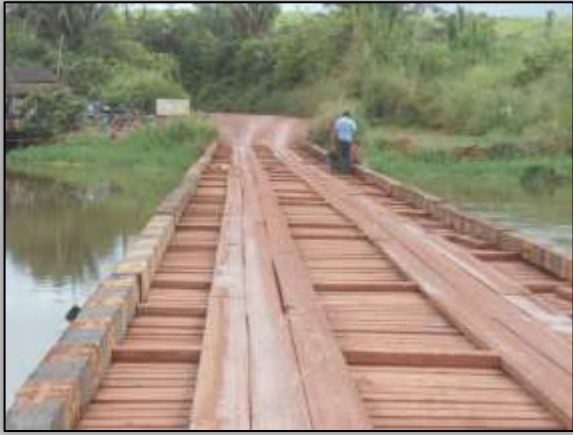
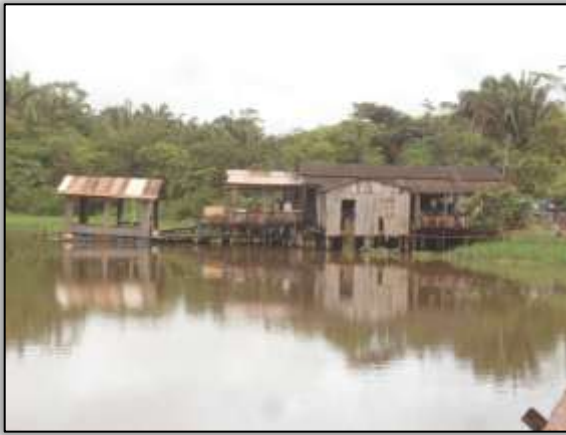
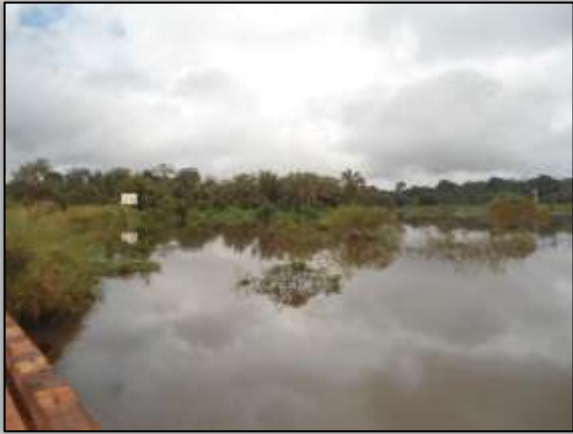
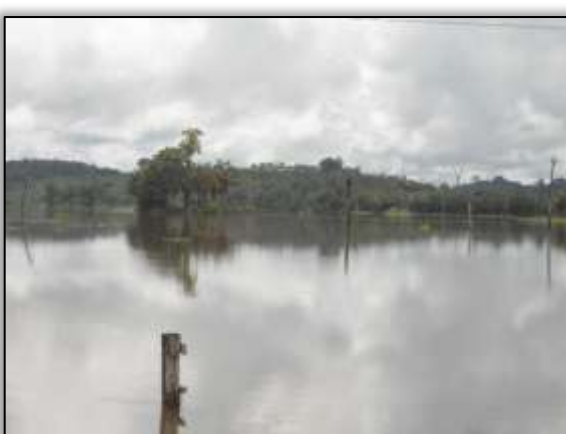
Ponto 19 – Rio Pucuruí

Caracterização do ponto de coleta	<p>O ponto 19 é transposto pela BR-230 por ponte de madeira, em trecho não asfaltado. O rio é um corpo hídrico perene. Seu regime sofre influência da barragem de Tucuruí com relação ao volume de água, estando no momento bastante cheio. O rio demarca o fim da TI Parakanã. No momento da coleta, o dia encontrava-se chuvoso.</p> <p><b>Montante:</b> Possui vegetação secundária e primária de mata ciliar. Possui criação de gado extensivo na margem que está fora dos limites da TI, com possível deposição de fezes animal na água. Próximo à ponte possui um restaurante, onde o mesmo deposita todo seu esgoto doméstico e lixo no leito do igarapé. Foi mensurada uma concentração de 0,36 mg/L de fósforo total, o que corrobora a tese de esgotamento domésticos depositados <i>in natura</i> pelo restaurante no leito do rio.</p> <p><b>Jusante:</b> Apresenta em suas margens fragmentos de vegetação secundária de mata ciliar e pasto. Há propriedade nas margens com criação de gado e vegetação de babaçu aos fundos. Existe uma casa bem próxima à ponte onde são despejados os efluentes. Foi mensurados 1.100 coliformes termotolerantes por 100 ml de água, o que indica a deposição de fezes animais pelo gado criado na propriedade que se apresenta às margens do rio.</p>

Foto 1722 – Ponte de madeira.
									Foto 1724 – Rio a montante com placa indicando fim da TI Parakanã ao fundo.	Foto 1725 – Jusante.

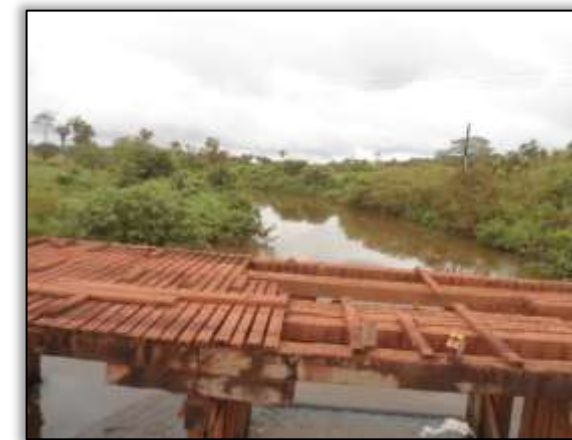
Foto 1728 - Montante.

**Montante:** Apresenta em suas margens do lado direito fragmentos de vegetação secundária de APP e do lado esquerdo pasto com criação de gado e cavalo. Deposição de lixo nas margens. Estrutura de ponte de madeira desativada. O Ponto apresentou concentrações acima do limite de coliformes termotolerantes, Nitrogênio e Fósforo total, conforme a tabela abaixo. Isto indica além da deposição de fezes animal pelo uso do rio como local de dessedentação animal, a deposição de esgoto doméstico no rio. A concentração mensurada de nitrogênio indica que a fonte de poluição pode estar próxima do ponto de coleta, porém não foi possível identificar esta fonte em campo, que provavelmente vem desta propriedade pecuarista.

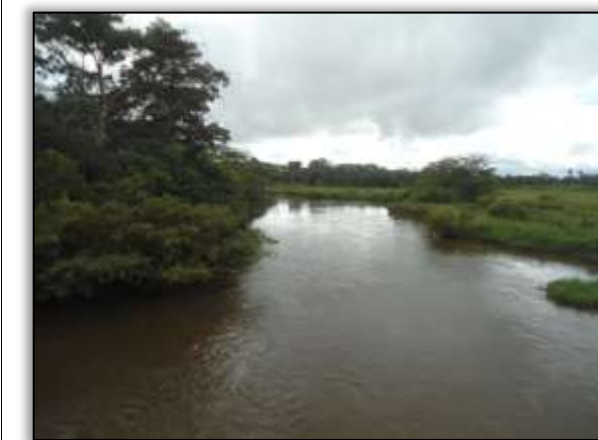
Foto 1729 - Jusante.

**Jusante:** Como a montante, também apresenta criação de gado as suas margens, com sua mata original quase toda substituída por pasto, restando apenas alguns fragmentos de mata ciliar na outra margem. Apresentou concentração acima do permitido para fósforo, porém com a estrutura e ponte antiga no lugar causando areação da água ajudando na degradação destas substâncias, esta concentração foi menor e não apresentou concentrações acima do permitido para nitrogênio e coliformes..

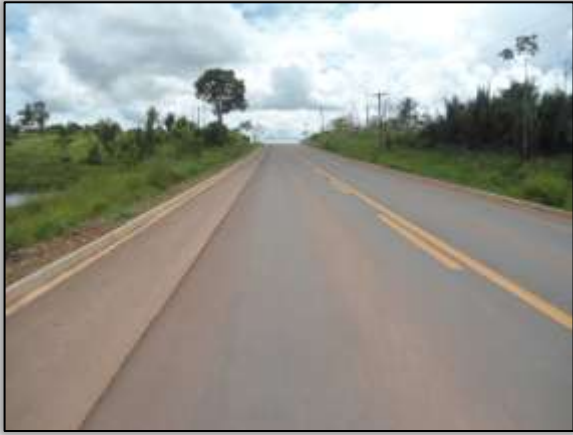
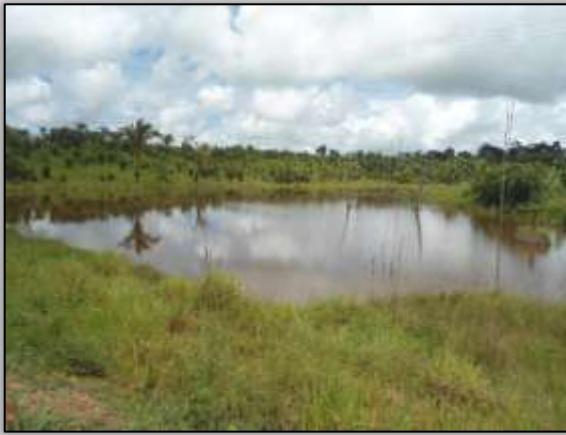
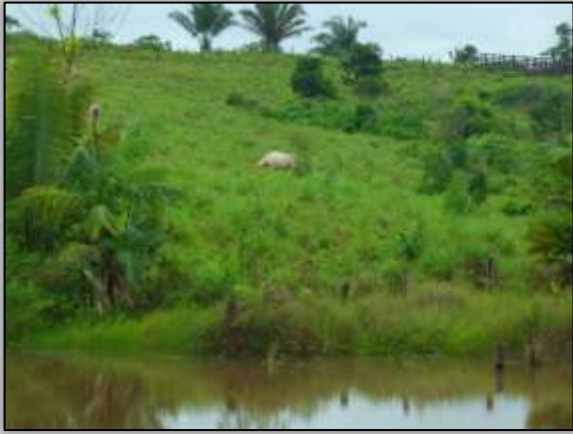
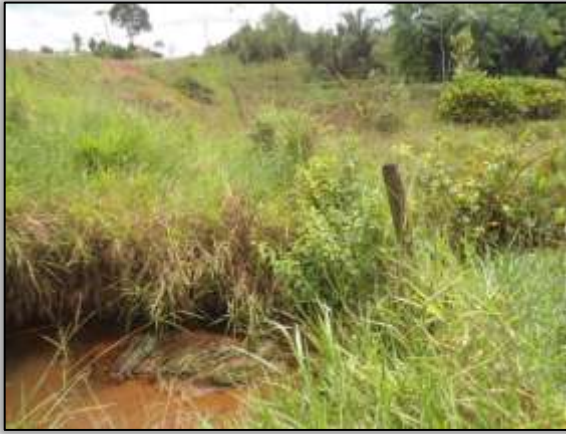
Ponto 22 - Açude

Caracterização do ponto de coleta	<p>O ponto 22 é transposto pela BR-230 por bueiro simples tubular de concreto, em trecho asfaltado. O açude possui uma propriedade próxima às margens, com criação de gado e totalmente cercada de pasto nas margens. No período entre as campanhas, foram construídos os dispositivos de drenagem no trecho da rodovia, como meio fios e descidas d'água, utilizando material pré-fabricado de concreto.</p> <p><b>Montante:</b> Vegetação formada por pasto e capoeira. Existe uma propriedade próxima ao açude com criação de animais. Foi identificada uma bomba de captação de água que serve para abastecimento das atividades da propriedade. O Açude também é utilizado para a dessedentação animal com deposição de fezes, o que justifica a concentração de coliformes de 1.100 por 100ml medida.</p> <p><b>Jusante:</b> As águas do açude a montante depois de transpostas pelo BSTC, se transformam em um igarapé com vazão bem pequena, em trecho de vegetação rasteira, usada como pasto. Apresentou uma concentração de oxigênio dissolvido na água abaixo do nível permitido pela CONAMA, o que pode ser explicado pelas próprias características do corpo hídrico, que provavelmente seque no verão amazônico.</p>

Foto 1734 - Pista sobre BSTC.		Foto 1735 - Açude a montante.		Foto 1736 - Animal pastando próximo ao açude.		Foto 1737 - Saída d'água pelo bueiro.

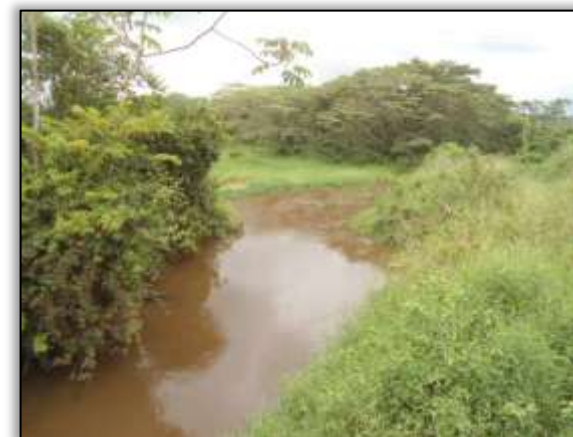
Foto 1748 - Montante.

**Montante:** As margens do igarapé são compostas por vegetação rasteira, usadas como pasto pela propriedade rural pecuária que se encontra próxima ao corpo hídrico. Foi verificada uma estrutura de antiga captação de água no rio. As concentrações de coliformes e nitrogênio estão acima do permitido pela CONAMA, possivelmente causadas pela dessedentação animal e a deposição de esgotos sanitários *in natura* da propriedade próxima.

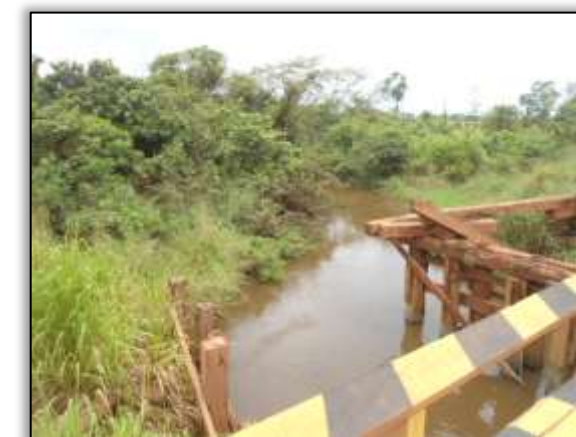
Foto 1749 - jusante.

**Jusante:** Apresenta em suas margens pouca vegetação secundária e pasto. Existe no local resto de madeira da antiga ponte. As concentrações de coliformes e fósforo estão acima do permitido pela CONAMA, possivelmente causadas pela dessedentação animal e a deposição de esgotos sanitários *in natura* da propriedade a montante, já que a concentração de coliformes caiu e a diminuição da concentração de oxigênio em relação a amostra da montante indica que a fonte de poluição está mais distante do ponto a jusante que da montante.

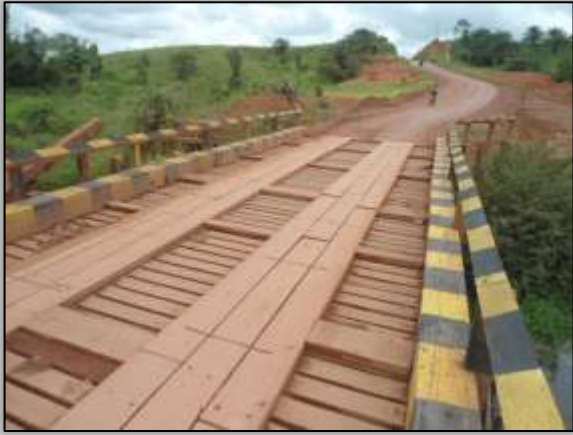
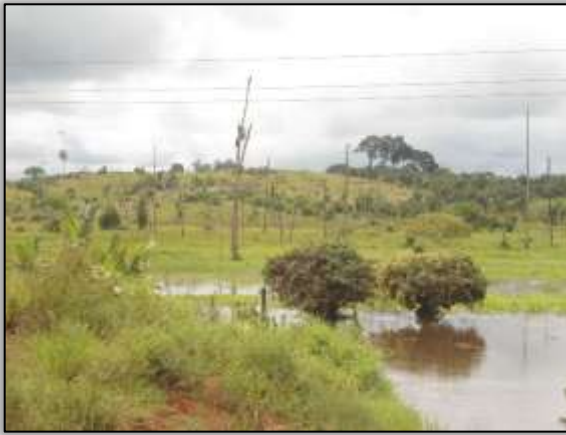
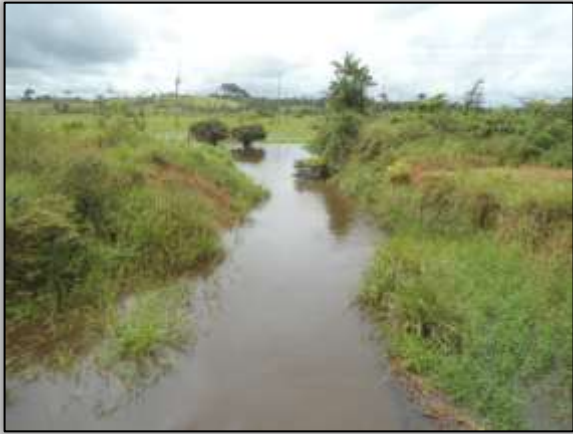
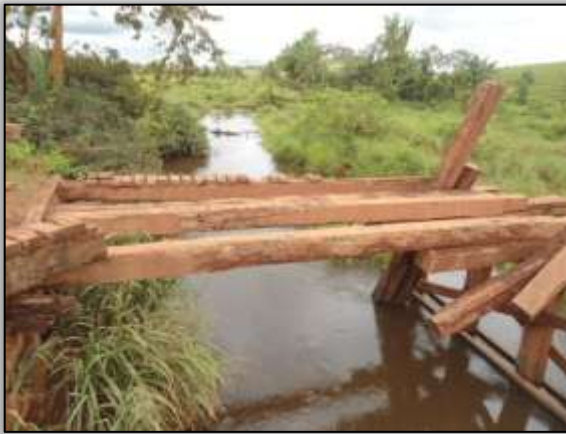
Ponto 26 – Igarapé Buriti

Caracterização do ponto de coleta	<p>O ponto 26 é transposto pela BR-230 por ponte de madeira entre dois trechos asfaltados. O igarapé é um corpo hídrico perene que cruza uma planície aluvial. O dia da coleta estava nublado com indicação de chuvas nas últimas 24 horas. Foram medidas concentrações de 4.600 coliformes por 100 ml de água em ambas as amostras do ponto, o que demonstra que os animais utilizam o igarapé para sua dessedentação, com deposição de suas fezes nas águas e margens do corpo hídrico. Em ambos os pontos a concentração de oxigênio dissolvido encontrado foi abaixo do mínimo permitido pelo CONAMA. Esta diminuição do nível do oxigênio pode se explicar pela cheia do igarapé, já que ele corta uma planície aluvial e encontrava-se com áreas alagadas, diminuindo sua vazão e consequentemente as concentrações de oxigênio.</p>

<p><b>Montante:</b> O igarapé possui fragmentos de vegetação secundária e pasto. Existe uma propriedade (fazenda) a 40 metros do local com criação de gado.</p> <p><b>Jusante:</b> Apresenta as mesmas características e uso do solo do ponto a montante, com restos de ponte a jusante da ponte existente.</p>

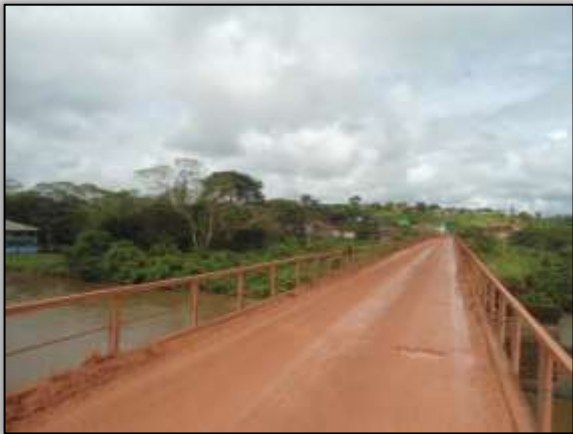
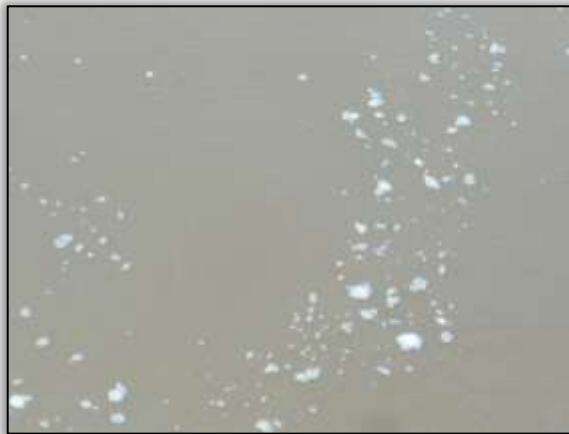
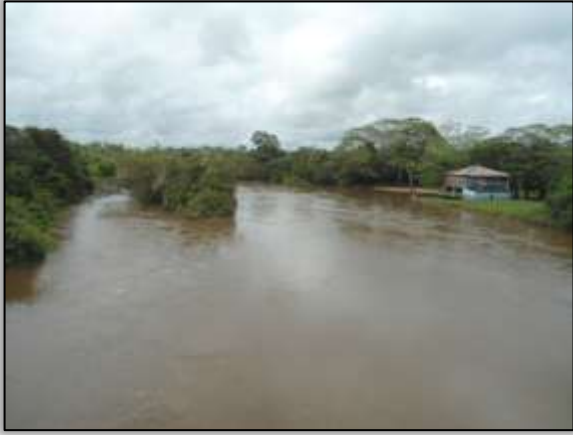
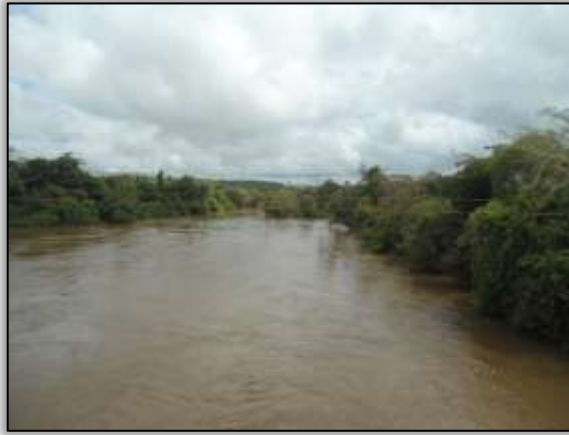
Ponto 28 - Rio Arataú

Caracterização do ponto de coleta	<p>O ponto 28 fica localizado na Vila Arataú e é transposto pela BR-230/PA por ponte de concreto com estrutura metálica, em trecho asfaltado. O corpo hídrico é perene. Ambas suas margens apresentam mata ciliar com algum estágio de preservação, porém no dia da coleta o rio encontrava-se cheio. Ambas as amostras apresentaram concentrações de coliformes e nitrogênio acima dos permitidos pela CONAMA. Pelo fato do rio atravessar uma área urbana, todas as residências utilizam o rio para recreação, abastecimento humano, lavagem de roupas, recreação, pesca e outras atividades, sendo então uma área de poluição urbana difusa.</p> <p><b>Montante:</b> Foram visualizadas pequenas concentrações de material espumante no leito do igarapé o que indica a presença de matéria orgânica proveniente de esgotamento doméstico. Além das concentrações já expostas, apresentou também em sua amostra concentração de 0,27 mg/L de fósforo, fator este comum em áreas com diluição de esgoto <i>in natura</i>.</p> <p><b>Jusante:</b> Apresenta em suas margens vegetação secundária e algumas propriedades. A área tem bastante deposição de lixo próximo às margens. Foram observados barcos de pesca,</p>

Foto 1759 - Presença de material espumante no leito do Rio.

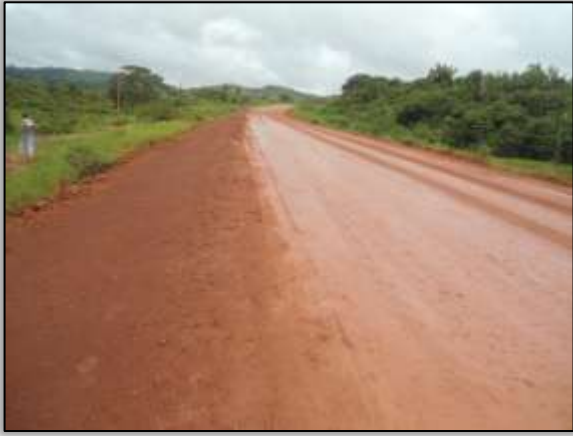
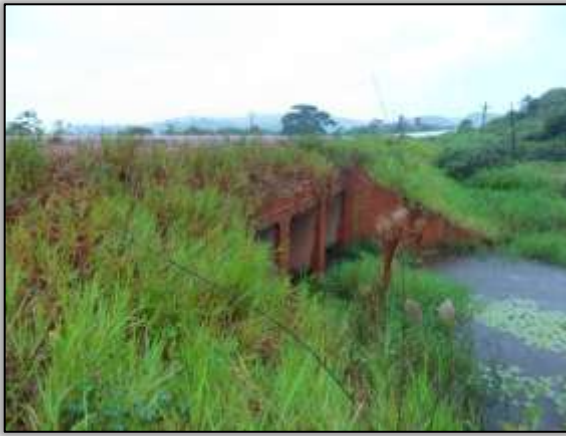
Ponto 29 – Igarapé Pagão

Caracterização do ponto de coleta	O ponto 29 é transposto pela BR-230, por uma galeria tripla de concreto entre 2 trechos asfaltados. O igarapé é um corpo hídrico perene que atravessa uma planície aluvial de alagamento, usada como pasto pelas propriedades próximas ao igarapé. Ambas as amostras apresentaram concentrações de coliformes acima do permitido e de oxigênio dissolvido abaixo do permitido.

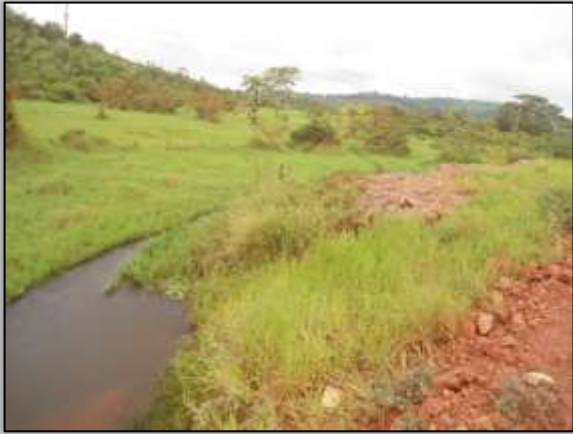
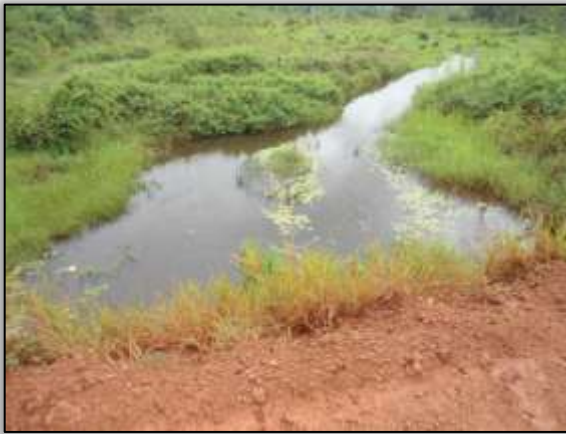
Foto 1762 – Pista sobre galeria tripla.

Foto 1763 – Vista lateral da galeria.

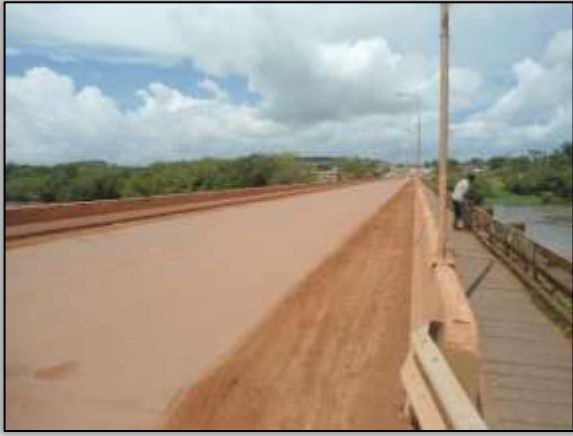
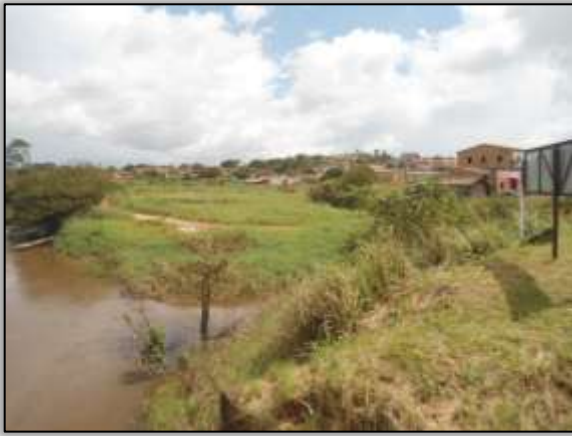
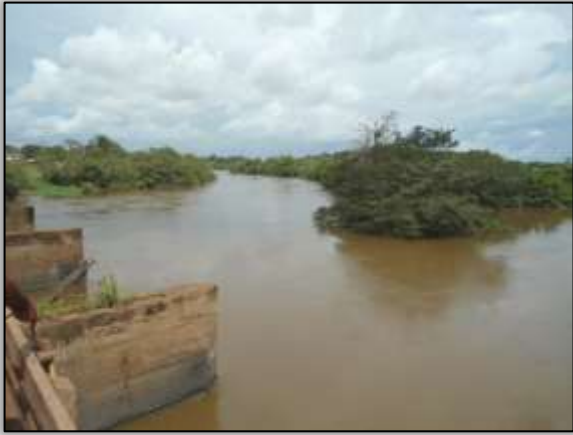
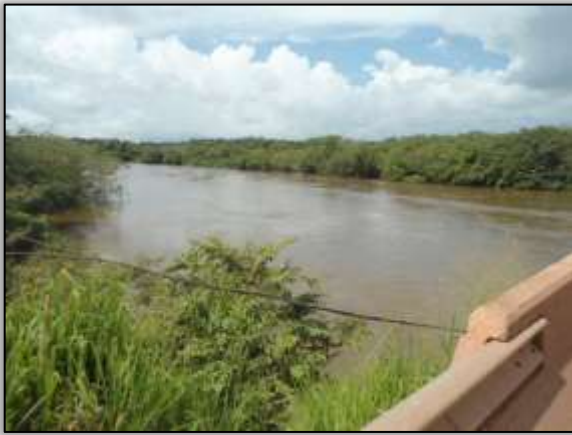
Ponto 30 – Rio Pacajá

Caracterização do ponto de coleta	<p>O ponto 30 é transposto pela BR-230, por uma ponte de concreto em trecho asfaltado dentro da área urbana da cidade de Pacajá. O rio Pacajá é um corpo hídrico perene. O corpo hídrico é perene. Ambas suas margens apresentam mata ciliar com algum estágio de preservação, porém no dia da coleta o rio encontrava-se cheio. Ambas as amostras apresentaram concentrações de coliformes acima dos permitidos pela CONAMA. Pelo fato do rio atravessar uma área urbana, todas as residências utilizam o rio para recreação, abastecimento humano, lavagem de roupas, recreação, pesca e outras atividades, sendo então uma área de poluição urbana difusa.</p> <p><b>Montante:</b> Possui vegetação do tipo secundária, e pasto. Existe solo exposto devido os pontos que são usados para acessar o corpo hídrico. Nas proximidades do rio existem algumas propriedades, um posto de gasolina e um lava-jato. Foi mensurada concentração de fósforo acima do permitido na CONAMA, provavelmente proveniente de esgotamento doméstico lançado <i>in natura</i> no leito do rio.</p> <p><b>Jusante:</b> Pode-se visualizar mata ciliar secundária. Ponto utilizado para pesca.</p>

Foto 1766 – Ponte de concreto.

Foto 1767 – Área urbana de Pacajá.

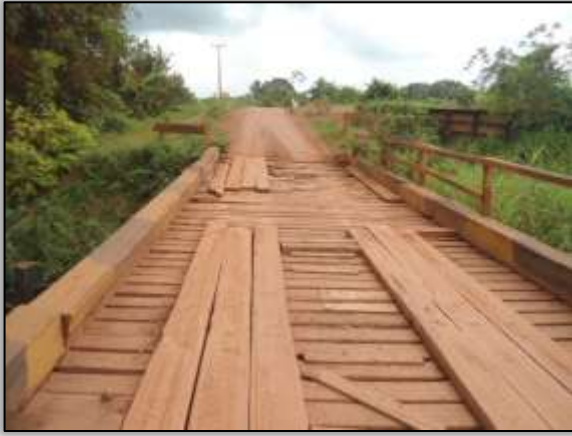
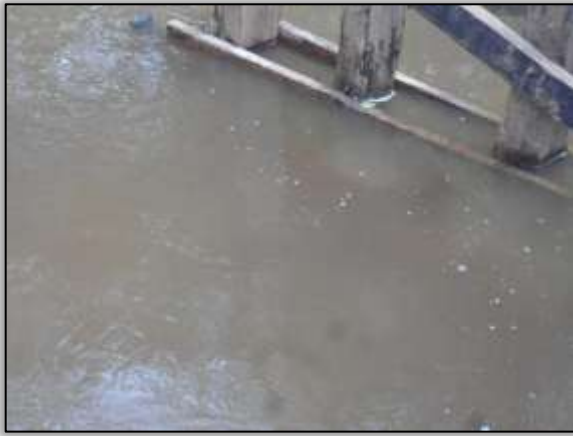
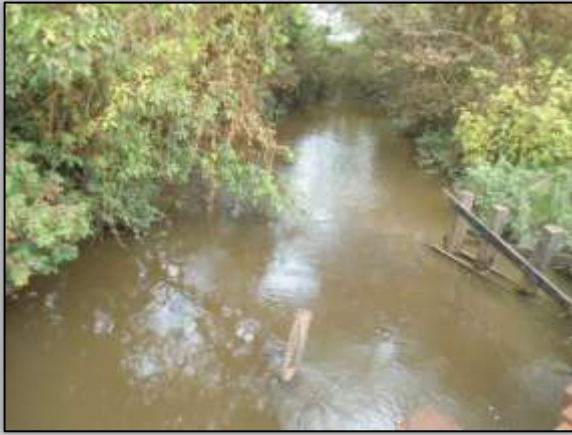
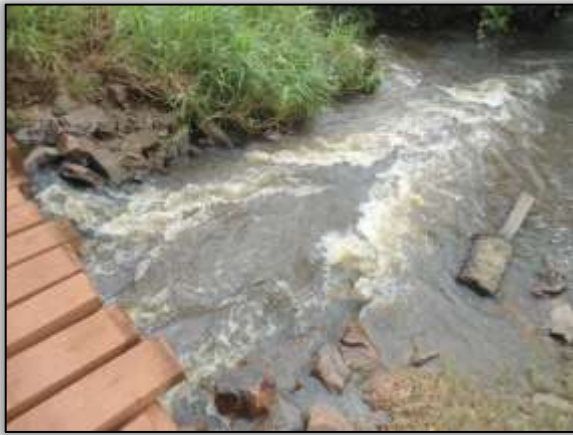
Ponto 31 – Igarapé Jacarezinho

Caracterização do ponto de coleta	<p>O ponto 31 é transposto pela BR-230 por ponte de madeira, em trecho asfaltado. O igarapé é um corpo hídrico perene. O dia da coleta encontrava-se nublado com indicação de chuvas nas últimas 24 horas. Ambas as amostras apresentaram concentrações de coliformes e nitrogênio acima dos permitidos pela CONAMA.</p>

<p><b>Montante:</b> A vegetação é secundária, com pasto e solo exposto na APP, com restos de madeira no corpo hídrico. Foi visualizado material espumante na água do igarapé, o que indica uma poluição por esgotamento doméstico.</p> <p><b>Jusante:</b> Apresenta vegetação secundária, pasto e partes com solo exposto. Restos de madeiras foram identificados sob a ponte e, às margens. Foi verificada a presença de rochas no leito do igarapé, ocasionando a areação da água.</p>								Foto 1772 – Montante.	Foto 1773 – Jusante.

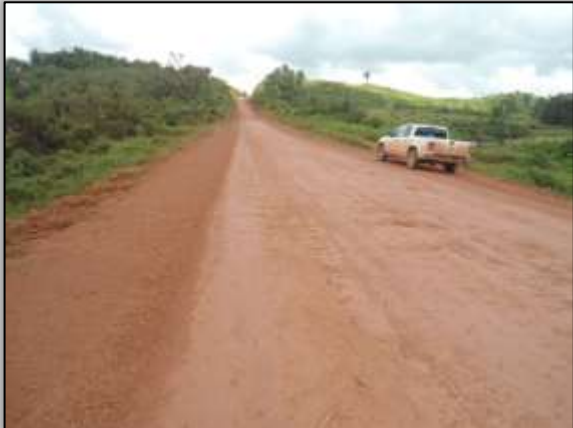
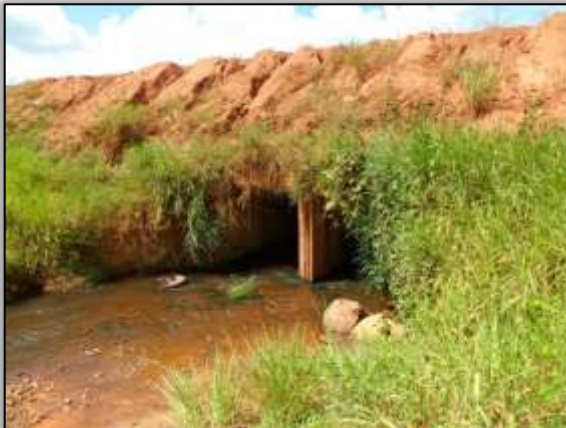
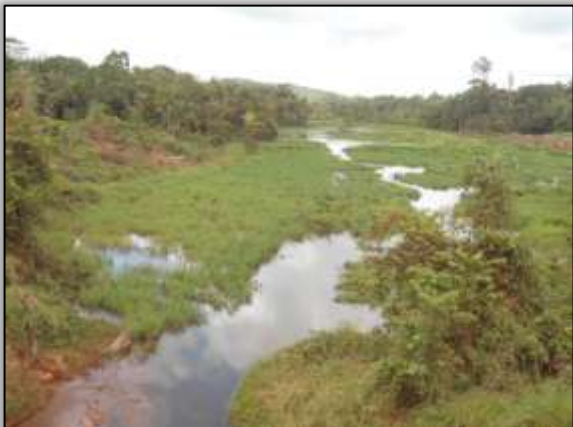
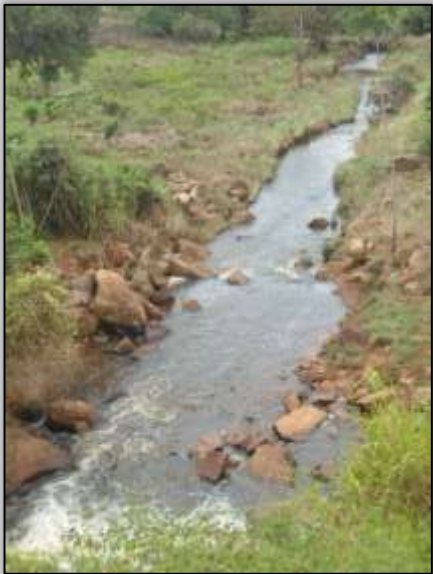
Ponto 32 – Igarapé Jacaré

Caracterização do ponto de coleta	<p>O ponto 32 é transposto pela BR-230, por uma galeria dupla de concreto em trecho não asfaltado. O Igarapé é um corpo hídrico perene. Ambas as amostras apresentaram concentrações de coliformes, fósforo e oxigênio dissolvido fora dos padrões aceitáveis pela CONAMA. O agravamento das concentrações medidas a jusante da rodovia em relação a montante indica uma possível interferência na qualidade da água local pela obra de arte corrente utilizada para transpor o rio, porém não podemos inferir se a galeria não está dando a vazão necessária as águas do Igarapé, seja por tamanho ou seja por ter sido construída em uma cota superior a realmente necessária.</p>

<p><b>Montante:</b> Possui vegetação rasteira e cruza uma planície aluvial de alagamento. Formação de pasto com criação de gado nas margens. Existe solo exposto às margens e formação de uma grande lagoa.</p> <p><b>Jusante:</b> Foi identificada uma erosão nas margens decorrente das águas das chuvas. Existe próximo às margens uma propriedade. A vegetação é formada por fragmentos de mata secundária e pasto.</p>
