**BR-230/422/PA**

**9º Relatório de Acompanhamento  
dos Programas Ambientais (RA – 9)**

**Relatório Semestral**  
**Fevereiro 2014/Agosto 2014**

Atividades Realizadas entre 17 de fevereiro de 2014 e  
16 de agosto de 2014.

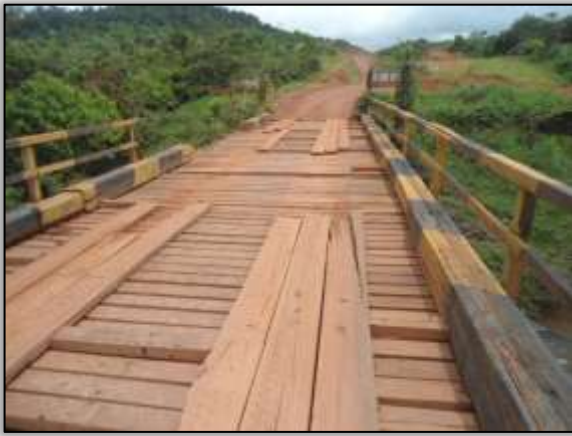
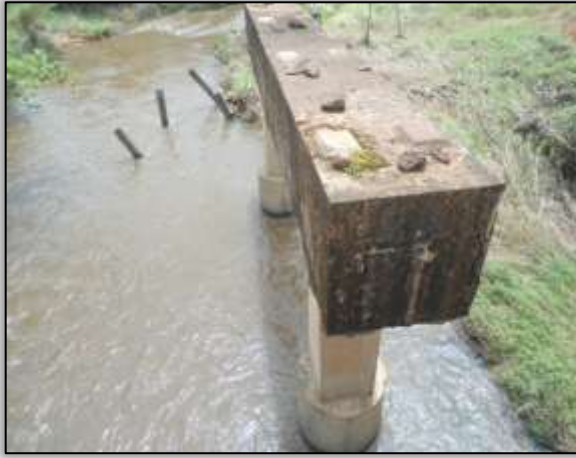
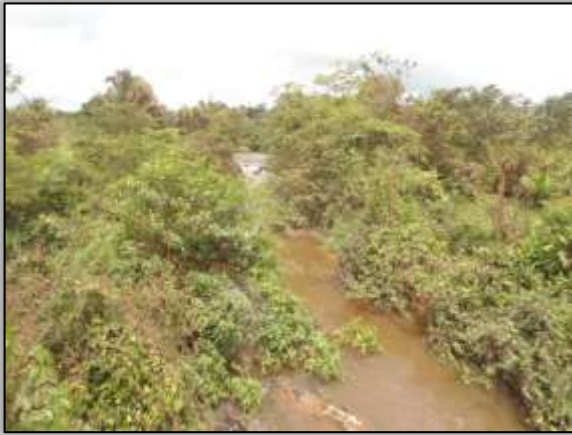
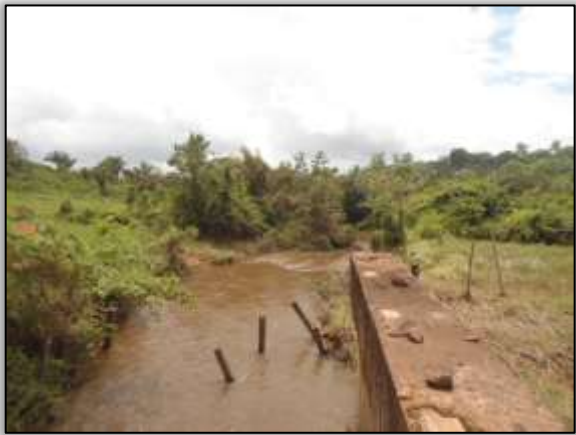
Ponto 33 – Igarapé Aruanã

Caracterização do ponto de coleta	<p>O ponto 33 é transposto pela BR-230 por ponte de madeira em trecho não asfaltado. O igarapé é um corpo hídrico perene. No dia da coleta, o dia estava nublado, com indicação de chuva nas últimas 24 horas. Ambas as amostras apresentaram concentrações de coliformes termotolerantes acima dos permitidos pela CONAMA, provavelmente proveniente da deposição de fezes animal quando estes alcançam o igarapé para sua dessedentação.</p>

<p><b>Montante:</b> O igarapé possui vegetação secundária nas margens com aproximadamente 10 metros de largura e pasto, principalmente nas margens do igarapé. Existe uma propriedade a 100 metros.</p> <p><b>Jusante:</b> Apresenta vegetação secundária de APP e pasto com uma área desmatada para encabeçamento da ponte. Erosões nas margens devido à falta de drenagem no local. A amostra apresentou também concentração acima do permitido de nitrogênio, o que indica que há alguma fonte de poluição próxima ao ponto da amostra, porém não foi possível verificar em campo esta fonte de poluição.</p>

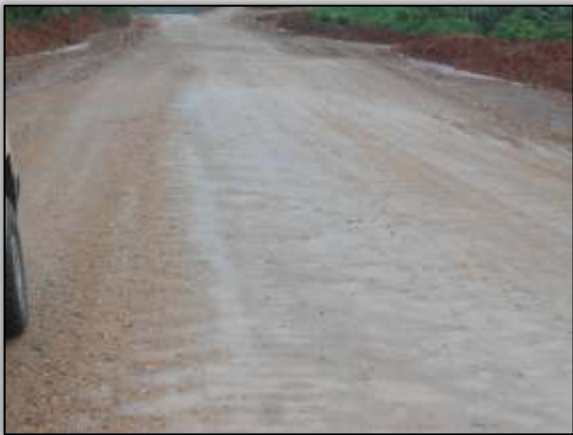
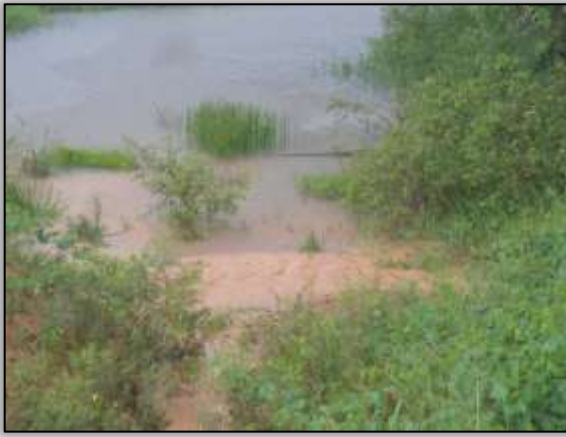
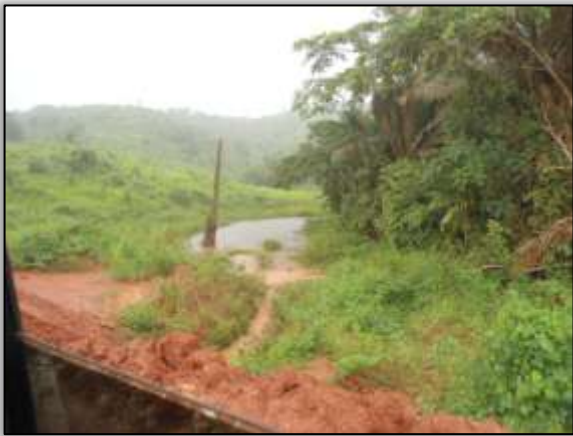
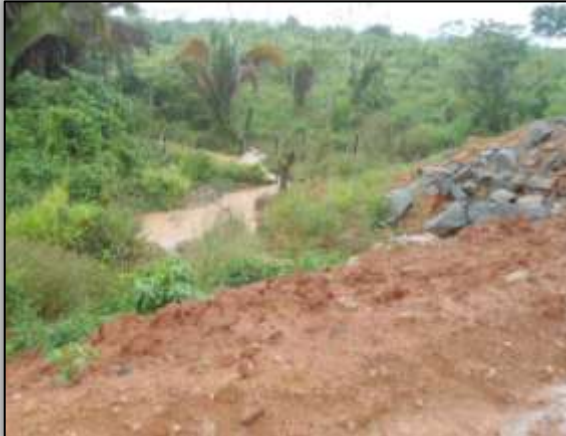
Ponto 34 - Alagado/Açude

Caracterização do ponto de coleta	<p>O ponto 34 é transposto pela BR-230, em trecho não asfaltado. Este ponto é um açude, a montante da rodovia, que atravessa a rodovia por um BSTC e se transforma em um pequeno igarapé a jusante da rodovia. O dia da coleta encontrava-se chuvoso. Ambas as amostras apresentaram concentrações de coliformes, nitrogênio, fósforo e turbidez acima do permitido pela CONAMA e concentração de oxigênio dissolvido abaixo do Permitido pela CONAMA. As próprias condições do local, com obras paradas devido ao inverno amazônico e sem nenhum dispositivo de proteção estão contribuindo para as concentrações fora do padrão no local. A supervisão ambiental apontou o problema para a construtora responsável pelo lote e esta informou que irá executar as ações necessárias assim que as obras forem reiniciadas.</p>

<p><b>Montante:</b> Formação de pasto e vegetação secundária. Solo exposto às margens próximas à rodovia, que com as chuvas, estava sendo carregado para o açude este material inconsolidado da Saia de aterro sem proteção. Como no ponto em questão a rodovia também não possui nenhum dispositivo de drenagem e não está asfaltada, o material inconsolidado usado para a manutenção do corpo estrada também estava sendo carregado para o açude, tornando suas águas turvas.</p>									
	<p><b>Jusante:</b> Solo exposto às margens e presença de material rochoso e sedimento carregado no leito, proveniente provavelmente da saia do aterro, tornando suas águas turvas.</p>

Foto 1782 - Pista sobre o BSTC.

Foto 1783 - Material inconsolidado sendo carregado para o açude.

Foto 1784 - Montante.

Foto 1785 - Jusante.

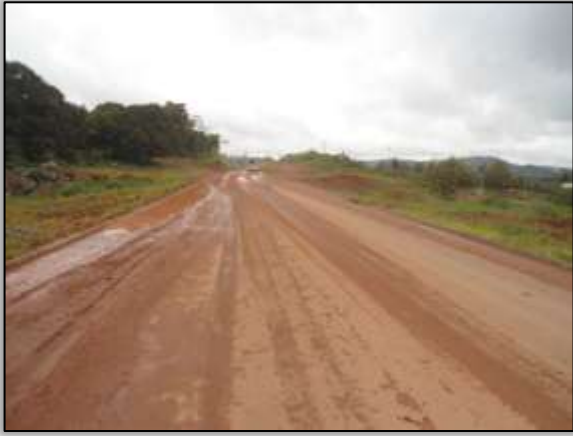
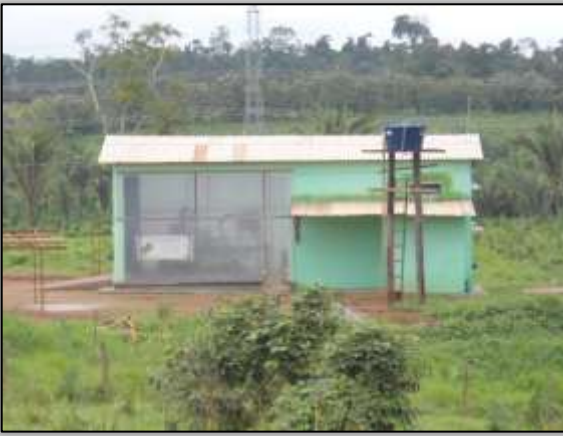
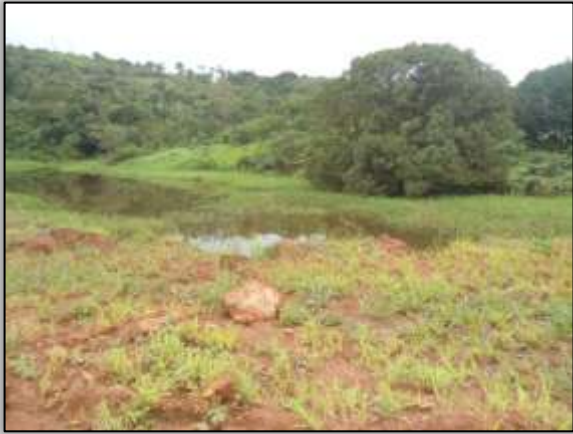
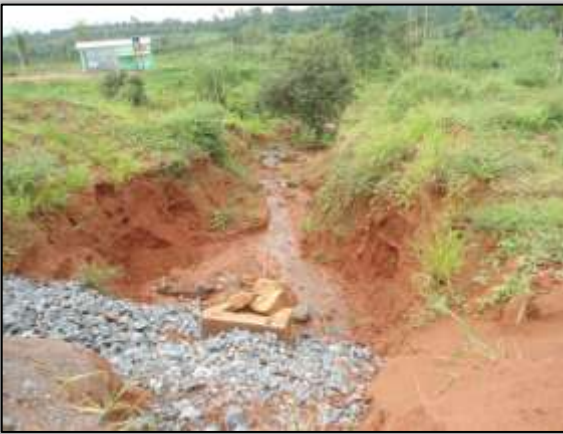
Ponto 35 - Alagado/Açude

Caracterização do ponto de coleta	<p>O ponto 35 é transposto pela BR-230 em trecho asfaltado. Este ponto é um açude, do lado esquerdo da rodovia. Há nas margens, criação de gado. Ambas as amostras apresentaram concentrações de coliformes e fósforo acima do permitido pela CONAMA. As próprias condições do local, com obras paradas devido ao inverno amazônico e sem nenhum dispositivo de proteção influenciam na qualidade da água no ponto.</p>

<p>Montante: possui uma propriedade próxima ao local, criação de gado e totalmente aberto com pasto nas margens. O açude sofreu algumas alterações devido a terraplenagem no local, sofrendo um pouco de assoreamento as margens devido a movimentação de terra no eixo da rodovia.</p>

<p>Jusante: Solo exposto com material carreado para o leito do rio ao nível do bueiro permitindo passagem de pouquíssima água. A mais a jusante uma antiga estação de captação de água, já desativada. As amostras apresentaram concentrações de nitrogênio acima e oxigênio dissolvido abaixo do permitido pela CONAMA. Isso se deve ao fato da pouca quantidade de água encontrada a jusante, impedindo a autodepuração.</p>

Foto 1786 - Vista geral da área.

Foto 1787 - Jusante, bomba de captação de água.

Foto 1788 - Montante.

Foto 1789 - Jusante.

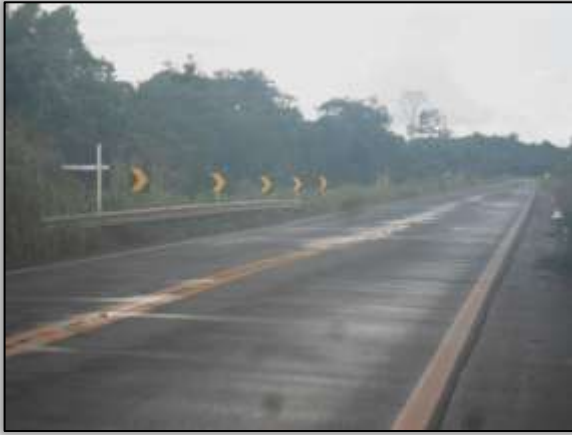
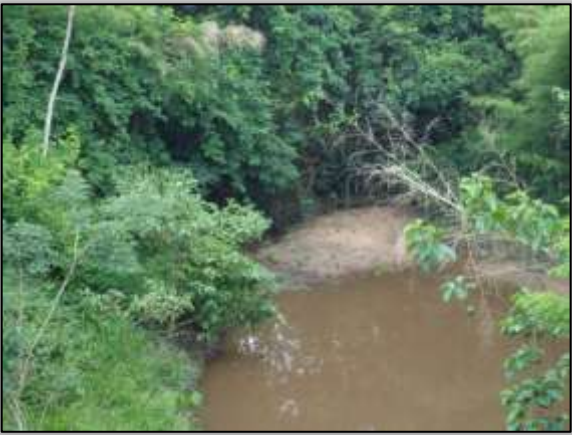
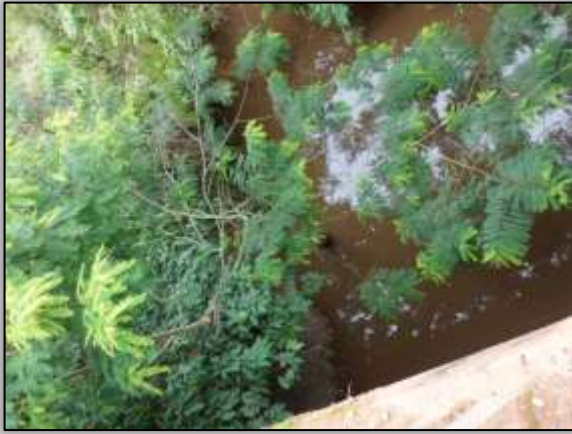
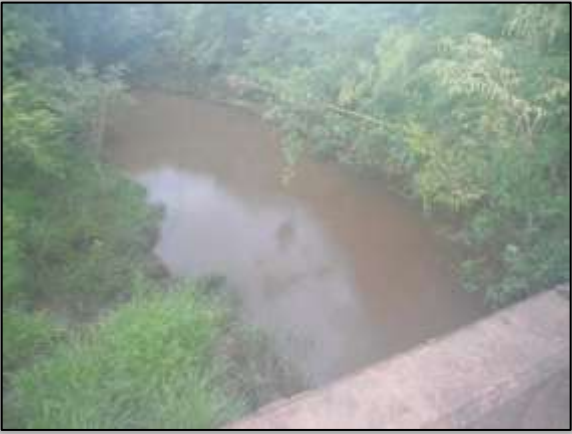
Ponto 37 – Igarapé Pagão

Caracterização do ponto de coleta	<p>O ponto 37 é transposto pela BR-230 por ponte de concreto, em trecho asfaltado. O igarapé é um corpo hídrico não perene. O dia da coleta encontrava-se chuvoso. Ambas as amostras apresentam concentrações de coliformes e fósforo acima do permitido. Isto implica poluição difusa proveniente de esgoto doméstico depositado no rio <i>in natura</i>.</p>

<p><b>Montante:</b> Vegetação formada por floresta secundária e pasto.</p> <p><b>Jusante:</b> Vegetação formada por floresta secundária e pasto. Mata ciliar presente na área de estudo. Foi identificada a deposição de esgotamento doméstico <i>in natura</i> no leito do rio, o que explica a maior concentração de nitrogênio e coliformes, acima do permitido pela CONAMA, e menor concentração de fósforo que a montante.</p>

Foto 1794 – Ponte de concreto.

Foto 1795 – Sedimentos depositados no rio.

Foto 1796 – Montante.

Foto 1797 – Jusante.

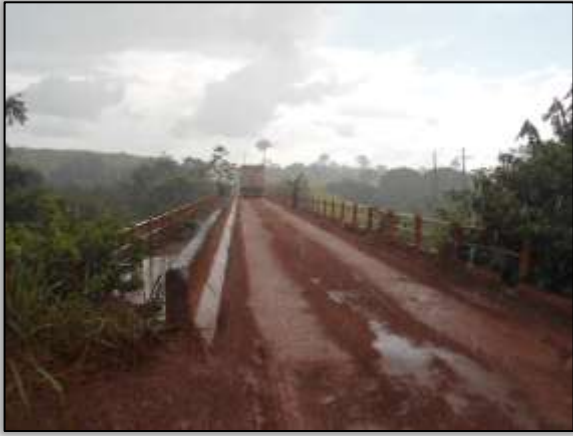
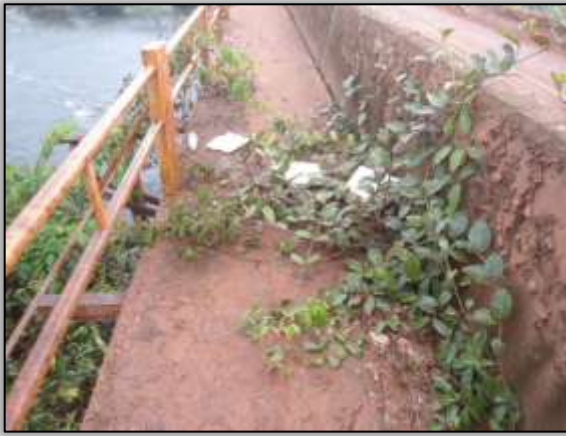
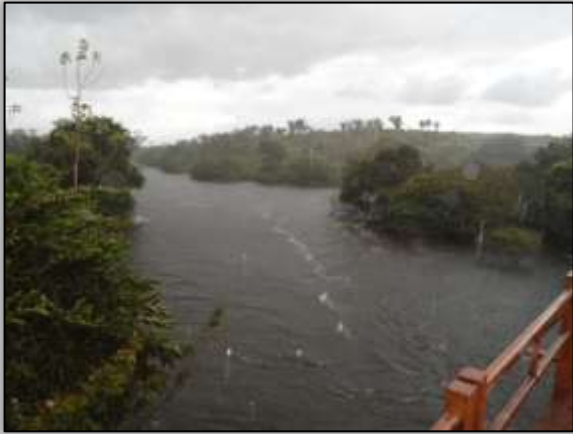
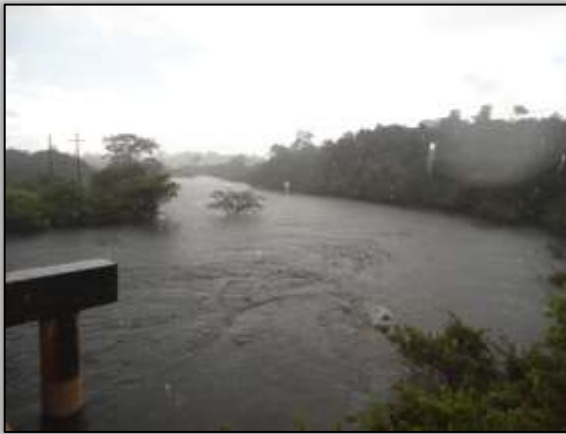
Ponto 38 – Rio Paraná

Caracterização do ponto de coleta	<p>O ponto 38 é transposto pela BR-230 por ponte de concreto com estrutura metálica, em trecho asfaltado. O rio é um corpo hídrico perene, com uma curva depois que passa pela ponte. Fica a 6 km do Rio Xingu pela rodovia, onde é afluente do mesmo. O dia da coleta estava chuvoso e o rio encontrava-se muito volumoso, com sua vazão aumentada. Sua principal fonte de poluição são as fezes de animais de criação próximas ao rio.</p>

<p><b>Montante:</b> Possui pequenos fragmentos de vegetação secundária e muito pasto. Seu leito é composto por rochas que ajudam na aeração da água.</p> <p><b>Jusante:</b> Apresenta em suas margens fragmentos de vegetação secundária e vegetação rasteira usada como pasto. Existem algumas pedras dentro do corpo hídrico, ajudando em sua oxigenação. Foi identificada uma propriedade aproximadamente a 50 metros com criação de gado. A concentração de coliformes indica que o rio sofre com a deposição de fezes animal, proveniente da criação próximo as suas margens. Com as chuvas e à cheia do rio, as fezes dos animais são carregadas para o rio, além de seu volume aumentar e alagar parte usado como pasto pelo gado.</p>								Foto 1800 – Montante.	Foto 1801 – Jusante.

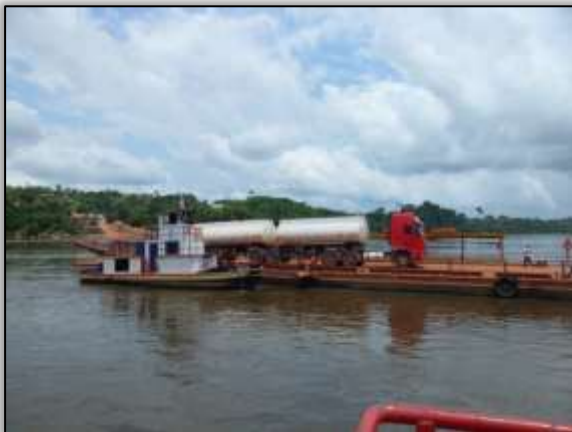
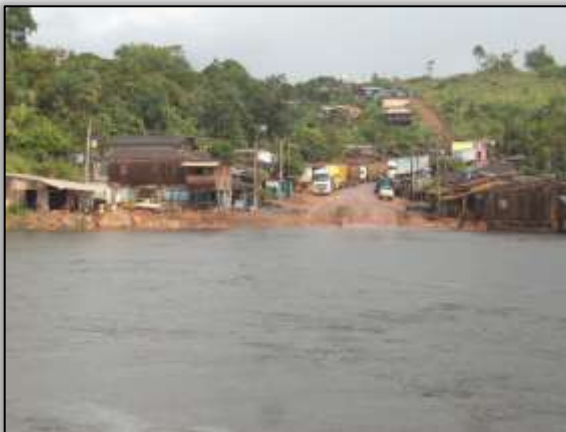
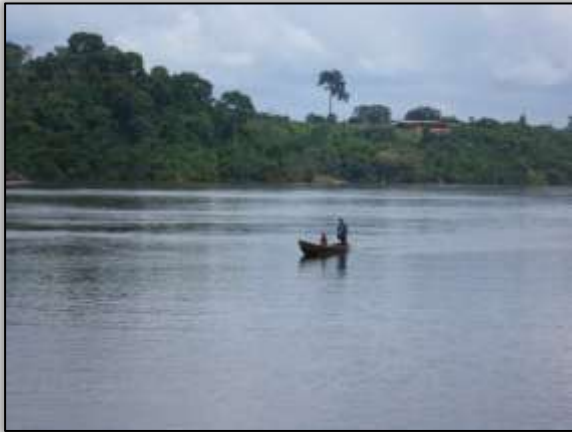
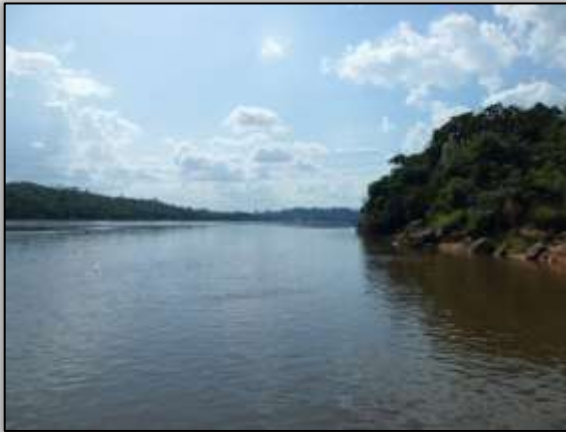
Ponto-39-Rio Xingu

Caracterização do ponto de coleta	Este ponto é atravessado por meio de balsas, no local onde se está projetando a construção da ponte sobre o Rio Xingu. O rio é um corpo hídrico perene com curso retilíneo na área do estudo. É um rio importante para região devido ao uso pra abastecimento, a pesca e futuramente será gerada energia elétrica devido à construção da usina de Belo Monte. Próximo à área de estudo existem comunidades que vivem do comércio aos usuários da rodovia que ficam na fila a espera da Balsa. Ambas as amostras apresentaram concentrações de coliformes acima do permitido pela CONAMA. Cabe ressaltar que mais a montante o rio cruza a área urbana de Altamira que deposita seus esgoto <i>in natura</i> no leito do rio, da mesma forma que as comunidades a beira do rio no ponto, sofrendo grande carga de resíduos, pois além das propriedades próximas, existe movimento intenso de balsas que realizam a travessia dos veículos.

<b>Montante:</b> Possui vegetação secundária, primária alterada parcialmente. A pesca e a pecuária são atividades realizadas na região. Apresentou concentração acima do permitido para fósforo total, proveniente de esgotamento doméstico, porém não é possível afirmar que a fonte está próxima, já que os níveis de nitrogênio medido foram dentro dos padrões aceitos pela CONAMA.									
	<b>Jusante:</b> apresenta em suas margens vegetação secundária e primária parcialmente alterada. Existem casas e comércio às margens da jusante. O ponto. A vila em geral, despeja seu esgoto <i>in natura</i> no rio.

Foto 1802 - Travessia de veículos realizada por balsa.

Foto 1803 - Vila aos fundos.

Foto 1804 - Montante.

Foto 1805 - Jusante.

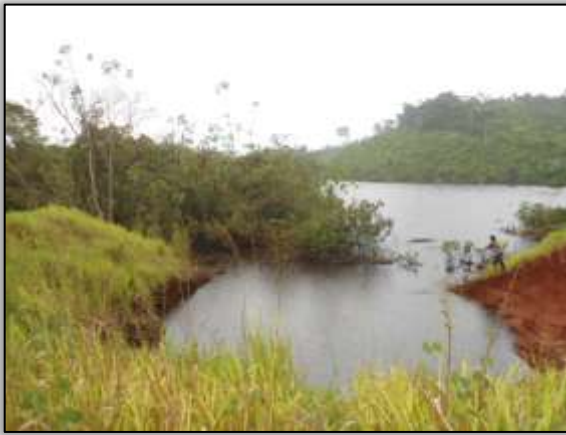
Caracterização do ponto de coleta	<p>O ponto 40 é transposto pela BR-230, por um bueiro simples de concreto em trecho asfaltado. O Igarapé é um corpo hídrico perene. Principais fontes de poluição deste Igarapé são a falta de drenagem, resíduos sólidos próximos ao Igarapé e a contaminação por fezes de animais próximas a região. Ambas as amostras apresentaram concentrações de coliformes acima e de oxigênio dissolvido abaixo do permitido pela CONAMA. A concentração de coliformes se deve ao fato de o Igarapé ser usado para a dessecação dos animais, o que ocasiona a deposição de fezes às margens dos rios, que com as chuvas é carregado para dentro do mesmo. A baixa concentração de OD se deve ao fato de o Igarapé ter uma velocidade de vazão pequena, se apresentando como um ambiente intermediário entre lótico e léntico.</p> <p><b>Montante:</b> Possui vegetação secundária com pasto e solo exposto. O ponto possui vários pontos de alagamento (planícies aluviais) e erosões principalmente na saída da rodovia. Neste ponto há uma lagoa com vegetação em todo corpo d'água, onde faz com que haja uma diminuição na sua oxigenação. A amostra apresentou concentração de fósforo acima do permitido, o que infere uma provável deposição de esgoto doméstico mais a montante do ponto de coleta.</p> <p><b>Jusante:</b> A vegetação predominante é a pastagem com poucos fragmentos vegetação rasteira. A água recebe oxigenação devido à queda d'água depois que passa pelo bueiro. Há uma erosão de tamanho considerável logo após o bueiro, provavelmente causado pela força da água na saída do bueiro, o que ocasionou o carregamento deste material para o Igarapé.</p>

Foto 1807 – Erosão a jusante do bueiro.

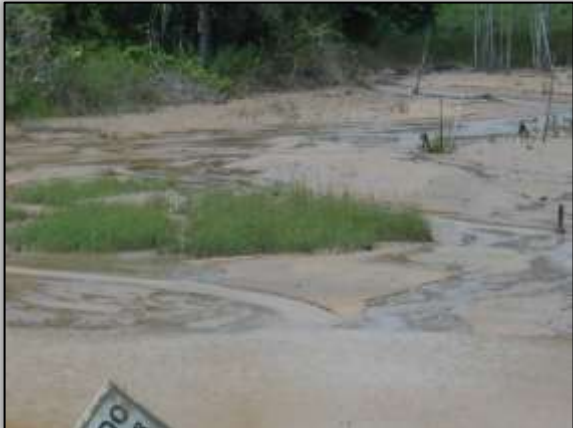
<p><b>Montante:</b> Possui fragmentos de vegetação secundária tipo capoeira e pasto (criação de gado e bode) e solo exposto na entrada do bueiro devido as grandes erosões. Devido a vazão de entrada ser maior que a de saída, forma uma pequena lagoa. Dois tubos de PVC fazem a saída para a jusante e na saída da rodovia uma erosão muito grande devido a falta de drenagem. Esse ponto está em observação, pois se encontra assoreado, devido ao carreamento de terra de jazida a montante do ponto de coleta e provavelmente sofrerá algumas alterações no futuro. A supervisão ambiental emitiu a CNC 004/2014-A lote 4 para a construtora informando do problema e solicitando a recuperação da área.</p>									
	<p><b>Jusante:</b> Apresenta em suas margens vegetação secundária alterada parcialmente com muitos pés de açaí nativos. Sua margem um pouco assoreada devido a altura do bueiro em relação ao leito do igarapé. Sua vazão muito lenta, apenas um filete de água correndo. Seu leito tem presença de cascalho.</p>

Foto 1814 – Solo exposto nas margens.

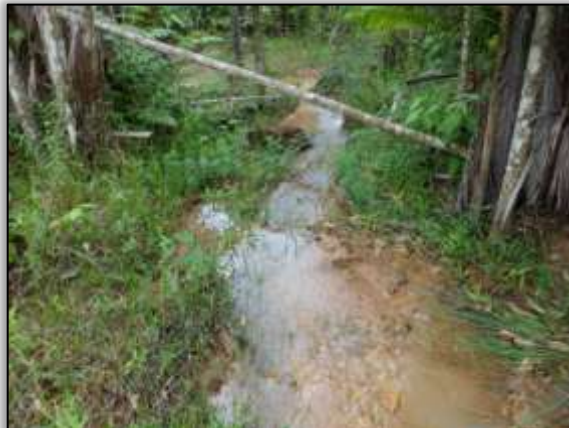
Foto 1815 – Filete de água turva a montante do rodovia.

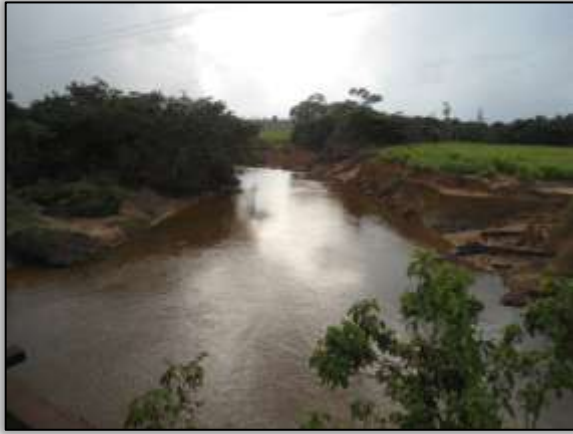
Caracterização do ponto de coleta	<p>O ponto 49 é transposto pela BR-230 por uma ponte de madeira, entre 2 trechos asfaltados. No ponto, o Igarapé é um corpo hídrico perene, em área plana, com uma curva após passar sob a ponte. O leito contém rochas e madeira depositada irregularmente no corpo d'água atrapalhando o fluxo de água no local. Pouca vegetação secundária alterada parcialmente, sendo praticamente toda transformada em pasto em sua área de preservação permanente. Foram encontrados restos de uma antiga ponte de madeira e de alvenaria no corpo hídrico.</p> <p><b>Montante:</b> Sofre com processos erosivos as margens. Há aproximadamente 30 metros da margem encontram-se um depósito de areia e uma oficina, sendo que há a retirada de areia pouco mais acima. No leito do Igarapé há muitas pedras e toras de madeiras atrapalhando o fluxo de água no local. Foi verificado restos de vegetação arrastadas pela força da água em chuvas passadas persas na ponte.</p> <p><b>Jusante:</b> Há criação de gado próximo às margens. Foi observado depósito de lixo no local e o uso do corpo hídrico para recreação. As principais fontes de poluição identificadas são o carreamento de águas de drenagem pluvial diretamente para o corpo hídrico e a dessedimentação de animal com depósito de fezes em suas margens. Devido a criação de gado, foi mensurada uma concentração de 1.100 coliformes por 100ml.</p>

Foto 1843 - material arrastado por enxurrada preso na ponte.

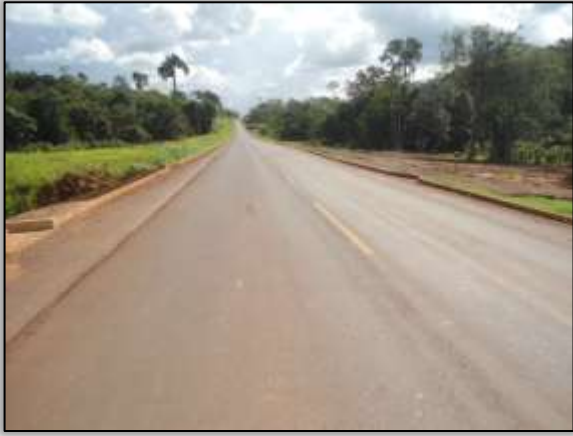
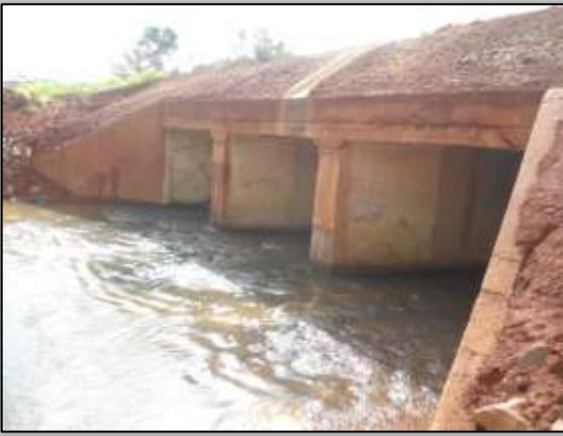
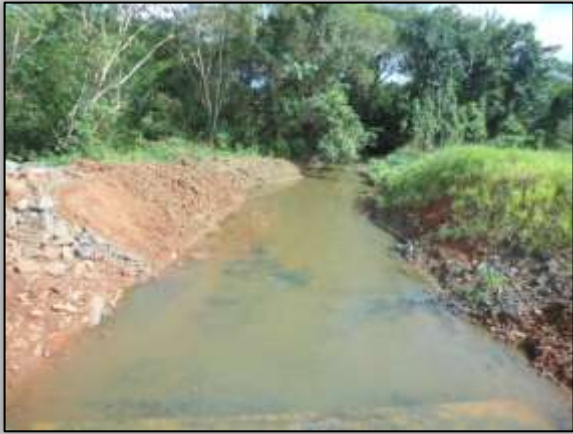
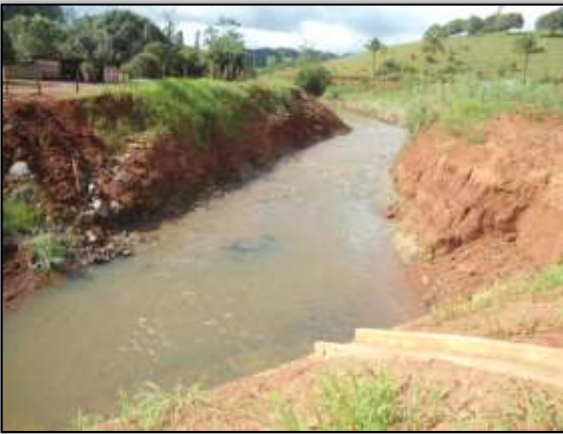
Ponto 50 – Igarapé Capará

Caracterização do ponto de coleta	O ponto 50 é transposto pela BR-230 por uma galeria tripla, em trecho asfaltado. O igarapé sofreu um pequeno desvio devido às obras no local, conforme projeto de engenharia. O corpo hídrico é perene, em área plana com curvas antes e depois da área de estudo.

<p><b>Montante:</b> Possui pouca vegetação secundária e pasto. O solo próximo à galeria está exposto devido às obras de implantação da mesma. Presença de rochas em seu entorno auxiliam na contenção de erosões.</p> <p><b>Jusante:</b> Foram observadas três propriedades as margens do igarapé. Neste ponto, o igarapé é usado para a dessedentação animal, com possível deposição de fezes no local. O solo próximo à galeria está exposto devido às obras de implantação da mesma e com possibilidade de carreamento de sedimento para o leito do igarapé.</p>

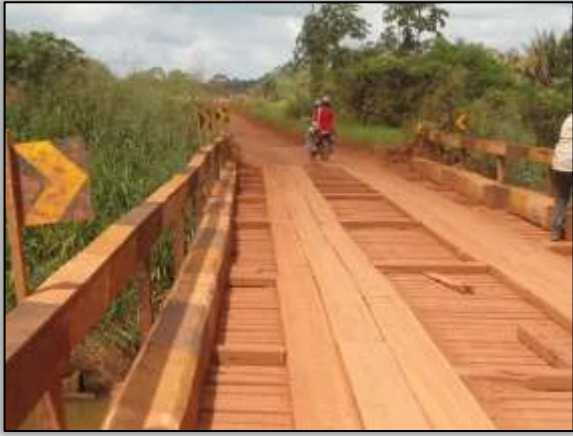
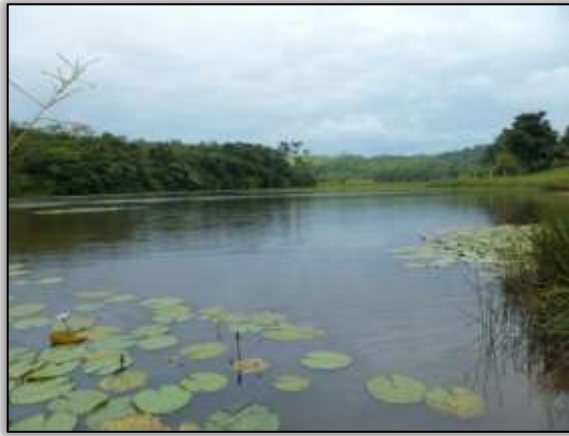
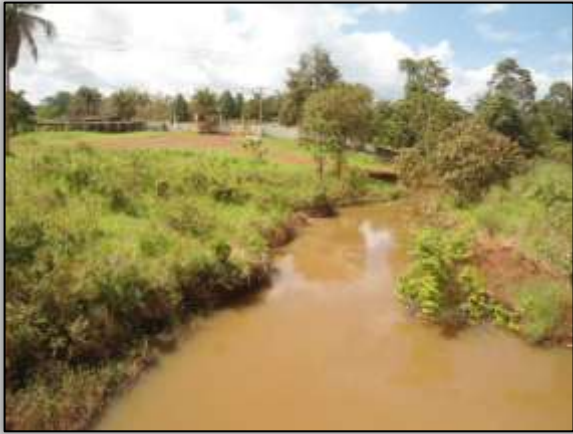
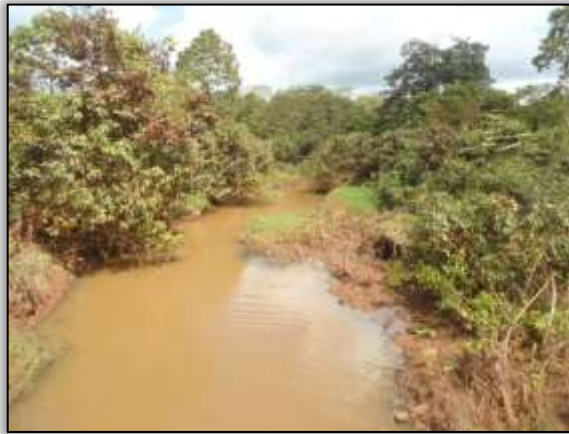
Ponto 51 – Rio Pacau

Caracterização do ponto de coleta	<p>O ponto 51 é transposto pela BR-230 por uma ponte de madeira, entre 2 trechos asfaltado. O igarapé é um corpo hídrico perene, com curso retilíneo na área de estudo. Está situado à dois quilômetros da cidade de Medicilândia. Ambas as amostras apresentaram concentrações de coliformes acima do Permitido pela CONAMA, devido ao uso do igarapé como local de dessedentação animal, com possível deposição de fezes.</p>

<p><b>Montante:</b> Possui fragmentos de vegetação secundária e pasto na APP. Há uma propriedade a aproximadamente 20 metros do curso d'água. Existe um açude com bastante vegetação aquática que deságua no igarapé. Próximo às margens, existe uma propriedade com criações de cavalo e gado.</p> <p><b>Jusante:</b> Apresenta em suas margens vegetação secundária e pasto. Muitas toras de madeira encontram-se sob a ponte atrapalhando o fluxo de água do corpo hídrico.</p>

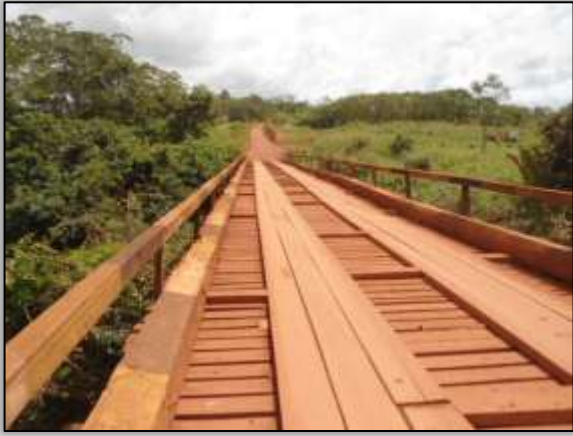
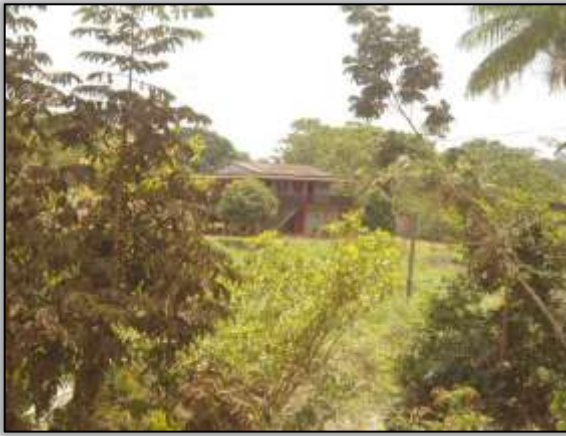
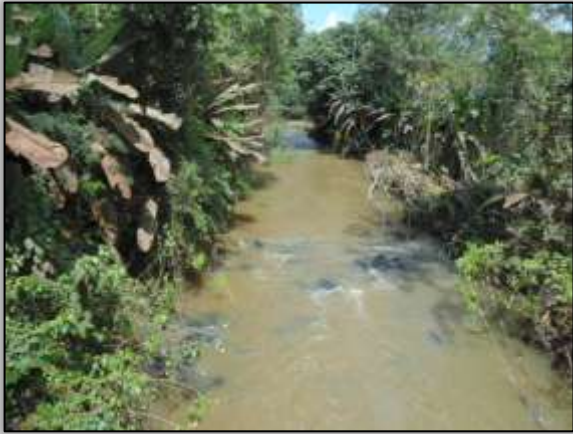
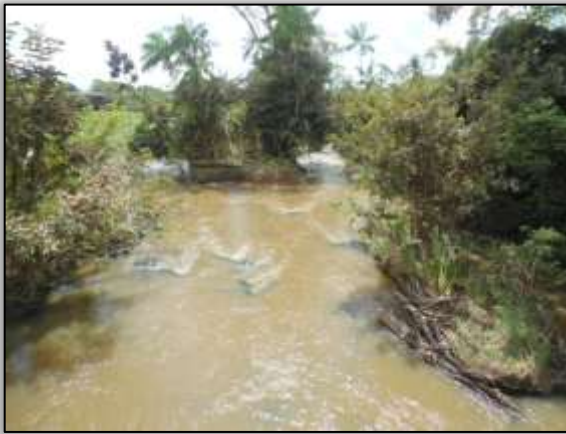
Ponto 52 - Rio Seiko

Caracterização do ponto de coleta	<p>O ponto 52 é transposto pela BR-230 por uma ponte de madeira, em trecho não asfaltado. O rio é um corpo hídrico perene, em área plana, com curso retilíneo. Há a presença de pedras e madeira provenientes de restos de ponte no leito do igarapé. O dia da coleta estava nublado com indicação de chuvas nas últimas 24 horas.</p> <p><b>Montante:</b> Possui vegetação secundária do tipo capoeira e pasto na APP. Possui solo exposto em suas margens. Há uma propriedade aproximadamente a 30 metros. Há sob a ponte restos de ponte de madeira e muitas pedras. Foi mensurada uma concentração de 4.600 coliformes na amostra, provavelmente proveniente de fezes dos animais criados na propriedade próxima do igarapé.</p> <p><b>Jusante:</b> Apresenta em suas margens vegetação secundária, primária alterada parcialmente com pasto. Foi observada uma fazenda próxima às margens e pedras em baixo da ponte. Seu uso predominante e principal fonte de poluição é a dessedentação de animais, com possível deposição de fezes nas margens do igarapé.</p>

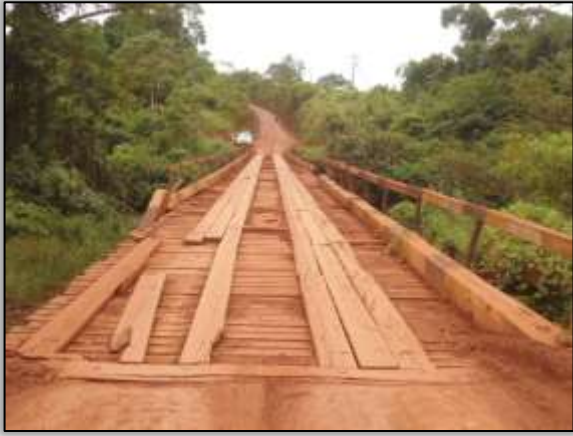
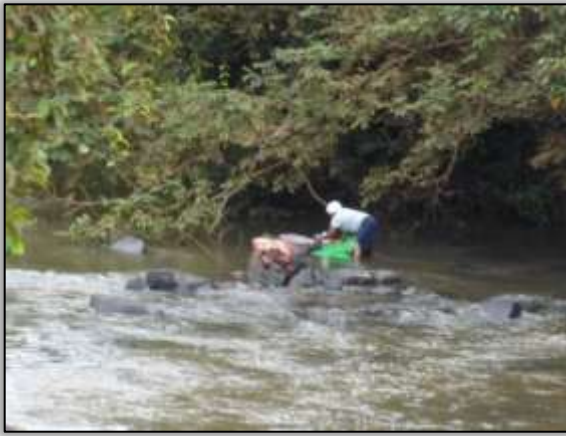
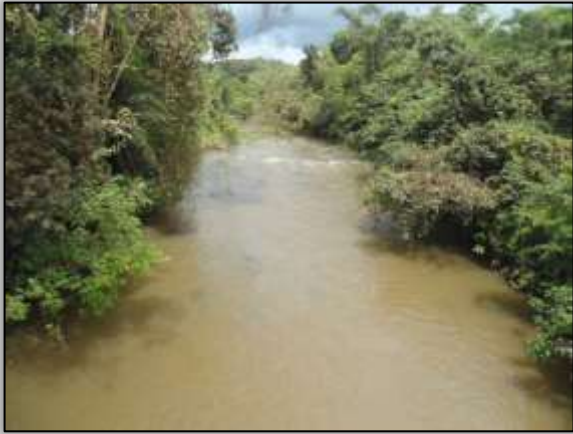
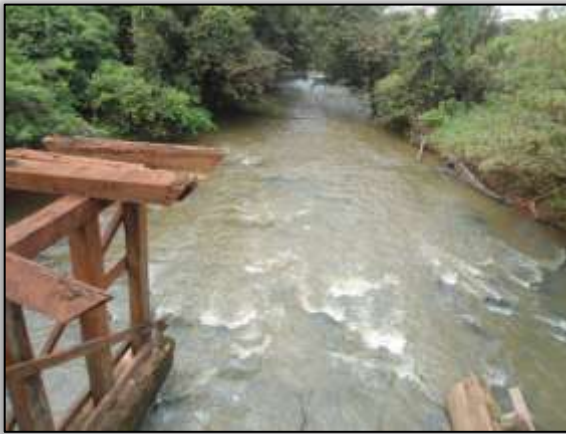
Ponto 53 - Rio Lageado

Caracterização do ponto de coleta	<p>O ponto 53 é transposto pela BR-230 por uma ponte de madeira, em trecho não asfaltado. O rio é um corpo hídrico perene com curso retilíneo na área de estudo. Foram observados pedras e restos de ponte de madeira no leito do Igarapé. No dia da coleta, encontrava-se nublado,</p> <p><b>Montante:</b> Possui fragmentos de vegetação secundária com a mata ciliar alterada parcialmente e pasto. O leito do rio possui rochas que ajudam na oxigenação da água. O local é usado pelos moradores como área de lavagem de roupas e utensílios. Foi mensurada uma concentração de 1.100 coliformes, provavelmente proveniente deste uso das águas pela população.</p> <p><b>Jusante:</b> Apresenta em suas margens vegetação secundária com mata ciliar alterada parcialmente e pasto, restando pouca vegetação na APP. No ponto a vazão e oxigenação da água são intensas (água corrente), causada pela aeração da água na corredeira formada entre as pedras. Foi observada uma pequena plantação de açaizeiros nas proximidades de suas margens. Existe paralela a ponte, uma ponte de madeira antiga onde na construção da nova, não houve a retirada total do resto de material da mesma</p>

Foto 1859 - Lavagem de roupas e utensílios.

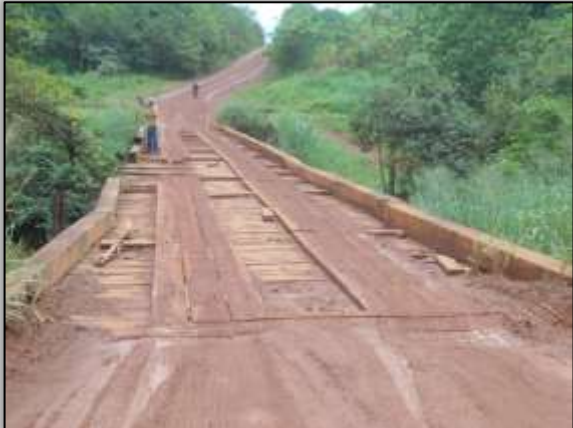
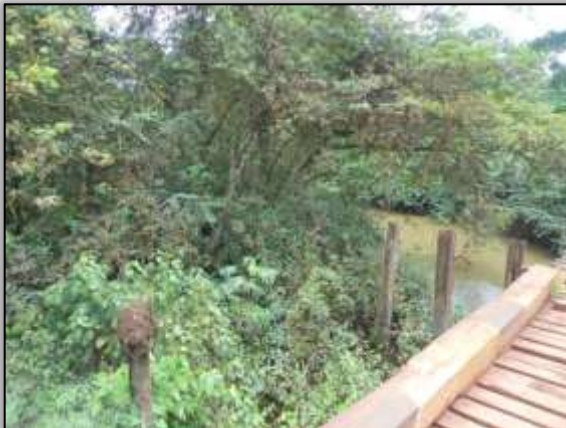
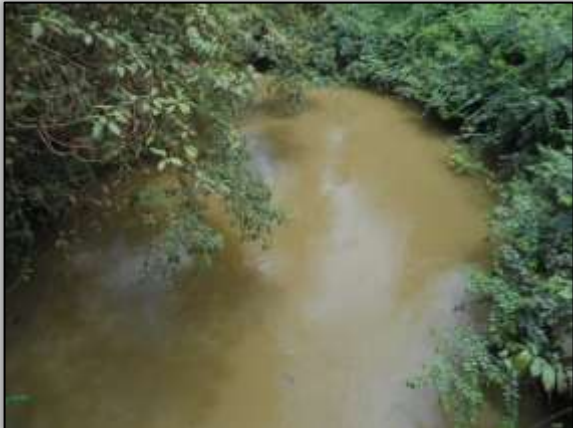
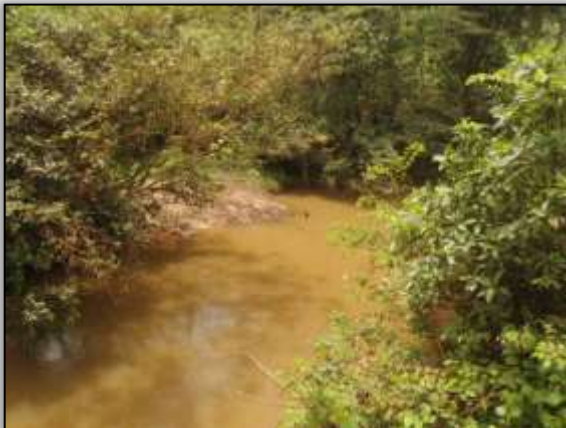
Ponto 54 – Igarapé Cearense

Caracterização do ponto de coleta	<p>O ponto 54 é transposto pela BR-230 por uma ponte de madeira, em trecho não asfaltado, porém já estaqueado. O igarapé é um corpo hídrico perene com curso retilíneo na área de estudo. Foi observado restos de ponte de madeira no leito do igarapé, principalmente a jusante da ponte.</p> <p><b>Montante:</b> Possui vegetação secundária com a mata ciliar alterada parcialmente e pasto. Dentro do igarapé havia toras de madeira e pequenos galhos levados pelas águas das chuvas. Suas margens um pouco assoreadas. A concentração de fósforo total medida foi 0,15 mg/L, isto implica em poluição por esgotamento doméstico. Não foi visto em campo nada que implicasse a isso, porém é de grande conhecimento que a região da transamazônica não possui estrutura de saneamento básico.</p> <p><b>Jusante:</b> Possui vegetação secundária com a mata ciliar alterada parcialmente e pasto. Possui APP com um grau de conservação um pouco maior que o encontrado nos outros corpos hídricos, com aproximadamente 13 metros de mata ciliar preservada. Há no ponto uma erosão linear paralela à rodovia causada por águas das chuvas passadas e uma passagem para carros com o solo exposto, onde dá acesso ao igarapé, sendo ele usado para recreação. Foi mensurada um concentração de 2.400 coliformes, provavelmente proveniente deste uso das águas pela população.</p>

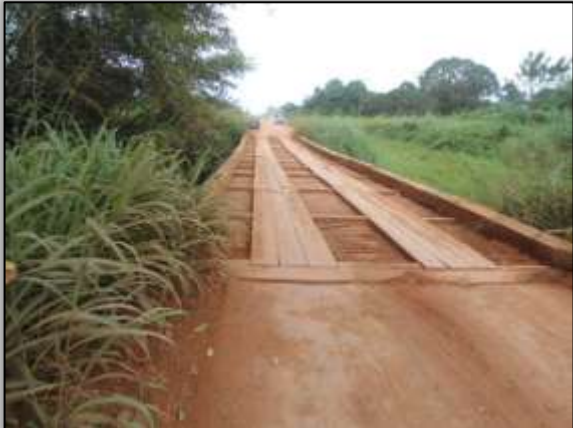
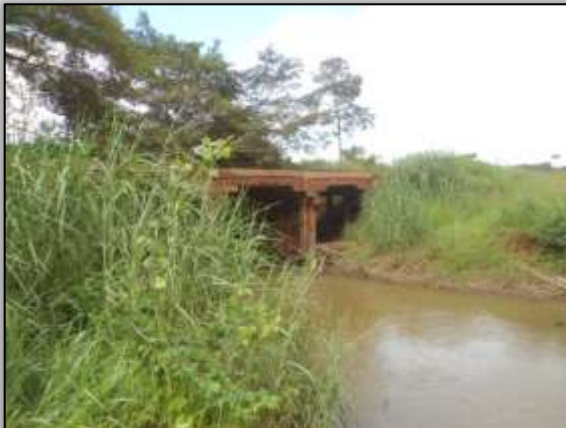
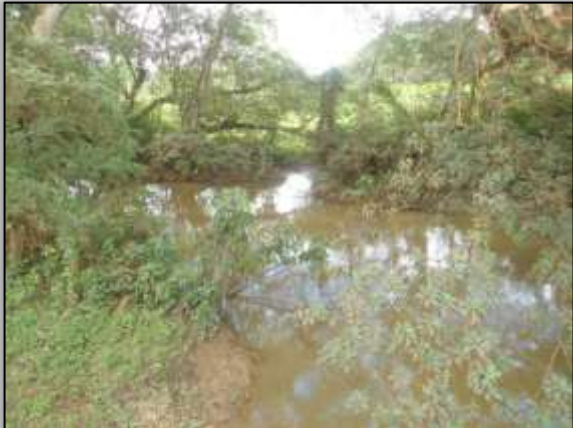
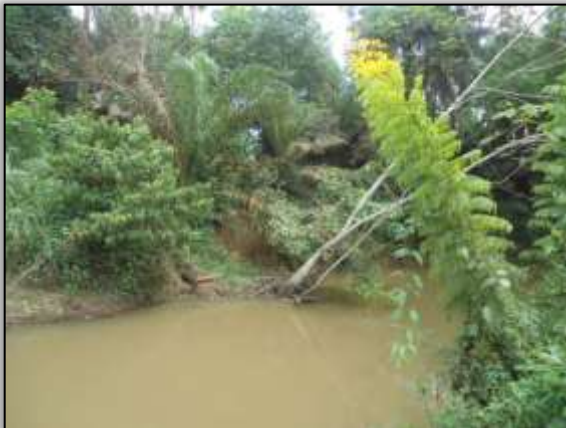
Ponto 55 - Igarapé Magú

Caracterização do ponto de coleta	<p>O ponto 55 é transposto pela BR-230 por uma ponte de madeira, em trecho não asfaltado. O igarapé é um corpo hídrico perene, em área plana, com uma curva antes de passar sob a ponte e uma após passar sob a ponte. Não havia vegetação aquática. No dia da coleta estava ensolarado com nuvens esparsas e indicação de chuva nas últimas 24 horas.</p> <p><b>Montante:</b> Possui pequenos fragmentos de vegetação secundária com a mata ciliar alterada parcialmente e pasto. As pessoas utilizam o local para recreação e realizar lavagens em geral. Presença de algumas madeiras sob a ponte. Sua APP está bastante alterada, com aproximadamente 6 metros de mata ciliar secundária. O igarapé é usado para a dessedentação animal e como consequência foi mensurada uma concentração de 1.100 coliformes na amostra e 0,36 mg/L de fósforo.</p> <p><b>Jusante:</b> Possui vegetação secundária com a mata ciliar alterada parcialmente e pasto. Sua principal fonte de poluição são as águas de drenagem pluvial e criação de animais. Sua APP está bastante alterada. Possui pontos com solo exposto. Foi identificada uma propriedade aproximadamente a 20 metros do igarapé. Bem próximo às margens, existe uma casa e o local é usado para recreação.</p>

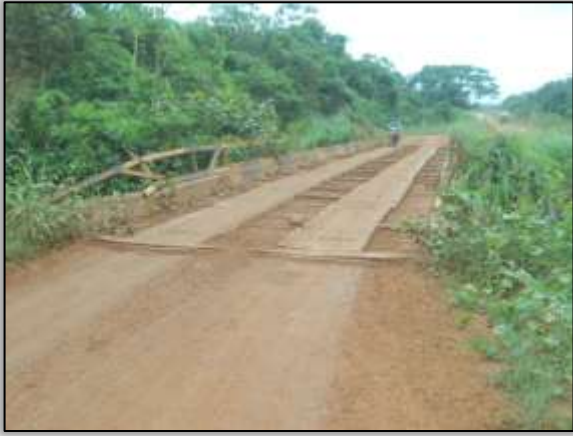
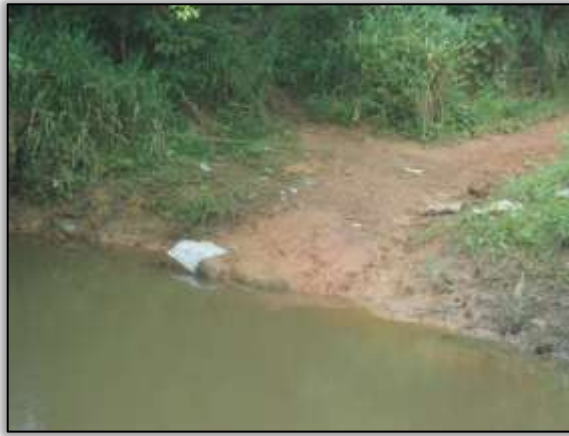
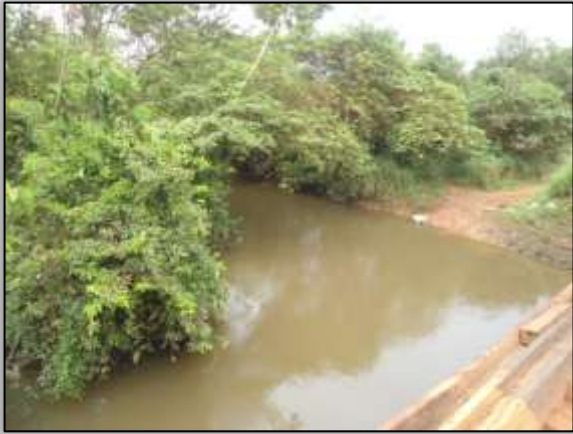
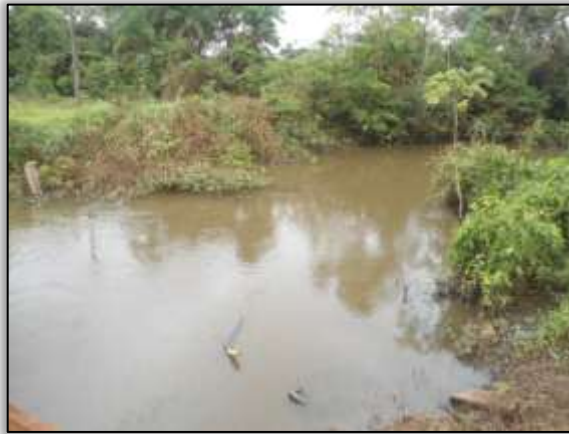
Ponto 56 - Igarapé Gameleira

Caracterização do ponto de coleta	<p>O ponto 56 é transposto pela BR-230 por uma ponte de madeira, em trecho não asfaltado. O rio é um corpo hídrico perene com curso retilíneo em área plana. Foi observada ausência de vegetação aquática. Foram mensuradas em ambas as amostras concentrações de 0,28 e 0,21 mg/L de fósforo respectivamente. Como foram visualizadas casas próximas ao rio, a fonte de poluição provavelmente vem de esgoto sanitário despejado <i>in natura</i> no igarapé por estas casas.</p> <p><b>Montante:</b> Possui pouca vegetação secundária e pasto. A mata ciliar do corpo hídrico e sua área de preservação permanente foram alteradas. Foram observadas cinco propriedades aproximadamente 80 metros das margens do rio, com uso predominante das águas para recreação, com contato primário com a água. Foi verificado presença de resíduos sólidos às margens.</p> <p><b>Jusante:</b> Possui fragmentos de vegetação secundária e pasto. A mata ciliar do corpo hídrico e sua área de preservação permanente foram alteradas. Foi observada uma propriedade aproximadamente 60 metros das margens do rio, com uso predominante das águas para recreação, com contato primário com a água.</p>

Foto 1870 - Ponte de madeira.		Foto 1871 - Resíduo encontrado na beira do igarapé.		Foto 1872 - Montante.		Foto 1873 - Jusante.

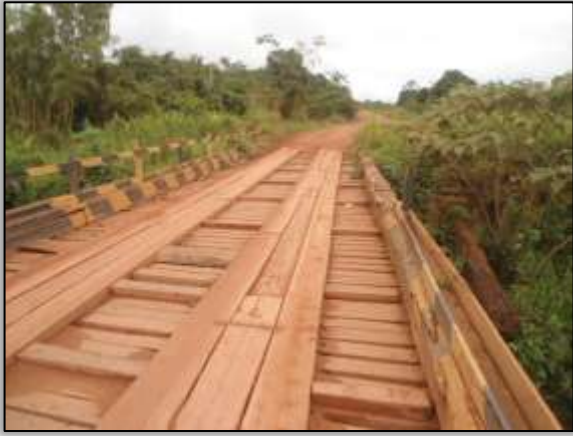
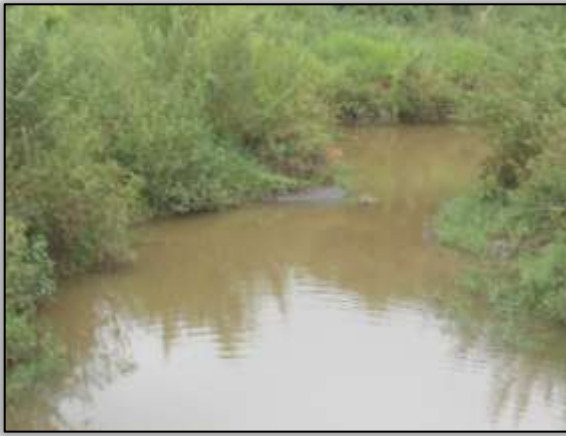
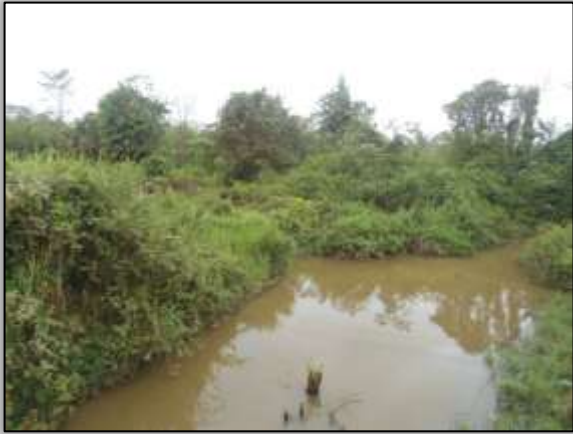
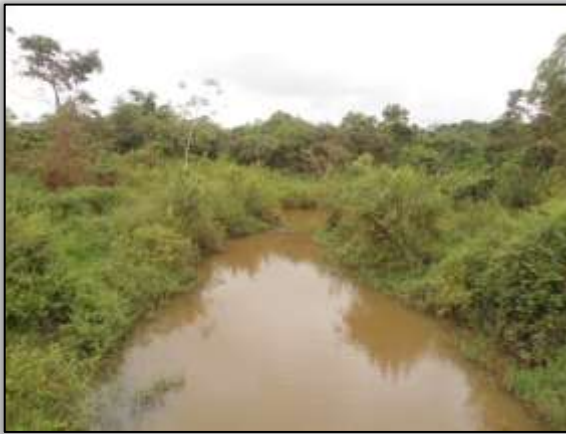
Ponto 57 - Igarapé Água Fria

Caracterização do ponto de coleta	<p>O ponto 57 é transposto pela BR-230 por uma ponte de madeira, em trecho não asfaltado. O igarapé é um corpo hídrico perene com uma curva antes de passar sob a ponte. Foi observada ausência de vegetação aquática. No dia da coleta estava com tempo nublado. Foram mensuradas em ambas as amostras concentrações de 0,25 e 0,46 mg/L de fósforo respectivamente. Como foram visualizadas propriedades próximas ao rio, a fonte de poluição provavelmente vem de esgoto sanitário despejado <i>natura</i> no igarapé por estas propriedades.</p>

<p><b>Montante:</b> Possui pequenos fragmentos de vegetação secundária. A mata ciliar do corpo hídrico e sua área de preservação permanente foram parcialmente alteradas. Foi identificado pontos de solo exposto em suas margens</p> <p><b>Jusante:</b> Possui pouca vegetação secundária e pasto nas margens. A mata ciliar do corpo hídrico e sua área de preservação permanente foram parcialmente alteradas, restando aproximadamente 11 metros de largura de vegetação na APP, porém existe pasto nas margens que pode influir, pois o local é ponto de dessedentação de animais. Foi identificado restos de um bueiro ARMCO no leito do igarapé. O igarapé é usado para a dessedentação animal e como consequência foi mensurada uma concentração de 2.400 coliformes na amostra e 0,36 mg/L de fósforo.</p>								Foto 1874 - Ponte de madeira.	Foto 1875 - Bueiro ARMCO no leito do rio.

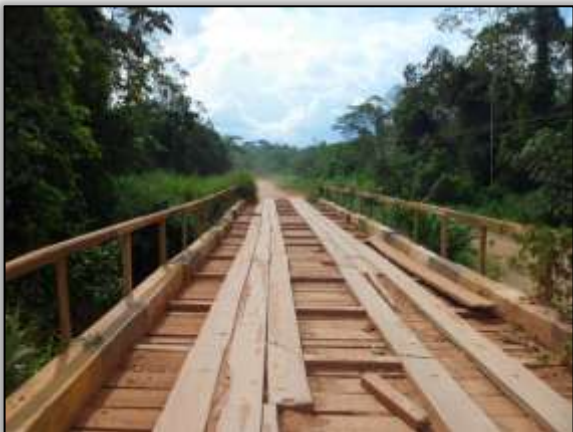
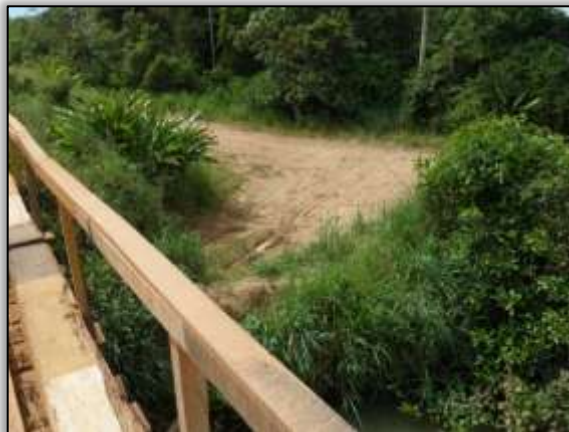
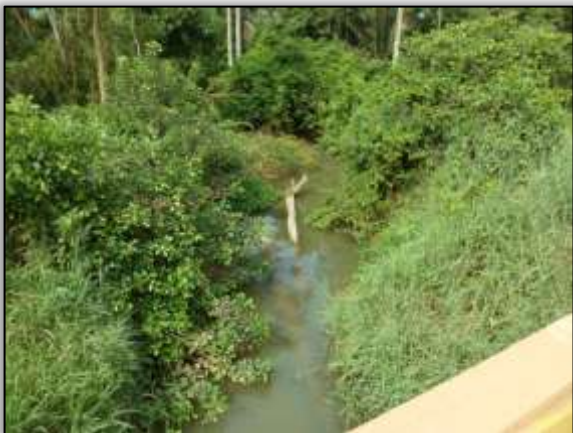
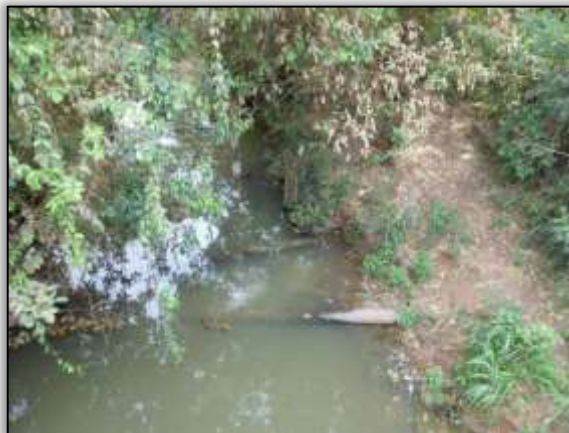
Ponto 58 – Igarapé Araras

Caracterização do ponto de coleta	<p>O ponto 58 é transposto pela BR-230 por uma ponte de madeira, em trecho não asfaltado. O igarapé é um corpo hídrico perene com curso retilíneo na área de estudo. No dia da coleta, encontrava-se nublado. No dia da coleta estava com tempo nublado. Foram mensuradas em ambas as amostras concentrações de 0,25 e 0,46 mg/L de fósforo respectivamente. Como foram visualizadas propriedades próximas ao rio, a fonte de poluição provavelmente vem de esgoto sanitário despejado <i>n natura</i> no igarapé por estas propriedades.</p> <p><b>Montante:</b> Possui pouca vegetação secundária. A mata ciliar do corpo hídrico e sua área de preservação permanente estão parcialmente preservadas, restos de madeira proveniente de antiga ponte na água. O igarapé encontra-se um pouco assoreado devido o carreamento de sedimentos, principalmente para as margens. O igarapé é usado para a dessedentação animal e como consequência foi mensurada uma concentração de 1.100 coliformes na amostra.</p> <p><b>Jusante:</b> Possui pouca vegetação secundária alterada parcialmente. A mata ciliar do corpo hídrico e sua área de preservação permanente estão parcialmente alteradas com vegetação preservada na APP de aproximadamente 5 metros de largura. Há também uma fazenda a aproximadamente 100 metros do igarapé. Há acesso para carros até as margens do igarapé.</p>

Foto 1878 - Ponte de madeira.		Foto 1879 – Solo exposto às margens do corpo hídrico.		Foto 1880 – Montante.		Foto 1881 – Jusante.
