**BR-230/422/PA**

**9º Relatório de Acompanhamento  
dos Programas Ambientais (RA – 9)**

**Relatório Semestral**  
**Fevereiro 2014/Agosto 2014**

Atividades Realizadas entre 17 de fevereiro de 2014 e  
16 de agosto de 2014.

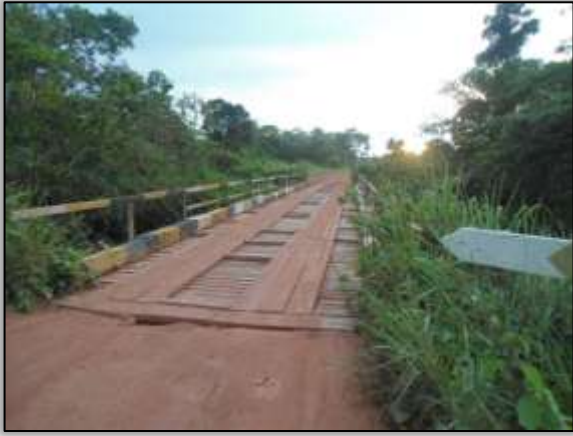
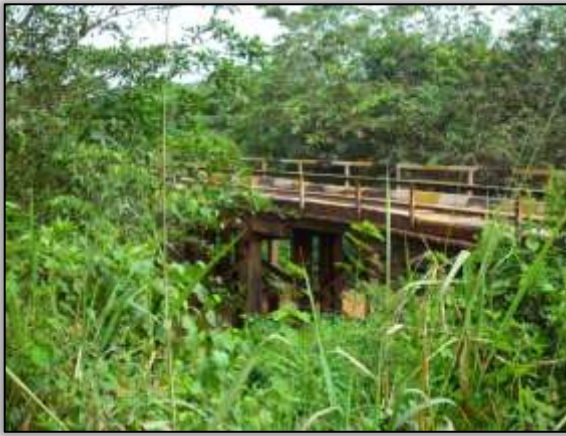
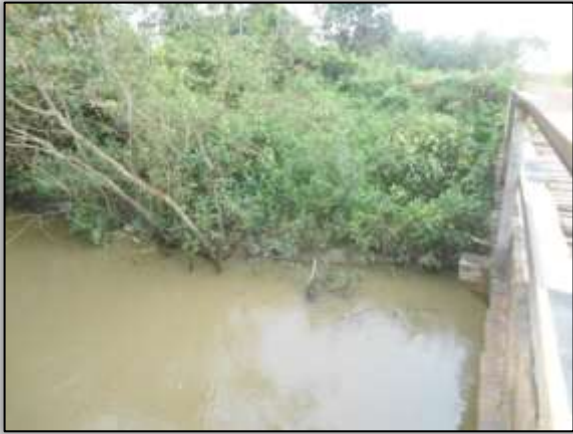
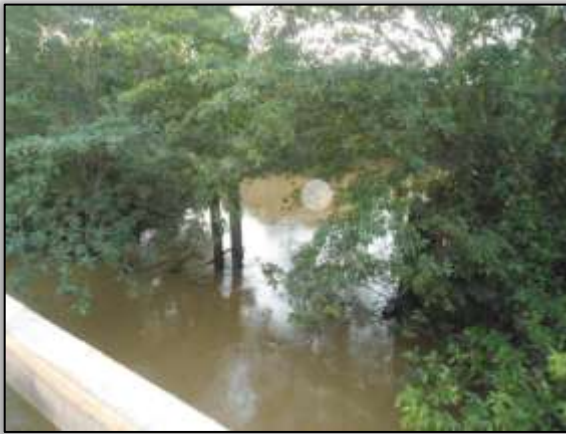
Ponto 59 – Igarapé Muiravirã

Caracterização do ponto de coleta	<p>O ponto 59 é transposto pela BR-230 por uma ponte de madeira, em trecho não asfaltado. O igarapé é um corpo hídrico perene com curso retilíneo na área de estudo. No dia da coleta o dia encontrava-se nublado. Foi mensurada uma concentração de 1.100 coliformes em ambas as amostras e 0,31 mg/L a montante e 0,27 mg/L de fósforo, poluição proveniente de esgoto doméstico <i>in natura</i> despejado nas águas do igarapé.</p>

<p><b>Montante:</b> Possui vegetação secundária. A mata ciliar do corpo hídrico e sua área de preservação permanente estão parcialmente alteradas com pouca vegetação preservada na APP. Presença de resíduos sólidos às margens e pequenas erosões.</p> <p><b>Jusante:</b> Possui pouca vegetação secundária e grande área de pastagem em suas margens. A mata ciliar do corpo hídrico e sua área de preservação permanente estão parcialmente alteradas com pouca vegetação preservada na APP e solo exposto. Este ponto é usado para recreação e pesca. Foi observada uma propriedade aproximadamente 100 metros do igarapé e pontos de solo exposto em suas margens.</p>								Foto 1884 – Montante.	Foto 1885 – Jusante.

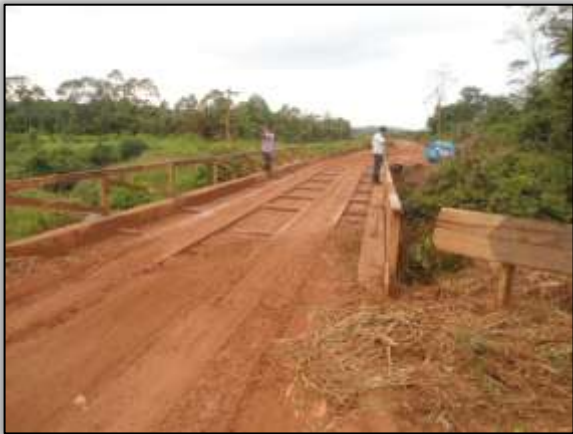
Caracterização do ponto de coleta	<p>O ponto 60 é transposto pela BR-230 por uma ponte de madeira que pelo projeto deveria ser substituída por uma galeria, em trecho não asfaltado. O igarapé é um corpo hídrico perene, em área plana, com uma curva depois que passa sob a ponte. Sob a ponte encontrou madeiras depositada no leito do igarapé proveniente de resto de ponte antiga. Ambas as amostras apresentaram concentrações de 2.400 e 1.100 coliformes termotolerantes. Isso se explica pelo fato de o igarapé ser usado como local de dessedentação pelos animais criados em propriedades próximas a ponte, o que corrobora com a concentração maior encontrada a montante, já que com a autodepuração do corpo hídrico, mesmo que baixa pelas características do igarapé, esta concentração diminuiu a jusante.</p> <p><b>Montante:</b> Possui pouca vegetação secundária e grande área de pastagem em suas margens e solo exposto na vertente. A mata ciliar do corpo hídrico e sua área de preservação permanente estão parcialmente alteradas com pouca vegetação preservada na APP. Foi observada a presença de restos de ponte de madeira no leito do igarapé. O igarapé é usado para a dessedentação animal, com possível deposição de fezes no corpo hídrico.</p> <p><b>Jusante:</b> Possui vegetação secundária e pontos de pastagens em suas margens. A mata ciliar do corpo hídrico e sua área de preservação permanente estão parcialmente alteradas com pouca vegetação preservada na APP. Há também uma vegetação de Babaçu nas margens do igarapé. Foi mensurada uma concentração de 0,14 mg/L de fósforo total na amostra o que indica deposição de esgoto sanitário no rio, provavelmente proveniente das propriedades próximas ao igarapé.</p>

Foto 1886 - Ponte de madeira.

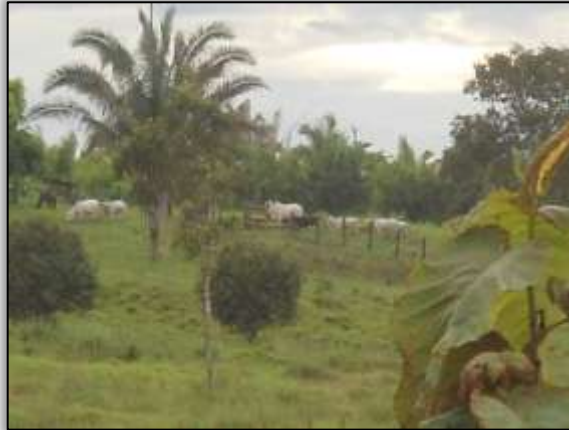
Foto 1887 - Jusante. Criação de gado próxima ao igarapé.

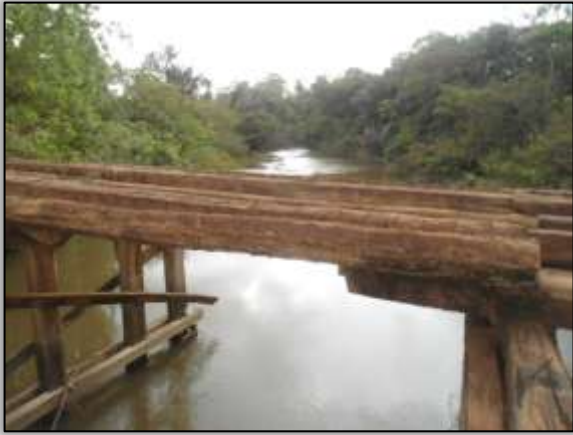
Caracterização do ponto de coleta	<p>O ponto 62 é transposto pela BR-230 por uma ponte de madeira sem proteção lateral, em trecho não asfaltado. O igarapé é um corpo hídrico perene com curva depois que passa sob a ponte para a direita. Não foi observada vegetação aquática e o igarapé encontrava-se muito cheio. Paralelo à ponte, a montante, existe uma ponte de madeira desativada. Este igarapé é usado para extração de areia por comerciantes locais, o que pode explicar a concentração de fósforo acima do permitido pela CONAMA em ambas as mostras, já que o esgotamento sanitário desta atividade pode estar sendo despejado no leito do igarapé <i>in natura</i>.</p> <p><b>Montante:</b> Vegetação mista de floresta primária (menor parte) e secundária (maior parte). A mata ciliar encontra-se preservada e foi verificada restos de estrutura de madeira de uma antiga ponte no leito do igarapé.</p> <p><b>Jusante:</b> Possui vegetação secundária e grande área de pastagem em suas margens. A principal fonte de poluição é a recreação no local, com depósito de resíduos sólidos deixados nas margens (lata, sacola plástica). Existe uma propriedade aproximadamente a 60 metros. Pouco assoreado nas margens, principalmente na curva depois da ponte, onde há o carreamento de sedimentos para esse ponto. No local foi verificada uma bomba realizando a extração de areia do leito do rio.</p>

Foto 1894 - Ponte de madeira.	Foto 1895 - Jusante. Vista do igarapé cheio.
									Foto 1896 - Montante com destaque para a antiga ponte.	Foto 1897 - Jusante.

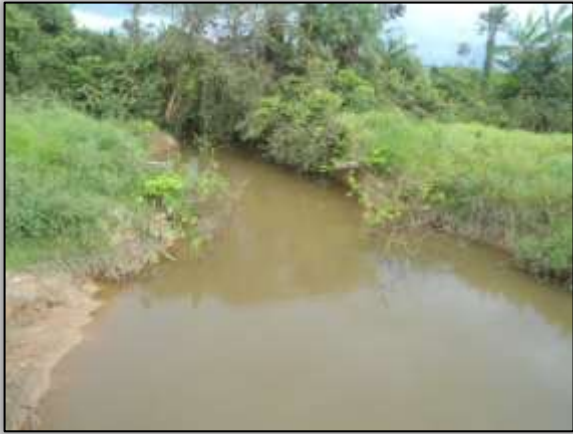
Caracterização do ponto de coleta	<p>O ponto 63 é transposto pela BR-230 por uma ponte de madeira, em trecho não asfaltado. O igarapé é um corpo hídrico perene, em área plana, com curso retilíneo. No dia da coleta estava nublado com indicação de chuvas nas últimas 24 horas. Ambas as amostras apresentaram concentrações de fósforo acima do permitido pela CONAMA. Como existem propriedades rurais próximas ao igarapé, é possível que estas estejam despejando esgoto <i>in natura</i> no leito do igarapé.</p> <p><b>Montante:</b> Possui pouca vegetação primária original, sendo substituída por uma vegetação rasteira, muito usada como pasto pelas criações de gado existentes próximas ao igarapé. Foi verificado o início de assoreamento das margens do igarapé a montante.</p> <p><b>Jusante:</b> Apresenta em suas margens próximas a ponte restos de vegetação primária original, mas após alguns metros esta é substituída por uma vegetação rasteira usada como pasto pela criação de gado próxima ao igarapé. Os restos da antiga ponte de madeira continuam depositados no igarapé.</p>

Foto 1898 - Ponte de madeira.	Foto 1899 - Restos de ponte desativada.
									Foto 1900 - Montante.	Foto 1901 - Jusante.

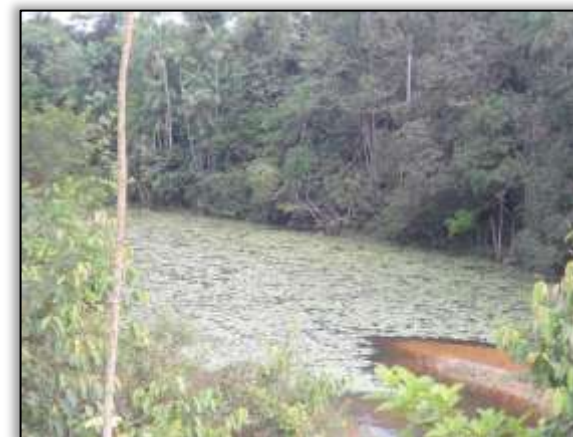
Foto 1904 - Montante.

**Montante:** Forma uma lagoa que possui vegetação aquática em todo o espelho d'água. Esta vegetação interfere em um ambiente eutrofizado, com baixa oxigenação da água e a presença de matéria orgânica na mesma, conforme indicado nas concentrações de fósforo e oxigênio dissolvido mensuradas. Ressalta-se que apesar da quantidade de nutrientes e, da quantidade de vegetação aquática e da concentração de oxigênio abaixo da aceitável pela CONAMA, a concentração de DBO se manteve baixa. Mata ciliar com vegetação primária e secundária em bom estado de conservação. Com assoreamento próximo a entrada do bueiro com material proveniente do carreamento pelas águas pluviais.

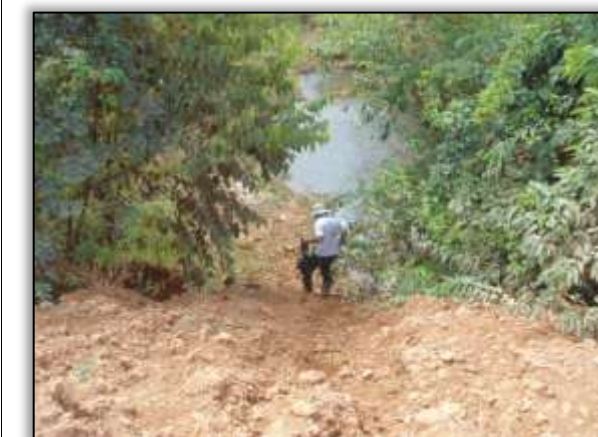
Foto 1905 - Jusante.

**Jusante:** Existe uma queda d'água que ajuda na oxigenação da água. Na saída do bueiro há a formação de erosão na saída do aterro devido à falta de sistema de drenagem de água pluvial assoreando o igarapé na saída do bueiro, formando uma pequena barreira onde a água recua um pouco num movimento parecido com um pequeno redemoinho. Além das concentrações de fósforo e oxigênio dissolvido fora dos padrões, como já discutido a montante, a amostra apresentou concentração de coliformes acima do permitido.

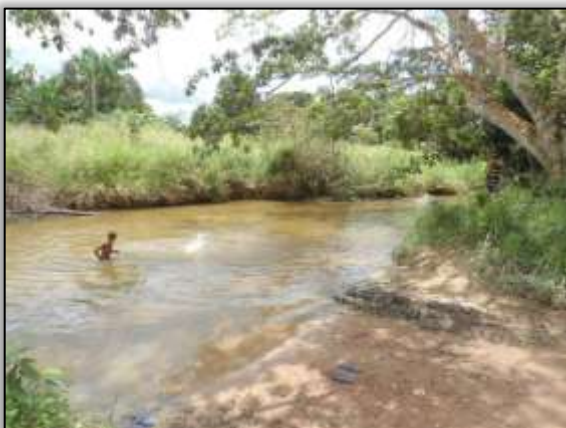
<p><b>Montante:</b> Presença de floresta secundária e pasto. Propriedades próximas às margens do rio.</p> <p><b>Jusante:</b> Presença de floresta secundária e pasto, Propriedades próximas às margens do rio. O local é utilizado para realizar lavagens de veículos e utensílios de vários tipos além de servir de área de recreação. Foi mensurada uma concentração de 1.100 coliformes na amostra de água. Isso se dá pelo uso variado do igarapé, tanto como para recreação, quanto para dessedentação de local de despejo de efluentes.</p>

Foto 1913 - Jusante.

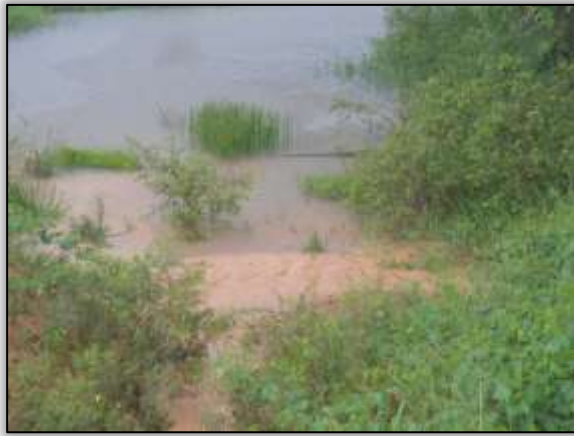
Foto 1914 – Ponto 34 com a observação de material inconsolidado das obras inacabadas sendo carregado para dentro do açude

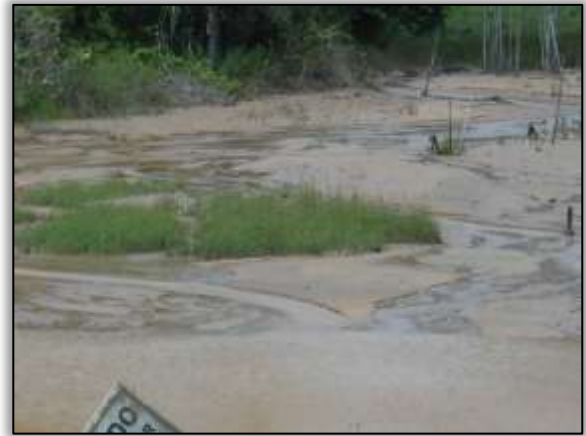
Foto 1915 – Ponto 42 a Montante extremamente assoreado.
