**BR-230/422/PA**

## **9º Relatório de Acompanhamento dos Programas Ambientais (RA – 9)**

# NONO RELATÓRIO DE ACOMPANHAMENTO DA EXECUÇÃO DOS PROGRAMAS AMBIENTAIS

#### 3.12. PROGRAMA DE REGULAMENTAÇÃO E CONTROLE DA FAIXA DE DOMÍNIO - PROFAIXA

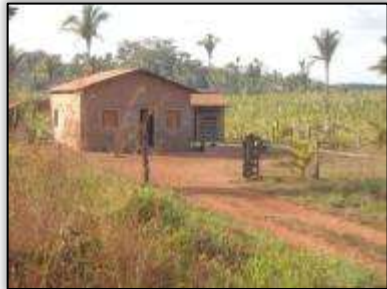
Nome	Lado	Coordenadas	Descrição	Foto
Sem identificação	D	Km 12.0 S 05.67771º W 048.26263º	Residência invadindo a faixa de Domínio da rodovia. Apresenta vegetação de pastagem.

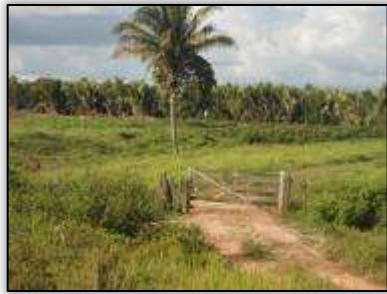
Sem identificação	D	Km 54.1 S 05.54509º W 048.56895º	Entrada de fazenda, com cerca de madeira e arame. Apresenta vegetação de pastagem.

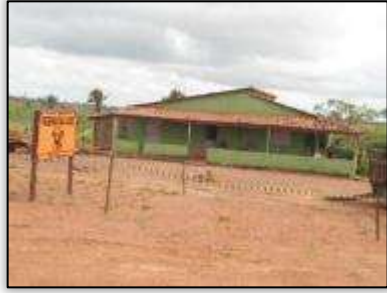
Fazenda São José	D	Km 11.3 S 05.67619º W 048.25637º	Ocupação de faixa de domínio, com cerca de arame e fita. Apresenta vegetação de pastagem.

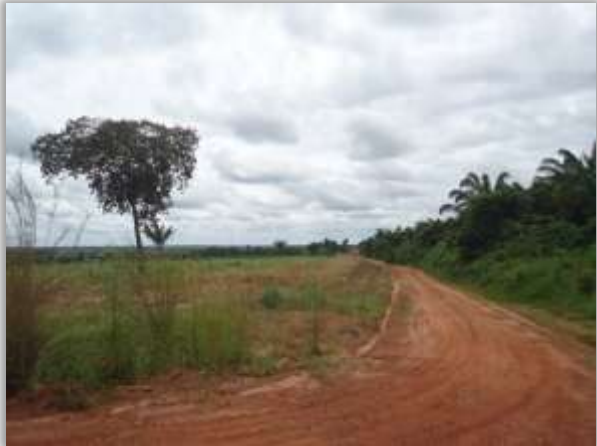
Nome	Lado	Localização (Coordenadas em graus decimais e Km)	Descrição	Fotos
Vicinal 77	D	S 05.58000° W 048.50716° Km 47	Vicinal com ângulo de 90°. Apresenta vegetação de mata nativa rala. 23,80m de largura e boa visibilidade em relação à rodovia.

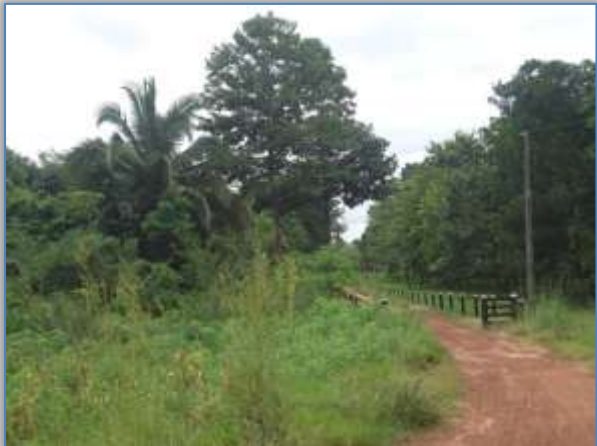
Acesso á ocupação na faixa de domínio	D	S 05.57238° W 048.52554° Km 47,5	Entrada de Acesso á (ASSIMAR - Associação das Indústrias Madeireiras de Marabá e Região).

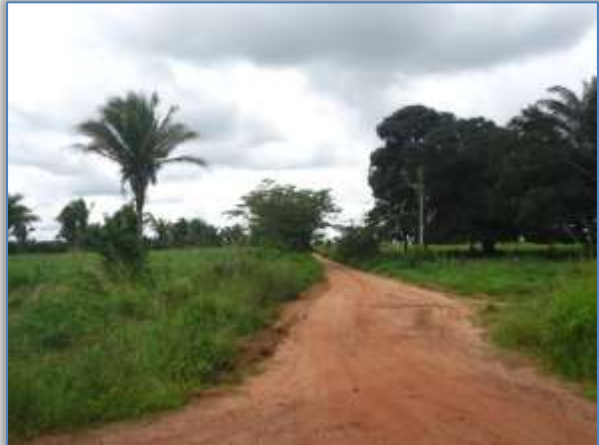
Nome	Lado	Localização (Coordenadas em graus decimais e Km)	Descrição	Fotos
Vicinal São Cristóvão	D	S 05.56150° W 048.55315° Km 50,6	Vicinal com área de pastagem e vegetação nativa rala. Entrada em desnível com ângulo de 90° e 6m de largura.

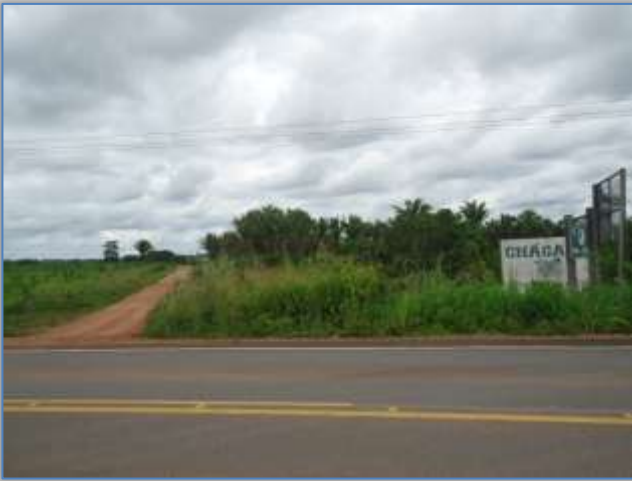
Vicinal Bom Jesus	E	S 05.56171° W 048.55320° Km 50,6	Vicinal com vegetação lado D mata nativa e lado E pasto. Com 12,20m de largura, entrada em desnível com ângulo de 90°. Apresenta ótima visibilidade em relação à rodovia.

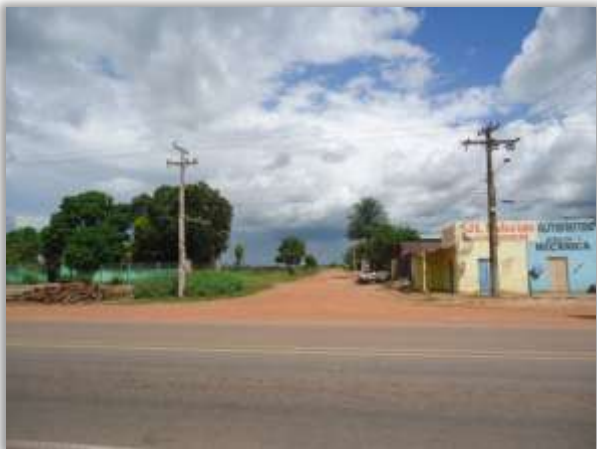
Nome	Lado	Localização (Coordenadas em graus decimais e Km)	Descrição	Fotos
Brota do Cajá	E	S 05.47308° W 048.80004° Km 81,38	Entrada da vicinal. Acesso ao povoado Brota do Cajá, vegetação nativa rala. Entrada em desnível com ângulo de 90° e 15 m de largura. Vegetação de pastagem e com ocupação em seu lado direito.

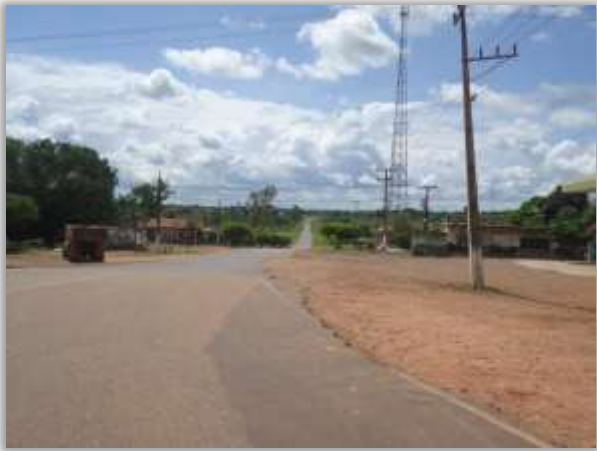
Entroncamento	D	S 05.47270° W 048.80015° Km 81,4	Entroncamento dentro do perímetro da Vila Diamantina, com acesso a São João do Araguaia (13 km). Entrada em nível com ângulo de 90° e largura de 24 m.

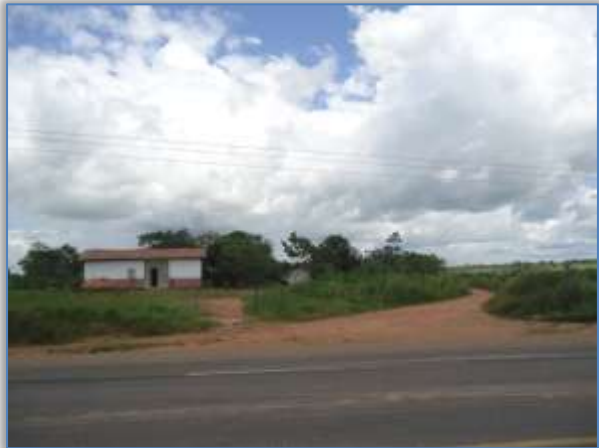
Nome	Lado	Localização (Coordenadas em graus decimais e Km)	Descrição	Fotos
Vicinal Ubá	E	S 05.47795° W 8.84017° Km 85,7	<p>Vicinal sem definição geométrica e com raio de inserção de 30m com entrada em desnível. Apresenta vegetação de pastagem e mata nativa rala.</p> <p>No lado esquerdo possui ocupação por estabelecimento comercial.</p> <p>Apresenta risco aos usuários da rodovia, tendo em vista que a 50m possui um declínio oferecendo risco aos usuários da rodovia.</p> <p>Recentemente houve recuperação na vicinal.</p>

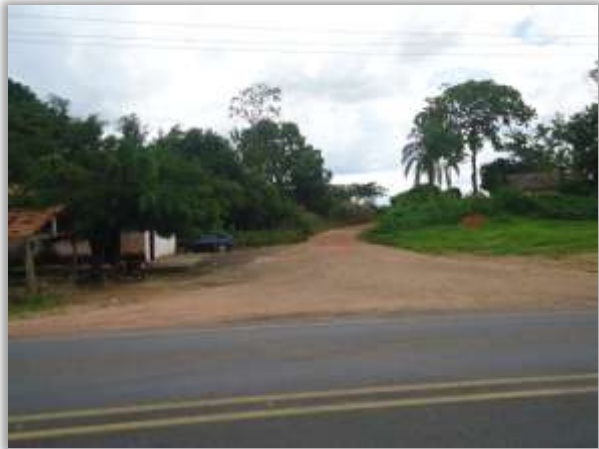
Vicinal Consulta	E	S 05.47853° W 048.85623° Km 87,4	<p>Vicinal localizada cerca de 300 m após a saída de uma curva apresentando perigo aos motoristas que trafegam neste eixo, além da própria comunidade.</p> <p>Tem entrada de 90° e largura de 24m. Do lado esquerdo da vicinal existe uma casa. Vegetação nativa moderada.</p>

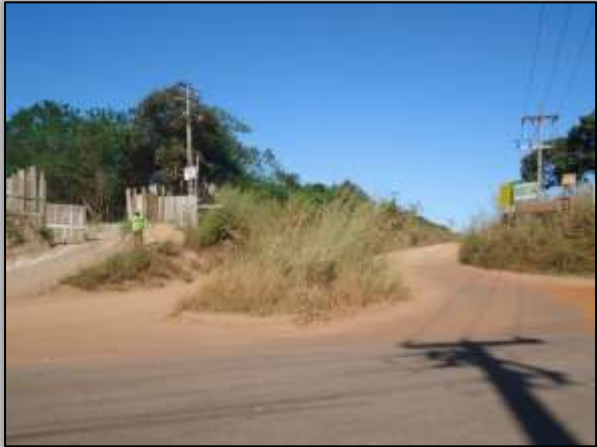
Nome	Lado	Localização (Coordenadas em graus decimais e Km)	Descrição	Fotos
Vicinal Santa Fé	E	S 05.36937° W 049.19160° Km 133,4	Acesso à comunidade Santa Fé e Cruzeiro do Sul, localizada a 74 km, vegetação nativa densa lado D/E. Entrada em nível com ângulo de 90°, largura de 10m. A visibilidade do local é ampla, favorecendo assim a trafegabilidade do local.

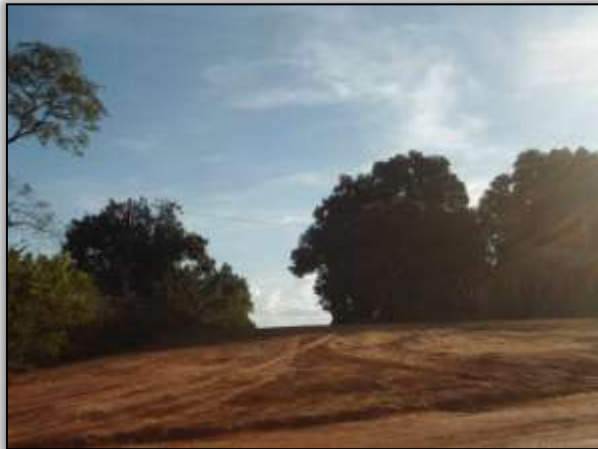
Nome	Lado	Localização (Coordenadas em graus decimais e Km)	Descrição	Fotos
Vicinal	E	S 05.15583° W 049.38771° Km 169,2	Vicinal em nível seguida de inclinação com ângulo de 90° e 30,60m de entrada, localizado na vila novilha próximo à vila Itupiranga.

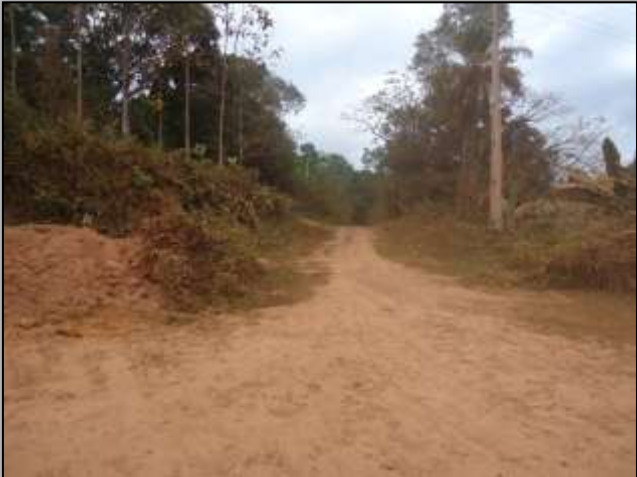
Nome	Lado	Localização (Coordenadas em graus decimais e Km)	Descrição	Fotos
Vicinal	D	S 05.08512° W 049.42791° Km 177,8	Vicinal em nível seguida de inclinação com ângulo de 90º e 13m de entrada. Vegetação nativa moderada.

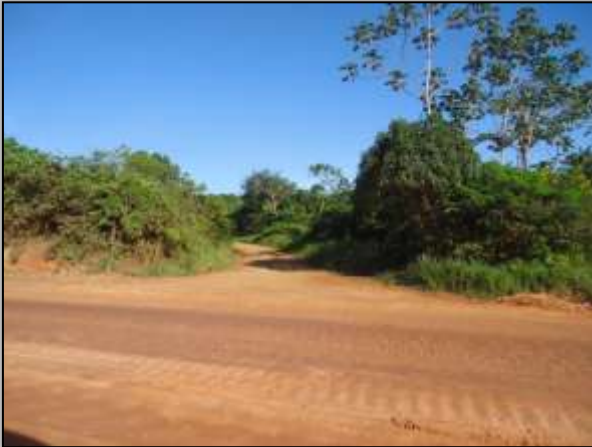
Nome	Lado	Localização (Coordenadas em graus decimais e Km)	Descrição	Fotos
Sem identificação	E	S 05.00155° W 049.44773° Km 187,8	Vicinal com vegetação nativa moderada. Entrada em nível com ângulo de 90°, com 10m de largura. Não apresenta risco a trafegabilidade.

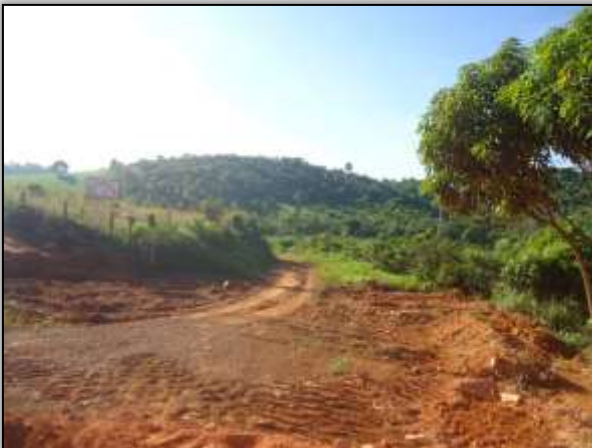
Sem identificação	D	S 05.00098° W 049.44733° Km 187,9	Entrada em nível seguida de declínio com ângulo de 90°. Vicinal com riscos a trafegabilidade, vegetação de pastagem alternando com espécies em processo de regeneração natural em ambos os lados. Apresenta 7 m de largura. OBS: Houve mudanças na entrada da vicinal.

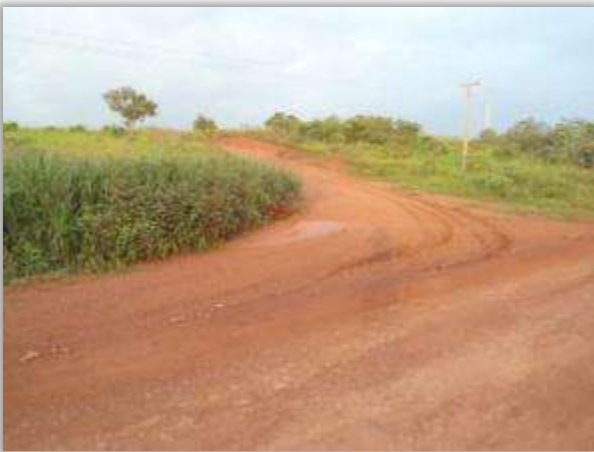
Nome	Lado	Localização (Coordenadas em graus decimais e Km)	Descrição	Fotos
Sem identificação	E	S 04.94792° W 049.46625° Km 196,4	Vicinal com vegetação de pastagem com mata nativa rala. Entrada em nível seguida de inclinação no qual compromete a visibilidade. Ângulo de 90° e largura de 11m.

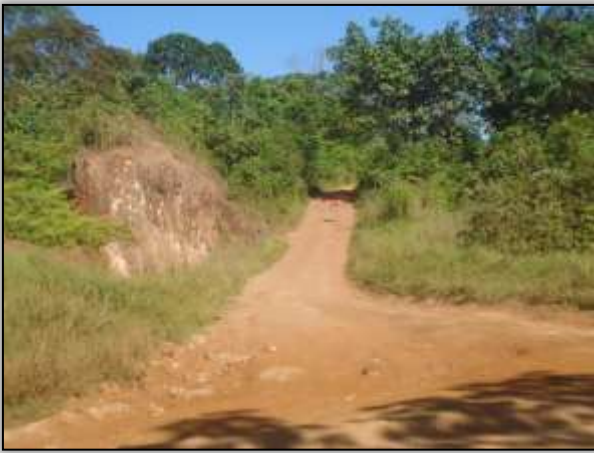
Sem identificação	E	S 04.91669° W 049.48114° Km 202,2	Entrada com ligeira inclinação podendo trazer risco a trafegabilidade. Apresenta vegetação nativa densa. Ângulo de 90° com 6m de largura.

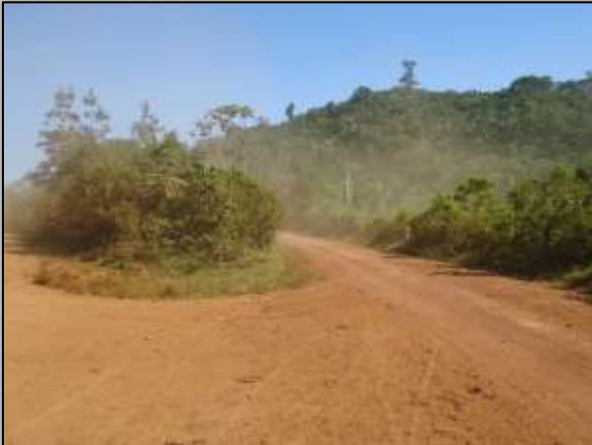
Nome	Lado	Localização (Coordenadas em graus decimais e Km)	Descrição	Fotos
Vicinal Estrada Velha	D	S 04.85794° W 049.49733° Km 208,1	Entroncamento que dá acesso as Vilas Jovens crelândia, São Braz e Grotão da Onça. Ângulo de 45° e 11 m de largura. Vegetação nativa densa.

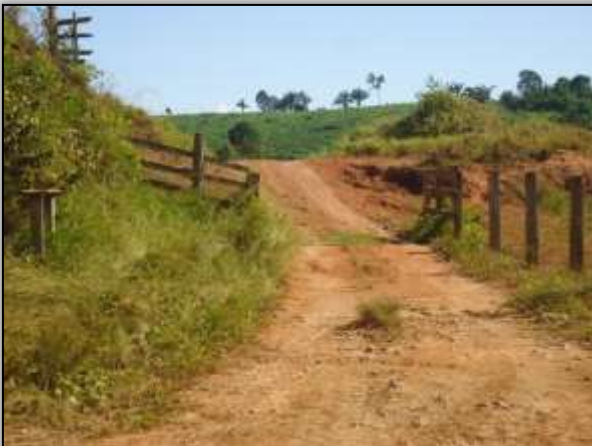
Sem identificação	D	S 04.86395° W 049.52445° Km 211,5	Acesso fazenda, apresentando vegetação de pastagem seguida e mata nativa densa. Entrada em nível com inclinação á 50m. Apresenta largura de 11m.

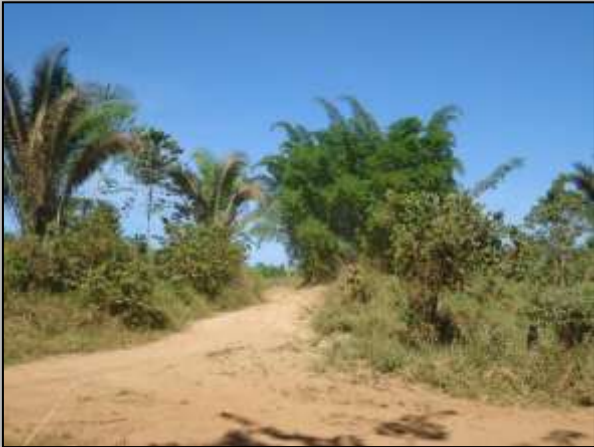
Nome	Lado	Localização (Coordenadas em graus decimais e Km)	Descrição	Fotos
Sem identificação	E	S 04.86096° W 049.53568° Km 212,8	Acesso lateral com vegetação de pastagem e mata nativa densa. Entrada em nível seguida de inclinação, largura de 5m e ângulo de 90°. Localiza-se próximo a uma curva, apresentando assim risco aos usuários.

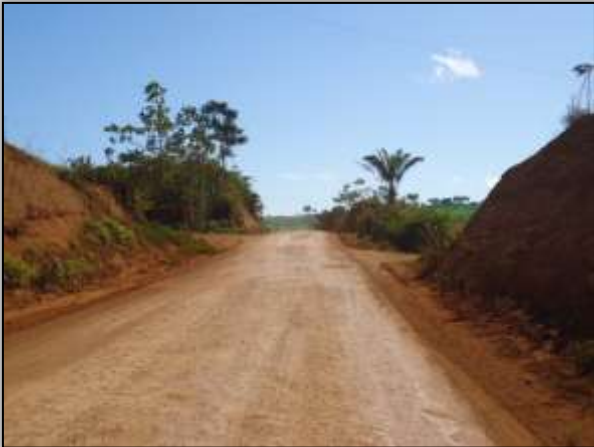
Sem identificação	E/D	S 04.84107° W 049.54599° Km 215,6	Entrada em nível com ângulo de 90°. A 50 metros encontra-se um declínio. No sentido contrário há dificuldade de visibilidade, trazendo risco à trafegabilidade. Possui vegetação de pastagem e vegetação de mata nativa rala.

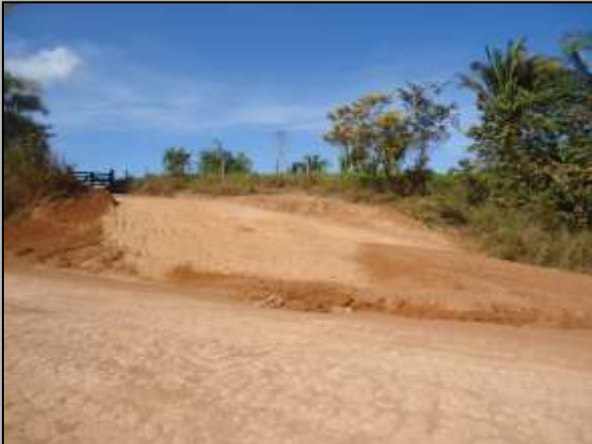
Nome	Lado	Localização (Coordenadas em graus decimais e Km)	Descrição	Fotos
Sem identificação	E	S 04.81808° W 049.55942° Km 218,5	Entrada com inclinação, ângulo de 110° e largura de 9m. Dificil visibilidade. Possui vegetação nativa moderada. Com 5 m de largura. Recentemente colocaram uma cancela próximo à entrada.

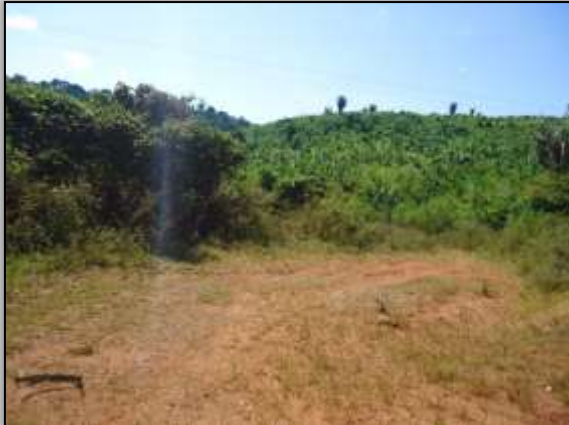
Sem identificação	D	S 04.81213° W 049.56472° Km 219,4	Vicinal com vegetação de pastagem e mata nativa rala entrada em desnível com ângulo de 110° e 11m de largura.

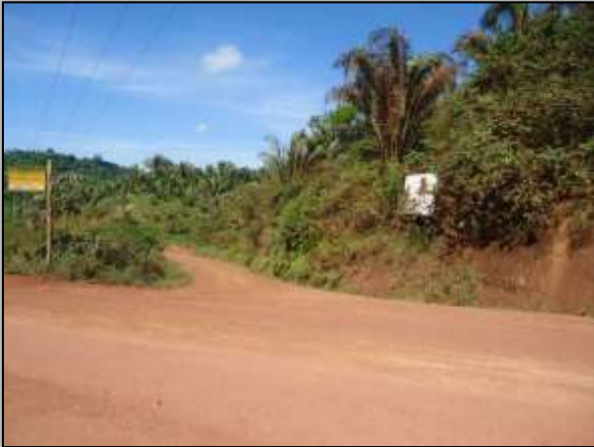
Nome	Lado	Localização (Coordenadas em graus decimais e Km)	Descrição	Fotos
Acesso aos assentamentos	E	S 04.80831° W 049.56795° Km 220	Entrada em desnível com ângulo de 90º e 22m de largura. Acesso aos assentamentos: Jovemcrlândia, Nova Esperança, São Brás. Não apresenta risco.

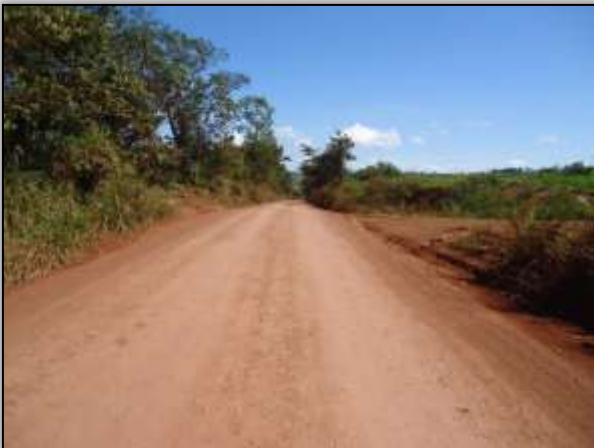
Sem identificaçã o	D/E	S 04.74174° W 049.63668° Km 232,2	Entrada com inclinação em curva com ângulo de 90º. Vegetação de pastagem. Próximo da vicinal encontra-se um travessão com inclinação em curva. Apresenta risco.

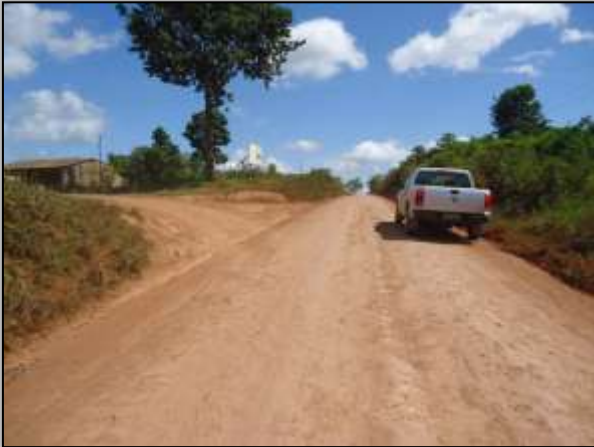
Nome	Lado	Localização (Coordenadas em graus decimais e Km)	Descrição	Fotos
Cigana	E	S 04.66928° W 049.72150° Km 246,2	Vicinal que dá acesso ao assentamento Serra Quebrada, com 45 famílias cadastradas, a 10m. Após a vicinal encontram-se duas entradas com destino ao assentamento. A primeira entrada possui uma leve inclinação e a segunda entrada situa-se a 100 metros depois do declínio. Vegetação de pastagem. Ângulo de 90º e 20m de largura.

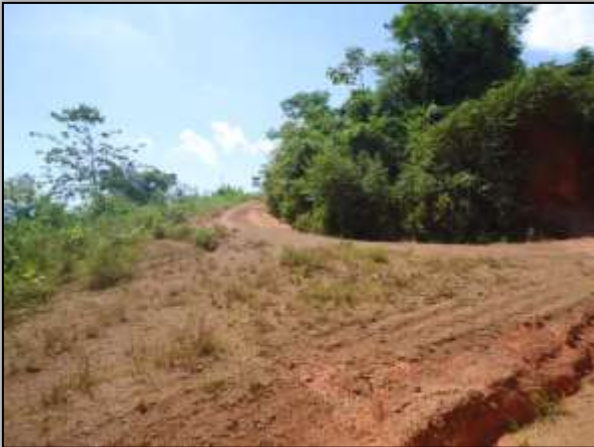
Sem identificação	D	S 04.65644° W 049.73125° Km 249	Vicinal que dá acesso a residências. Com declínio. Vegetação densa. Apresentando em seu entorno vegetal de vegetação de pastagem alternando com espécies em processo de regeneração natural em ambos os lados. Com ângulo de 90º e 8 m de largura.

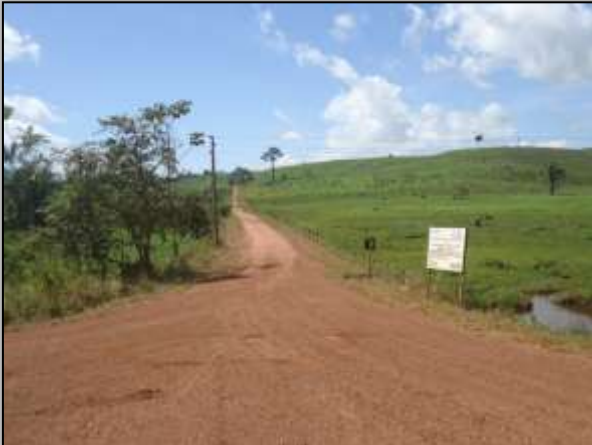
Nome	Lado	Localização (Coordenadas em graus decimais e Km)	Descrição	Fotos
Vicinal 03	D	S 04.57278° W 049.80316° Km 263	Vicinal com entrada em nível e ângulo de 90°, apresenta 32m de largura e apresenta vegetação de pastagem em ambos os lados seguidos de vegetação moderada. Acesso à represa a 8 km. Não apresenta riscos.

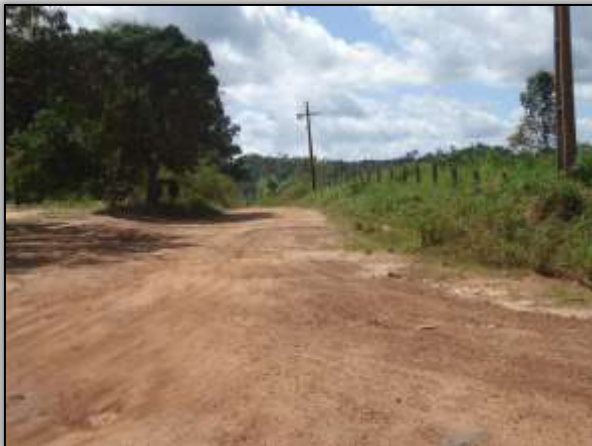
Vicinal 05	D	S 04.51560° W 049.84393° Km 271	Vicinal com vegetação de pastagem com mata nativa rala. Acesso a Vila Barragem Castanheira. Entrada em nível com ângulo de 90° e 16m de largura.

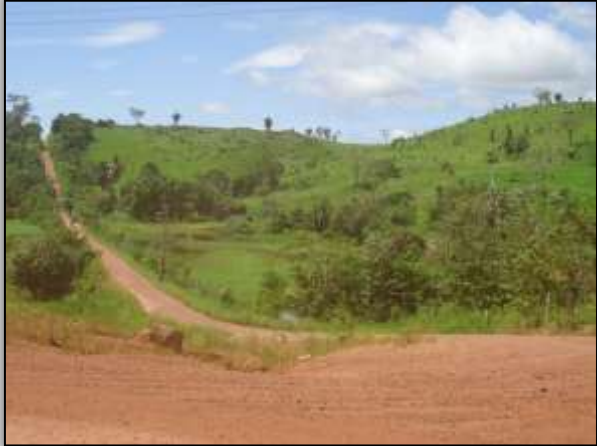
Nome	Lado	Localização (Coordenadas em graus decimais e Km)	Descrição	Fotos
Sem identificação	D	S 04.45084° W 049.91844° Km 284,3	Entrada com ângulo de 90° e em nível seguido de declínio, apresenta largura de 18.9m. A 300m possui uma ponte. Vegetação de pastagem com mata nativa rala.

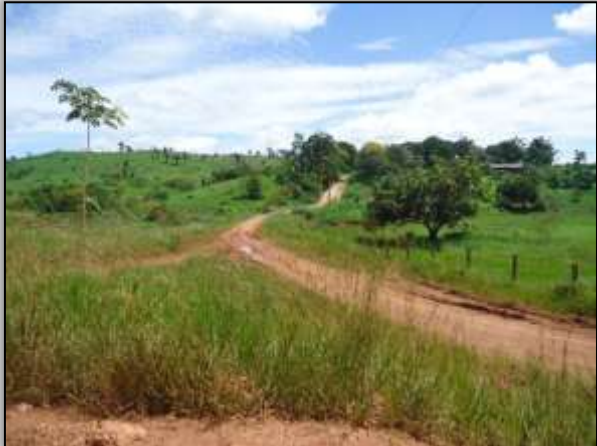
Andorinha	E	S 04.38863° W 049.94173° Km 291	Vicinal com ângulo de 90° e largura de 18.8m. Esta apresenta duas entradas em forma de entroncamento, a 200m da entrada apresenta uma ponte sobre leito de córrego não identificado. Vegetação de pastagem em ambos os lados.

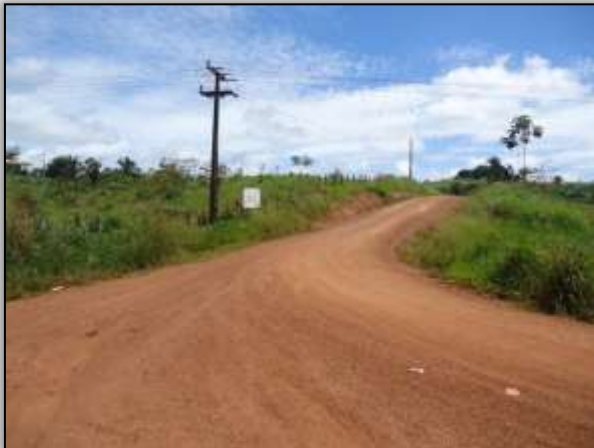
Nome	Lado	Localização (Coordenadas em graus decimais e Km)	Descrição	Fotos
Vicinal 45	E	S 04.34485° W 049.95169° Km 296	Vicinal com ângulo de 90° e largura de 18.8m, apresenta entrada em nível seguido de inclinação trazendo risco a trafegabilidade desta vicinal. Vegetação de pastagem com mata nativa rala.

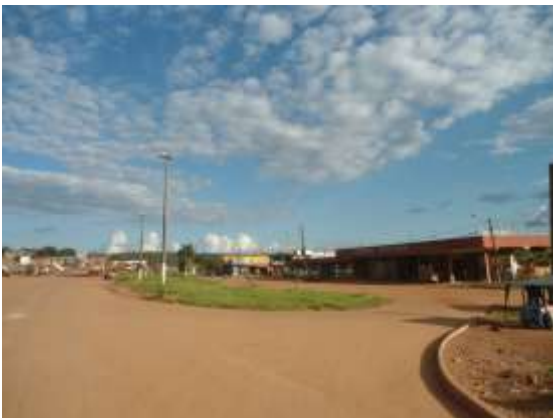
Entroncamento	D	S 04.25359° W 049.94403° Km 307,6	Entrada. BR-230/422, área urbana de Novo Repartimento (62.124 habitantes). Entroncamento com duas entradas para área urbana de novo repartimento ângulo de 180°, entrada a 1m, raio de inscrição de 10 a 15m para cada entrada, a mesma em nível seguido de declínio.

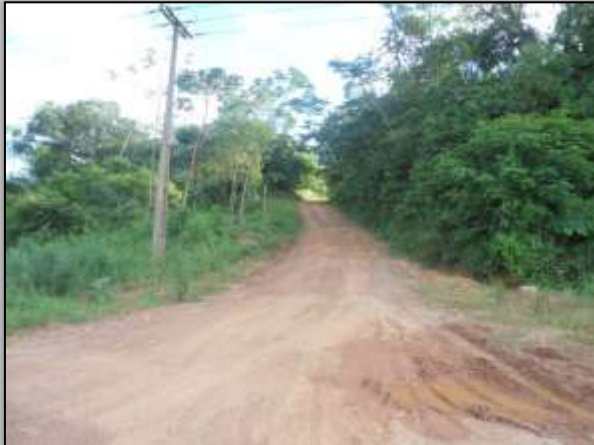
Nome	Lado	Localização (Coordenadas em graus decimais e Km)	Descrição	Fotos
Sem identificação	E	S 04.21796° W 049.98121° Km 313	Entrada com ângulo de 90° e em nível seguido de inclinação, apresenta largura de 18.9m, oferecendo risco aos usuários da rodovia. Apresenta vegetação e pastagem.

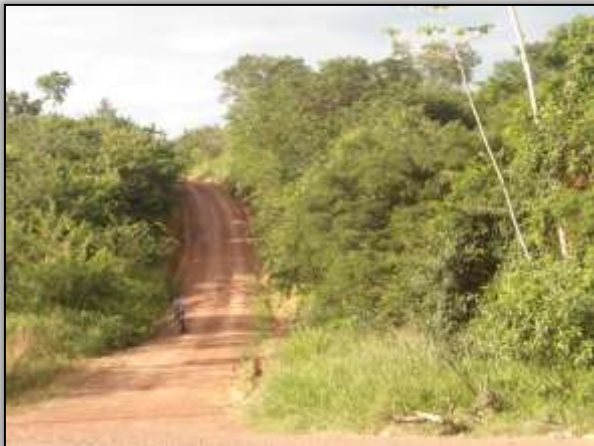
Feia	D	S 04.21030° W 049.98667° Km 313,9	Vicinal Feia, Entrada a 5m da rodovia com ângulo de 90°. Entrada em desnível seguido de inclinação, oferecendo risco à trafegabilidade, possui 19m de largura. Apresenta vegetação nativa moderada.

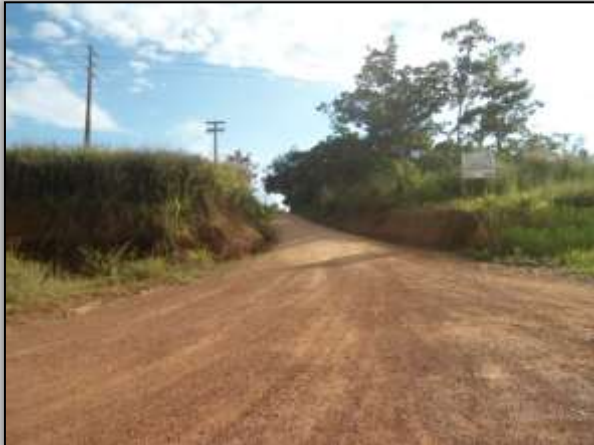
Nome	Lado	Localização (Coordenadas em graus decimais e Km)	Descrição	Fotos
Sem identificação	E	S 04.17962° W 50.04016° Km 314,3	Entrada com ângulo de 90°, sendo ela em nível seguido de inclinação com largura de 19m. Este apresenta alto risco a trafegabilidade. Vegetação nativa moderada com pastagem Correção de km (antes 321,4)

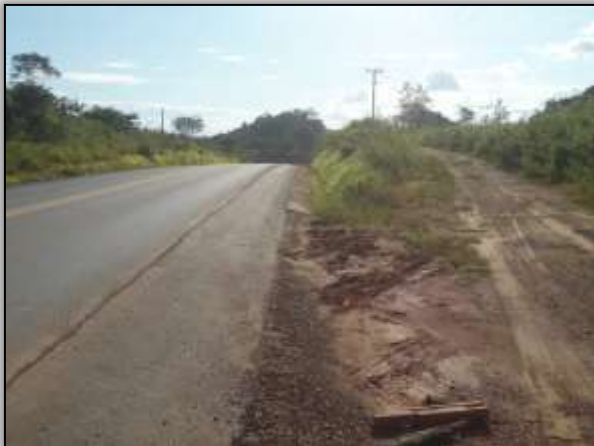
Sem identificação	D	S 04.19474° W 50.01581° Km 318	Travessão lado direito entrada em nível seguido de inclinação e curva a 50m, vegetação nativa densa.

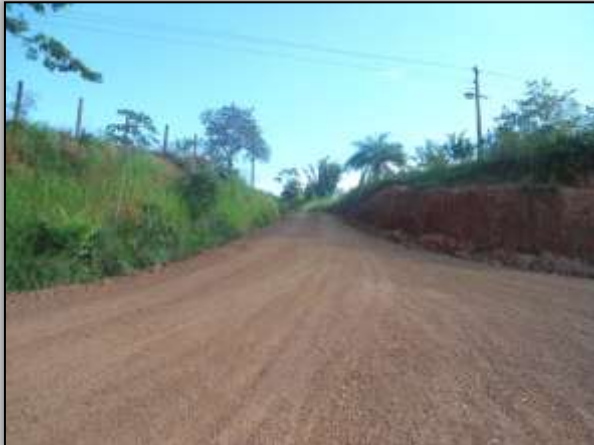
Nome	Lado	Localização (Coordenadas em graus decimais e Km)	Descrição	Fotos
Toinho	E	S 04.17185° W 50.06341° Km 323,9	Entrada com ângulo de 90º em nível seguido de inclinação e 18m de largura. Vicinal com risco aos usuários, pois está situado a 100m de um declínio da rodovia. Vegetação nativa rala e de pastagem.

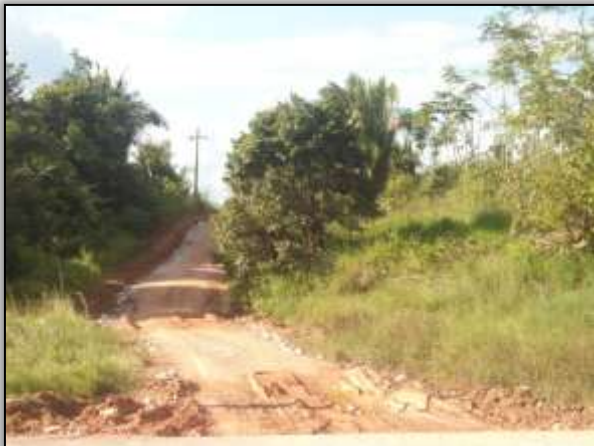
Sem identificação	D	S 04.16003° W 50.09837° Km 328,2	Entrada com ângulo de 90º em nível seguido de inclinação e 11m de largura. Vicinal com risco aos usuários, pois está situado a 100m de uma curva.

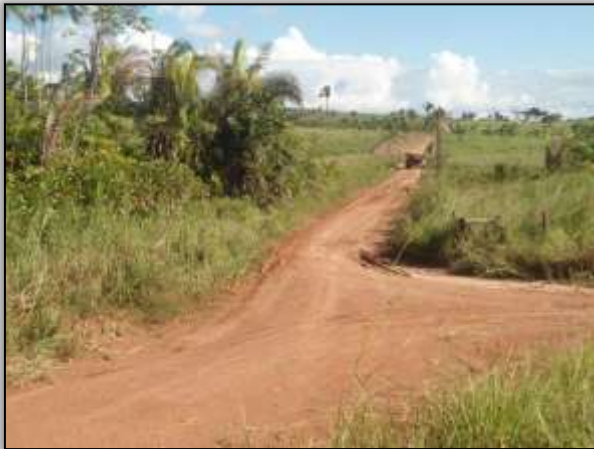
Nome	Lado	Localização (Coordenadas em graus decimais e Km)	Descrição	Fotos
Sem identificação	E	S 04.15866° W 50.16885° Km 335,4	Entrada com ângulo de 90° em desnível com 8m de largura. Vegetação de pastagem no lado direito e lado esquerdo mata nativa moderada.

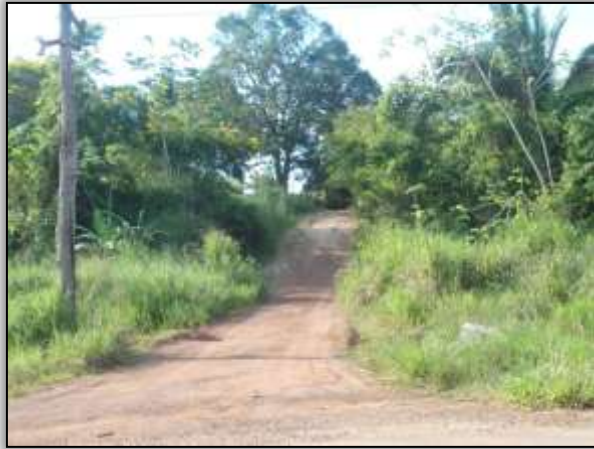
Sem identificação	D	S 04.157649° W 50.189019° Km 338,1	Entrada com ângulo de 90° em nível seguido de inclinação e 10m de largura, oferecendo risco aos usuários da rodovia. Vegetação nativa moderada.

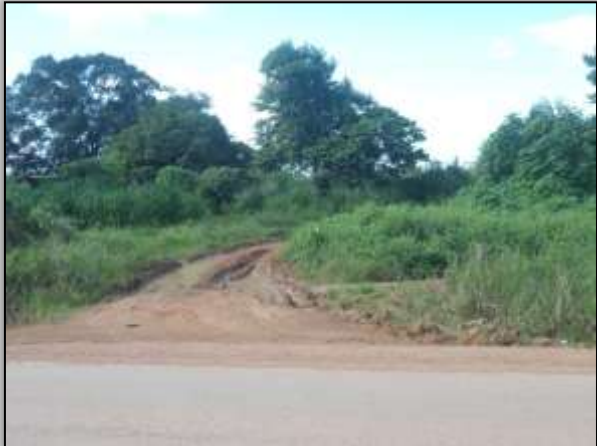
Nome	Lado	Localização (Coordenadas em graus decimais e Km)	Descrição	Fotos
Sem identificação	D	S 04.14083° W 50.22770° Km 343,2	Entrada em nível seguido de declínio. Ângulo de 110° com raio de inscrição de 5 a 10m vegetações de pastagem com mata nativa rala. Presença de comunidade na vicinal em seu lado direito.

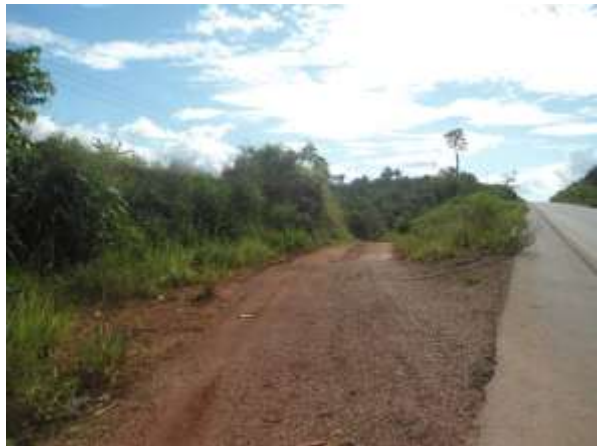
Sem identificação	E	S 04.12947° W 50.24423° Km 345,5	Travessão lado esquerdo paralelo a rodovia, com 4 m de largura, entrada em nível seguido de um declínio de 60°, vegetação nativa densa. Acesso à fazenda em área de domínio.

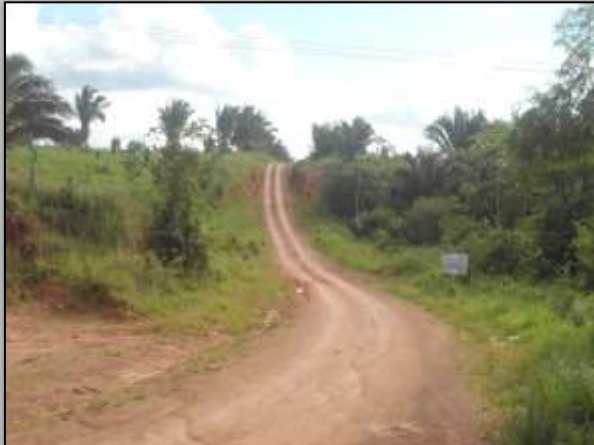
Nome	Lado	Localização (Coordenadas em graus decimais e Km)	Descrição	Fotos
Sem identificação	E	S 04.10699° W 50.27406° Km 349,4	Entrada com ângulo de 90° em desnível e 10.6m de largura. A 100m possui uma inclinação na qual traz risco à trafegabilidade pela ausência na visibilidade.

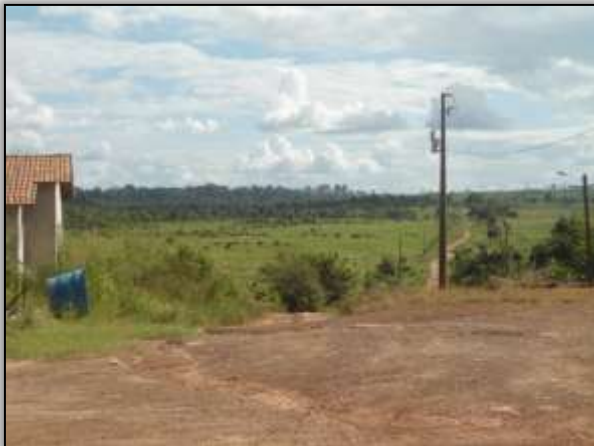
Recanto do goiano	E	S 3.96322° W 50.27125° Km 366,9	Entrada com ângulo de 90° em desnível com 16 m de largura, oferecendo riscos a trafegabilidade. Próximo a ocupações. Vegetação de pastagem.

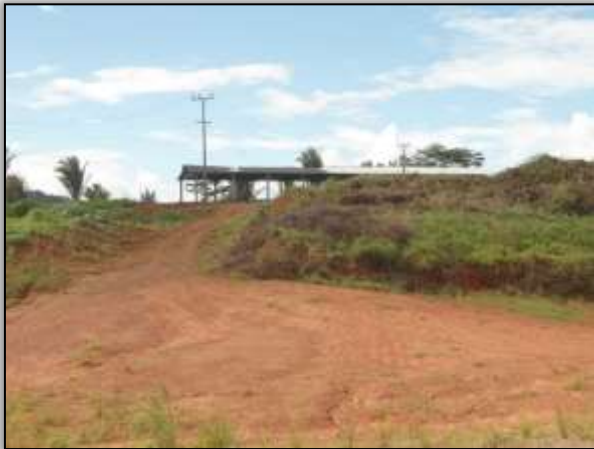
Nome	Lado	Localização (Coordenadas em graus decimais e Km)	Descrição	Fotos
Sem identificação	D	S 03.93778° W 050.31303° Km 373,1	Entrada em nível seguido de inclinação com ângulo de 90°, 15m de largura, esta apresenta péssimas condições de trafegabilidade. Houve limpeza no local pela construtora da rodovia.

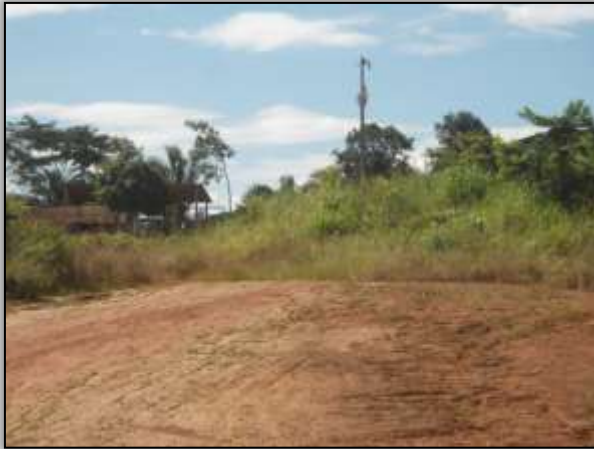
Sem identificação	D	S 03.92963° W 050.33545° Km 376	Travessão lado esquerdo, entrada a 6m e em tangente e em nível, vegetação nativa densa, acesso a ocupação em faixa de domínio (povoado).

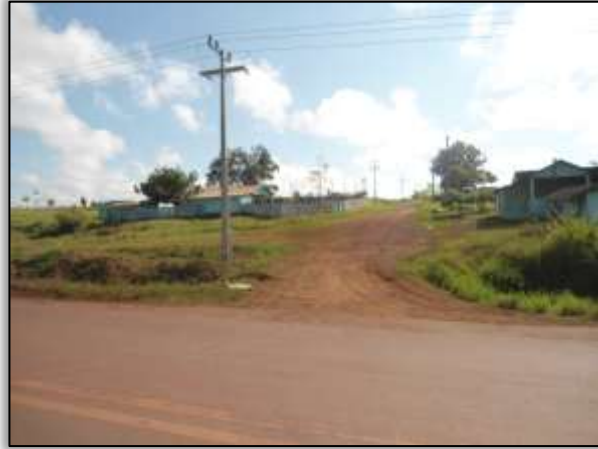
Nome	Lado	Localização (Coordenadas em graus decimais e Km)	Descrição	Foto
Travessão 250	D	S 03.90433° W 050.36466° Km 391,2 Estaca 130.	Morada Nova. Aproximadamente 20m de largura, com entrada bifurcada, com boa visualização para entrada e saída de carro, e aproximadamente 110° de inclinação em relação á rodovia. Na entrada da comunidade Morada Nova.

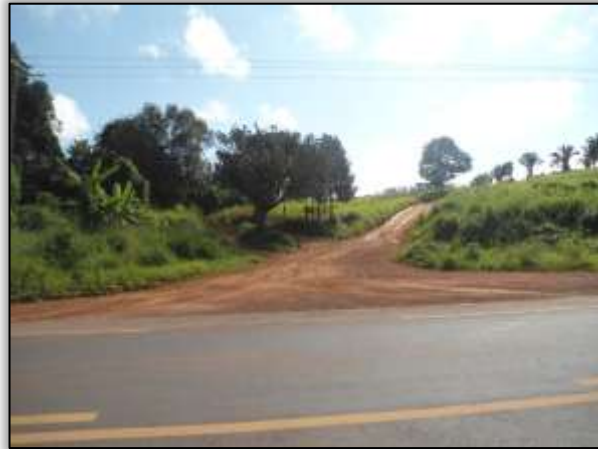
Travessão macacão	D	S 03.87718° W 050.42090° Km 401,4 Estaca: 640	Aproximadamente 7 metros de largura, boa visualização a estrada e aproximadamente 45° de inclinação em relação a rodovia.

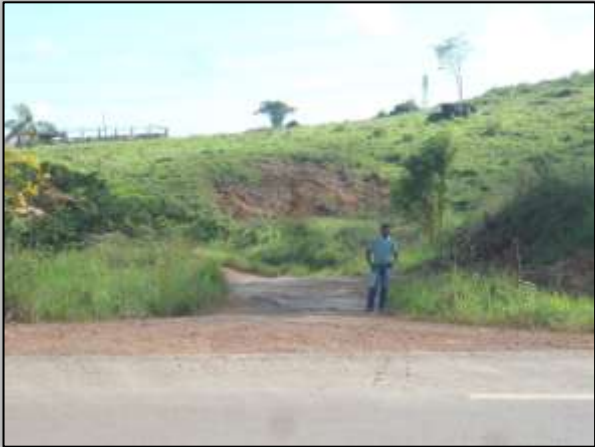
Nome	Lado	Localização (Coordenadas em graus decimais e Km)	Descrição	Foto
Travessão União	D	S 03.85485° W 050.45831° Km 403,25 Estaca 730	Com aproximadamente 12 m de largura, com entrada simples, boa visualizações para entrada e saída de carros, e inclinação de aproximadamente 45° em relação á rodovia. Com vegetação rasteira (gramíneas), próximo a Estaca 730.

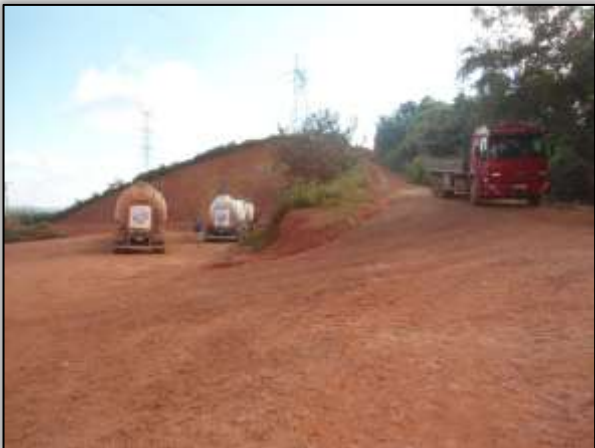
Travessão da ladeira da velha	D	S 03.84676° W 050.51439° Km 410,01	Com aproximadamente 10m de largura, com entrada simples, visualização de saída e entrada de veículo um pouco prejudicada, inclinação de aproximadamente 110° em relação á rodovia. Vegetação pastagem, árvores frutíferas e nativas.

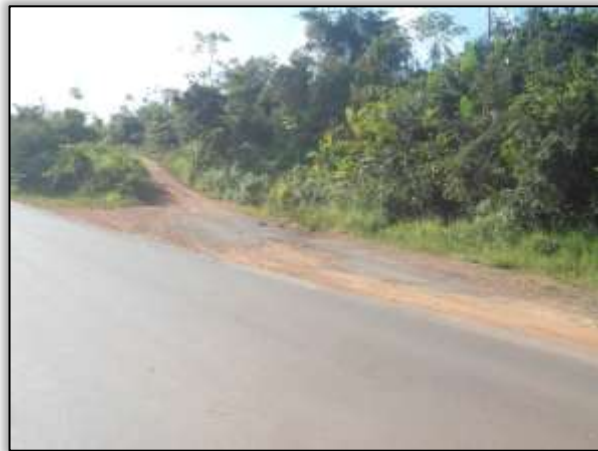
Nome	Lado	Localização (Coordenadas em graus decimais e Km)	Descrição	Foto
Travessão Alagoano	D	S 03.80710° W 050.72816° Km 434,94 Estaca 2317	Com aproximadamente 10m de largura, entrada simples, boa visualização para entrada e saída de veículos, inclinação de aproximadamente 160°, vegetação secundária.

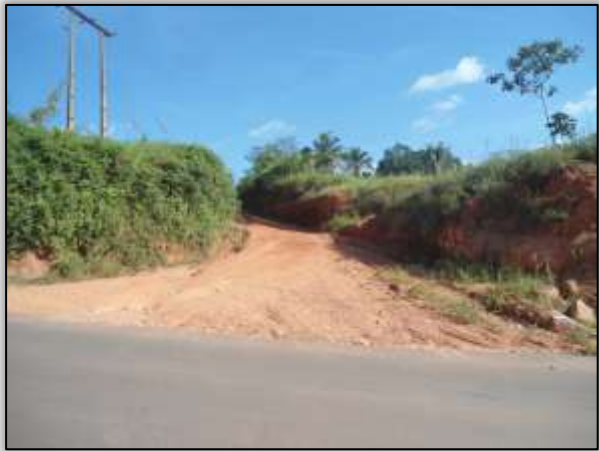
Travessão São Vicente	E	S 03.80611° W 050.72977° Km 435,22 Estaca 2331	Com aproximadamente 15m de largura, entrada simples, com inclinação de aproximadamente 70° em relação a rodovia, saída e entrada prejudicada pelo corte da obra, não apresentando boa visibilidade, vegetação espécies frutíferas e juquira.

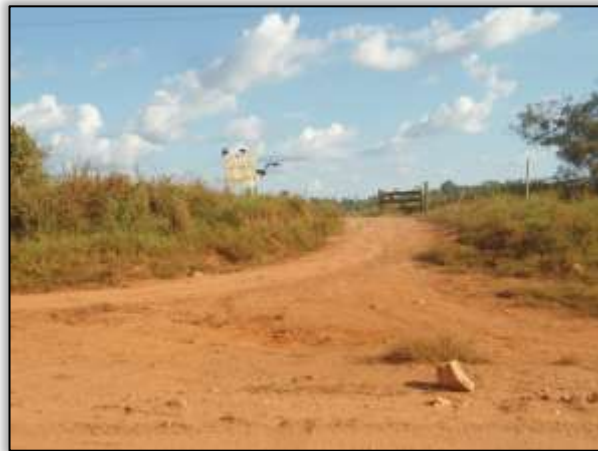
Nome	Lado	Localização (Coordenadas em graus decimais e Km)	Descrição	Foto
Travessão 300 Sul	E	S 3.78933° W 50.77494° Km 441	Com aproximadamente 20m de largura, entrada simples, inclinação de aproximadamente 90° em relação á rodovia, com uma boa visualização de entrada e saída de veículos. Tipo de vegetação pastagem.

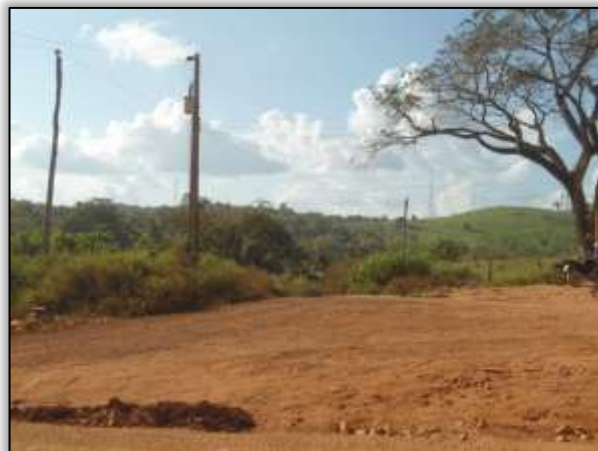
Travessão 300 Norte	D	S 03.78933° W 050.77494° Km 441	Entrada de aproximadamente 8m de largura, sendo que do lado esquerdo apresenta o tipo de vegetação secundária e no lado direito uma propriedade comercial. Entrada simples, inclinação de aproximadamente 90° em relação á rodovia. Com boa visualização para entrada e saída de veículos.

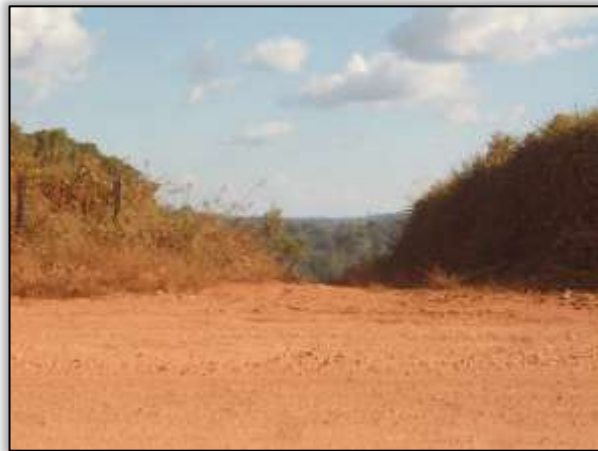
Nome	Lado	Localização (Coordenadas em graus decimais e Km)	Descrição	Foto
Travessão	E	S 03.78573° W 050.79440° Km 443,9	Com aproximadamente 10m de largura, entrada simples inclinação de aproximadamente 90° em relação a rodovia, vegetação secundária e espécies frutíferas. Visualização prejudicada pelo corte da obra para entrada e saída de veículos.

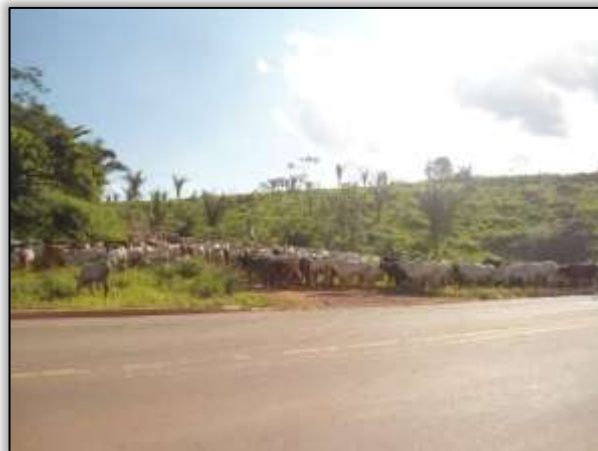
Vicinal	E	S 03.77780° W 050.81561° Km 445,6 Estaca: 2850	Vicinal sem denominação com aproximadamente 6 m de largura de entrada. Vegetação com fragmentos de mata secundária e Palmáceas. Com aproximadamente 90° de inclinação em relação à rodovia, entrada e saída de veículos com visualização prejudicada. Estaca: 2850

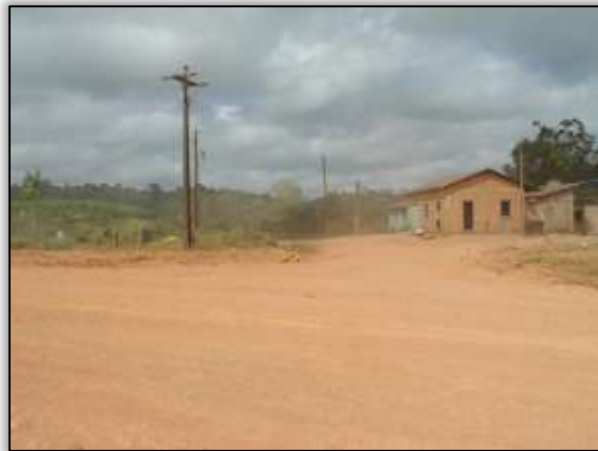
Nome	Lado	Localização (Coordenadas em graus decimais e Km)	Descrição	Foto
Vicinal Chico Elias	E	S 03.67724° W 050.94035° Km 465,2	Entrada de aproximadamente 15 m de largura simples com inclinação de aproximadamente de 90° em relação a rodovia, boa visualização para saída e entrada de veículos. Tipo de vegetação: mata secundária.

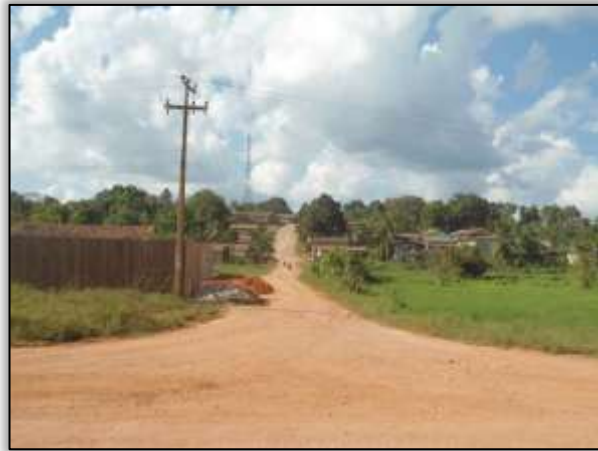
Travessão 325 ou Bom Jardim	D	S 03.66142° W 050.96023° Km 468,1	Com aproximadamente 20 m de largura, entrada simples, com inclinação de aproximadamente 90° em relação à rodovia, localizado na vila Bom Jardim, com boa visualização para entrada e saída de veículos, vegetação tipo capim.

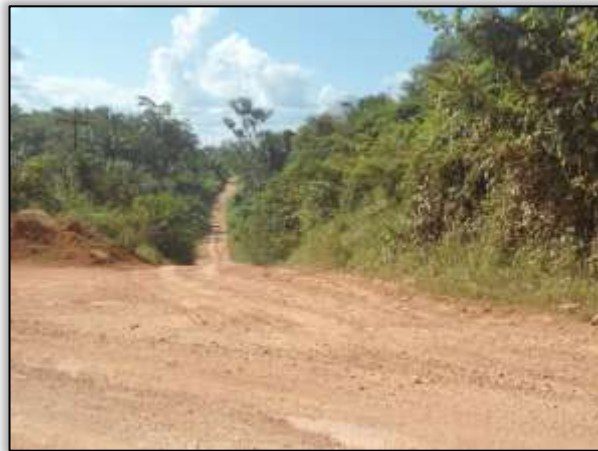
Nome	Lado	Localização (Coordenadas em graus decimais e Km)	Descrição	Foto
Travessão 332	D	S 03.63477° W 050.00190° Km 472,36	Com aproximadamente 15m de largura, entrada simples, com inclinação de aproximadamente 45° em relação à rodovia, com boa visualização para entrada e saída de veículos. Vegetação mata secundária. Entrada para jazida Samambaia.

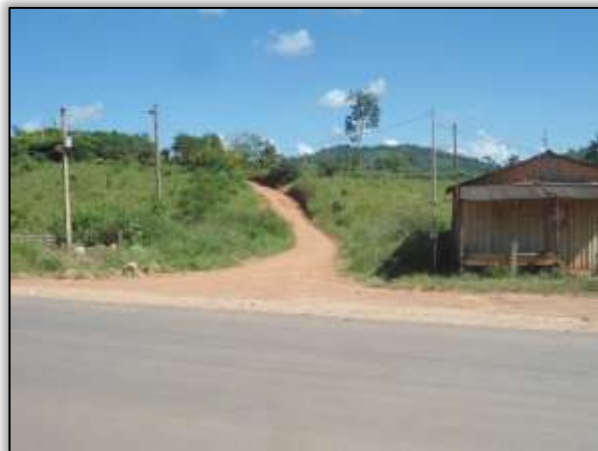
Travessão Garimpinho ou Joana ou Sul	E	S 03.59795° W 051.04712° Km 484,4	Com aproximadamente 20 m de largura, entrada simples, com inclinação de aproximadamente 90° em relação à rodovia, com residências próxima, prejudicando assim a visibilidade de quem sai do travessão em direção a rodovia. Vegetação presente: gramíneas.

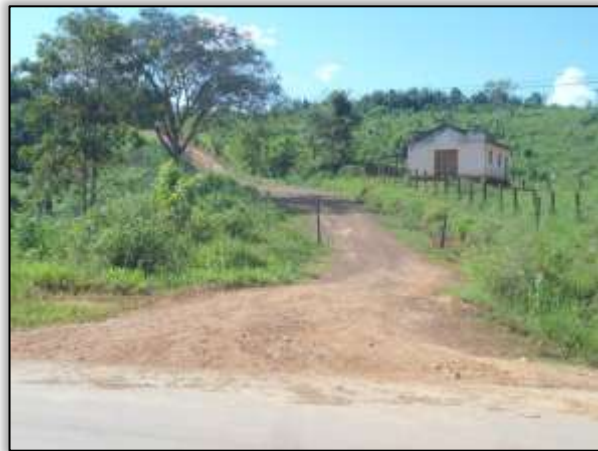
Nome	Lado	Localização (Coordenadas em graus decimais e Km)	Descrição	Foto
Travessão 338 ou Norte	D	S 03.59795° W 051.04712° Km 484,4	Com aproximadamente 5 m de largura. Entrada simples, com inclinação de aproximadamente 90° em relação à rodovia com boa visualização de entrada e saída de veículo. Tipo de vegetação: gramíneas.

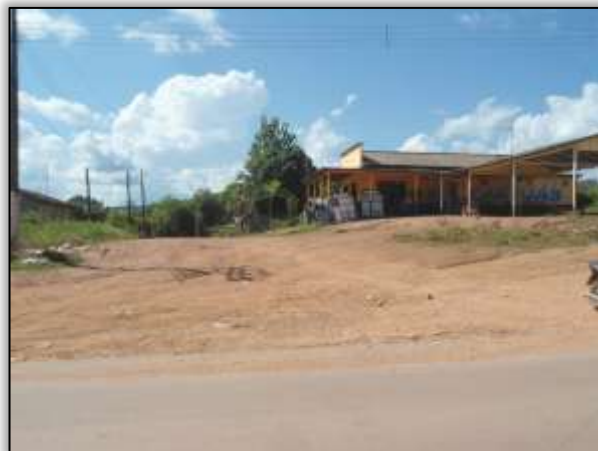
Travessão do Nazaré	E	S 03.55845° W 051.09084° Km 487,1	Com aproximadamente 40 m de largura, entrada simples, com uma inclinação de aproximadamente 90° em relação à rodovia, com boa visualização para saída e entrada de veículos. Residências comerciais dos dois lados do travessão. No início da Vila Nazaré. Obs: Houve o asfaltamento da rodovia no perímetro urbano da vila Nazaré.

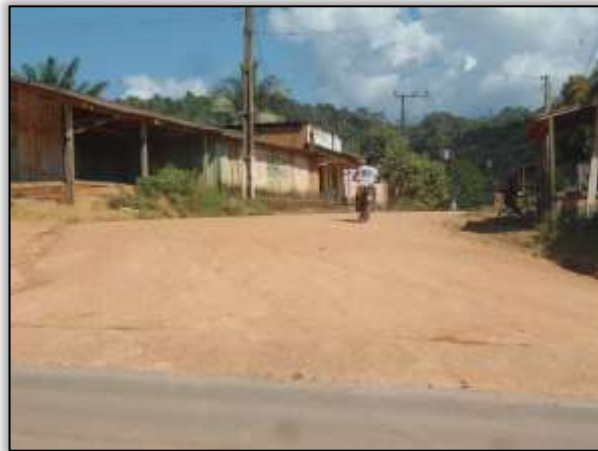
Nome	Lado	Localização (Coordenadas em graus decimais e Km)	Descrição	Foto
Travessão do mineiro	D	S 03.55845° W 051.09084° Km 487,1	Com aproximadamente 40 m de largura, entrada simples, com uma inclinação de aproximadamente 90° em relação a rodovia, com boa visualização para saída e entrada de veículos. Residências comerciais dos dois lados do travessão. Na vila Nazaré. Obs: Houve o asfaltamento da rodovia no perímetro urbano da vila Nazaré.

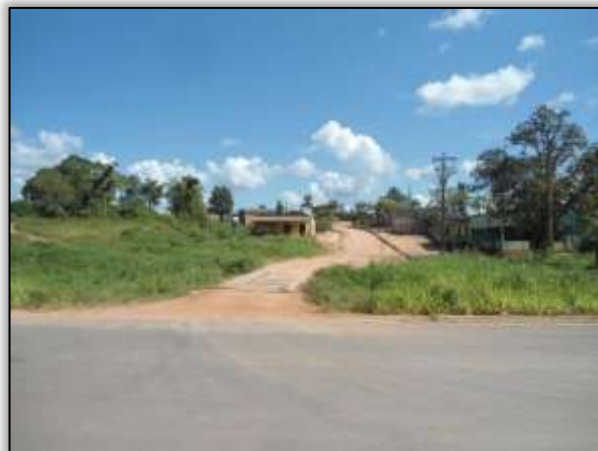
Travessão Manuel Baiano	E	S 03.53101° W 051.13556° Km 493,3	Com aproximadamente 10 m de largura, entrada simples, com uma ponte de via única (sem proteção lateral) de aproximadamente 5m de comprimento, logo no início do travessão e inclinação de aproximadamente 90° em relação a rodovia. Boa visualização para entrada e saída de veículos. Vegetação: capim e árvores nativas. Vila Manuel Baiano. Obs: Houve o asfaltamento da rodovia.

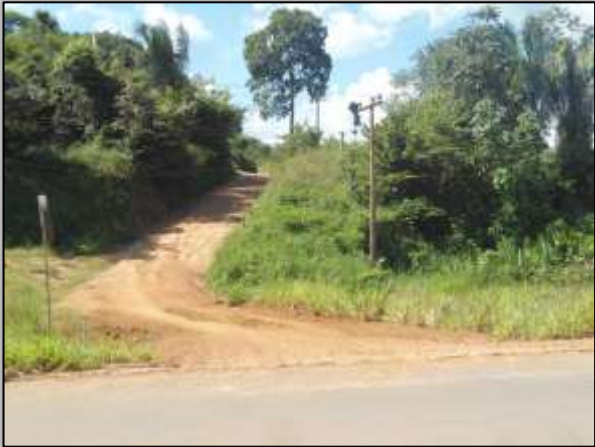
Nome	Lado	Localização (Coordenadas em graus decimais e Km)	Descrição	Foto
Travessão da Escolinha	D	S 03.52937° W 051.13925° Km 493,4	Com aproximadamente 10 m de largura, entrada simples, com inclinação de aproximadamente 90° em relação à rodovia, com boa visualização para entrada e saída de veículos. Vegetação secundária. Obs: Houve o asfaltamento da rodovia.
