**BR-230/422/PA**

## **9º Relatório de Acompanhamento dos Programas Ambientais (RA – 9)**

# NONO RELATÓRIO DE ACOMPANHAMENTO DA EXECUÇÃO DOS PROGRAMAS AMBIENTAIS

#### 3.12. PROGRAMA DE REGULAMENTAÇÃO E CONTROLE DA FAIXA DE DOMÍNIO - PROFAIXA

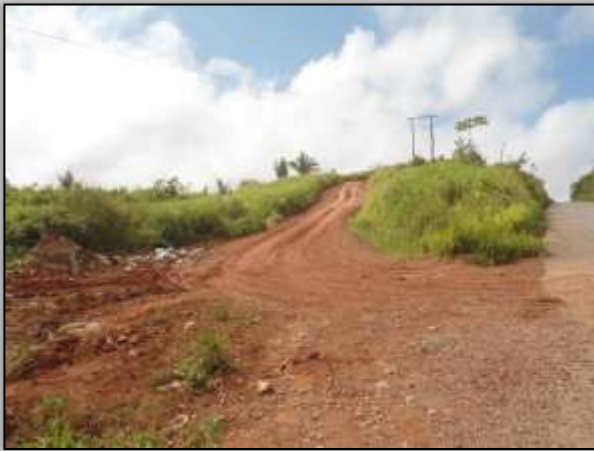
Nome	Lado	Localização (Coordenadas em graus decimais e Km)	Descrição	Foto
Vicinal da Chica	D	S 03.44428° W 051.22701° Km 506 Estaca: 622	Apresenta 26 metros de largura. Está situada num desvio do lado direito da rodovia. O condutor deve atentar na saída. O tipo de vegetação é pasto sujo. Entrada com Inclinação de aproximadamente 45º, tangente a rodovia, estendendo paralelamente á rodovia. No acesso para a vicinal foi realizado hidrossemeadura e também ocorreu regeneração natural.

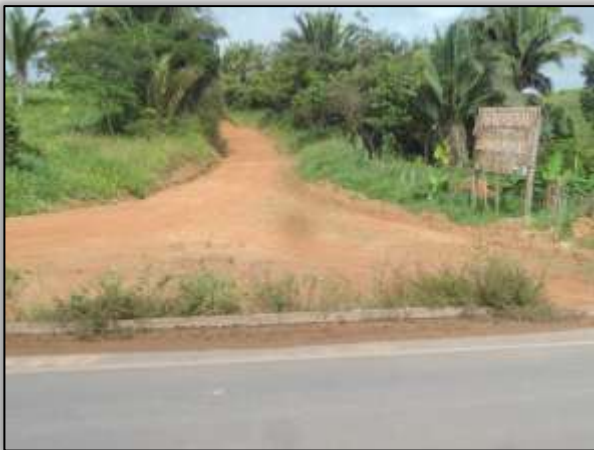
Vicinal Pilão Sul	E	S 03.40887° W 051.27099° Km 512,2	A entrada da Vicinal Pilão Sul tem aproximadamente 27 metros de largura. O tipo de vegetação é secundária com presença de palmeiras. Entrada com inclinação de aproximadamente 110º tangente a rodovia e boa visibilidade.

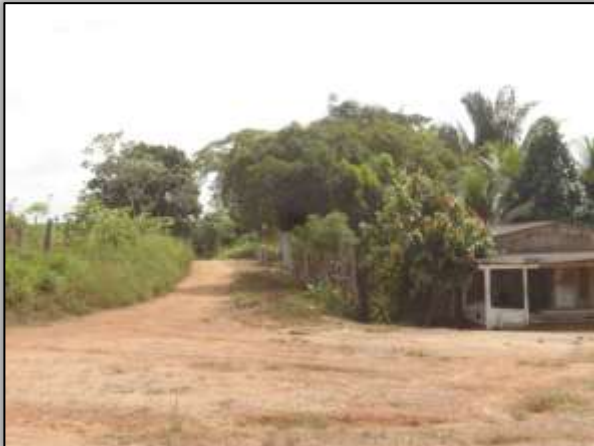
Nome	Lado	Localização (Coordenadas em graus decimais e Km)	Descrição	Foto
Travessão Pilão Norte	D	S 03.40827° W 051.27183° Km 512,3 Estaca: 1258	A vicinal apresenta entrada de 24 metros de largura e está situada na estaca 937. A vegetação é composta por árvores frutíferas. Saída com boa visualização, e está aproximadamente 110° de inclinação é tangente em relação a rodovia.

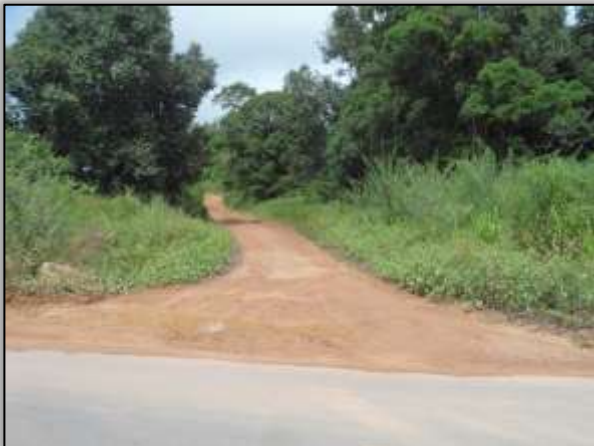
Vicinal Km 120 Sul	E	S 03.37332° W 051.31732° Km 518,7	Localizada na estaca 1256, a vicinal Km 120/sul apresenta entrada com 12 metros de largura. As árvores frutíferas compõem o tipo de vegetação do local. Entrada com aproximadamente 90°, perpendicular em relação á rodovia, boa visibilidade. Instalaram manilhas para dar prosseguimento ao dispositivo de drenagem no acesso á vicinal.

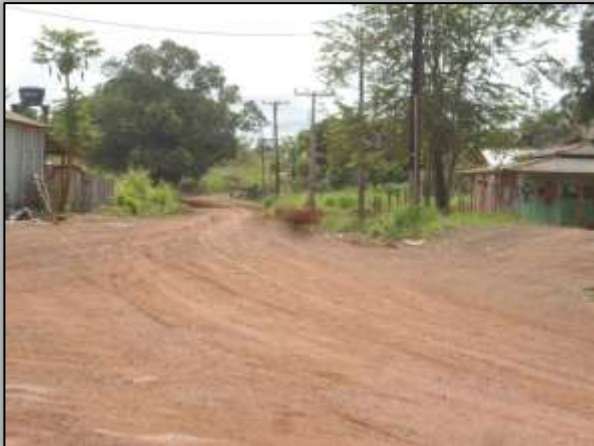
Nome	Lado	Localização (Coordenadas em graus decimais e Km)	Descrição	Foto
Vicinal Km 120 Norte Vicinal Virola Jatobá	D	S 03.37167° W 051.31991° Km 519	Com entrada bifurcada de 20 metros de largura, a vicinal km 120/norte está localizada na estaca 1272. Boa visualização para entrada e saída de veículos e aproximadamente 90° perpendicular em relação à rodovia.

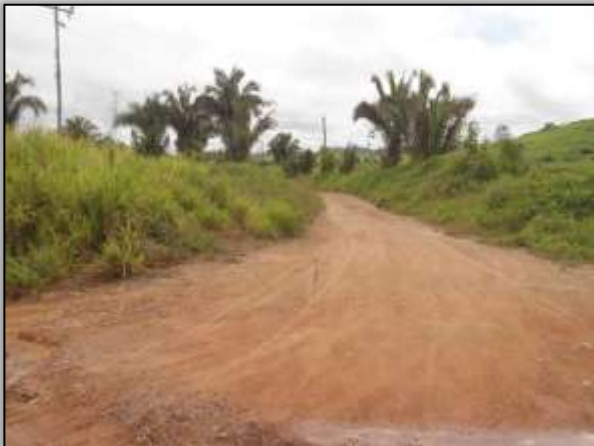
Vicinal Km115 Sul	E	S 03.33856° W 051.36226° Km 531,06 Estaca: 1573.	A vicinal dá acesso a jazida Goiás, tem entrada de 15 metros de largura, apresenta algumas árvores frutíferas. O condutor deve ter cuidado para entrar ou sair. Entrada aproximadamente a 90° perpendicular em relação a rodovia.

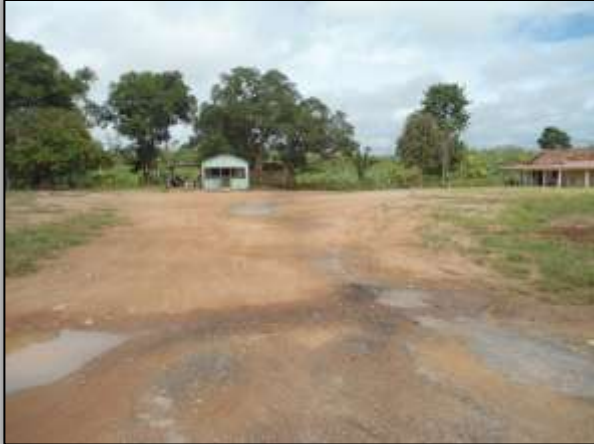
Nome	Lado	Localização (Coordenadas em graus decimais e Km)	Descrição	Foto
Vicinal Km 115 Norte	D	S 03.33731° W 051.36357° Km 525,2 Estaca: 1584	Pela vicinal pode se chegar às jazidas Colmeia e Alto Bonito. Entrada da vicinal mede aproximadamente 22 metros de largura. Boa visibilidade para entrada e saída de veículos. com aproximadamente 100º de inclinação, tangente a rodovia. Com boa visibilidade para entrada e saída de veículos.

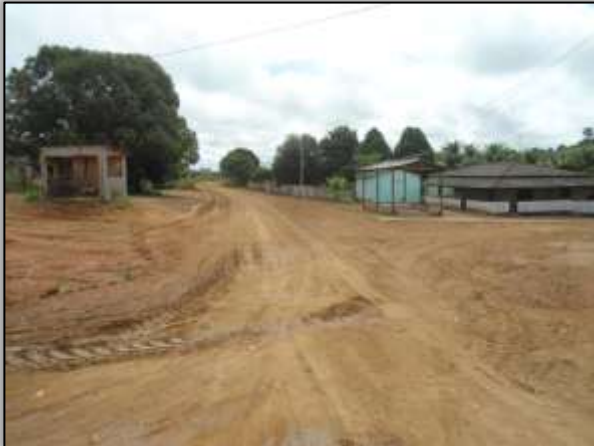
Vicinal Santa Cruz	D	S 03. 31158° W 051.40866° Km 531,1 Estaca 1876	A vicinal Santa Cruz fica em frente a Vicinal Pau Furado e leva a Vila Canaã, apresenta 17 metros de largura e está localizada na. Boa visibilidade para entrada e saída de veículos. 90º perpendicular em relação á rodovia.

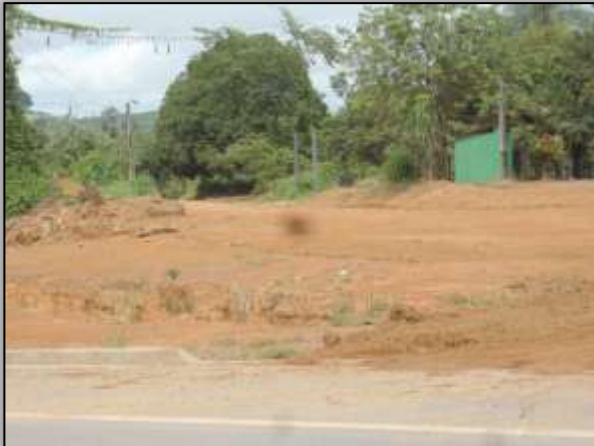
Nome	Lado	Localização (Coordenadas em graus decimais e Km)	Descrição	Foto
Vicinal Pau Furado	E	S 03.31158° W 051.40866° Km 531,1	Vicinal com entrada de 30 metros de largura dá acesso a pedreira Jamaica e jazida Pau furado. Entrada 90° de inclinação perpendicular em relação à rodovia. Boa visibilidade para entrada e saída de veículos. <b>Sinalização horizontal na rodovia.</b>

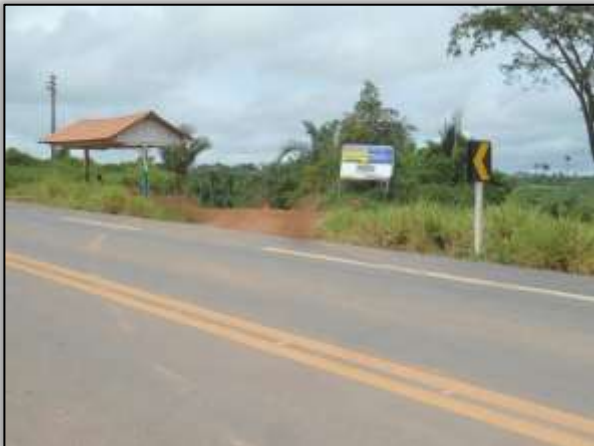
Vicinal Surubim	E	S 03. 27404° W 051.45372° Km 537,6	O vicinal Surubim apresenta entrada com 25 metros de largura, situada na estaca 2203. O condutor deve atentar para saída e entrada, pois apresenta visualização prejudicada devido a inclinação da sua entrada de aproximadamente 110° tangente em relação á rodovia. Na entrada do acesso para a vicinal, estão construindo um ponto de ônibus. <b>Obs: ponto de ônibus construído.</b>

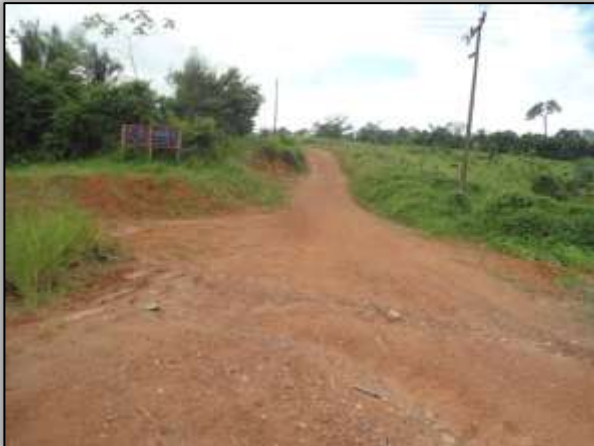
Nome	Lado	Localização (Coordenadas em graus decimais e Km)	Descrição	Foto
Vicinal União	D	S 03.27308° W 051.45428° Km 537,8	Vicinal com entrada de 8 metros de largura. O tipo de vegetação é pasto sujo. Entrada a 90° de inclinação perpendicular em relação à rodovia. Visibilidade prejudicada para entrada e saída de veículos. Estaca 2209

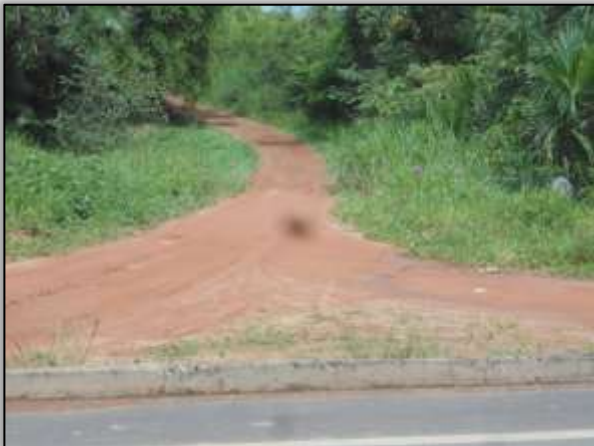
Vicinal Santa Fé	E	S 03.23030° W 051.50079° Km 544,8 Estaca 2559.	Vicinal Santa Fé com entrada de 30 metros de largura. Sua vegetação é composta por árvores de aproximadamente 10 metros de altura e algumas palmeiras como açai ( <i>Euterpe oleracea</i> ) e buriti ( <i>Mauritia</i> sp.). Entrada de 90° de inclinação, perpendicular em relação à rodovia. Pouca visibilidade para entrada e saída de veículos. <b>Sinalização horizontal na rodovia.</b>

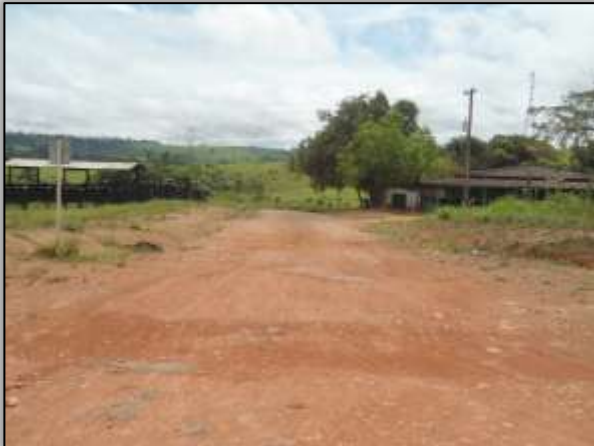
Nome	Lado	Localização (Coordenadas em graus decimais e Km)	Descrição	Foto
Vicinal 29	D	S 03.22491º W 051.50692º Km 545,7 Estaca 2604.	Vicinal com entrada de 8 m de largura, com um portão galão de leite/ ponto de ônibus, e uma cerca de arame liso. Entrada a 90° e perpendicular em relação a rodovia, com boa visibilidade para entrada e saída de veículos.

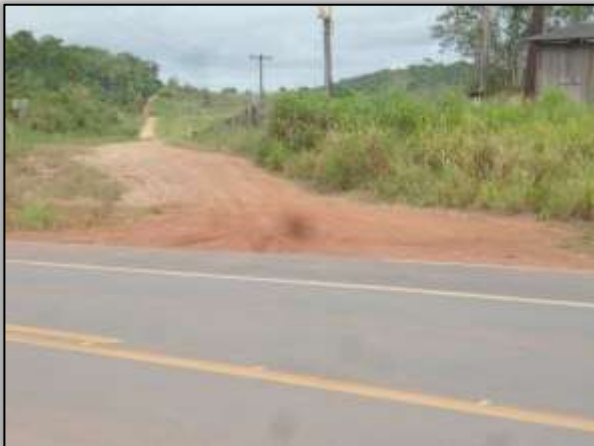
Vicinal Km 80 Sul	E	S 03.19313º W 051.54404º Km 551,1 Estaca 2875.	Vicinal com entrada de 15 metros de largura, na Boa visibilidade para saída de veículos. Entrada a 45° tangente em relação à rodovia. Vegetação capim.

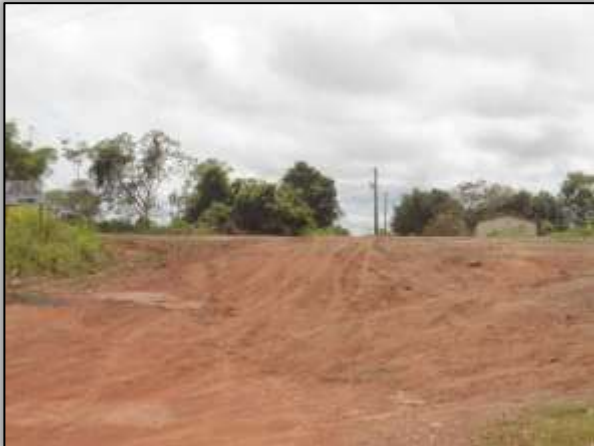
Nome	Lado	Localização (Coordenadas em graus decimais e Km)	Descrição	Foto
Vicinal Flamingo	D	S 03.19313° W 051.54404° Km 551,1 Estaca 2877	Vicinal com entrada com 20 metros de largura, na mesma entrada da jazida Flamingo. Entrada a 110° de inclinação, tangente em relação à rodovia. O condutor deve estar atento para entrada e saída de veículos.

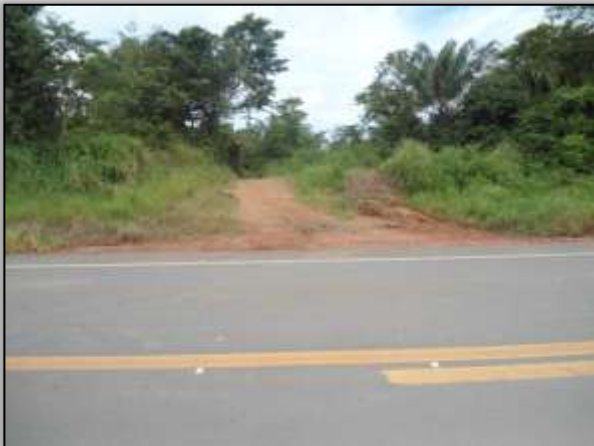
Vicinal São Francisco	E	S 03.14070° W 051.58638° Km 558,6 Estaca 3253	Entrada da vicinal São Francisco mede aproximadamente 26 metros de largura. Localizada na. O condutor deve estar atento para entrada e saída da vicinal. Inclinação 90°, perpendicular em relação á rodovia.

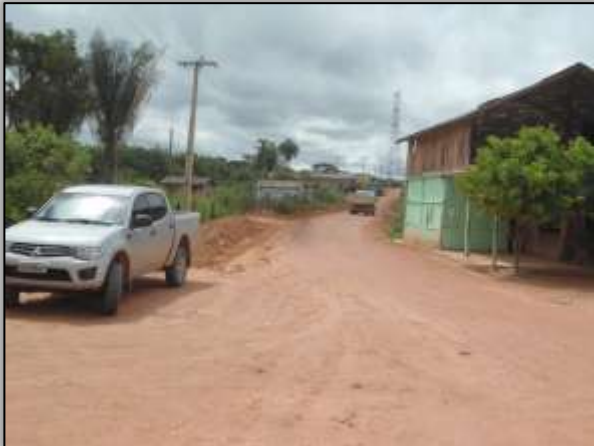
Nome	Lado	Localização (Coordenadas em graus decimais e Km)	Descrição	Foto
Vicinal da 10.	D	S 03.13237° W 051.59385° Km 559,9	Vicinal com entrada com 10 metros de largura, tem um estabelecimento comercial e a vegetação secundária. Apresenta inclinação de 90°, perpendicular em relação à rodovia, com boa visibilidade para entrada e saída de veículos.

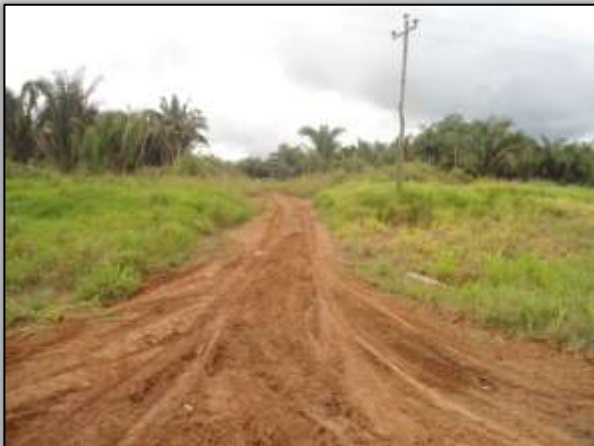
Vicinal	D	S 03.12405° W 051.60311° Km 563,3 Estaca: 3384	Sem denominação. Tipo de vegetação: fragmento de mata secundária com juquia. Entrada com largura de 8 metros, onde o condutor deve ter cuidado ao entrar e sair da vicinal. Aproximadamente 90° de inclinação e perpendicular em relação à rodovia.

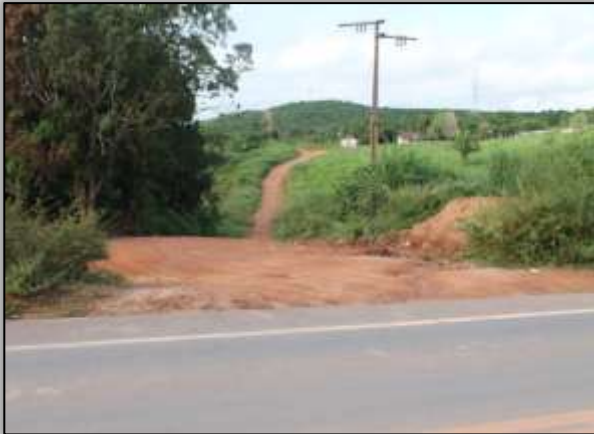
Nome	Lado	Localização (Coordenadas em graus decimais e Km)	Descrição	Foto
Vicinal Park Samba	E	S 03.12927° W 051.70632° Km 573,6	Vicinal com entrada bifurcada de 10 metros de largura apresenta vegetação com árvores frutíferas como mangueiras ( <i>Mangifera indica</i> ) e coqueiros ( <i>Cocos nucifera</i> ), localizada a 787 metros da balsa. Ao entrar na vicinal é necessário cuidado, pois não apresenta boa visualização. Com aproximadamente 90º de inclinação e perpendicular em relação à rodovia.

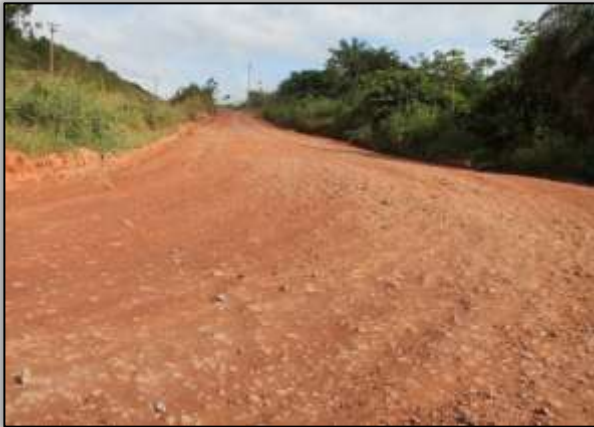
Acesso porto da Petrobras	D	S 03.13113° W 051.72417° Km 577,9	Acesso ao porto da Petrobras, entrada 22 m. Boa visibilidade para entrada e saída de veículos. Com aproximadamente 160º de inclinação sua entrada é tangente em relação à rodovia estendendo paralelamente à rodovia.

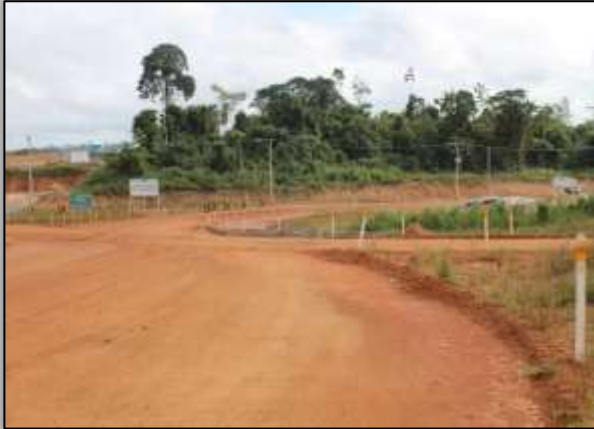
Nome	Lado	Localização (Coordenadas em graus decimais e Km)	Descrição	Foto
Acesso ao canteiro de obras da vila residencial do CCBM	D	S 03.12519° W 051.74237° Km 578,2	Acesso ao canteiro de obras da CCBM. - Consórcio Construtor Belo Monte, entrada com aproximadamente 8 m de largura. Tipo de vegetação: juquira e fragmentos de mata secundária. Com inclinação de 90° em relação à Rodovia. O trecho sofreu modificações e um desvio do acesso a vila residencial, improvisando uma rotatória com latões de alumínio e placas de sinalização, para melhor trafegabilidade dos veículos de obras e usuários da rodovia.

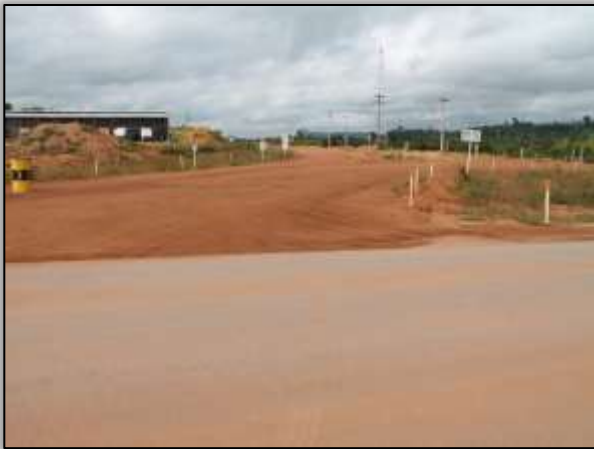
Acesso ao canteiro Bela vista (canais e diques) Travessão 55 Km 20	E	S 03.12518° W 051.74232° Km 578,2	Vicinal com entrada de 20 metros de largura, sendo uma estrada de acesso construção, não apresenta muita vegetação. Conhecido como Canteiro Bela Vista / Canais e Diques. Com aproximadamente 90° de inclinação e perpendicular em relação á rodovia. Houve ampliação da entrada do acesso.

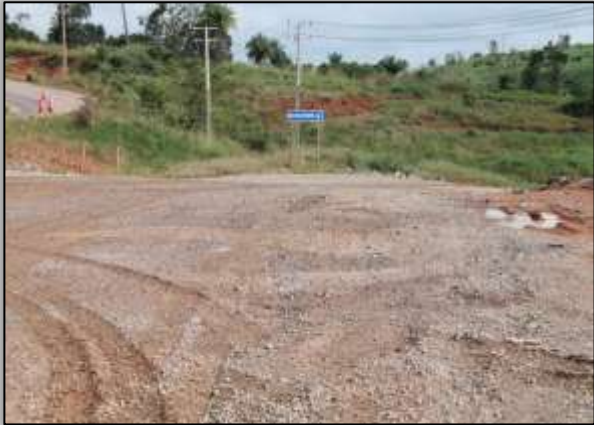
Nome	Lado	Localização (Coordenadas em graus decimais e Km)	Descrição	Foto
Acesso a entrada do porto do CCBM	D	S 03.11730° W 051.79928° Km 586,7	Acesso a entrada do porto do CCBM , entrada de 15 metros, vegetação juquirá, perpendicular em relação a rodovia.

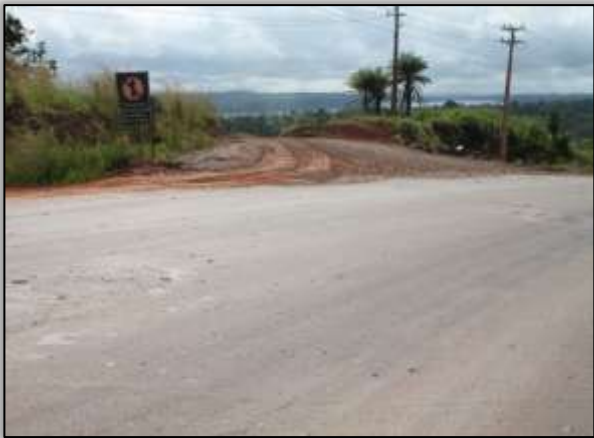
Acesso a saída porto. CCBM	D	S 03.11892° W 051.79756° Km 585,04	Acesso ao porto CCBM. A visibilidade para entrada e saída de veículo não é muito boa, pois a entrada localiza-se em uma subida. Com aproximadamente 160° de inclinação, é tangente em relação a rodovia, e estende-se paralelamente á rodovia. Estaca 4572

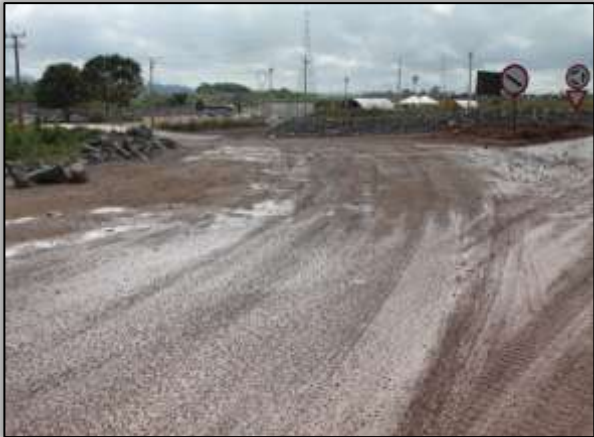
Nome	Lado	Localização (Coordenadas em graus decimais e Km)	Descrição	Foto
Entrada do desvio da rodovia.	D	S 03.12430° W 051.78865° Km 585,2	Entrada de 100 metros de largura, vai ser construída uma rotatória. Com boa visibilidade para a entrada e saída de veículo, com aproximadamente 90° de inclinação e perpendicular em relação à rodovia.

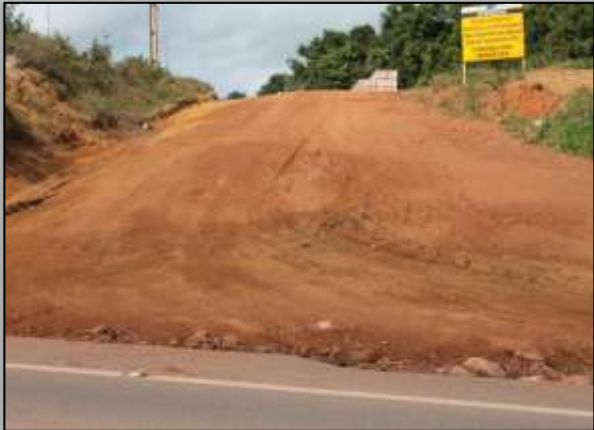
Vicinal Cobra Choca	E	S 03.10647 W 051.84225° Km 590,3 4835	A vicinal apresenta entrada de 15 metros de largura, sem muita vegetação nas margens da vicinal. Boa visibilidade para sair, porém requer cuidado para entrar. Com aproximadamente 90° e perpendicular em relação à rodovia.

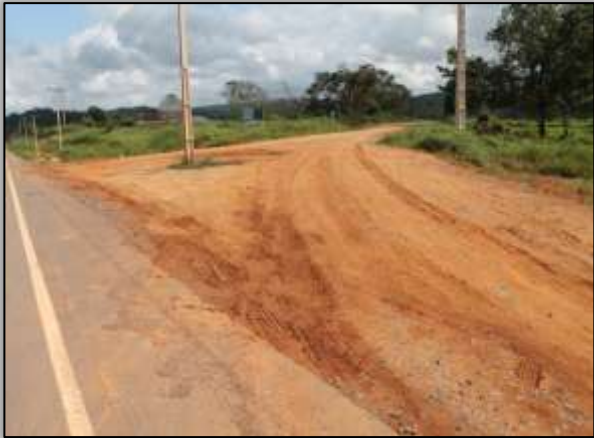
Nome	Lado	Localização (Coordenadas em graus decimais e Km)	Descrição	Foto
Travessão 40	D	S 03.08715° W 051.88502° Km 597,36 Estaca: 5188	A vicinal apresenta a entrada 80 metros de largura, como boa visibilidade para entrada e saída, aproximadamente 90° e perpendicular a rodovia.

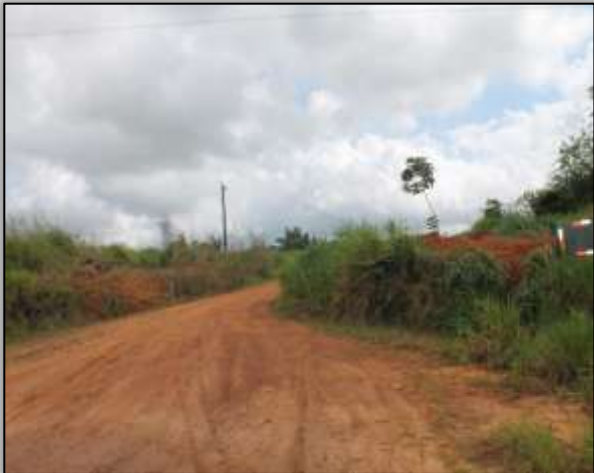
Vicinal 32	D	S 03.123040° W 051.93129° Km 604,4	A vicinal apresenta entrada de 15 metros de largura, está situada na estaca 5541. Apresenta vegetação rasteira e o bambu foi suprimido ( <i>Bambusa</i> sp.). O condutor deve ter cuidado para entrar e sair da rodovia. Aproximadamente 90°, perpendicular em relação à rodovia.

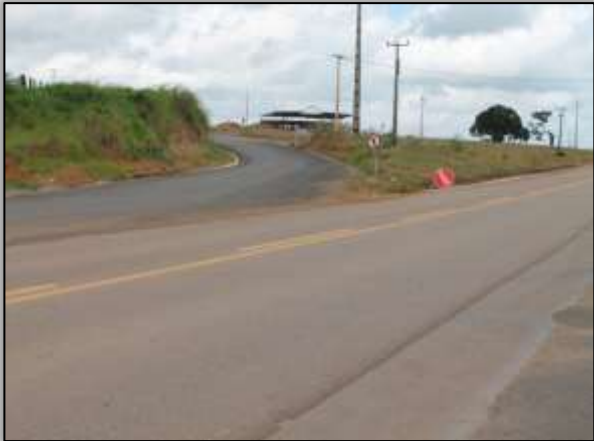
Nome	Lado	Localização (Coordenadas em graus decimais e Km)	Descrição	Foto
Vicinal do 27.	E	S 03.15075° W 051.97823° Km 612,8	A vicinal do 27 apresenta entrada de aproximadamente 100 metros de largura. Sua entrada é dupla, com boa visibilidade para entrar e sair da vicinal. Acesso ao Sítio Pimental. Aproximadamente 90° de inclinação e perpendicular em relação á rodovia. A CCBM esta construindo um acesso com rotatórias. <b>A vicinal foi asfaltada.</b>

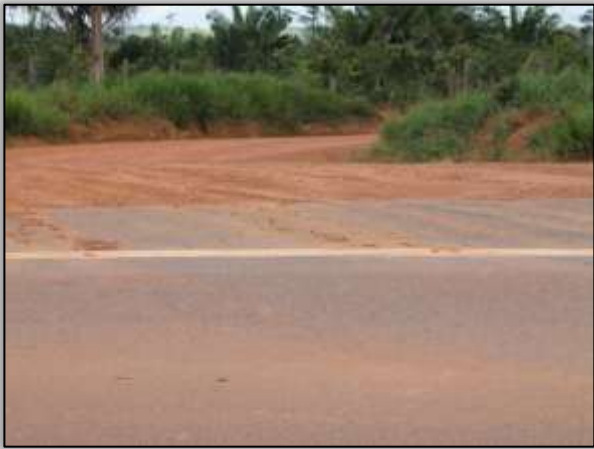
Vicinal do 23 sul	E	S03.16990° W 052.01474° Km 615,34	Entrada de 15 metros 90°, perpendicular em relação a rodovia, com boa visibilidade para entrada e saída de veículo. Tipo de vegetação pastagem.

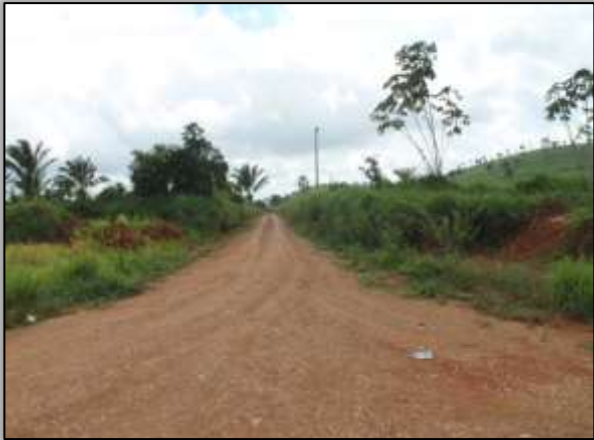
Nome	Lado	Localização (Coordenadas em graus decimais e Km)	Descrição	Foto
Vicinal do 23	D	S 03.17031° W 052.01883° Km 615,8	A vicinal do 23 apresenta entrada de 17 metros de largura, a vegetação é composta por pastagem. Com aproximadamente 90° de inclinação e perpendicular em relação à rodovia. <b>Houve um alargamento e limpeza do acesso da vicinal.</b>

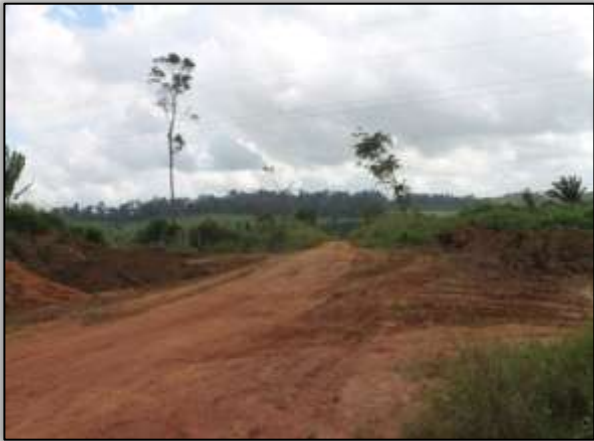
Vicinal do 18 norte	D	S 03.17098° W 052.05953° Km 620,3	A vicinal do 18 apresenta entrada de 20 metros de largura. Apresenta vegetação de pastagem. Entrada bifurcada, com boa visualização de entrada e saída dos veículos. Entrada aproximadamente 90° e perpendicular em relação à rodovia. <b>Houve um alargamento da entrada da vicinal.</b>

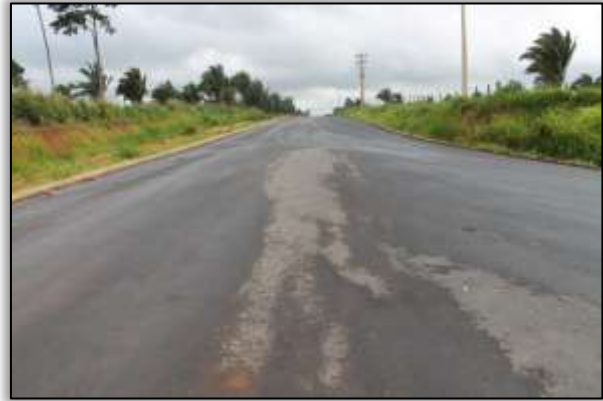
Nome	Lado	Localização (Coordenadas em graus decimais e Km)	Descrição	Foto
Vicinal 12	D	S 03.28671º W 052.48929º Km 673,5	Vicinal com entrada de aproximadamente 8 metros de largura. Possui vegetação de capim na entrada. O condutor de veículo deve ter atenção ao sair da vicinal. Entrada com 120º formado com a rodovia. <b>Implantação de bueiro tubular simples na entrada da vicinal e construção de um trevo asfaltado.</b>

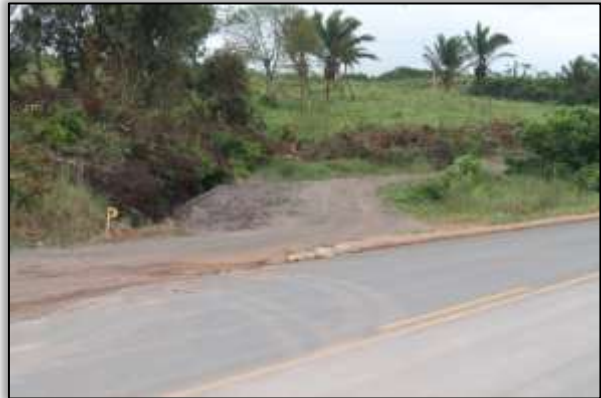
Nome	Lado	Localização (Coordenadas em graus decimais e Km)	Descrição	Foto
Vicinal 15	E	S 03.33735° W 052.58657° Km 686,8	Com vegetação de capim na entrada e largura de 5 metros. Entrada e saída da vicinal perigosa, pois a mesma fica situada em uma curva. Entrada a 120 ° com a rodovia. Construção de valeta de proteção na entrada da vicinal.

Vicinal 16	D	S 03.33843° W 052.58745° Km 687	Com vegetação de capim na entrada e largura de 5 metros. Entrada e saída da vicinal perigosa, pois a mesma fica situada em uma curva. Entrada a 90° com a rodovia.

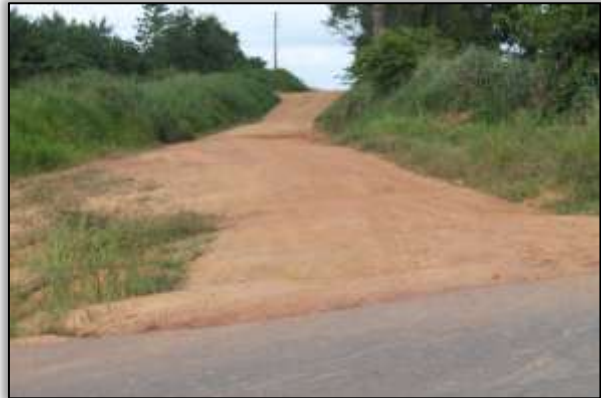
Nome	Lado	Localização (Coordenadas em graus decimais e Km)	Descrição	Foto
Vicinal 17	E	S 03.35819° W 052.62882° Km 692,1	Na entrada existe uma árvore de castanheira e vegetação de capoeira. Possui uma largura de 6 metros na entrada e uma boa visibilidade para entrar e sair veículos. Entrada a 120° com a rodovia. Sistema de drenagem para conter a erosão na entrada da vicinal.

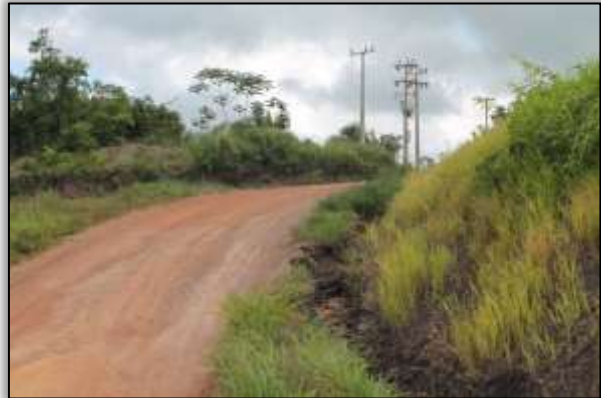
Nome	Lado	Localização (Coordenadas em graus decimais e Km)	Descrição	Foto
Vicinal 20 norte	D	S 03.37907° W 052.66834° Km 697,2	Está localizada próximo à estaca 2680. Existe material retirado da rodovia principal depositado na entrada da vicinal. O condutor de veículo deve ter atenção ao sair e entrar na vicinal. Entrada a 120 com a rodovia. Com boas condições de tráfego.

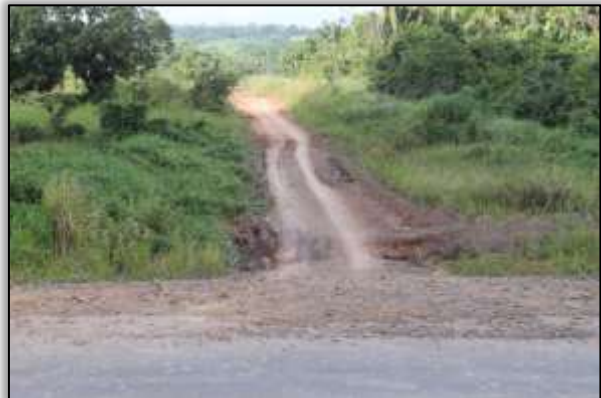
Vicinal 19 sul	E	S 03.37989° W 052.66954° Km 697,3	Com vegetação de capoeira e capim ao lado esquerdo da vicinal e algumas árvores frutíferas. Próximo à entrada está localizada a estaca nº 2689 e existe um depósito de material proveniente de cortes realizados em taludes próximos. Possui boa visibilidade e acesso para entrar e sair veículos na vicinal. Aumento da inclinação na entrada por causa dos trabalhos de pavimentação da rodovia. Ângulo de 90° com a rodovia. Possui valeta com direção voltada para a pista de rolamento perto da entrada da vicinal, podendo ocasionar a formação de vala no período chuvoso dificultando o acesso a mesma.

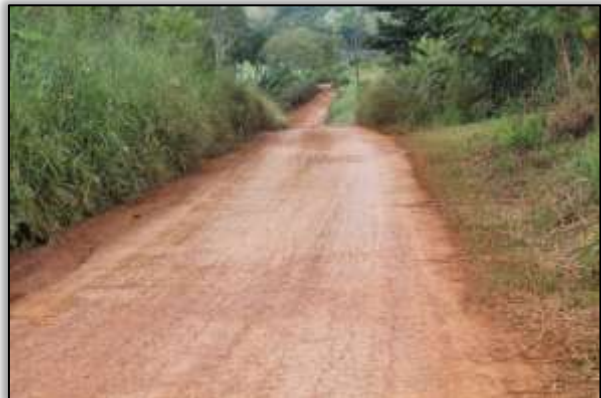
Vicinal Tiradentes	E	S 3.42501° W 52.80444° Km 713,6	A entrada de acesso a vicinal está pavimentada na altura da Vila 80. A vicinal tem largura de 5 metros e possui boa visibilidade e acesso para entrar e sair veículos. Entrada com bifurcação. Formação de valas na entrada.

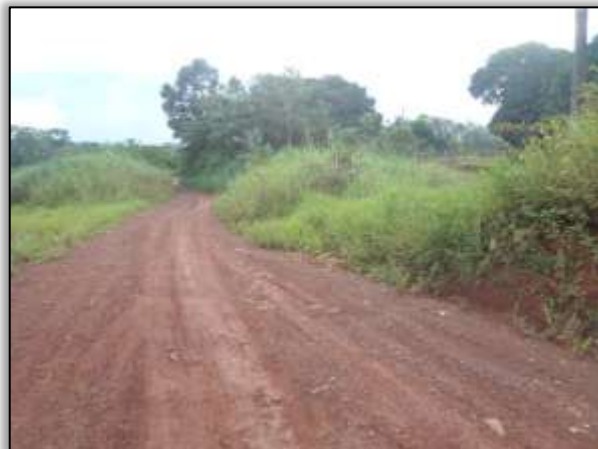
Vicinal Km 105 norte	D	S 03.50187° W 053.01250° Km 739,3	Propriedade na entrada com a plantação predominante de bananas. Na vicinal predomina a criação de gado e possui largura 2,5 metros com inclinação de 90°. Boa visibilidade e acesso para entrar e sair. Formação de valas devido o escoamento de águas pluviais.

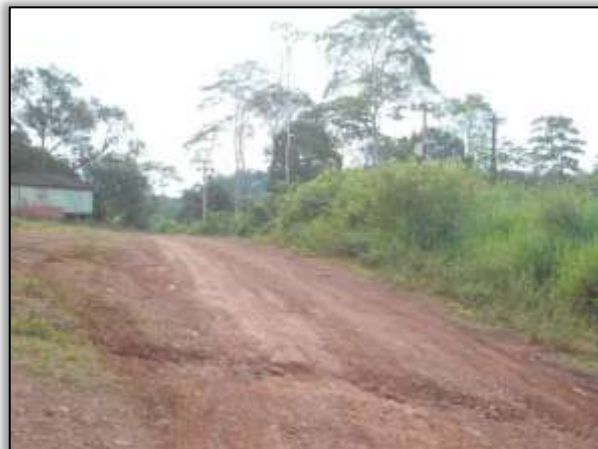
Vicinal 110 norte	D	S 03.50046° W 053.05576° Km 744,3	Propriedade na entrada. Possui 5 metros de largura com inclinação de 90° e formação de ravinas devido ao escoamento superficial na maior parte da entrada.

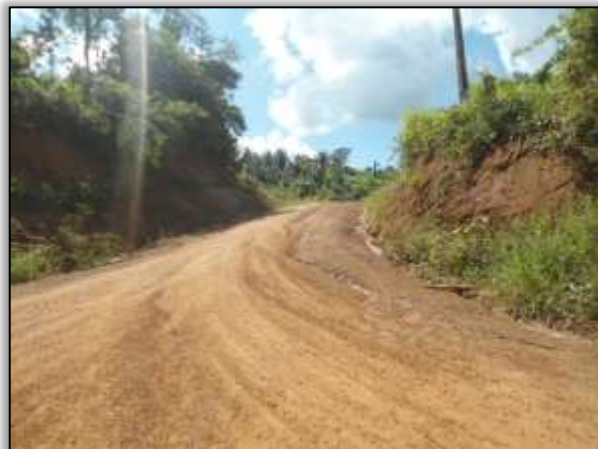
Vicinal 147	D	S 03.63708° W 053.45103° Km 794	A entrada da vicinal possui vegetação de capoeira e capim. Possui 3 metros de largura. Dificil visibilidade devido a vegetação próxima a estrada.

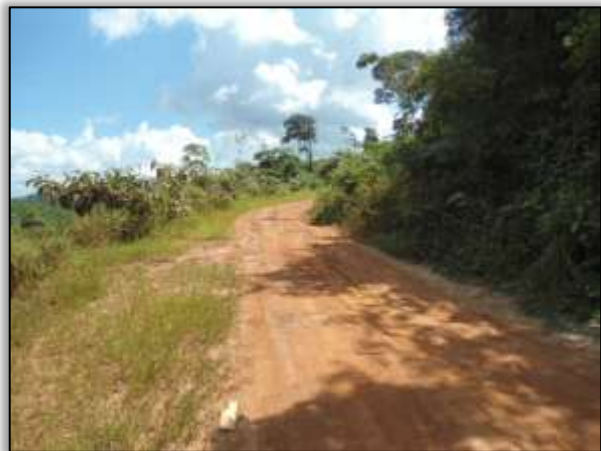
Vicinal 160 Norte	D	S 03.68399° W 053.56442° Km 807,9	Na entrada da vicinal existe pastagem e capoeira. Entrada de difícil acesso tendo sua entrada paralela à rodovia.

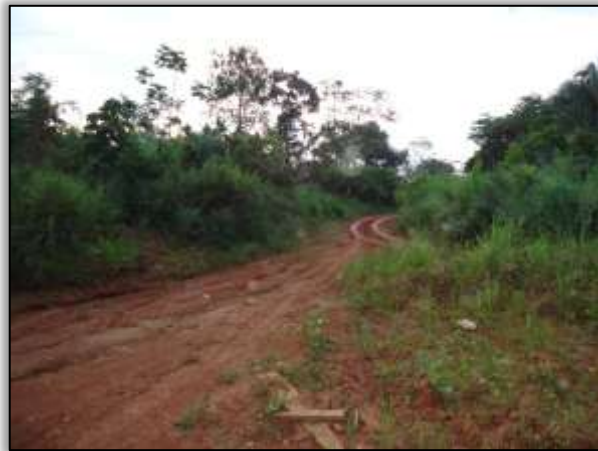
Nome	Lado	Localização (Coordenadas em graus decimais e km atualizada)	Descrição	Fotos
Vicinal 185 norte	D	S 03.73861° W 053.80875° Km 836,4	Vegetação de capoeira nas laterais da entrada seguida por propriedades de cacau em ambos os lados. Possui 5 metros de largura e com inclinação de 90° e a entrada é bifurcada e tem uma inclinação com formação de ravinas na pista devido à ausência de drenagem pluvial.

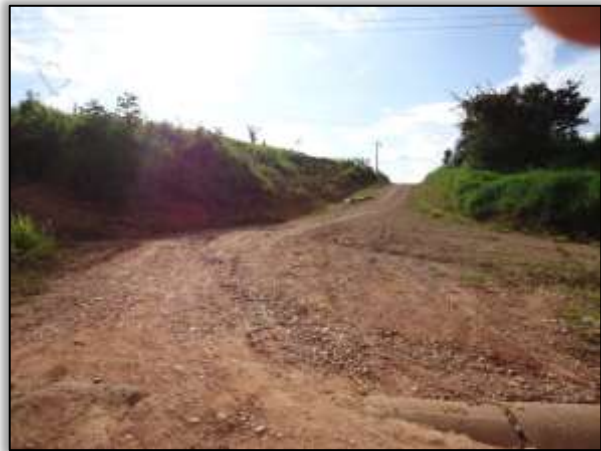
Nome	Lado	Localização (Coordenadas em graus decimais e km atualizada)	Descrição	Fotos
Vicinal 213 norte	D	S 03.85999° W 053.98001° Km 867,7	Com formação de valas devido ao escoamento superficial na entrada da vicinal. Possui 6m de largura. Vegetação de capoeira e capim com inclinação de 90°.

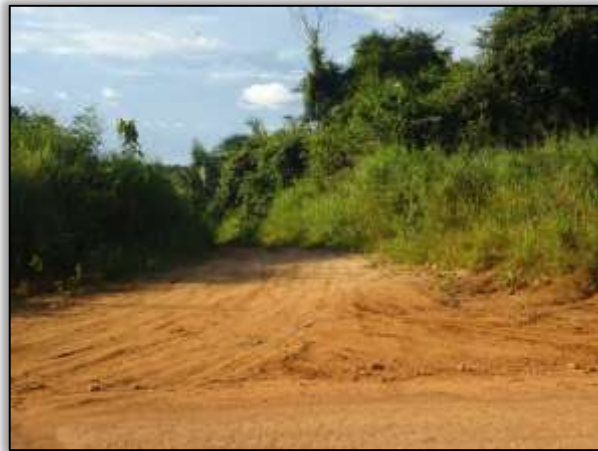
Nome	Lado	Localização (Coordenadas em graus decimais e km atualizada)	Descrição	Fotos
Vicinal 230 norte	D	S 03.85479° W 054.13174° Km 886	Com vegetação de capoeira, Possui 4 km de extensão, com propriedade de cacau, com 3m de largura, com péssima visibilidade na entrada da vicinal e em péssimo estado de conservação na inclinação de 90°.

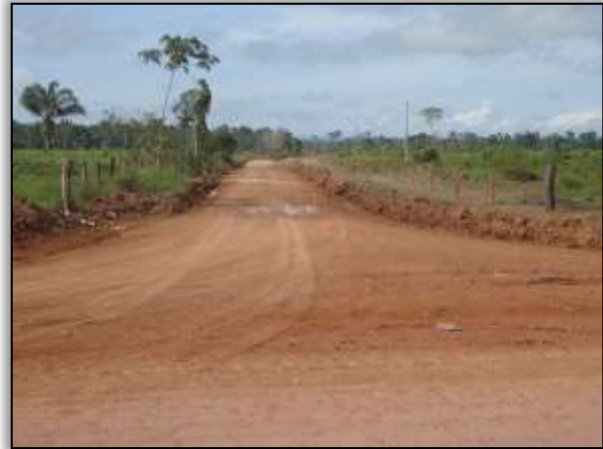
Vicinal 59	E	S 03.88467° W 054.26175° Km 900,9	Com pastagem às margens da rodovia e cerca de arame liso, a 2,5m de distancia da rodovia. A vicinal tem 5m de largura com inclinação de 90°, com boa visibilidade.

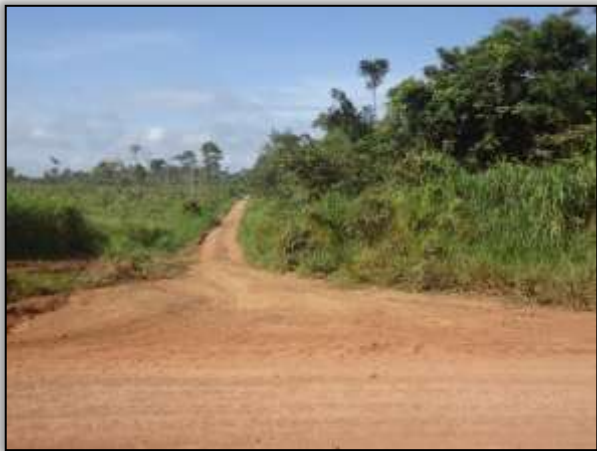
Nome	Lado	Localização (Coordenadas em graus decimais e km atualizada)	Descrição	Fotos
Vicinal 57 solteira	E	S 03.89019° W 054.30777° Km 906,4	Vicinal em frente à comunidade São Miguel, com vegetação de pastagem e capoeira. Tem 2,5 m de largura com inclinação de 90°, com formação de ravinas devido ao escoamento superficial na entrada da vicinal. Com boa visibilidade na entrada.

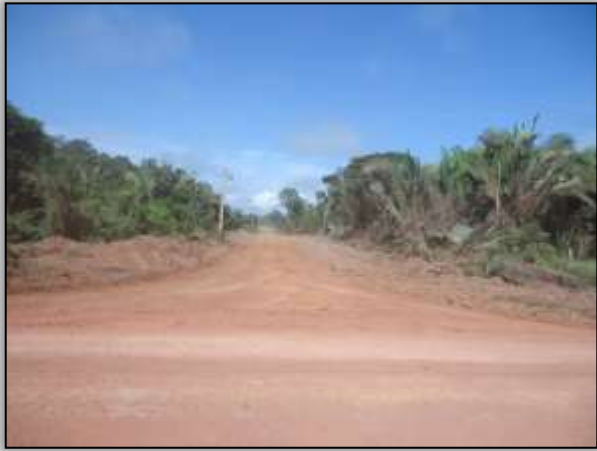
Vicinal 57 Casada	E	S 03.88880° W 054.31643° Km 907,5	Com vegetação de capoeira e capim a vicinal tem 6m de largura com inclinação de 90°. Fica próxima a uma estação pluviométrica, com boa visibilidade e acesso de entrada e saída.

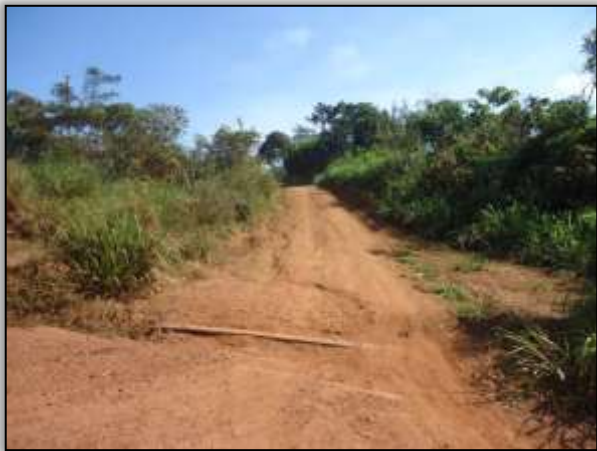
Nome	Lado	Localização (Coordenadas em graus decimais e km atualizada)	Descrição	Fotos
Vicinal 58 Solteira	D	S 03.887864° W 054.319125° Km 907,9	Com vegetação de capoeira e capim a vicinal tem 4 m de largura com inclinação de 90. Boa visibilidade para sair e entrar na vicinal, porém ela está localizada em uma curva o que torna perigoso o acesso tanto para vicinal quanto para a rodovia.

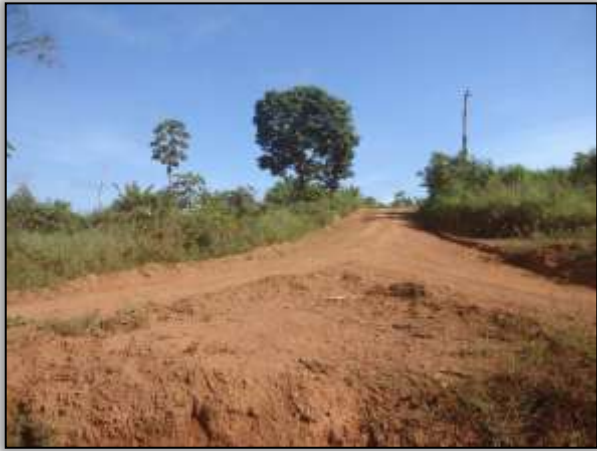
Vicinal 58 Casada	D	S 03.88838° W 054.32426° Km 908,5	No lado E vegetação tipo capoeira e do lado D vegetação tipo pasto. Entrada bifurcada e com uma descida na entrada da vicinal largura de 4 m com inclinação de 90°. Boa visibilidade e acesso de entrada e saída da vicinal.

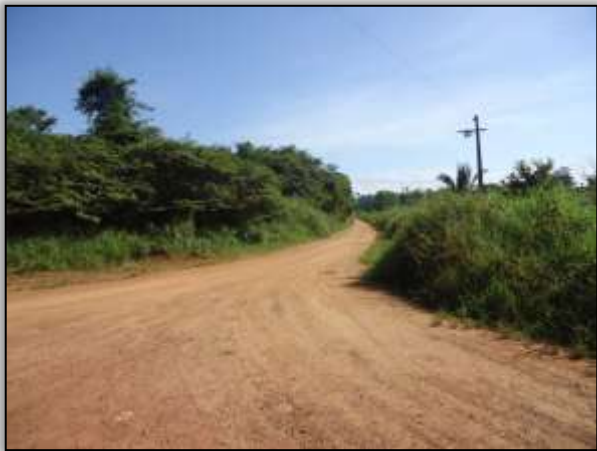
Nome	Lado	Localização (Coordenadas em graus decimais e km atualizada)	Descrição	Fotos
Vicinal do Arrependido	D	S 03.88179° W 054.37613° Km 914,5	Fica em frente à Vila do 221. Próxima à vicinal há uma propriedade com cerca de arame farpado com 6m de distancia das margens da rodovia. Possui largura de 4 metros com inclinação de 90°. De um lado possui vegetação de capoeira, do outro capim, com boa visibilidade e acesso de entrar e sair.

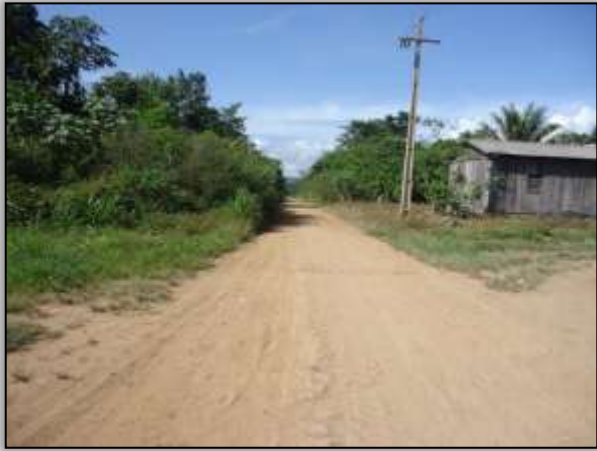
Vicinal do Pajoba	E	S 03.88713° W 054.37743° Km 914,7	A vicinal fica no final da vila do 221, com capoeira em ambos os lados, entrada com boa visibilidade e acesso para entrar e sair.

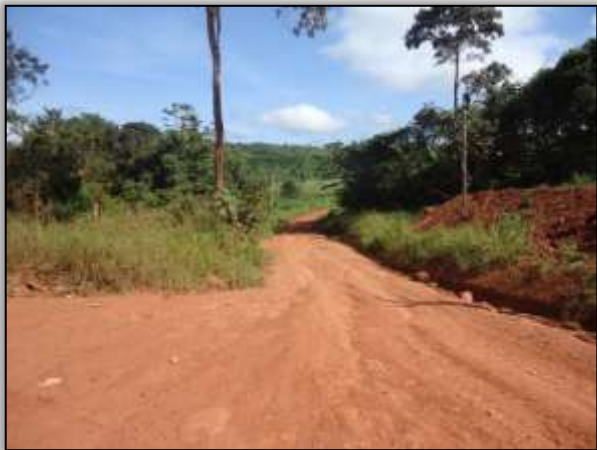
Nome	Lado	Localização (Coordenadas em graus decimais e km atualizada)	Descrição	Fotos
Vicinal do Ângelo	D	S 03.89040° W 054.42482° Km 920,1	Com vegetação de capoeira em um dos lados e do outro lado um comércio. Esta possui 5 metros de largura com inclinação de 90°, com formação de vala na entrada da vicinal. Pastagem nas laterais boa visibilidade.

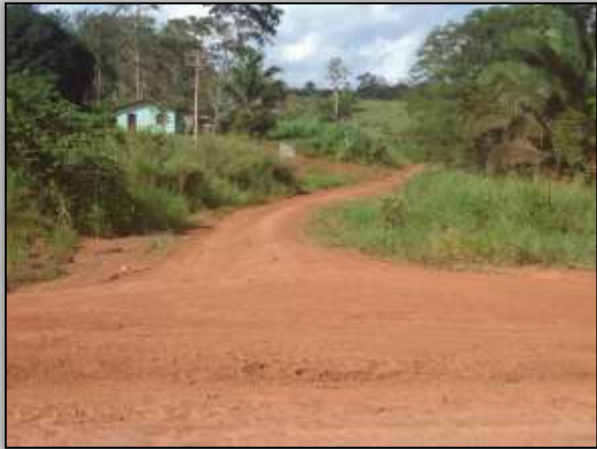
Vicinal do São Paulo	E	S 03.89040° W 054.42482° Km 920,1	Com vegetação de capoeira. A vicinal fica em frente à vicinal do Ângelo. Com largura de 5 metros com inclinação de 90°. Boa visibilidade e acesso para entrar e sair.

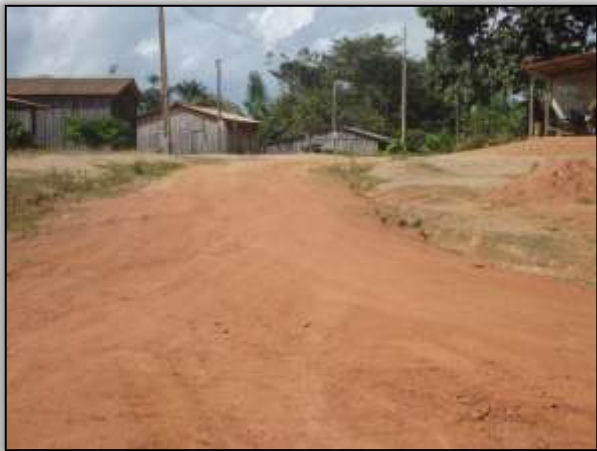
Nome	Lado	Localização (Coordenadas em graus decimais e km atualizada)	Descrição	Fotos
Vicinal Poeirinha	E	S 03.89321° W 054.47184° Km 925,4	Vicinal tem 10 km de extensão, fica em frente à vicinal do Botafogo, com casas próximas à entrada da vicinal. Possui 5 metros de largura com inclinação de 90°. Boa visibilidade e acesso para entrar e sair.

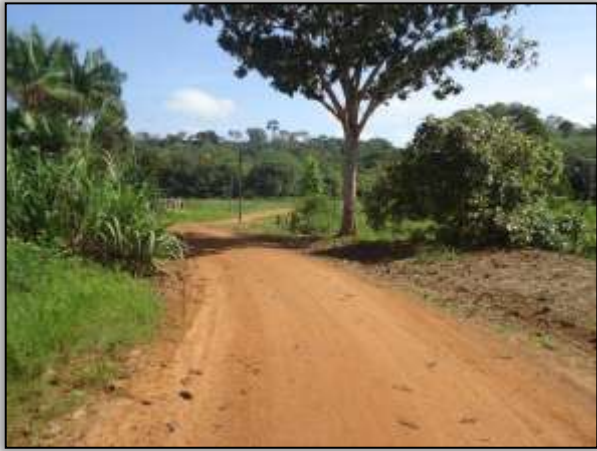
Vicinal Botafogo	D	S 03.89321° W 054.47184° Km 925,4	Vicinal tem 25 km de extensão, com pastagem e corpo hídrico às margens. Esta fica em frente à vicinal do Poeirinha. Possui 4 metros de largura com inclinação de 90°. Boa visibilidade e acesso para entrar e sair.

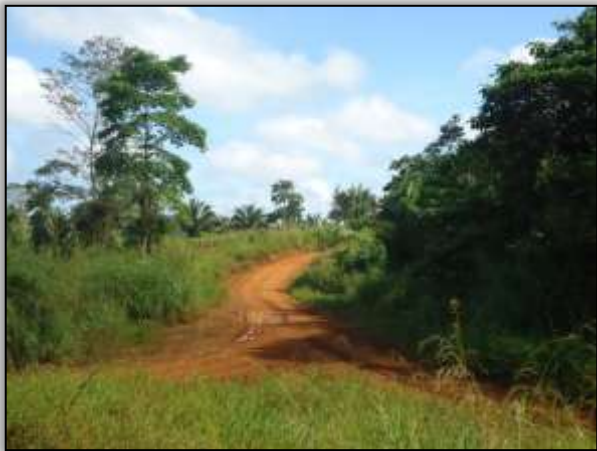
Nome	Lado	Localização (Coordenadas em graus decimais e km atualizada)	Descrição	Fotos
Vicinal do Pulú	D	S 03.89935° W 054.51665° Km 930,4	Vicinal tem 40 km de extensão, com capoeira e capim na entrada da vicinal. Possui 3m de largura com inclinação de 90° e fica em frente à vicinal Mira Selva. Possui uma inclinação na entrada e formação de ravina devido à ausência de drenagem pluvial na pista de rolagem. Pouca visibilidade devido à vegetação herbácea na saída. Entrada com bifurcação.

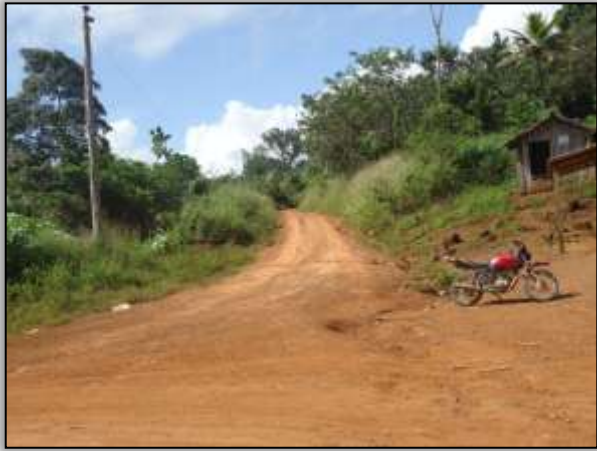
Vicinal da Mira selva	E	S 03.89935° W 054.51665° Km 930,4	Vicinal tem 8 km de extensão com largura de 4 m com inclinação de 90°, com área de capoeira e capim. Possui uma residência no início. A propriedade é do Sr. Erivaldo. Entrada estreita e visibilidade atrapalhada por capinzal.

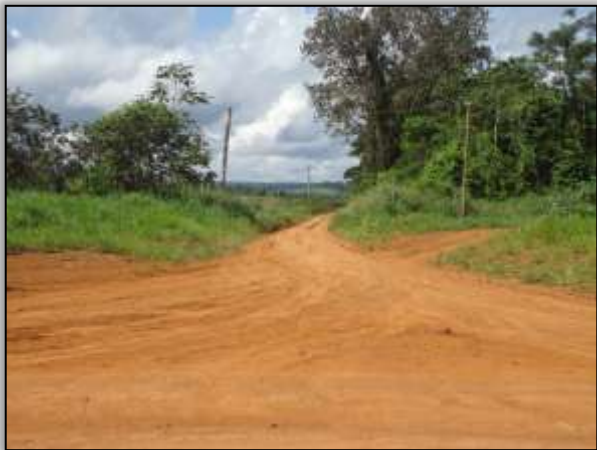
Nome	Lado	Localização (Coordenadas em graus decimais e km atualizada)	Descrição	Fotos
Vicinal 10 sul	E	S 03.91826° W 054.55870° Km 935,6	A vicinal tem 20 km de extensão, com uma borracharia na entrada, fica em frente à vila Aparecida (lote 10). Possui uma fazenda. A entrada DA VICINAL possui 4 metros de largura com inclinação de 90°. Boa visibilidade e acesso para entrar e sair.

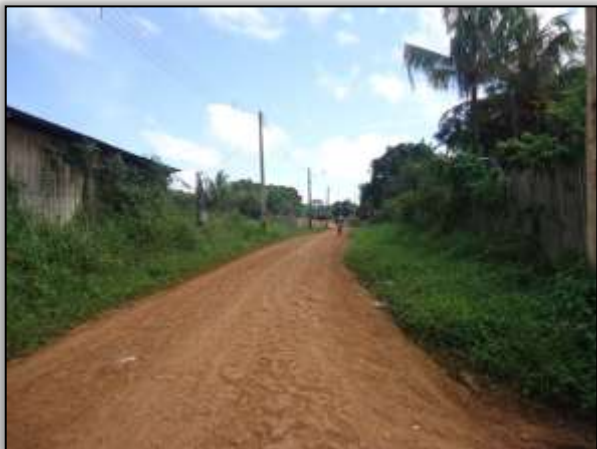
Vicinal 10 Norte	D	S 03.91564° W 054.56260° Km 935,8	Vicinal tem 25 km de extensão, descarte de madeira próximo à entrada do ramal, proveniente de uma madeireira vizinha. Possui largura de 4 metros. Situada aos fundos da vila Aparecida (lote 10).

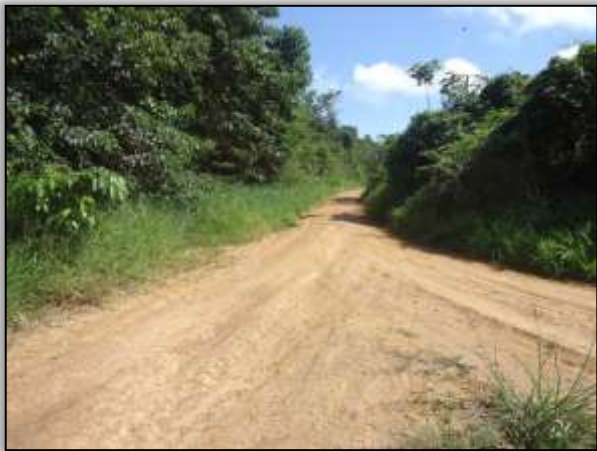
Nome	Lado	Localização (Coordenadas em graus decimais e km atualizada)	Descrição	Fotos
Vicinal Santa Rosa	D	S 03.92850° W 054.58738° Km 939	Vicinal tem 22 km de extensão, com capoeira e capim em ambos os lados da vicinal. Possui 4 metros de largura com inclinação de 90°. Intersecção tipo triângulo com capinzal que dificulta a visibilidade.

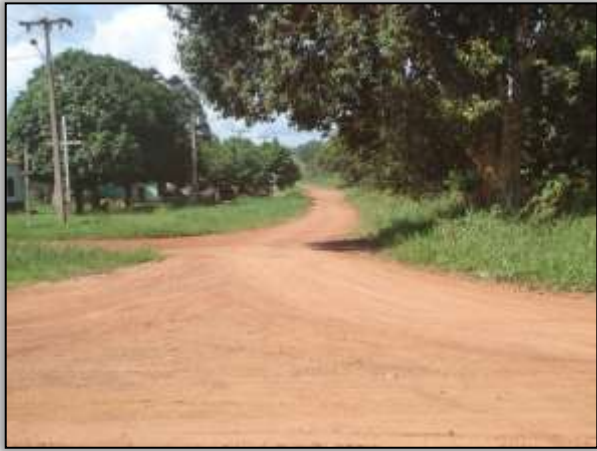
Vicinal Macanã	E	S 03.93888° W 054.60023° Km 940,5	A vicinal tem 22 km de extensão, inicia-se na vila Macanã, com várias propriedades nas proximidades com pastagem e cerca de arame liso.

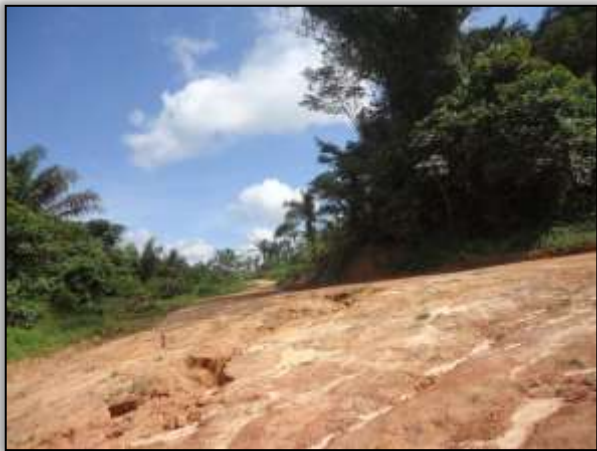
Nome	Lado	Localização (Coordenadas em graus decimais e km atualizada)	Descrição	Fotos
Vicinal do Lama	D	S 03.96138° W 054.63976° Km 946,5	Vicinal tem 23 km de extensão, e dar acesso a rodovia Cuiabá - Santarém com vegetação de capoeira próxima às margens da rodovia, com 6 metros de largura com inclinação de 90°. Formação de dois caminhos de entrada e saída e está situada em uma região de declive da rodovia principal, tornando perigosa a saída de veículos, e em péssimas condições na sua entrada.
