**BR-230/422/PA**

## **9º Relatório de Acompanhamento dos Programas Ambientais (RA – 9)**

# NONO RELATÓRIO DE ACOMPANHAMENTO DA EXECUÇÃO DOS PROGRAMAS AMBIENTAIS

#### 3.12. PROGRAMA DE REGULAMENTAÇÃO E CONTROLE DA FAIXA DE DOMÍNIO - PROFAIXA

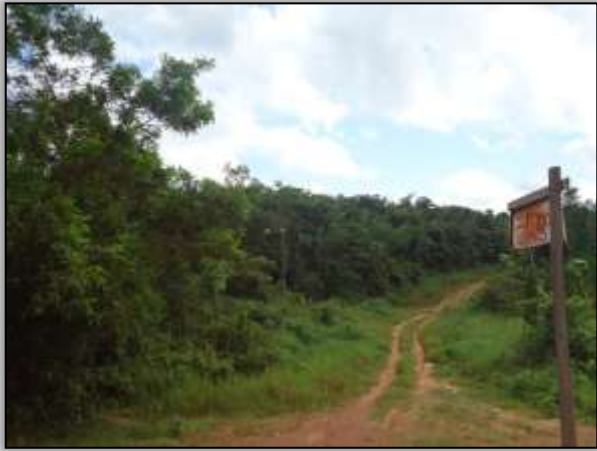
Vicinal dos Goianos	D	S 04.00985° W 054.67662° Km 953,5	Vicinal com vegetação de capoeira foi aberta a estrada com boas condições de acesso.

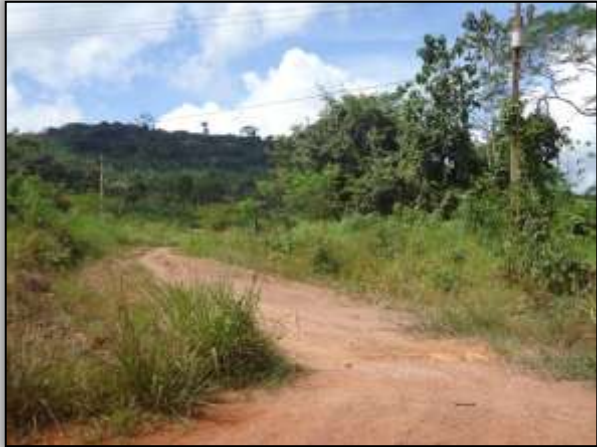
Nome	Lado	Localização (Coordenadas em graus decimais e km atualizada)	Descrição	Fotos
Vicinal do Panorama	E	S 04.02042° W 054.68681° Km 955,1	Vicinal tem 17 km de extensão, vegetação de capoeira e um pequeno talude nas laterais. A vicinal fica próxima à Vila Camargo e possui 10 metros de largura com inclinação de 90°. Formação de ravinas na entrada devido à ausência de drenagem pluvial e visibilidade média para entrar e sair da vicinal.

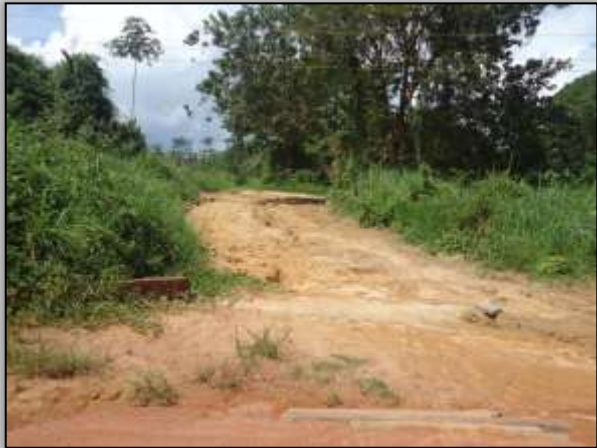
Ramal de acesso a Vicinal do Novo Planalto	E	S 04.03438° W 054.69693° Km 957,1	Antiga saída da vicinal do planalto com largura de 4 m com inclinação de 90°. Pessoas trafegavam por este ramal por motivo da quebra da ponte. Este ramal está aparentemente sem uso, o mesmo fica localizado a 150 metros do igarapé Curuatinga e possui uma propriedade na entrada. Formação de valas na entrada, acesso ruim.

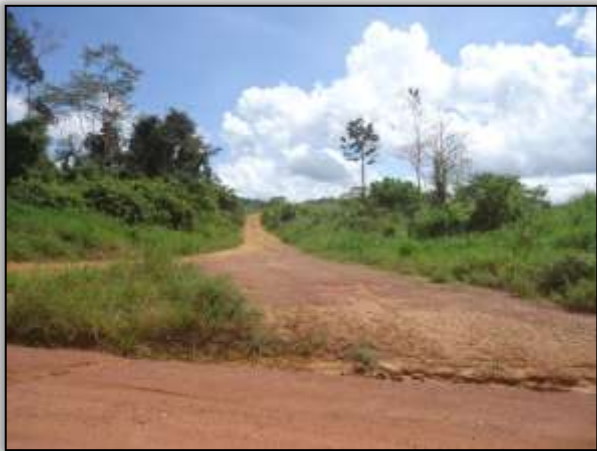
Nome	Lado	Localização (Coordenadas em graus decimais e km atualizada)	Descrição	Fotos
Vicinal São João	D	S 04.03536° W 054.70567° Km 958,1	Vicinal tem 20 km de extensão 4 m de largura com inclinação de 90°, vegetação de capoeira nas margens, Formação de vala na entrada devido ao escoamento superficial e ausência de dispositivos de drenagem. Visibilidade baixa em um dos lados para sair da vicinal.

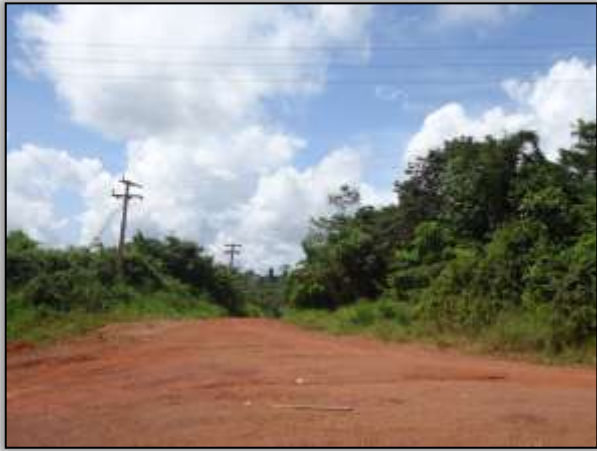
Vicinal Novo Planalto	E	S 04.04274° W 054.71457° Km 959,5	Com vegetação de capoeira a entrada fica em uma área de declive da rodovia principal. A 80 metros de distância da entrada existe uma passagem de um corpo Hídrico. Boa visibilidade para entrar e sair da vicinal, porém com atenção, pois a mesma situação no início de uma descida.

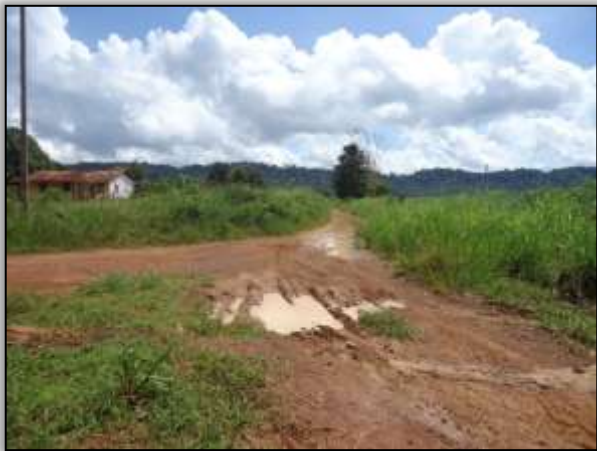
Nome	Lado	Localização (Coordenadas em graus decimais e km atualizada)	Descrição	Fotos
Vicinal Serra Verde	D	S 04.06250° W 054.75508° Km 964,6	A vicinal tem 25 km de extensão e 5 m de largura com inclinação de 90°, entrada estreita com uma propriedade no início da vicinal e um pasto. Boa visibilidade para entrar e sair da vicinal.

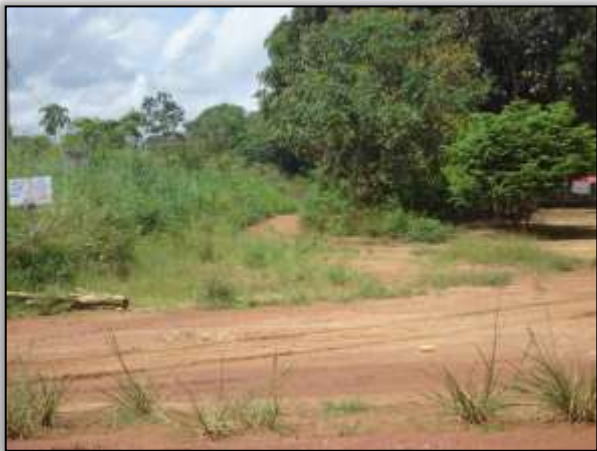
Vicinal Vista Alegre	E	S 04.06250° W 054.75508° Km 964,6	Na entrada da vicinal tem pequeno comércio. Esta fica em frente à vicinal Serra Verde, com 17 km de extensão e 4 metros de largura na entrada. Boa visibilidade para entrar e sair da vicinal.

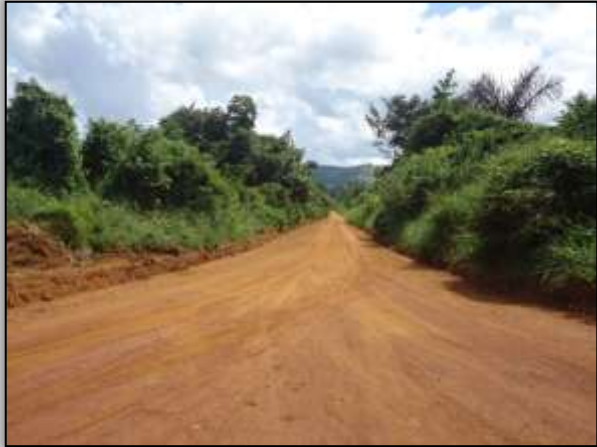
Nome	Lado	Localização (Coordenadas em graus decimais e km atualizada)	Descrição	Fotos
Vicinal Bela União	D	S 04.07494° W 054.79868° Km 969,6	Com capim e capoeira em ambos os lados. Possui 30 km de extensão e largura de 6,5 metros com inclinação de 90°. Boa visibilidade para entrar, mas a saída necessita de atenção devido ao capinzal.

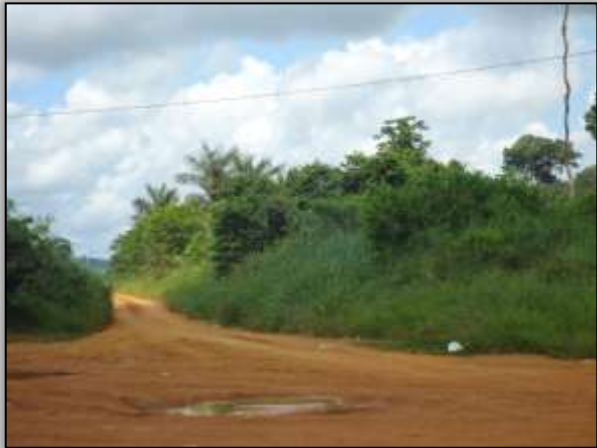
Vicinal Nova União	E	S 04.07494° W 054.79868° Km 969,6	Com vegetação de capoeira e capim do lado esquerdo e direito. Possui largura de 9 metros com inclinação de 90° e fica em frente à vicinal Bela União, tendo somente 18 km de extensão. Boa visibilidade para entrar e sair da vicinal.

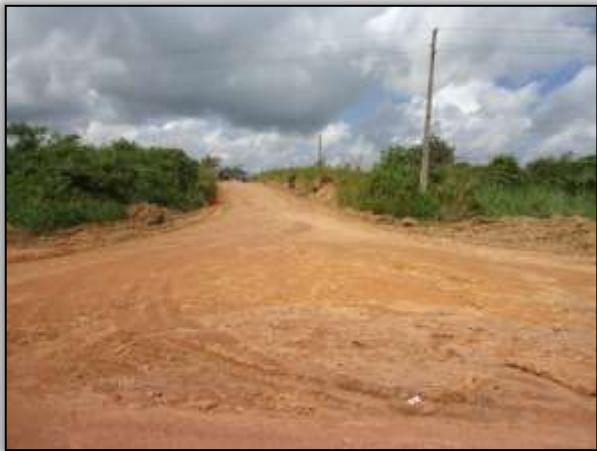
Nome	Lado	Localização (Coordenadas em graus decimais e km atualizada)	Descrição	Fotos
Vicinal Transparaná	E	S 04.08488° W 054.84285° Km 974,6 FOTO 2669	Com vegetação de capoeira esta fica em frente à vicinal Água Fria, a largura da entrada da vicinal é de 6 metros com inclinação de 90° e com aproximadamente 30 km de extensão. Visibilidade parcial para sair da vicinal e formação de valas na entrada.

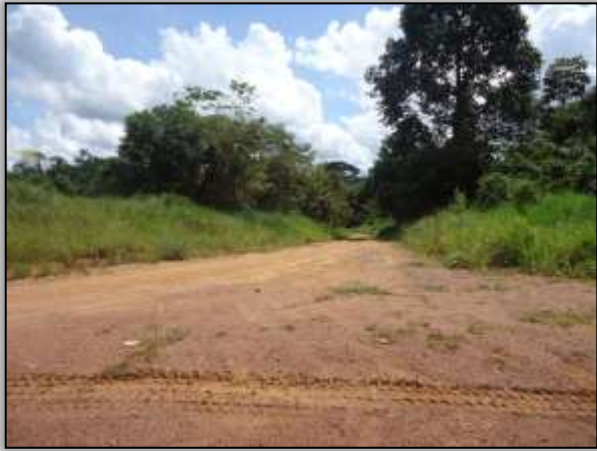
Vicinal Águas Frias	D	S 04.08488° W 054.84285° Km 974,6	. Com vegetação mista de capoeira e frutíferas, e em frente tem uma castanheira. Ao lado é a propriedade do Sr Carlos Saldanha. A vicinal tem 20 km de extensão largura de 8 m com inclinação de 90°, boa visibilidade para entrar e sair da vicinal, porém possui uma pequena elevação no lado direito da entrada.

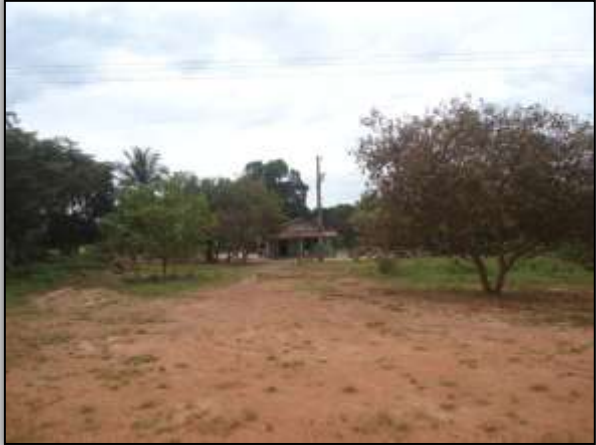
Nome	Lado	Localização (Coordenadas em graus decimais e Km)	Descrição	Fotos
Sem identificação	D	S 05.68056º W 048.21908º Km 6.8	Ocupação de faixa de domínio por residência. Com 38 m de distância do eixo da pista. Apresenta vegetação de pastagem e nativa moderada.

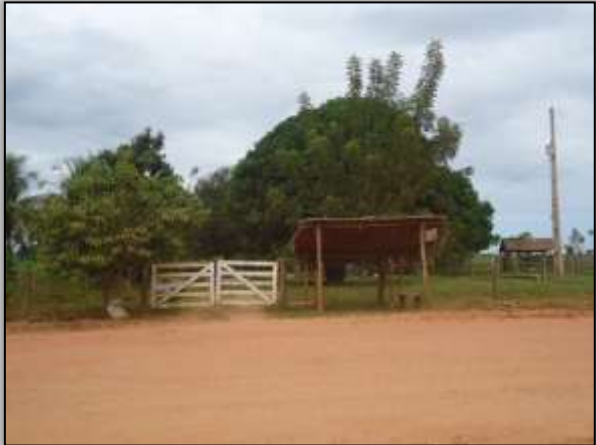
Sem identificação	E	S 05.67961º W 048.22147º Km 7.1	Entrada de fazenda, com cerca de madeira. Com 12 m de distância do eixo da pista. Apresenta vegetação de pastagem.

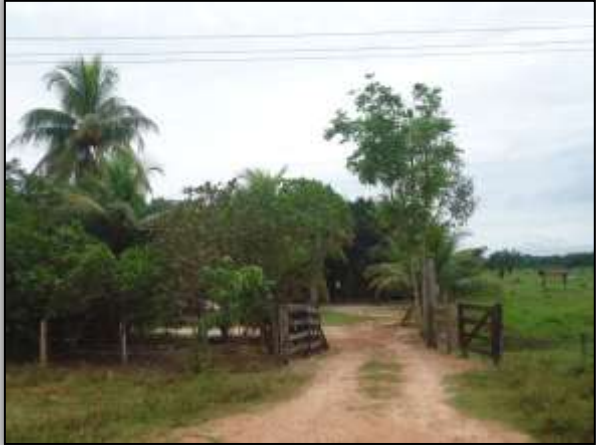
Nome	Lado	Localização (Coordenadas em graus decimais e Km)	Descrição	Fotos
Sem identificação	D	S 05.67800º W 048.22543º Km 7.6	Entrada de fazenda, com cerca de madeira. Com 26 m de distância do eixo da pista. Apresenta vegetação de pastagem mata nativa moderada.

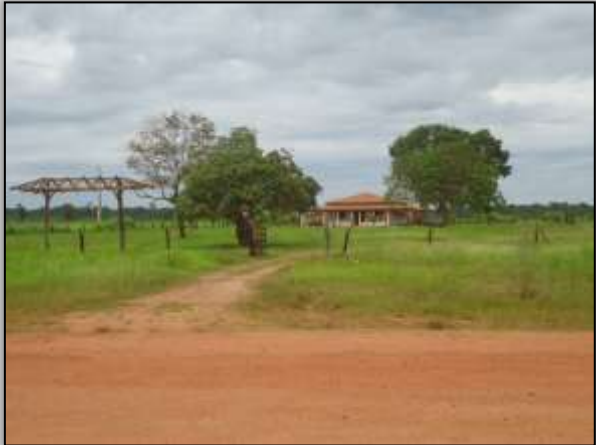
Sem identificação	E	S 05.67551º W 048.25355º Km 10.9	Entrada de fazenda, com cerca de madeira. Com 34 m de distância do eixo da pista. Apresenta vegetação de pastagem.

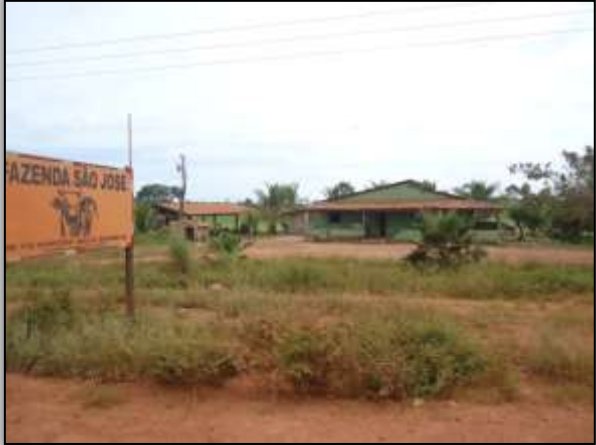
Nome	Lado	Localização (Coordenadas em graus decimais e Km)	Descrição	Fotos
Fazenda São José	D	S 05.67619º W 048.25637º Km 11.3	Ocupação de faixa de domínio, com cerca de arame e fita. Com 30m de distância do eixo da pista. Apresenta vegetação de pastagem.

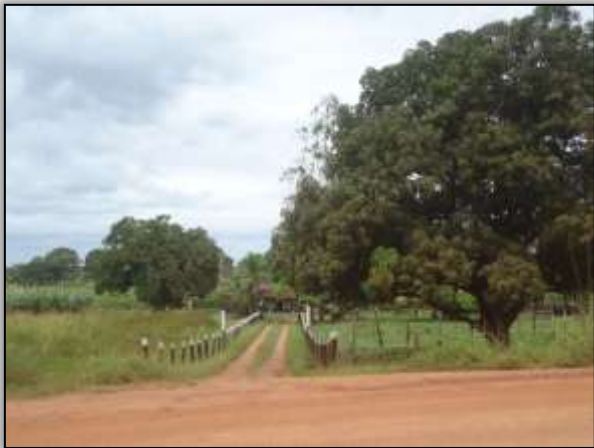
Nome	Lado	Localização (Coordenadas em graus decimais e Km)	Descrição	Fotos
Sem identificação	E	S 05.67915º W 048.26866º Km 12.6	Entrada de fazenda, com cerca de madeira. Com 22m de distância do eixo da pista. Apresenta vegetação de pastagem.

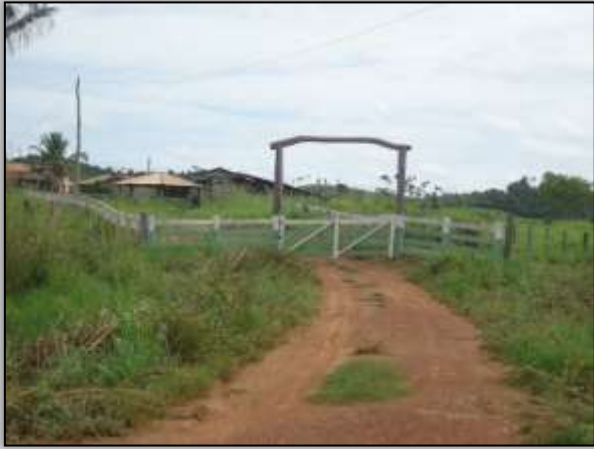
Sem identificação	D	S 05.68625º W 048.29961º Km 16.4	Entrada de fazenda, com cerca de madeira e arame. Com 29m de distância do eixo da pista. Apresenta vegetação de pastagem e mata nativa.

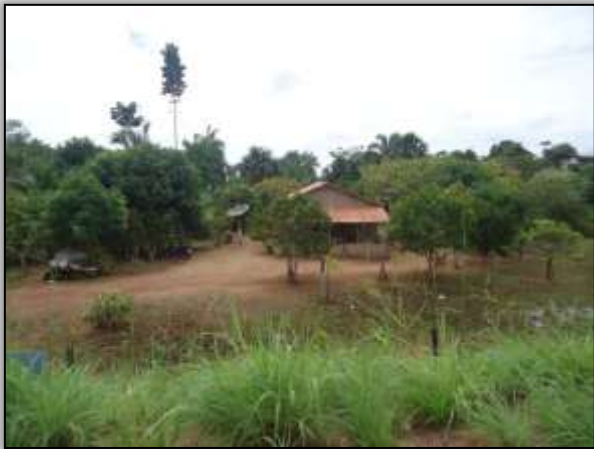
Nome	Lado	Localização (Coordenadas em graus decimais e Km)	Descrição	Fotos
Sem identificação	D	S 05.68747° W 048.37427° Km 24.8	Ocupação em faixa de domínio por residência. Com 36m de distância do eixo da pista. Apresenta vegetação de pastagem.

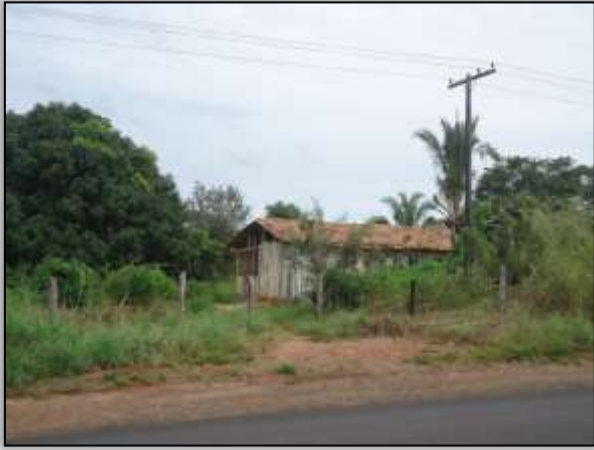
Sem identificação	E	S 05.67922° W 048.38060° Km 26.6	Ocupação em faixa de domínio por residência. Com 25m de distância do eixo da pista. Apresenta vegetação de pastagem. Obs:rodovia recapiada.

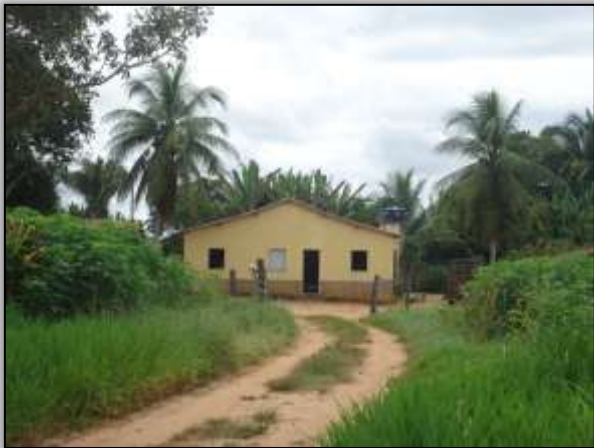
Nome	Lado	Localização (Coordenadas em graus decimais e Km)	Descrição	Fotos
Sem identificação	D	S 05.57162º W 048.52729º Km 48.3	Ocupação em faixa de domínio por residência. Com 33m de distância do eixo da pista. Apresenta vegetação de pastagem.

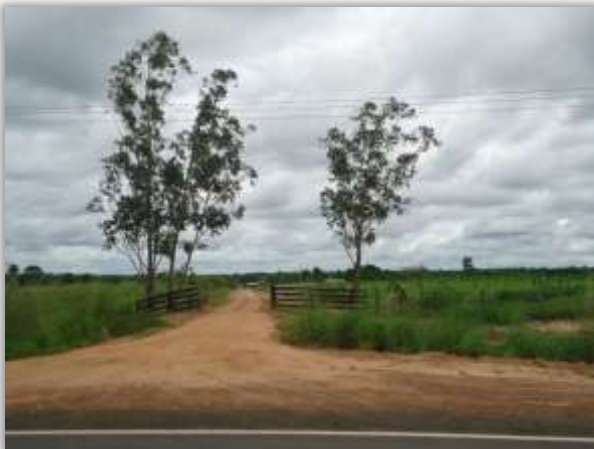
Fazenda Lindóia	E	S 05.56267º W 048.54930º Km 50.9	Entrada de fazenda, com cerca de madeira. Com 38m de distância do eixo da pista. Apresenta vegetação de pastagem.

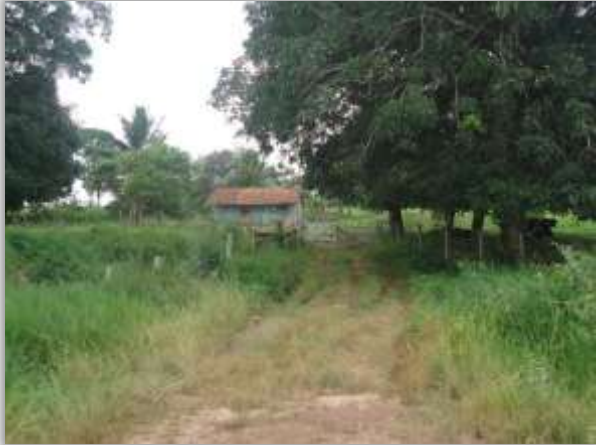
Nome	Lado	Localização (Coordenadas em graus decimais e Km)	Descrição	Fotos
Sem identificação	D	S 05.53698º W 048.57935º Km 55.6	Ocupação em faixa de domínio por residência. Com 39m de distância do eixo da pista. Apresenta vegetação de pastagem.

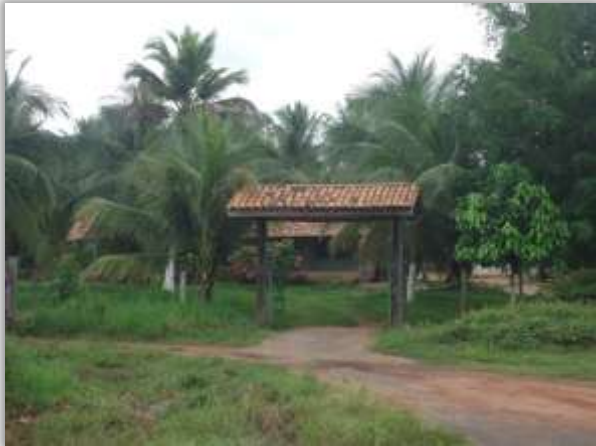
Fazenda São Paulo	D	S 05.53920º W 048.59175º Km 56.4	Entrada de fazenda, com cerca de madeira e arame. Com 39m de distância do eixo da pista. Apresenta vegetação de pastagem. Obs auteração na vegetação.

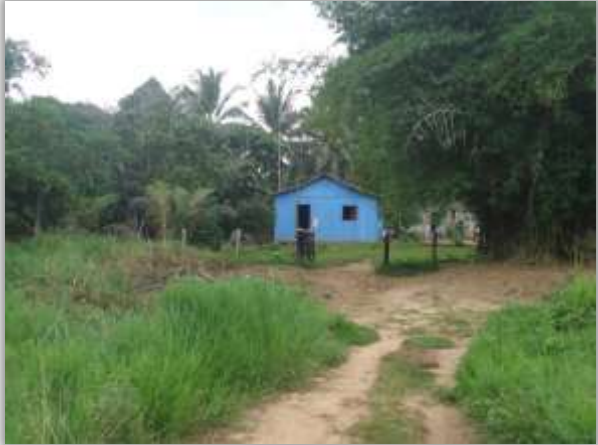
Nome	Lado	Localização (Coordenadas em graus decimais e Km)	Descrição	Fotos
Rancho Polimari	D	S 05.54005° W 048.59613° Km 57.4	Entrada de fazenda, com cerca de madeira e arame. Com 32m de distância do eixo da pista. Apresenta vegetação de pastagem.

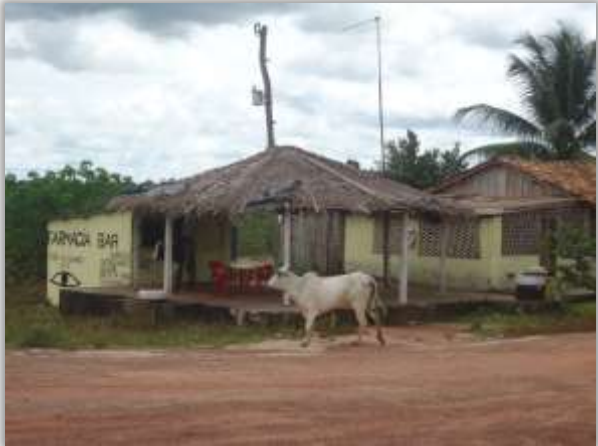
Entrada da Balsa	D	S 05.54040° W 048.59785° Km 57.6	Ocupação em faixa de domínio por residência. Com 24m de distância do eixo da pista. Apresenta vegetação de pastagem.

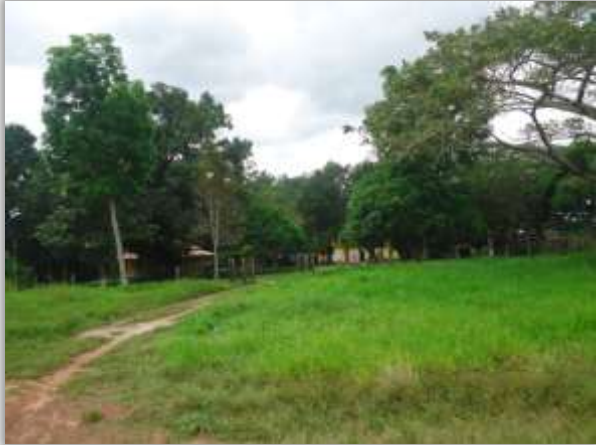
Nome	Lado	Localização (Coordenadas em graus decimais e Km)	Descrição	Fotos
Sem identificação	D	S 05.54096º W 048.60091º Km 58.1	Entrada de fazenda, com cerca de madeira e arame. Com 28m de distância do eixo da pista. Apresenta vegetação de pastagem.

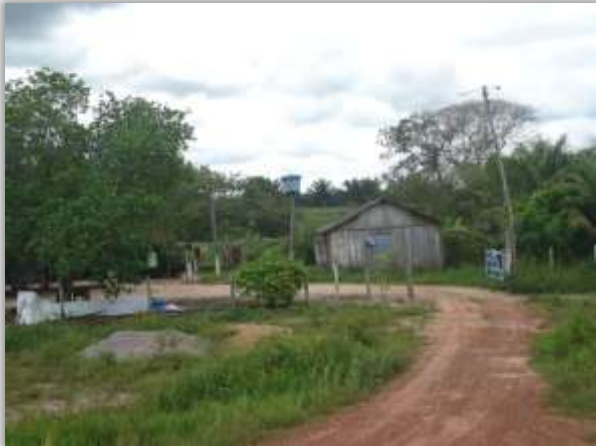
Sítio Morada Nova	D	S 05.54221º W 048.60796º Km 58.6	Ocupação em faixa de domínio por residência. Com 39m de distância do eixo da pista. Cerca de madeira e arame. Apresenta vegetação de pastagem.

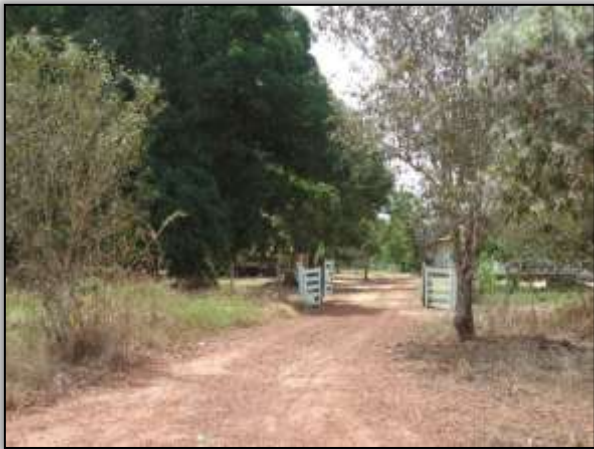
Nome	Lado	Localização (Coordenadas em graus decimais e Km)	Descrição	Fotos
Fazenda Stª Maria	D	S 05. 541539º W 048. 626623º Km 60.5	Entrada de fazenda, com cerca de madeira e arame. Com 39m de distância do eixo da pista. Apresenta vegetação de pastagem.

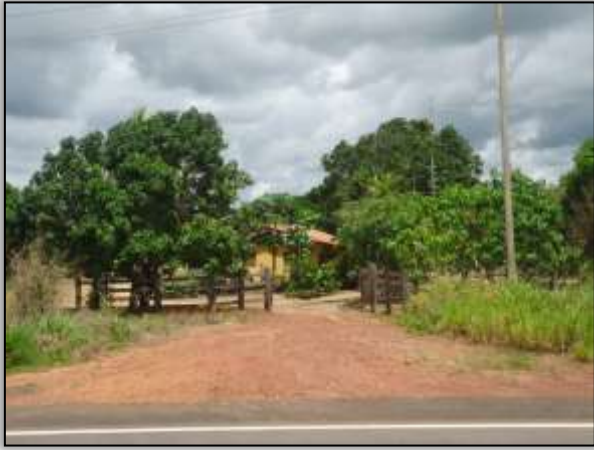
Fazenda Santa Tereza	E	S 05.54155º W 048.62654º Km 61.0	Entrada de fazenda, com cerca de madeira e arame. Com 38m de distância do eixo da pista. Apresenta vegetação de pastagem.

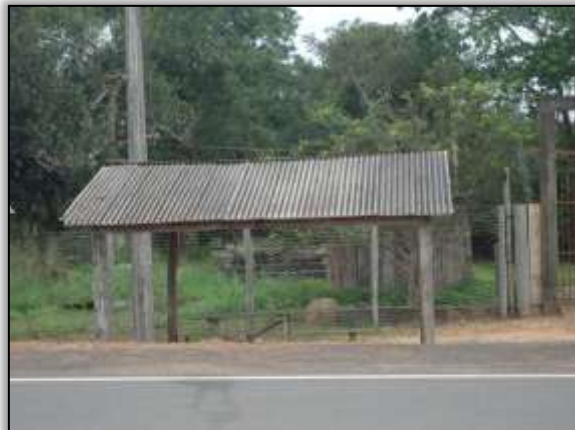
Nome	Lado	Localização (Coordenadas em graus decimais e Km)	Descrição	Fotos
Sem identificação	E	S 05.83800º W 048.71360º Km 70.5	Entrada de fazenda possui portão de ferro e cerca de arame. Com 18m de distância do eixo da pista. Na entrada foi construída uma barraca de venda de banana.

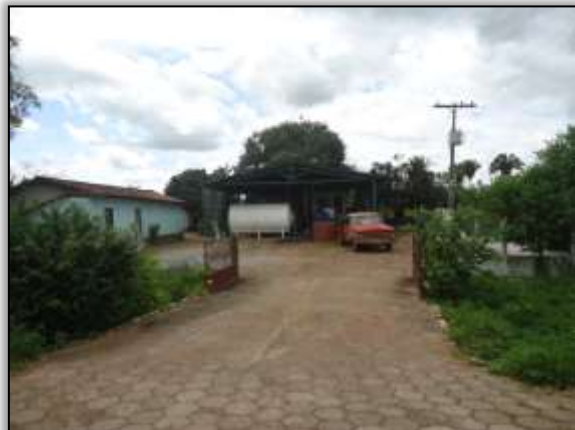
Laticínio Lebom	E	S 05.49056º W 048.73129º Km 74.3	Propriedade de Laticínio. Com 17m de distância do eixo da pista.

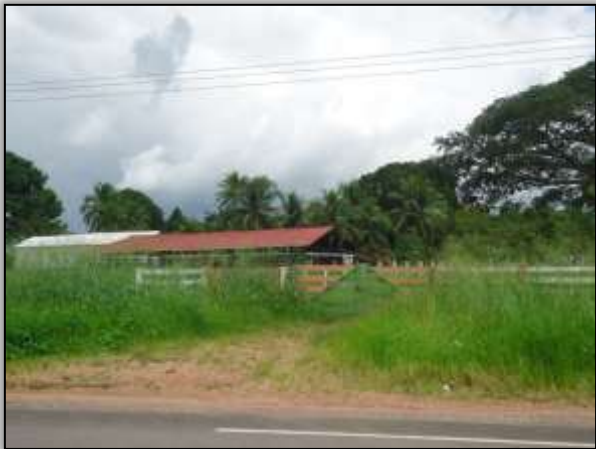
Nome	Lado	Localização (Coordenadas em graus decimais e Km)	Descrição	Fotos
Fazenda Novo Paraíso	LE	S 05.48161º W 048.75884º Km 76.9	Entrada de fazenda, com cerca de madeira. Com 28 m de distância do eixo da pista. Apresenta vegetação de pastagem.

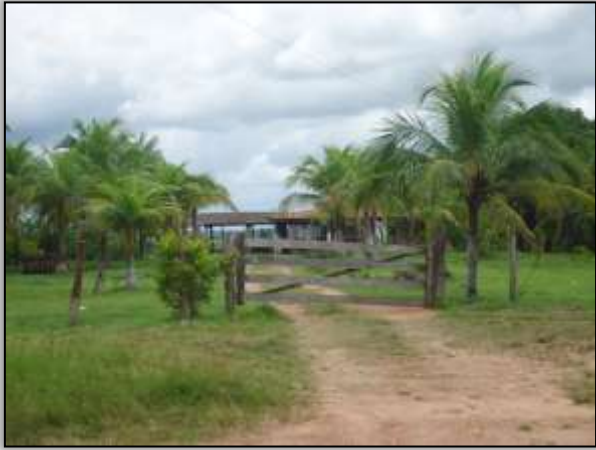
Sem identificação	LE	S 05.48020º W 048.76473º Km 78.8	Entrada de fazenda, com cerca de madeira e arame liso. Com 21 m de distância do eixo da pista. Apresenta vegetação de pastagem.

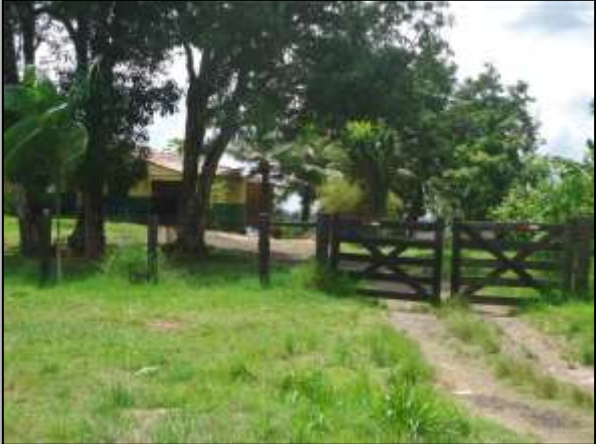
Nome	Lado	Localização (Coordenadas em graus decimais e Km)	Descrição	Fotos
Fazenda Roda Viva	LD	S 05.47304º W 048.80985º Km 82.3	Entrada de fazenda, com cerca de madeira e arame. Com 26m de distância do eixo da pista. Apresenta vegetação de pastagem.

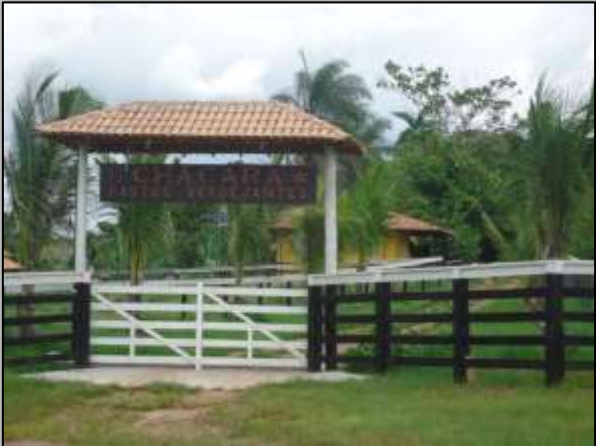
Sem identificação	LE	S 05.47516º W 048.82368º Km 84	Entrada de fazenda, com cerca de madeira e arame. Com 21m de distância do eixo da pista. Apresenta vegetação de pastagem.

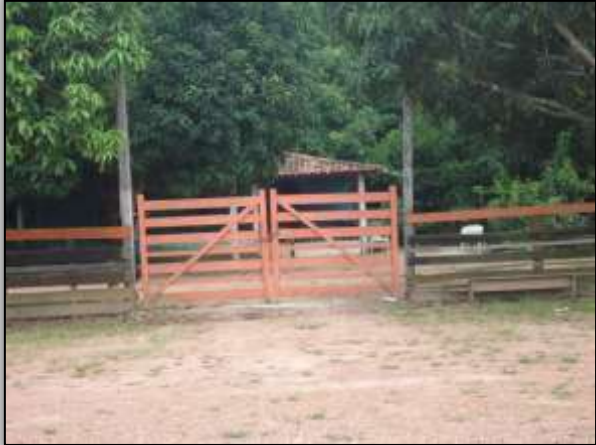
Nome	Lado	Localização (Coordenadas em graus decimais e Km)	Descrição	Fotos
Faz. São Bento	LE	S 05.47629º W 048.83100º Km 84.9	Ocupação em faixa de domínio por Residência. Cerca de madeira e arame. Com 26m de distância do eixo da pista.

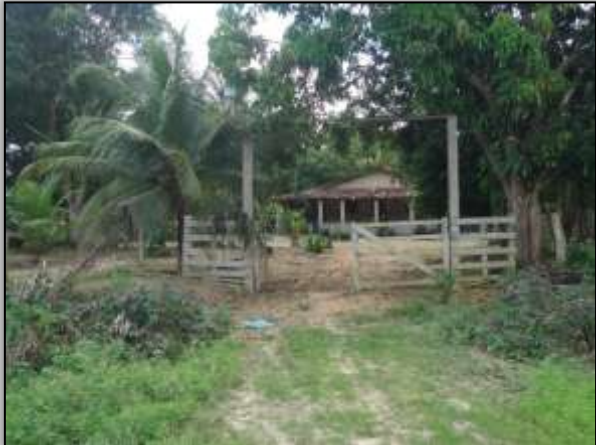
Sem identificação	LD	S 05.476510º W 048.831468º Km 85.1	Entrada de fazenda, com cerca de madeira e arame. Com 19m de distância do eixo da pista.

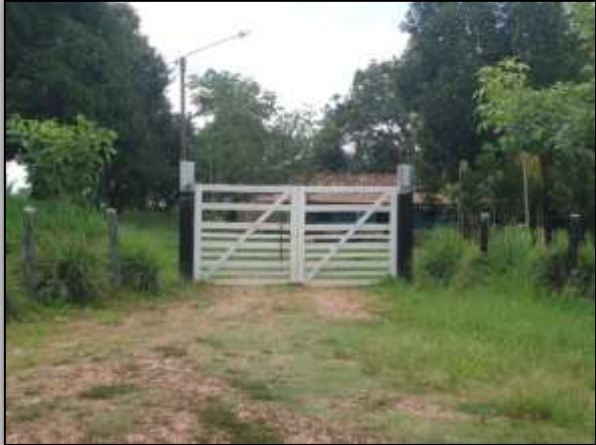
Nome	Lado	Localização (Coordenadas em graus decimais e Km)	Descrição	Fotos
Sem identificação	LD	S 05.47675º W 048.83436º Km 85.3	Entrada de fazenda, com cerca de madeira e arame. Com 22m de distância do eixo da pista. Apresenta vegetação de pastagem.

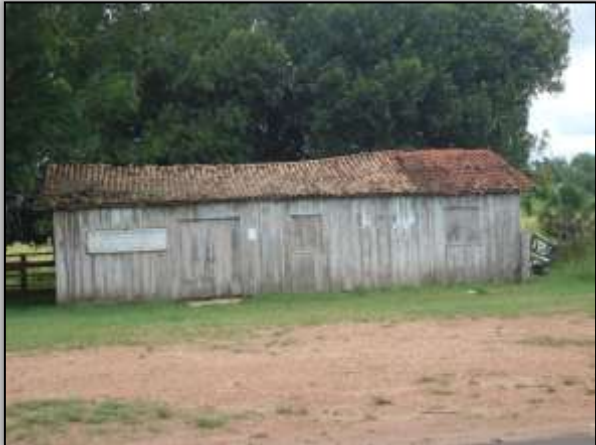
Instituto Nacional de Colonização e Reforma Agrária.	LE	S 05.47686º W 048.83527º Km 85.3	Ocupação em faixa de domínio por Instituto Nacional de Colonização e Reforma Agrária. Com 29m de distância do eixo da pista.

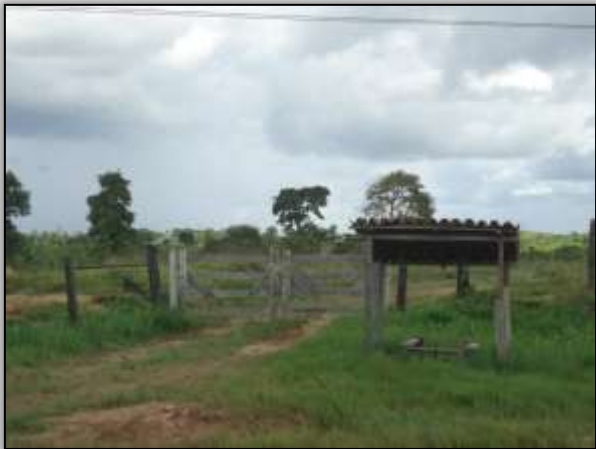
Nome	Lado	Localização (Coordenadas em graus decimais e Km)	Descrição	Fotos
Sem identificação	LE	S 05.47901º W 048.84902º Km 86.8	Entrada de fazenda, com cerca de madeira e arame. Com 15m de distância do eixo da pista. Apresenta vegetação de pastagem.

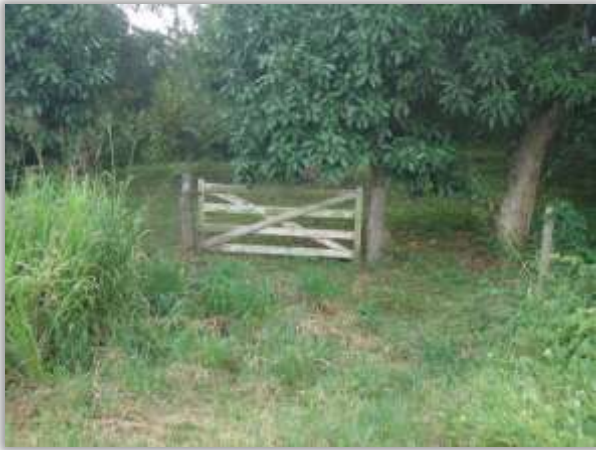
Sem identificação	LD	S 05.47930º W 048.85096º Km 87	Entrada de fazenda, com cerca de madeira e arame. Com 15m de distância do eixo da pista. Apresenta vegetação de pastagem. Houve limpeza na ocupação.

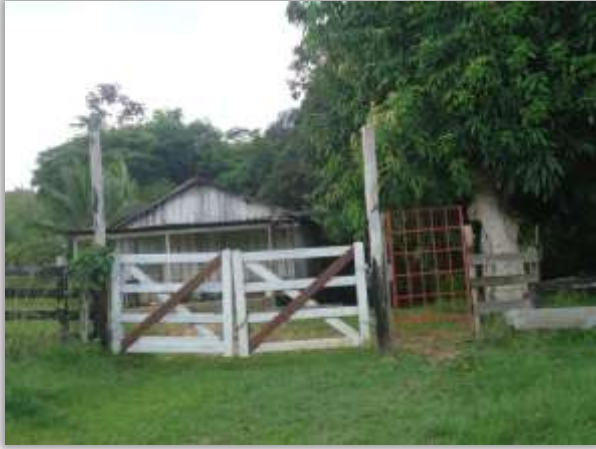
Nome	Lado	Localização (Coordenadas em graus decimais e Km)	Descrição	Fotos
Sem identificação	LD	S 05.47890º W 048.85434º Km 87.3	Entrada de fazenda, com cerca de madeira. Com 19m de distância do eixo da pista. Apresenta vegetação de pastagem.

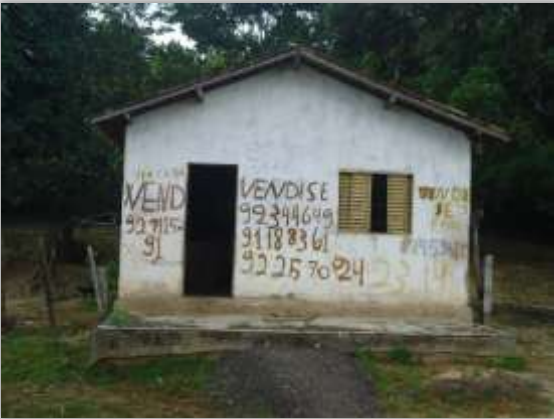
Nome	Lado	Localização (Coordenadas em graus decimais e Km)	Descrição	Fotos
Sem identificação	LD	S 05.47825º W 048.85551º Km 87.4	Ocupação em faixa de domínio por Residência. Com 19m de distância do eixo da pista.

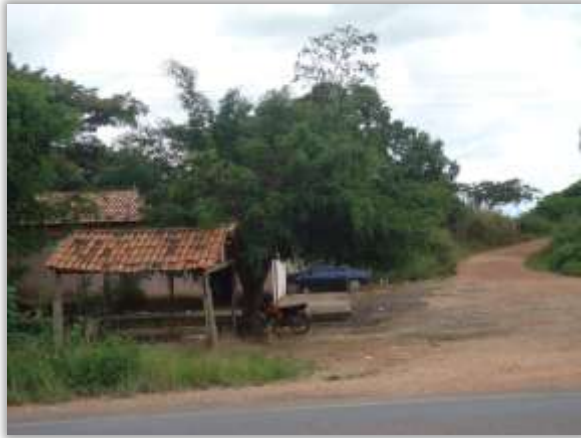
Sem identificação	LE	S 05.47815º W 048.85570º Km 87.5	Ocupação em faixa de domínio por Residência. Com 29m de distância do eixo da pista.

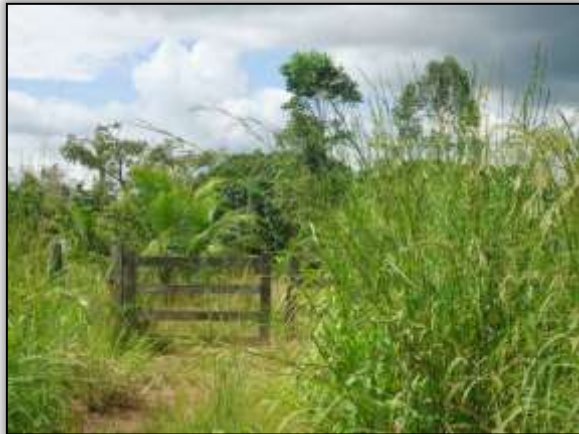
Nome	Lado	Localização (Coordenadas em graus decimais e Km)	Descrição	Fotos
Chaparral	LD	S 05.45650º W 048.88811º Km 95	Entrada de fazenda, com cerca de madeira e arame. Com 21m de distância do eixo da pista. Apresenta vegetação de pastagem. Obs Houve vrecimento na vegetação.

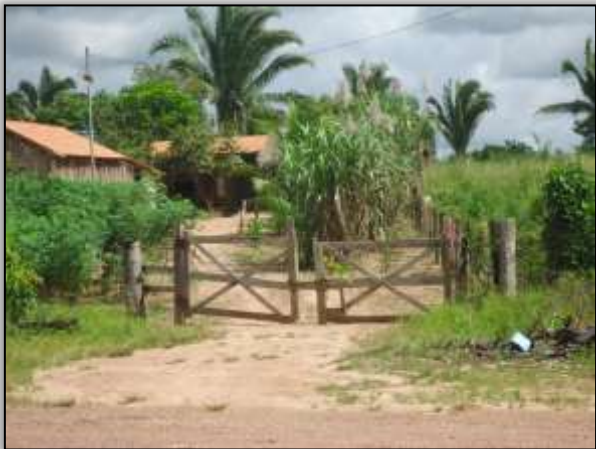
Chaparral	LE	S 05.45530º W 048.88964º Km 95.2	Entrada de fazenda, com cerca de madeira e arame. Com 17m de distância do eixo da pista. Apresenta vegetação de pastagem.

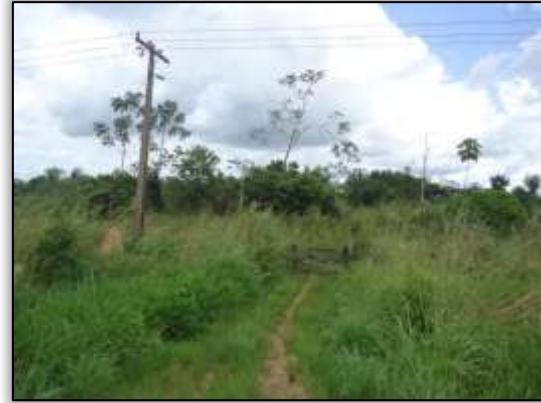
Nome	Lado	Localização (Coordenadas em graus decimais e Km)	Descrição	Fotos
Sem identificação	LE	S 05.455559° W 048.890274° Km 96.1	Entrada de fazenda, com cerca de madeira e arame. Com 15m de distância do eixo da pista. Apresenta vegetação de pastagem. Obs houve crescimento na vegetação.

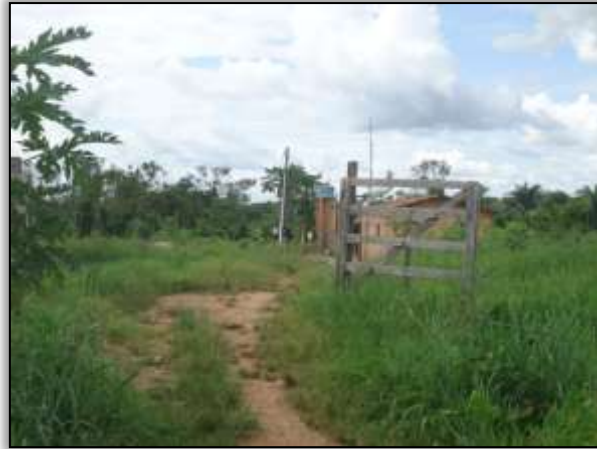
Sem identificação	LD	S 05.44879° W 048.89964° Km 96.6	Ocupação em faixa de domínio por Residência. Com 18m de distância do eixo da pista. Cerca de madeira e arame liso. Vegetação de pastagem.

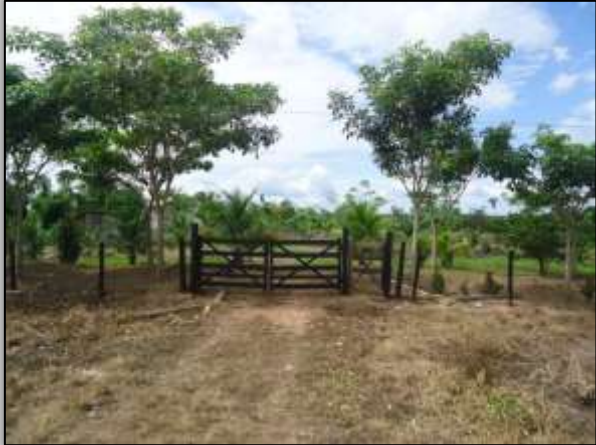
Nome	Lado	Localização (Coordenadas em graus decimais e Km)	Descrição	Fotos
Sem identificação	LD	S 05.41421º W 048.94106º Km 102.8	Ocupação em faixa de domínio por Residência. Com 27m de distância do eixo da pista. Obs:houve auteração na ocupação.

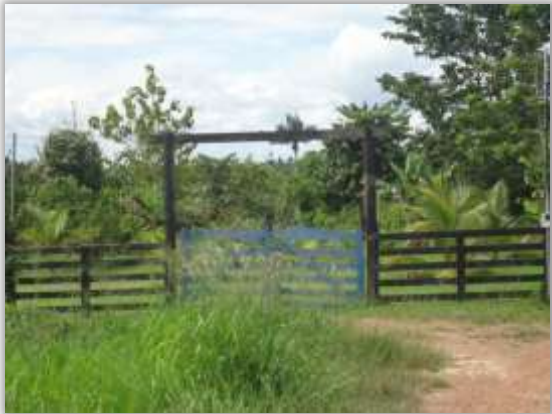
Chácara São Jorge	LD	S 05. 414352º W 048. 941606º Km 103.1	Entrada de fazenda, com cerca de madeira. Com 29m de distância do eixo da pista. Apresenta vegetação de pastagem.

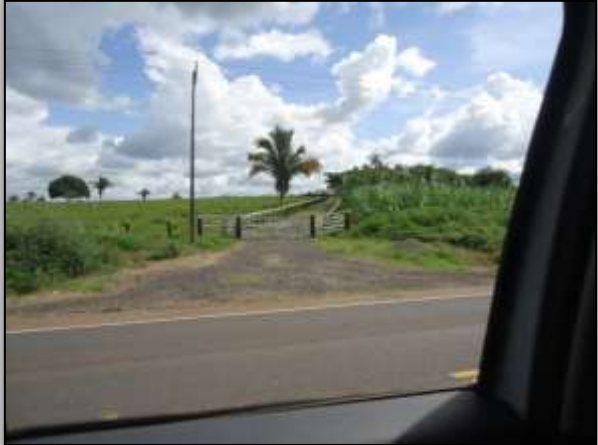
Nome	Lado	Localização (Coordenadas em graus decimais e Km)	Descrição	Fotos
Sem identificação	LE	S 05.40514º W 048.95076º Km 104.2	Entrada de fazenda, com cerca de madeira. Com 28m de distância do eixo da pista. Apresenta vegetação de pastagem.

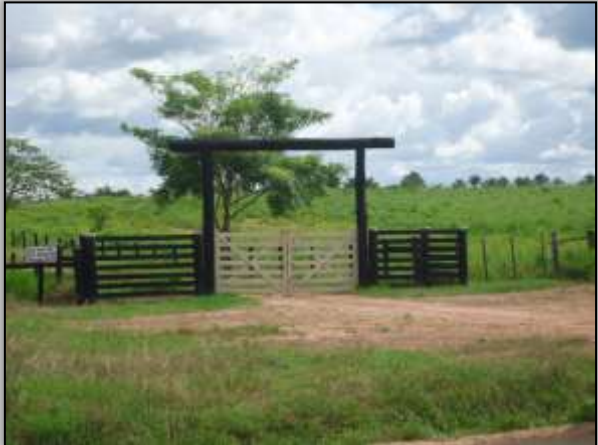
Sem identificação	LE	S 05.39925º W 048.95713º Km 105.2	Entrada de fazenda, com cerca de madeira. Com 32m de distância do eixo da pista. Apresenta vegetação de pastagem.

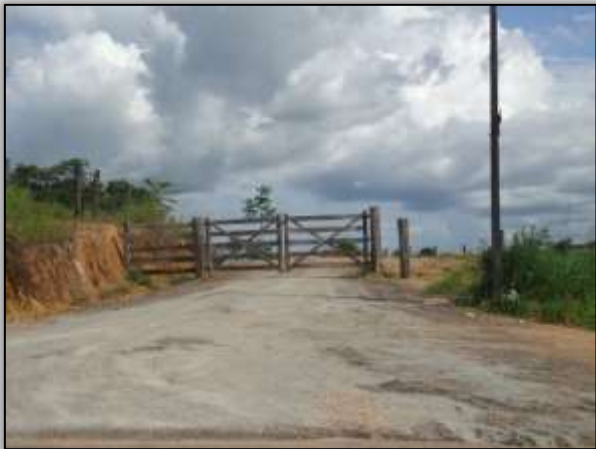
Nome	Lado	Localização (Coordenadas em graus decimais e Km)	Descrição	Fotos
Sem identificação	LE	S 05.38835º W 048.97406º Km 107,5	Entrada de fazenda, com cerca de madeira. Com 38m de distância do eixo da pista. Apresenta vegetação de pastagem.

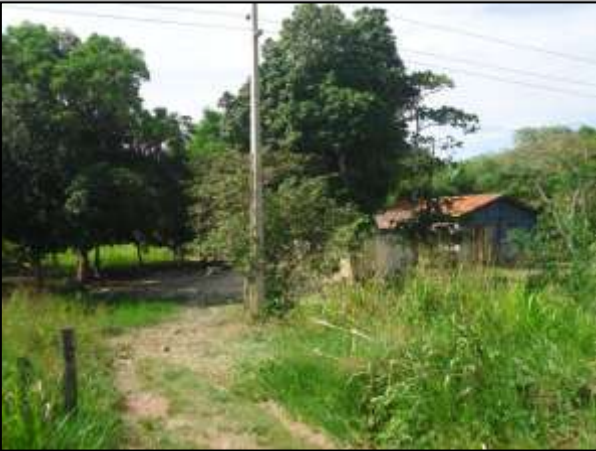
Sem identificação	LD	S 05.37648º W 049.01543º Km 112.4	Ocupação em faixa de domínio por Residência. Com 33m de distância do eixo da pista.

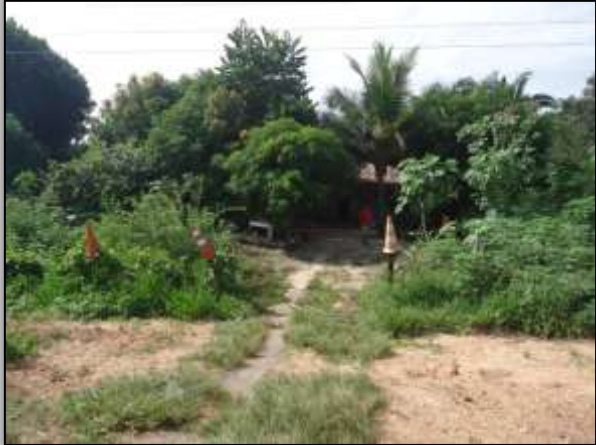
Nome	Lado	Localização (Coordenadas em graus decimais e Km)	Descrição	Fotos
Chácara Papa Angili	LD	S 05.37621º W 049.01685º Km 112.7	Ocupação em faixa de domínio por Residência. Com 32m de distância do eixo da pista.

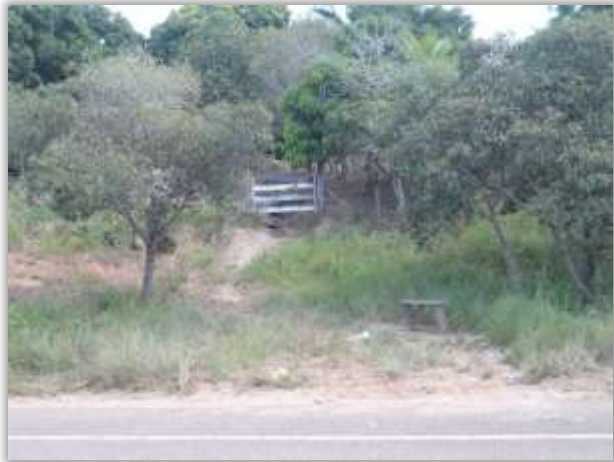
Nome	Lado	Localização (Coordenadas em graus decimais e Km)	Descrição	Fotos
Sem identificação	E	S 05.28680° W 049.28791° Km 148.5	Entrada de fazenda, com cerca de madeira. Com 21m de distância do eixo da pista. Apresenta vegetação de pastagem e mata nativa rala.

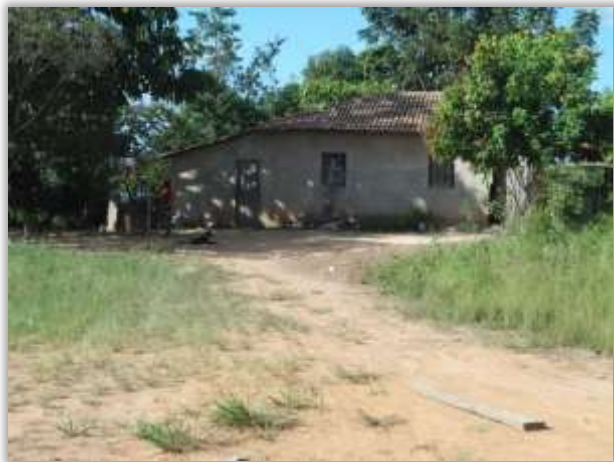
Chácara Sta Maria	D	S 05.28558° W 049.28875° Km 148.7	Ocupação de faixa de domínio por re5idência sem cerca. Com 20m de distância do eixo da pista. Vegetação de pastagem.

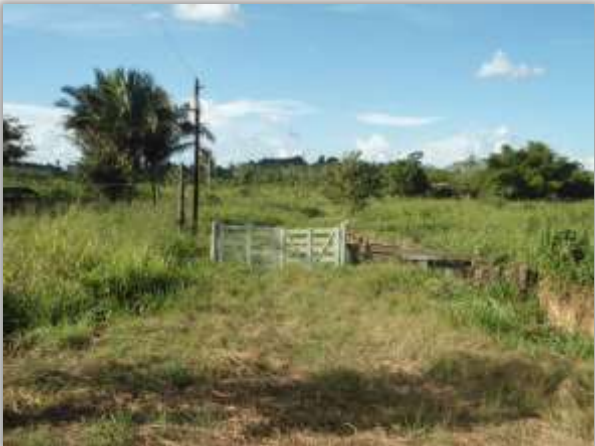
Nome	Lado	Localização (Coordenadas em graus decimais e Km)	Descrição	Fotos
Sem identificação	D	S 05.27829º W 049.29692º Km 150	Ocupação de faixa de domínio por residência, com cerca de madeira e arame liso. Com 25m de distância do eixo da pista. Apresenta vegetação de pastagem. Aparenta estar abandonada. Obs; retiraram a casa.

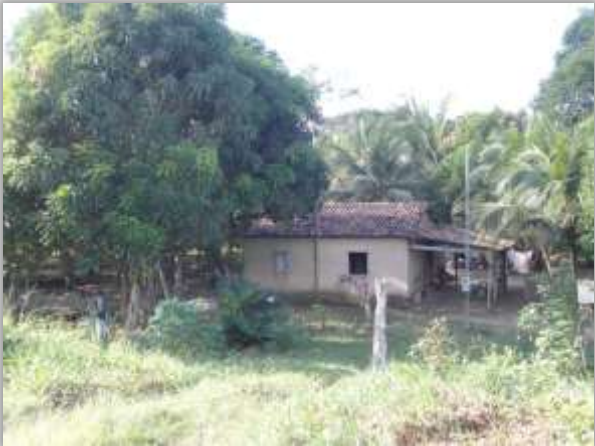
Sem identificação	D	S 05.27239º W 049.304780º Km 151.2	Ocupação de faixa de domínio por residência. Com 14m de distância do eixo da pista. Cerca de madeira e arame liso. Apresenta vegetação nativa.

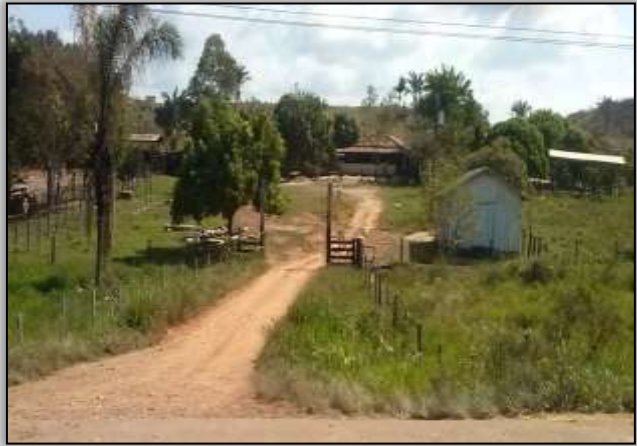
Nome	Lado	Localização (Coordenadas em graus decimais e Km)	Descrição	Fotos
Sem identificação	E	S 05.26784° W 049.31113° Km 151.9	Entrada de fazenda, com cerca de madeira e arame. Com 16m de distância do eixo da pista. Apresenta vegetação de pastagem.

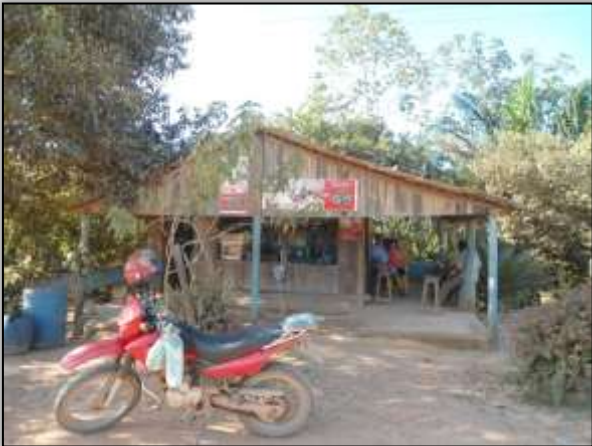
Nome	Lado	Localização (Coordenadas em graus decimais e Km)	Descrição	Fotos
Lanche Caldo de Cana	D	S 05.26525° W 049.31489° Km 152.6	Ocupação de faixa de domínio por residência. Estabelecimento comercial. Com 10m de distância do eixo da pista. Apresenta vegetação de pastagem e mata nativa.

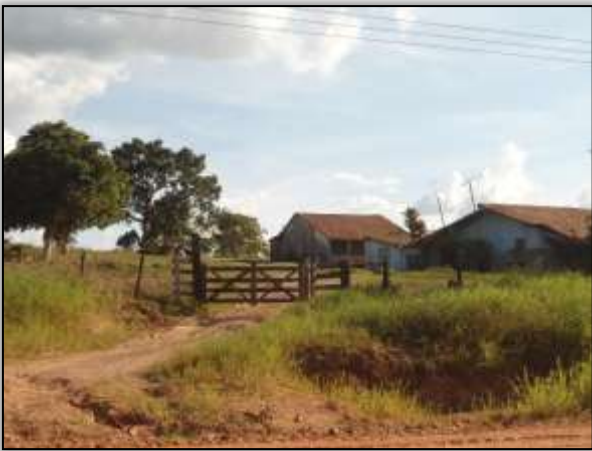
Sem identificação	E	S 05.26392 W 049.31683° Km 152.9	Entrada de fazenda, com cerca de madeira e arame liso. Com 30m de distância do eixo da pista. Apresenta vegetação de pastagem.

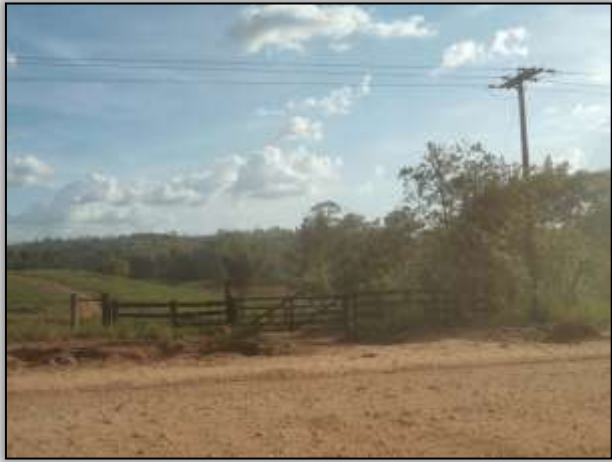
Nome	Lado	Localização (Coordenadas em graus decimais e Km)	Descrição	Fotos
Sem identificação	E	S 05.22320° W 049.34106° Km 158.3	Entrada de fazenda, com cerca de madeira e arame. Com 21m de distância do eixo da pista. Apresenta vegetação de pastagem e mata nativa.

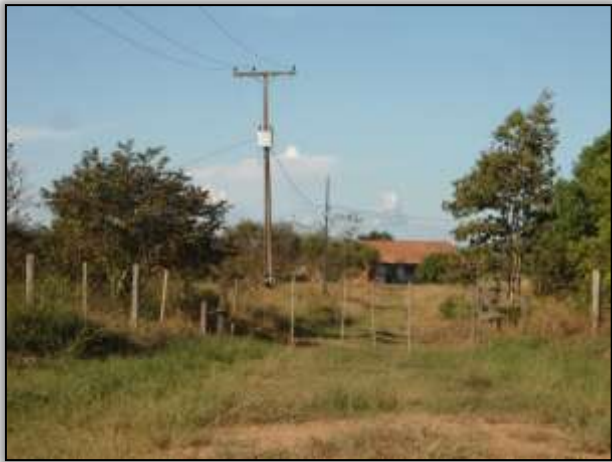
Sem identificação	D	S 05.21894° W 049.34417° Km 158.5	Ocupação, com cerca de madeira e arame liso. Com 22 m de distância do eixo da rodovia. Apresenta vegetação secundária.

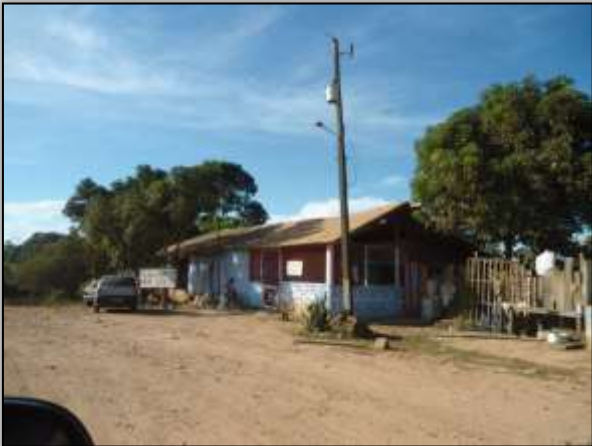
Nome	Lado	Localização (Coordenadas em graus decimais e Km)	Descrição	Fotos
Restaurante Magnu e Lanchonete Caldo de Cana	D	S 05.21184º W 049.35004º Km 159.9	Ocupação de faixa de domínio, sem cerca. Estabelecimento comercial. Com 23.4m de distância do eixo da pista. Apresenta vegetação de pastagem e mata nativa.

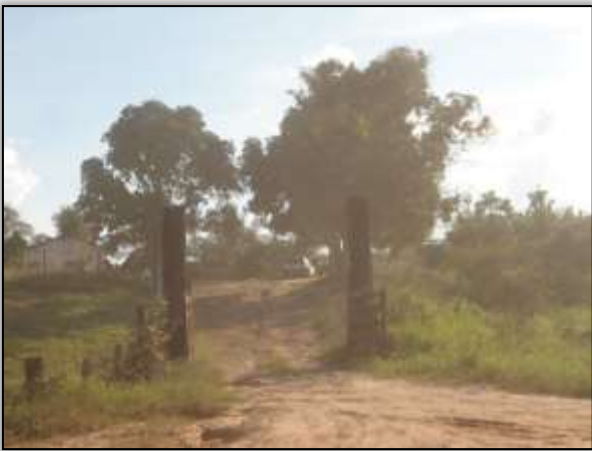
Sem identificação	E	S 05.20415º W 049.35505º Km 160.9	Entrada de fazenda, com cerca de madeira e arame. Com 19.8m de distância do eixo da pista. Apresenta vegetação de pastagem.

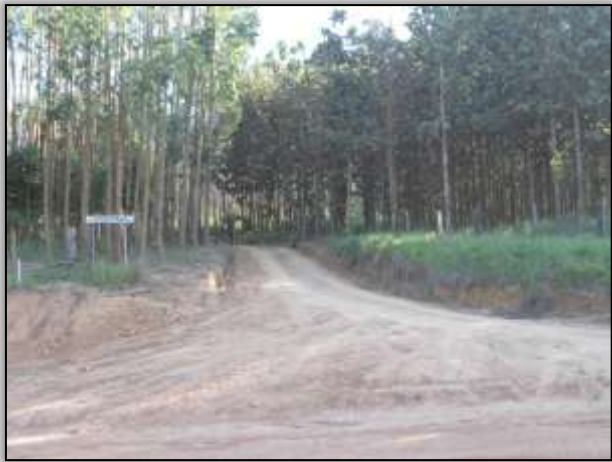
Nome	Lado	Localização (Coordenadas em graus decimais e Km)	Descrição	Fotos
Sem identificação	E	S 05.17860° W 049.37010° Km 165.0	Entrada de fazenda, com cerca de madeira. Com 39.7m de distância do eixo da pista. Apresenta vegetação de pastagem e mata nativa.	 
Viveiro Di Roma	E	S 05.16737° W 049.37744° Km 165,6	Entrada para o viveiro. Com cerca de madeira e arame. Apresenta plantação de eucalipto, Teca e outras espécies. Com 10 m de distância do eixo da rodovia.
