**BR-230/422/PA**

## **9º Relatório de Acompanhamento dos Programas Ambientais (RA – 9)**

# NONO RELATÓRIO DE ACOMPANHAMENTO DA EXECUÇÃO DOS PROGRAMAS AMBIENTAIS

#### 3.12. PROGRAMA DE REGULAMENTAÇÃO E CONTROLE DA FAIXA DE DOMÍNIO - PROFAIXA

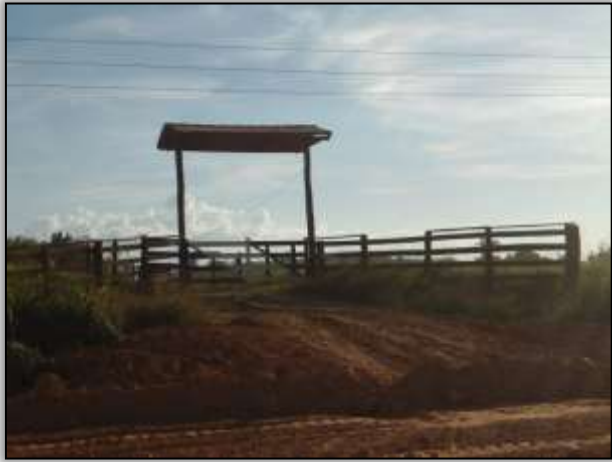
Nome	Lado	Localização (Coordenadas em graus decimais e Km)	Descrição	Fotos
Sem identificação	E	S. 05.14321º W 049.38979º Km 168.5	Entrada de fazenda, com cerca de madeira e arame. Com 24.2m de distância do eixo da pista. Apresenta vegetação de pastagem

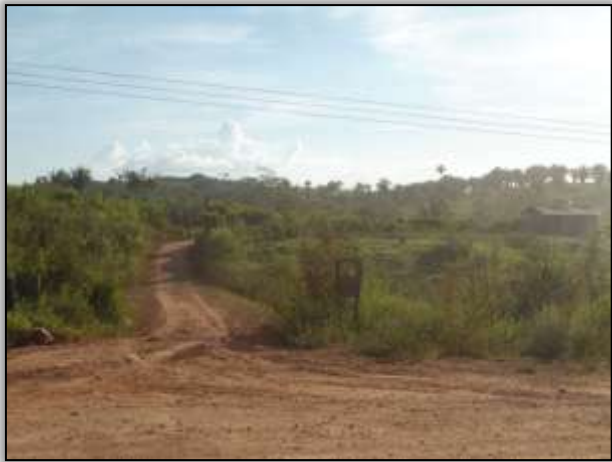
Faz. São Paulo	E	S 05.14151º W 049.39043º Km 168.7	Entrada de fazenda, com cerca de madeira e arame. Com 16,8m de distância do eixo da pista. Apresenta vegetação de pastagem.

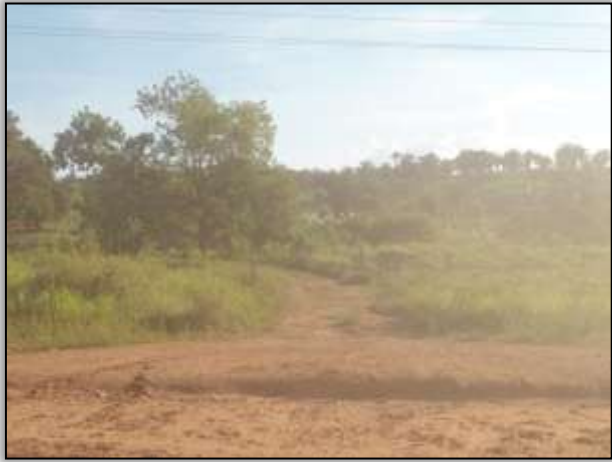
Nome	Lado	Localização (Coordenadas em graus decimais e Km)	Descrição	Fotos
Sem identificação	E	S 05.139.65° W 049.39112° Km 168.9	Entrada de fazenda, com cerca de madeira e arame. Com 14.6m de distância do eixo da pista. Apresenta vegetação de pastagem. Obs: Retiraram a porteira.

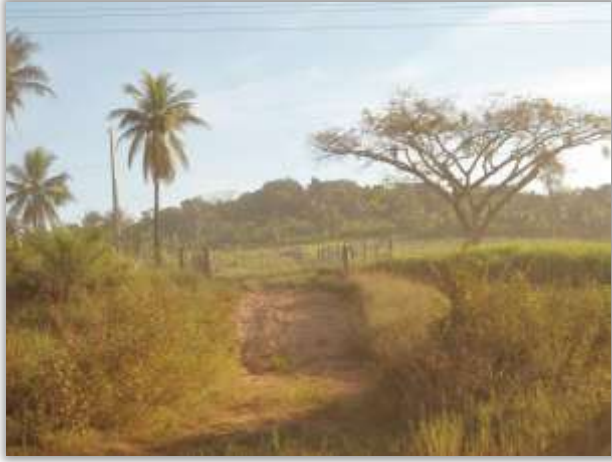
Sem identificação	E	S 05.13582° W 049.39299° Km 169.4	Entrada de fazenda, com cerca de madeira e arame. Com 6.5m de distância do eixo da pista. Apresenta vegetação de pastagem.

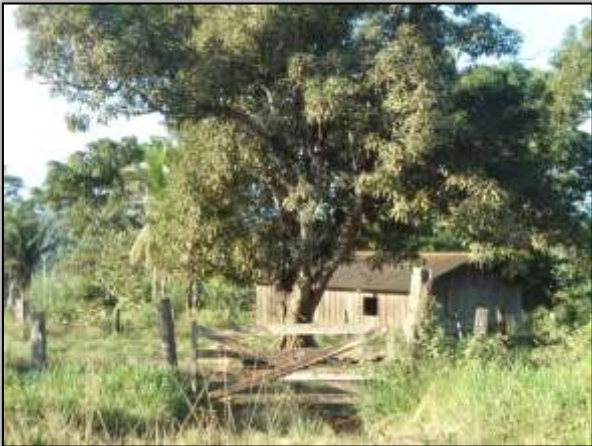
Nome	Lado	Localização (Coordenadas em graus decimais e Km)	Descrição	Fotos
Ribeirão Bonito174	D	S 05.10431° W 049.40926° Km 173.4	Ocupação de faixa de domínio, com cerca de madeira e arame. Com 19.5m de distância do eixo da pista. Apresenta vegetação de pastagem.

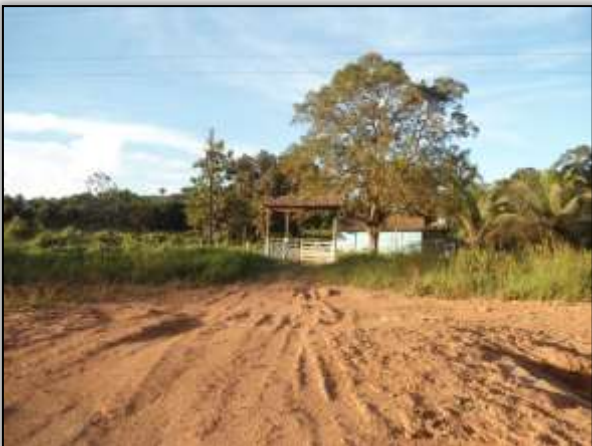
Sem identificação	D	S 05.09955° W 049.41357° Km 174.1	Entrada de fazenda, com cerca de madeira e arame. Com 28m de distância do eixo da pista. Apresenta vegetação de pastagem.

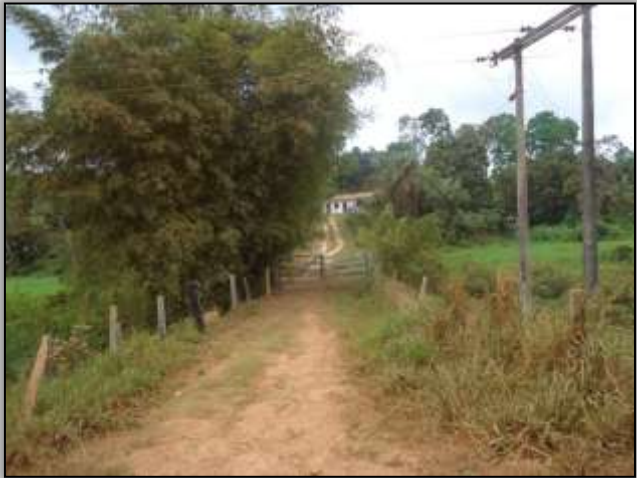
Nome	Lado	Localização (Coordenadas em graus decimais e Km)	Descrição	Fotos
Sem identificação	D	S 05.08467° W 049.42733° Km 176.4	Entrada de fazenda, com cerca de madeira e arame. Com 28m de distância do eixo da pista. Apresenta vegetação de pastagem e mata nativa.

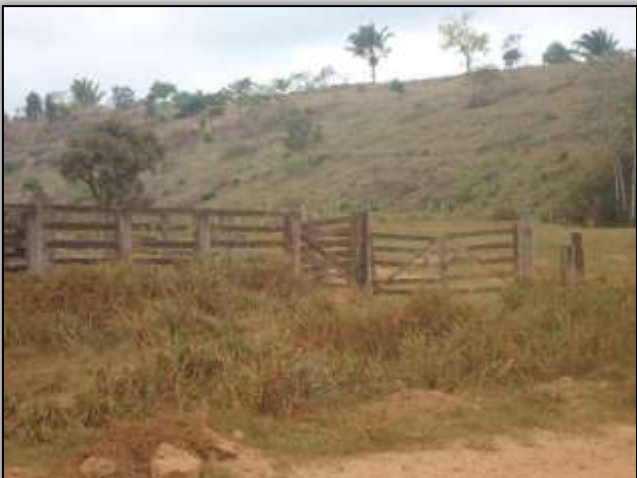
Sem identificação	E	S 05.08378° W 049.42801° Km 176.5	Entrada de fazenda, com cerca de madeira e arame. Com 7m de distância do eixo da pista. Apresenta vegetação de pastagem.

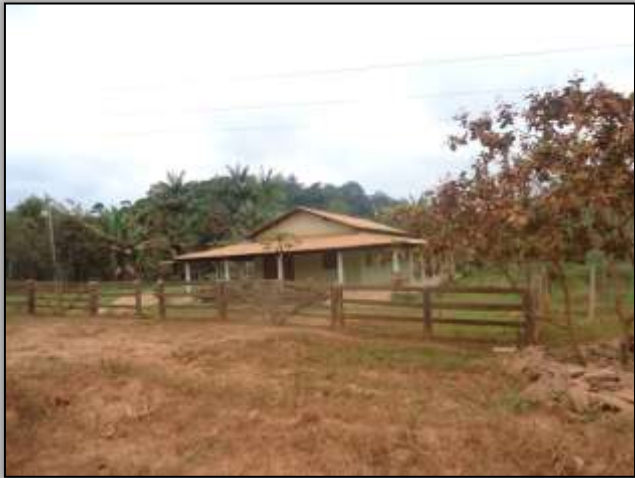
Nome	Lado	Localização (Coordenadas em graus decimais e Km)	Descrição	Fotos
Sem identificação	D	S 05.07950° W 049.43124° Km 177.1	Ocupação de faixa de domínio por residência, com cerca de madeira. Com 18.2m de distância do eixo da pista. Apresenta vegetação de pastagem.

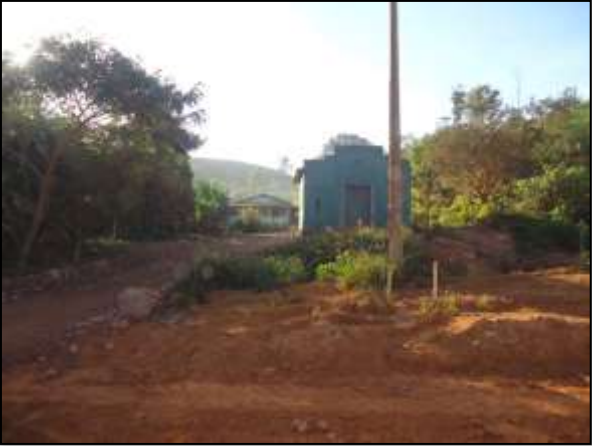
Nome	Lado	Localização (Coordenadas em graus decimais e Km)	Descrição	Fotos
Sem identificação	D	S 05.03032º W 049.45988º Km 183.7	Ocupação por residências, com cerca de madeira e arame. Com 23.5m de distância do eixo da pista. Apresenta vegetação de pastagem.

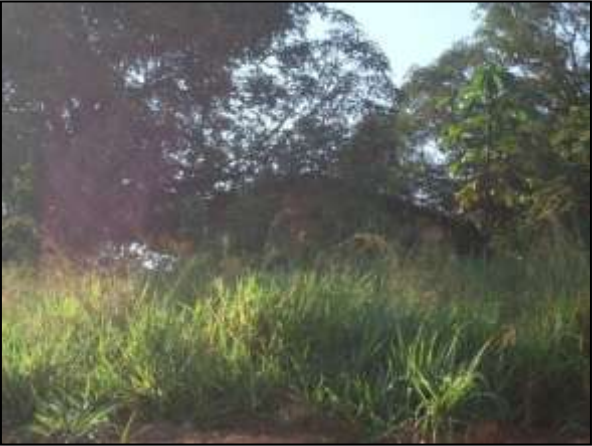
Sem identificação	D	S 05.01763º W 049.45727º Km 185.2	Ocupação por residência, sem cerca. Com 24.2m de distância do eixo da pista. Apresenta vegetação de pastagem e mata nativa.

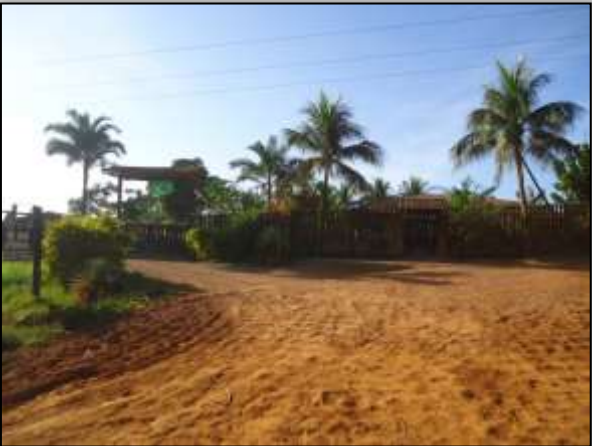
Nome	Lado	Localização (Coordenadas em graus decimais e Km)	Descrição	Fotos
Fazenda Nova Esperança	D	S 05.01614º W 049.45628º Km 185.3	Ocupação de faixa de domínio por residência, com cerca de madeira. Com 29.7m de distância do eixo da pista. Apresenta vegetação de pastagem.

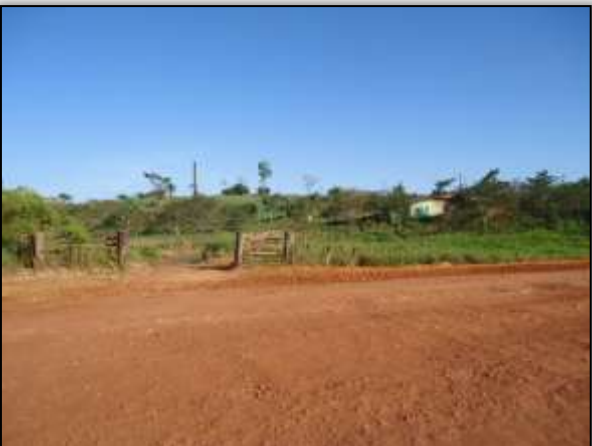
Sem identificação	E	S 04.98911º W 049.44554º Km 188.8	Entrada de fazenda, com cerca de madeira. Com 14m de distância do eixo da pista. Apresenta vegetação de pastagem.

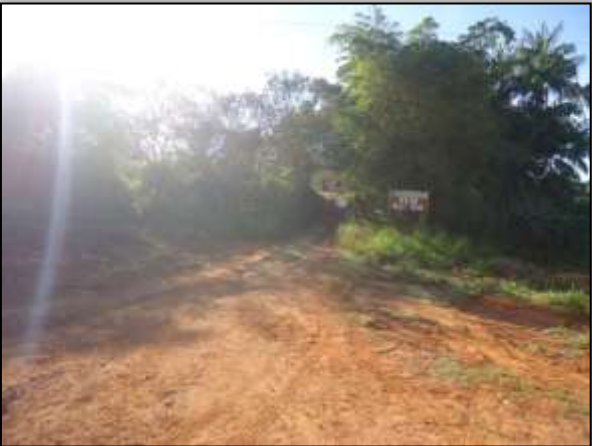
Nome	Lado	Localização (Coordenadas em graus decimais e Km)	Descrição	Fotos
Fazenda RM	D	S 04.98798º W 049.44551º Km 188.9	Ocupação de faixa de domínio, com cerca de madeira. Com 23.7m de distância do eixo da pista. Apresenta vegetação de pastagem.

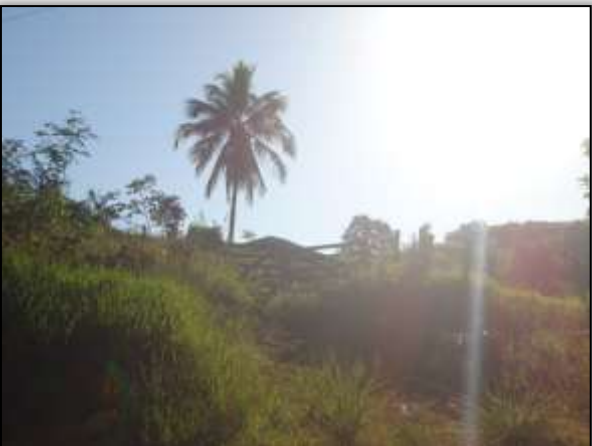
Restaurante sorriso da baiana	D	S 04.98530º W 049.44572º Km 189.2	Entrada de fazenda, com cerca de madeira. Com 27m de distância do eixo da pista. Apresenta vegetação de pastagem.

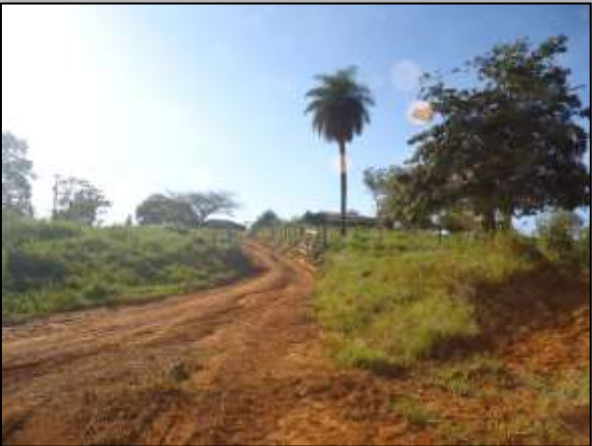
Nome	Lado	Localização (Coordenadas em graus decimais e Km)	Descrição	Fotos
Firma J H. Indústria	D	S 04.98127º W 049.44537º Km 189.7	Entrada de fazenda, com cerca de madeira e arame. Com 34.5m de distância do eixo da pista. Apresenta vegetação de pastagem.

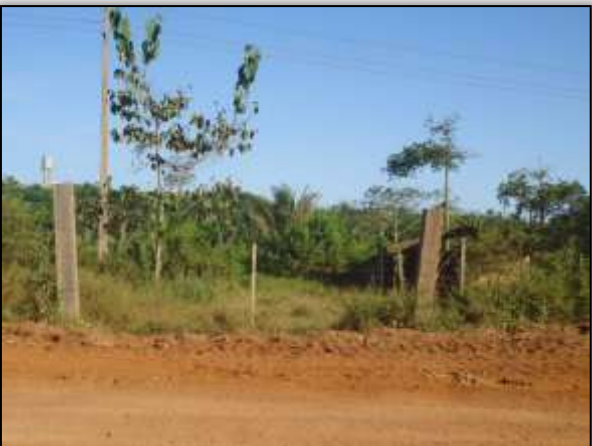
Sem identificação	E	S 04.98119º W 049.44533º Km 189.7	Ocupação de faixa de domínio, com cerca de madeira e arame. Com 7.5m de distância do eixo da pista. Apresenta vegetação de pastagem e mata nativa.

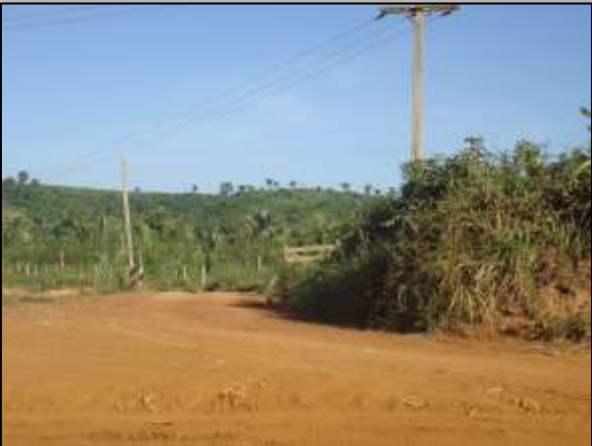
Nome	Lado	Localização (Coordenadas em graus decimais e Km)	Descrição	Fotos
Sem identificação	E	S 04.97696º W 049.44382º Km 190.2	Entrada de fazenda, com cerca de madeira e arame. Com 16m de distância do eixo da pista. Apresenta vegetação de pastagem. Obs: Houve limpeza no local.

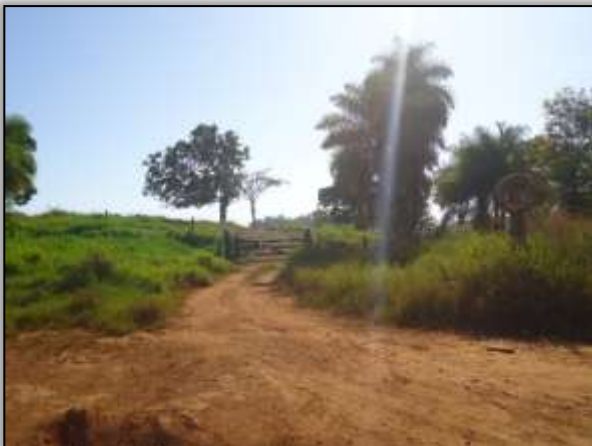
Sem identificação	LD	S 04.95748º W 049.45712º Km 194.9	Entrada de fazenda, com cerca de madeira. Com 33m de distância do eixo da pista. Apresenta vegetação de pastagem.

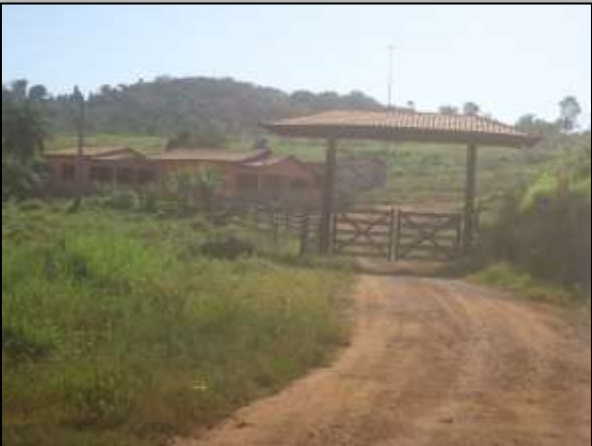
Nome	Lado	Localização (Coordenadas em graus decimais e Km)	Descrição	Fotos
Sem identificação	LD	S 04.94753º W 049.46581º Km 196.5	Entrada de fazenda, com cerca de madeira. Com 39m de distância do eixo da pista. Apresenta vegetação de pastagem. Fizeram uma nova entrada para a propriedade.

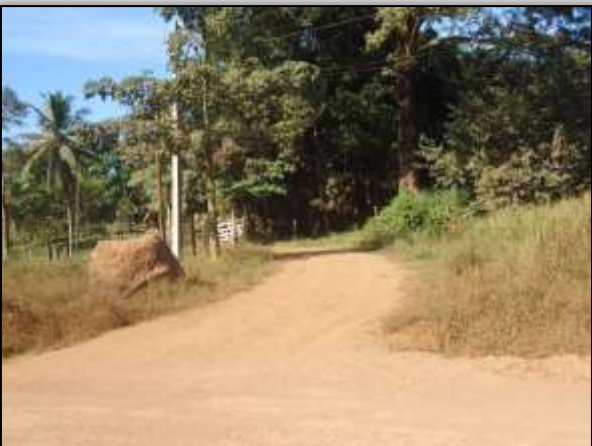
Sem identificação	LE	S 04.91901º W 049.47830º Km 200.1	Entrada de fazenda, com cerca de madeira e arame. Com 12m de distância do eixo da pista. Apresenta vegetação nativa modera em sua entrada.

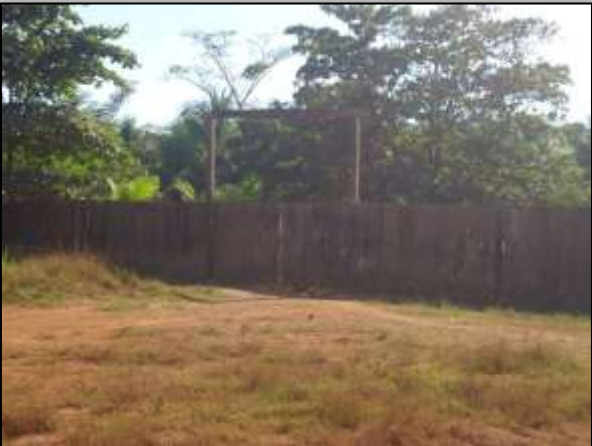
Nome	Lado	Localização (Coordenadas em graus decimais e Km)	Descrição	Fotos
Lagoa Bonita	LD	S 04.91834º W 049.47915º Km 200.2	Entrada de fazenda, com cerca de madeira. Com 27.4m de distância do eixo da pista. Apresenta vegetação nativa modera em sua entrada.

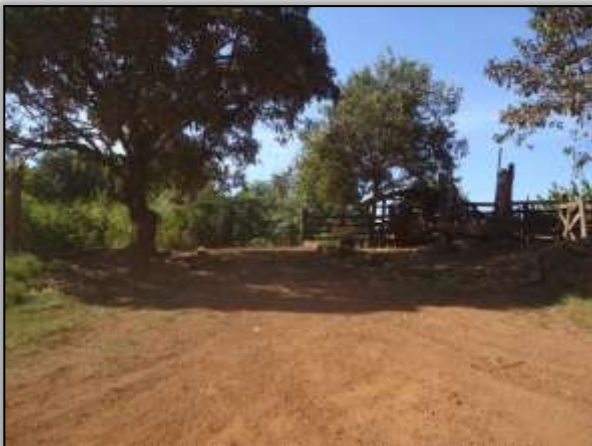
Faz. Lagoa Bonita	LD	S 04.91016º W 049.48141º Km 201.6	Entrada de fazenda, com cerca de madeira. Com 39m de distância do eixo da pista. Apresenta vegetação nativa modera em sua entrada.

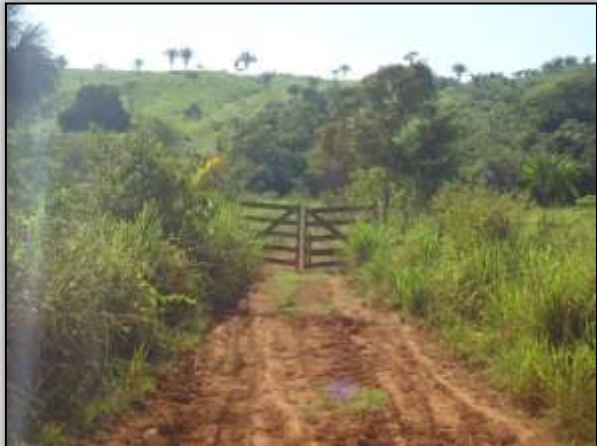
Nome	Lado	Localização (Coordenadas em graus decimais e Km)	Descrição	Fotos
Sem identificação	LD	S 04.89722º W 049.47950º Km 203.3	Entrada de fazenda, com cerca de madeira. Com 38m de distância do eixo da pista. Apresenta vegetação de pastagem. A casa da propriedade não existe mais. Houve limpeza no local.

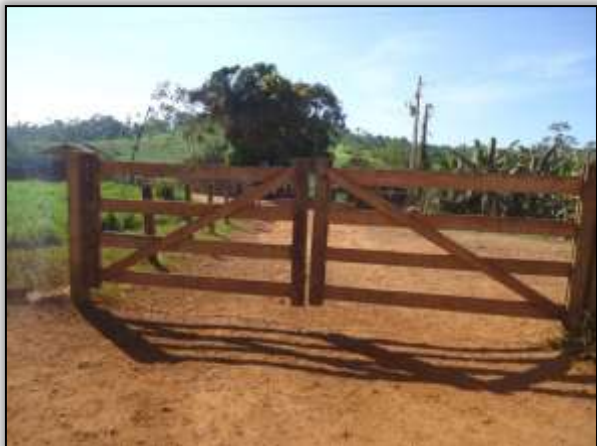
Sem identificação	LD	S 04.88690º W 049.47929º Km 204.4	Entrada de fazenda, com cerca de madeira. Com 22m de distância do eixo da pista. Apresenta vegetação de pastagem.

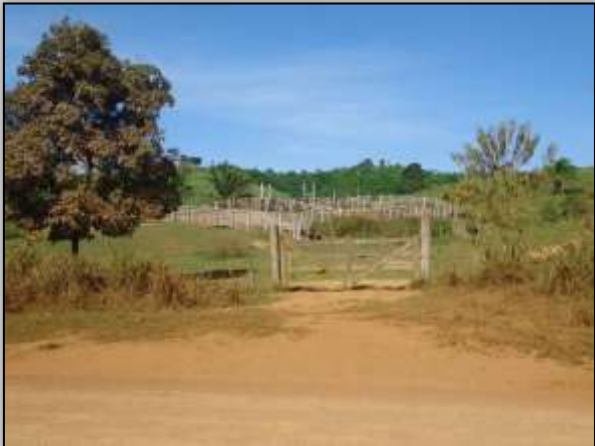
Nome	Lado	Localização (Coordenadas em graus decimais e Km)	Descrição	Fotos
Sem identificação	LE	S 04.88161º W 049.48039º Km 205.1	Entrada de fazenda, com cerca de madeira. Com 20m de distância do eixo da pista. Apresenta vegetação de pastagem.

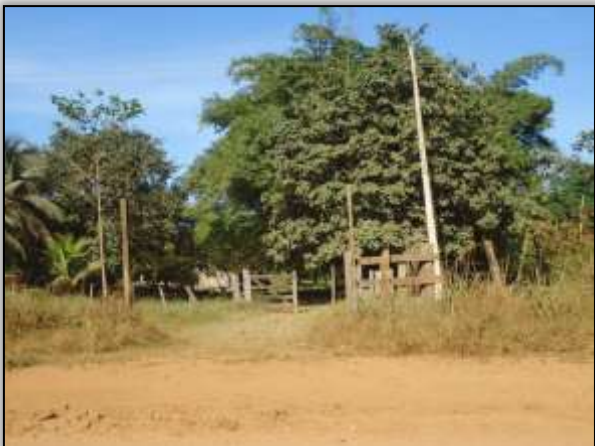
Sem identificação	LE	S 04.876100º W 049.48491º Km 205.9	Entrada de fazenda, com cerca de madeira e arame liso. Com 34m de distância do eixo da pista. Apresenta vegetação de pastagem.

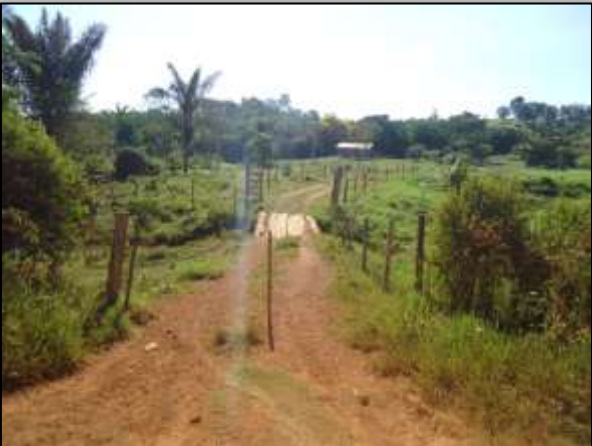
Nome	Lado	Localização (Coordenadas em graus decimais e Km)	Descrição	Fotos
Sem identificação	LD	S 04.87435° W 049.48590° Km 206.1	Entrada de fazenda, com cerca de madeira e arame liso. Com 30m de distância do eixo da pista. Apresenta vegetação de pastagem.

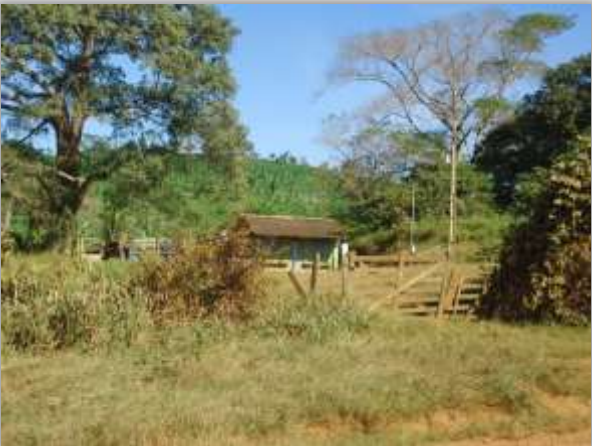
Sem identificação	LE	S 04.86690° W 049.48972° Km 207	Entrada de fazenda, com cerca de madeira. Com 33m de distância do eixo da pista. Apresenta vegetação de pastagem.

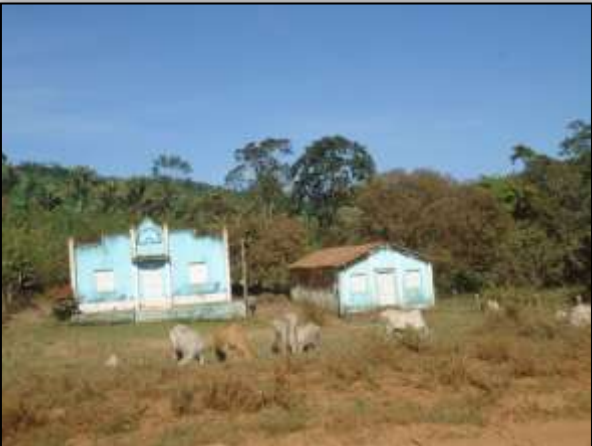
Nome	Lado	Localização (Coordenadas em graus decimais e Km)	Descrição	Fotos
Igreja Assembleia	LE	S 04.86190° W 049.49202° Km 207.4	Ocupação em faixa de domínio por Igreja. Com 38m de distância do eixo da pista.

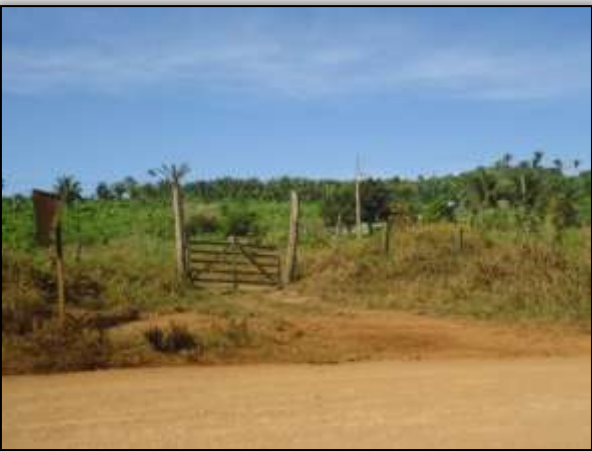
Sem identificação	LE	S 04.85784° W 049.50268° Km 209	Entrada de fazenda, com cerca de madeira. Com 33m de distância do eixo da pista. Apresenta vegetação de pastagem. No local houve limpeza.

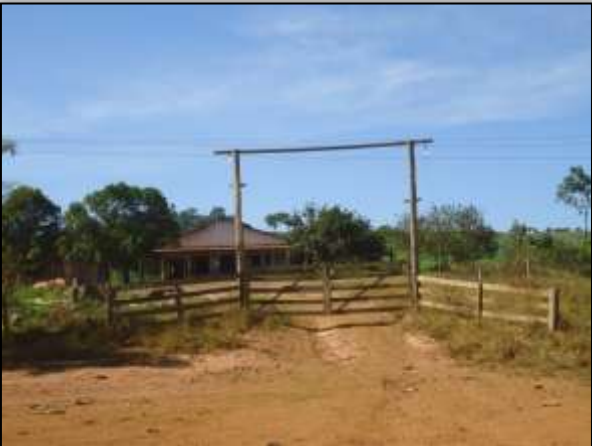
Nome	Lado	Localização (Coordenadas em graus decimais e Km)	Descrição	Fotos
Sem identificação	LE	S 04.86338º W 049.51645º Km 210.6	Entrada de fazenda, com cerca de madeira. Com 36m de distância do eixo da pista. Apresenta vegetação de pastagem.

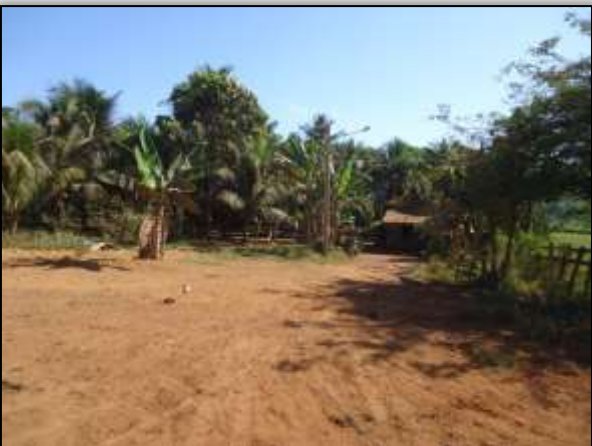
Sítio Santiago	LD	S 04.86403º W 049.51896º Km 210.9	Ocupação em faixa de domínio por residência. Com 37m de distância do eixo da pista.

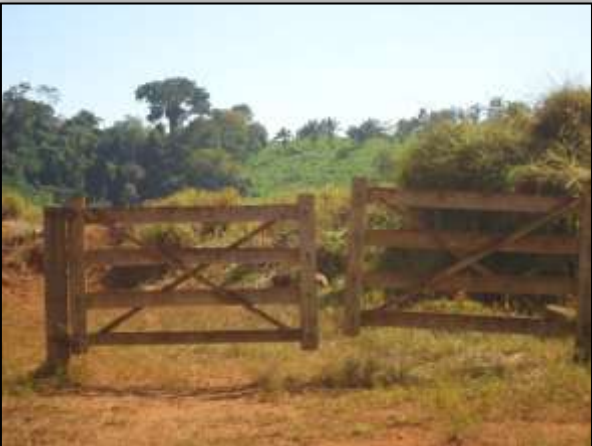
Nome	Lado	Localização (Coordenadas em graus decimais e Km)	Descrição	Fotos
Sem identificação	LD	S 04.86364º W 049.52440º Km 211.5	Entrada de fazenda, com cerca de madeira. Com 31m de distância do eixo da pista. Apresenta vegetação de pastagem.

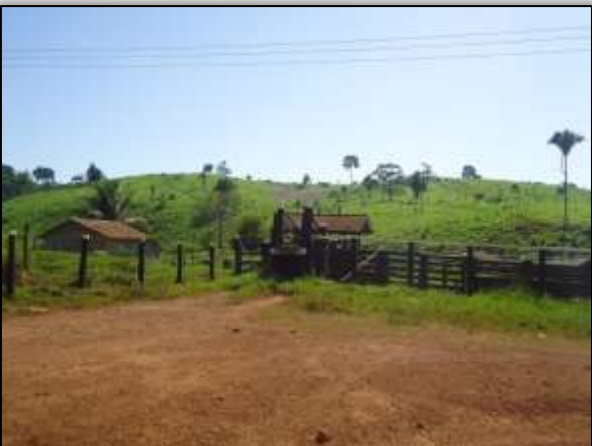
Sem identificação	LD	S 04.85894º W 049.53819º Km 213.1	Entrada de fazenda, com cerca de madeira. Com 35m de distância do eixo da pista. Apresenta vegetação de pastagem.

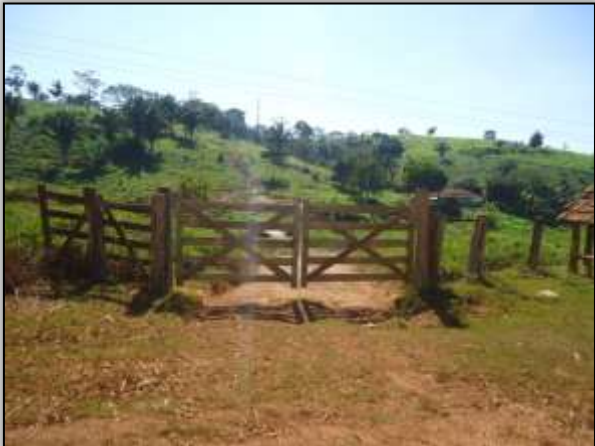
Nome	Lado	Localização (Coordenadas em graus decimais e Km)	Descrição	Fotos
Sem identificação	LD	S 04.85574º+ W 049.54082º Km 213.5	Entrada de fazenda, com cerca de madeira. Com 30m de distância do eixo da pista. Apresenta vegetação de pastagem.

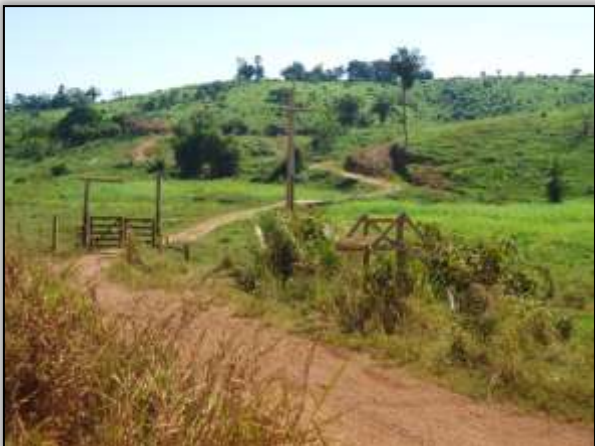
Sem identificação	LD	S 04.83312º W 049.54874º Km 216.4	Entrada de fazenda, com cerca de madeira. Com 38m de distância do eixo da pista. Apresenta vegetação de pastagem. Acrescentaram uma pequena cabana de madeira.

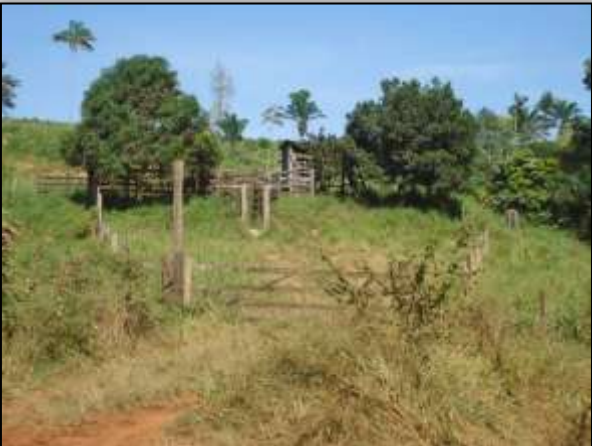
Nome	Lado	Localização (Coordenadas em graus decimais e Km)	Descrição	Fotos
Sem identificação	LE	S 04.83283º W 049.54893º Km 216.5	Entrada de fazenda, com cerca de madeira. Com 36m de distância do eixo da pista. Apresenta vegetação de pastagem.

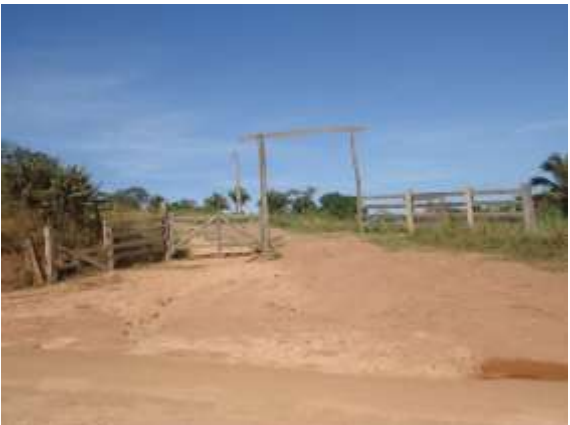
Sem identificação	LE	S 04.82806º W 049.55218º Km 217.1	Entrada de fazenda, com cerca de madeira. Com 34m de distância do eixo da pista. Apresenta vegetação de pastagem. OBS: Cerca nova.

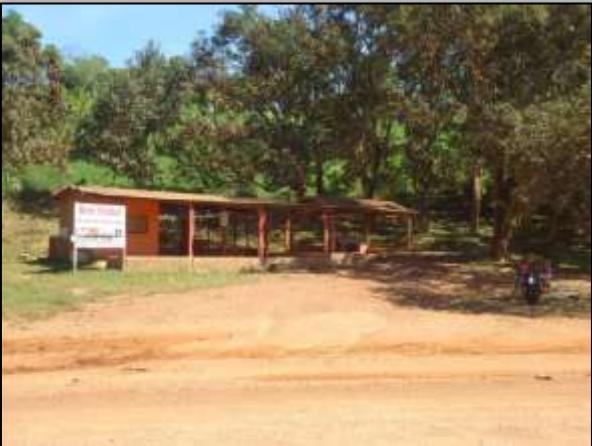
Nome	Lado	Localização (Coordenadas em graus decimais e Km)	Descrição	Fotos
Bar Caldo de Cana	LE	S 04.82573º W 049.55207º Km 217.5	Ocupação em faixa de domínio por Bar. Com 37m de distância do eixo da pista.

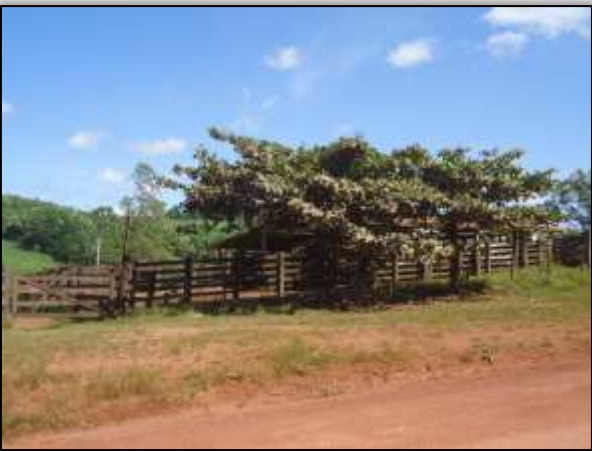
Sem identificação	LE	S 04.78670º W 049.58854º Km 224.2	Entrada de fazenda, com cerca de madeira. Com 33m de distância do eixo da pista. Apresenta vegetação de pastagem.

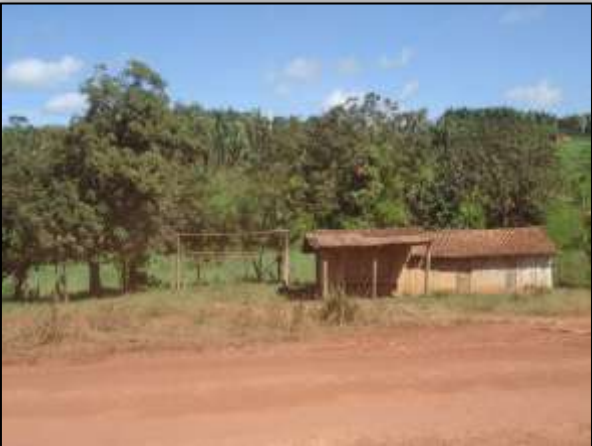
Nome	Lado	Localização (Coordenadas em graus decimais e Km)	Descrição	Fotos
Sem identificação	LE	S 04.78388º W 049.58916º Km 224.5	Ocupação em faixa de domínio por Residência. Com 38m de distância do eixo da pista.

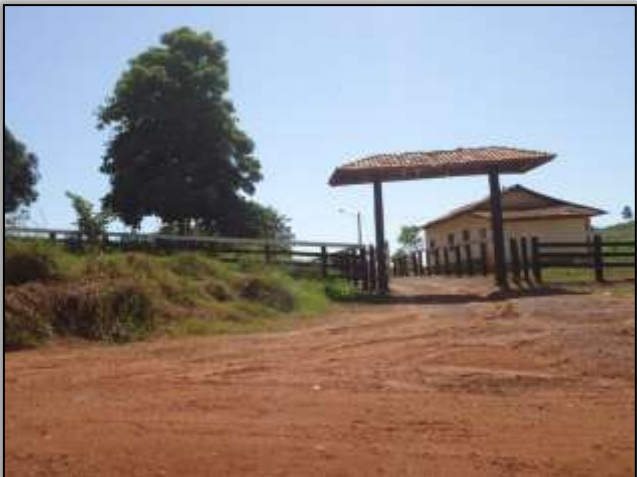
Sem identificação	LD	S 04.77315º W 049.59287º Km 225.7	Entrada de fazenda, com cerca de madeira. Com 39m de distância do eixo da pista. Apresenta vegetação de pastagem.

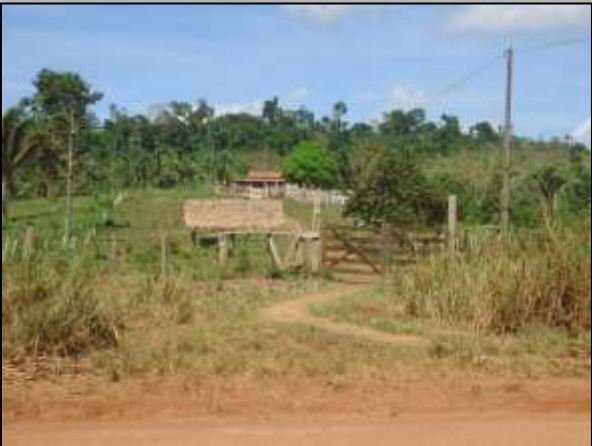
Nome	Lado	Localização (Coordenadas em graus decimais e Km)	Descrição	Fotos
Sem identificação	LE	S 04.67783º W 049.70692º Km 244.5	Entrada de fazenda, com cerca de madeira com arame liso. Com 34m de distância do eixo da pista. Apresenta vegetação de pastagem. Acrescentaram uma barraca de madeira e palha.

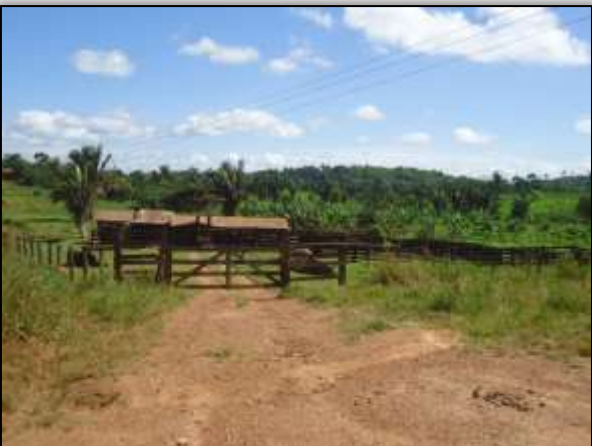
Sem identificação	LD	S 04.67706º W 049.71014º Km 244.8	Entrada de fazenda, com cerca de madeira. Com 33m de distância do eixo da pista. Apresenta vegetação de pastagem.

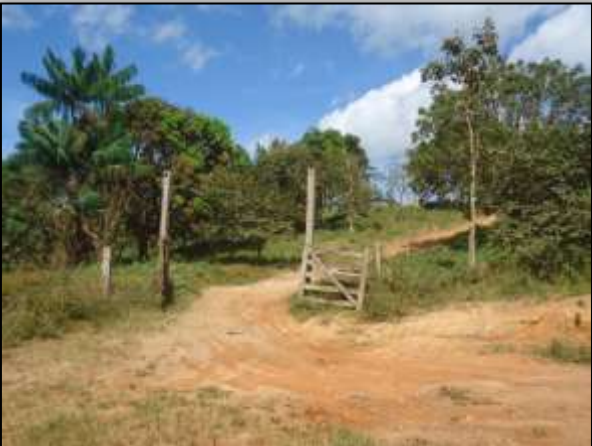
Nome	Lado	Localização (Coordenadas em graus decimais e Km)	Descrição	Fotos
Sem identificação	LE	S 04.67681º W 049.71123º Km 245	Entrada de fazenda, com cerca de madeira. Com 30m de distância do eixo da pista. Apresenta vegetação de pastagem.

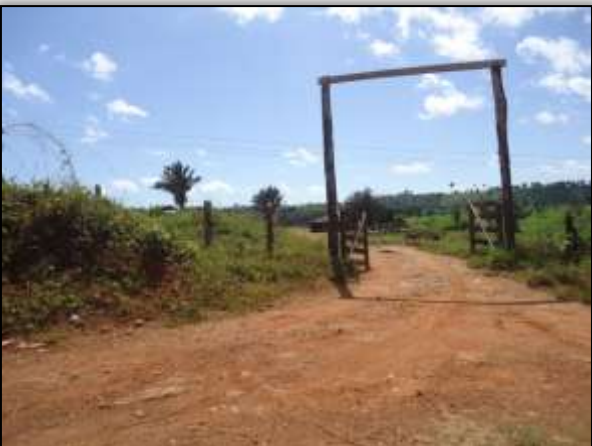
Sem identificação	LD	S 04.67565º W 049.71405º Km 245.3	Entrada de fazenda, com cerca de madeira. Com 27m de distância do eixo da pista. Apresenta vegetação de pastagem.

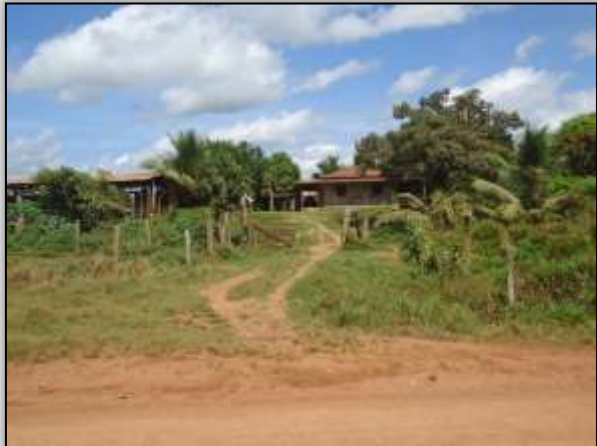
Nome	Lado	Localização (Coordenadas em graus decimais e Km)	Descrição	Fotos
Sem identificação	LE	S 04.67442º W 049.71535º Km 245.5	Entrada de fazenda, com cerca de madeira. Com 33m de distância do eixo da pista. Apresenta vegetação de pastagem.

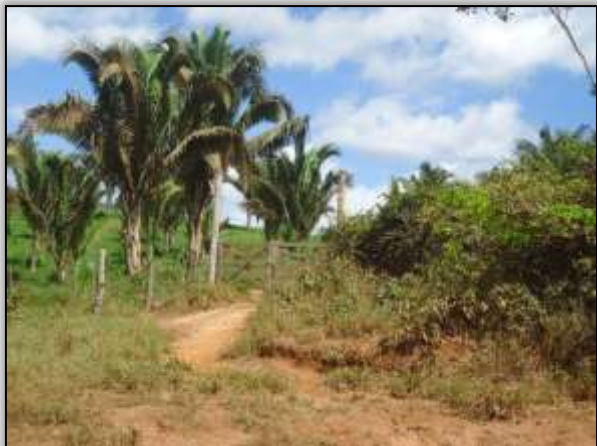
Sem identificação	LE	S 04.67203º W 049.71780º Km 245.9	Entrada de fazenda, com cerca de madeira. Com 33m de distância do eixo da pista. Apresenta vegetação de pastagem.

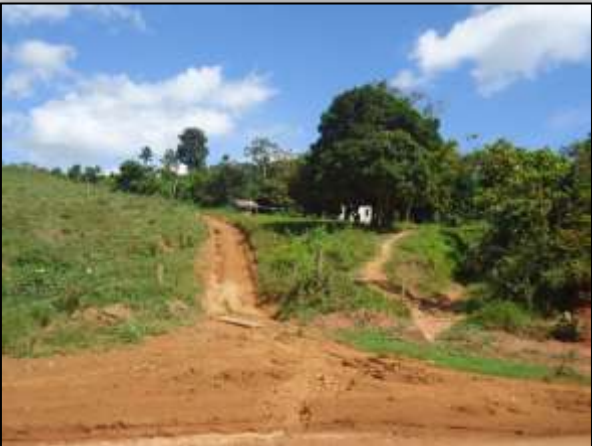
Nome	Lado	Localização (Coordenadas em graus decimais e Km)	Descrição	Fotos
Sem identificação	LE	S 04.65766º W 049.72939º Km 247.9	Entrada de fazenda, com cerca de madeira liso. Com 25m de distância do eixo da pista. Apresenta vegetação de pastagem.

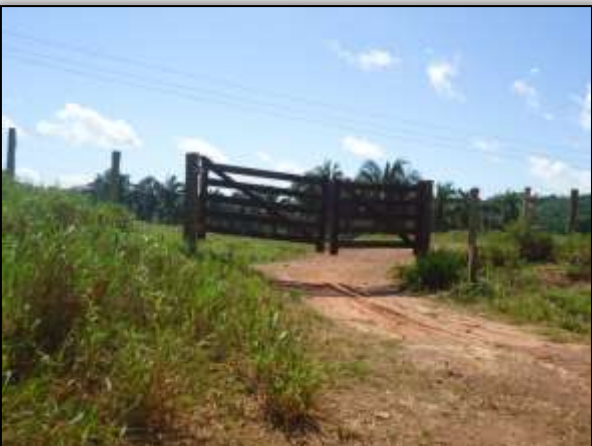
Sem identificação	LD	S 04.65159º W 049.73887º Km 249.1	Entrada de fazenda, com cerca de madeira. Com 23m de distância do eixo da pista. Apresenta vegetação de pastagem.

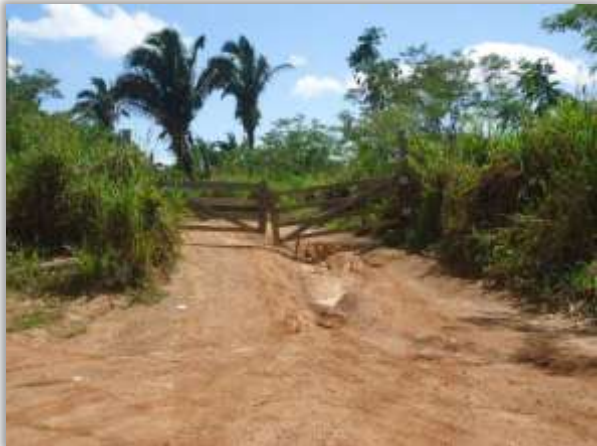
Nome	Lado	Localização (Coordenadas em graus decimais e Km)	Descrição	Fotos
Sem identificação	LD	S 04.65140º W 049.75323º Km 250.8	Entrada de fazenda, com cerca de madeira. Com 25m de distância do eixo da pista. Apresenta vegetação de pastagem.

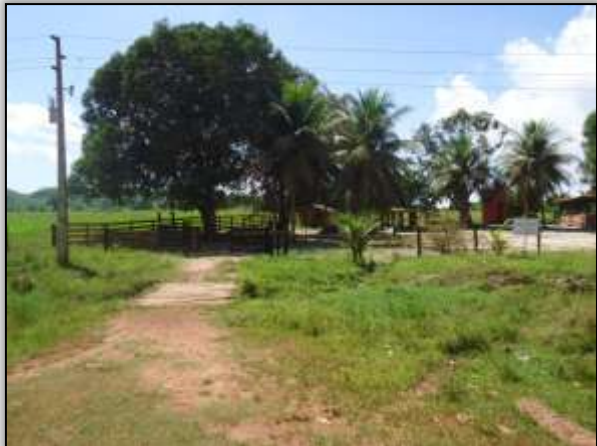
Sítio Arqueológico	LD	S 04.64471º W 049.76766º Km 252.9	Entrada de fazenda, com cerca de madeira com arame liso. Com 35m de distância do eixo da pista. Apresenta vegetação de pastagem. Foi construída uma casa e um cômodo fora da casa.

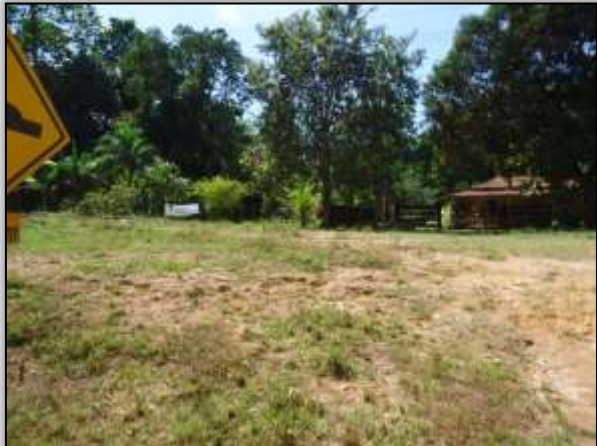
Nome	Lado	Localização (Coordenadas em graus decimais e Km)	Descrição	Fotos
Sem identificação	LD	S 04.64062º W 049.76882º Km 253.5	Ocupação em faixa de domínio por Residência. Com 35m de distância do eixo da pista.

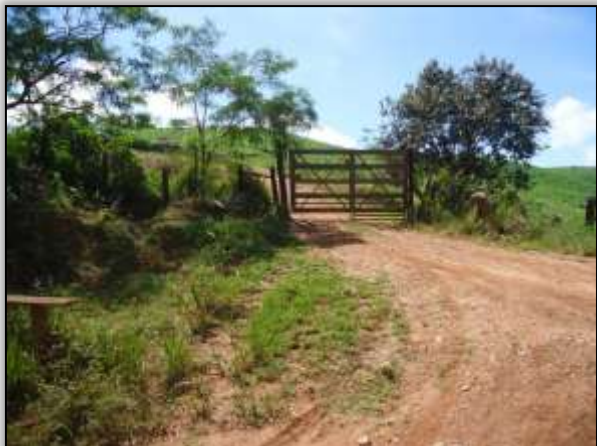
Sem identificação	LD	S 04.64062º W 049.76882º Km 254	Entrada de fazenda, com cerca de madeira. Com 27m de distância do eixo da pista. Apresenta vegetação de pastagem.

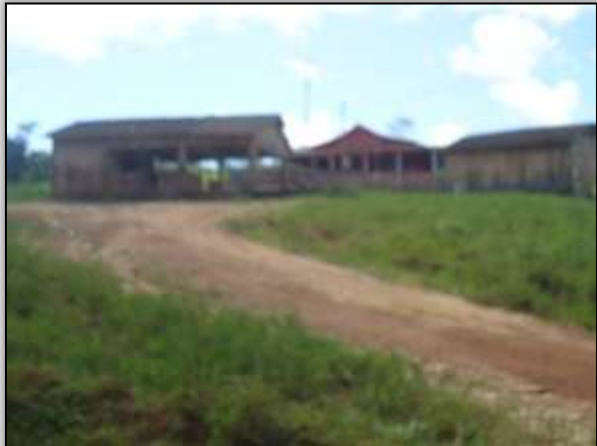
Nome	Lado	Localização (Coordenadas em graus decimais e Km)	Descrição	Fotos
Sem identificação	LD	S 04.61401º W 049.76854º Km 256.4	Ocupação em faixa de domínio por Residências. Com 34 m de distância do eixo da pista.

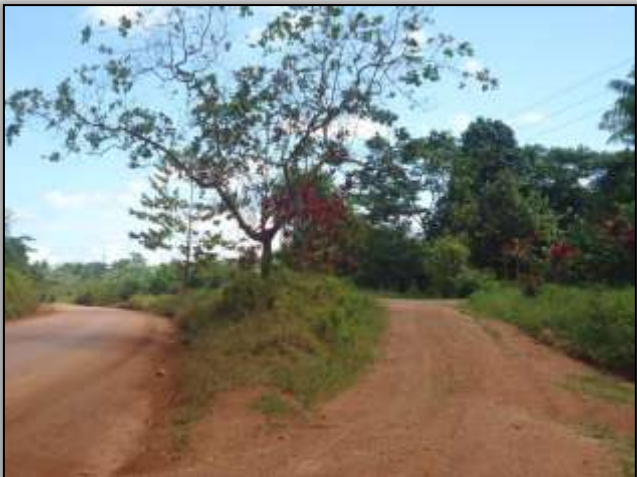
Sem identificação	LD	S 04.60392º W 049.77007º Km 257.6	Ocupação em faixa de domínio por Residência. Com 28m de distância do eixo da pista.

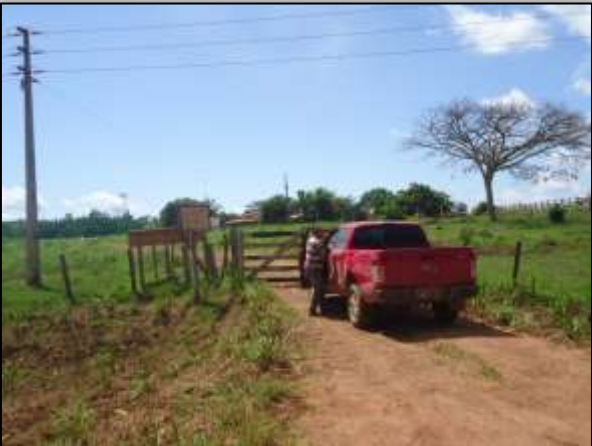
Nome	Lado	Localização (Coordenadas em graus decimais e Km)	Descrição	Fotos
Fazenda Pernambuco	LD	S 04.59583º W 049.78309º Km 259.5	Entrada de fazenda, com cerca de madeira. Com 32m de distância do eixo da pista. Apresenta vegetação de pastagem.

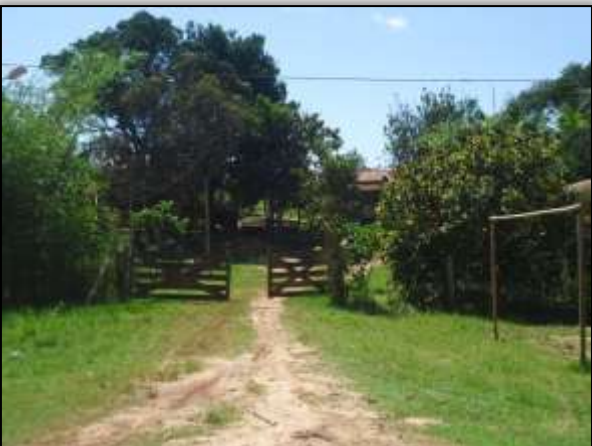
Sem identificação	LD	S 04.58690º W 049.78708º Km 260.6	Entrada de fazenda, com cerca de madeira com arame liso. Com 30m de distância do eixo da pista. Apresenta vegetação nativa rala.

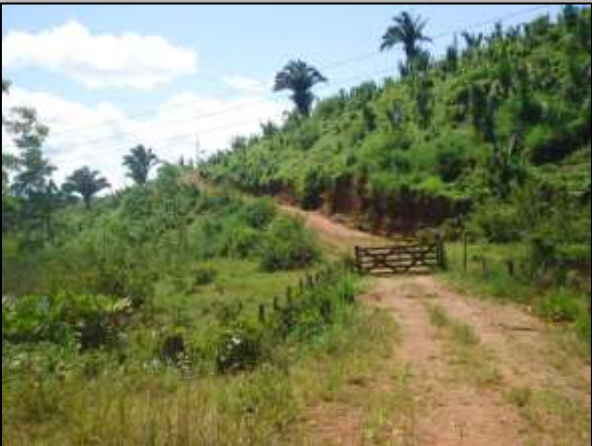
Nome	Lado	Localização (Coordenadas em graus decimais e Km)	Descrição	Fotos
Sem identificação	LD	S 04.55920º W 049.81466º Km 265	Entrada de fazenda, com cerca de madeira. Com 34m de distância do eixo da pista. Apresenta vegetação de pastagem.

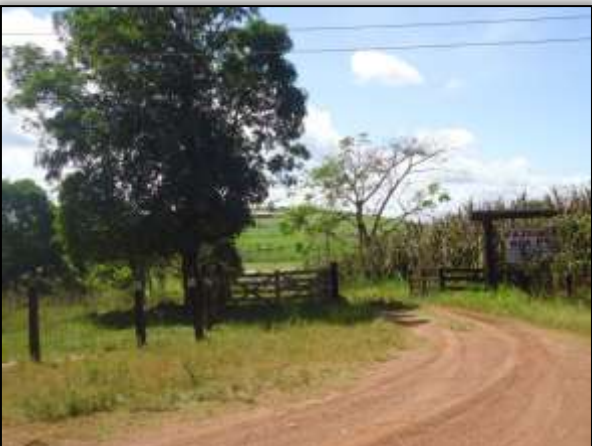
Boa Fé	LD	S 04.53981º W 049.82347º Km 267.4	Entrada de fazenda, com cerca de madeira. Com 31m de distância do eixo da pista. Apresenta vegetação de pastagem.

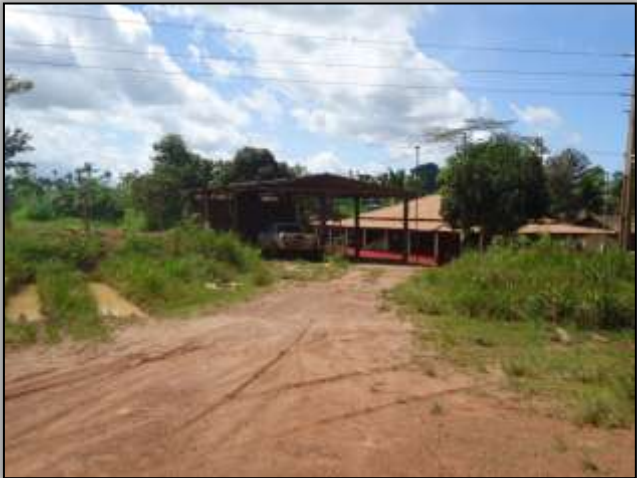
Nome	Lado	Localização (Coordenadas em graus decimais e Km)	Descrição	Fotos
Sem identificação	LD	S 04.51498º W 049.84380º Km 270.9	Ocupação em faixa de domínio por Residência/lanche. Com 32m de distância do eixo da pista. Visão ampliada

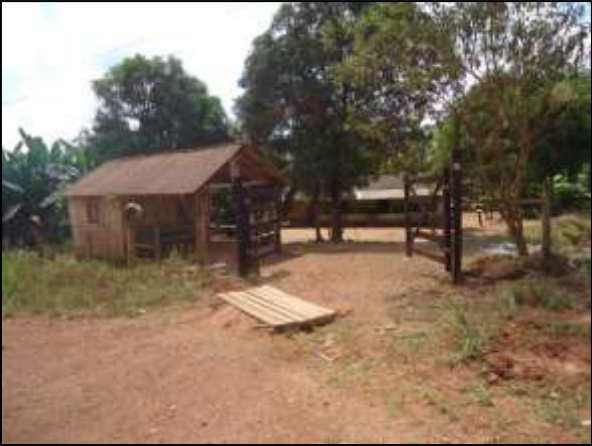
Borracharia	LD	S 04.51307º W 049.84565º Km 271.1	Ocupação em faixa de domínio por Borracharia. Com 24 m de distância do eixo da pista.

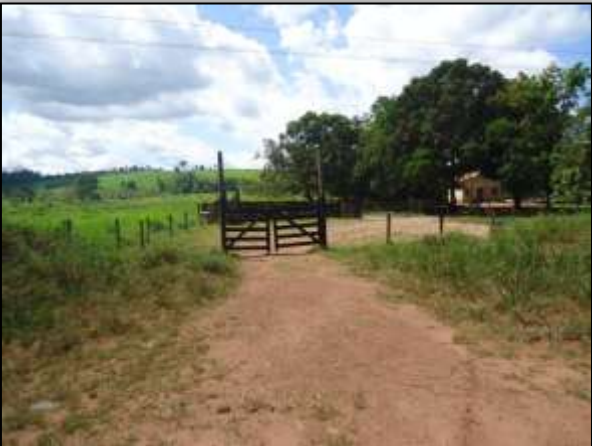
Nome	Lado	Localização (Coordenadas em graus decimais e Km)	Descrição	Fotos
Sem identificação	LD	S 04.51068º W 049.84799º Km 271.4	Entrada de fazenda, com cerca de madeira e arame liso. Com 33m de distância do eixo da pista. Apresenta vegetação de pastagem.

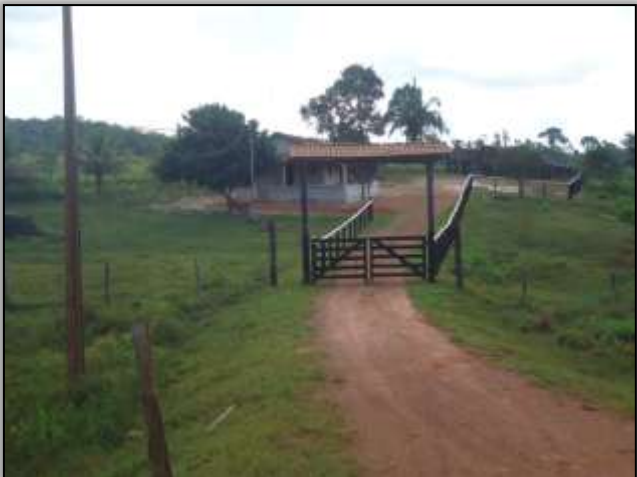
Faz. Do Pai	LD	S 04.50896º W 049.85871º Km 272.5	Entrada de fazenda, com cerca de madeira e arame liso. Com 30m de distância do eixo da pista. Apresenta vegetação de pastagem.

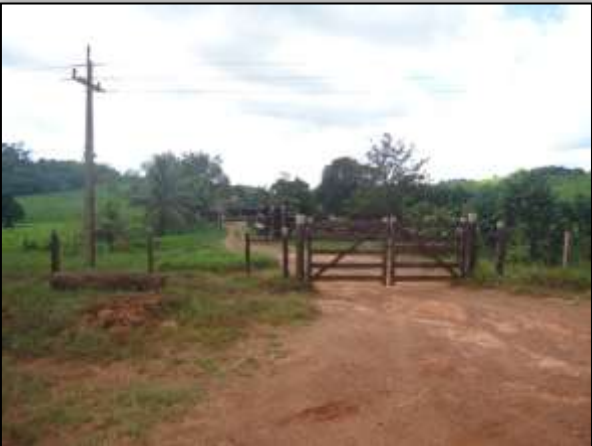
Nome	Lado	Localização (Coordenadas em graus decimais e Km)	Descrição	Fotos
Sem identificação	LD	S 04.50454º W 049.86916º Km 274.4	Entrada de fazenda, com cerca de madeira. Com 27m de distância do eixo da pista. Apresenta vegetação de pastagem.

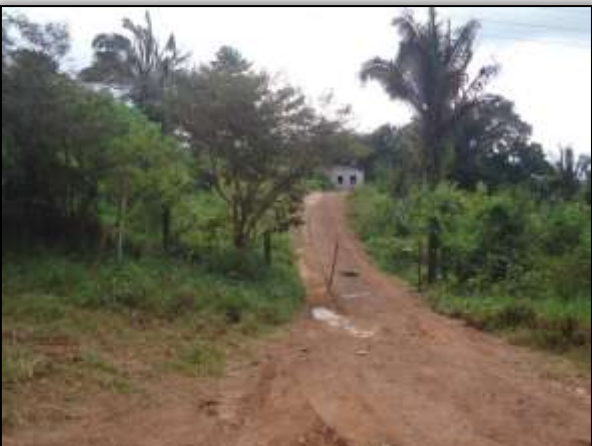
Sem identificação	LD	S 04.49672º W 049.88083º Km 275.9	Entrada de fazenda, com cerca de madeira. Com 29m de distância do eixo da pista. Apresenta vegetação de pastagem.

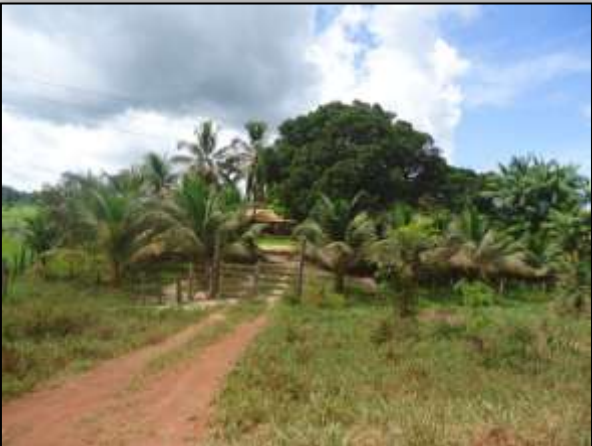
Nome	Lado	Localização (Coordenadas em graus decimais e Km)	Descrição	Fotos
Sem identificação	LD	S 04.47213º W 049.90823º Km 280.7	Entrada para residência com cerca de madeira. Com 28m de distância do eixo da pista.

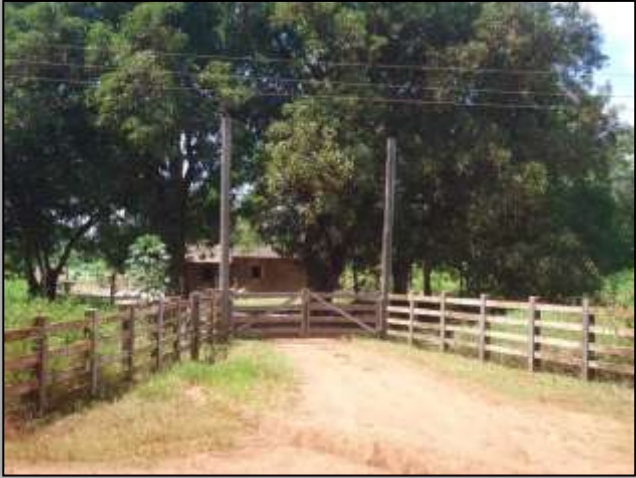
Nome	Lado	Localização (Coordenadas em graus decimais e Km)	Descrição	Fotos
Sem identificação	LD	S 04.44032° W 049.92531° Km 285	Entrada para residência com cerca de madeira e arame liso. Com 29m de distância do eixo da pista. Houve mudança na entrada da propriedade e no sentido da cerca.
