**BR-230/422/PA**

## **9º Relatório de Acompanhamento dos Programas Ambientais (RA – 9)**

# NONO RELATÓRIO DE ACOMPANHAMENTO DA EXECUÇÃO DOS PROGRAMAS AMBIENTAIS

#### 3.12. PROGRAMA DE REGULAMENTAÇÃO E CONTROLE DA FAIXA DE DOMÍNIO - PROFAIXA

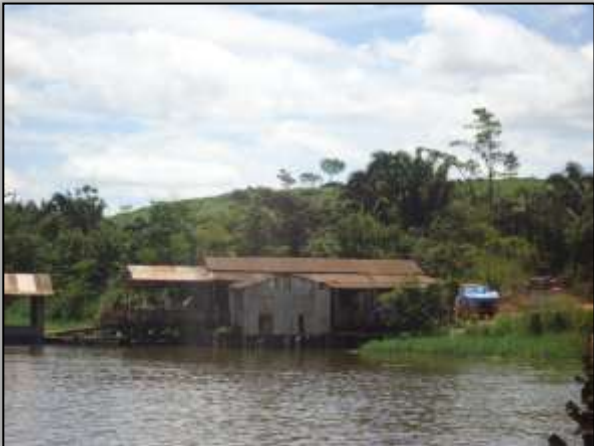
Nome	Lado	Localização (Coordenadas em graus decimais e Km)	Descrição	Fotos
Restaurante	LE	S 04.43135º W 049.92745º Km 286	Ocupação em faixa de domínio por restaurante nas margens do Rio Pucuruí. Com 12m de distância do eixo da pista.

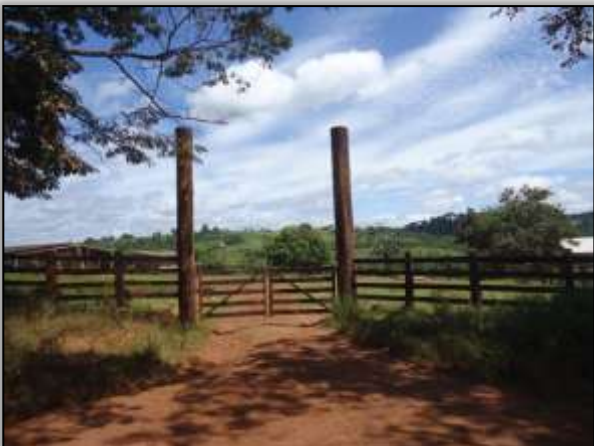
Sem identificação	LE	S 04.39164º W 049.94183º Km 290.9	Entrada de fazenda, com cerca de madeira. Com 27m de distância do eixo da pista. Apresenta vegetação de pastagem.

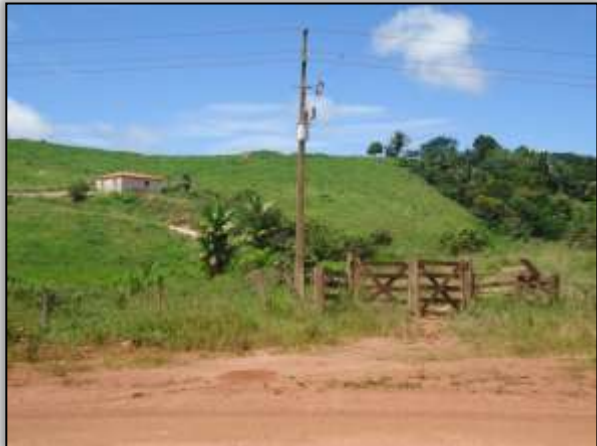
Nome	Lado	Localização (Coordenadas em graus decimais e Km)	Descrição	Fotos
Sem identificação	LD	S 04.38592º W 049.94051º Km 291.5	Entrada de fazenda, com cerca de madeira. Com 30m de distância do eixo da pista. Apresenta vegetação de pastagem.

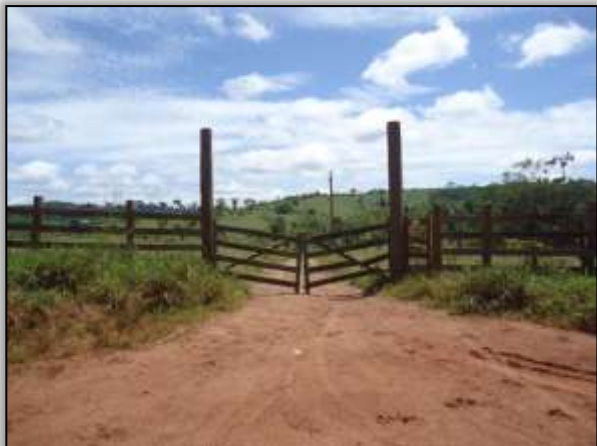
Sem identificação	LE	S 04.38278º W 149.93958º Km 291.9	Entrada de fazenda, com cerca de madeira. Com 31m de distância do eixo da pista. Apresenta vegetação de pastagem.

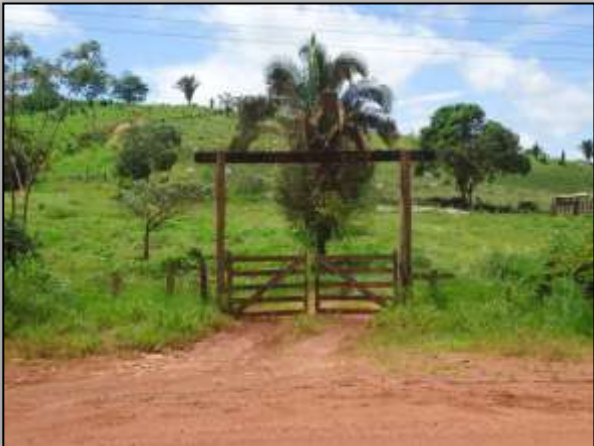
Nome	Lado	Localização (Coordenadas em graus decimais e Km)	Descrição	Fotos
Sem identificação	LD	S 04.36655º W 049.94026º Km 293.9	Entrada de fazenda, com cerca de madeira. Com 25m de distância do eixo da pista. Apresenta vegetação de pastagem.

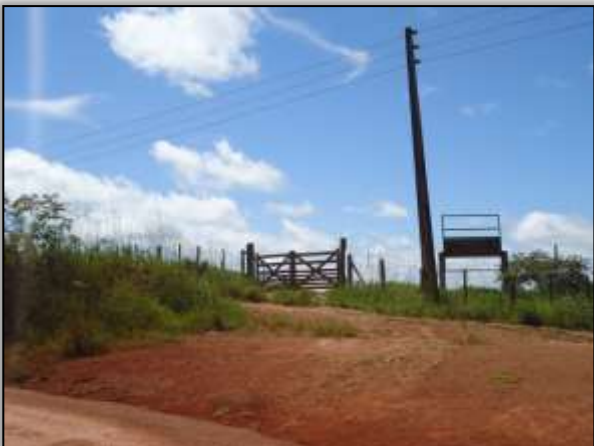
Sem identificação	LD	S 04.32506º W 049.94805º Km 298.9	Entrada de fazenda, com cerca de madeira. Com 39m de distância do eixo da pista. Apresenta vegetação de pastagem.

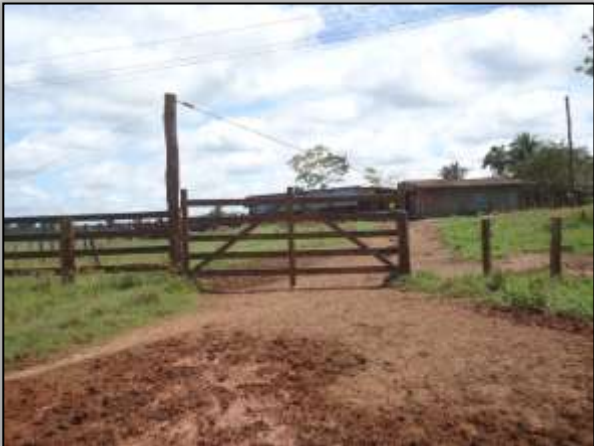
Nome	Lado	Localização (Coordenadas em graus decimais e Km)	Descrição	Fotos
Sem identificação	LE	S 04.30032º W 049.94838º Km 301.7	Entrada de fazenda, com cerca de madeira e arame. Com 29m de distância do eixo da pista. Apresenta vegetação de pastagem.

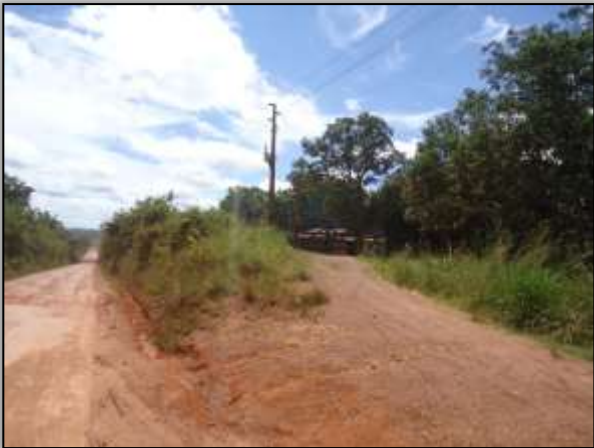
Nome	Lado	Localização (Coordenadas em graus decimais e Km)	Descrição	Fotos
Sem identificação	LD	S 04.28835º W 049.94931º Km 303	Entrada de fazenda, com cerca de madeira. Com 32m de distância do eixo da pista. Apresenta vegetação de pastagem.	 
Igreja Assembleia de Deus	LD	S 04.27205º W 049.94788º Km 304.9	Entrada para Igreja. Com 34m de distância do eixo da pista. Obs.: mudança na porteira

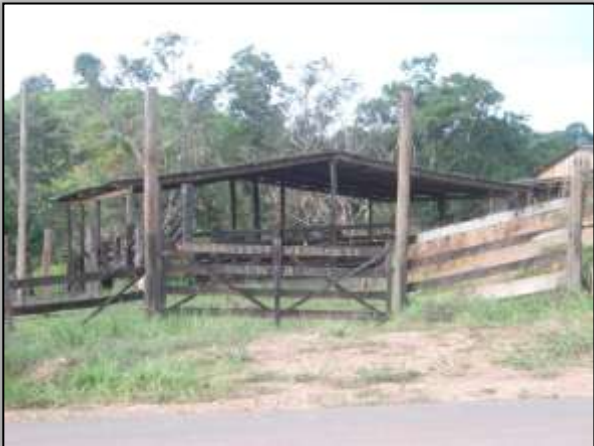
Nome	Lado	Localização (Coordenadas em graus decimais e Km)	Descrição	Fotos
Sem identificação	LD	S 04.22713º W 049.97549º Km 311.8	Entrada de fazenda, com cerca de madeira. Com 26m de distância do eixo da pista. Apresenta vegetação de pastagem.

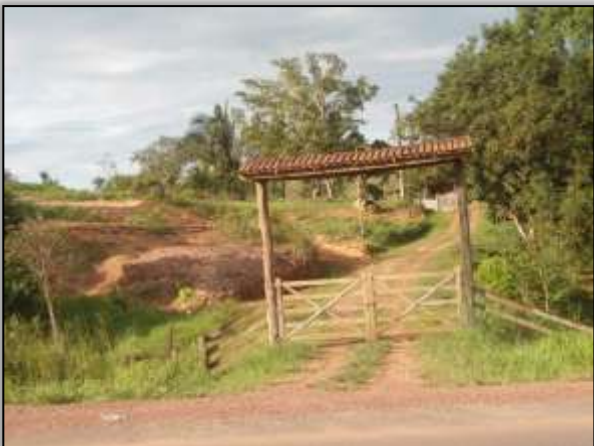
Sem identificação	LD	S 04.21268º W 049.98422º Km 313.7	Entrada de fazenda, com cerca de madeira. Com 30m de distância do eixo da pista. Apresenta vegetação de pastagem.

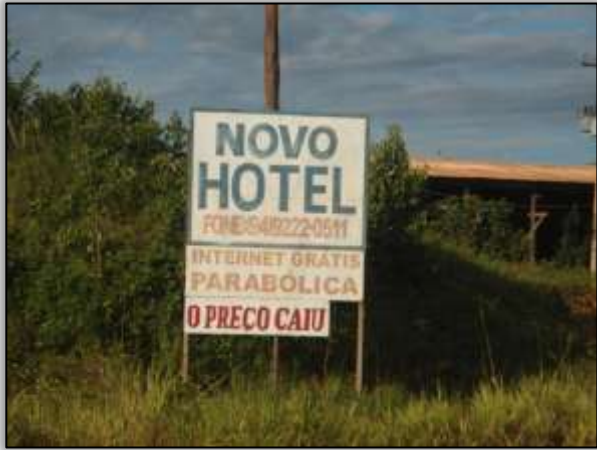
Nome	Lado	Localização (Coordenadas em graus decimais e Km)	Descrição	Fotos
Outdoor	D	S 04.23628º W 049.95861 319.58	Utilização da faixa de domínio para colocar um outdoor

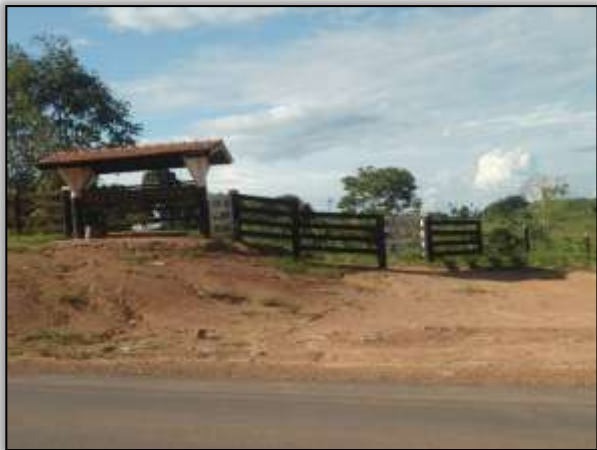
Vista Alegre	LD	S 04.18569º W 050.02963º Km 319.6	Entrada de fazenda, com cerca de madeira. Com 33m de distância do eixo da pista. Apresenta vegetação de pastagem.

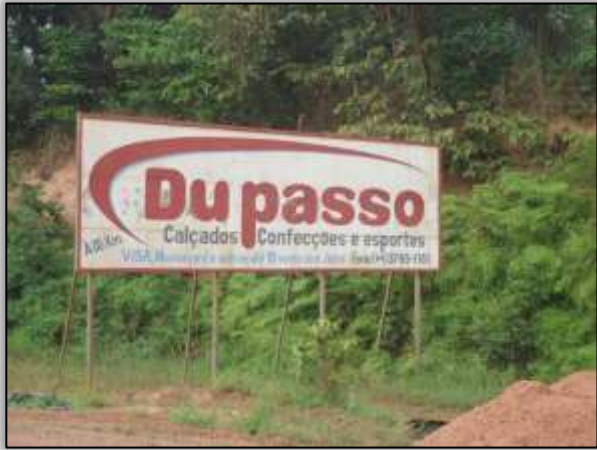
Nome	Lado	Localização (Coordenadas em graus decimais e Km)	Descrição	Fotos
Outdoor.	E	S 04.21452 W 049.98283 323.4	Utilização da faixa de domínio para colocar um outdoor.

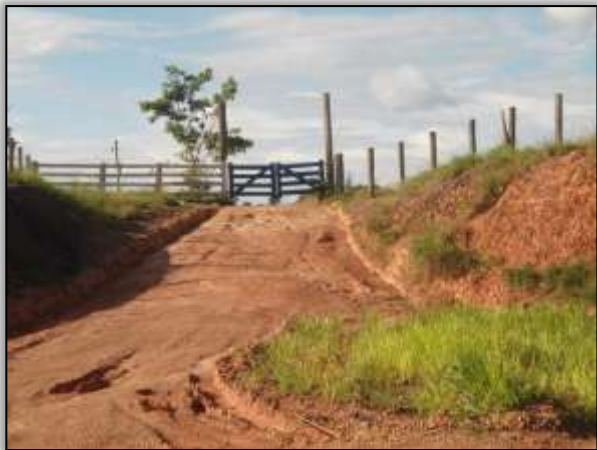
Sem identificação	LE	S 04.16030º W 050.09555º Km 327.7	Entrada de fazenda, com cerca de madeira. Com 35m de distância do eixo da pista. Apresenta vegetação de pastagem.

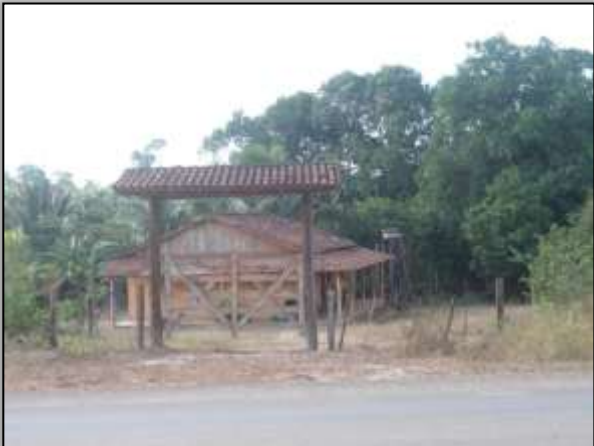
Nome	Lado	Localização (Coordenadas em graus decimais e Km)	Descrição	Fotos
Sem identificação	LD	S 04.15946º W 050.10111º Km 328.5	Entrada de fazenda, com cerca de madeira. Com 14m de distância do eixo da pista. Apresenta vegetação de pastagem.

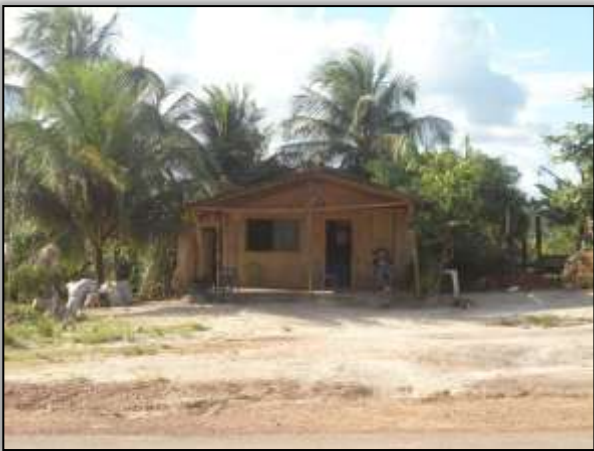
Sem identificação	LD	S 04.15945º W 050.10189º Km 328.6	Ocupação em faixa de por Residência. Com 26m de distância do eixo da pista.

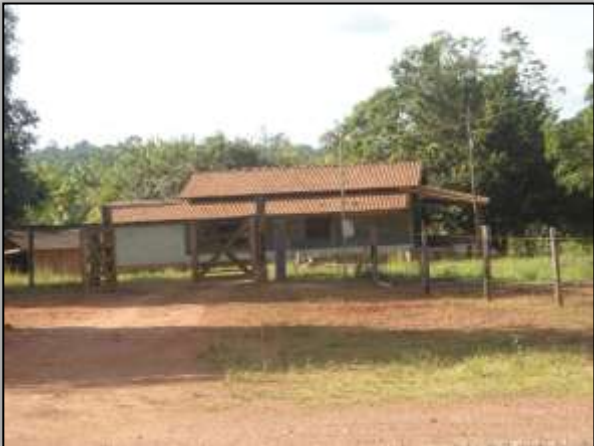
Nome	Lado	Localização (Coordenadas em graus decimais e Km)	Descrição	Fotos
Sem identificação	LD	S 04.15916º W 050.11951º Km 330.5	Ocupação em faixa de domínio por Residência. Com cerca de madeira. Com 38m de distância do eixo da pista.

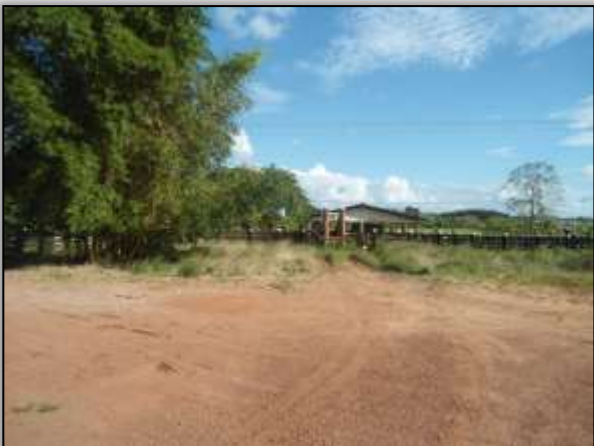
Flor da Rocha	LE	S 04.15817º W 050.17059º Km 336.2	Entrada de fazenda, com cerca de madeira. Com 32m de distância do eixo da pista. Apresenta vegetação de pastagem

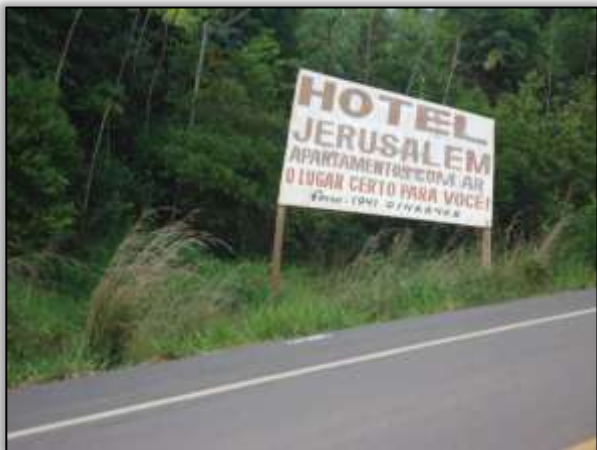
Nome	Lado	Localização (Coordenadas em graus decimais e Km)	Descrição	Fotos
Outdoor	LE	S 04.15940 W 050.10729 339.0	Utilização da faixa de domínio para colocar um outdoor. A Rodovia em frente a propriedade foi pavimentada.

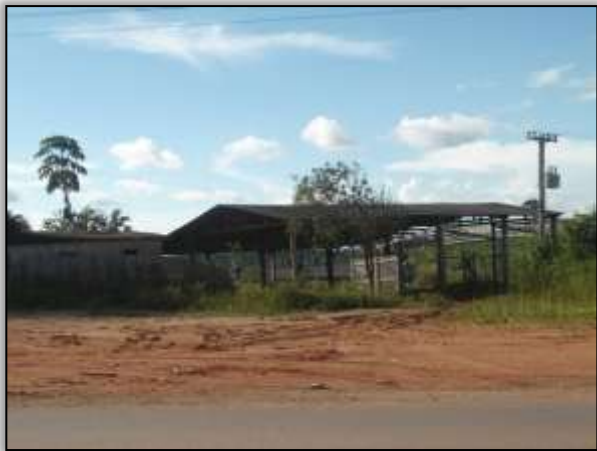
Sem identificação	LD	S 04.15282º W 050.20488º Km 340	Entrada de fazenda, com cerca de madeira. Com 30m de distância do eixo da pista. Apresenta vegetação de pastagem.

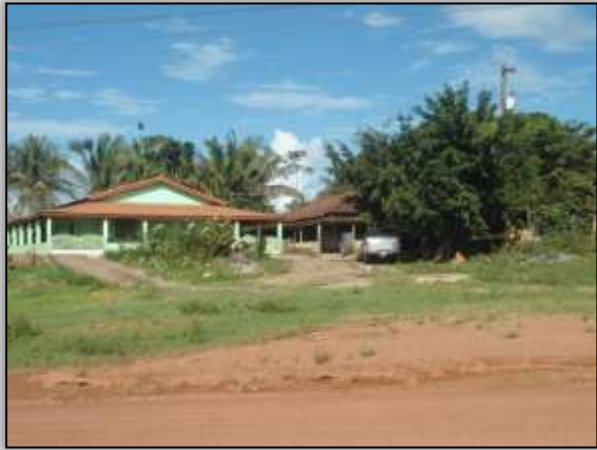
Nome	Lado	Localização (Coordenadas em graus decimais e Km)	Descrição	Fotos
Sem identificação	LD	S 04.02587º W 050.28673º Km 359.3	Ocupação em faixa de domínio por Residências. Com 39m de distância do eixo da pista.

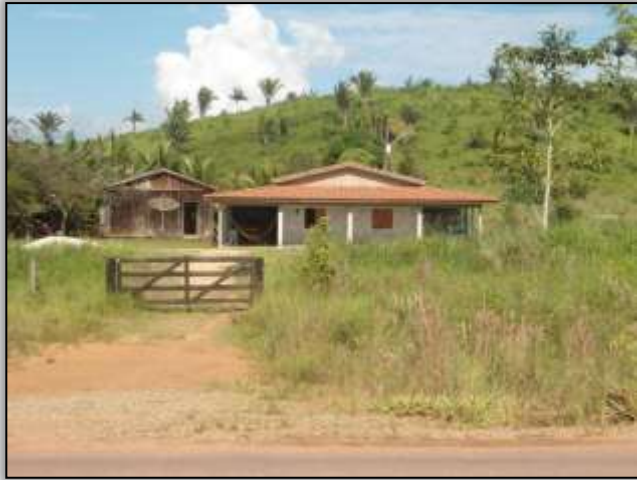
Sem identificação	LD	S 04.01559º W 050.28157º Km 360.5	Ocupação em faixa de domínio por Residência. Com 33m de distância do eixo da pista.

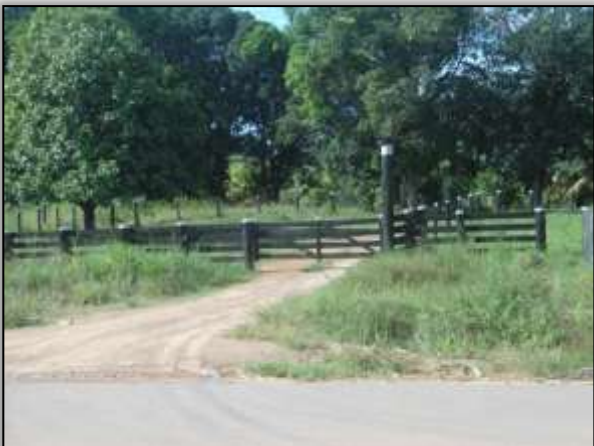
Nome	Lado	Localização (Coordenadas em graus decimais e Km)	Descrição	Fotos
Sem identificação	LD	S 03.99967º W 050.27338º Km 362.5	Entrada de fazenda, com cerca de madeira. Com 19m de distância do eixo da pista. Apresenta vegetação de pastagem.	 
Sem identificação	LD	S 03.96432º W 050.26920º Km 367.2	Entrada de fazenda, com cerca de madeira. Com 33m de distância do eixo da pista. Apresenta vegetação de pastagem.

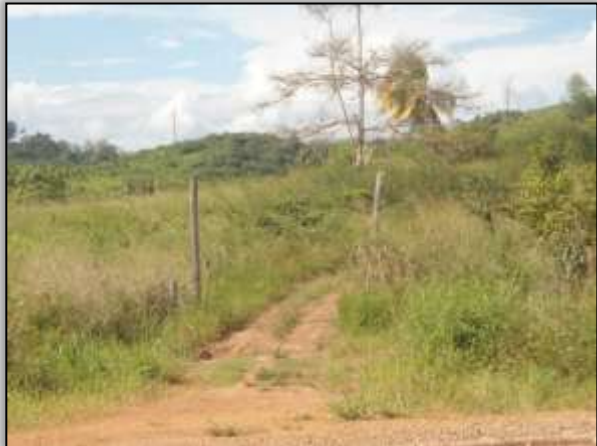
Nome	Lado	Localização (Coordenadas em graus decimais e Km)	Descrição	Fotos
Sem identificação	LD	S 03.95785° W 050.27572° Km 367.9	Entrada de fazenda, com cerca de madeira. Com 36m de distância do eixo da pista. Apresenta vegetação de pastagem.

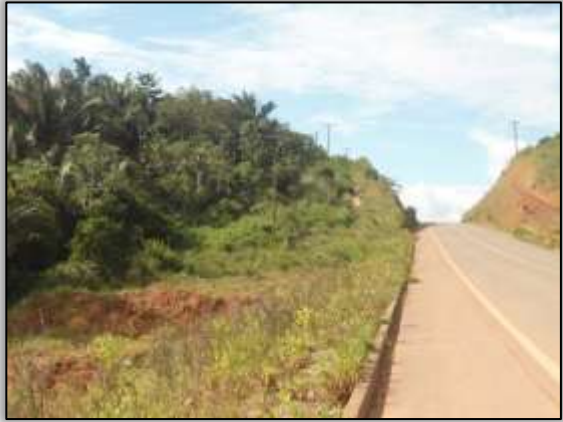
Distribuição de energia	E	S 04.03194° W 50.28988° Km 369,5	Presença de linha distribuição de energia elétrica na faixa de domínio.

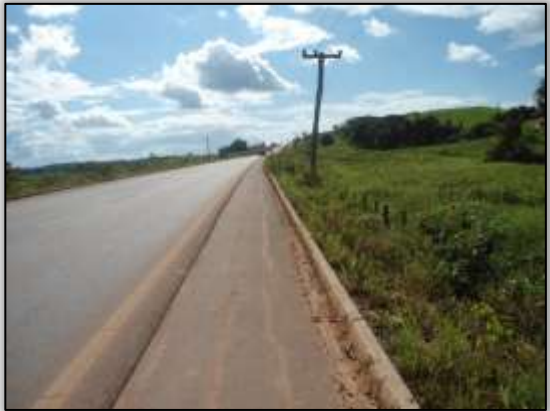
Nome	Lado	Localização (Coordenadas em graus decimais e Km)	Descrição	Fotos
Rede elétrica	LD	S 03.96648° W 050.26680° 377.9	Rede elétrica e cerca na faixa de domínio lado direito.

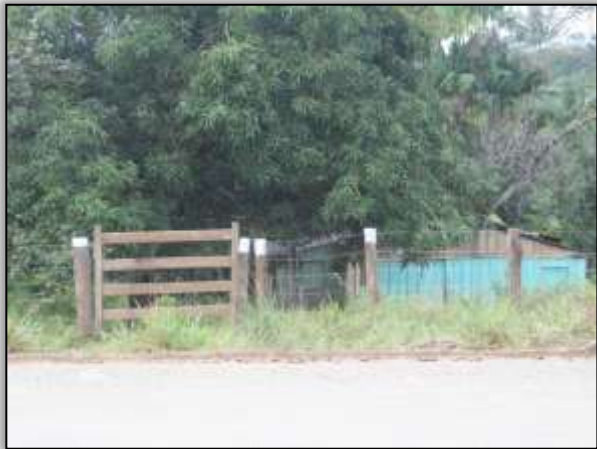
Sem identificação	LD	S 03.91795° W 050.34277° Km 378.5	Ocupação em faixa de domínio por Residência. Com 25m de distância do eixo da pista. Apresenta vegetação de pastagem.

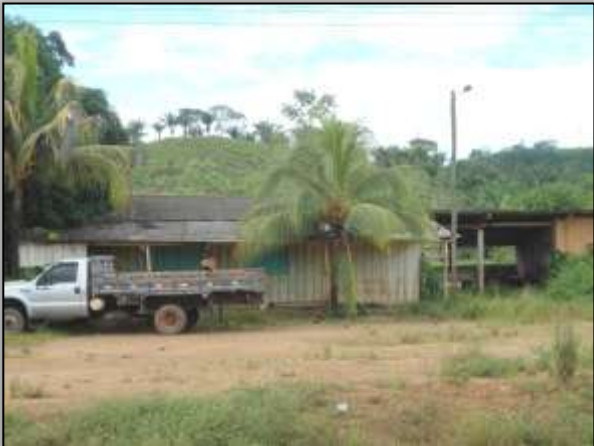
Nome	Lado	Localização (Coordenadas em graus decimais e Km)	Descrição	Fotos
Sem identificação	LD	S 03.91670º W 050.34486º Km 378.8	Ocupação em faixa de domínio por lanche. Com 36m de distância do eixo da pista. Apresenta vegetação de pastagem.

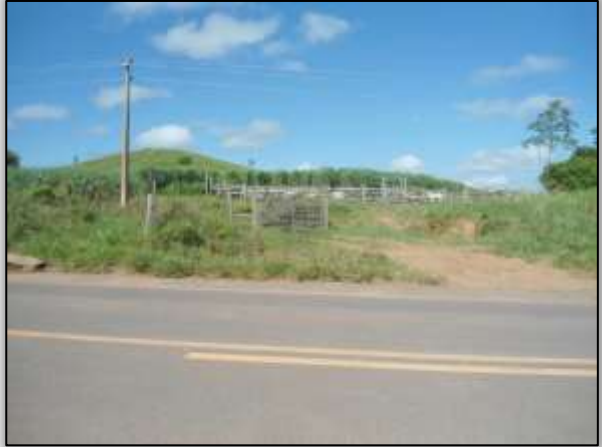
Propriedade Fazenda carioca	E	S 03.91417° W 050.34863° Km 389,08 Estaca: 024	Porteira de madeira seguida de arame liso com aproximadamente 300 metros e distante 20 metros do eixo da rodovia. Vegetação pastagem.

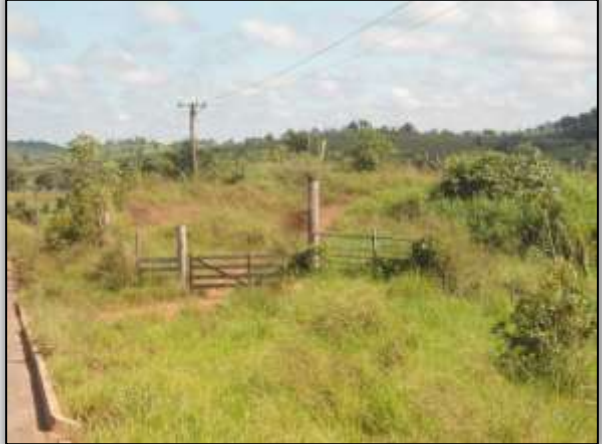
Nome	Lado	Localização (Coordenadas em graus decimais e Km)	Descrição	Fotos
Propriedade	D	S 03.90795° W 050.35725° Km 390,26 Estaca 83	Acesso a uma propriedade com cerca de arame farpado e madeira. Tipo de vegetação: Pastagem. Distante 13m do eixo da rodovia.

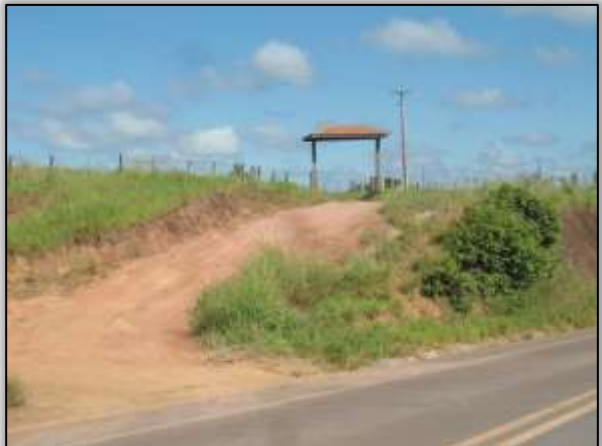
Propriedade	E	S 03.90774° W 050.35753° Km 390,28 Estaca 84	Acesso a uma propriedade com uma porteira de madeira e cerca de arame farpado. Tipo de vegetação: pastagem. Distante do eixo da rodovia 30 metros.

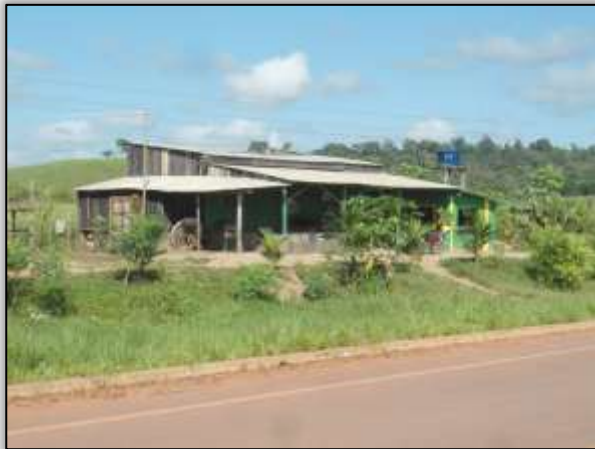
Nome	Lado	Localização (Coordenadas em graus decimais e Km)	Descrição	Fotos
Propriedade (Sr. Antônio Nonato da Silva)	E	S 03.90588º W 050.36095º Km 390,72 Estaca 106	Ocupação na faixa de domínio por uma propriedade (comércio). Distante 17 metros do eixo da rodovia. Tipo de vegetação: pastagem.

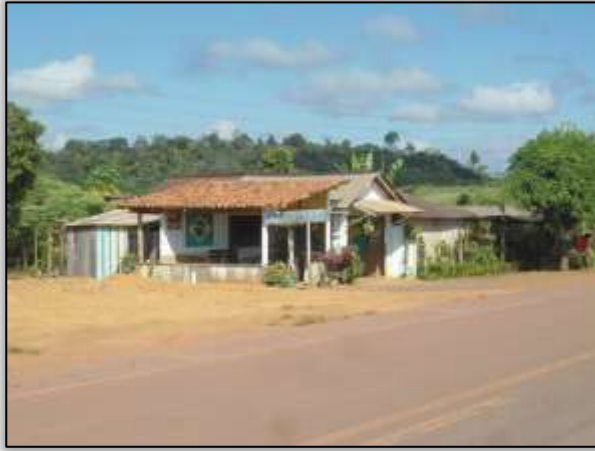
Propriedade (Srª. Maria do Espírito Santo)	E	S 03.90571º W 050.36154º Km 390,8 Estaca 110.	Ocupação na faixa de domínio por uma propriedade (residência e comércio) com aproximadamente 10 m do eixo da rodovia. (Tipo de vegetação: pastagem, pomares e um viveiro de mudas ao lado da casa).

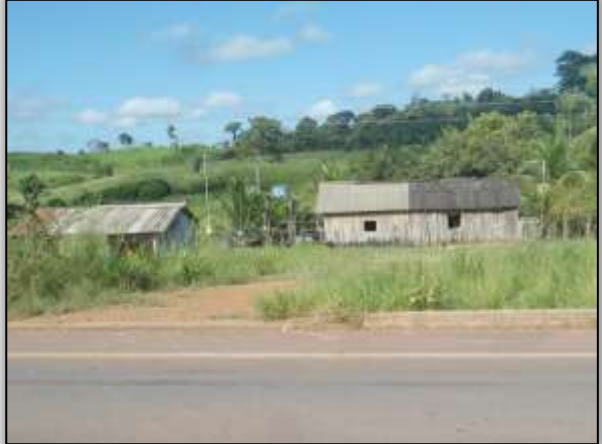
Nome	Lado	Localização (Coordenadas em graus decimais e Km)	Descrição	Fotos
Propriedade (Srª. Maria Livramento Brandão Bezerra)	E	S 03.90348° W 050.36658° Km 391,4 Estaca 140	Acesso a uma propriedade de madeira e telha de amianto distante 30 m do eixo da rodovia. Tipo de vegetação: Pastagem e frutíferas.

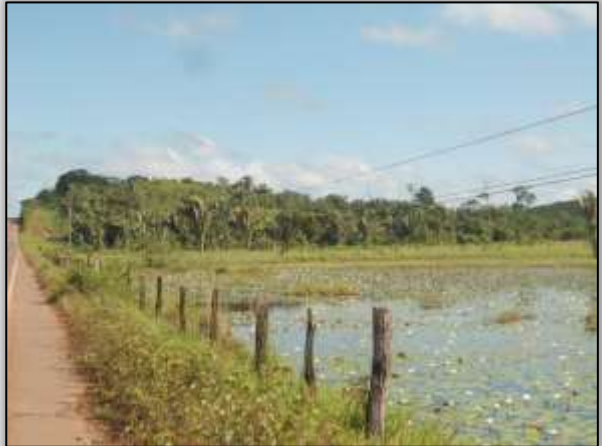
Cerca	D	S 03.90206° W 050.37022° Km 391,98 Estaca: 169	Cerca de arame liso com extensão de aproximadamente 110 metros e distante do eixo da rodovia 7 metros aproximados. Tipo de vegetação: Pastagem (essa área fica alagada em períodos de grandes precipitações pluviométricas).

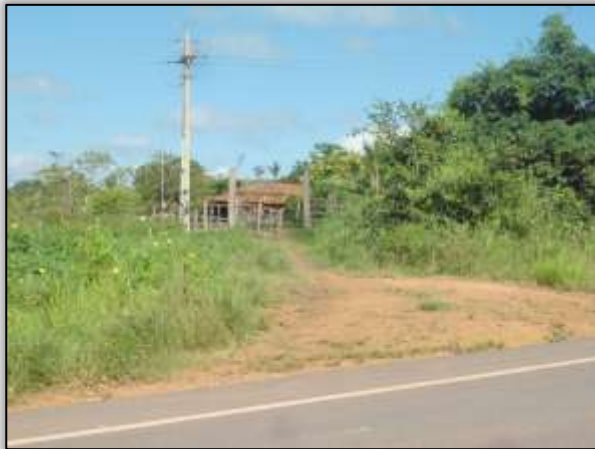
Nome	Lado	Localização (Coordenadas em graus decimais e Km)	Descrição	Fotos
Propriedade (Srª. Maria Cardoso Pedra) Liquinha	E	S 03.89986° W 050.37313° Km 392,24 Estaca 182	Acesso a uma propriedade com porteira de madeira, cerca de madeira e arame liso, distante 20 m do eixo da rodovia. Tipo de vegetação: Pastagem, juquira e pomares.

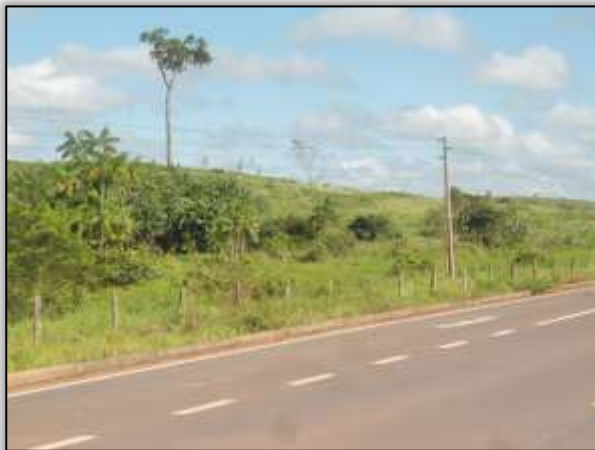
Propriedade	E	S 03.88843° W 050.40002° Km 395,48 Estaca 344	Cerca de arame liso, situada a aproximadamente a 4 metros do eixo da rodovia e medindo 200 metros de comprimento aproximadamente. Vegetação do tipo mata secundária (capoeira), presença de açuail e pastagem.

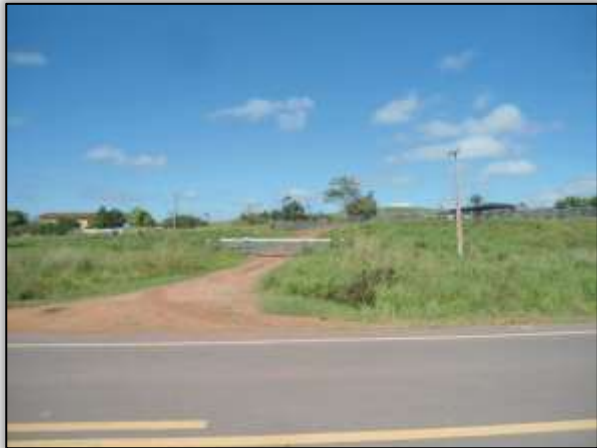
Nome	Lado	Localização (Coordenadas em graus decimais e Km)	Descrição	Fotos
Propriedade	E	S 03.88300° W 050.40744° Km 396,5 Estaca 395	Acesso a uma propriedade com porteira de madeira, entrada de 90° em relação à rodovia, cerca de arame liso, 9 m de largura e 30 m do eixo da rodovia aproximadamente. Tipo de vegetação: Pastagem e coqueiros.

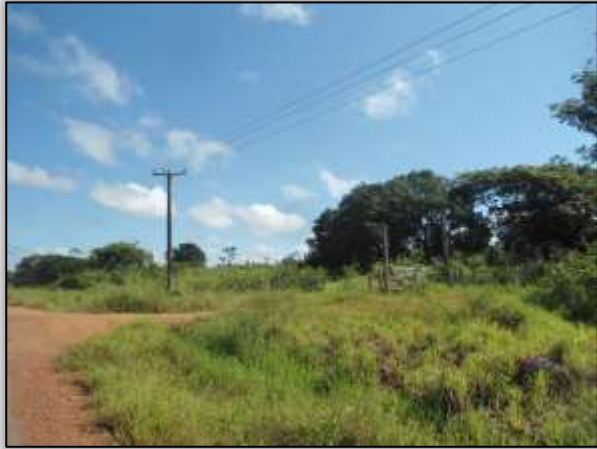
Propriedade	D	S 03.88157° W 050.41111° Km 396,9 Estaca 415	Porteira de madeira com distância do eixo da rodovia de 24 metros e acesso com entrada de 7 metros aproximadamente. Tipo de vegetação: árvores frutíferas e capoeira.

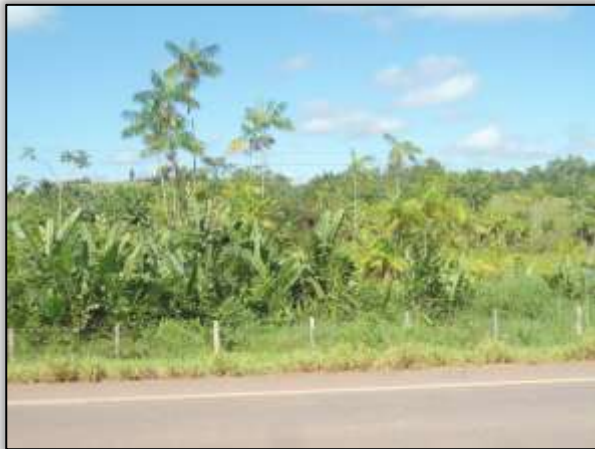
Nome	Lado	Localização (Coordenadas em graus decimais e Km)	Descrição	Fotos
Propriedade	E	S 03.88063° W 050.41327° Km 397,04 Estaca 422	Cerca de arame liso situado a 6 metros do eixo da rodovia e medindo aproximadamente 200 metros de comprimento. Vegetação apresenta açaizal com área alagada.

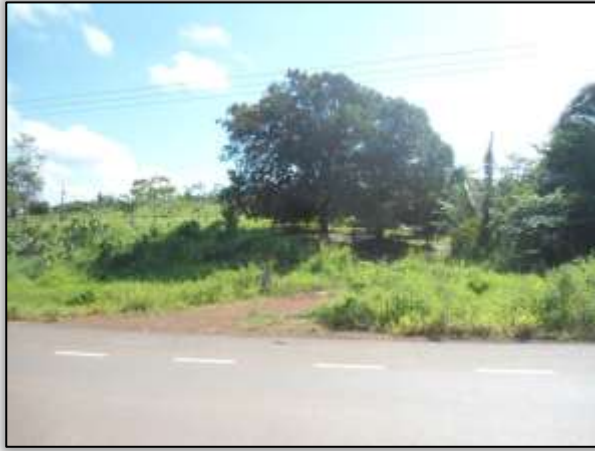
Propriedade	D	S 03.88064° W 050.41196° 397,08 Km Estaca 424	Acesso a uma propriedade com 6 m de largura aproximadamente e com cerca de arame liso, distante. Distante 15 metros da rodovia. Tipo de vegetação: Pastagem e frutíferas. <b>OBS: Vegetação cobrindo a cerca.</b>

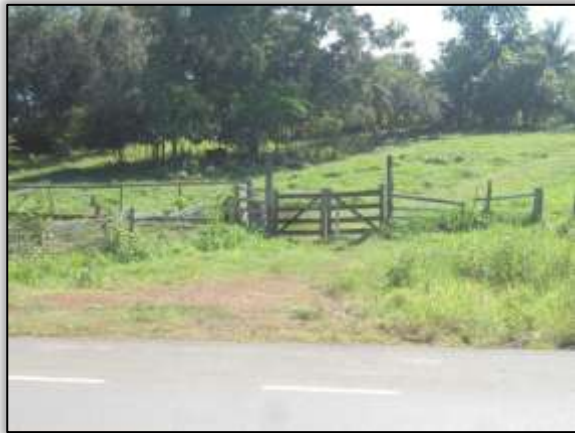
Nome	Lado	Localização (Coordenadas em graus decimais e Km)	Descrição	Fotos
Propriedade	D	S 03.88038° W 050.41369° Km 397,22 Estaca 431	Porteira de madeira com distancia do eixo da rodovia de 24 metros e acesso com entrada de 6 metros. Tipo de vegetação: árvores frutíferas e capim.

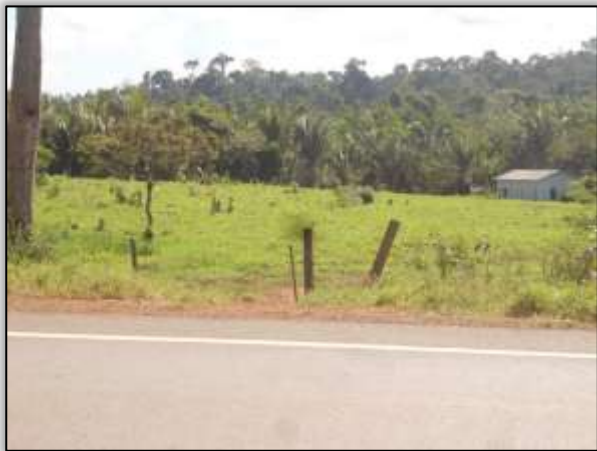
Propriedade	D	S 03.87432° W 050.42546° Estaca: 450 Km 397,6	Porteira de madeira do tipo colchete com distancia de 35 metros do eixo da rodovia, entrada de acesso para propriedade de 13 metros e cerca de arame liso. Tipo de vegetação: árvores e pastagem.

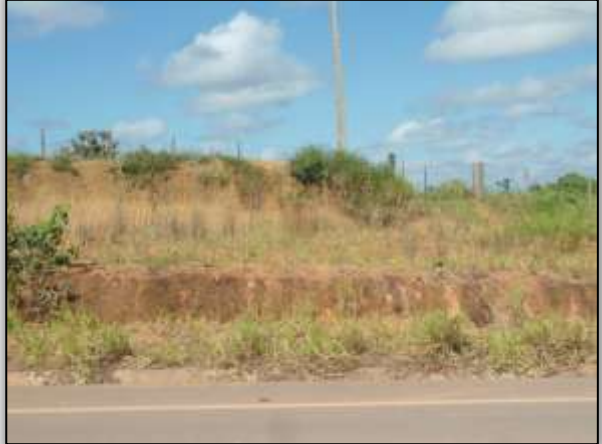
Nome	Lado	Localização (Coordenadas em graus decimais e Km)	Descrição	Fotos
Cerca	E	S 03.87377° W 050.42620° Estaca 510 Km 398,8	Cerca de arame liso com aproximadamente com 400 m de extensão, 20m do eixo da Rodovia. Com vegetação do tipo pastagem.

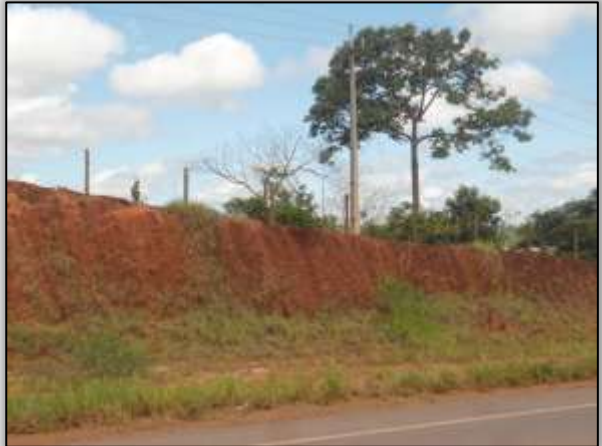
Cerca	E	S 03.86668° W 050.43526° Estaca 575 Km 400,1	Cerca de arame liso com 17 metros do eixo da rodovia e com aproximadamente 180 metros de extensão. Tipo de vegetação pastagem e árvores nativas.

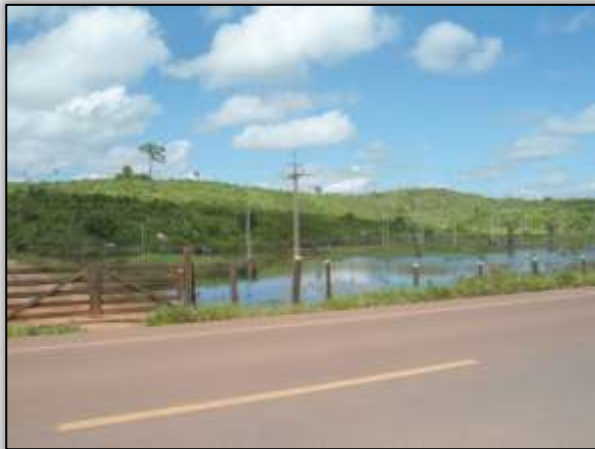
Nome	Lado	Localização (Coordenadas em graus decimais e Km)	Descrição	Fotos
Cerca	E	S 03.85447° W 050.46104° Estaca: 738 Km 403,36	Cerca de arame liso aproximadamente 500 metros com extensão. 5 metros do eixo da rodovia. Vegetação pastagem.

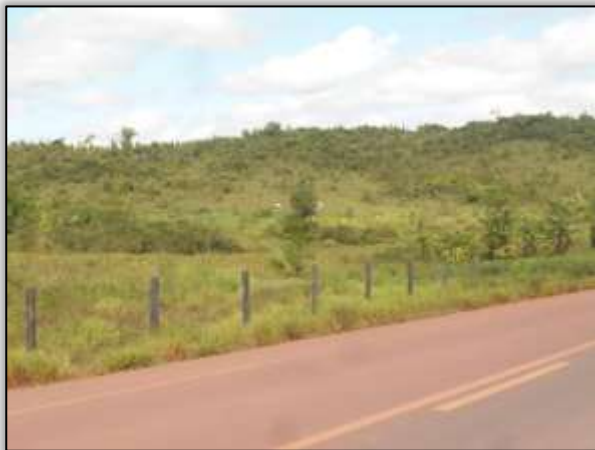
Cerca	E	S 03.85408° W 050.46487° Km 403,9 Estaca 765	Cerca de arame liso com aproximadamente 200 m de comprimento, 12m do eixo da rodovia. Com vegetação do tipo pastagem.

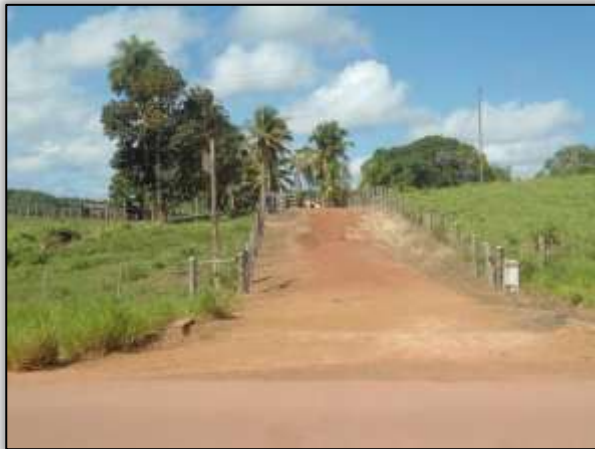
Nome	Lado	Localização (Coordenadas em graus decimais e Km)	Descrição	Fotos
Propriedade Fazenda Paulista	E	S 03.85263° W 050.47927° Km 405,44 Estaca: 842	Cerca de arame liso, distante 10m do eixo da rodovia e com entrada de aproximadamente 8 metros. Tipo de vegetação pastagem.

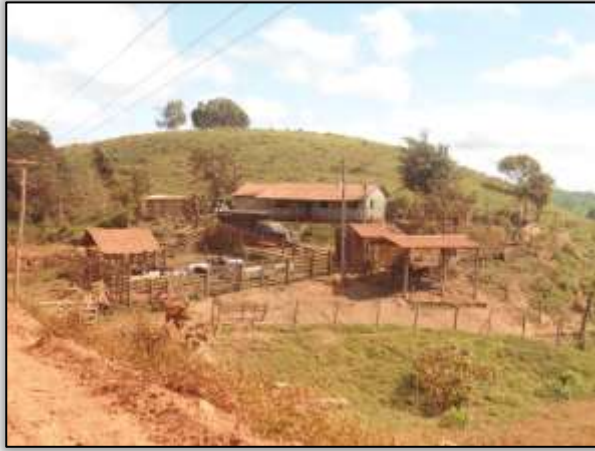
Propriedade	D	S 03.84480° W 050.52660° Km 411,4	Propriedade com curral e cerca, aproximadamente 40 metros do eixo da rodovia e a outra parte a 20 metros aproximadamente.

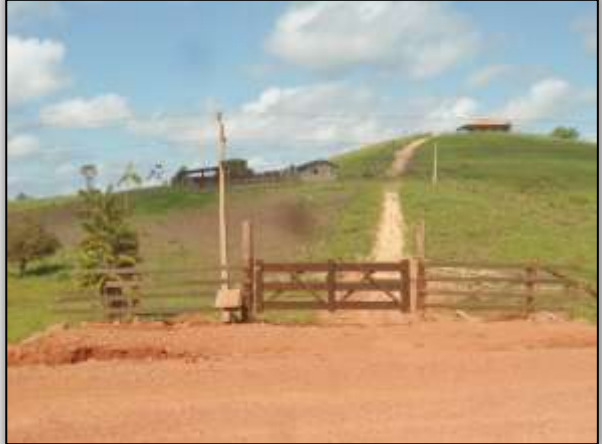
Nome	Lado	Localização (Coordenadas em graus decimais e Km)	Descrição	Fotos
Propriedade	E	S 03.84467° W 050.52870 Km 411,7	Porteira de madeira a 6 metros do eixo da rodovia com aproximados 7 metros de comprimento. Vegetação do tipo pastagem.

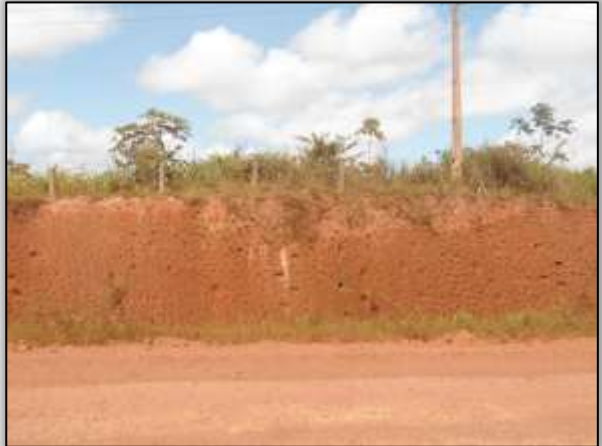
Cerca	E	S 03. 84435° W050. 53109° Km 411,8 Estaca: 1160	Cerca de arame liso situado a aproximadamente 20 metros do eixo da rodovia e com extensão aproximada de 300 metros. <b>OBS: vegetação cobrindo a cerca.</b>

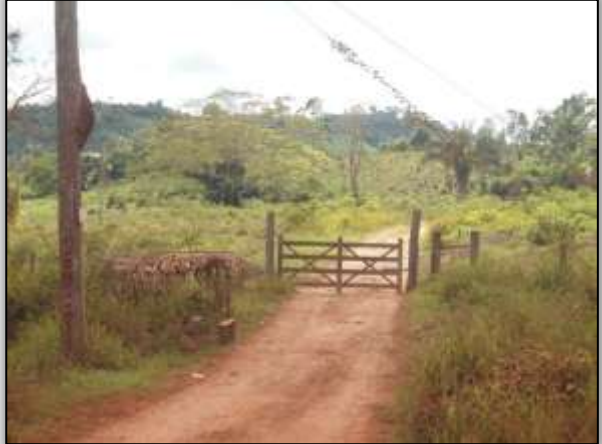
Nome	Lado	Localização (Coordenadas em graus decimais e Km)	Descrição	Fotos
Propriedade	D	S 03.84287° W 050.56679° Km 416,1	Cerca de arame liso e porteira de madeira, distante 5m do eixo da rodovia. Tipo de vegetação: pastagem e juquia. (A cerca fica próxima a uma área de várzea). <b>OBS: Vegetação cobrindo a cerca.</b>

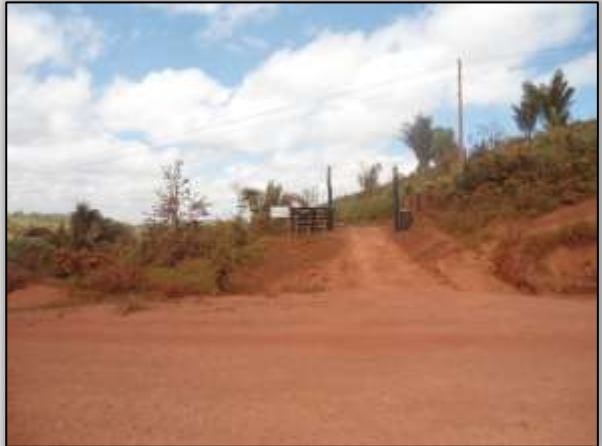
Propriedade Fazenda Cedro do Líbano	E	S 03.84220° W 050.56957° Km 416,3	Porteira de madeira a 30 metros do eixo da rodovia. Tipo de vegetação pastagem e babaçu.

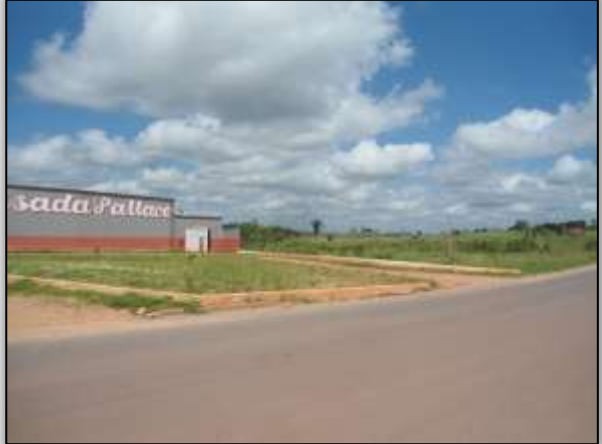
Nome	Lado	Localização (Coordenadas em graus decimais e Km)	Descrição	Fotos
Propriedade	E	S 03.83562° W 51.60692° Km 420,78 Estaca: 1609	Cerca de arame liso e com extensão de 300 m aproximadamente. Tipo de vegetação: capim e pasto sujo. Distante 30 m do eixo da rodovia. <b>OBS: Parte da cerca foi removida para a construção e conclusão de uma pousada.</b>

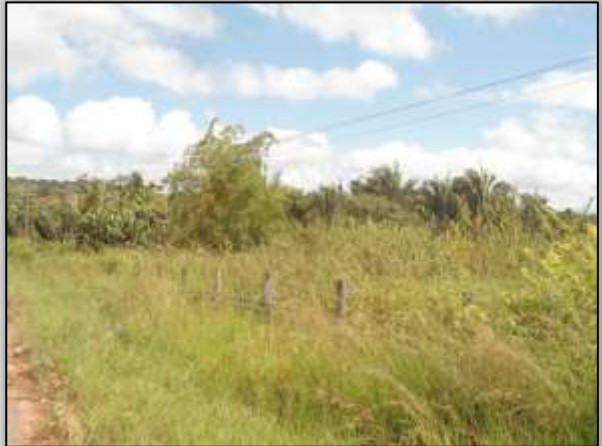
Propriedade	D	S 03.83562° W 050.60692° Km 420,78 Estaca: 1609	Cerca de arame liso e com extensão aproximada de 70 metros. Tipo de vegetação: Pasto e juquirá. Distante 10 metros do eixo da rodovia. <b>OBS: vegetação cobrindo a cerca.</b>

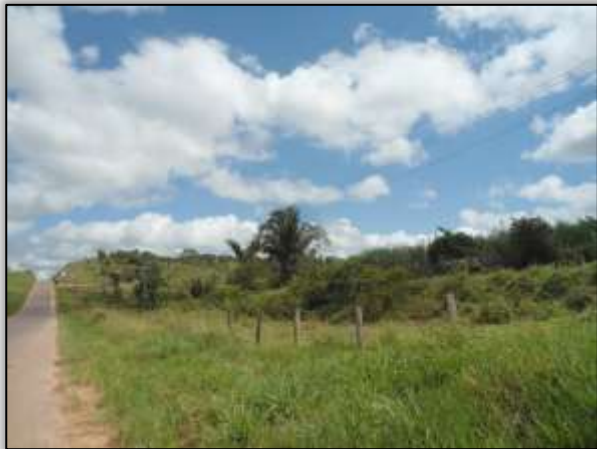
Nome	Lado	Localização (Coordenadas em graus decimais e Km)	Descrição	Fotos
Propriedade	D	S 03.833607° W 050.61199° Km 421,2 Estaca: 1630	Cerca de arame farpado com extensão aproximada de 80 m. Tipo de vegetação capim e Palmáceas. A 10 m do eixo da rodovia.

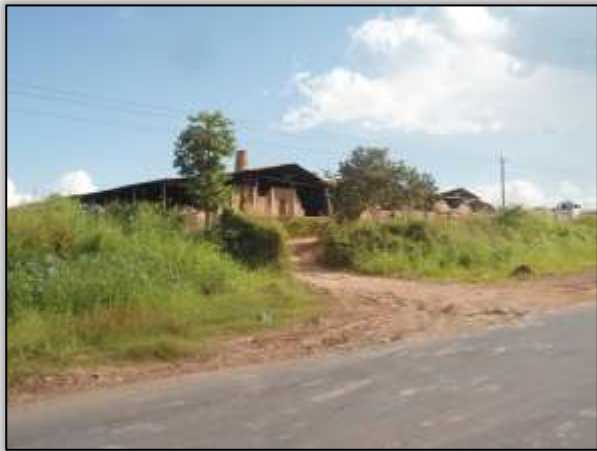
Propriedade	E	S 03.83325° W 050.64820° Km 425,24 Estaca 1832	Cerâmica, muro de tijolos á vista com entrada de porteira de madeira. Á 25 m do eixo da rodovia, com acesso de aproximadamente 6 m de largura. Tipo de vegetação: capim.

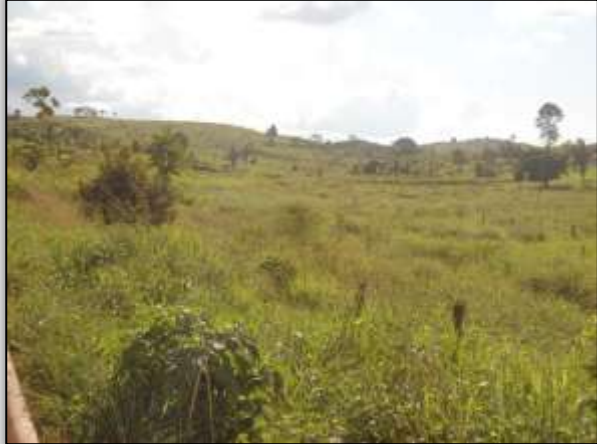
Nome	Lado	Localização (Coordenadas em graus decimais e Km)	Descrição	Fotos
Propriedade	D	S 03.83325º W 050.64820º Km 425,24 Estaca 1832.	Cerca com distancia de aproximadamente 10 metros do eixo da rodovia e extensão aproximada de 110 metros. Tipo de vegetação: pasto. <b>OBS: Vegetação cobrindo cerca.</b>

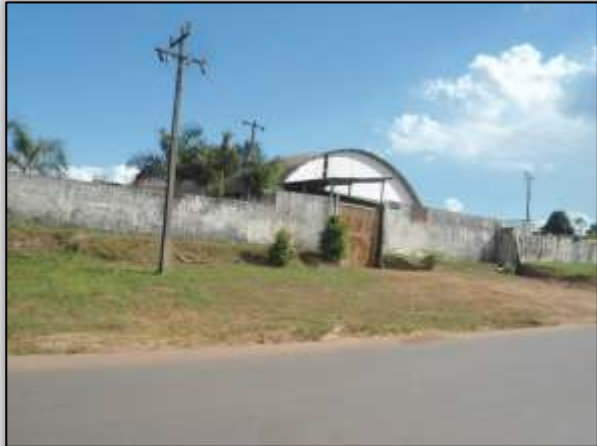
Propriedade	E	S 03.83311º W 050.64947º Km 425,4 Estaca 1840	Laminadora e serraria com muro de tijolos alto, portão de ferro, e cerca de madeira, sem vegetação aproximadamente 20 m do eixo da rodovia, sem vegetação.

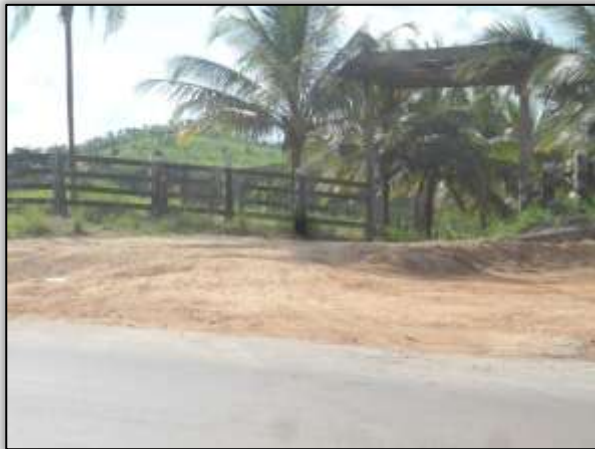
Nome	Lado	Localização (Coordenadas em graus decimais e Km)	Descrição	Fotos
Propriedade	D	S 03.83305º W 050.65011º Km 425,48 Estaca 1844	Acesso à propriedade, porteira de madeira e parte da cerca de madeira e a outra parte de arame farpado. Aproximadamente 25 m do eixo da rodovia. Tipo de vegetação: Pasto e palmáceas.

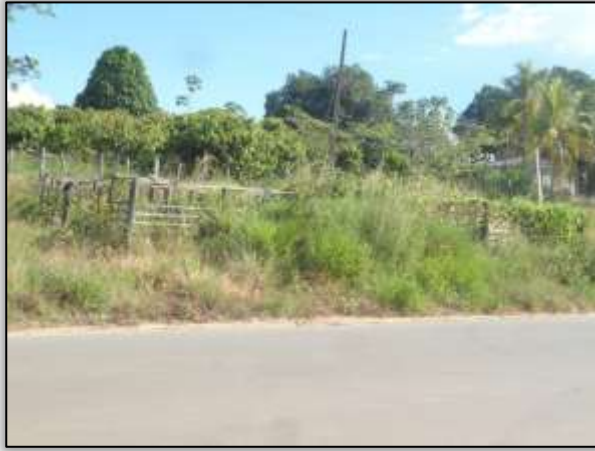
Viveiro	E	S 03.83305º W 050.65011º Km 425,48 Estaca 1844	Viveiro de mudas, coberto com palha de palmáceas, com aproximadamente 256 m² de área e a 8 metros de distancia do eixo de rodovia. <b>Obs: O viveiro continua sem cobertura e aparentando estar desativado.</b>

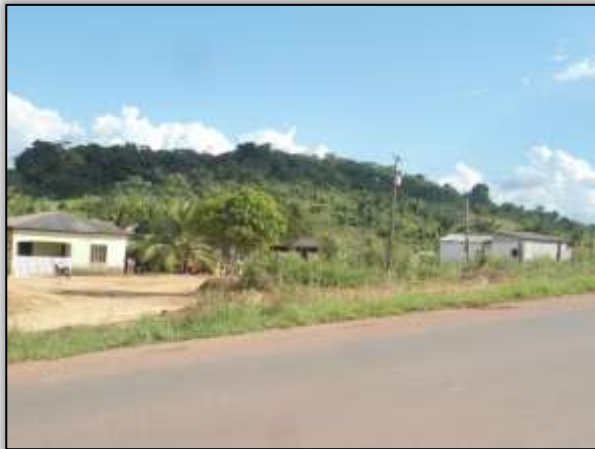
Nome	Lado	Localização (Coordenadas em graus decimais e Km)	Descrição	Fotos
Propriedade	E	S 03.83330° W 050.65438° Km 425,92 Estaca: 1866	Cerca em construção atualmente sem arame, com distância aproximada de 15 metros do eixo da rodovia e extensão de 100 metros aproximadamente. Tipo de vegetação: pasto e juquira. <b>OBS: Vegetação está cobrindo a cerca.</b>

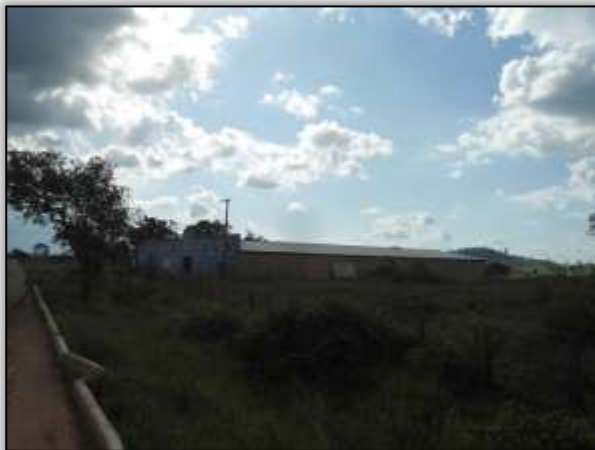
Propriedade	D	S 03.83237° W 050.66463° Km 427,1	Cerca de arame liso, com aproximadamente 10 m do eixo da rodovia, com uma porteira de madeira e uma propriedade que fica a 10m do eixo da rodovia. Vegetação tipo capim. <b>Obs: A construção de uma obra (pousada/motel) ao lado foi concluída, com a pintura da fachada do edifício.</b>

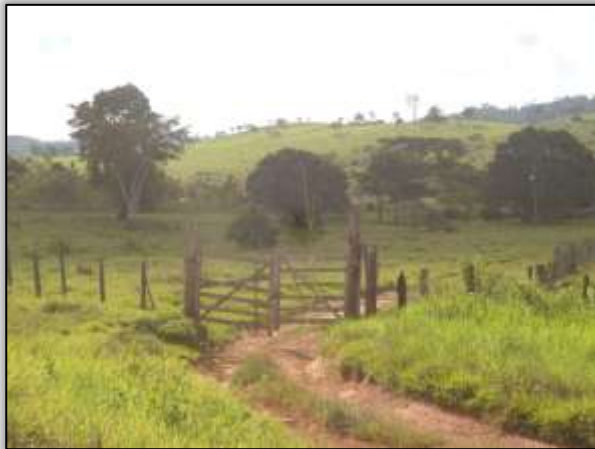
Nome	Lado	Localização (Coordenadas em graus decimais e Km)	Descrição	Fotos
Propriedade	D	S 03.83187º W 050.66668º Km 427,3 Estaca 1935	Cerca de arame liso, com porteira de madeira, aproximadamente á 12 m do eixo da rodovia. Vegetação do tipo capim com arbustos e árvores nativas.

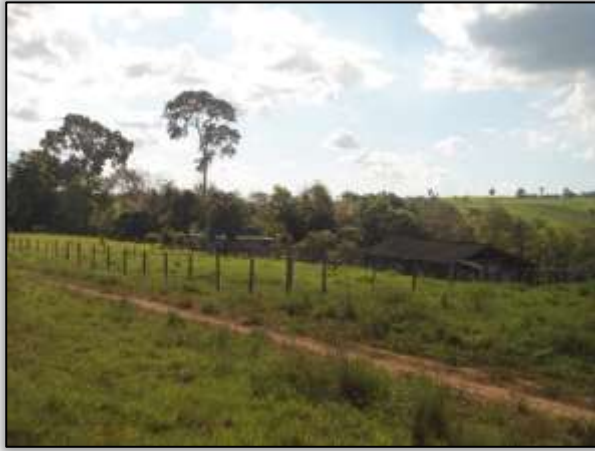
Propriedade	D	S 03.83146º W 050.66928º Km 427,64 Estaca 1952	Cerca de arame liso aproximadamente á 15 m do eixo da rodovia. Tipo de vegetação capim.

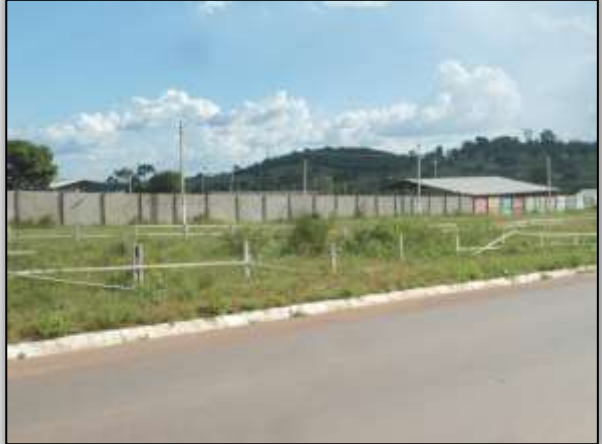
Nome	Lado	Localização (Coordenadas em graus decimais e Km)	Descrição	Fotos
Propriedade	E	S 03.83189° W 050.66934° Km 427,64 Estaca: 1952.	Cerca em construção, com distancia do eixo da rodovia de aproximadamente 7 metros e apresentando 100 metros de extensão aproximadamente, com entrada a uma propriedade onde se realiza leilões e vaquejadas. <b>OBS: Área destinada para estacionamentos.</b>

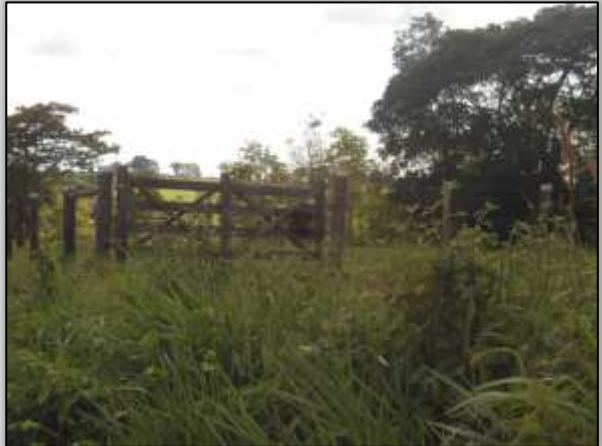
Propriedade	D	S 03.83130° W 050.67017° Km 427,76 Estaca 1958	Cerca de arame liso com porteira de madeira, aproximadamente a 8m do eixo da rodovia. Tipo de vegetação: Pastagem e árvores nativas.

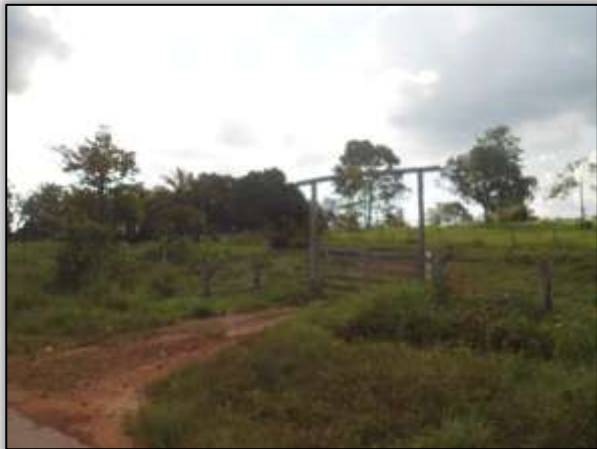
Nome	Lado	Localização (Coordenadas em graus decimais e Km)	Descrição	Fotos
Propriedade	D	S 03.83060° W 050.67717° Km 428,58 Estaca 1999	Entrada com porteira de madeira com cerca de arame liso com 400m de extensão, com aproximadamente 12 m do eixo da rodovia. Vegetação: Pastagem e árvores nativas.
