**BR-230/422/PA**

## **9º Relatório de Acompanhamento dos Programas Ambientais (RA – 9)**

# NONO RELATÓRIO DE ACOMPANHAMENTO DA EXECUÇÃO DOS PROGRAMAS AMBIENTAIS

#### 3.12. PROGRAMA DE REGULAMENTAÇÃO E CONTROLE DA FAIXA DE DOMÍNIO - PROFAIXA

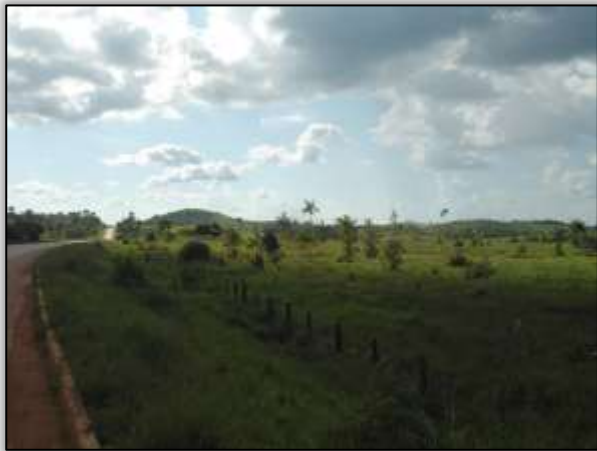
Propriedade Cerca	D	S 03.82700° W 050.68741° Km 429,66 Estaca 2053	Cerca de arame liso com aproximadamente 200m de extensão, e á 12m do eixo da rodovia. Vegetação composto de pastagem e de várzea.

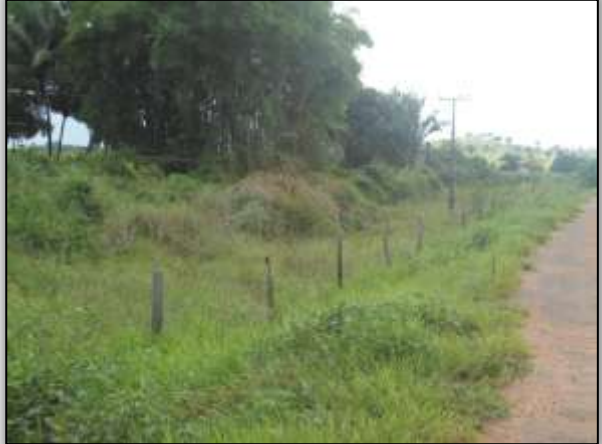
Nome	Lado	Localização (Coordenadas em graus decimais e Km)	Descrição	Fotos
Propriedade	E	S 03.82602° W 050.68803° Km 429,86 Estaca: 2063	Cerca de arame farpado, com 8 m de distancia do eixo da rodovia. Tipo de vegetação: pastagem suja e árvores nativas.

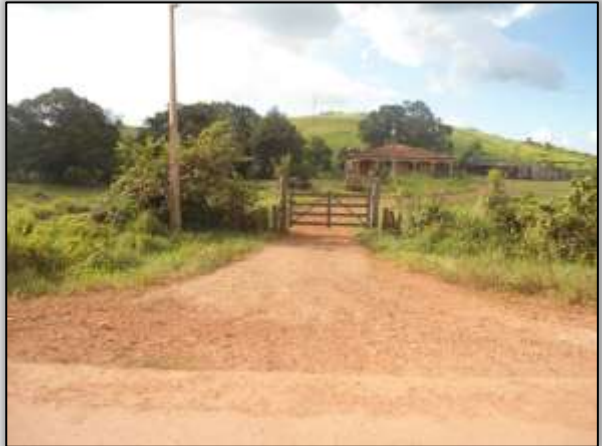
Propriedade Rio Jacarezinho	D	S 03.81280° W 050.71271° Km 433,2	Porteira de madeira, com cerca de arame farpado, com aproximadamente 18 m do eixo da rodovia e com entrada de 6 m aproximadamente de largura. Tipo de vegetação capim e arbustos.

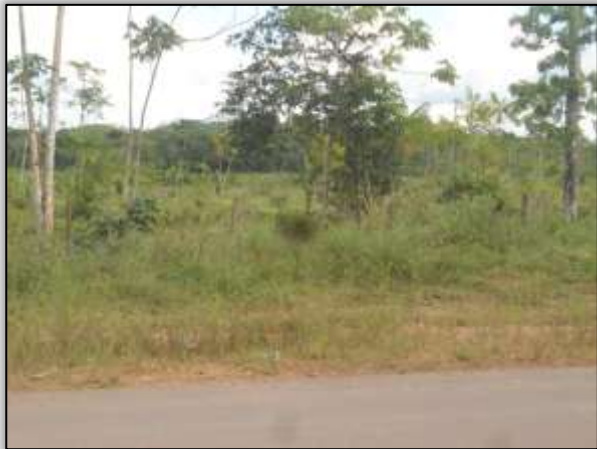
Nome	Lado	Localização (Coordenadas em graus decimais e Km)	Descrição	Fotos
Propriedade	E	S 03.81212º W 050.71736º KM 433,7 Estaca: 2247	Cerca de arame liso, com aproximadamente 20m do eixo da rodovia e com extensão aproximada de 250 metros. Tipo de vegetação pasto sujo. <b>OBS: Vegetação cobrindo a cerca.</b>

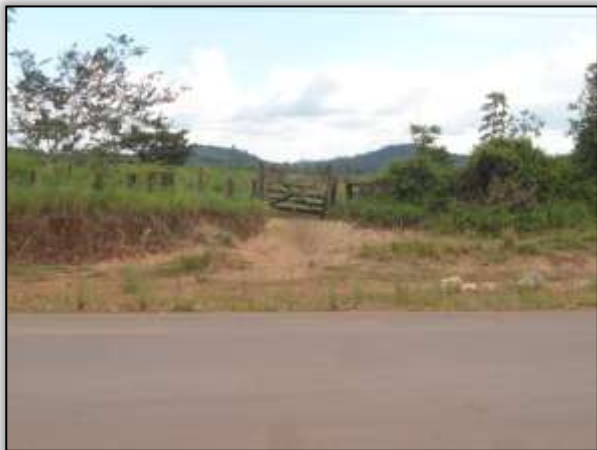
Propriedade	E	S 03.81063º W 050.72382º Km 434,5	Cerca de arame farpado com porteira de madeira, aproximadamente 25 m do eixo da rodovia. Tipo de vegetação pastagem.

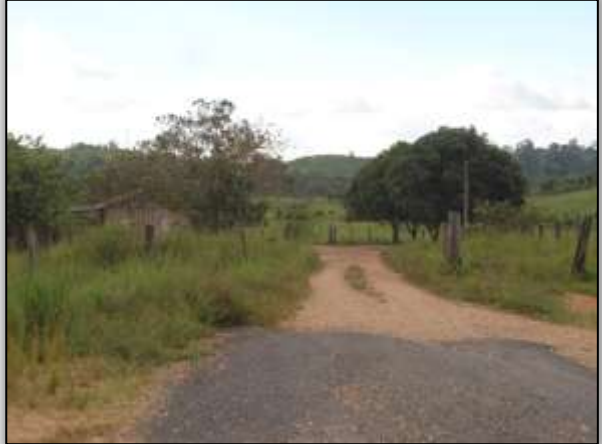
Nome	Lado	Localização (Coordenadas em graus decimais e Km)	Descrição	Fotos
Propriedade	D	S 03.80490º W 050.73339º Km 435,7	Cerca de arame farpado, aproximadamente 30m do eixo da rodovia. Vegetação: pastagem e árvores frutíferas.

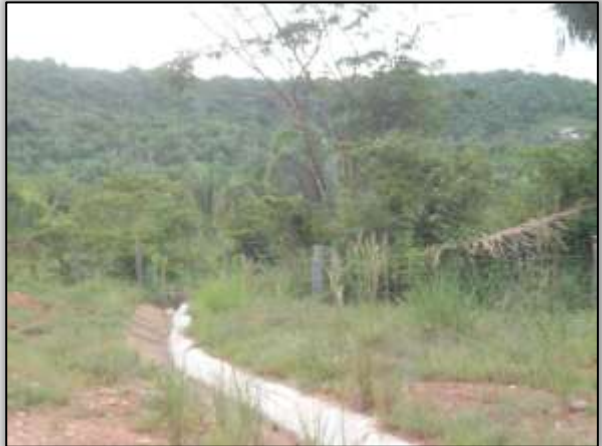
Propriedade	D	S 03.80476º W 050.73836º Km 436,10 Estaca 2375	Cerca de arame liso com aproximadamente 100m de extensão e 20m do eixo da rodovia. Vegetação pastagem

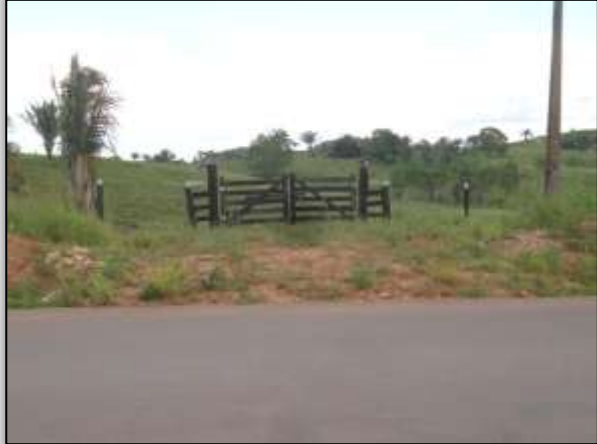
Nome	Lado	Localização (Coordenadas em graus decimais e Km)	Descrição	Fotos
Propriedade	E	S 03.80466º W 050.73920º Km 436,20 Estaca 2380	Porteira e cerca de arame liso, com aproximadamente 500 m de extensão e 25m da rodovia, vegetação composto por pastagem e várzea.

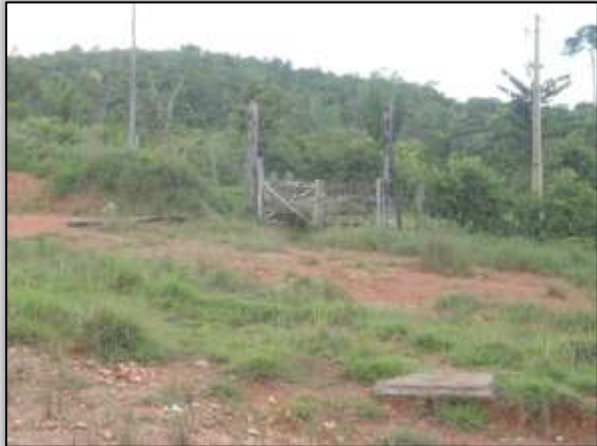
Propriedade	D	S 03.80408º W 050.74058º Km 436,65	Porteira de madeira, com aproximadamente 35 m do eixo da rodovia. Tipo de vegetação pasto sujo.

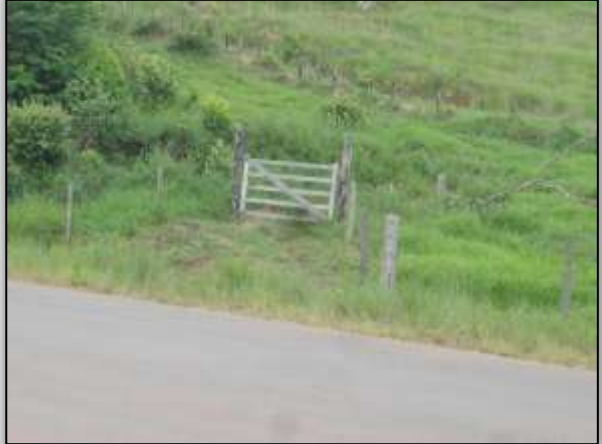
Nome	Lado	Localização (Coordenadas em graus decimais e Km)	Descrição	Fotos
Propriedade	D	S 03.80406° W 050.74466° Km 436,92 Estaca: 2416	Porteira de madeira com cerca de arame liso, distância de 10 metros do eixo da rodovia. Vegetação pastagem.

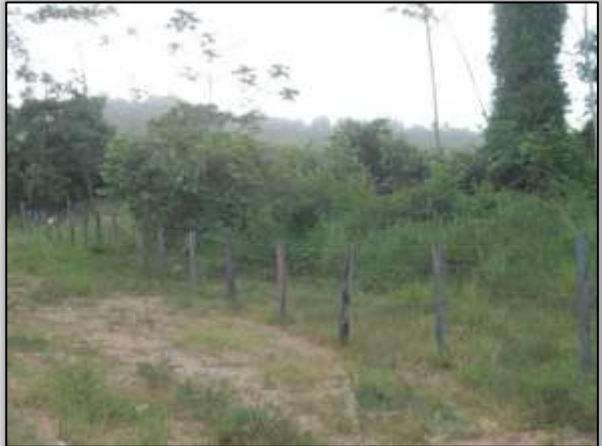
Cerca	D	S 03.80066° W 050.75163° Km 436,98 Estaca 2419	Cerca de arame liso com aproximadamente 250 de extensão, 20m do eixo da rodovia. Vegetação do tipo juquira e embaúba.

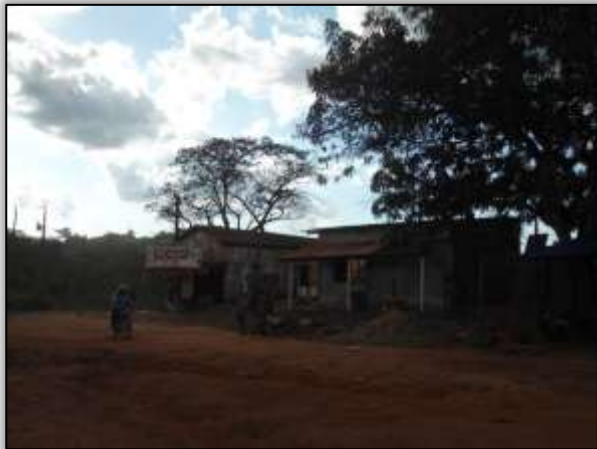
Nome	Lado	Localização (Coordenadas em graus decimais e Km)	Descrição	Fotos
Propriedade Mercadinho, Bar e Açougue Km 300	D	S 03.78933° W 050.77494° Km 440,8	Propriedade com aproximadamente 20m do eixo central da rodovia com vegetação composto por juquiara e fragmentos de mata secundária.

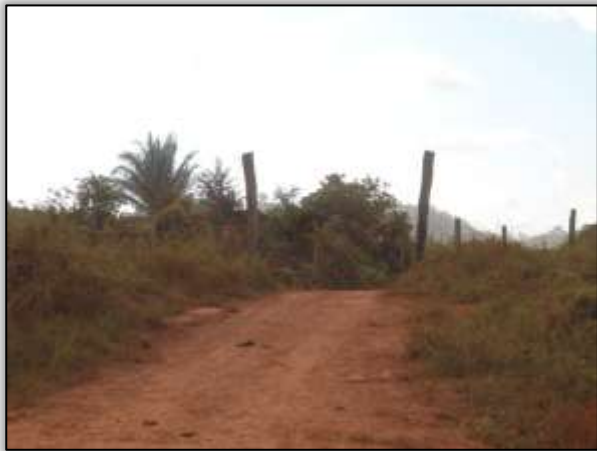
Propriedade	D	S 03.78540° W 050.78755° Km 442,4.	Porteira de arame farpado do tipo colchete e cerca de arame farpado, aproximadamente 35m do eixo da rodovia. Vegetação do tipo pasto sujo.

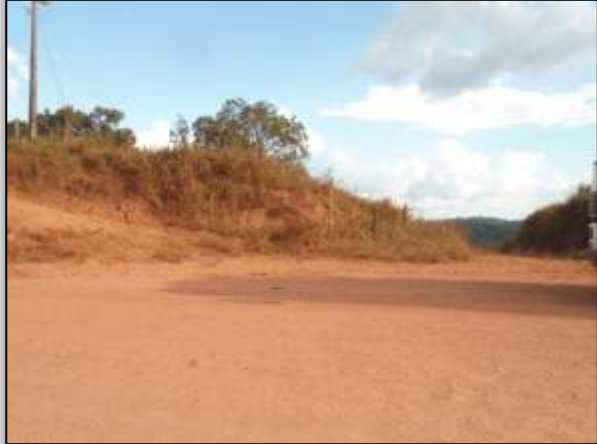
Nome	Lado	Localização (Coordenadas em graus decimais e Km)	Descrição	Fotos
Propriedade	E	S 03.78540º W 050.78755º Km 442,4.	Ponto comercial com venda de milho, construção de madeira com cobertura de folhas de coqueiro. Aproximadamente 10m do eixo da rodovia. <b>Obs: O estabelecimento foi demolido e queimado.</b>

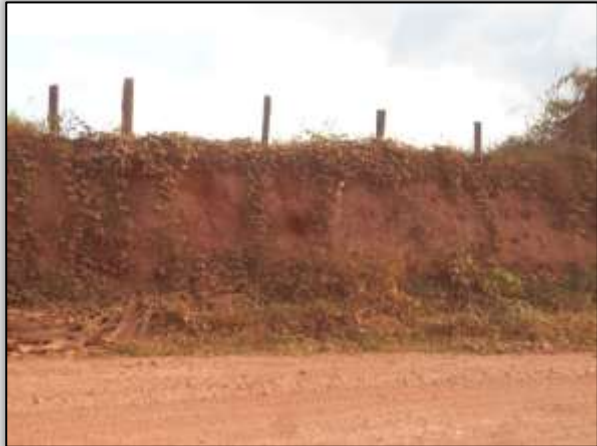
Propriedade	E	S 03.78580º W 050.79426º Km 443,1	Cerca de arame liso, com aproximadamente 12m do eixo da rodovia. Tipo de vegetação pastagem suja.

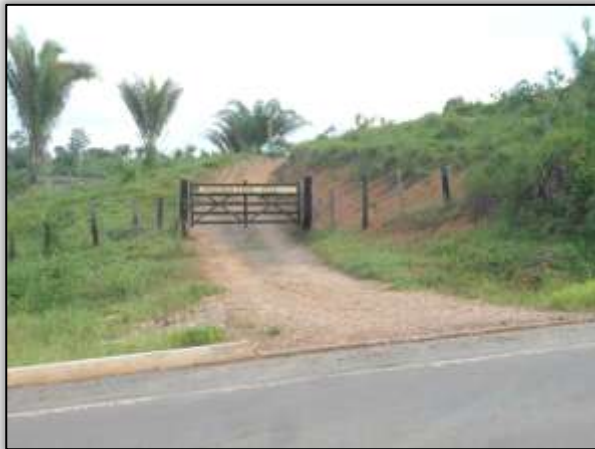
Nome	Lado	Localização (Coordenadas em graus decimais e Km)	Descrição	Fotos
Propriedade Fazenda da vovó Zezé	E	S 03.78064° W 050.81013° Km 444,84 Estaca 2812	Porteira de madeira com aproximadamente 28m do eixo da rodovia e com entrada de 90° aproximadamente. Seguido por cerca de arame liso. Vegetação: pastagem.

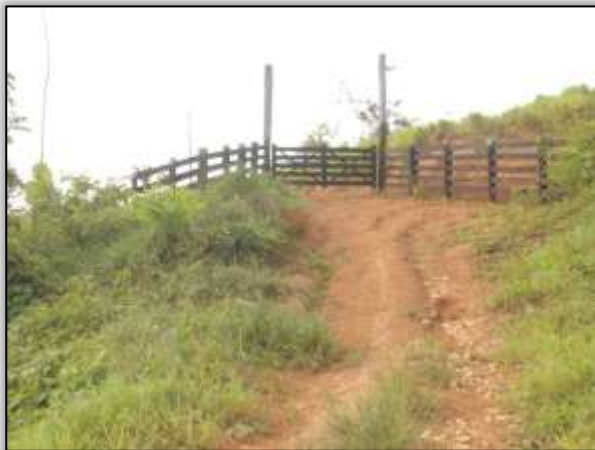
Propriedade	D	S 03.78005 W 050.81260 Km 445,1. Estaca 2825	Acesso a uma propriedade com entrada de 90°, porteira de madeira com arame liso, aproximadamente 25m do eixo da rodovia. Nova porteira.

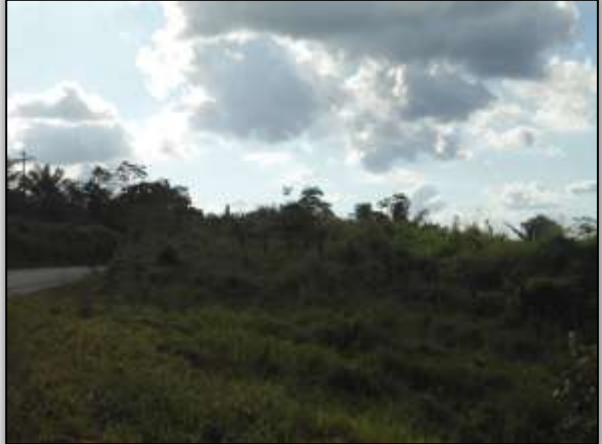
Nome	Lado	Localização (Coordenadas em graus decimais e Km)	Descrição	Fotos
Propriedade	D	S 03.77944º W 050.81491º Km 445,4 Estaca:2840	Cerca de arame liso com 50 m de extensão aproximadamente e 12 m do eixo da rodovia. Tipo de vegetação: Pastagem suja. <b>OBS: Vegetação cobrindo a cerca.</b>

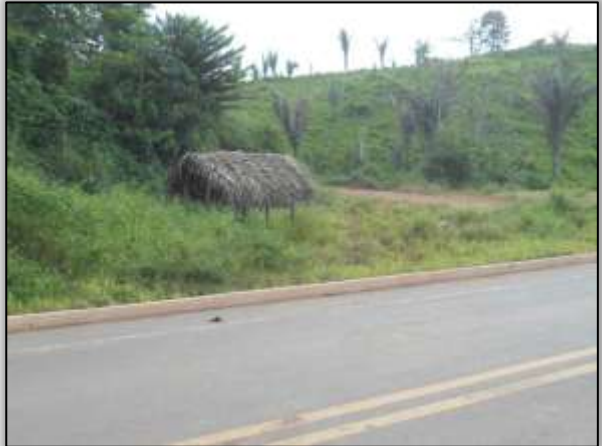
Propriedade	E	S 03.77732º W 050.81582º Km 445,64 Estaca: 2852	Porta galão de leite ou ponto de ônibus escolar. De madeira e folha de coqueiro com aproximadamente 15m do eixo da rodovia. Tipo de vegetação pastagem e fragmentos matam secundária. <b>Obs: Foi feita uma nova cobertura de palha para o ponto de ônibus.</b>

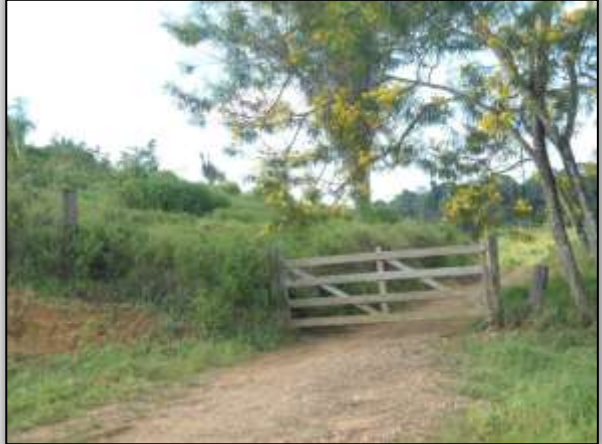
Nome	Lado	Localização (Coordenadas em graus decimais e Km)	Descrição	Fotos
Propriedade	D	S 03.76751º W 050.82269º Km 447 Estaca 2920	Porteira de madeira, com um porta galão de leite de madeira ao lado, aproximadamente 15m do eixo da rodovia. Tipo de vegetação, pasto sujo e palmáceas.

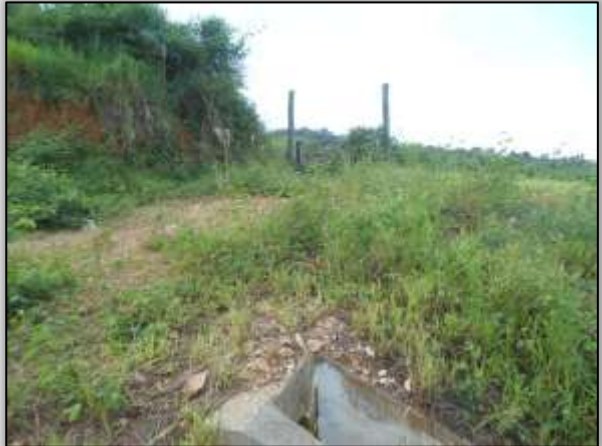
Propriedade	D	S 03.76474º W 050.82697º Km 447,54 Estaca 2947	Porteira de madeira com aproximadamente 25m do eixo da rodovia, vegetação capim e pastagem.

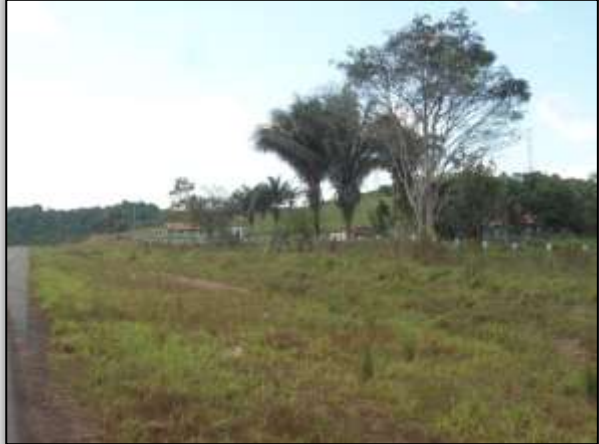
Nome	Lado	Localização (Coordenadas em graus decimais e Km)	Descrição	Fotos
Propriedade	D	S 03.75152º W 050.83698º Km 449,48 Estaca 3044	Cerca de arame liso, com aproximadamente 23m do eixo da rodovia. Vegetação do tipo pastagem.

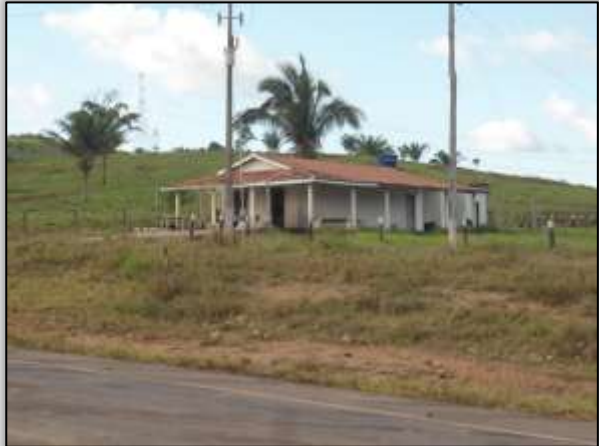
Propriedade	D	S 03.75098º W 050.83714º Km 449,58 Estaca 3049	Bar de alvenaria, com uma porteira de madeira ao lado, seguida de uma cerca de arame liso, com aproximadamente 30m do eixo da rodovia.

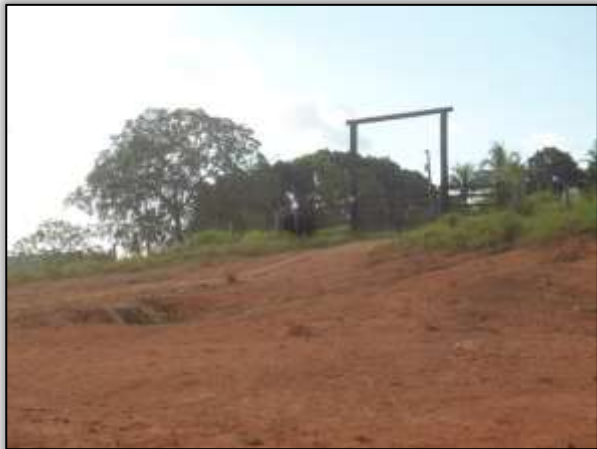
Nome	Lado	Localização (Coordenadas em graus decimais e Km)	Descrição	Fotos
Propriedade	D	S 03.73377° W 050.85924° Km 452,76 Estaca 3208.	Porteira de madeira seguida de uma cerca de arame liso, com aproximadamente 35m do eixo da rodovia. Tipo de vegetação pastagem.

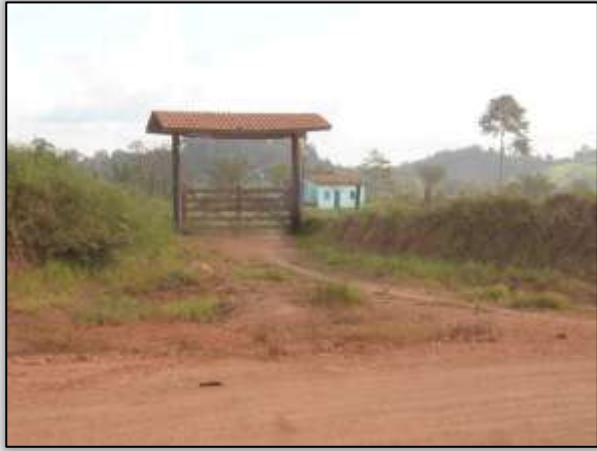
Propriedade	E	S 03.73377° W 050.85924° Km 452,76 Estaca 3208	Porteira de madeira seguida de uma cerca de arame liso, com aproximadamente 32m do eixo da rodovia. Tipo de vegetação pastagem suja.

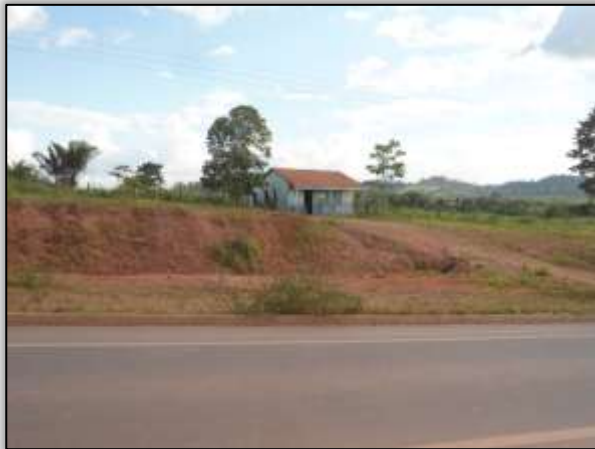
Nome	Lado	Localização (Coordenadas em graus decimais e Km)	Descrição	Fotos
Propriedade Escola Américo de Souza	E	S 03.73380° W 050.86055° Km 452,9 Estaca: 3215	Escola com entrada de 90°, distante do eixo da rodovia a aproximadamente 32 metros. Construída de madeira e coberta com telha de barro. Tipo de vegetação: pastagem e árvores nativas.

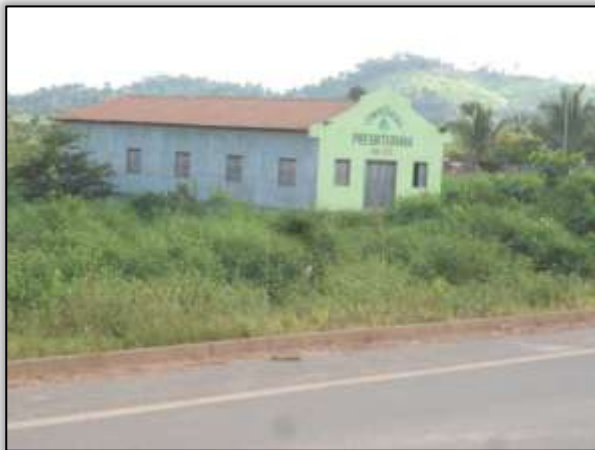
Propriedade	E	S 03.73227° W 050.86285° Km 453,2 Estaca 3230	Igreja Presbiteriana de alvenaria, com aproximadamente 30m do eixo da rodovia. Tipo de vegetação juquira.

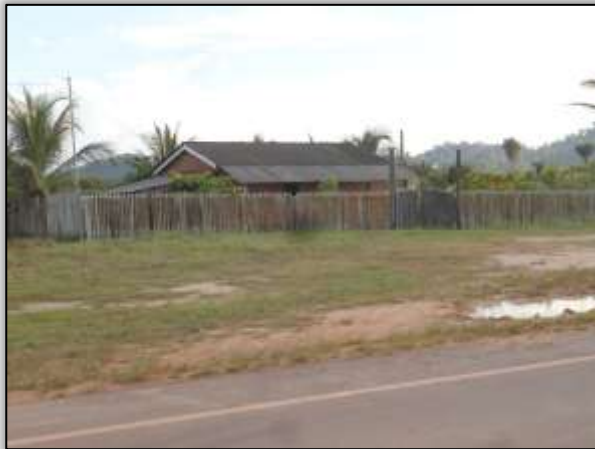
Nome	Lado	Localização (Coordenadas em graus decimais e Km)	Descrição	Fotos
Propriedade	E	S 03.73211º W 050.86327º Km 453,26 Estaca 3233	Casa de alvenaria e telha de amianto, com cerca de madeira, aproximadamente à 25m do eixo da rodovia. Tipo de vegetação: Palmáceas e capim.

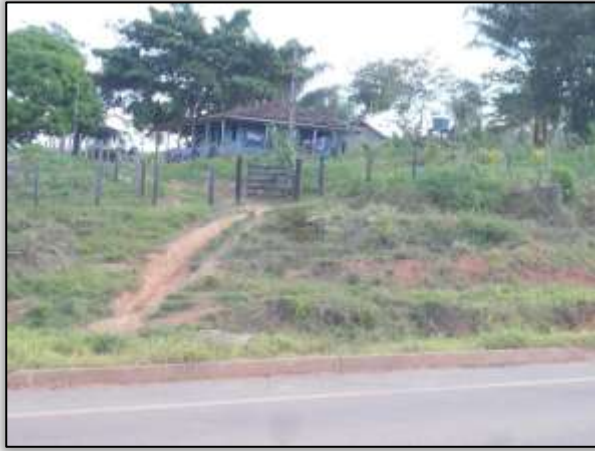
Propriedade	E	S 03.73106º W 050.86582º Km 453,54 Estaca 3247	Cerca de arame liso, com porteira de madeira, aproximadamente 30m do eixo da rodovia. Tipo de vegetação juquirá e árvores nativas.

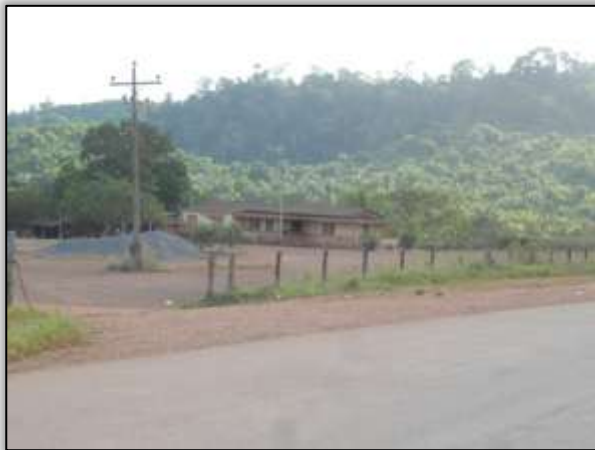
Nome	Lado	Localização (Coordenadas em graus decimais e Km)	Descrição	Fotos
Propriedade	E	S 03.72796º W 050.87352º Km 454,5 Estaca 3295	Cerca de arame liso com aproximadamente 10m do eixo da rodovia e 50 m de extensão. Tipo de vegetação; gramíneas.

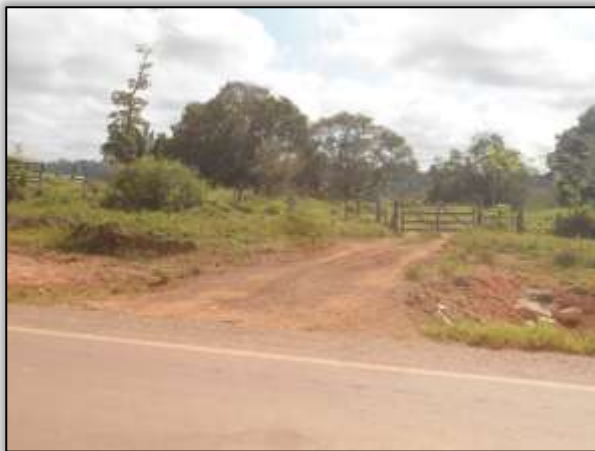
Propriedade	D	S 03.72039º W 050.88652º Km 456,16 Estaca 3378	Porteira de madeira seguida de cerca de arame liso e curral, com aproximadamente 20m do eixo da rodovia. Tipo de vegetação juquira.

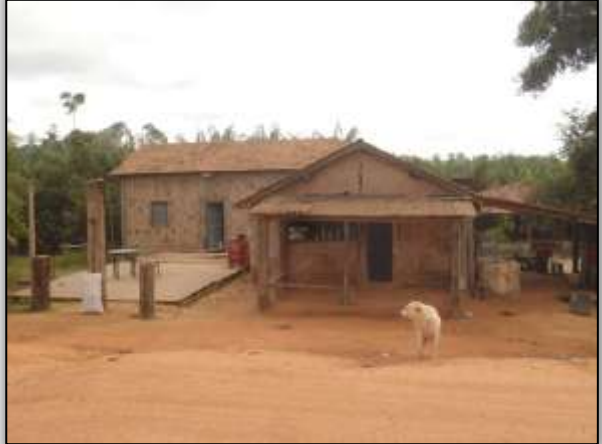
Nome	Lado	Localização (Coordenadas em graus decimais e Km)	Descrição	Fotos
Propriedade Balneário Aruanã	D	S 03.71662° W 050.89144° Km 457,1	Propriedade de alvenaria e telha de barro às margens de um córrego com aproximadamente 20m do eixo da rodovia. Tipo de vegetação árvores frutíferas e mata secundária.

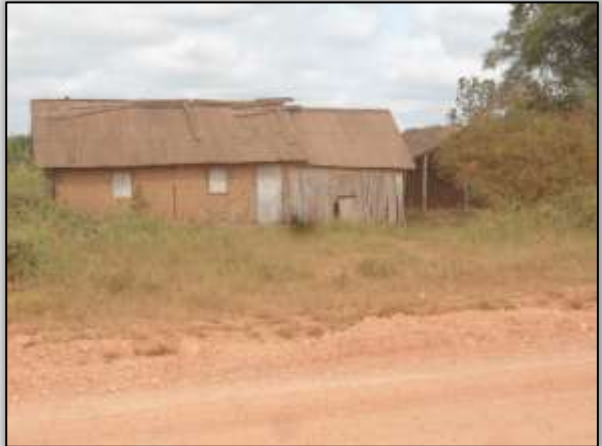
Propriedade	E	S 03.71622° W 050.89287° Km 457,2	Propriedade a aproximadamente 37 metros do eixo da rodovia, construída de madeira e pau-a-pique, coberta de telha amianto. Tipo de vegetação: juquira e pasto.

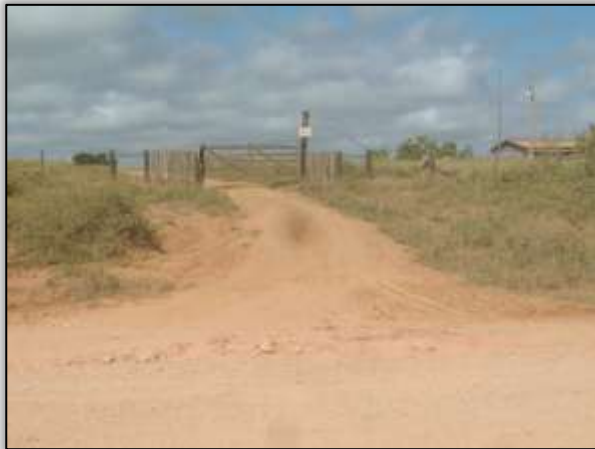
Nome	Lado	Localização (Coordenadas em graus decimais e Km)	Descrição	Fotos
Propriedade	E	S 03.71347° W 050.89643° Km 457,7	Porteira de madeira com cerca de arame liso e aproximadamente 30m do eixo da rodovia. Tipo de vegetação juquira.

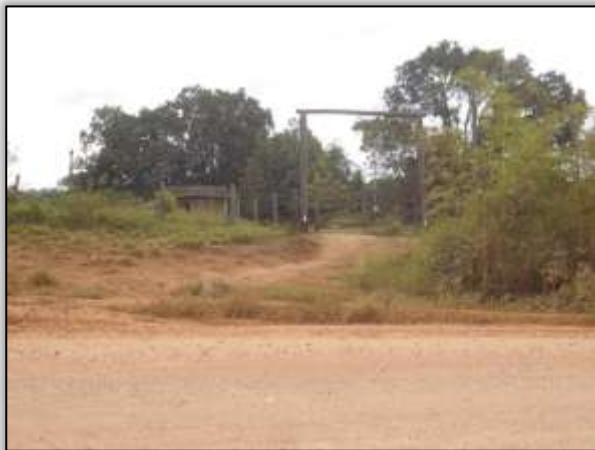
Propriedade	D	S 03.71047° W 050.90181° Km 458,3	Porteira de madeira seguida de cerca de arame liso, aproximadamente 20m do eixo da rodovia. Tipo de vegetação capim.

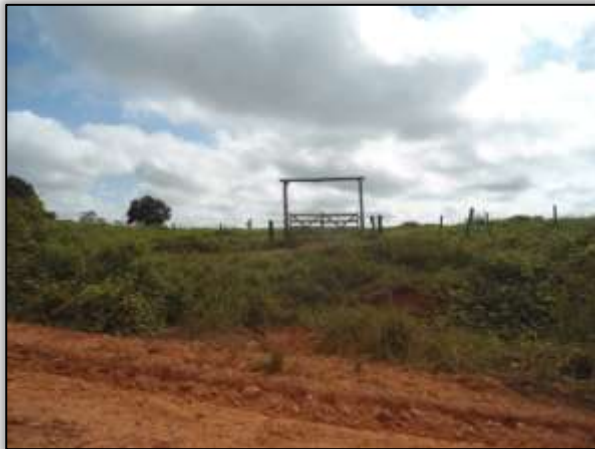
Nome	Lado	Localização (Coordenadas em graus decimais e Km)	Descrição	Fotos
Propriedade	D	S 03.70660° W 050.90848° Km 459,2	Porteira de madeira, com cerca de arame liso, aproximadamente 27 m do eixo da rodovia. Vegetação pastagem.

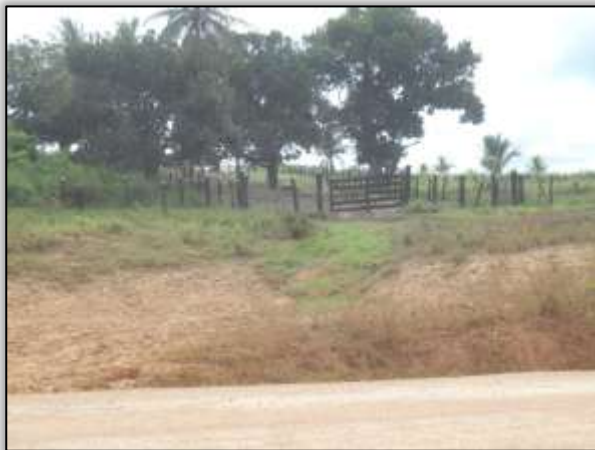
Propriedade	D	S 03.68002° W 050.93709° Km 463,7	Porteira de madeira seguida de cerca de arame farpado, com aproximadamente 25 m do eixo da rodovia. Tipo de vegetação juquira e espécie arbórea frutífera.

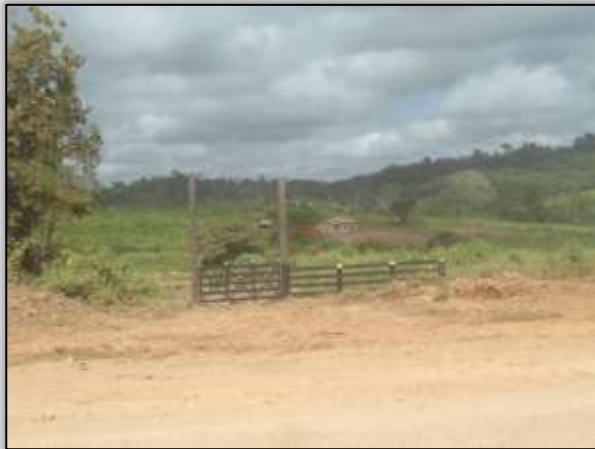
Nome	Lado	Localização (Coordenadas em graus decimais e Km)	Descrição	Fotos
Propriedade	E	S 03.68002º W 050.93709º Km 463,7	<p>Porteira de madeira seguida de cerca de arame farpado, com aproximadamente 25m do eixo da rodovia. Tipo de vegetação juquira e espécie de arbóreas frutíferas, e espécie exótica como Teca <i>Tectona grandis</i>.</p> <p><b>Obs: A porteira de madeira foi pintada de preto com destaque em branco na parte superior.</b></p>

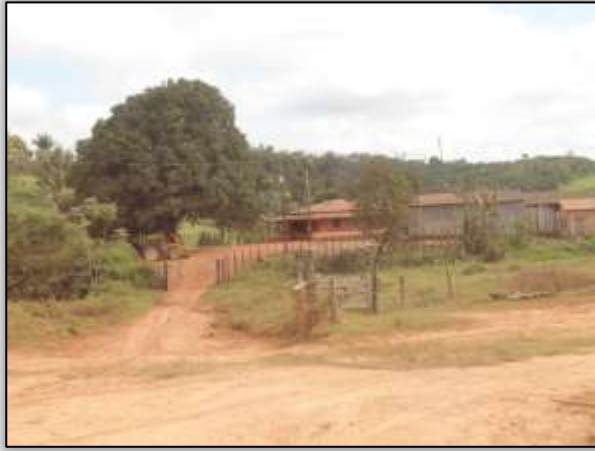
Propriedade	D	S 03.67760º W 050.93996º Km 464,1	<p>Porteiro com cerca de arame liso, com aproximadamente 15m de distância do eixo da rodovia e 50 m de extensão. Tipo de vegetação pastagem.</p>

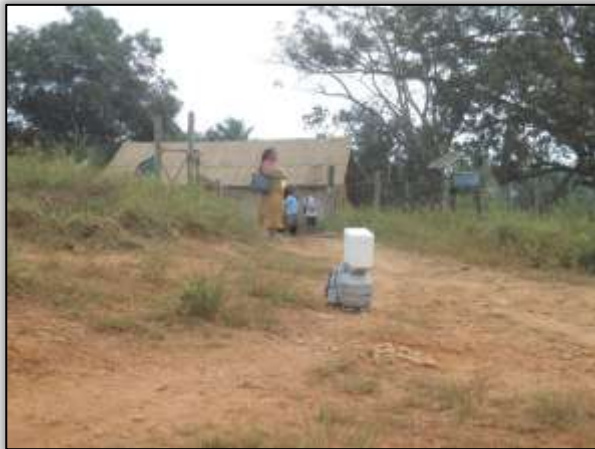
Nome	Lado	Localização (Coordenadas em graus decimais e Km)	Descrição	Fotos
Propriedade	D	S 03.67420° W 050.94396° Km. 464,8	Porteira de madeira com cerca de arame farpado, com aproximadamente 30m do eixo da rodovia. Tipo de vegetação juquira com espécie de arbóreas frutíferas.

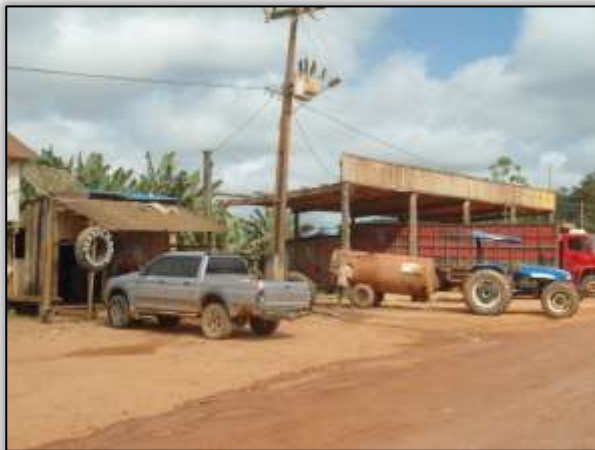
Propriedade	E	S 03.66008° W 050.96252° Km 468,5	Propriedade comercial (borracharia e mecânica) com aproximadamente 10 m do eixo da Rodovia, Vila Bom Jardim.

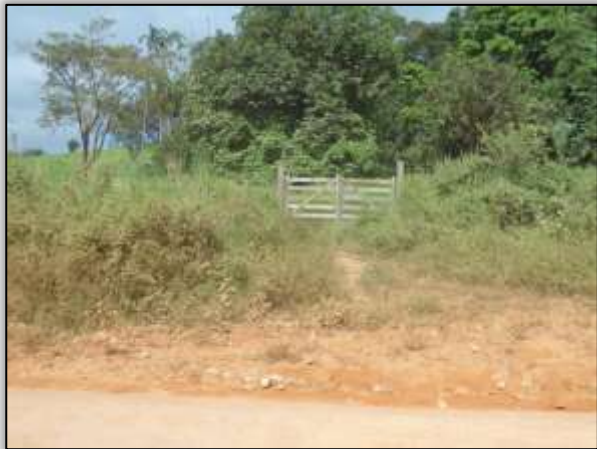
Nome	Lado	Localização (Coordenadas em graus decimais e Km)	Descrição	Fotos
Propriedade	E	S 03.65583º W 050.96825º Km 468,6	Porteira de madeira com cerca de arame liso. Com aproximadamente 35m do eixo da rodovia. Vegetação juquira e mata secundária.

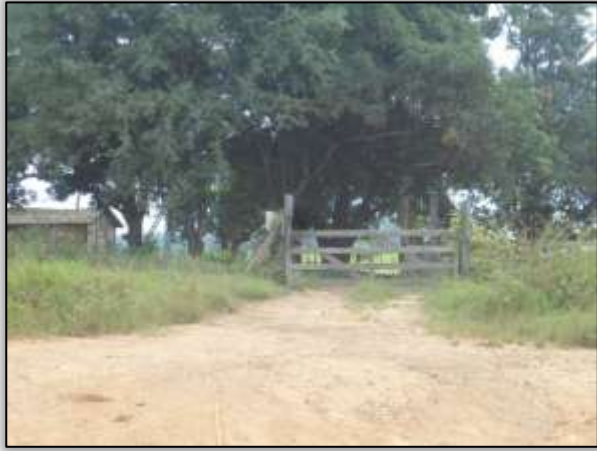
Propriedade	D	S 03.64669º W 050.97913º Km 469,8	Porteira de madeira, com aproximadamente 15m do eixo da rodovia. Tipo de vegetação Juquira com espécies arbóreas frutíferas.

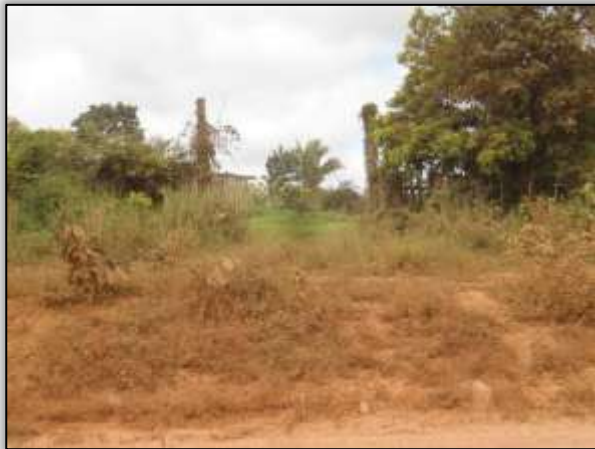
Nome	Lado	Localização (Coordenadas em graus decimais e Km)	Descrição	Fotos
Propriedade	E	S 03.64669° W 050.97913° Km 469,8	Porteira de madeira, com aproximadamente 15m de distância do eixo da rodovia. Tipo de vegetação Juquira.

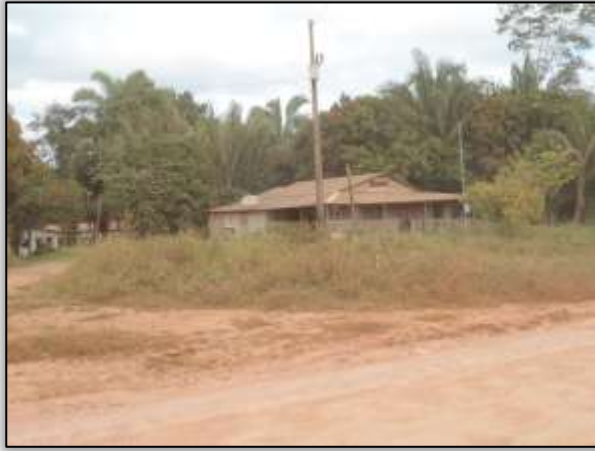
Propriedade	E	S 03.64645° W 050.98083° Km 470	Propriedade de madeira e telha de amianto com aproximadamente 20m do eixo da Rodovia. Tipo de vegetação: mata secundária. <b>Obs: Foi realizado serviços de terraplenagem e compactação da rodovia.</b>

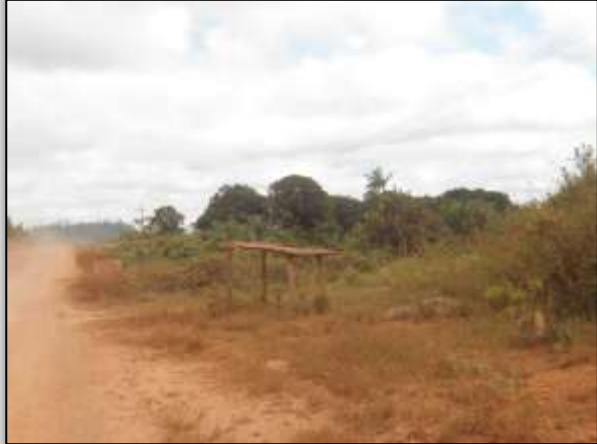
Nome	Lado	Localização (Coordenadas em graus decimais e Km)	Descrição	Fotos
Propriedade	D	S 03.64336° W 050.98573° Km 470,7	Porta galão de leite ou ponto de ônibus escolar, de madeira e telhado de telhas tipo eternit, fica a 8m do eixo da rodovia. Tipo de vegetação: juquira. <b>Obs: Foi realizado serviços de terraplenagem e compactação da rodovia.</b>

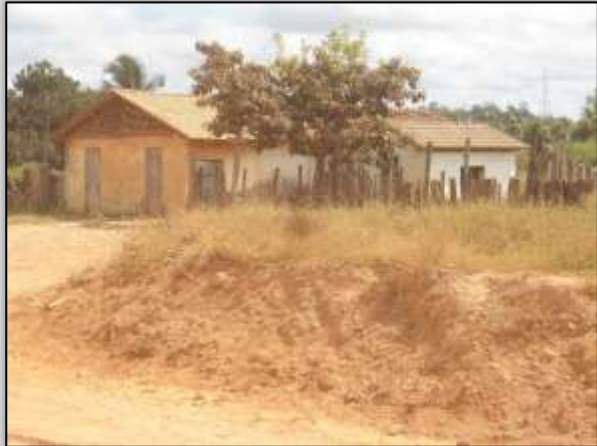
Propriedade	D	S 03.63959° W 050.99354° Km 471,6	Propriedades comerciais e igreja construída em alvenaria com telhado de madeira. Aproximadamente a, 14m do eixo da rodovia. Tipo de vegetação: árvores frutíferas e juquira.

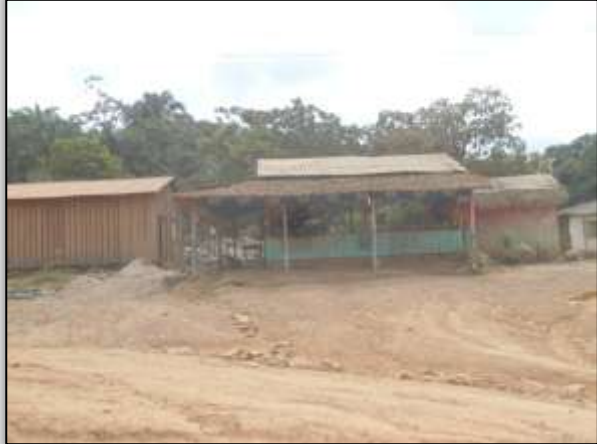
Nome	Lado	Localização (Coordenadas em graus decimais e Km)	Descrição	Fotos
Propriedade Bar dos Amigos	D	S 03.63746° W 050.99880° Km 472	Propriedade comercial de madeira, coberta de telha de palha e com distancia de aproximadamente 15 metros do eixo da rodovia. Tipo de vegetação: pasto, palmeiras e árvores frutíferas.

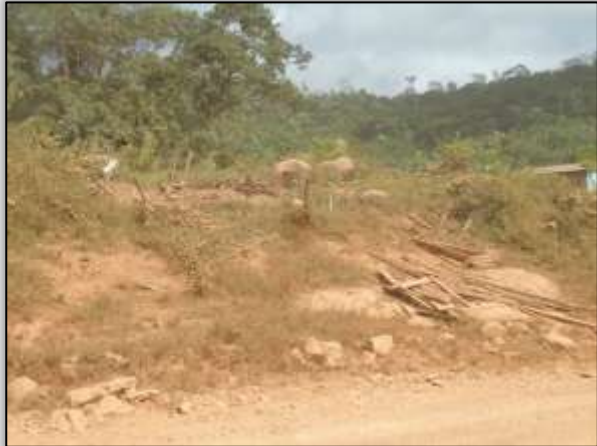
Propriedade	E	S 03.63446° W 051.00146° Km 472,7	Propriedade feita de barro e madeira com telhado de folha de palmeiras, aparentemente abandonado, aproximadamente a 10m do eixo da rodovia. Tipo de vegetação juquira. <b>Obs: A propriedade foi demolida por estar dentro do off set da rodovia.</b>

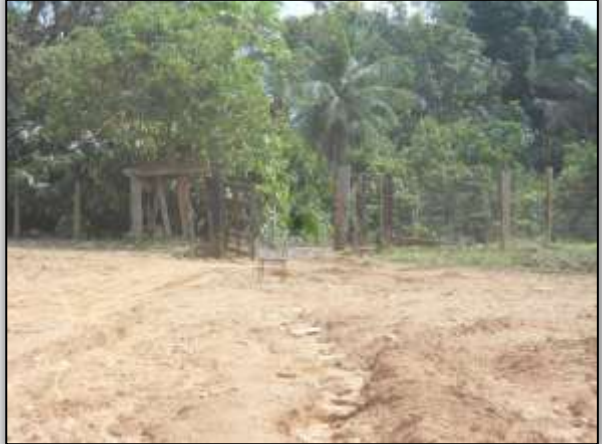
Nome	Lado	Localização (Coordenadas em graus decimais e Km)	Descrição	Fotos
Propriedade	D	S 03.62459º W 051.01133º Km 474,3	Porteira de madeira, com aproximadamente 35m do eixo da rodovia. Tipo de vegetação juquira, com espécie arbórea frutífera.

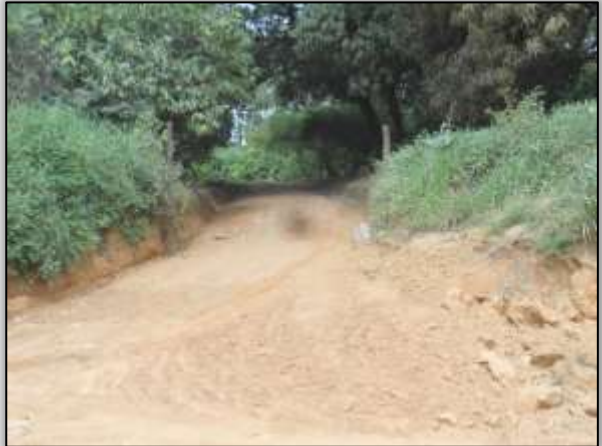
Propriedade	E	S 03.62459º W 051.01133º Km 474,3	Cerca de arame liso, com aproximadamente 20m do eixo da rodovia. Tipo de vegetação capim e espécies arbóreas frutíferas. <b>Obs: Vegetação cobriu a cerca, trecho em obras.</b>

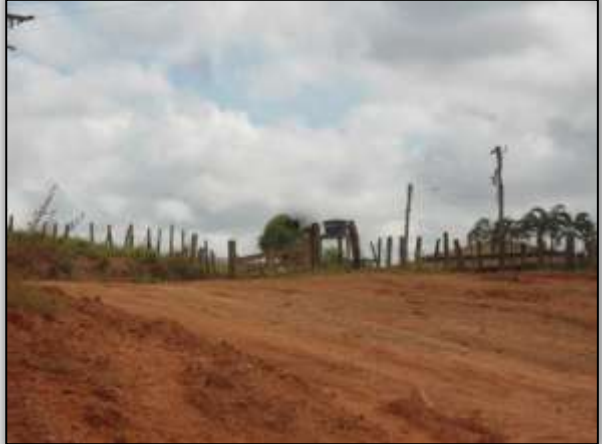
Nome	Lado	Localização (Coordenadas em graus decimais e Km)	Descrição	Fotos
Propriedade	D	S 03.62042° W 051.01677° Km 475,1	Porteira de madeira, seguido de cerca de arame liso, com aproximadamente 35m do eixo da rodovia. Tipo de vegetação capim. <b>Obs: Com os serviços de corte e conformação da rodovia a propriedade ficou mais elevado do que o greide.</b>

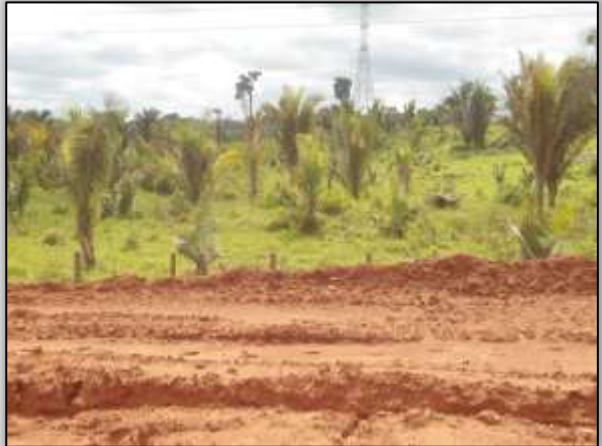
Propriedade	E	S 03.61417° W 51.02264° Km 475,5	Cerca de arame liso, distante 12 m do eixo da rodovia e com aproximadamente 70 m de extensão. Tipo de vegetação: pastagem. Estaca 4345. <b>OBS: Houve os serviços de terraplenagem e compactação da rodovia.</b>

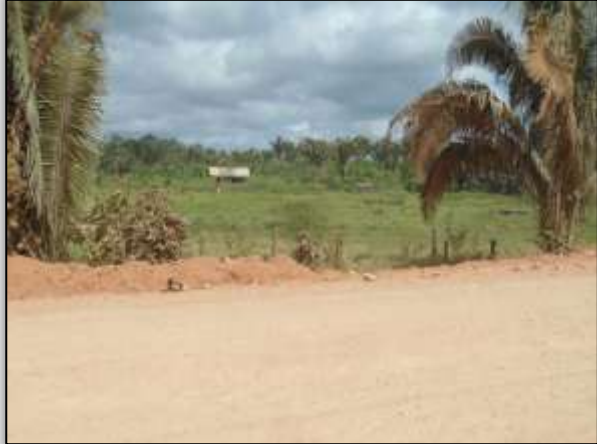
Nome	Lado	Localização (Coordenadas em graus decimais e Km)	Descrição	Fotos
Propriedade	D	S 03.61417° W 51.02264° Km 475,5 Estaca 4345.	Cerca de arame farpado, distante 8 m do eixo da rodovia e com aproximadamente 50 m de extensão. Tipo de vegetação: juquirá e Palmeiras. Obs: Houve a conformação do greide e do aterro da faixa de domínio.

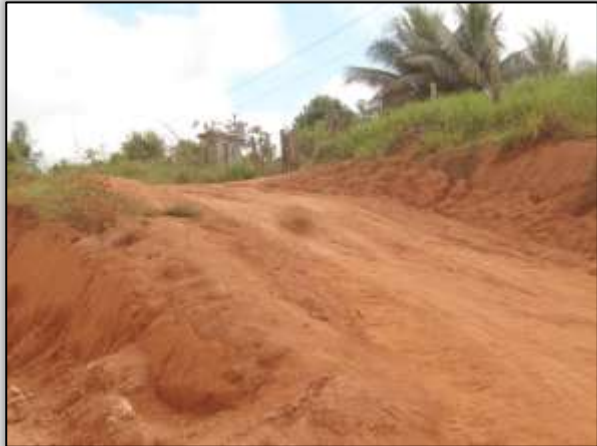
Propriedade	D	S 03.61223° W 051.02464° Km 476,4	Porteira de madeira, seguido de cerca de arame liso, com aproximadamente 15m do eixo da rodovia. Tipo de vegetação capim. <b>Obs: Com os serviços de corte e conformação da rodovia a propriedade ficou mais elevado do que o greide.</b>

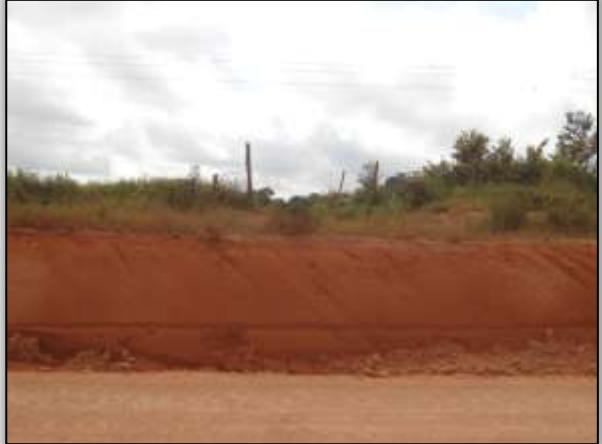
Nome	Lado	Localização (Coordenadas em graus decimais e Km)	Descrição	Fotos
Propriedade	D	S 03.61154° W 051.02636° Km 476,14 Estaca: 4377	Colchete seguido de arame liso. Distância de 25 metros do eixo da rodovia. Vegetação: pastagem. <b>Obs: Com os serviços de corte e conformação da rodovia a propriedade ficou mais elevado do que o greide.</b>

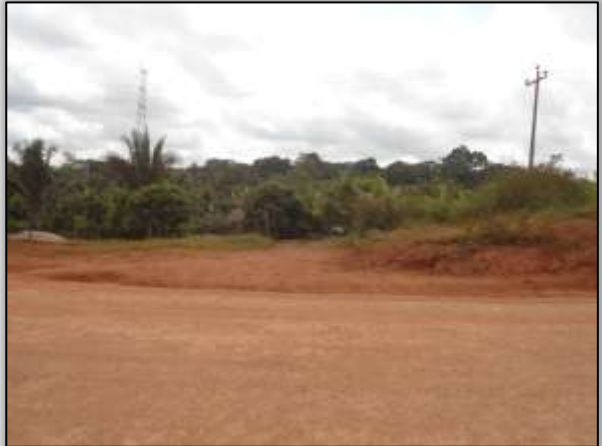
Propriedade	D	S 03.61160° W 051.02539° Km 476,5 Estaca: 4373	Porteira de madeira, seguido de cerca de arame liso, com aproximadamente 15m do eixo da rodovia. Com entrada de 90° do eixo da rodovia. Tipo de vegetação capim alto.

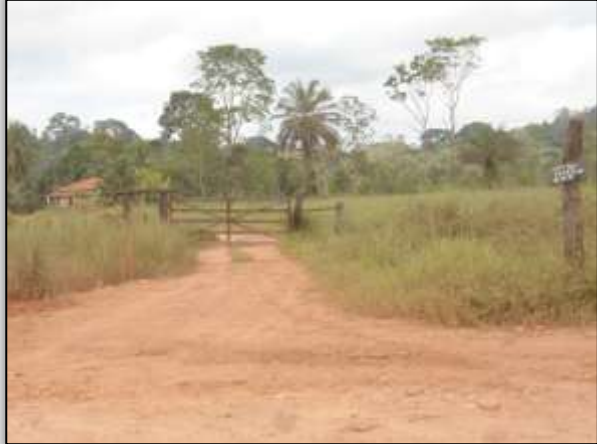
Nome	Lado	Localização (Coordenadas em graus decimais e Km)	Descrição	Fotos
Propriedade	E	S 03.61157° W 051.02632° Km 476,7	Porteira de madeira seguido de cerca com arame liso, aproximadamente 30m do eixo da rodovia. Vegetação capim. <b>OBS: Trecho em obras com atividades de terraplenagem e compactação da rodovia.</b>

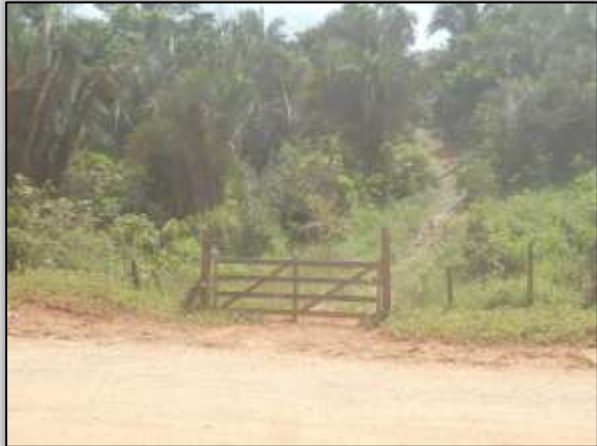
Propriedade	D	S 03.60703° W 051.03167° Km 477,3	Porteira de madeira com cerca de arame liso, com entrada de aproximadamente 7 metros de largura e 15 metros do eixo da rodovia. Tipo de vegetação: mata secundária e palmeiras. <b>Obs: Trecho em obras com atividades de terraplenagem e compactação da rodovia.</b>

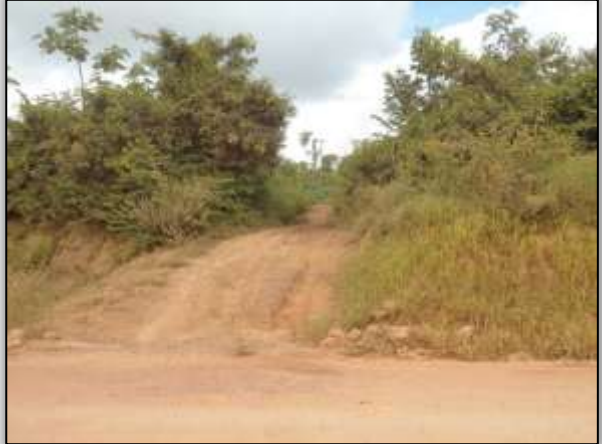
Nome	Lado	Localização (Coordenadas em graus decimais e Km)	Descrição	Fotos
Propriedade	E	S 03.60467° W 051.03445° Km 477,6	Porteira de madeira do tipo colchete com arame liso distante aproximadamente 12 metros do eixo da rodovia. Apresentando entrada com largura de 7 metros aproximados. Tipo de vegetação: juquiira e bananais. <b>Obs: Com o trecho em obras, houve atividades de terraplenagem e corte da rodovia.</b>

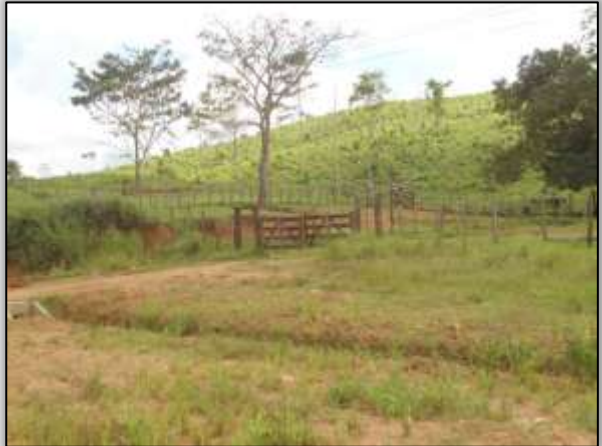
Propriedade	D	S 03.59937° W 051.04403° Km 479	Porteira de madeira seguida de cerca de arame liso, com aproximadamente 30m do eixo da rodovia. Tipo de vegetação juquiira com espécies arbóreas frutíferas. <b>Obs: Trecho em obras. Houve atividades de conformação, terraplenagem e compactação da rodovia.</b>

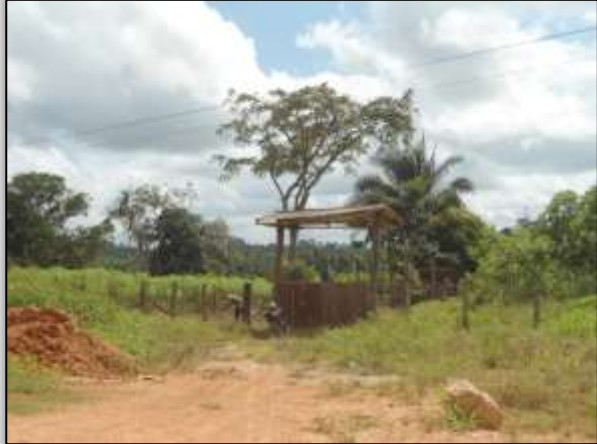
Nome	Lado	Localização (Coordenadas em graus decimais e Km)	Descrição	Fotos
Propriedade	D	S 03.58840° W 051.06199° Km 481,4	Porteira de arame farpado, seguido de cerca de arame liso, com aproximadamente 20m do eixo da rodovia. Tipo de vegetação capim.

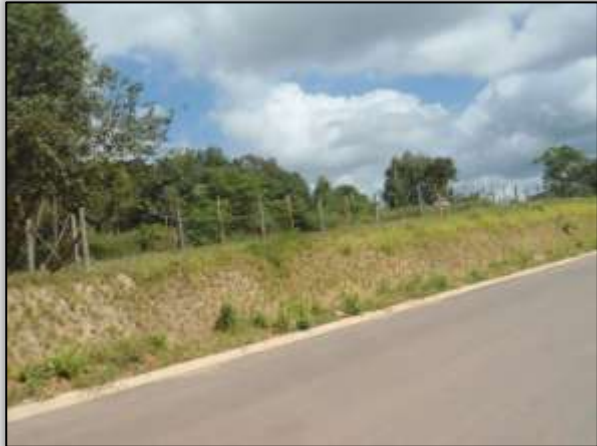
Propriedade	E	S 03.58505° W 051.06736° Km 481,6 Estaca 4650	Cerca de arame farpado a 5 metros do eixo da rodovia e medindo 100 metros de extensão aproximados. Tipo de vegetação árvores frutíferas.

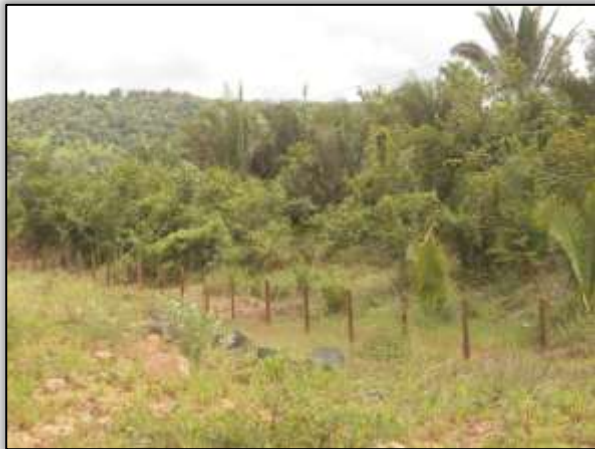
Nome	Lado	Localização (Coordenadas em graus decimais e Km)	Descrição	Fotos
Propriedade	D	S 03. 58379 W 051. 06906 Km 481,6 Estaca 4653	Cerca sem arame a 10 metros do eixo da rodovia e medindo 150 metros de extensão aproximadamente. Tipo de vegetação mata secundária do tipo capoeira.

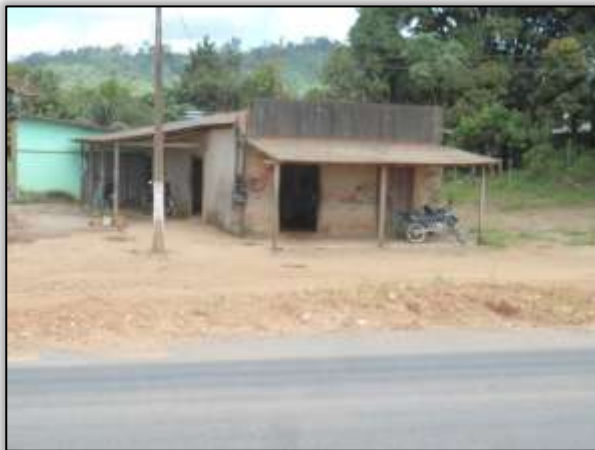
Propriedade	E	S 03.55975° W 51.08930° Km 486,1 Estaca 4842	Propriedade comercial (alvenaria) e telha de amianto, distante 15m do eixo da rodovia. Tipo de vegetação: árvores frutíferas. <b>Obs: Houve o asfaltamento da rodovia. Essa propriedade está dentro da vila Nazaré e já está contemplado dentro do Profaixa de Vilas.</b>

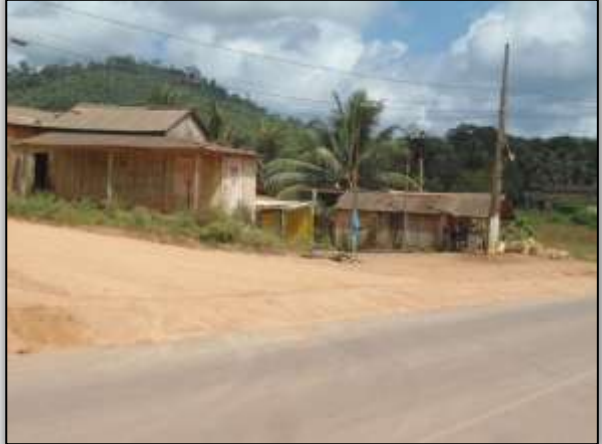
Nome	Lado	Localização (Coordenadas em graus decimais e Km)	Descrição	Fotos
Propriedade	E	S 03.55845° W 51.09084° Km 487,3	Propriedades de madeira, telha de amianto, com vegetação composto por palmeiras, distante 13 m do eixo da rodovia. Vila Nazaré. <b>Obs: Houve o asfaltamento da rodovia. Essa propriedade está dentro da vila Nazaré e já está contemplado dentro do Profaixa de Vilas.</b>

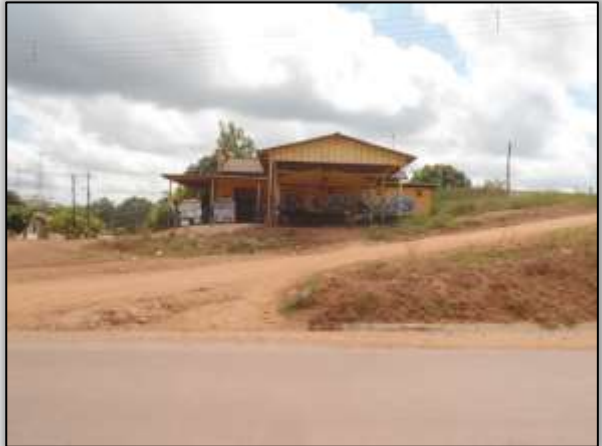
Propriedade	D	S 03.55845° W 51.09084° Km 487,3	Ponto de taxi de madeira e telha de amianto, dentro da faixa de domínio, distante 12m do eixo da rodovia. Vila Nazaré. <b>Essa propriedade está dentro da vila Nazaré e já está contemplado dentro do Profaixa de Vilas..</b>
