**BR-230/422/PA**

## **9º Relatório de Acompanhamento dos Programas Ambientais (RA – 9)**

# NONO RELATÓRIO DE ACOMPANHAMENTO DA EXECUÇÃO DOS PROGRAMAS AMBIENTAIS

#### 3.12. PROGRAMA DE REGULAMENTAÇÃO E CONTROLE DA FAIXA DE DOMÍNIO - PROFAIXA

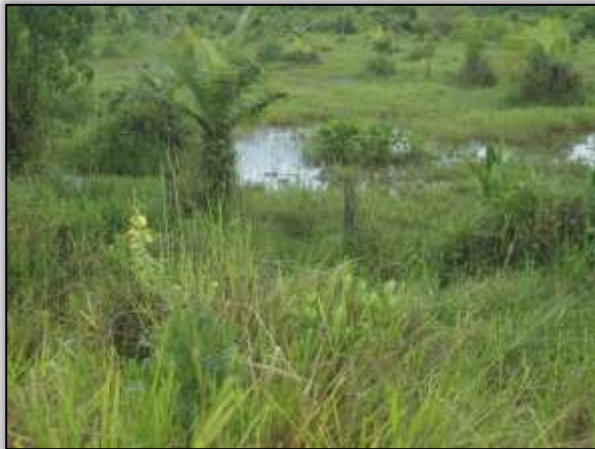
Nome	Lado	Localização (Coordenadas em graus decimais e Km)	Descrição	Fotos
Propriedade	D	S 03.53234° W 051.13299° Km 492	Cerca de arame liso, 14m do eixo da rodovia. Tipo de vegetação: pastagem e várzeas. Trecho em obras. <b>Obs: Houve o asfaltamento da rodovia. Apenas os mourões sem arame e está coberto pela vegetação.</b>

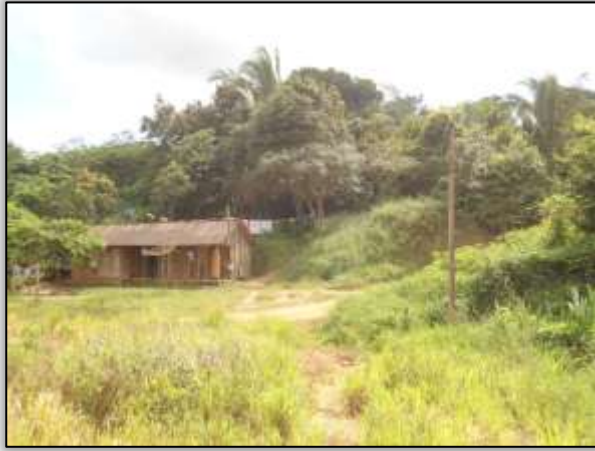
Propriedade	D	S 03.52950° W 051.13925° Km 492,8	Propriedades de madeira cobertas com telhas de amianto e palha encontram-se a 30m de distancia do eixo da rodovia. Tipo de vegetação: fragmento de mata secundária. <b>Obs: Houve o asfaltamento e conformação da faixa de domínio da rodovia.</b>

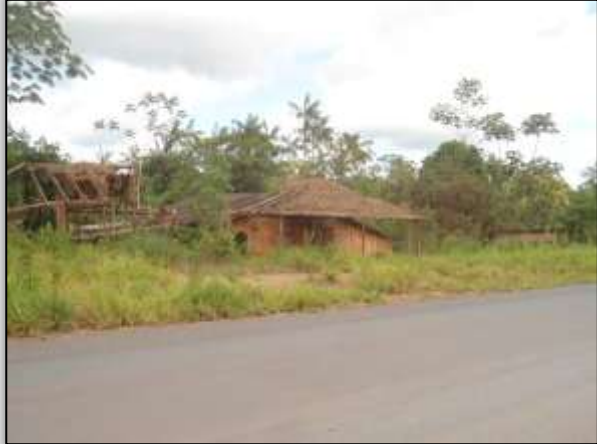
Nome	Lado	Localização (Coordenadas em graus decimais e Km)	Descrição	Fotos
Propriedade	E	S 03.52913° W 51.14001° Km 493	Propriedades de madeira e cobertura de palha que se encontram desativadas e que servia como comércio. Com aproximadamente a 6m do eixo da rodovia. Tipo de vegetação árvores frutíferas várzeas e palmáceas. <b>Obs: Houve a conformação da faixa de domínio, do greide e do asfaltamento da rodovia.</b>

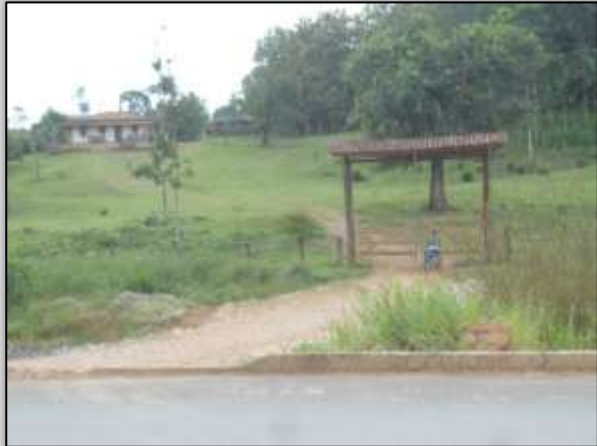
Propriedade	D	S 03.52847° W 051.14119° Km 493,1	Porteira de madeira, com cobertura de telha de barro, seguido de cerca de arame liso, com aproximadamente 25m do eixo da rodovia. Tipo de vegetação pastagem. <b>Obs: Houve o asfaltamento da rodovia.</b>

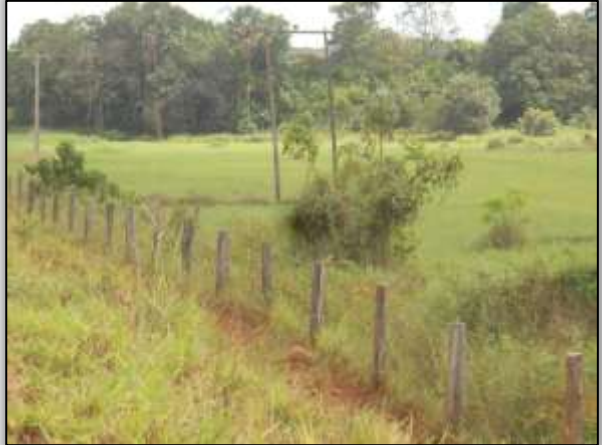
Nome	Lado	Localização (Coordenadas em graus decimais e Km)	Descrição	Fotos
Propriedade	D	S 03.52530° W 051.14821° Km 493,4	Cerca de arame farpado, aproximadamente 12 metros do eixo da rodovia e com 200 metros de extensão. Tipo de vegetação: pastagem. <b>Obs: Houve a conformação da rodovia, aterro e construção de meio fio.</b>

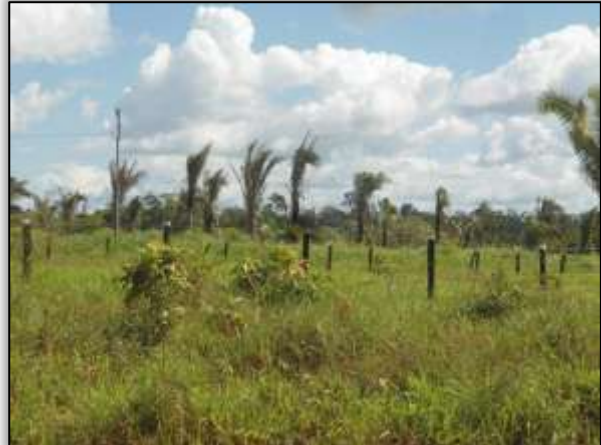
Nome	Lado	Localização (Coordenadas em graus decimais e Km atualizada pela estaca)	Descrição	Fotos
Propriedade	E	S 03.51904° W 051.15722° Km 494,4 Estaca: 40	Cerca nova, estacas apenas. Vegetação: pastagem e capoeira 8 metros do eixo da rodovia e 200 metros de comprimento. <b>Vegetação cobrindo a cerca.</b>

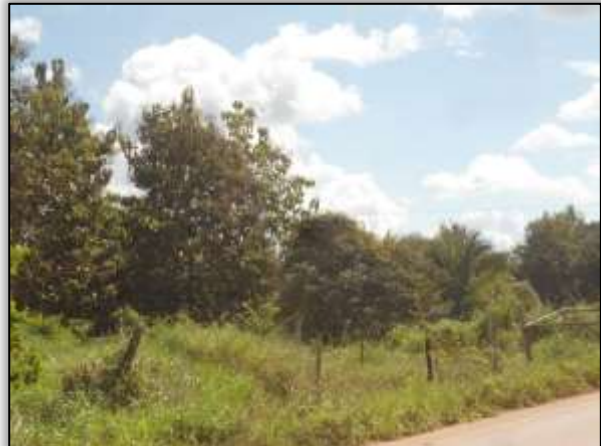
Propriedade	E	S 03.51197° W 051.16556° 495,65 Estaca 102	Cerca de arame liso, aproximadamente 8 metros do eixo da rodovia. Vegetação: pastagem e capoeira. <b>OBS: Vegetação cobrindo a cerca.</b>

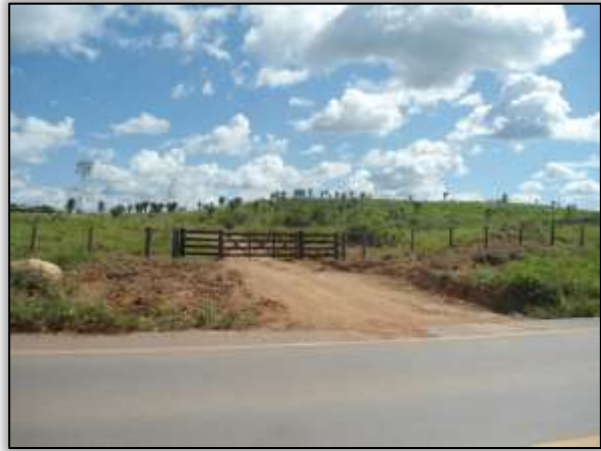
Nome	Lado	Localização (Coordenadas em graus decimais e Km atualizada pela estaca)	Descrição	Fotos
Propriedade	E	S 03.50855° W 051.16815° Estaca: 126	Porteira de madeira seguida de cerca de arame liso, vegetação: pastagem, eixo da rodovia 10 metros.

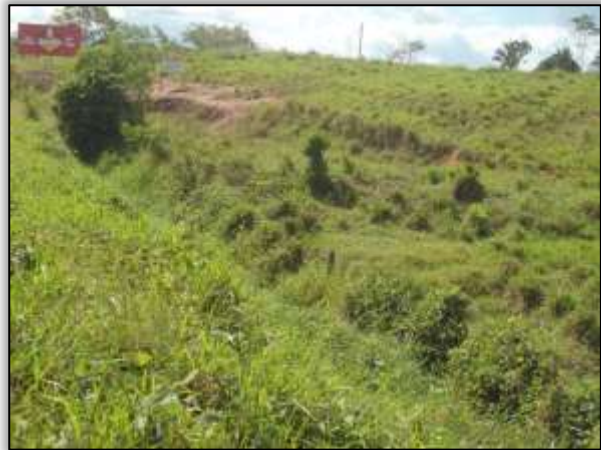
Propriedade	D	S 03.48915° W 051.17893° Km 498,4 Estaca 240	Cerca de arame liso aproximadamente 20 m da rodovia Vegetação pastagem. <b>OBS: Vegetação cobrindo cerca.</b>

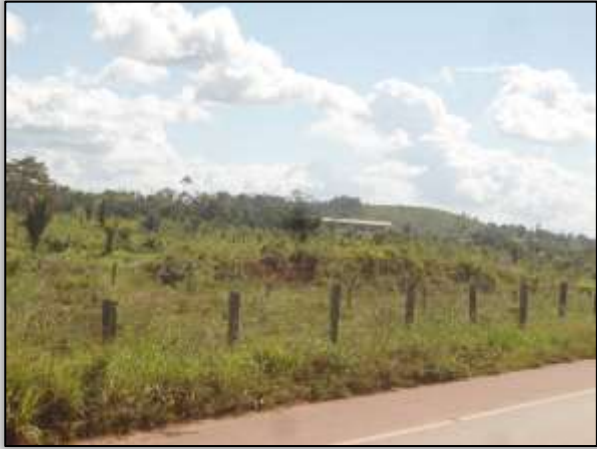
Nome	Lado	Localização (Coordenadas em graus decimais e Km atualizada pela estaca)	Descrição	Fotos
Propriedade	E	S 03.48915º W 051.17893º Km 498,62 Estaca 240	Cerca de arame liso aproximadamente 35 m da rodovia Vegetação pastagem (queimada). <b>OBS: vegetação cobrindo a cerca.</b>

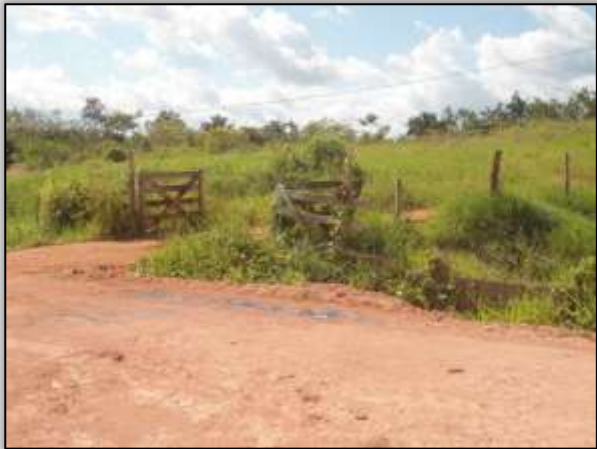
Propriedade	D	S 03.48533º W 051.18318º Km 499,22 Estaca 280	Porteira de madeira seguido de cerca de arame liso aproximadamente 25 m da rodovia Vegetação pastagem e capoeira.

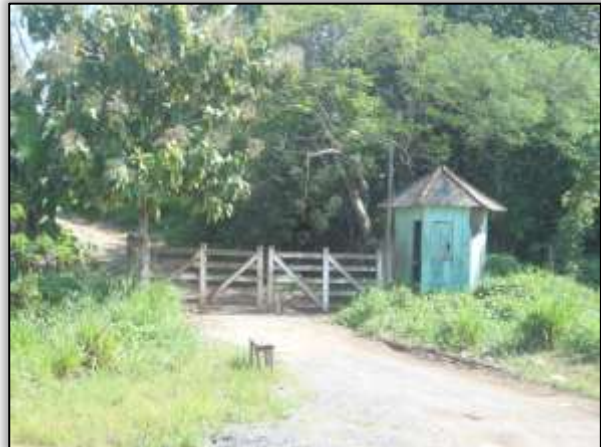
Nome	Lado	Localização (Coordenadas em graus decimais e Km atualizada pela estaca)	Descrição	Fotos
Propriedade	E	S 03.45077º W 051.21659º Km 504,54 Estaca 547	Porteira de madeira com uma guarita de madeira com ternit e telha, com aproximadamente 15m do eixo da rodovia. Tipo de vegetação arbórea nativa e exótica como <i>Tectona grandis</i> .

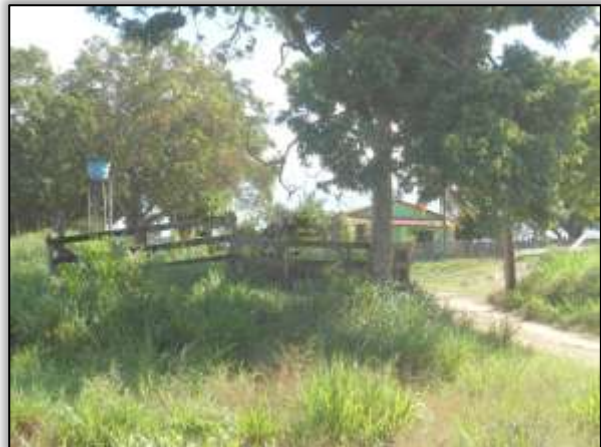
Propriedade	E	S 03.43587º W 051.23543º Km 507.24 Estaca 682	Porteira de madeira, com aproximadamente 20m do eixo da rodovia. Tipo de vegetação capim com duas espécies arbóreas nativas. Estaca 682.

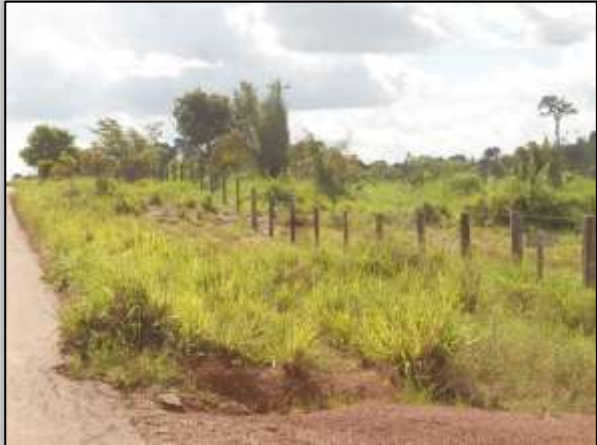
Nome	Lado	Localização (Coordenadas em graus decimais e Km atualizada pela estaca)	Descrição	Fotos
Propriedade	D	S 03.43587° W 051.23543° Km 507.24 Estaca 682	Cerca de madeira, com aproximadamente 10m do eixo da rodovia e 200 m de extensão. Tipo de vegetação pastagem e juquirá. Estaca 682.

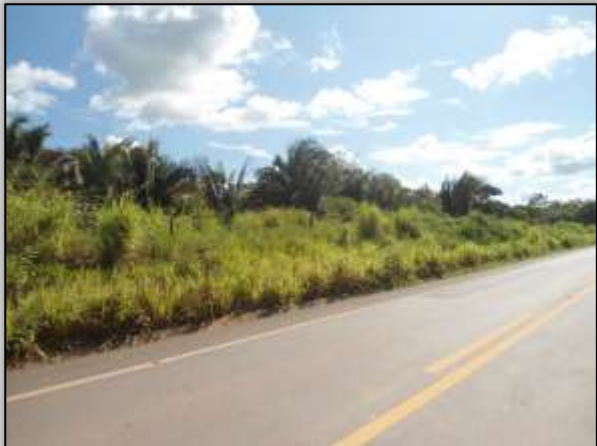
Propriedade	E	S 03.43323° W 051.23904° Km 507,8 Estaca: 710	Mourões para cerca. 7 metros eixo da rodovia e 200 de comprimento. Vegetação: capoeira. <b>A vegetação esta cobrindo a cerca.</b>

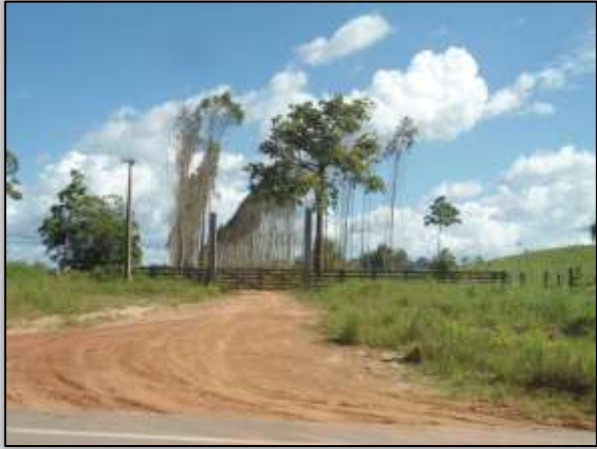
Nome	Lado	Localização (Coordenadas em graus decimais e Km atualizada pela estaca)	Descrição	Fotos
Propriedade	E	S 03.42928° W 051.24224° Km 508.28 Estaca 734	Porteira de madeira, com aproximadamente 35 m do eixo da rodovia e cerca com 150 m de extensão aproximadamente. Tipo de vegetação pastagem com espécie arbórea exótica Eucalipto. <b>Seguida de mourões para cerca nova</b>

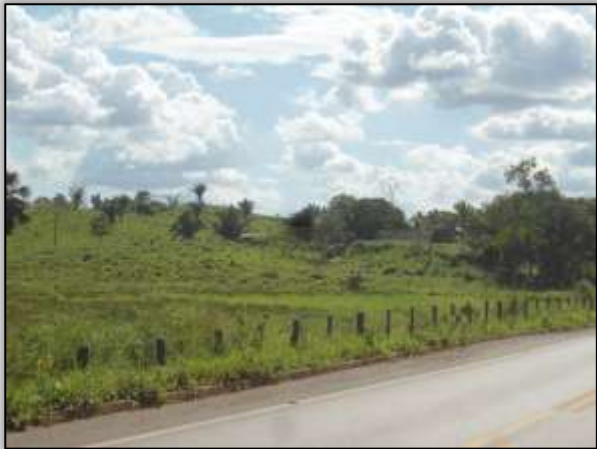
Propriedade	E	S 03.42479° W 051.24774° Km 509,16 Estaca: 778	Mourões para cerca nova, 5 metros do eixo da rodovia, comprimento: 220 metros Vegetação: pastagem

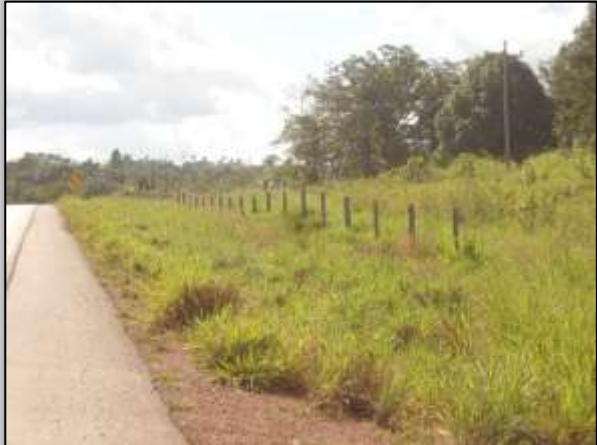
Nome	Lado	Localização (Coordenadas em graus decimais e Km atualizada pela estaca)	Descrição	Fotos
Propriedade	D	S 03.42318º W 051.24862º Km 509,31 Estaca 786	Cerca nova de arame liso Vegetação pastagem Aproximadamente 20 m da rodovia.  <b>OBS: Vegetação cobrindo cerca.</b>

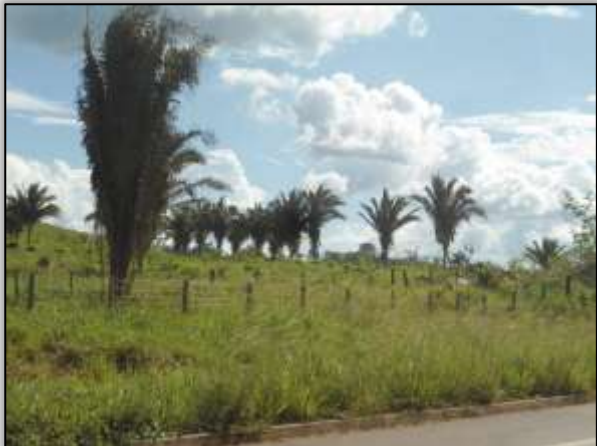
Propriedade	E	S 03.42318º W 051.24862º Km 509,31 Estaca 786	Mourões para cerca Vegetação pastagem 7 metros do eixo da rodovia Vegetação pastagem.

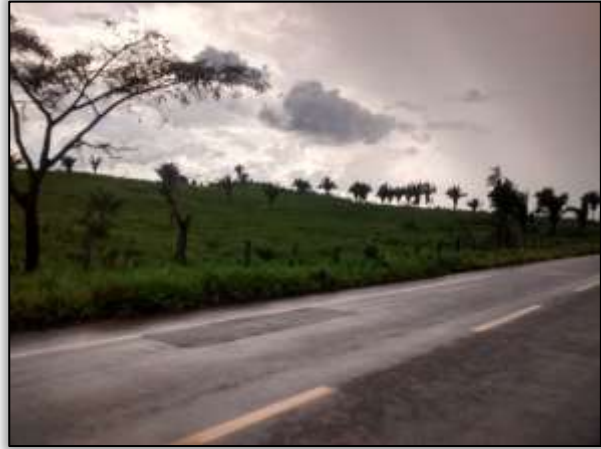
Nome	Lado	Localização (Coordenadas em graus decimais e Km atualizada pela estaca)	Descrição	Fotos
Propriedade	E	S 03.42397° W 051.24784° Km 502,56 Estaca: 778	Cerca de arame liso com 1000 metros de comprimento e distância de 5 metros do eixo da rodovia. Vegetação: pastagem.

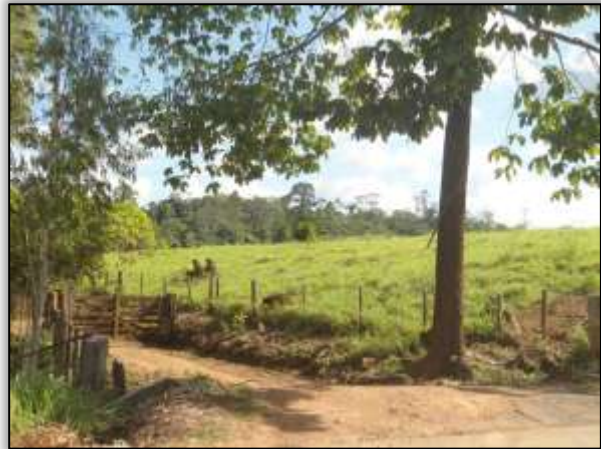
Propriedade	E	S 03.41866° W 051.25492° Km 510.16 Estaca 828.	20 metros do eixo da rodovia, uma castanheira na frente, cerca de arame farpado, porteira de madeira. Na entrada a construtora instalou um.

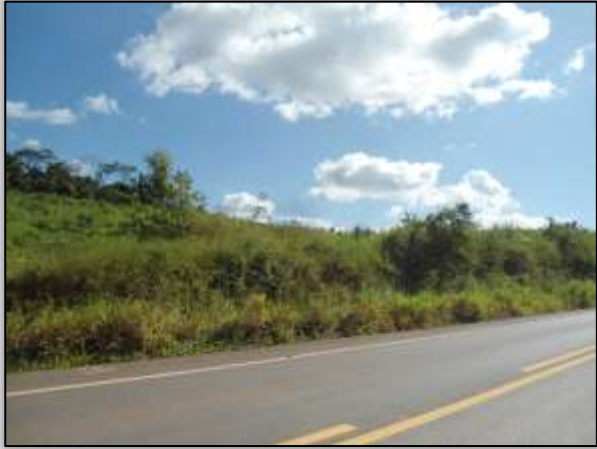
Nome	Lado	Localização (Coordenadas em graus decimais e Km atualizada pela estaca)	Descrição	Fotos
Propriedade	E	S 03.41515º W 051.26037 Km 510,84 Estaca 862	Cerca de arame liso, com aproximadamente 10 m do eixo da rodovia. Tipo de vegetação pastagem suja.  <b>OBS: A Vegetação cobriu a cerca.</b>

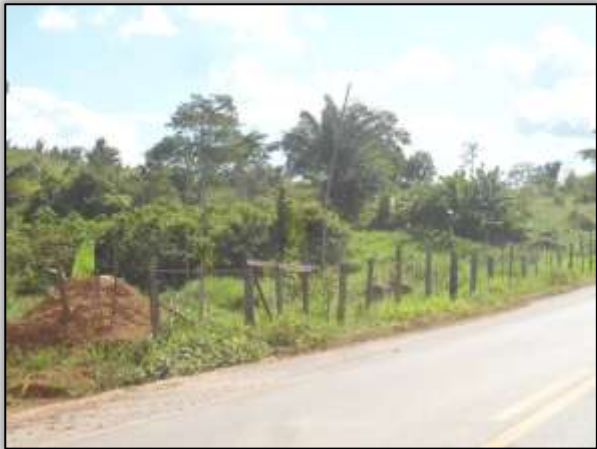
Propriedade	E	S 03.40882 W 051.27108 Km 512,36 Estaca 938	Cerca de arame liso com aproximadamente 6 m do eixo da rodovia e 15 m de extensão. Tipo de vegetação juquira.

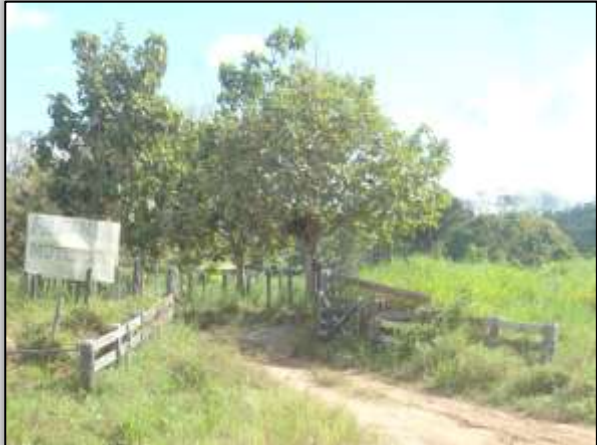
Nome	Lado	Localização (Coordenadas em graus decimais e Km atualizada pela estaca)	Descrição	Fotos
Fazenda Mutuca	E	S 03.40138º W 051.28136º Km 513.64 Estaca 1002	Porteira de madeira, seguido de cerca de arame liso, com aproximadamente 20m do eixo da rodovia. Tipo de vegetação, capim e espécie arbórea exótica <i>Tectona grandis</i> .

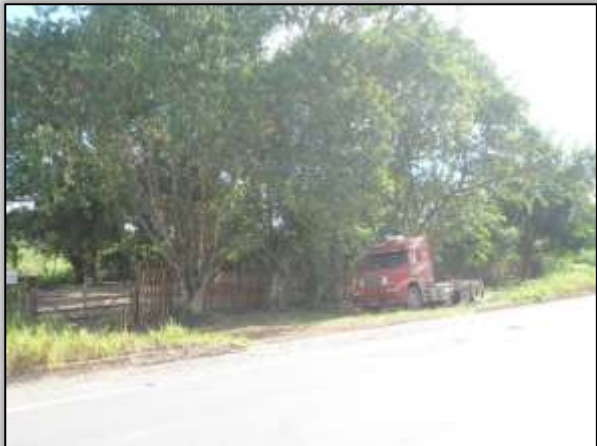
Propriedade	E	S 03.39576º W 051.28974º Km 514.76 Estaca 1058	Cerca de madeira, com aproximadamente 25m do eixo da rodovia. Tipo de vegetação capim e espécies arbóreas. <b>Vegetação cobrindo a cerca de madeira.</b>

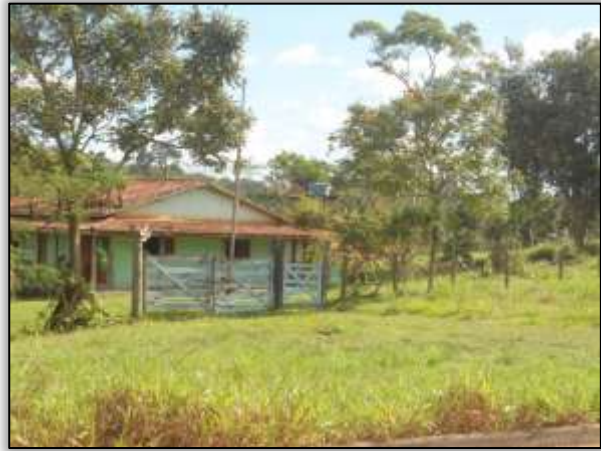
Nome	Lado	Localização (Coordenadas em graus decimais e Km atualizada pela estaca)	Descrição	Fotos
Propriedade	E	S 03.39537° W 051.29036° Km 514,84 Estaca 1062	Porteira de madeira, com aproximadamente 35m do eixo da rodovia. Tipo de vegetação espécies ornamentais e exóticas.

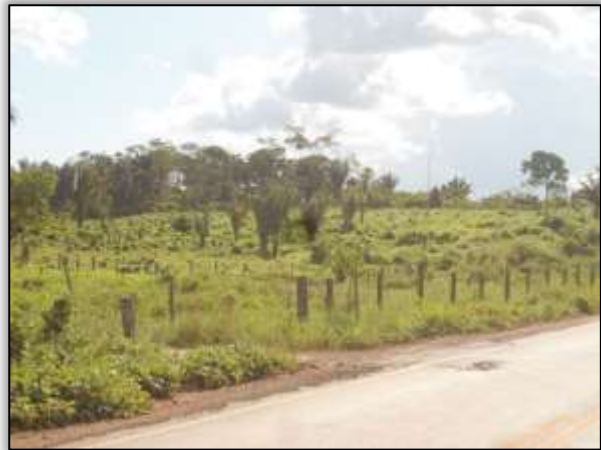
Propriedade	E	S 03.39194° W 051.29491° Km 515,48 Estaca: 1094	Cerca de arame liso com 100 metros de comprimento e 8 metros do eixo da rodovia. Vegetação: pastagem. <b>Vegetação cobriu a cerca.</b>

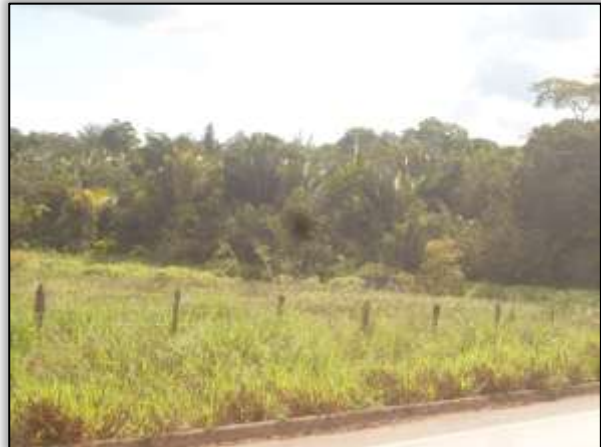
Nome	Lado	Localização (Coordenadas em graus decimais e Km atualizada pela estaca)	Descrição	Fotos
Propriedade	E	S 03.38407° W 051.30243° Km 516,68 Estaca: 1154	Cerca de arame liso, 8 metros do eixo da rodovia, comprimento de 200 metros vegetação pastagem e capoeira. <b>Vegetação cobrindo cerca.</b>

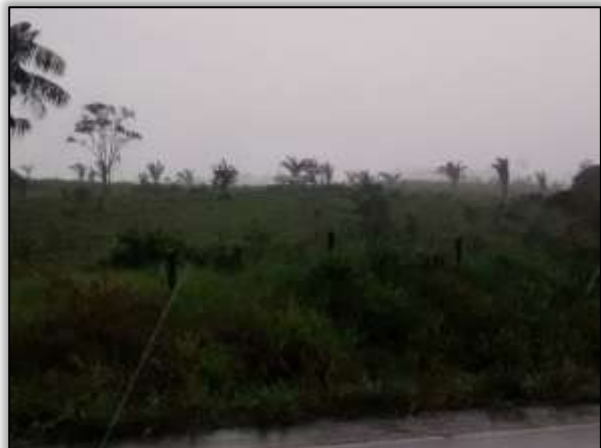
Propriedade	E	S 03.39105° W 051.29503° Km 571,16 Estaca: 1178	Cerca de arame liso com 500 metros de comprimento e 10 metros do eixo da rodovia. Vegetação: pastagem.

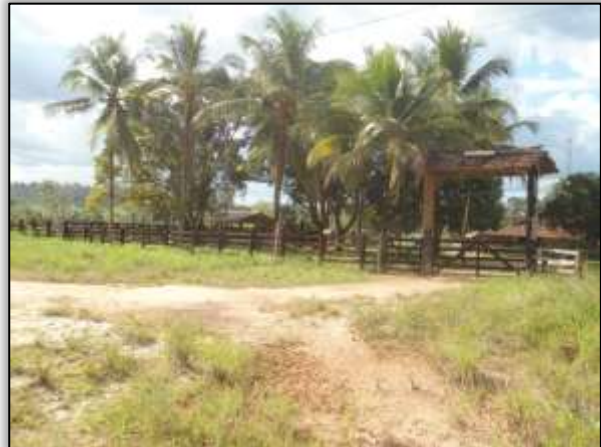
Nome	Lado	Localização (Coordenadas em graus decimais e Km atualizada pela estaca)	Descrição	Fotos
Propriedade	D	S 03.37973º W 051.30585º Km 518,3 Estaca 1184	Porteira de madeira, seguido de cerca de madeira, com aproximadamente 30m do eixo da rodovia. Tipo de vegetação pastagem espécies frutíferas.

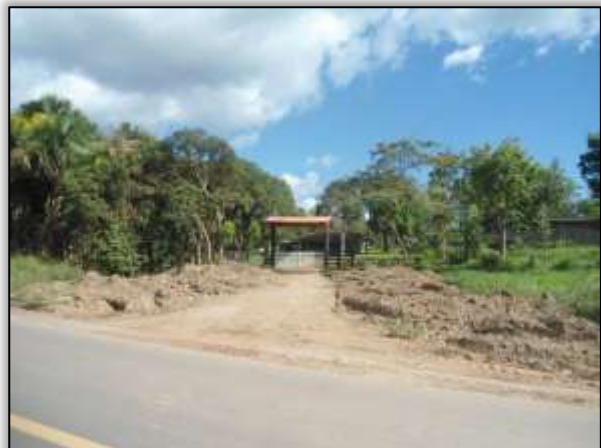
Propriedade	E	S 03.37355º W 051.31579º Km 519,6 Estaca 1248	Porteira de madeira, seguida de cerca de arme liso, com aproximadamente 35m do eixo da rodovia. Tipo de vegetação, espécie arbóreas frutíferas,

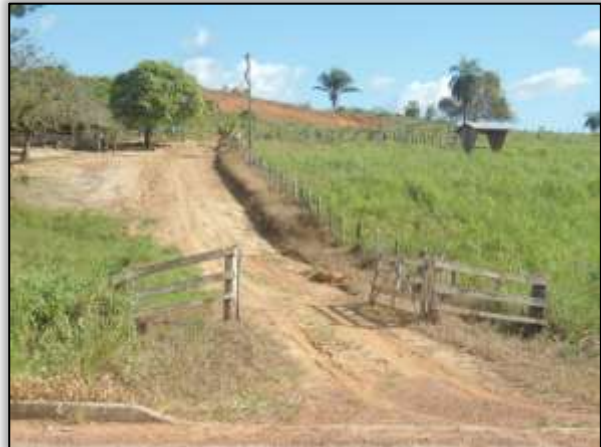
Nome	Lado	Localização (Coordenadas em graus decimais e Km atualizada pela estaca)	Descrição	Fotos
Propriedade	E	S 03.36705° W 051.32682° Km 521,1 Estaca 1320	Porteira de madeira seguida de cerca de arame liso, com aproximadamente 20m do eixo da rodovia. Tipo de vegetação pastagem.

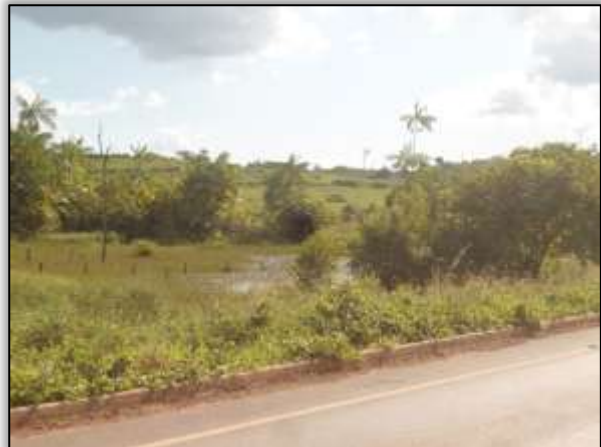
Propriedade	E	S 3.35677° W 51.34034° Km 522,9 Estaca 1414	Cerca de arame liso, distante 10m do eixo da rodovia. Próximo a um córrego que atualmente está seco. Tipo de vegetação: palmeiras (açai) e fragmento de mata de várzea.

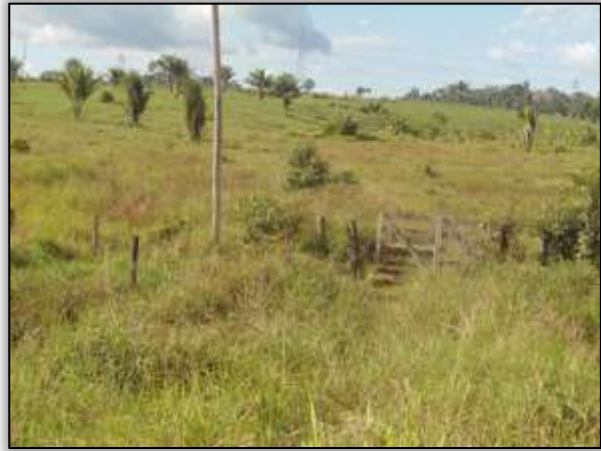
Nome	Lado	Localização (Coordenadas em graus decimais e Km atualizada pela estaca)	Descrição	Fotos
Propriedade	D	S 3.35677° W 51.34034° Km 522,9 Estaca 1414	Cerca de arame liso, 15 do eixo da rodovia e porteira. Tipo de vegetação: pasto sujo.  <b>OBS: Vegetação cobriu a cerca.</b>

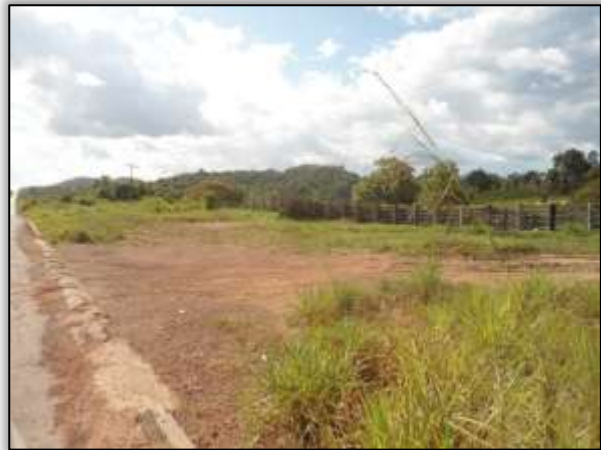
Propriedade	D	S 03.35340° W 051.34427° Km 523,6	Propriedade com Porteira de madeira, seguido de desembargador de gado feito de madeira e curral invadindo a faixa de domínio. Com aproximadamente 20m do eixo da rodovia. Tipo de vegetação: pastagem.

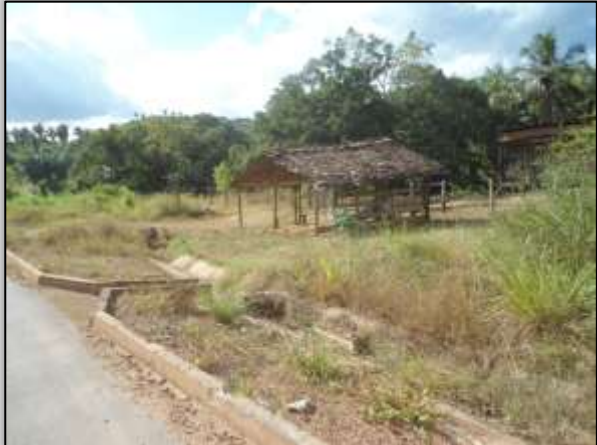
Nome	Lado	Localização (Coordenadas em graus decimais e Km atualizada pela estaca)	Descrição	Fotos
Propriedade	D	S 03.344390º W 051.354910º Km 524,0	Propriedade com aproximadamente 12m, do eixo da rodovia. Tipo de vegetação rasteira e juquira. Estaca 1520

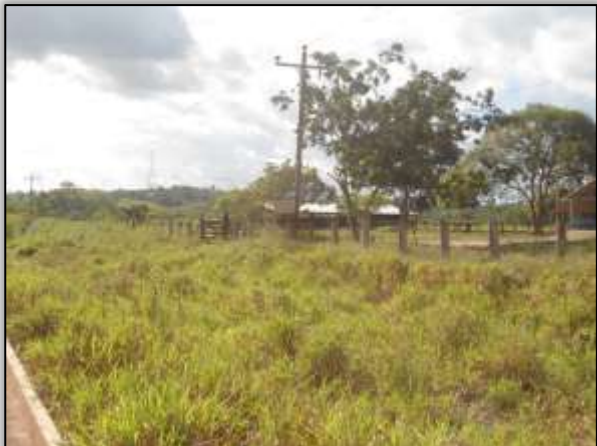
Propriedade	D	S 03.32630º W 051.37479º Km 527,0	Porteira de madeira, seguido de cerca de arame liso, com aproximadamente 20m do eixo da rodovia. Tipo de vegetação capim. Estaca 1670

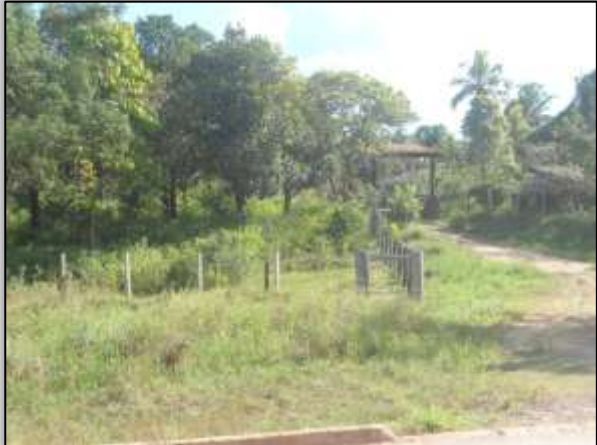
Nome	Lado	Localização (Coordenadas em graus decimais e Km atualizada pela estaca)	Descrição	Fotos
Propriedade	E	S 03.32469º W 051.37652º Km 527,26	Cerca de arame liso, com aproximadamente a 20m do eixo da rodovia. Tipo de vegetação: árvores frutíferas, capim. Estaca 1683.

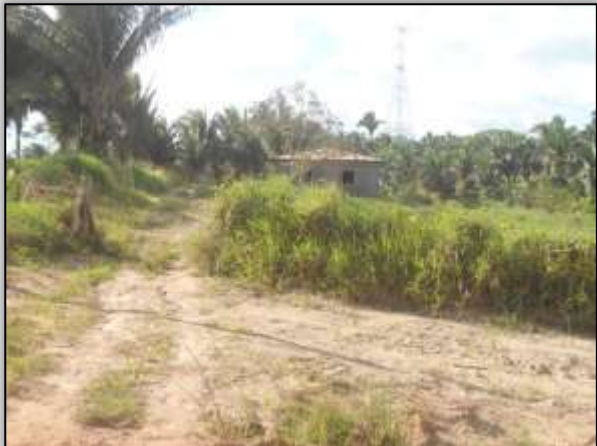
Propriedade	D	S 03.32140º W 051.38101º Km 527,88 Estaca 1714	Porteiras (nova) de madeira, com aproximadamente 25m do eixo da rodovia. Tipo de vegetação: pastagem <b>Retiraram a porteira e colocaram um colchete.</b>

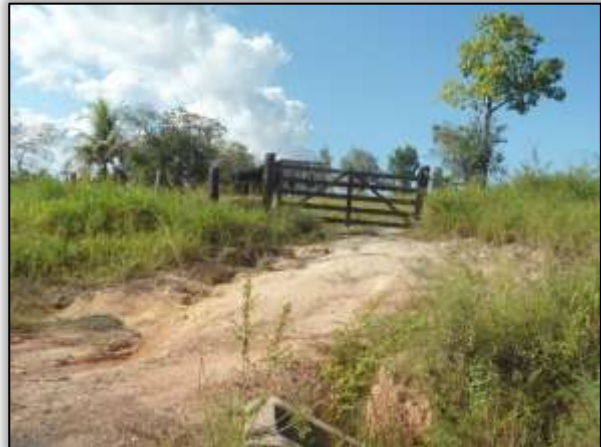
Nome	Lado	Localização (Coordenadas em graus decimais e Km atualizada pela estaca)	Descrição	Fotos
Propriedade	D	S 03.31866º W 051.38886º Km 528,8 Estaca 1760.	Porteira de madeira seguida de cerca de arame liso, com aproximadamente 25m do eixo da rodovia. Tipo de vegetação capim.

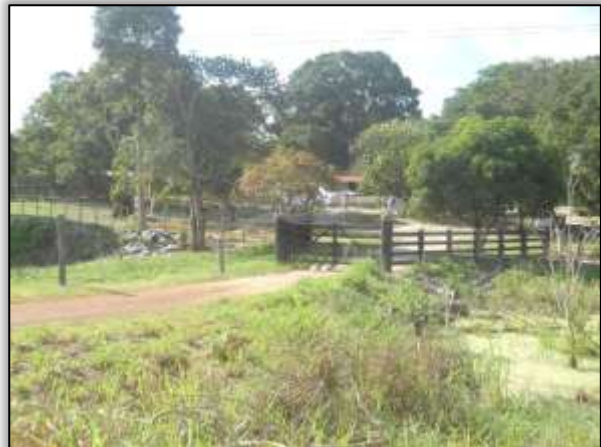
Propriedade	D	S 03.31775º W 051.39117º Km 529,06	Porteira de madeira seguida de cerca de arame farpado, com aproximadamente 25m do eixo da rodovia. Tipo de espécies arbóreas nativas, frutíferas e cana de açúcar. Vegetação: capim. Estaca 1773.

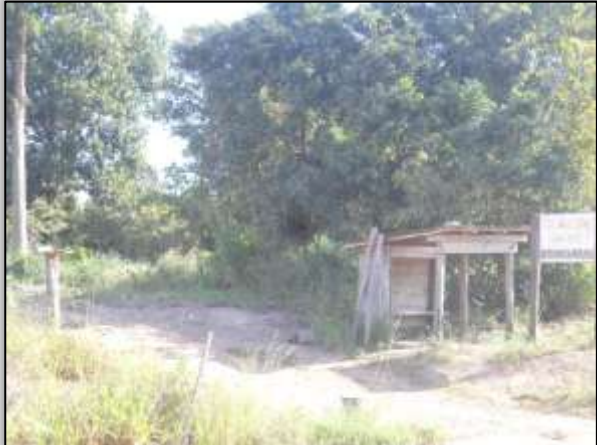
Nome	Lado	Localização (Coordenadas em graus decimais e Km atualizada pela estaca)	Descrição	Fotos
Propriedade	E	<p>S 03.32026º W 051.38430º Km 529,4 Estaca: 1732</p>	<p>Porta galão de leite ou ponto de ônibus escolar, de madeira e, com aproximadamente 7m do eixo da rodovia. Tipo de vegetação juquira.</p>

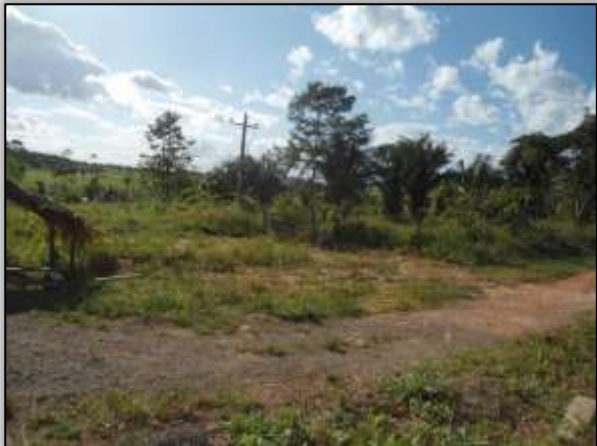
Propriedade	D	<p>S 03.31335º W 051.40338º Km 530,5</p>	<p>Porteira de madeira seguida de cerca de arame farpado, com aproximadamente 25m do eixo da rodovia. Tipo de espécies arbóreas nativas, frutíferas e capim.</p> <p>Estaca 1845</p>

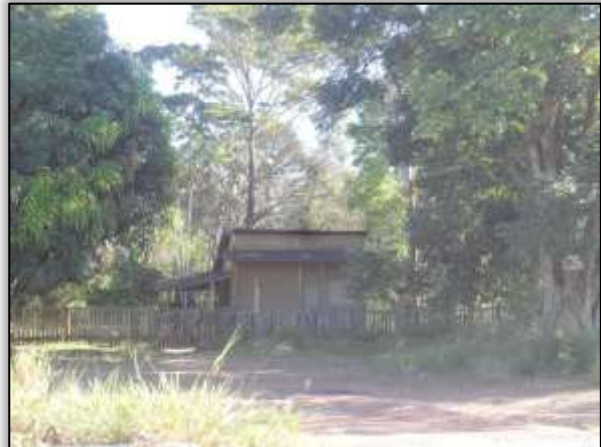
Nome	Lado	Localização (Coordenadas em graus decimais e Km atualizada pela estaca)	Descrição	Fotos
Propriedade	E	S 03.29733° W 051.42801° Km 533,74	Cerca de madeira com porteira de madeira de aproximadamente 1,20 m, a cerca da casa esta a 38 m do eixo da rodovia. Árvores frutífera (mangueira, castanheiras). Estaca 2007.

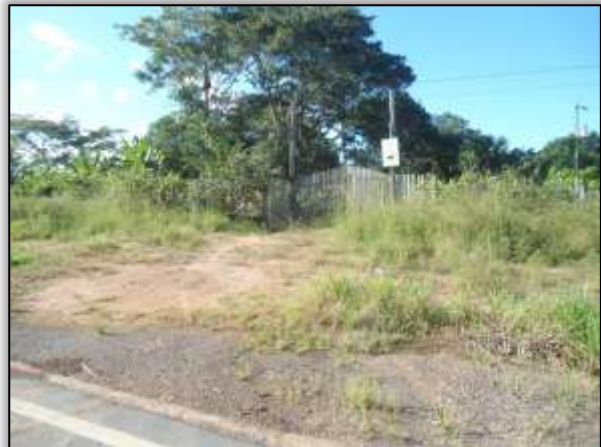
Propriedade	D	S 03,28274° W 051.44419° Km 536,2	Porteira de madeira seguida de cerca também de madeira, com aproximadamente 25m do eixo da rodovia. Tipo de espécies arbóreas nativas, frutíferas, e capim. Estaca 2130

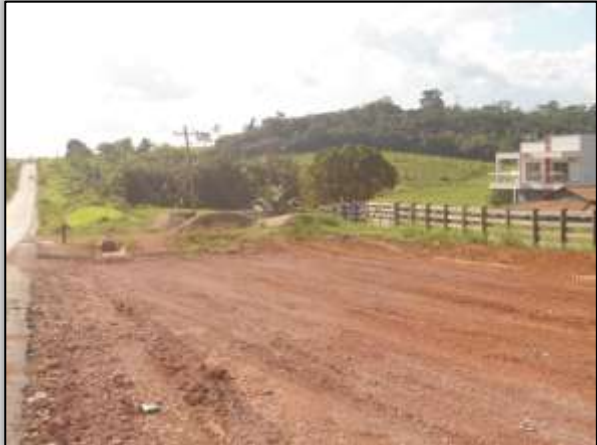
Nome	Lado	Localização (Coordenadas em graus decimais e Km atualizada pela estaca)	Descrição	Fotos
Propriedade	D	<p>S 03.27876°                      W 051.44781°                      Km 536,8                      Estaca 2160</p>	<p>Porteira de madeira seguida de cerca arame liso, com aproximadamente 30m do eixo da rodovia.                      Tipo de vegetação, pastagem.</p>

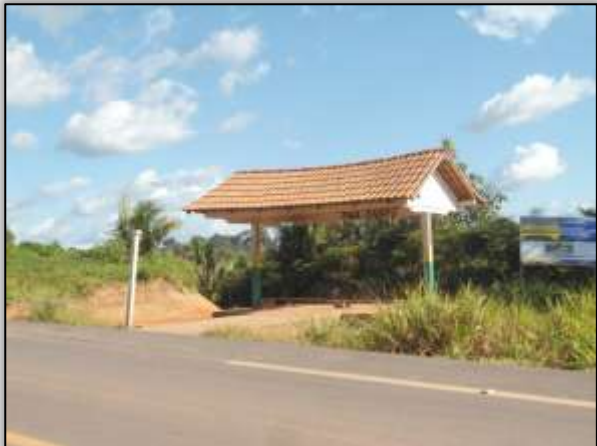
Ponto de ônibus	E	<p>S 03.27351°                      W 050.45325°                      Km 537,64                      Estaca 2202</p>	<p>Ponto de ônibus a 10m do eixo da rodovia, situada em frente a vicinal Surubim. Construção de madeira e concreto.</p>

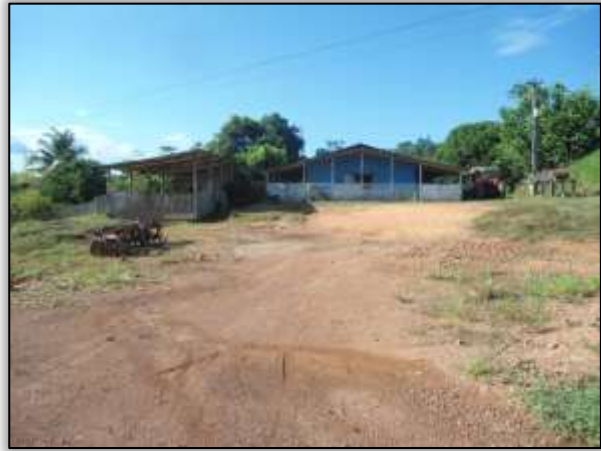
Nome	Lado	Localização (Coordenadas em graus decimais e Km atualizada pela estaca)	Descrição	Fotos
Propriedade	D	S 03.27342° W 051.45347° Km 537,68 Estaca 2204	Residência e cerca de madeira Tipo de vegetação: pastagem, árvores frutíferas e juquirá, distante 12m do eixo da rodovia.

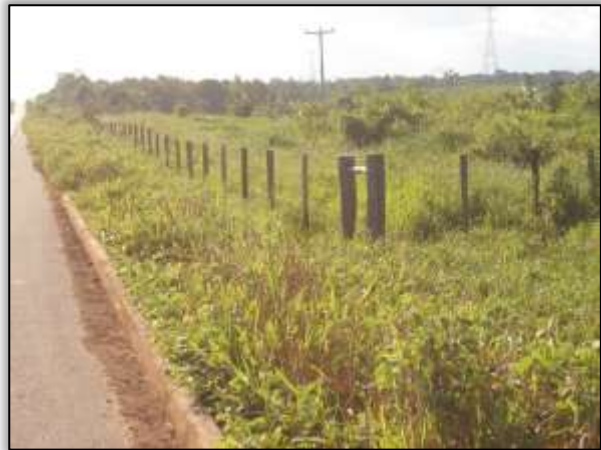
Propriedade	D	S 03.24708° W 051.48080° Km 541,88 Estaca 2414	Cerca de arame liso com 7 m do eixo da rodovia e 300 m de extensão. Tipo de vegetação pastagem.

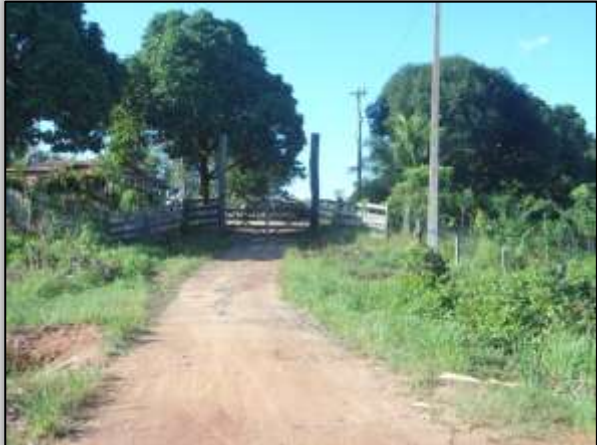
Nome	Lado	Localização (Coordenadas em graus decimais e Km atualizada pela estaca)	Descrição	Fotos
Propriedade	D	S 03.24345º W 051.48400º Km 542,42 Estaca 2442	Porteira de madeira seguida de cerca também de madeira, com aproximadamente 30m do eixo da rodovia. Tipo de espécies arbóreas frutíferas, e capim.

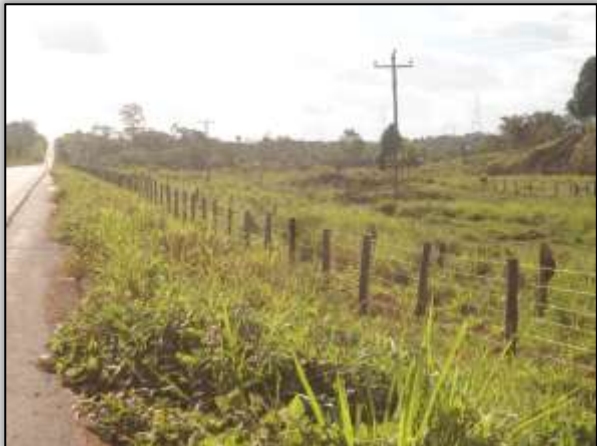
Propriedade	D	S 03.23448º W 051.49527º Km 544,12 Estaca 2526	Cerca de arame liso com 8 m do eixo da rodovia e 300 m de extensão. Tipo de vegetação pastagem.

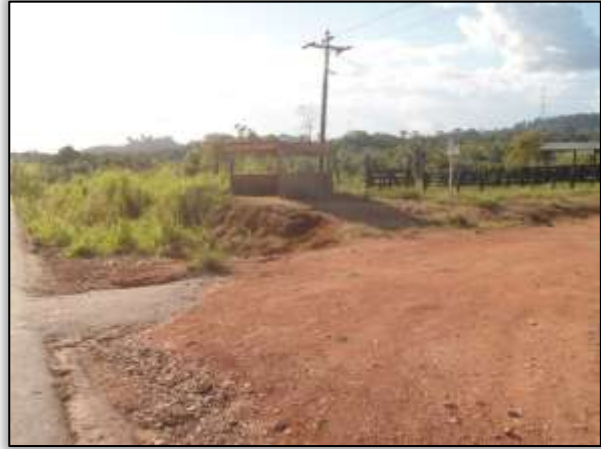
Nome	Lado	Localização (Coordenadas em graus decimais e Km atualizada pela estaca)	Descrição	Fotos
Propriedade	D	S 03.22526° W 051.50738° Km 545,7 Estaca: 2604	Curral seguido de cerca, próximo ao ponto de ônibus. 12 metros do eixo da rodovia. Vegetação: pastagem.

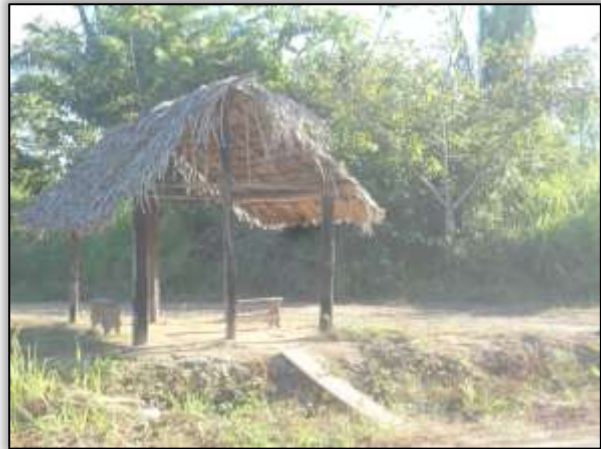
Propriedade	E	S 03.21786° W 051.51734° Km 548,7	Ponto de ônibus de madeira com telhas e aproximadamente 8m do eixo da rodovia. Tipo de vegetação juquirá. Estaca 2758.

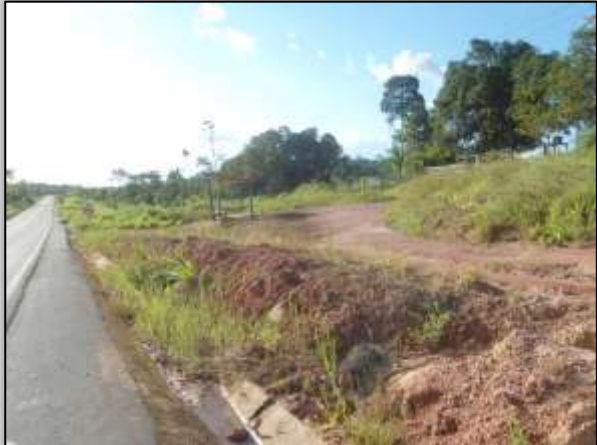
Nome	Lado	Localização (Coordenadas em graus decimais e Km atualizada pela estaca)	Descrição	Fotos
Propriedade	D	S 03.18690º W 051.54875º Km 552	Ponto de ônibus de madeira com telhas e aproximadamente 8m do eixo da rodovia. Tipo de vegetação gramínea. Estaca 2920.

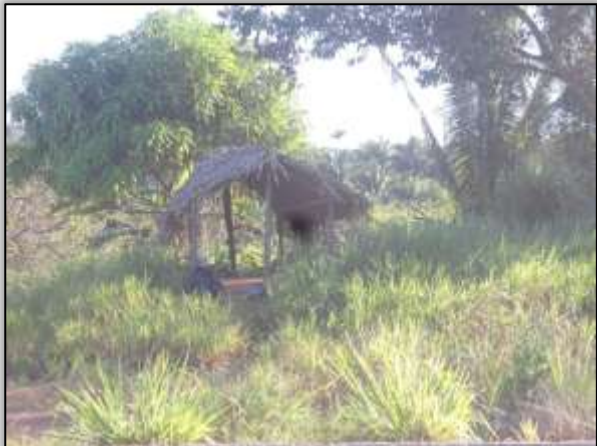
Propriedade	E	S 03.17528º W 051.55829º Km 553,6 Estaca 3002	Ponto de ônibus de madeira e folhas de palmeiras, com aproximadamente 15m do eixo da rodovia, e cerca de arame liso á 20m do eixo da rodovia. Tipo de vegetação capim e mata secundária. <b>OBS: trecho foi asfaltado, com sinalização horizontal</b>

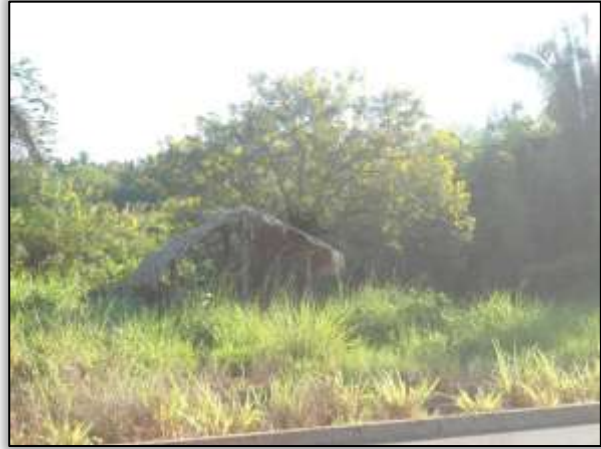
Nome	Lado	Localização (Coordenadas em graus decimais e Km atualizada pela estaca)	Descrição	Fotos
Propriedade	E	S 03.17449º W 051.55891º Km 553,7 Estaca 3008	Ponto de ônibus de madeira e folhas de palmáceas, com aproximadamente 15m do eixo da rodovia. Tipo de vegetação capim e mata secundária. <b>(trecho asfaltado).</b>

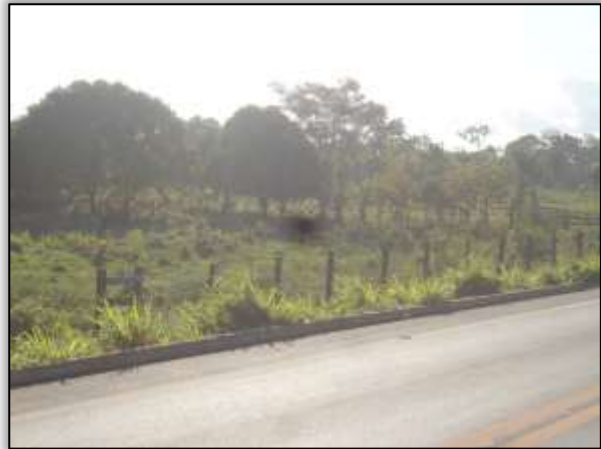
Propriedade	E	S 03.17128º W 051.56161º Km 554,36 Estaca 3038	Cerca de arame liso com 8 m do eixo da rodovia e 350 m de extensão aproximadamente. Tipo de vegetação pastagens e árvores frutíferas.

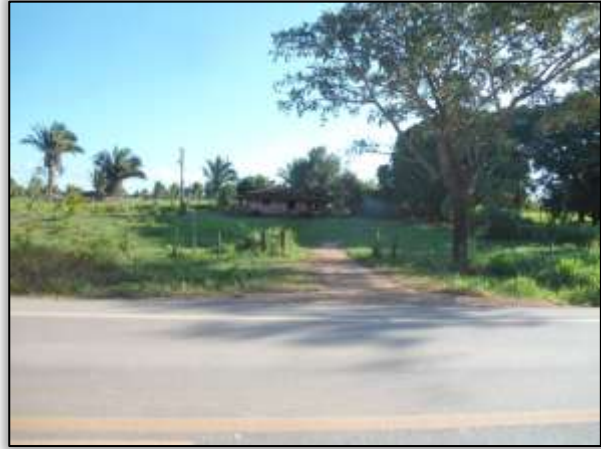
Nome	Lado	Localização (Coordenadas em graus decimais e Km atualizada pela estaca)	Descrição	Fotos
Propriedade	E	S 03.14637° W 051.58033° Km 557,72 Estaca 3206	Cerca de arame liso, distante 13m do eixo da rodovia. Tipo de vegetação: juquira, pasto sujo e palmeiras. <b>Trecho asfaltado com sinalização horizontal</b>

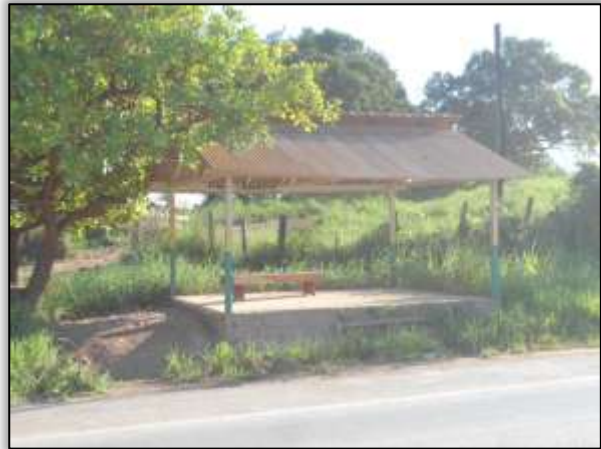
Propriedade	E	S 03.13222° W 051.59351° Km 559,82 Estaca 3311	Cerca de arame farpado km 75. Tipo de vegetação: pastagem e juquira e árvores frutíferas. Aproximadamente 35 metros do eixo da rodovia. Ponto de ônibus na beira da rodovia, em frente à cerca da propriedade

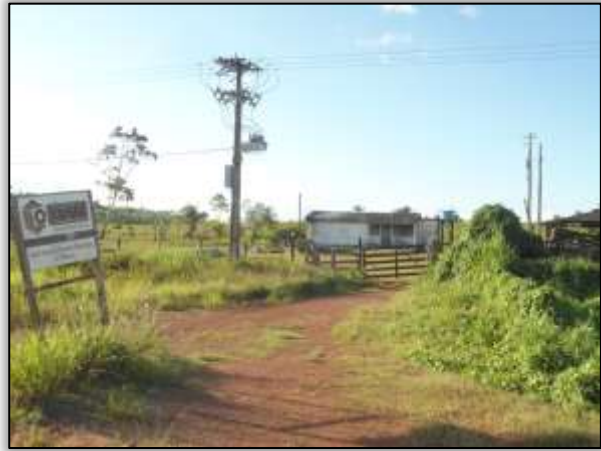
Nome	Lado	Localização (Coordenadas em graus decimais e Km atualizada pela estaca)	Descrição	Fotos
Propriedade Rural. Proprietário Jerônimo Plácido Barbosa e filhos	D	S 03.10977° W 051.63227° Km 564,86 Estaca 3563.	Cerca de arame farpado. A entrada da propriedade esta a cerca de 38 metros do eixo da rodovia. Pasto sujo.

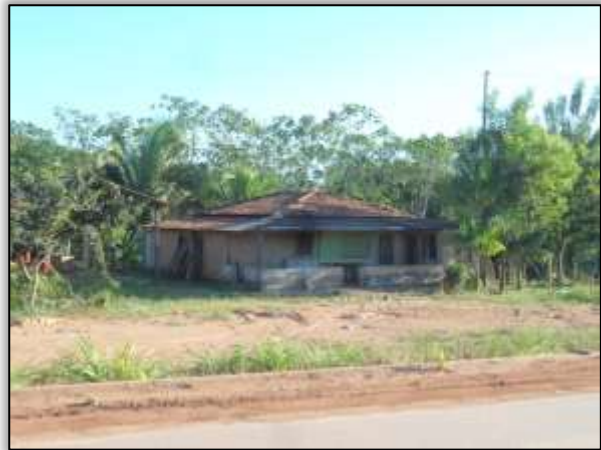
Proprietária Sr.ª Maria da Conceição	E	S 03.10876° W 051.63383° Km 565,04 Estaca 3572	Tipo de vegetação pioneira: mata secundária e palmeiras. Distante 12m do eixo da rodovia A casa pequena ao lado foi desmontada, mas foi feito um galpão.

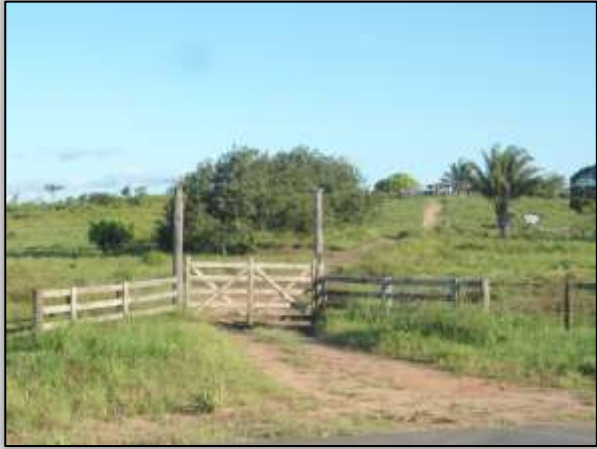
Nome	Lado	Localização (Coordenadas em graus decimais e Km atualizada pela estaca)	Descrição	Fotos
Propriedade	E	<p>S 03.10995° W 051.66304° Km 568,58 Estaca 3749.</p>	<p>Cerca de arame liso com porteira de madeira aproximadamente 30 m do eixo da rodovia. Vegetação pastagem.</p>

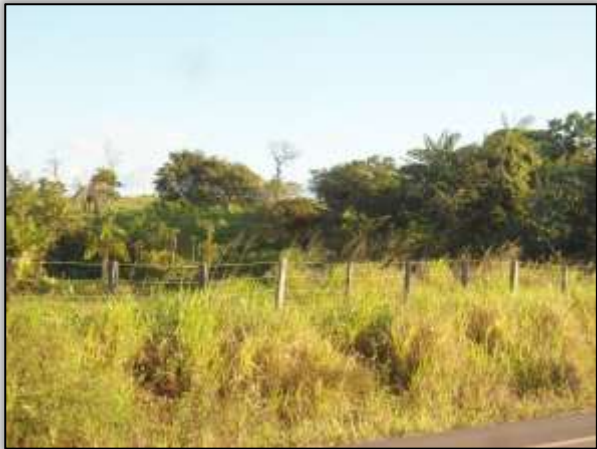
Propriedade	E	<p>S 03.11215° W 051.66909° Km 569,28 Estaca 3784.</p>	<p>Cerca de arame farpado, distante 13m do eixo da rodovia. Tipo de vegetação: capim braquearão, juquirá e pasto.</p>

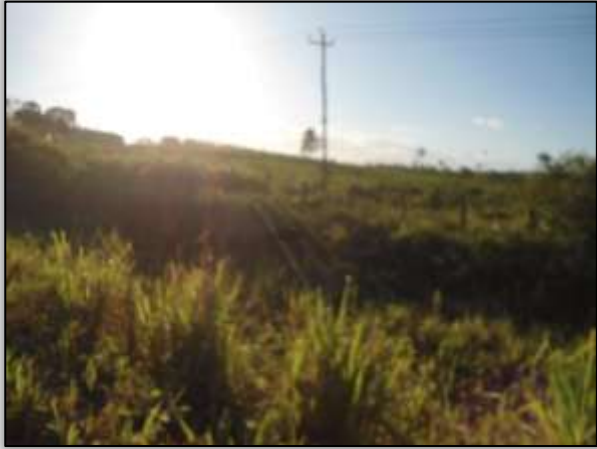
Nome	Lado	Localização (Coordenadas em graus decimais e Km atualizada pela estaca)	Descrição	Fotos
Propriedade	D	S 03.011386 W 051. 67529° Estaca 3821 Km 570,02 Estaca: 3821	Cerca de arame liso, situada a aproximadamente 25 metros do eixo da rodovia e medindo cerca de 100 metros de extensão. A vegetação é composta de pastagem suja.

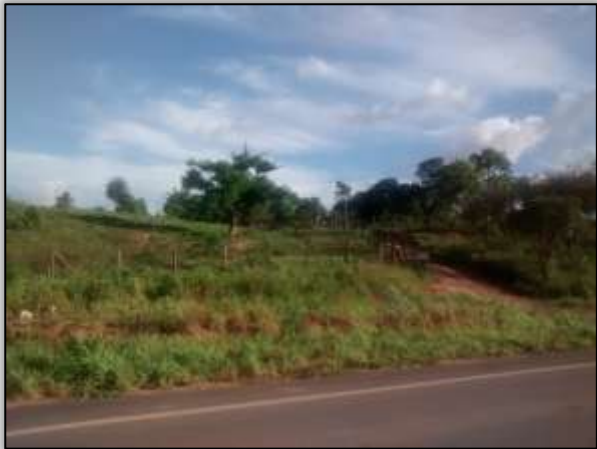
Propriedade	E	S 03.11564º W 051.68323º Km 570,86	Cerca de arame liso com aproximadamente 25 m do eixo central da rodovia. Tipo de vegetação: juquira. Estaca 3869

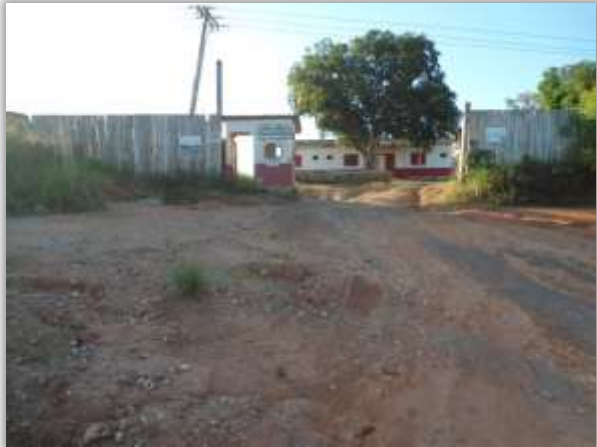
Nome	Lado	Localização (Coordenadas em graus decimais e Km atualizada pela estaca)	Descrição	Fotos
Canteiro de obras da ISOLUX	D	<p>S 03.11795° W 051.69352° Km 572,1 Estaca: 3925</p>	<p>Empresa responsável pela execução da linha de transmissão. Distante 11m do eixo da rodovia.</p>

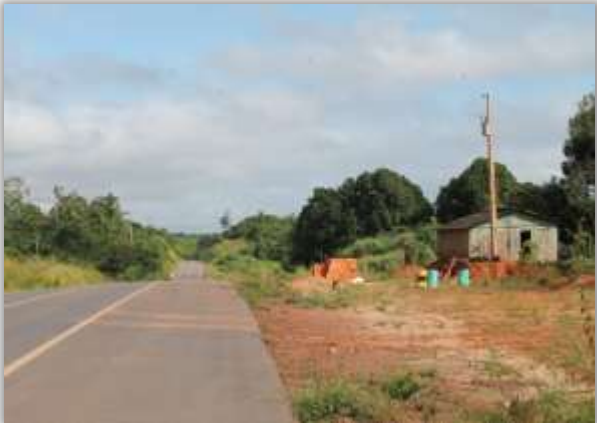
Sr. Raimundo Nonato do Nascimento	D	<p>S 03.12882° W 51.70516° Km 576,0 Estaca: 4120</p>	<p>Propriedade residencial próxima a um córrego. Tipo de vegetação: árvores frutíferas (manga, jambo, caju vermelho, coco) aproximadamente 35 metros do eixo. Trecho asfaltado</p>
