**BR-230/422/PA**

## **9º Relatório de Acompanhamento dos Programas Ambientais (RA – 9)**

# NONO RELATÓRIO DE ACOMPANHAMENTO DA EXECUÇÃO DOS PROGRAMAS AMBIENTAIS

#### 3.12. PROGRAMA DE REGULAMENTAÇÃO E CONTROLE DA FAIXA DE DOMÍNIO - PROFAIXA

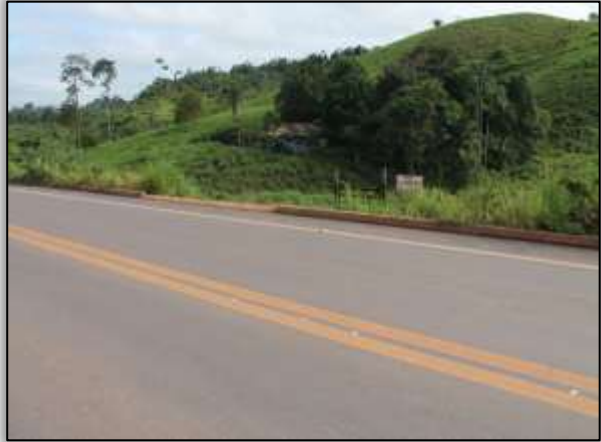
Nome	Lado	Localização (Coordenadas em graus decimais e Km atualizada pela estaca)	Descrição	Fotos
Sítio São Francisco	D	S 03.13505° W 051.71407° Km 577,4 Estaca: 4007	Distante do eixo da rodovia 20 m, porteira de madeira. Vegetação: pastagem e árvores frutíferas.

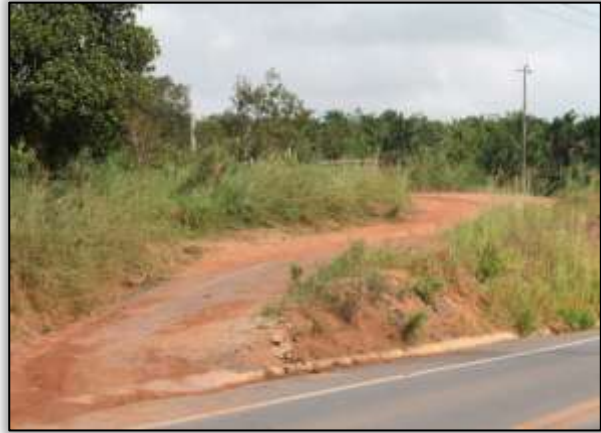
Propriedade	E	S 03.12944° W 051.72853° Km 579,1	Cerca de madeira, arame liso. Distante do eixo da rodovia 27 metros.

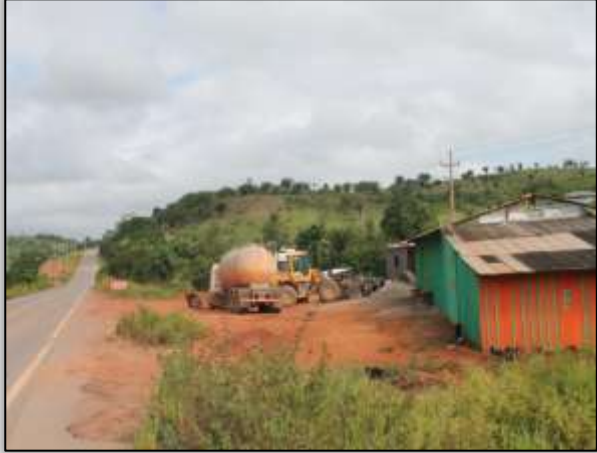
Nome	Lado	Localização (Coordenadas em graus decimais e Km atualizada pela estaca)	Descrição	Fotos
Propriedade	D	S 03.11782° W 051.81496° Km 589,3	Restaurante e borracharia 9 metros do eixo da rodovia. Vegetação: pastagem. A borracharia foi pintada.

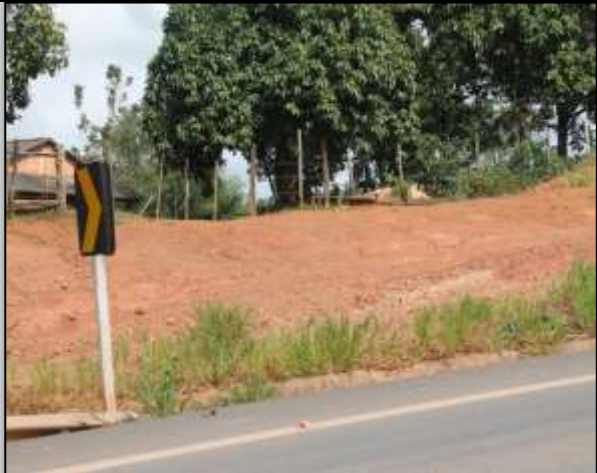
Propriedade	E	S 03.11669° W 051.82146° Km 590,2 4830	Propriedade com cerca de arame farpado e 27 m de distância do eixo da rodovia vegetação nativa, bambu, capim.

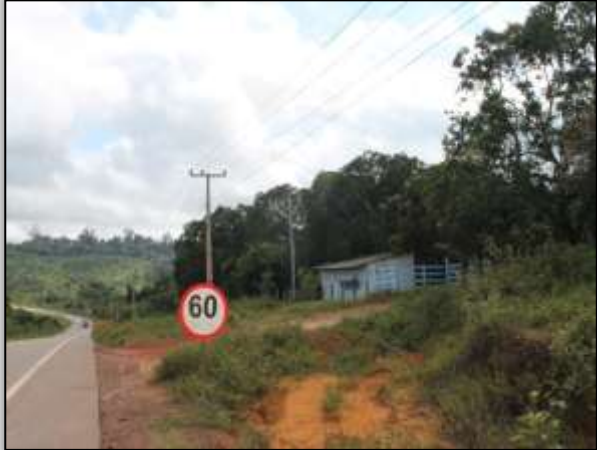
Nome	Lado	Localização (Coordenadas em graus decimais e Km atualizada pela estaca)	Descrição	Fotos
Borracharia Tucuruí	D	S 03.09782° W 51.85070° Km 592,3	Cerca de arame liso com aproximadamente 22 m do eixo da Rodovia. Tipo de vegetação: fragmentos de mata secundária e árvores frutíferas. Estaca: 4936. Ponto de ônibus ao lado da borracharia. Borracharia pintada de cor azul.

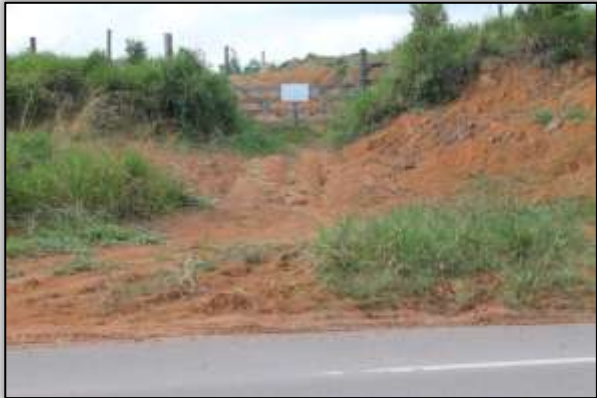
Propriedade	E	S 03.09595° W 051.86329° Estaca 5030	Porteira de madeira seguida de cerca de arame liso 20 metros do eixo. Vegetação: pastagem (esse profaixa foi acrescentado à porteira)

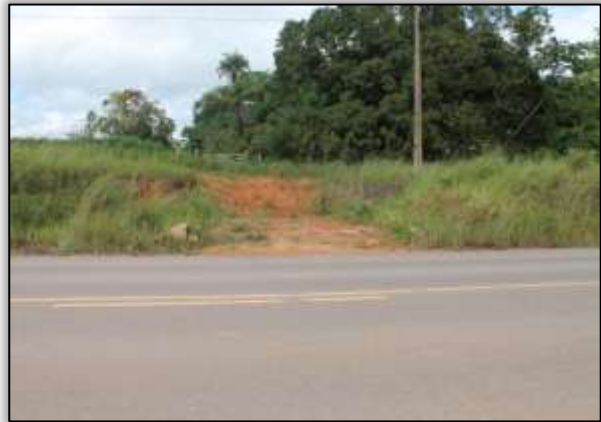
Nome	Lado	Localização (Coordenadas em graus decimais e Km atualizada pela estaca)	Descrição	Fotos
Sr. Agnaldo	E	S 03.08647° W 051.88688° Km 599,1	Porteira com cerca de arame liso e 34 m de distancia da rodovia. Tipo de vegetação: pasto e árvores frutíferas. Vegetação cobrindo porteira.

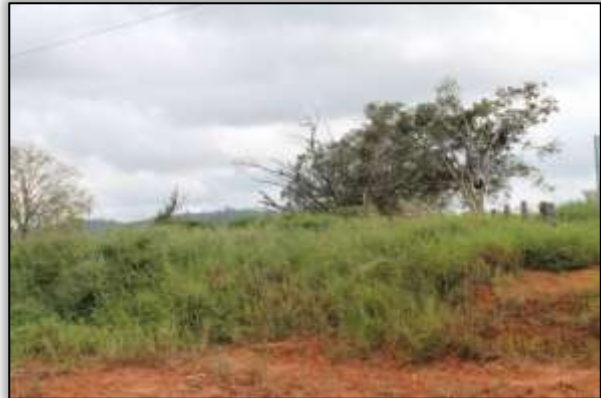
Propriedade	E	S 3.11929° W 51.92637° Km 603,9	Cerca de arame liso. Tipo de vegetação: pastagem e árvores frutíferas. Aprox. 20 metros do eixo. Vegetação cobrindo a cerca.

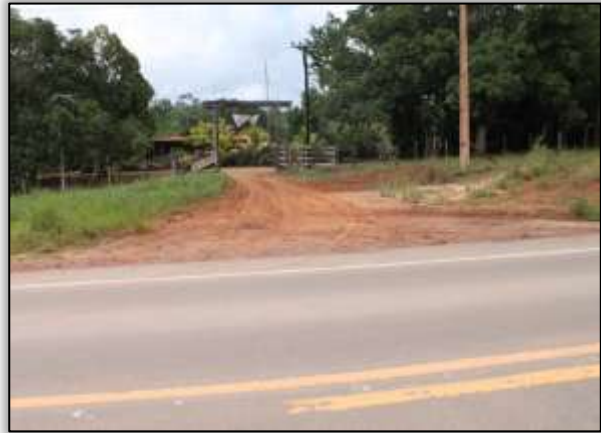
Nome	Lado	Localização (Coordenadas em graus decimais e Km atualizada pela estaca)	Descrição	Fotos
Propriedade	E	S 03.09428° W 051.90257° Estaca: 5316	Porteira de madeira seguida de arame liso, a 30 metros do eixo da rodovia vegetação pastagem e árvores frutíferas.

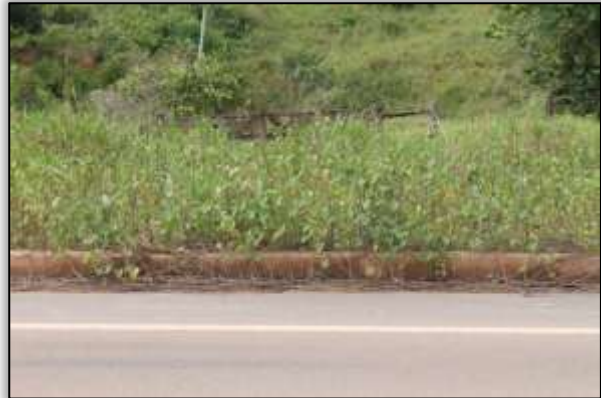
Propriedade	E	S 03.10856° W 051.91346° Estaca:5414	Porteira de madeira seguida de arame liso 25 metros do eixo da rodovia, vegetação pastagem. Vegetação cobrindo a cerca.

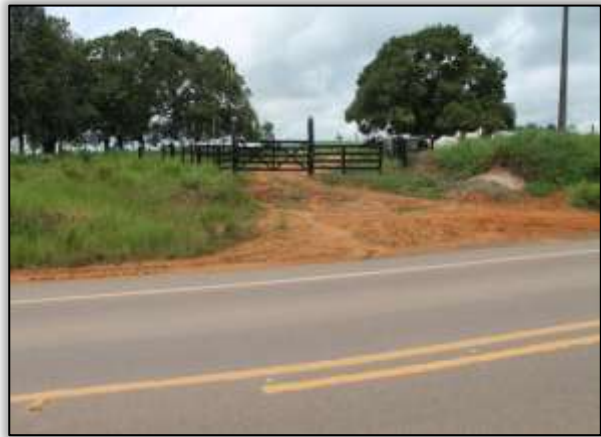
Nome	Lado	Localização (Coordenadas em graus decimais e Km atualizada pela estaca)	Descrição	Fotos
Propriedade	E	S 03.11929° W 051.92658° Estaca: 5510	Porteira de madeira seguida de arame liso a 20 metros do eixo da rodovia, vegetação pastagem e árvores frutíferas.

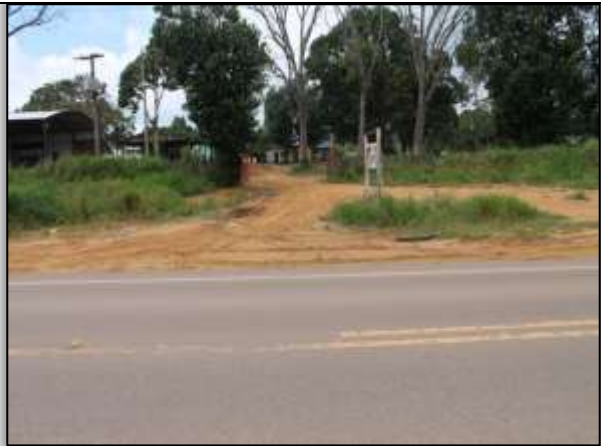
Sorvie Bras Tornearia	E	S 03.12268° W 051.93089° Km 604.32	Cerca de arame liso, árvores com aprox.. 30 metros de altura, Distância do eixo, 38 metros. Estaca 5536. Porteira foi pintada de vermelho e amarelo.

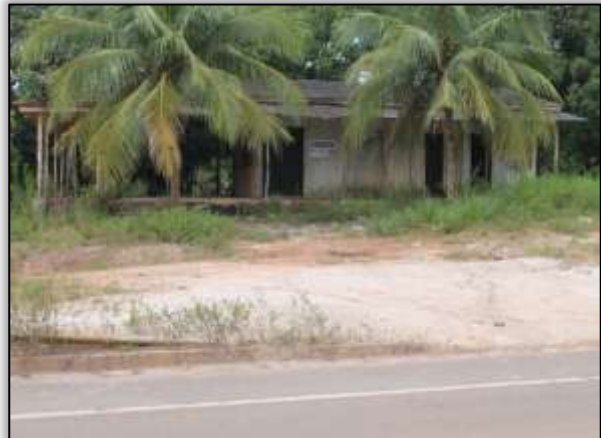
Nome	Lado	Localização (Coordenadas em graus decimais e Km atualizada pela estaca)	Descrição	Fotos
Propriedade	E	S 3.13384° W 51.94176° Km 606,1	Propriedade a 50 m de distância do Rio Joa e a 30 m do eixo central. Tipo vegetação: pastagem, árvores frutíferas e buritis. Estaca: 5628.

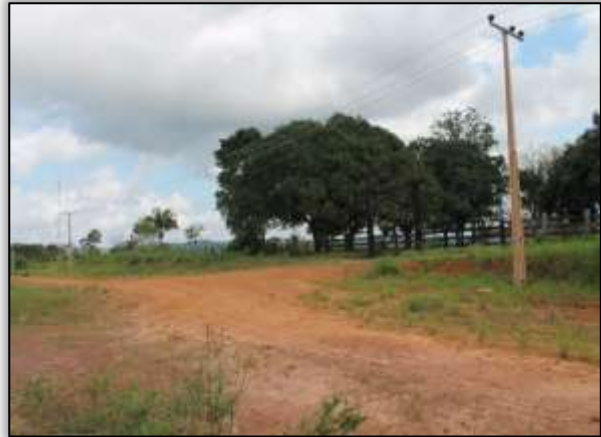
Propriedade	D	S 03.14745° W 051.97165° Km 610	Cerca de arame liso e curral. Tipo de vegetação: pasto e árvores frutíferas. Distante 35m do eixo da rodovia. Estaca 5812

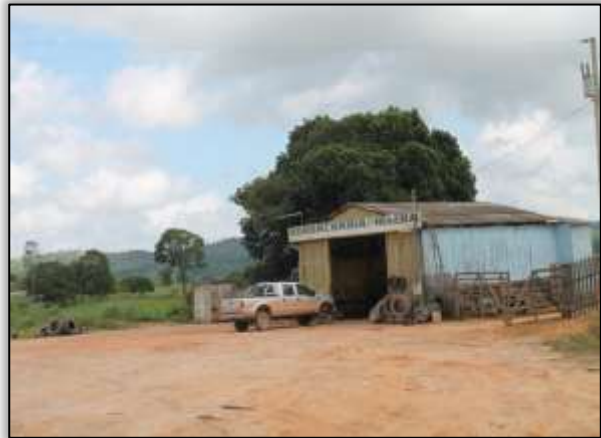
Nome	Lado	Localização (Coordenadas em graus decimais e Km atualizada pela estaca)	Descrição	Fotos
Borracharia Santa Helena	D	S 03.15527° W 051.98766° Km 611.68	Borracharia construída de madeira, aproximadamente 37 metros do eixo da rodovia. Estaca 5904.

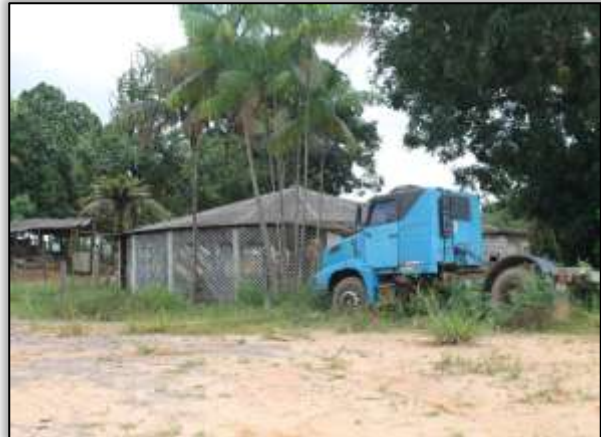
Churrascaria GRENAL	D	S 3.15585° W 51.98962° Km 612,1	Cerca comercial (restaurante) próximo a um córrego. Tipo vegetação: Capoeira e árvores frutíferas. Estaca: 5924.

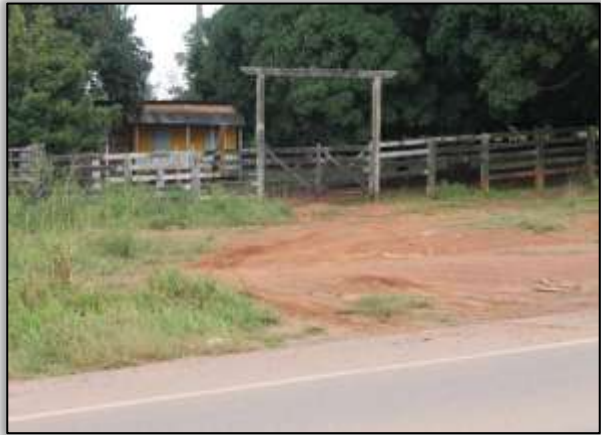
Nome	Lado	Localização (Coordenadas em graus decimais e Km atualizada pela estaca)	Descrição	Fotos
Propriedade	E	S 03.17025° W 052.07017° Km 621,53	Porteira de madeira com aproximadamente 25m do eixo da rodovia. Vegetação: arvores frutíferas e pastagem.

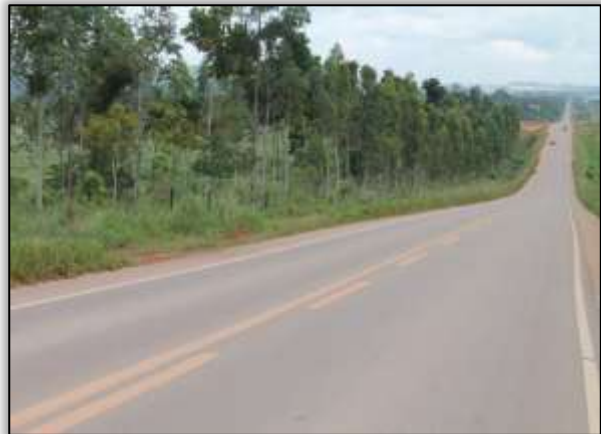
Propriedade	E	S 03.17049° W 052.11849° Km 626,9	Cerca de arame farpado, aproximadamente 15 metros do eixo da rodovia. Vegetação pastagem suja e espécies nativas e exóticas (eucalipto, e mogno a exemplo)

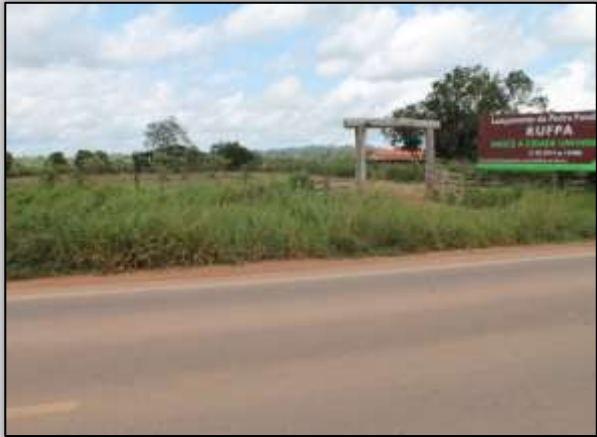
Propriedade	E	S 03. 17201° W 052. 14742° Km 630,14	Porteira de madeira a aproximadamente 20 m do eixo da rodovia, vegetação pastagem suja.

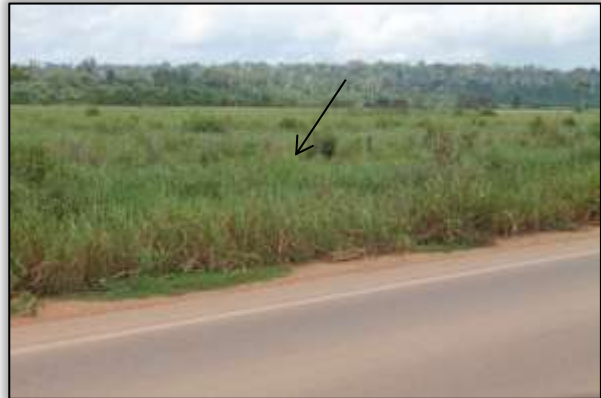
Nome	Lado	Localização (Coordenadas em graus decimais e Km atualizada pela estaca)	Descrição	Fotos
Propriedade	E	S 03.17211° W 052.14907° Km 630,33	Cerca de arame liso, aproximadamente 35 metros do eixo da rodovia, vegetação pastagem. Vegetação cobrindo a cerca.

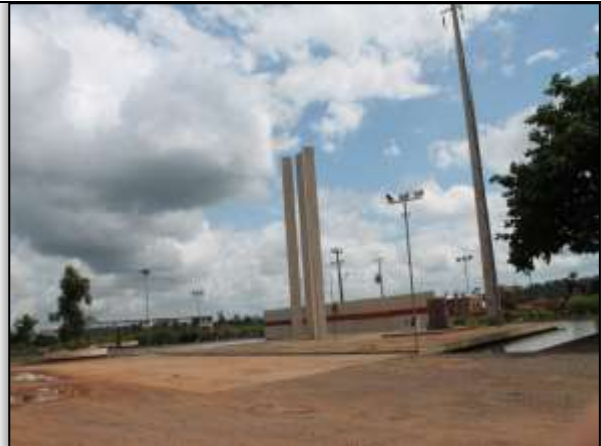
Monumento	D	S 03.17251° W 052.15861° Km 631,2	Monumento de inauguração da abertura da transamazônica, a 50 m do monumento está sendo construído um restaurante. Distante 25m do eixo da rodovia. O tipo de vegetação observado nessa área foi herbáceo. Obs: o monumento passou por reformas

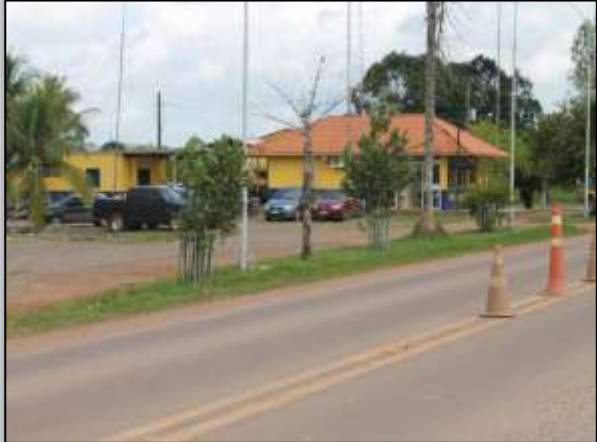
Nome	Lado	Localização (Coordenadas em graus decimais e Km atualizada pela estaca)	Descrição	Fotos
Propriedade	E	<p>S 03.17307° W 052.16745° Km 632,18</p>	<p>PRF, aproximadamente 15 metros do eixo da rodovia, e espécies ornamentais e espécies frutíferas e algumas exóticas.</p>

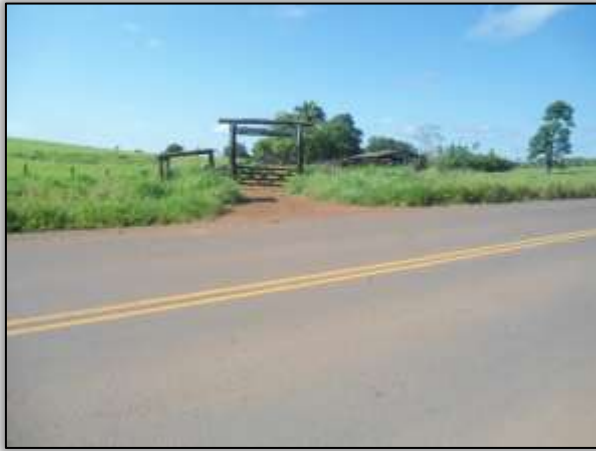
Nome	Lado	Localização (Coordenadas em graus decimais e Km)	Descrição	Fotos
Propriedade Fazenda Santa Clara	E	S 03.23881° W 052.30511° Km 651,3	Portão de madeira, cerca de arame liso, com aproximadamente 15 metros do eixo da rodovia. Com formação de pastagem.

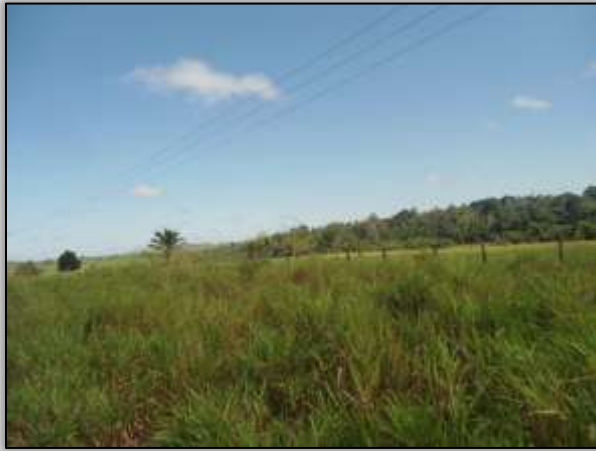
Propriedade	D	S 03.24200° W 052.31660° Km 652,9	Cerca de arame liso, com aproximadamente 08 metros do eixo da rodovia. Com formação de pastagem.

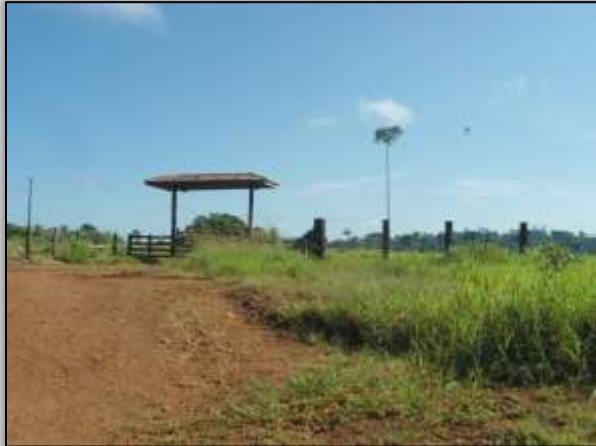
Nome	Lado	Localização (Coordenadas em graus decimais e Km)	Descrição	Fotos
Propriedade	D	S 03.24775° W 052.32483° Km 654	Cerca de arame liso, com aproximadamente 13 metros do eixo da rodovia. Com formação de pasto nas margens da rodovia.

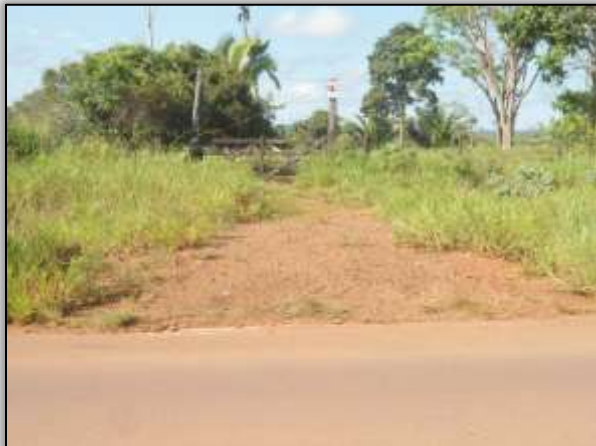
Propriedade	E	S 03.24820° W 052.32855° Km 654,5	Portão de madeira, cerca de arame liso, com aproximadamente 18 metros do eixo da rodovia. Com formação de pasto nas margens da rodovia.

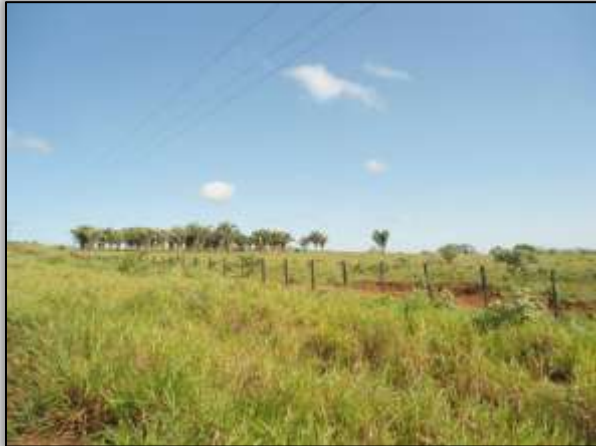
Nome	Lado	Localização (Coordenadas em graus decimais e Km)	Descrição	Fotos
Propriedade	D	S 03.24893° W 052.33327° Km 655	Poste de madeira sem arame liso, com aproximadamente 25 metros do eixo da rodovia. Com formação de pasto nas margens da rodovia. As estacas foram pintadas e de colocaram arame liso

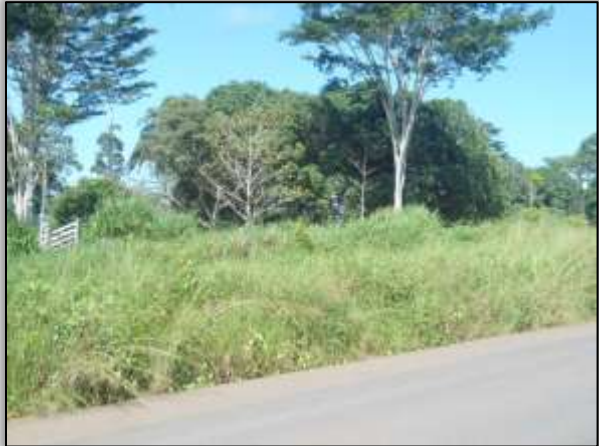
Nome	Lado	Localização (Coordenadas em graus decimais e Km)	Descrição	Fotos
Propriedade	E	S 03.27873° W 052.42612° Km 666	Cerca de madeira com arame farpado distante 10 metros do eixo da rodovia. Com formação de pasto nas margens da rodovia. <b>Vegetação cobrindo a cerca</b>

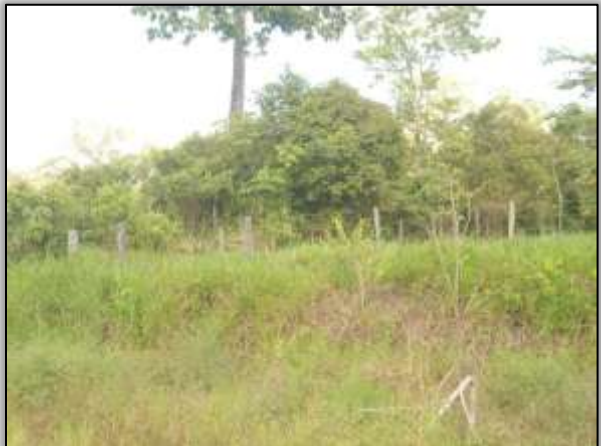
Propriedade	D	S 03.29449° W 052.48852° Km 674,4	Cerca de arame farpado, distante 08 metros do eixo da rodovia. Com formação de pasto nas margens da rodovia. <b>Vegetação cobrindo a cerca</b>

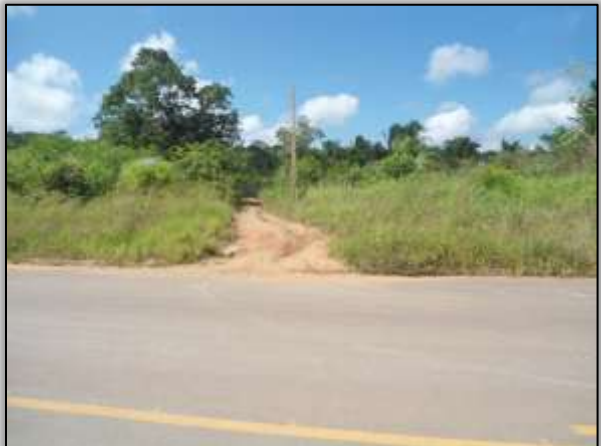
Propriedade	E	S 03.30032° W 052.50208° Km 676,3	Cerca de arame liso, distante 12 metros do eixo da rodovia. Com formação de pasto nas margens da rodovia. <b>Vegetação cobrindo a cerca</b>

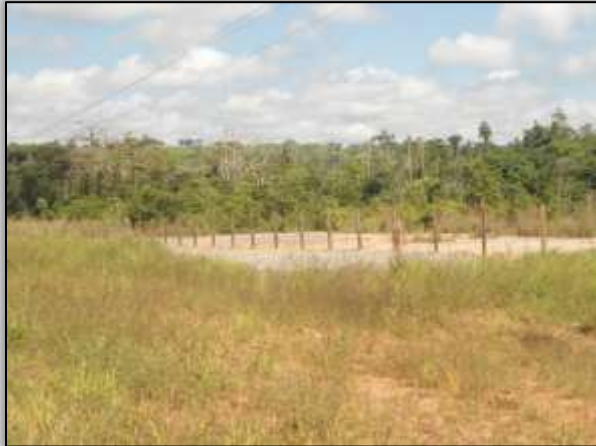
Nome	Lado	Localização (Coordenadas em graus decimais e Km)	Descrição	Fotos
Propriedade	D	S 03.30278° W 052.50999° Km 677,1	Cerca de arame liso com aproximadamente 16 metros do eixo central da rodovia. Tipo de vegetação formada por capim e mata secundária. <b>Vegetação cobrindo a cerca.</b>

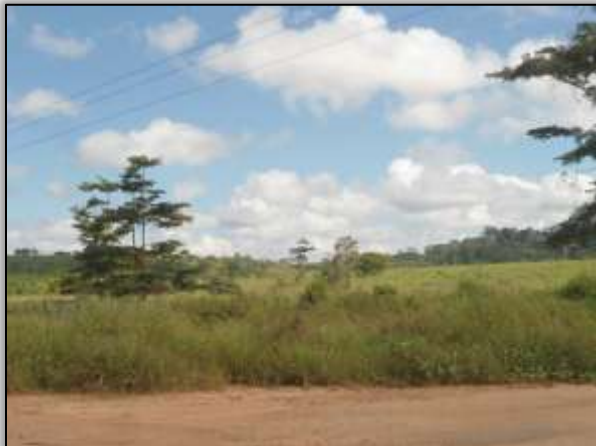
Propriedade	D	S 03.30512° W 052.51427° Km 677,6	Cerca de arame liso, distante 22 metros do eixo da rodovia. Com formação de pasto nas margens da rodovia. <b>Vegetação cobrindo a cerca.</b>

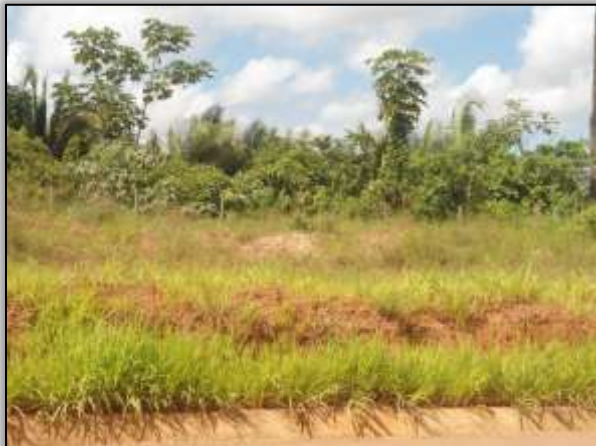
Propriedade	E	S 03.31859° W 052.56567° Km 683,8	Cerca de arame liso com distancia de 30 metros do eixo da rodovia. Com formação de pasto. <b>Vegetação cobrindo a cerca.</b>

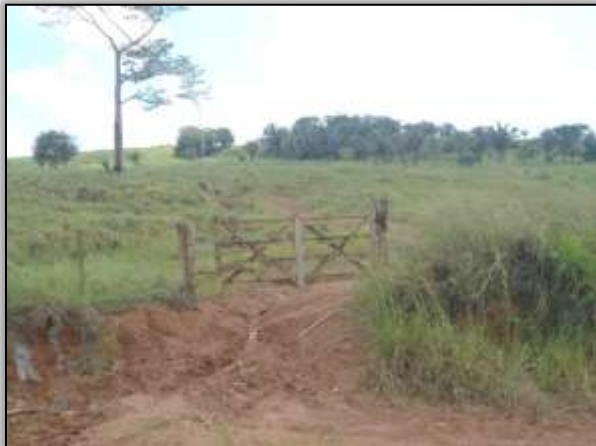
Propriedade	D	S 03.38484° W 052.68367° Km 699,3	Porteira de madeira, cerca de arame liso distante 10 metros do eixo da rodovia. Tipo de vegetação: pastagem.

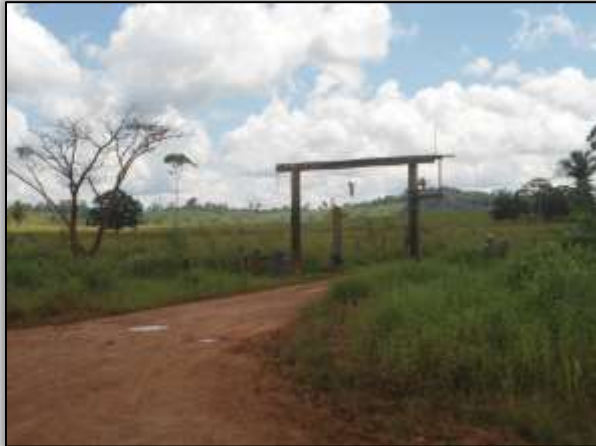
Nome	Lado	Localização (Coordenadas em graus decimais e Km)	Descrição	Fotos
Propriedade	D	S 03.38797° W 052.69305° Km 700,4	Porteira de madeira com distância de 30 metros do eixo da rodovia e cerca de madeira com arame liso. Tipo de vegetação: pastagem.

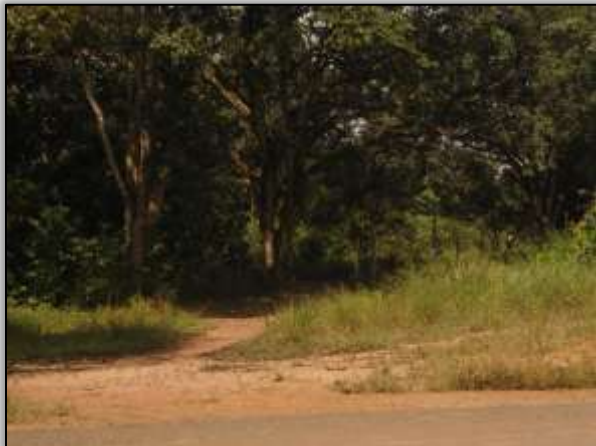
Propriedade	E	S 03.39413° W 052.72506° Km 704,1	Cerca de madeira com arame farpado distante 30 metros do eixo da rodovia. Tipo de vegetação: árvores frutíferas. <b>Vegetação cobrindo a cerca.</b>

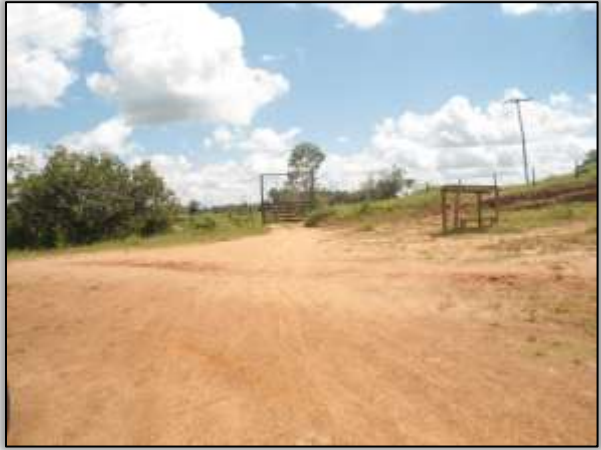
Nome	Lado	Localização (Coordenadas em graus decimais e Km)	Descrição	Fotos
Proprietário Zé Bento Fazenda Patureba	D	S 03.39655° W 052.73178° Km 704,5	Porteira de madeira com distancia 24 metros do eixo da rodovia e cerca de arame liso. Tipo de vegetação pastagem.

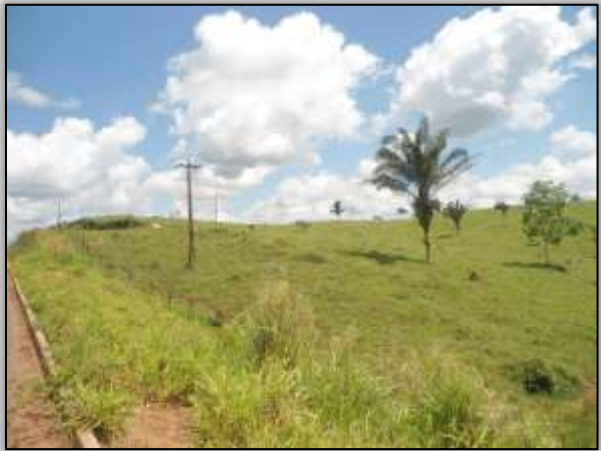
Propriedade	D	S 03.39859° W 052.73782° Km 705,3	Cerca de madeira com arame liso, distância de 12 metros do eixo da rodovia. Com formação de pasto.

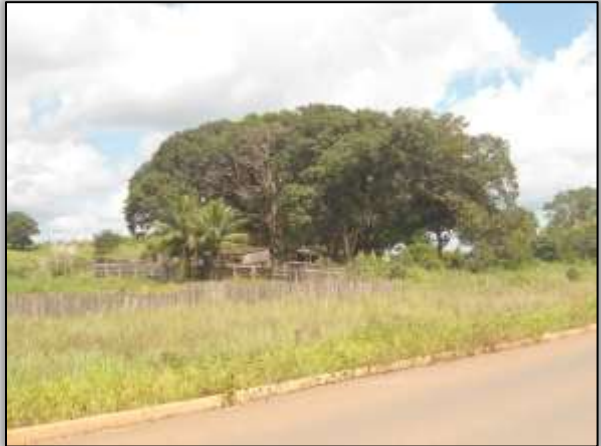
Nome	Lado	Localização (Coordenadas em graus decimais e Km)	Descrição	Fotos
Propriedade Dois corações	E	S 03.40384° W 052.75354° Km 707,5	Curral de madeira, cerca de arame liso distancia 7 metros do eixo da rodovia. Na entrada possui árvores frutíferas.

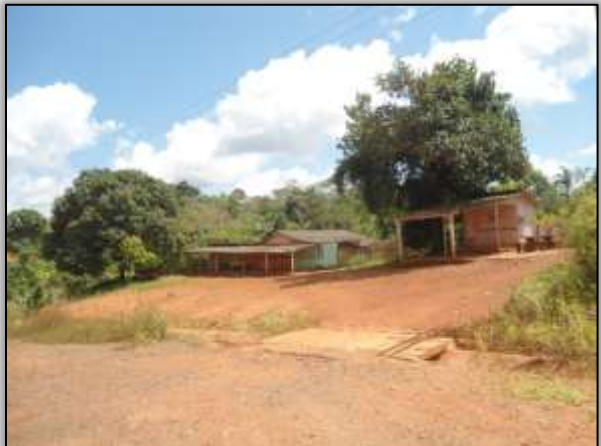
Propriedade comercial	D	S 03.40624° W 052.76146° Km 708,4	Propriedade comercial com distância 30 metros do eixo da rodovia. Tipo de vegetação: árvores frutíferas.

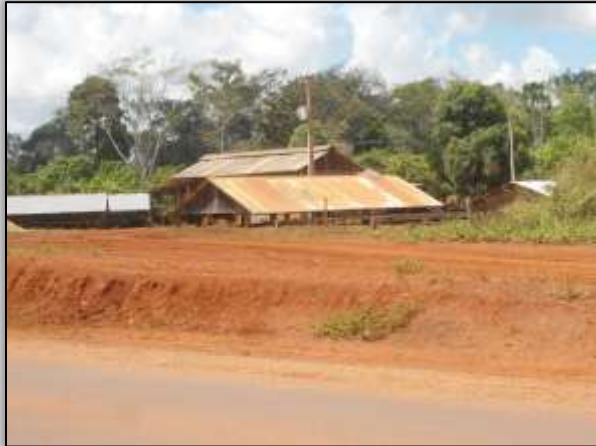
Nome	Lado	Localização (Coordenadas em graus decimais e Km)	Descrição	Fotos
Propriedade	E	S 03.41461° W 052.78463° Km 711,1	Propriedade com estrutura (Barcaça) para secar cacau distante 32 metros do eixo da rodovia. Tipo de vegetação: plantação de cacau.

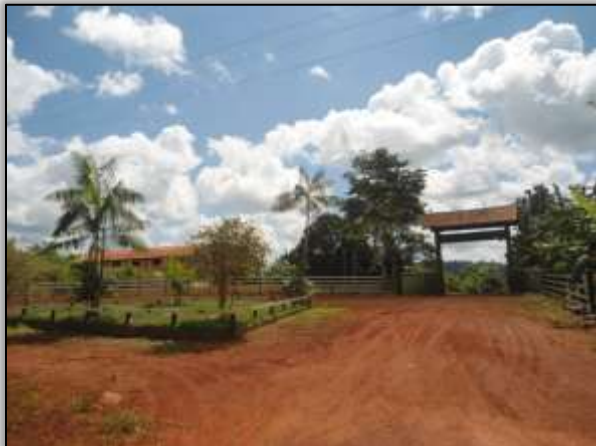
Propriedade	D	S 03.43863° W 052.86562° Km 721,2	Cerca de madeira sem arame aproximadamente 10 metros do eixo da rodovia. Com plantação de cacau e açafá.

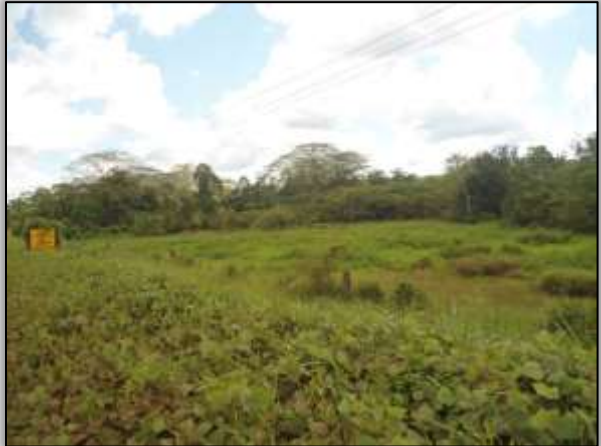
Nome	Lado	Localização (Coordenadas em graus decimais e Km)	Descrição	Fotos
Propriedade sem denominação	D	S 03.44520º W 052.89992º Km 725,1	Cerca de madeira com arame liso, com distância de 20 metros do eixo da rodovia. Formação de pastagem. <b>Vegetação cobrindo a cerca.</b>

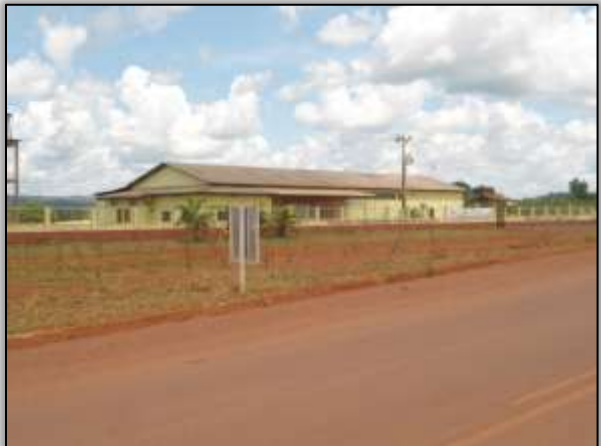
Cacauway	E	S 03.44742º W 052.91041º Km 726,4	Propriedade comercial, com distância de 38 metros do eixo da rodovia. Sem vegetação.

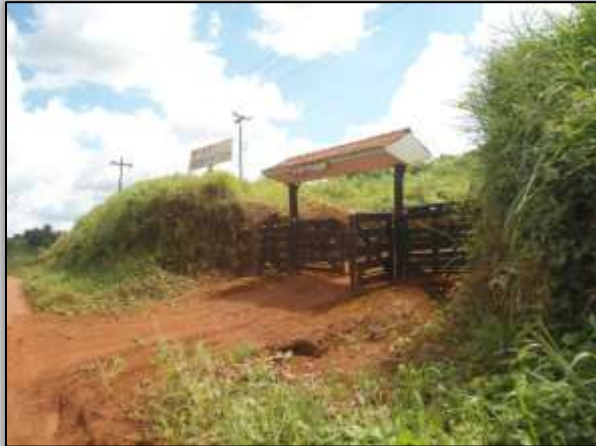
Nome	Lado	Localização (Coordenadas em graus decimais e Km)	Descrição	Fotos
Sítio Serra Morena	D	S 03.44742° W 052.91041° Km 726,4	Portão de madeira com 9 metros de largura e 5 metros de distância do eixo da rodovia com plantação de cacau.

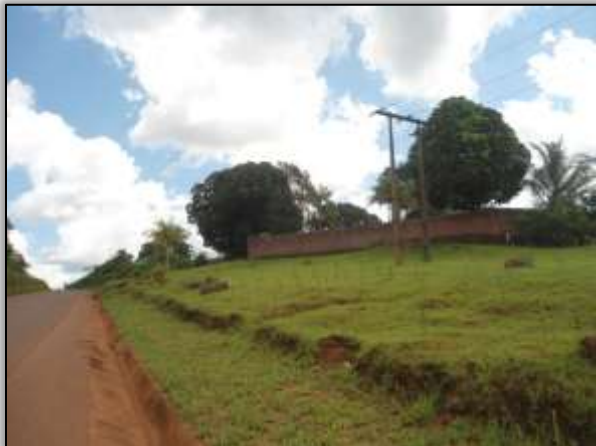
Propriedade	D	S 03.44827° W 052.91388° Km 726,04	Propriedade com muro e cerca de arame liso e porteira de madeira. Com distância de 36 metros do eixo da rodovia. Cerca de arame liso está á 10 metros distante do eixo da rodovia.

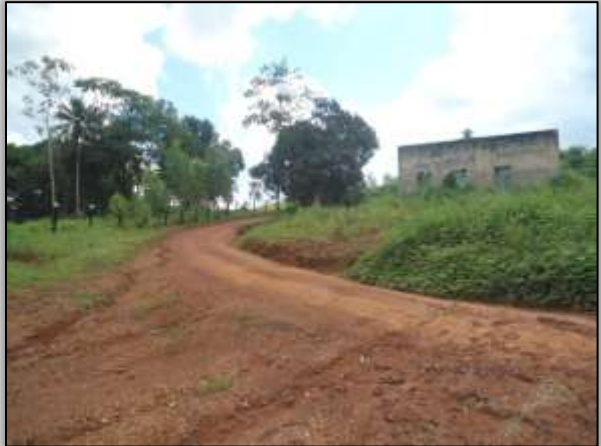
Nome	Lado	Localização (Coordenadas em graus decimais e Km)	Descrição	Fotos
Ponto de apoio	D	S 03.44950° W 052.91723° Km 726,7	Cerca de madeira com antigo posto e lanchonete desativada com formação de pasto, portão com 17 metros do eixo da rodovia e cerca de arame liso com madeira com distancia de 10 metros do eixo da rodovia.

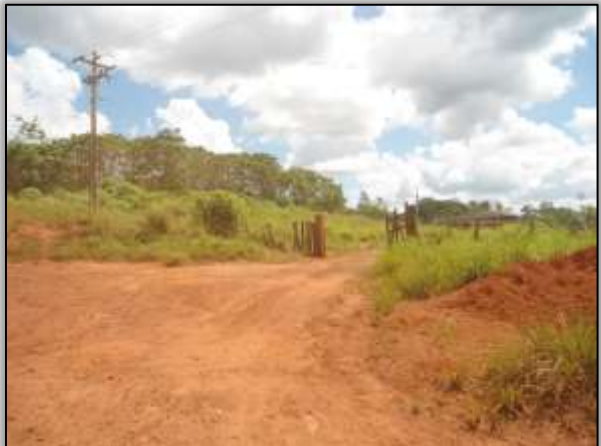
Não identificada	D	S 03.45635° W 052.92626° Km 728,5	Cerca de arame farpado, vegetação predominante de pastagem, a cerca tem 14 metros de distância do eixo da rodovia e 4 metros de largura, está localizada as margens esquerda do igarapé Seiko.

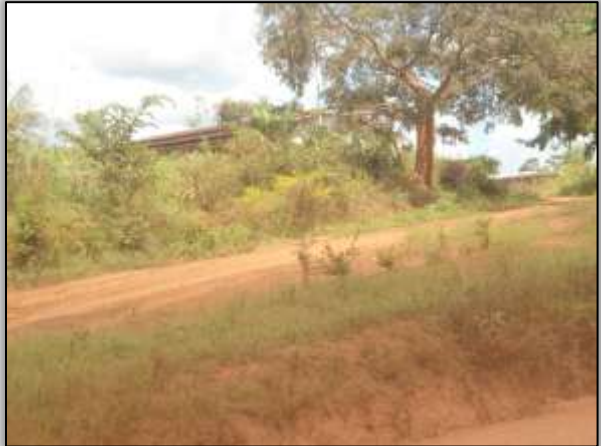
Nome	Lado	Localização (Coordenadas em graus decimais e Km)	Descrição	Fotos
Não identificada	E	S 03.45635° W 052.92626° Km 728,5	Com cerca de arame farpado, vegetação predominante de pastagem fica a 15 metros do eixo da rodovia, esta situado na margem esquerda do igarapé Seiko.

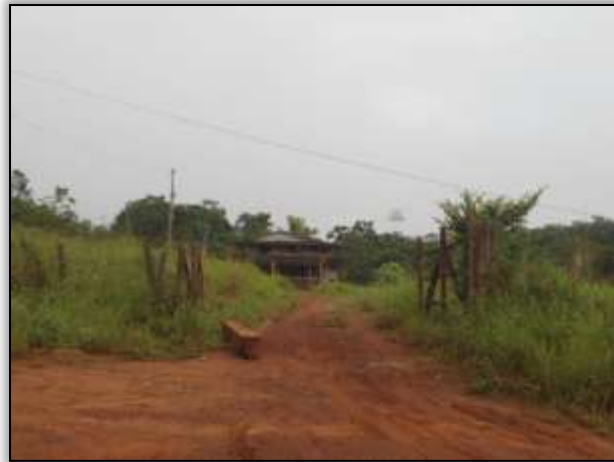
Nome	Lado	Localização (Coordenadas em graus decimais e Km)	Descrição	Fotos
Não identificada	D	S 03.45635° W 052.92626° Km 728,5	Cerca de arame farpado, vegetação predominante de pastagem, a cerca tem 14 metros de distância do eixo da rodovia e 4 metros de largura, está localizada as margens esquerda do igarapé Seiko.

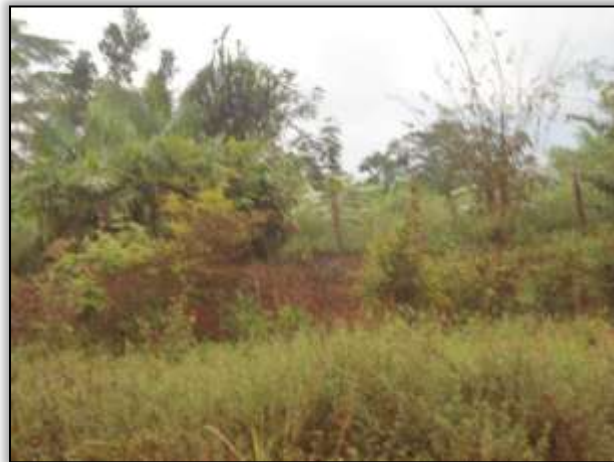
Não identificada	E	S 03.45635° W 052.92626° Km 728,5	Com cerca de arame farpado, vegetação predominante de pastagem fica a 15 metros do eixo da rodovia, esta situado na margem esquerda do igarapé Seiko.

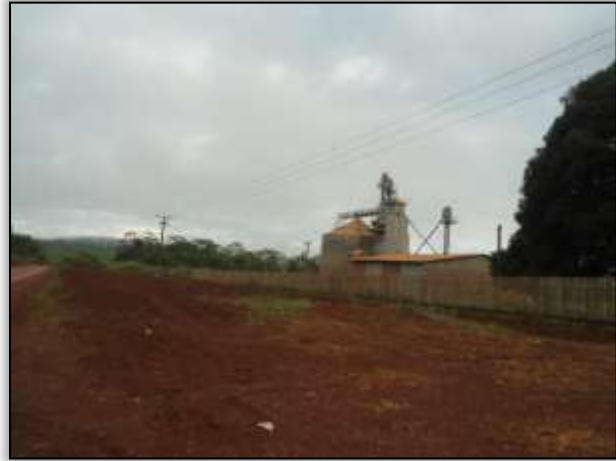
Nome	Lado	Localização (Coordenadas em graus decimais e Km)	Descrição	Fotos
Silos de arroz	D	S 03.46339° W 052.93809° Km 729,9	Propriedade com cerca de madeira, distância de 25 metros do eixo da rodovia.

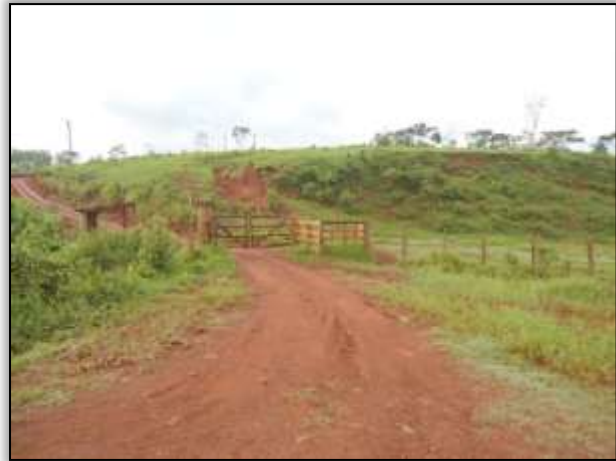
Não identificada	E	S 03.47533° W 052.94991° Km 731,9	Com cerca de arame farpado e portão de madeira a 18 metros distante do eixo da rodovia, vegetação predominante pastagem.

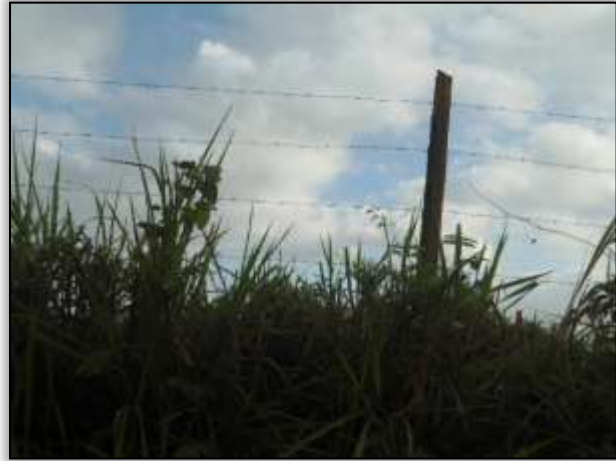
Nome	Lado	Localização (Coordenadas em graus decimais e Km)	Descrição	Fotos
Não identificada	D	S 03.49686° W 052.98516° Km 736,6	Com cerca de arame farpado a 12 metros distante do eixo da rodovia, vegetação predominante de pastagem.

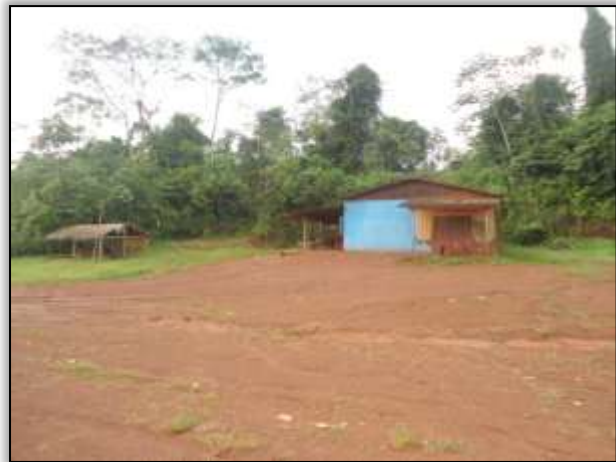
Propriedade	E	S 03.49940° W 052.99089° Km 737,4	Propriedade comercial de alvenaria. Com distancia de 25 metros do eixo da rodovia.

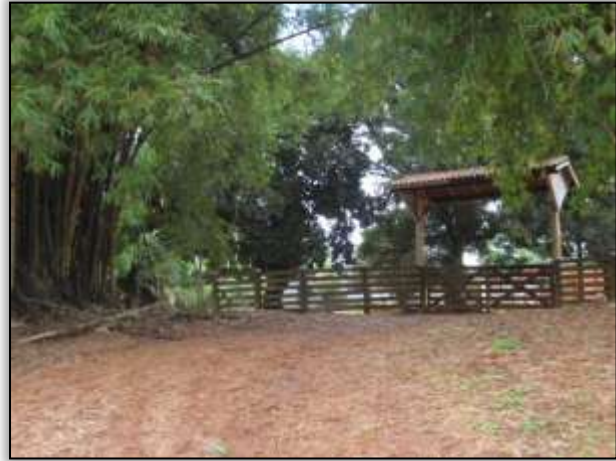
Nome	Lado	Localização (Coordenadas em graus decimais e Km)	Descrição	Fotos
Sítio Nossa Senhora Aparecida	E	S 03.50088° W 052.99427° Km 737,8	Cerca de madeira com arame liso a 25 metros do eixo da rodovia e plantação de bambu na frente.

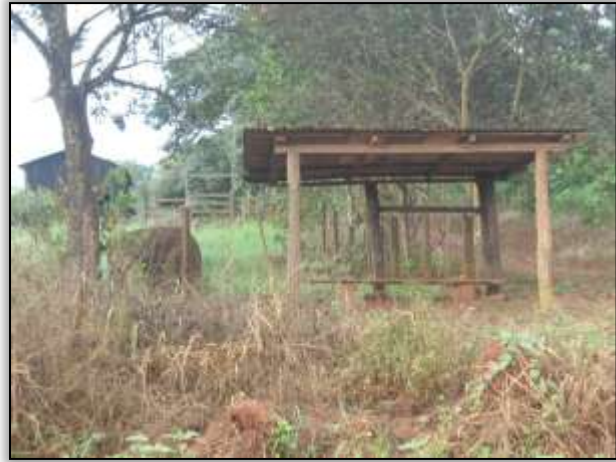
Propriedade	E	S 03.50145° W 053.00266° Km 738,7	Cerca de madeira com arame liso, com distancia de 12 metros do eixo da rodovia, cerca de madeira arame liso. Vegetação de pastagem.

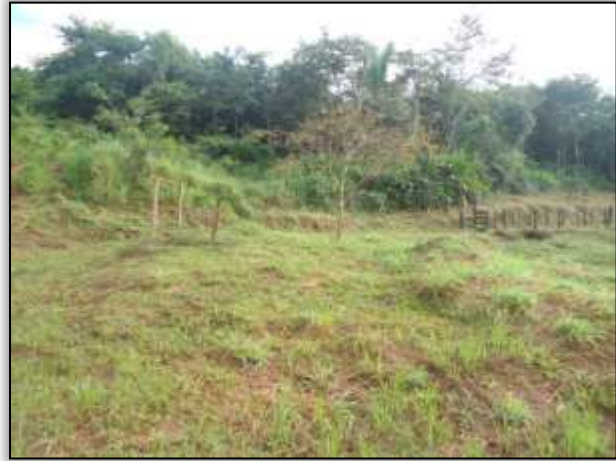
Nome	Lado	Localização (Coordenadas em graus decimais e Km)	Descrição	Fotos
Propriedade	D	S 03.50127° W 053.04375° Km 743,5	Cerca de madeira com arame farpado, com distancia de 17 metros do eixo central da rodovia. Com formação de capoeira e pasto.

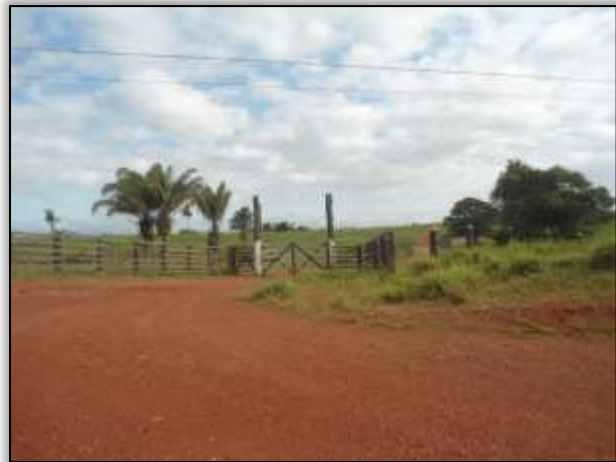
Propriedade	D	S 03.50990° W 053.12806° Km 753,7	Cerca de madeira com arame liso com distancia de 17 metros do eixo central da rodovia. Com formação de pastagem.

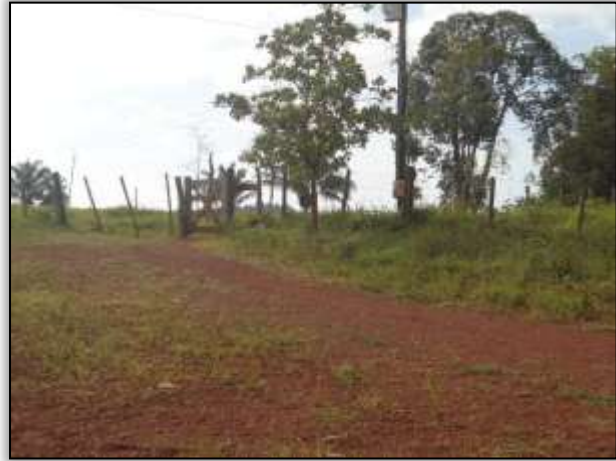
Nome	Lado	Localização (Coordenadas em graus decimais e Km)	Descrição	Fotos
Propriedade	E	S 03.50990° W 053.12806° Km 753,7	Cerca de madeira com arame liso, com distancia de 18 metros do eixo da rodovia, cerca de madeira e arame liso. Com formação de pastagem.

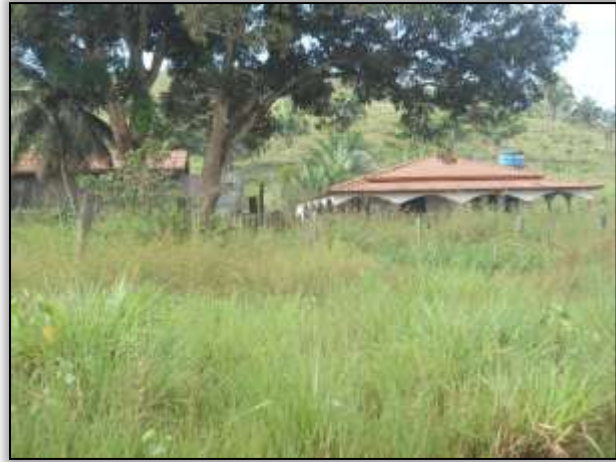
Propriedade	E	S 03.51567° W 053.13422° Km 754,6	Portão de madeira, cerca de arame liso com distancia de 17 metros do eixo central da rodovia. Com formação de pasto na entrada.

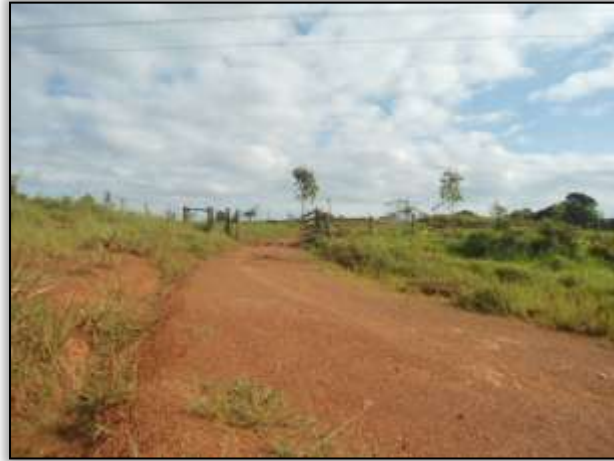
Nome	Lado	Localização (Coordenadas em graus decimais e Km)	Descrição	Fotos
Propriedade	D	S 03.52078° W 053.14661° Km 756,1	Portão de madeira, cerca de arame liso com distancia de 22 metros do eixo central da rodovia. Com formação de pasto na entrada.

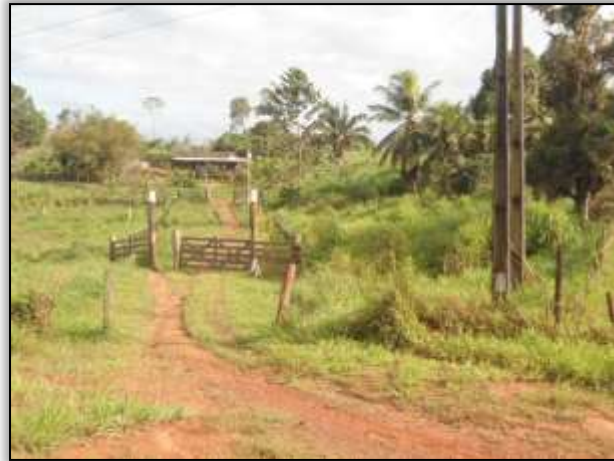
Propriedade	D	S 03.52307° W 053.15261° Km 756,9	Curral, cerca de madeira com arame farpado com distancia de 14 metros do eixo central da rodovia. Com formação de pasto.

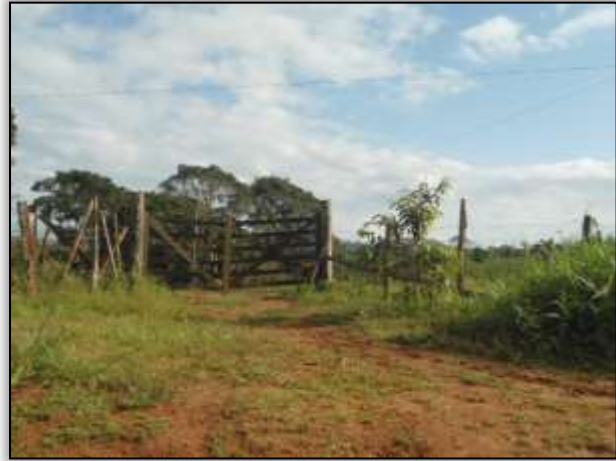
Nome	Lado	Localização (Coordenadas em graus decimais e Km)	Descrição	Fotos
Não identificada	D	S 03.52546° W 053.15833° Km 757,6	Propriedade com cerca de arame farpado, aproximadamente 12 metros do eixo da rodovia. Com formação de pasto.

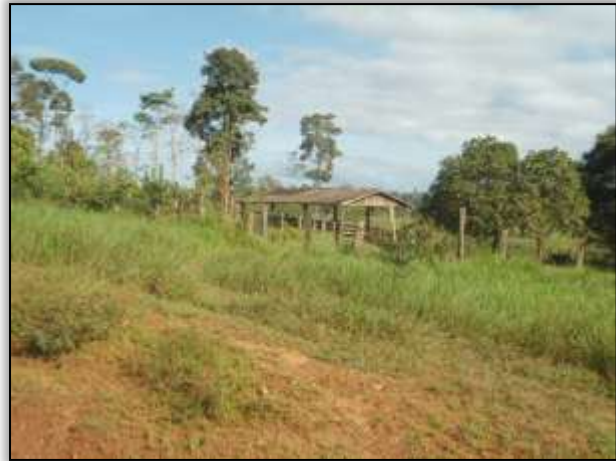
Propriedade	D	S 03.52835° W 053.16403° Km 758,3	Propriedade com cerca de arame farpado, distante 20 metros do eixo da rodovia. Com formação de pastagem.

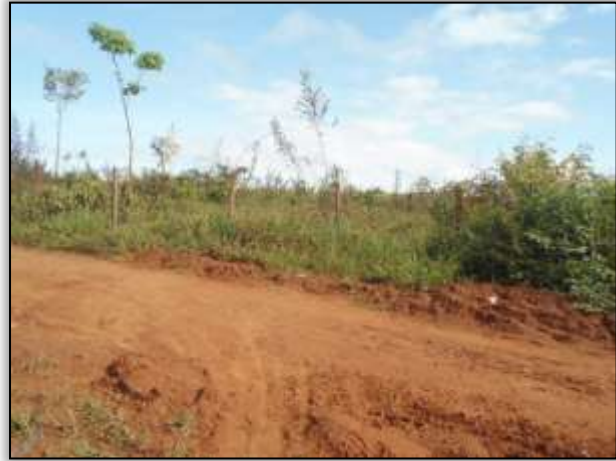
Nome	Lado	Localização (Coordenadas em graus decimais e Km)	Descrição	Fotos
Não identificada	D	S 03.54355° W 053.17776° Km 760,6	Propriedade com cerca provisória de madeira com arame farpado distante 12 metros distante do eixo da rodovia.

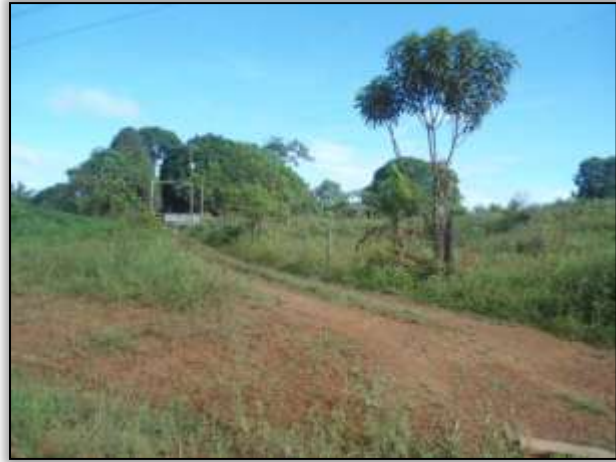
Não identificada fazenda boi km 123	D	S 03.54478° W 053.17908° Km 760,8	Cerca de madeira com arame farpado, portão de madeira e com pastagem. Distancia de 14 metros do eixo da rodovia.

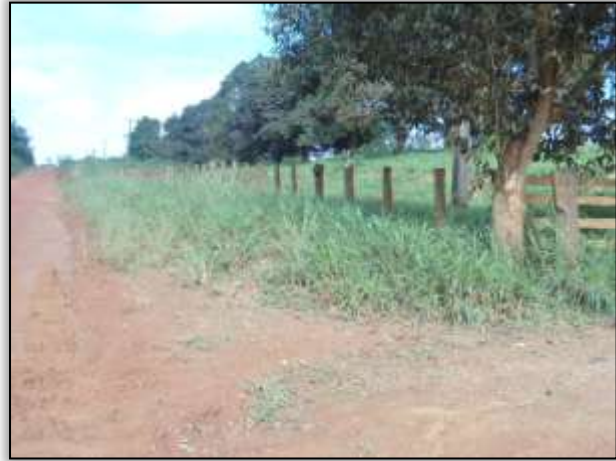
Nome	Lado	Localização (Coordenadas em graus decimais e Km)	Descrição	Fotos
Não identificada	D	S 03.54913° W 053.18367° Km 761,5	Propriedade com cerca permanente de madeira com arame liso com pontos que variam de 8 a 14 metros de distância do eixo da rodovia.

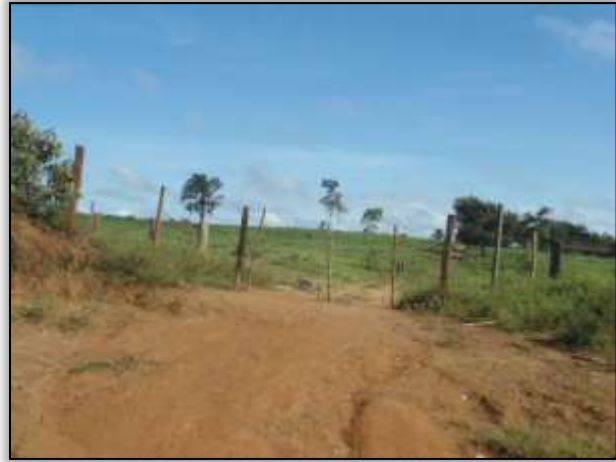
Sítio Boa Esperança	D	S 03.55525° W 053.19009° Km 762.6	Cerca de madeira com arame farpado e portão de arame. Distância 10 metros do eixo da rodovia, com formação de pastagem.
