**BR-230/422/PA**

## **9º Relatório de Acompanhamento dos Programas Ambientais (RA – 9)**

# NONO RELATÓRIO DE ACOMPANHAMENTO DA EXECUÇÃO DOS PROGRAMAS AMBIENTAIS

#### 3.12. PROGRAMA DE REGULAMENTAÇÃO E CONTROLE DA FAIXA DE DOMÍNIO - PROFAIXA

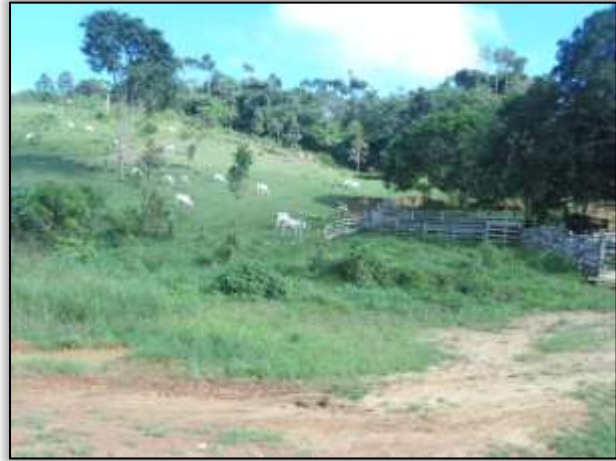
Nome	Lado	Localização (Coordenadas em graus decimais e Km)	Descrição	Fotos
Não identificada	D	S 03.56775° W 053.21044° Km 765,3	Cerca de arame farpado, curral de madeira, vegetação pastagem e sem portão. Distancia 25 metros do eixo da rodovia. Edificação de madeira.

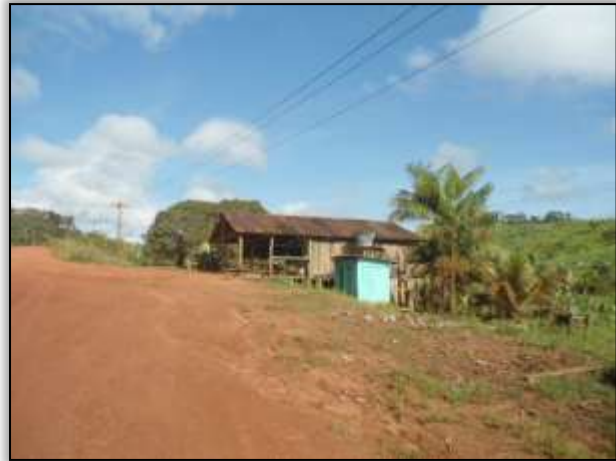
Garapeira	D	S 03. 57020° W 053.21456° Km 765,8	Comércio (restaurante) km 127, com distância de 12 metros do eixo da rodovia. Edificação de madeira.

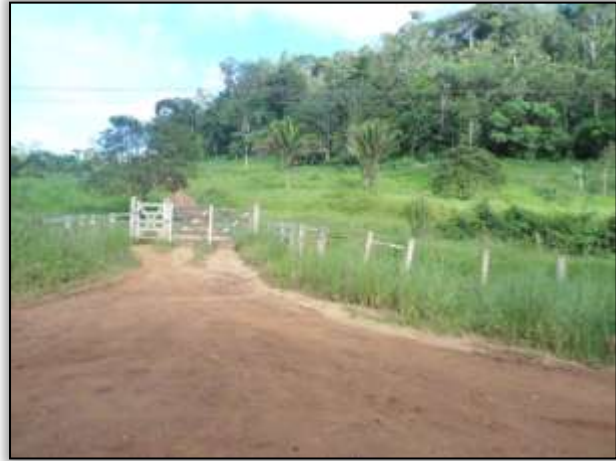
Nome	Lado	Localização (Coordenadas em graus decimais e Km)	Descrição	Fotos
Não identificada	D	S 03.57547° W 053.21610° Km 766,5	Cerca de madeira com arame liso, com portão de madeira e distancia de 10 metros do eixo da rodovia.

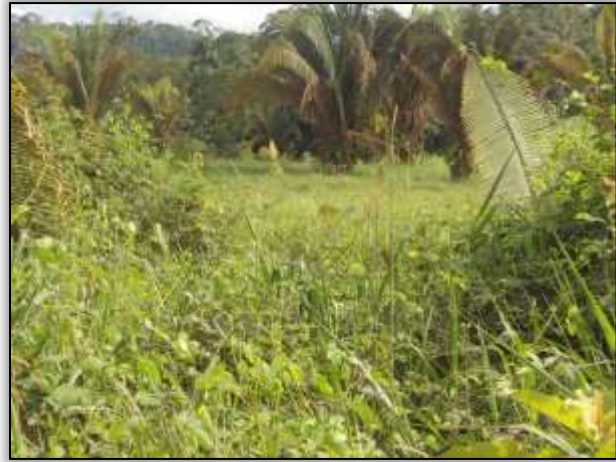
Não identificada	D	S 03.58582° W 053.22203° Km 768,3	Cerca de madeira com arame liso distancia de 13 metros do eixo da rodovia. Com formação de pastagem.

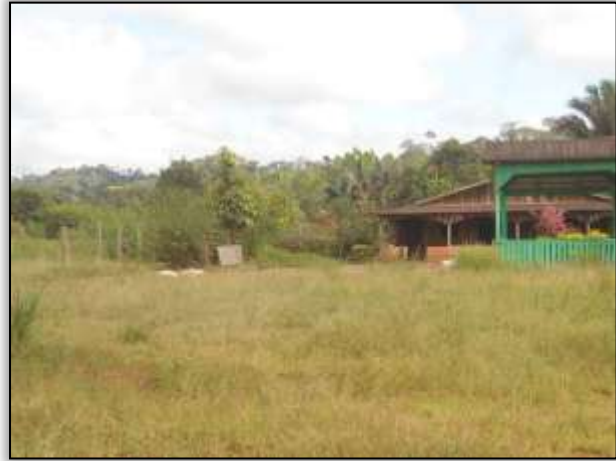
Nome	Lado	Localização (Coordenadas em graus decimais e Km)	Descrição	Fotos
Sítio Mineiro	D	S 03.59321° W 053.22987° Km 769,4	Cerca de arame liso com madeira, sem portão e com pastagem. Campo de futebol na entrada. Distância de 40 metros do eixo da rodovia. Edificação de madeira.

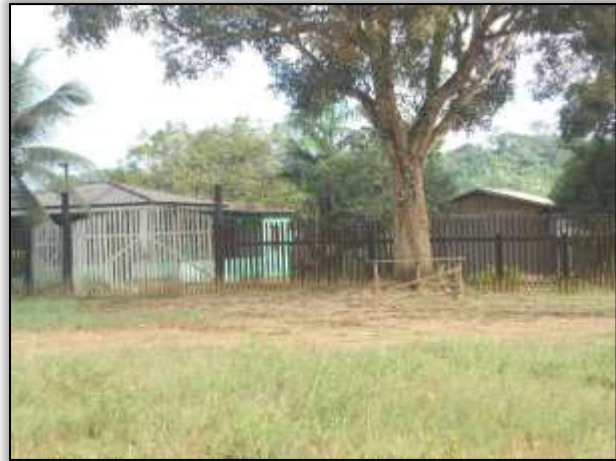
Sítio Boa esperança	D	S 03.59400° W 053. 23075° Km 770,5	Cerca de madeira, campo de vôlei. Com vegetação secundária ao lado e distância de 40 metros do eixo da rodovia. Edificação alvenaria.

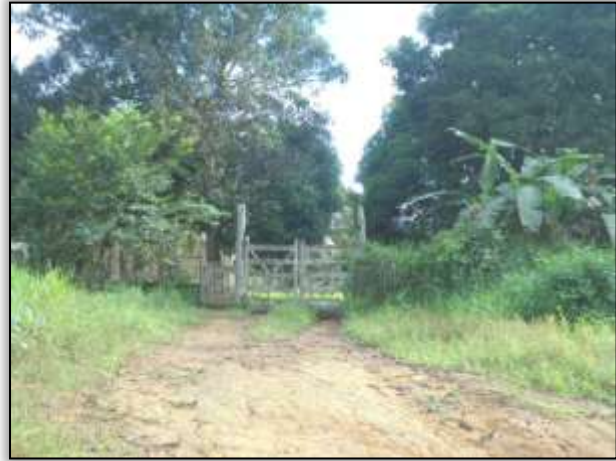
Nome	Lado	Localização (Coordenadas em graus decimais e Km)	Descrição	Fotos
Não identificada	D	S 03.60340° W 053.24440° Km 771,4	Cerca de madeira com arame farpado, portão de arame distancia de 10 metros do eixo da rodovia. Com formação de pastagem.

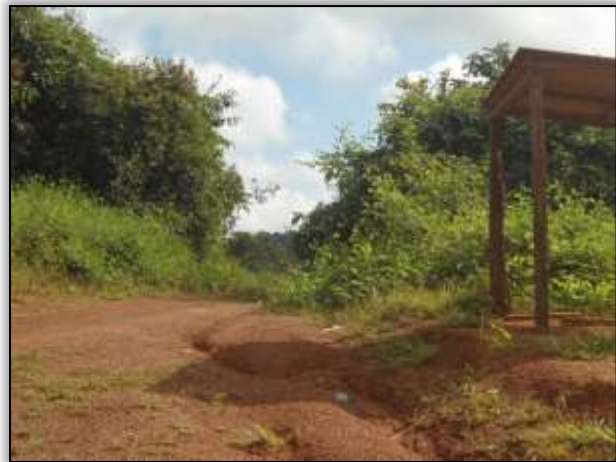
Não identificada	D	S 03.60310° W 053. 25734° Km 772,9	Cerca de madeira com arame farpado distancia de 24 metros do eixo da rodovia. Com formação de pasto.

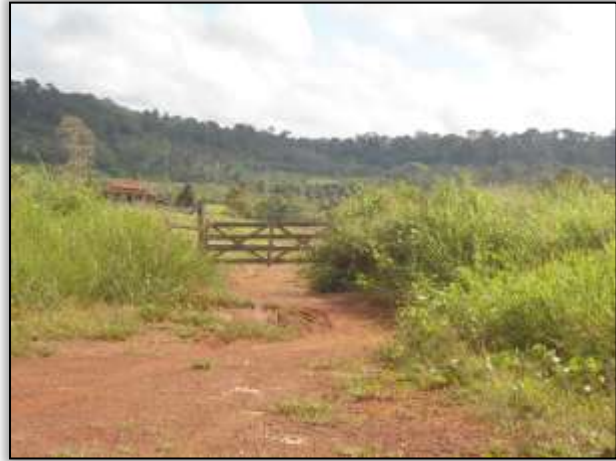
Nome	Lado	Localização (Coordenadas em graus decimais e Km)	Descrição	Fotos
Não identificada	D	S 03.60307° W 053.25816° Km 773	Cerca de arame liso com portão de madeira, vegetação e pastagem. Distancia de 34 metros do eixo da rodovia. Edificação de alvenaria.

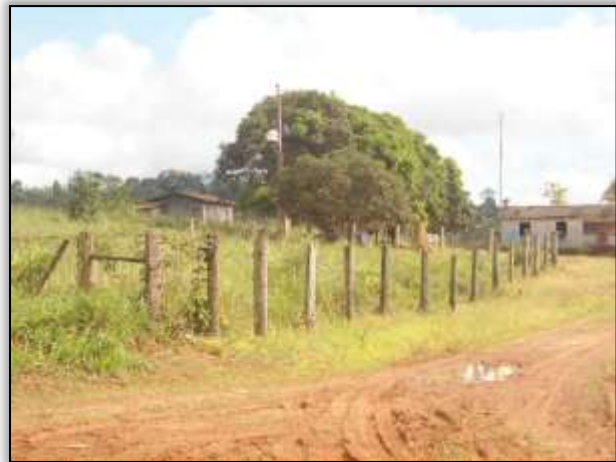
Não identificada	D	S 03.60435° W 053.26805° Km 774,1	Cerca de arame liso com madeira, curral e pastagem. Com distancia de 20 metros do eixo da rodovia. Edificação em madeira.

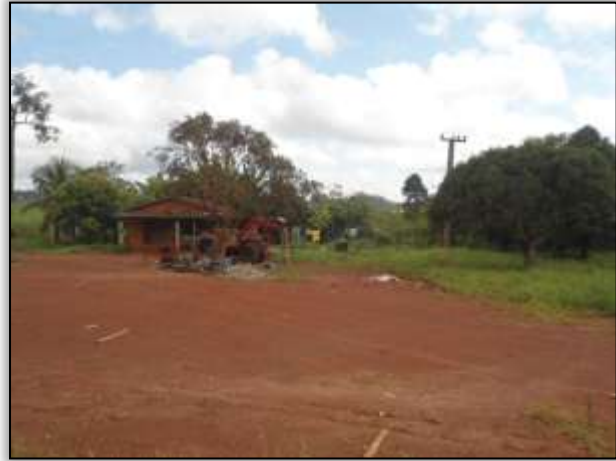
Nome	Lado	Localização (Coordenadas em graus decimais e Km)	Descrição	Fotos
Proprietário Sergio Capinchi	D	S 03.60745° W 053.28288° Km 775,8	Propriedade comercial ao lado cerca de arame liso e com passagem da vicinal 135. Edificação alvenaria. Distancia de 38 metros do eixo da rodovia.

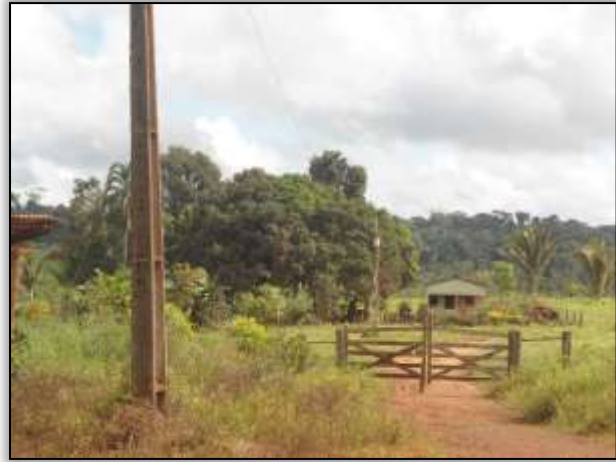
Não identificada	D	S 03.61272° W 053.30709° Km 778,6	Cerca de arame liso com portão de madeira, pastagem, distancia de 40 metros do eixo da rodovia. Edificação de madeira.

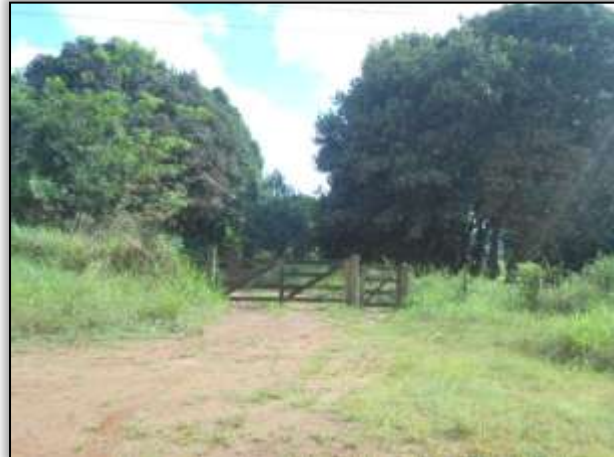
Nome	Lado	Localização (Coordenadas em graus decimais e Km)	Descrição	Fotos
Não identificada	D	S 03.61374° W 053.31247° Km 779,2	Cerca de arame liso com portão de madeira, pastagem e distancia de 28 metros do eixo da rodovia.

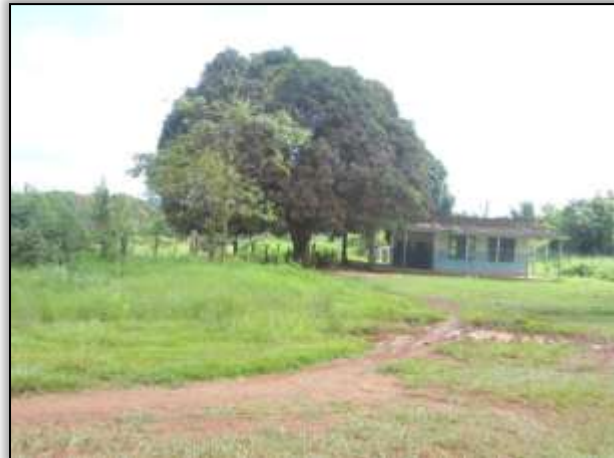
Escola	D	S 03.61435° W 053.31768° Km 779,8	Escola, com propriedade ao lado e cerca de arame liso com formação de pastagem. Distancia de 35 metros da rodovia.

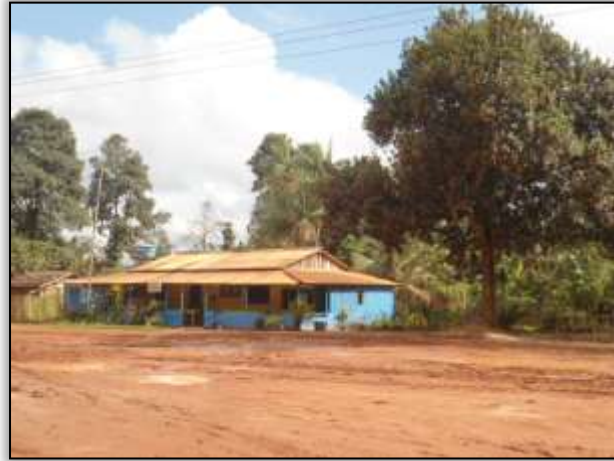
Nome	Lado	Localização (Coordenadas em graus decimais e Km)	Descrição	Fotos
Bar do Zé branco	D	S 03.61613° W 053.32941° Km 781,1	Propriedade comercial com cerca de madeira. Distancia de 28 metros do eixo da rodovia.

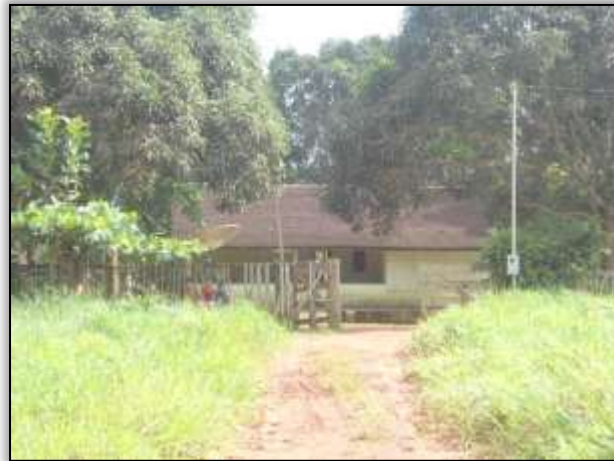
Não identificada	D	S 03.61658° W 053.33181° Km 781,4	Cerca de arame farpado com madeira e portão de madeira. Pastagem e distancia de 28 metros do eixo da rodovia com pontos que chega a 10 metros da rodovia.

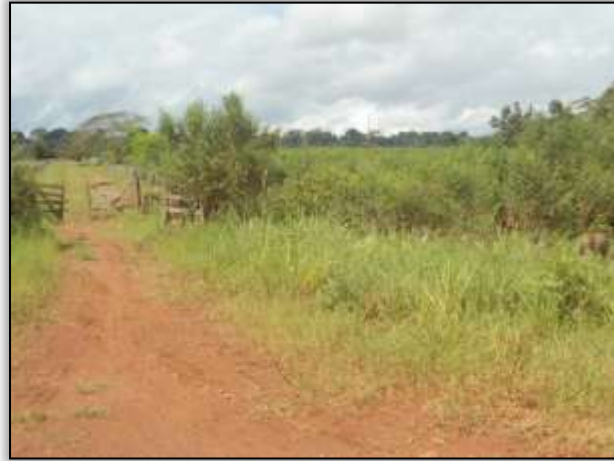
Nome	Lado	Localização (Coordenadas em graus decimais e Km)	Descrição	Fotos
Não identificada	E	S 03.61953° W 053.34974° Km 783,3	Cerca de madeira com arame liso, pastagem e portão de madeira. Distancia de 18 metros do eixo da rodovia.

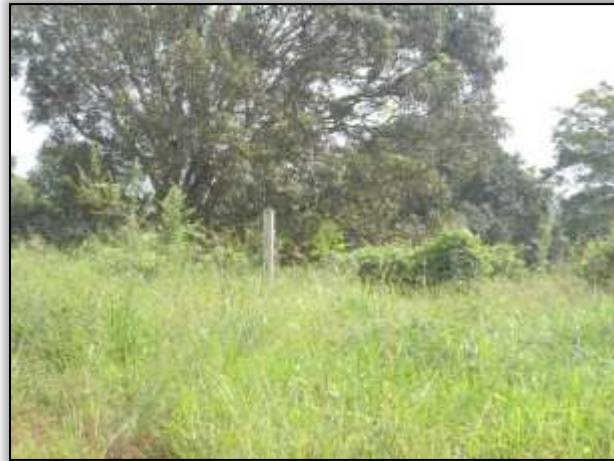
Não identificada	D	S 03.62161° W 053.36324° Km 784,9	Portão de madeira com poste sem arame distancia de 30 metros do eixo da rodovia. Próximo ao lg.gameleira.

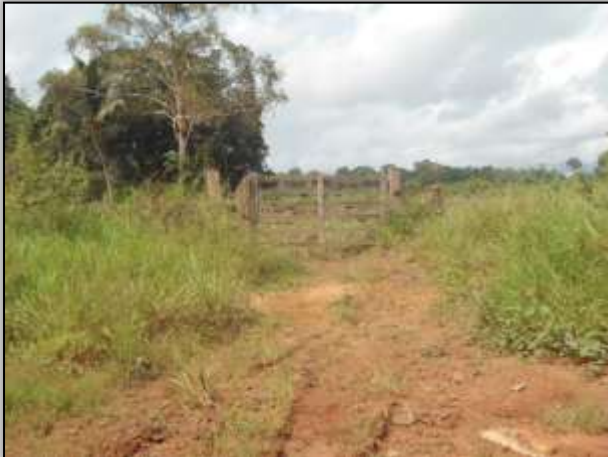
Nome	Lado	Localização (Coordenadas em graus decimais e Km)	Descrição	Fotos
Não identificada	E	S 03.62161° W 053.36324° Km 784,9	Cerca de arame farpado distancia de 20 metros do eixo da rodovia. Com formação de pasto na entrada próximo ao Ig. Gameleira.

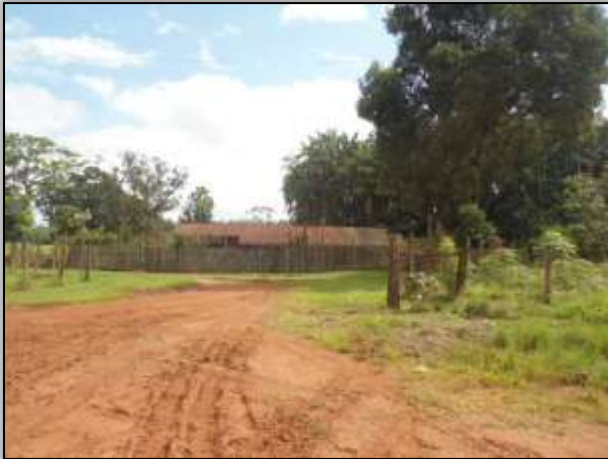
Não identificada	D	S 03.62323° W 053.37235° Km 785,9	Cerca de arame liso, pastagem e distancia de 18 metros do eixo da rodovia.

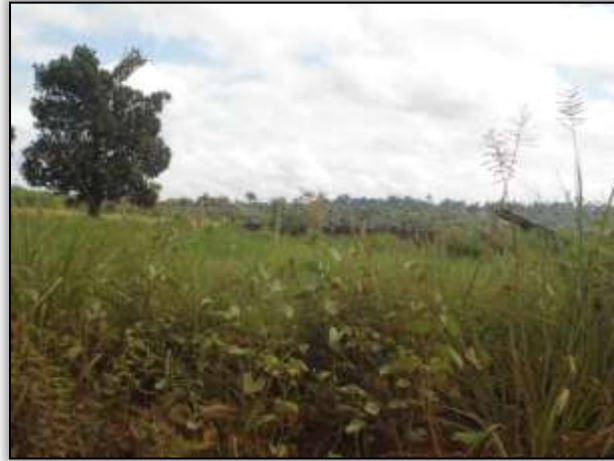
Nome	Lado	Localização (Coordenadas em graus decimais e Km)	Descrição	Fotos
Não identificada	D	S 03.62401° W 053.37716° Km 786,5	Cerca de arame liso com madeira, portão de madeira e distancia de 23 metros do eixo da rodovia.

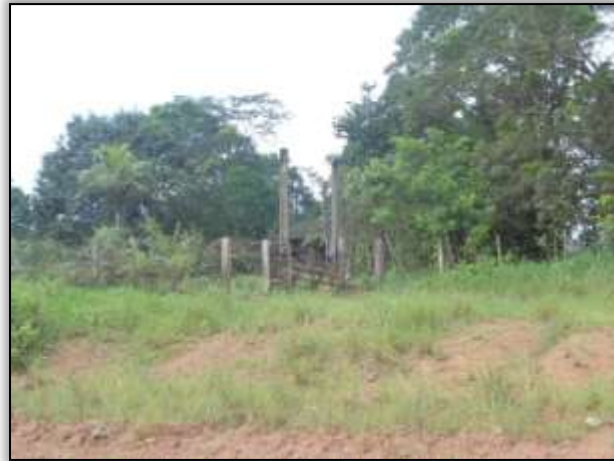
Não identificada	E	S 03.62501° W 053.38351° Km 787,2	Cerca de arame farpado distancia de 08 metros do eixo da rodovia. Com formação de pasto.

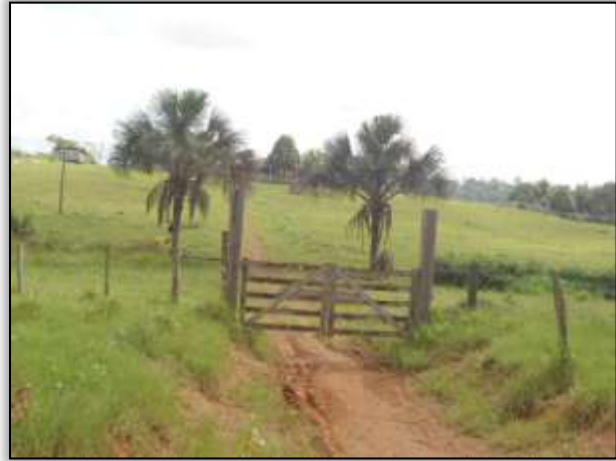
Nome	Lado	Localização (Coordenadas em graus decimais e Km)	Descrição	Fotos
Não identificada	D	S 03.62501° W 053.38351° Km 787,2	Cerca de arame liso com portão de madeira, pastagem e distancia de 23 metros do eixo da rodovia. Edificação de madeira.

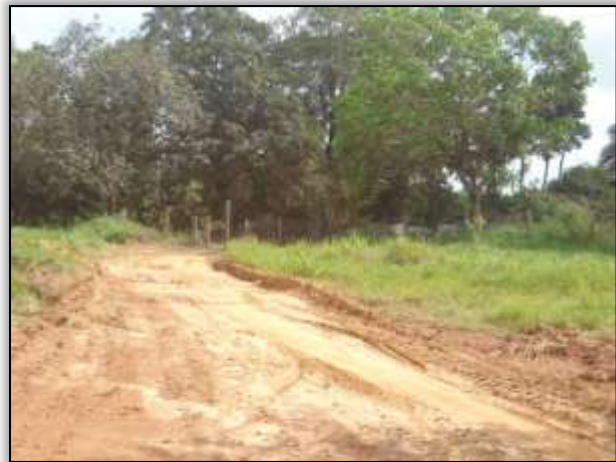
Não identificada	D	S 03.62865° W 053.40492° Km 788,6	Cerca de arame liso com portão de madeira e pastagem. Edificação de madeira, e distancia de 25 metros do eixo da rodovia.

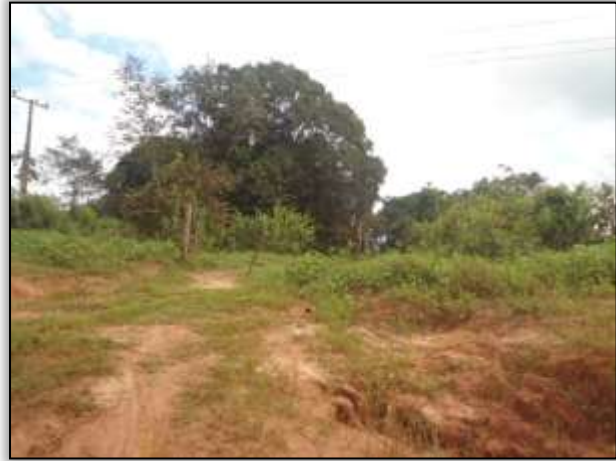
Nome	Lado	Localização (Coordenadas em graus decimais e Km)	Descrição	Fotos
Não identificada	D	S 03.62915° W 053.40866° Km 789,1	Cerca de madeira com arame farpado, portão de arame com madeira e pastagem. Distancia de 12 metros do eixo da rodovia.

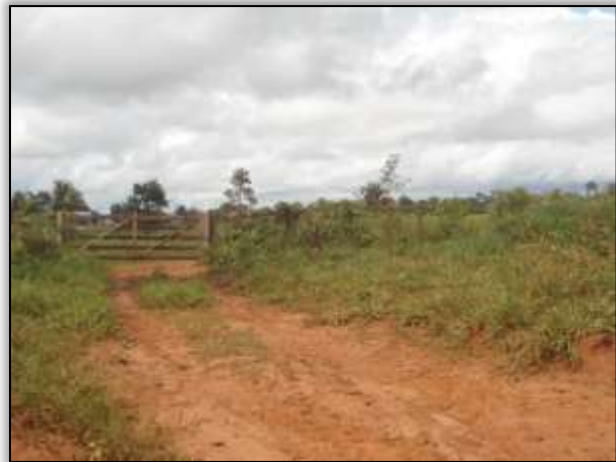
Não identificada	E	S 03.63023° W 053.41532° Km 790,8	Cerca de madeira com arame liso, portão de madeira e pastagem. Distancia de 27 metros do eixo da rodovia.

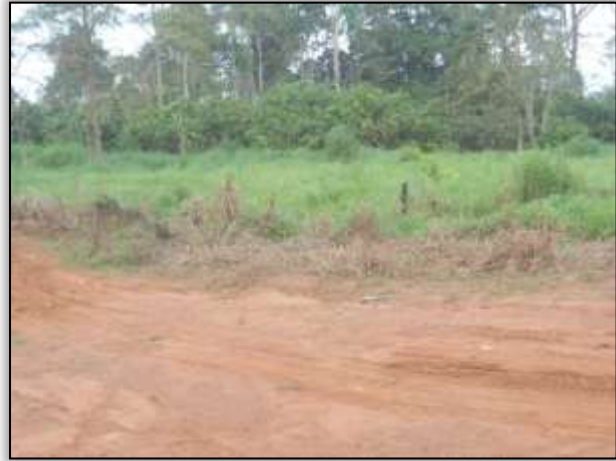
Nome	Lado	Localização (Coordenadas em graus decimais e Km)	Descrição	Fotos
Não identificada	E	S 03.63072° W 053.41827° Km 791,1	Cerca de arame farpado com portão de arame farpado, distante 20 metros do eixo da rodovia com pastagem e cacau. Edificação de madeira.

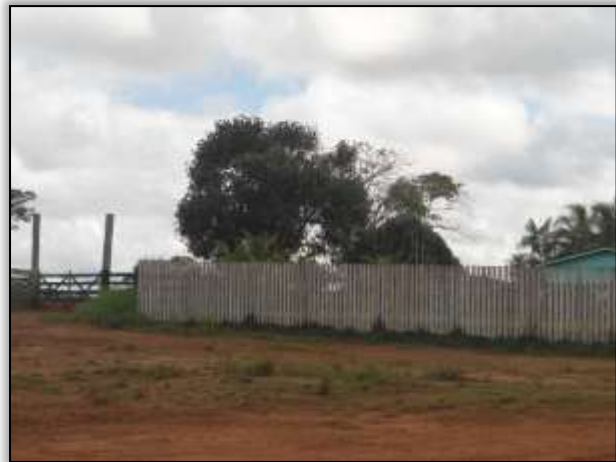
Não identificada	D	S 03.63095° W 053.42010° Km 791,4	Cerca de madeira com curral, pastagem e distancia de 28 metros da rodovia. Edificação de madeira.

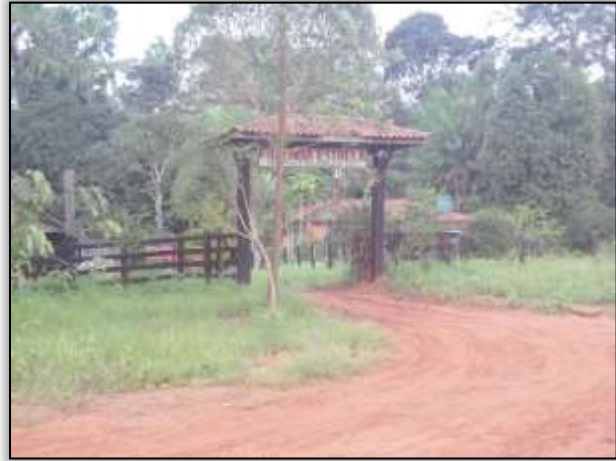
Nome	Lado	Localização (Coordenadas em graus decimais e Km)	Descrição	Fotos
Fazenda Estrela	E	S 03.63095° W 053.42010° Km 791,4	Com pastagem, possui cerca de madeira com arame liso e portão de madeira tendo pontos com distancia 8 metros da rodovia e outros com 20 metros.

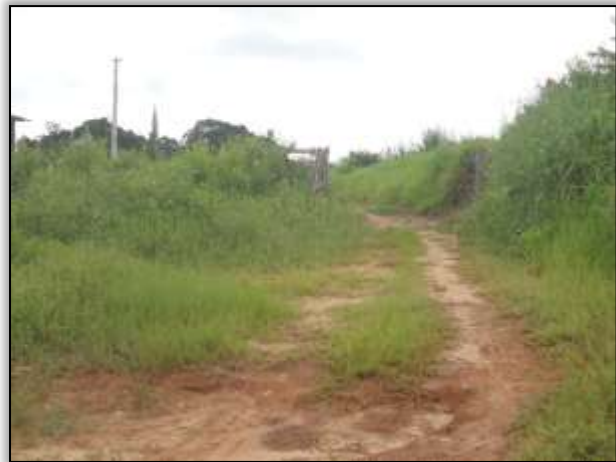
Não identificada	D	S 03.63251° W 053.42988° Km 792,5	Cerca de madeira com arame liso portão de madeira com distancia de 26 metros do eixo da rodovia.

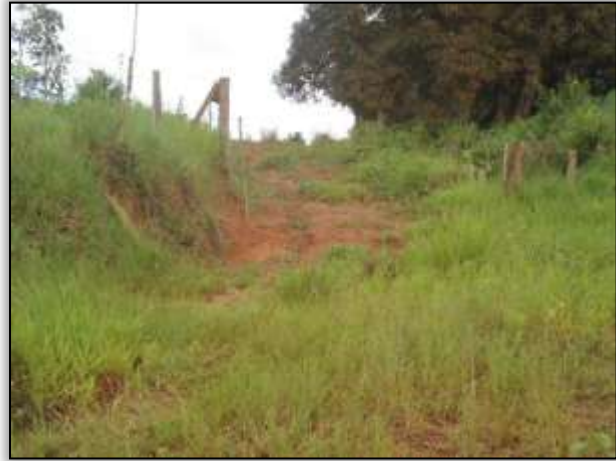
Nome	Lado	Localização (Coordenadas em graus decimais e Km)	Descrição	Fotos
Não identificada	D	S 03.63418° W 053.44027° Km 793,6	Cerca de madeira com arame liso sem portão e pastagem. Distancia de 20 metros do eixo da rodovia.

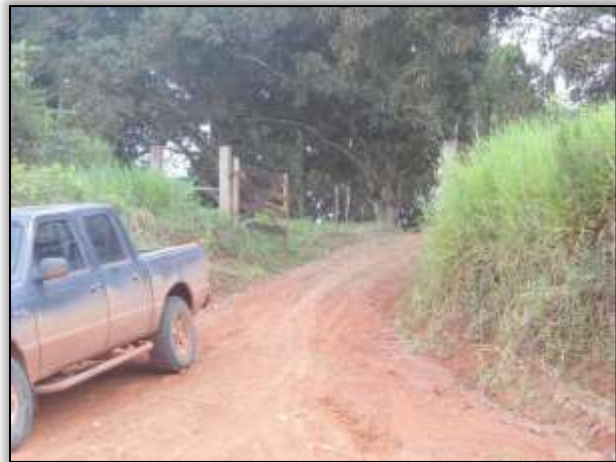
Não identificada	D	S 03.63476° W 053.44349° Km 794	Cerca de arame liso com portão de madeira. Pastagem e com distancia de 25 metros da rodovia.

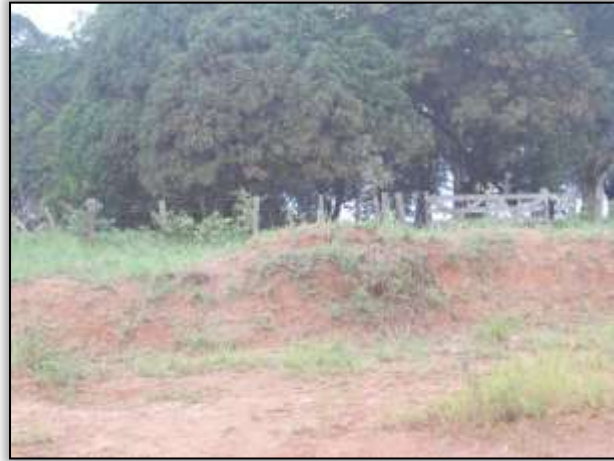
Nome	Lado	Localização (Coordenadas em graus decimais e Km)	Descrição	Fotos
Não identificada	E	S 03.63476° W 053.44349° Km 794	Cerca de arame liso com portão de madeira, pastagem e plantas frutíferas na entrada. Distância de 28 metros do eixo da rodovia.

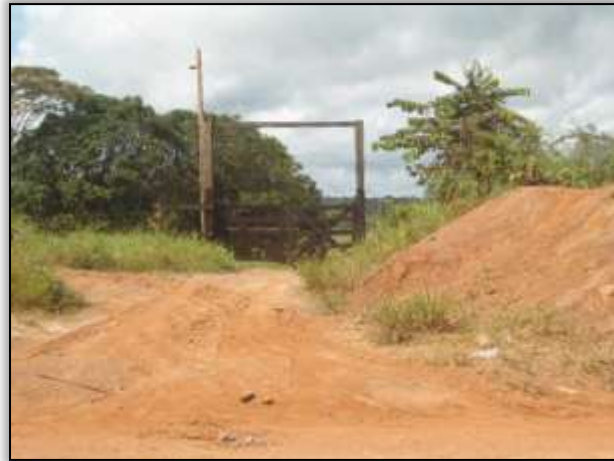
Não identificada	E	S 03.63706° W 053.45103° Km 794,9	Cerca de arame liso com portão de madeira com pastagem e distância de 25 metros do eixo da rodovia.

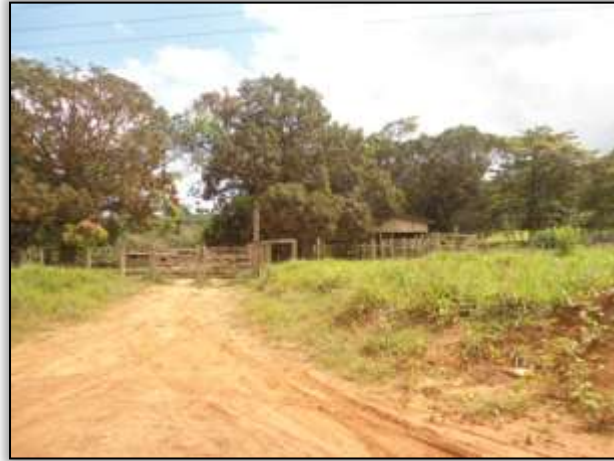
Nome	Lado	Localização (Coordenadas em graus decimais e Km)	Descrição	Fotos
Não identificada	D	S 03. 63959° W 053. 45707° Km 795,6	Cerca de arame liso com portão de madeira, pastagem, curral. Com distancia de 22 metros da rodovia.

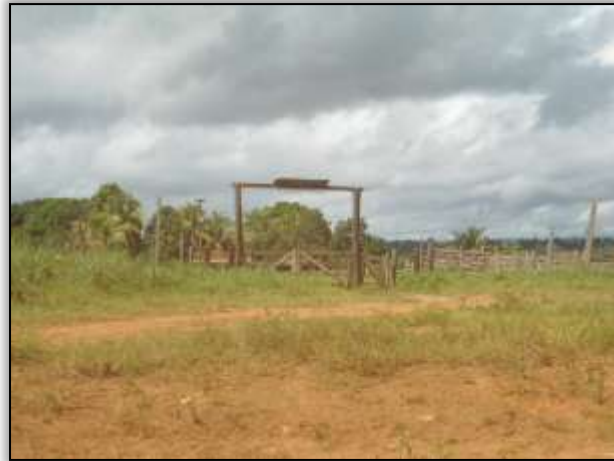
Não identificada	E	S 03. 63959° W 053. 45707° Km 795,6	Cerca de arame liso com portão de madeira, pastagem e distancia de 26 metros do eixo da rodovia.

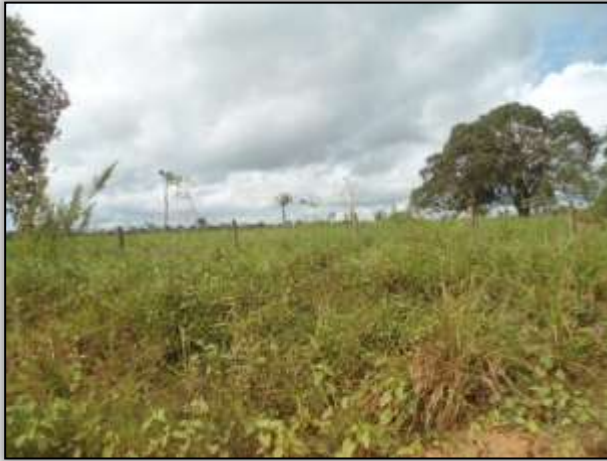
Nome	Lado	Localização (Coordenadas em graus decimais e Km)	Descrição	Fotos
Não Identificado	E	S 03.64451° W 053.47050° Km 797,3	Cerca de arame farpado, pastagem e distancia de 08 metros do eixo da rodovia.

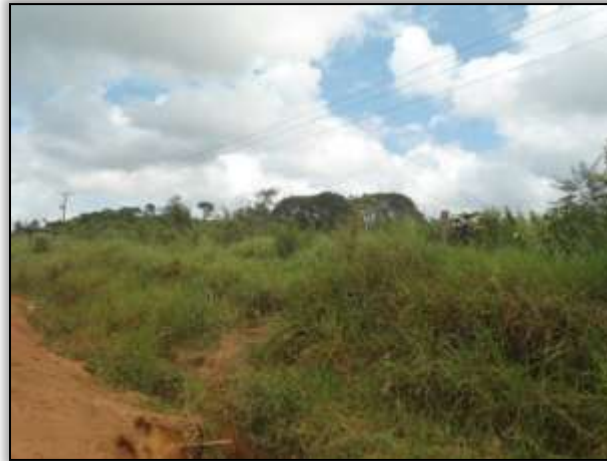
Chácara Santa Fé	D	S 03.64686° W 053.47670° Km 797,9	Cerca de madeira com arame farpado e portão de madeira. Existência de um gazebo. A cerca fica a 10 metros de distancia do eixo da rodovia.

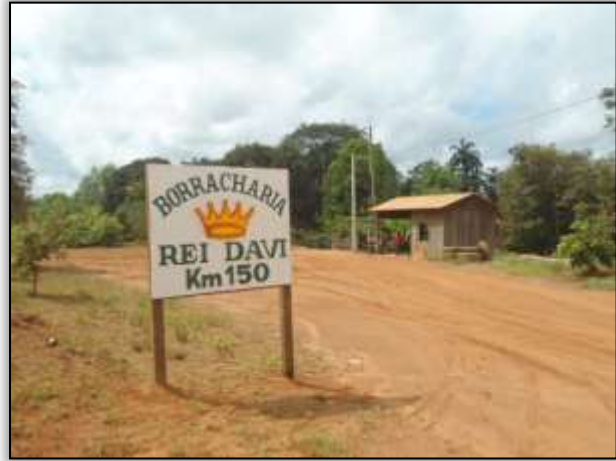
Nome	Lado	Localização (Coordenadas em graus decimais e Km)	Descrição	Fotos
Borracharia Rei Davi	E	S 03.64849° W 053.48077° Km 798,4	Edificação de madeira com distancia de 25 metros do eixo da rodovia.

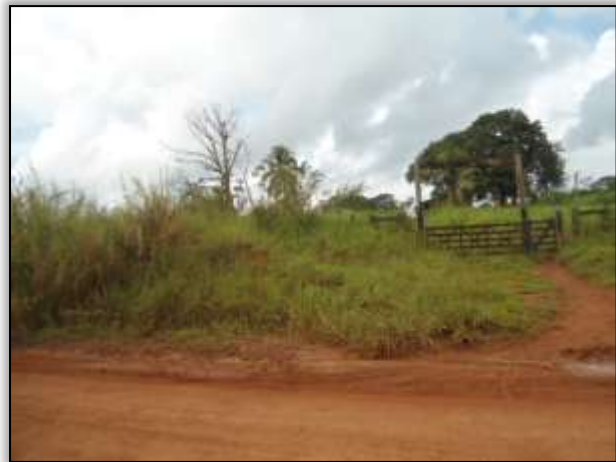
Não identificada	E	S 03.65475° W 053.49726° Km 800	Com pastagem, possui cerca de madeira com arame liso e portão de madeira. A cerca fica a 10 metros de distancia da rodovia.

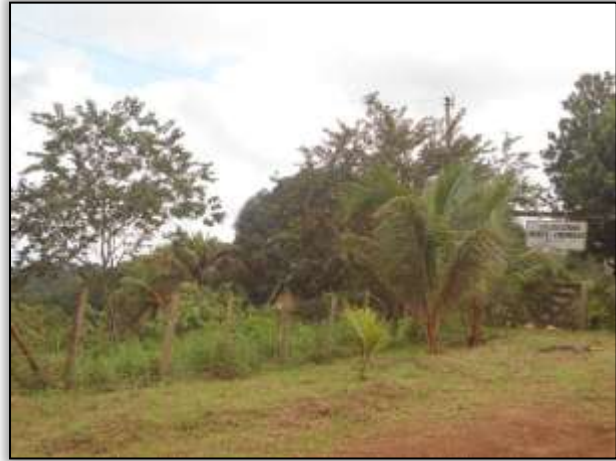
Nome	Lado	Localização (Coordenadas em graus decimais e Km)	Descrição	Fotos
Fazendinha Monte Carmelo	D	S 03.65709° W 053.50387° Km 800,7	Cerca de arame liso com madeira, portão de madeira. Distancia de 20 metros do eixo da rodovia, com pontos que chega a 10 metros.

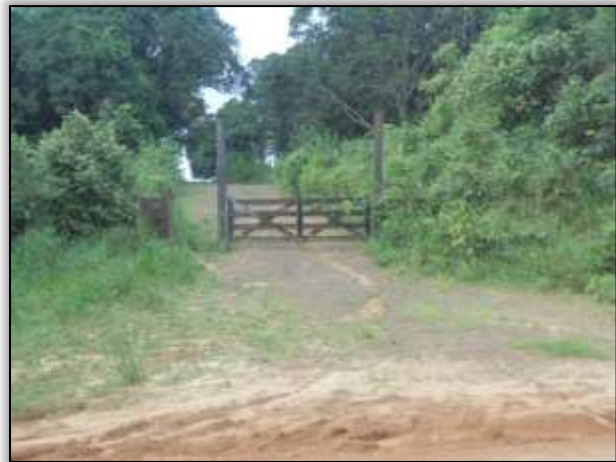
Não identificada	E	S 03.65743° W 053.50460° Km 801,4	Cerca de arame liso com portão de madeira, pastagem e distancia de 25 metros da rodovia.

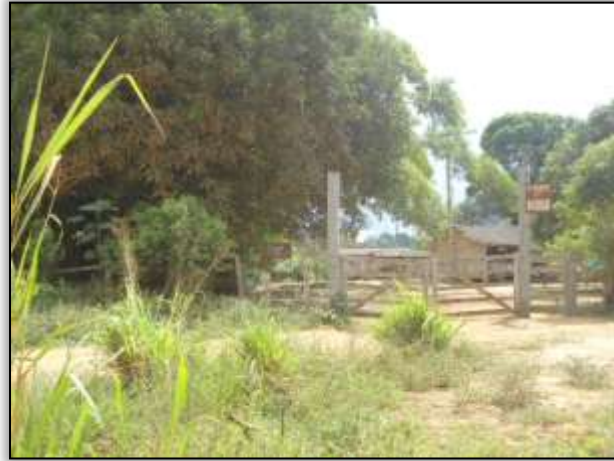
Nome	Lado	Localização (Coordenadas em graus decimais e Km)	Descrição	Fotos
Fazenda Boa Vista	D	S 03.66428° W 053.52149° Km 803,4	Com pastagens, possui cerca de madeira com arame farpado e portão de madeira. Com distancia de 22 metros do eixo da rodovia.

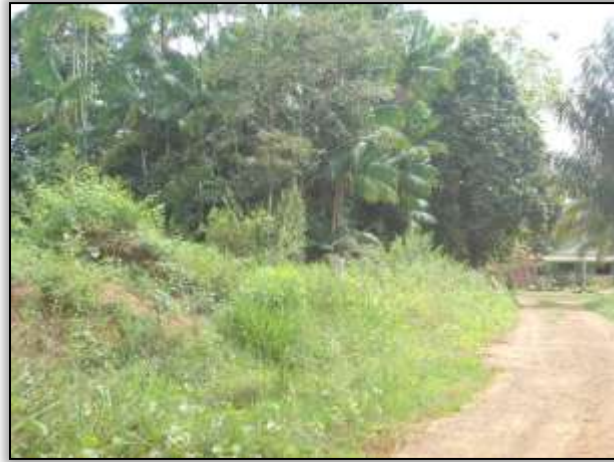
Não identificada	D	S 03.66611° W 053.52620° Km 804	Cerca de arame liso sem portão. Distancia de 18 metros do eixo da rodovia.

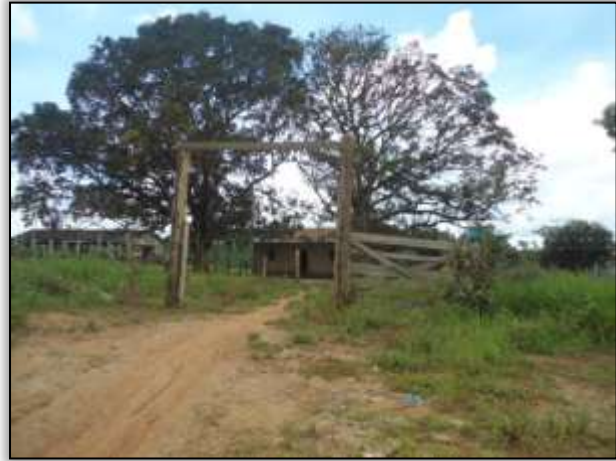
Nome	Lado	Localização (Coordenadas em graus decimais e Km)	Descrição	Fotos
Não identificada	E	S 03.66710° W 053.52892° Km 804,4	Com pastagem, possui cerca de madeira com arame liso distância 8 metros do eixo da rodovia.

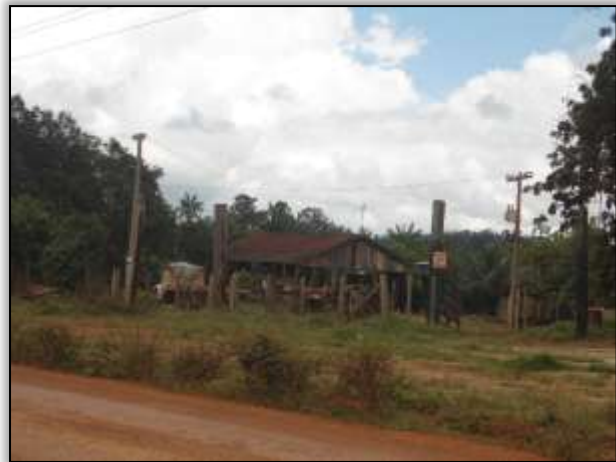
Propriedade comercial	D	S 03.66710° W 053.52892° Km 804,4	Propriedade com pastagem e cerca de arame liso, com um ponto comercial, curral e campo de futebol. Com 20 metros de distância do eixo da rodovia.

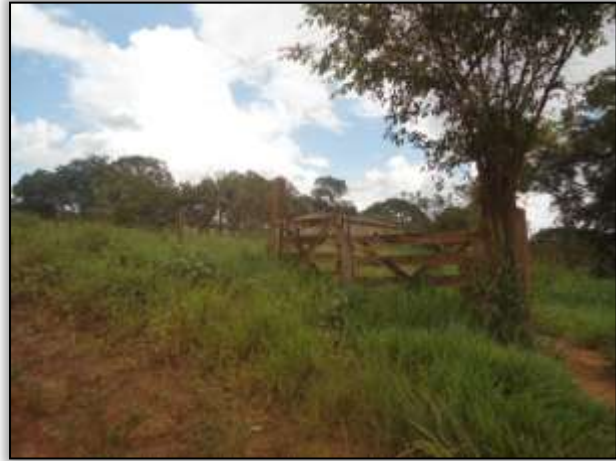
Nome	Lado	Localização (Coordenadas em graus decimais e Km)	Descrição	Fotos
Não identificada	D	S 03.67062° W 053.53168° Km 804,8	Com pastagem, possui cerca de madeira com arame liso, portão de madeira e com pastagem. Com distancia de 10 metros do eixo da rodovia

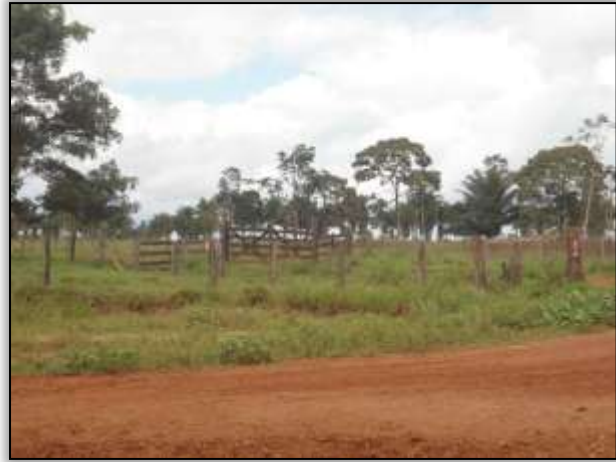
Não identificada	E	S 03. 67424° W 053.53972° Km 806	Com frutíferas nas pastagens, possui cerca de madeira com arame liso e portão de madeira. A cerca fica a 10 metros de distância da rodovia.

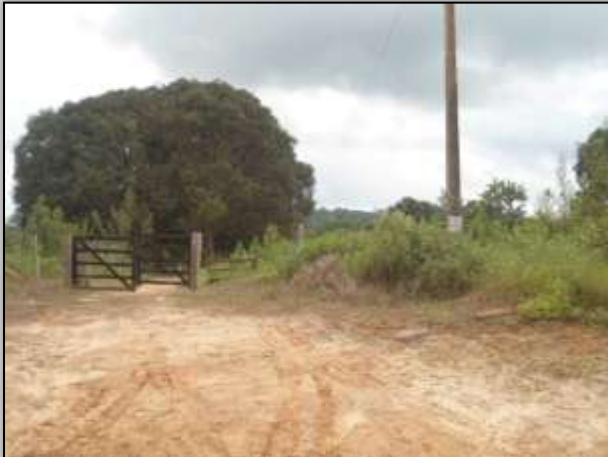
Nome	Lado	Localização (Coordenadas em graus decimais e Km)	Descrição	Fotos
Não identificada	D	S 03.67370° W 053.54172° Km 806,2B	Cerca de arame liso com portão de madeira, pastagem e distancia de 18 metros da rodovia.

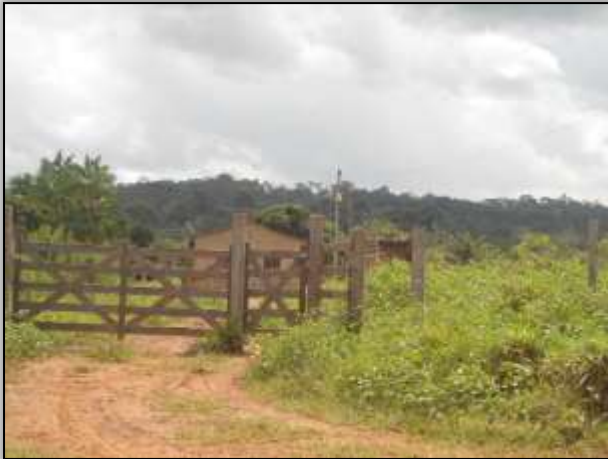
Fazenda Nova Esperança	D	S 03.67349° W 053.54280° Km 806,3	Com pastagem, possui cerca de madeira com arame liso e portão de madeira. A cerca fica a 14 metros de distância da rodovia.

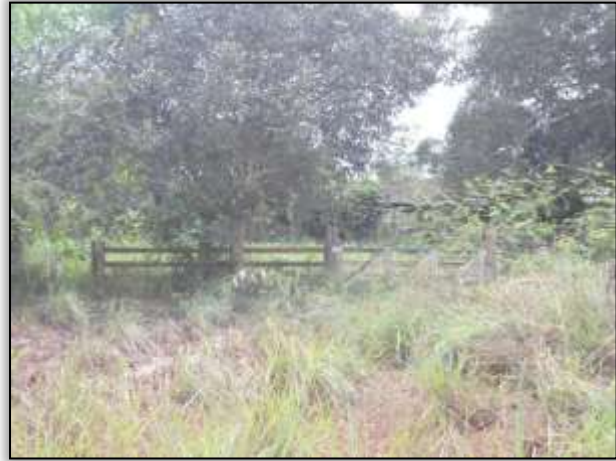
Nome	Lado	Localização (Coordenadas em graus decimais e Km)	Descrição	Fotos
Não identificada	D	S 03.67620° W 053.55177° Km 807,4B	Cerca de arame liso com portão de madeira, distancia de 32 metros do eixo da rodovia. Com formação de pasto próxima ao igarapé Uruará

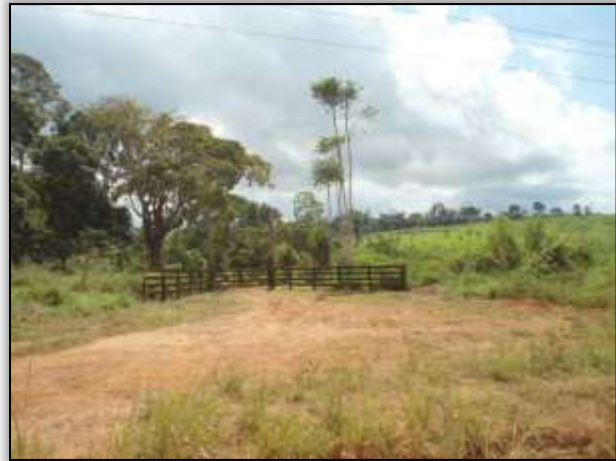
Não identificada	D	S 03.68386° W 053.57340° Km 810,1	Cerca de madeira com arame liso propriedade cacauieira. Portão de madeira. Distancia de 20 metros da rodovia.

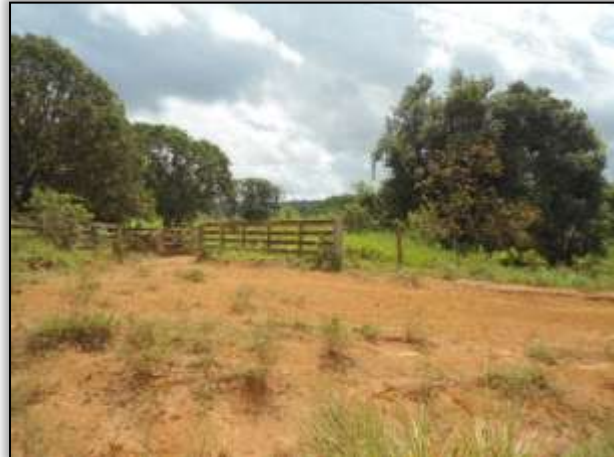
Nome	Lado	Localização (Coordenadas em graus decimais e Km)	Descrição	Fotos
Não identificada	D	S 03.68440° W 053.57532° Km 810,3	Com pastagens e frutíferas. Possui cerca de madeira com arame liso e portão de madeira. A cerca está a uma distância de 10 metros da rodovia.

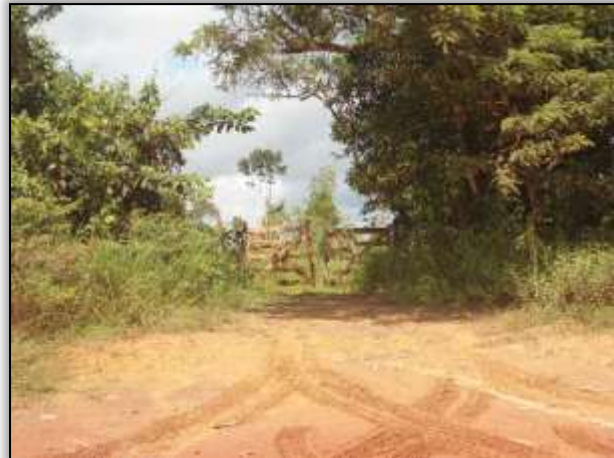
Não identificada	E	S 03.68550° W 053.57867° Km 810,7	Cerca de arame liso com portão de madeira. Pastagem e distancia de 22 metros do eixo da rodovia.

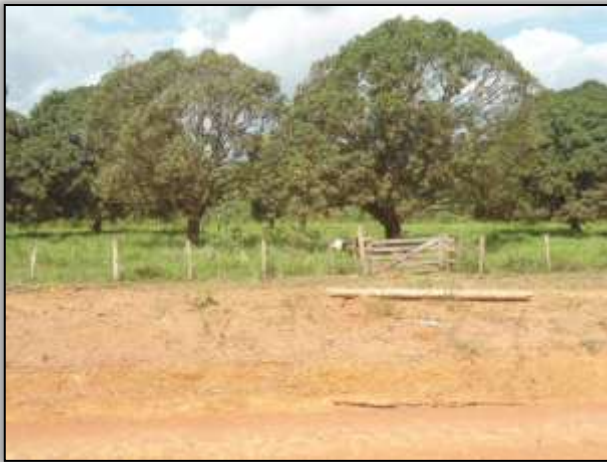
Nome	Lado	Localização (Coordenadas em graus decimais e Km)	Descrição	Fotos
Não identificada	E	S 03.68929° W 053.59125° Km 812,2	Cerca de arame liso portão de madeira. Pastagem e distancia de 18 metros da rodovia.

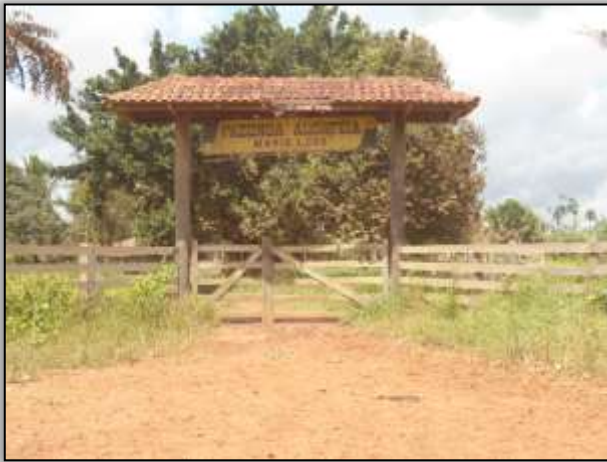
Fazenda Alcateia	E	S 03.69062° W 053.59608° Km 812,7	Cerca de madeira com arame liso, portão de madeira e distancia de 8 metros da rodovia.

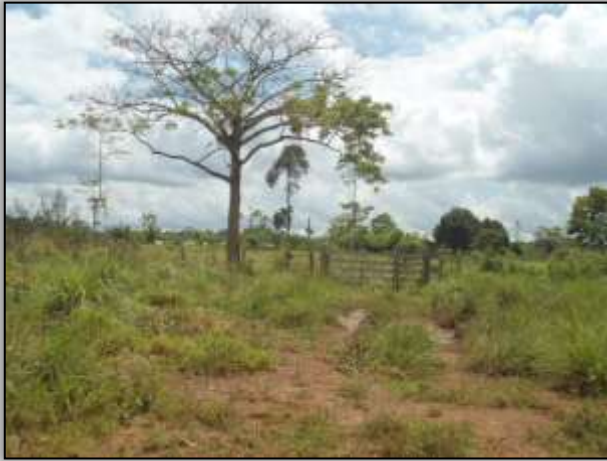
Nome	Lado	Localização (Coordenadas em graus decimais e Km)	Descrição	Fotos
Não identificada	D	S 03.69143° W 053.59917° Km 813,1	Cerca de arame liso portão de madeira. Pastagem e distancia de 18 metros da rodovia.

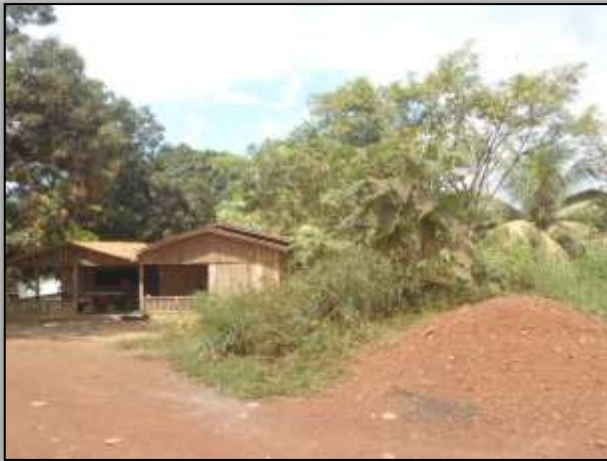
Bar	E	S 03.69493° W 053.61095° Km 813,4.	Propriedade comercial com distancia de 18 metros da rodovia.

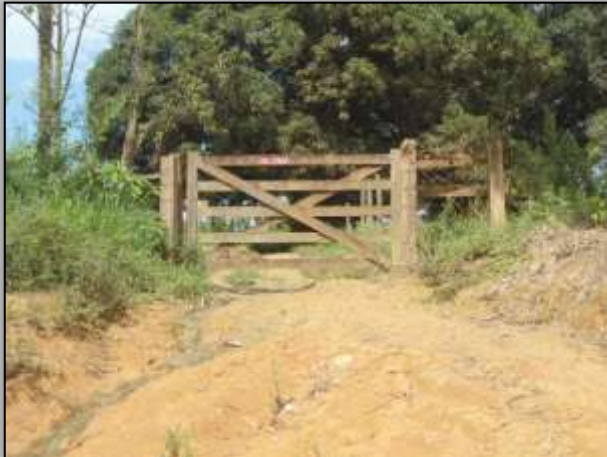
Nome	Lado	Localização (Coordenadas em graus decimais e Km)	Descrição	Fotos
Não Identificada	E	S 03.69739° W 053.61873° Km 814,3	Cerca de madeira com arame liso e portão de madeira. Com distância de 13 metros da rodovia.

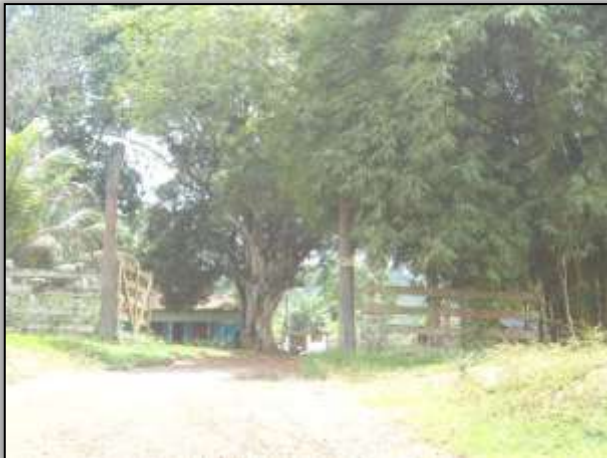
Não identificada	D	S 03.69744° W 053.61898° Km 814,3	Cerca de arame liso com portão de madeira. Distância de 20 metros da rodovia. Propriedade cacauieira. Edificação de alvenaria.

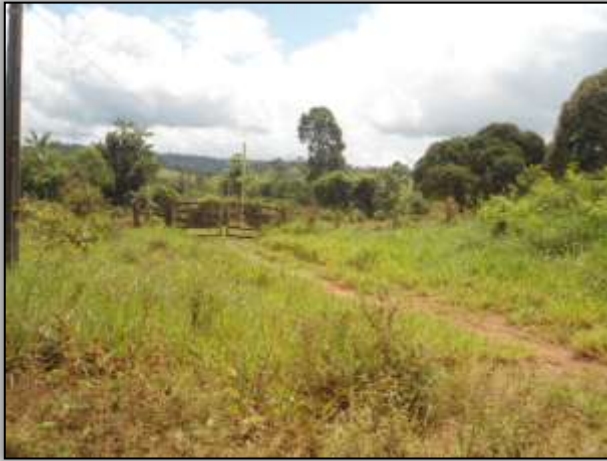
Nome	Lado	Localização (Coordenadas em graus decimais e Km)	Descrição	Fotos
Não identificada	D	S 03.69879° W 053.62415° Km 814,9	Cerca de arame liso com portão de madeira, pastagem e distância de 23 metros da rodovia. Edificação de madeira.

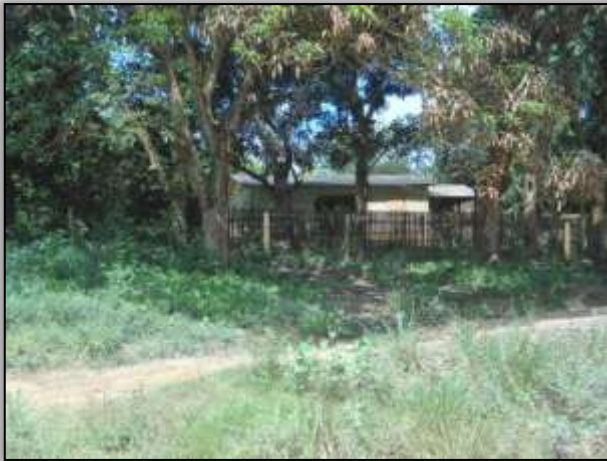
Sítio princesa do oeste	E	S 03.69955° W 053.62589° Km 815	Cerca de arame liso, propriedade cacaueteira. Distância de 25 metros da rodovia. Edificação de madeira.

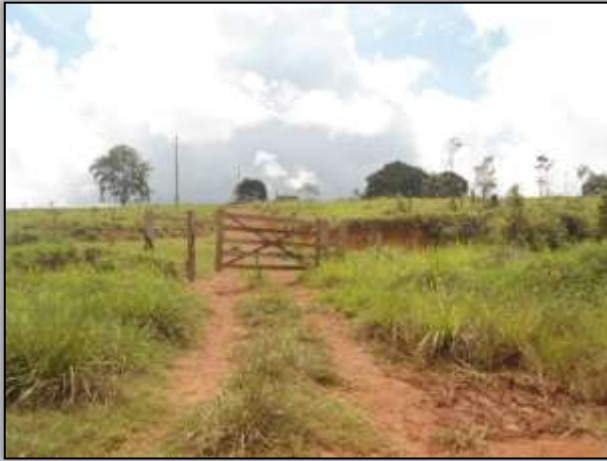
Nome	Lado	Localização (Coordenadas em graus decimais e Km)	Descrição	Fotos
Não identificada	D	S 03.69985° W 053.63029° Km 815,5.	Cerca de madeira com arame liso e portão de madeira. Distantes 6 metros da rodovia.

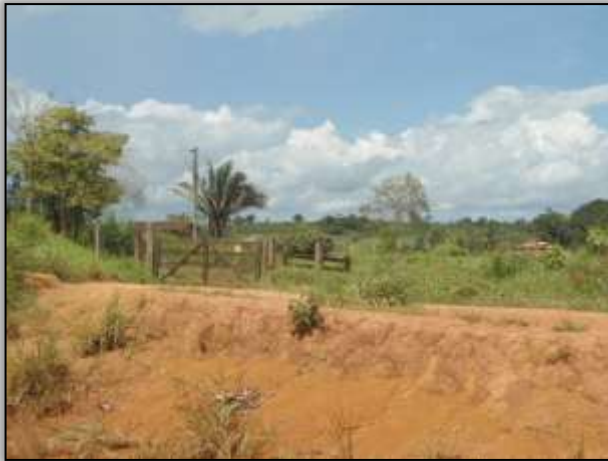
Não identificada	E	S 03.70013° W 053.63308° Km 815,9.	Cerca de arame liso com portão de madeira. Distância de 20 metros da rodovia com pastagem.

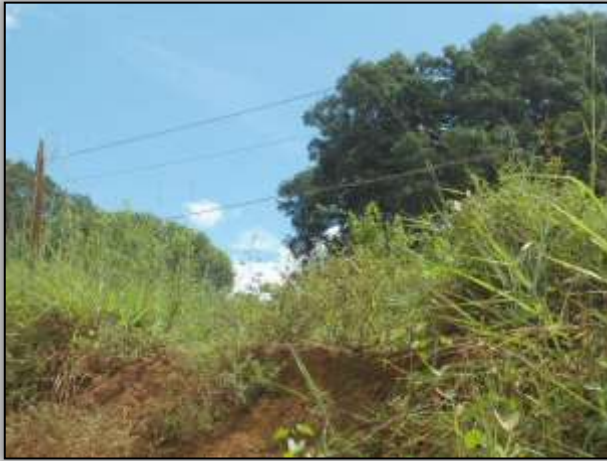
Nome	Lado	Localização (Coordenadas em graus decimais e Km)	Descrição	Fotos
Não identificada	D	S 03.70017° W 053.63341° Km 815,9	Cerca de madeira com arame farpado e portão de madeira. A cerca fica a 6 metros da rodovia.

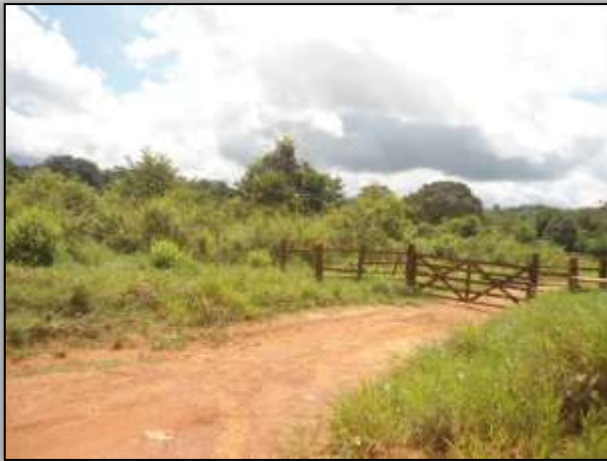
Não identificada	D	S 03.70070° W 053.63942° Km 816,6.	Com cerca de arame liso com portão de madeira, com 12 metros de distância da rodovia.

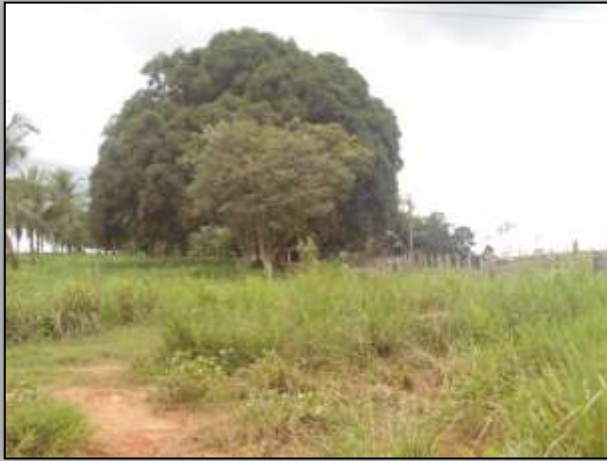
Nome	Lado	Localização (Coordenadas em graus decimais e Km)	Descrição	Fotos
Não identificada	D	S 03.70137° W 053.64449° Km 817,2.	Cerca de madeira com arame liso portão de madeira, pastagem e distância de 25 metros.
