**BR-230/422/PA**

## **9º Relatório de Acompanhamento dos Programas Ambientais (RA – 9)**

# NONO RELATÓRIO DE ACOMPANHAMENTO DA EXECUÇÃO DOS PROGRAMAS AMBIENTAIS

#### 3.12. PROGRAMA DE REGULAMENTAÇÃO E CONTROLE DA FAIXA DE DOMÍNIO - PROFAIXA

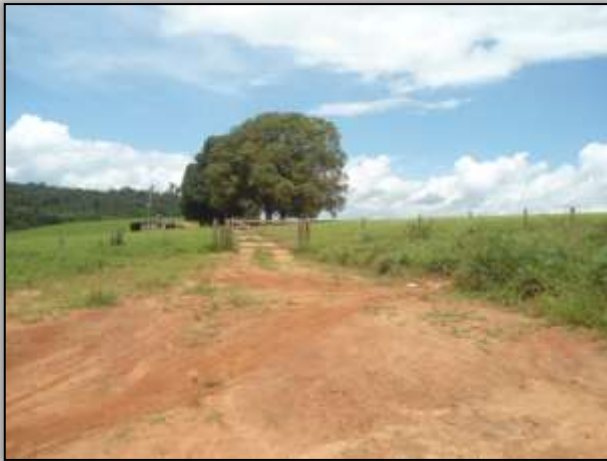
Não identificada	E	S 03.70168° W 053.64617° Km 817,3	Cerca de madeira com arame liso, portão de madeira e pastagem. Com distância de 18 metros do eixo da rodovia.

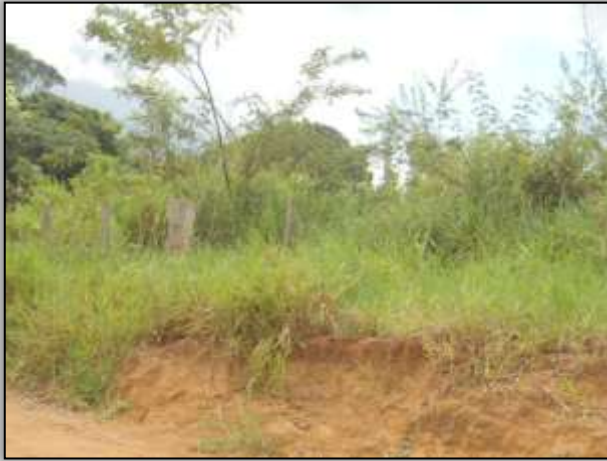
Nome	Lado	Localização (Coordenadas em graus decimais e Km)	Descrição	Fotos
Não identificada	D	<p>03.70207° W 053.65024° Km 817,7</p>	Cerca de arame liso, com pastagem. Com 15 metros distantes do eixo da rodovia

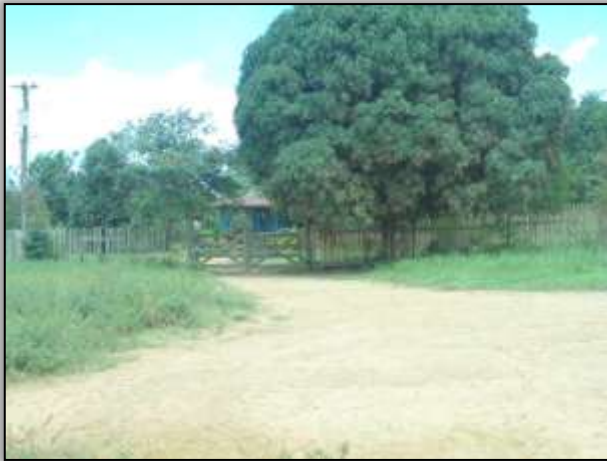
Não identificada	E	<p>S 03.70262° W 053.65797° Km 818,7</p>	Cerca de madeira com distancia de 35 metros da rodovia.

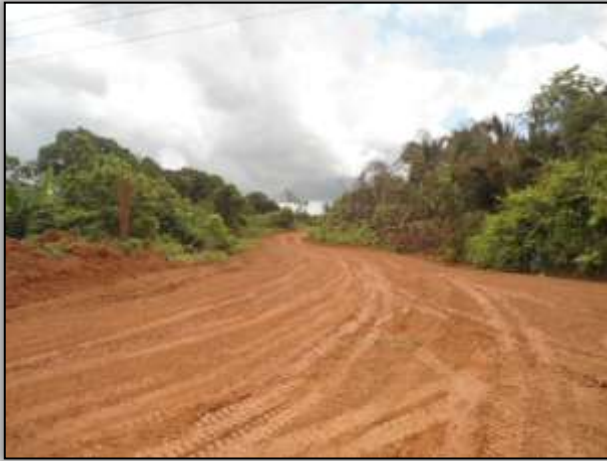
Nome	Lado	Localização (Coordenadas em graus decimais e Km)	Descrição	Fotos
Não identificada	D	S 03.70293° W 053.66161° Km 819,1	Cerca de madeira com arame liso e portão de madeira que ficam a 10 metros de distância da rodovia. <b>A cerca e o portão de madeira foram retirados.</b>

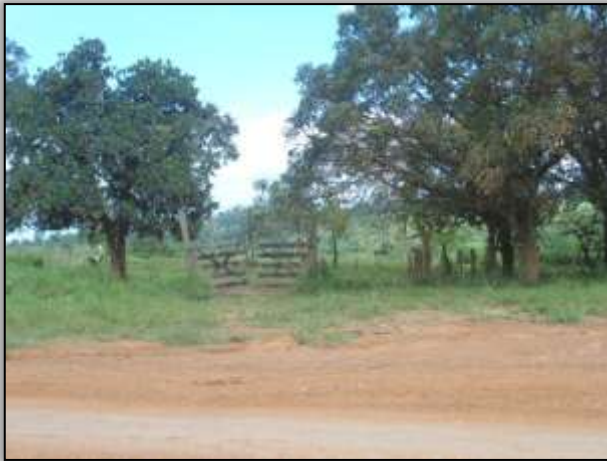
Não identificada	E	S 03.70293° W 053.66161° Km 819,1	Cerca de arame farpado, com 15 metros distantes do eixo da rodovia. Portão de madeira.

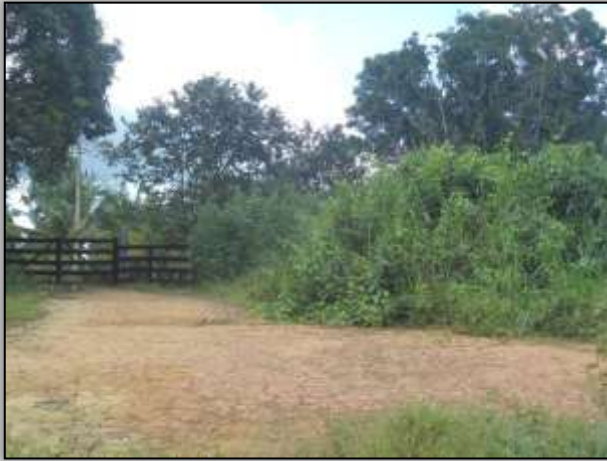
Nome	Lado	Localização (Coordenadas em graus decimais e Km)	Descrição	Fotos
Não identificada	D	S 03.70336° W 053.66617° Km 819,6	Cerca de arame liso com portão de madeira, pastagem e distância de 30 metros do eixo da rodovia.

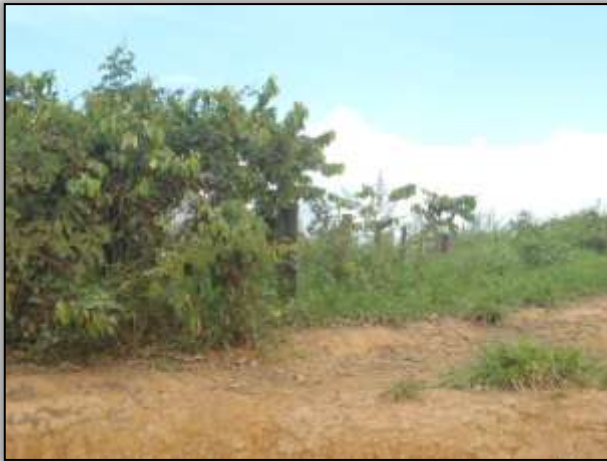
Não identificada	E	S 03.70374° W 053.66740° Km 819,8	Cerca de madeira com arame liso, com distância de 7 metros do eixo da rodovia.

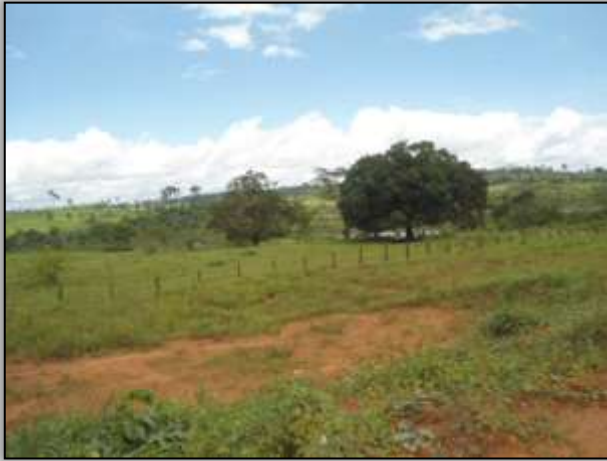
Nome	Lado	Localização (Coordenadas em graus decimais e Km)	Descrição	Fotos
Não identificada	E	S 03.70453° W 053.67140° Km 820,2	Cerca de arame liso com madeira, portão de madeira, pastagem e com distância de 20 metros do eixo da rodovia.

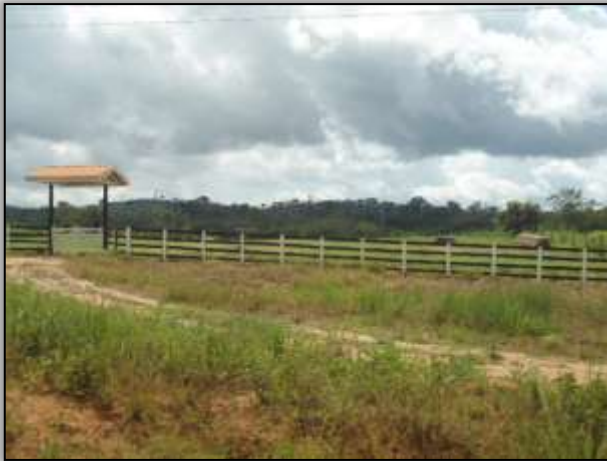
Sítio Raimundo cabeludo	D	S 03.70464° W 053.68069° Km 821,3	Cerca de madeira com arame liso, portão de madeira, vegetação de pastagem. Com distância de 25 metros do eixo da rodovia.

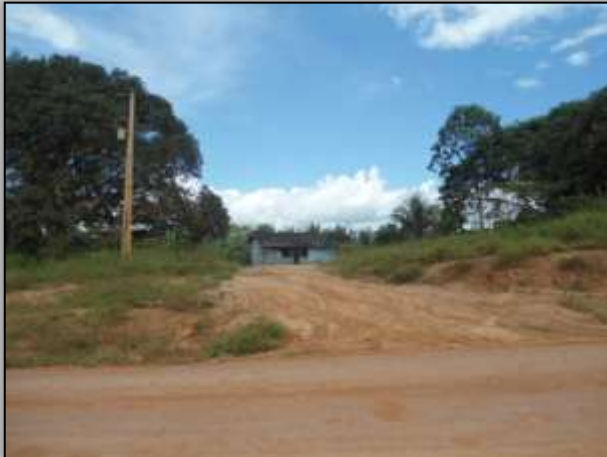
Nome	Lado	Localização (Coordenadas em graus decimais e Km)	Descrição	Fotos
Não identificada	E	S 03.70464° W 053.68069° Km 821,3	Sem cerca, edificação de madeira a 35 metros da rodovia.

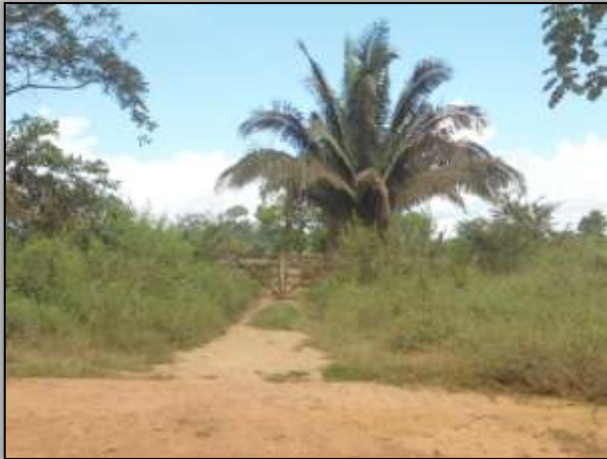
Não identificada	E	S 03.70482° W 053.68792° Km 822,1	Cerca de madeira com arame liso, portão de madeira e pastagem. Distancia de 38 metros da rodovia.

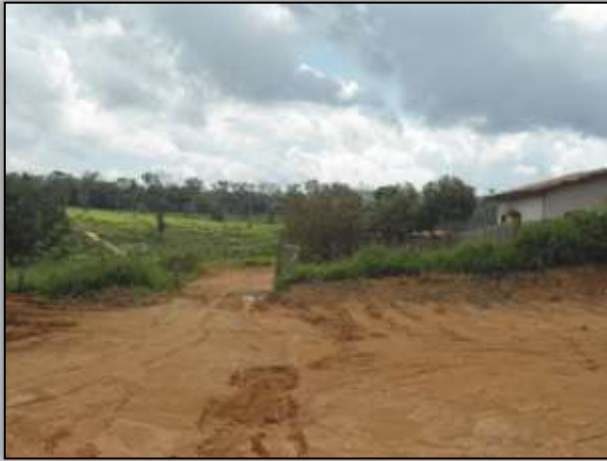
Nome	Lado	Localização (Coordenadas em graus decimais e Km)	Descrição	Fotos
Não identificada	D	S 03.70578° W 053.69338° Km 822,7	Cerca de arame liso com portão de madeira, pastagem e distancia de 32 metros do eixo da rodovia. Edificação alvenaria.

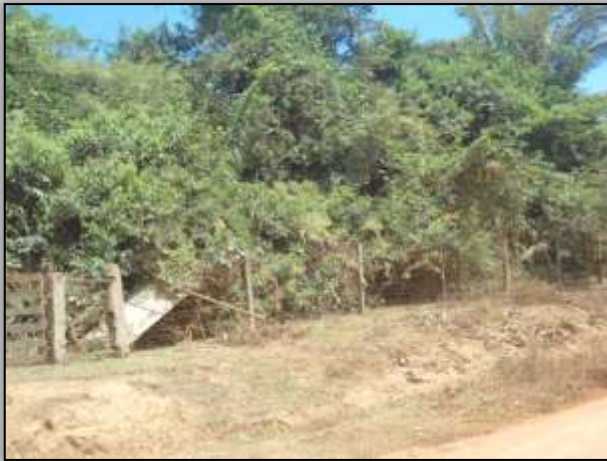
Não identificada	E	S 03.70602° W 053.69424° Km 822,8	Cerca de arame liso com madeira, portão de madeira, pastagem e distancia de 15 metros do eixo da rodovia.

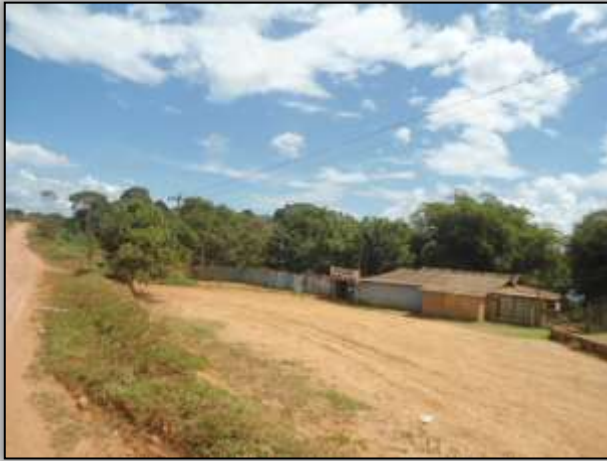
Nome	Lado	Localização (Coordenadas em graus decimais e Km)	Descrição	Fotos
Balneário recanto da lagoa	D	S 03.70849° W 053.70249° Km 823,8	Residência com distancia de 30 metros do eixo da rodovia.

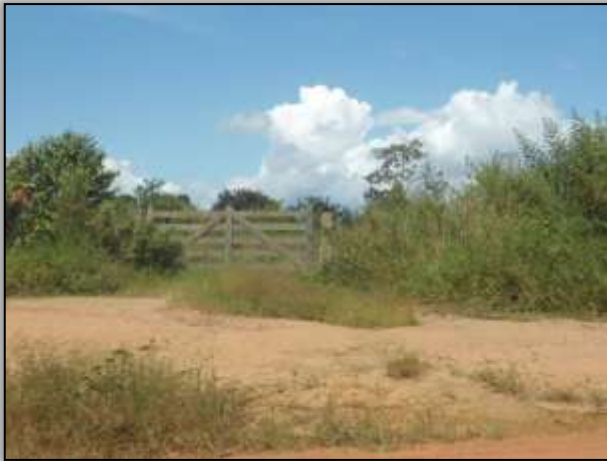
Não identificada	E	S 03.71042° W 053.70481° Km 824,1	Cerca de arame liso com portão de madeira, pastagem e distancia de 18 metros do eixo da rodovia.

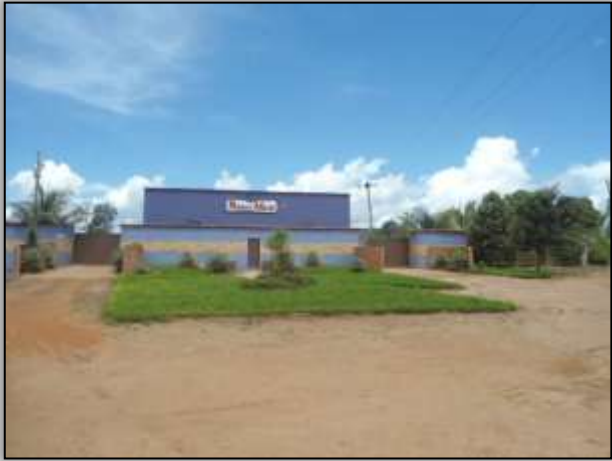
Nome	Lado	Localização (Coordenadas em graus decimais e Km)	Descrição	Fotos
Palacy motel	E	S 03.71064° W 053.70568° Km 824,2	Motel com distancia de 25 metros do eixo da rodovia.

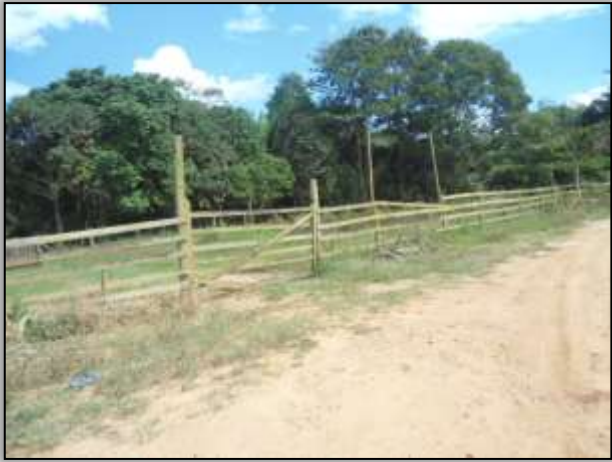
Não identificada	E	S 03.733967° W 053.779867° Km 833,1	Com cerca de madeira a 10 metros distante do eixo da rodovia.

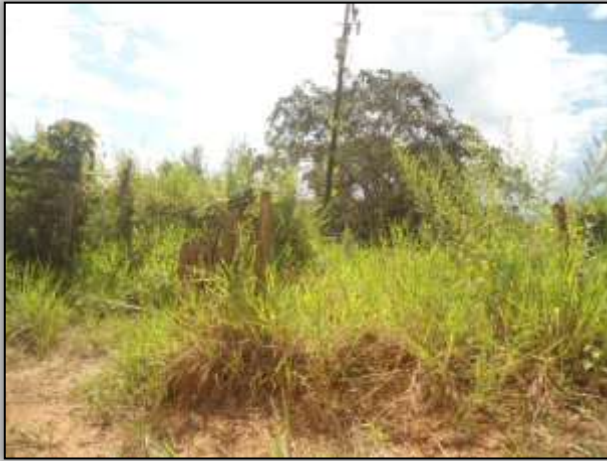
Nome	Lado	Localização (Coordenadas em graus decimais e Km)	Descrição	Fotos
Não identificada	D	S 03.73465° W 053.78765° Km 834	Com pastagem e cerca de madeira com arame farpado e portão de madeira, curral de madeira, com distancia de 4 metros do eixo da rodovia.

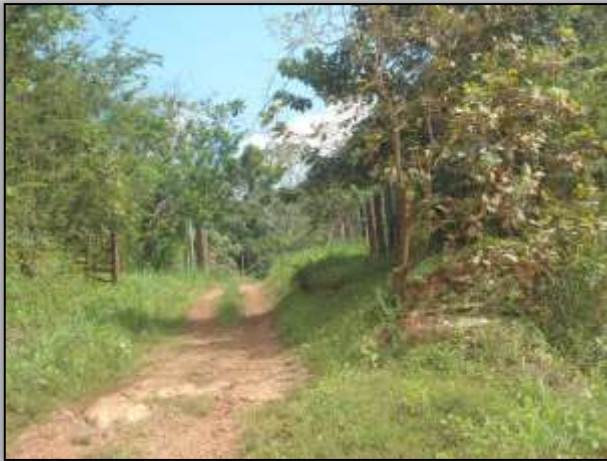
Propriedade não identificada	E	S 03.73519° W 053.79301° Km 834,6	Cerca de madeira com arame liso, com distancia de 10 metros distante do eixo da rodovia, com vegetação secundária cobrindo a cerca e entrada com declive.

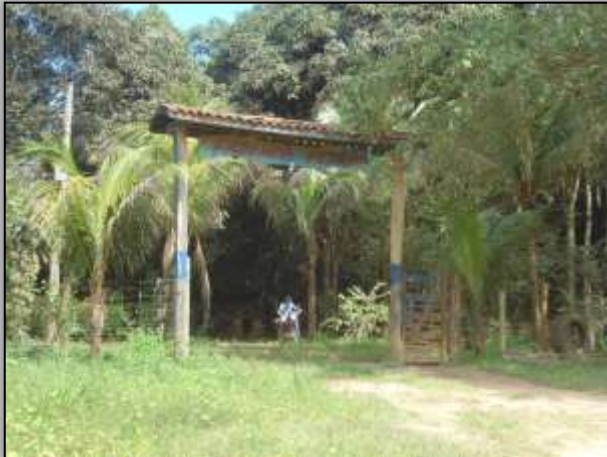
Nome	Lado	Localização (Coordenadas em graus decimais e Km)	Descrição	Fotos
Faz. Pedrão	E	S 03.73639° W 053.80479° Km 835,9	Com cerca de arame farpado com madeira e portão de madeira, com distancia de 18 metros do eixo da rodovia, próximo ao igarapé Araras.

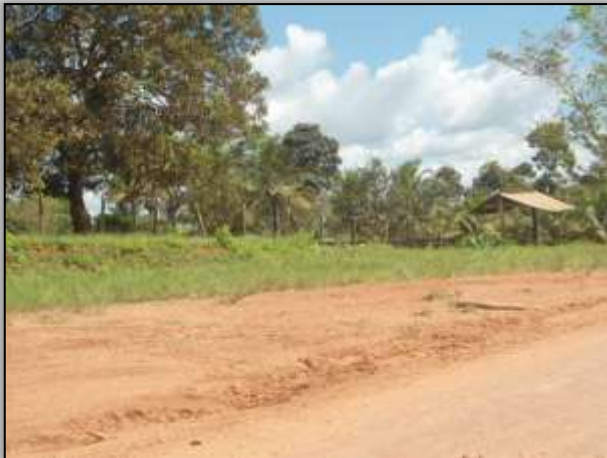
Faz. 2 irmãos	E	S 03.74383° W 053.81611° Km 837,5	Com cerca de madeira com arame liso vegetação de pastagem, e portão de madeira. A cerca está a 20 metros de distância em alguns pontos, e em outros pontos a 15 metros de distância do eixo da rodovia.

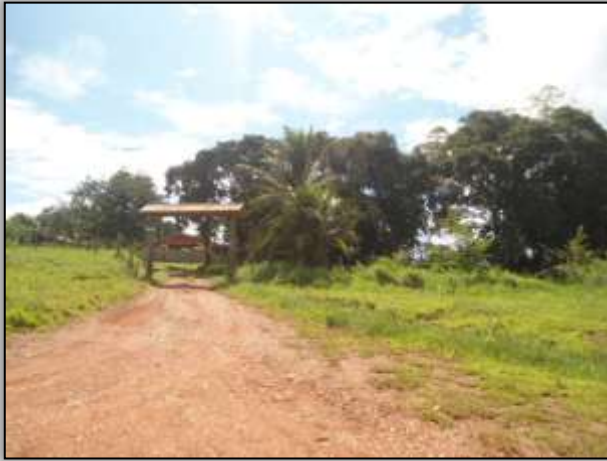
Nome	Lado	Localização (Coordenadas em graus decimais e Km)	Descrição	Fotos
Faz. Km 190	D	S 03.74450° W 053.81796° Km 837,6	Com cerca de madeira com arame farpado e portão de madeira com vegetação de pastagem e com 22 metros distantes do eixo da rodovia.

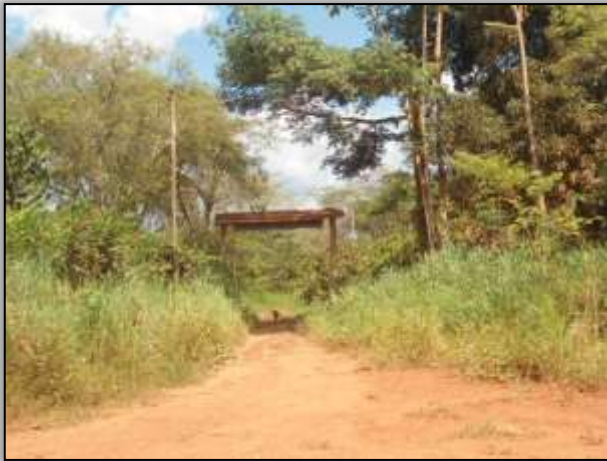
Faz. Alto alegre	E	S 03.74875° W 053.82709° Km 838,8	Com cerca de madeira e arame farpado, com portão de madeira e distancia de 27 metros do eixo da rodovia, com vegetação de pastagem.

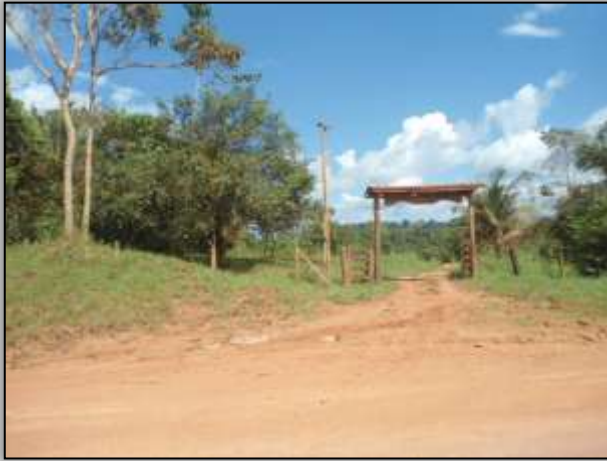
Nome	Lado	Localização (Coordenadas em graus decimais e Km)	Descrição	Fotos
Sítio Alegre	E	S 03.75068° W 053.83165° Km 839,4	Com pastagem e cerca de arame liso com portão de madeira e distancia de 8 metros do eixo da rodovia.

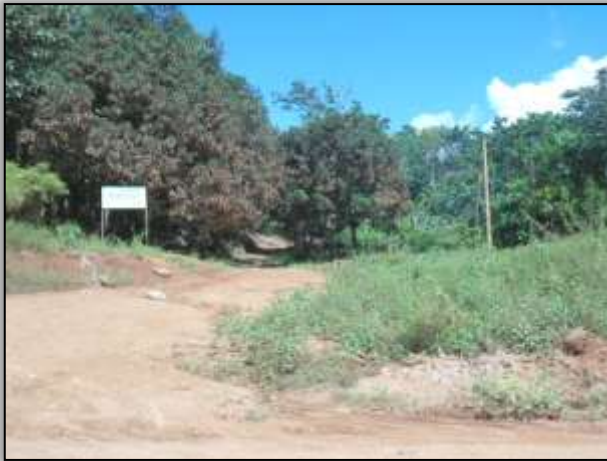
Faz. Alto alegre Prop. Nelson Nardini	E	S 03.75886° W 053.84692° Km 841,3	Propriedade cacaueteira, com cerca de arame farpado com 6 metros de distancia do eixo da rodovia. Com barzinho na entrada da propriedade e plantações de teca. <b>A cerca e o barzinho não existem mais.</b>

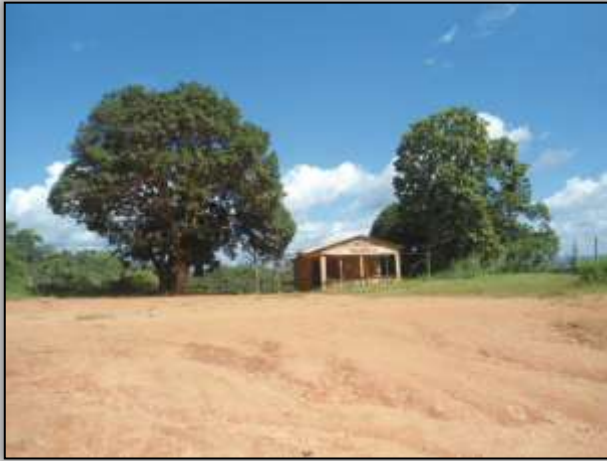
Nome	Lado	Localização (Coordenadas em graus decimais e Km)	Descrição	Fotos
Bar e mercearia Tocantins	E	S 03.76219° W 053.85569° Km 842,2	Bar e mercearia com, distancia de 31 metros do eixo da rodovia tendo neste mesmo local um pequeno campo de futebol e cerca de madeira.

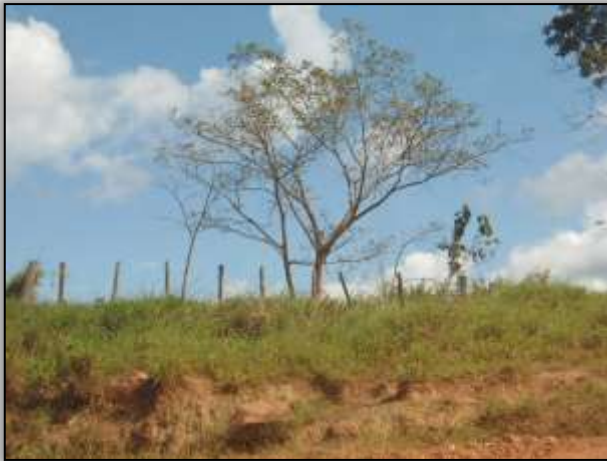
Não identificada	E	S 03.76825° W 053.86620° Km 843,5	Com pastagem e cerca de arame liso com madeira, portão de madeira com distancia de 13 metros do eixo da rodovia.

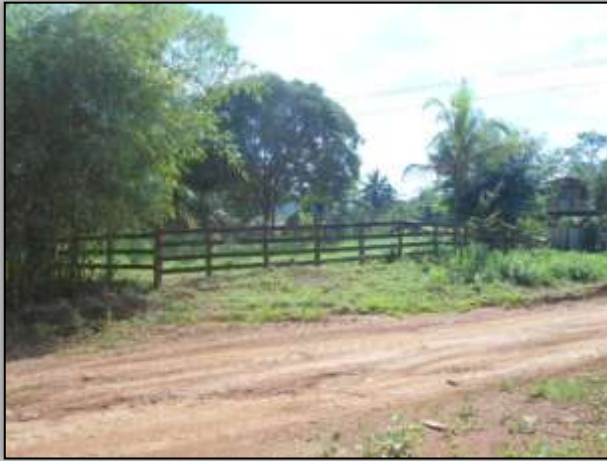
Nome	Lado	Localização (Coordenadas em graus decimais e Km)	Descrição	Fotos
Fazenda Marizeira	D	S 03.76903° W 053.87326° Km 844,4	Com pastagem e com um curral de madeira, distante 12 metros do eixo da rodovia, com plantação de bambu em frente.

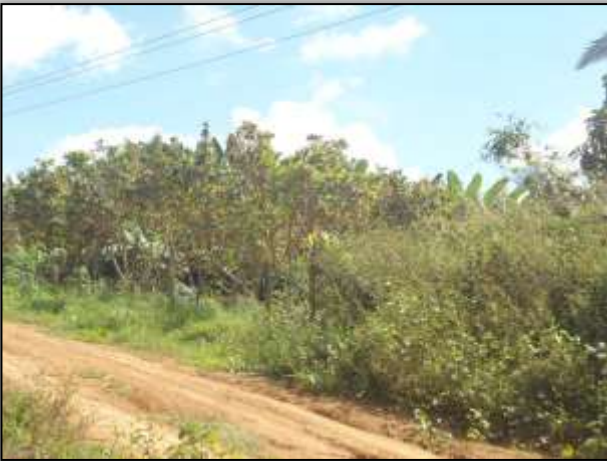
Não identificada	D	S 03.77488° W 053.88045° Km 845,4	Com pastagem, possui cerca de madeira com arame farpado e portão de madeira a 10 metros distante do eixo da rodovia.

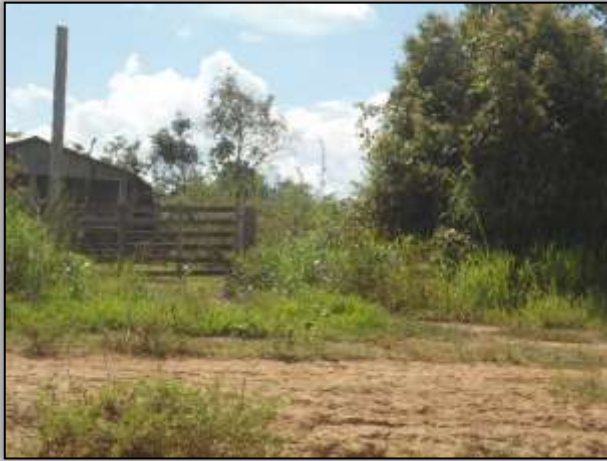
Nome	Lado	Localização (Coordenadas em graus decimais e Km)	Descrição	Fotos
Prop. Carlos	D	S 03.78426° W 053.89231° Km 847,2	Cerca de madeira com arame liso, portão de madeira, com pastagem e distancia de 23 metros do eixo da rodovia.

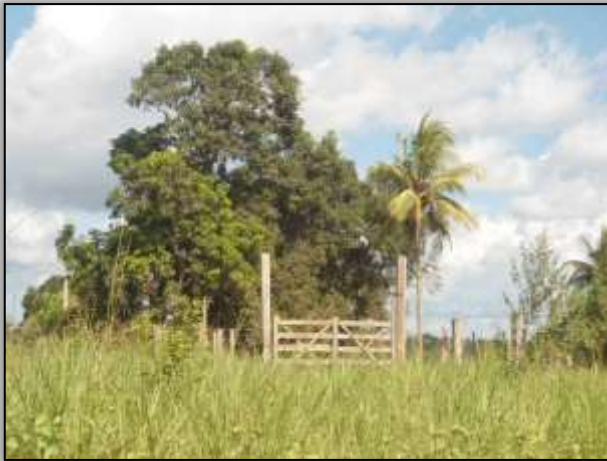
Não identificada	E	S 03.78470° W 053.89298° Km 847,2	Com pastagem, possui cerca de madeira com arame liso e com portão de madeira. Com distancia de 12 metros do eixo da rodovia.

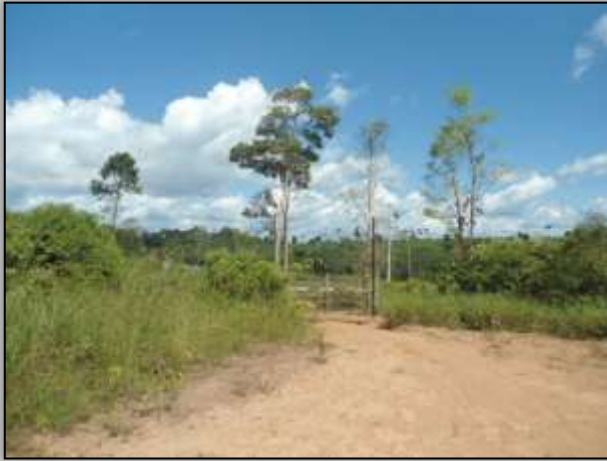
Nome	Lado	Localização (Coordenadas em graus decimais e Km)	Descrição	Fotos
Não identificada	E	S 03.78939° W 053.90097° Km 848,3	Com cerca de madeira e arame farpado, portão de madeira e vegetação de pastagem com distancia de 35 metros do eixo da rodovia.

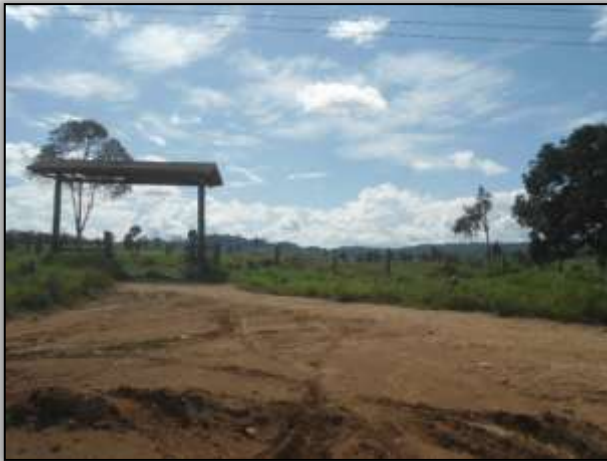
Não identificada	D	S 03.79182° W 053.90620° Km 849	Cerca de arame liso com madeira, portão de madeira, vegetação de pastagem, distancia de 26 metros do eixo da rodovia.

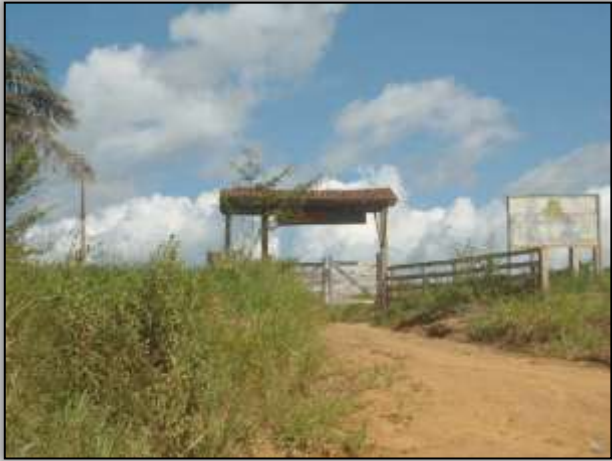
Nome	Lado	Localização (Coordenadas em graus decimais e Km)	Descrição	Fotos
Não identificada	E	S 03.79683° W 053.91405° Km 850	Cerca de madeira com arame liso, portão de madeira e pastagem. Distancia de 23 metros do eixo da rodovia.

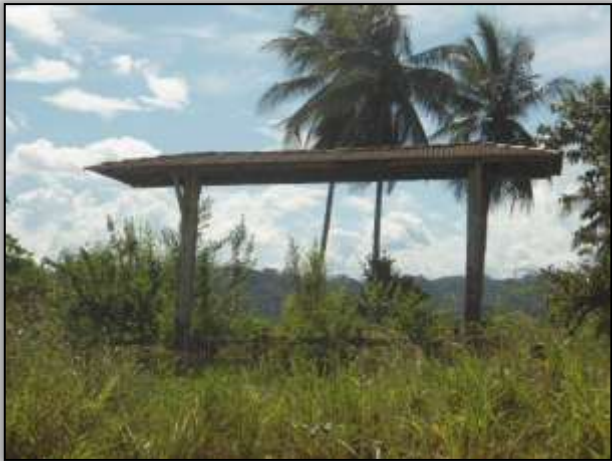
Não identificada	D	S 03.79654° W 053.91411° Km 850	Cerca de madeira com arame liso e portão de madeira, com pastagem e distancia de 16 metros do eixo da rodovia.

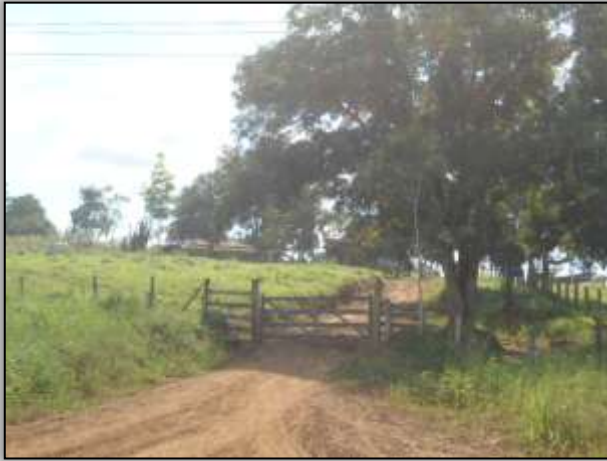
Nome	Lado	Localização (Coordenadas em graus decimais e Km)	Descrição	Fotos
Não identificada	D	S 03.79896° W 053.91890° Km 850,6	Com cerca de madeira e arame liso e portão de madeira, pastagem e distancia de 28 metros do eixo da rodovia.

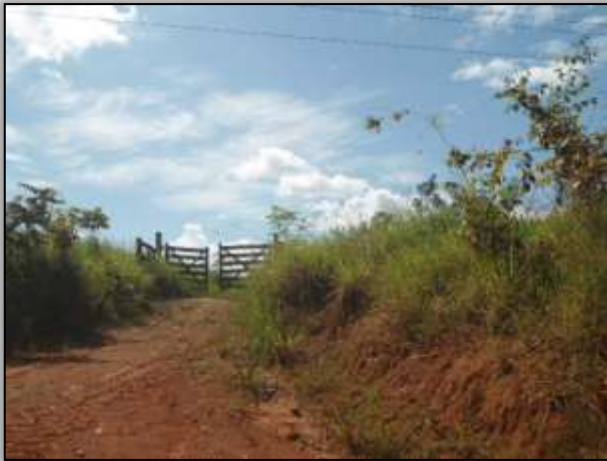
Não identificada	D	S 03.80084° W 053.92201° Km 851	Cerca de arame liso com portão de madeira, distancia de 23 metros do eixo da rodovia.

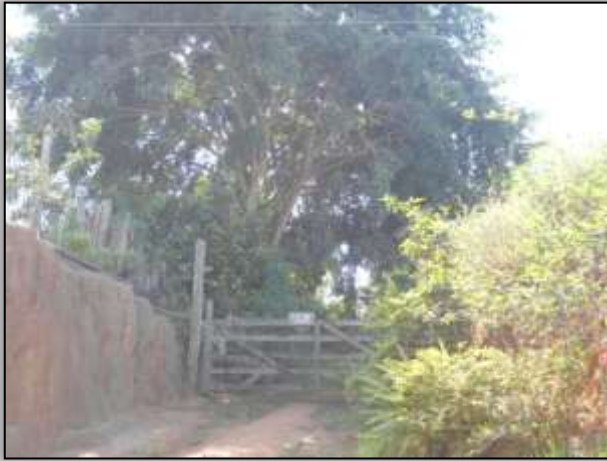
Nome	Lado	Localização (Coordenadas em graus decimais e Km)	Descrição	Fotos
Não identificada	D	S 03.80270° W 053.92531° Km 851,4	Com cerca de madeira e arame farpado com um curral de madeira, distancia de 12 metros do eixo da rodovia.

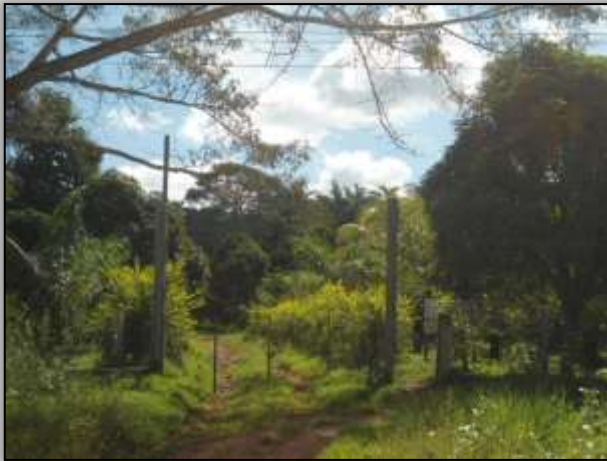
Fazenda Confiança	D	S 03.80853° W 053.93332° Km 852,6	Propriedade com cultivo de café. Existe um bueiro em frente, tendo também uma árvore sumaúma ao lado. Cerca de arame liso com 15 metros distante do eixo da rodovia.

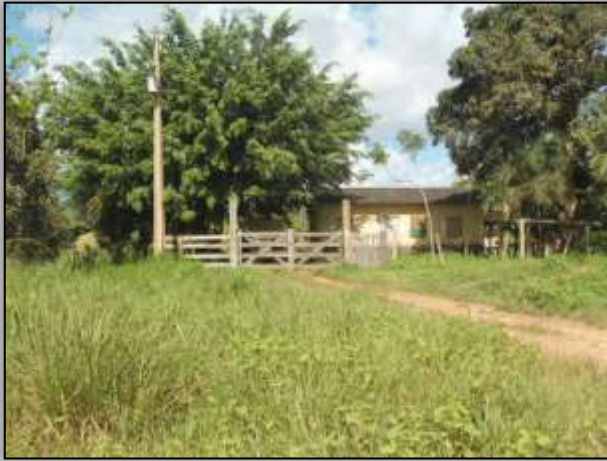
Nome	Lado	Localização (Coordenadas em graus decimais e Km)	Descrição	Fotos
Fazenda não identificada	E	S 03.80919° W 053.93357° Km 852,7	Cerca de arame liso portão de madeira, com distancia de 31 metros da rodovia.

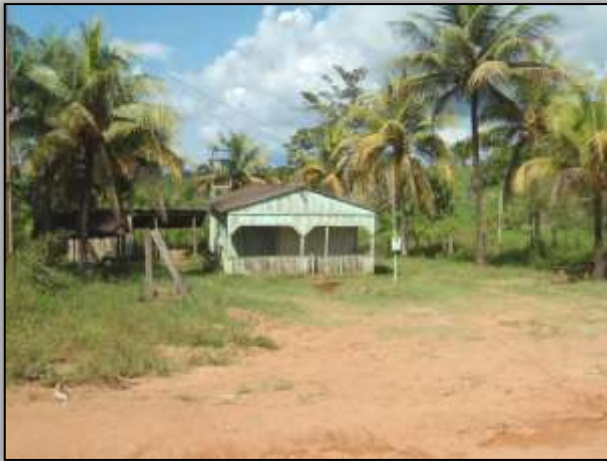
Não identificada	E	S 03.81756° W 053.93750° Km 853,7	Edificação de madeira que fica situada em frente à vicinal 205. Está a 28 metros distantes do eixo da rodovia. Não possui cerca e nem portão.

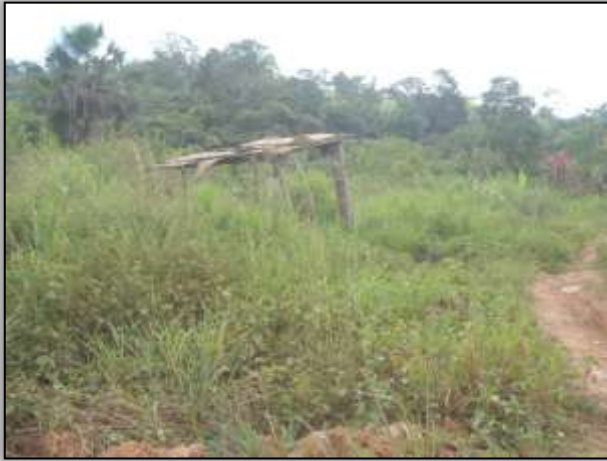
Nome	Lado	Localização (Coordenadas em graus decimais e Km)	Descrição	Fotos
Não identificada	D	S 03.82951° W 053.94100° Km 855,2	Com pastagem, possui cerca de madeira com arame farpado e portão de madeira, distancia de 8 metros do eixo da rodovia.

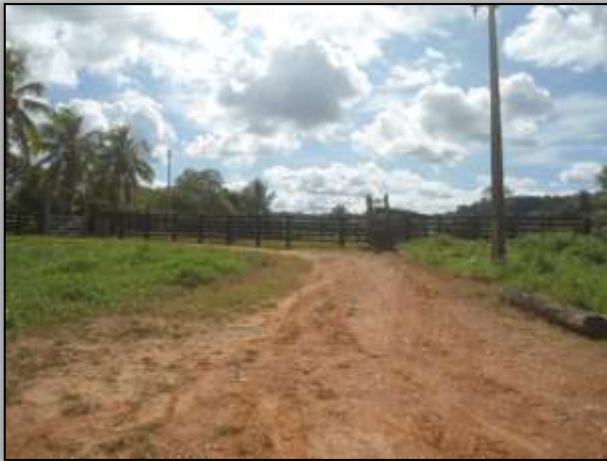
Sítio Trans. Goiás. Prop. Antônio	D	S 03.84470° W 053.95022° Km 857,3	Cerca de madeira com arame liso e portão de madeira e um curral de madeira, vegetação predominante pastagem. Com distancia de 25 metros do eixo da rodovia.

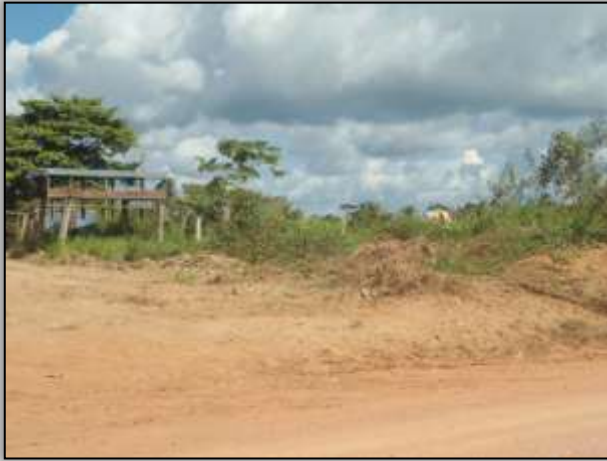
Nome	Lado	Localização (Coordenadas em graus decimais e Km)	Descrição	Fotos
Prop. Otaviano	E	S 03.84521° W 053.95009° Km 857,3	Com cerca de arame liso sem portão, com pastagem e distancia de 20 metros do eixo da rodovia.

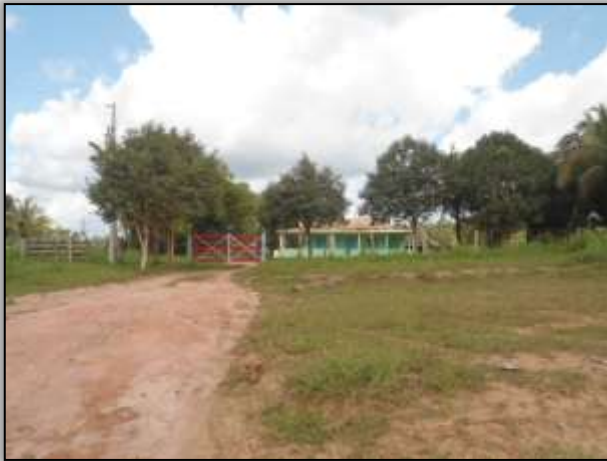
Não identificada	E	S 03.85452° W 053.96351° Km 859,3	Cerca de madeira e arame liso, portão de madeira, curral, vegetação de pastagem com uma casa de alvenaria, distancia de 28 metros do eixo da rodovia.

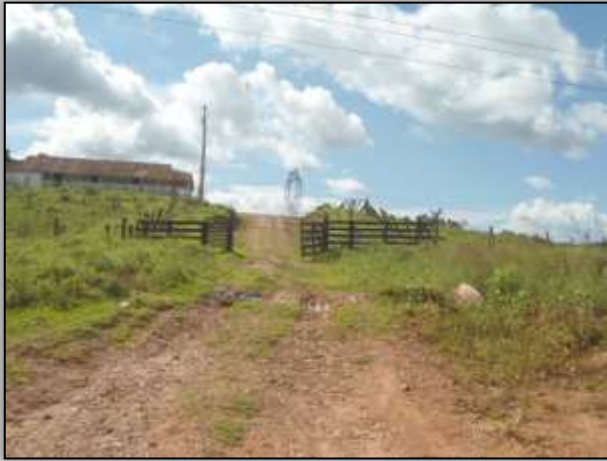
Nome	Lado	Localização (Coordenadas em graus decimais e Km)	Descrição	Fotos
Faz. Bom Jesus Pro. Manoel Graciano	D	S 03.85655° W 053.97129° Km 860,2	Cerca de madeira com arame liso e portão de madeira, casa de alvenaria e com pastagem, distancia de 31 metros do eixo da rodovia.

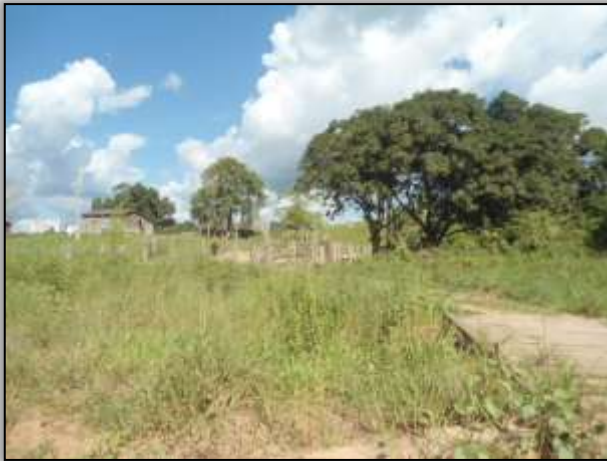
Não identificada	E	S 03.85742° W 053.97290° Km 860,4	Cerca de madeira e arame liso, com portão de madeira, pastagem e distancia de 22 metros do eixo da rodovia. Passagem de corpo hídrico.

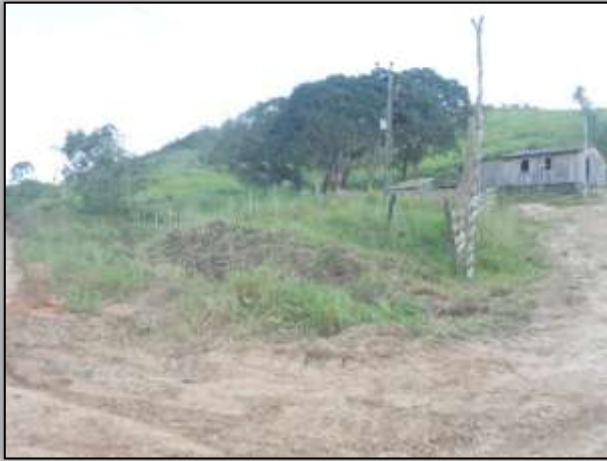
Nome	Lado	Localização (Coordenadas em graus decimais e Km)	Descrição	Fotos
Não identificada	D	S 03.86079° W 053.98080° 861,4 km	Cerca de madeira com arame farpado. Pastagem e edificação de madeira. Com 18 metros do eixo da rodovia.

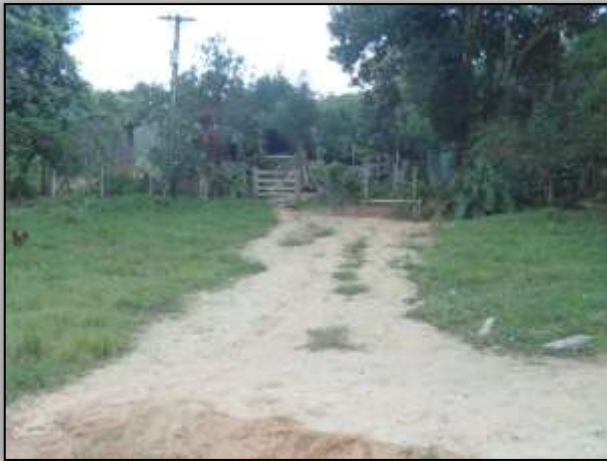
Não identificada	D	S 03.86593° W 053.98782° Km 862,4	Cerca de madeira com arame liso e portão de madeira, distancia de 28 metros do eixo da rodovia e arvores frutíferas na entrada.

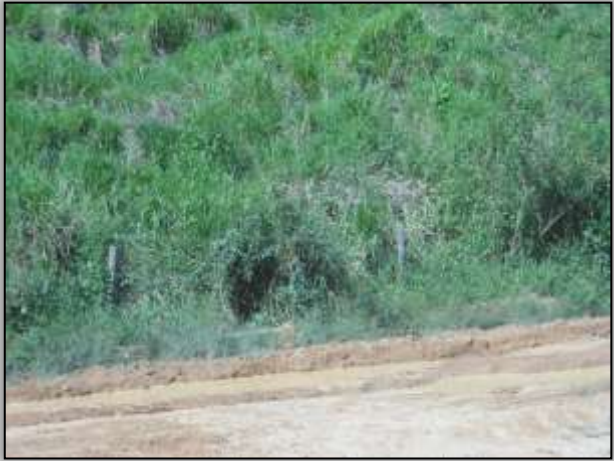
Nome	Lado	Localização (Coordenadas em graus decimais e Km)	Descrição	Fotos
Não identificada	E	S 03.86593° W 053.98782° Km 862,4	Cerca de arame liso com madeira com portão de madeira, vegetação de pastagem. Distancia de 30 metros do eixo da rodovia. Residência de madeira.

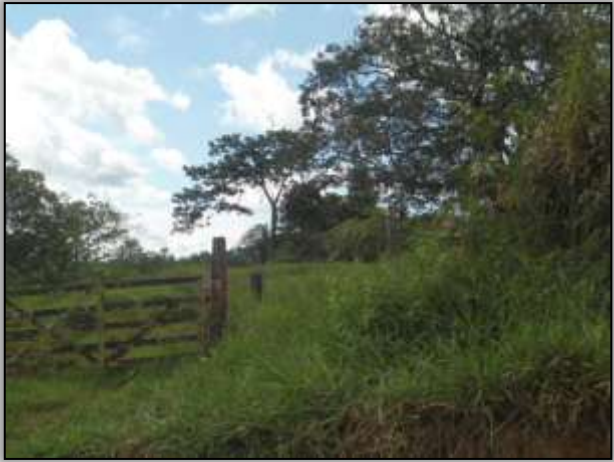
Fazenda Boa vista	D	S 03.86571° W 054.00091° Km 864,4	Cerca de madeira com arame farpado e com portão de madeira. Possui pastagem e vegetação de capoeira. A cerca fica a 7 metros da rodovia.

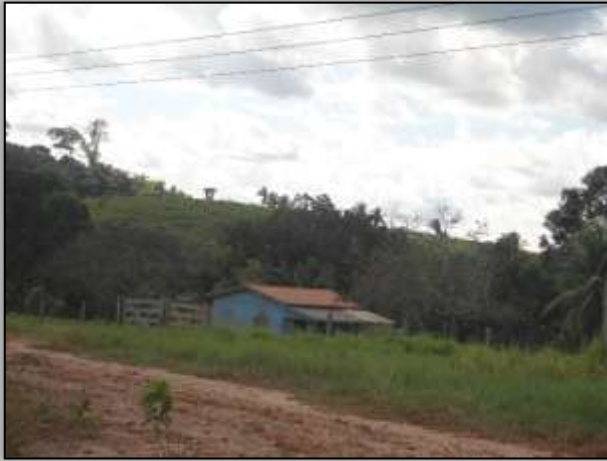
Nome	Lado	Localização (Coordenadas em graus decimais e Km)	Descrição	Fotos
Não identificada	D	S 03.85715° W 054.03595° Km 868,5	Cerca de madeira com arame liso e portão de madeira, com pastagem, residência de madeira e pastagem com 36 metros distante do eixo da rodovia.

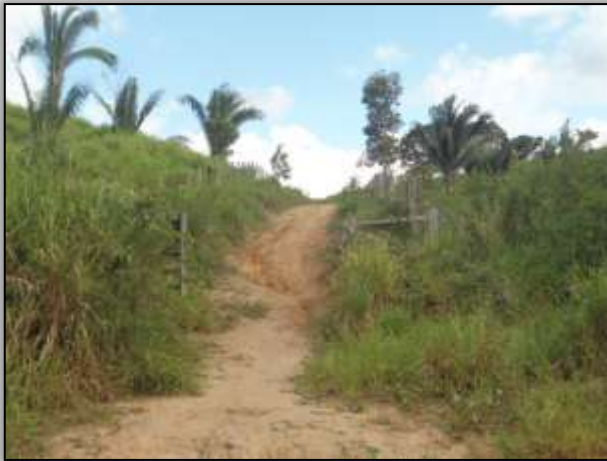
Não identificada	E	S 03.85676° W 054.03934° Km 868,9	Com cerca de madeira com arame liso e portão de madeira, com 20 metros distantes do eixo da rodovia com pastagem.

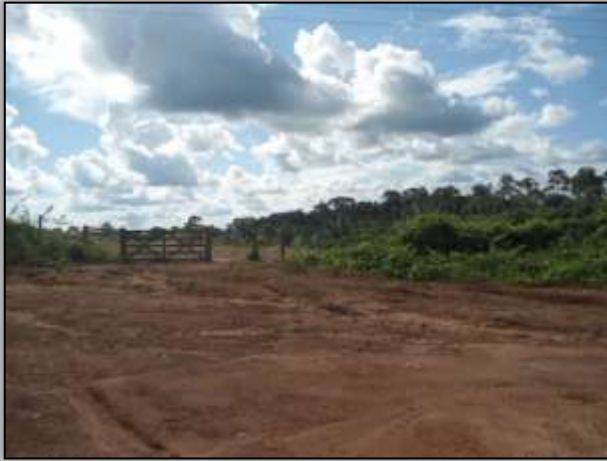
Nome	Lado	Localização (Coordenadas em graus decimais e Km)	Descrição	Fotos
Não identificada	D	S 03.85783° W 054.04473° Km 869,6	Com cerca de madeira com arame liso e portão de madeira, com pastagem, distancia de 26 metros do eixo da rodovia.

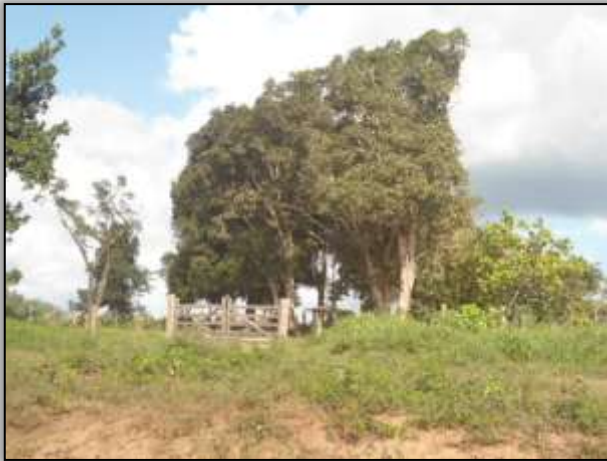
Não identificada	E	S 03.85908° W 054.04665° Km 869,8	Com cerca de arame liso com madeira, e portão de madeira e pastagem. Com 27 metros distancia do eixo da rodovia.

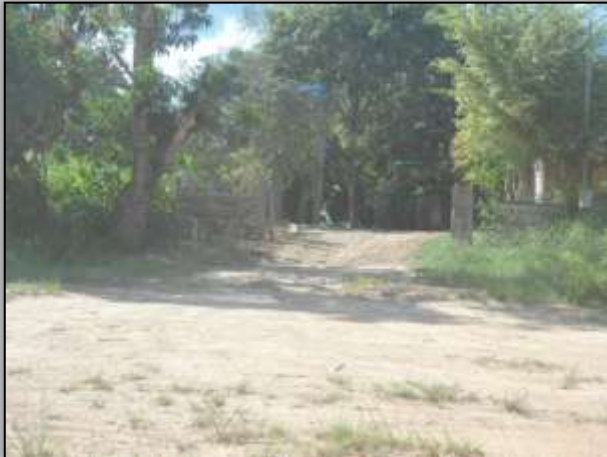
Nome	Lado	Localização (Coordenadas em graus decimais e Km)	Descrição	Fotos
Não identificada	D	S 03.85918° W 054.05606° Km 870,9	Com cerca de madeira, casa de madeira com 24 metros distante do eixo da rodovia.

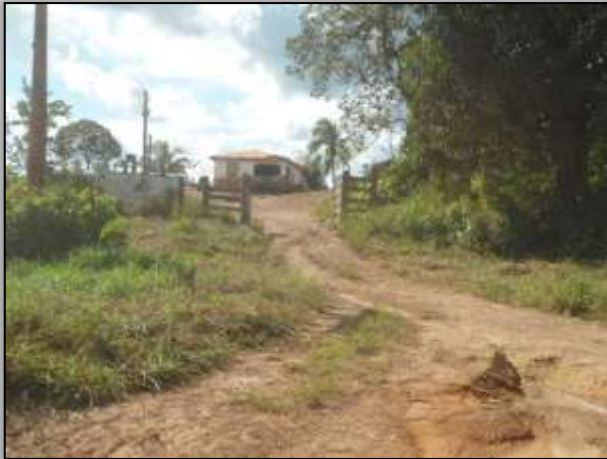
Não identificada	D	S 03.85921° W 054.05686° Km 871	Cerca de madeira e arame liso com portão de madeira e distancia de 28 metros do eixo da rodovia. Edificação de alvenaria.

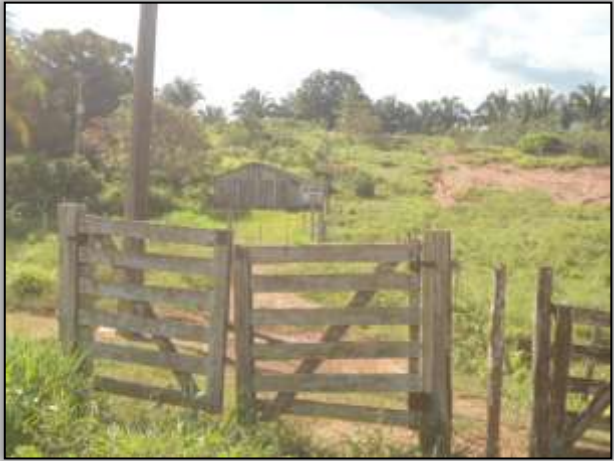
Nome	Lado	Localização (Coordenadas em graus decimais e Km)	Descrição	Fotos
Fazenda Coqueiro	D	S 03.85928° W 054.06828° Km 872,2	Cerca de madeira e arame liso, com pastagem e portão de madeira. Distancia de 6 metros do eixo da rodovia. Edificação de madeira.

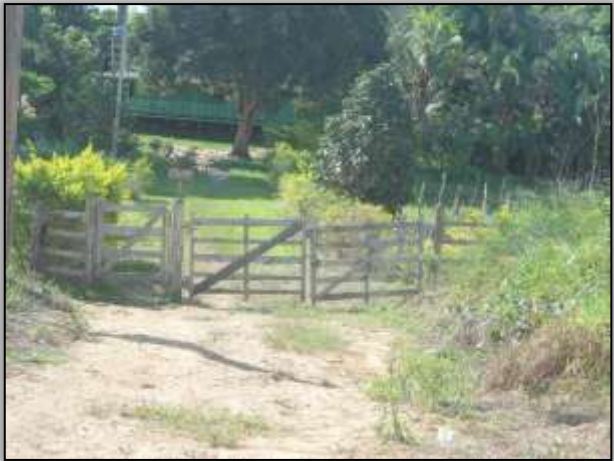
Não identificada	D	S 03.86004° W 054.07364° Km 872,9	Cerca de madeira com arame liso e portão de madeira e vegetação predominante pastagem com distancia de 22 metros do eixo da rodovia. Edificação de madeira.

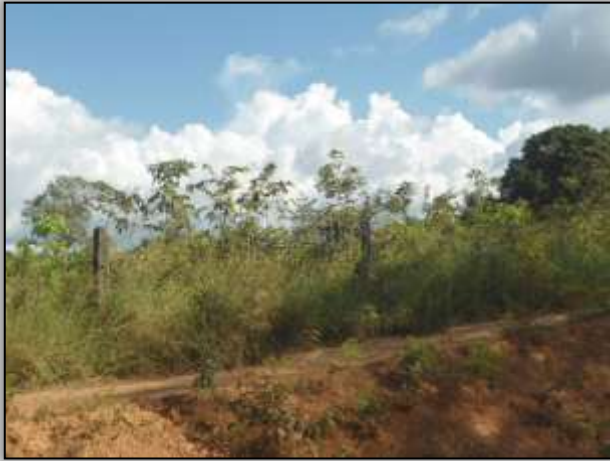
Nome	Lado	Localização (Coordenadas em graus decimais e Km)	Descrição	Fotos
Não identificada	E	S 03.86027° W 054.07486° Km 873.2	Cerca de madeira com arame farpado. Com vegetação de pastagem e 5 metros de distancia do eixo da rodovia.

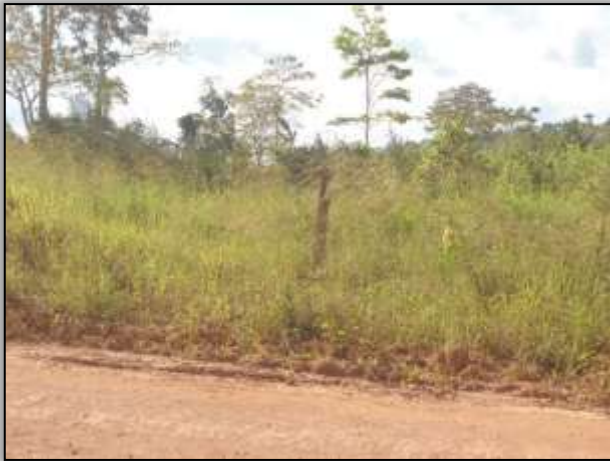
Não identificada	D	S 03.85708° W 054.11587° Km 884	Cerca de madeira com arame farpado distante de 7 metros do eixo da rodovia. Com formação de pasto.

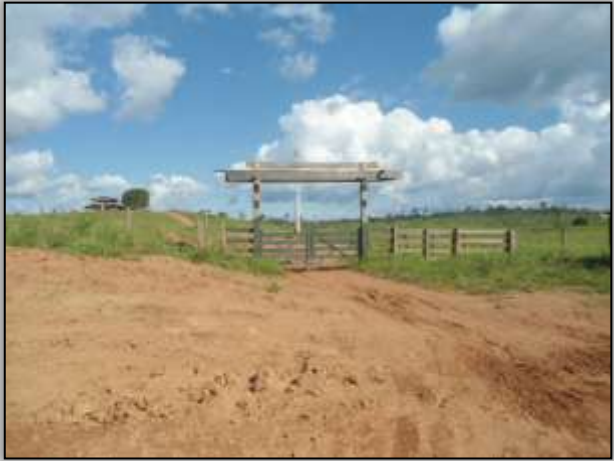
Nome	Lado	Localização (Coordenadas em graus decimais e Km)	Descrição	Fotos
Não identificada	E	<p>S 03.85751° W 054.11691° Km 884,2</p>	<p>Cerca de madeira com arame liso e portão de madeira, distancia de 12 metros do eixo da rodovia. Vegetação predominante pastagem.</p>

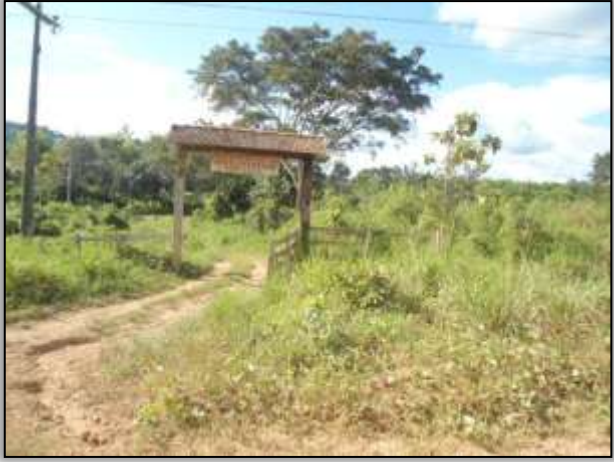
Fazenda Beija-flor	D	<p>S 03.85250° W 054.14503° Km 887,4</p>	<p>Cerca de madeira com arame liso, portão de madeira e pastagem. Distancia de 15 metros do eixo da rodovia.</p>

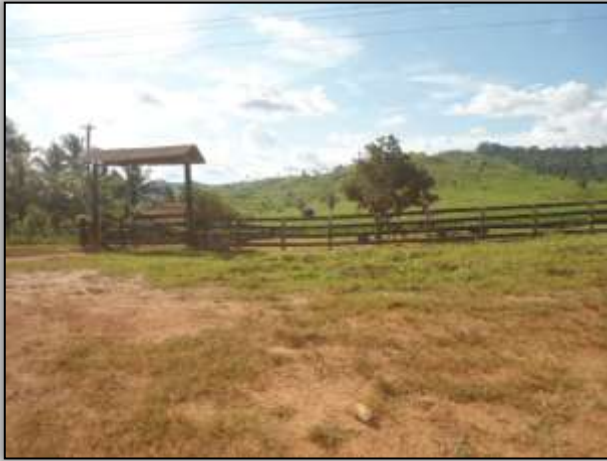
Nome	Lado	Localização (Coordenadas em graus decimais e Km)	Descrição	Fotos
Não identificada	D	S 03.85398° W 054.16403° Km 889,6	Cerca de madeira com arame liso e portão de madeira. A cerca desta propriedade está bem próxima aos postes de sustentação da rede de energia elétrica a uma distância de 14 metros do eixo da rodovia.

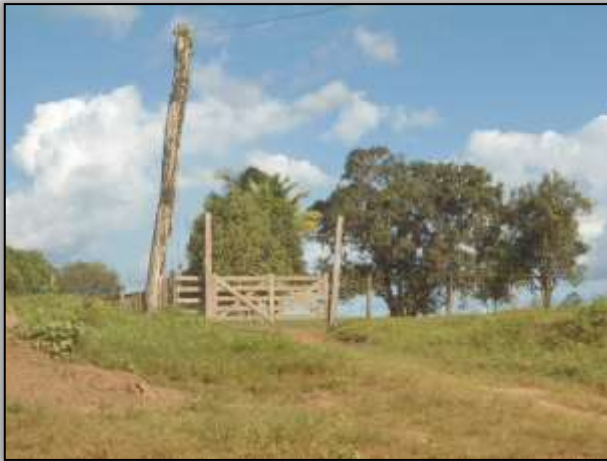
Não identificada	E	S 03.85398° W 054.16403° Km 889,6	Curral, cerca de arame liso com madeira portão de madeira, pastagem e distancia de 24 metros do eixo da rodovia.

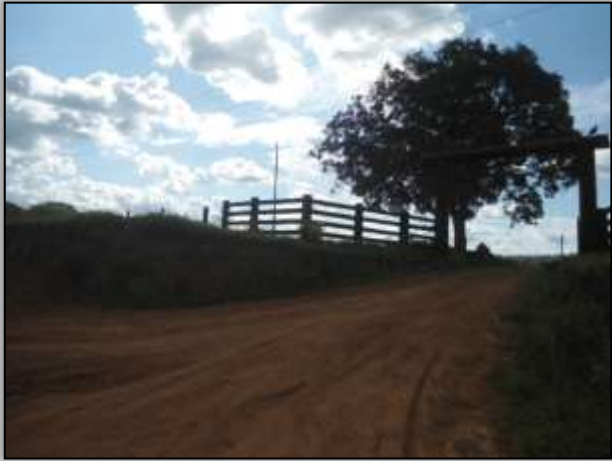
Nome	Lado	Localização (Coordenadas em graus decimais e Km)	Descrição	Fotos
Não identificada	D	S 03.86031° W 054.18633° Km 892,1	Cerca de madeira com arame liso, pastagem e portão de madeira. Esta propriedade fica em frente à Vicinal Rio das Pedras (235 sul), com a cerca a 10 metros do eixo da rodovia.

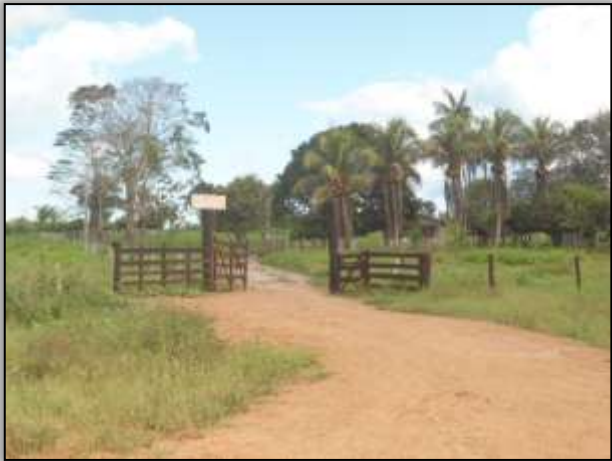
Não identificada	E	S 03.86103° W 054.18828° Km 892,3	Com cerca de madeira com arame liso e portão de madeira, pastagem e distancia de 27 metros do eixo da rodovia.
