**BR-230/422/PA**

## **9º Relatório de Acompanhamento dos Programas Ambientais (RA – 9)**

# NONO RELATÓRIO DE ACOMPANHAMENTO DA EXECUÇÃO DOS PROGRAMAS AMBIENTAIS

#### 3.12. PROGRAMA DE REGULAMENTAÇÃO E CONTROLE DA FAIXA DE DOMÍNIO - PROFAIXA

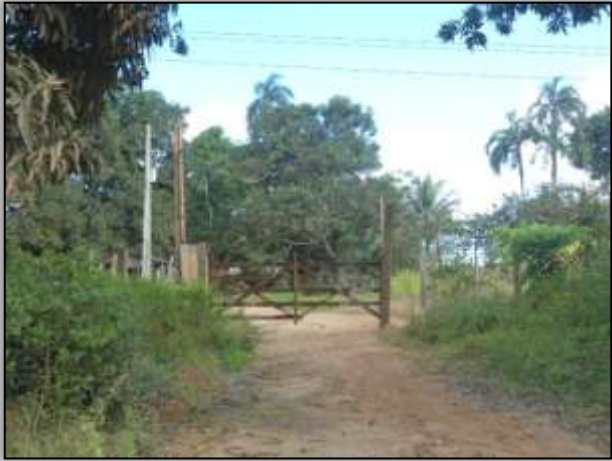
Nome	Lado	Localização (Coordenadas em graus decimais e Km)	Descrição	Fotos
Não identificada	E	S 03.86188° W 054.19307° Km 892,9	Cerca de madeira e arame liso, pastagem e portão de madeira com 20 metros distante do eixo da rodovia.

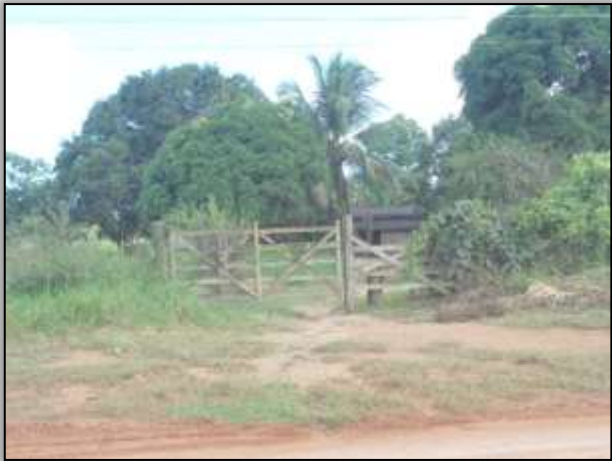
Não identificada	E	S 03.86286° W 054.19738° Km 893,3	Cerca de madeira com arame liso, pastagem e portão de madeira e a cerca da propriedade está a 12 metros de distância do eixo da rodovia. Esta propriedade fica em frente à pista de pouso do município de Placas.

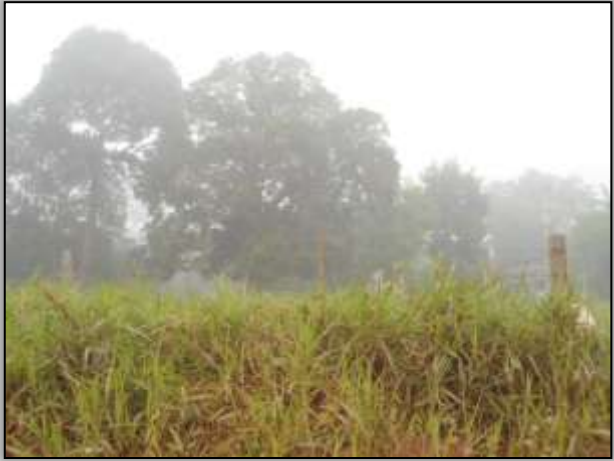
Nome	Lado	Localização (Coordenadas em graus decimais e Km)	Descrição	Fotos
Não identificada	E	S 03.87462° W 054.23683° Km 898,02	Cerca de madeira com arame farpado, sem portão, com pastagem e cacau. Distância de 10 metros do eixo da rodovia.

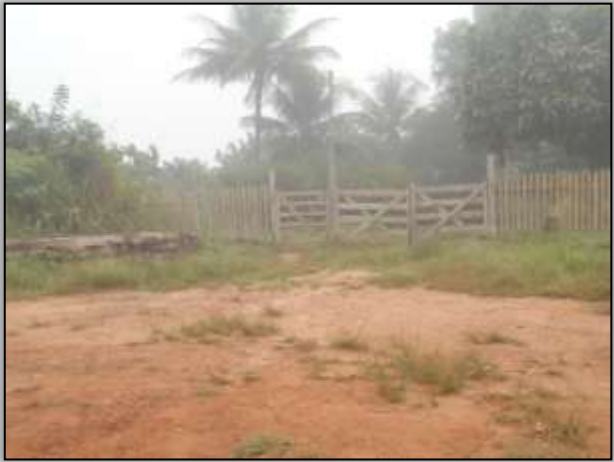
Não identificada	D	S 03.87501° W 054.23817° Km 898,1	Cerca de madeira com portão de madeira, e com distância de 18 metros do eixo da rodovia, pastagem e plantas frutíferas.

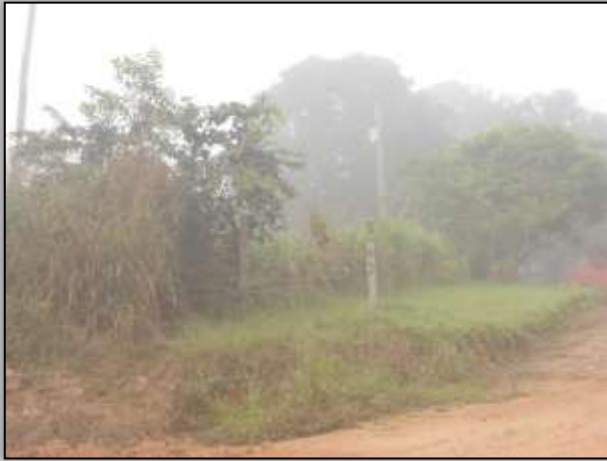
Nome	Lado	Localização (Coordenadas em graus decimais e Km)	Descrição	Fotos
Não identificada	E	S 03.87584° W 054.24282° Km 898,6	Cerca de madeira vegetação em pastagem, e distancia de 10 metros do eixo da rodovia.

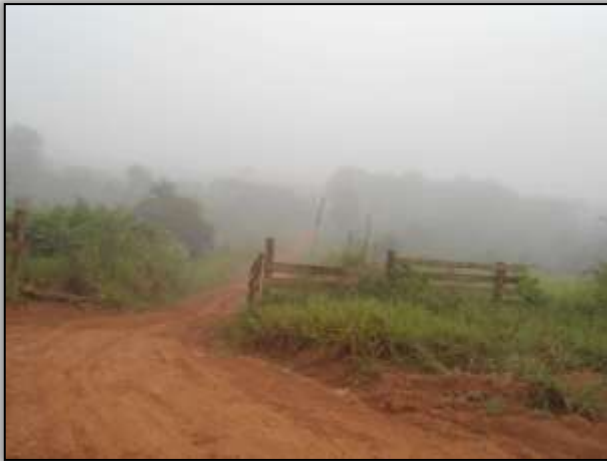
Não identificada	D	S 03.87666° W 054.24521° Km 898,9	Cerca de madeira com arame farpado, portão de madeira, pastagem e distancia de 14 metros do eixo da rodovia.

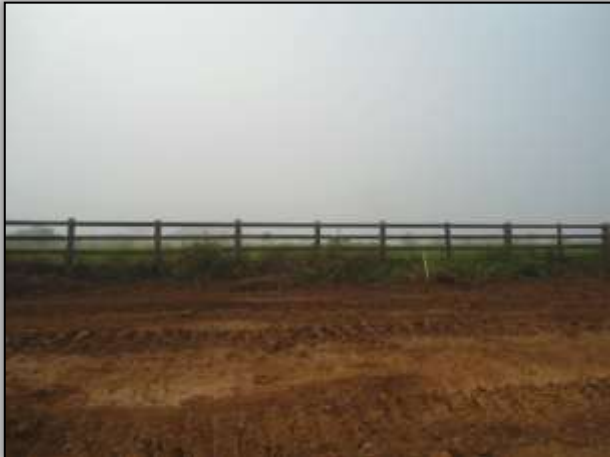
Nome	Lado	Localização (Coordenadas em graus decimais e Km)	Descrição	Fotos
Não Identificada	E	S 03.87932° W 054.25091° Km 899,5	Cerca de madeira, distancia de 15 metros do eixo da rodovia. Com formação de pasto na entrada.

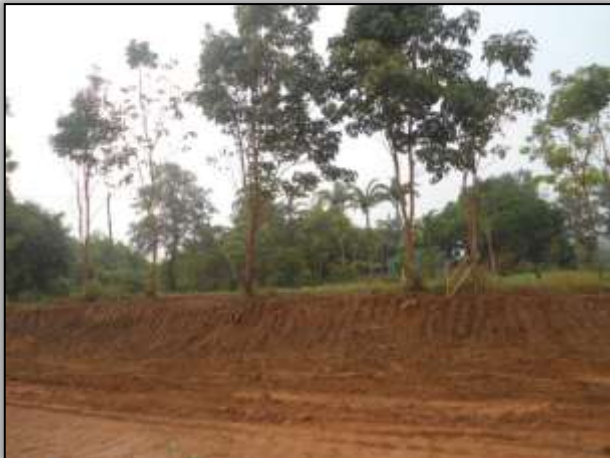
Não identificada	E	S 03.88071° W 054.25407° Km 900	Cerca de madeira, vegetação pastagem, distancia de 15 metros do eixo da rodovia. <b>A cerca foi retirada.</b>

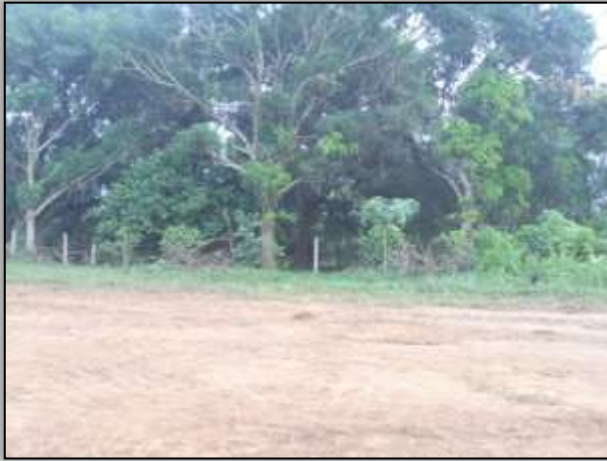
Nome	Lado	Localização (Coordenadas em graus decimais e Km)	Descrição	Fotos
Não identificada	D	S 03.88071° W 054.25407° Km 900	Cerca de madeira com arame liso, com plantas frutíferas na entrada da propriedade. Distancia de 21 metros do eixo da rodovia.

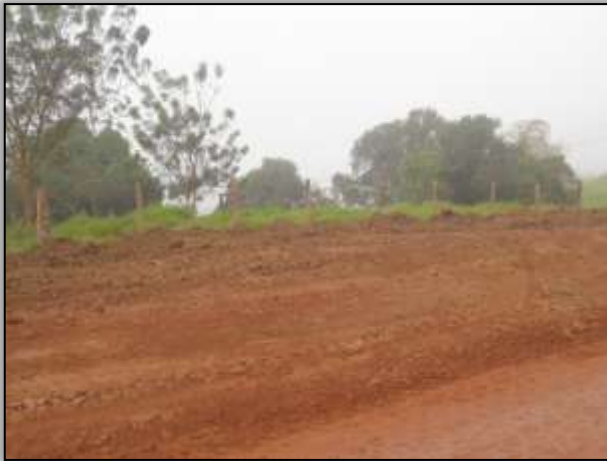
Não identificada	E	S 03.88115° W 054.25464° Km 900,1	Com cerca de madeira com arame liso e com portão de madeira. A cerca fica a 8 metros de distância do eixo da rodovia.

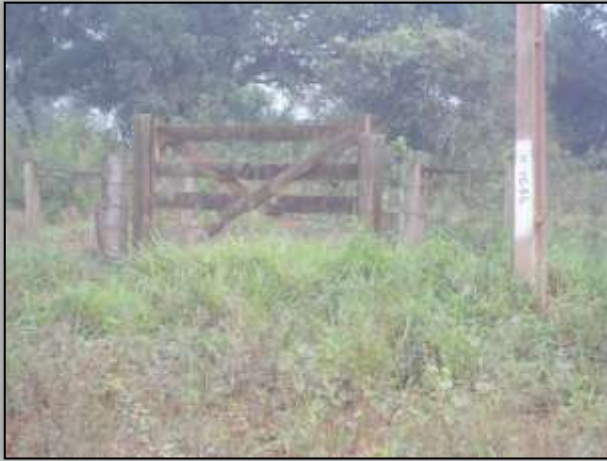
Nome	Lado	Localização (Coordenadas em graus decimais e Km)	Descrição	Fotos
Não identificada	D	S 03.88440° W 054.26116° Km 900,9	Cerca de madeira com arame liso, vegetação pastagem e distancia de 21 metros do eixo da rodovia, portão de madeira.

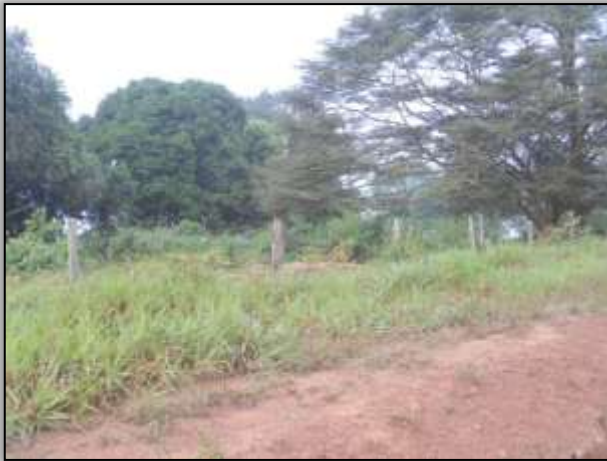
Não identificada	E	S 03.88604° W 054.26442° Km 901,3	Cerca de madeira com arame liso, portão de arame e pastagem. Com distancia de 8 metros do eixo da rodovia.

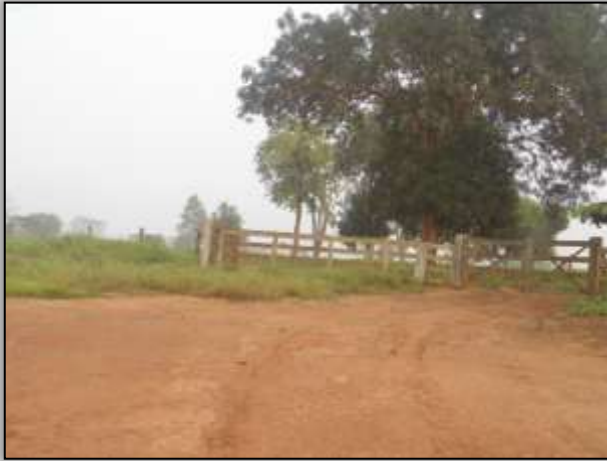
Nome	Lado	Localização (Coordenadas em graus decimais e Km)	Descrição	Fotos
José Alves	D	S 03.88791° W 054.26826° Km 901,8	Com pastagem, possui cerca de arame liso e com portão de madeira, a 14 metros de distância do eixo da rodovia.

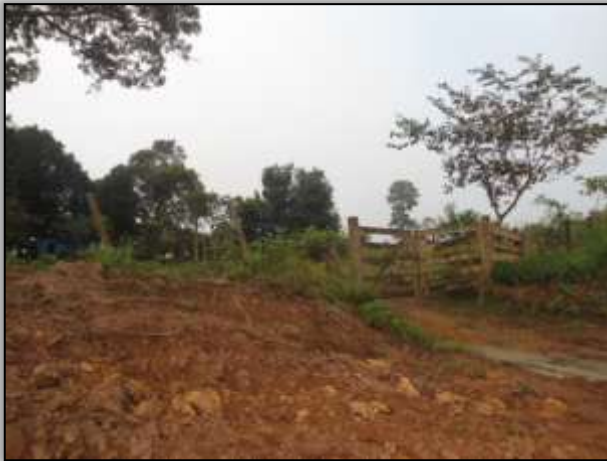
Propriedade do Sr. Danilo Limberg	E	S 03.88880° W 054.26910° Km 901,9	Com pastagem, possui cerca de arame farpado com portão de madeira. A referência é uma Sumaúma em frente à propriedade.

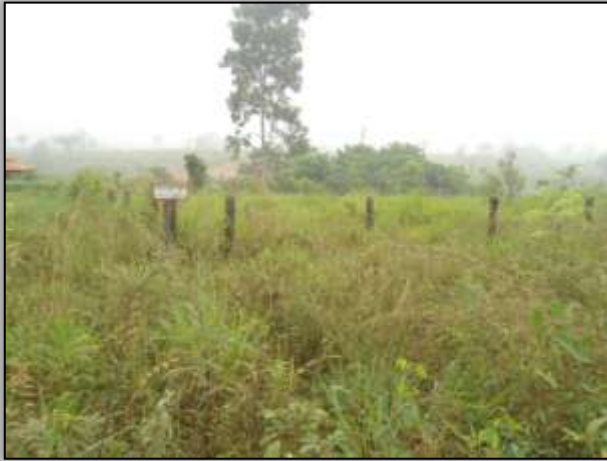
Nome	Lado	Localização (Coordenadas em graus decimais e Km)	Descrição	Fotos
Não identificada	D	S 03.89142° W 054.27449° Km 902,6	Cerca de arame liso a 12 metros do eixo da rodovia com formação de pastagem.

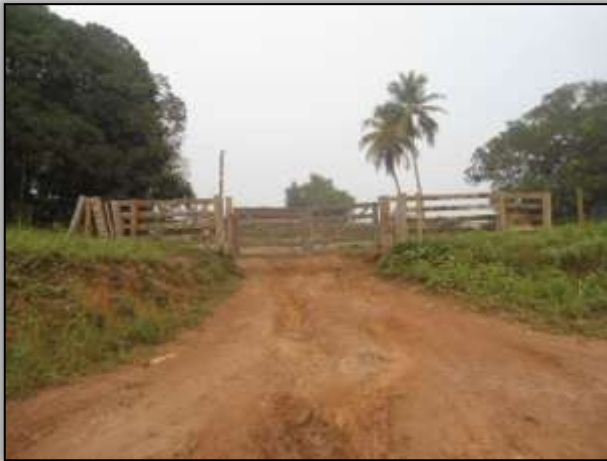
Não identificada	E	S 03.88981° W 054.27785° Km 903,1	Cerca de madeira com arame liso portão de madeira, pastagem e com distancia de 16 metros do eixo da rodovia, tendo pontos da cerca que chega a 7 metros da rodovia.

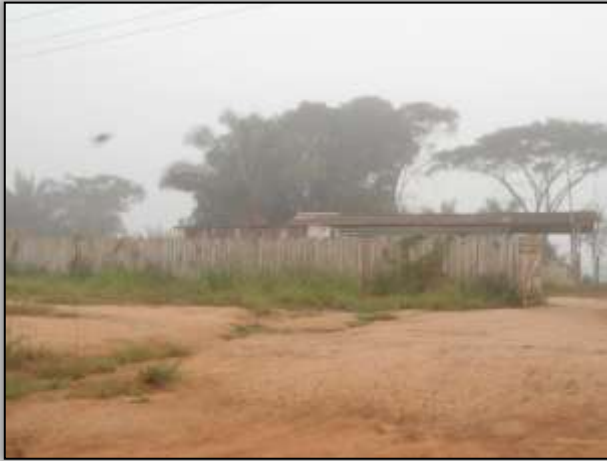
Nome	Lado	Localização (Coordenadas em graus decimais e Km)	Descrição	Fotos
Laticínio mandacaru	D	S 03.88790° W 054.29836° Km 905,4	Propriedade particular laticínio mandacaru, distancia de 25 metros do eixo da rodovia.

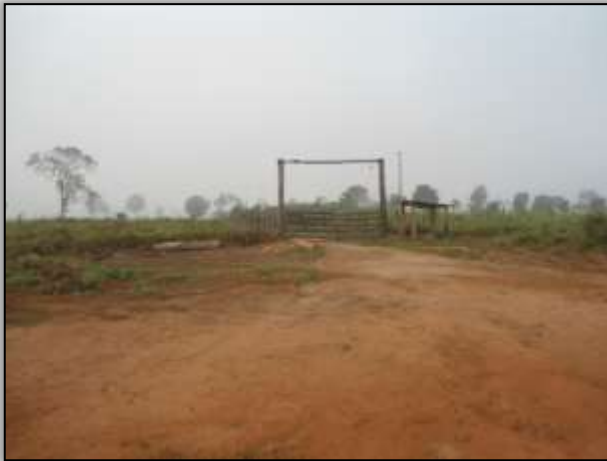
Propriedade do Sr. Valdecir	E	S 03.88920° W 054.30340° Km 906,1	Com pastagem, possui cerca de madeira com arame farpado e com portão de madeira a 20 metros do eixo da rodovia.

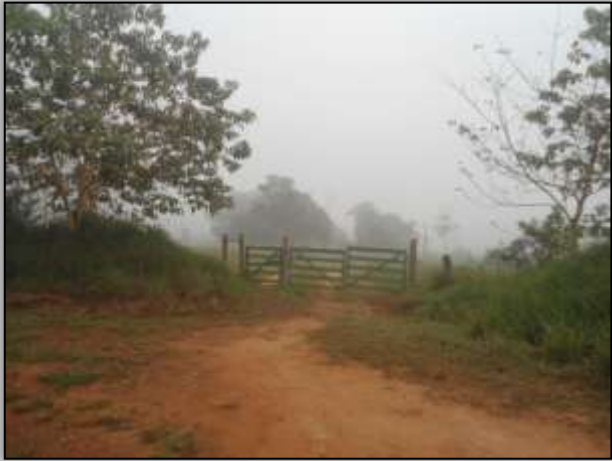
Nome	Lado	Localização (Coordenadas em graus decimais e Km)	Descrição	Fotos
Propriedade do Sr. Péricles	D	S 03.89003° W 054.32728° Km 909	Com pastagem, possui cerca de madeira com arame liso e com portão de madeira a 15 metros da rodovia.

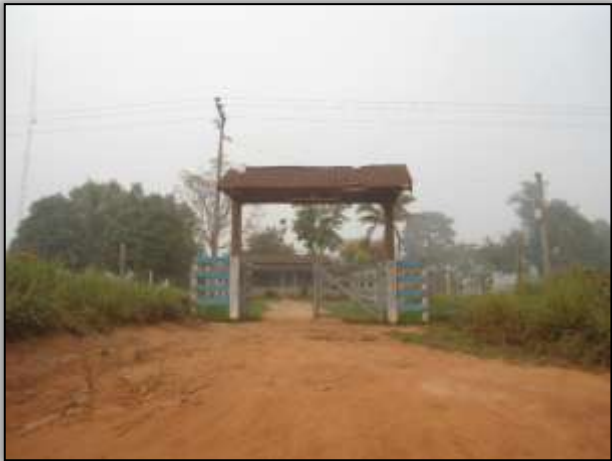
Não identificada	E	S 03.89191° W 054.33325° Km 909,7	Cerca de madeira com arame liso e portão de madeira, a 14 metros da rodovia.

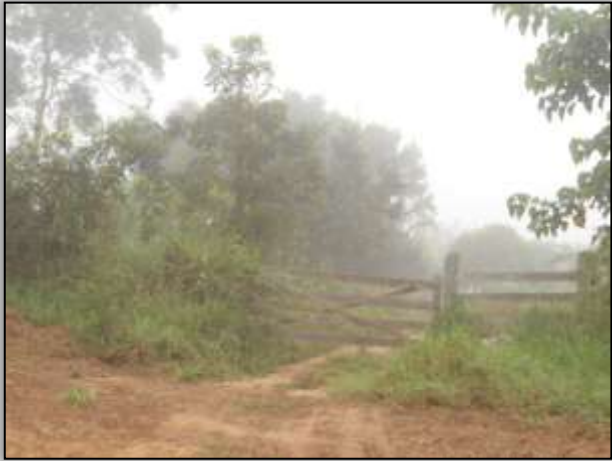
Nome	Lado	Localização (Coordenadas em graus decimais e Km)	Descrição	Fotos
Não identificada	D	S 03.89195° W 054.33418° Km 909,8	Com pastagem, possui cerca de madeira com arame liso e portão de madeira, a 12 metros da rodovia.

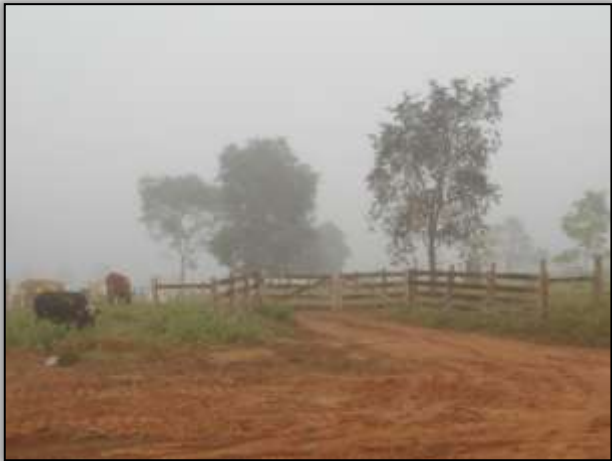
Não identificada	E	S 03.88933° W 054.34203° Km 910,7	Cerca de madeira com arame liso e portão de madeira, a 10 metros distantes do eixo da rodovia.

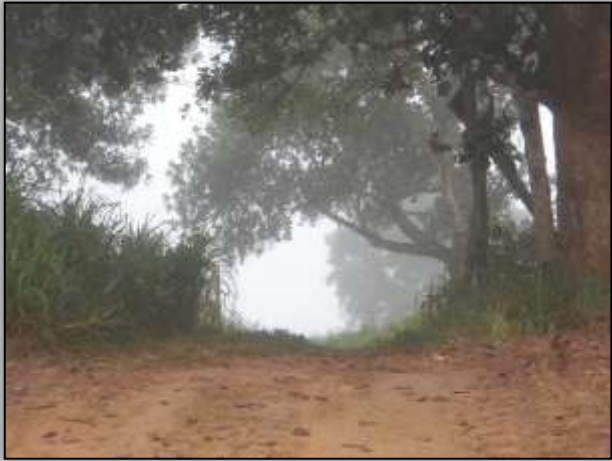
Nome	Lado	Localização (Coordenadas em graus decimais e Km)	Descrição	Fotos
Não identificada	D	S 03.88871° W 054.34298° Km 910,8	Cerca de madeira com arame liso, portão de madeira, com pastagem. Distancia de 23 metros do eixo da rodovia.

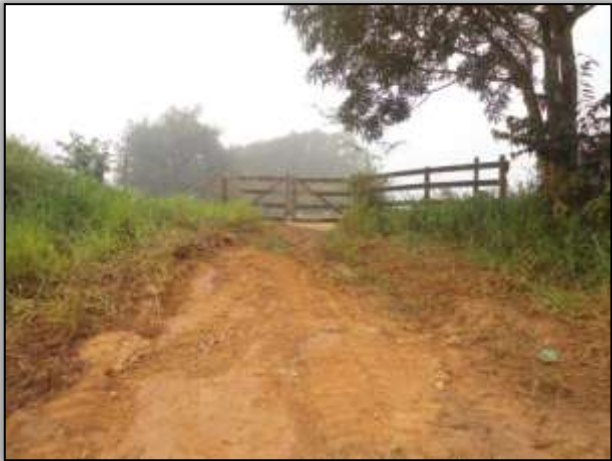
Não identificada	E	S 03.88488° W 054.35580° Km 912,3	Cerca de madeira com arame liso, pastagem e distancia de 18 metros do eixo da rodovia.

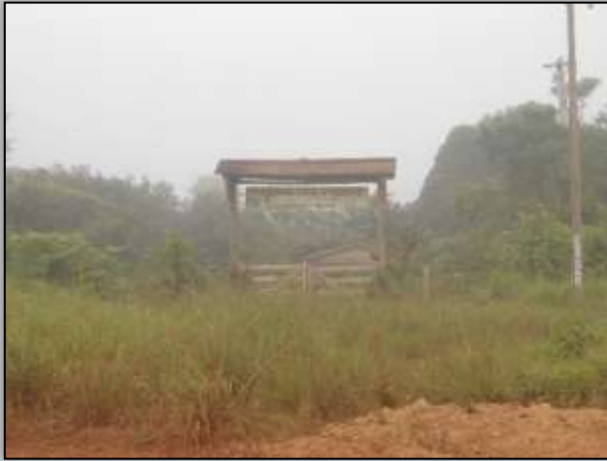
Nome	Lado	Localização (Coordenadas em graus decimais e Km)	Descrição	Fotos
Faz. São Vicente	E	S 03.88455° W 054.35788° Km 912,5	Cerca de arame liso com madeira, pastagem e distancia de 25 metros do eixo da rodovia.

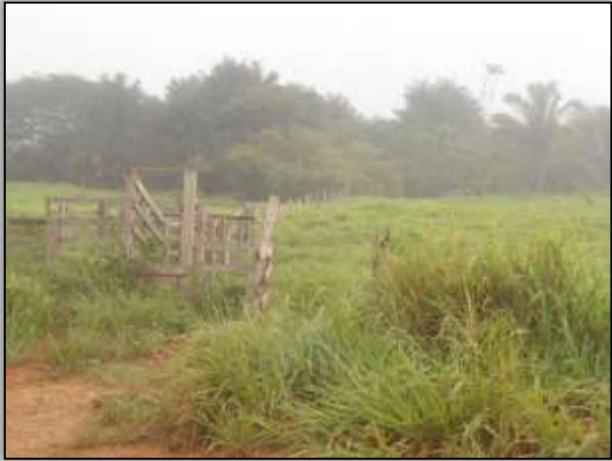
Nome	Lado	Localização (Coordenadas em graus decimais e Km)	Descrição	Fotos
Não identificado	D	S 03.88362° W 054.38216° Km 915,2	Curral de madeira na faixa de domínio, próximo ao igarapé muiiraquitã. Com 14 metros do eixo da rodovia.

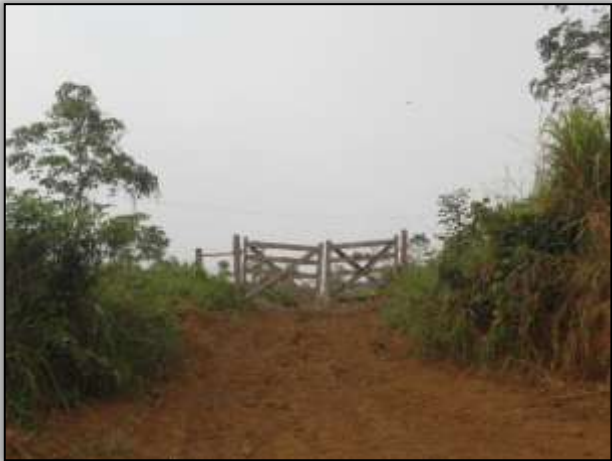
Não identificada	E	S 03.88673° W 054.39114° Km 916,2	Cerca de madeira com arame liso, portão de madeira, distancia 25 metros do eixo da rodovia.

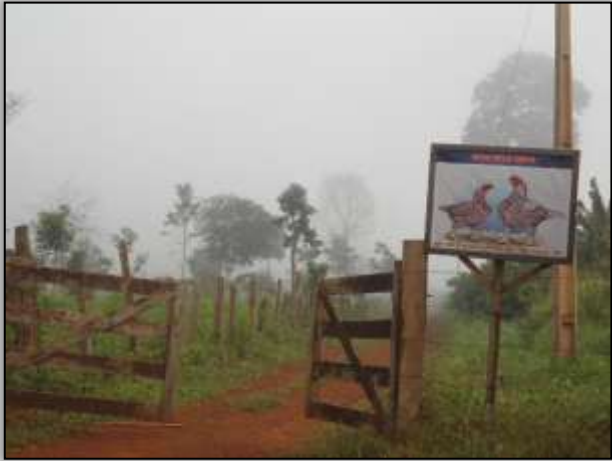
Nome	Lado	Localização (Coordenadas em graus decimais e Km)	Descrição	Fotos
Sítio Bela Vista	D	S 03.88945° W 054.40659° Km 918	Com cerca de arame liso e com portão de madeira, com distancia de 10 metros do eixo da rodovia.

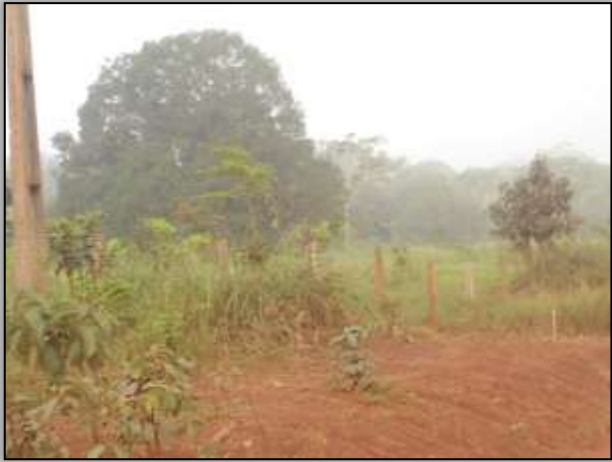
Não identificada	E	S 03.88961° W 054.40688° Km 918	Com pastagem, possui cerca de madeira com arame liso e com portão de madeira. A cerca fica a 7 metros da rodovia.

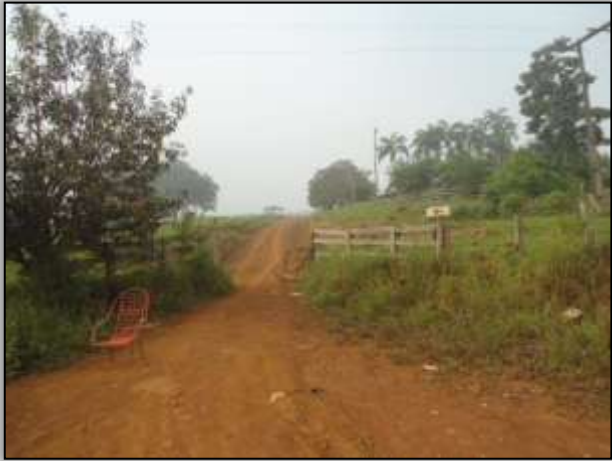
Nome	Lado	Localização (Coordenadas em graus decimais e Km)	Descrição	Fotos
Não identificada	E	S 03.89156° W 054.42793° Km 920,4	Com pastagem, possui cerca de madeira com arame liso com portão de madeira a 8 metros distante do eixo da rodovia.

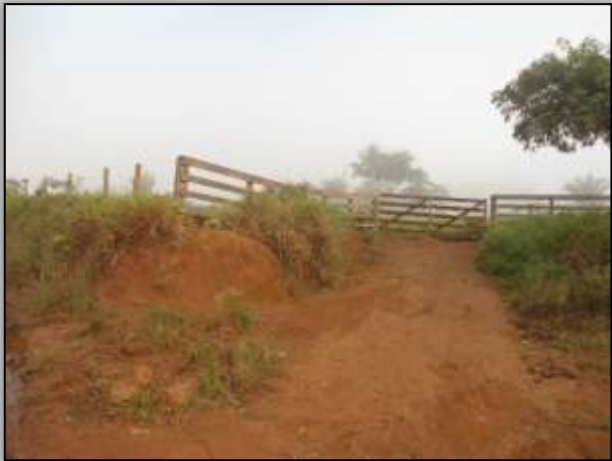
Não identificada	D	S 03.89253° W 054.43281° Km 921	Com pastagem, possui cerca de madeira com arame liso e com portão de madeira, a 5 metros do eixo da rodovia.

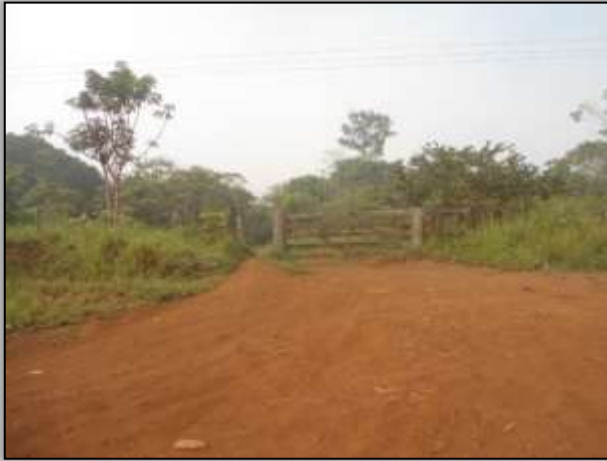
Nome	Lado	Localização (Coordenadas em graus decimais e Km)	Descrição	Fotos
Não identificada	E	S 03.89255° W 054.43316° Km 921	Cerca de arame liso com portão de madeira, pastagem e distancia de 18 metros do eixo da rodovia.

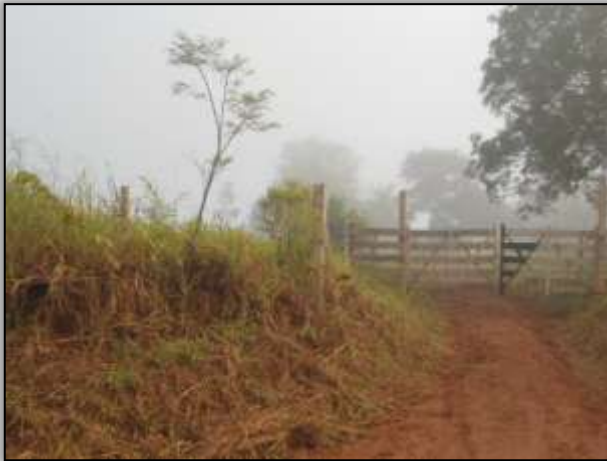
Não identificada	D	S 03.89293° W 054.43626° Km 921,3	Com pastagem, possui cerca de madeira com arame liso e um portão de madeira a 12 metros do eixo da rodovia.

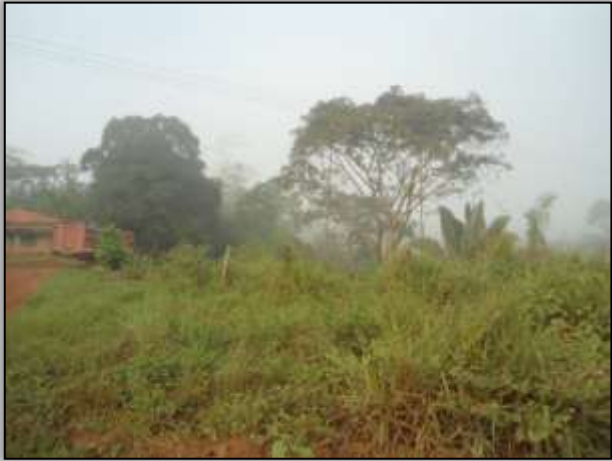
Nome	Lado	Localização (Coordenadas em graus decimais e Km)	Descrição	Fotos
Não identificada	E	S 03.89301° W 054.43633° Km 921,3	Com pastagem, possui cerca de madeira arame liso a 8 metros da rodovia.

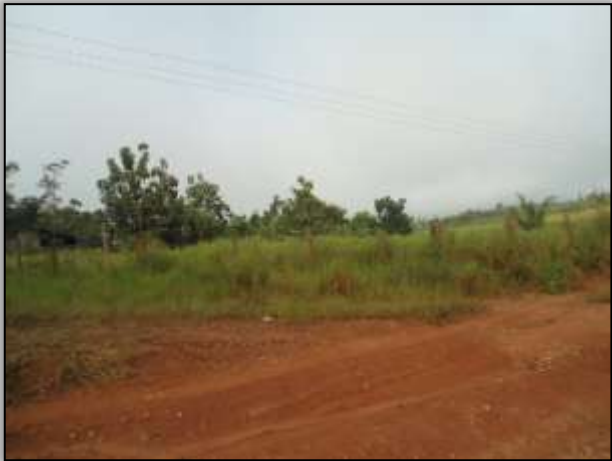
Não identificada	E	S 03.89248° W 054.45433° Km 923,3	Com pastagem, possui cerca de madeira com arame liso e portão de madeira a 10 metros da rodovia.

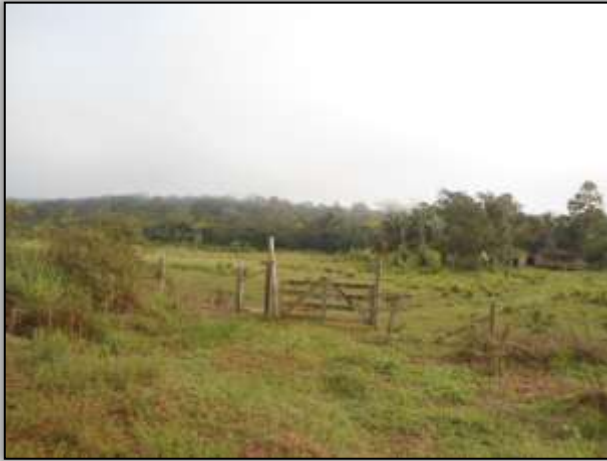
Nome	Lado	Localização (Coordenadas em graus decimais e Km)	Descrição	Fotos
Não identificada	D	S 03.89346° W 054.47378° Km 925,6	Com pastagem, possui cerca de madeira com arame liso e portão de madeira, ambos a 9 metros da rodovia. Esta propriedade fica próximo à vila vai e vem.

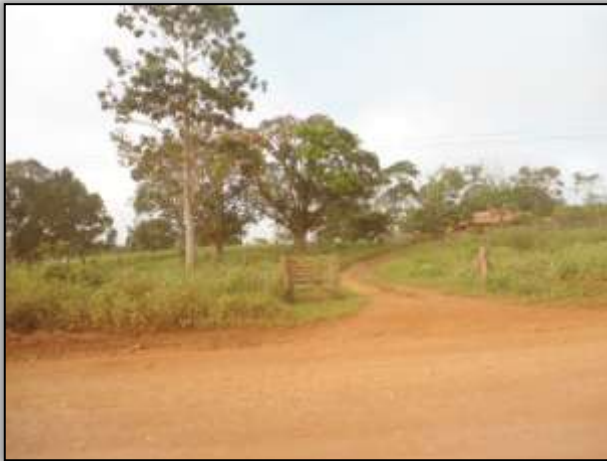
Propriedade do Sr. Fernando	E	S 03.89368° W 054.47715° Km 926	Com pastagem, possui cerca de madeira com arame farpado a 10 metros de distância da rodovia.

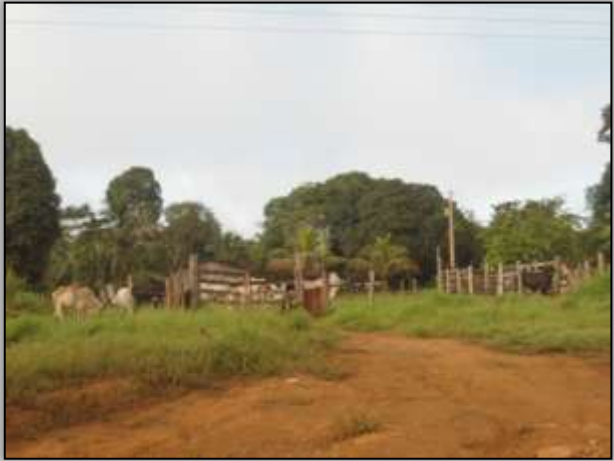
Nome	Lado	Localização (Coordenadas em graus decimais e Km)	Descrição	Fotos
Não identificada	E	S 03.89395° W 054.48191° Km 926,5	Curral, cerca de arame liso com madeira, portão de madeira, pastagem e distancia de 20 metros do eixo da rodovia.

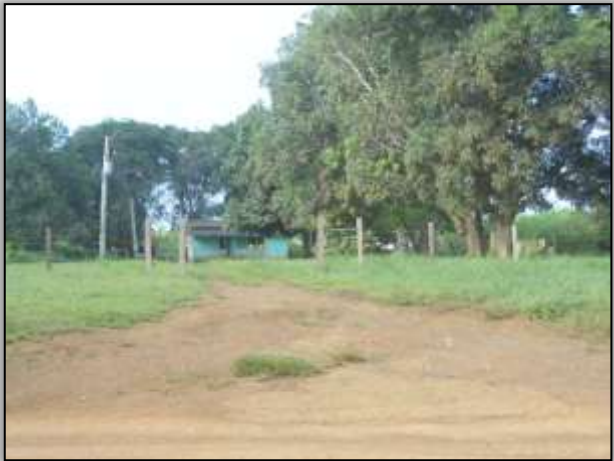
Não identificada	E	S 03.89443° W 054.48914° Km 927,4	Cerca de madeira com arame liso. Casa de madeira com árvores frutíferas na frente e pastagem. A cerca está com 8 metros de distancia do eixo da rodovia.

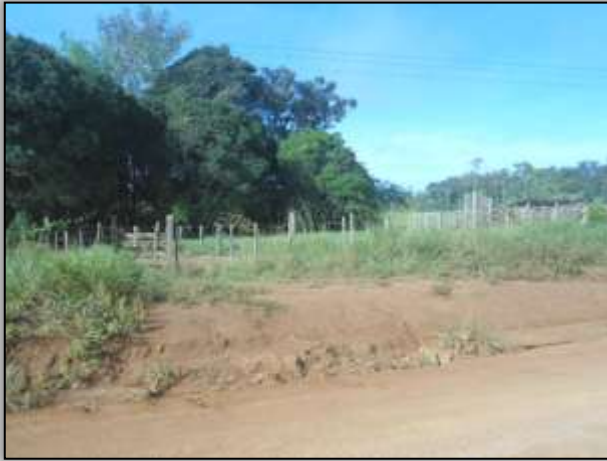
Nome	Lado	Localização (Coordenadas em graus decimais e Km)	Descrição	Fotos
Não identificada	E	S 03.89501° W 054.49666° Km 928,2	Com pastagem, possui cerca de madeira com arame farpado a 6 metros do eixo da rodovia.

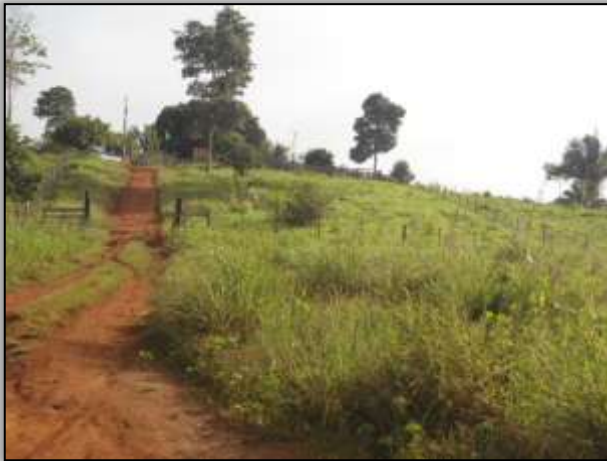
Propriedade do Sr. Cantinha	D	S 03.90011° W 054.51951° Km 930,8	Com pastagem, possui cerca de madeira com arame farpado e com portão de madeira. Há uma cerca provisória que esta a 8 metros de distância da rodovia e outro lado da cerca está a 37 metros da rodovia. Entrada com 6 metros de largura.

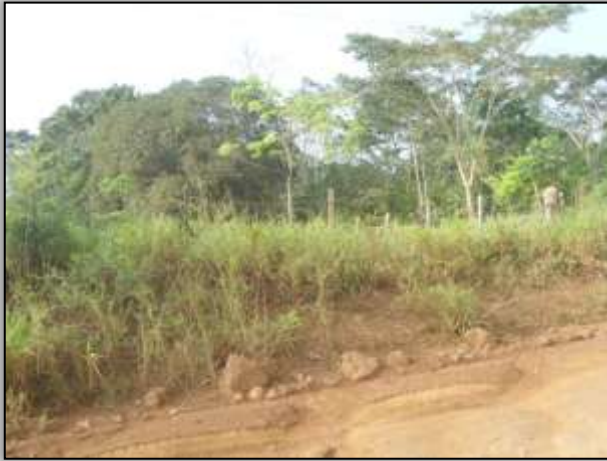
Nome	Lado	Localização (Coordenadas em graus decimais e Km)	Descrição	Fotos
Propriedade do Sr. Gilmar Locately	E	S 03.903050° W 054.52890° Km 931,9	Com pastagem, possui cerca de madeira com arame farpado a 8 metros da rodovia. Outra parte da propriedade com plantação de cacau.

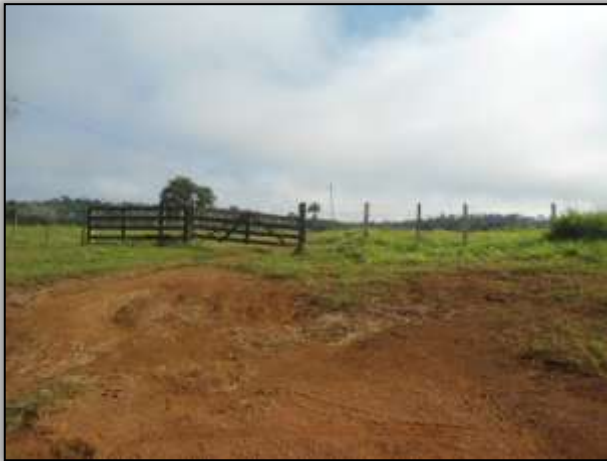
Propriedade do Sr. Armando Schneider	D	S 03.90996° W 054.54453° Km 933,8	Com pastagem, possui cerca de madeira com arame liso e portão de madeira. A cerca fica a 9 metros de distância da rodovia.

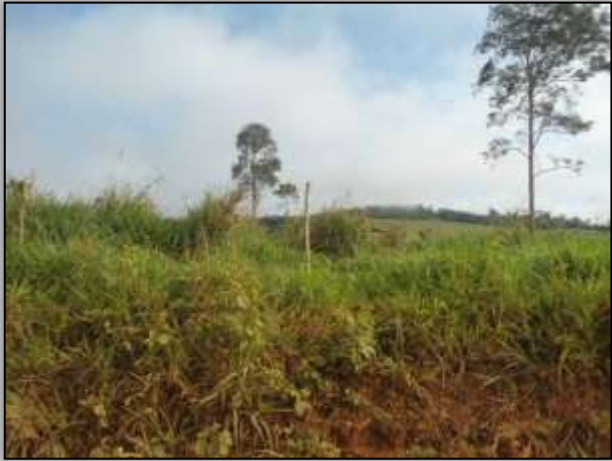
Nome	Lado	Localização (Coordenadas em graus decimais e Km)	Descrição	Fotos
Não identificado	D	<p>S 03.91765° W 054.55740° Km 935,6 nova</p>	<p>Cerca provisória de arame farpado e madeira. Pastagem . a cerca fica 4 metros do eixo da rodovia</p>

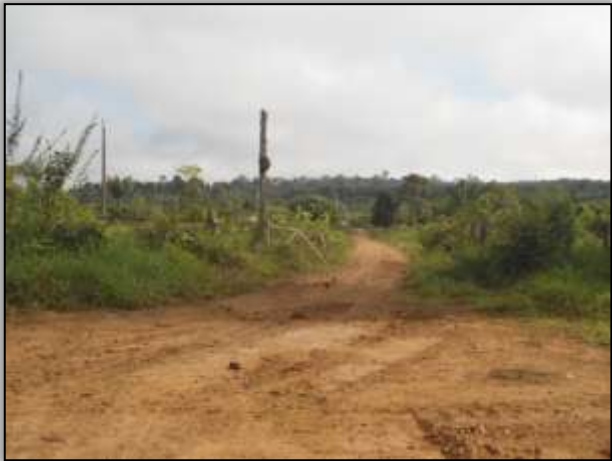
Nilda Danett	D	<p>S 03.92521° W 054.57877° Km 938</p>	<p>Cerca de arame liso com madeira, portão de madeira e formação de pastagem. Com distancia de 32 metros da rodovia.</p>

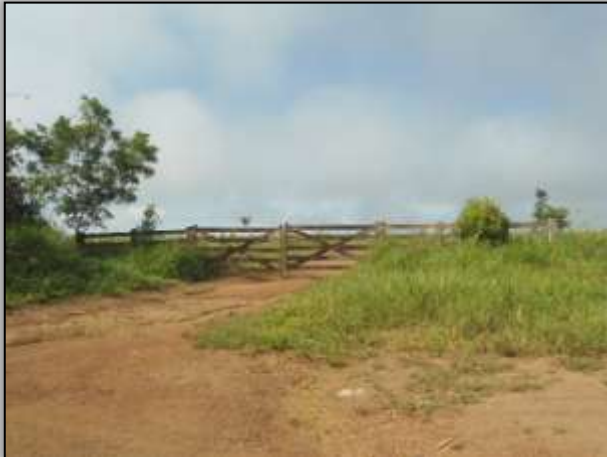
Nome	Lado	Localização (Coordenadas em graus decimais e Km)	Descrição	Fotos
Dadalt	E	S 03.92854° W 054.58733° Km 939,1	Cerca de madeira com arame liso pastagem.com distancia de 18 metros da rodovia.

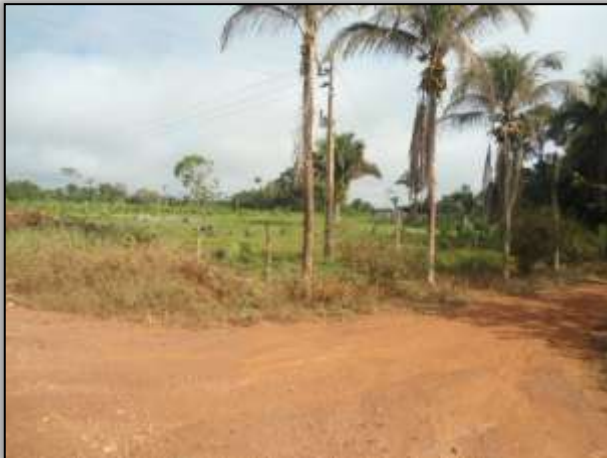
João locatelly	D	S 03.93360° W 054.60238° Km 940,8	Com pastagem, possui cerca de madeira com arame farpado a 7,50 metros de distância da rodovia. Existe um roçado próximo a um corpo hídrico dentro da propriedade. A entrada da propriedade possui 10 metros de largura, com plantação de coqueiro, acerola e açáí.

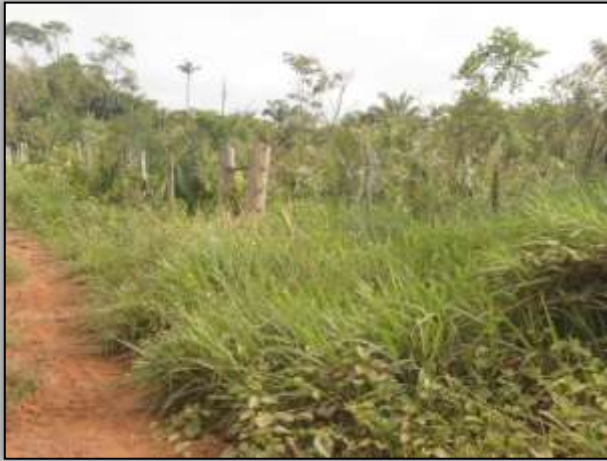
Nome	Lado	Localização (Coordenadas em graus decimais e Km)	Descrição	Fotos
Propriedade do Sr. Valdemar Burman	D	S 03.93548° W 054.60781° Km 941,5	Com pastagem, e cerca de madeira com arame farpado a 8 metros de distância da rodovia.

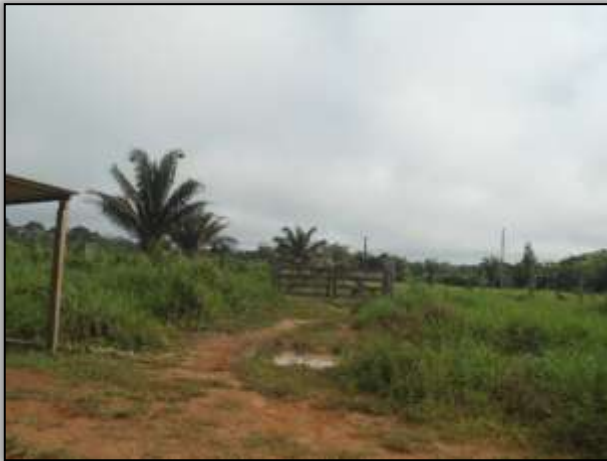
Propriedade Valentin	D	S 03.93672° W 054.61193° Km 942	Cerca de madeira com arame liso, portão de madeira, com pastagem, distancia de 35 metros da rodovia.

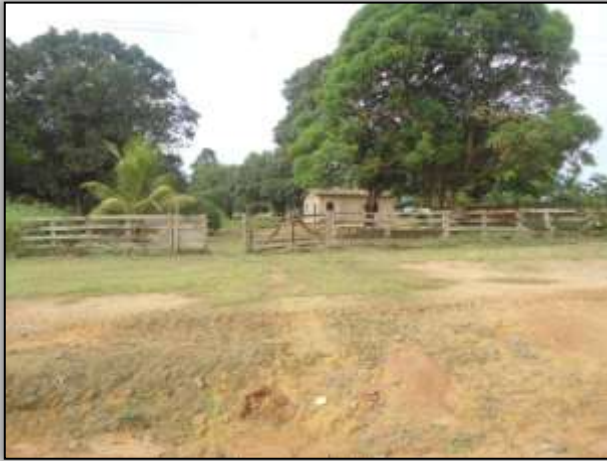
Nome	Lado	Localização (Coordenadas em graus decimais e Km)	Descrição	Fotos
Propriedade Mauro Olímpio	E	S 03.93836° W 054.61621° Km 942,5	Cerca de arame farpado com madeira, portão de madeira, pastagem e distancia de 21 metros da rodovia.

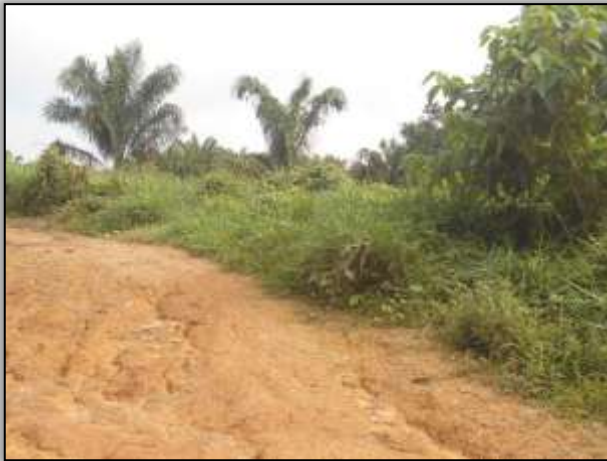
Propriedade do Sr. Silas	D	S 03.94078° W 054.62426° Km 943,4	Situada próxima a um corpo hídrico onde se encontra uma vegetação de açaí e buriti e roçado ao lado. Com cerca de arame farpado a 13 metros de distância da rodovia e entrada com 3 metros de largura.

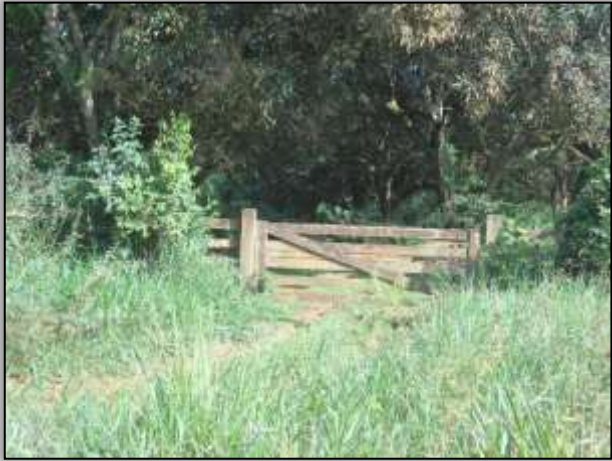
Nome	Lado	Localização (Coordenadas em graus decimais e Km)	Descrição	Fotos
Não identificada	D	S 03.94640° W 054.63551° Km 944,9	Cerca de arame liso com portão de madeira, pastagem e distancia de 17 metros da rodovia.

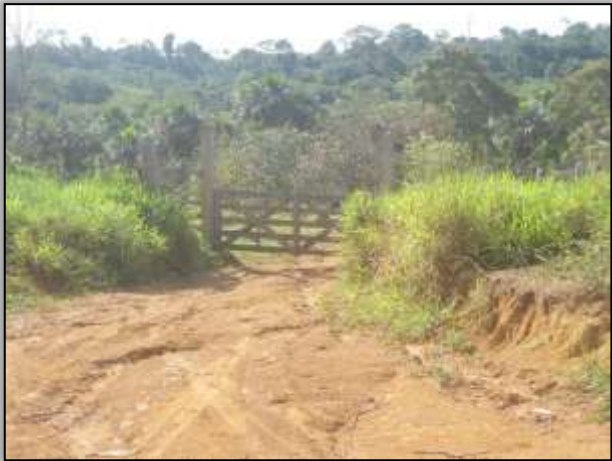
Propriedade Manoel Alagoano	E	S 03.95263° W 054.63694° Km 945,6	Cerca de madeira com arame liso, portão de madeira, pastagem e distancia de 20 metros da rodovia.

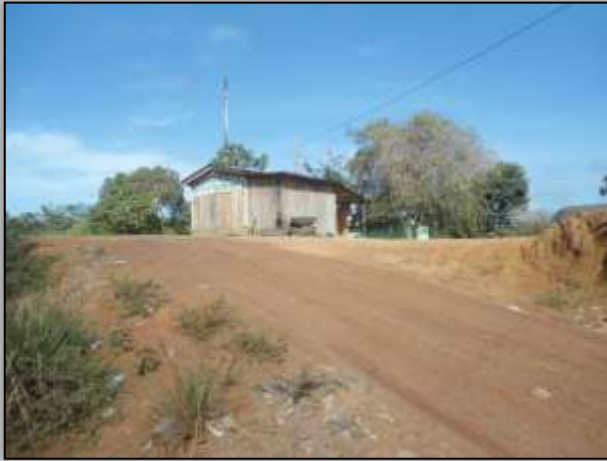
Nome	Lado	Localização (Coordenadas em graus decimais e Km)	Descrição	Fotos
Propriedade do Sr. Capixaba	D	S 03.96623° W 054.64130° Km 947,1	Borracharia a 12 metros da rodovia, com vegetação de capoeira e frutíferas e também castanheira ao lado da propriedade. Há nesta propriedade uma rede hidro meteorológica da ANA (Agência Nacional de Águas). A propriedade fica próxima à entrada da Vicinal do Lama.

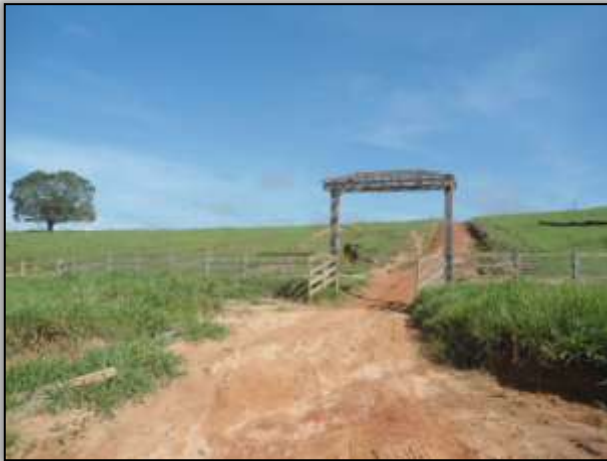
Propriedade Wanderlan	D	S 03.97448° W 054.64721° Km 948,3	Cerca de madeira com arame liso, portão de madeira, pastagem e distancia de 22 metros da rodovia.

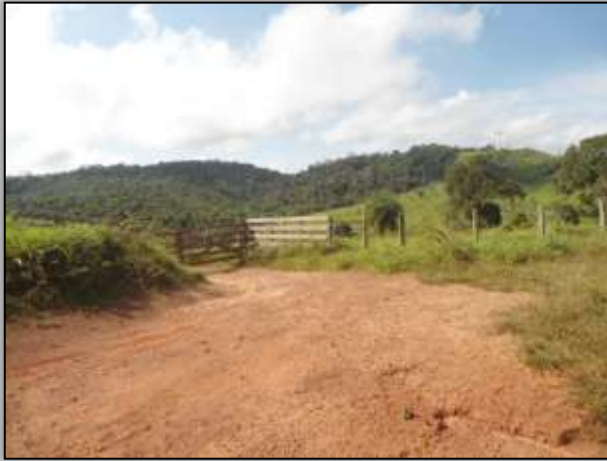
Nome	Lado	Localização (Coordenadas em graus decimais e Km)	Descrição	Fotos
Não identificada	E	S 03.97502° W 054.64742° Km 948,3	Cerca de arame liso com portão de madeira, pastagem e distancia de 17 metros da rodovia.

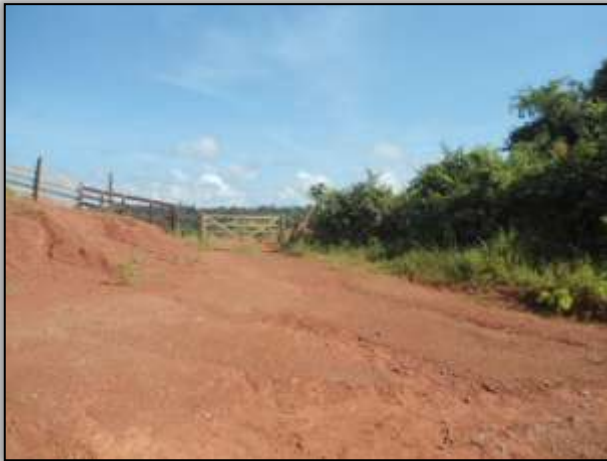
Propriedade do Sr. Anadiso	D	S 03.98238° W 054.65455° Km 949,6	Pastagem e cerca de madeira com arame liso. Possui passagem de um corpo hídrico por dentro desta propriedade. A cerca fica a 12 metros de distância da rodovia. A rede de transmissão de energia atrás da cerca.

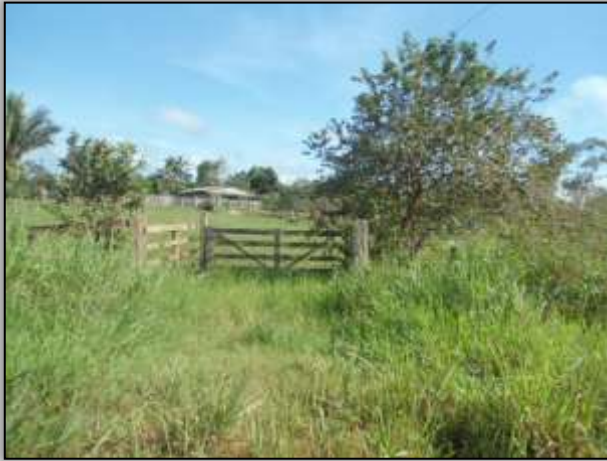
Nome	Lado	Localização (Coordenadas em graus decimais e Km)	Descrição	Fotos
Propriedade do Sr. Edron	D	S 03.99458° W 054.66396° Km 951,4	Pastagem e cerca de arame liso com portão de madeira a 10 metros da rodovia.

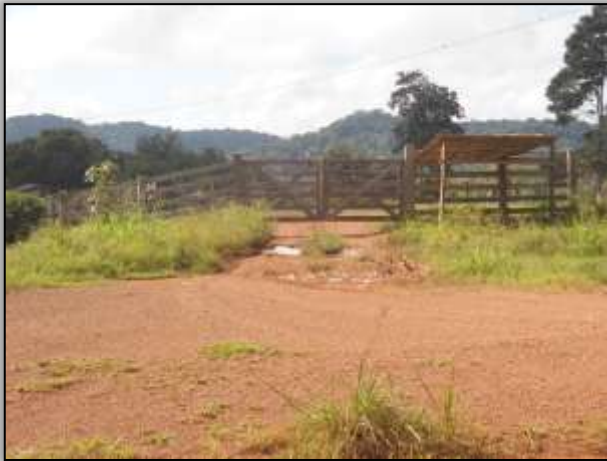
Não identificada	E	S 03.00527° W 054.67021° Km 952,8	Cerca de madeira com arame liso, portão de madeira, pastagem e distancia 22 metros distantes da rodovia.

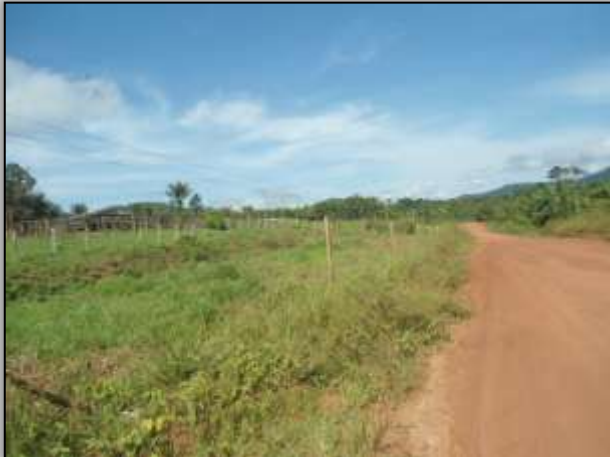
Nome	Lado	Localização (Coordenadas em graus decimais e Km)	Descrição	Fotos
Propriedade Sr. Tirbutino	E	S 04.00869° W 054.67435° Km 953,4	Cerca de madeira com arame liso portão de madeira, curral de madeira e distancia de 5 metros do eixo da rodovia.

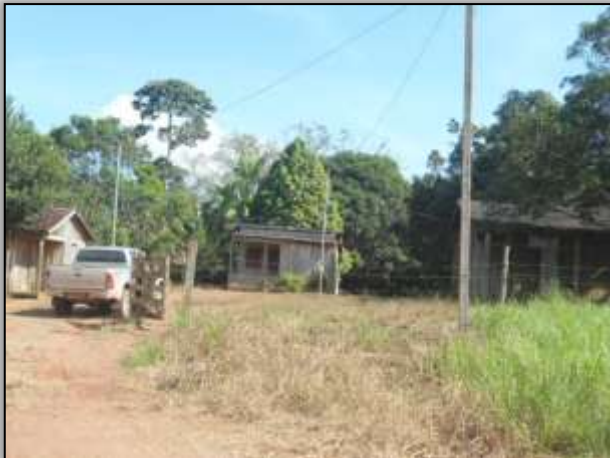
Propriedade do Sr. Moacir	D	S 04.01633° W 54.68221° Km 954,6	Pastagem e vegetação de capoeira. Possui cerca de arame farpado a uma distância de 22 metros da rodovia.

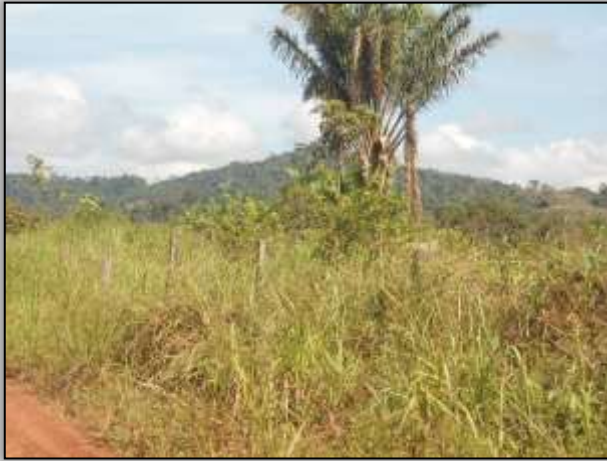
Nome	Lado	Localização (Coordenadas em graus decimais e Km)	Descrição	Fotos
Não identificada	D	S 04.01993° W 054.68613° Km 955,2	Pastagem e cerca de arame farpado. A cerca, em alguns pontos, está a 8 metros de distância do eixo da rodovia. Passagem de um bueiro pela propriedade.

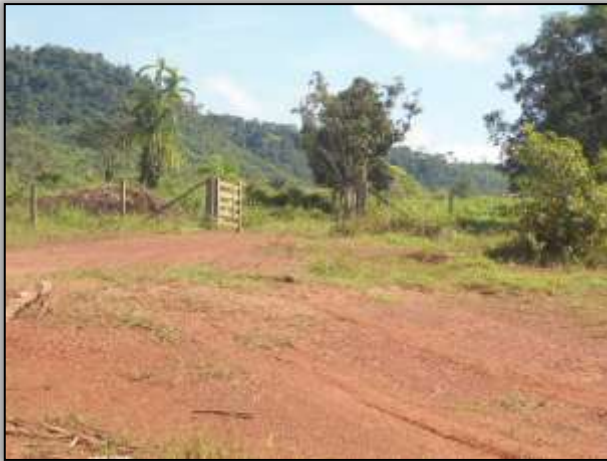
Não identificada	D	S 04.03573° W 054.70735° Km 958,5	Pastagem e cerca de arame liso. Está a 25 metros do eixo da rodovia.

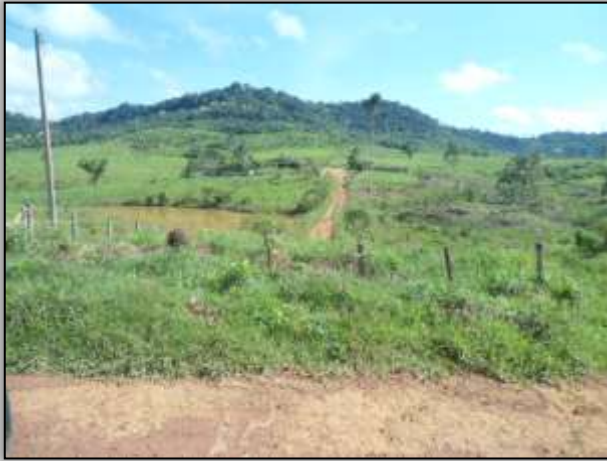
Nome	Lado	Localização (Coordenadas em graus decimais e Km)	Descrição	Fotos
Propriedade do Sr. Airton	D	S 04.03725° W 054.71041° Km 958,9	Pastagem e cerca de arame farpado a 12 metros de distância do eixo da rodovia.

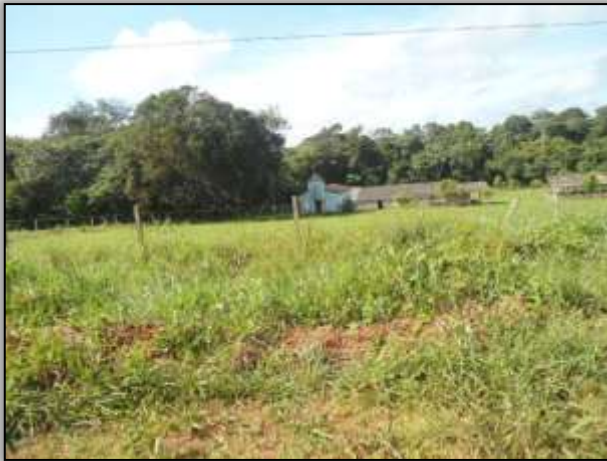
Igreja Luterana no Brasil	E	S 04.04590° W 054.71811° Km 960,2	Com cerca de arame liso uma distância de 10 metros do eixo da rodovia.

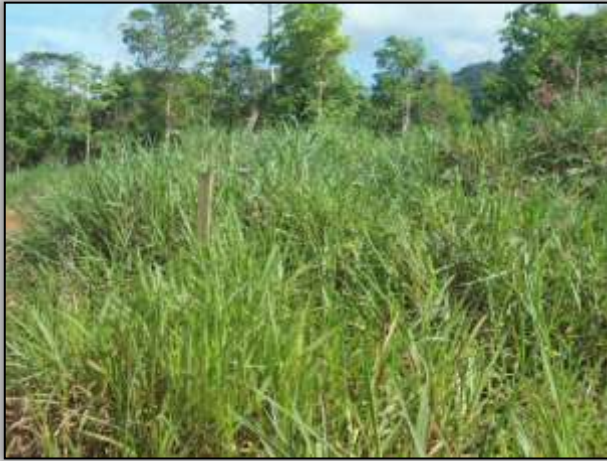
Nome	Lado	Localização (Coordenadas em graus decimais e Km)	Descrição	Fotos
Propriedade do Sr. Adelino Lira	D	S 04.04586° W 54.71845° Km 960,2	Com pastagem e cerca elétrica. Na frente da propriedade plantação de banana e cana-de-açúcar. A cerca fica a 4 metros do eixo da rodovia.

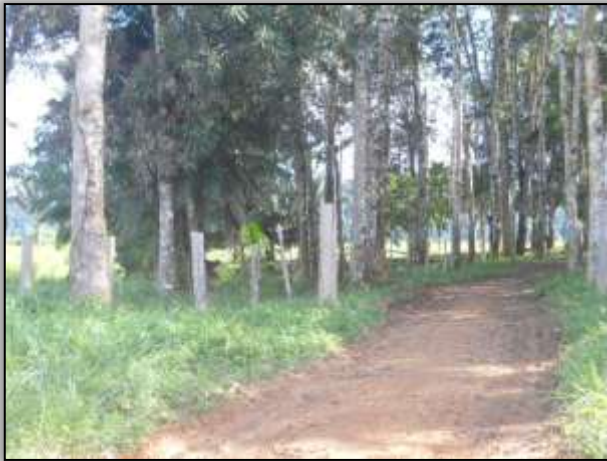
Não identificada	D	S 04.04841° W 054.72268° Km 960,8	Esta propriedade fica em frente à Vila Ouro Verde, com cerca de arame liso e com portão de madeira. Com árvores de seringueira na entrada, com distância de 13 metros do eixo da rodovia.
