**BR-230/422/PA**

## **9º Relatório de Acompanhamento dos Programas Ambientais (RA – 9)**

# NONO RELATÓRIO DE ACOMPANHAMENTO DA EXECUÇÃO DOS PROGRAMAS AMBIENTAIS

#### 3.12. PROGRAMA DE REGULAMENTAÇÃO E CONTROLE DA FAIXA DE DOMÍNIO - PROFAIXA

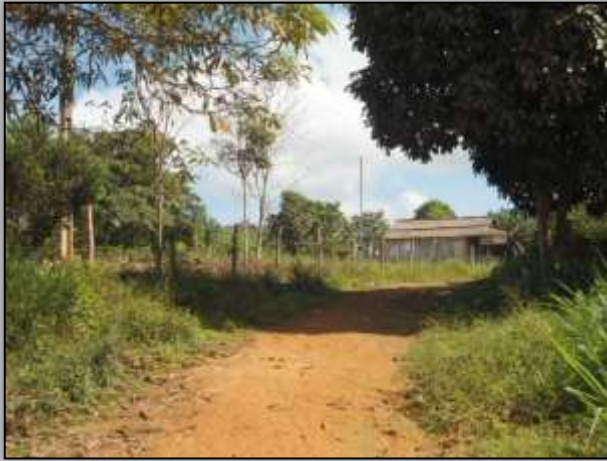
Nome	Lado	Localização (Coordenadas em graus decimais e Km)	Descrição	Fotos
Não identificada	D	S 04.04963° W 054.72485° Km 961,1	Com pastagem e cerca de arame farpado distante 10 metros do eixo da rodovia e entrada com 4 metros de largura. A propriedade fica perto da vila Ouro verde.

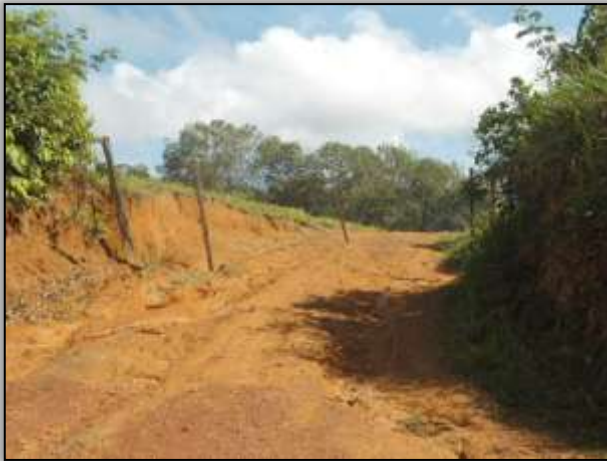
Não identificada	D	S 04.05145° W 054.72835° Km 961,6	Com pastagem, cerca de arame farpado, pequeno talude na entrada. A cerca fica a 10 metros de distância do eixo da rodovia. A entrada da propriedade possui 3 metros de largura.

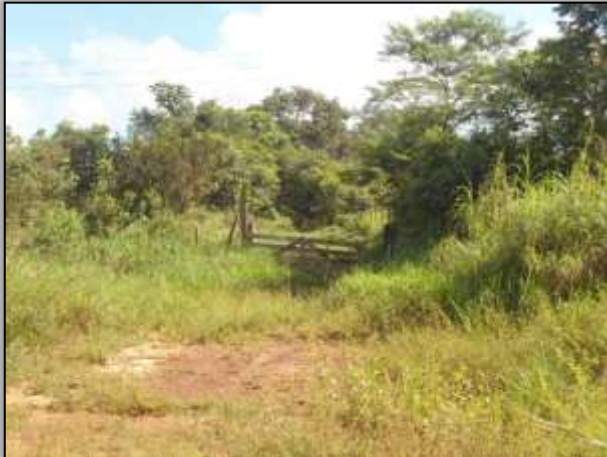
Nome	Lado	Localização (Coordenadas em graus decimais e Km)	Descrição	Fotos
Propriedade Maria Benedet	D	S 04.05541° W 054.73320° Km 962	Cerca de madeira com arame farpado e portão de madeira. A pastagem fica próxima às margens do Igarapé Ganzer II. Entrada com vegetação de capoeira e capim. Largura de 5 metros e a 12 metros de distância do eixo da rodovia.

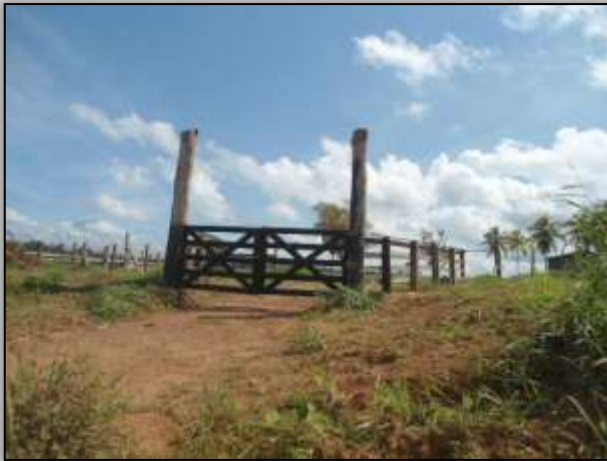
Propriedade do Sr. Nego Neres	D	S 04.08618° W 054.85015° Km 975,5	Com pastagens e cerca de madeira com arame farpado a 6 metros de distância do eixo da rodovia. Portão de madeira fica a 9,40 metros de distância da margem da rodovia. <b>Houve uma mudança na cerca, agora é de arame liso e está 20 metros do eixo da rodovia.</b>

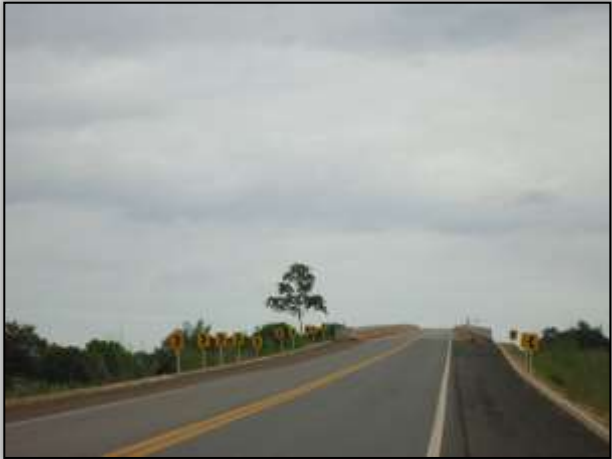
Nome	Localização (Coordenadas em graus decimais e Km)	Descrição	Fotos
Ponte Rio Araguaia	S 05.71013° W 048.17088° Km - 0	<p>Ponte de concreto sobre o Rio Araguaia, 700 m de comprimento e 14,10m de largura. Divisa TO/PA. Araguatins/TO (31.324 habitantes) localizada a 7,5 km à jusante do local da ponte e Palestina do Araguaia/PA (7.487 habitantes) a 14 km de distância pela BR-230. Em determinados pontos á ausência de APP, LE Canteiro de obras e ocupação em faixa de domínio e LD ocupação de faixa de domínio.</p> <p>Mão dupla, com barreiras laterais de concreto e passarela de ambos aos lados.</p> <p>OBS: Houve sinalização de faixa de rodovia.</p>

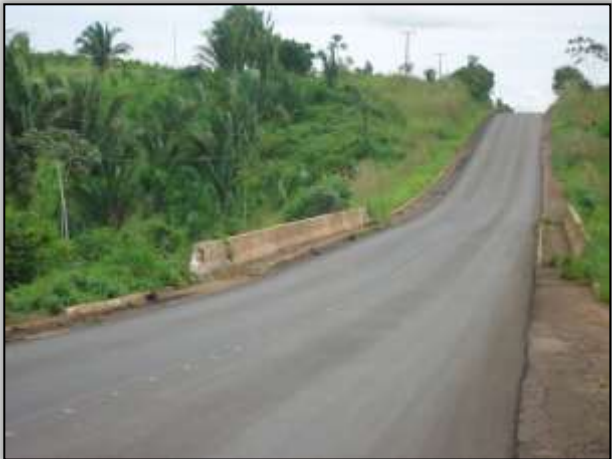
Ponte Igarapé Sapucaia	S 05.65728° W 048.39637° Km 29,3	<p>Ponte de concreto sobre Igarapé Sapucaia com 43,13m de comprimento e 10,20m de largura. Em sua área de APP, apresenta vegetação moderada e de pastagem. Mão dupla, com barreiras laterais de concreto.</p> <p>Foi realizada manutenção na ponte.</p> <p>Obs:houve crema na rodovia.</p>

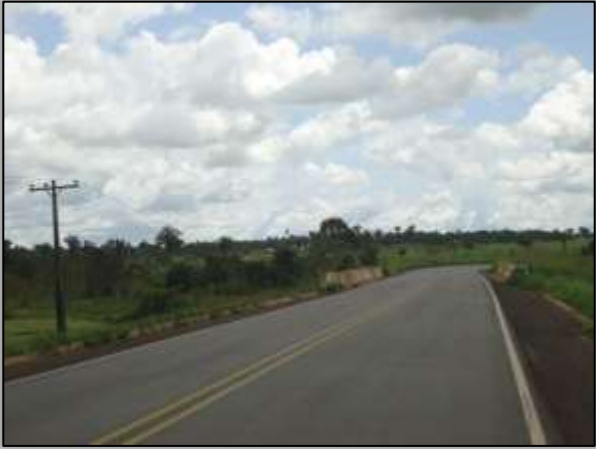
Nome	Localização (Coordenadas em graus decimais e Km)	Descrição	Fotos
Ponte Igarapé Veados	<p>S 05.50700° W 048.71739° Km 69,5</p>	<p>Ponte de concreto sobre Igarapé Veados, mão dupla, com barreiras laterais de concreto, com 45,15m de comprimento e 10,20m de largura. Sua APP encontra-se bem preservada em ambos os lados. Foi realizado atividades de conserva.</p> <p>Obs: houve atividades de CREMA na rodovia e sinalização.</p>

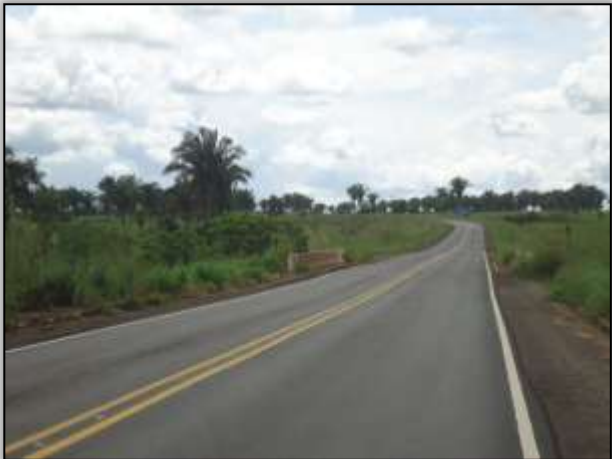
Ponte Igarapé Camisa	<p>S 05.47365° W 048.81387° Km 71</p>	<p>Ponte de concreto sobre Igarapé Camisa, mão dupla, com barreiras laterais de concreto, com 23,98m de comprimento e 10,31m de largura, apresenta vegetação de pastagem em seu entorno.</p> <p>Houve atividades de CREMA e recapiamento da rodovia com sinalização.</p>

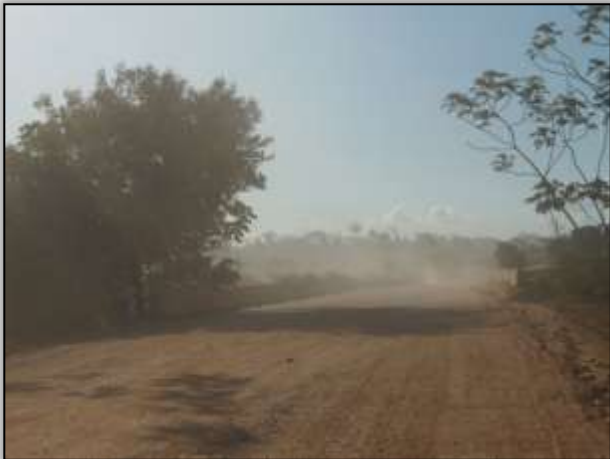
Ponte sobre Rio Vermelho	S 05. 21119° W 049.35052° Km 155,2	Ponte de concreto sobre o Rio Vermelho, mão dupla, com barreiras laterais de concreto e uma barreira lateral de ferro na passarela lado direito, com 71,45m de comprimento e 10,92 de largura, quanto a sua área de APP, a mesma encontra-se moderada e apresenta ocupação com criação de porcos.

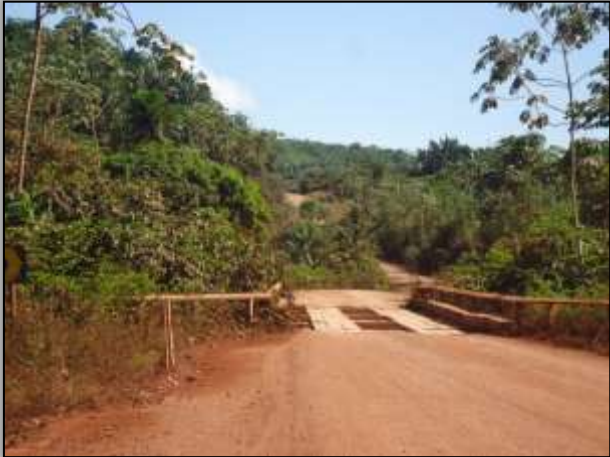
Nome	Localização (Coordenadas em graus decimais e Km)	Descrição	Fotos
Ponte Igarapé Jacaré	<p>S 04.81012° W 049.56608° Km 220,1</p>	<p>Ponte de madeira sobre Igarapé Jacaré, mão única, com barreiras laterais de madeira, com 25m de comprimento e 4,62 de largura, apresenta vegetação densa de mata ciliar e ocupação de faixa de domínio em ambos os lados. Encontra-se danificada.</p>

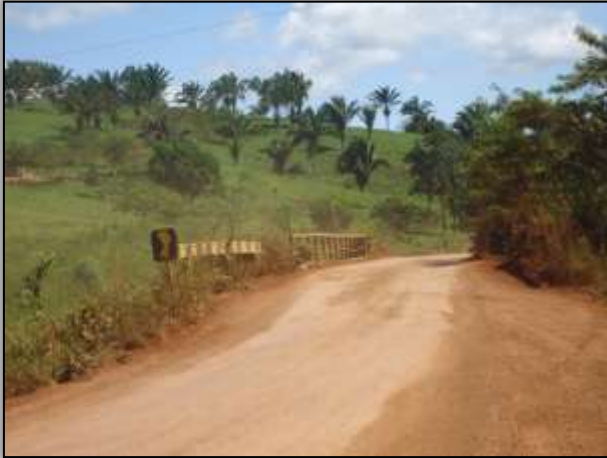
Nome	Localização (Coordenadas em graus decimais e Km)	Descrição	Fotos
Ponte Rio Preguiça	S 04.66321° W 049.72666° Km 247.2	Ponte de concreto sobre Rio Preguiça, mão única, com barreiras laterais bastante danificadas, com 23,49m de comprimento e 4,12m de largura. Próximo à ocupação de faixa de domínio (fazendas). Em sua área de APP, esta apresenta vegetação moderada e de pastagem. Ocorrência de conserva no trecho próximo a ponte. Oferece risco aos usuários

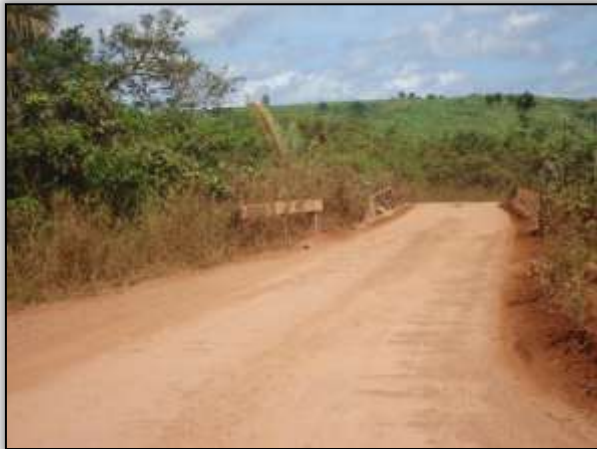
Ponte Rio São Félix	S 04.65130° W 049.75124° Km 250.7	Ponte de concreto sobre Rio São Félix, mão única, com barreiras laterais danificadas, com 29,94m de comprimento e 4,30m de largura. Em relação a sua área de APP, esta encontra-se moderada.

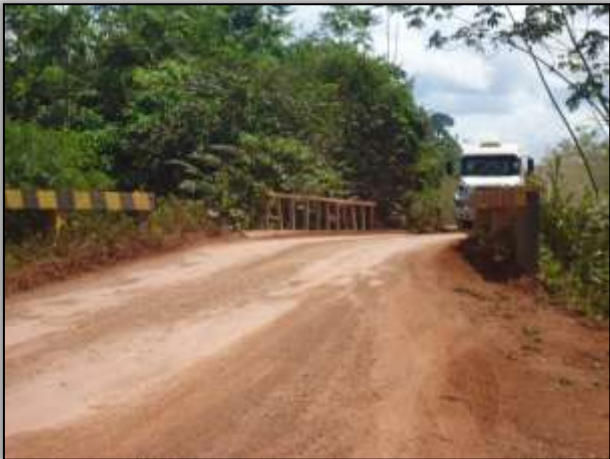
Ponte Rio Chatopaua	S 04.59213° W 049.78407° Km 259.6	Ponte de concreto sobre Rio Chatopaua, mão única, com barreira lateral somente no lado esquerdo com 35,94m de comprimento e 4,10m de largura. Sua APP encontra-se sem preservação em ambos os lados. Oferece risco.

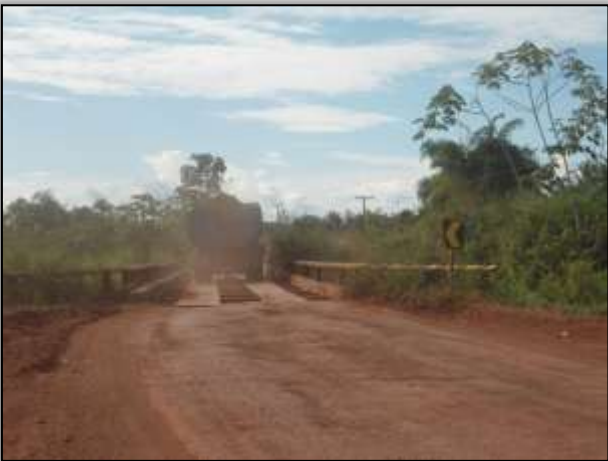
<p>Ponte Rio Traíra</p>	<p>S 04.10547° W 050.27411° Km 348</p>	<p>Ponte de madeira sobre Rio Traíra, mão única, com barreiras laterais de madeira com 29.70m de comprimento e 4,60m de largura. Em relação à sua APP, apresenta vegetação rala lado direito e densa lado esquerdo. Obs.: foram instaladas barreiras laterais de proteção.</p>

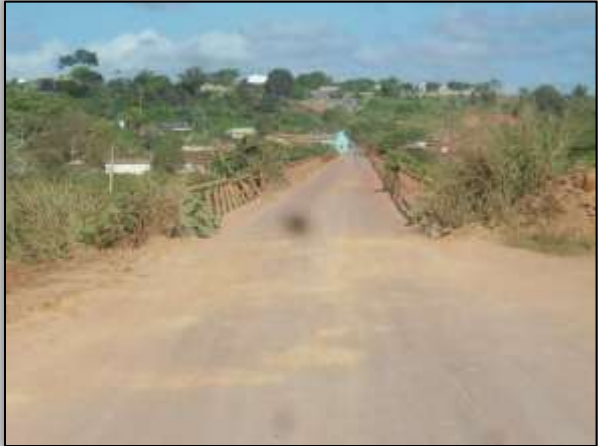
Rio Arataú	S 03.86076° W 050.44439° Km 401,4	A ponte do rio Arataú é de concreto com proteção metálica nas laterais (algumas partes danificadas), de via única, com o tamanho aproximado de 167 metros de comprimento e aproximadamente 5 metros de largura, com sinalização. Presença de mata ciliar.

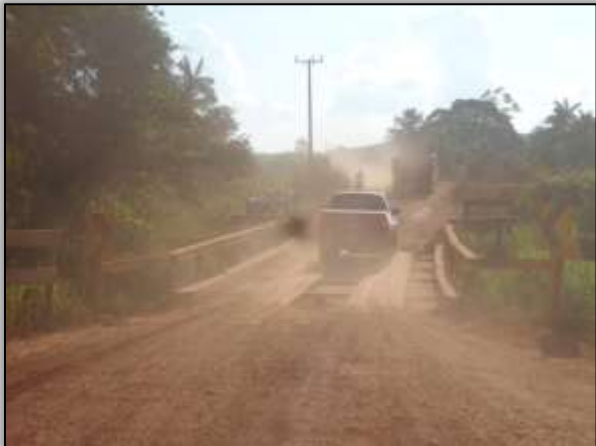
Igarapé Jacarezinho	S 03 81332° W 050. 71135° Km 432,88	Ponte de madeira provisória sobre o Igarapé Jacarezinho, localizado na estaca 2214. Com comprimento de 11 metros, largura aproximada de 5 metros e proteção de madeira nas laterais. Sinalização vertical e mão única. Presença de mata ciliar. Obs: Em relação ao Profaixa anterior, a ponte foi parcialmente reformada e sinalizada.

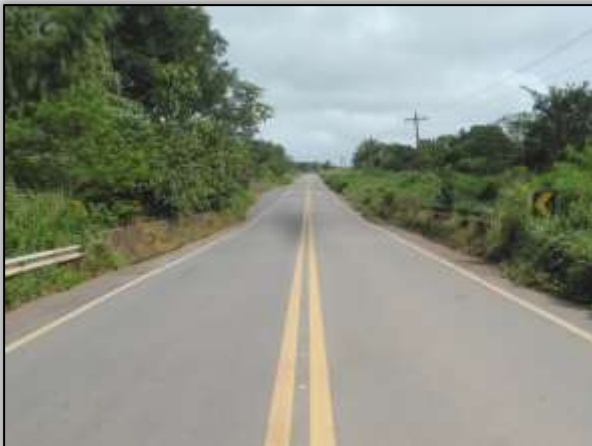
Rio São José	S 03.39774° W 051.28786° Km 514,5	<p>Ponte de concreto, de via dupla, com proteção de concreto nas laterais e acesso para pedestre no lado direito também contendo proteção na lateral. A ponte mede 38 metros de comprimento e 11 metros de largura.</p> <p>O tipo de vegetação é composto por arvores de até aproximadamente 25 metros e mata ciliar. Com capa asfáltica. Apenas sinalização horizontal.</p> <p>Foi instalada defesa metálica.</p>

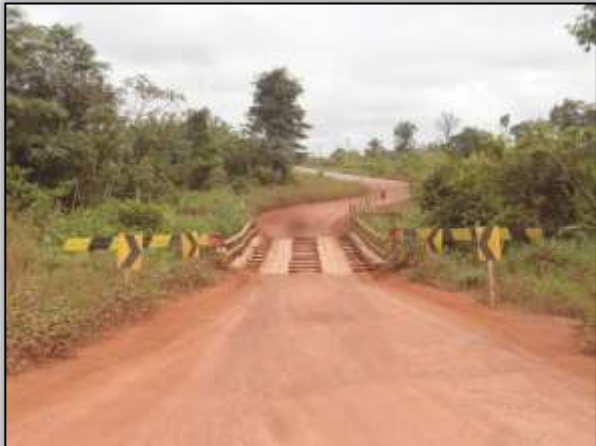
Nome	Localização (Coordenadas em graus decimais e Km)	Descrição	Foto
Rio Praiado	S 03.36155° W 051.33547° Km 521,1	<p>Trata-se de uma ponte provisória de madeira localizada num desvio da rodovia no lado direito, via única, desprovida de proteção nas laterais. Medindo 33 metros de comprimento e 4 metros de largura. Há presença de mata ciliar. Ainda há estrutura de uma antiga ponte de madeira no lado esquerdo, onde está sendo executada a pavimentação da Rodovia e será construída a ponte permanente.</p> <p>A proteção lateral encontra-se danificada, a ponte apresenta sinalização.</p> <p><b>Obs: Mudança nas placas de sinalização.</b></p>

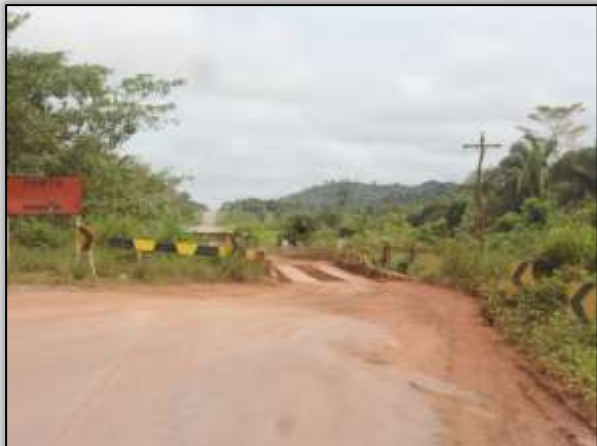
Rio Jacubá	S 03.32256° W 051.38012° Km 527,7	<p>Ponte de madeira, de via única, medindo 25 metros de comprimento e 4 metros de largura. Presença de mata ciliar.</p> <p>Estrutura de ponte antiga no lado direito.</p> <p>Proteção danificada do lado direito apresenta sinalização. Sem Sinalização de indicação de ponte apenas sinalização vertical.</p> <p><b>Reforço na sinalização de ponte.</b></p>

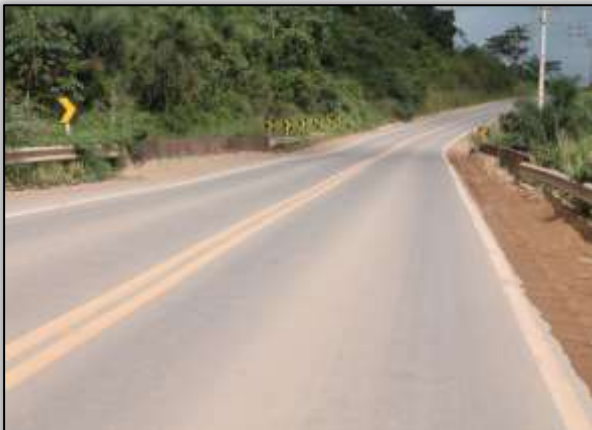
Nome	Localização (Coordenadas em graus decimais e Km)	Descrição	Foto
Rio Santo Antônio	S 03.12365° W 051.79233° Km 584,3	Ponte de concreto, de via dupla, com proteção nas laterais de concreto e acesso para pedestre no lado direito, medindo 26 metros de comprimento e 11 metros de largura. Apresenta mata ciliar. Sem sinalização. Foi instalada defesa metálica.

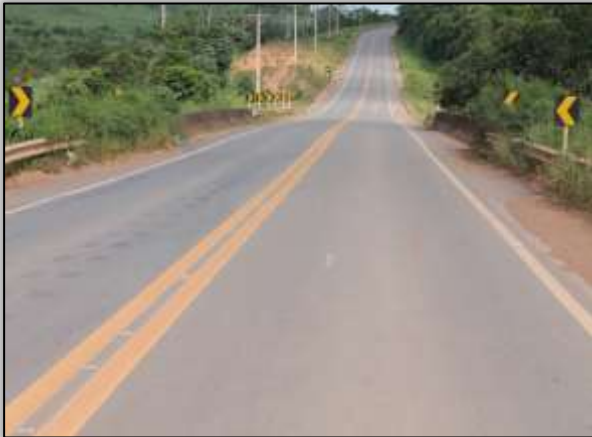
Igarapé Santa Helena	S 03.11820° W 051.81665° Km 587,3	Ponte de concreto medindo 26 metros de comprimento e 11 de largura, de via dupla, com proteção de concreto nas laterais e acesso para pedestre no lado direito. Apresenta mata ciliar. Sem sinalização. Foi instalada defesa metálica.

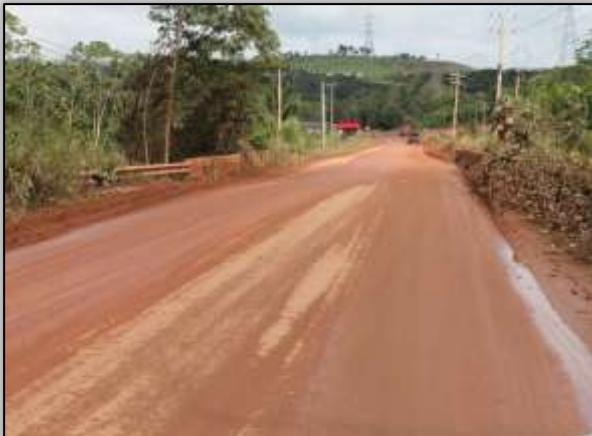
Nome	Localização (Coordenadas em graus decimais e Km)	Descrição	Foto
Rio Jôa	S 03.13387° W 051.94199° Km 602,2	Ponte de concreto medindo 26 metros de comprimento e 12 metros de largura, de via dupla, desprovida de proteção nas laterais. Com vegetação ciliar, via para pedestre com proteção lateral, apresenta apenas sinalização horizontal. Foi instalada defesa metálica.	 
Igarapé Hambé	S 03.18650° W 052.19935° Km 636,4	A ponte do Igarapé Hambé foi construída de madeira, via única e desprovida de proteção nas laterais. Mede 58 metros de comprimento e 4 metros de largura. Apresenta mata ciliar, ocorrendo existência de palmeiras como açai apresenta sinalização ( <i>Euterpe oleraceae</i> ) e buriti ( <i>Mauritia</i> sp.), havendo ainda presença marcante de uma planta aquática chamada aninga ( <i>Montrichardia linifera</i> ). <b>Obs: Foi reformada e colocaram proteção e passarela</b>

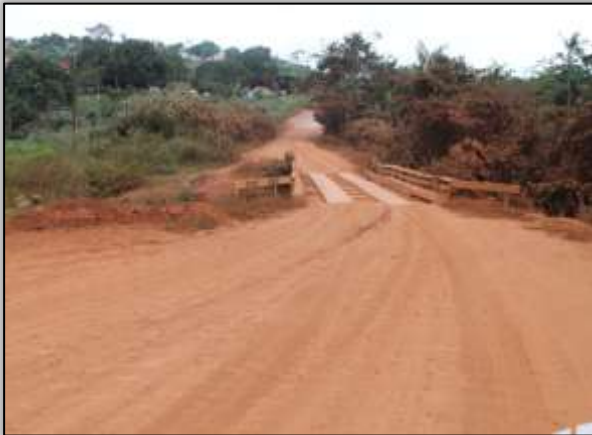
Nome	Localização (Coordenadas em graus decimais e Km)	Descrição	Foto
Igarapé Altamira	S 03.20021° W 052.23739° Km 641,7	<p>Sobre o Igarapé Altamira há uma ponte de madeira, medindo 23 metros de comprimento e 4 metros de largura, via única e com proteção nas laterais. Há presença de mata ciliar, bastante aninga (<i>M. linifera</i>) e açaí (<i>E. oleraceae</i>). Possui sinalização.</p> <p><b>OBS: ponte concluída e com proteção dos lados.</b></p>

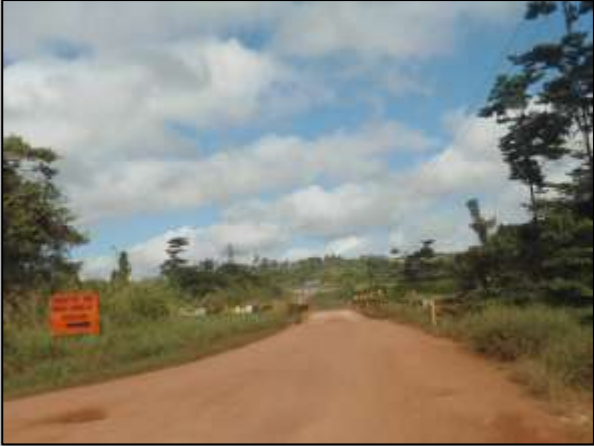
Nome	Localização (Coordenadas em graus decimais e Km)	Descrição	Fotos
Igarapé Jarucú	S 03.30410° W 052.51256° Km 677,2	Ponte de madeira sobre o rio Arrependido. Resto de madeira nas margens do igarapé, vegetação nas proximidades, propriedades aos lados do igarapé. Comprimento de 44,5 metros e largura de 4,7 metros. Com sinalização e proteção lateral e deslizantes bons.

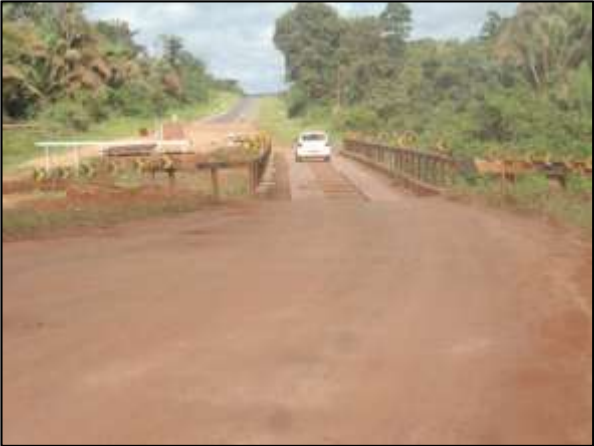
Igarapé Arrependido	S 03.31975° W 052.56762° Km 684	Ponte de madeira com parte da proteção lateral quebrada. Possui vegetação nas margens do igarapé e resto de madeira no leito do mesmo. Comprimento de 54 metros e largura de 4,6 metros Com sinalização. Proteção lateral dos lados e deslizantes bons. Início de obras de construção de ponte de concreto.

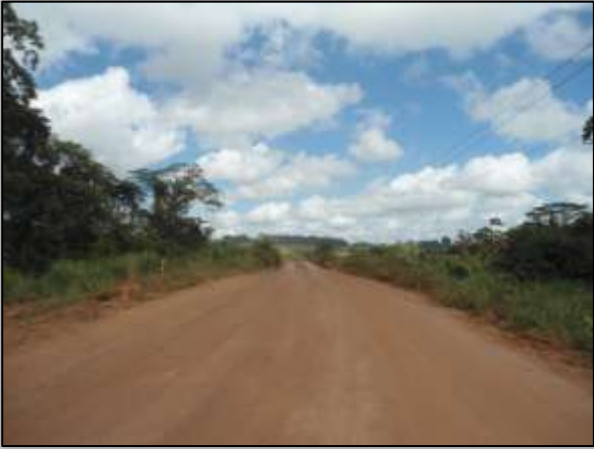
Nome	Localização (Coordenadas em graus decimais e Km)	Descrição	Fotos
Igarapé Penetecal I	S 03.38640° W 052.68855° Km 699,6	Ponte de madeira sobre o igarapé Penetecal I. Possui vegetação nas margens e resto de madeira no leito do igarapé. Com 35 metros de comprimento e largura de 4,4 metros, sinalização e proteção lateral de ambos os lados, e deslizantes bons. Ao lado existe uma ponte desativada.

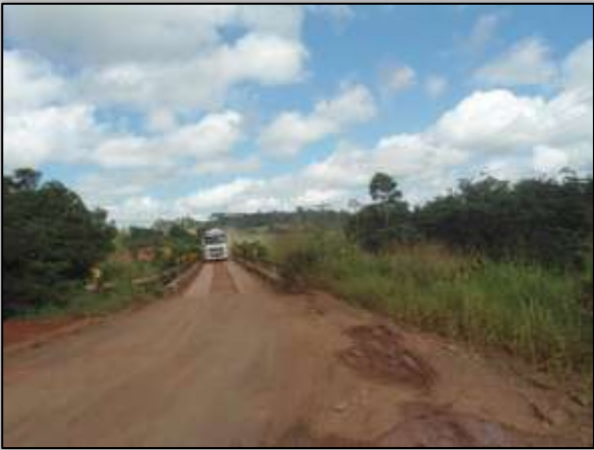
Igarapé Penetecal II	S 03.38777° W 052.69242° Km 700,1	Ponte de madeira sobre o leito igarapé Penetecal II, com vegetação às margens. Existe propriedade com criação de bovinos nas proximidades do igarapé. No local existe resto de madeira no leito do igarapé. Comprimento de 54 metros e largura 4,5 metros. Sinalização e proteção laterais e deslizantes bons.

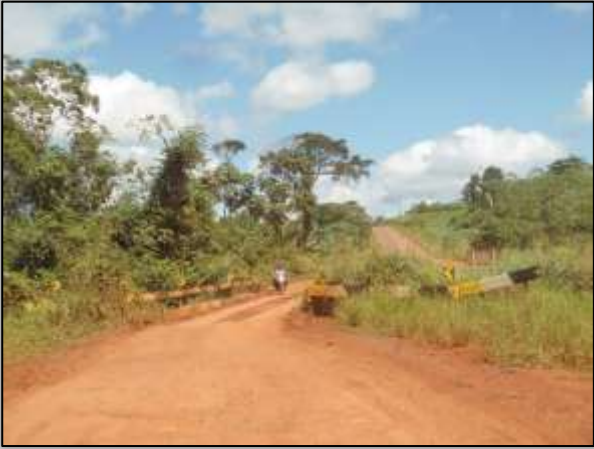
Nome	Localização (Coordenadas em graus decimais e Km)	Descrição	Fotos
Ponte sobre o igarapé Pacau	S 03.11346° W 052.90601° Km 725	Ponte em madeira sobre o igarapé Pacau, com 4,50 metros de largura e 25 metros de comprimento. Com resto de madeira de ponte antiga no leito do igarapé. Proteções laterais e deslizantes bons.

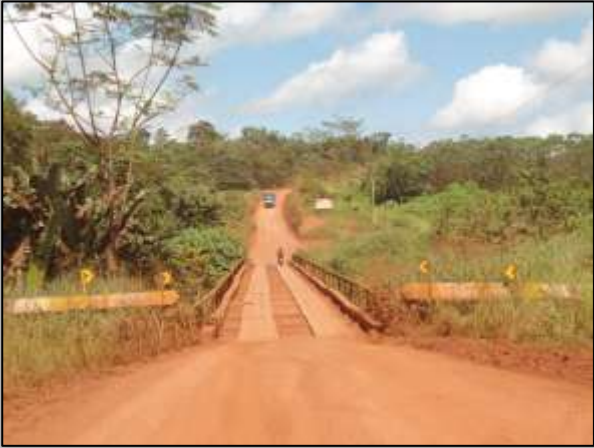
Ponte sobre igarapé Seiko	S 03.45601° W 052.92071° Km 727,6	Ponte em madeira sobre o igarapé Seiko, com 4,5 metros de largura e 74 metros de comprimento. Com resto de madeira de ponte antiga no leito do igarapé. Sem proteção lateral. Com sinalização encoberta por vegetação. <b>Ponte reformada.</b>

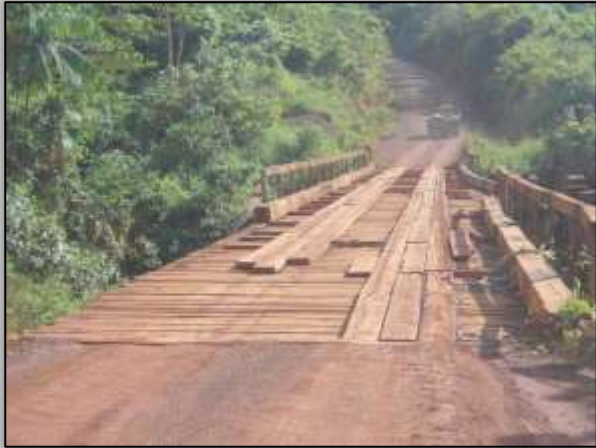
Nome	Localização (Coordenadas em graus decimais e Km)	Descrição	Fotos
Ponte sobre o igarapé Lajeado	S 3.494917° W 52.979750° Km 735,6	Ponte em madeira sobre o igarapé lajeado, com 5 metros de largura e 62 metros de comprimento. Com resto de ponte antiga no leito do igarapé. Com proteção e deslizantes quebrados, sem sinalização lado esquerdo.

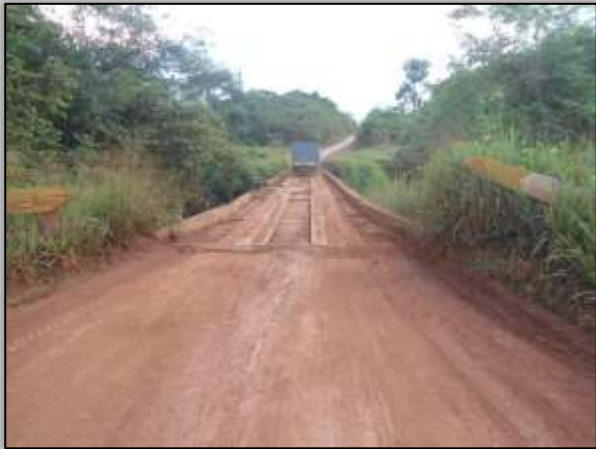
Ponte sobre o igarapé Cearense	S 3.501500° W 53.042967° Km 742,9	Ponte em madeira sobre o igarapé Cearense, com 4,80 metros de largura e 46 metros de comprimento, com resto de madeira de ponte antiga no leito do igarapé. Ponte sem proteção lateral de ambos os lados e possui sinalização.

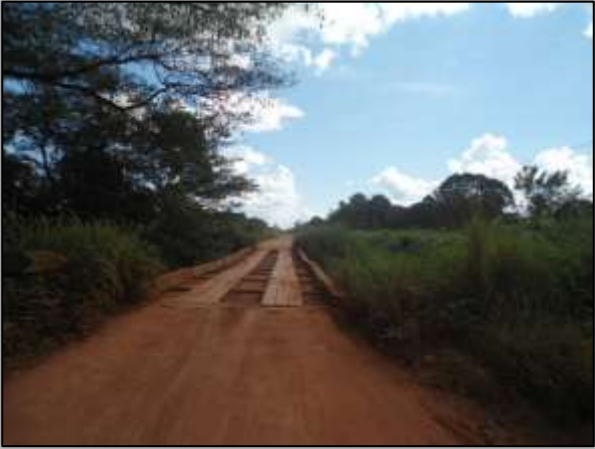
Nome	Localização (Coordenadas em graus decimais e Km)	Descrição	Fotos
Ponte sobre o igarapé Gameleira	S 3.642667° W 53.464900° Km 783,9	Ponte em madeira sobre o igarapé gameleira, com 4,60 metros de largura e 39 metros de comprimento. Com resto de madeira de ponte antiga no leito do igarapé. Ponte sem proteção lateral de ambos os lados e com sinalização.

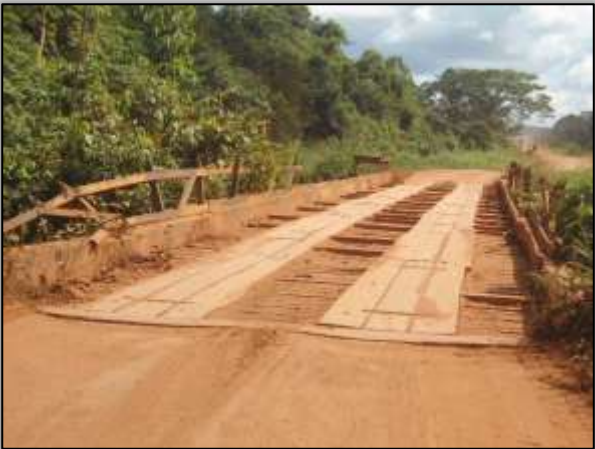
Ponte sobre o igarapé Magú	S 3.621533° W 53.362583° Km 795,6	Ponte em madeira sobre o igarapé Magú, com 4,50 metros de largura e 22 metros de comprimento. Com resto de madeira de ponte antiga no leito do igarapé. Ponte sem sinalização e com proteção lateral antiga danificada de ambos os lados. Parte dos deslizantes danificados.

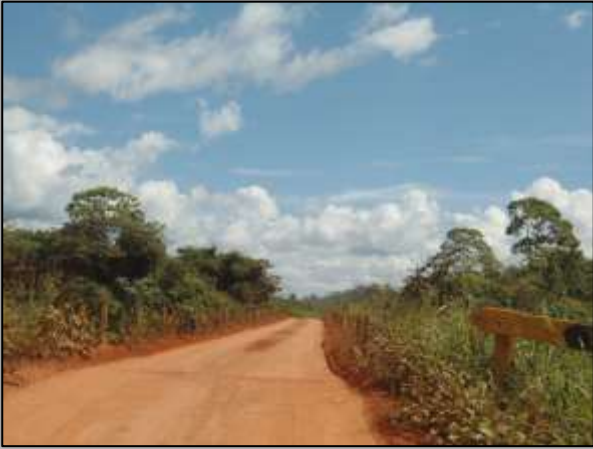
Nome	Localização (Coordenadas em graus decimais e Km)	Descrição	Fotos
Ponte sobre igarapé Uruará I	S 3.677600° W 53.554233° Km 806,6	Ponte em concreto sobre o igarapé Uruará I. Proteção lateral em ferro em péssimo estado de conservação. Possui resto de madeira de ponte antiga no leito do igarapé. Ponte de concreto sem proteção lateral e com sinalização quebrada.

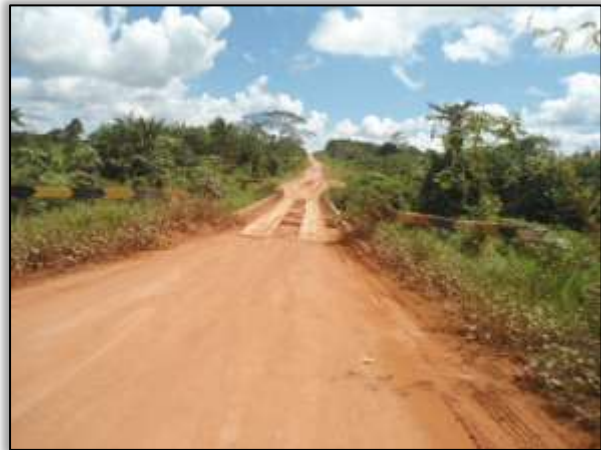
Nome	Localização (Coordenadas em graus decimais e Km)	Descrição	Fotos
Ponte sobre o igarapé Bacuri	S 3.702467° W 53.655083° Km 818,4	Ponte em madeira sobre o igarapé Bacuri, com 4,70 metros de largura e 21 metros de comprimento. Com resto de madeira de ponte antiga no leito. Ponte com sinalização antiga e sem proteção laterais.

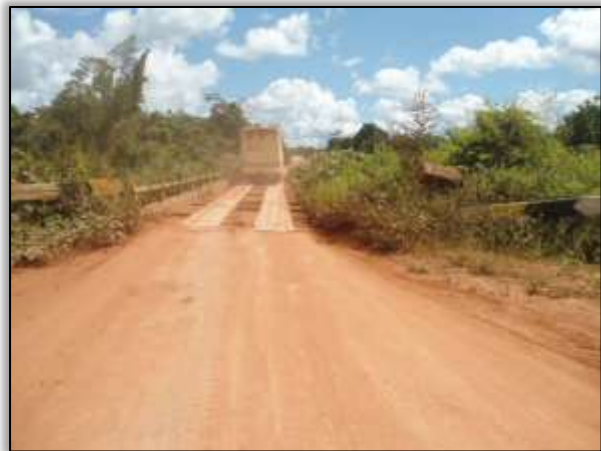
Ponte sobre o igarapé Água fria	S 3.704850° W 53.674200° Km 820,6	Ponte em madeira sobre o igarapé Água Fria. Com 4,70 metros de largura e 30 metros de comprimento. Com resto de madeira de ponte antiga e restante de bueiro Armco no leito do igarapé. Sinalização antiga, com proteção lateral danificada.

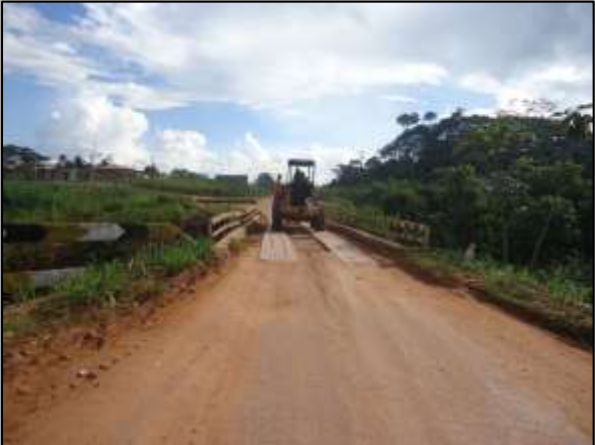
Nome	Localização (Coordenadas em graus decimais e Km)	Descrição	Fotos
Ponte sobre igarapé Maribondo	S 3.724267° W 53.757933° Km 830,3	Ponte em madeira sobre o igarapé Maribondo. Com 4,70 metros de largura e 23,3 metros de comprimento, com resto de madeira de ponte antiga no leito do igarapé. Com sinalização, proteção lateral de ambos os lados e deslizantes recuperados.

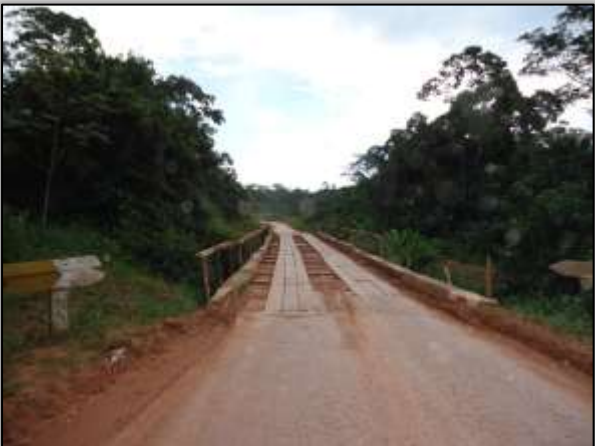
Ponte sobre o igarapé Araras	S 3.736167° W 53.803700° Km 835,8	Ponte em madeira sobre o igarapé Araras, com 4,5 metros de largura e 34,50 metros de comprimento. Com resto de madeira de ponte antiga no leito do igarapé. Proteção lateral lado direito com uma parte danificada.

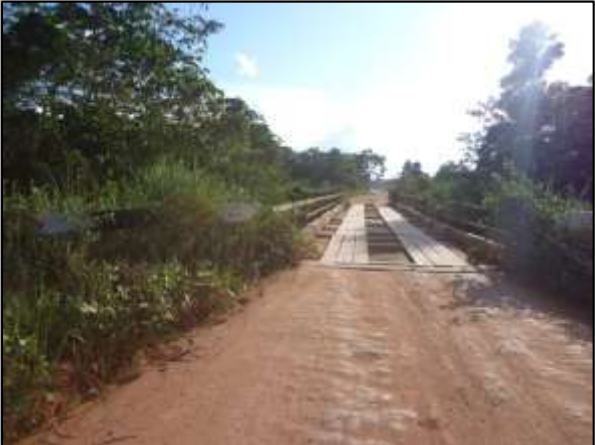
Nome	Localização (Coordenadas em graus decimais e Km)	Descrição	Fotos
Ponte sobre o igarapé Muiravirá	S 3.859333° W 54.902683° Km 877,7	Ponte em madeira sobre o igarapé Muiravirá. Com 4,40 metros de largura e 30 metros de comprimento, com resto de madeira de ponte antiga no leito do igarapé. Com sinalização e proteção lateral.

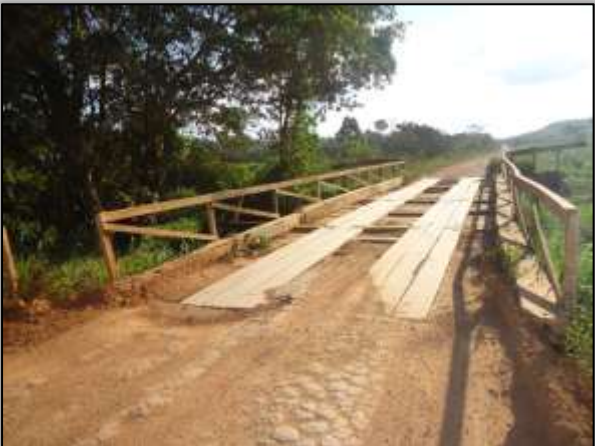
Ponte sobre o igarapé Guano	S 3.851983° W 54.147567° Km 887,7	Ponte em madeira sobre o igarapé Guano, com 4,40 metros de largura e 20 metros comprimento. Com resto de madeira de ponte antiga no leito do igarapé. Ponte com sinalização e com proteção lateral.

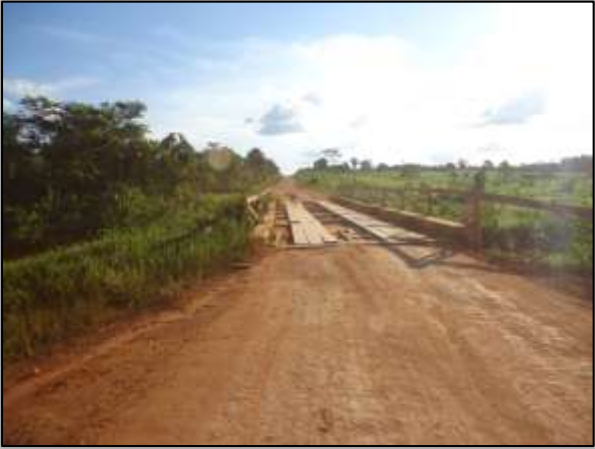
Nome	Localização (Coordenadas em graus decimais e Km)	Descrição	Fotos
Ponte sobre o igarapé Pedrão	S 3.859400° W 54.178250° Km 891,8	Ponte em madeira sobre o igarapé Pedrão. Com 4,7 metros de largura e 20 metros de comprimento, resto de madeira no leito do igarapé. Sinalização antiga e proteção lateral.

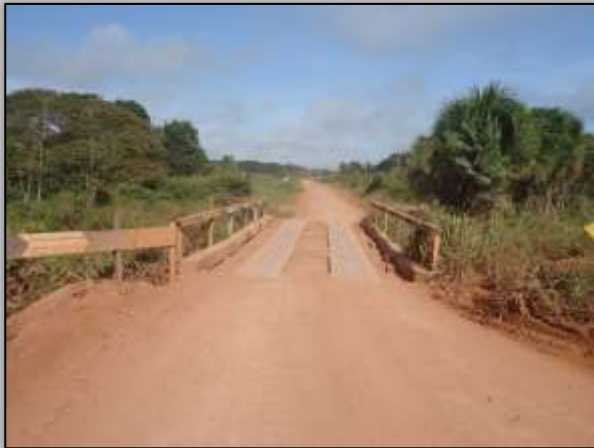
Nome	Localização (Coordenadas em graus decimais e Km)	Descrição	Fotos
Ponte sobre o igarapé Piaçoca	S 3.874217° W 54.902690° Km 897,9	Ponte em madeira sobre o igarapé Piaçoca. Com 4,30 de largura e 15 metros de comprimento. Possui resto de madeira de ponte antiga no leito do igarapé. Sinalização e proteção colocadas recentemente e rebaixamento no meio.

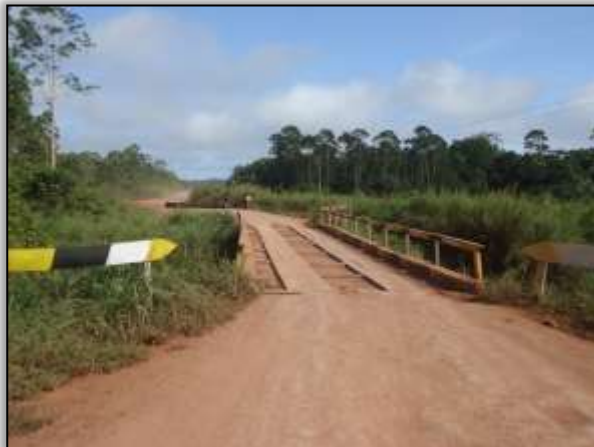
Ponte sobre o igarapé Curuauna II	S 3.888917° W 54.288500° Km 904,3	Ponte em madeira sobre o igarapé Curuauna I, com 4,50 de largura e 22,50 de comprimento. Com resto de madeira de ponte antiga no leito do igarapé. <b>Com proteção lateral e sinalização. Recuperada recentemente.</b>

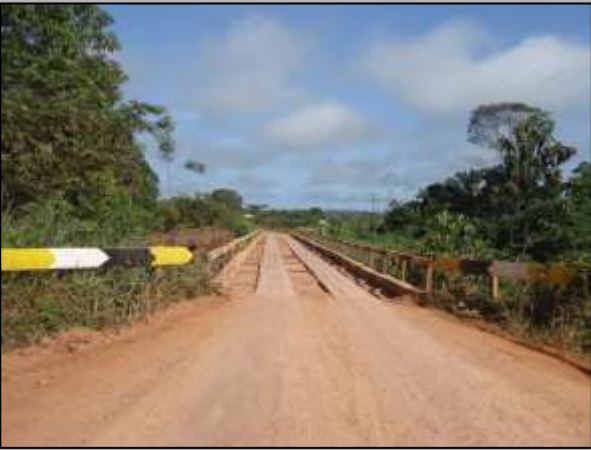
Nome	Localização (Coordenadas em graus decimais e Km)	Descrição	Fotos
Ponte sobre o igarapé Curuauna I	S 3.887533° W 54.293900° Km 904,9	Ponte em madeira sobre o igarapé Curuauna, com 4,50 metros de largura e 70 metros de comprimento. Com resto de madeira de ponte antiga no leito do igarapé. <b>Com proteção lateral e sinalização. Recuperada recentemente.</b>

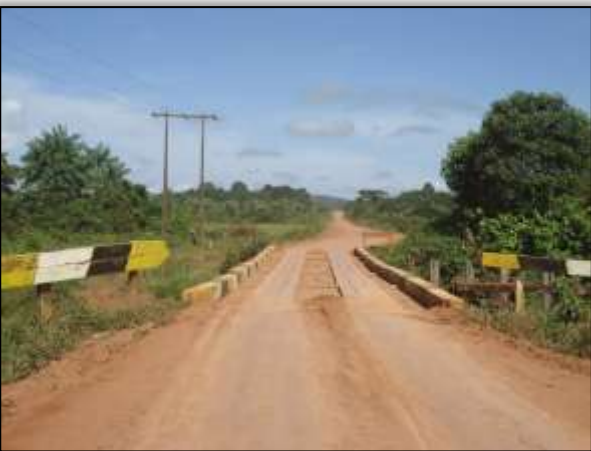
Ponte sobre o igarapé Muiraquitã	S 3.883767° W 54.382533° Km 915,3	Ponte em madeira sobre o igarapé Muiraquitã, com 4,10 metros de largura e 21 metros de comprimento; resto de madeira de ponte antiga no leito do igarapé. <b>Com sinalização. Recuperada recentemente.</b>

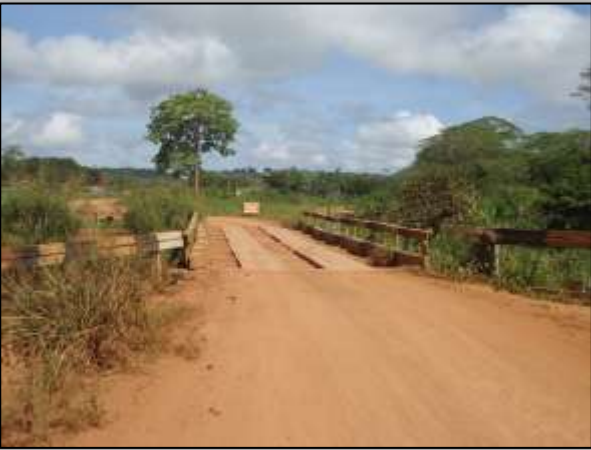
Nome	Localização (Coordenadas em graus decimais e Km)	Descrição	Fotos
Ponte sobre o igarapé Nonato	S 3.892983° W 54.469150° Km 925,1	Ponte em madeira sobre o igarapé Nonato, com 4,20 metros de largura e comprimento de 25 metros. Com resto de madeira de ponte antiga no leito do igarapé. Com sinalização e proteção lateral.

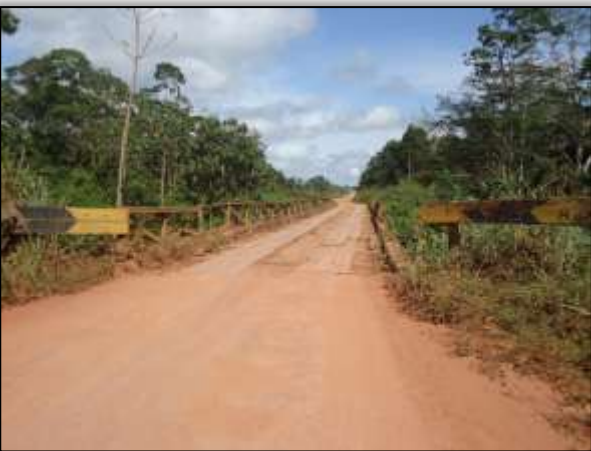
Ponte sobre o igarapé Macanã	S 3.931100° W 54.594567° Km 939,9	Ponte em madeira sobre o igarapé Macanã. Com 4,40 metros de largura e 57 metros de comprimento, contendo resto de madeira de ponte antiga leito do igarapé. Sinalização antiga, proteção lateral e alguns deslizantes quebrados antigos do direito.

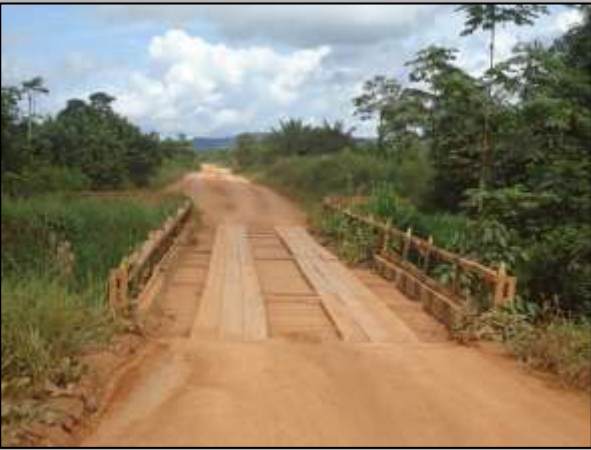
Nome	Localização (Coordenadas em graus decimais e Km)	Descrição	Fotos
Ponte sobre o Igarapé Sabão	S 3.990050° W 54.658150° Km 950,4	Ponte em madeira sobre o igarapé Sabão, com 4,30 metros de largura e 17 metros de largura. Com resto de madeira de ponte no leito do igarapé. Sinalização antiga, e com proteção lateral.

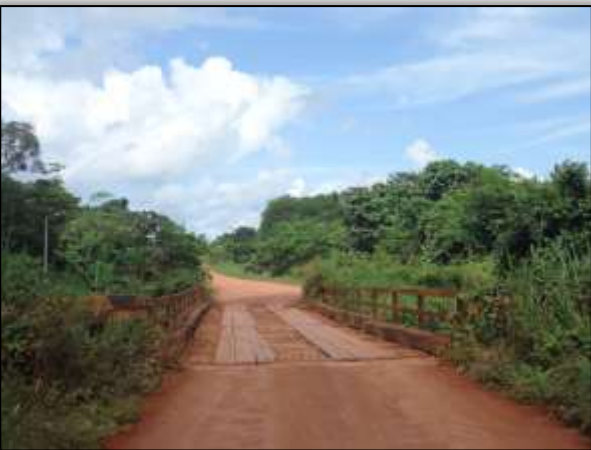
Ponte sobre o Igarapé Jurupari	S 4.028633° W 54.692183° Km 956,2	Ponte em madeira sobre o igarapé Jurupari, com 4,10 metros de largura e 23 metros de comprimento. Com resto de madeira de ponte antiga no leito do igarapé. Sinalização antiga e com proteção lateral.

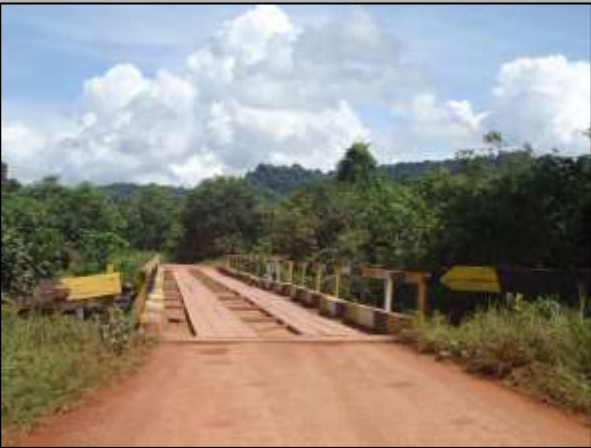
Nome	Localização (Coordenadas em graus decimais e Km)	Descrição	Fotos
Ponte sobre o Igarapé Curuatinga	S 4.034200° W 54.698833° Km 957,4	Ponte em madeira sobre o igarapé Curuatinga, com 4,40 metros de largura e 42 metros de comprimento. Com resto de madeira de ponte antiga no leito do igarapé. Com Sinalização e com proteção lateral.

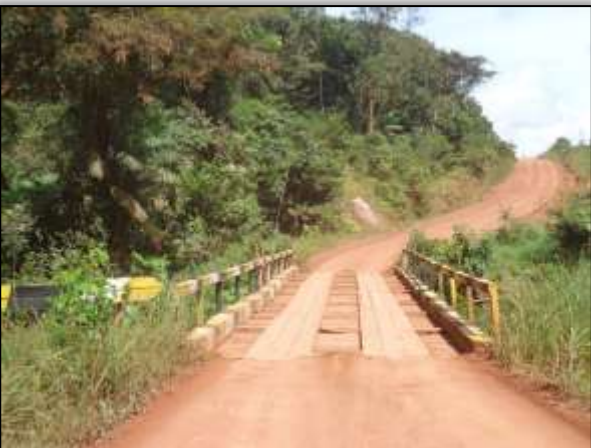
Ponte sobre o Igarapé Ganzer II	S 4.055700° W 54.733417° Km 962,1	Ponte em madeira sobre o igarapé Ganzer II, com 4,80 metros de largura e 25 metros de comprimento. Com resto de madeira de ponte antiga no leito do igarapé. Com sinalização e proteção lateral.

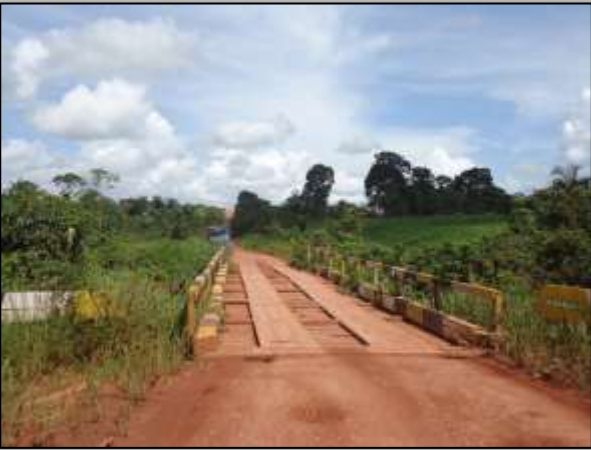
Nome	Localização (Coordenadas em graus decimais e Km)	Descrição	Fotos
Ponte sobre o Igarapé Ganzer I	S 4.060383° W 54.748033° Km 963,7	Ponte em madeira sobre o igarapé Ganzer I com 4,50 metros de largura e 30 metros de comprimento. Com resto de madeira de ponte antiga no leito do igarapé. Com sinalização e Proteção lateral.

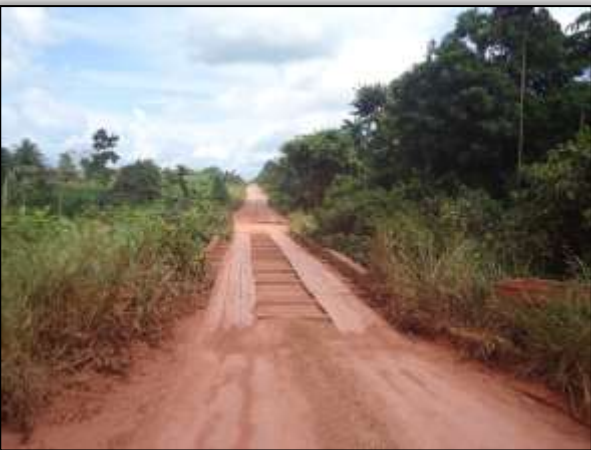
Ponte sobre o Igarapé Peruda	S 4.084350° W 54.838833° Km 974,2	Ponte em madeira sobre o igarapé Peruda com 4,15 metros de largura, 30 metros de comprimento. Resto de madeira de ponte antiga no leito do igarapé. Ponte com sinalização encoberta pelo mato e sem proteção lateral.

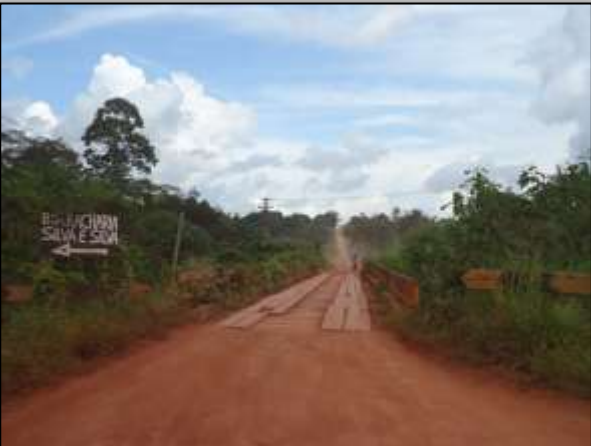
Nome	Localização (Coordenadas em graus decimais e Km)	Descrição	Fotos
Ponte sobre o Igarapé Leitoso	S 4.087817° W 54.929017° Km 981	Ponte em madeira sobre o igarapé Leitoso, com 4,40 metros de largura e 50 metros de comprimento. Resto de madeira da ponte antiga no leito do igarapé. Proteção lateral e com sinalização antiga. Parte do deslizante danificado.

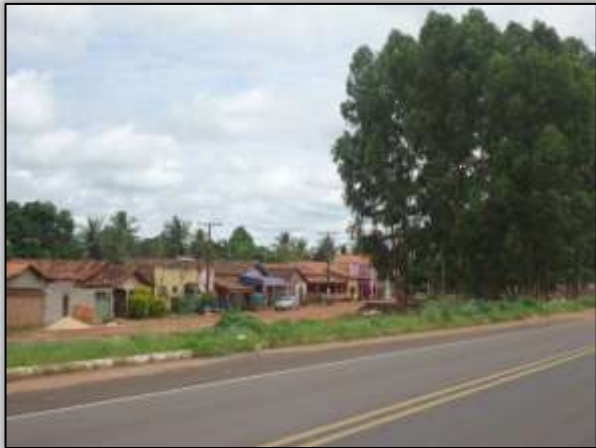
Vila Santana	LD/LE	Ponto inicial: S 05.56967º W 048.53217º Ponto final: S 05.56573º W 048.54184º Km 48,7	Vila com 1,16km de extensão. Com residências, restaurantes, comércios, açougues. Obs Houve atividade de crema na rodovia

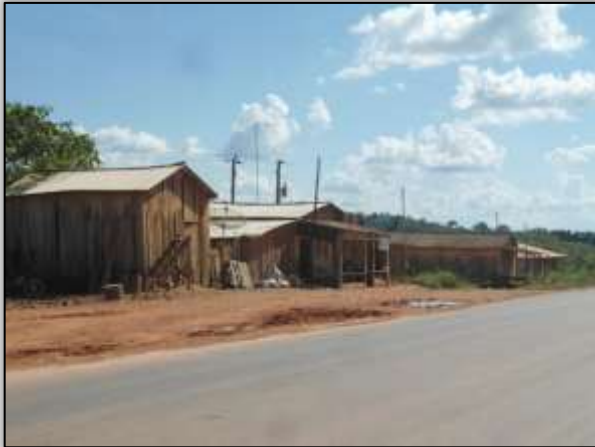
Vila da Vicinal 338	E/D	S 03.59875° W 051.04519° Km 480,2	Apresenta propriedades comerciais e residenciais, totalizando em 100 metros de comprimento por 200 de largura, aproximadamente (20.000 m²). Fica localizada aproximadamente a 10m do eixo da rodovia. Já estão sendo realizadas atividades de compactação e terraplanagem na rodovia em frente à vila.

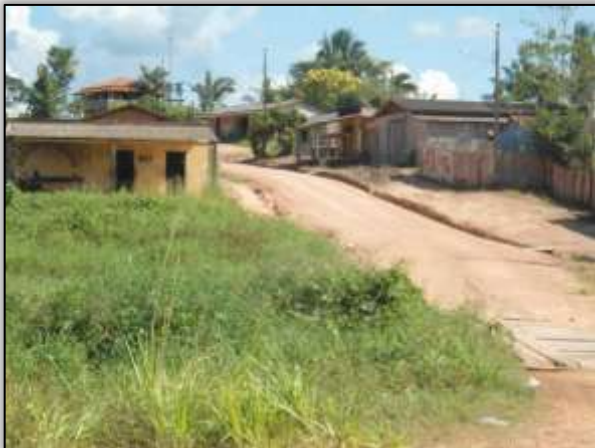
Vila Manuel Baiano	E	S 03.53123° W 051.13511° Km 493,3	A vila Manuel Baiano apresenta propriedades residenciais e comerciais, está situada na entrada do travessão Manuel Baiano, onde possui uma pequena ponte de madeira de 5m de comprimento aproximadamente (sem proteção lateral e mão única) de onde passa um pequeno brejo. A vila tem 66 metros de comprimento aproximadamente. Vegetação: capim e árvores nativas.

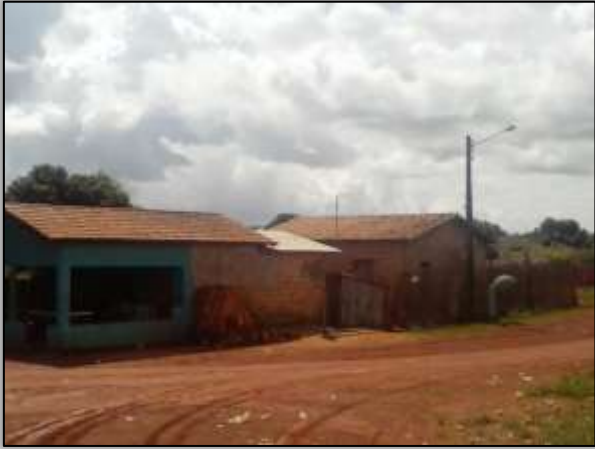
Nome	Lado	Localização (Coordenadas em graus decimais e Km)	Descrição	Fotos
Vila Vale piauiense	D	S 03.26840° W 052.38945° Km 662,1	Comércios, igrejas, unidade de saúde, telefonia celular, campo de futebol, chácaras e escola. Possui uma área de 240.000 m <sup>2</sup> . Na vila existe sistema de abastecimento de água encanada, porém precário.

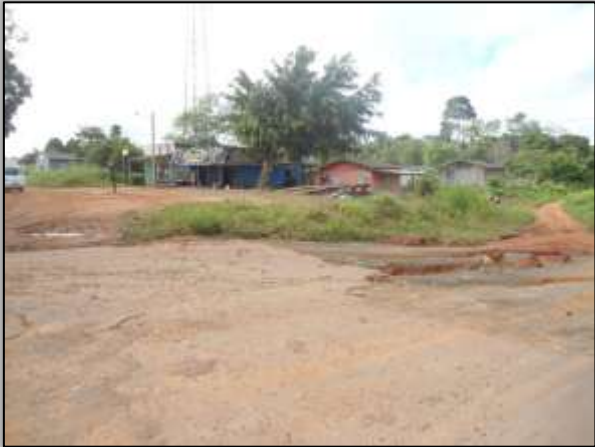
Nome	Lado	Localização (Coordenadas em graus decimais e Km)	Descrição	Fotos
Vila 40	E	S 03.29562° W 052.48844° Km 674,7	Comércios, igreja, escola, campo de futebol, posto de saúde e sistema de abastecimento de água. Com algumas chácaras dentro da área da vila. Possui cerca de 174 casas e com aproximadamente 1.500 habitantes. Com uma área de aproximadamente 320.000 m <sup>2</sup> . <b>Implantação de bueiro tubular simples na entrada da vila e construção de um trevo rodoviário com asfalto na entrada.</b>
