RELATÓRIO TÉCNICO DO LEVANTAMENTO E DA AVALIAÇÃO DOS PROCESSOS EROSIVOS

Empreendedor: Departamento Nacional de Infra-Estrutura de Transportes - DNIT

Obra: BR-285/RS, trecho entre São José dos Ausentes até a Divisa RS/SC

Objetivo do Relatório: Atendimento ao item nº 2.15 das condicionantes específicas da LI nº 860/2012.

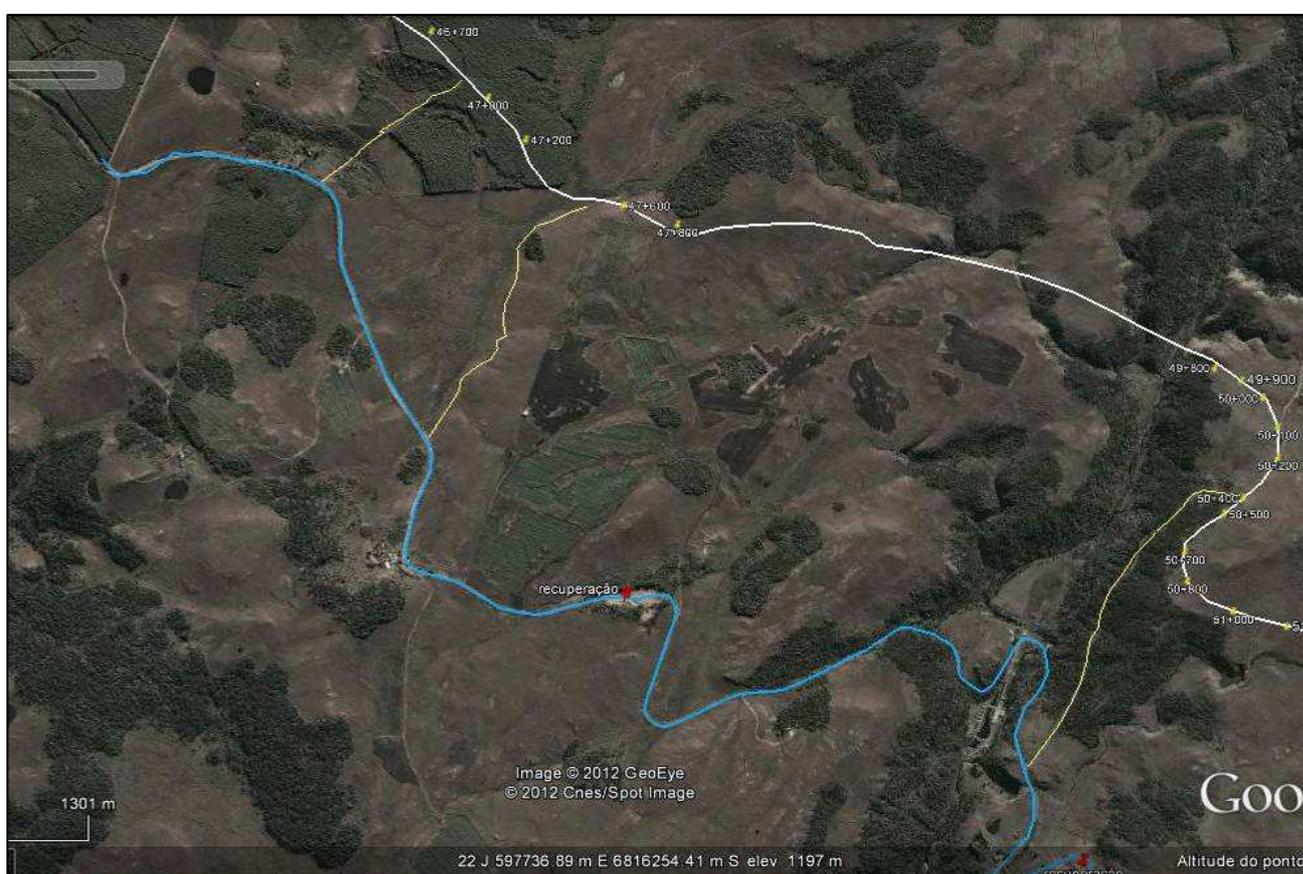
- *Caminhos de serviço* – dependendo do encaminhamento que for dado à obra, e de como será atacada, será possível dispensar o recurso a caminhos de serviço fora da faixa de domínio. Caso necessários, serão utilizados três acessos existentes, mostrados na imagem abaixo e correspondendo às linhas amarelas que ligam o leito atual (em linha azul) ao do empreendimento.

Figura 2. Caminhos de serviço.
