**RELATÓRIO  
DE  
VISTORIA TÉCNICA**

EMPREENDIMENTO: RODOVIA BR-319, ENTRE AS CIDADES DE PORTO VELHO, NO ESTADO DE RONDÔNIA, E A CIDADE DE MANAUS, NO ESTADO DO AMAZONAS, SOB RESPONSABILIDADE DO DNIT – DEPARTAMENTO NACIONAL DE INFRA-ESTRUTURA DE TRANSPORTES.

**RELATORIO DE VISTORIA / 2005 - COAIR/CGLIC/DILIQ/IBAMA**

**Assunto:** Vistoria técnica à BR-319/AM, rodovia compreendida entre as cidades de Manaus/AM e Porto Velho/RO, sob responsabilidade do DNIT – Departamento Nacional de Infra-estrutura de Transportes

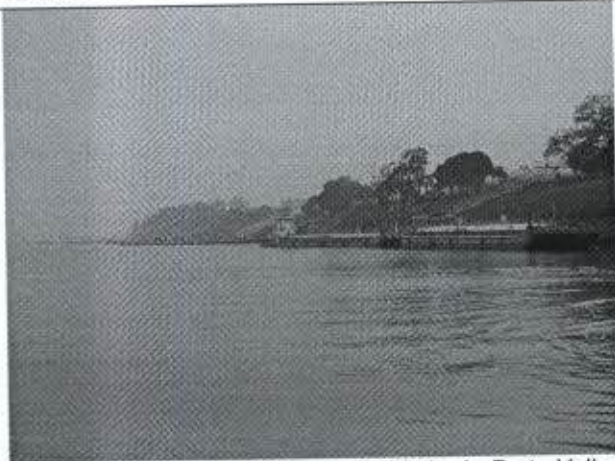
Foto 1: Rio Madeira, em frente à cidade de Porto Velho, início da vistoria e do trecho 1.

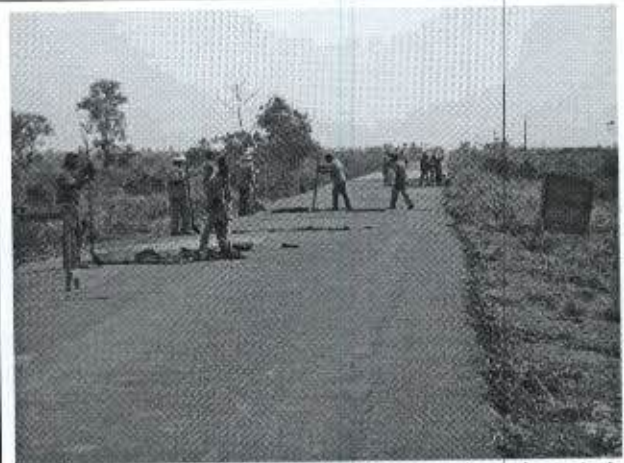
Foto 6: De forma geral o pavimento possui regular estado de conservação, sendo realizadas operações tapa-buracos como nesta foto.

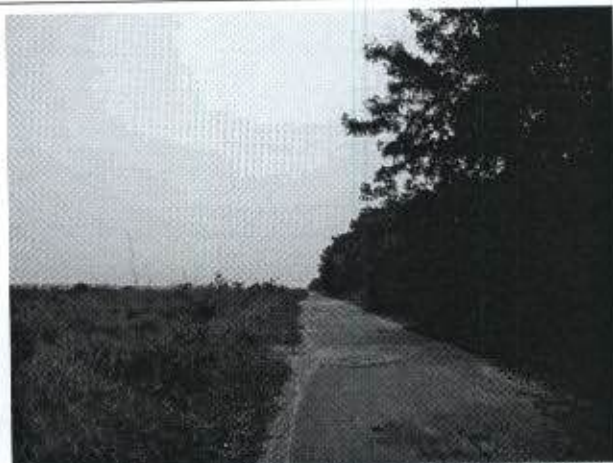
Foto 8: na Transamazônica, há ocupação mais antiga das margens, com conversão de áreas florestais em pastagens. Nesta foto, podemos visualizar a nítida diferença entre as margens da rodovia: à esquerda pastagens, e à direita, área do Exército.

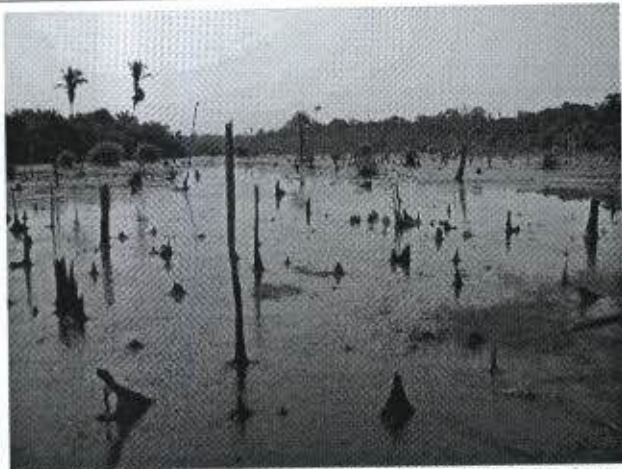
Foto 13: Paliteiro – troncos de árvores mortas em áreas inundadas com a interrupção da drenagem natural, causada pela instalação da rodovia.

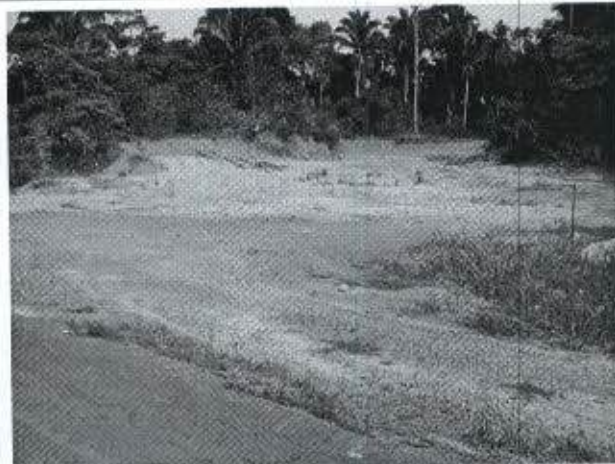
Foto 14: Antiga área de empréstimo utilizada na instalação da rodovia, sem sinais de recuperação natural.

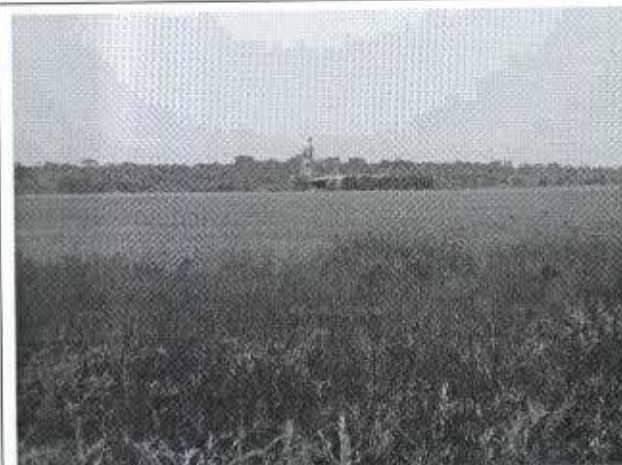
Foto 15: Área de produção agrícola (soja) ao lado da rodovia com silo ao fundo.

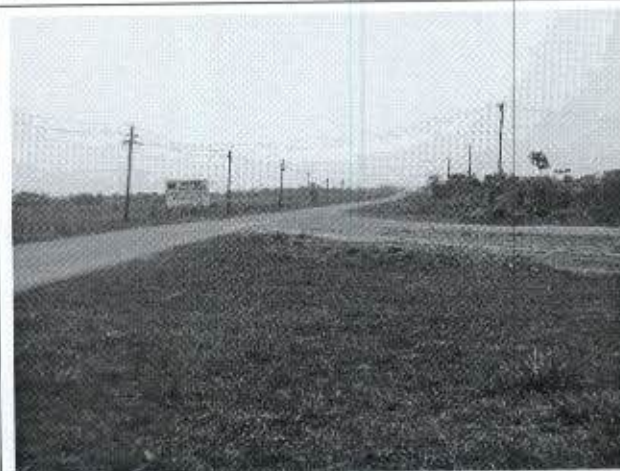
Foto 16: Final do trecho 1 – entroncamento com a rodovia BR-230 nas proximidades de Humaitá.

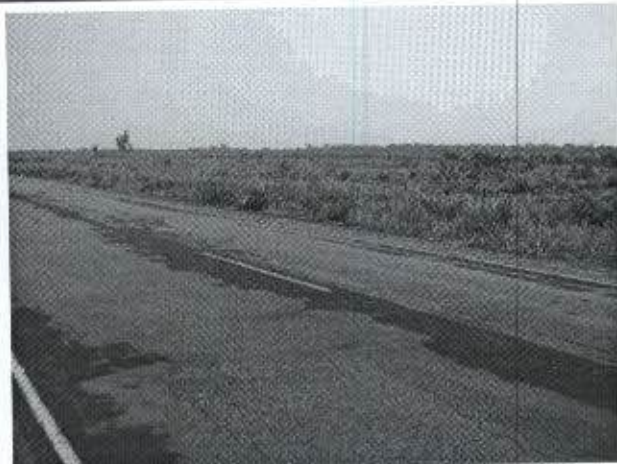
Foto 18: Trecho com rodovia em bom estado de conservação. Entorno desmatado para pastagens. Apesar disso, a ocupação do entorno da rodovia por pastagens, além do desmatamento, não têm a intensidade visualizada no entorno da rodovia Transamazônica.

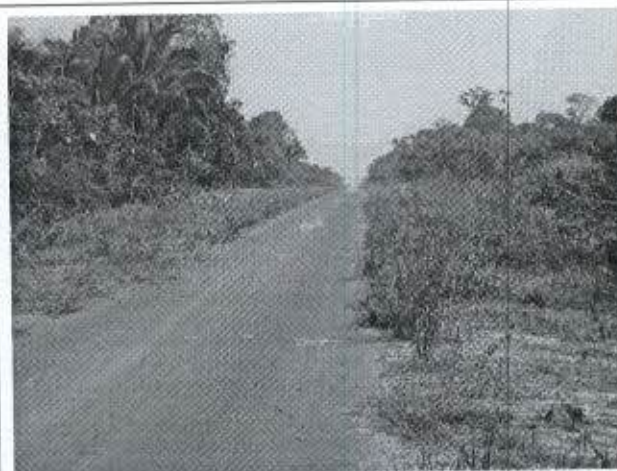
Foto 20: Final do trecho 2, em bom estado de conservação.

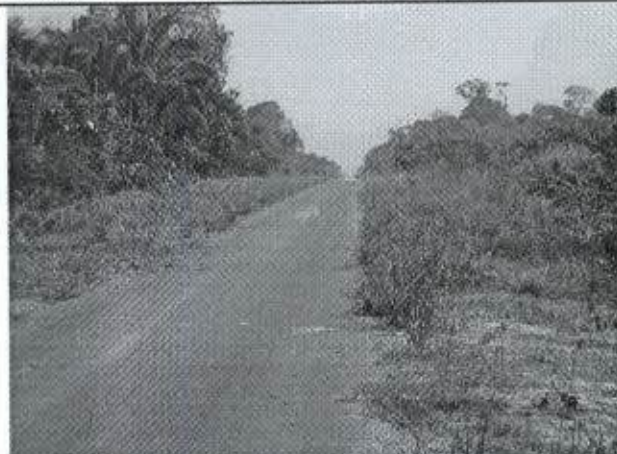
Foto 21: início do Trecho 3, podemos observar o estado de conservação do pavimento reduz-se drasticamente a partir deste ponto.

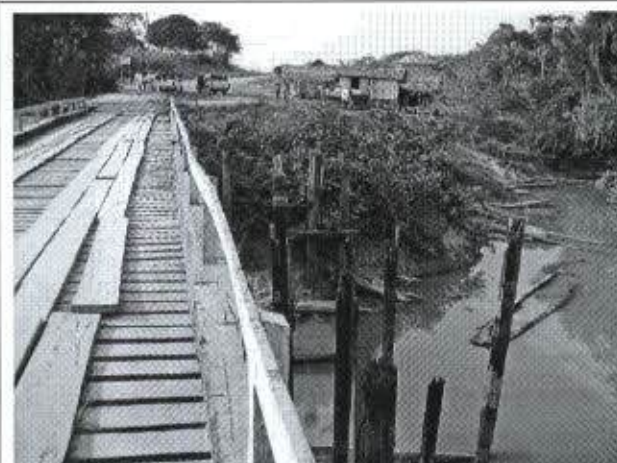
Foto 25: Ponte construída pela EMBRATEL próxima ao projeto de assentamento "Realidade". Ao lado esqueleto de antiga ponte e de bueiros metálicos dispostos no rio.

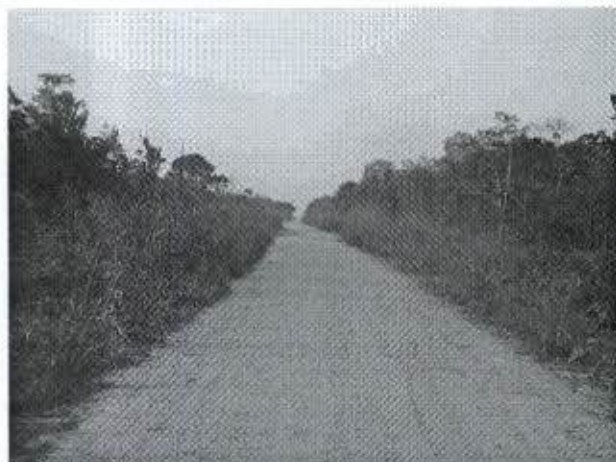
Foto 29: há trechos longos onde a rodovia apresenta-se completamente sem pavimento asfáltico.

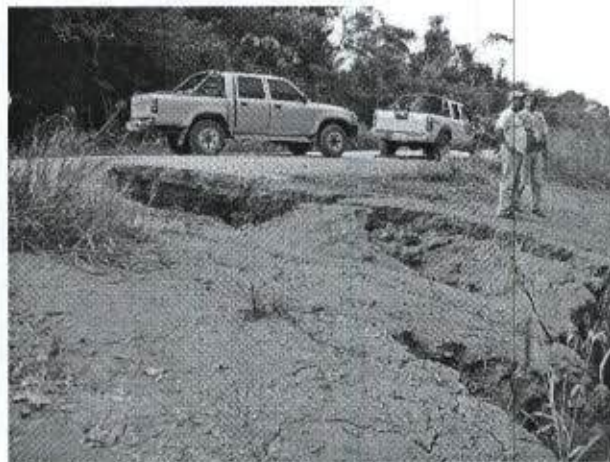
Foto 30: Devido ao sub-dimensionamento dos bueiros, houve seu entupimento, e abatimento do leito estradal em diversos pontos neste Trecho 3.

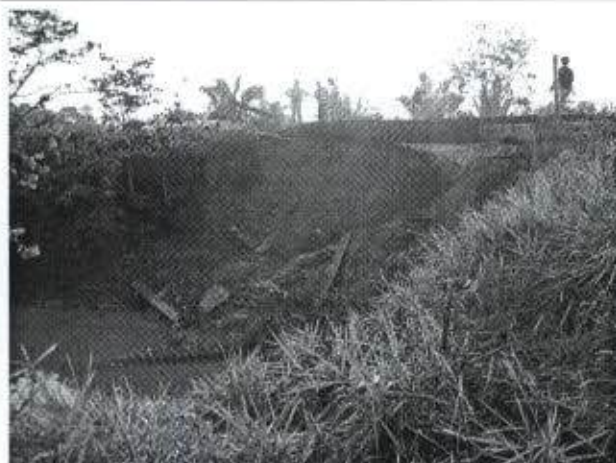
Foto 31: ponte de madeira construída houve desmoronamento de pista devido ao entupimento de bueiro, situação muito comum neste trecho.

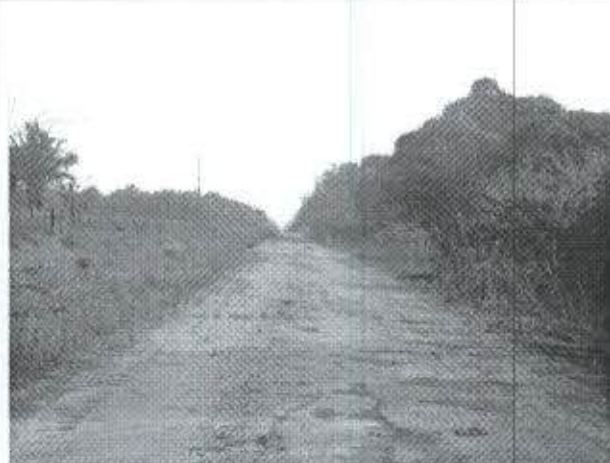
Foto 32: situação do pavimento, quase inexistente, em vários segmentos.

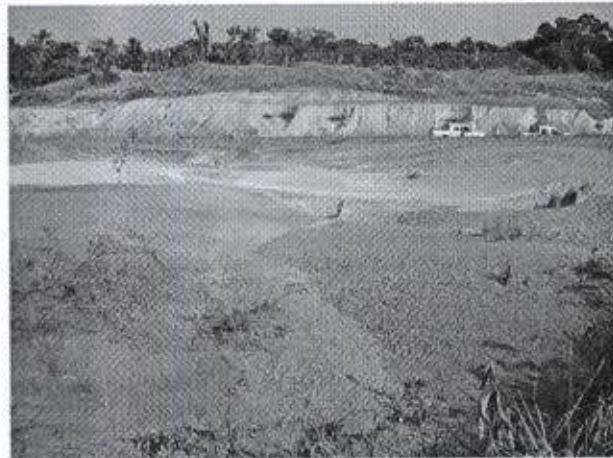
Foto 35: área de empréstimo desativada, da época de abertura da rodovia (passivo ambiental).

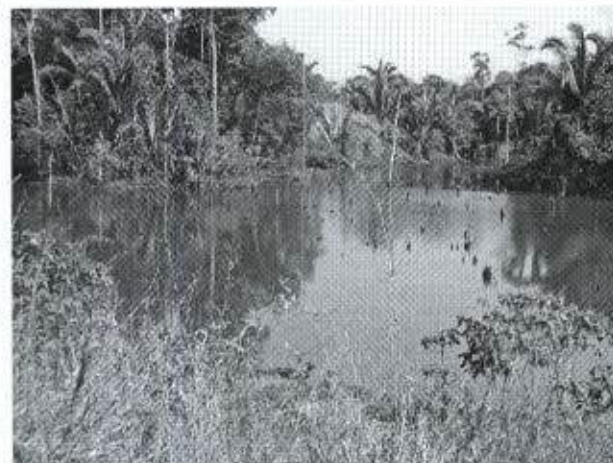
Foto 37: Antiga área de empréstimo atualmente inundada

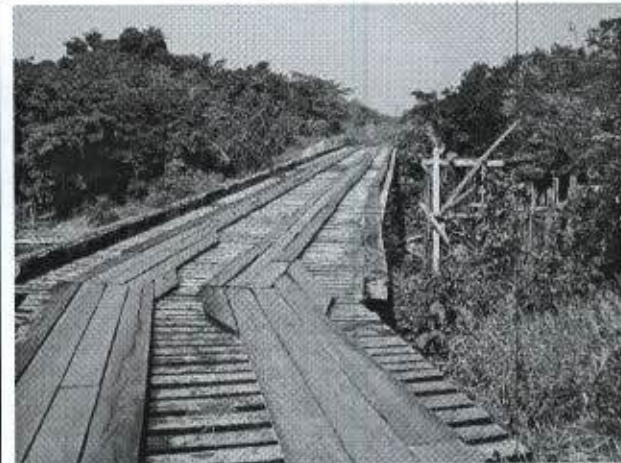
Foto 38: Ponte precária construída em curva, em um desvio da rodovia.

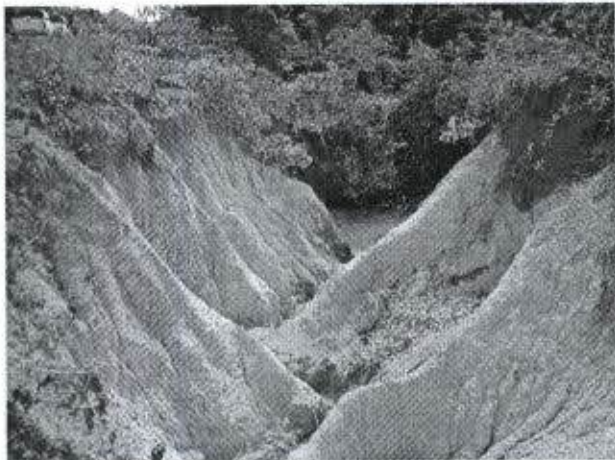
Foto 39: há vários passivos ambientais ao longo deste trecho como esta grande erosão causada pela drenagem da rodovia.

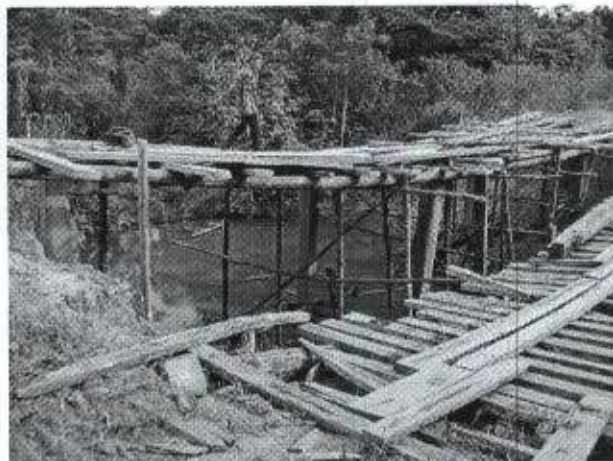
Foto 40: ponte de madeira em local onde houve desmoronamento de pista, podemos observar o bueiro ármico ao lado da ponte.

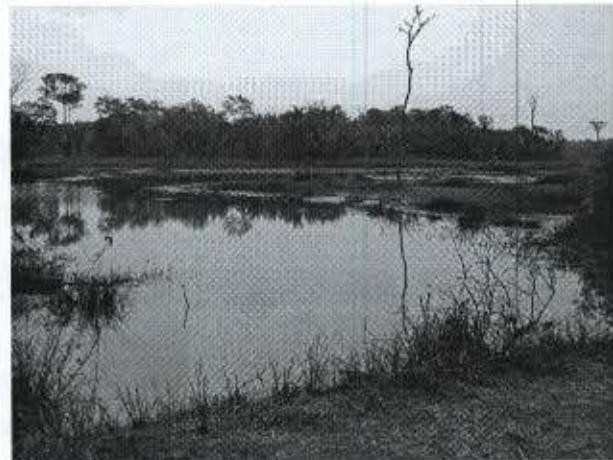
Foto 42: alagamento das margens da rodovia pelo entupimento de bueiro (passivo ambiental).

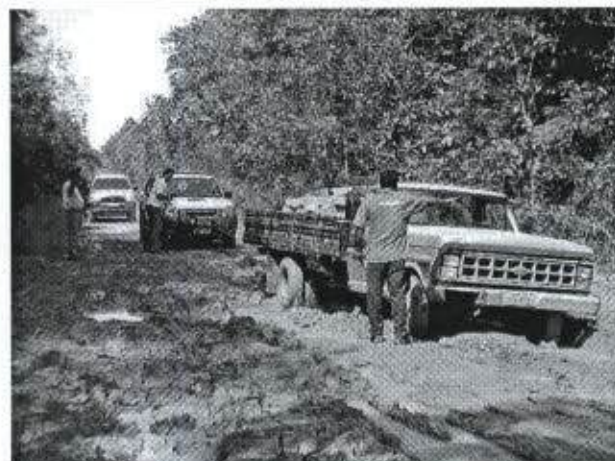
Foto 43: há vários trechos com atoleiros na rodovia.

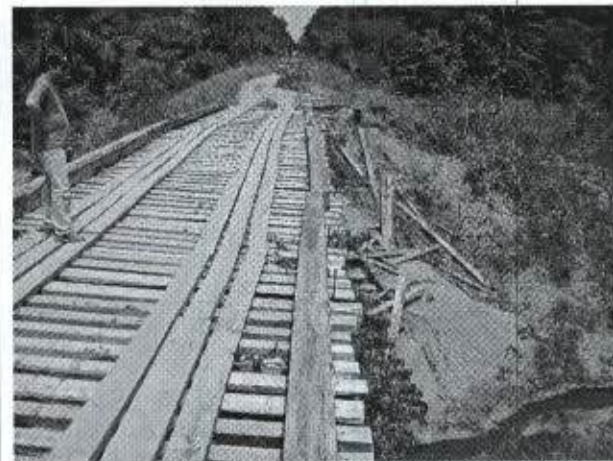
Foto 44: ponte de madeira em local onde houve desmoronamento de pista, podemos observar o bueiro ármico ao lado da ponte.

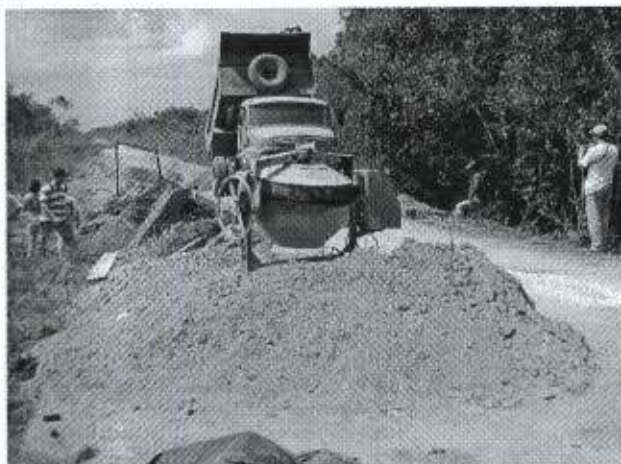
Foto 45: Substituição de bueiro em fase final de obra, a despeito do termo de embargo para as obras na rodovia.

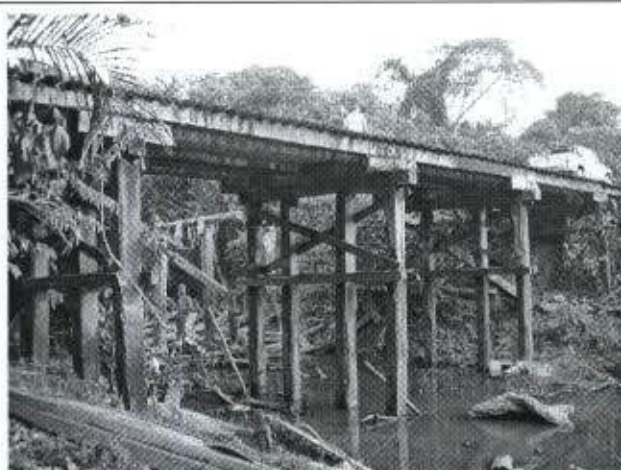
Foto 47: estado precário de ponte de madeira, comum neste trecho.

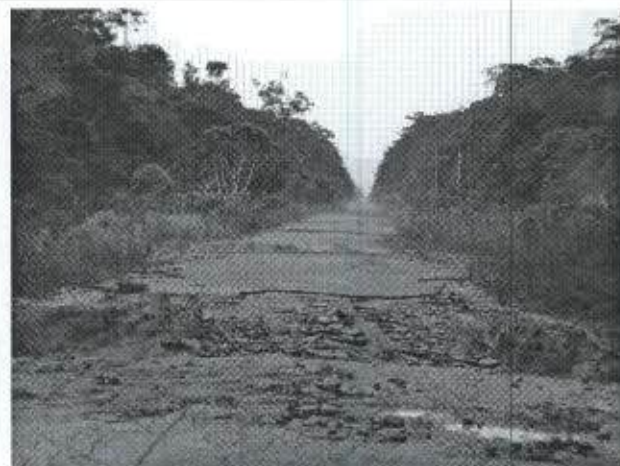
Foto 50: trecho alternando atoleiros, buracos e resquícios do pavimento asfáltico original.

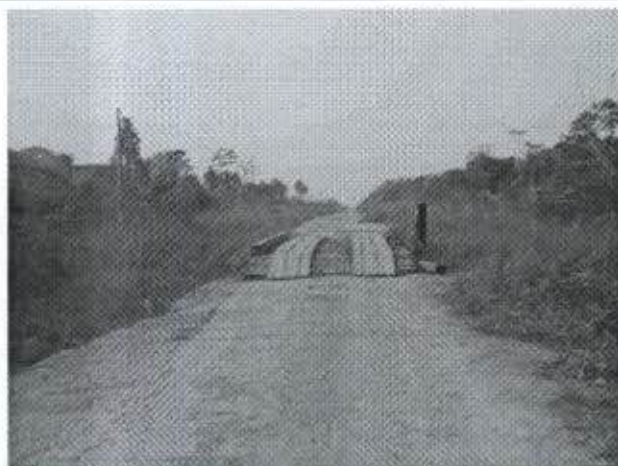
Foto 55: trecho sem pavimentação com ponte de madeira, em área desmazonada da rodovia .

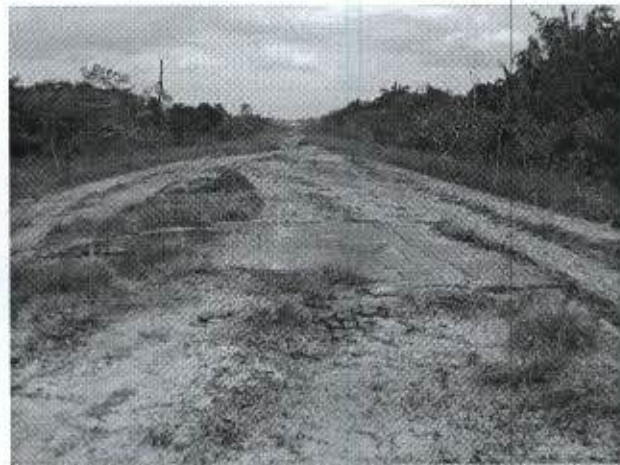
Foto 58: estado de segmento com pequenos resquícios da cobertura asfáltica.

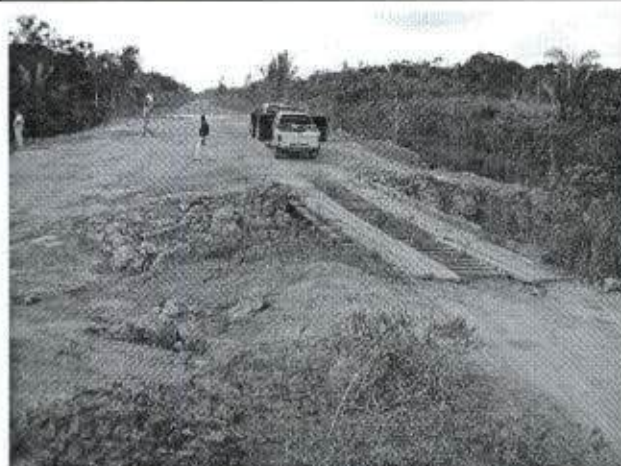
Foto 59: ponte de madeira em trecho com desmoronamento .

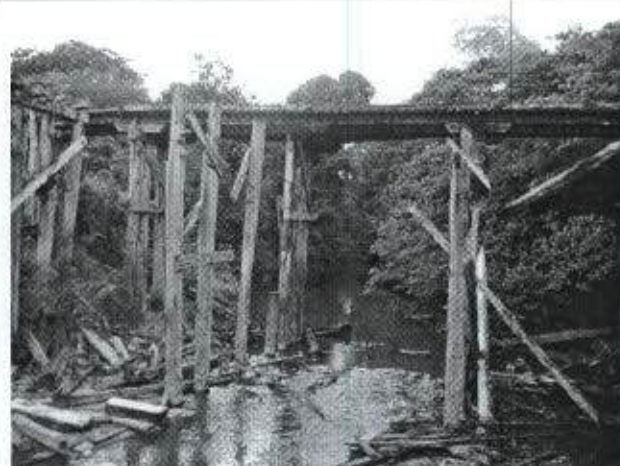
Foto 60: ponte de madeira em péssimas condições.

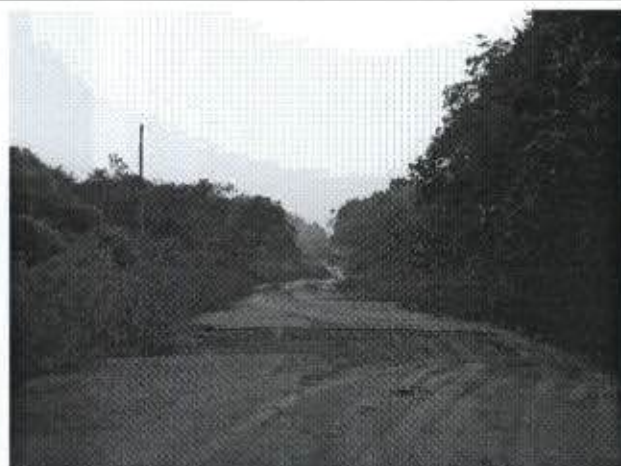
Foto 61: trecho alternando pavimento e atoleiros .

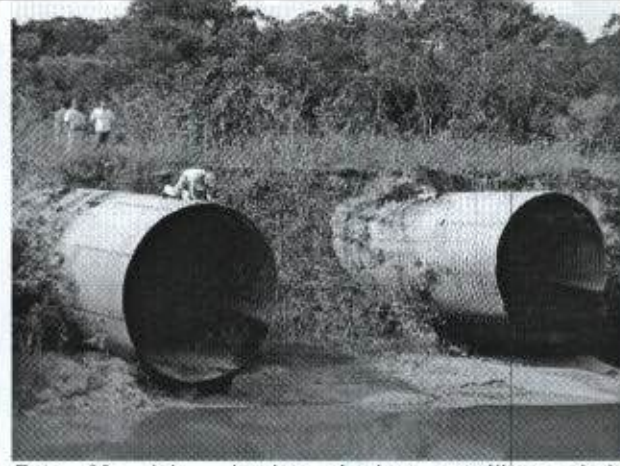
Foto 62: dois bueiros ármicos metálicos ainda funcionando

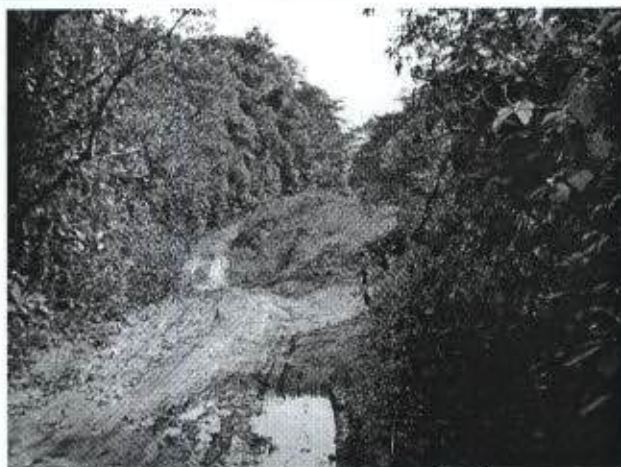
Foto 63: trecho com atoleiros, sem pavimento .

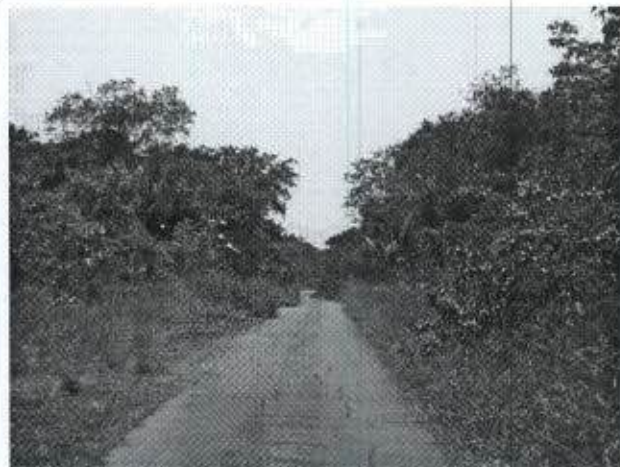
Foto 64: visão de trecho pavimentado em péssimas condições

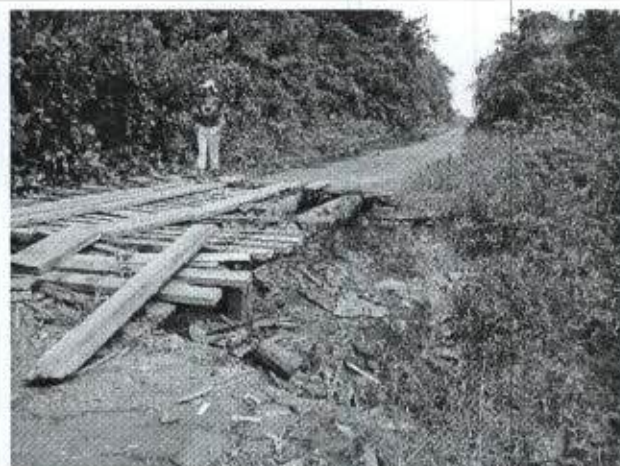
Foto 66: mesmo em trecho ainda pavimentados o asfalto encontra-se em péssimas condições

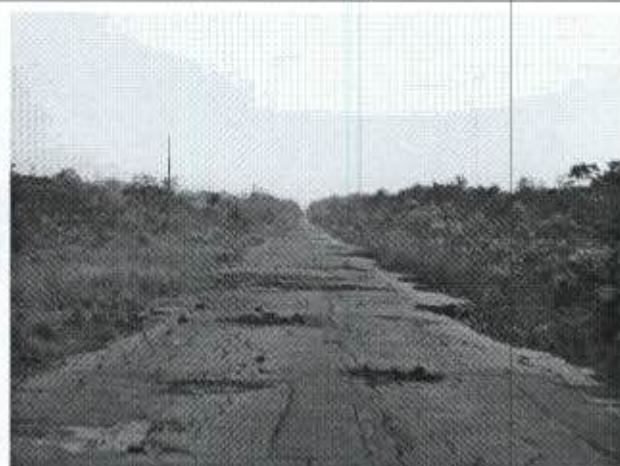
Foto 68: trecho ainda pavimentado em péssima condição, com buracos e desmoronamentos laterais da pista

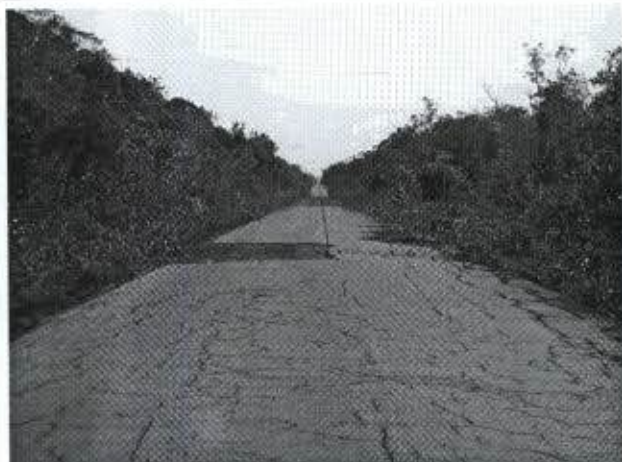
Foto 69: trecho com asfalto regular mas com alguns buracos .

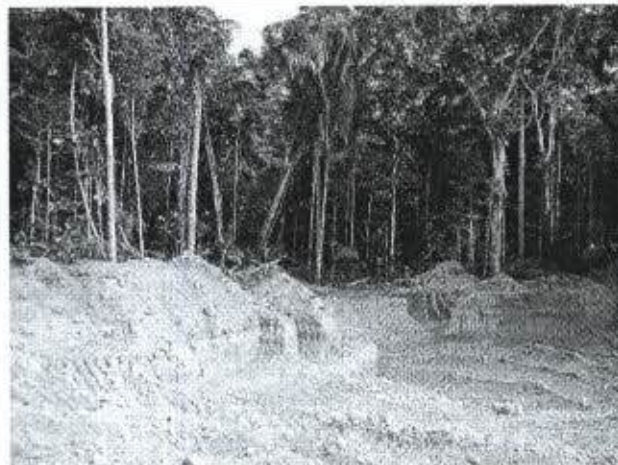
Foto 73: Área de empréstimo reativada, mas no momento inativa devido à paralisação das obras.

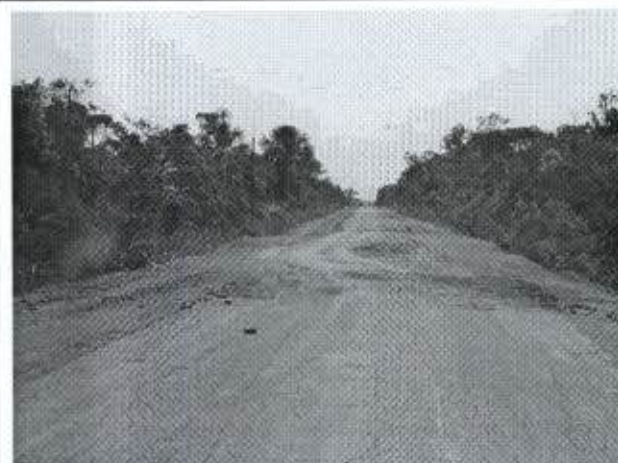
Foto 75: trecho com obras paralisadas

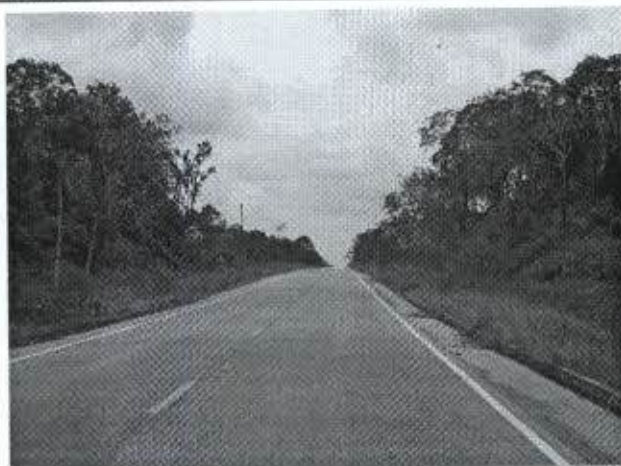
Foto 77: início do trecho 5, com ótimas condições de trafegabilidade

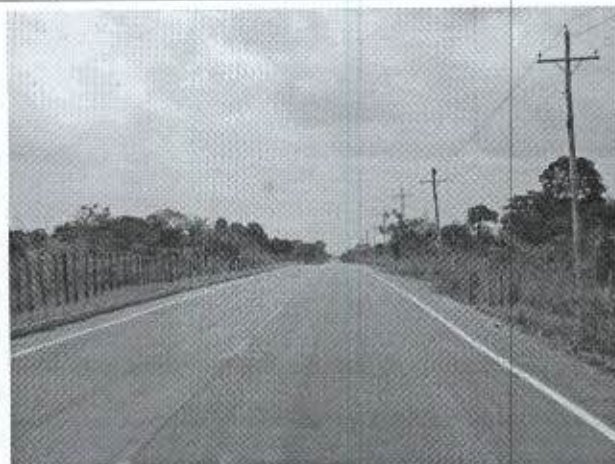
Foto 80: estado de conservação da rodovia depois da cidade de Castanho.
