5º RELATÓRIO QUADRIMESTRAL DE GERENCIAMENTO E SUPERVISÃO AMBIENTAL DAS OBRAS DA RODOVIA BR 319

**ANEXO VII - RELATÓRIO DO PROGRAMA DE FISCALIZAÇÃO DE
PROCESSO EROSIVOS DOS SEGMENTOS A, B e C DA RODOVIA BR-319 —
Executado pelo CENTRAN.**

**RELATÓRIO DE FISCALIZAÇÃO DE PROCESSOS
EROSIVOS DOS SEGMENTOS A, B e C**

Trecho: km 12,8 ao km 877,4

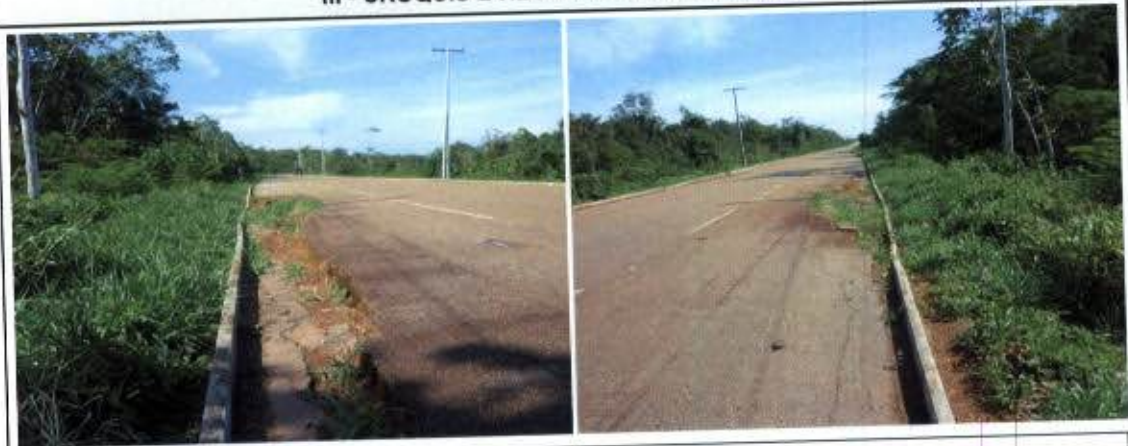
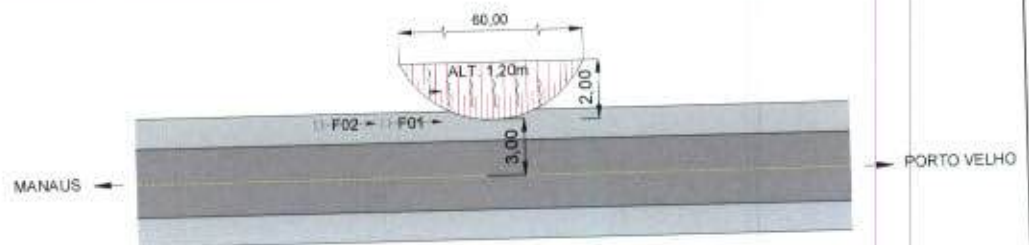
CADASTRO DO PROCESSO EROSIVO										
RODOVIA	BR 319	ESTADO	AM	UNIT	1ª	UL	Manaus		DATA	9-jun-10
FICHA Nº	1	km	16,80	SEGMENTO PNV	319BAM0045	LADO :	ESQ.	x	DIR.	
I - CARACTERIZAÇÃO DO PROBLEMA										
DESCRIÇÃO DO PROBLEMA: Processo erosivo no leito estradal										
MONTANTE	E	x	D	DISTÂNCIA AO EIXO (m)		3,00			NÍVEL DE GRAVIDADE	
DIMENSÕES (m) :		COMP:	60,00	LARG:	2,00	ALT:	1,20			
Nível 0 - estabilizado				Nível 1		- perigo a longo prazo para o tráfego				
Nível 2 - perigo a curto/médio prazo para o tráfego				Nível 3		- perigo imediato para o tráfego				
OCORRE EM APP :				SIM		NÃO		x		ÁREA EM APP (m²)
COORDENADAS PLANAS UTM -DATUM				WGS-84		M. Central		63º		REGISTRO FOTOGRÁFICO Nº
S				W						FOTOS 1 e 2
313 297				5 951 582						
II - DESCRIÇÃO DETALHADA DO PROCESSO EROSIVO										
O acostamento encontra-se danificado. Sarjeta e meio-fio inexistentes.

Restaurar o acostamento, implantando sarjeta triangular de concreto e meio-fio.

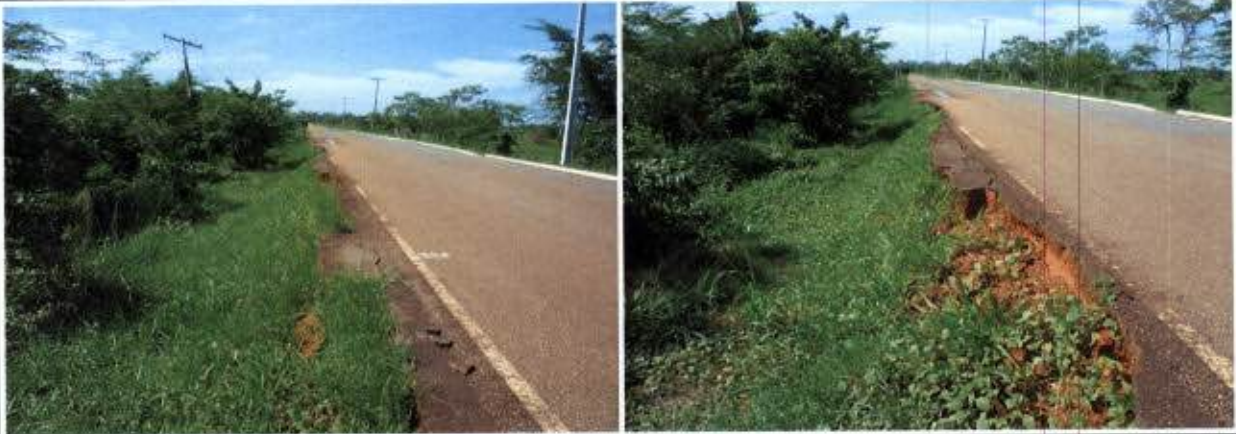
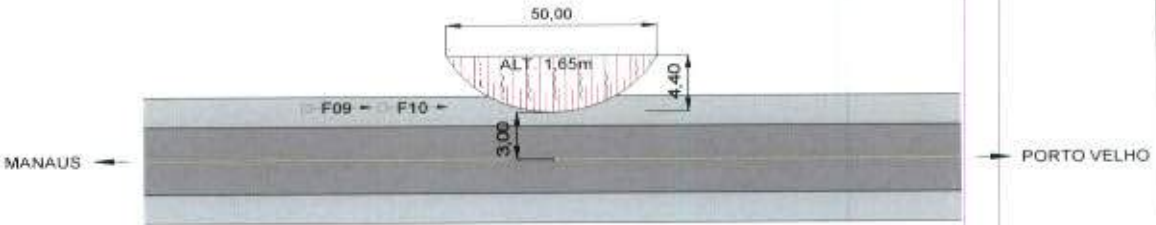
CADASTRO DO PROCESSO EROSIVO											
RODOVIA	BR 319	ESTADO	AM	UNIT	1ª	UL	Manaus		DATA	9-jun-10	
FICHA Nº	5	km	20,00	SEGMENTO PNV		319BAM0045	LADO :	ESQ.	x	DIR.	
I - CARACTERIZAÇÃO DO PROBLEMA											
DESCRIÇÃO DO PROBLEMA		Processo erosivo no leito estradal									
MONTANTE	E	x	D	DISTÂNCIA AO EIXO (m)		3,00	NÍVEL DE GRAVIDADE				
DIMENSÕES (m) :		COMP:	50,00	LARG:	4,40	ALT:					1,65
Nível 0 - estabilizado					Nível 1 - perigo a longo prazo para o tráfego						
Nível 2 - perigo a curto/médio prazo para o tráfego					Nível 3 - perigo imediato para o tráfego						
OCORRE EM APP :				SIM		NÃO		x		ÁREA EM APP (m²)	
COORDENADAS PLANAS UTM -DATUM				WGS-84		M. Central		63º		REGISTRO FOTOGRÁFICO Nº	
S				W							
315 004				5 951 335				FOTOS 1 e 2			
II - DESCRIÇÃO DETALHADA DO PROCESSO EROSIVO											
Erosão na saia do aterro, provavelmente causada pelo escoamento superficial e infiltração das águas pluviais, levando ao seu rompimento.

QUADRO DE DIMENSÕES		A (m)	1,00	B (m)	1,40	C (m)	64,00
QUADRO DE DIMENSÕES																		
A (m)	1,00																	
B (m)	1,40																	
C (m)	64,00																	
QUADRO DOS QUANTITATIVOS																		
DISCRIMINAÇÃO DO SERVIÇO	MEMÓRIA DE CÁLCULO						UNIDADE	QUANTIDADE										
1 - Escavação, Carga e Transporte de Material de 1ª Cat. DMT 5000m c/e	$V_1 = (1,00 \times 1,40 + 1,40 \times 2/3) \times 64,00$						m³	149,30										
2 - Compactação do Aterro a 100% P.N. com o Material Proveniente de Jazida	$V_2 = V_1$						m³	149,30										
3 - Hidrossemeadura do Talude	$D = 1,40 / \text{Sen } 33^\circ 41' 00''$ $S = (D/2 + 10) \times 64,00$						m²	144,80										
4 - Valeta de Proteção de Aterro com Revestimento Vegetal (VPA 01)	$L_1 = 64,00$						m	64,00										
5 - Sarjeta Triangular da Pista em Concreto	$L_2 = 64,00$						m	64,00										
6 - Descida D'Água (DAR 01)	$L_3 = D$						m	2,52										
7 - Entrada D'Água (EDA 02)							un.	1										
RECOMENDAÇÕES

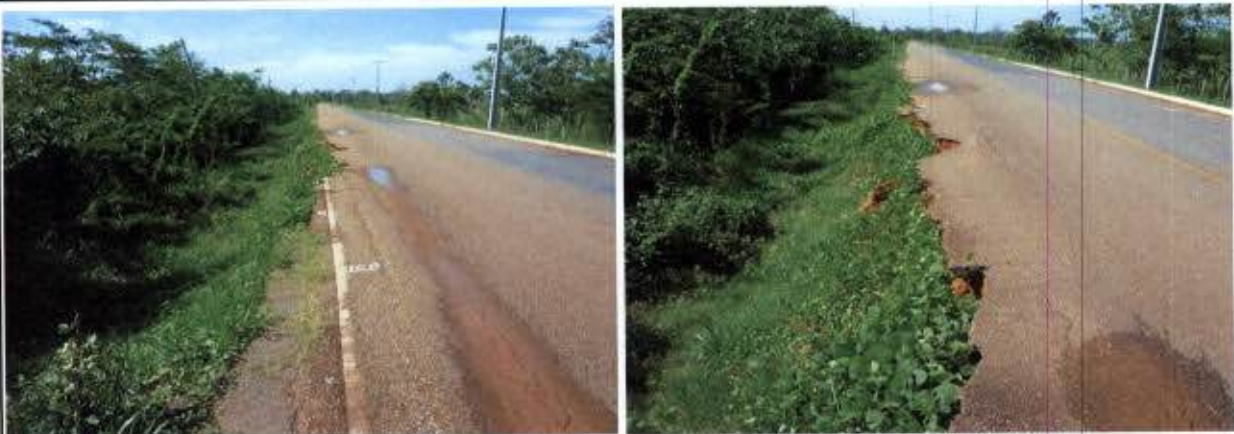
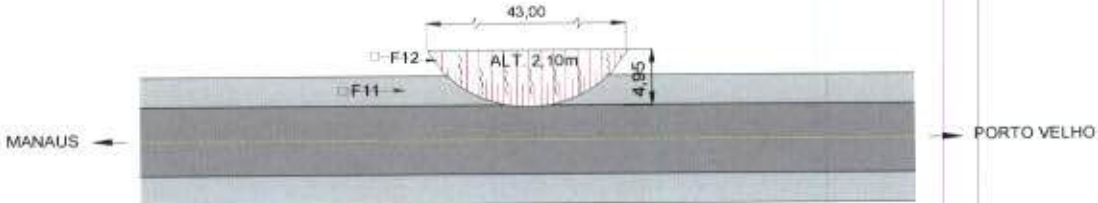
CADASTRO DO PROCESSO EROSIVO											
RODOVIA	BR 319	ESTADO	AM	UNIT	1ª	UL	Manaus		DATA	9-jun-10	
FICHA Nº	6	km	20,10	SEGMENTO PNV		319BAM0045	LADO :	ESQ.	x	DIR.	
I - CARACTERIZAÇÃO DO PROBLEMA											
DESCRIÇÃO DO PROBLEMA		Processo erosivo no leito estradal									
MONTANTE	E	x	D	DISTÂNCIA AO EIXO (m)		3,00	NÍVEL DE GRAVIDADE				
DIMENSÕES (m) :		COMP:	43,00	LARG:	4,95	ALT:					2,10
Nível 0 - estabilizado				Nível 1 - perigo a longo prazo para o tráfego							
Nível 2 - perigo a curto/médio prazo para o tráfego				Nível 3 - perigo imediato para o tráfego							
OCORRE EM APP :				SIM		NÃO		x		ÁREA EM APP (m²)	
COORDENADAS PLANAS UTM -DATUM				WGS-84		M. Central		63°		REGISTRO FOTOGRÁFICO Nº	
S				W						FOTOS 1 e 2	
315 024				5 951 322							
II - DESCRIÇÃO DETALHADA DO PROCESSO EROSIVO											
Erosão na saia do aterro, provavelmente causada pelo escoamento superficial e infiltração das águas pluviais, levando ao seu rompimento.

DISCRIMINAÇÃO DO SERVIÇO	MEMÓRIA DE CÁLCULO	UNIDADE	QUANTIDADE
1 - Escavação, Carga e Transporte de Material de 1ª Cat. DMT 5000m c/e	$V_1 = (1,30 \times 1,60 + 1,60 \times 2/3) \times 61,00$	m³	191,90
2 - Compactação do Aterro a 100% P.N. com o Material Proveniente de Jazida	$V_2 = V_1$	m³	191,90
3 - Hidrossemeadura do Talude	$D = 1,60 / \text{Sen } 33^\circ 41' 00''$ $S = (D/2 + 10) \times 61,00$	m²	167,30
4 - Valeta de Proteção de Aterro com Revestimento Vegetal (VPA 01)	$L_1 = 61,00$	m	61,00
5 - Sarjeta Triangular da Pista em Concreto	$L_2 = 61,00$	m	2,88
6 - Descida D'Água (DAR 01)	$L_3 = D$	un.	1
7 - Entrada D'Água (EDA 02)

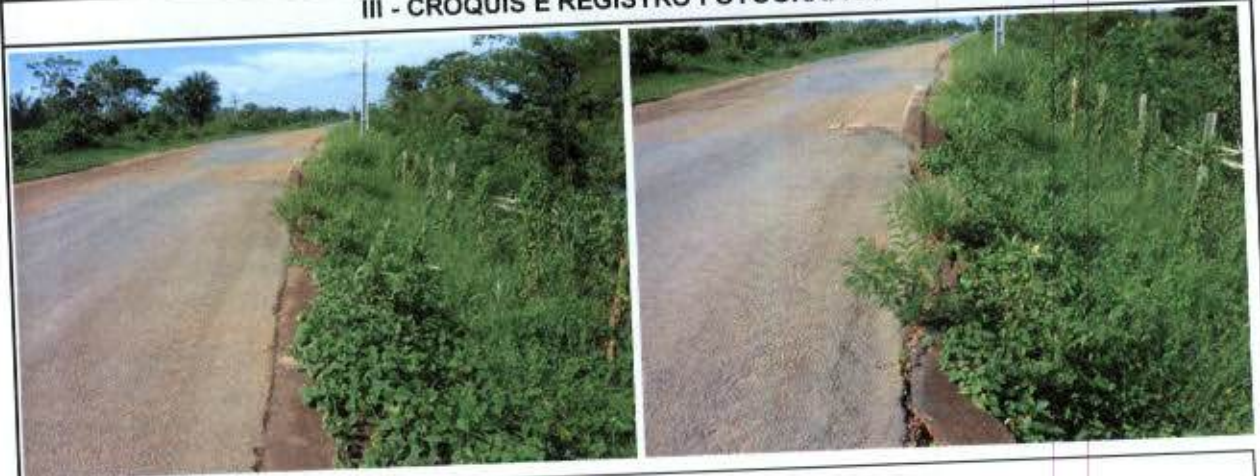
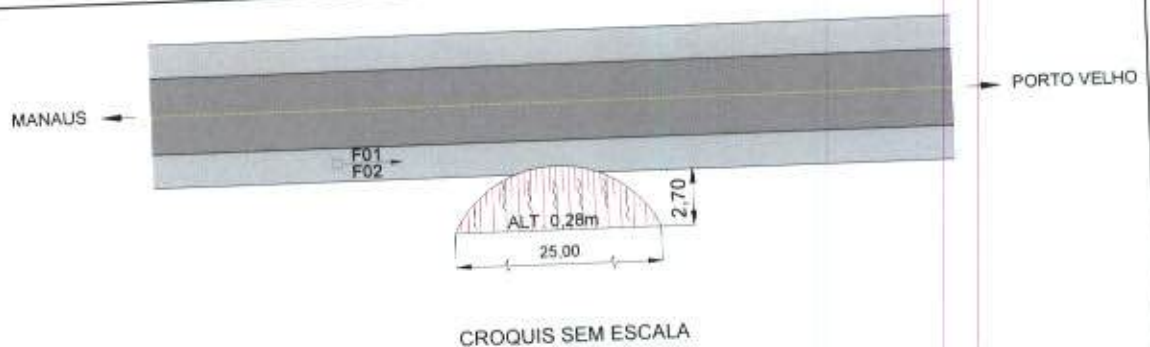
CADASTRO DO PROCESSO EROSIVO											
RODOVIA	BR 319	ESTADO	AM	UNIT	1ª	UL	Manaus			DATA	9-jun-10
FICHA Nº	10	km	20,70	SEGMENTO PNV		319BAM0045	LADO :	ESQ.	DIR.	x	
I - CARACTERIZAÇÃO DO PROBLEMA											
DESCRIÇÃO DO PROBLEMA											
Processo erosivo no leito estradal											
MONTANTE	E	D	x	DISTÂNCIA AO EIXO (m)			3,00	NÍVEL DE GRAVIDADE			
DIMENSÕES (m) :		COMP:	25,00	LARG:	2,70	ALT:	0,28				
Nível 0 - estabilizado				Nível 1 - perigo a longo prazo para o tráfego							
Nível 2 - perigo a curto/médio prazo para o tráfego				Nível 3 - perigo imediato para o tráfego							
OCORRE EM APP :				SIM	NÃO	x	ÁREA EM APP (m²)				
COORDENADAS PLANAS UTM -DATUM				WGS-84		M. Central		63°		REGISTRO FOTOGRÁFICO Nº	
S				W				FOTOS 1 e 2			
315 196				5 951 217

Processo erosivo na crista do aterro. A provável causa é a ausência de sarjeta e meio-fio nesse trecho, aliada à grande pluviosidade da região.

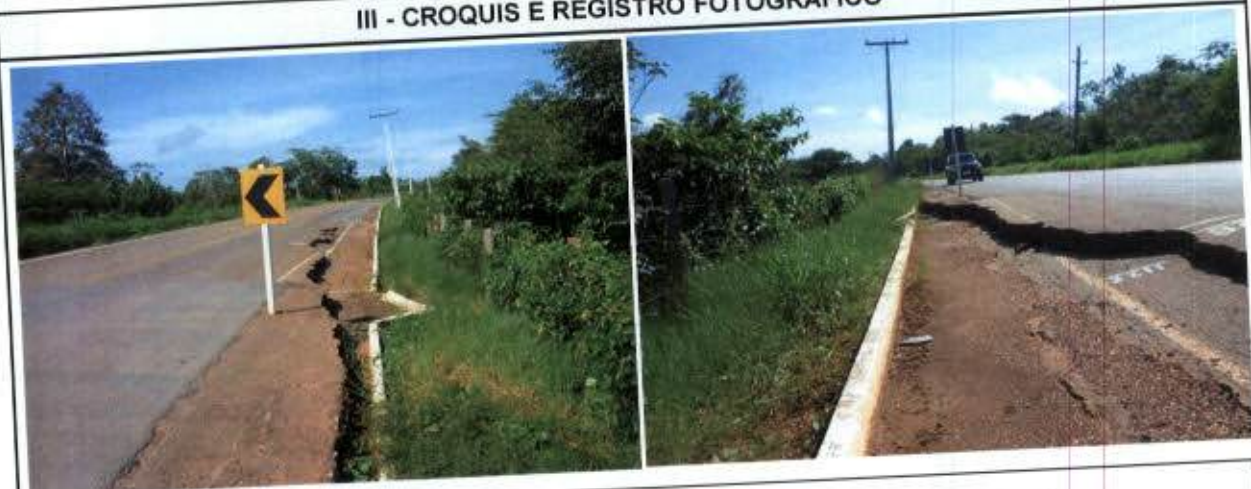
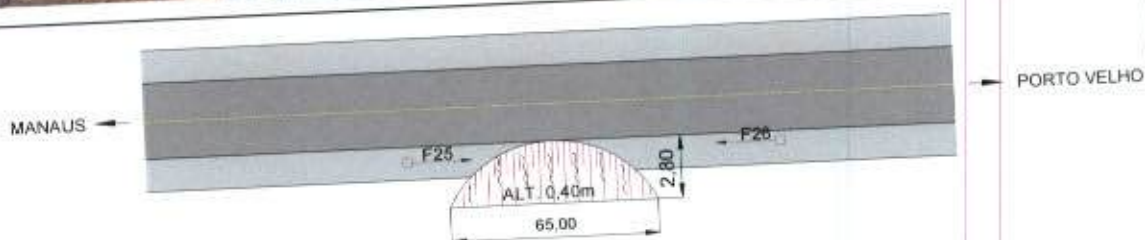
DESCRIÇÃO DO PROBLEMA											
Processo erosivo no leito estradal											
MONTANTE	E	D	x	DISTÂNCIA AO EIXO (m)		3,00			NÍVEL DE GRAVIDADE		
DIMENSÕES (m) :		COMP:	65,00	LARG:	2,80	ALT:	0,40				
Nível 0 - estabilizado				Nível 1 - perigo a longo prazo para o tráfego				Nível 3 - perigo imediato para o tráfego			
Nível 2 - perigo a curto/médio prazo para o tráfego											
OCORRE EM APP :				SIM	NÃO	x	ÁREA EM APP (m²)				
COORDENADAS PLANAS UTM -DATUM				WGS-84		M. Central	63º	REGISTRO FOTOGRÁFICO Nº			
S				W				FOTOS 1 e 2			
316 197				5 951 114

Recalque da saia do aterro, atingindo acostamento e pista de rolamento.

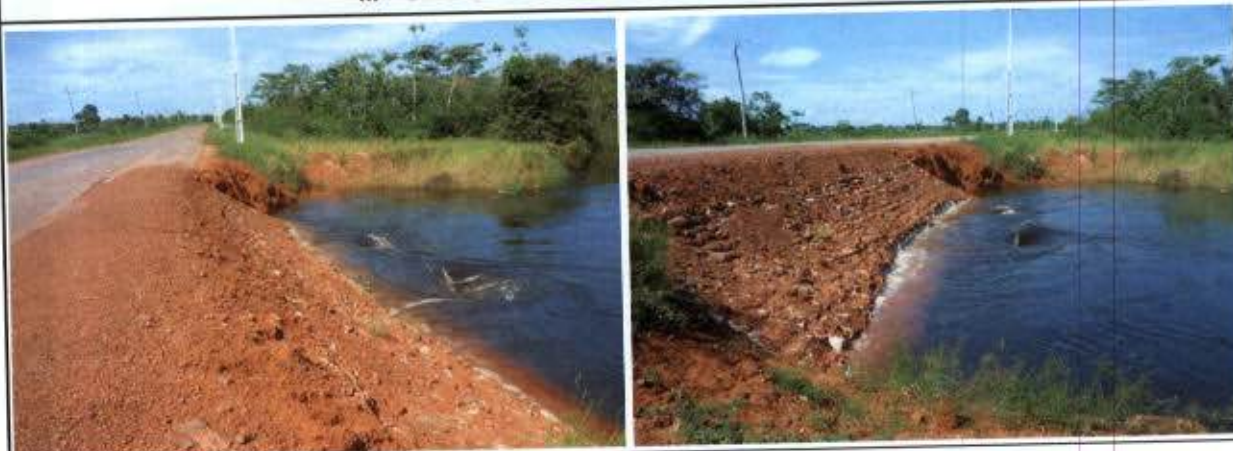
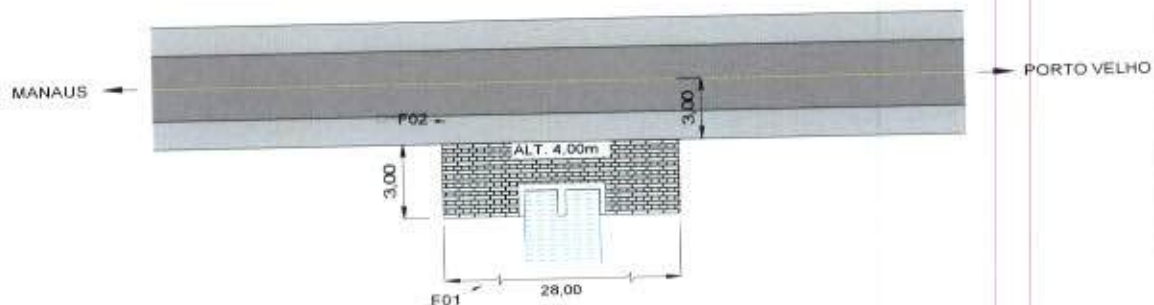
CADASTRO DO PROCESSO EROSIVO											
RODOVIA	BR 319	ESTADO	AM	UNIT	1ª	UL	Manaus		DATA	9-jun-10	
FICHA Nº	16	km	27,70	SEGMENTO PNV		319BAM0045	LADO :	ESQ.	DIR.	x	
I - CARACTERIZAÇÃO DO PROBLEMA											
DESCRIÇÃO DO PROBLEMA		Processo erosivo no leito estradal									
MONTANTE	E	D	x	DISTÂNCIA AO EIXO (m)		3,00	NÍVEL DE GRAVIDADE				
DIMENSÕES (m) :		COMP:	28,00	LARG:	3,00	ALT:					4,00
Nível 0 - estabilizado				Nível 1 - perigo a longo prazo para o tráfego							
Nível 2 - perigo a curto/médio prazo para o tráfego				Nível 3 - perigo imediato para o tráfego							
OCORRE EM APP :				SIM	x	NÃO	ÁREA EM APP (m²)		84,00		
COORDENADAS PLANAS UTM -DATUM				WGS-84	M. Central	63º	REGISTRO FOTOGRÁFICO Nº				
S				W				FOTOS 1 e 2			
318 189				5 952 422							
II - DESCRIÇÃO DETALHADA DO PROCESSO EROSIVO											
Erosão na saia do aterro, provavelmente causada pelo escoamento superficial e infiltração das águas pluviais, levando ao seu rompimento.

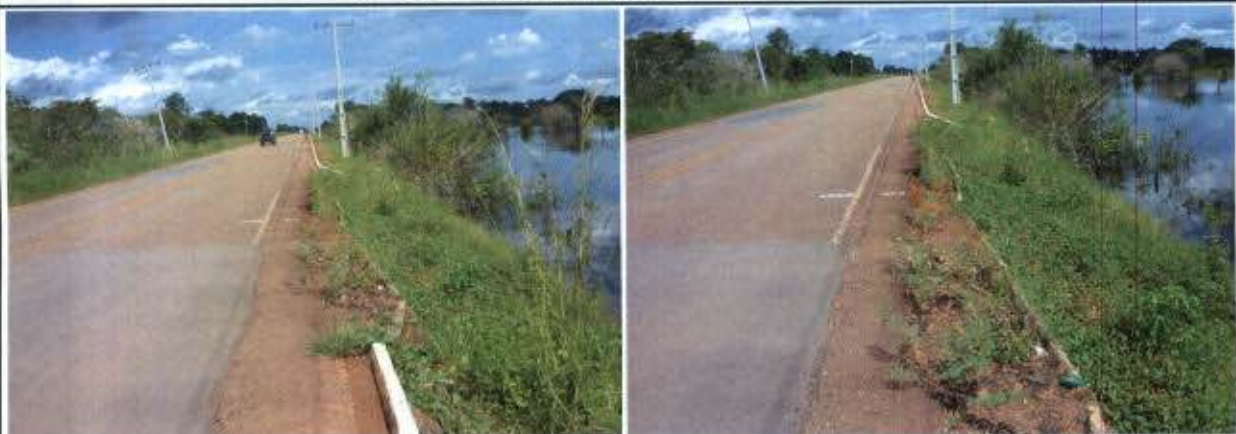
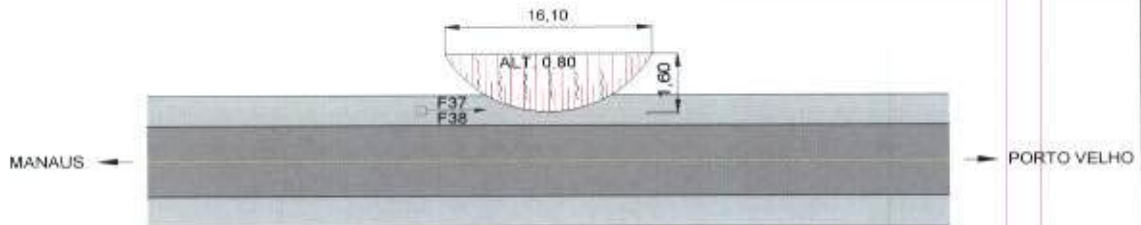
CADASTRO DO PROCESSO EROSIVO											
RODOVIA	BR 319	ESTADO	AM	UNIT	1ª	UL	Manaus			DATA	9-jun-10
FICHA Nº	19	km	36,09	SEGMENTO	PNV	319BAM0045	LADO :	ESQ.	x	DIR.	
I - CARACTERIZAÇÃO DO PROBLEMA											
DESCRIÇÃO DO PROBLEMA		Processo erosivo no leito estradal									
MONTANTE	E	x	D	DISTÂNCIA AO EIXO (m)		3,00	NÍVEL DE GRAVIDADE				
DIMENSÕES (m) :		COMP:	16,10	LARG:	1,60	ALT:	0,80				
Nível 0 - estabilizado					Nível 1 - perigo a longo prazo para o tráfego						
Nível 2 - perigo a curto/médio prazo para o tráfego					Nível 3 - perigo imediato para o tráfego						
OCORRE EM APP :				SIM		NÃO	x	ÁREA EM APP (m²)			
COORDENADAS PLANAS UTM -DATUM				WGS-84	M. Central	63º	REGISTRO FOTOGRÁFICO Nº				
S				W							
322 483				5 952 542				FOTOS 1 e 2			
II - DESCRIÇÃO DETALHADA DO PROCESSO EROSIVO											
Erosão na saia do aterro, provavelmente causada pelo escoamento superficial e infiltração das águas pluviais, levando ao seu rompimento.

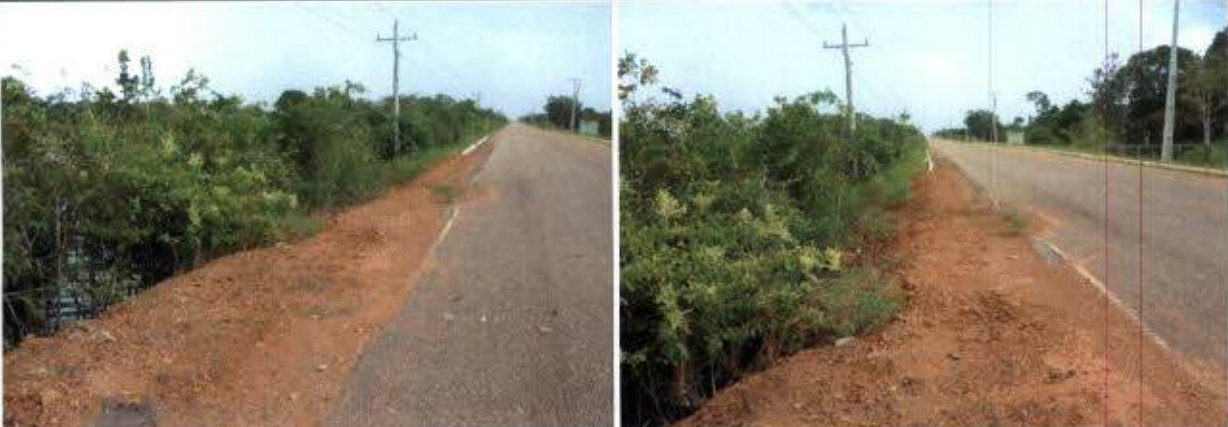
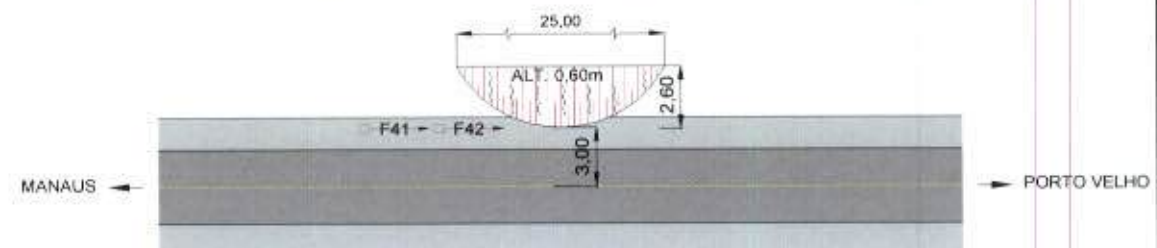
CADASTRO DO PROCESSO EROSIVO											
RODOVIA	BR 319	ESTADO	AM	UNIT	1ª	UL	Manaus		DATA	9-jun-10	
FICHA Nº	21	km	66,89	SEGMENTO	PNV	319BAM0045	LADO :	ESQ.	x	DIR.	
I - CARACTERIZAÇÃO DO PROBLEMA											
DESCRIÇÃO DO PROBLEMA		Processo erosivo no leito estradal									
MONTANTE	E	x	D	DISTÂNCIA AO EIXO (m)		3,00	NÍVEL DE GRAVIDADE				
DIMENSÕES (m) :		COMP:	25,00	LARG:	2,60	ALT:					0,60
Nível 0 - estabilizado					Nível 1 - perigo a longo prazo para o tráfego						
Nível 2 - perigo a curto/médio prazo para o tráfego					Nível 3 - perigo imediato para o tráfego						
OCORRE EM APP :				SIM	NÃO		x	ÁREA EM APP (m ²)			
COORDENADAS PLANAS UTM -DATUM				WGS-84		M. Central	63°	REGISTRO FOTOGRÁFICO Nº			
S				W				FOTOS 1 e 2			
329 529				6 007 146							
II - DESCRIÇÃO DETALHADA DO PROCESSO EROSIVO											
Erosão na saia do aterro, provavelmente causada pelo escoamento superficial e infiltração das águas pluviais, levando ao seu rompimento.

DISCRIMINAÇÃO DO SERVIÇO	MEMÓRIA DE CÁLCULO	UNIDADE	QUANTIDADE																																											
1 - Escavação, Carga e Transporte de Material de 1ª Cat. DMT 5000m c/c	$V_1 = (0,65 \times 1,20 + 1,20 \times 2/3) \times 35,00$	m³	55,30																																											
2 - Compactação do Aterro a 100% P.N. com o Material Proveniente de Jazida	$V_2 = V_1$	m³	55,30																																											
3 - Hidrossemeadura do Talude	$D = 1,20 / \text{Sen } 33^\circ 41' 00''$ $S = (D/2 + 10) \times 35,00$	m²	60,60																																											
4 - Valeta de Proteção de Aterro com Revestimento Vegetal (VPA 01)	$L_1 = 35,00$	m	35,00																																											
5 - Sarjeta Triangular da Pista em Concreto	$L_2 = 35,00$	m	35,00																																											
6 - Descida D'Água (DAR 01)	$L_3 = D$	m	2,16

7 - Entrada D'Água (EDA 02)		un.	1																																											
8 - Dissipador de Energia (DED 01)		un.	1																																											
RECOMENDAÇÕES

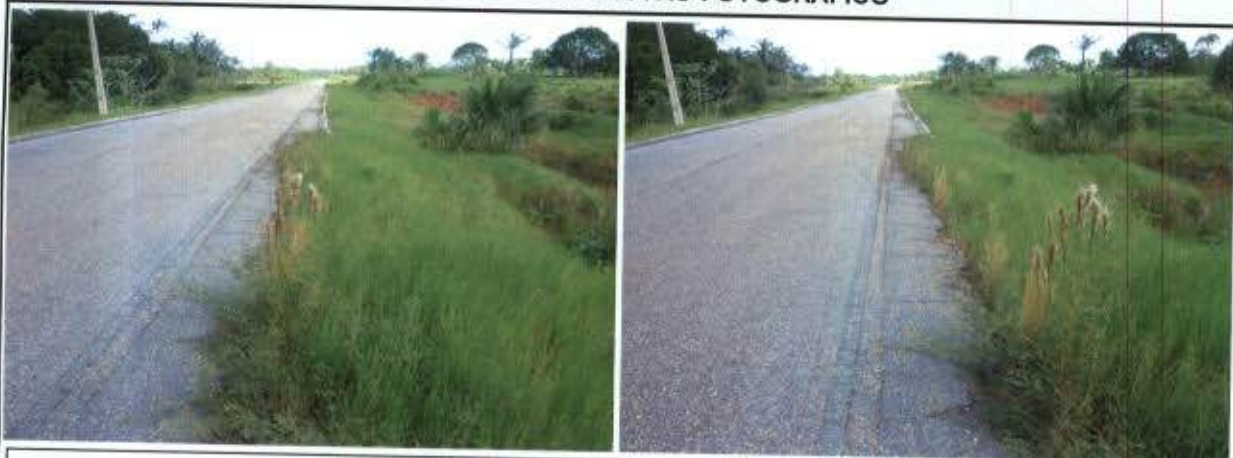
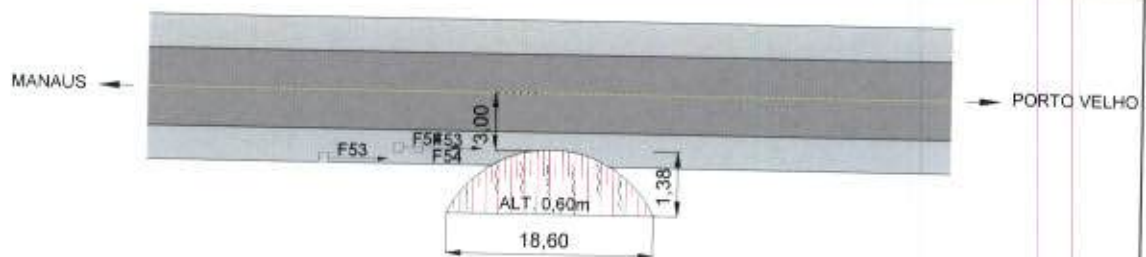
Processo erosivo no acostamento. Cobrimento asfáltico sendo carregado pela ação das chuvas e do intemperismo.

DISCRIMINAÇÃO DO SERVIÇO	UNIDADE	QUANTIDADE
Meio fio	m	6,00

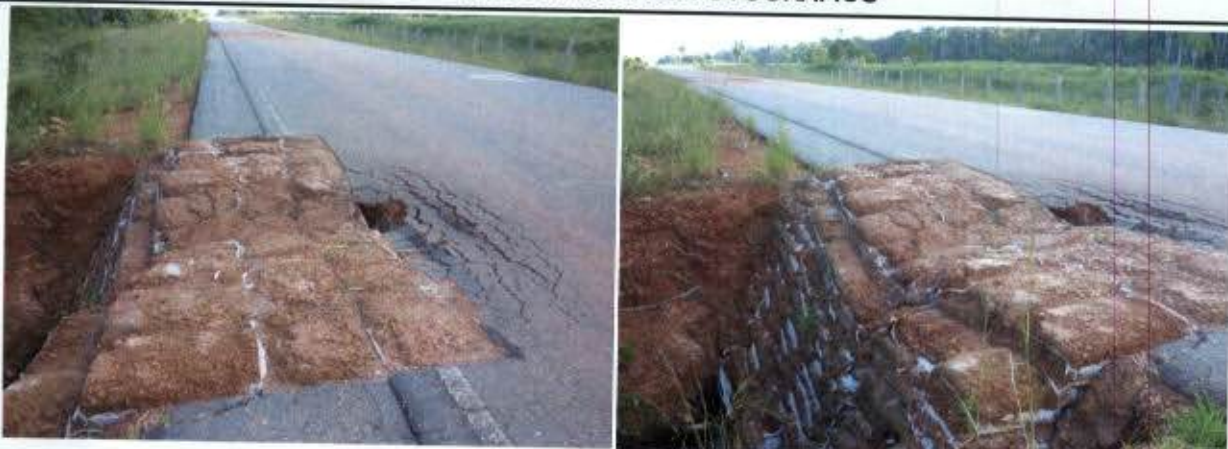
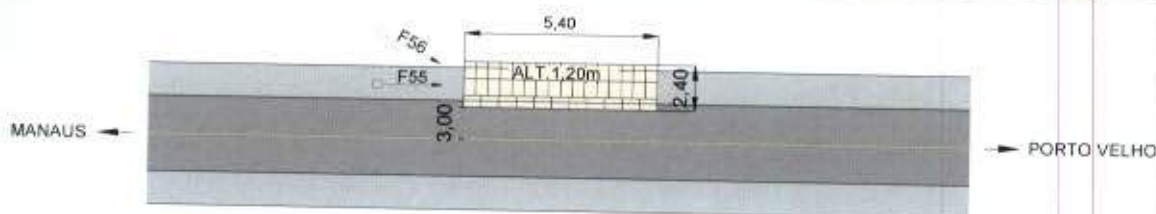
CADASTRO DO PROCESSO EROSIVO											
RODOVIA	BR 319	ESTADO	AM	UNIT	1ª	UL	Manaus			DATA	9-jun-10
FICHA Nº	28	km	166,20	SEGMENTO	PNV	319BAM0045	LADO :	ESQ.	x	DIR.	
I - CARACTERIZAÇÃO DO PROBLEMA											
DESCRIÇÃO DO PROBLEMA		Processo erosivo no leito estradal									
MONTANTE	E	x	D	DISTÂNCIA AO EIXO (m)		3,00			NÍVEL DE GRAVIDADE		
DIMENSÕES (m) :		COMP:	5,40	LARG:	2,40	ALT:	1,20				
Nível 0 - estabilizado					Nível 1 - perigo a longo prazo para o tráfego						
Nível 2 - perigo a curto/médio prazo para o tráfego					Nível 3 - perigo imediato para o tráfego						
OCORRE EM APP :				SIM	x	NÃO	ÁREA EM APP (m ²)		12,96		
COORDENADAS PLANAS UTM -DATUM				WGS-84		M. Central	63°		REGISTRO FOTOGRÁFICO Nº		
S				W						FOTOS 1 e 2	
406 161				6 042 448							
II - DESCRIÇÃO DETALHADA DO PROCESSO EROSIVO											
Erosão na saia do aterro, provavelmente causada pelo escoamento superficial e infiltração das águas pluviais, levando ao seu rompimento.

Como medida emergencial, executar cordão de asfalto entorno da erosão, impedindo a sua progressão. Providenciar sinalização de emergência.

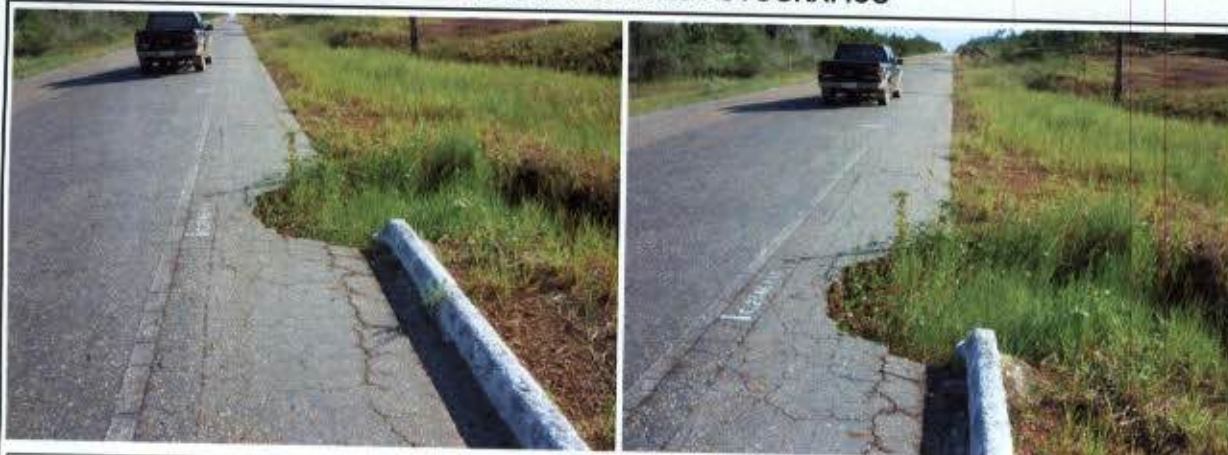
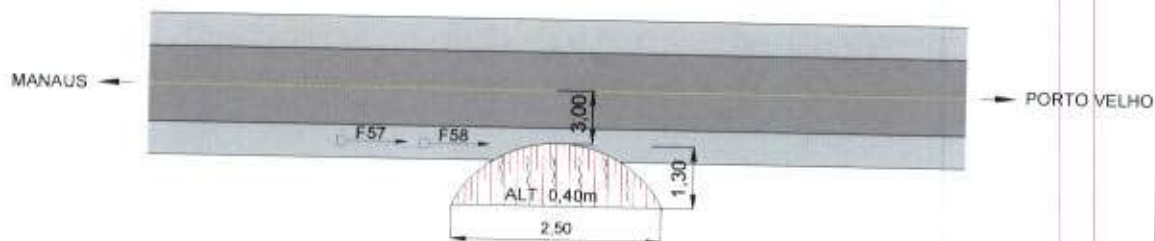
Processo erosivo no acostamento. Cobrimento asfáltico sendo carregado pela ação das chuvas e do intemperismo.

DISCRIMINAÇÃO DO SERVIÇO	UNIDADE	QUANTIDADE
Meio fio	m	6,00

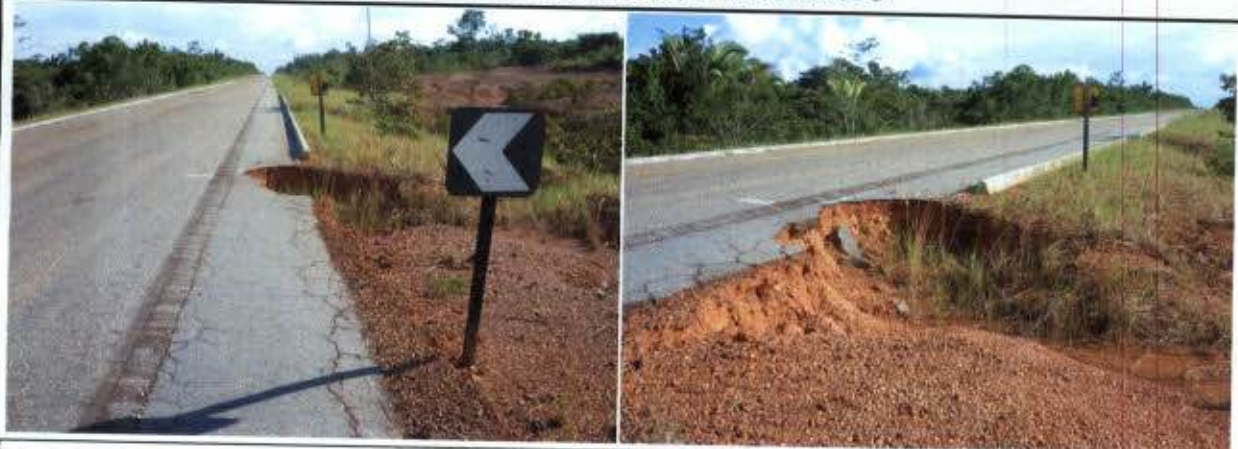
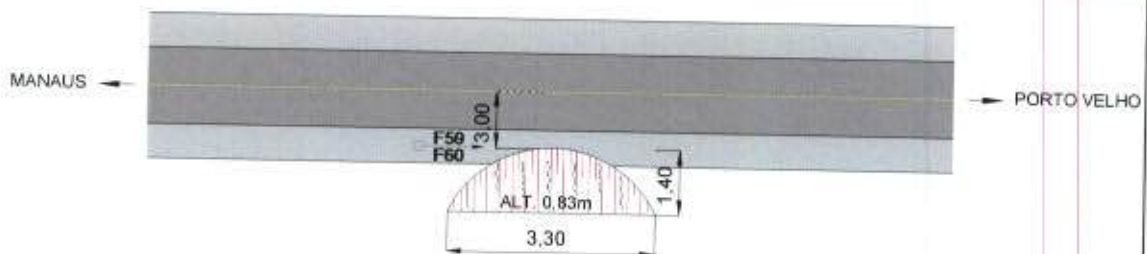
Processo erosivo no acostamento. Cobrimento asfáltico sendo carregado pela ação das chuvas e do intemperismo.

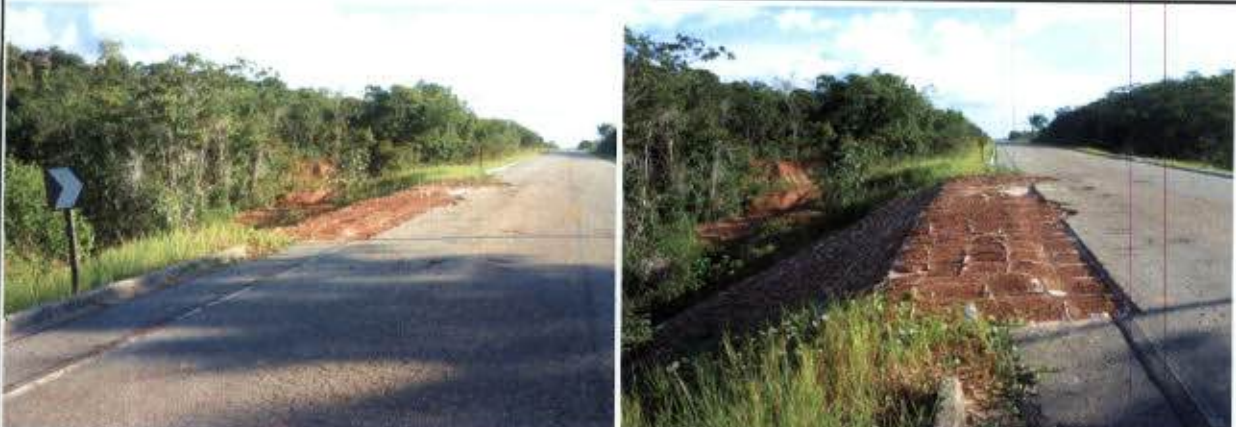
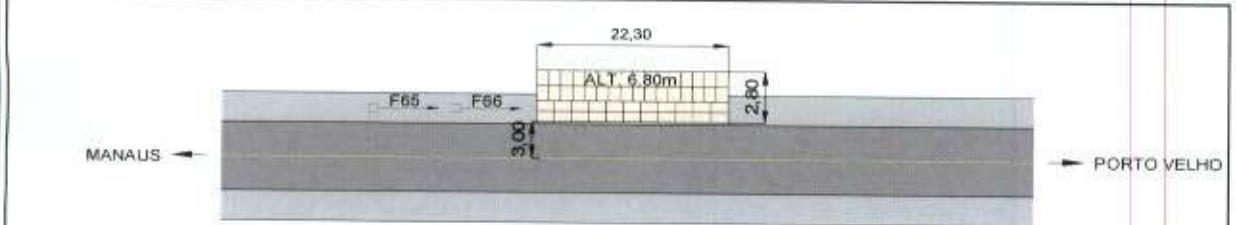
CADASTRO DO PROCESSO EROSIVO											
RODOVIA	BR 319	ESTADO	AM	UNIT	1ª	UL	Manaus		DATA	9-jun-10	
FICHA Nº	33	km	177,00	SEGMENTO	PNV	319BAM0045	LADO :	ESQ.	x	DIR.	
I - CARACTERIZAÇÃO DO PROBLEMA											
DESCRIÇÃO DO PROBLEMA		Processo erosivo no leito estradal									
MONTANTE	E	x	D	DISTÂNCIA AO EIXO (m)		3,00	NÍVEL DE GRAVIDADE				
DIMENSÕES (m) :		COMP:	22,30	LARG:	2,80	ALT:	6,80				
Nível 0 - estabilizado					Nível 1 - perigo a longo prazo para o tráfego						
Nível 2 - perigo a curto/médio prazo para o tráfego					Nível 3 - perigo imediato para o tráfego						
OCORRE EM APP :				SIM	NÃO		x	ÁREA EM APP (m²)			
COORDENADAS PLANAS UTM -DATUM				WGS-84	M. Central	63º	REGISTRO FOTOGRÁFICO Nº				
S				W							
409 259				6 046 587				FOTOS 1 e 2			
II - DESCRIÇÃO DETALHADA DO PROCESSO EROSIVO											
Erosão na saia do aterro, provavelmente causada pelo escoamento superficial e infiltração das águas pluviais, levando ao seu rompimento.

DIAGNÓSTICO DO PROCESSO EROSIVO											
RODOVIA	BR 319	ESTADO	AM	UNIT	1ª	UL	Manaus		DATA	9-jun-10	
FICHA Nº	33	km	177,00	SEGMENTO PNV		319BAM0045	LADO :	ESQ.	x	DIR.	0
DESCRIÇÃO DETALHADA DO DIAGNÓSTICO											
O passivo encontra-se em processo de regeneração, com uso de solo-cimento ensacado para estabilização do talude.											
SOLUÇÃO PROPOSTA											
Necessidade de colocar pavimento asfáltico na área afetada.											
RECOMENDAÇÕES											
Como medida emergencial, executar cordão de asfalto entorno da erosão, impedindo a sua progressão. Providenciar sinalização de emergência.

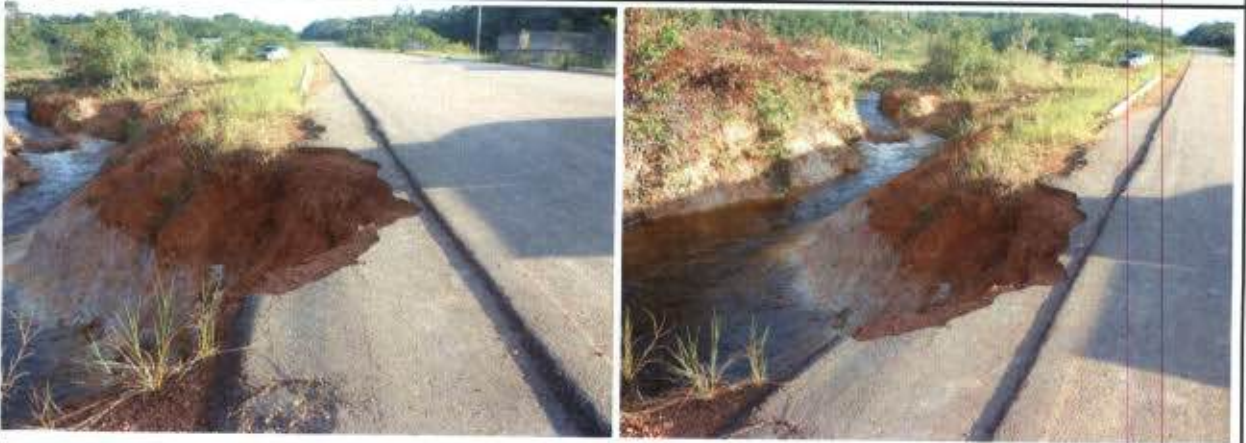
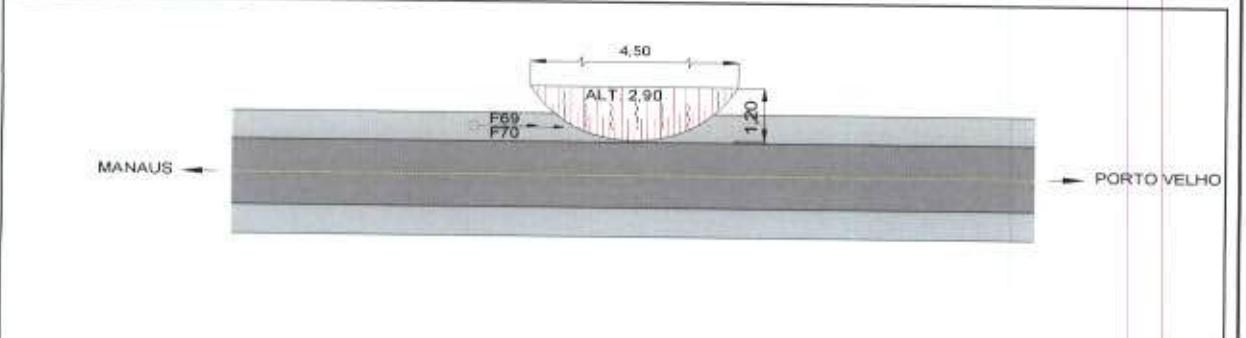
CADASTRO DO PROCESSO EROSIVO											
RODOVIA	BR 319	ESTADO	AM	UNIT	1ª	UL	Manaus			DATA	10-jun-10
FICHA Nº	35	km	202,10	SEGMENTO PNV		319BAM0045	LADO:	ESQ.	x	DIR.	
I - CARACTERIZAÇÃO DO PROBLEMA											
DESCRIÇÃO DO PROBLEMA		Processo erosivo no leito estradal									
MONTANTE	E	x	D	DISTÂNCIA AO EIXO (m)		3,00	NÍVEL DE GRAVIDADE				
DIMENSÕES (m):		COMP:	4,50	LARG:	1,20	ALT:	2,90				
Nível 0 - estabilizado					Nível 1 - perigo a longo prazo para o tráfego						
Nível 2 - perigo a curto/médio prazo para o tráfego					Nível 3 - perigo imediato para o tráfego						
OCORRE EM APP:				SIM	x	NÃO	ÁREA EM APP (m²)		5,40		
COORDENADAS PLANAS UTM -DATUM				WGS-84	M. Central	63°	REGISTRO FOTOGRÁFICO Nº				
S				W							
412 010				6 048 541				FOTOS 1 e 2			
II - DESCRIÇÃO DETALHADA DO PROCESSO EROSIVO											
Erosão na saída do aterro, provavelmente causada pelo escoamento superficial e infiltração das águas pluviais, levando ao seu rompimento. O corpo hídrico adjacente também contribui para a erosão.

DIAGNÓSTICO DO PROCESSO EROSIVO																		
RODOVIA	BR 319	ESTADO	AM	UNIT	1ª	UL	Manaus		DATA	10-jun-10								
FICHA Nº	35	km	202,10	SEGMENTO PNV		319BAM0045	LADO :	ESQ.	x	DIR.	0							
DESCRIÇÃO DETALHADA DO DIAGNÓSTICO																		
É necessário reconformar o aterro, executando as obras de drenagem indispensáveis para sua proteção, além de cobertura vegetal.																		
SOLUÇÃO PROPOSTA																		
PRT - 18 - Recomposição de aterro / alargamento da plataforma

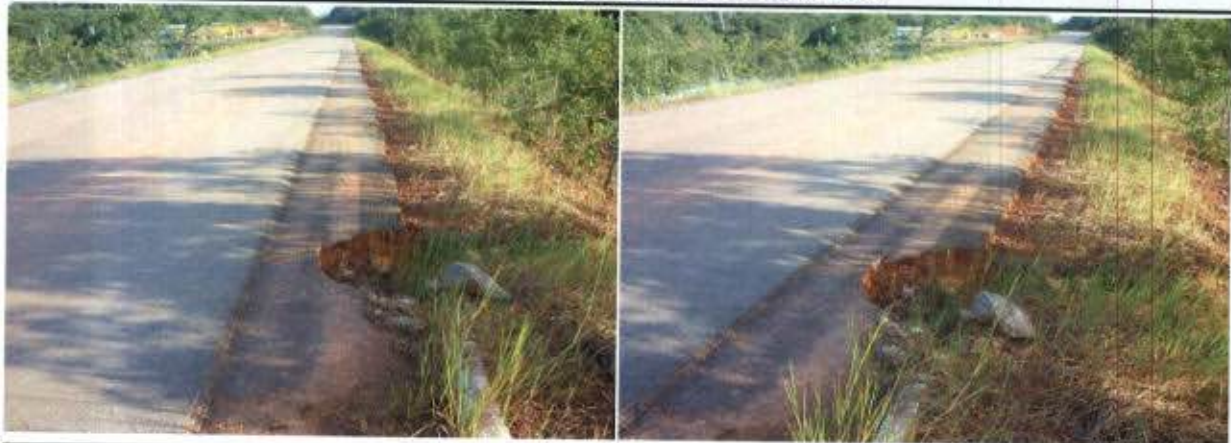
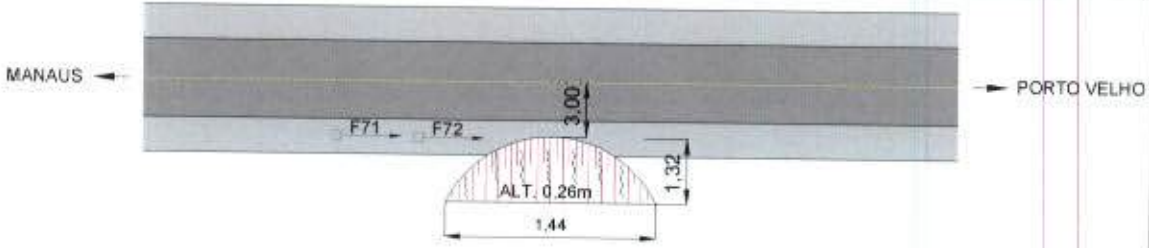
CADASTRO DO PROCESSO EROSIVO										
RODOVIA	BR 319	ESTADO	AM	UNIT	1ª	UL	Manaus		DATA	10-jun-10
FICHA Nº	36	km	202,20	SEGMENTO	PNV	319BAM0045	LADO :	ESQ.	DIR.	x
I - CARACTERIZAÇÃO DO PROBLEMA										
DESCRIÇÃO DO PROBLEMA		Processo erosivo no leito estradal								
MONTANTE	E	D	x	DISTÂNCIA AO EIXO (m)		3,00	NÍVEL DE GRAVIDADE			
DIMENSÕES (m) :		COMP:	1,44	LARG:	1,32	ALT:	0,26			
Nível 0 - estabilizado					Nível 1 - perigo a longo prazo para o tráfego					
Nível 2 - perigo a curto/médio prazo para o tráfego					Nível 3 - perigo imediato para o tráfego					
OCORRE EM APP :			SIM	NÃO	x	ÁREA EM APP (m²)				
COORDENADAS PLANAS UTM -DATUM				WGS-84	M. Central	63°	REGISTRO FOTOGRÁFICO Nº			
S		W				FOTOS 1 e 2				
412 030		6 048 551								
II - DESCRIÇÃO DETALHADA DO PROCESSO EROSIVO										
Processo erosivo no acostamento. Cobrimento asfáltico sendo carregado pela ação das chuvas e do intemperismo.

É necessário executar as obras de drenagem indispensáveis para sua proteção, além de cobertura vegetal.

PRT - 05 - Sarjeta triangular de concreto

PRT - 10 - Descida d'água em aterro

PRT - 19 - Meio-fio de concreto

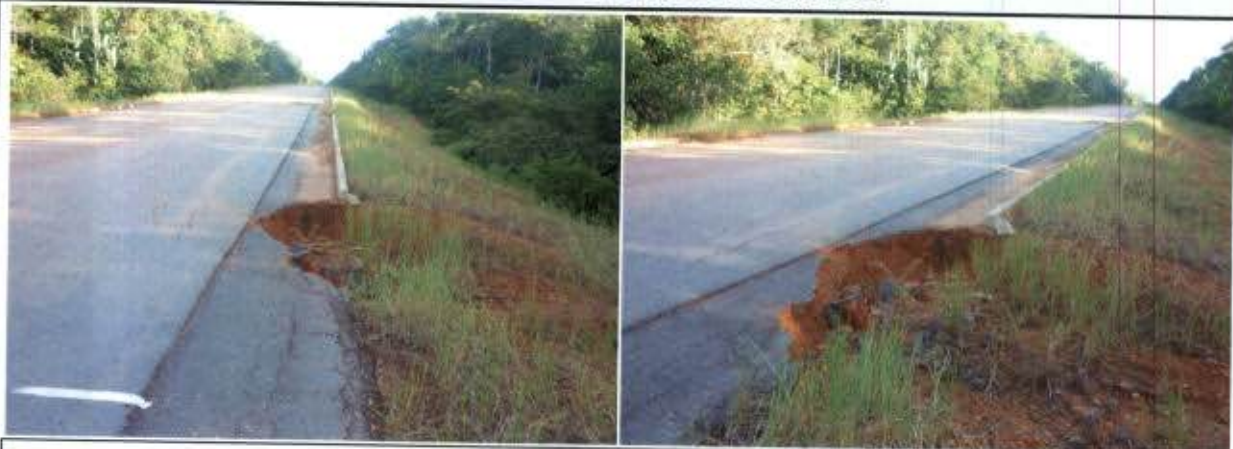
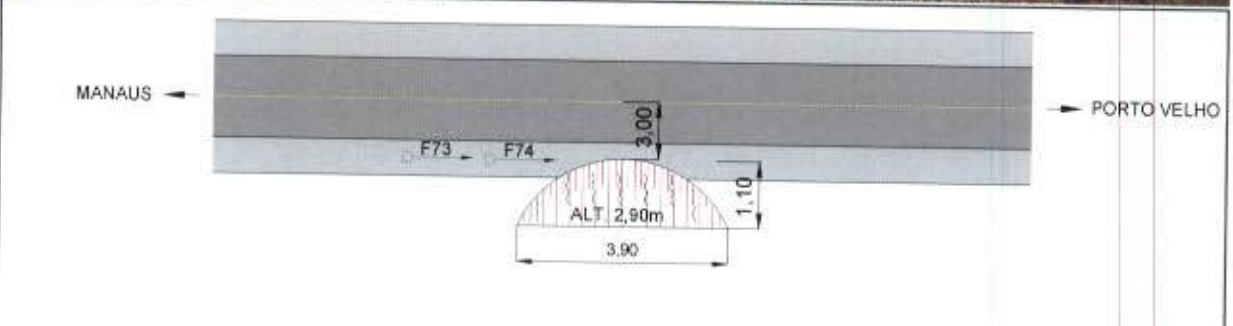
CADASTRO DO PROCESSO EROSIVO											
RODOVIA	BR 319	ESTADO	AM	UNIT	1ª	UL	Manaus			DATA	10-jun-10
FICHA Nº	37	km	202,60	SEGMENTO	PNV	319BAM0045	LADO :	ESQ.	DIR.	x	
I - CARACTERIZAÇÃO DO PROBLEMA											
DESCRIÇÃO DO PROBLEMA		Processo erosivo no leito estradal									
MONTANTE	E	D	x	DISTÂNCIA AO EIXO (m)		3,00	NÍVEL DE GRAVIDADE				
DIMENSÕES (m) :		COMP:	3,90	LARG:	1,10	ALT:	2,90				
Nível 0 - estabilizado					Nível 1 - perigo a longo prazo para o tráfego						
Nível 2 - perigo a curto/médio prazo para o tráfego					Nível 3 - perigo imediato para o tráfego						
OCORRE EM APP :				SIM		NÃO	x	ÁREA EM APP (m²)			
COORDENADAS PLANAS UTM -DATUM				WGS-84		M. Central	63°	REGISTRO FOTOGRÁFICO Nº			
S				W				FOTOS 1 e 2			
412 174				6 049 010							
II - DESCRIÇÃO DETALHADA DO PROCESSO EROSIVO											
Erosão na saia do aterro, provavelmente causada pelo escoamento superficial e infiltração das águas pluviais, levando ao seu rompimento.

DIAGNÓSTICO DO PROCESSO EROSIVO																		
RODOVIA	BR 319	ESTADO	AM	UNIT	1ª	UL	Manaus	DATA	10-jun-10									
FICHA Nº	37	km	202,60	SEGMENTO PNV		319BAM0045	LADO :	ESQ.	0	DIR.	x							
DESCRIÇÃO DETALHADA DO DIAGNÓSTICO																		
É necessário reconformar o aterro, executando as obras de drenagem indispensáveis para sua proteção, além de cobertura vegetal.																		
SOLUÇÃO PROPOSTA																		
PRT - 20 - Obturação com solo-cimento ensacado

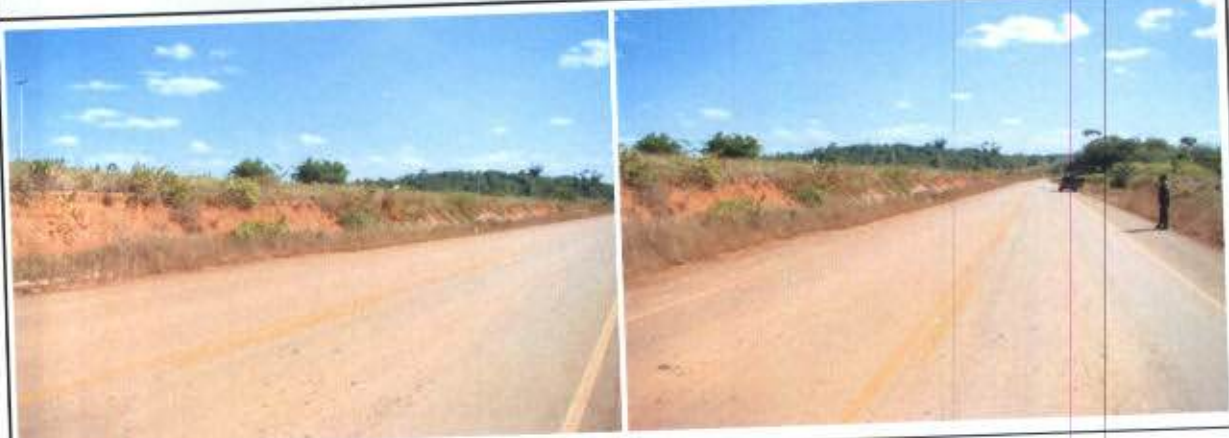
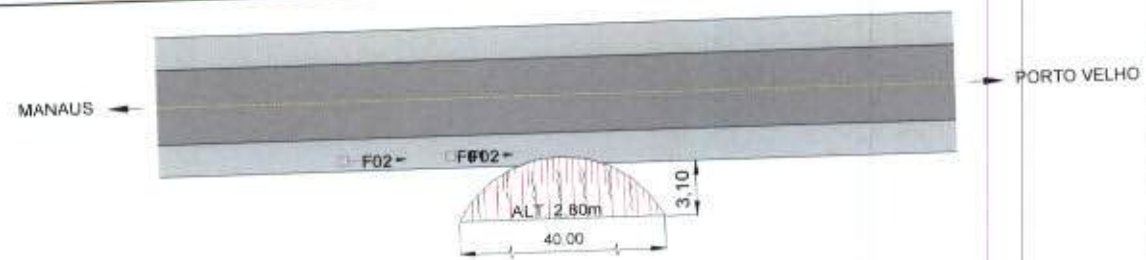
CADASTRO DO PROCESSO EROSIVO											
RODOVIA	BR 319	ESTADO	RO	UNIT	1ª	UL	Manaus			DATA	15-jun-10
FICHA Nº	1	km	54,90	SEGMENTO	PNV	319BRO0310	LADO:	ESQ.	DIR.	X	
I - CARACTERIZAÇÃO DO PROBLEMA											
DESCRIÇÃO DO PROBLEMA: Processo erosivo no talude de corte											
MONTANTE	E	D	X	DISTÂNCIA AO EIXO (m)					NÍVEL DE GRAVIDADE		
DIMENSÕES (m):		COMP:	40,00	LARG:	3,10	ALT:	2,80				
Nível 0 - estabilizado						Nível 1 - perigo a longo prazo para o tráfego					
Nível 2 - perigo a curto/médio prazo para o tráfego						Nível 3 - perigo imediato para o tráfego					
OCORRE EM APP:				SIM	NÃO	x	ÁREA EM APP (m²)				
COORDENADAS PLANAS UTM -DATUM				WGS-84	M. Central	63º	REGISTRO FOTOGRÁFICO Nº				
S				W				FOTOS 1 a 2			
844 356				6 356 498							
II - DESCRIÇÃO DETALHADA DO PROCESSO EROSIVO											
Erosão no talude de corte ocasionado pelo escoamento superficial das águas pluviais, aliado à falta de proteção de cobertura vegetal.

É necessário proteger o corpo do talude através do plantio de vegetação adequada. Além disso, é necessário implantar valeta de proteção do talude de corte, para que a água precipitada seja conduzida para o terreno natural sem causar erosão.

PRT - 02 - Hidrossemeadura

PRT - 03 - Valeta de proteção de corte com revestimento de concreto

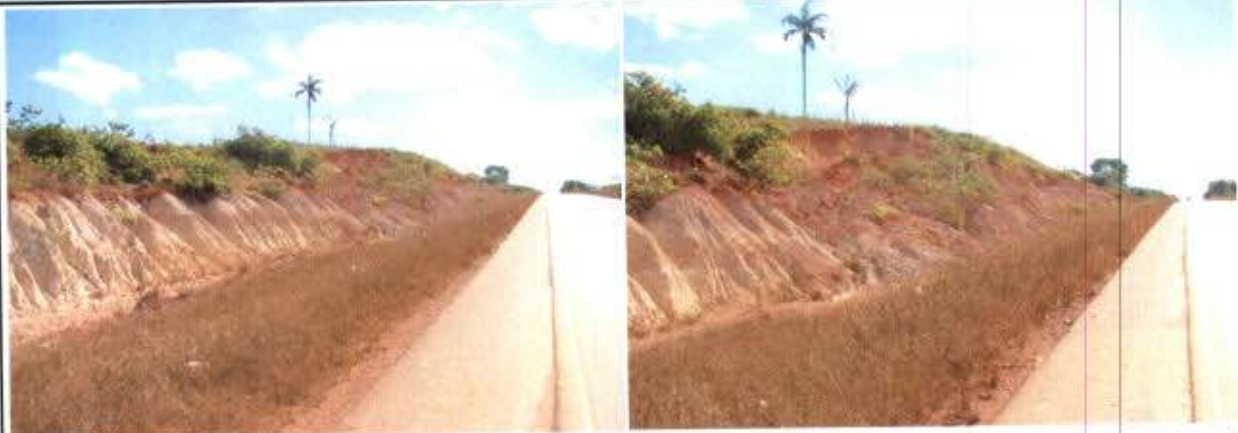
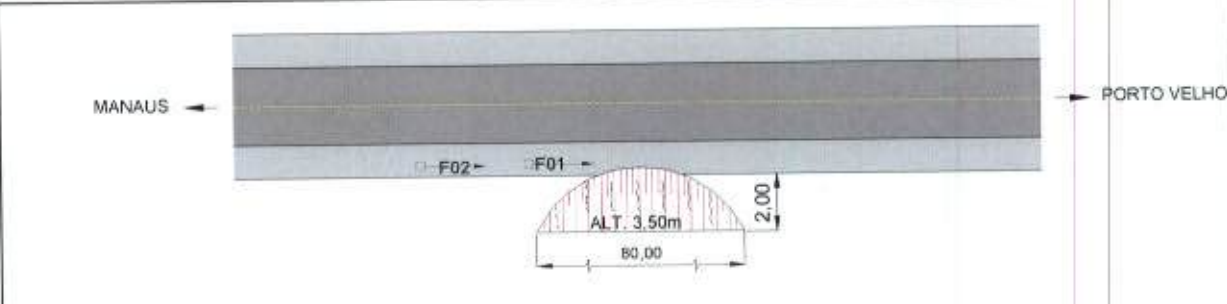
CADASTRO DO PROCESSO EROSIVO											
RODOVIA	BR 319	ESTADO	RO	UNIT	1ª	UL	Manaus		DATA	15-jun-10	
FICHA Nº	2	km	54,50	SEGMENTO PNV		319BRO0310	LADO :	ESQ.	DIR.	X	
I - CARACTERIZAÇÃO DO PROBLEMA											
DESCRIÇÃO DO PROBLEMA		Processo erosivo no talude de corte									
MONTANTE	E	D	X	DISTÂNCIA AO EIXO (m)			NÍVEL DE GRAVIDADE				
DIMENSÕES (m) :		COMP:	80,00	LARG:	2,00	ALT:					3,50
Nível 0 - estabilizado						Nível 1 - perigo a longo prazo para o tráfego					
Nível 2 - perigo a curto/médio prazo para o tráfego						Nível 3 - perigo imediato para o tráfego					
OCORRE EM APP :				SIM	NÃO	x	ÁREA EM APP (m ²)				
COORDENADAS PLANAS UTM -DATUM				WGS-84	M. Central	63°	REGISTRO FOTOGRÁFICO Nº				
S				W				FOTOS 1 e 2			
844 350				6 357 006							
II - DESCRIÇÃO DETALHADA DO PROCESSO EROSIVO											
Erosão no talude de corte ocasionado pelo escoamento superficial das águas pluviais, aliado à falta de proteção de cobertura vegetal.

Houve um aumento do processo erosivo, em relação ao mês de abril.

PRT - 02 - Hidrossemeadura

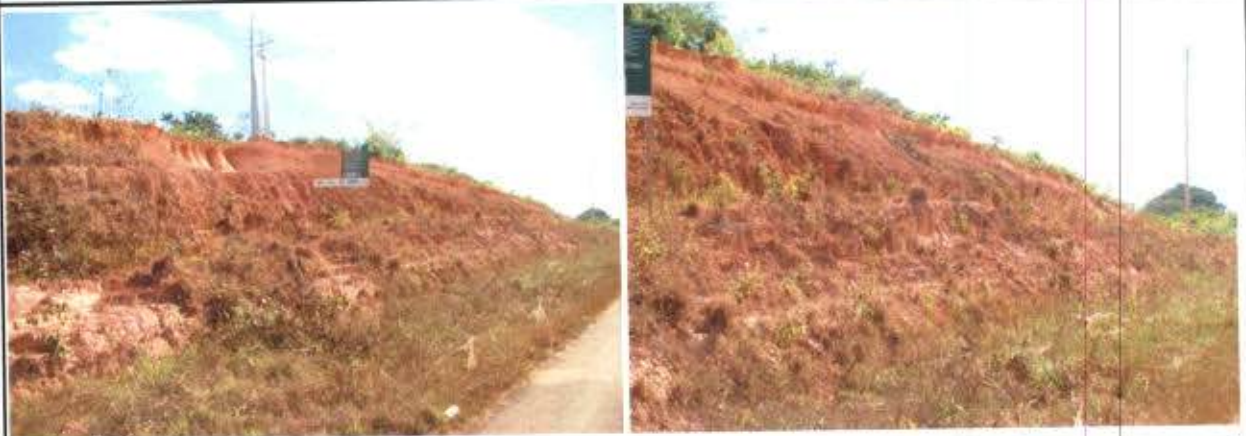
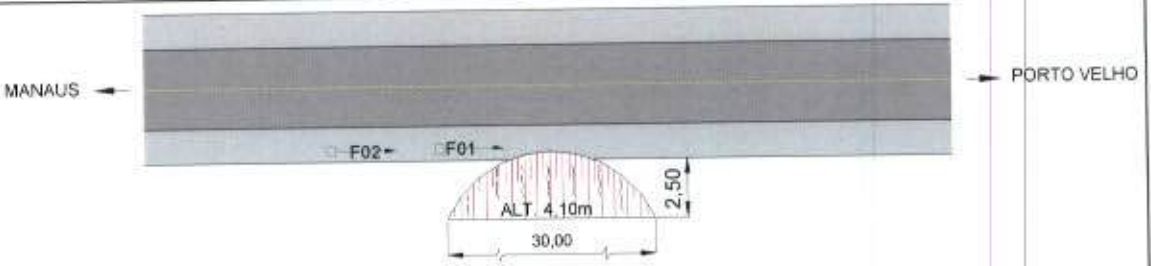
CADASTRO DO PROCESSO EROSIVO											
RODOVIA	BR 319	ESTADO	RO	UNIT	1ª	UL	Manaus		DATA	15-jun-10	
FICHA Nº	3	km	51,30	SEGMENTO	PNV	319BRO0310	LADO :	ESQ.	DIR.	X	
I - CARACTERIZAÇÃO DO PROBLEMA											
DESCRIÇÃO DO PROBLEMA		Processo erosivo no talude de corte									
MONTANTE	E	D	X	DISTÂNCIA AO EIXO (m)			NÍVEL DE GRAVIDADE				
DIMENSÕES (m) :		COMP:	30,00	LARG:	2,50	ALT:	4,10				
Nível 0 - estabilizado				Nível 1 - perigo a longo prazo para o tráfego							
Nível 2 - perigo a curto/médio prazo para o tráfego				Nível 3 - perigo imediato para o tráfego							
OCORRE EM APP :				SIM	NÃO	x	ÁREA EM APP (m²)				
COORDENADAS PLANAS UTM -DATUM				WGS-84	M. Central	63º	REGISTRO FOTOGRÁFICO Nº				
S				W				FOTOS 1 e 2			
843 425				6 358 264							
II - DESCRIÇÃO DETALHADA DO PROCESSO EROSIVO											
Erosão no talude de corte ocasionado pelo escoamento superficial das águas pluviais, aliado à falta de proteção de cobertura vegetal.

DISCRIMINAÇÃO DO SERVIÇO	UNIDADE	QUANTIDADE
Valeta de Proteção de Corte com Revestimento de Concreto	m	30,00
