5º RELATÓRIO QUADRIMESTRAL DE GERENCIAMENTO E SUPERVISÃO AMBIENTAL DAS OBRAS DA RODOVIA BR 319

**ANEXO VII - RELATÓRIO DO PROGRAMA DE FISCALIZAÇÃO DE
PROCESSO EROSIVOS DOS SEGMENTOS A, B e C DA RODOVIA BR-319 —
Executado pelo CENTRAN.**

**RELATÓRIO DE FISCALIZAÇÃO DE PROCESSOS
EROSIVOS DOS SEGMENTOS A, B e C**

Trecho: km 12,8 ao km 877,4

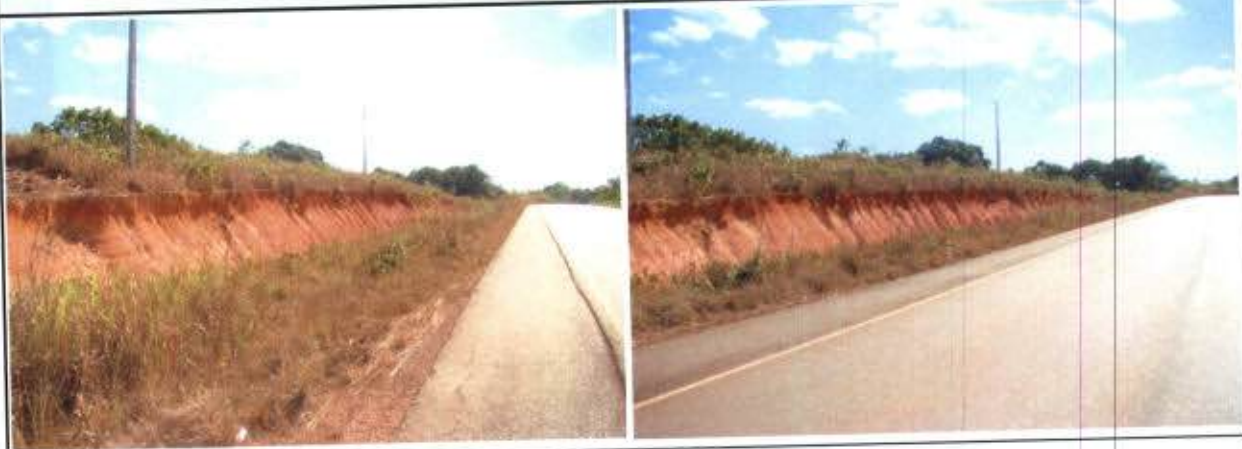
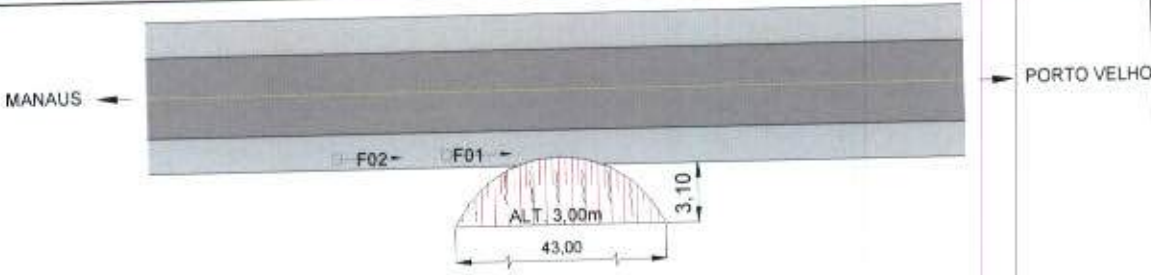
CADASTRO DO PROCESSO EROSIVO											
RODOVIA	BR 319	ESTADO	RO	UNIT	1ª	UL	Manaus			DATA	15-jun-10
FICHA Nº	4	km	51,20	SEGMENTO	PNV	319BRO0310	LADO:	ESQ.	DIR.	X	
I - CARACTERIZAÇÃO DO PROBLEMA											
DESCRIÇÃO DO PROBLEMA		Processo erosivo no talude de corte									
MONTANTE	E	D	X	DISTÂNCIA AO EIXO (m)					NÍVEL DE GRAVIDADE		
DIMENSÕES (m):		COMP:	43,00	LARG:	3,10	ALT:	3,00				
Nível 0 - estabilizado						Nível 1 - perigo a longo prazo para o tráfego					
Nível 2 - perigo a curto/médio prazo para o tráfego						Nível 3 - perigo imediato para o tráfego					
OCORRE EM APP:				SIM	NÃO		x	ÁREA EM APP (m²)			
COORDENADAS PLANAS UTM -DATUM				WGS-84	M. Central	63º	REGISTRO FOTOGRÁFICO Nº				
S				W				FOTOS 1 e 2			
843 393				6 358 314							
II - DESCRIÇÃO DETALHADA DO PROCESSO EROSIVO											
Erosão no talude de corte ocasionado pelo escoamento superficial das águas pluviais, aliado à falta de proteção de cobertura vegetal.

É necessário proteger o corpo do talude através do plantio de vegetação adequada. Além disso, é necessário implantar valeta de proteção do talude de corte, para que a água precipitada seja conduzida para o terreno natural sem causar erosão.

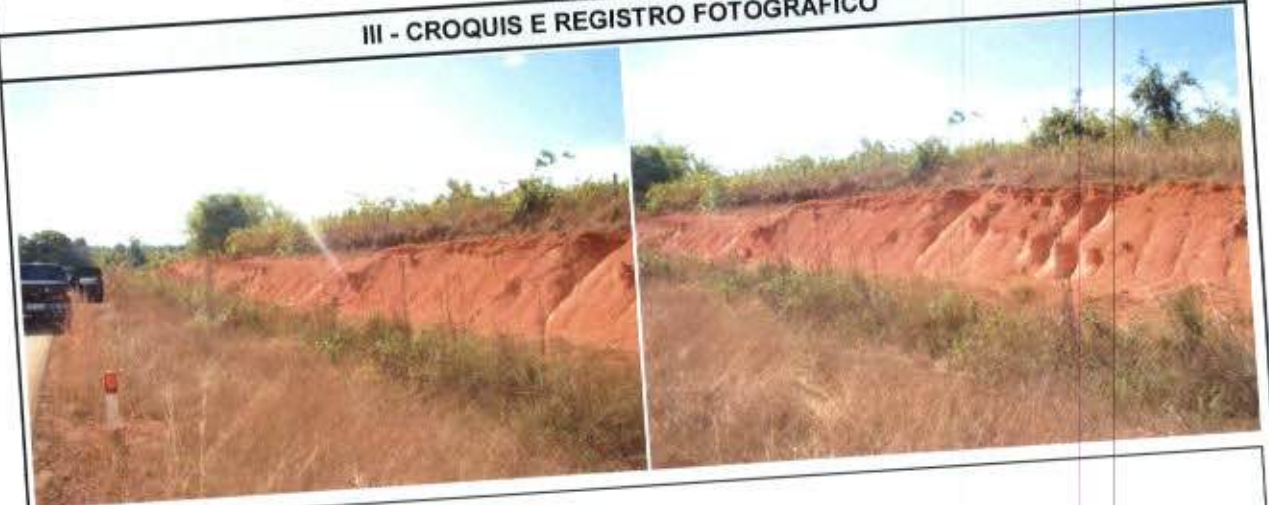
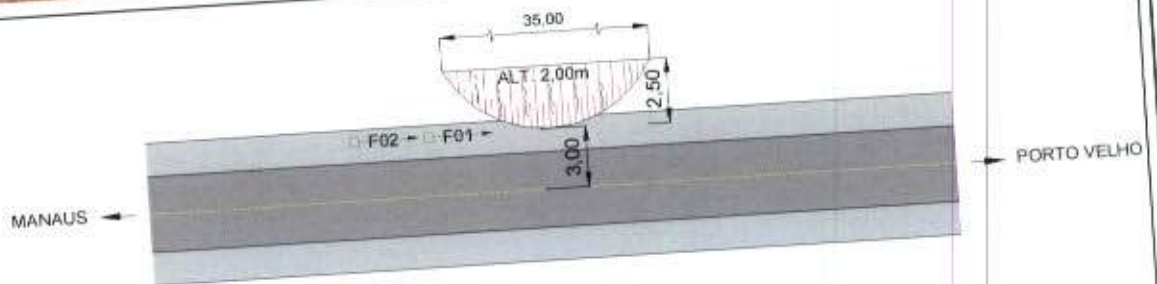
DESCRIÇÃO DO PROBLEMA	Processo erosivo no talude de corte							NÍVEL DE GRAVIDADE	
MONTANTE	E	X	D	DISTÂNCIA AO EIXO (m)					
DIMENSÕES (m):		COMP:	35,00	LARG:	2,50	ALT:	2,00		
Nível 0 - estabilizado		Nível 1 - perigo a longo prazo para o tráfego							
Nível 2 - perigo a curto/médio prazo para o tráfego		Nível 3 - perigo imediato para o tráfego							
OCORRE EM APP:		SIM		NÃO	x	ÁREA EM APP (m²)			
COORDENADAS PLANAS UTM -DATUM			WGS-84	M. Central	63º	REGISTRO FOTOGRÁFICO Nº			
S			W			FOTOS 1 e 2			
843 367			6 358 352

Erosão no talude de corte ocasionado pelo escoamento superficial das águas pluviais, aliado à falta de proteção de cobertura vegetal.

É necessário proteger o corpo do talude através do plantio de vegetação adequada. Além disso, é necessário implantar valeta de proteção do talude de corte, para que a água precipitada seja conduzida para o terreno natural sem causar erosão.

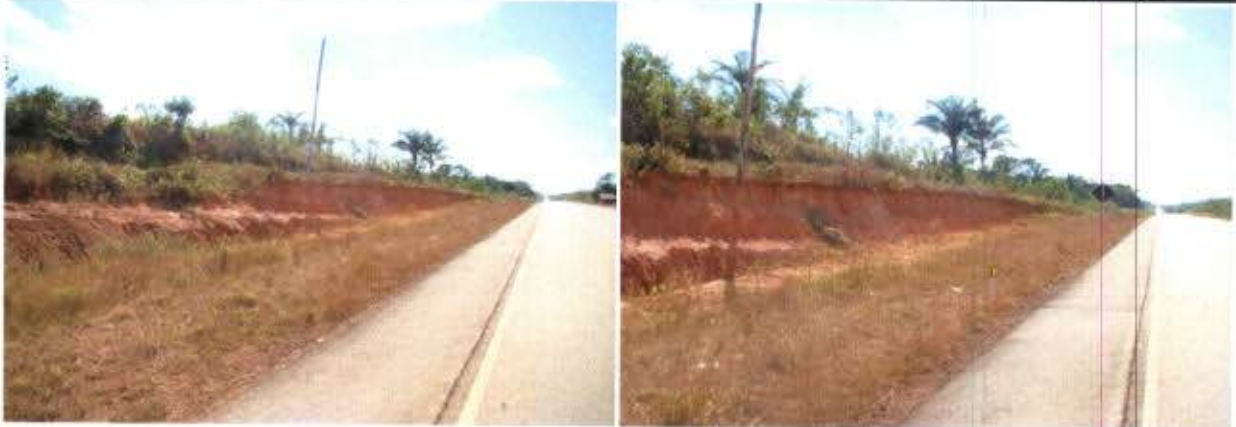
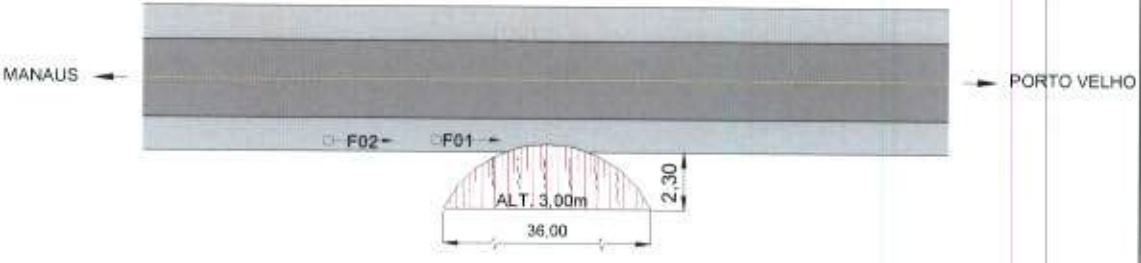
CADASTRO DO PROCESSO EROSIVO											
RODOVIA	BR 319	ESTADO	RO	UNIT	1ª	UL	Manaus		DATA	15-jun-10	
FICHA Nº	7	km	51,00	SEGMENTO PNV		319BRO0310	LADO :	ESQ.	DIR.	x	
I - CARACTERIZAÇÃO DO PROBLEMA											
DESCRIÇÃO DO PROBLEMA		Processo erosivo no talude de corte									
MONTANTE	E	D	x	DISTÂNCIA AO EIXO (m)			NÍVEL DE GRAVIDADE				
DIMENSÕES (m) :		COMP:	36,00	LARG:	2,30	ALT:	3,00				
Nível 0 - estabilizado					Nível 1 - perigo a longo prazo para o tráfego						
Nível 2 - perigo a curto/médio prazo para o tráfego					Nível 3 - perigo imediato para o tráfego						
OCORRE EM APP :				SIM		NÃO	x	ÁREA EM APP (m²)			
COORDENADAS PLANAS UTM -DATUM				WGS-84		M. Central	63º	REGISTRO FOTOGRÁFICO Nº			
S				W							
843 284				6 358 412				FOTOS 1 e 2			
II - DESCRIÇÃO DETALHADA DO PROCESSO EROSIVO											
Erosão no talude de corte ocasionado pelo escoamento superficial das águas pluviais, aliado à falta de proteção de cobertura vegetal.

É necessário proteger o corpo do talude através do plantio de vegetação adequada. Além disso, é necessário implantar valeta de proteção do talude de corte, para que a água precipitada seja conduzida para o terreno natural sem causar erosão.

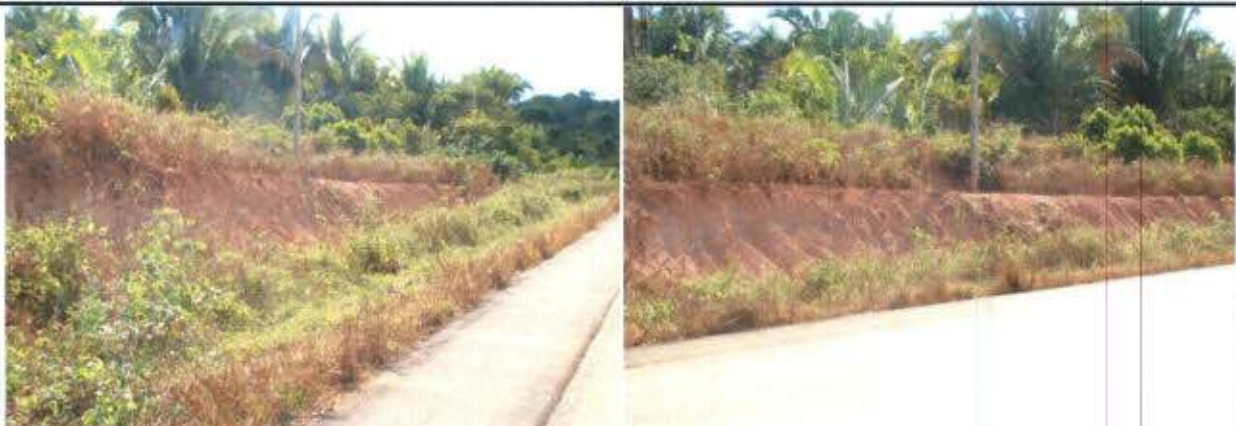
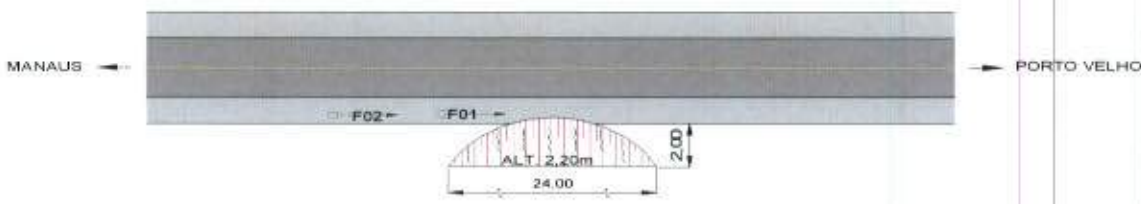
CADASTRO DO PROCESSO EROSIVO											
RODOVIA	BR 319	ESTADO	RO	UNIT	1ª	UL	Manaus		DATA	15-jun-10	
FICHA Nº	9	km	47,50	SEGMENTO PNV		319BRO0310	LADO :	ESQ.	DIR.	X	
I - CARACTERIZAÇÃO DO PROBLEMA											
DESCRIÇÃO DO PROBLEMA		Processo erosivo no talude de corte									
MONTANTE	E	D	X	DISTÂNCIA AO EIXO (m)				NÍVEL DE GRAVIDADE			
DIMENSÕES (m) :		COMP:	24,00	LARG:	2,00	ALT:	2,20				
Nível 0 - estabilizado					Nível 1 - perigo a longo prazo para o tráfego						
Nível 2 - perigo a curto/médio prazo para o tráfego					Nível 3 - perigo imediato para o tráfego						
OCORRE EM APP :				SIM		NÃO	x	ÁREA EM APP (m²)			
COORDENADAS PLANAS UTM -DATUM				WGS-84	M. Central	63º	REGISTRO FOTOGRÁFICO Nº				
S				W							
842 052				6 359 253				FOTOS 1 e 2			
II - DESCRIÇÃO DETALHADA DO PROCESSO EROSIVO											
Erosão no talude de corte ocasionado pelo escoamento superficial das águas pluviais, aliado à falta de proteção de cobertura vegetal.

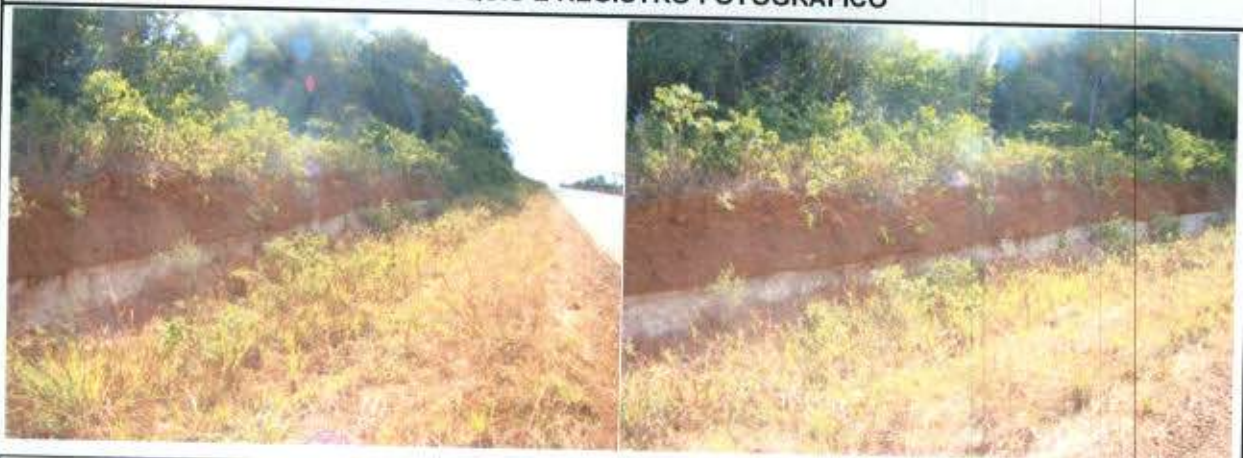
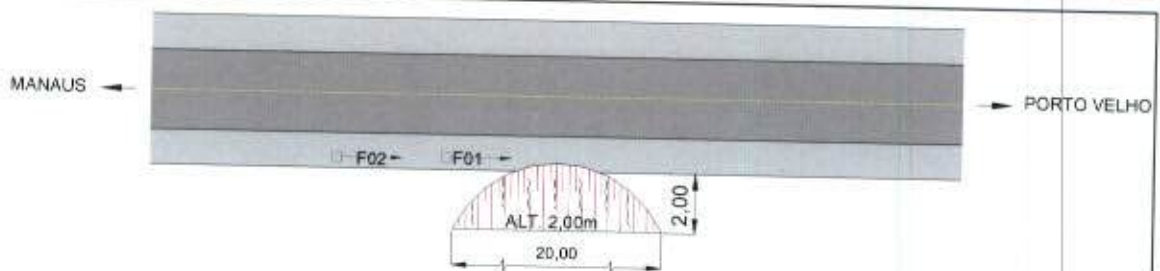
Erosão no talude de corte ocasionado pelo escoamento superficial das águas pluviais, aliado à falta de proteção de cobertura vegetal.

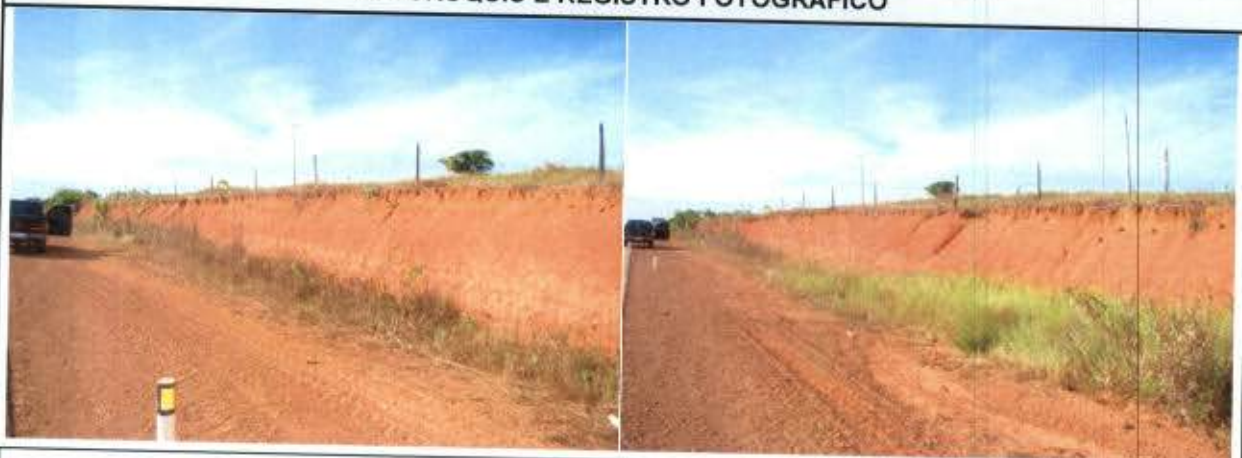
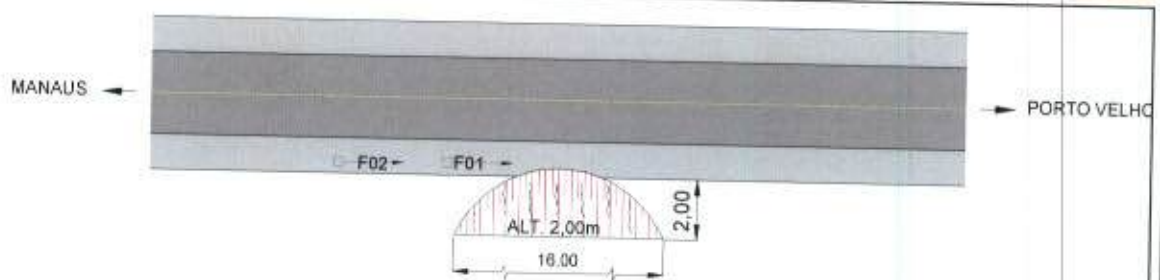
Erosão no talude de corte ocasionado pelo escoamento superficial das águas pluviais, aliado à falta de proteção de cobertura vegetal.

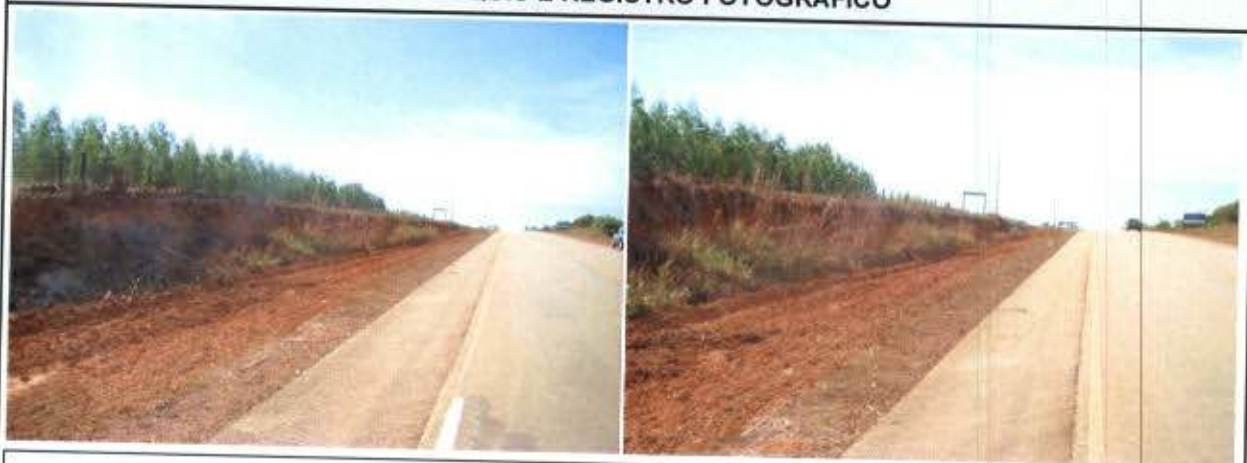
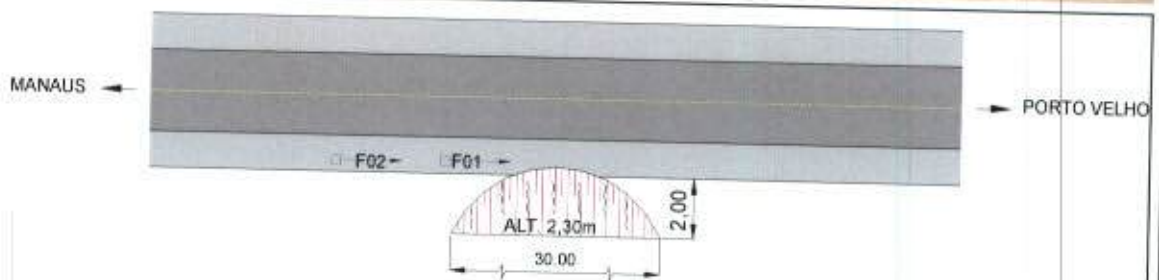
Erosão no talude de corte ocasionado pelo escoamento superficial das águas pluviais, aliado à falta de proteção de cobertura vegetal.

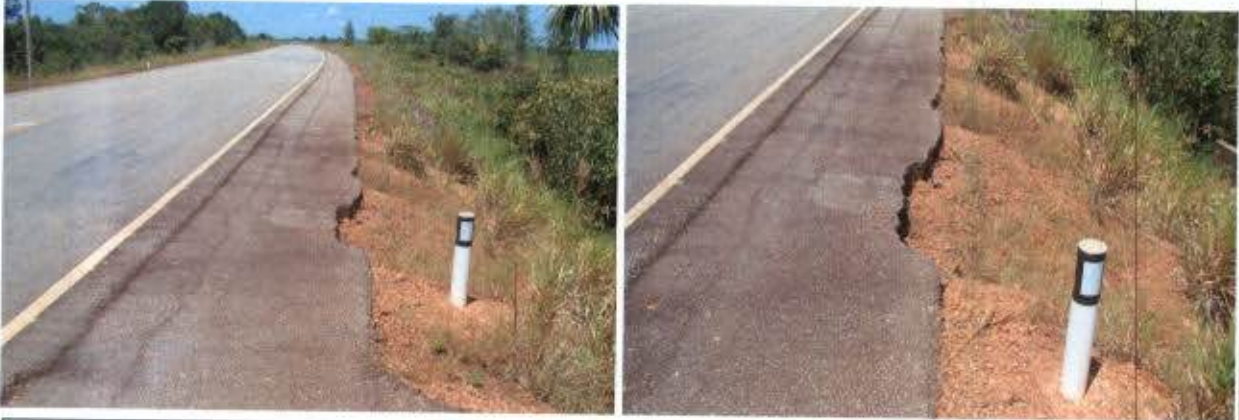
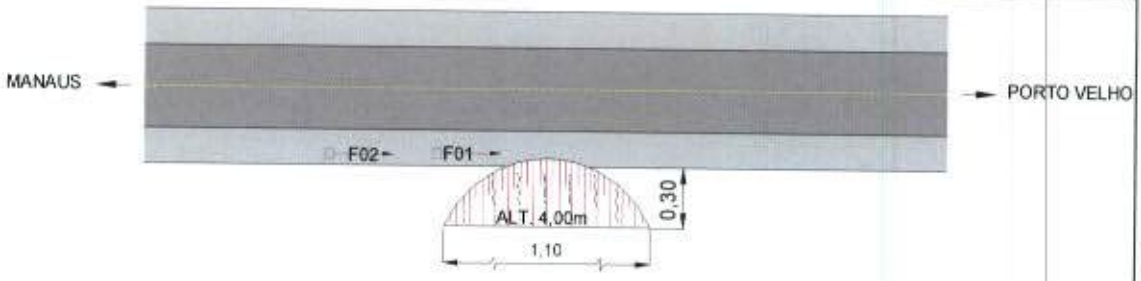
III - CROQUIS E REGISTRO FOTOGRÁFICO

CADASTRO DO PROCESSO EROSIVO											
RODOVIA	BR 319	ESTADO	AM	UNIT	1ª	UL	Manaus			DATA	15-jun-10
FICHA Nº	14	km	816,60	SEGMENTO PNV		319BAM0290	LADO :	ESQ.	DIR.	x	
I - CARACTERIZAÇÃO DO PROBLEMA											
DESCRIÇÃO DO PROBLEMA		Processo erosivo no leito estradal									
MONTANTE	E	D	x	DISTÂNCIA AO EIXO (m)			NÍVEL DE GRAVIDADE				
DIMENSÕES (m) :		COMP:	1,10	LARG:	0,30	ALT:	4,00				
Nível 0 - estabilizado					Nível 1 - perigo a longo prazo para o tráfego						
Nível 2 - perigo a curto/médio prazo para o tráfego					Nível 3 - perigo imediato para o tráfego						
OCORRE EM APP :				SIM	NÃO	x	ÁREA EM APP (m ²)				
COORDENADAS PLANAS UTM -DATUM				WGS-84	M. Central	63°	REGISTRO FOTOGRÁFICO Nº				
S				W							
836 149				6 359 494				FOTOS 1 e 2			
II - DESCRIÇÃO DETALHADA DO PROCESSO EROSIVO											
Processo erosivo no acostamento. Cobrimento asfáltico sendo carregado pela ação das chuvas e do intemperismo.

DIAGNÓSTICO DO PROCESSO EROSIVO										
RODOVIA	BR 319	ESTADO	AM	UNIT	1ª	UL	Manaus	DATA	15-jun-10	
FICHA Nº	14	km	816,60	SEGMENTO PNV	319BAM0290	LADO:	ESQ.	0	DIR.	x
DESCRIÇÃO DETALHADA DO DIAGNÓSTICO										
A ausência de meio fio e sarjeta, aliado ao grande índice pluviométrico da região, são as causas da erosão.										
SOLUÇÃO PROPOSTA										
É necessário contruir meio-fio e sarjeta ao longo de todo o trecho, instalando dispositivos de descarga transversal nos ponto necessários, de acordo com projeto específico de drenagem.										
RECOMENDAÇÕES

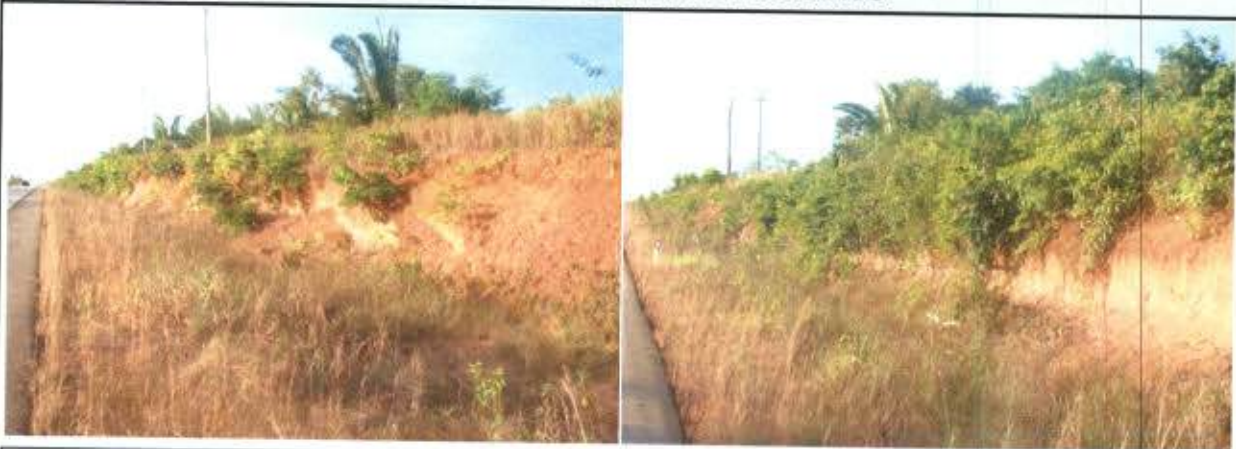
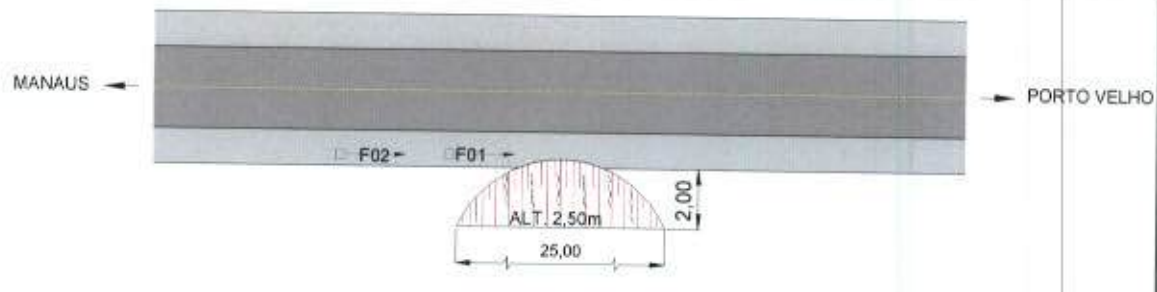
III - CROQUIS E REGISTRO FOTOGRÁFICO

CADASTRO DO PROCESSO EROSIVO											
RODOVIA	BR 319	ESTADO	AM	UNIT	1ª	UL	Manaus			DATA	15-jun-10
FICHA Nº	15	km	811,30	SEGMENTO PNV		319BAM0290	LADO :	ESQ.	x	DIR.	
I - CARACTERIZAÇÃO DO PROBLEMA											
DESCRIÇÃO DO PROBLEMA		Processo erosivo no talude de corte									
MONTANTE	E	x	D	DISTÂNCIA AO EIXO (m)			NÍVEL DE GRAVIDADE				
DIMENSÕES (m) :		COMP:	25,00	LARG:	2,00	ALT:	2,50				
Nível 0 - estabilizado					Nível 1 - perigo a longo prazo para o tráfego						
Nível 2 - perigo a curto/médio prazo para o tráfego					Nível 3 - perigo imediato para o tráfego						
OCORRE EM APP :				SIM		NÃO	x	ÁREA EM APP (m²)			
COORDENADAS PLANAS UTM -DATUM				WGS-84		M. Central	63°	REGISTRO FOTOGRÁFICO Nº			
S				W							
833 333				6 359 213				FOTOS 1 e 2			
II - DESCRIÇÃO DETALHADA DO PROCESSO EROSIVO											
Erosão no talude de corte ocasionado pelo escoamento superficial das águas pluviais, aliado à falta de proteção de cobertura vegetal.

É necessário proteger o corpo do talude através do plantio de vegetação adequada. Além disso, é necessário implantar valeta de proteção do talude de corte, para que a água precipitada seja conduzida para o terreno natural sem causar erosão.

PRT - 02 - Hidrossemeadura

PRT - 03 - Valeta de proteção de corte com revestimento de concreto

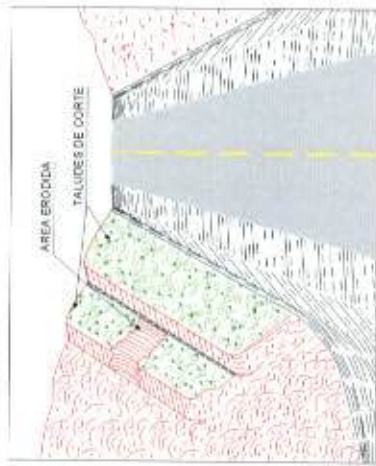
1 - TALUDE ERODIDO

PROJETO TIPO - 20
OBTURAÇÃO COM SOLO-CIMENTO ENSACADO

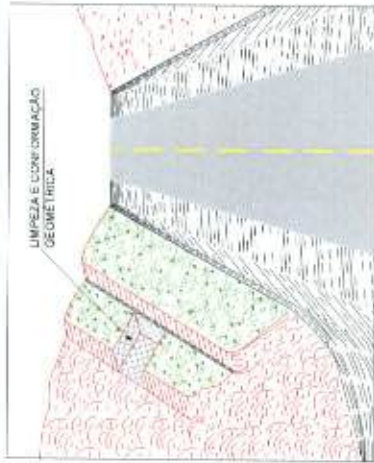
2 - TALUDE PREPARADO PARA RECEBIMENTO DO SOLO-CIMENTO ENSACADO

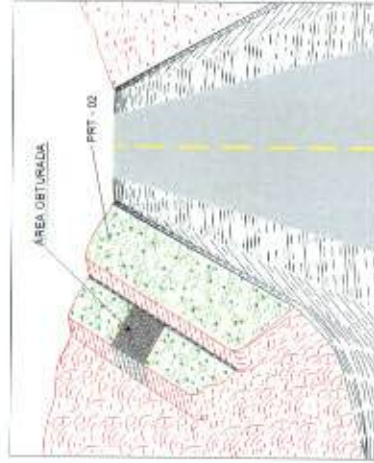
3 - TALUDE RECUPERADO COM SOLO-CIMENTO ENSACADO

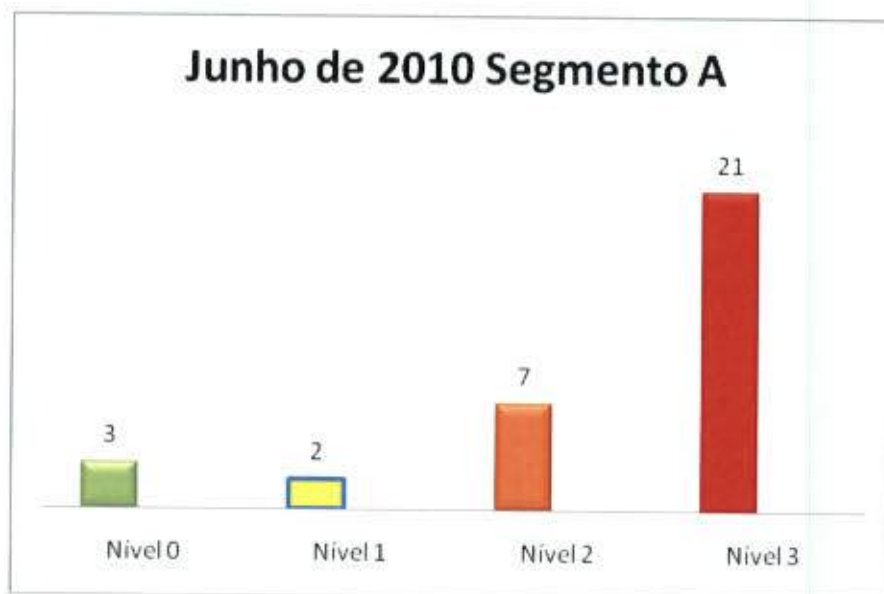
Gráfico 1. Percentual de ocorrências dos Processos Erosivos no segmento “A”, da BR-319.

Os dados que geraram o gráfico 1 são oriundos das fichas de coleta de campo dos processos erosivos observados na faixa de domínio da BR-319 (segmento “A”), com destaque para o nível de gravidade 3.

Esse nível tem relevância porque trás perigo imediato a rodovia. Informamos que medidas mitigadoras devem ser realizadas para que acidentes com vítimas fatais não venham acontecer.

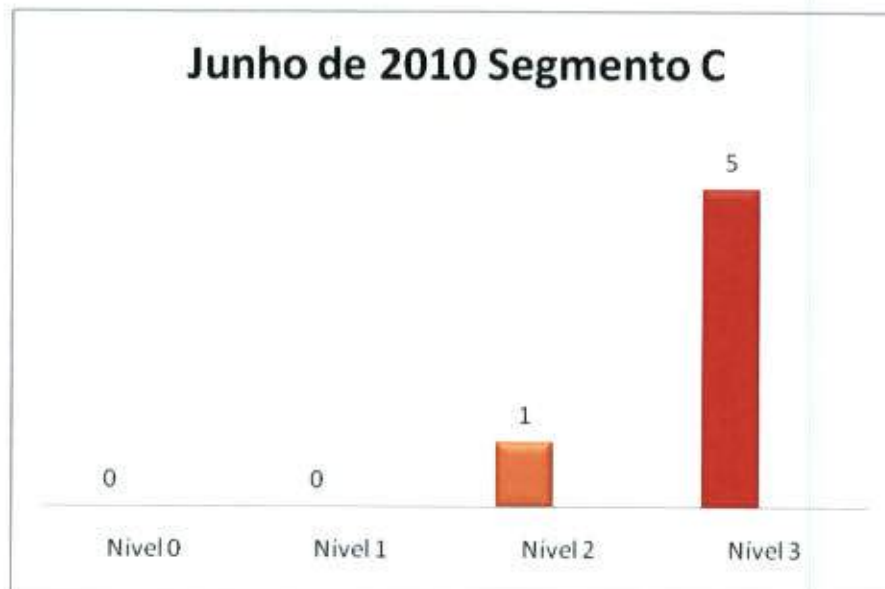
Gráfico 2. Percentual de ocorrências dos Processos Erosivos no segmento "C", da BR-319.

O gráfico acima explica através dos níveis de gravidade a quantidade de ocorrências registradas nos segmentos "C" da BR-319. Destacando a maior ocorrência para o nível 3.

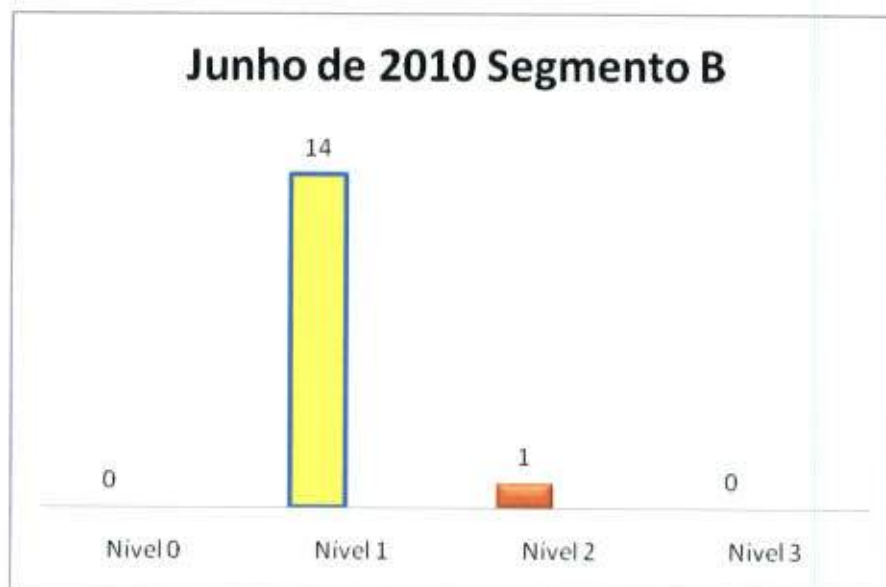
Gráfico 3. Percentual de ocorrências dos Processos Erosivos no segmento "B", da BR-319.

Os processos erosivos localizados no segmento B da BR-319 na sua maioria estão localizados no lote 4 que está sob a responsabilidade da Construtora SAB. A equipe técnica do A7/DEC – Núcleo Regional Norte observou que os processos

ocorrem basicamente nos taludes de corte, sendo que estes, não trazem danos diretos a rodovia.
