MEMO N.º 134/2005 – DILIQ/IBAMA

Assunto: Licenciamento Ambiental da Pavimentação e Ampliação da Capacidade e outras obras na Rodovia BR – 319, trecho entre as cidades de Porto Velho/RO e Manaus/AM

Assunto: Licenciamento Ambiental da BR-319/AM/RO

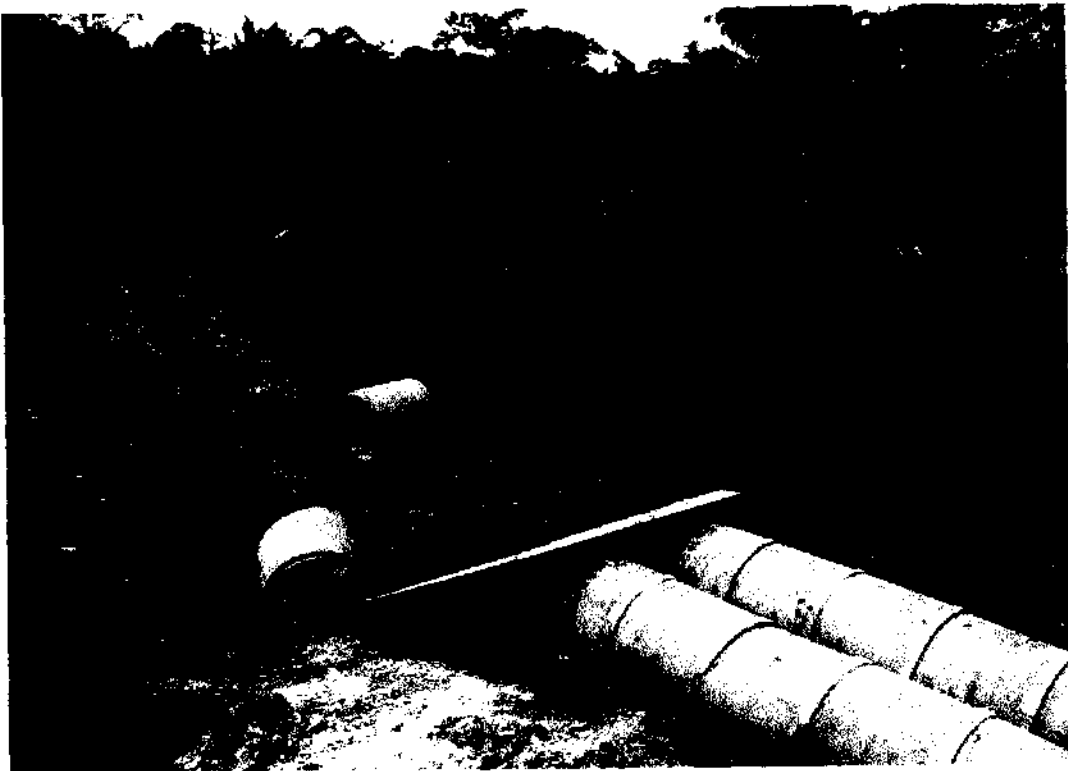
1.5.5. No último trecho da rodovia, parte já começou a ser recuperado pelo DNIT (Fotos 15 e 16), e um bom trecho, principalmente entre Castanho e Careiro da Várzea, já sofreu melhorias anteriormente, apresentando boa trafegabilidade (Foto 17). São feitas mais três travessias de balsa, sendo que a última, entre Careiro da Várzea e Manaus, atravessa o rio Amazonas, e tem duração de 1 hora (Fotos 18 e 19).

Foto 16 - Obras de recuperação dos bueiros iniciadas pelo DNIT

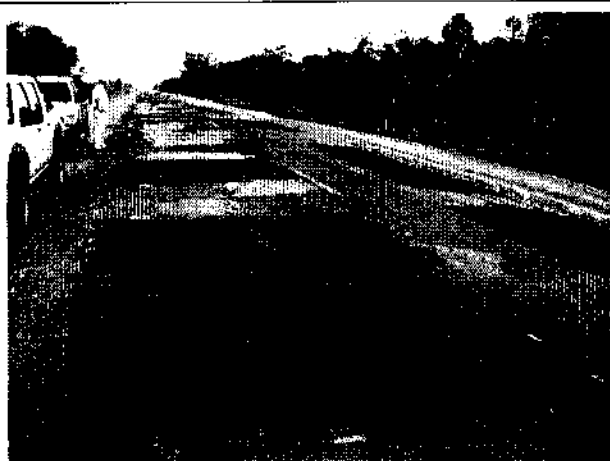
Foto 2: estado de conservação do pavimento em parte do Trecho 1. Este trecho alterna bom segmentos, com outros em relativo estado de deterioração.

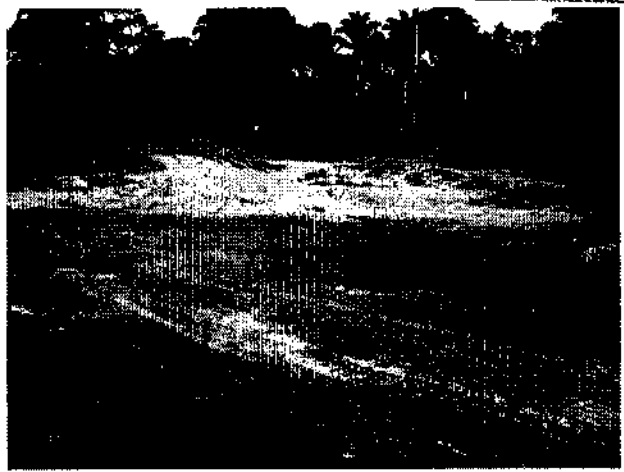
Foto 14: Antiga área de empréstimo utilizada na instalação da rodovia, sem sinais de recuperação natural.

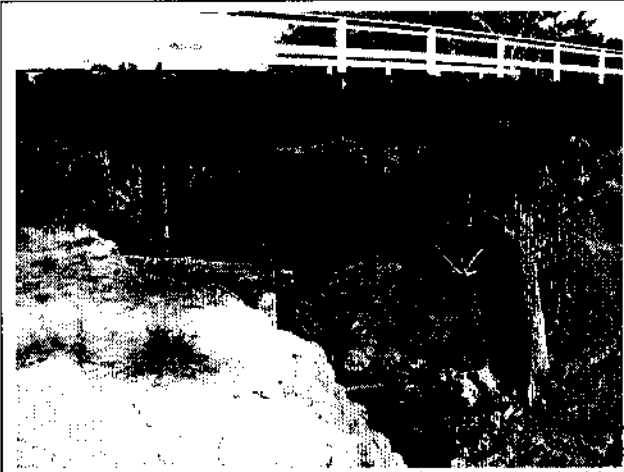
Foto 27: todas as pontes neste trecho são construídas com madeira, e foram implantadas nas travessias de curso d'água, e também onde houve desmoronamento ou abatimento de pista pelo entupimento dos bueiros.

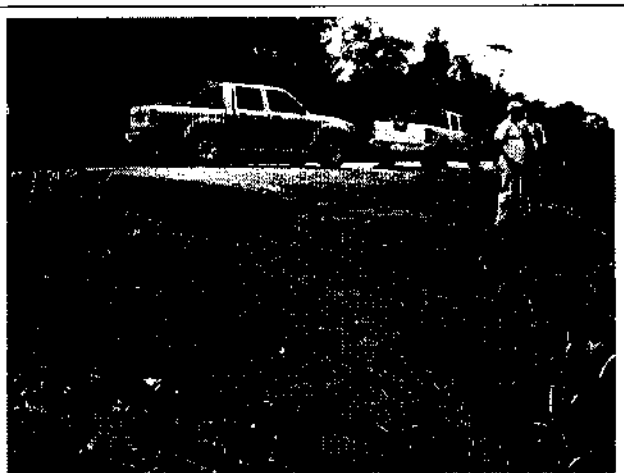
Outro ponto marcante deste trecho é a situação crítica da grande maioria dos bueiros da rodovia. Estes em grande parte encontram-se entupidos, ou até mesmo totalmente deteriorados e rompidos, causando diversos problemas, como desmoronamento de pista em vários pontos, ocasionando riscos de acidentes. O entupimento e/ou subdimensionamento dos bueiros, utilizados para a transposição da grande maioria dos igarapés da região, ocasionou a formação de lagos do lado montante o que provocou a morte por afogamento da vegetação local, formando os chamados "paliteiros" (troncos das árvores mortas em meio à área alagada).

Foto 30: Devido ao sub-dimensionamento dos bueiros, houve seu entupimento, e abatimento do leito estradal em diversos pontos neste Trecho 3.

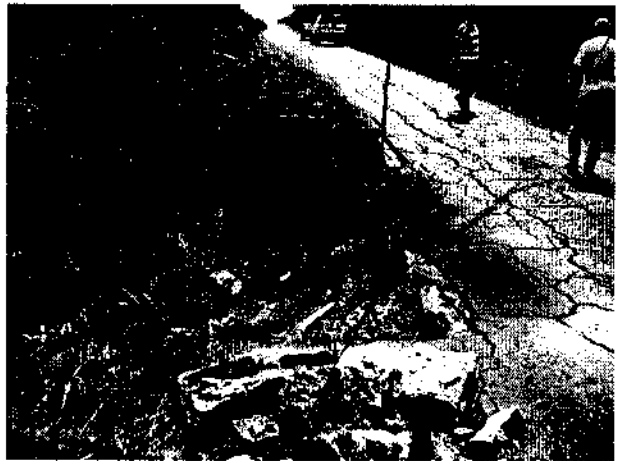
Foto 36: há segmentos pequenos onde o asfalto ainda persiste, mas em precárias condições, como este desmoronamento.

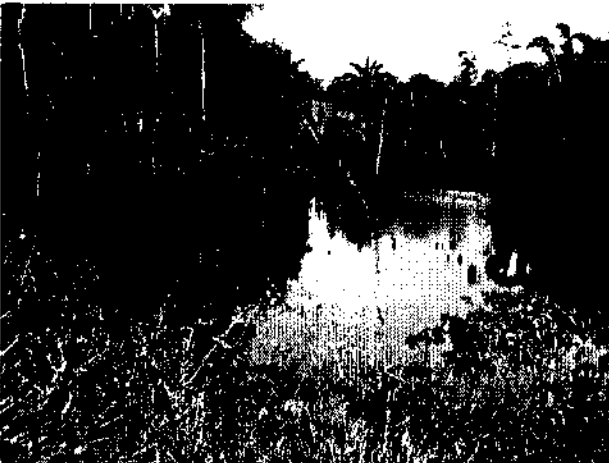
Foto 37: Antiga área de empréstimo atualmente inundada

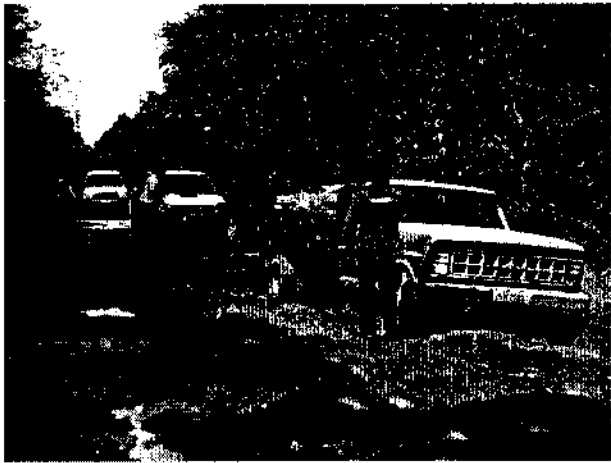
Foto 43: há vários trechos com atoleiros na rodovia.

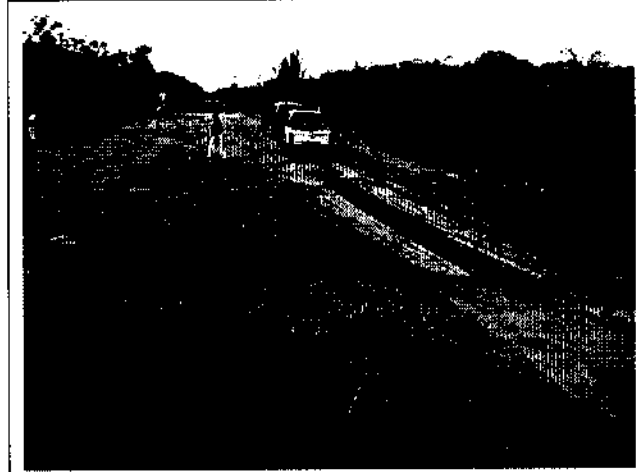
Foto 59: ponte de madeira em trecho com desmoronamento .

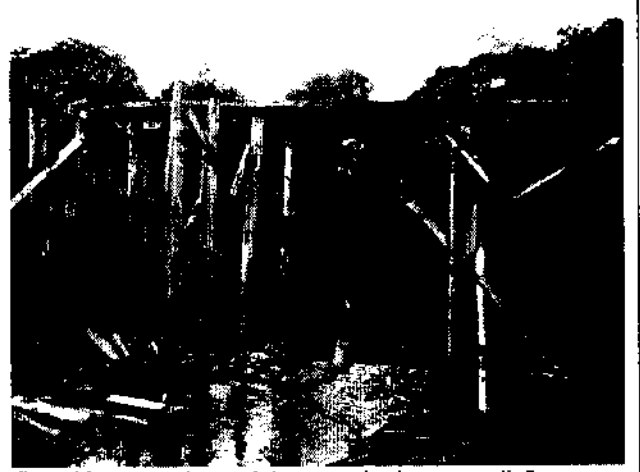
Foto 60: ponte de madeira em péssimas condições.
