Relatório Trimestral de Acompanhamento do Plano Básico Ambiental

Duplicação da BR-386/RS

Trecho Tabai - Estrela

Dez/2010-Mar/2011

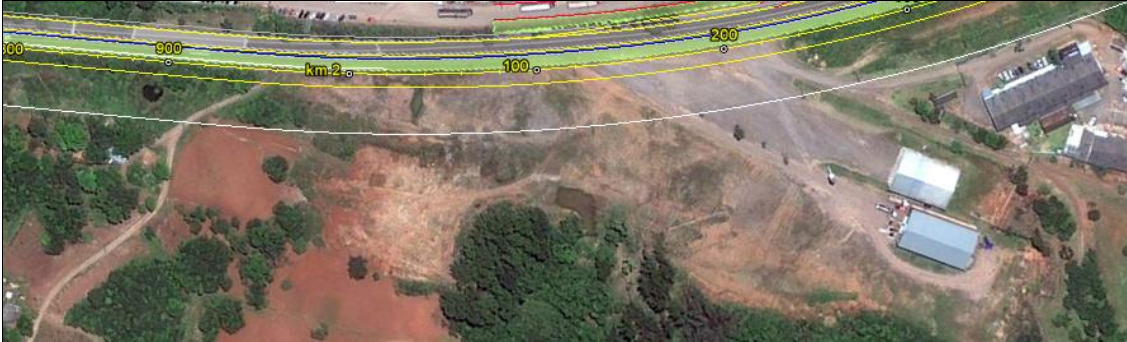
| FORMULÁRIOS PARA REGISTRO DE FEIÇÕES EROSIVAS. | | | |
|---|---|--|--|
| Área anteriormente explorada com pouca cobertura vegetal. | | Vista do talude íngreme junto ao acostamento. | |

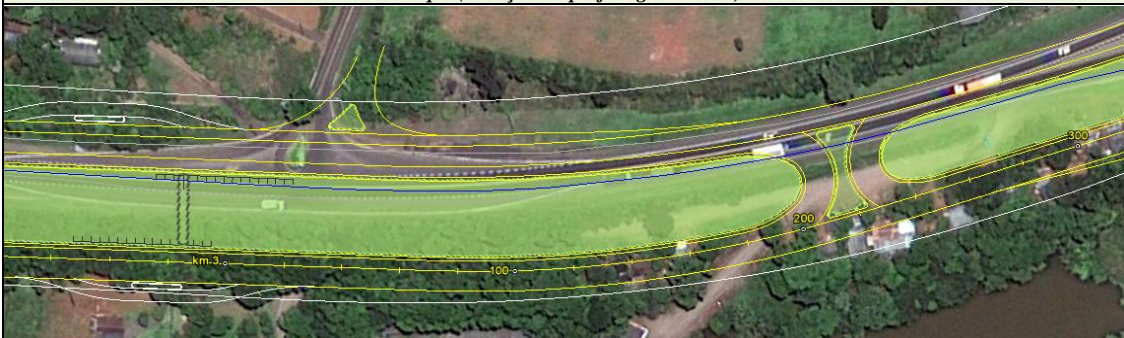
| FORMULÁRIOS PARA REGISTRO DE FEIÇÕES EROSIVAS. | | | |
|--|---|--|--|
| Vista geral da área | | Vista do talude íngreme com solo exposto. | |

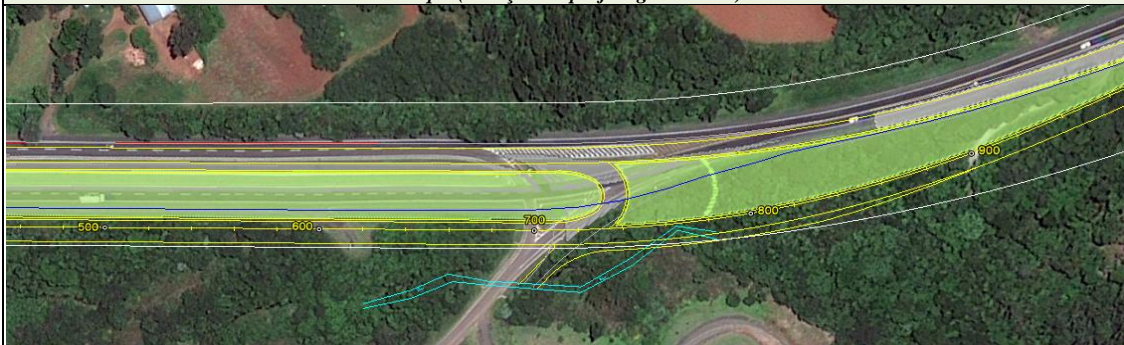
| FORMULÁRIOS PARA REGISTRO DE FEIÇÕES EROSIVAS. | | | | | | | |
|--|---|---|--|--|---|--|---|
| Vista geral da área erodida. | | | Vista da porção final do talude em fase de estabilização. | | | | |

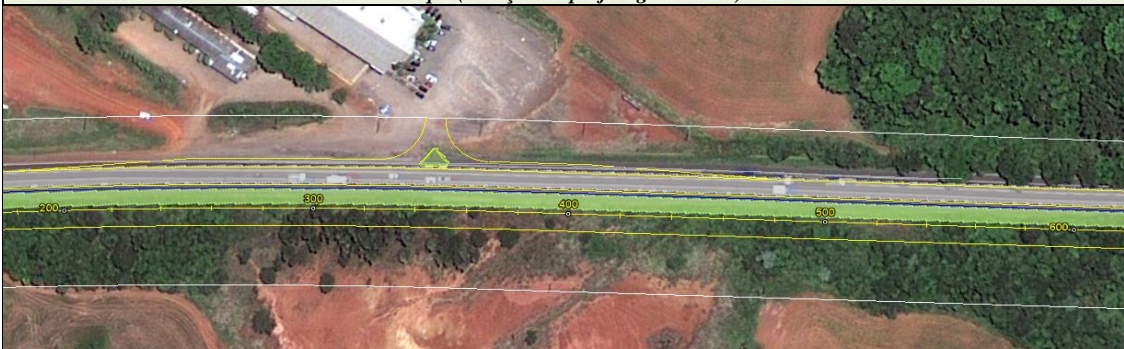
| FORMULÁRIOS PARA REGISTRO DE FEIÇÕES EROSIVAS. | | | | | | | |
|--|---|---|--|--|---|--|---|
| Vista geral da área erodida (lado direito). | | | Vista geral da área erodida (lado esquerdo). | | | | |

| FORMULÁRIOS PARA REGISTRO DE FEIÇÕES EROSIVAS. | | | | | | | |
|--|---|---|--|--|---|--|---|
| Ponto com intervenção no lado direito. Nas áreas com intervenção das obras serão adotadas medidas tradicionais, como: sacos de areia e enlevamento. Nos locais onde não houverão intervenções das obras, serão adotadas as medidas previstas no programa de recuperação de áreas degradadas e passivos ambientais. | | | | | | | |

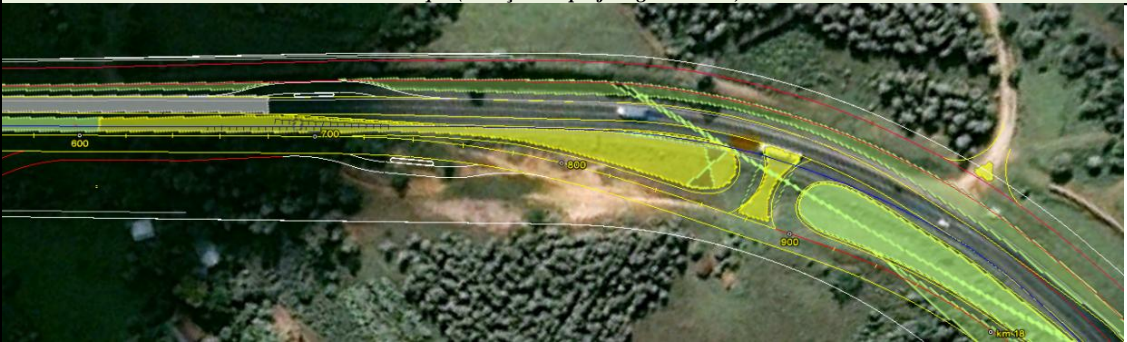
| FORMULÁRIOS PARA REGISTRO DE FEIÇÕES EROSIVAS. | | | |
|--|---|--|---|
| Vista do talude com processo erosivo instalado. | | Vista frontal do talude. | |

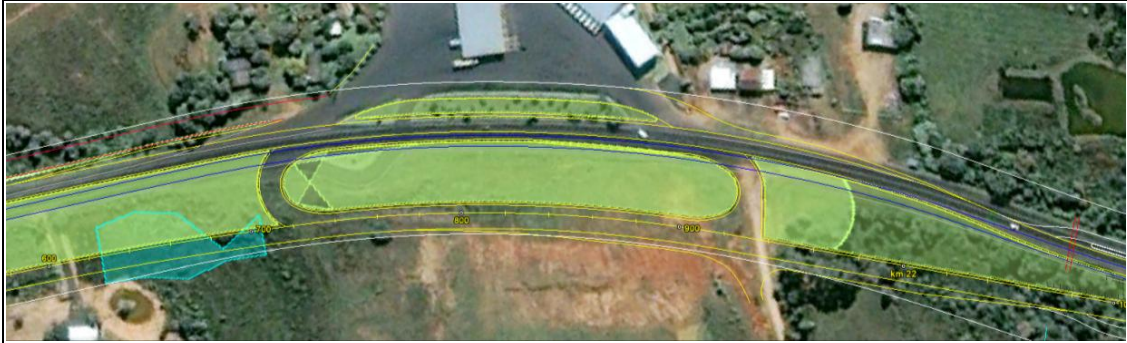
| FORMULÁRIOS PARA REGISTRO DE FEIÇÕES EROSIVAS. | | | | |
|---|---|--|--|--|
| Vista do talude com processo erosivo instalado. | | Vista frontal do talude. | | |

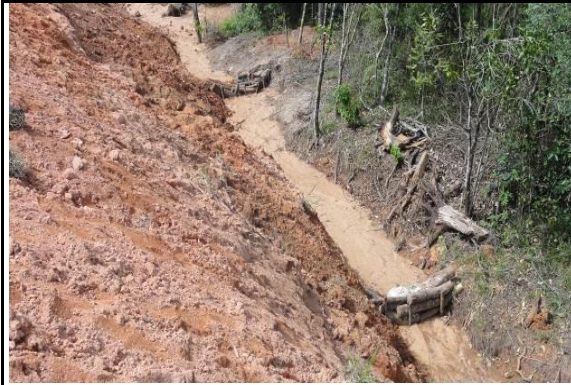
Barreira de sedimentos criada com a lenha oriunda da supressão.

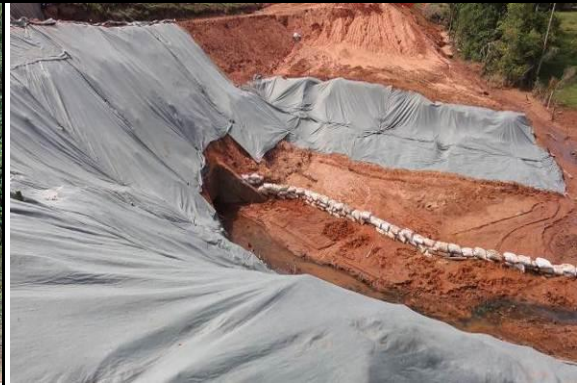
Revestimento de taludes de aterros não consolidados com manta geotêxtil.

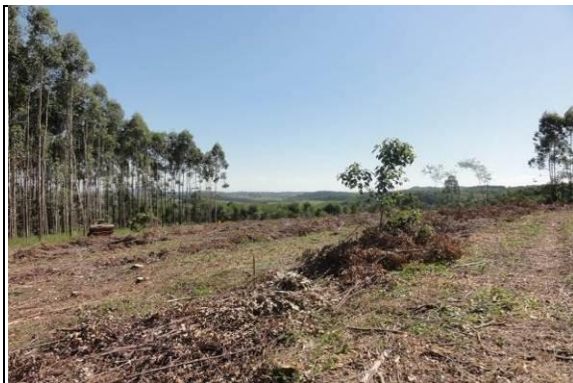
EC 10 – km 18+240, área de futura lavra de argila, onde ocorreu exploração de povoamento comercial de eucalipto.

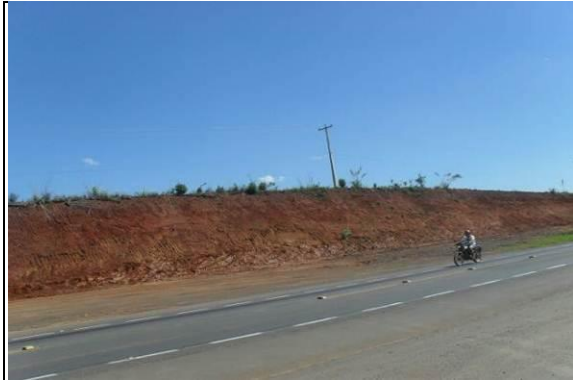
EC 17 – km 9+400, jazida de argila junto à faixa de domínio.

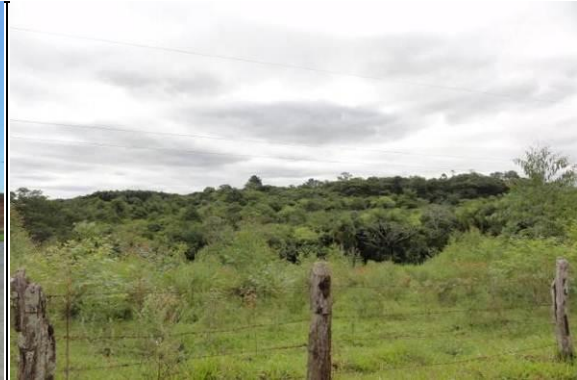
Pedreira, BR 386 – acesso km 366, área destinada à lavra de basalto, Licenciada pela FEPAM.
