Relatório Trimestral de Acompanhamento do Plano Básico Ambiental

Duplicação da BR-386/RS

Trecho Tabai - Estrela

Relatório para fins de cadastro de imóveis com referência ao Plano Básico Ambiental do Programa de Monitoramento, Controle e Mitigação de Danos Patrimoniais.

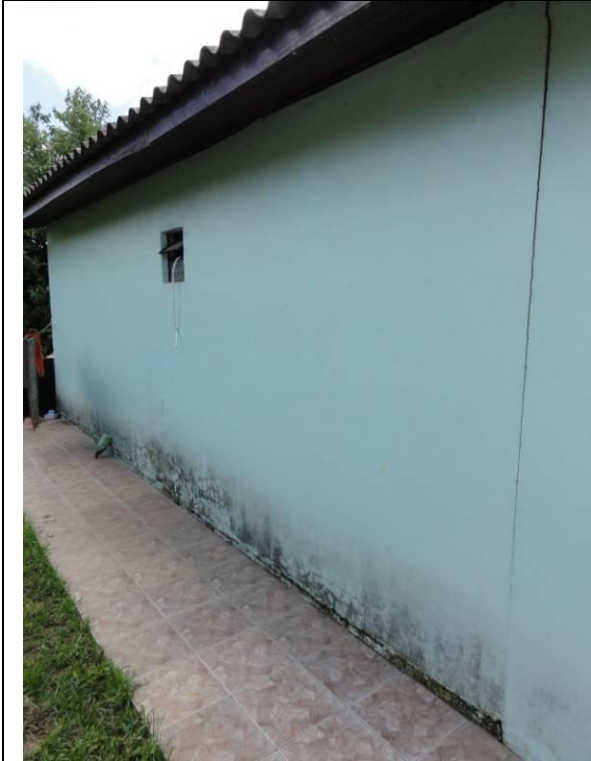
Parede externa fundos – Mofo e umidade
(DSC00014, 15/02/2011, 14:15h)

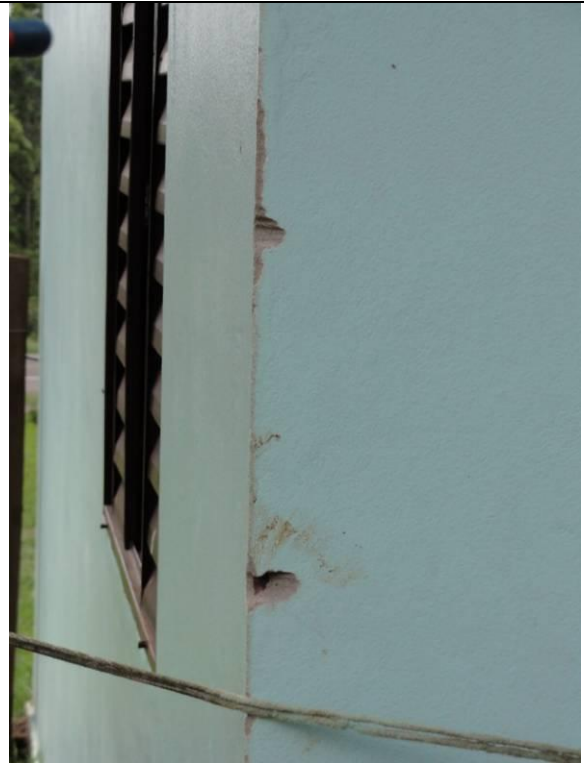
Parede C- reboco com buraco (DSC00017, 15/02/2011, 14:16h)

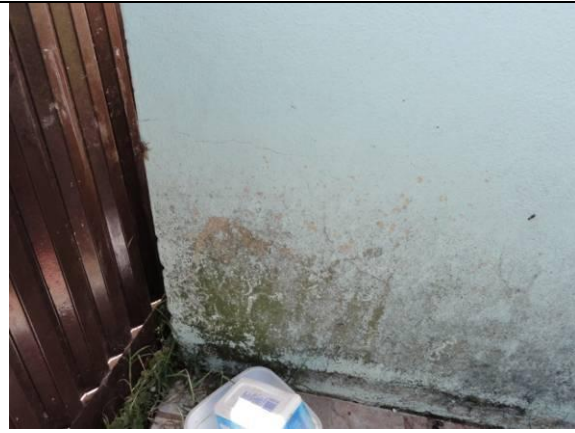
Parede D – umidade e mofo (DSC00021, 15/02/2011, 14:17h)

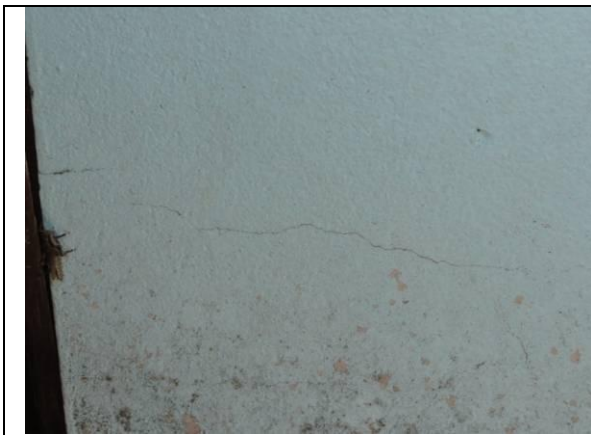
Parede Externa C - fissura no reboco (DSC00022, 15/02/2011, 14:17h)

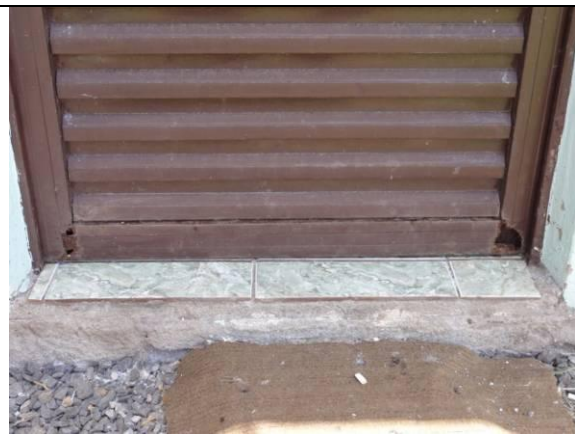
Buraco Porta de entrada – fachada (DSC00037, 15/02/2011, 13:29h)

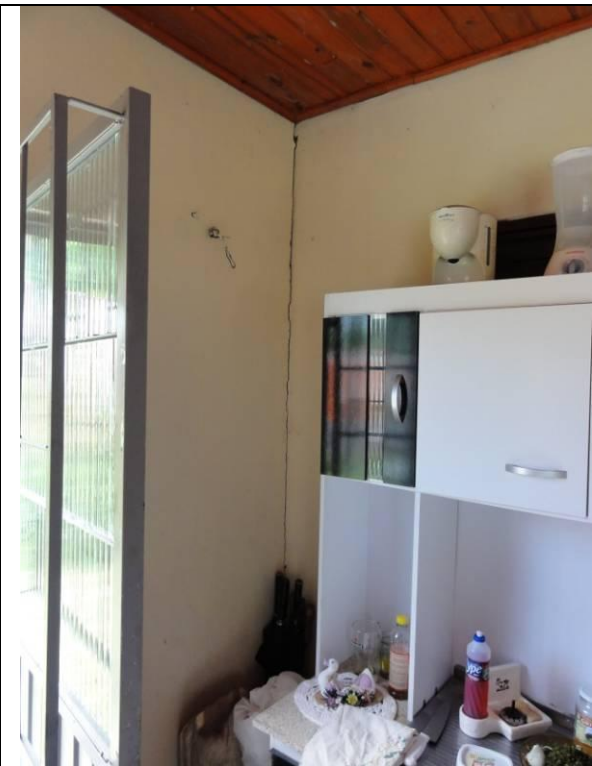
Rachadura divisória parede 2 e 3 (DSC00039,
15/02/2011, 13:29h)

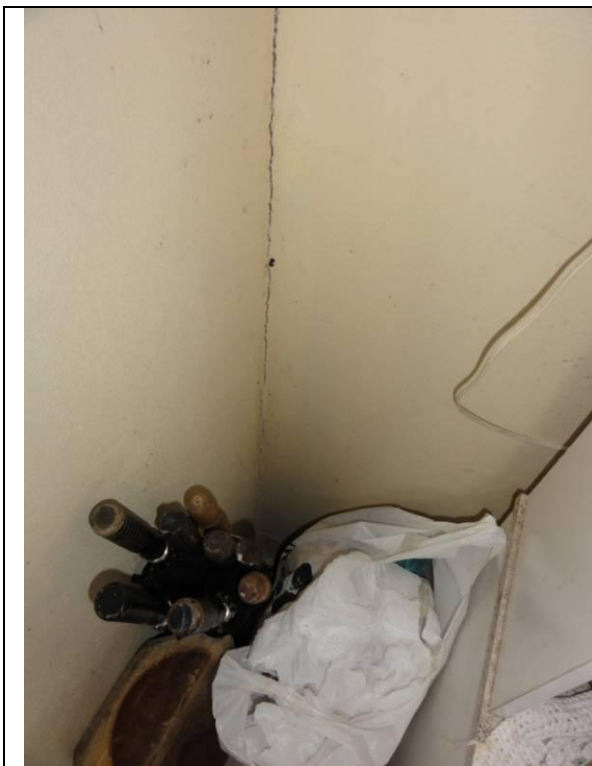
Rachadura divisória entre paredes 2 e 3
(DSC00040, 15/02/2011, 13:30h)

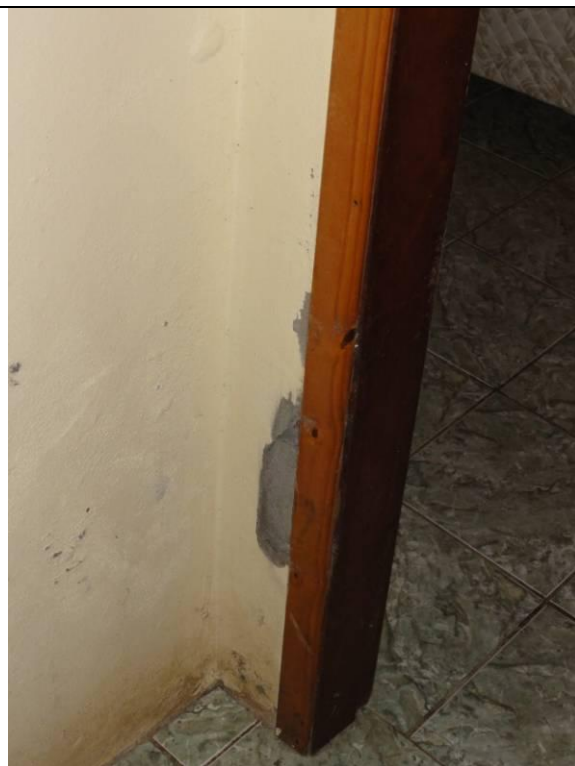
Reboco descascado (DSC00051, 15/02/2011,
13:34h)

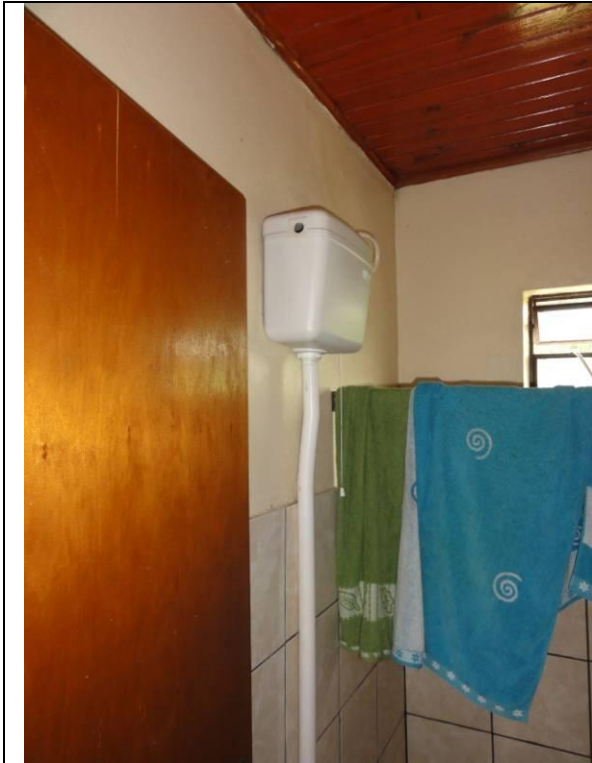
Banheiro (DSC00064, 15/02/2011, 13:37h)

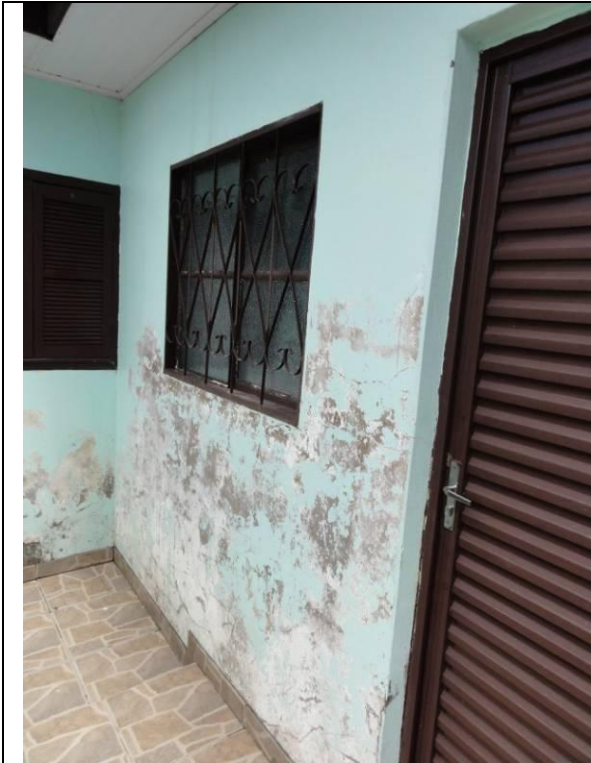
Parede A – Umidade , mofo e tinta descascando (DSC00100, 15/02/2011, 13:50h)

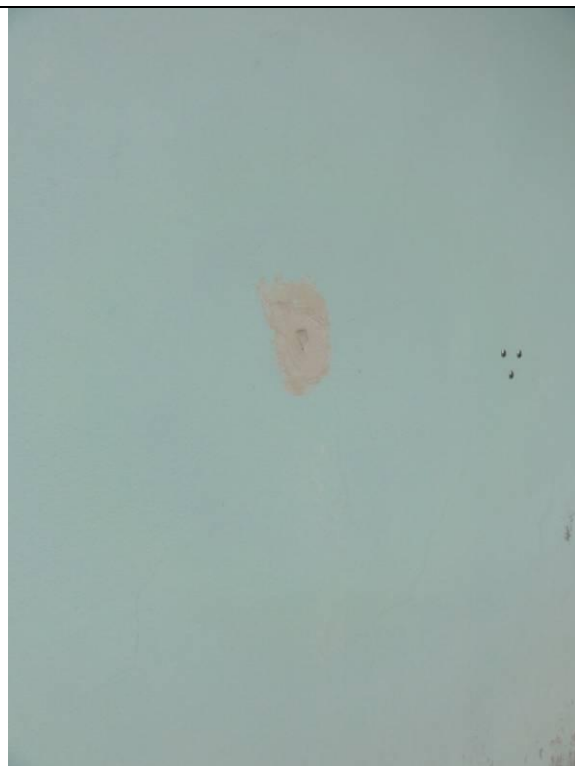
Fissura no reboco (DSC00103, 15/02/2011, 13:50h)

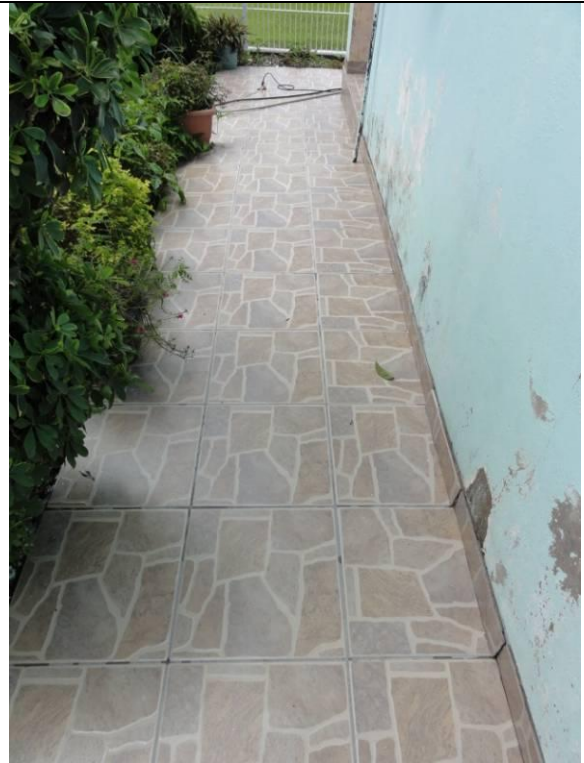
Tinta e reboco descascando (DSC00111,
15/02/2011, 13:51h)

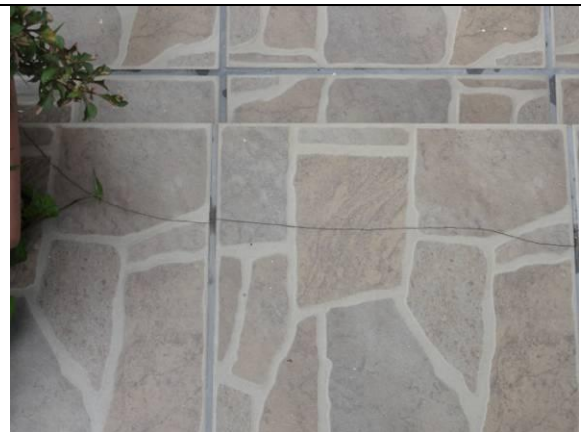
Calçada de piso cerâmico rachado (DSC00115,
15/02/2011, 13:52h)

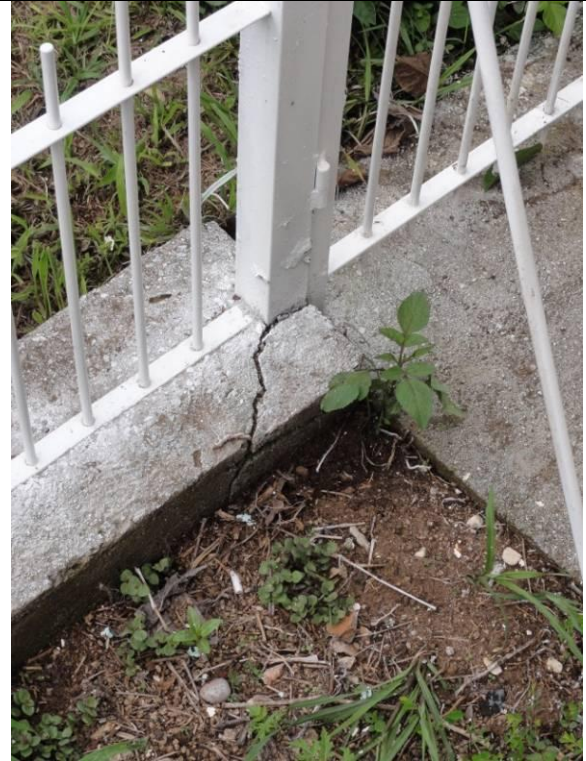
Reboco rachada – portão de entrada
(DSC00119, 15/02/2011, 13:52h)

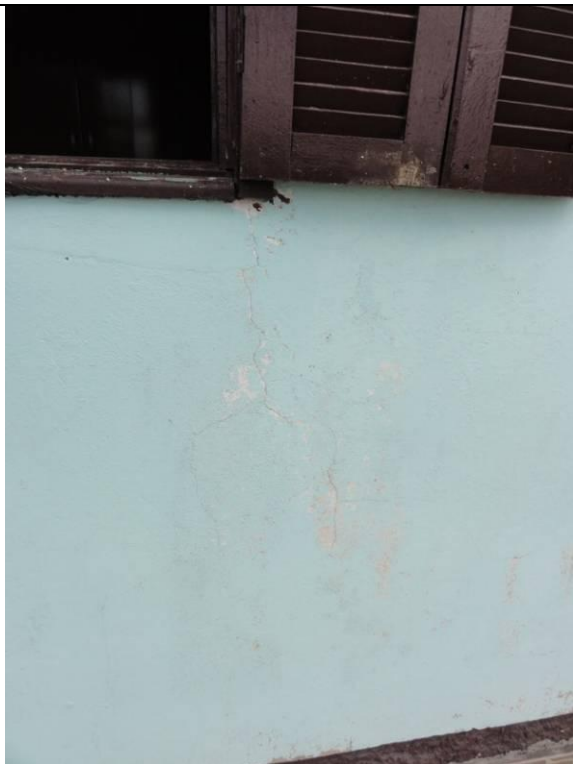
Umidade e tinta descascando – Parede externa
(DSC00128, 15/02/2011, 13:54h)

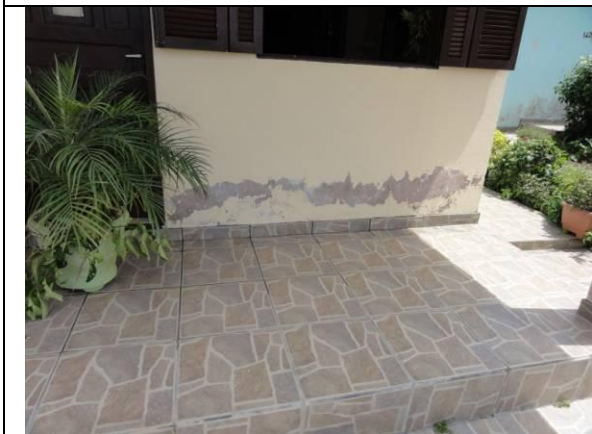
Tinta descascando- Varanda (DSC00134,
15/02/2011, 13:54h)

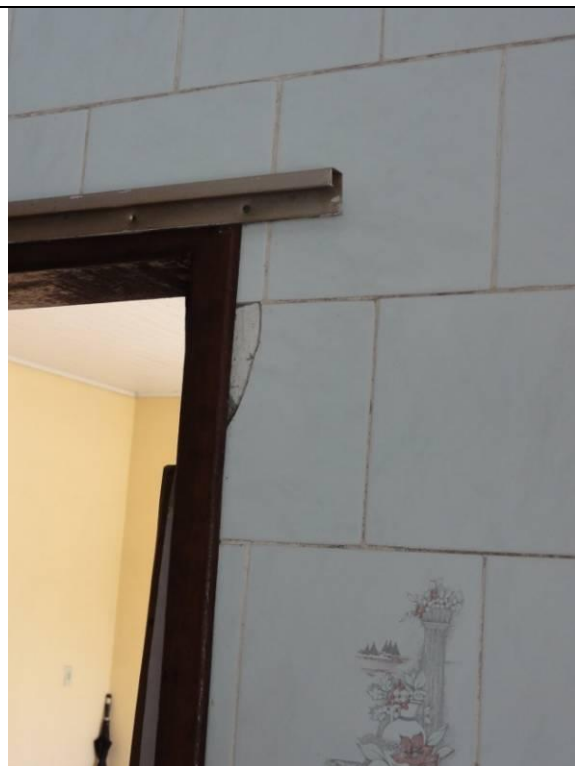
- Teto em forro pvc em toda a casa em ótimo estado.
- Parede A - Fissura no reboco.
- Janelas com vidros em estado regular, sendo que alguns estão trincados.
- Paredes 12 e 13 - Rachadura na divisória entre as paredes.
- Quarto 1 - assoalho de madeira desgastado e não totalmente firme. Paredes com bastante umidade.
- Sala - paredes em geral com muita umidade, com fissuras no reboco e tinta descascando.

Cozinha – Rachadura na divisória entre as paredes 12 e 13 (DSC00148, 15/02/2011, 13:58h)

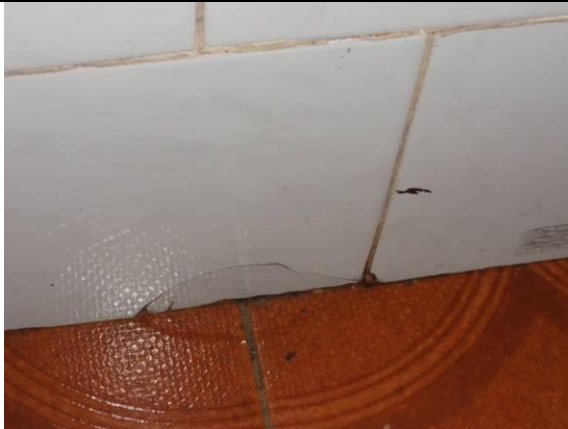
Leve rachadura no azulejo da cozinha (DSC00151, 15/02/2011, 13:59h)

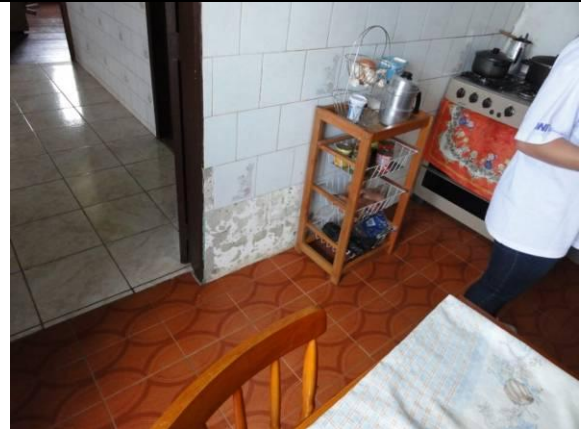
Rachadura no azulejo da cozinha (DSC00152, 15/02/2011, 13:59h)

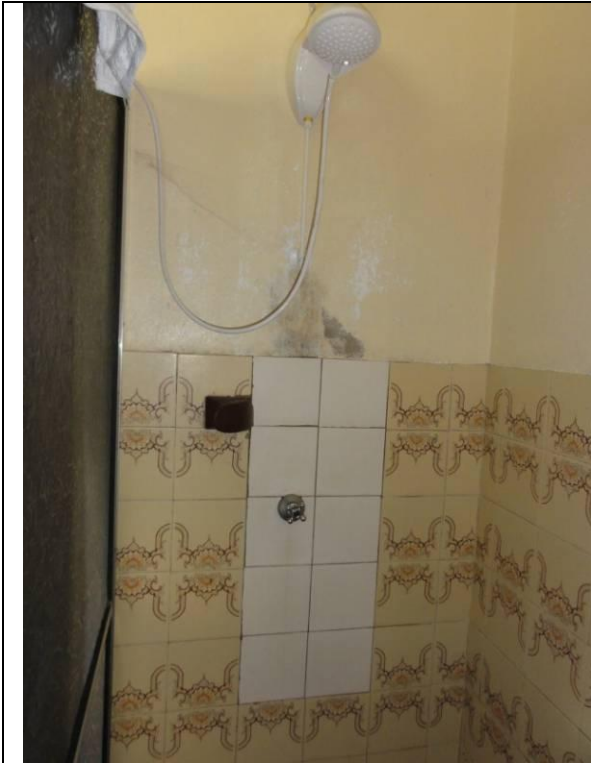
Azulejos faltantes no banheiro (DSC00162, 15/02/2011, 14:01h)

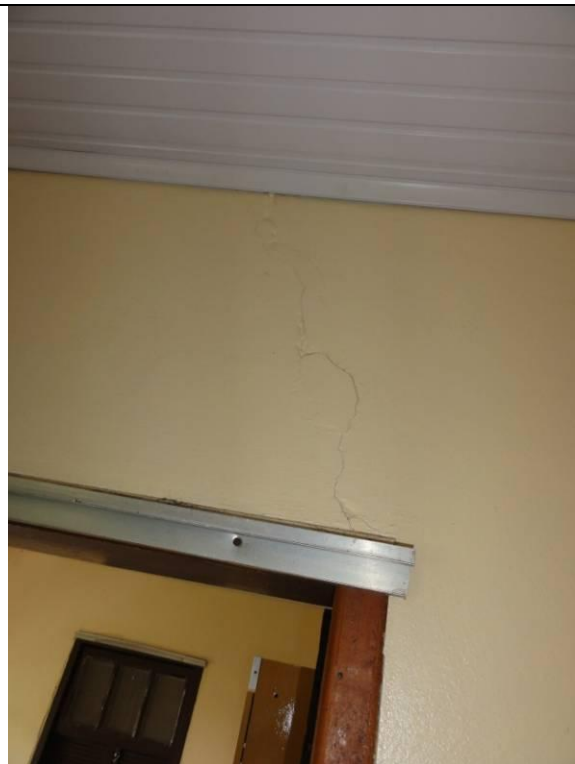
Quarto 2 – Fissura no reboco próximo a porta
(DSC00182, 15/02/2011, 14:05h)

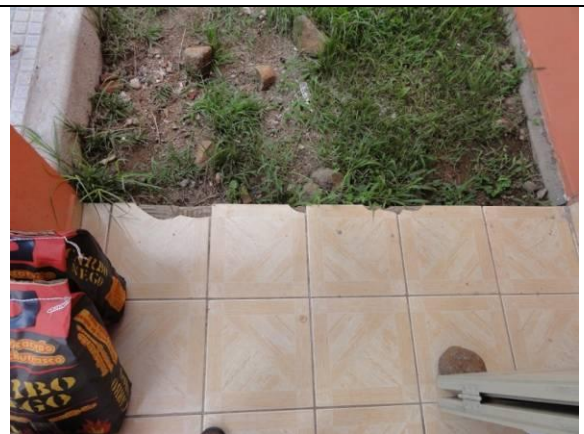
Entrada com piso cerâmico, alguns rachados (DSC00213, 15/02/2011, 14:19h)

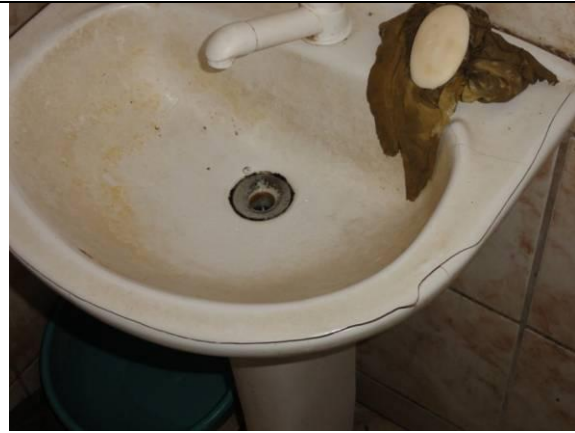
Banheiro – pia rachada (DSC00219, 15/02/2011, 14:20h)

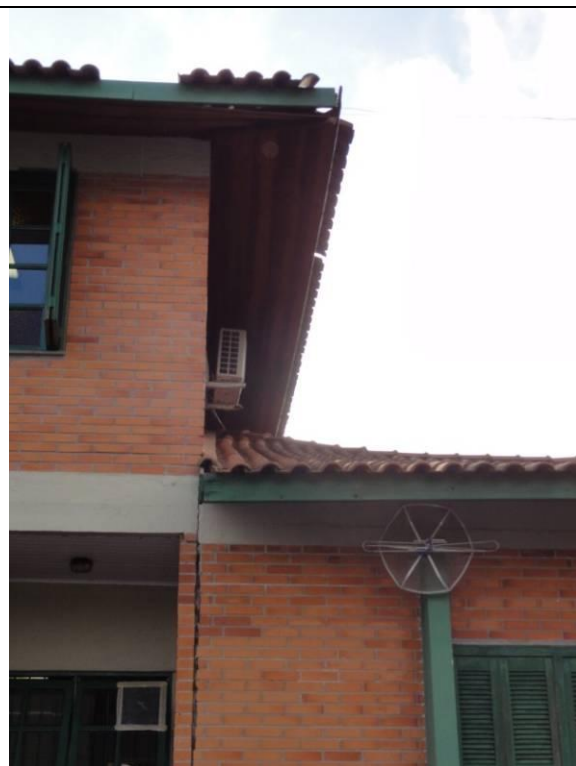
Rachadura nos tijolos entre a divisória das construções - Lateral esquerda (DSC01783, 18/02/2011, 07:46h)

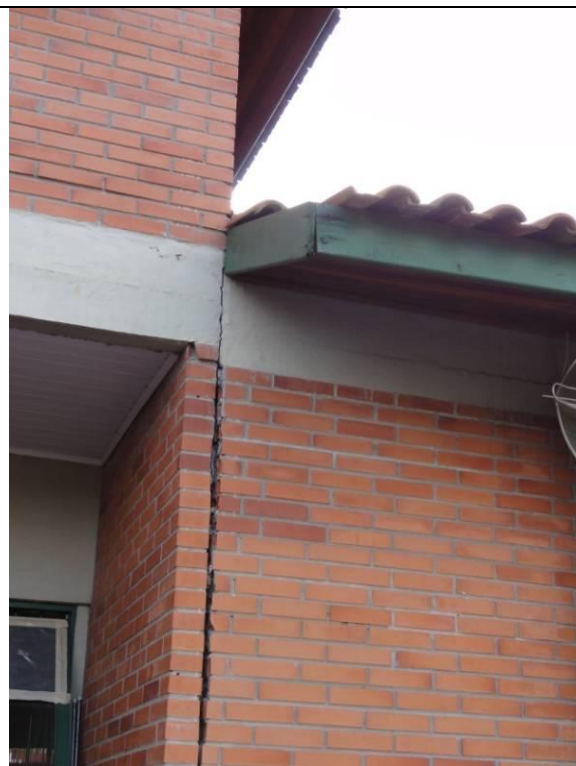
Rachadura nos tijolos entre a divisória das construções - Lateral esquerda (DSC01783, 18/02/2011, 07:46h)

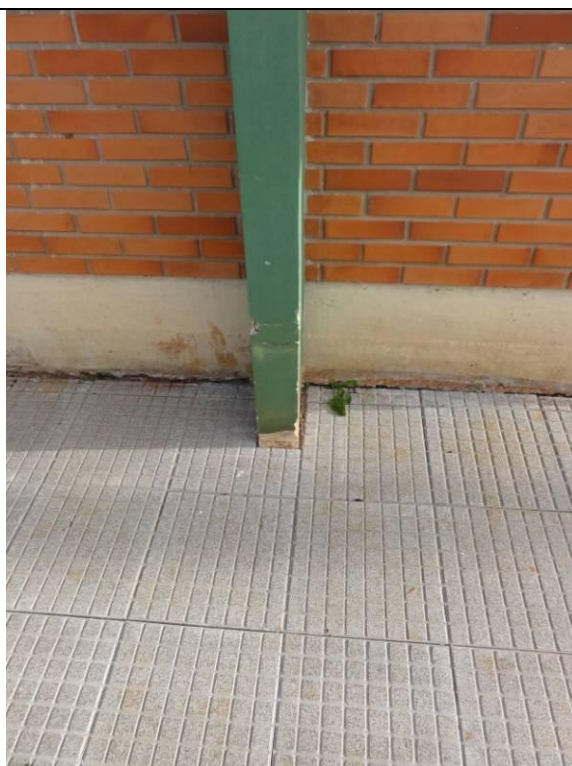
Coluna ruptura da estrutura (DSC01800,
18/02/2011, 07:50h)

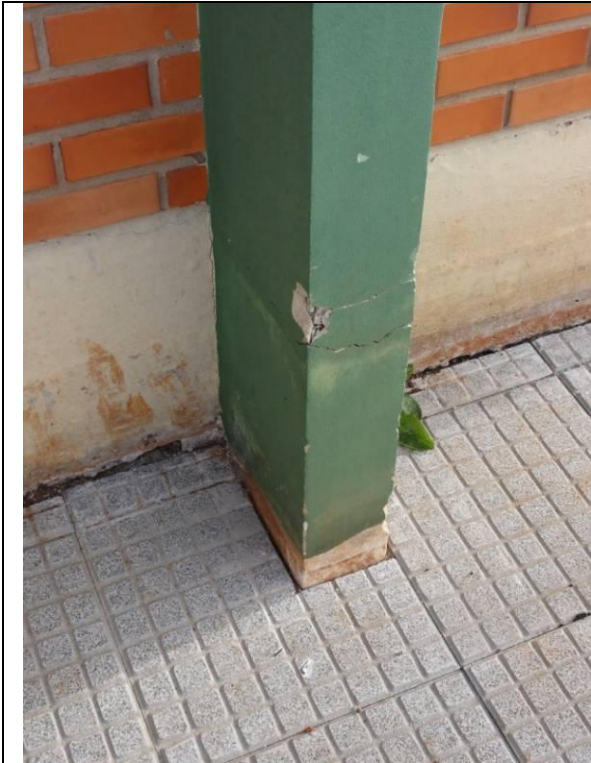
Coluna ruptura da estrutura (DSC01801,
18/02/2011, 07:50h)

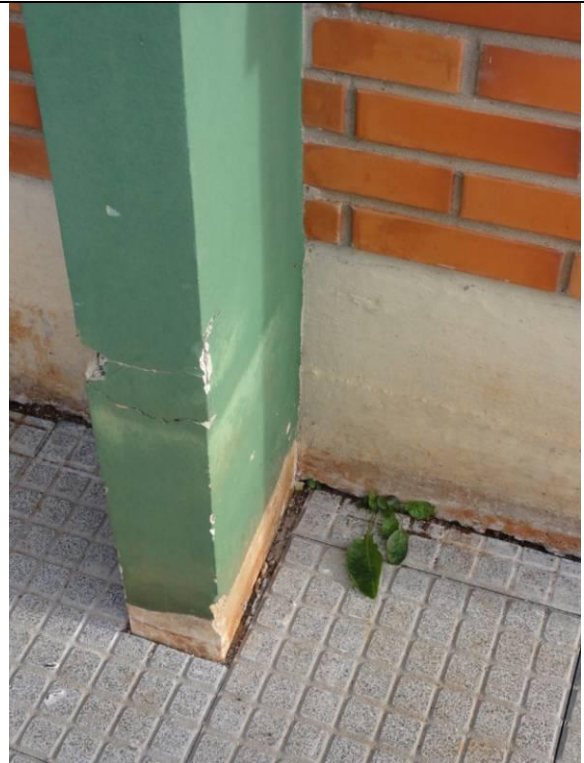
Coluna ruptura da estrutura (DSC01802,
18/02/2011, 07:50h)

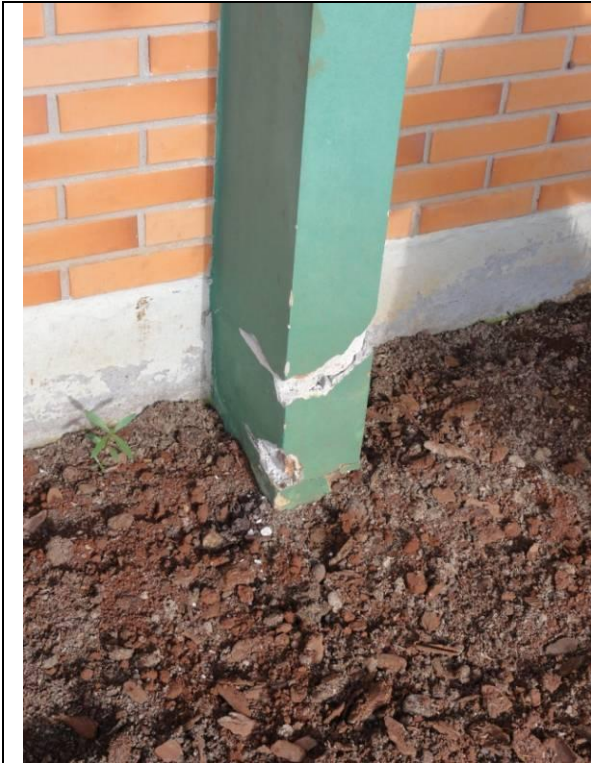
Coluna ruptura da estrutura (DSC01803,
18/02/2011, 07:50h)

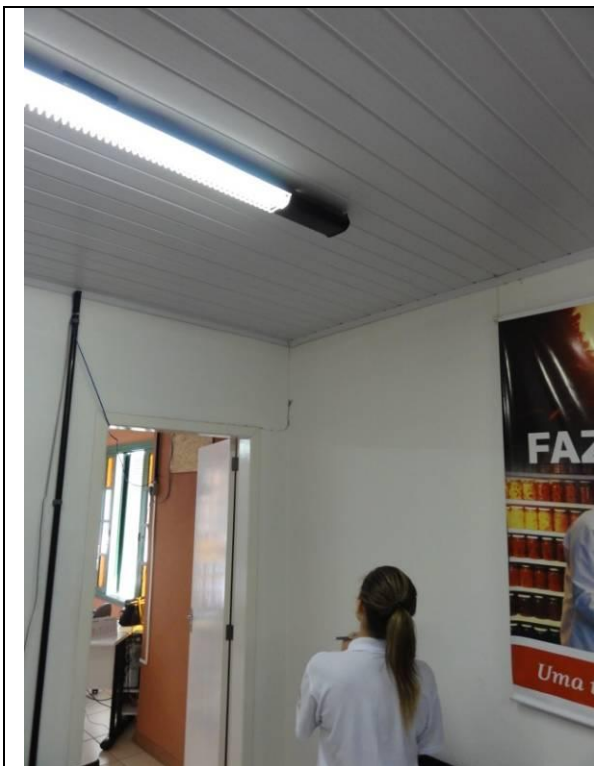
- Sala 2- Fissuras no reboco com 42 cm na vertical, 163 cm na horizontal e 39 cm na vertical. Próximo a porta fissura de 20 cm horizontal e 22 cm vertical.

Sala 2 – Rachadura próximo a porta
(DSC01852, 18/02/2011, 08:01h)

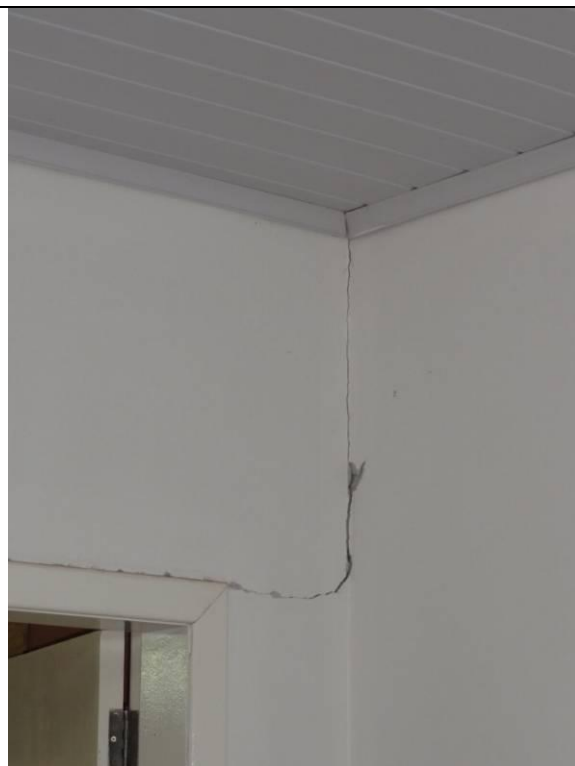
Sala 2 – Rachadura próximo a porta
(DSC01853, 18/02/2011, 08:01h)

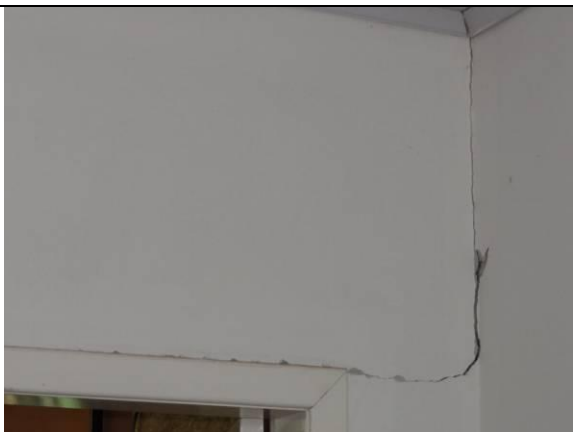
Sala 2 – Rachadura próximo a porta
(DSC01854, 18/02/2011, 08:01h)

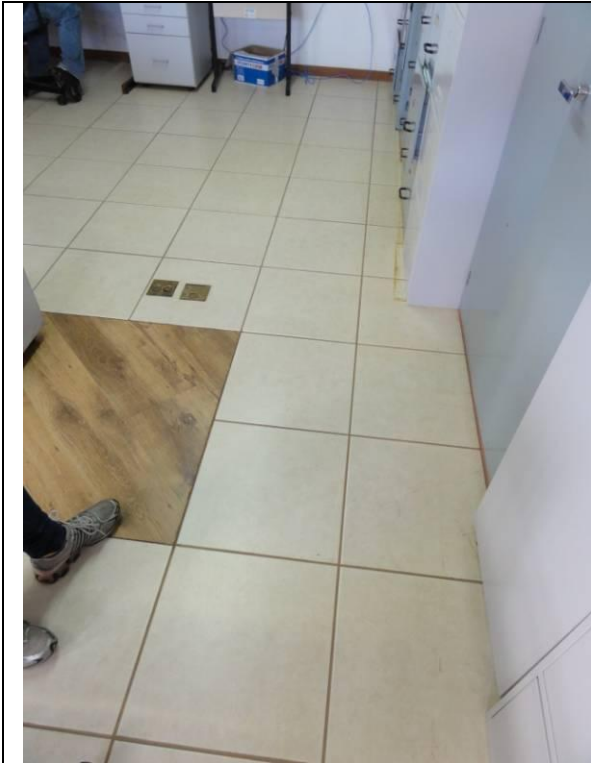
Sala 2 – Piso cerâmico (DSC01866,
18/02/2011, 08:06h)

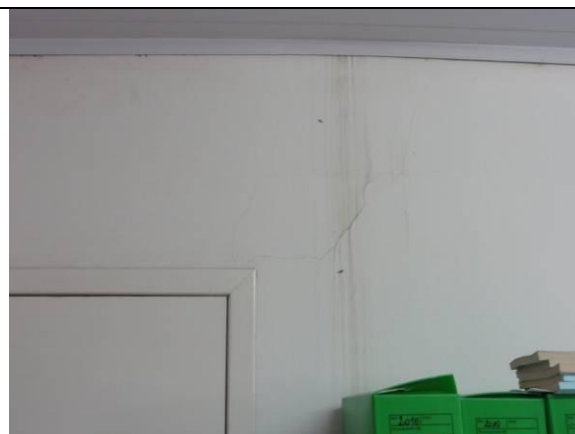
Sala 2 – Fissura no reboco (DSC01870,
18/02/2011, 08:07h)

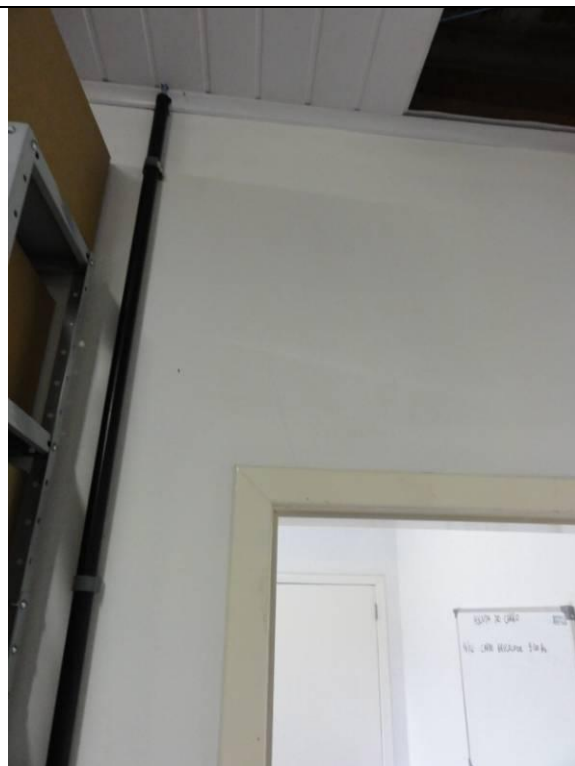
Sala 3 – Fissura no reboco da parede próximo a porta (DSC01885, 18/02/2011, 08:12h)

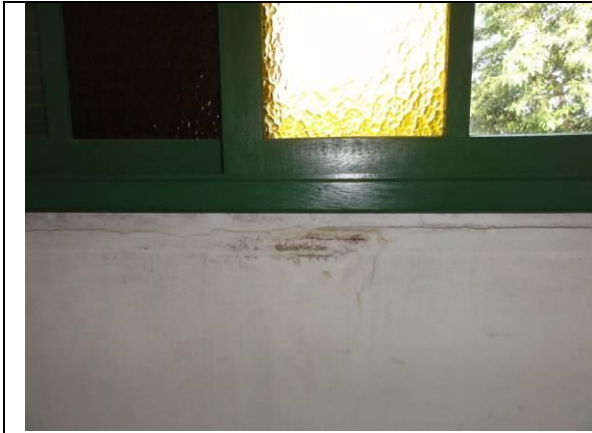
Sala 4 – Paredes com umidade, mofo próximo a janela (DSC01890, 18/02/2011, 08:13h)

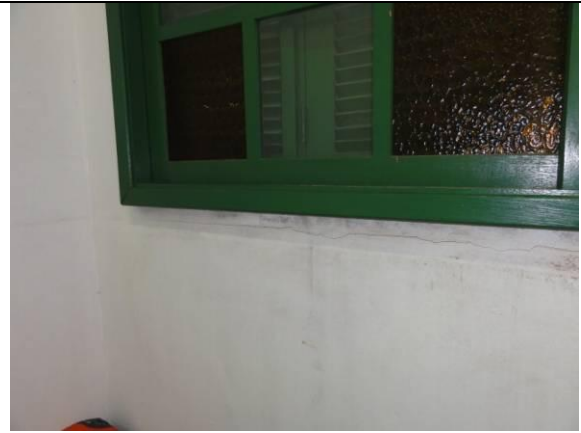
Sala 4 – Paredes com umidade, mofo próximo a janela (DSC01891, 18/02/2011, 08:13h)

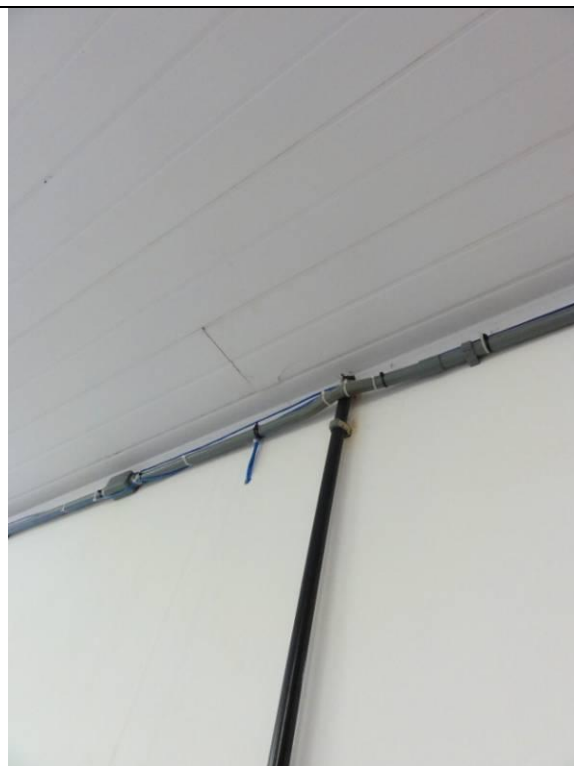
Sala 5 – fissura no reboco (DSC01919, 18/02/2011, 08:25h)

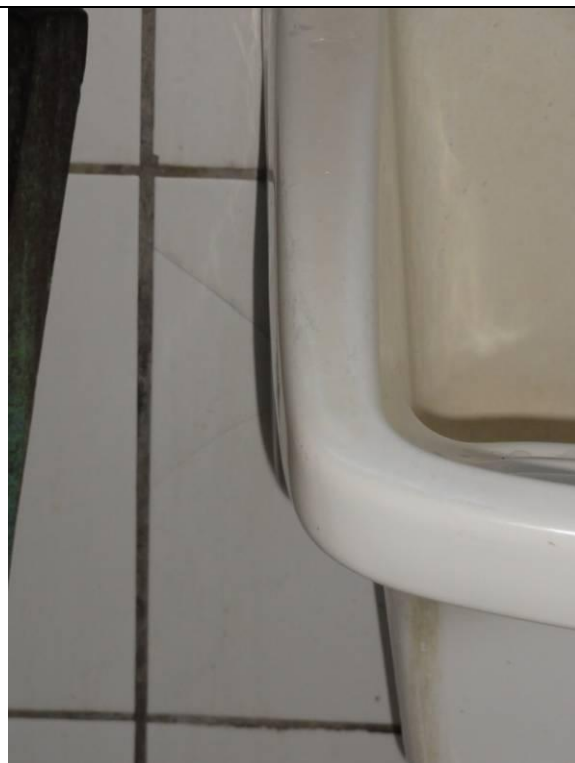
Cozinha – azulejo rachado (DSC01935,
18/02/2011, 08:28h)

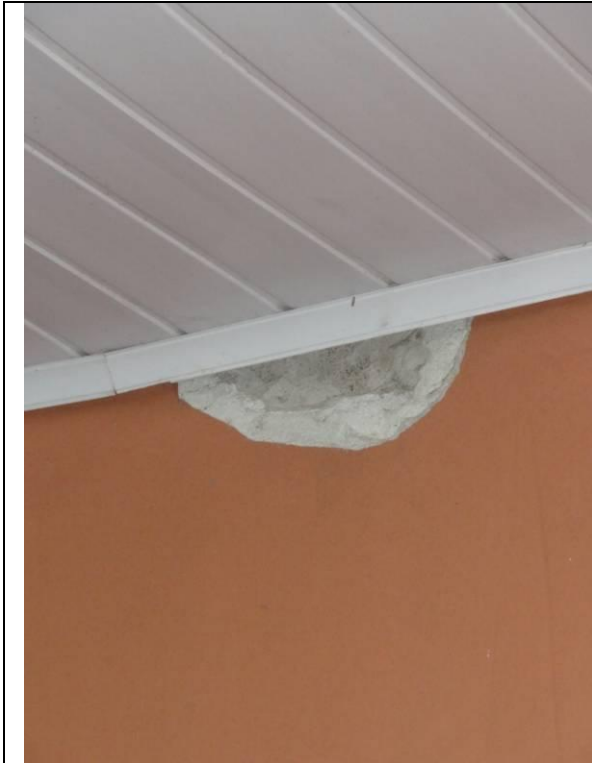
Sala de eventos - Parede com buraco no reboco (DSC01944, 18/02/2011, 08:30h)

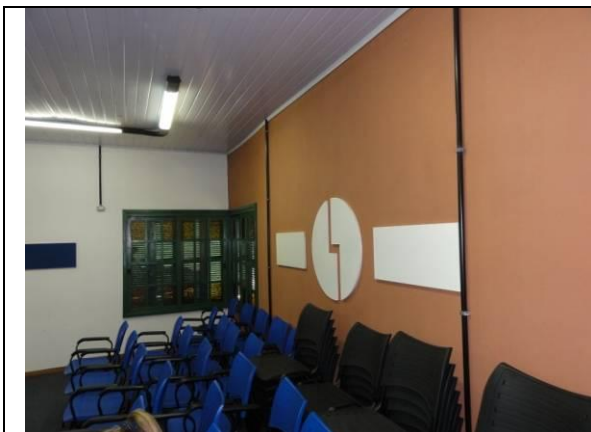
Sala de eventos – forro PVC cedendo
(DSC01948, 18/02/2011, 08:31h)

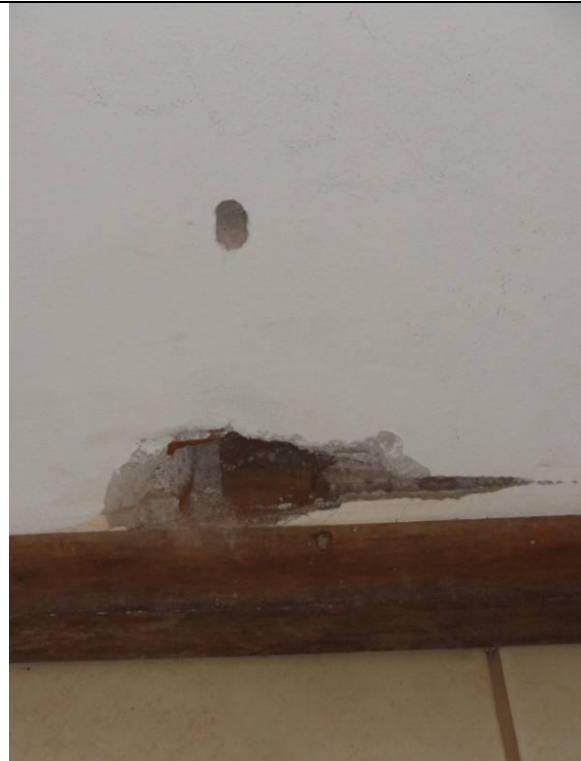
Sala 6 – buraco no reboco (DSC01961, 18/02/2011, 08:34h)

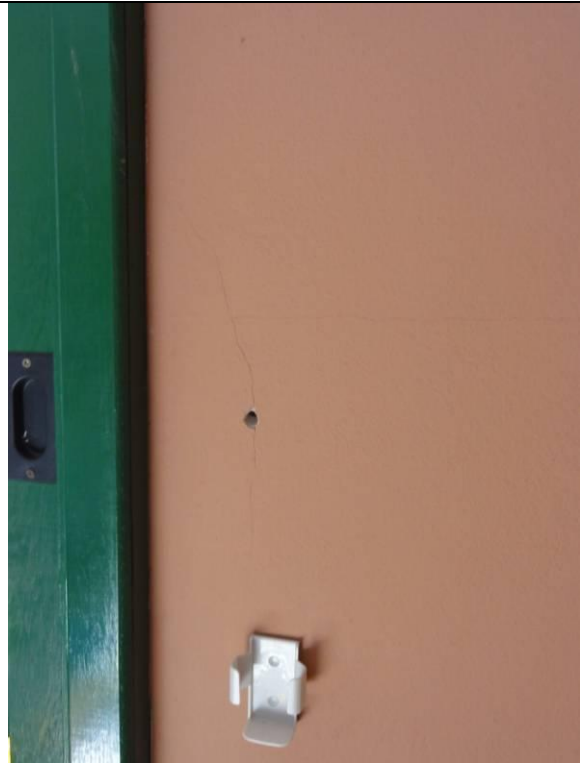
Sala 6 – Fissura no reboco (DSC01963, 18/02/2011, 08:35h)

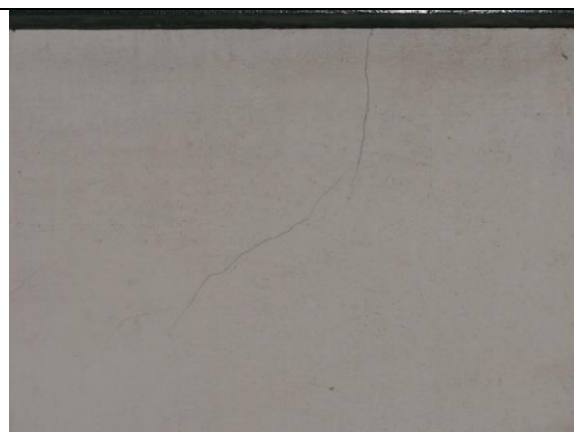
Sala 6 – Fissura no reboco próximo à janela
(DSC01985, 18/02/2011, 08:40h)

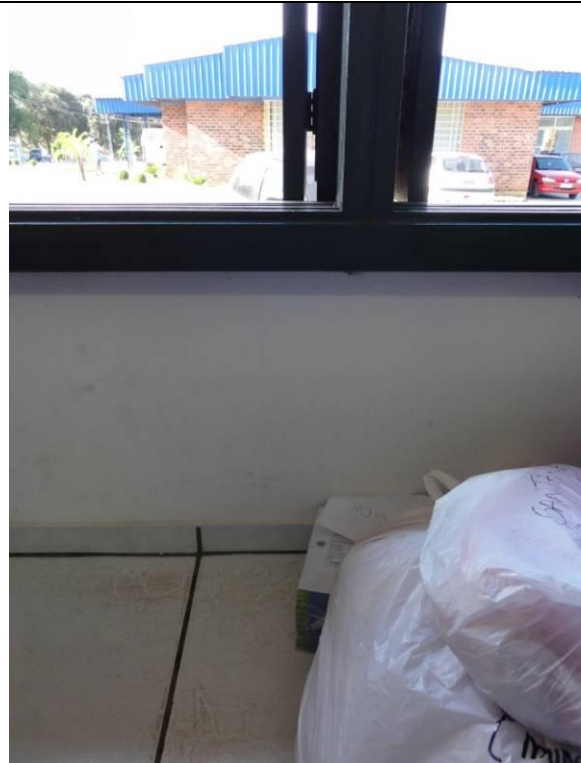
Sala 6 – parede com umidade (DSC01991,
18/02/2011, 08:41h)

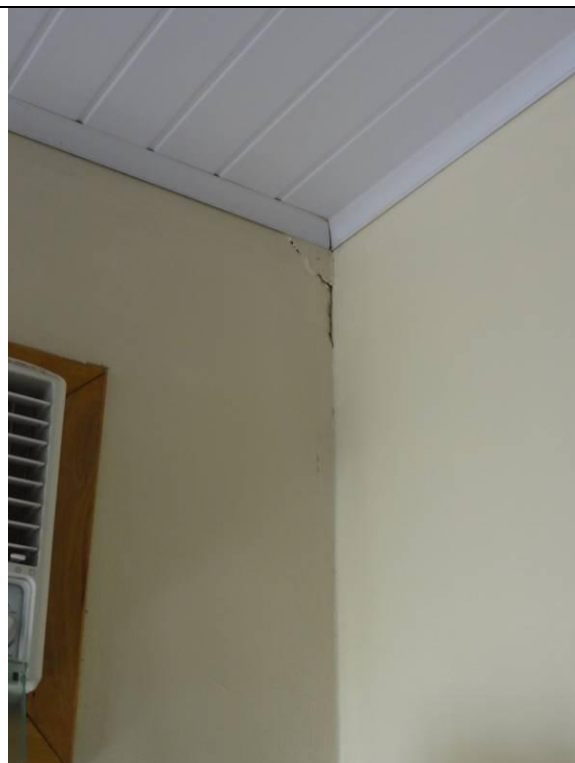
Sala 6 – Parede com reboco rachado e caindo (DSC01995, 18/02/2011, 08:42h)

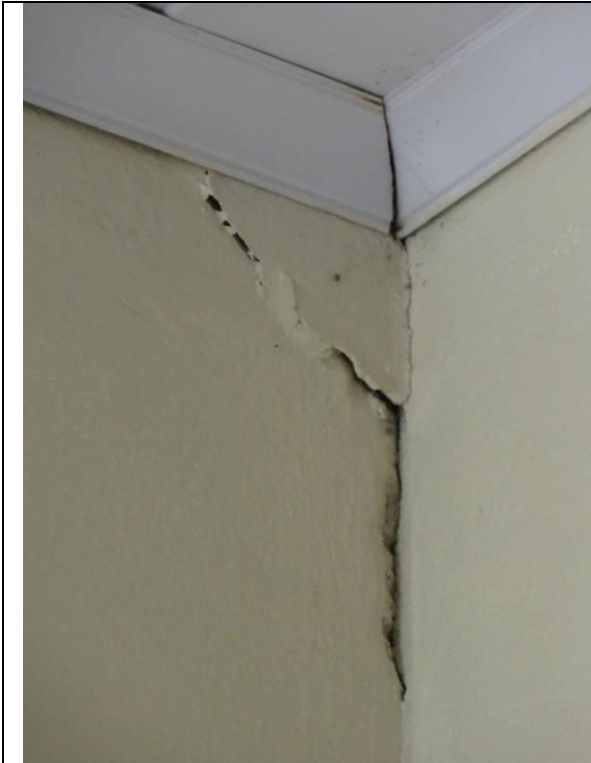
Sala 6 – Parede com reboco rachado e caindo
(DSC01996, 18/02/2011, 08:42h)

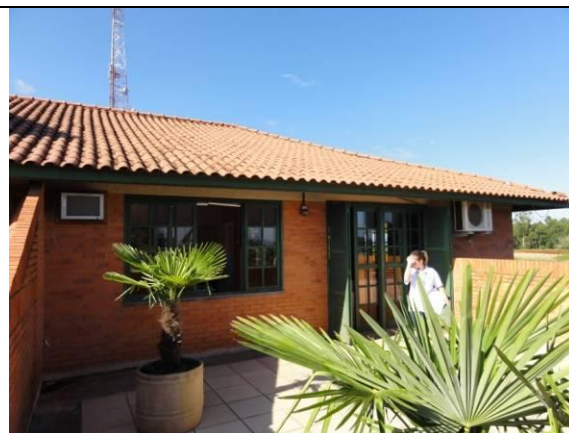
Parte superior – Sala 2 – Sacada – Pisos
faltantes (DSC02034, 18/02/2011, 08:51h)

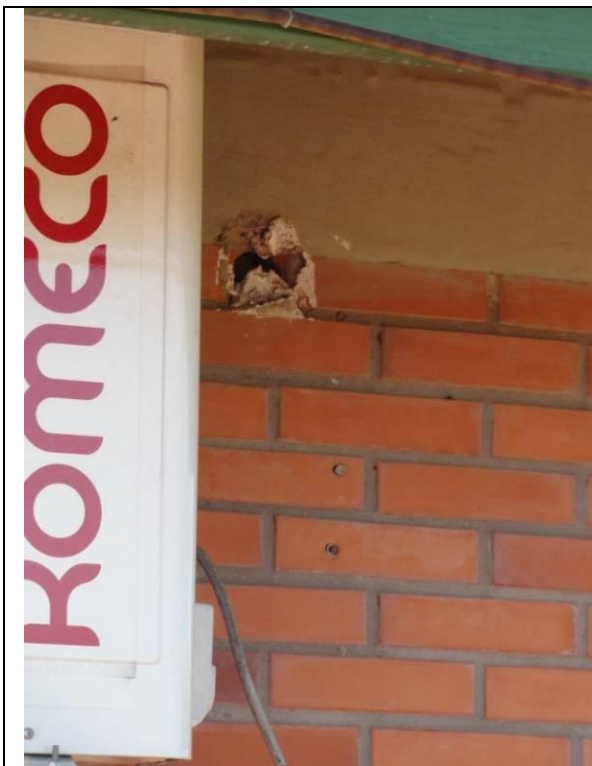
Parte Superior – Sacada- Parede com buraco próximo ao ar condicionado (DSC02044, 18/02/2011, 08:53h)

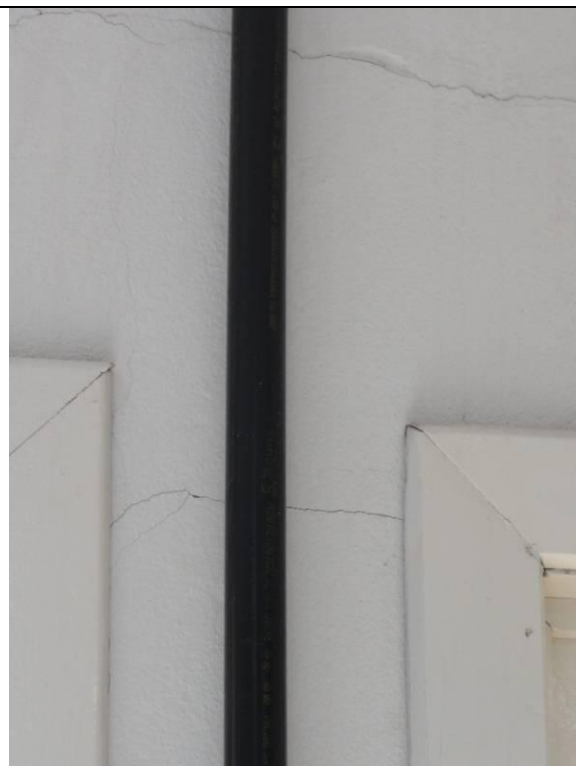
Parte Superior – Sala 3 - Fissura no reboco próximo a porta (DSC02053, 18/02/2011, 08:56h)

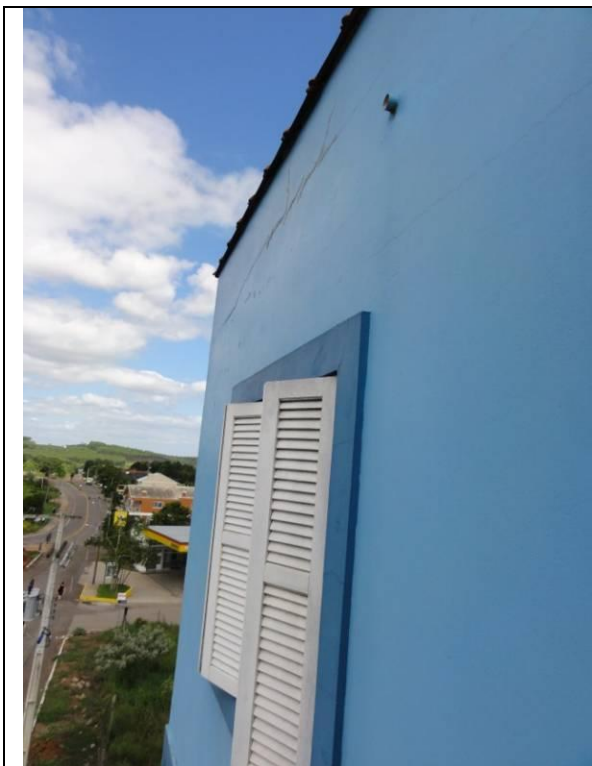
Apto 307 – Sacada – Parede com rachadura no reboco (DSC00254, 15/02/2011, 15:02h)

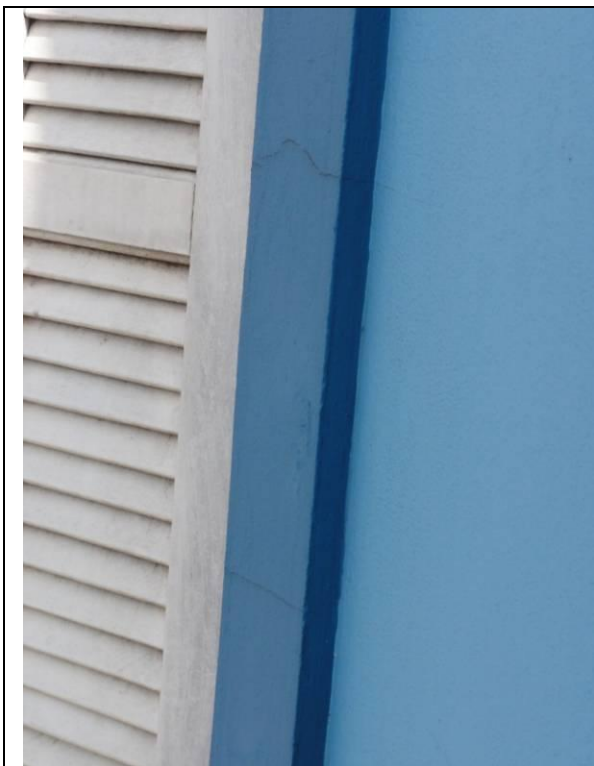
Apto 307 – Sacada – Parede com rachadura no reboco (DSC00259, 15/02/2011, 15:03h)

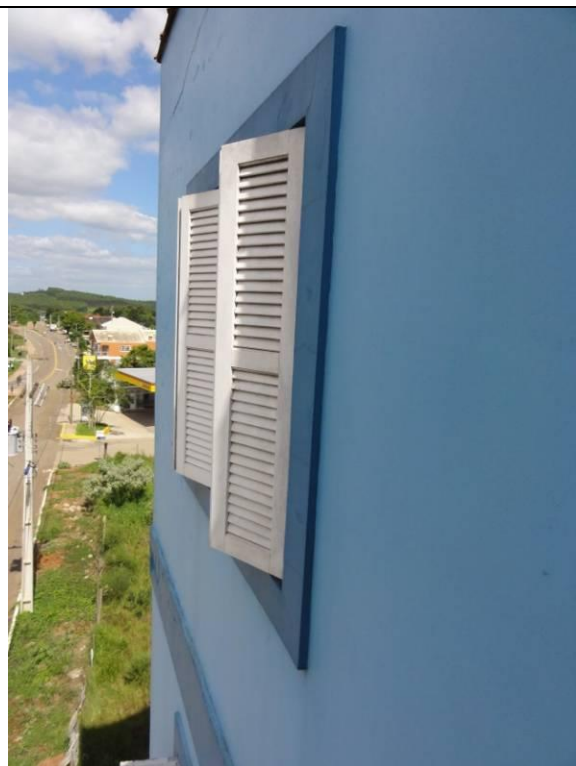
Apto 307 – Sacada – Parede com rachadura no reboco (DSC00260, 15/02/2011, 15:03h)

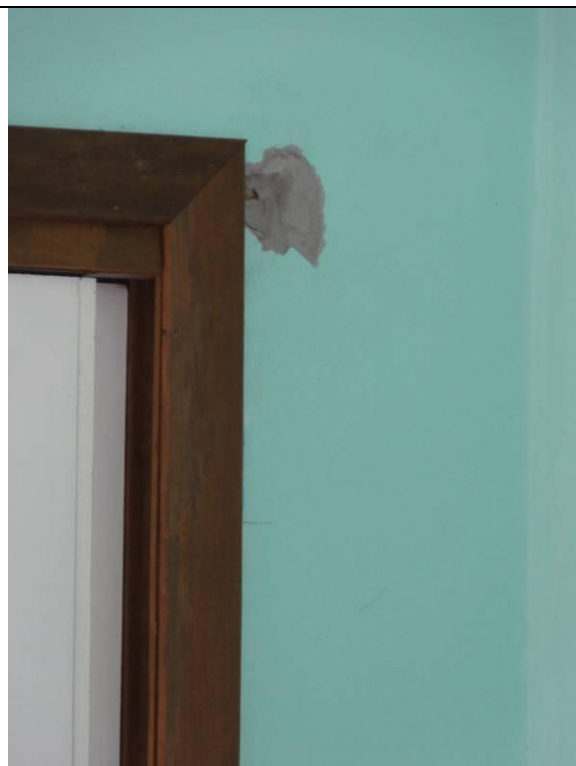
Apto 307 – Quarto – Buraco no reboco próximo a porta (DSC00275, 15/02/2011, 15:10h)

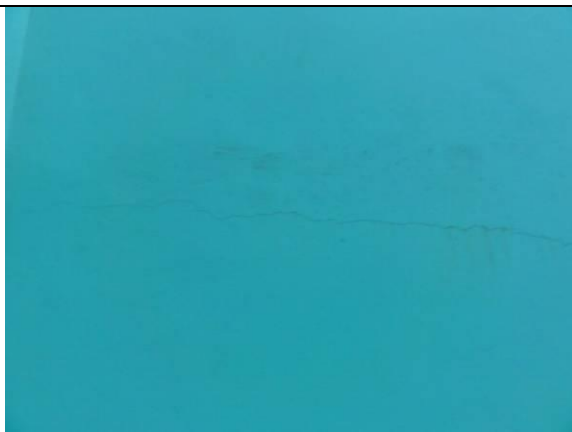
Apto 307 – Fissura no reboco (DSC00290, 15/02/2011, 15:12h)

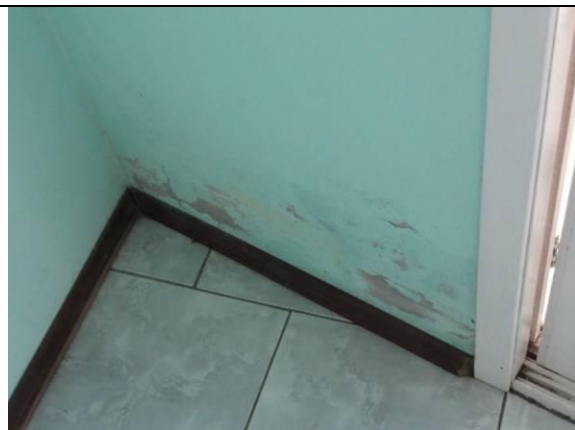
Apartamento 307
• Quarto Casal 1 - Fissuras e mofo no reboco devido a umidade.
• Piso cerâmico em bom estado.
• Portas e janela em madeira em bom estado.
• Cozinha - Teto com muita umidade, ocasionando mofo.
• Quarto 1 - Teto com bastante umidade e piso cerâmico com algumas rachaduras.
• Lavanderia - Fissura no reboco próximo a chuveira.

Apto 307 – Cozinha – Reboco descascando (DSC00297, 15/02/2011, 15:13h)

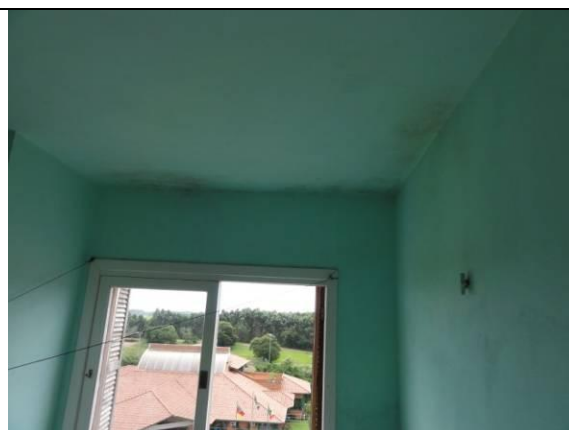
Apto 307 – Banheiro – Teto com umidade e mofo (DSC00313, 15/02/2011, 15:17h)
