Relatório Trimestral de Acompanhamento do Plano Básico Ambiental

Duplicação da BR-386/RS

Trecho Tabai - Estrela

Relatório para fins de cadastro de imóveis com referência ao Plano Básico Ambiental do Programa de Monitoramento, Controle e Mitigação de Danos Patrimoniais.

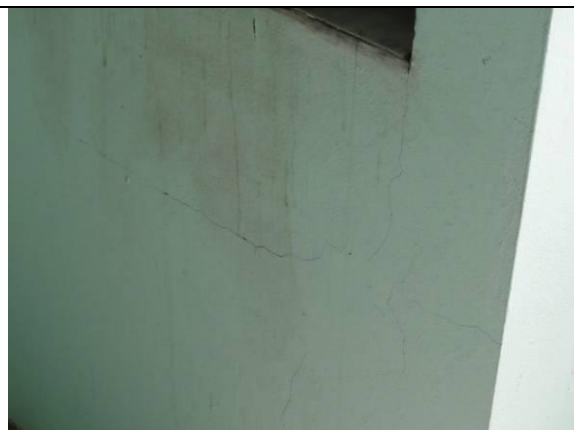
Apartamento 307
• Quarto Casal 1 - Fissuras e mofo no reboco devido a umidade.
• Piso cerâmico em bom estado.
• Portas e janela em madeira em bom estado.
• Cozinha - Teto com muita umidade, ocasionando mofo.
• Quarto 1 - Teto com bastante umidade e piso cerâmico com algumas rachaduras.
• Lavanderia - Fissura no reboco próximo a chuveira.

Apto 307 – Churrasqueira com fissura no
reboco (DSC00315, 15/02/2011, 15:17h)

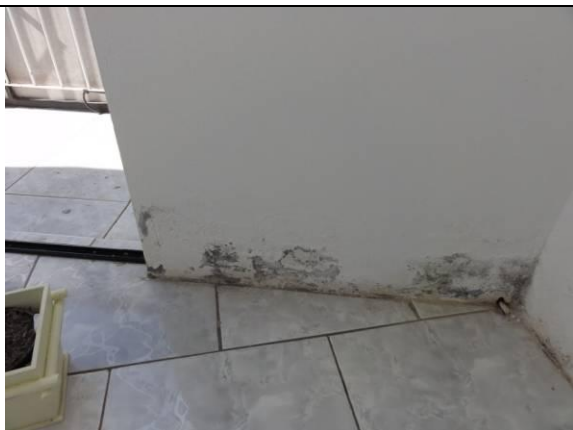
Sala 208 – Umidade, tinta descascado
(DSC00344, 15/02/2011, 15:32h)

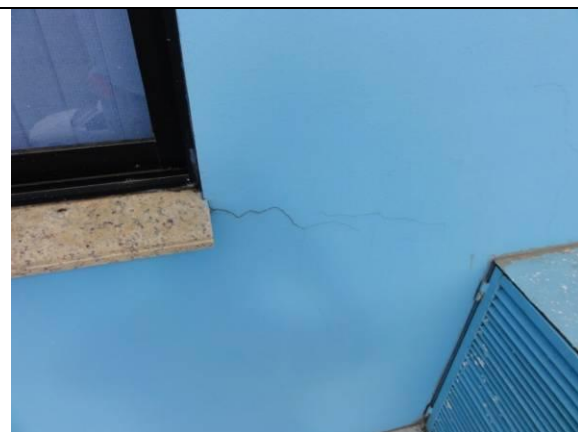
Sala 201 – Sacada – Fissura no reboco
(DSC00375, 15/02/2011, 15:45h)

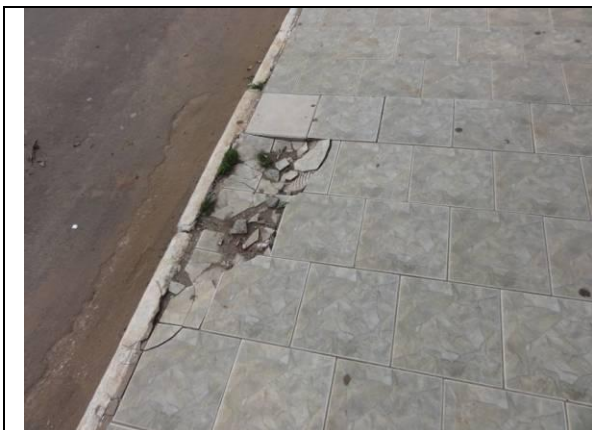
Calçada em torno do prédio – Piso cerâmico quebrado (DSC00393, 15/02/2011, 15:51h)

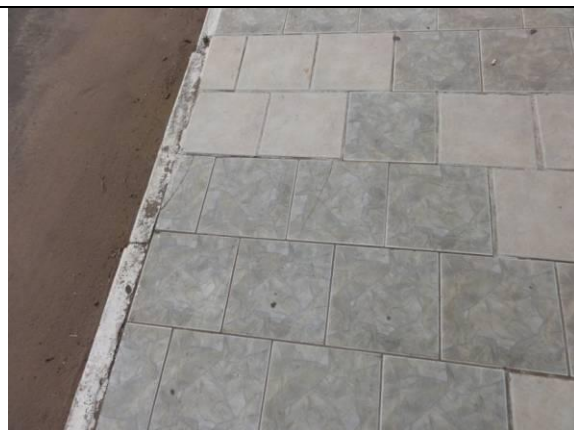
Calçada em torno do prédio – Piso cerâmico quebrado (DSC00394, 15/02/2011, 15:51h)

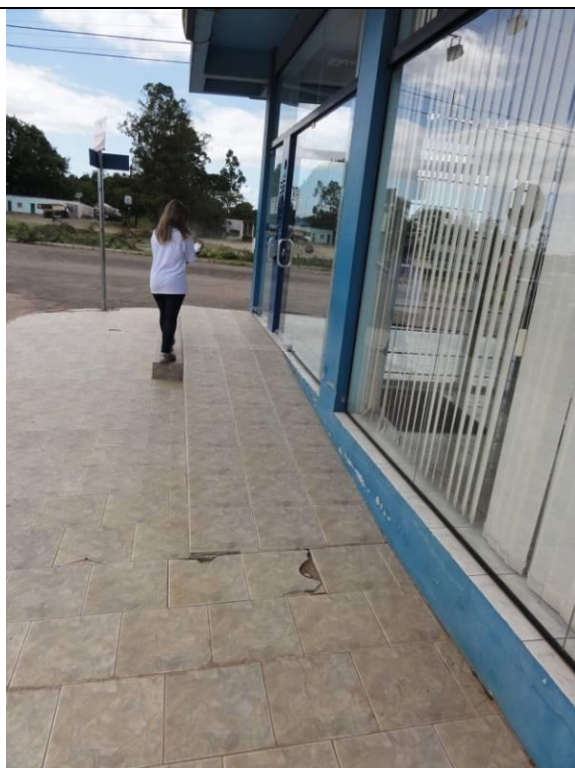
Calçada em torno do prédio – Piso cerâmico quebrado (DSC00395, 15/02/2011, 15:51h)

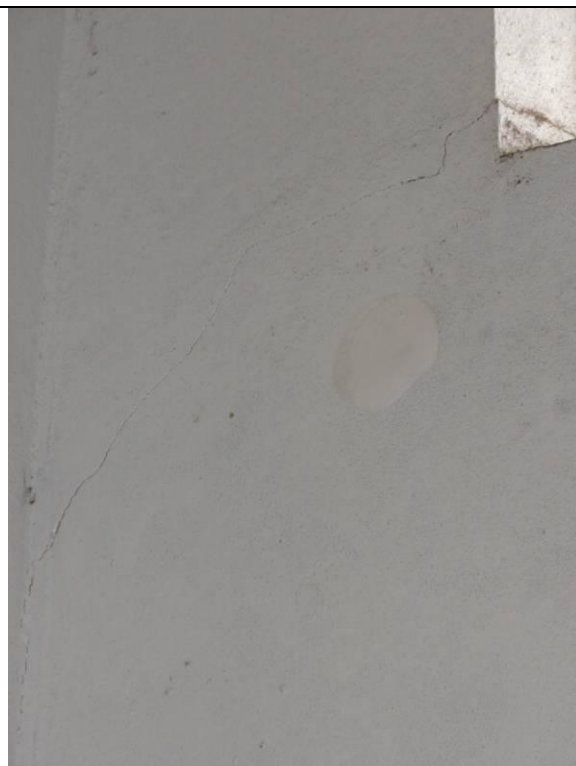
Sala 3 – Térreo – Fissura no reboco
(DSC00420, 15/02/2011, 16:01h)

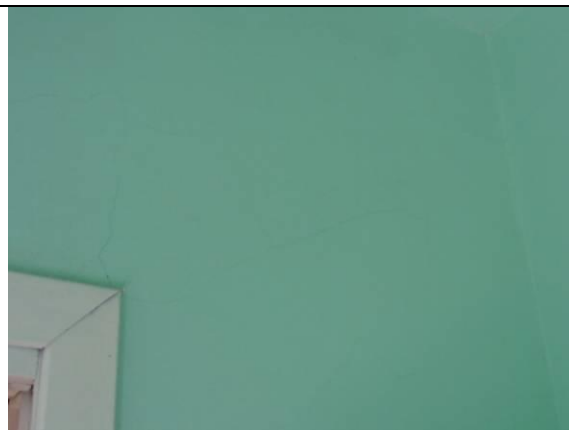
Apto 301 – Fissura no reboco (DSC02064, 18/02/2011, 09:05h)

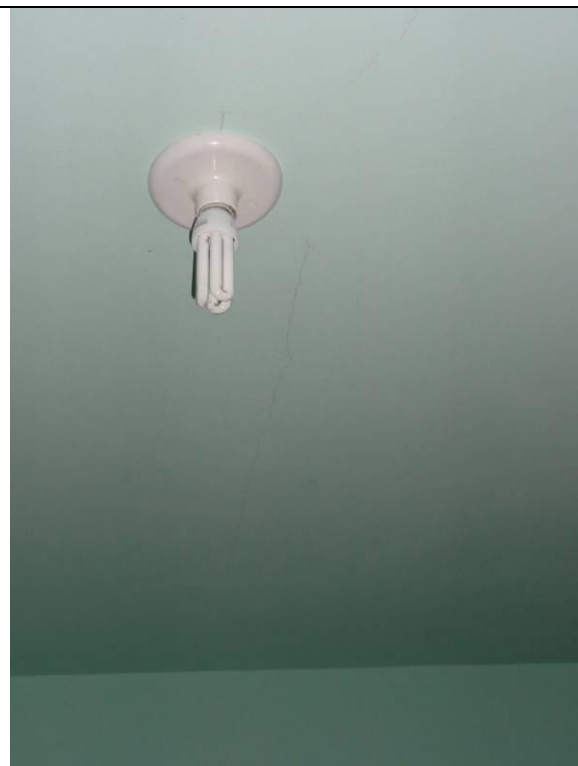
Apto 301 – Sala – Teto com fissuras no reboco
(DSC02079, 18/02/2011, 09:08h)

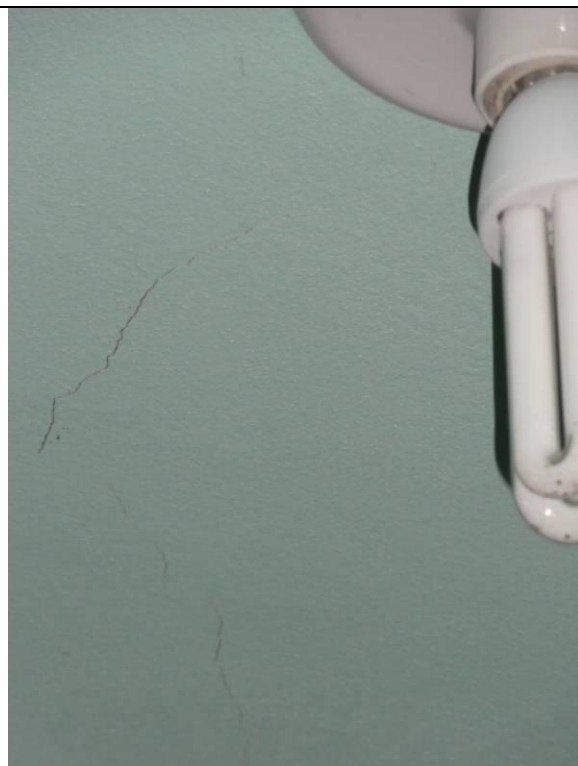
Apto 301 – Sala – Teto com fissuras no reboco
(DSC02081, 18/02/2011, 09:08h)

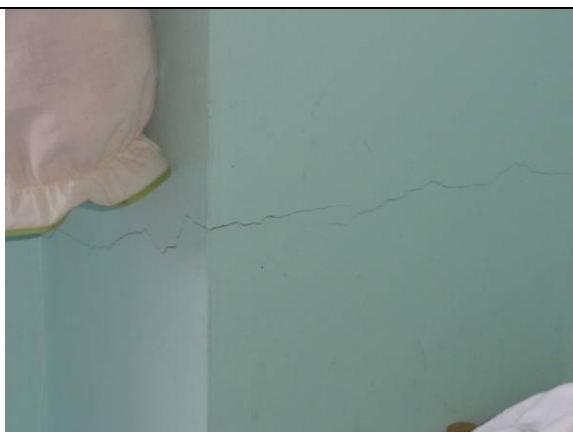
Apto 301 – Cozinha – Fissura no reboco (DSC02084, 18/02/2011, 09:09h)

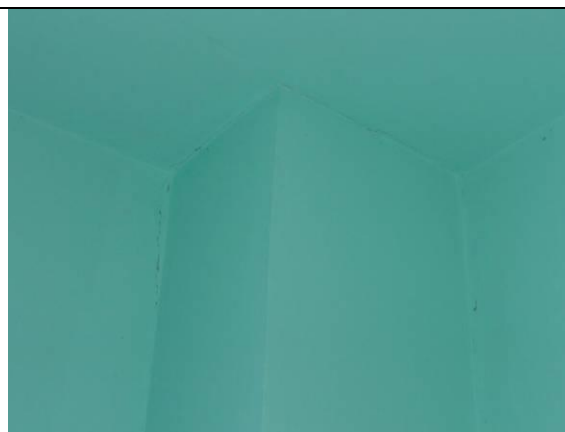
Apto 301 – Cozinha – Fissura no reboco (DSC02085, 18/02/2011, 09:09h)

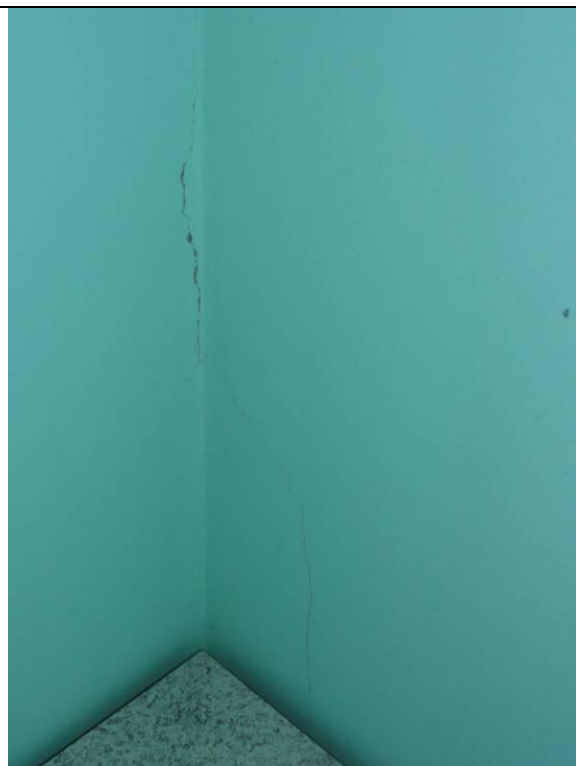
Apto 301 – Cozinha – Fissura no reboco
(DSC02087, 18/02/2011, 09:10h)

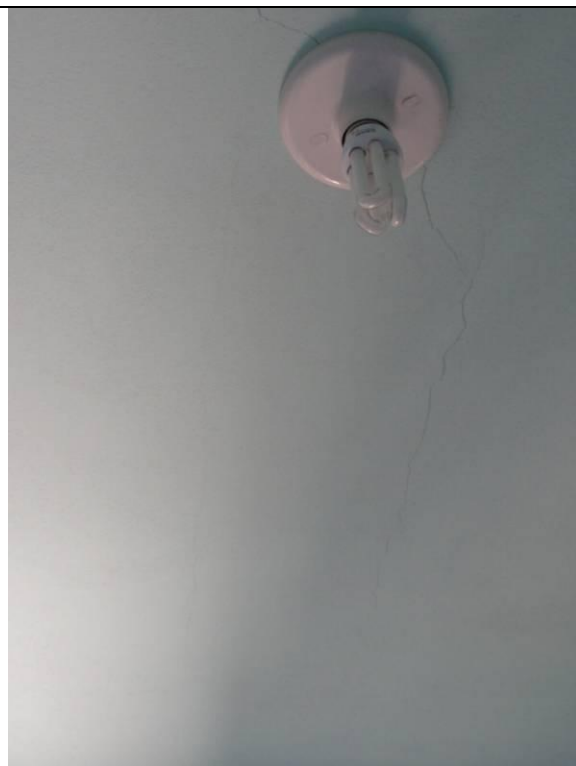
Apto 301 – Quarto – Teto com fissura no reboco (DSC02113, 18/02/2011, 09:15h)

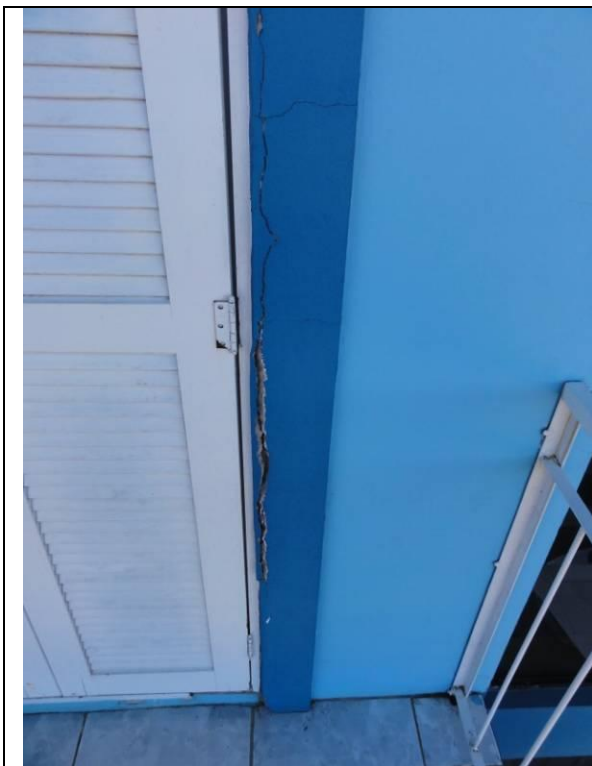
Apto 304 – Sacada – Rachadura no reboco próxima a porta (DSC02179, 18/02/2011, 09:33h)

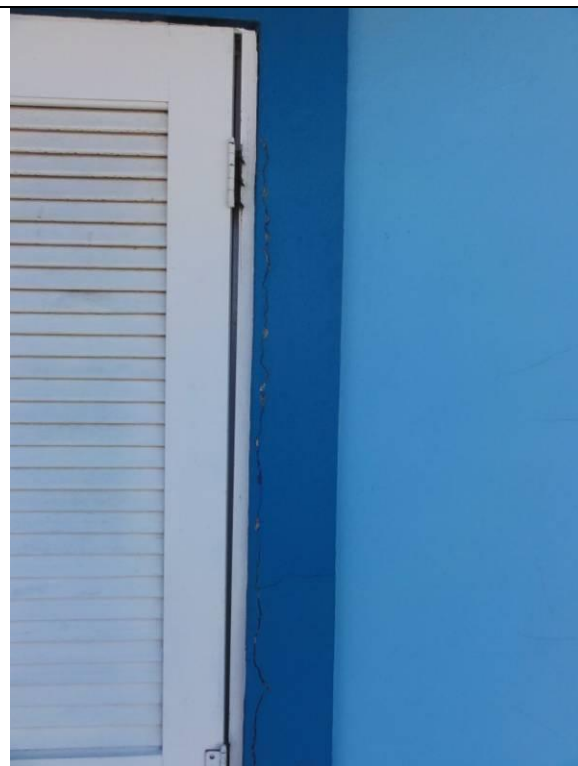
Apto 304 – Sacada – Rachadura no reboco próxima a porta (DSC02180, 18/02/2011, 09:33h)

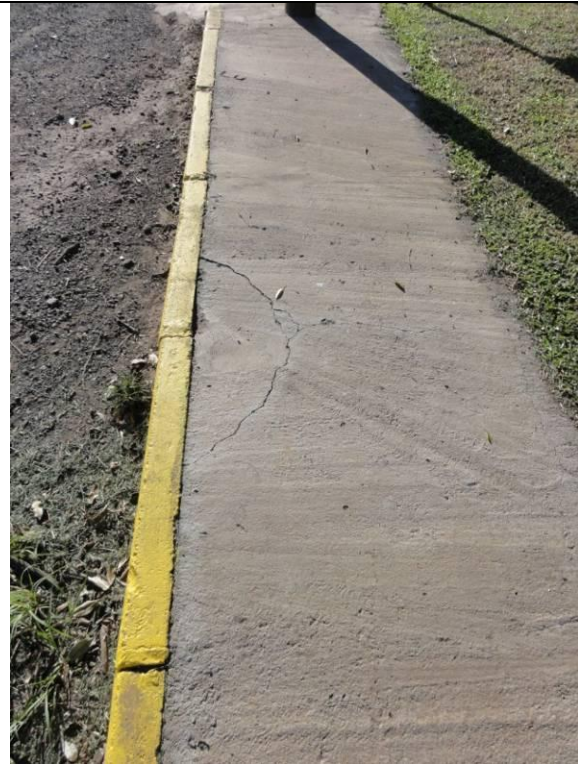
Calçada pavimentada com cimento com algumas rachaduras (DSC00438, 16/02/2011, 07:51h)

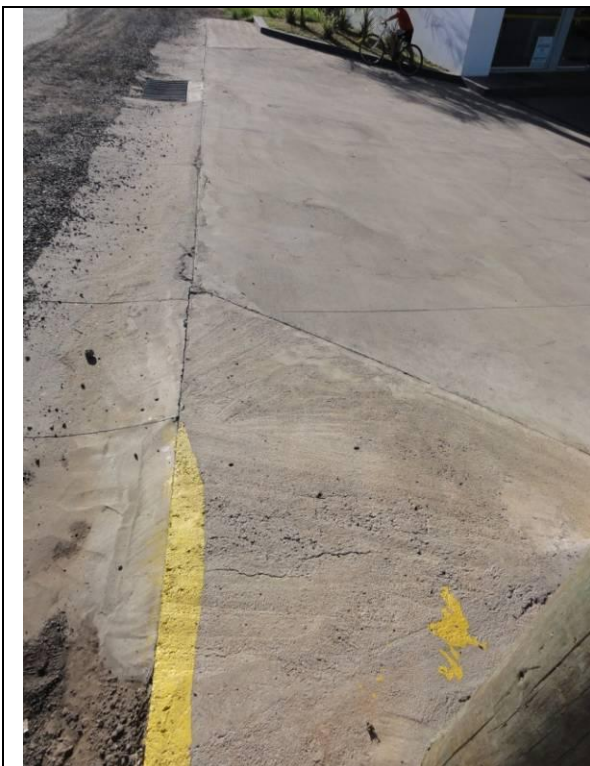
Calçada pavimentada com cimento com algumas rachaduras (DSC00441, 16/02/2011, 07:52h)

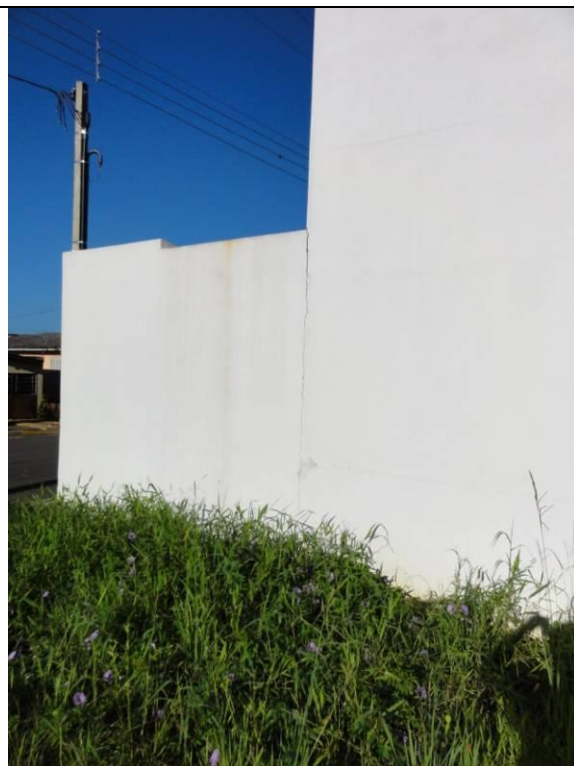
Lateral C – Fundos – Rachadura na parede
(DSC00452, 16/02/2011, 07:54h)

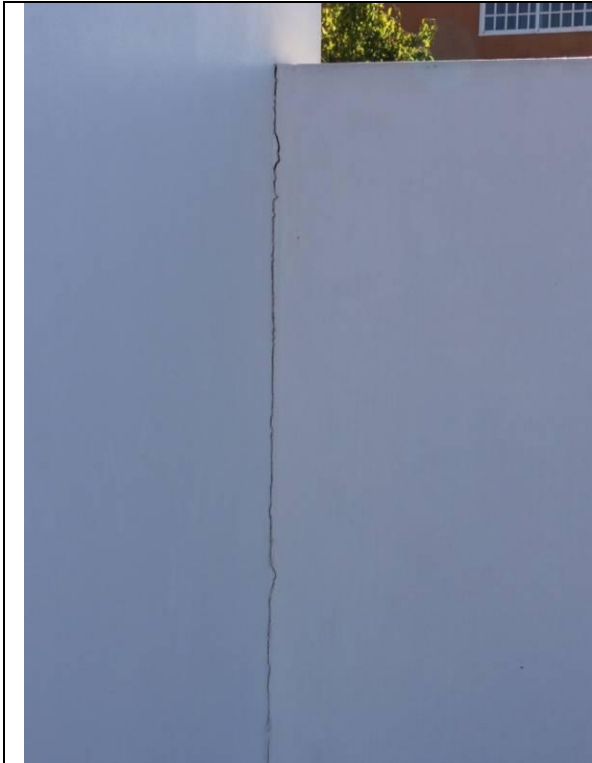
Lateral B – Rachadura para Lateral C
(DSC00461, 16/02/2011, 07:57h)

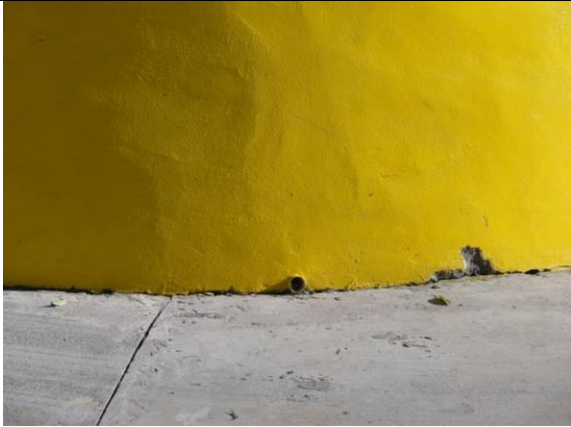
Canteiro (DSC00485, 16/02/2011, 08:01h)

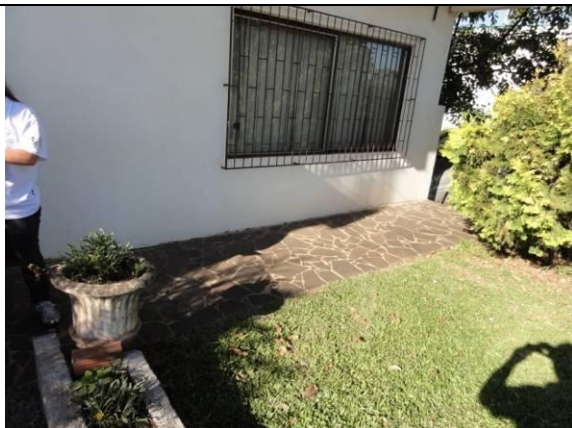
Calçada (DSC00515, 16/02/2011, 08:20h)

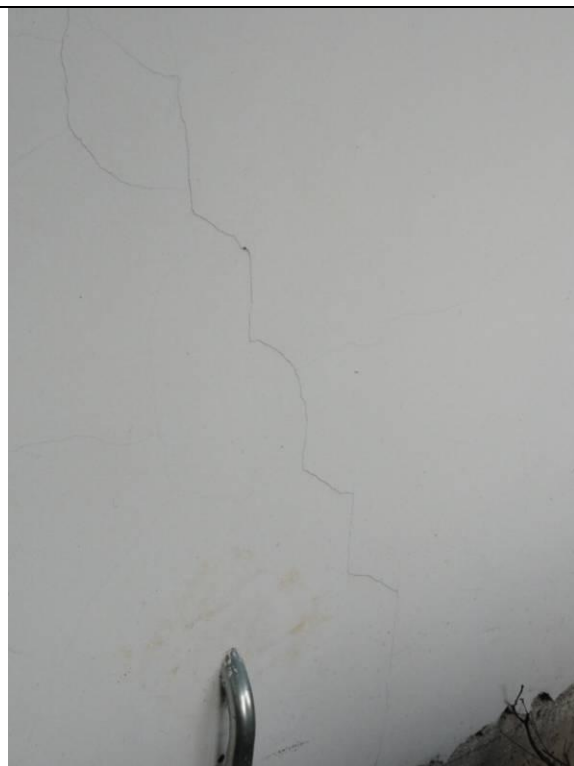
Lateral B – Leves fissuras no reboco
(DSC00521, 16/02/2011, 08:22h)

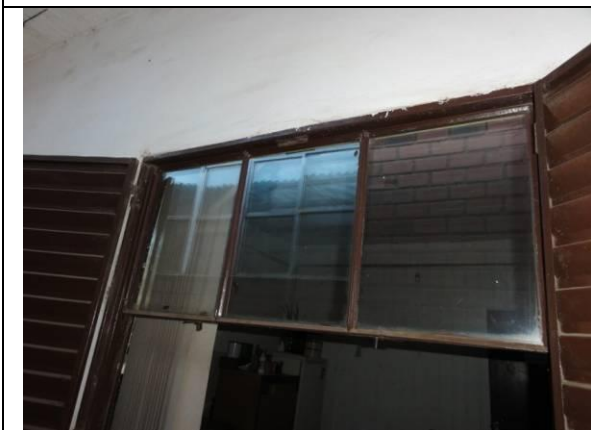
Lateral D (DSC00544, 16/02/2011, 08:28h)

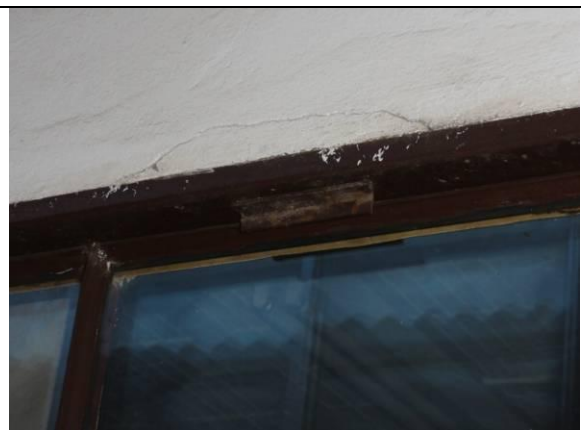
Lateral D – Fissura no reboco próximo a janela
(DSC00545, 16/02/2011, 08:28h)

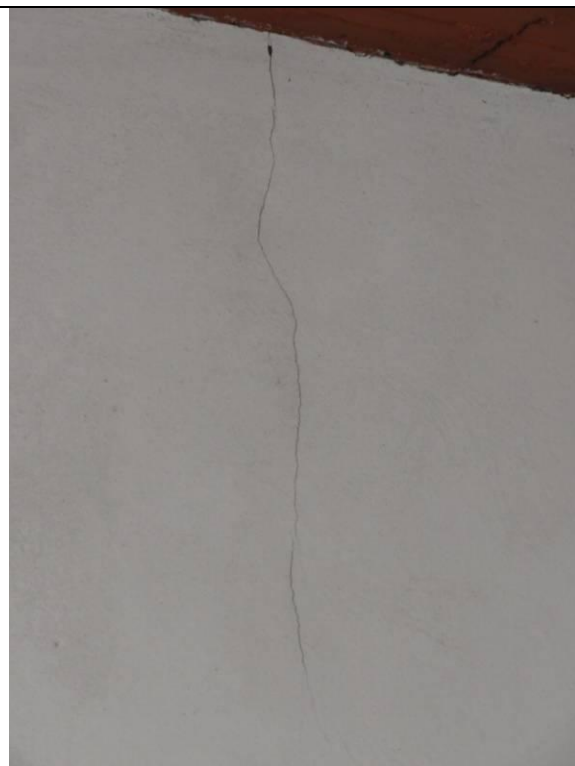
Garagem – Fundos – Fissura no reboco próximo ao teto (DSC00584, 16/02/2011, 08:37h)

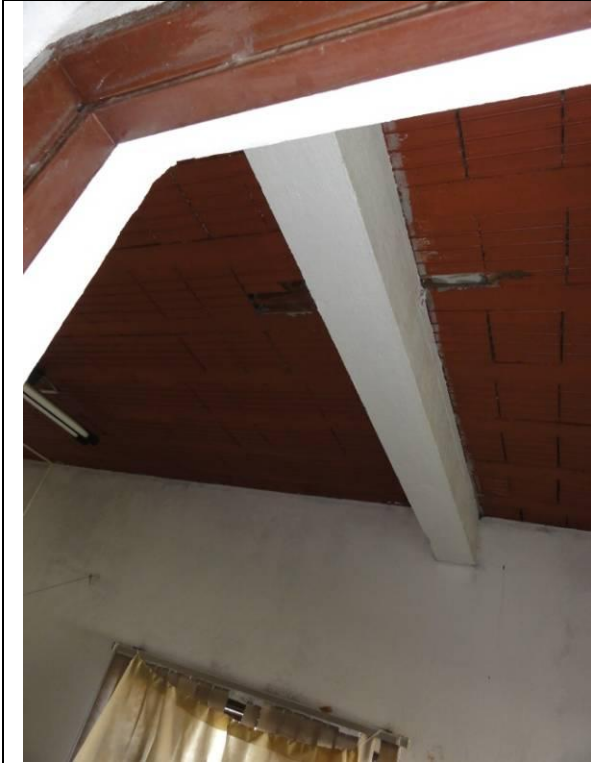
Teto cedendo (DSC00587, 16/02/2011, 08:39h)

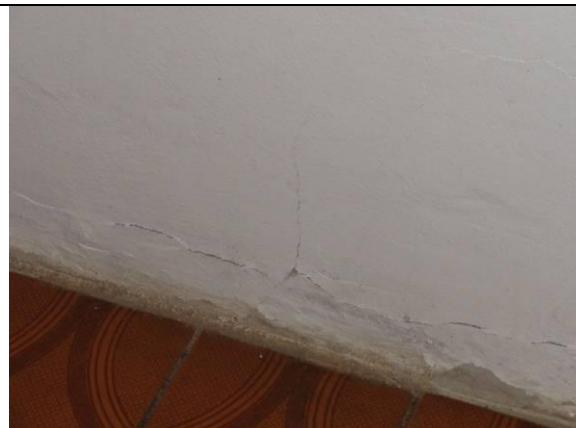
Sala - Parede 10 – umidade e reboco descascando (DSC00598, 16/02/2011, 08:43h)
