Relatório Trimestral de Acompanhamento do Plano Básico Ambiental

Duplicação da BR-386/RS

Trecho Tabai - Estrela

Ficha de Vistoria de Imóveis

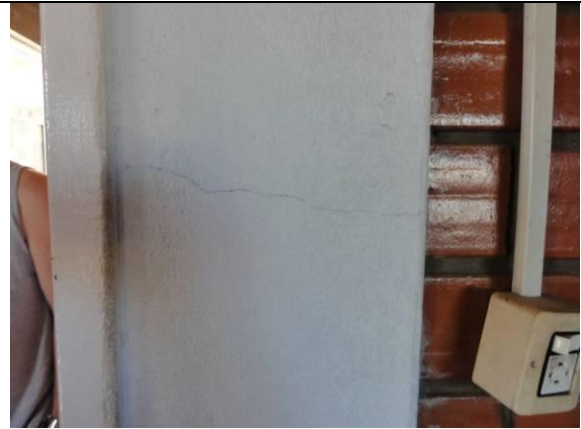
Apto 5 – apresenta rachadura na coluna da porta,

Apto 5 – Sala – Fissura no reboco (DSC00655, 16/02/2011, 09:28h)

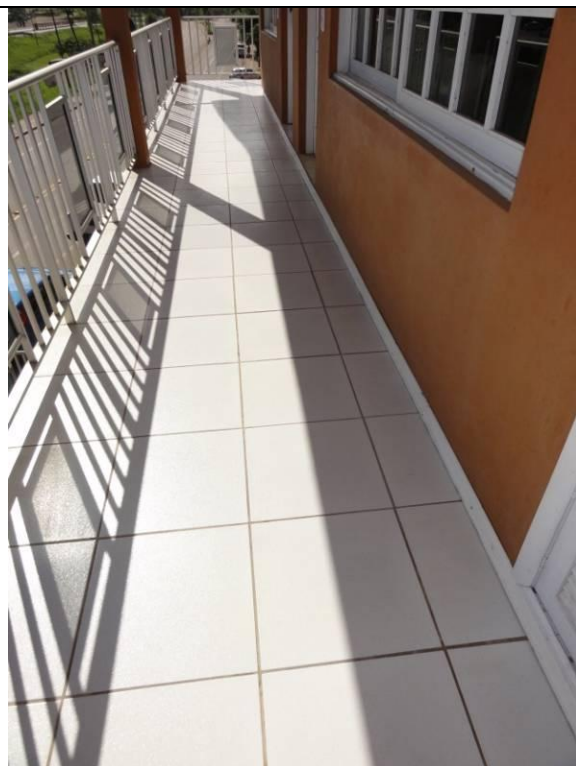
Piso superior – Sacada (DSC00671,
16/02/2011, 09:33h)

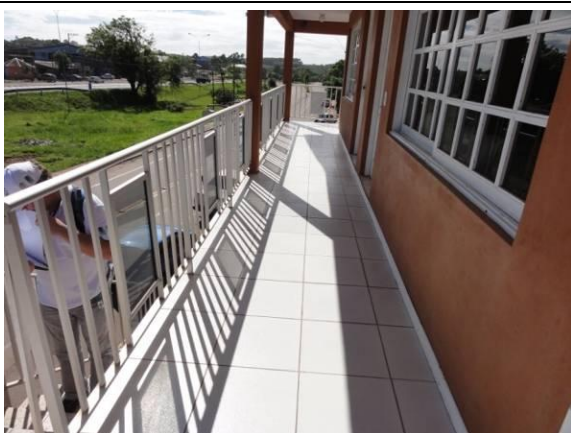
Piso superior – Sacada (DSC00672,
16/02/2011, 09:33h)

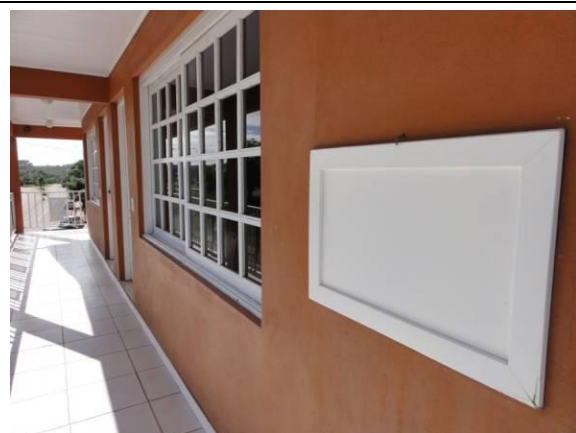
Piso superior – Sacada (DSC00673,
16/02/2011, 09:33h)

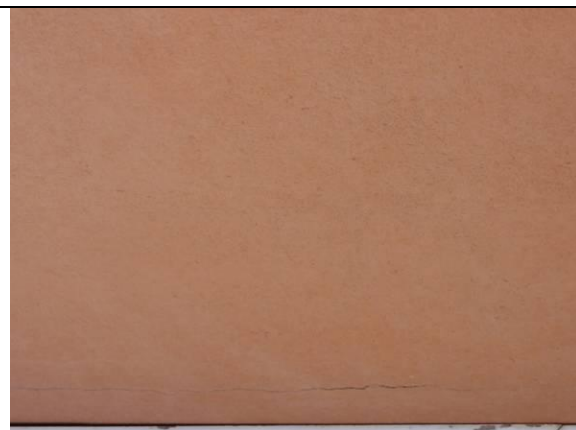
Piso superior – Sacada – Parede com fissura no reboco (DSC00677, 16/02/2011, 09:34h)

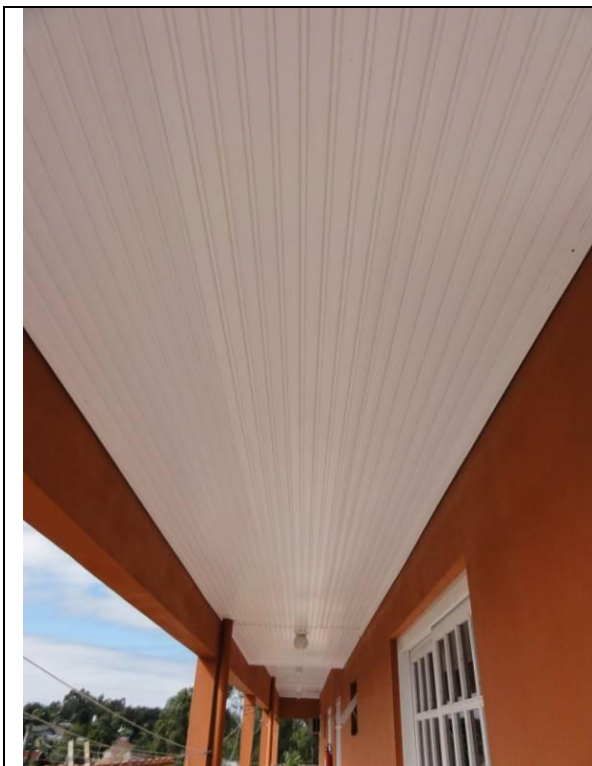
Piso superior – Sacada – Teto com forro PVC
(DSC00688, 16/02/2011, 09:39h)

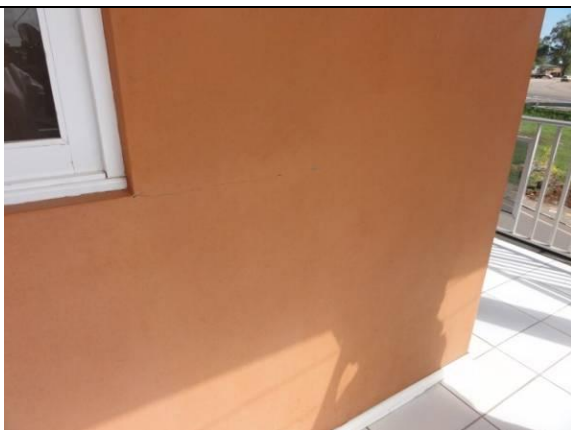
Piso superior – Sacada – Fissuras no reboco
(DSC00690, 16/02/2011, 09:39h)

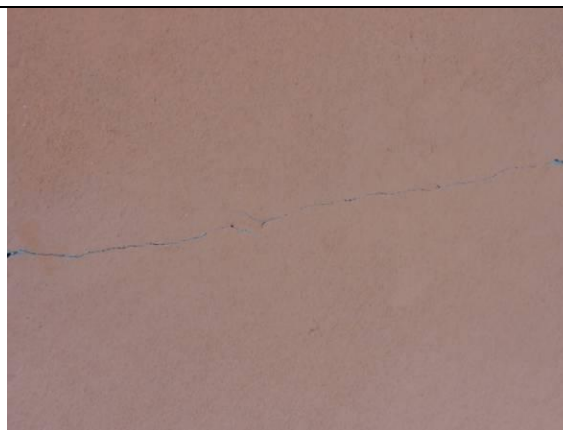
Piso superior – Sacada – Fissuras no reboco
(DSC00691, 16/02/2011, 09:39h)

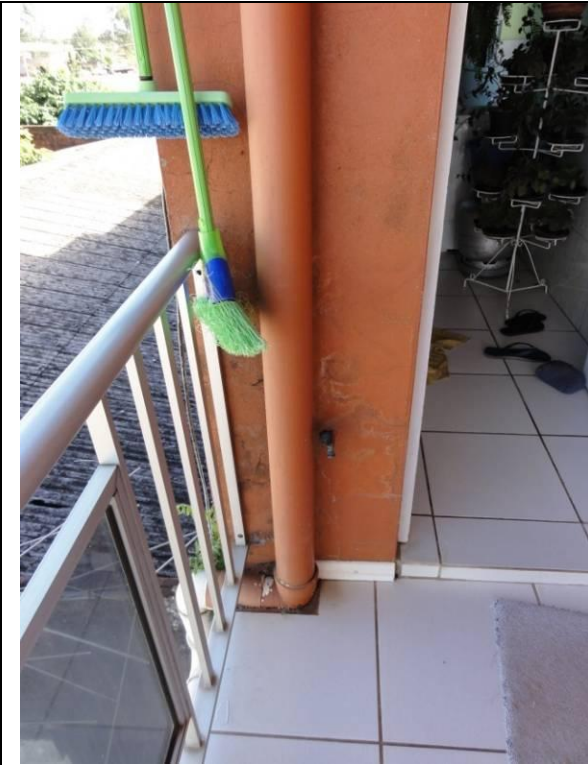
Piso superior – Sacada – Reboco com mofo e tinta descascando (DSC00700, 16/02/2011, 09:42h)

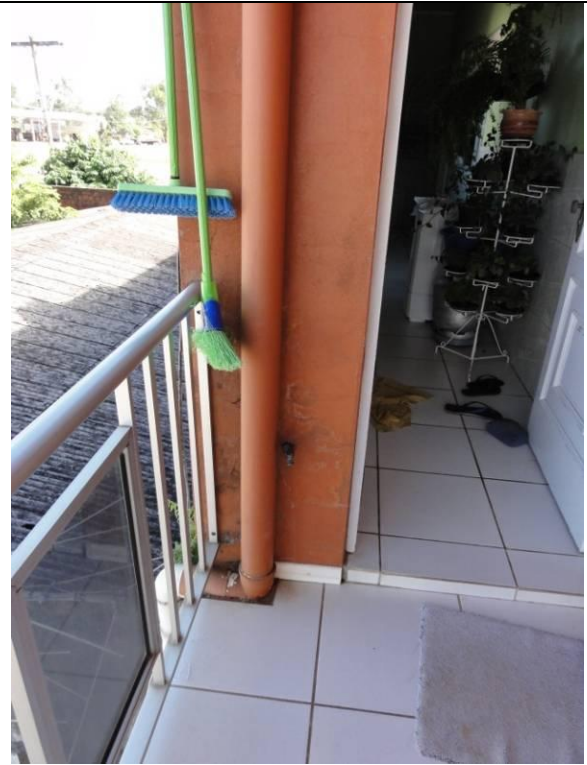
Piso superior – Sacada – Reboco com mofo e tinta descascando (DSC00701, 16/02/2011, 09:42h)

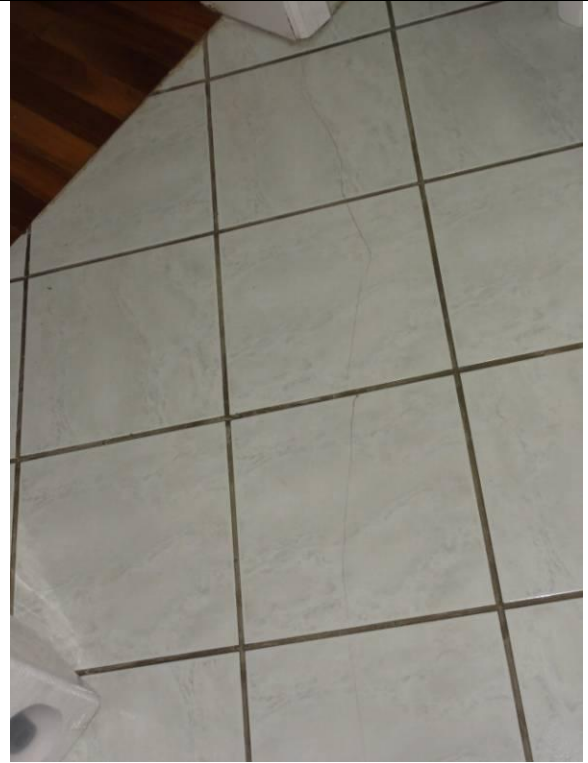
Piso superior – Cozinha – Piso cerâmico
rachado (DSC00711, 16/02/2011, 09:46h)

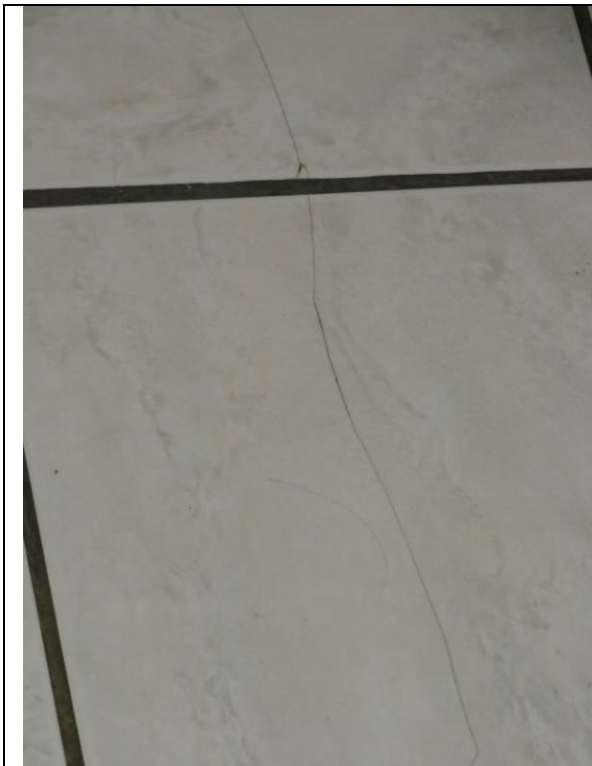
Piso superior – Cozinha – Piso cerâmico rachado (DSC00714, 16/02/2011, 09:46h)

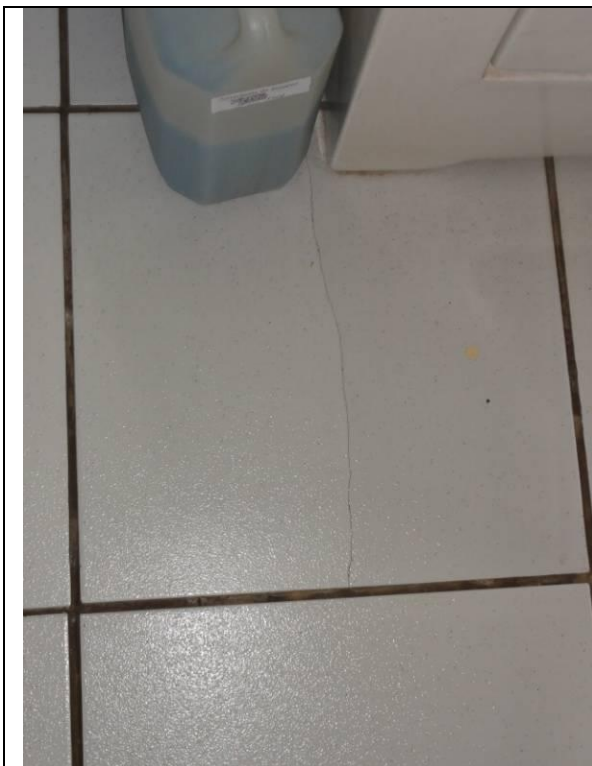
Piso superior – Area de Serviço – Piso cerâmico rachado (DSC00720, 16/02/2011, 09:47h)

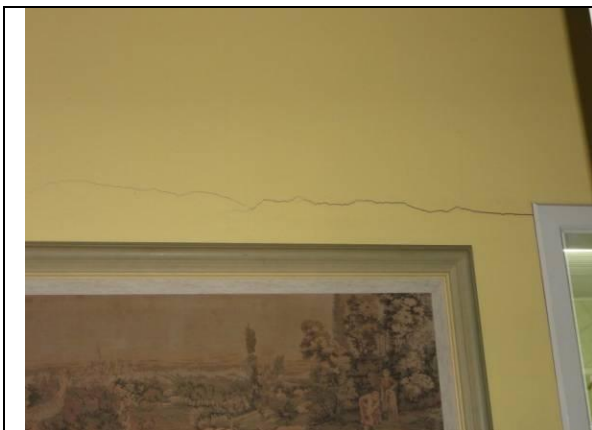
Piso superior – Corredor – Fissura no reboco
(DSC00742, 16/02/2011, 09:52h)

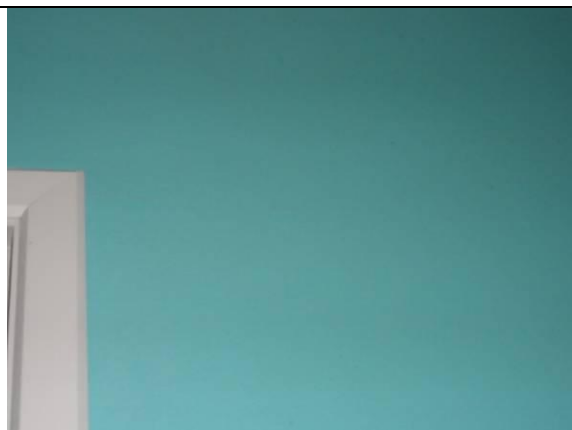
Piso superior – Quarto – Fissura no reboco
(DSC00743, 16/02/2011, 09:53h)

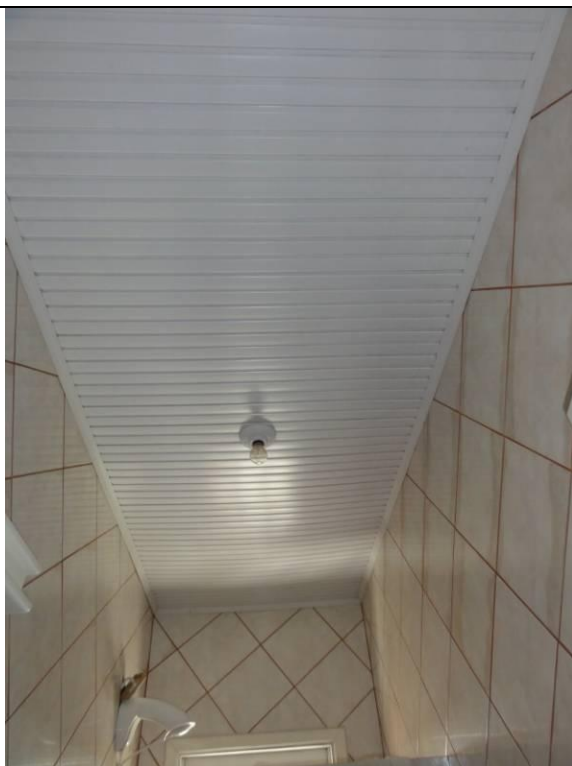
Piso superior – Banheiro – Teto com forro PVC
(DSC00745, 16/02/2011, 09:53h)

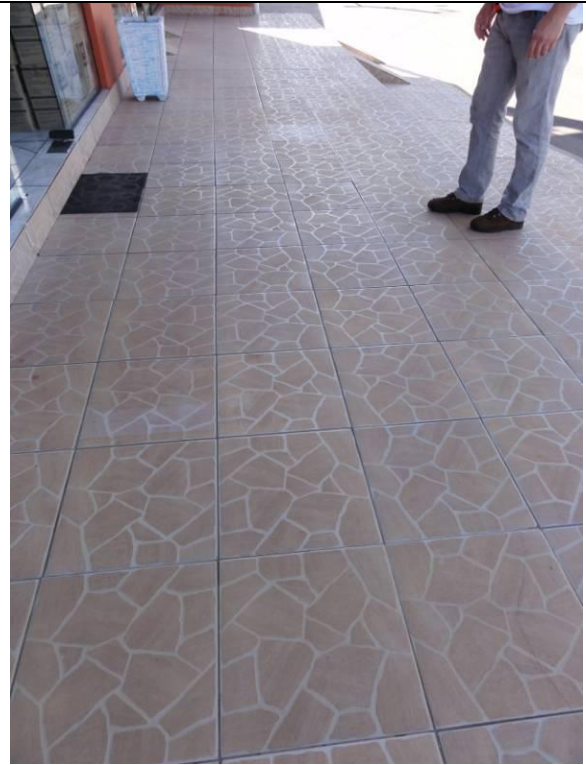
Fundos – Loja – Calçada de piso cerâmico
(DSC00763, 16/02/2011, 10:02h)

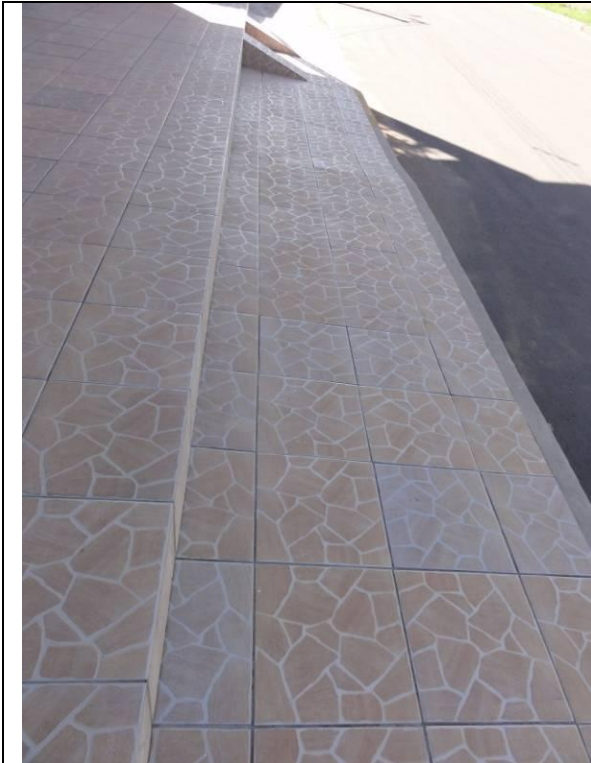
Fundos – Loja – Calçada de piso cerâmico
(DSC00764, 16/02/2011, 10:02h)

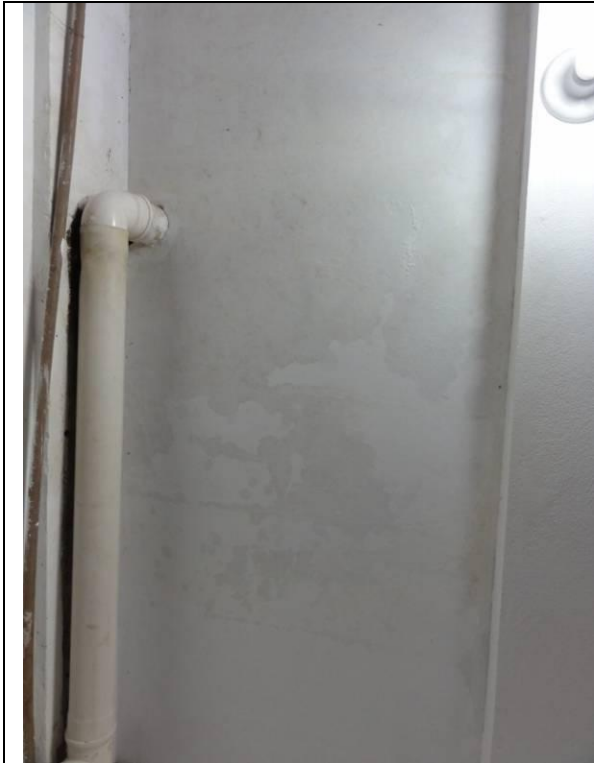
Piso inferior - Loja – Banheiro - Umidade
(DSC00618, 16/02/2011, 09:03h)

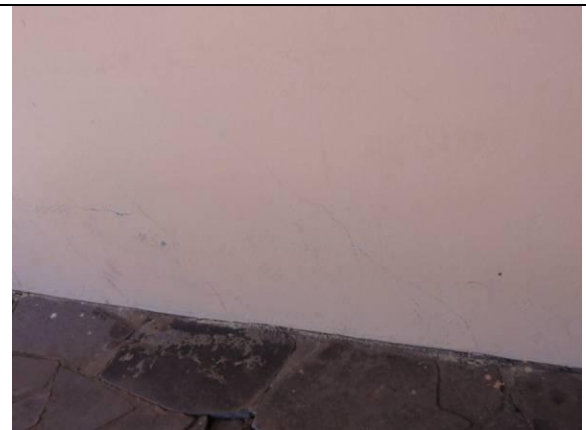
Fachada – Bar – Parede externa com várias
fissuras no reboco (DSC00807, 16/02/2011,
10:18h)

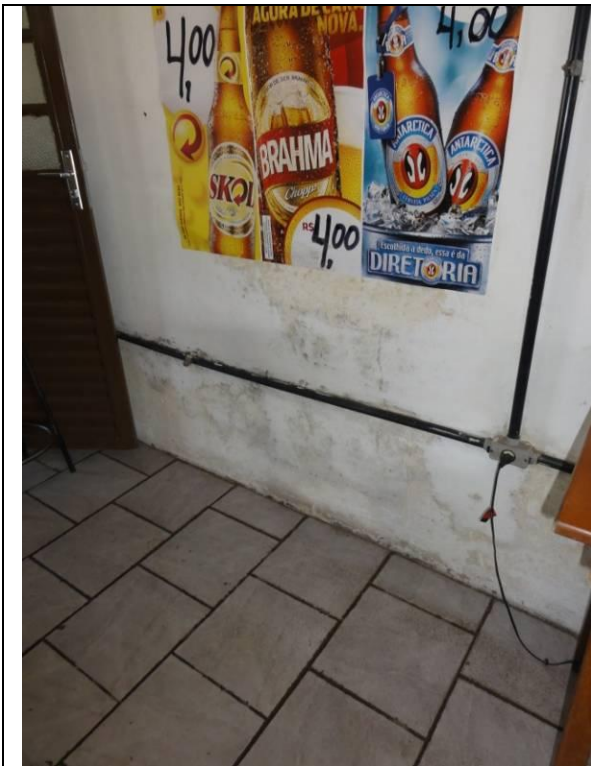
Bar – Parede com muita umidade (DSC00816, 16/02/2011, 10:19h)

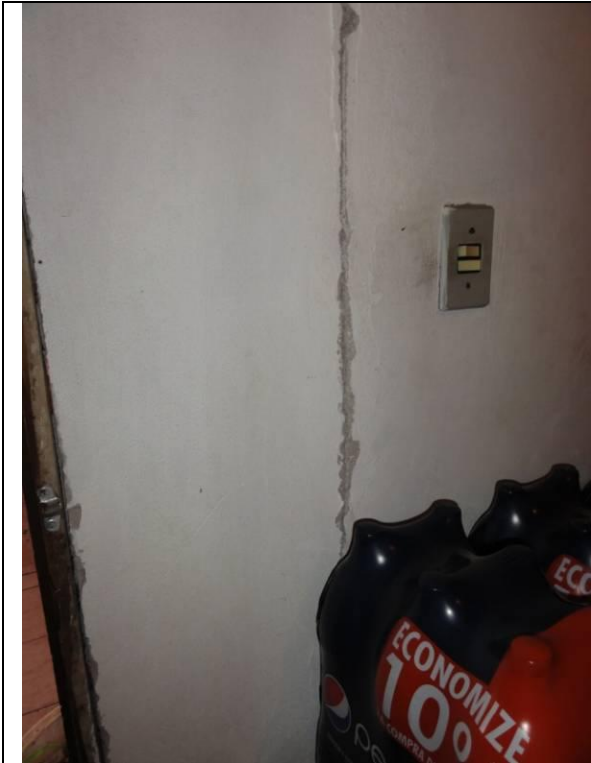
Bar - Rachadura (DSC00834, 16/02/2011,
10:22h)

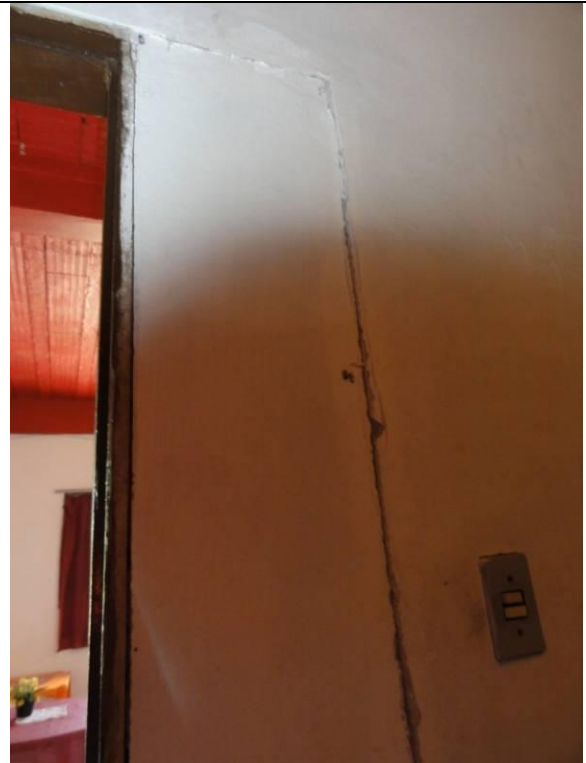
Bar - Rachadura (DSC00835, 16/02/2011,
10:24h)

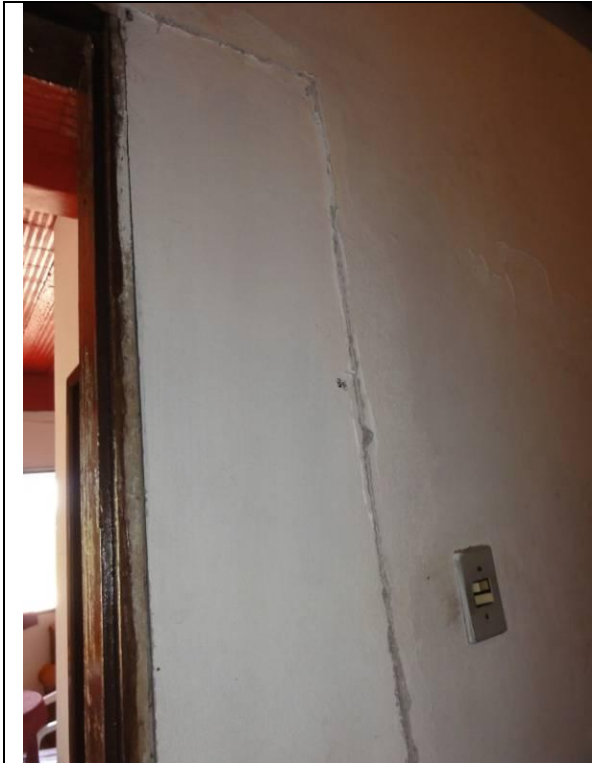
Bar - Rachadura (DSC00836, 16/02/2011, 10:24h)

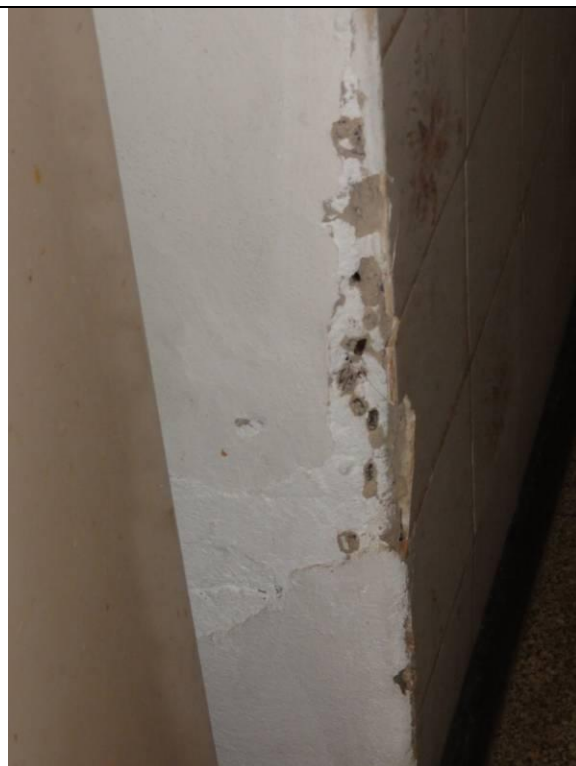
Bar – Banheiro – Parede com reboco rachado (DSC00845, 16/02/2011, 10:27h)

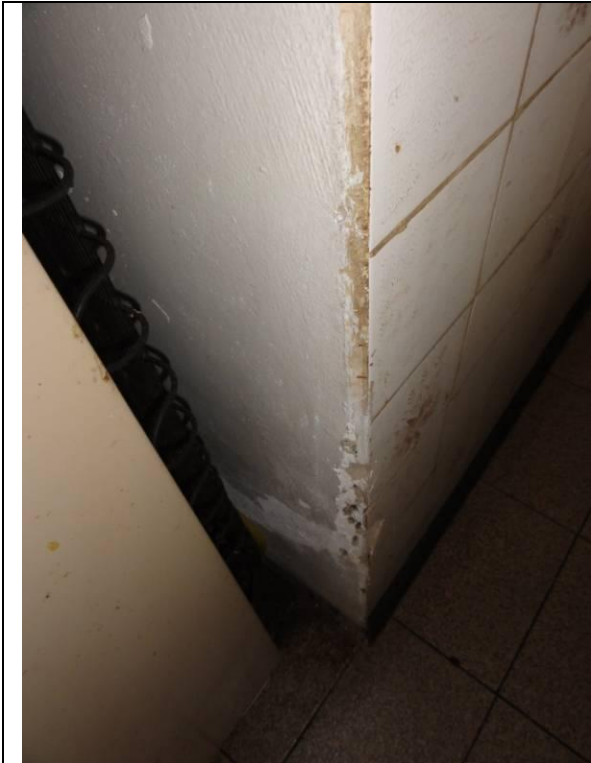
Bar – Banheiro – Parede com reboco rachado
(DSC00846, 16/02/2011, 10:28h)

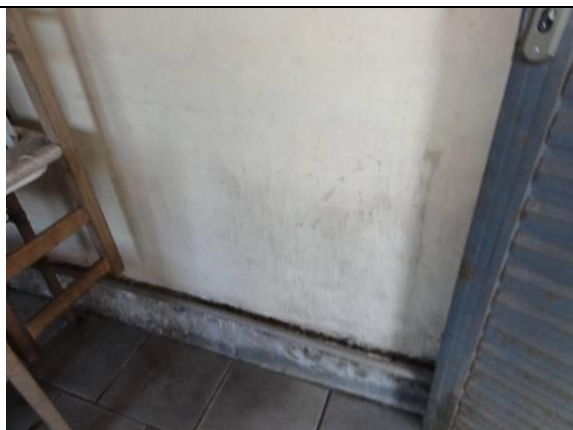
Bar – Sala fundos – Parede com bastante umidade (DSC00856, 16/02/2011, 10:29h)

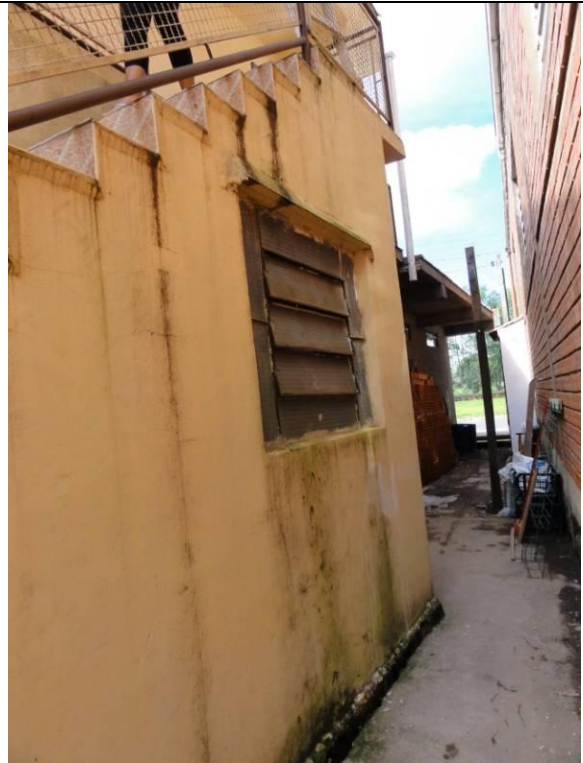
Entrada Piso superior – Parede com muita
umidade e mofo (DSC00861, 16/02/2011,
10:35h)

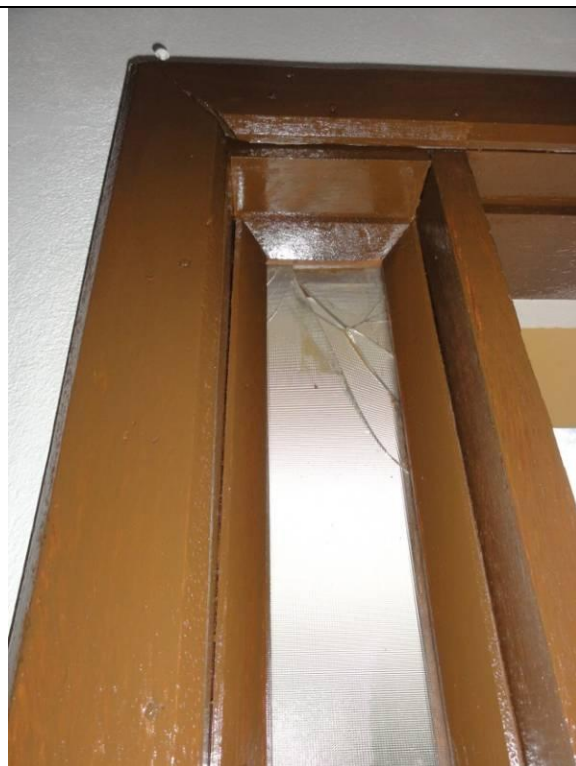
Piso superior – Apto 2 – Sala – vidro rachado
(DSC00885, 16/02/2011, 10:45h)

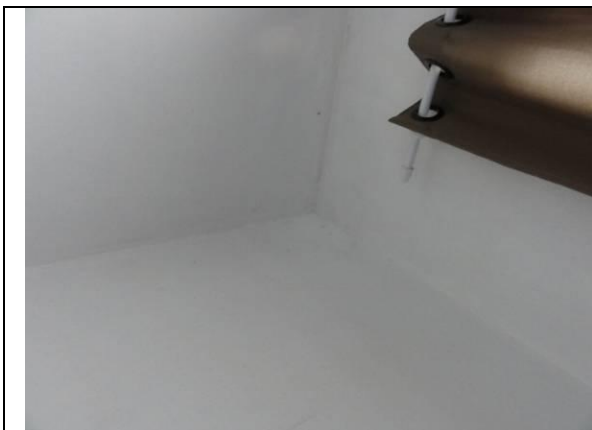
Piso superior – Apto 2 - Quarto – Parede com rachadura (DSC00896, 16/02/2011, 10:47h)

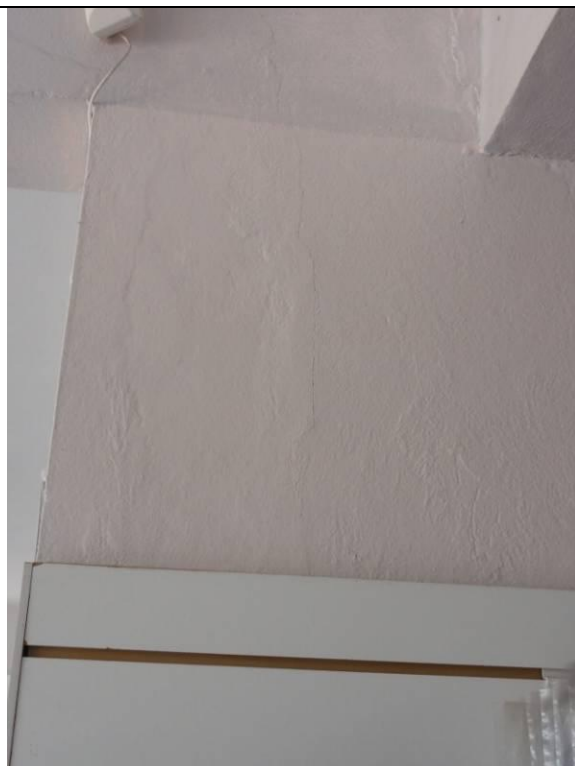
Loja – Parede com algumas fissuras no reboco (DSC00920, 16/02/2011, 13:24h)

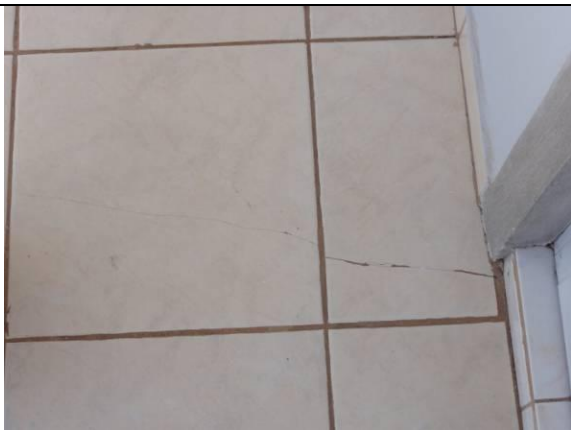
Piso superior – Sacada – Piso cerâmico
rachado (DSC00943, 16/02/2011, 13:36h)

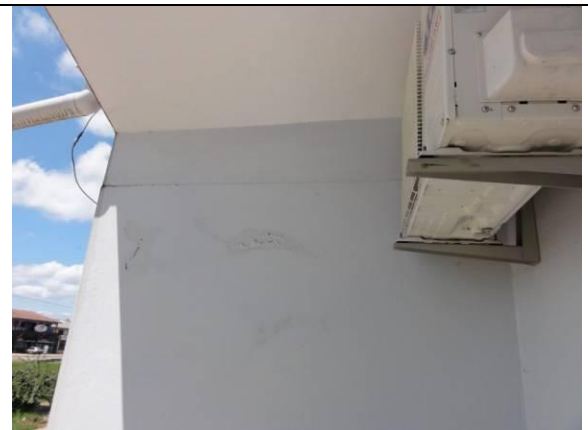
Piso superior – Sacada – Parede e teto com
fissura (DSC00944, 16/02/2011, 13:36h)

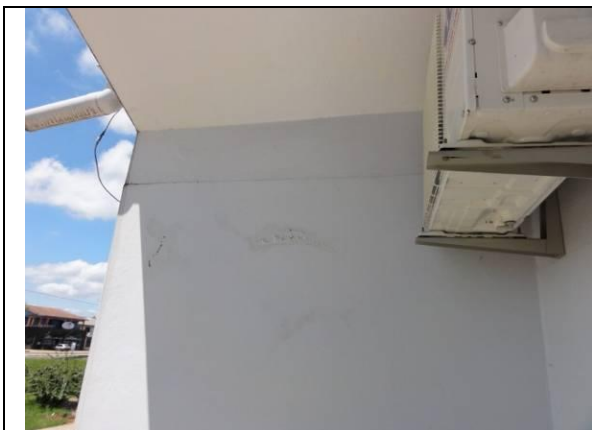
Piso superior – Sacada – Parede e teto com fissura (DSC00945, 16/02/2011, 13:36h)

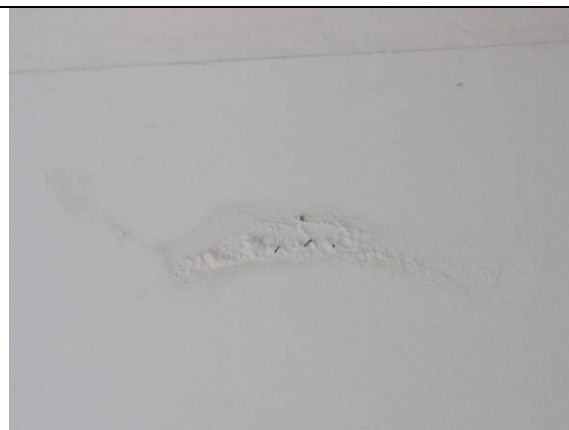
Piso superior – Sacada – Parede e teto com fissura (DSC00947, 16/02/2011, 13:36h)

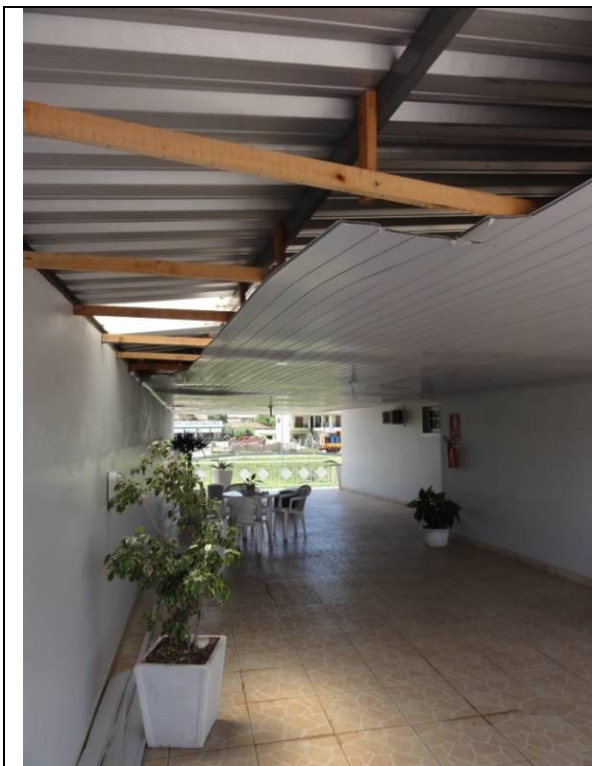
Piso superior – Sacada – Teto com forro pvc cedendo e com partes faltantes (DSC00954, 16/02/2011, 13:38h)

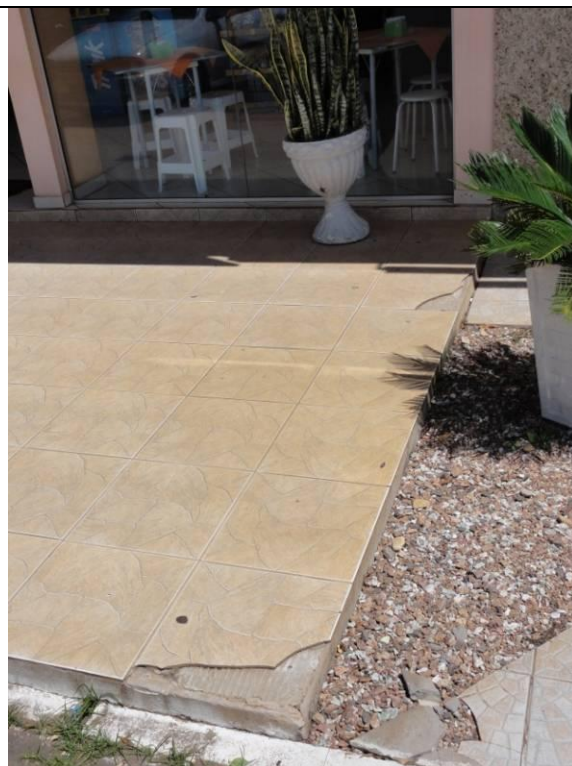
Calçada de piso cerâmico com algumas rachaduras (DSC00975, 16/02/2011, 13:52h)

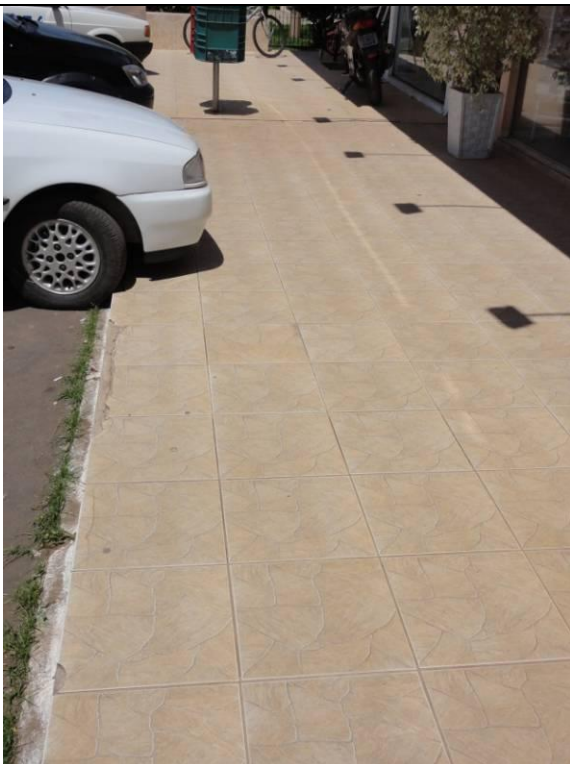
Calçada de piso cerâmico com algumas rachadura (DSC00976, 16/02/2011, 13:53h)

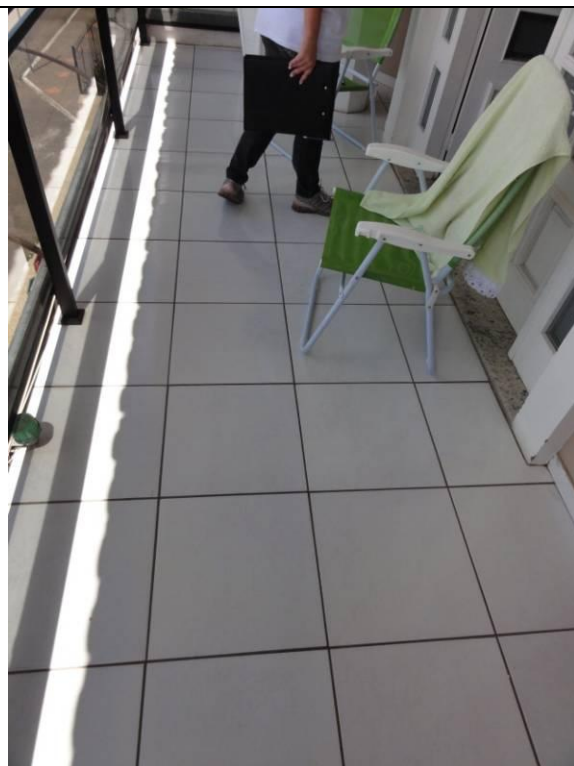
Piso superior - Piso cerâmico (DSC01027, 16/02/2011, 14:10h)

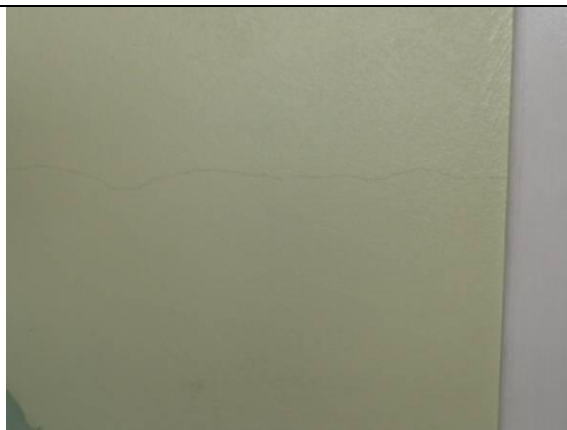
3º Piso – Quarto – Fissuras no reboco (DSC01067, 16/02/2011, 14:19h)

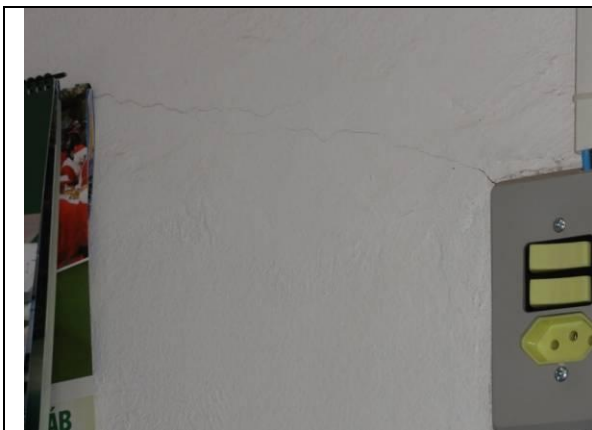
Subida da escada – Parede com algumas fissuras no reboco (DSC01092, 17/02/2011, 07:15h)

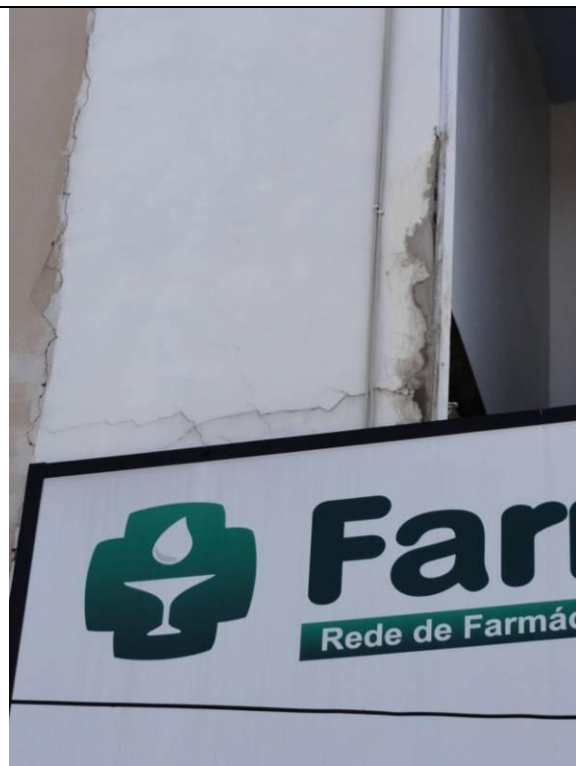
Fundos – Parede com rachadura no reboco (DSC01105, 17/02/2011, 07:20h)

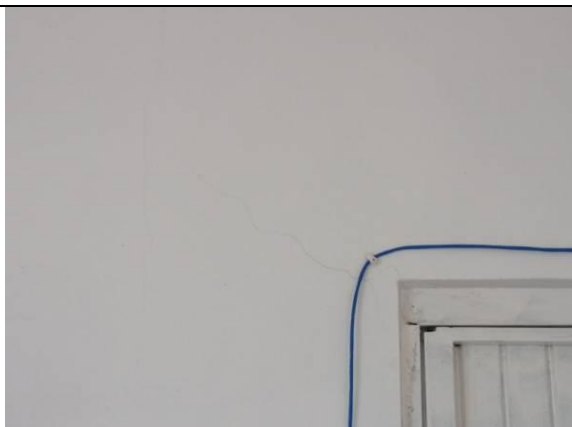
Piso superior – Sala – Parede com fissuras (DSC01117, 17/02/2011, 07:26h)

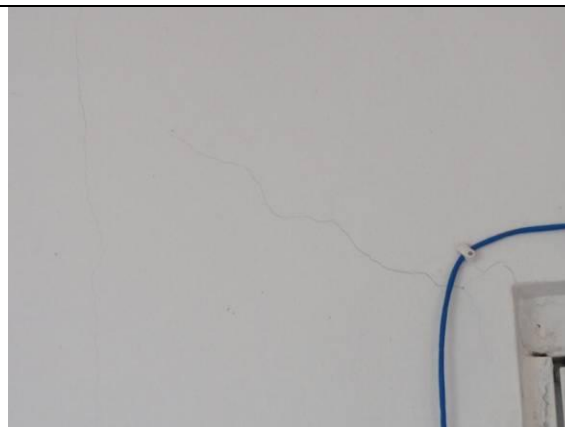
Piso superior – Sala – Parede com fissuras (DSC01118, 17/02/2011, 07:26h)

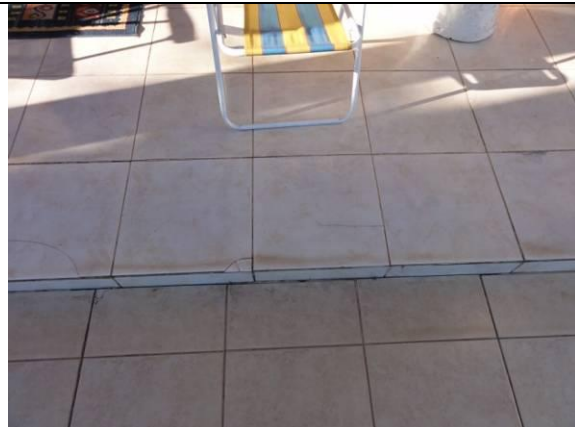
Calçada em torno da casa – Piso cerâmico quebrado (DSC01158, 17/02/2011, 07:45h)

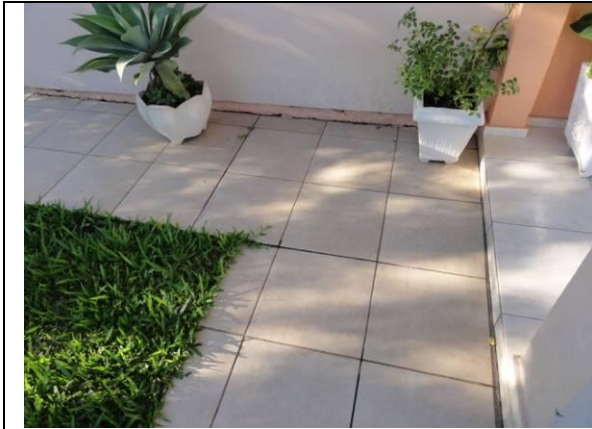
Calçada em torno da casa – Piso cerâmico quebrado (DSC01159, 17/02/2011, 07:45h)

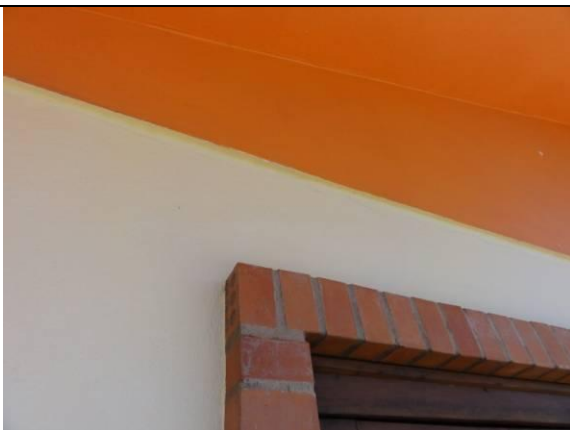
Piso superior – Entrada casa – Parede A – Fissura (DSC01321, 17/02/2011, 08:59h)

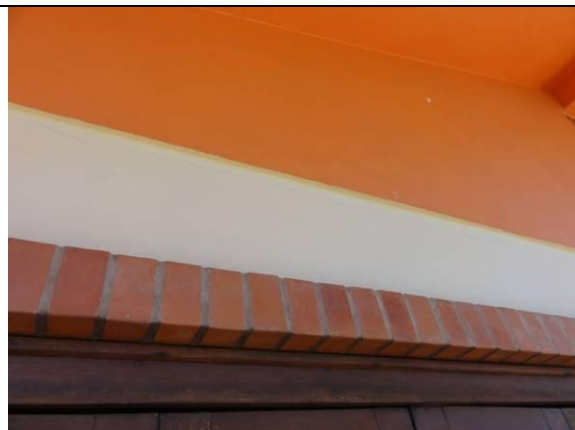
Piso superior – Entrada casa – Parede A – Fissura (DSC01322, 17/02/2011, 08:59h)

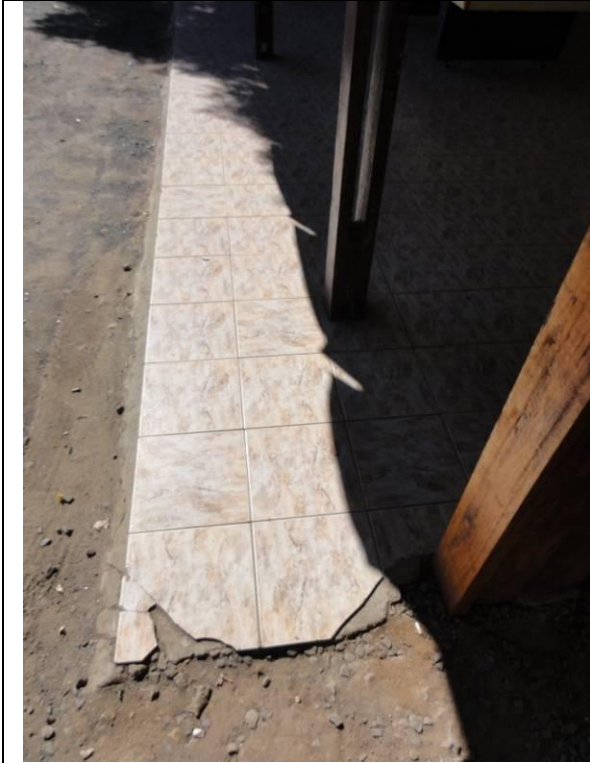
Entrada Bar - Piso cerâmico quebrado
(DSC01349, 17/02/2011, 09:34h)

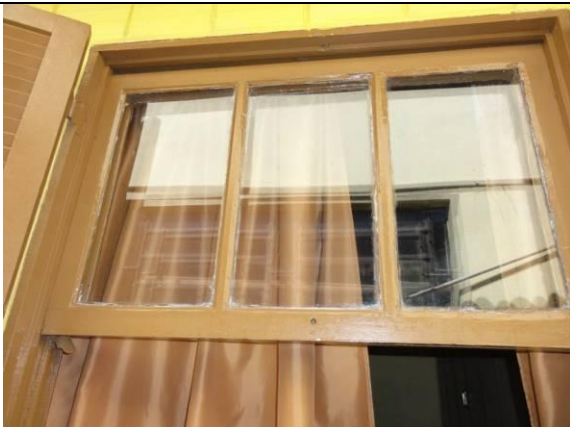
- Casa em alvenaria, sem rachaduras, em ótimo estado.
 - Piso cerâmico em bom estado.
 - Paredes internas em ótimo estado.
 - Banheiro com piso cerâmico, paredes revestidas em azulejo e teto em bom estado.
 - Teto com forro de madeira com algumas partes cedendo.
 - Quarto 1 - Fissura no reboco próxima a porta, tendo 206cm de comprimento.
 - Quarto 2 - Fissura de 27cm no reboco próximo a janela e outra de 42cm próximo a porta.
- Ao lado da casa possui um bar conjugado.
- Bar
- Piso cerâmico de entrada em bom estado.
 - Cobertura com telhas de fibrocimento em bom estado.
 - Portas de ferro em bom estado.
 - Piso cerâmico em bom estado.
 - Teto com forro de madeira em estado regular, com algumas partes cedendo.
 - Paredes em alvenaria sem reboco, em bom estado.
 - Janelas de ferro com vidros em bom estado, sendo que uma das janelas está com o vidro trincado.

Lateral B – Janela com vidro rachado (DSC01355, 17/02/2011, 09:36h)

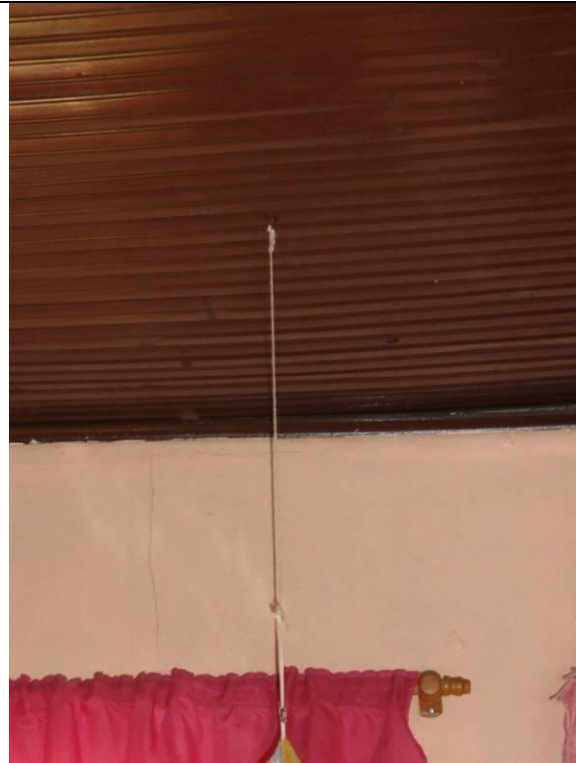
Quarto seguinte ao anterior com fissura de 27cm no reboco próximo a janela e outra com 42cm próximo a porta.

Quarto 2 – Fissura no reboco com 27cm próximo a janela (DSC01370, 17/02/2011, 09:39h)

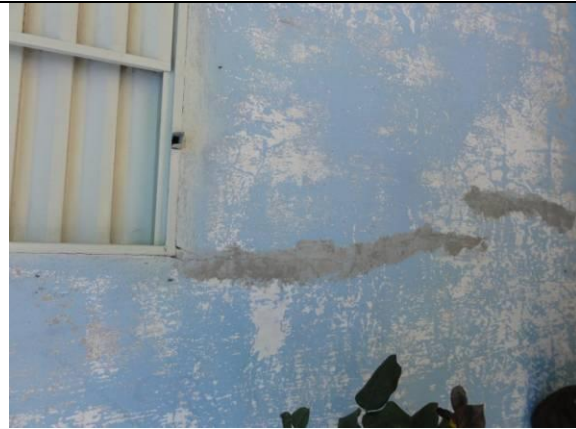
Lateral B - Reboco descascando (DSC01511,
17/02/2011, 10:45h)

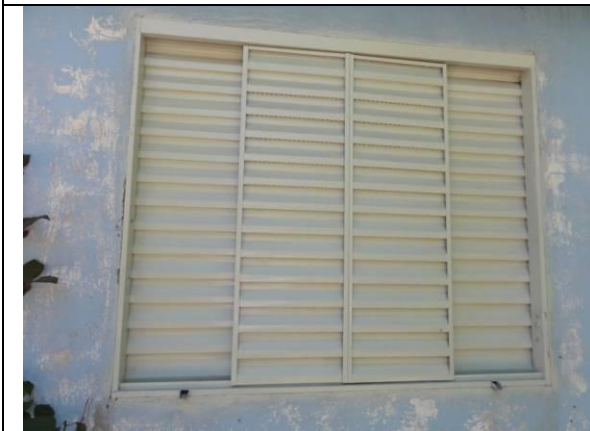
Lateral B - Reboco descascando (DSC01512,
17/02/2011, 10:45h)

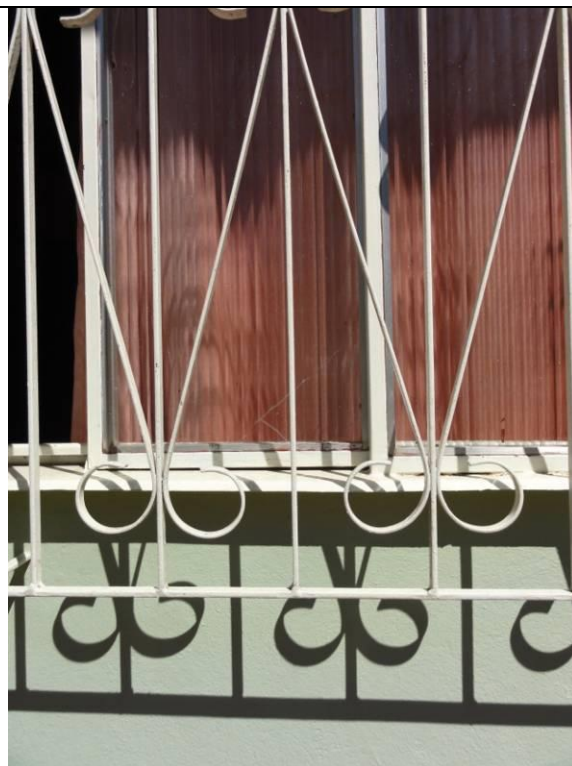
Parede D – Lateral Direita – Janela com vidro rachado (DSC01444, 17/02/2011, 10:24h)

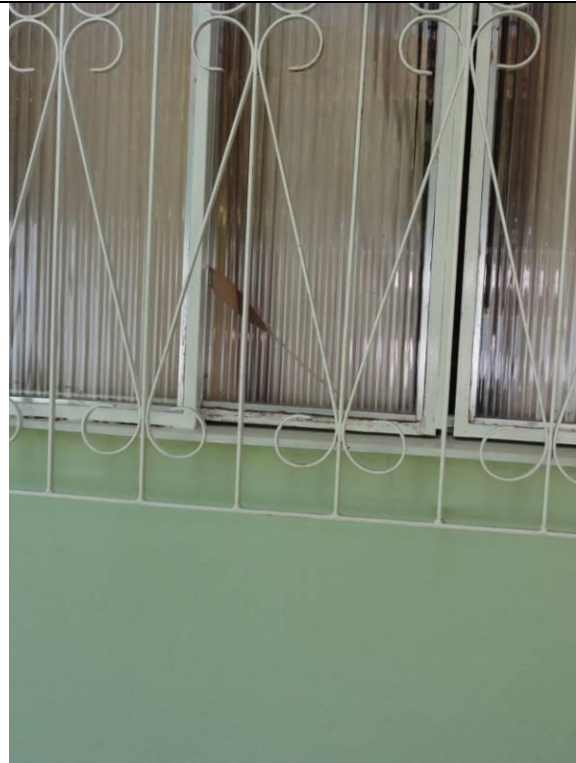
Parede B – Lateral Esquerda – vidro quebrado
(DSC01460, 17/02/2011, 10:27h)

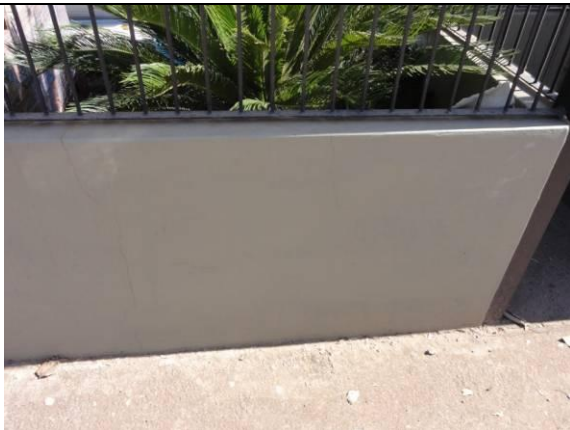
Fachada – Muro e portão – Fissuras no reboco
(DSC01569, 17/02/2011, 15:36h)

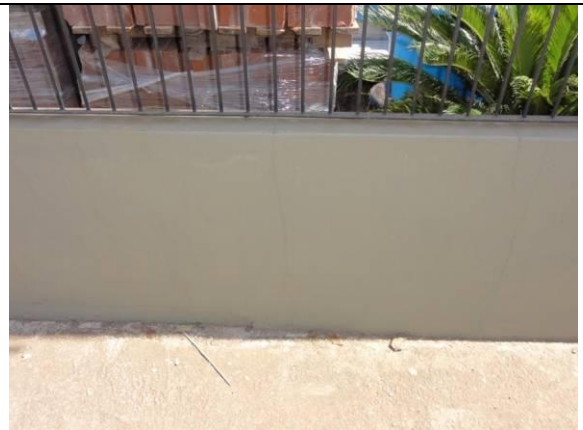
Fachada – Muro e portão – Fissuras no reboco
(DSC01570, 17/02/2011, 15:36h)

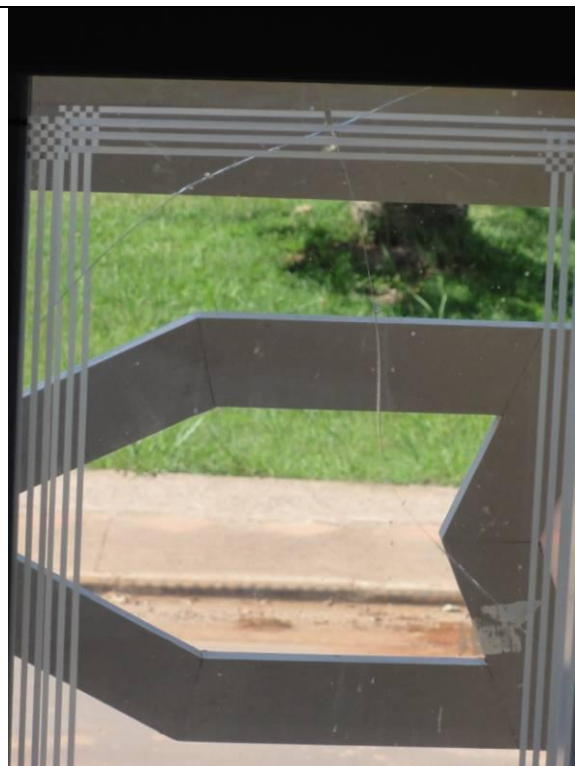
Sala – Porta para sacada com vidro rachado
(DSC01627, 17/02/2011, 15:47h)

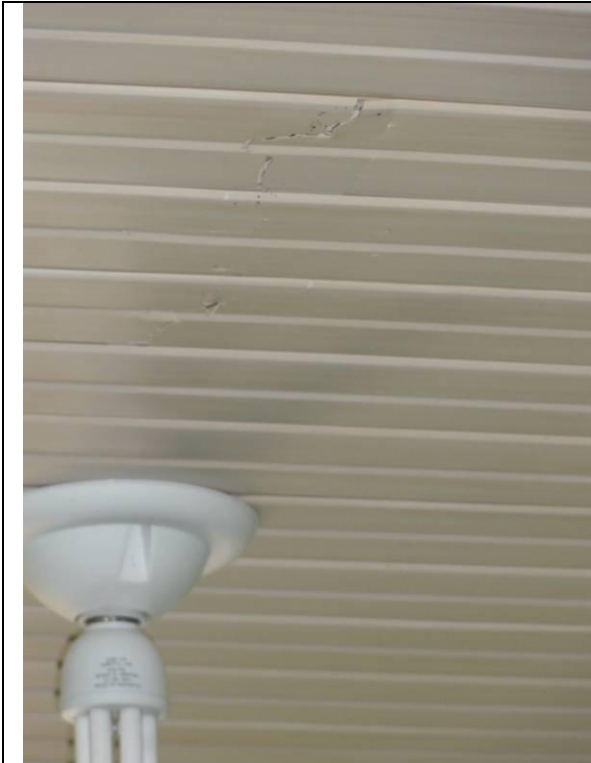
Sala – Teto com forro PVC riscado (DSC01628, 17/02/2011, 15:47h)

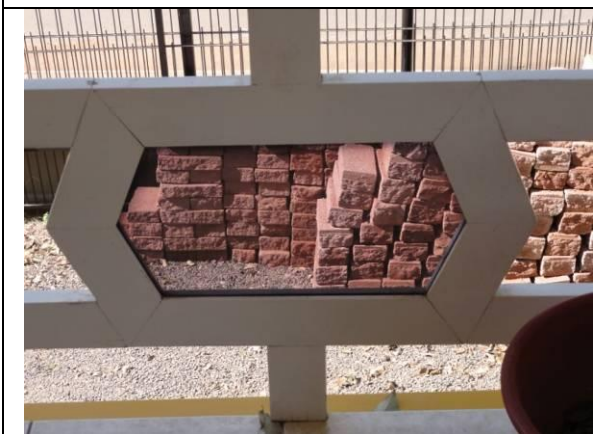
Sacada – Vidro quebrado (DSC01654, 17/02/2011, 15:51h)

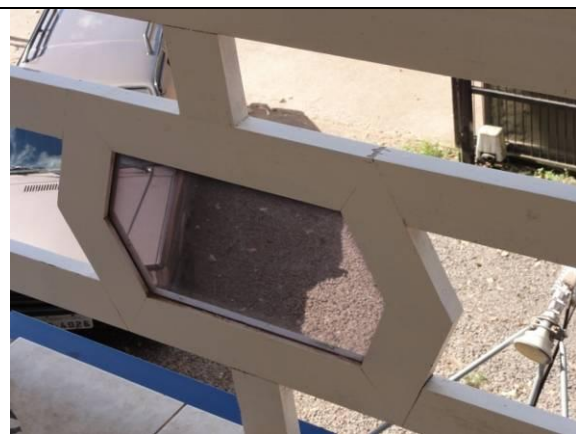
Sacada – Vidro quebrado (DSC01655, 17/02/2011, 15:51h)
