Relatório Trimestral de Acompanhamento do Plano Básico Ambiental

Duplicação da BR-386/RS

Trecho Tabai - Estrela

Ficha de Vistoria de Imóveis

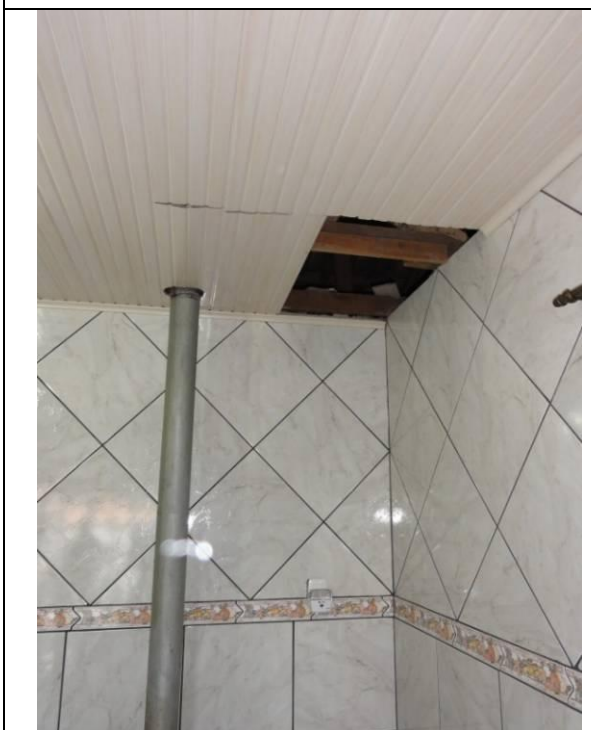
Cozinha – Teto com forro PVC com buraco (DSC01681, 17/02/2011, 15:55h)

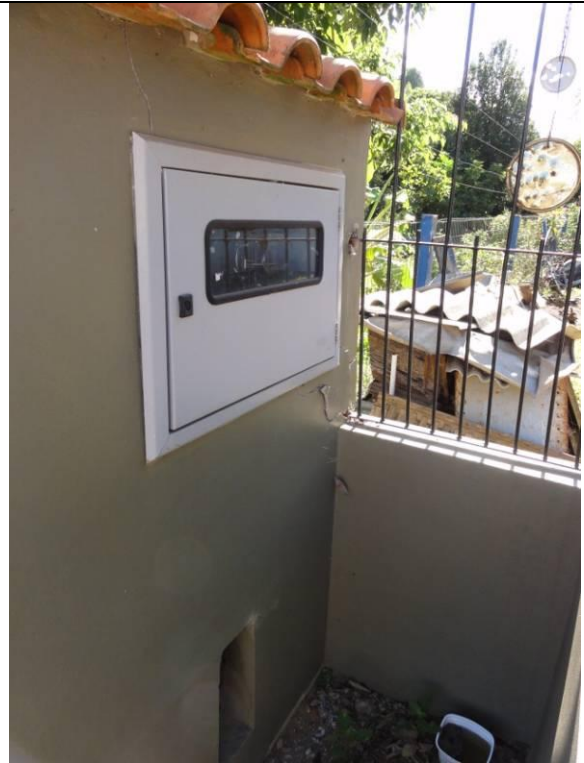
Fachada – Muro com caixa de luz com rachaduras e reboco caindo (DSC01695, 17/02/2011, 16:06h)

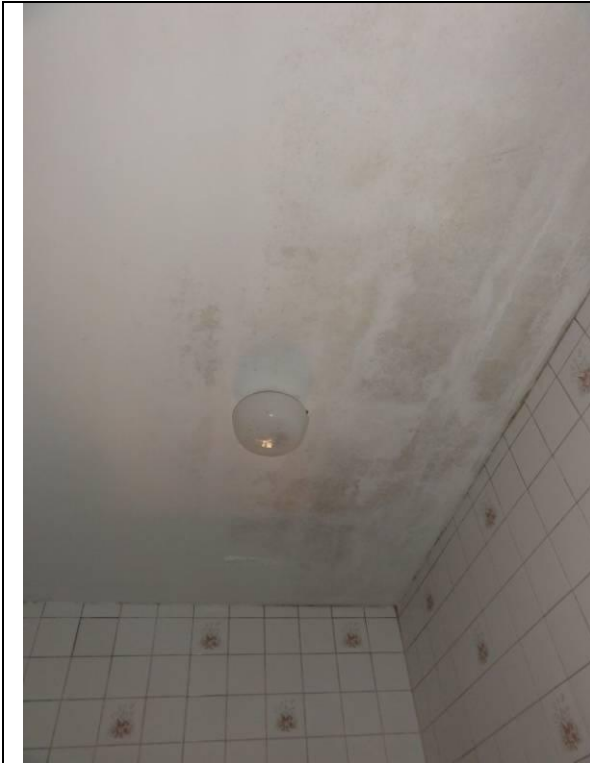
Correio – WC – Teto com umidade
(DSC02206, 18/02/2011, 10:04h)

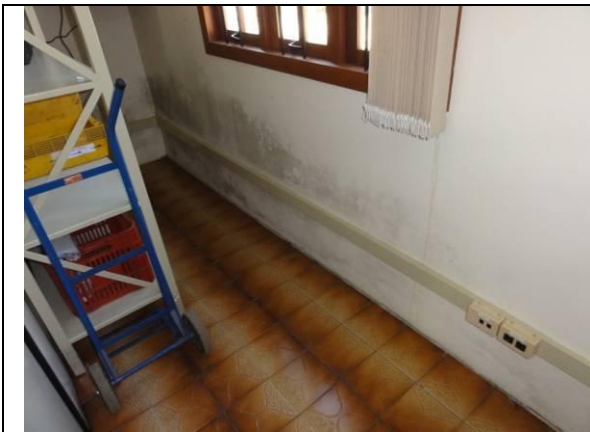
Correio – Parede com bastante umidade e mofo
(DSC02210, 18/02/2011, 10:05h)

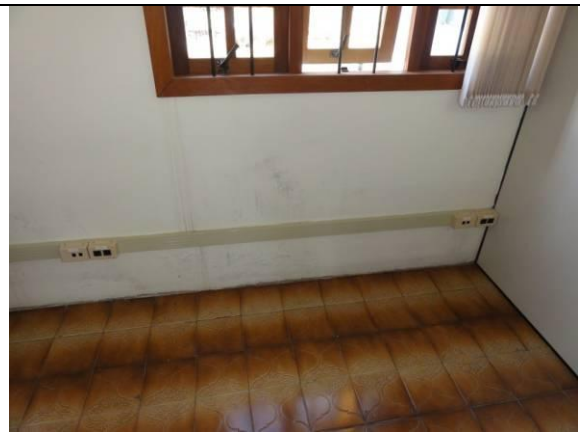
Correio – Parede com bastante umidade
(DSC02211, 18/02/2011, 10:05h)

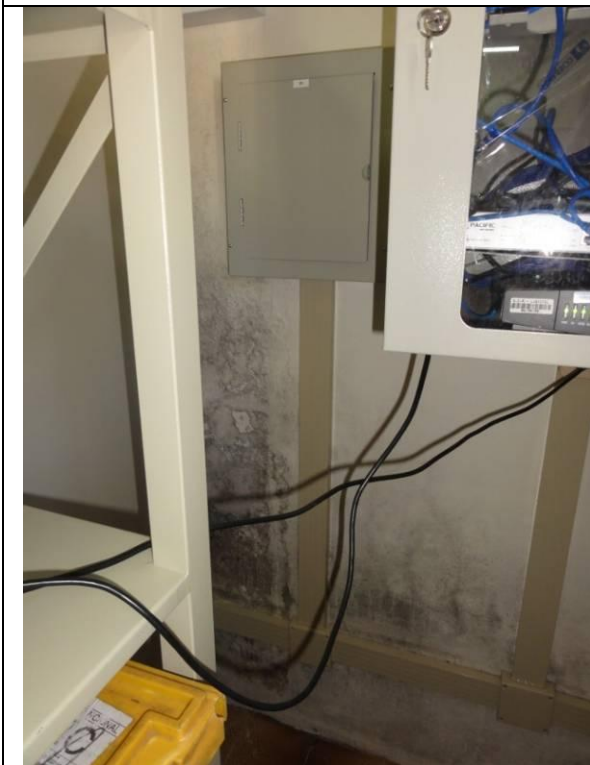
Correio – Parede com bastante umidade e mofo
(DSC02212, 18/02/2011, 10:05h)
