Relatório Trimestral de Acompanhamento do Plano Básico Ambiental

Duplicação da BR-386/RS

Trecho Tabai - Estrela

Dez/2010-Mar/2011

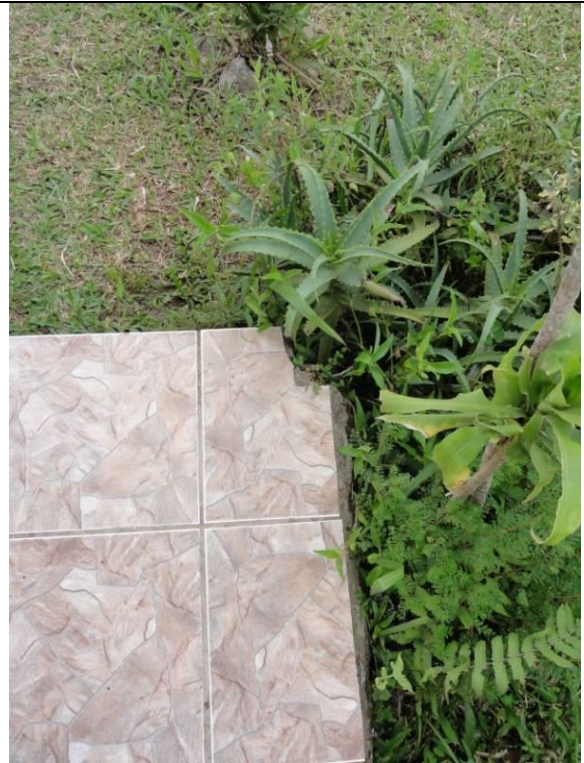
Fachada – Piso cerâmico quebrado
(DSC02235, 21/02/2011, 15:49h)

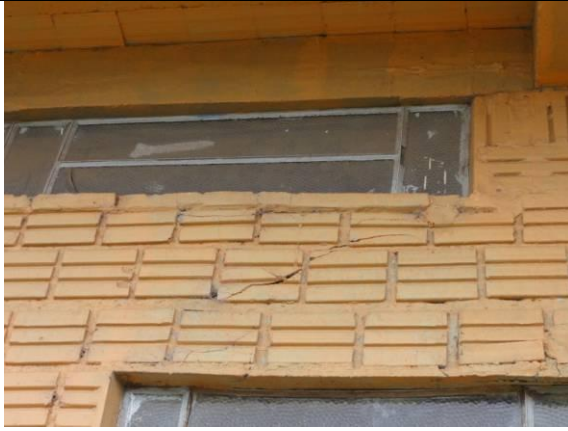
Lateral Esquerda – parede B – Rachaduras no tijolo (DSC02240, 21/02/2011, 15:50h)

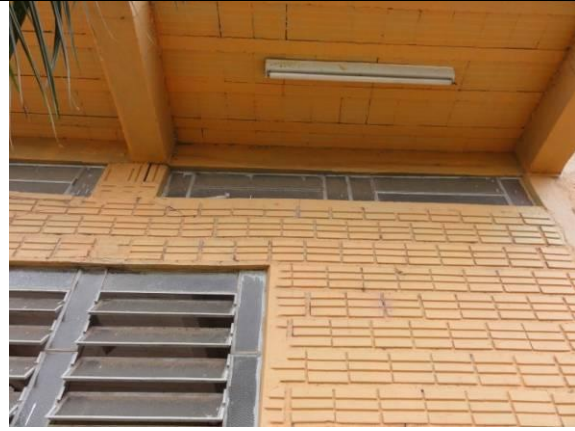
Lateral Esquerda – parede B – Rachaduras no tijolo (DSC02241, 21/02/2011, 15:50h)

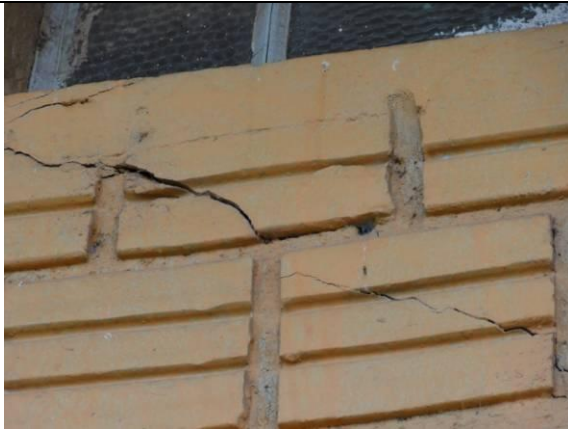
Lateral Esquerda – parede B – Rachaduras no tijolo (DSC02242, 21/02/2011, 15:50h)

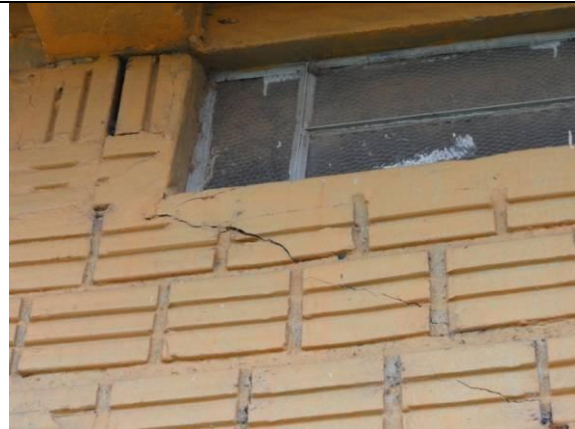
Lateral Esquerda – parede B – Rachaduras no tijolo (DSC02243, 21/02/2011, 15:50h)

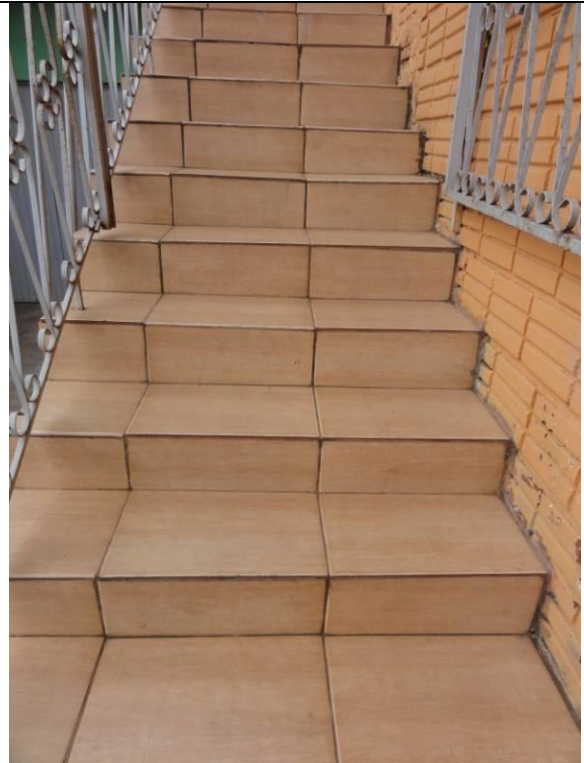
Lateral Direto – Escada – Piso cerâmico com algumas peças quebradas e rachadas (DSC02299, 21/02/2011, 16:00h)

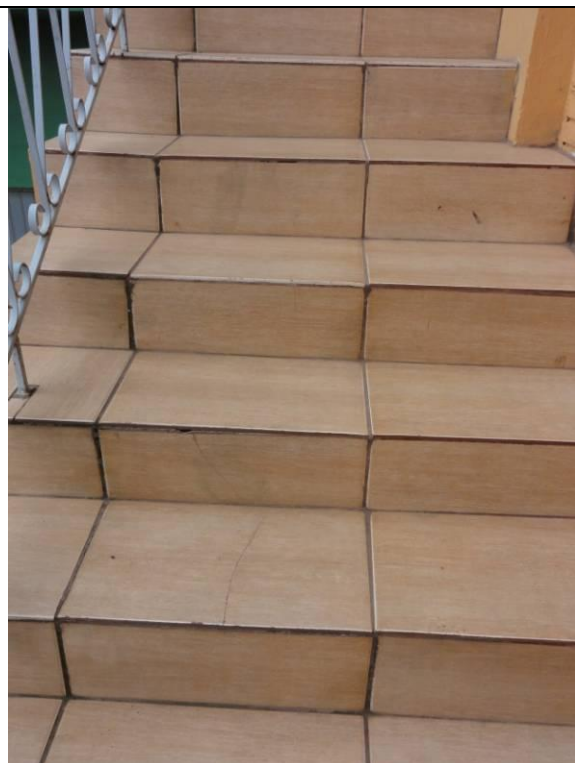
Lateral Direto – Escada – Piso cerâmico com algumas peças quebradas e rachadas
(DSC02301, 21/02/2011, 16:00h)

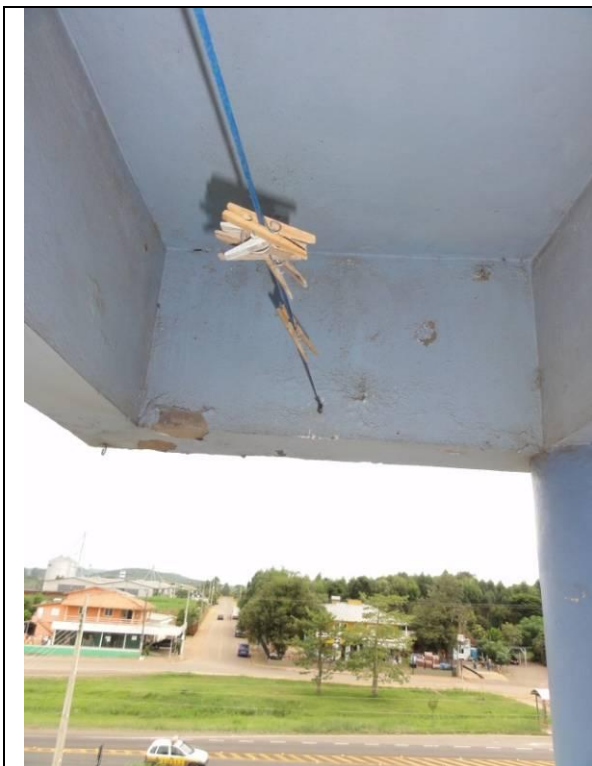
Piso superior –Sacada – Marquise – Umidade com reboco e tinta descascando (DSC02356, 21/02/2011, 16:09h)

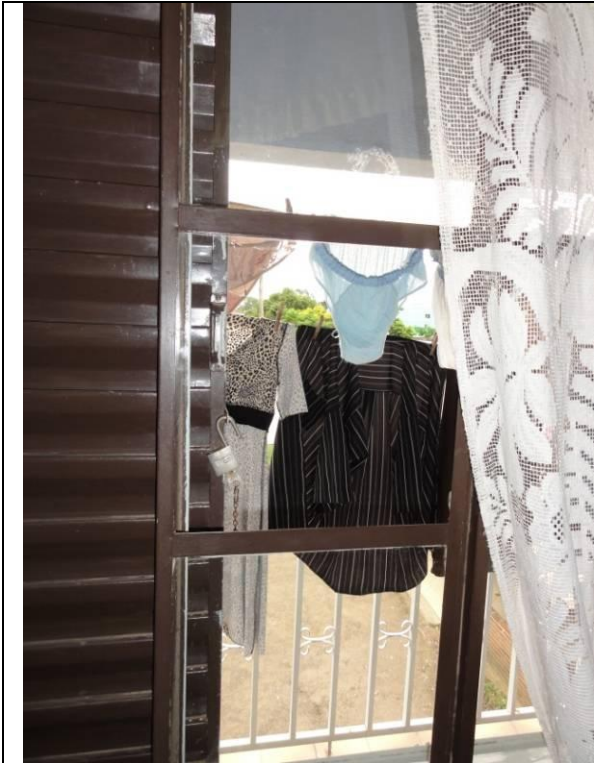
Piso superior – Quarto 1 – Janela com vidro quebrado (DSC02358, 21/02/2011, 16:10h)

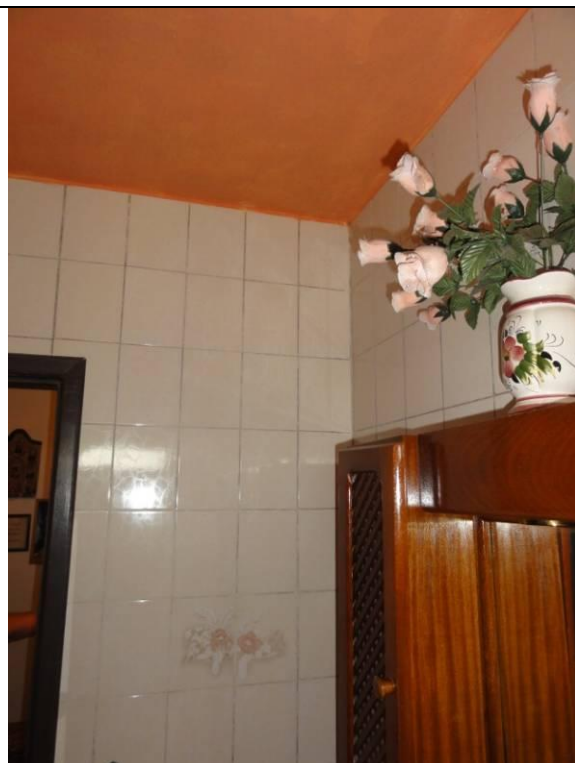
Piso superior – WC 1 – Alguns azulejos soltos
(DSC02379, 21/02/2011, 16:15h)

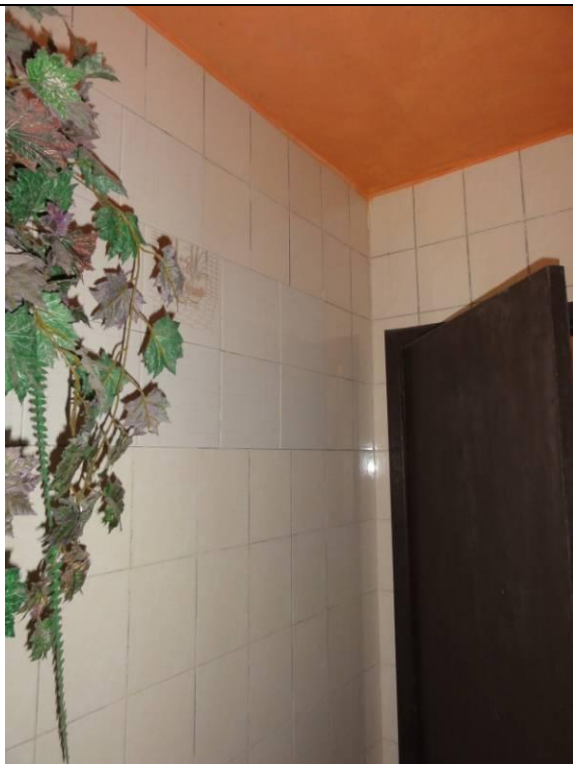
Piso superior – WC 1 – Alguns azulejos soltos
(DSC02380, 21/02/2011, 16:15h)

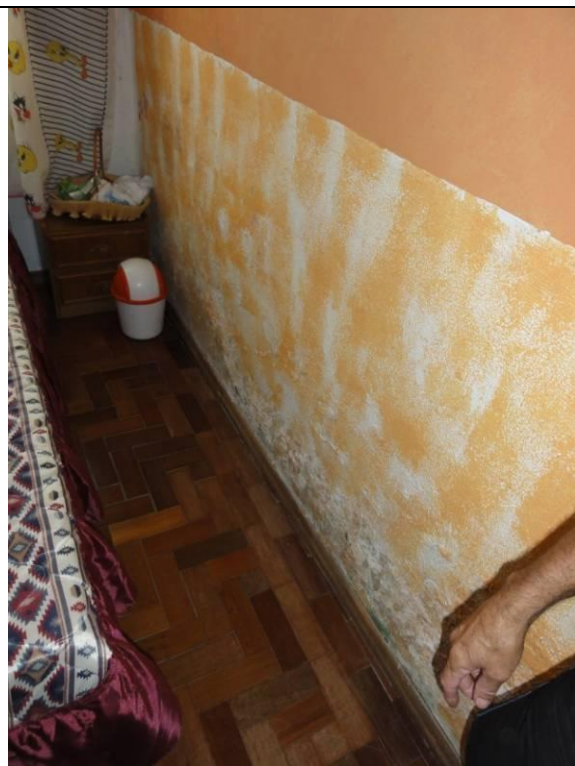
Piso superior - Quarto 3 – Parede ao lado do banheiro com muita umidade, mofo, tinta descascando (DSC02385, 21/02/2011, 16:16h)

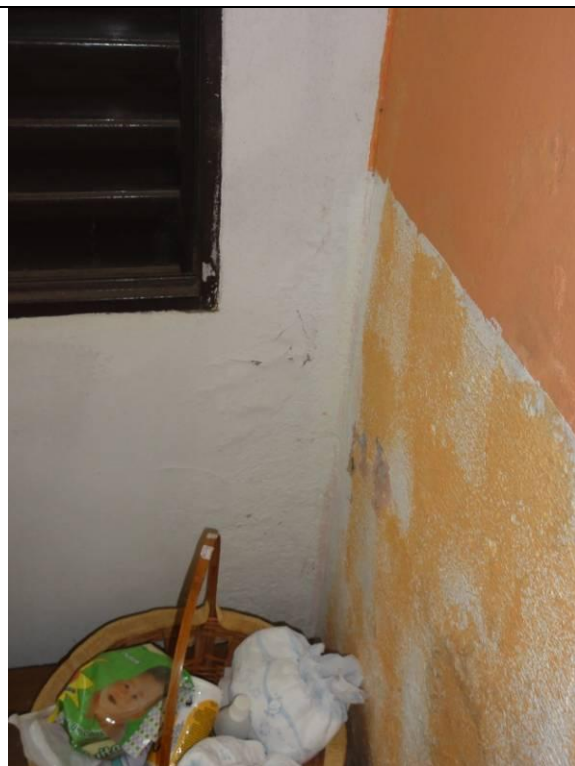
Piso superior - Quarto 3 – Parede ao lado do banheiro com muita umidade, mofo, tinta descascando (DSC02389, 21/02/2011, 16:17h)

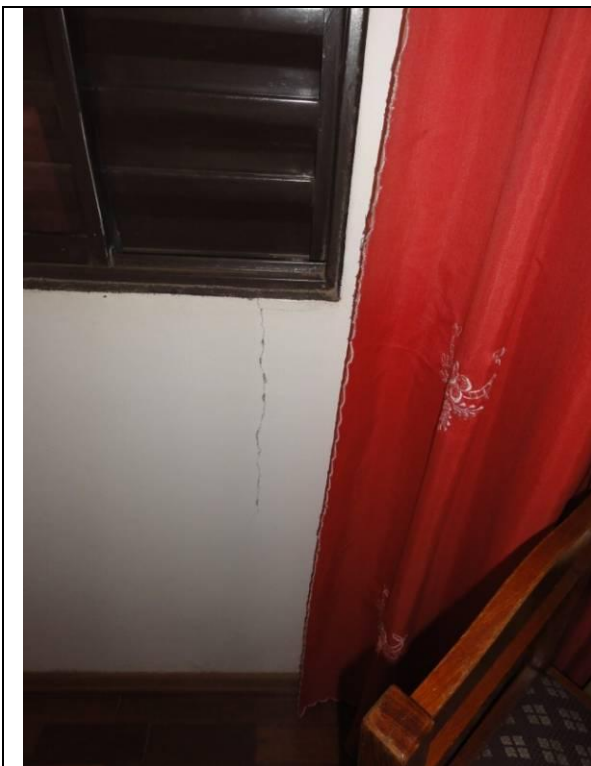
- Rachadura profunda na parede da cozinha.
 - Sala 2 - Duas rachaduras profundas próximas a janela, com 42 cm e 19 cm. Algumas fissuras no reboco próximas as portas.
 - Cozinha - Parede revestida em azulejo, com peças rachadas próximas a janela. Rachadura na parte superior da parede.
 - Área de Serviço - Janelas de ferro com vidros rachados.
 - WC 2 - Faltando azulejos na parte inferior da parede.
- Igreja -**
- Piso cerâmico em bom estado.
 - Basculantes de ferro com alguns vidros quebrados.
 - Teto em alvenaria em bom estado.
 - Viga com buracos no reboco, aparecendo o ferro e com algumas rachaduras.
 - Parede 4 - Rachadura na divisória da parede com teto.

Piso superior - Sala 2 – Rachaduras próximas a janela (DSC02396, 21/02/2011, 16:19h)

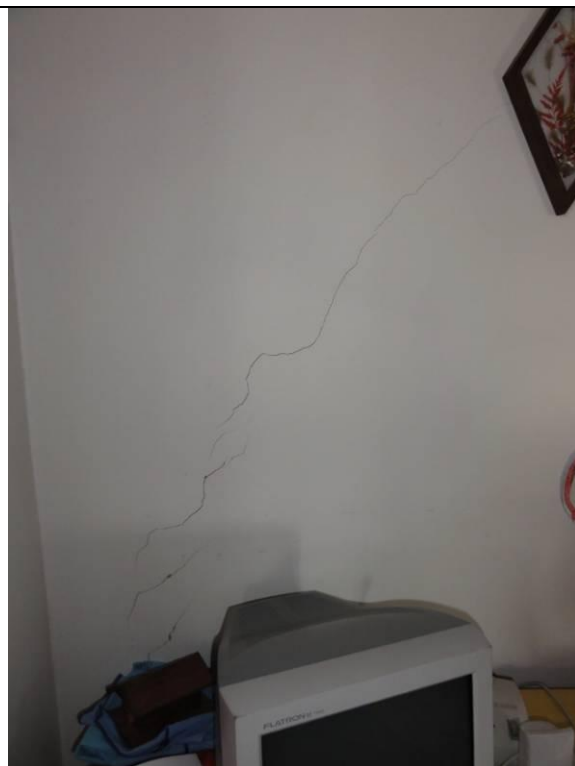
Piso superior - Sala 2 – Rachaduras próximas a janela (DSC02396, 21/02/2011, 16:19h)

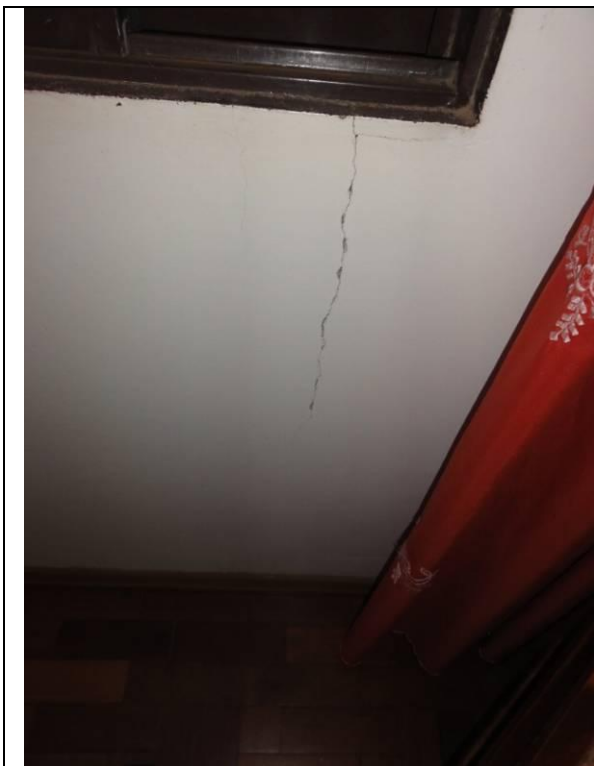
Piso superior - Sala 2 – Rachaduras próximas a janela (DSC02398, 21/02/2011, 16:19h)

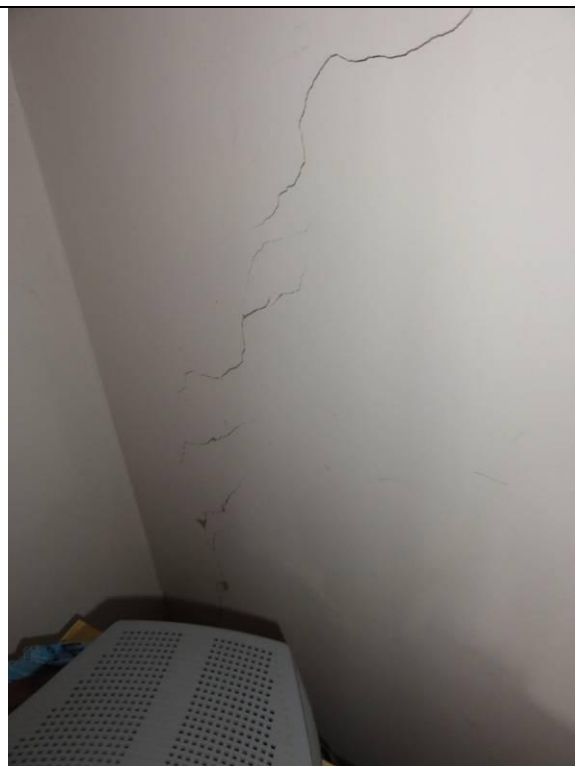
Piso superior - Sala 2 – Rachaduras próximas a janela (DSC02399, 21/02/2011, 16:20h)

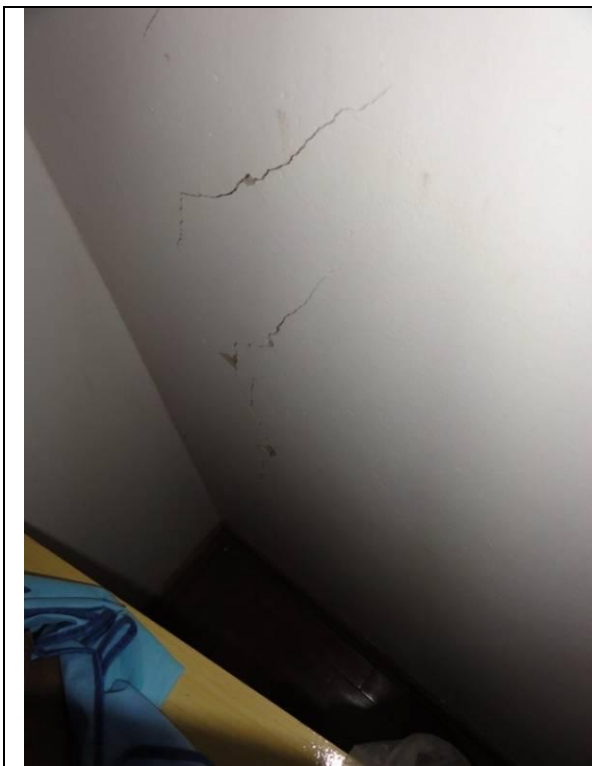
Piso superior - Sala 2 – Rachaduras próximas a janela (DSC02400, 21/02/2011, 16:20h)

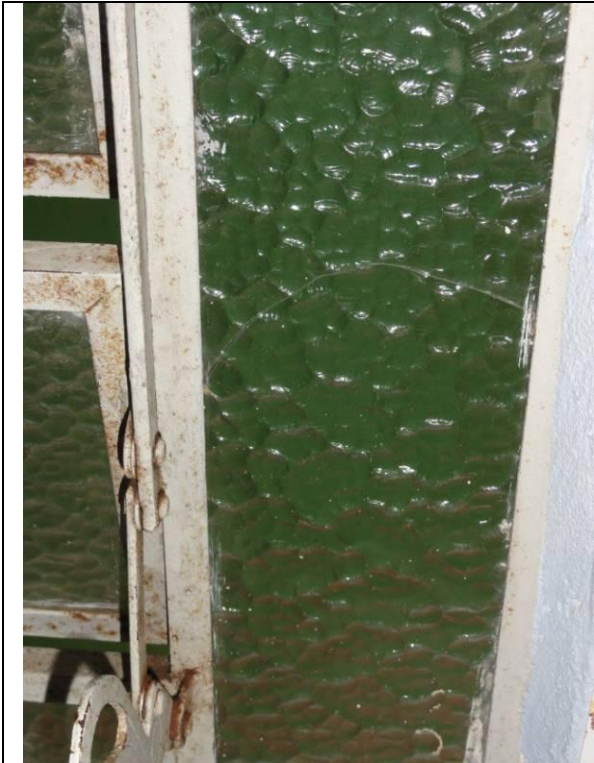
(Piso superior - Area de Serviço – Vidro rachado (DSC02438, 21/02/2011, 16:33h)

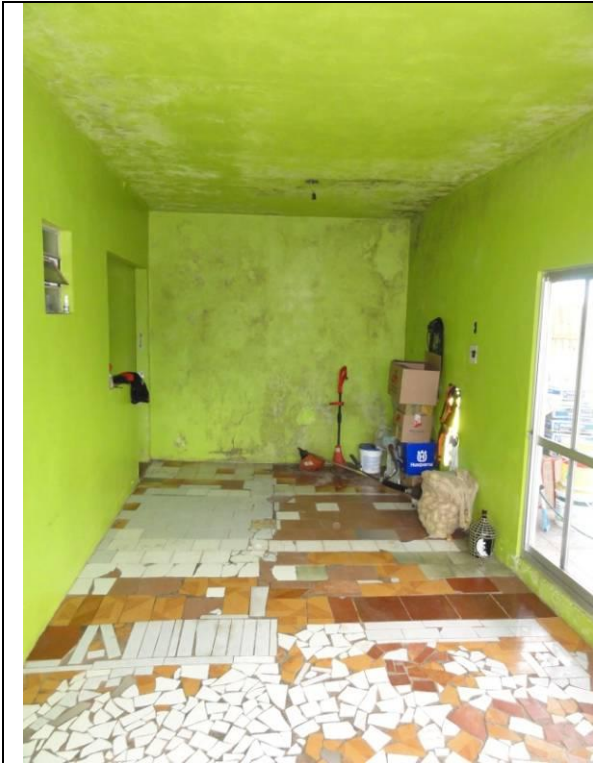
Parte 2 – Piso inferior – Parede 1 com muita umidade e mofo (DSC02522, 21/02/2011, 16:49h)

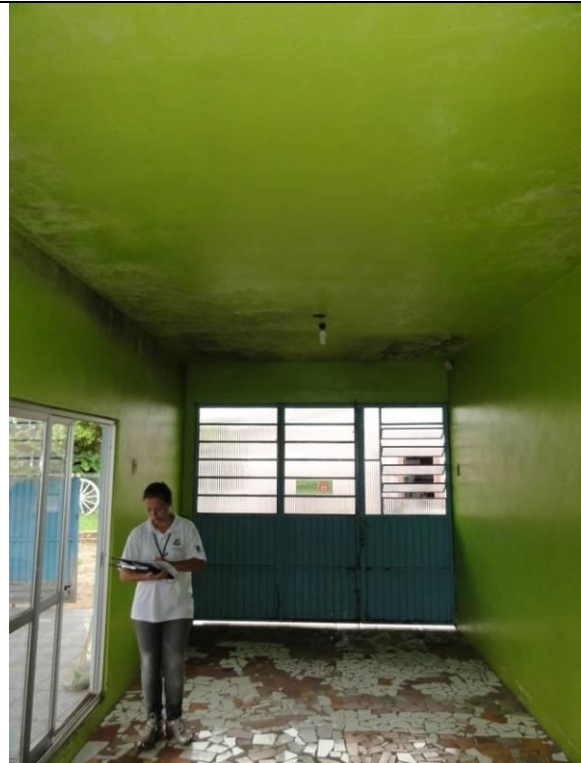
Parte 2 – Piso inferior – Parede 1 com muita umidade e mofo (DSC02523, 21/02/2011, 16:49h)

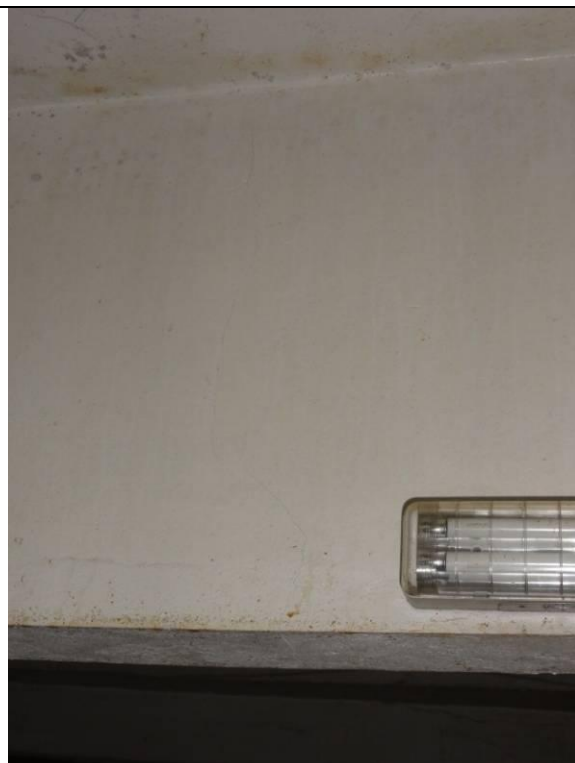
Parte 2 – Piso inferior – Lanchonete – Teto em geral com muita umidade e mofo (DSC02530, 21/02/2011, 16:51h)

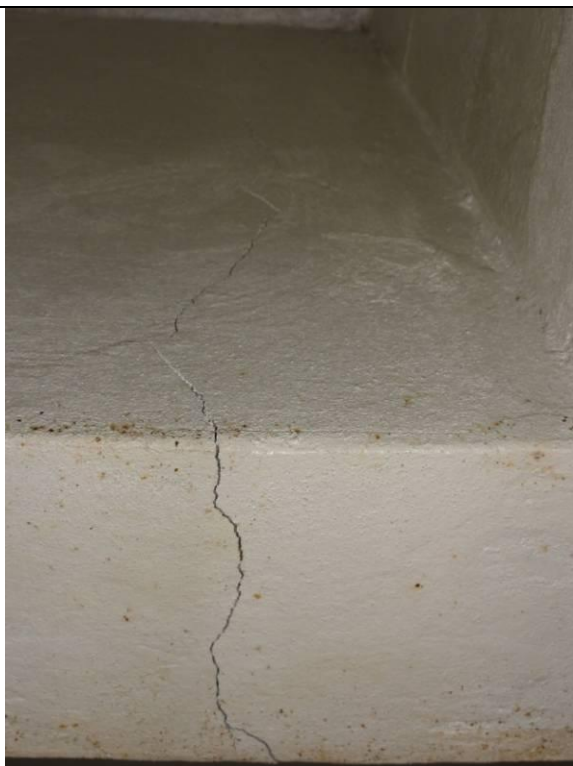
Parte 2 – Piso inferior – Lanchonete – Teto em geral com muita umidade e mofo (DSC02539, 21/02/2011, 16:53h)

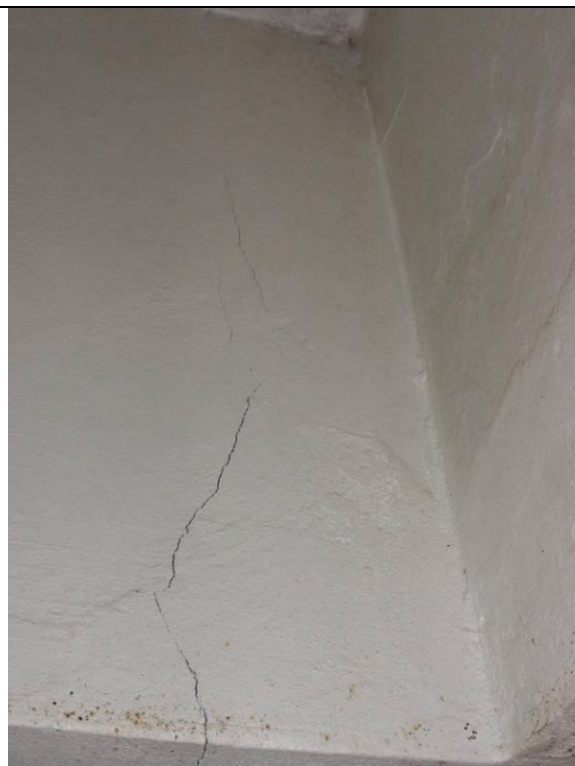
Parte 2 – Piso inferior – Lanchonete – Teto em geral com muita umidade e mofo (DSC02540, 21/02/2011, 16:53h)

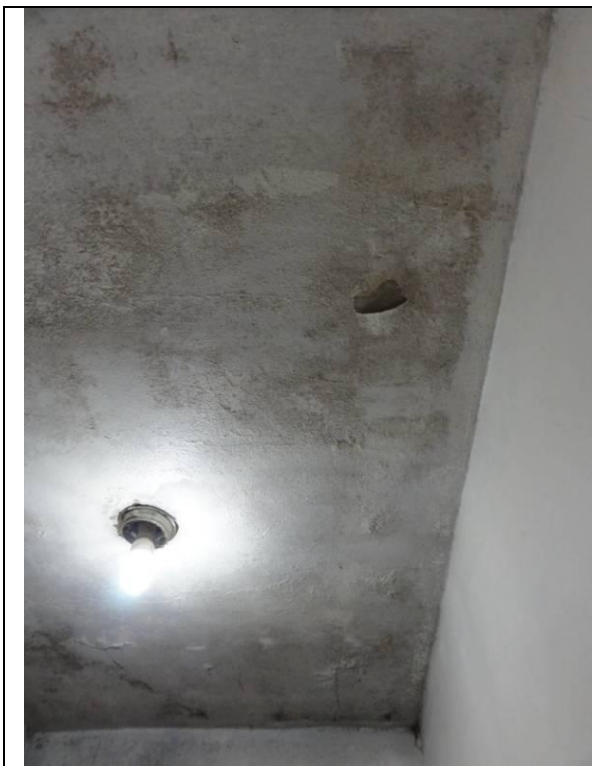
Parte 2 – Piso inferior – Lanchonete – Teto em geral com muita umidade e mofo (DSC02541, 21/02/2011, 16:53h)

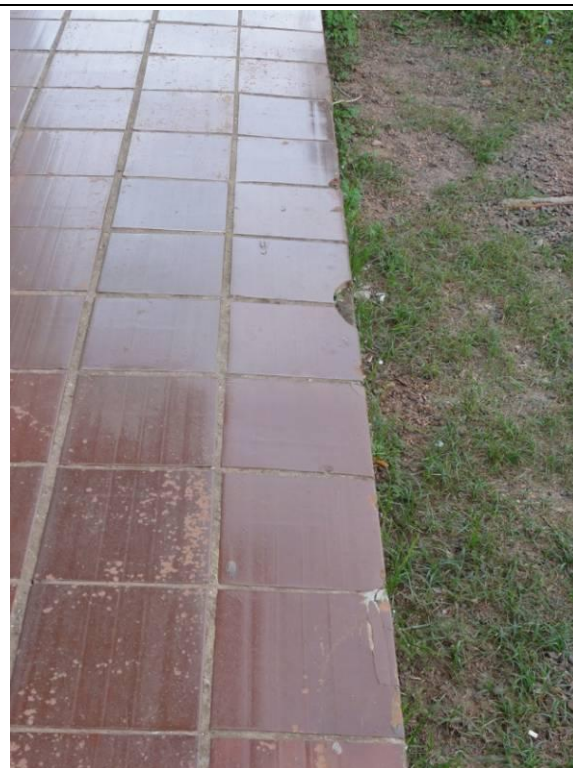
Parte 1 – Piso inferior – Igreja- Calçada
(DSC02695, 21/02/2011, 17:46h)

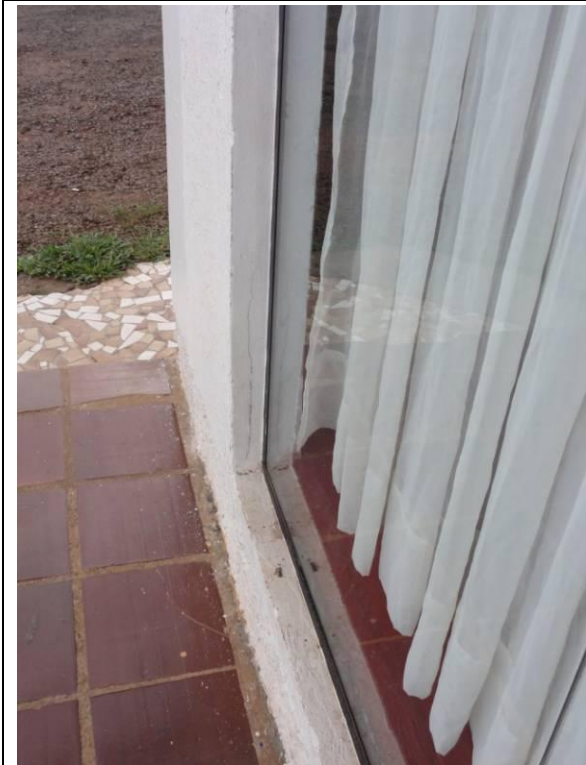
Parte 1 – Piso inferior – Igreja - Calçada
(DSC02696, 21/02/2011, 17:47h)

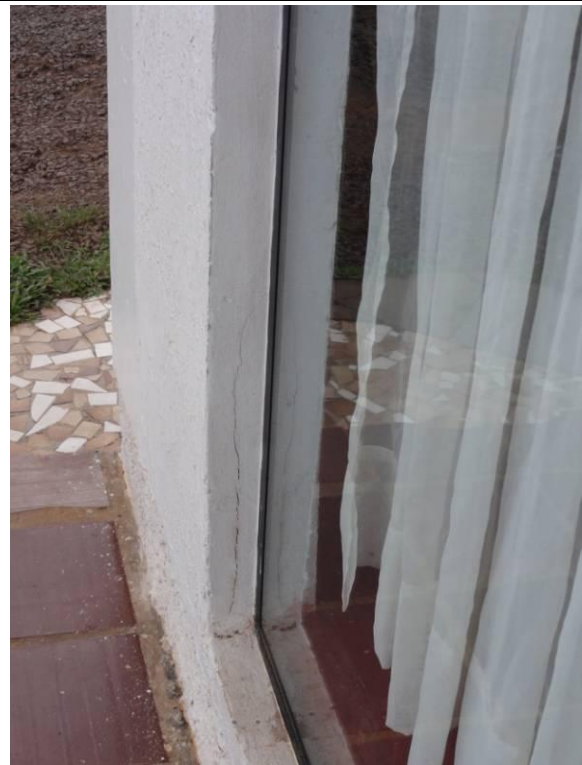
Parte 1 – Piso inferior – Igreja - Calçada
(DSC02697, 21/02/2011, 17:47h)

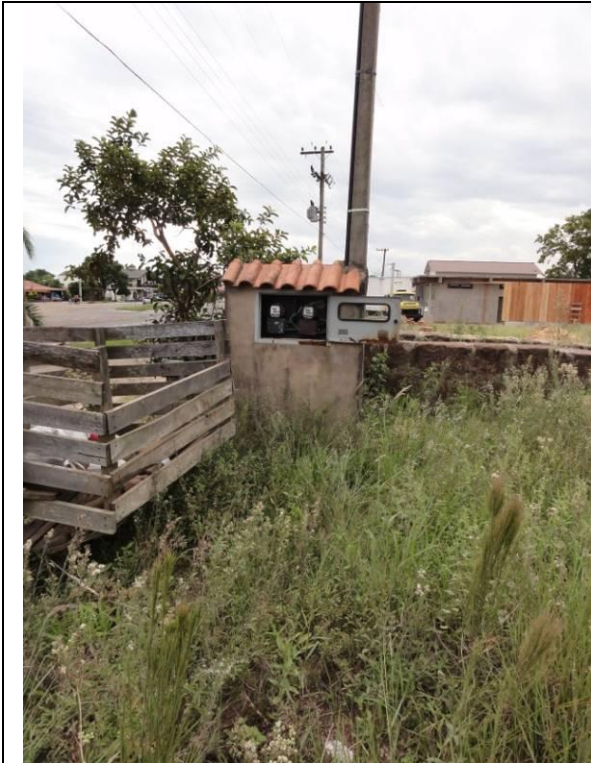
Fachada – Muro com caixa de luz (DSC02597, 21/02/2011, 17:12h)

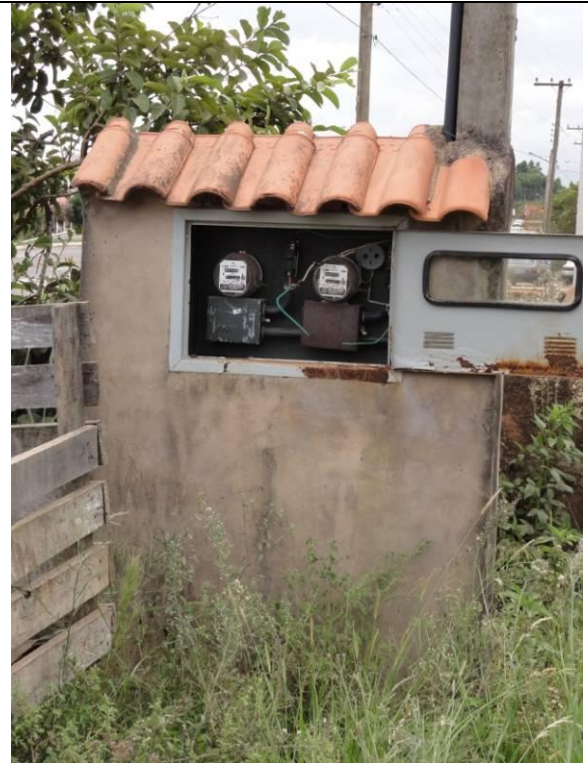
Fachada – Muro com caixa de luz (DSC02598, 21/02/2011, 17:12h)

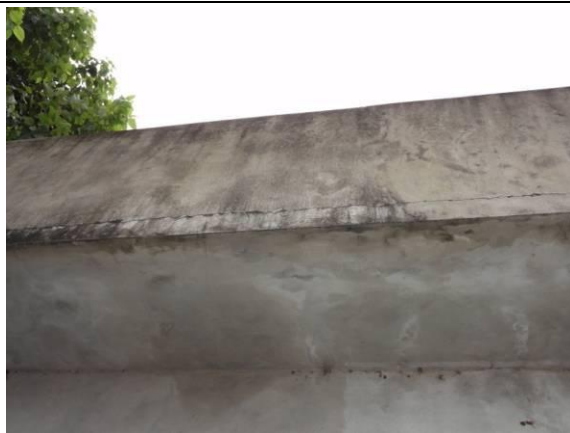
Marquise (DSC02621, 21/02/2011, 17:16h)

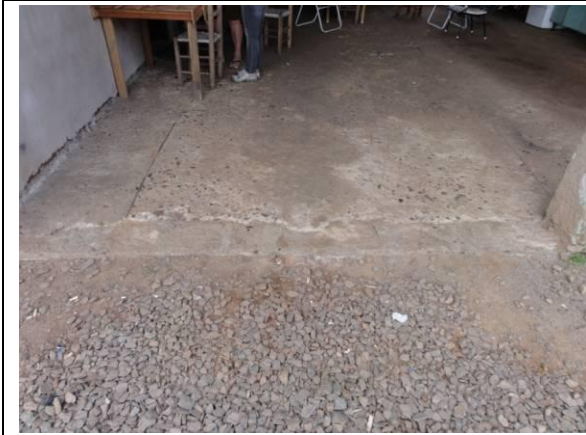
Calçada Garagem (DSC02627, 21/02/2011,
17:17h)

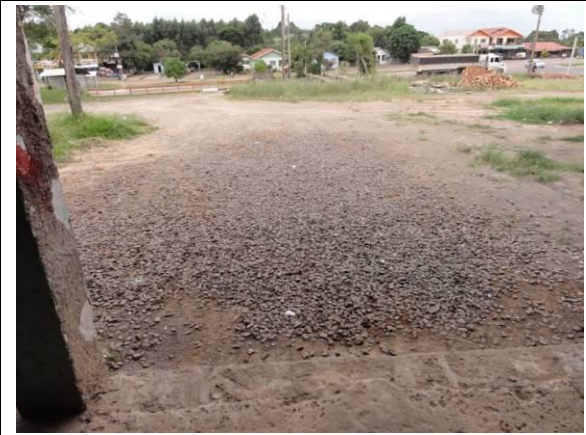
Calçada Garagem (DSC02628, 21/02/2011,
17:17h)

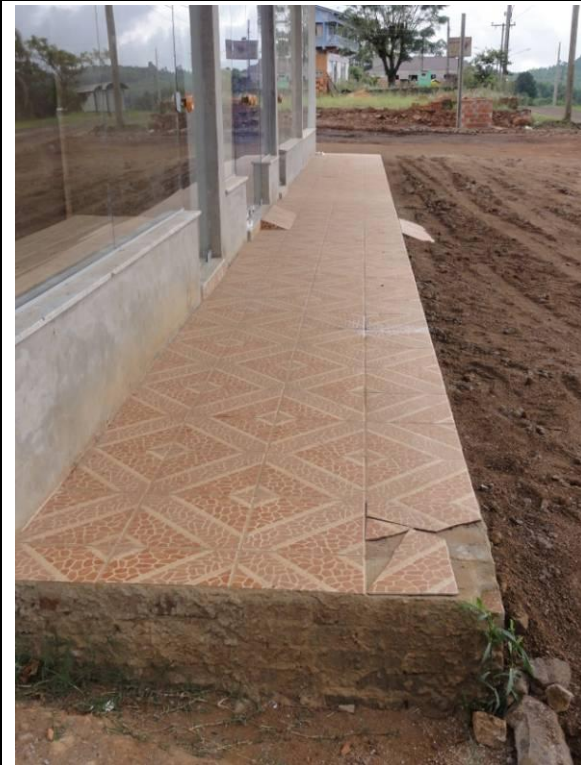
Fachada – Calçada com alguns pisos quebrados (DSC02738, 22/02/2011, 09:20h)

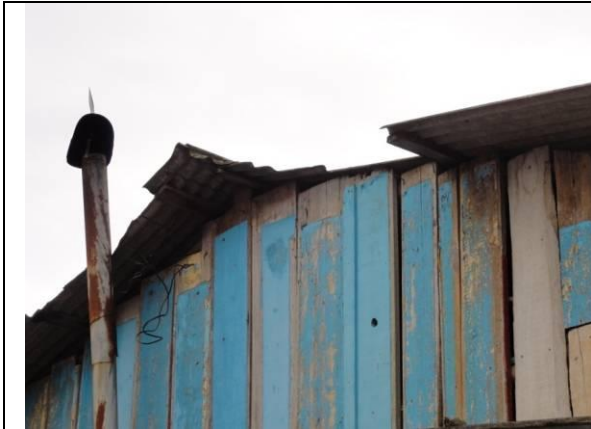
Fundos – Telhado quebrado (DSC02746, 22/02/2011, 09:22h)

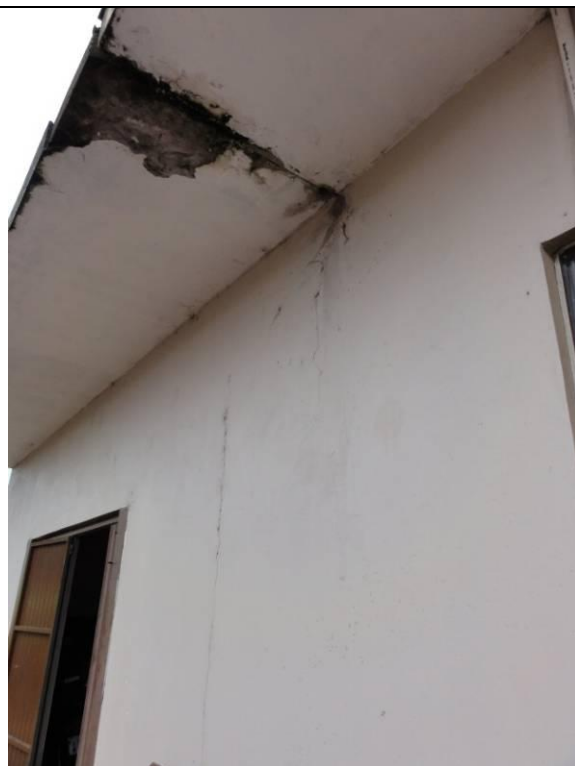
Lateral Direita – Parede D – Marquise com
reboco descascando (DSC02790, 22/02/2011,
09:35h)

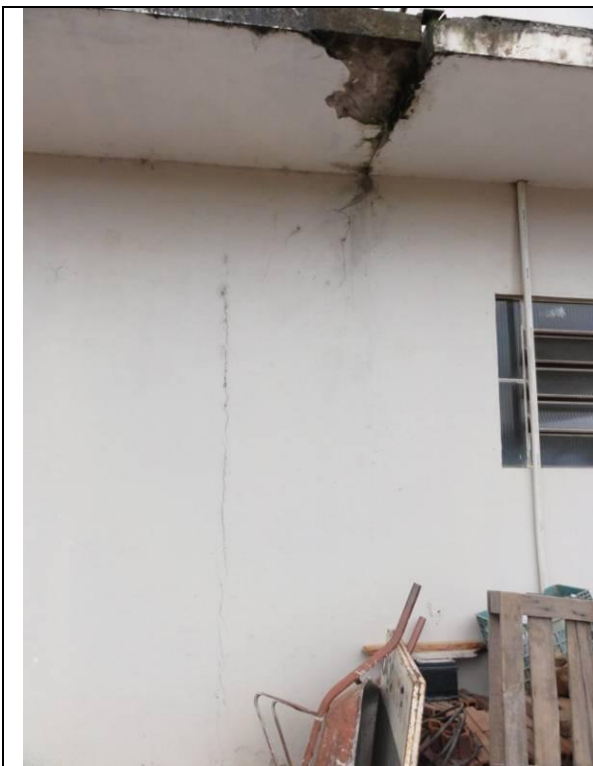
Lateral Direita – Parede D – Marquise com reboco descascando, umidade e rachadura (DSC02791, 22/02/2011, 09:35h)

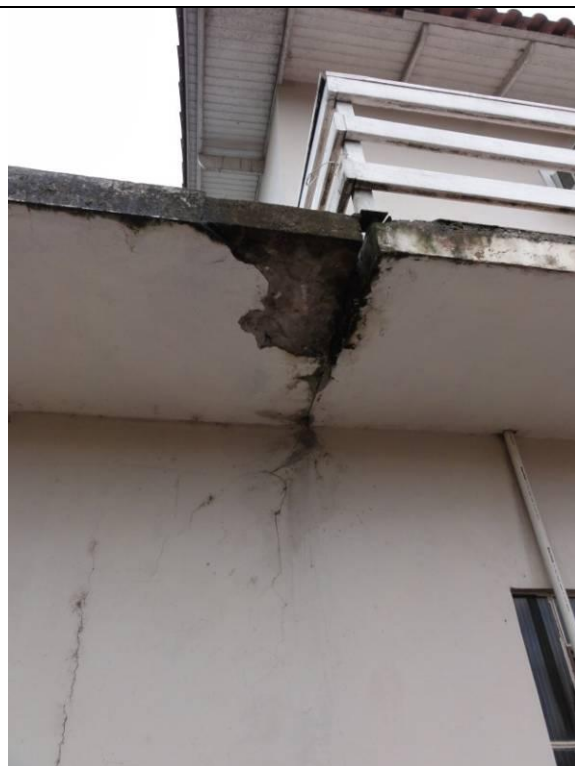
Lateral Direita – Parede D – Marquise com reboco descascando, umidade e rachadura (DSC02792, 22/02/2011, 09:35h)

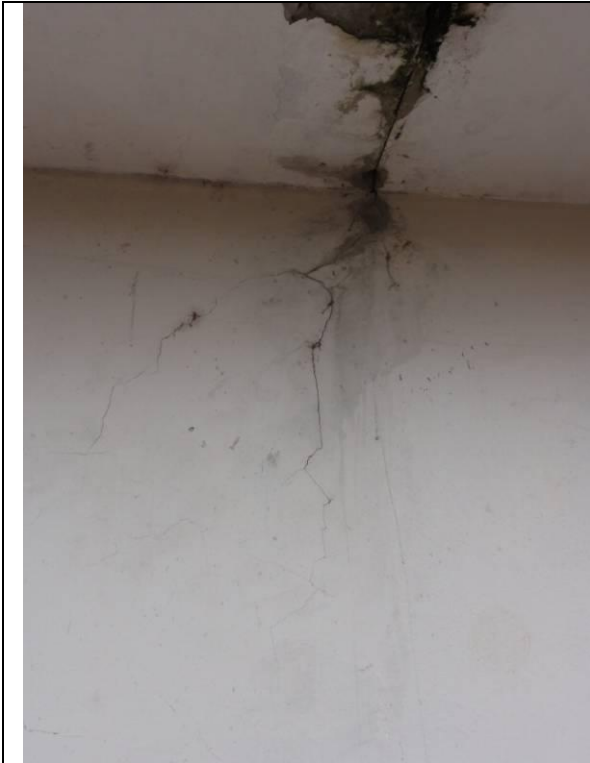
Lateral Direita – Parede D – Marquise com reboco descascando, umidade e rachadura (DSC02793, 22/02/2011, 09:35h)

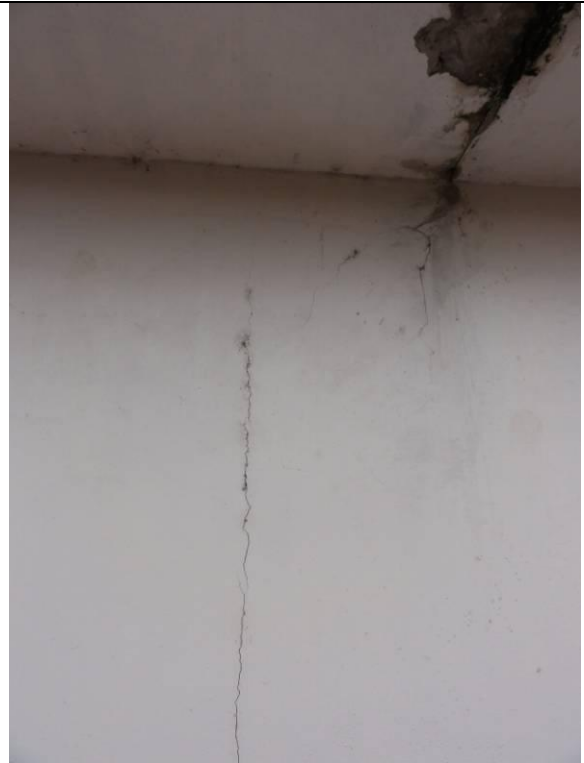
Lateral Direita – Parede D – Marquise com reboco descascando, umidade e rachadura (DSC02794, 22/02/2011, 09:35h)

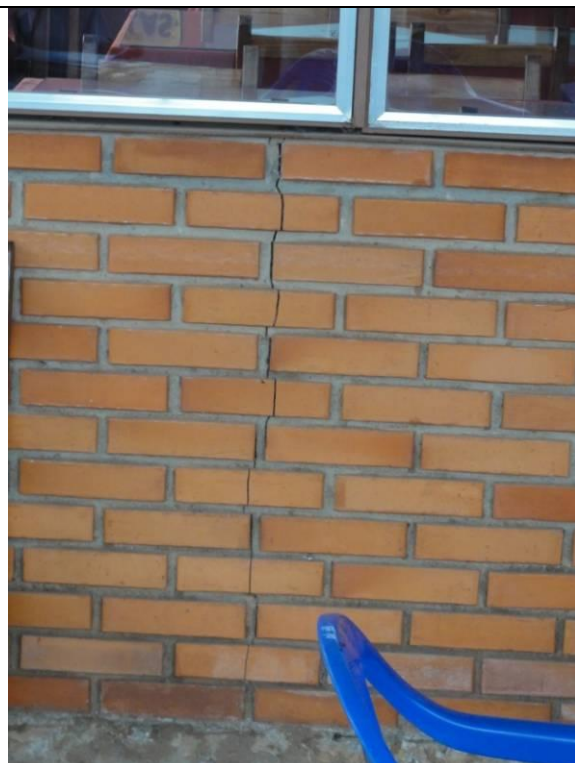
Hall com paredes úmidas, mofo e fissuras no reboco,

Piso inferior – Hall – Parede 2 de tijolo a vista com rachadura no tijolo (DSC02808, 22/02/2011, 09:39h)

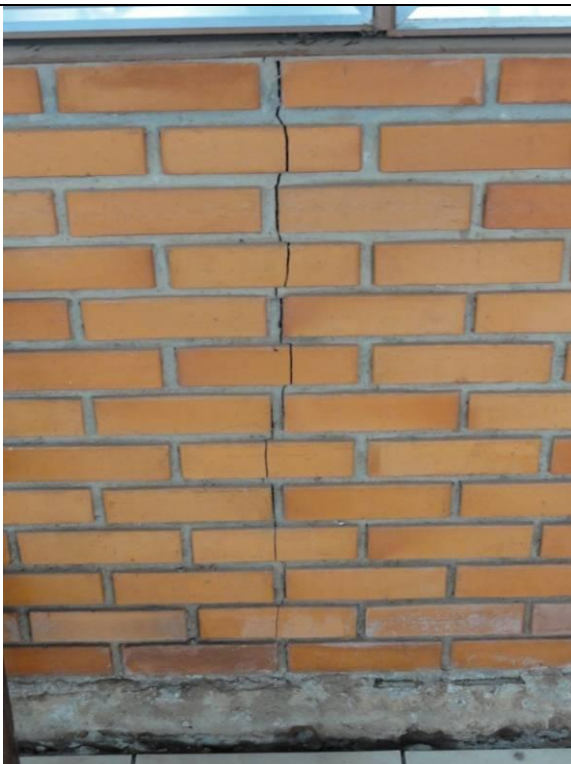
Piso inferior – Hall – Parede 2 de tijolo a vista com rachadura no tijolo (DSC02809, 22/02/2011, 09:39h)

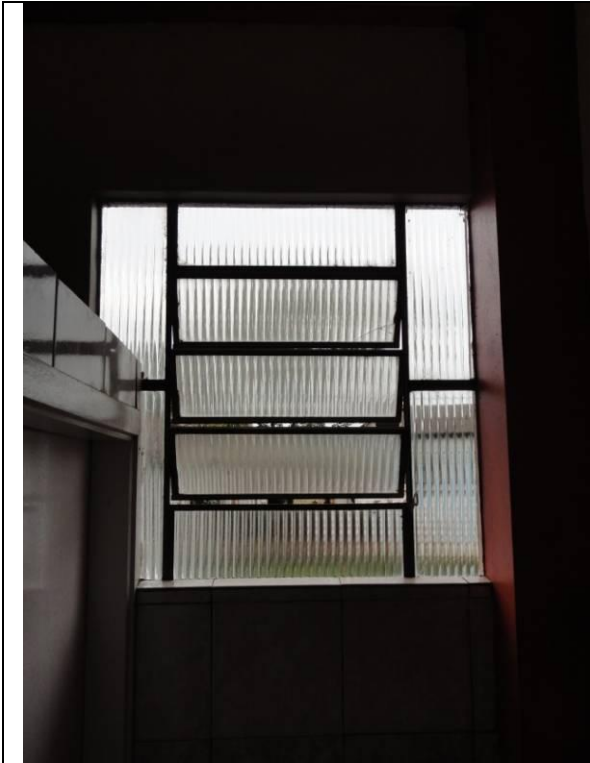
Piso inferior – WC – Janela rachado
(DSC02827, 22/02/2011, 09:43h)

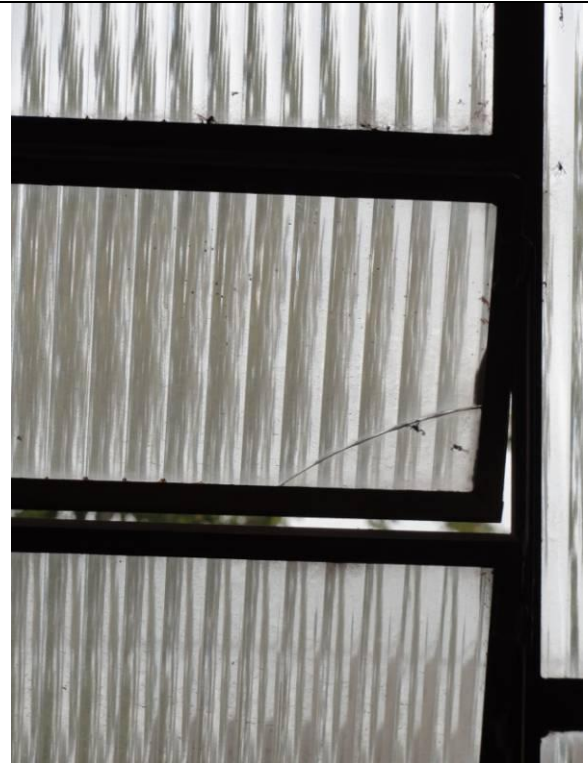
Piso inferior – WC – Janela rachado
(DSC02828, 22/02/2011, 09:43h)

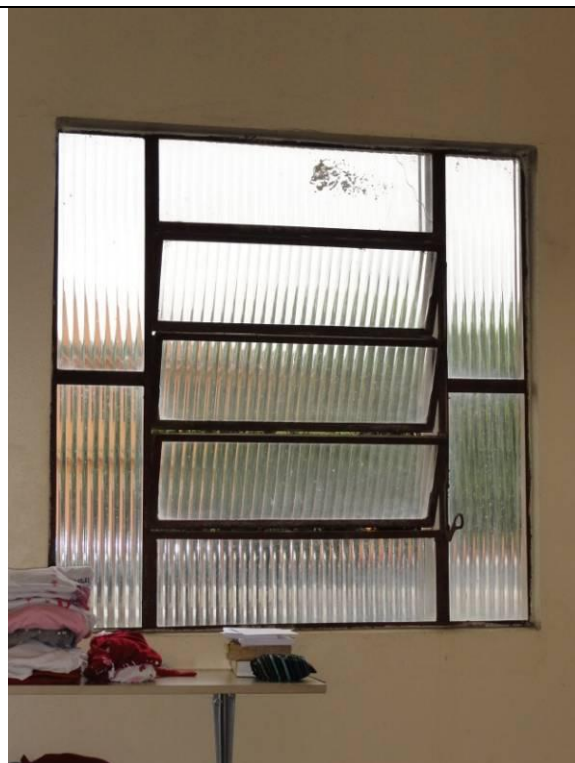
Piso inferior – Sala 1 - Janela com vidro quebrado (DSC02836, 22/02/2011, 09:45h)

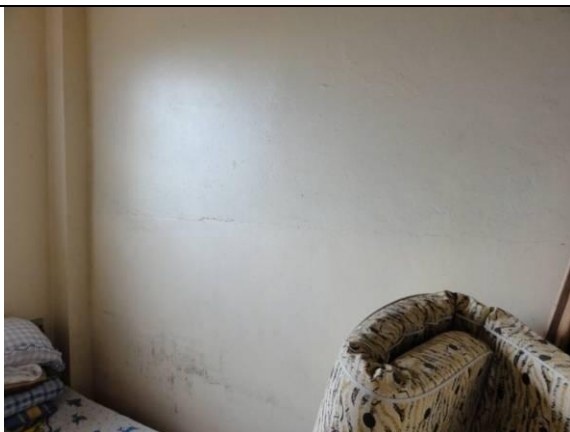
Piso inferior – Sala 1 - Paredes com algumas fissuras no reboco (DSC02837, 22/02/2011, 09:46h)

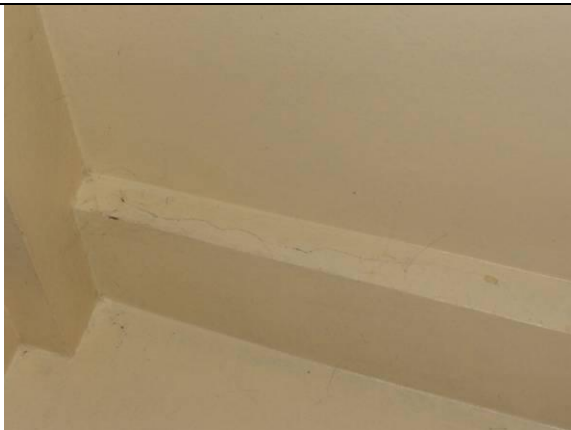
Piso inferior – Sala 1 – Teto com algumas fissuras (DSC02847, 22/02/2011, 09:47h)

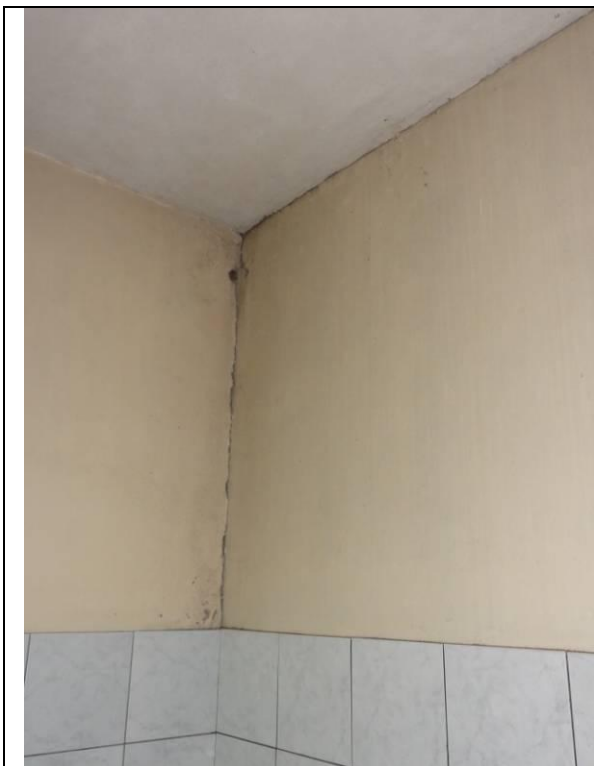
Piso inferior – Cozinha – Rachadura entre as paredes 20 e 21 (DSC02853, 22/02/2011, 09:49h)

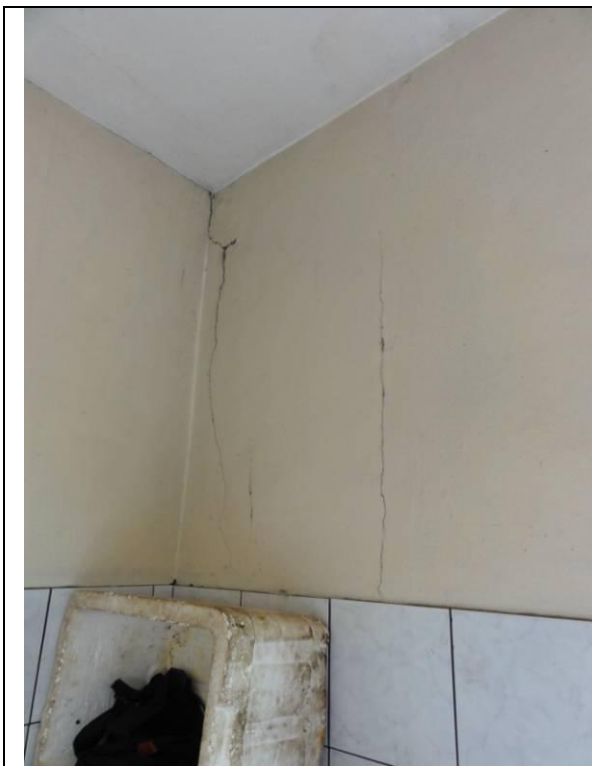
Piso inferior – Cozinha – Rachadura na parede
24 (DSC02864, 22/02/2011, 09:51h)

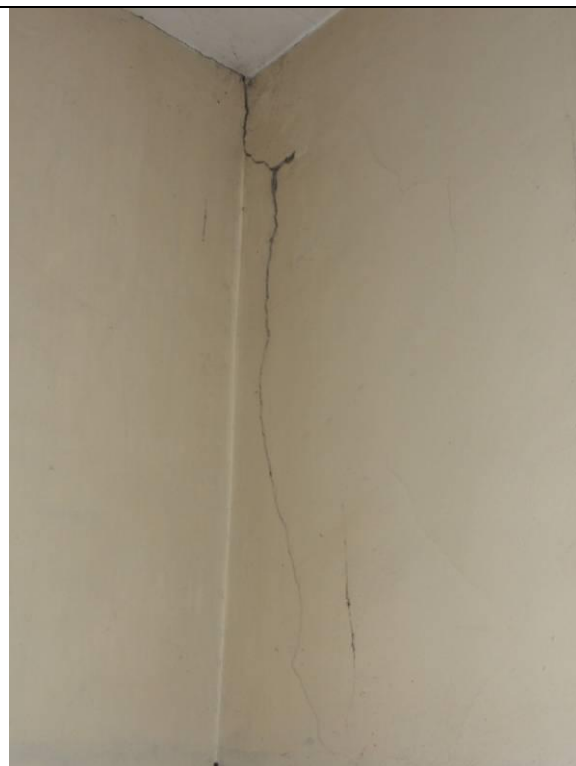
Piso inferior – Cozinha – Rachadura na parede 24 (DSC02865, 22/02/2011, 09:51h)

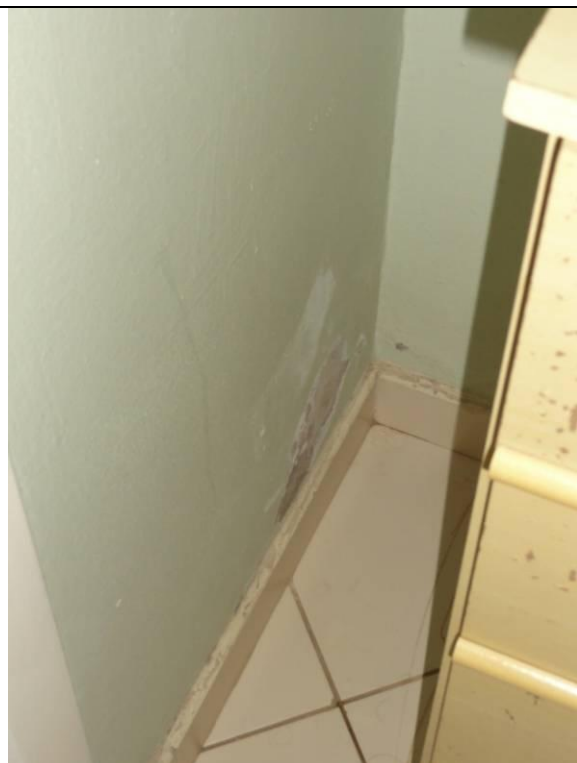
Piso superior – Quarto 3 – Reboco descascado (DSC03000, 22/02/2011, 10:25h)

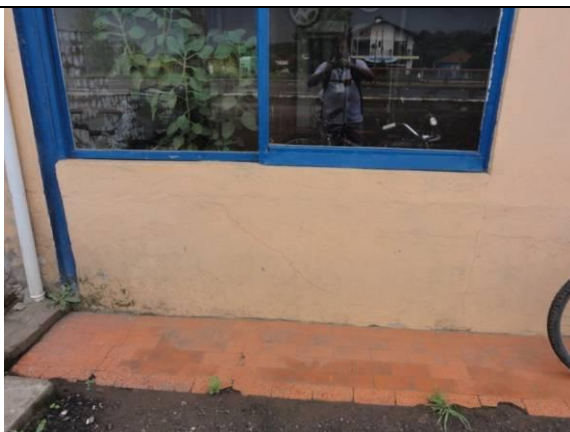
Fachada – Paredes com algumas fissuras no reboco (DSC03024, 22/02/2011, 10:55h)

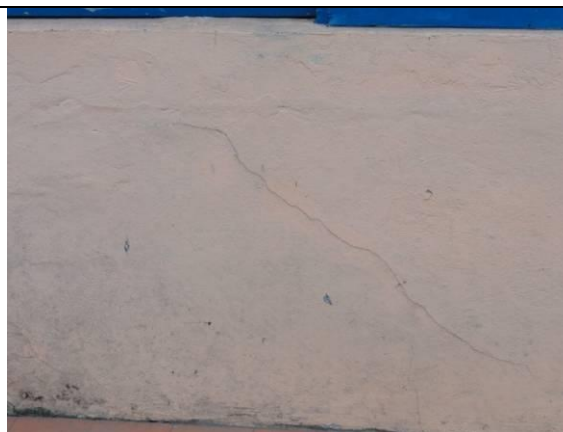
Fachada – Paredes com algumas fissuras no reboco (DSC03025, 22/02/2011, 10:56h)

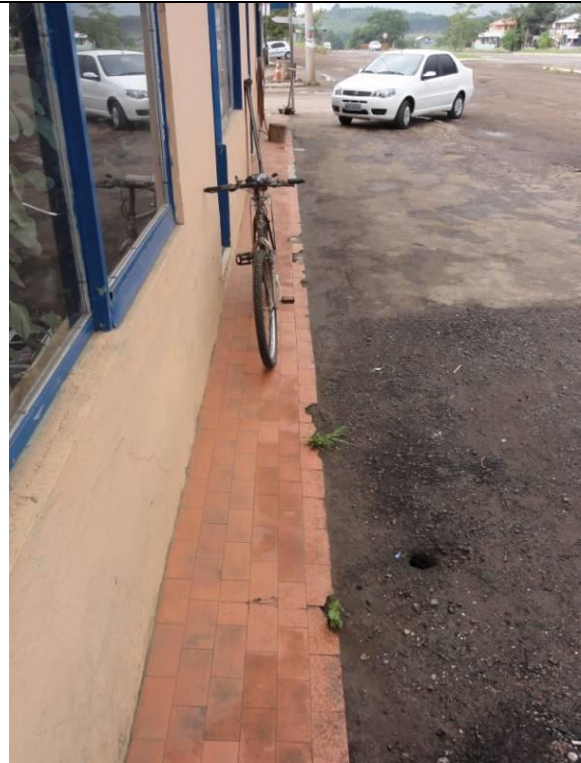
Fachada – Calçada de piso cerâmico com alguns pisos quebrados (DSC03027, 22/02/2011, 10:56h)
