Relatório Trimestral de Acompanhamento do Plano Básico Ambiental

Duplicação da BR-386/RS

Trecho Tabai - Estrela

Dez/2010-Mar/2011

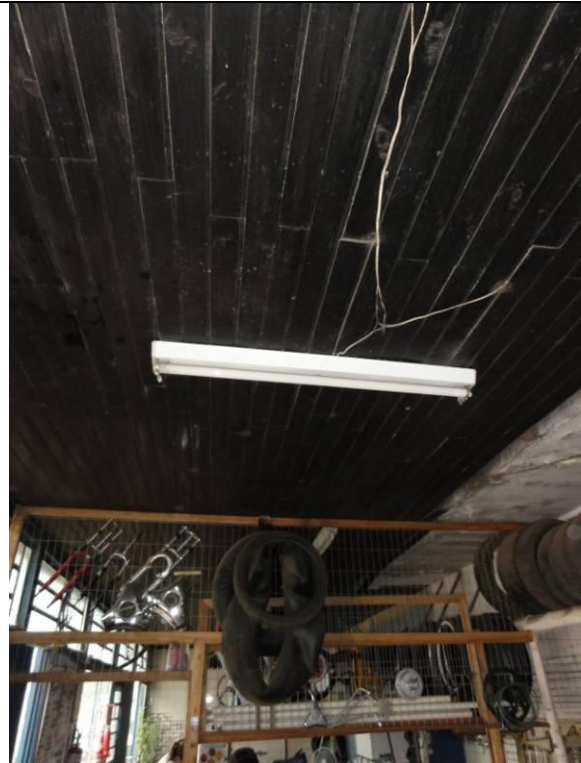
Piso Inferior – Borracharia – Teto com forro de
madeira com algumas partes quebradas e
cedendo (DSC03049, 22/02/2011, 10:59h)

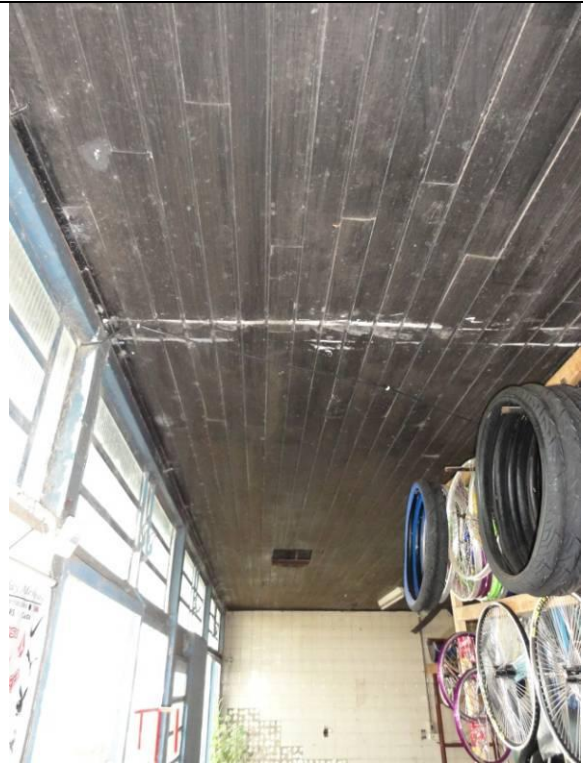
Piso Inferior – Borracharia – Teto com forro de
madeira com algumas partes quebradas e
outras cedendo (DSC03051, 22/02/2011,
10:59h)

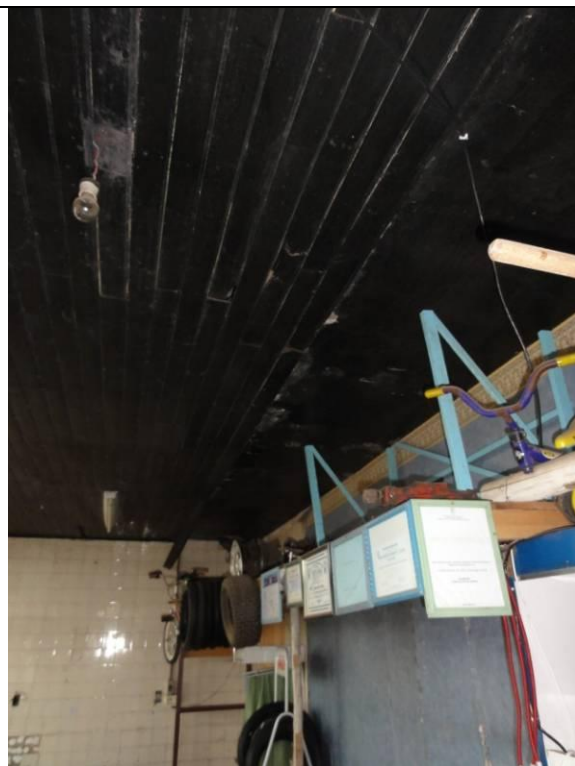
Piso Inferior – Borracharia – Teto com forro de madeira com algumas partes quebradas e outras cedendo (DSC03053, 22/02/2011, 11:00h)

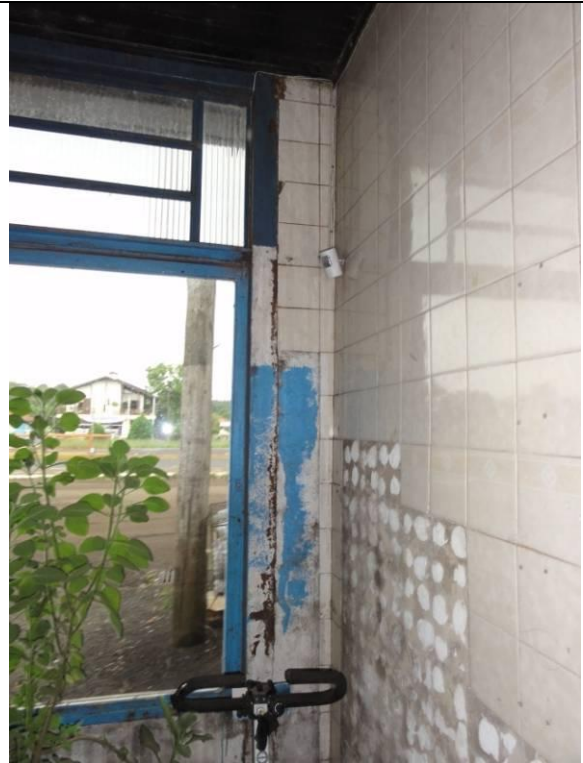
Piso Inferior – Borracharia – Parede 4 com azulejos soltos e faltantes (DSC03063, 22/02/2011, 11:01h)

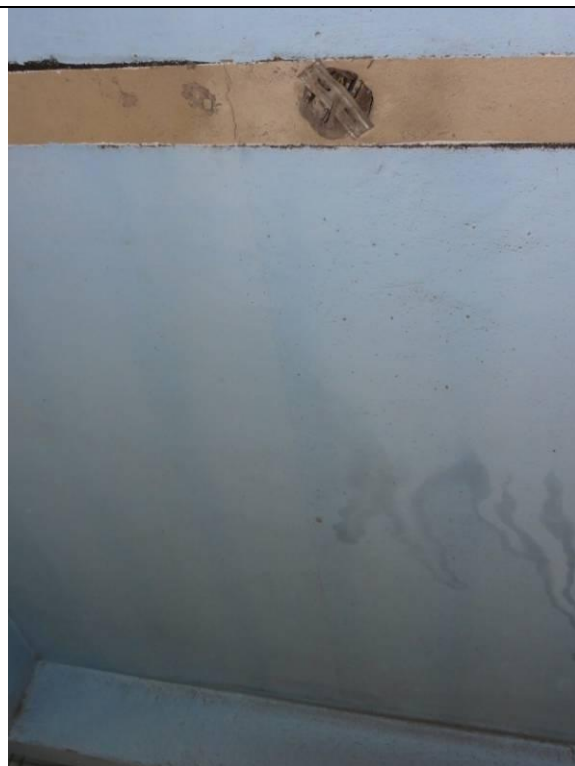
Piso Inferior – Fábrica – Teto com bastante umidade e mofo (DSC03102, 22/02/2011, 11:25h)

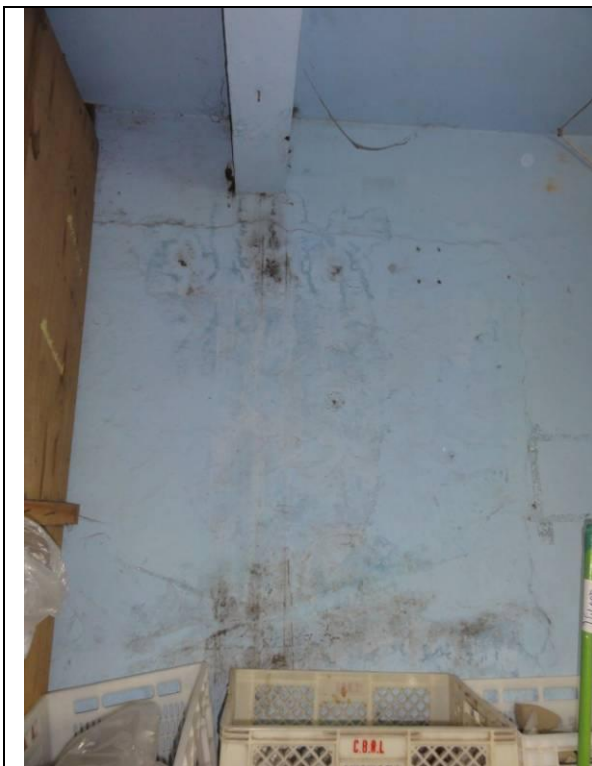
Piso Inferior – Fábrica – Parede com bastante umidade e mofo (DSC03103, 22/02/2011, 11:26h)

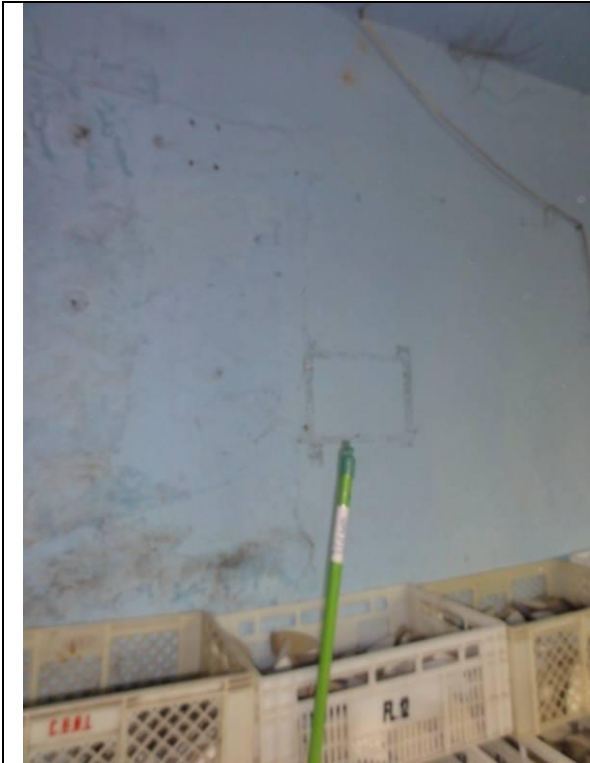
Piso Inferior – Fábrica – Parede com bastante umidade e mofo (DSC03105, 22/02/2011, 11:26h)

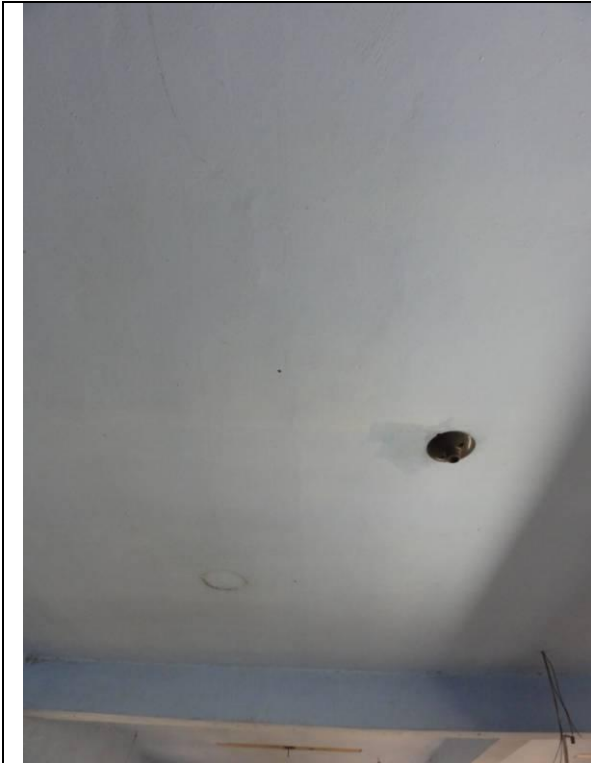
Piso Inferior – Fábrica – Teto com bastante umidade e mofo (DSC03107, 22/02/2011, 11:27h)

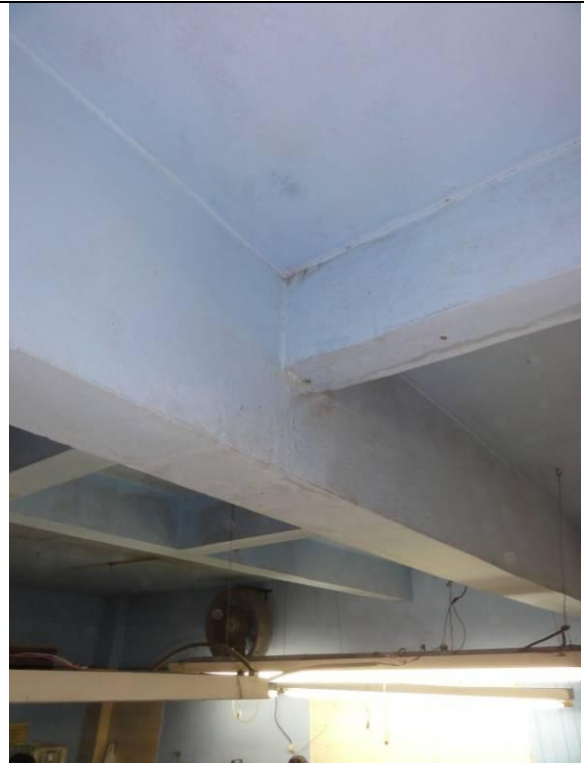
Piso Inferior – Fábrica – Teto com bastante umidade e mofo (DSC03108, 22/02/2011, 11:27h)

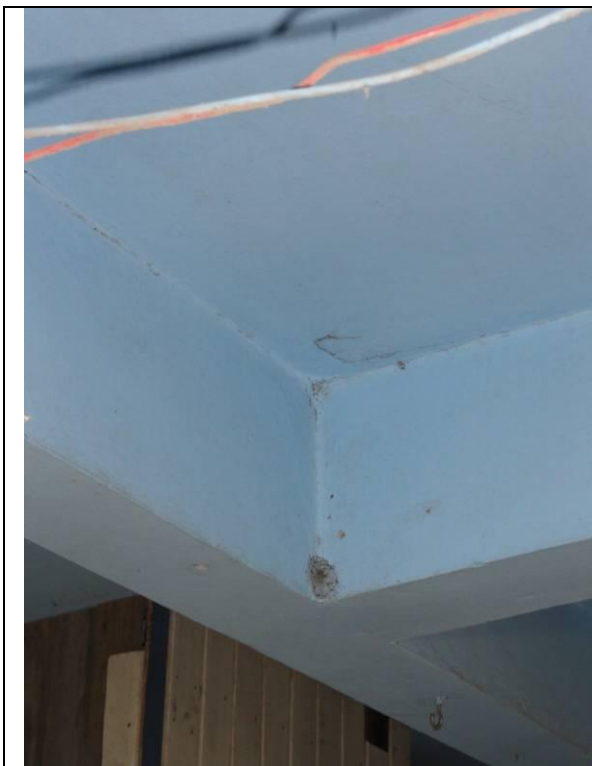
Piso Inferior – Fábrica – Teto com bastante umidade e mofo (DSC03111, 22/02/2011, 11:27h)

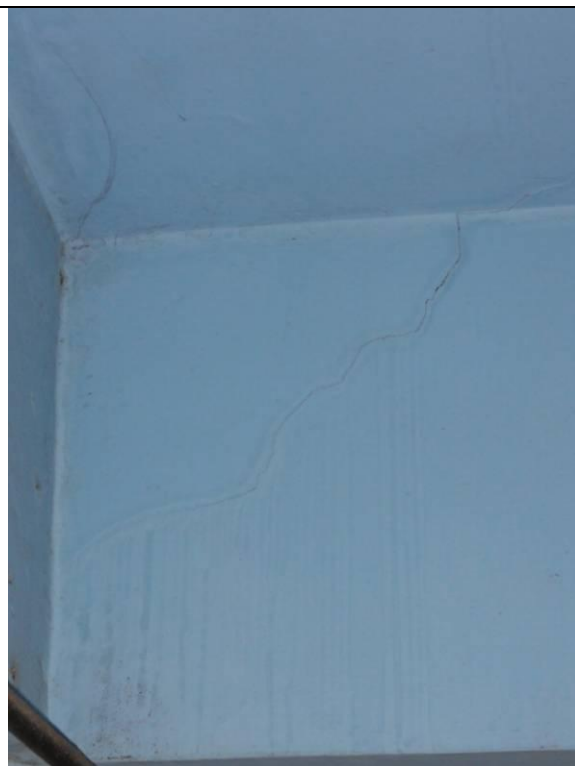
Piso Inferior – Fábrica – Teto com bastante umidade e mofo (DSC03112, 22/02/2011, 11:28h)

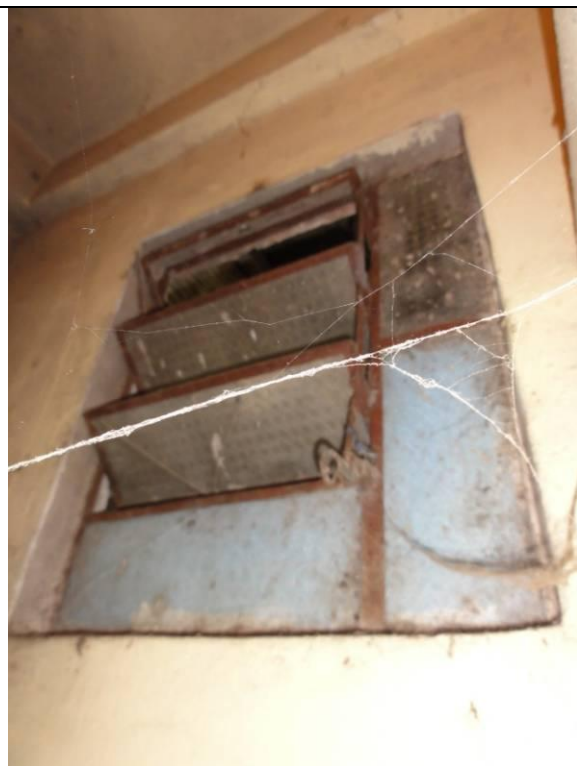
Piso Inferior – Fábrica – Parte 2 - WC – Vidros quebrados (DSC03200, 22/02/2011, 16:50h)

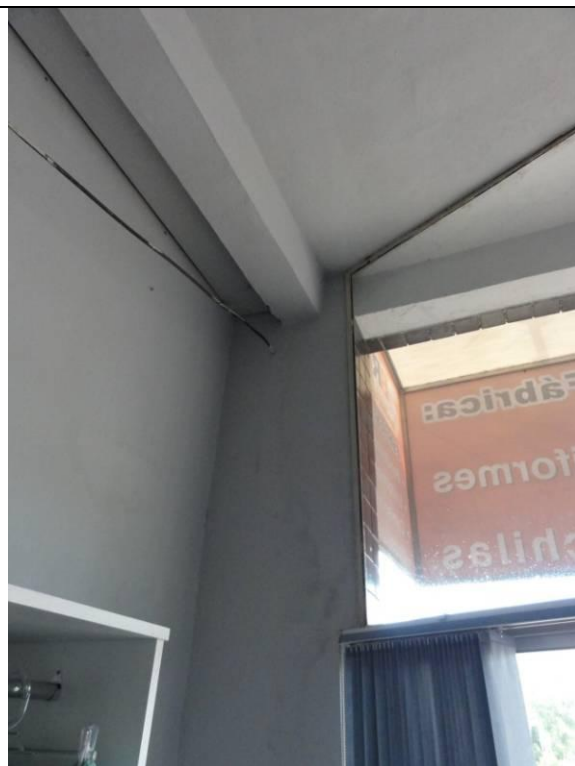
Piso Inferior – Loja – Parede 2 com muita umidade e mofo (DSC03383, 23/02/2011, 08:57h)

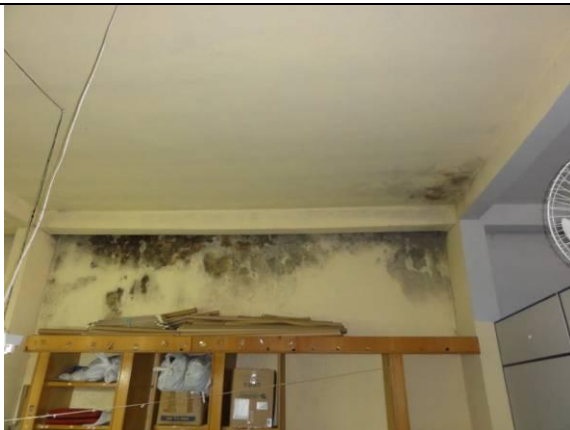
Piso Inferior – Loja – Parede com bastante mofo (DSC03406, 23/02/2011, 09:01h)

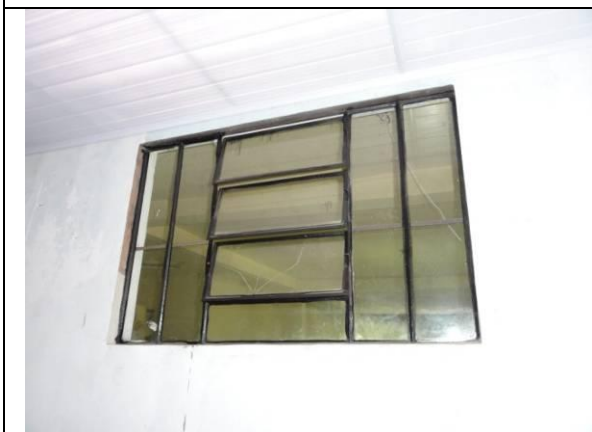
Piso Inferior – Salão 1 – Janela com vidro rachado (DSC03500, 23/02/2011, 09:23h)

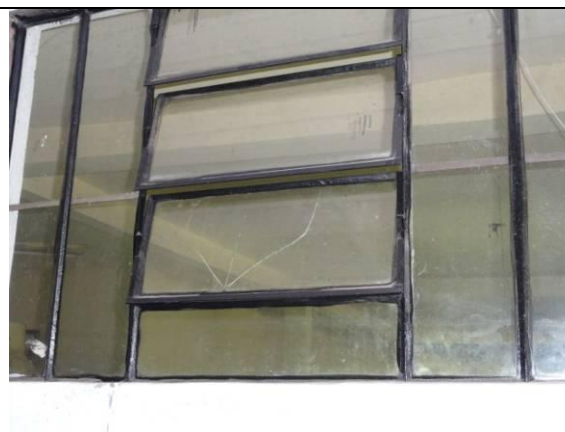
Piso Inferior – Salão 1 – Janela com vidro rachado (DSC03501, 23/02/2011, 09:23h)

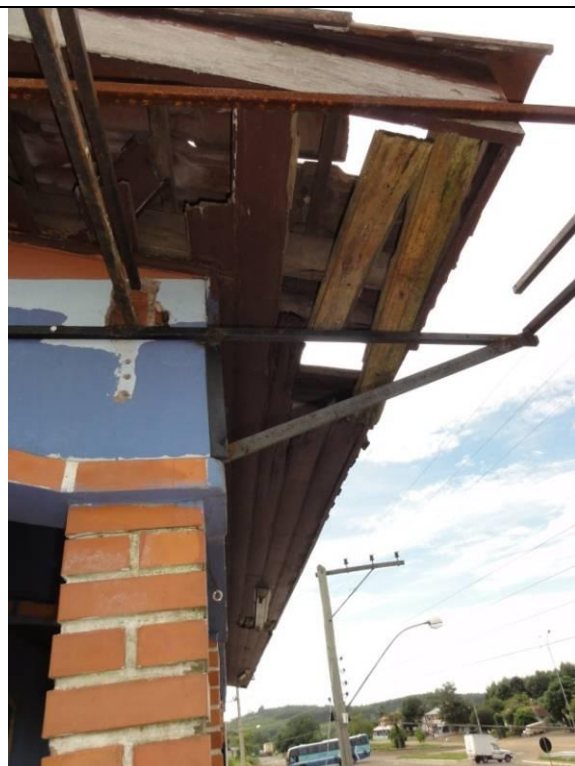
Piso Superior – Sacada – Marquise – Forro de
madeira com partes caindo (DSC03537,
23/02/2011, 09:32h)

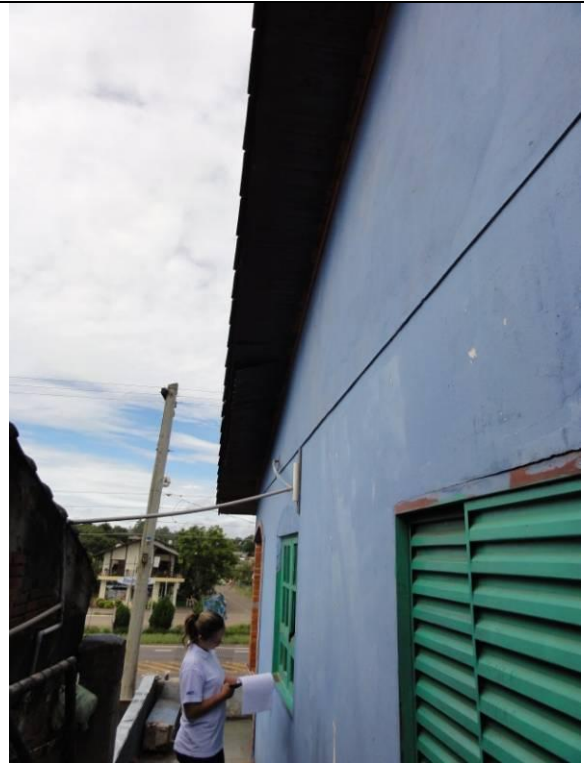
<p>Piso Superior – Sacada – Marquise com forro de madeira cedendo (DSC03586, 23/02/2011, 09:38h)</p>	<p>Piso Superior – Sacada – Marquise com forro de madeira cedendo (DSC03587, 23/02/2011, 09:38h)</p>

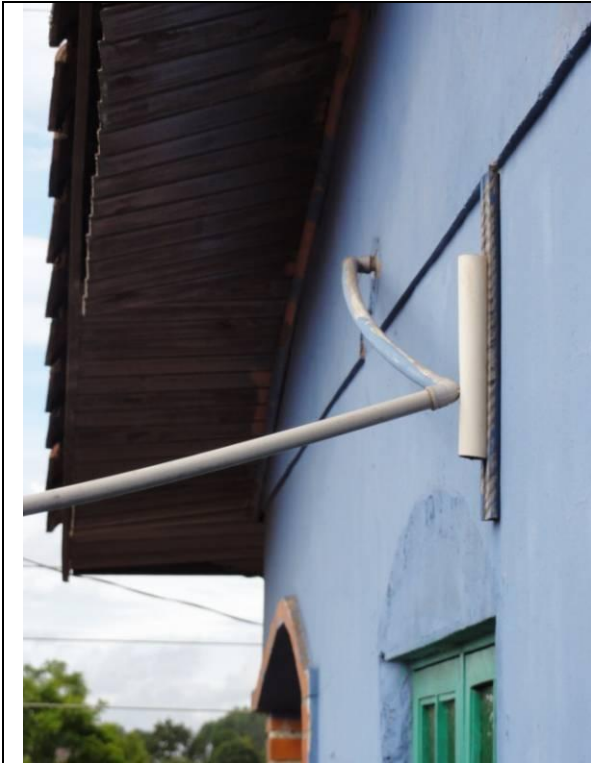
Piso Superior – Sacada – Marquise com forro de madeira cedendo (DSC03588, 23/02/2011, 09:38h)
