# Relatório Trimestral de Acompanhamento do Plano Básico Ambiental

## Duplicação da BR-386/RS

Trecho Tabai - Estrela

Abril/2011- Junho/2011

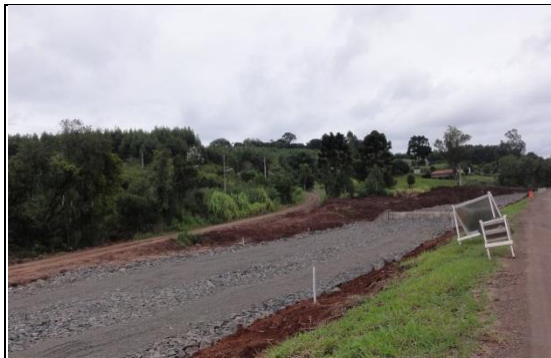
Uso de "rachão" na base do aterro, km 11+800 LD. 18/04/11.

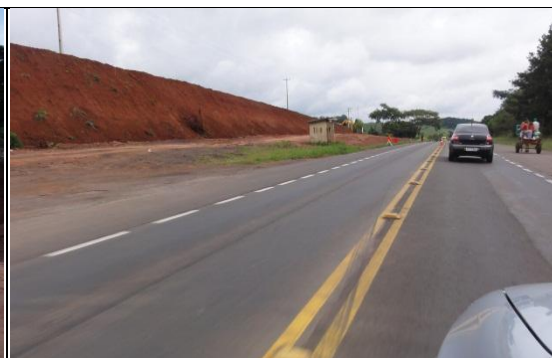
Talude no limite da faixa de domínio com área da futura EC 17 (alternativa), km 9+400. 02/04/11.

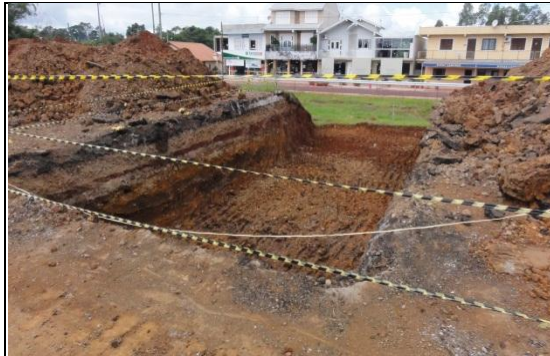
Escavação para implantação das bases do Viaduto de Fazenda Vila Nova. 05/04/11.

Em abril, foi recomendado pela Supervisão Ambiental, na área de construção do Viaduto de Fazenda Vila Nova, o isolamento de um local pavimentado, para estocagem de toneis com óleo e geradores, como medida de segurança contra eventuais vazamentos.

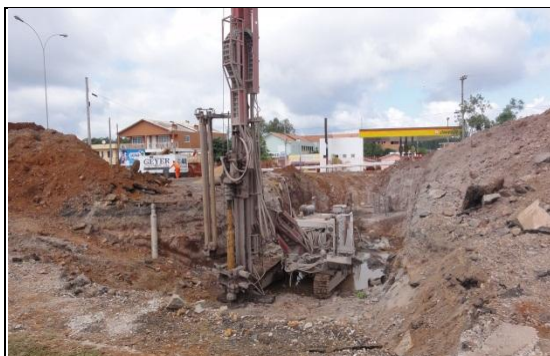
Viaduto - bate estaca em operação. 05/04/11.

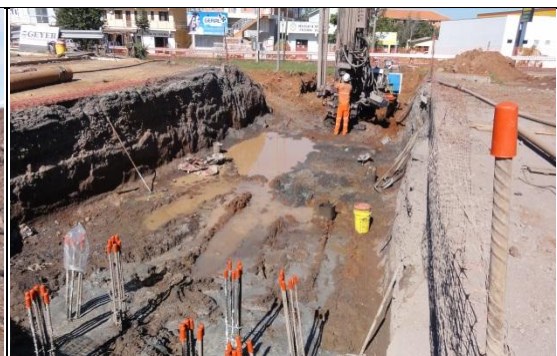
Implantação de estacas. 29/04/11.

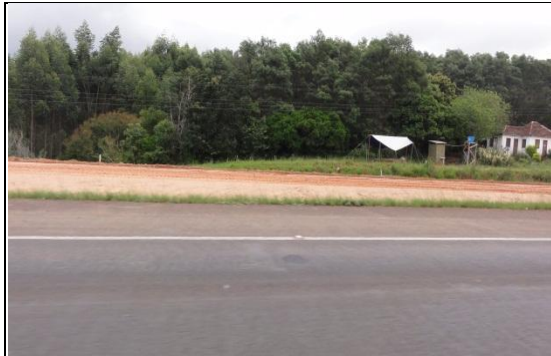
Toldo e sanitários, km 24+300. 02/04/11.

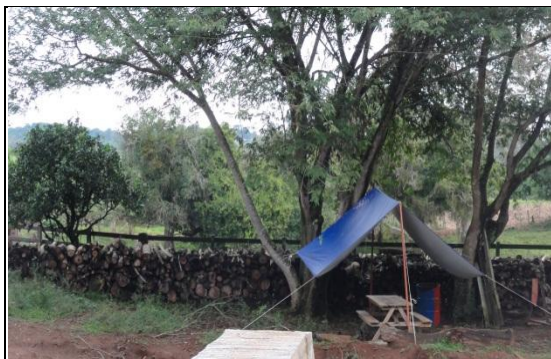
Espaço para refeições e descanso na frente de obra, km 13+040 LD. 18/04/2011.

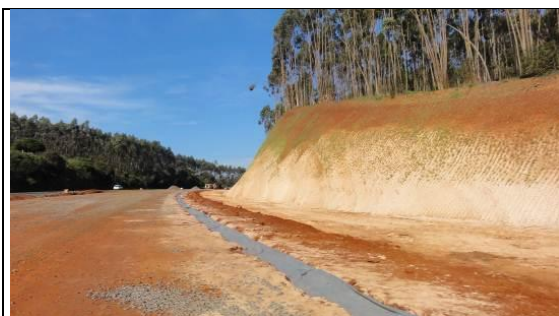
Área de corte, execução de drenagem longitudinal com utilização de manta geotêxtil. Km 23+260 LD. 02/06/11.

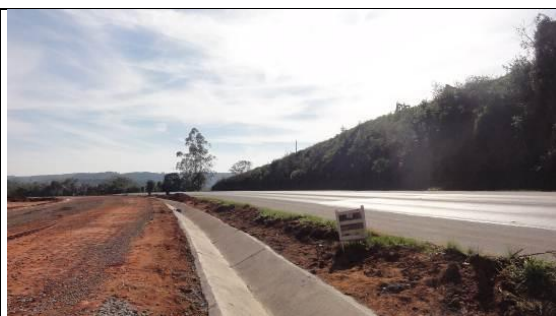
Calhas de drenagem no canteiro central, km 22+880 LD. 02/06/11.

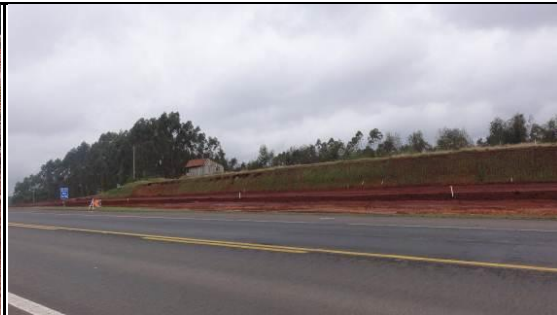
Hidrossemeadura em talude de corte, km 24+440 LD. 21/06/11.

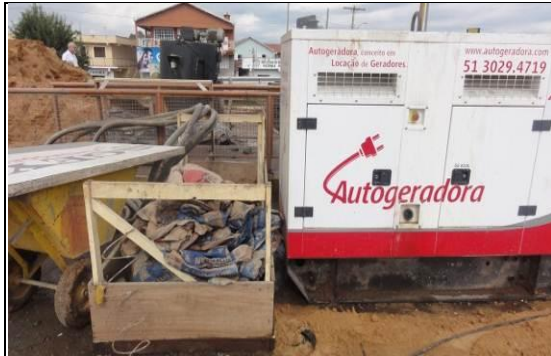
Acondicionamento temporário de sacos de cimento em caixas e barreira de areia no entorno do gerador (localização temporária). Viaduto Fazenda Vila Nova. 11/05/11.

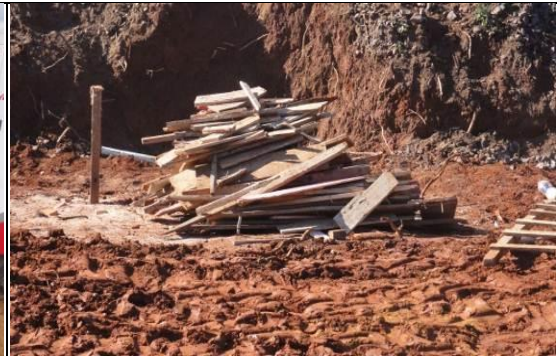
Resíduos de madeira utilizada em formas, dispostas em pilhas para recolhimento posterior, km 10+480. 19/05/11.

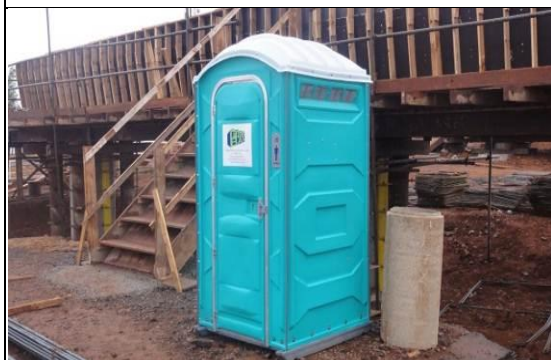
Utilização de banheiros químicos, tratamento de dejetos, Viaduto de Fazenda Vila Nova. 23/05/11.

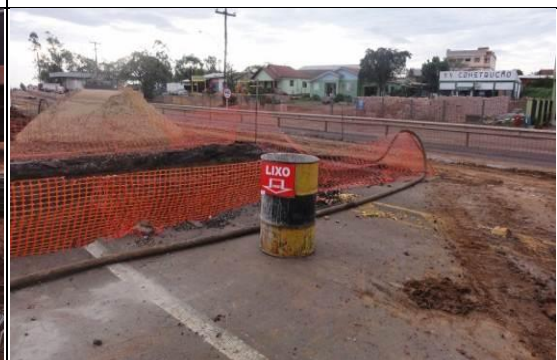
Tonel para recolhimento de resíduos, Viaduto de Fazenda Vila Nova. 25/05/11.

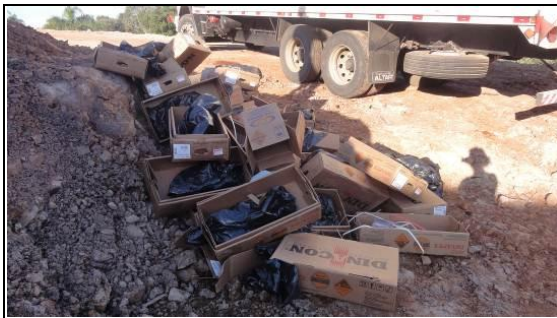
Resíduos, embalagens plásticas e de papelão, resultantes das detonações na pedreira, a ser tratado pela DINACON. 06/06/11.

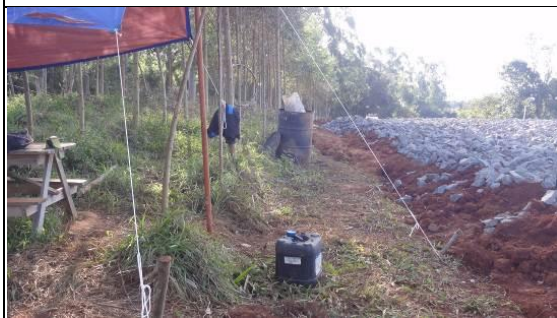
Toneis para recolhimento de resíduos na área do canteiro de britagem. 06/06/11.

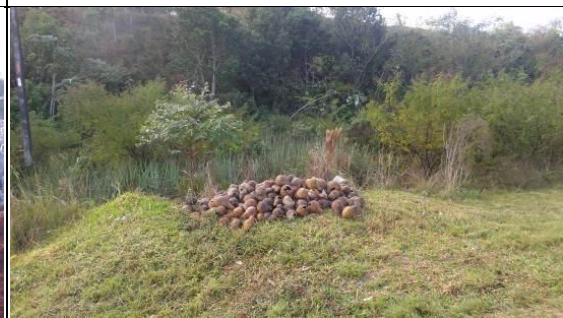
Resíduos (porongos) depositados na faixa de domínio por terceiros, LD 30+340. 14/06/11.

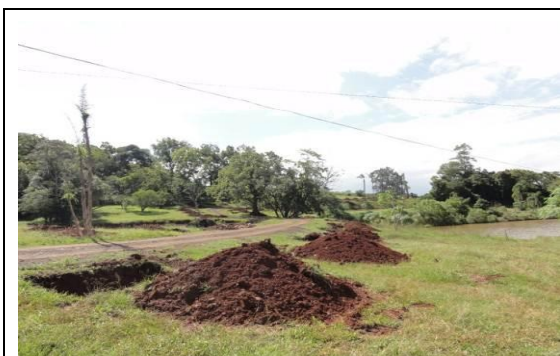
Sítio do Rui, acesso no km 6+400 LD da obra. Covas abertas para receber vegetais transplantados. 30/03/11.
