Relatório Semestral de Acompanhamento do Plano Básico Ambiental

Duplicação da BR-386/RS Trecho Tabaí-Estrela

OBRAS PRIORITÁRIAS DE MELHORIA DE CAPACIDADE DA BR-386/RS,
INCLUINDO A DUPLICAÇÃO DA PISTA EXISTENTE

**RELATÓRIO SEMESTRAL DE ACOMPANHAMENTO DO PLANO BÁSICO
AMBIENTAL**

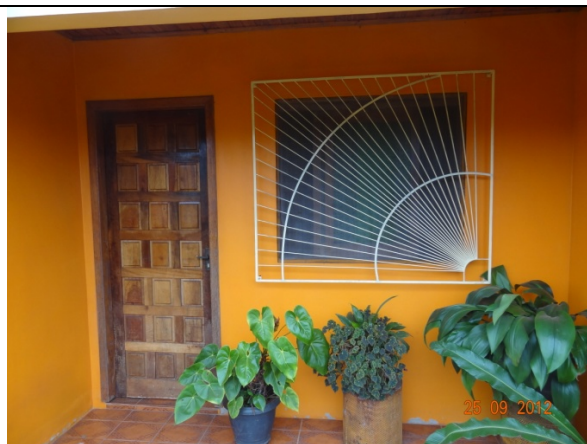
Fachada - entrada (25/09/2012, 09:20h)

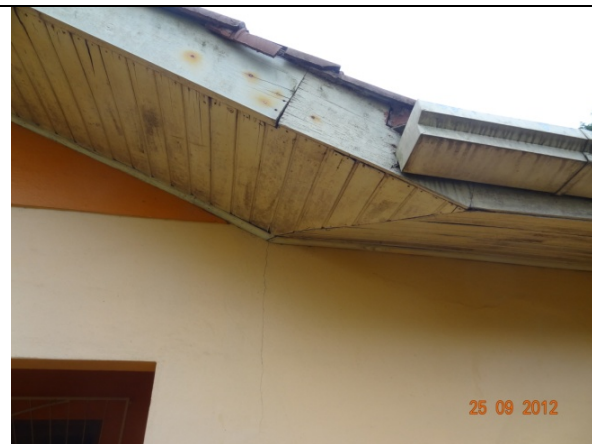
Detalhe – forro telhado (25/09/2012, 09:21h)

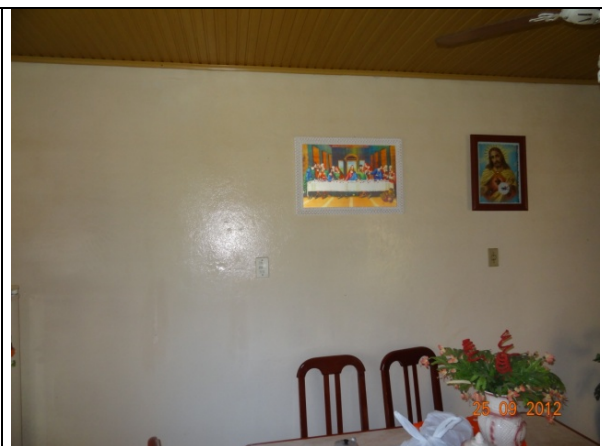
Quarto 2 - Piso em taco OK
Teto com forro em madeira OK e ventilador de teto OK
Janela em madeira e vidro liso OK
Parede A descascada devido infiltração e com pequena fissura.

Detalhe – Parede interna (25/09/2012, 09:27h)

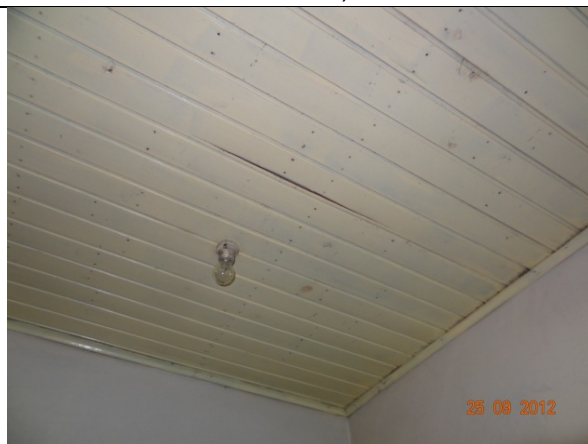
Detalhe – Forro Quarto (25/09/2012, 09:28h)

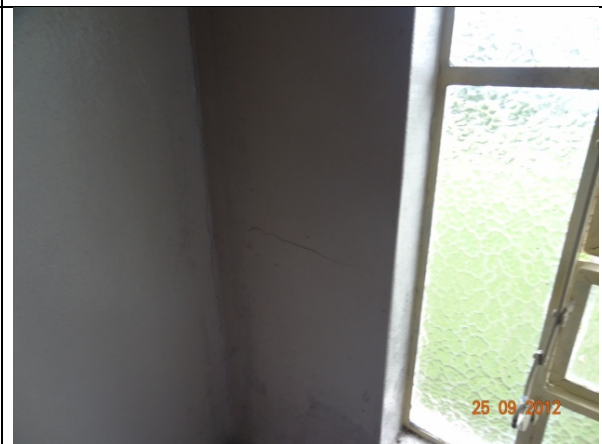
Patologia– Paredes Interna (25/09/2012, 09:28h)

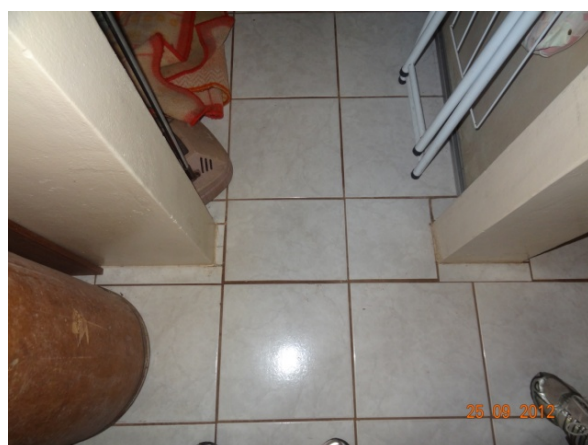
Detalhe – Piso Banheiro (25/09/2012, 09:29h)

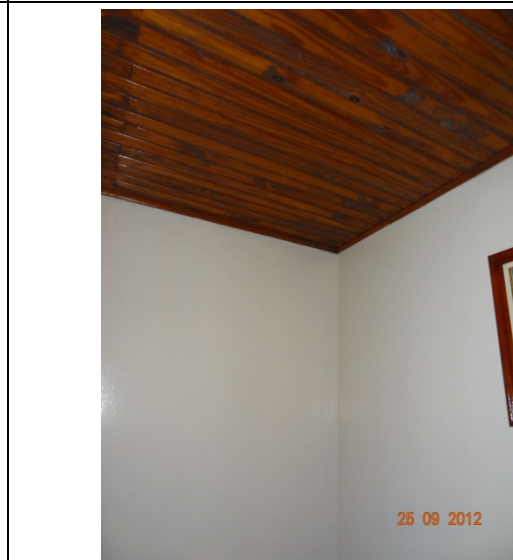
Forro Quarto (25/09/2012, 09:38h)

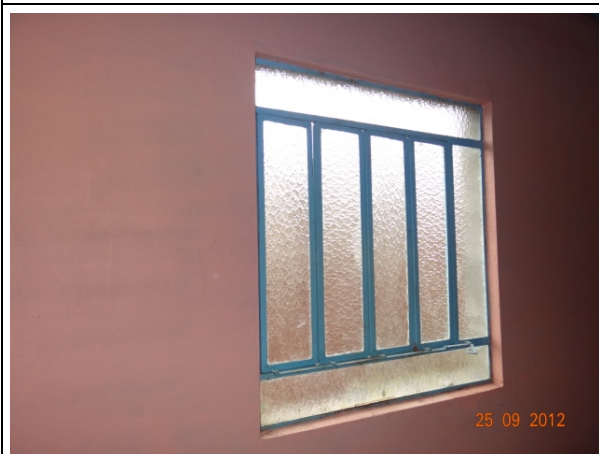
Patologia– Paredes Garagem (25/09/2012, 09:58h)

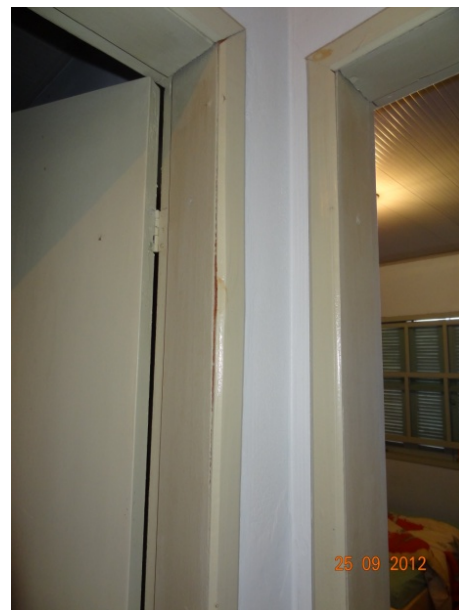
Detalhe – Porta Quarto (25/09/2012, 10:35h)

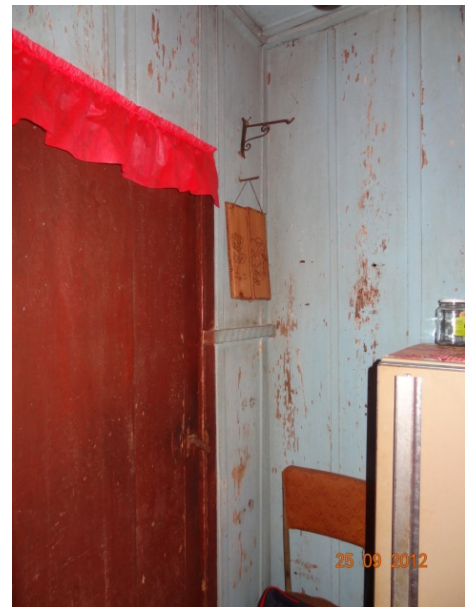
Detalhe – Parede cozinha (25/09/2012, 10:49h)

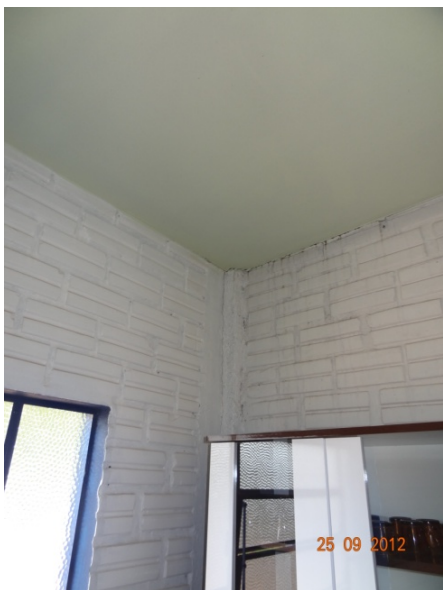
Parede sem reboco - cozinha (25/09/2012, 11:23h)

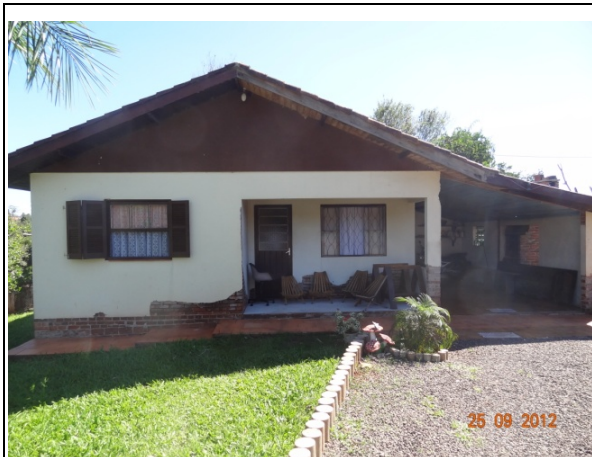
Fachada - Paredes com rebocos bastante quebrados e fissuras
 Paredes externas com bastante umidade
 Galpão de madeira em estado ruim
 WC 1 - Piso cerâmico OK
 paredes cl azulejo OK
 Porta em madeira OK
 Teto cl forro em madeira OK
 A.S. - Piso cerâmico OK
 Paredes cl reboco OK - Apenas 1 rachadura
 divisã entre paredes em cima da porta
 Garagem - Piso cerâmico OK
 forro em madeira - madeiras faltantes
 Cozinha - Piso cerâmico OK
 Paredes cl reboco OK
 Teto cl forro madeira OK
 Porta de ferro cl vidros decorado OK
 janela de madeira cl vidros lisa quebrado
 Sala - Piso taco OK - Paredes cl reboco OK
 Teto cl forro de madeira OK
 Porta ferro cl vidro decorado OK
 Quarto 1 - Piso taco OK - Paredes cl reboco OK
 Teto cl forro de madeira OK - Porta de madeira
 e janela em madeira cl vidro liso OK

Detalhe – Fachada (25/09/2012, 14:26h)

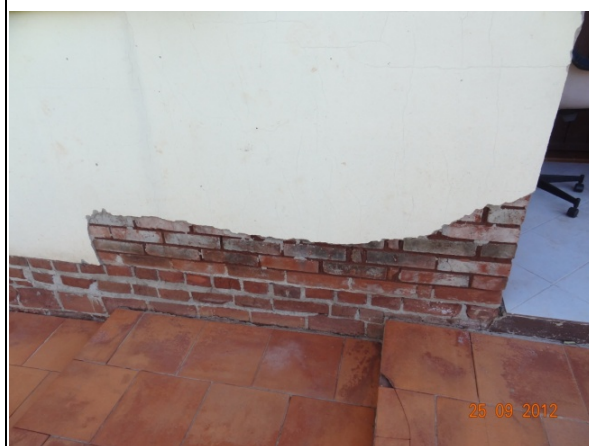
Patologia - parede fachada (25/09/2012, 14:26h)

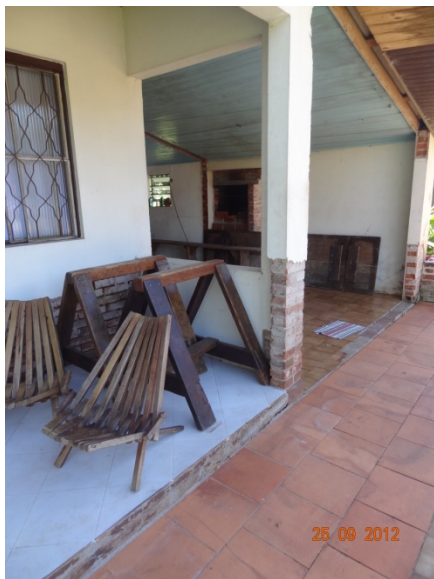
Detalhe – patologia varanda (25/09/2012, 14:27h)

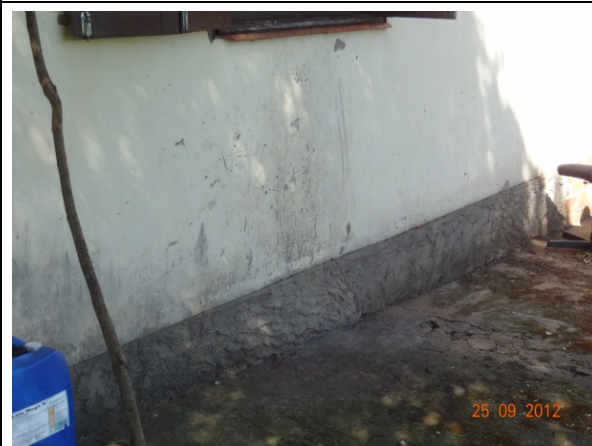
Detalhe – parede fundos (25/09/2012, 14:29h)

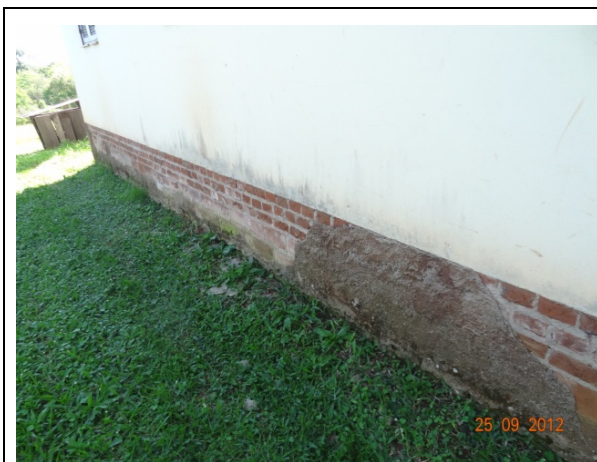
Fachada lateral – sem reboco (25/09/2012, 14:32h)

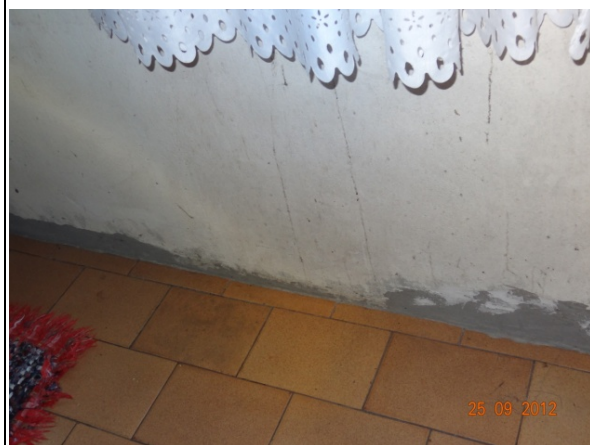
Patologia – parede cozinha (25/09/2012, 14:35h)

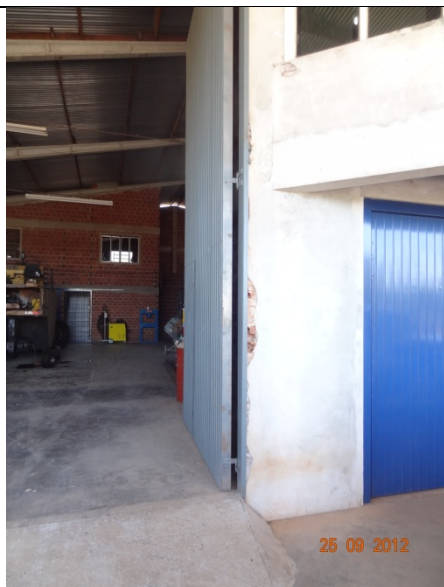
Patologia – portão (25/09/2012, 14:52h)

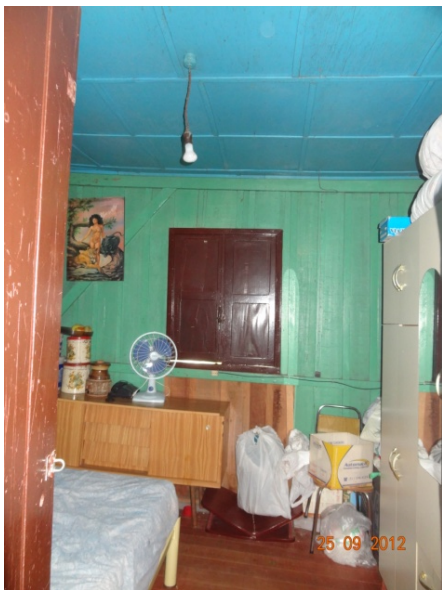
Detalhe - Quarto (25/09/2012, 15:37h)

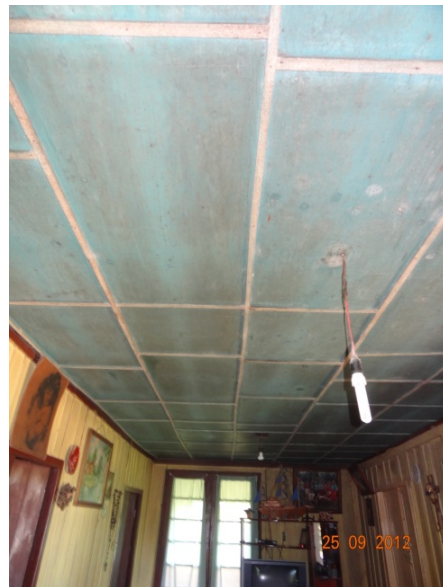
Detalhe – forro sala (25/09/2012, 15:38h)

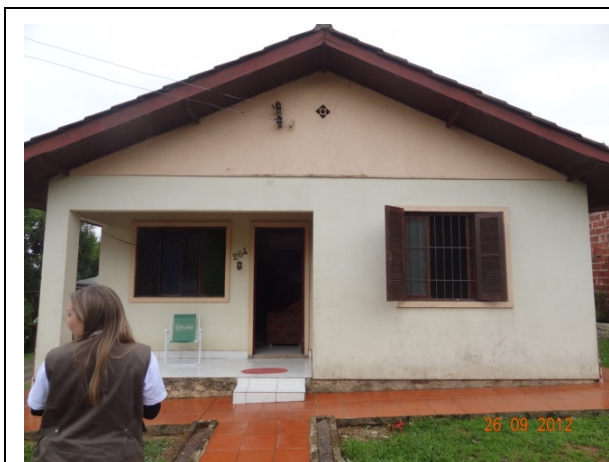
Detalhe – Fachada (26/09/2012, 10:33h)

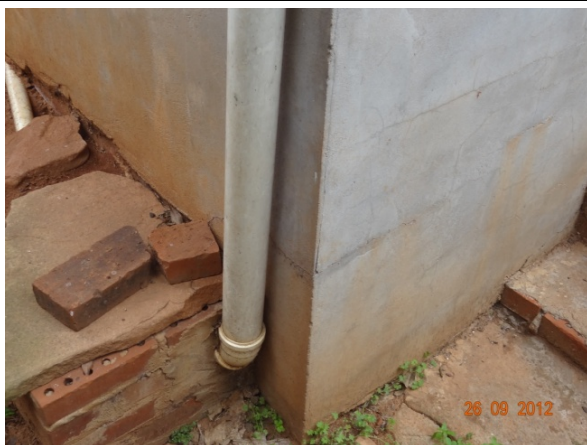
Detalhe – calçada fundos (26/09/2012, 10:37h)

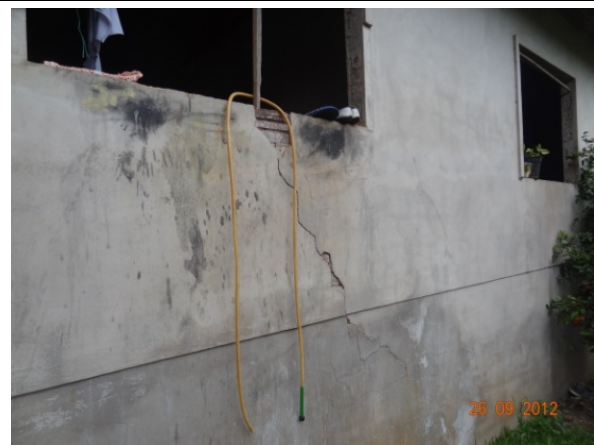
Detalhe – Construção Lateral (26/09/2012, 10:37h)

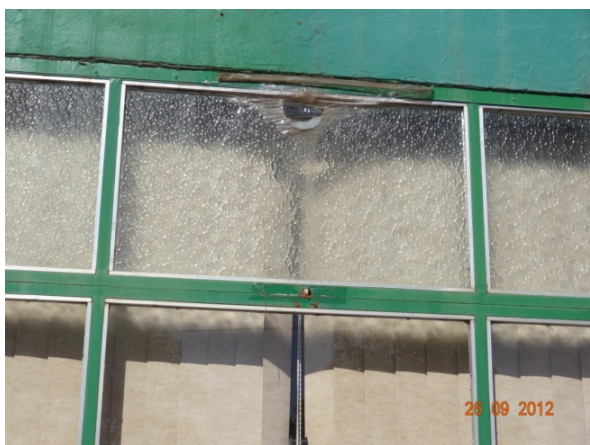
Patologia Janela Fachada (26/09/2012, 15:34h)

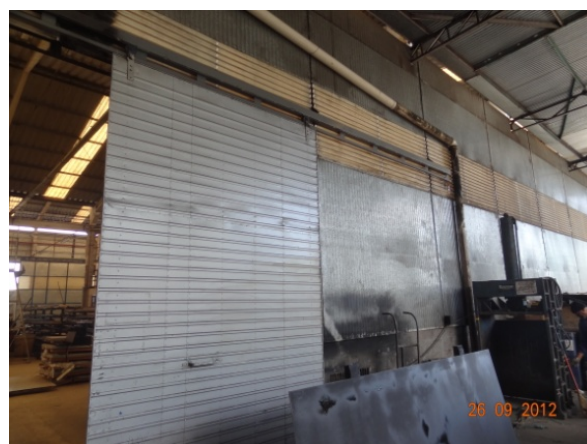
Detalhe – patologia – vidros e pintura (26/09/2012, 16:15h)

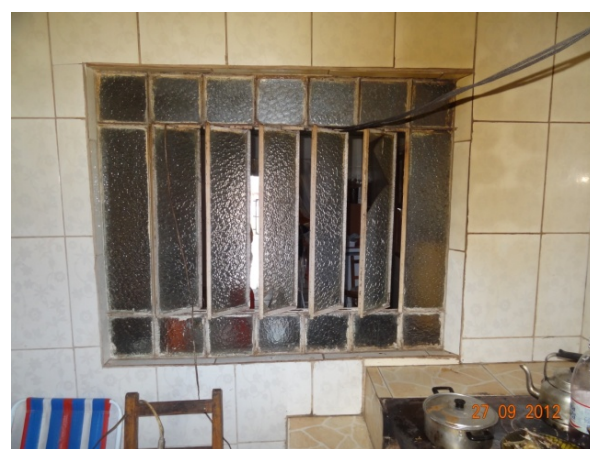
Detalhe – Janela cozinha (27/09/2012, 14:35h)

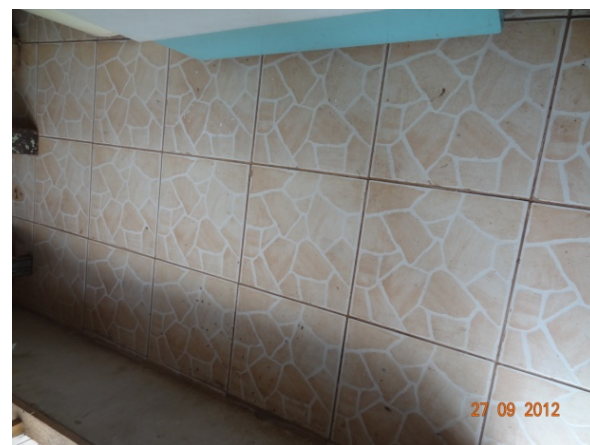
Piso cerâmica (27/09/2012, 14:36h)

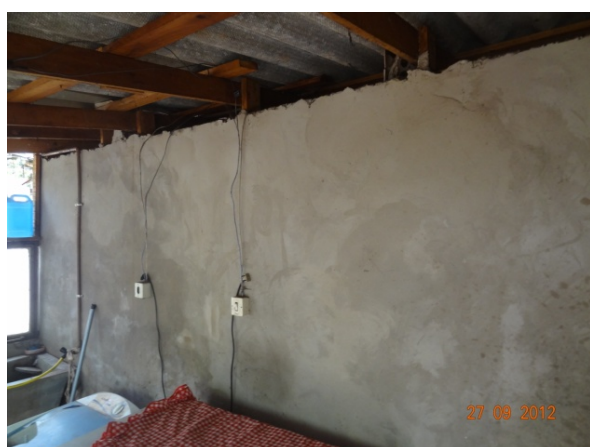
Parede interna área de serviço (27/09/2012, 14:37h)

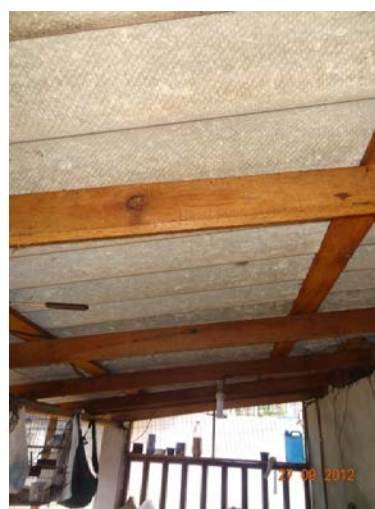
Telhado – sem forro (27/09/2012, 14:37h)

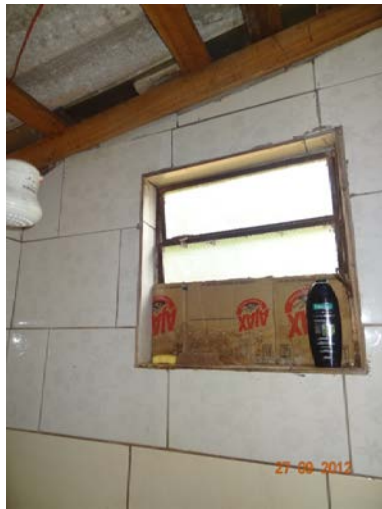
Detalhe – Janela Banheiro (27/09/2012, 14:38h)

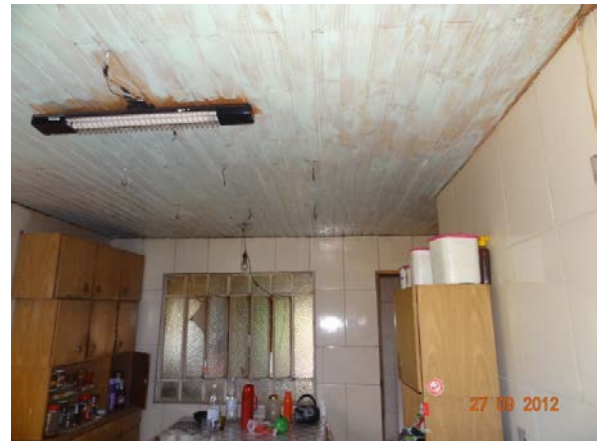
Vista interna cozinha (27/09/2012, 14:38h)

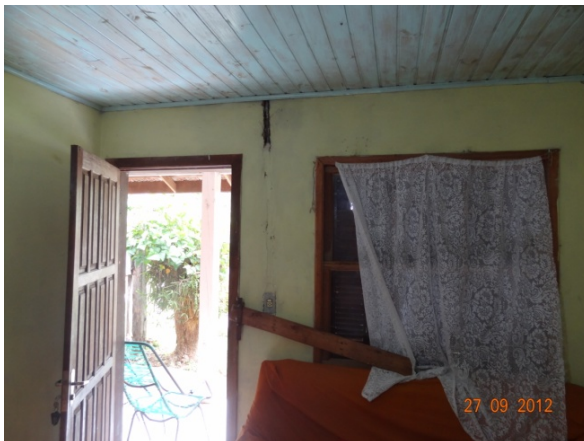
Vista interna porta entrada (27/09/2012, 14:38h)

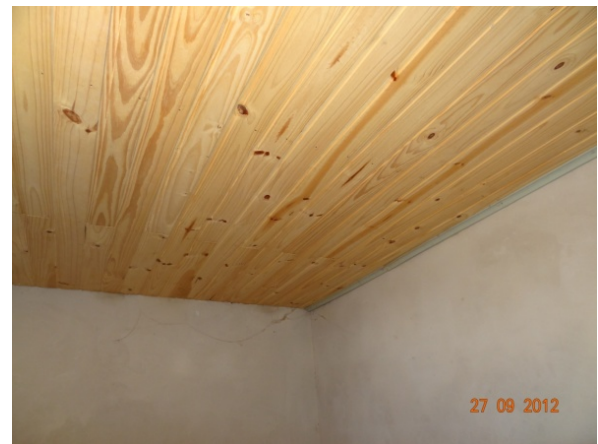
Forro em madeira (27/09/2012, 14:39h)

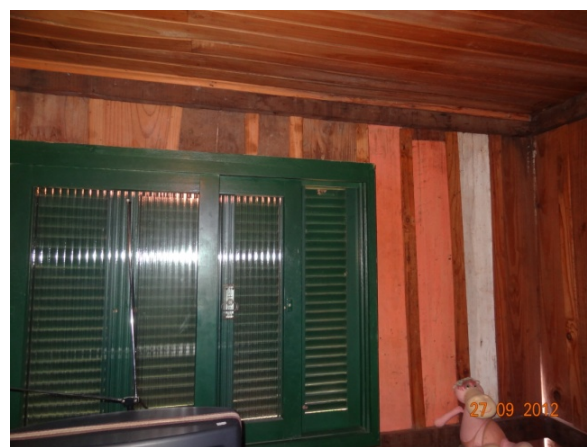
Detalhe – Janela quarto (27/09/2012, 14:42h)

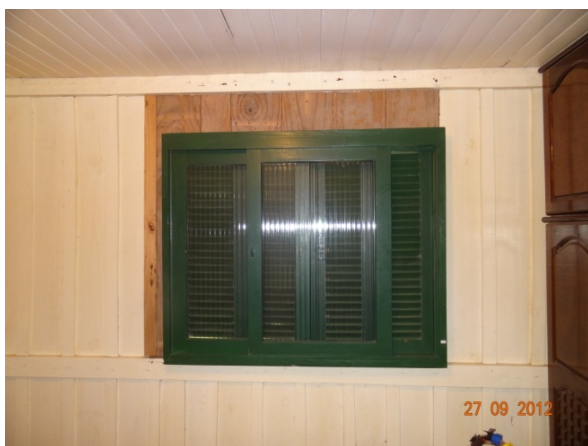
Detalhe – Janela Quarto (27/09/2012, 14:42h)

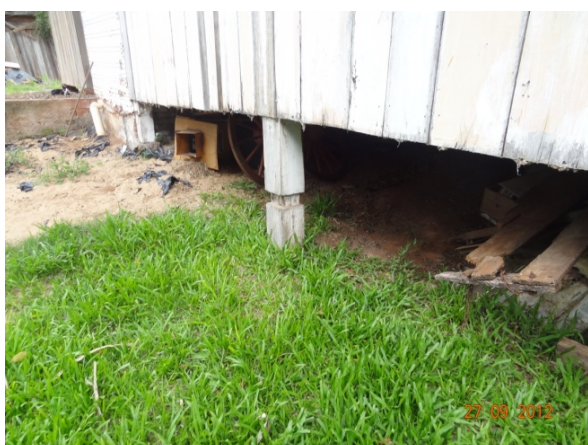
Detalhe – Pilar da casa (27/09/2012, 14:48h)

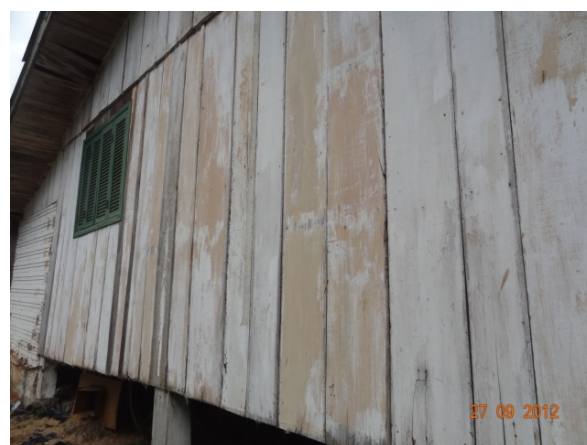
Fachada Lateral (27/09/2012, 14:48h)
