**Inventário de Passivos Ambientais**

**Rodovia: BR-101 ES**

**Ficha de Caracterização**

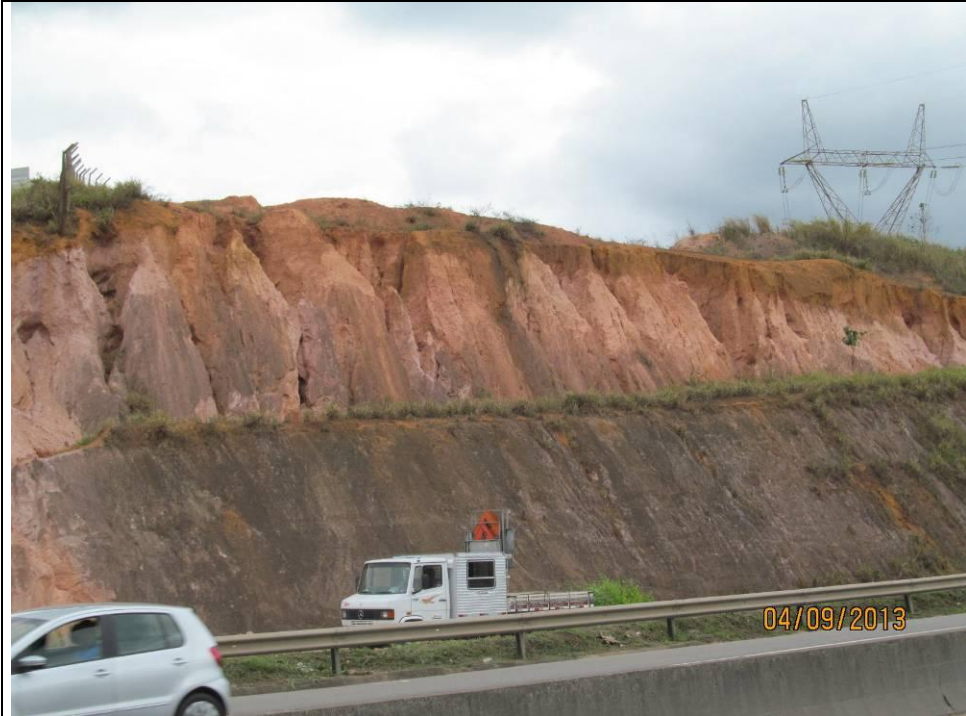
**Descrição:**  
Talude de corte apresentando processos erosivos causados pela ausência de sistema de drenagem superficial.

**Quantificação aproximada (m, m<sup>2</sup>, unidades etc.):**  
Área = 2.000 m<sup>2</sup>

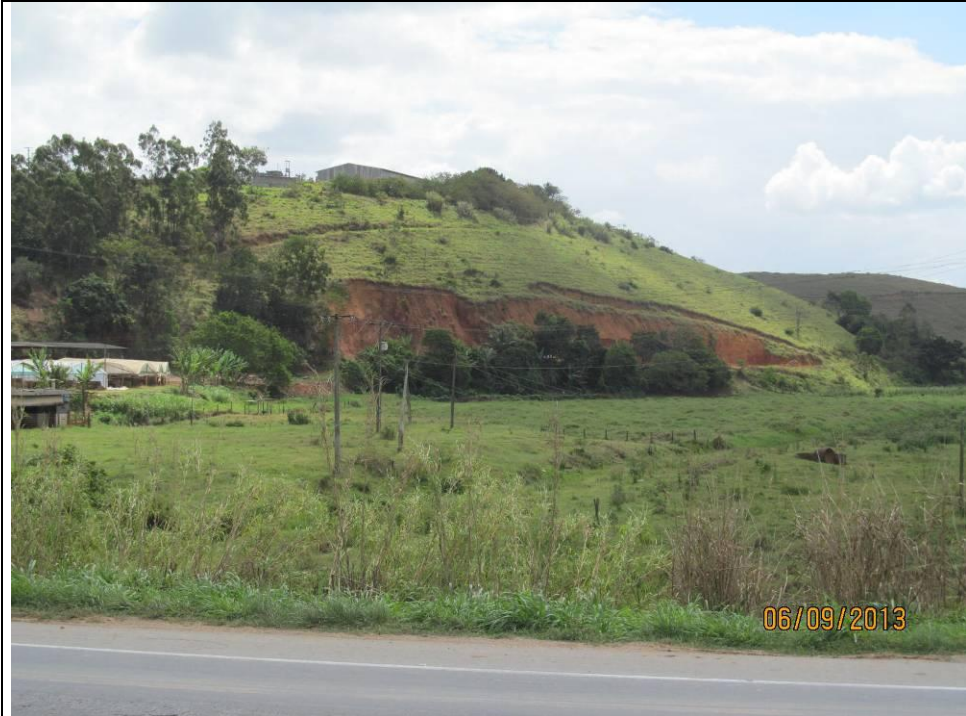
**Descrição:**  
Talude de corte apresentando processos erosivos causados pela ausência de sistema de drenagem superficial.

**Quantificação aproximada (m, m<sup>2</sup>, unidades etc.):**  
Área = 1.200 m<sup>2</sup>
