Inventário de Passivos Ambientais

Rodovia: BR-101 ES

Ficha de Caracterização

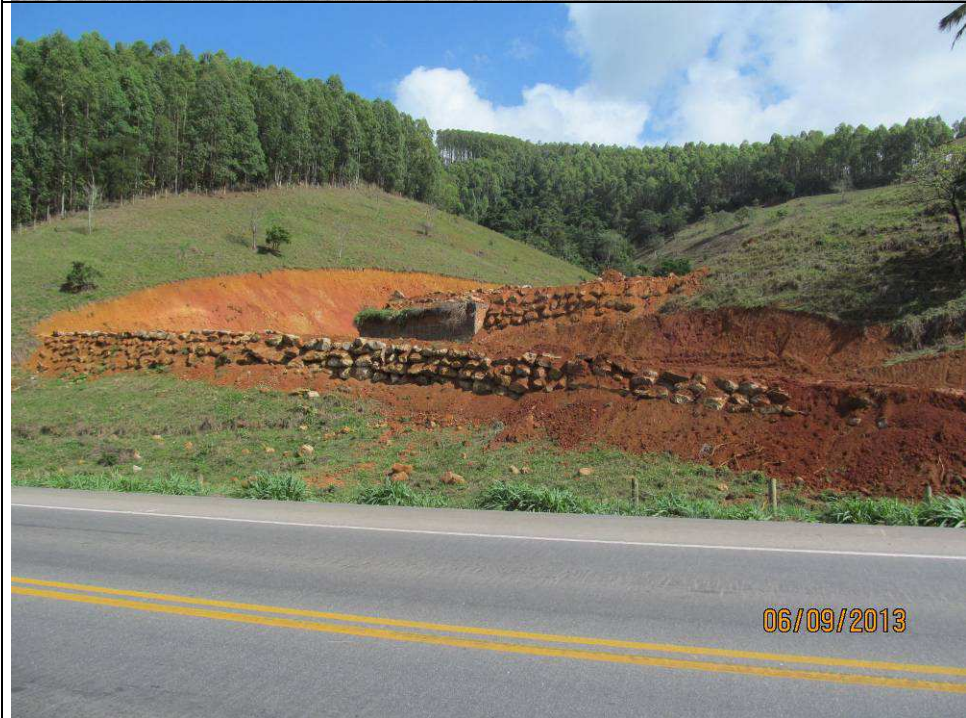
Código: 101- PT-029

Descrição:
Talude de corte apresentando processos erosivos causados pela ausência de sistema de drenagem superficial.

Quantificação aproximada (m, m², unidades etc.):
Extensão = 150 m

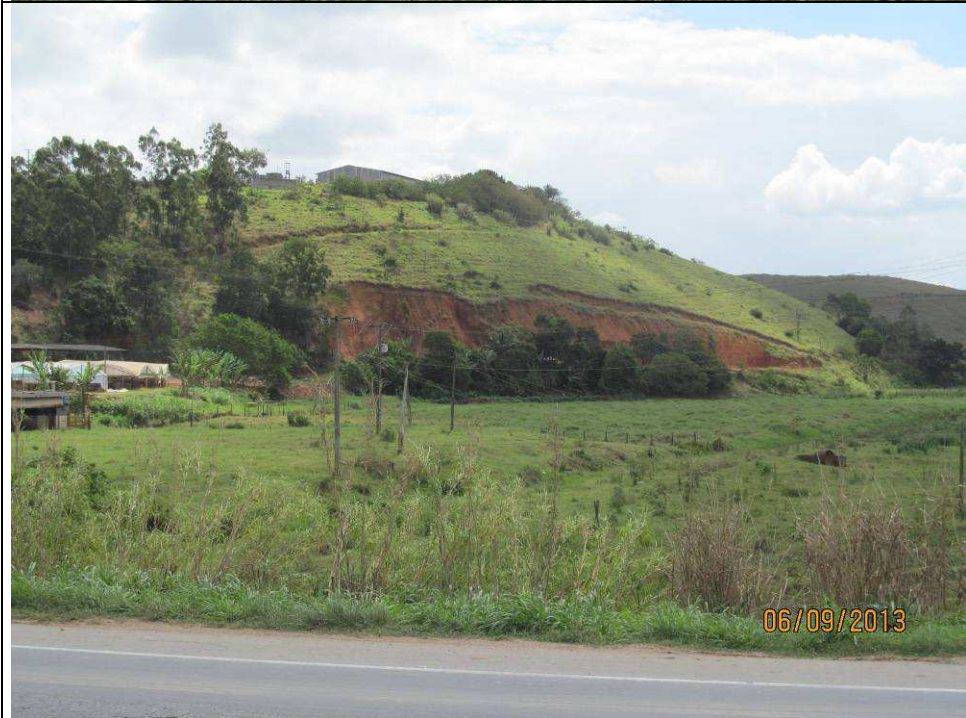
Descrição:
Talude de corte apresentando processos erosivos causados pela ausência de sistema de drenagem superficial.

Quantificação aproximada (m, m², unidades etc.):
Área = 1.200 m²
