LEVANTAMENTO DE PASSIVOS AMBIENTAIS – MEIO FÍSICO – RODOVIA BR 364

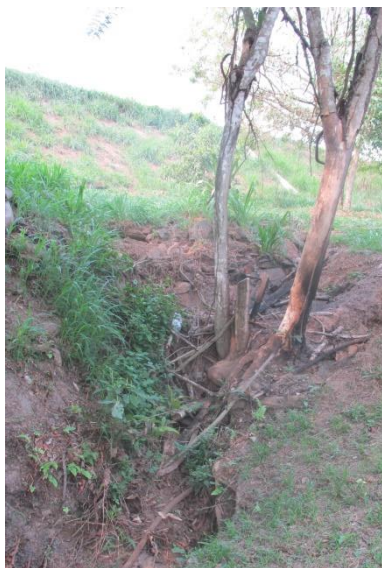
MF003

10 - Observações: Processos erosivos em talude da rodovia e em continuação ao deságue das canaletas de águas pluviais da rodovia com formação de processos erosivos em sulcos e ravinas de até 80 cm de profundidade, intensificados pelo uso da área como Balneário no rio Novo em área adjacente ao Bar 3 Irmãos e pela ocorrência de solo raso sobreposto a granitoides.

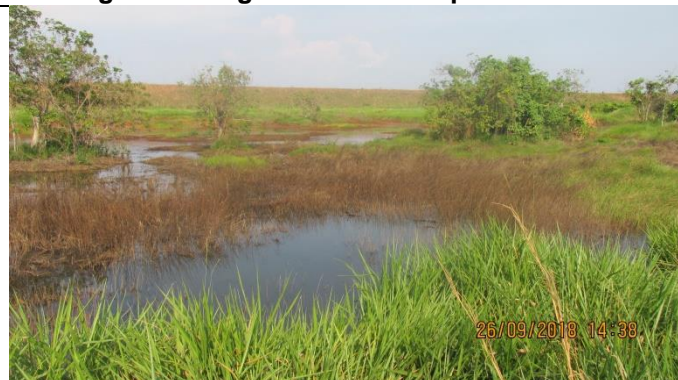
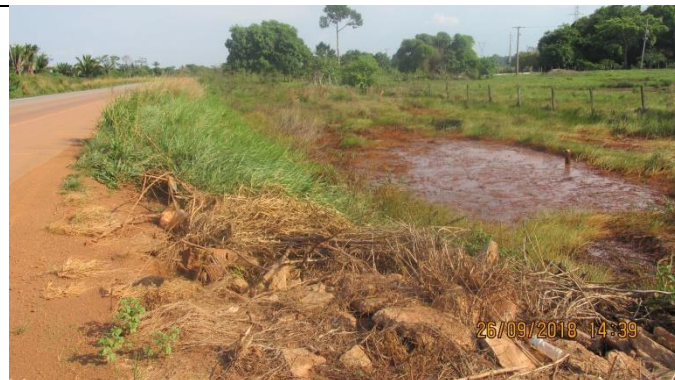
MF006

10 - Observações: presença de alagamentos, possivelmente resultantes da elevação do lençol freático em função da proximidade com dique da Represa de Samuel, sendo possível verificar, ainda, a ocorrência de "ferrugem" na água. Segundo relato dos moradores, a presença desta exige a compra de filtros para utilizar a água para beber, visto que o apenas a fervura não retira o sabor e aparências desagradáveis da água.

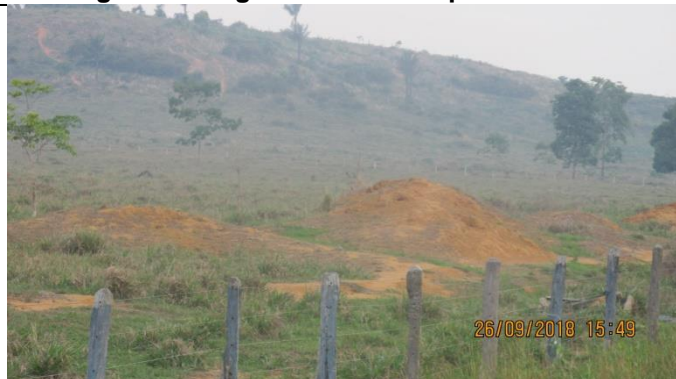
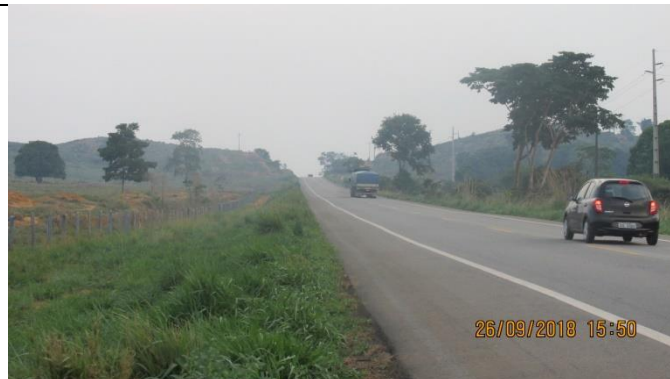
MF008

10 - Observações: pilhas de materiais excedentes de 0,5 m a 1 m, dispostas lateralmente ao longo da rodovia e em um trecho de cerca de 400m em sua faixa de domínio. Encontram-se abandonadas e em parte descobertas

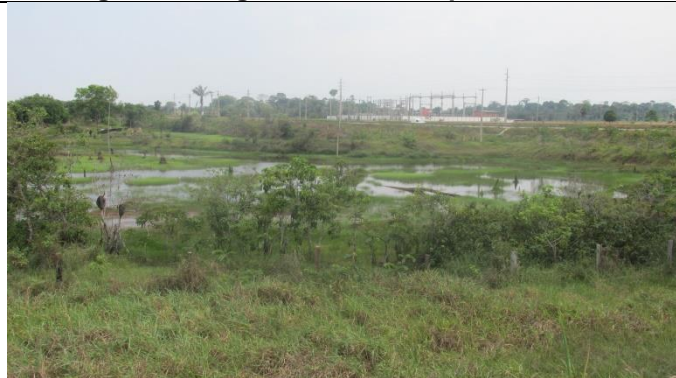
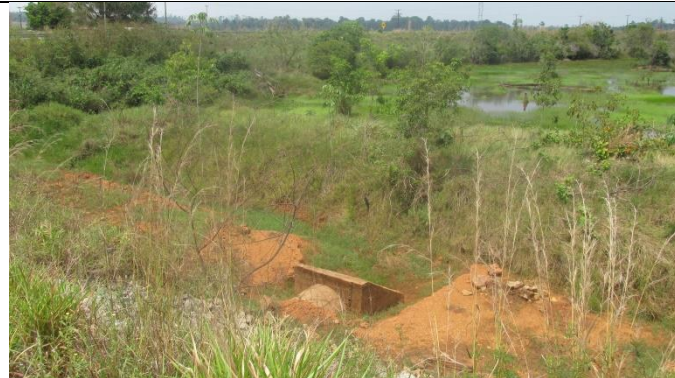
Na foto à esquerda observa-se a rodovia, ao fundo, junto à Subestação de Energia e área alagada adjacente, formada em função de dispositivo de drenagem insuficiente em travessia de afluente do Igarapé São Marcos, afluente do rio Jamari. Na foto à direita observa-se o dispositivo de drenagem em talude com processos erosivos e assoreamento e ao fundo a área alagada formada.

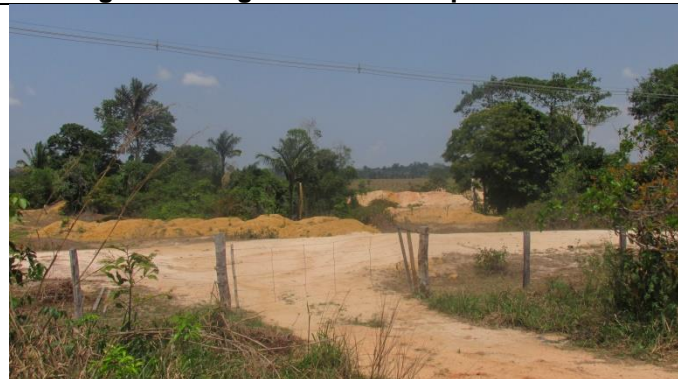
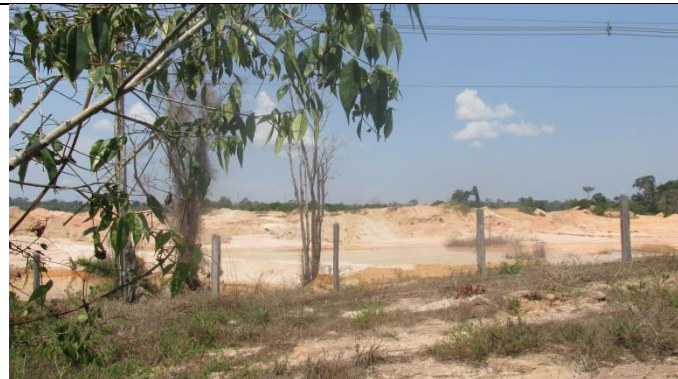
10 - Observações: Trecho de cerca de 750 m com atividades de mineração e disposição de materiais, possivelmente rejeitos da mineração de cassiterita e columbita, cujas cavas situam-se a direita e esquerda da rodovia. Estes materiais podem ser observados principalmente à direita da pista atingindo áreas de possíveis drenagens naturais alteradas em função da disposição destes materiais sobre as mesmas. Na foto à esquerda é possível ver estes materiais atingindo vegetação remanescente de área de preservação permanente e à direita linha de drenagem alterada pelas atividades minerárias (afluentes do rio Jamari pela margem direita). A proximidade das pilhas e ressuspensão de materiais pode, eventualmente causar acidentes na rodovia, dentre outros perigos como alagamentos na pista.

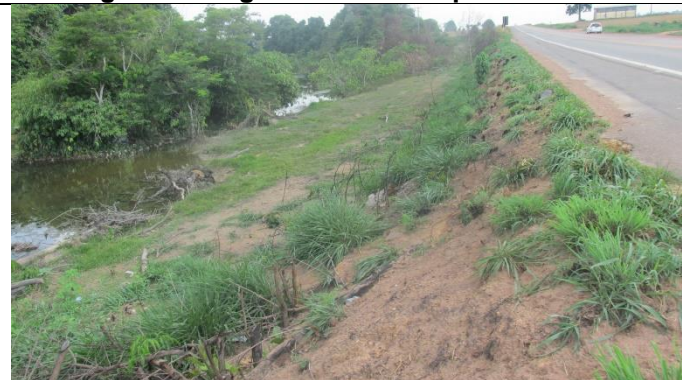
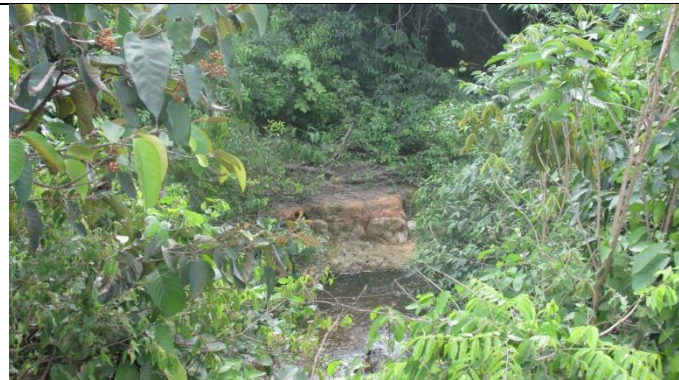
Dispositivo de drenagem insuficiente com alagamento a montante do Igarapé Boca Queimada (foto da esquerda). O aterro da rodovia, implantado paralelamente a trecho do Igarapé, encontra-se com processos erosivos os quais atingem pequenos trechos do corpo estradal, asfalto e canaletas de drenagem superficiais que encontram-se destruídas e/ou assoreadas, gerando também assoreamento no corpo d'água e possível obstrução parcial dos bueiros de travessia da drenagem, além de processos erosivos à jusante, junto às margens do Igarapé (foto da direita).

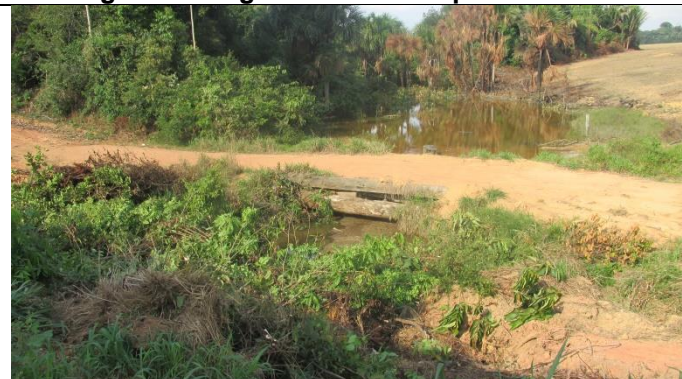
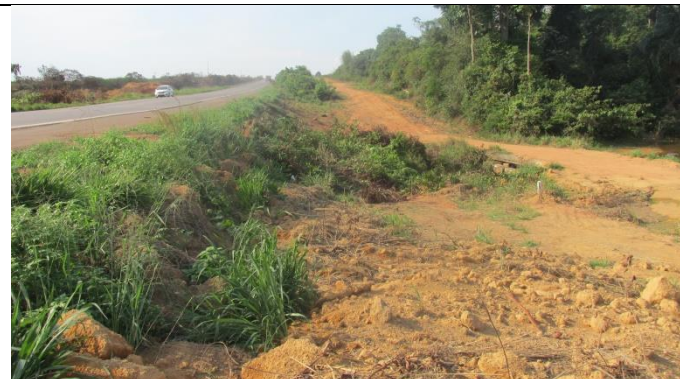
10 - Observações: Talude da rodovia sobre igarapé com processos erosivos e cobertura vegetal insuficiente. Ocorrência de travessia do igarapé por acesso, paralelo à rodovia localizado dentro da faixa de domínio, gerando alagamentos a montante e assoreamento do corpo d'água, em função de ausência de cobertura vegetal da área de preservação permanente (APP).

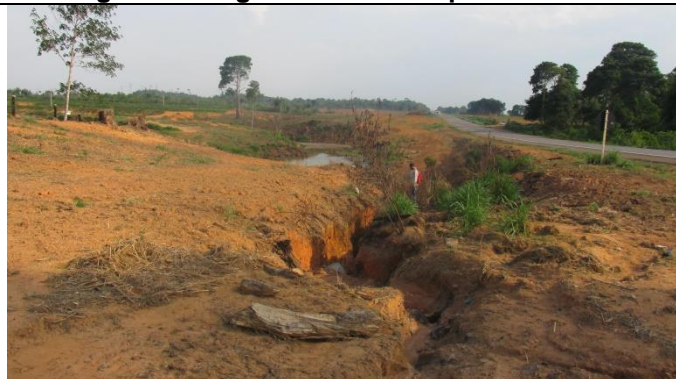
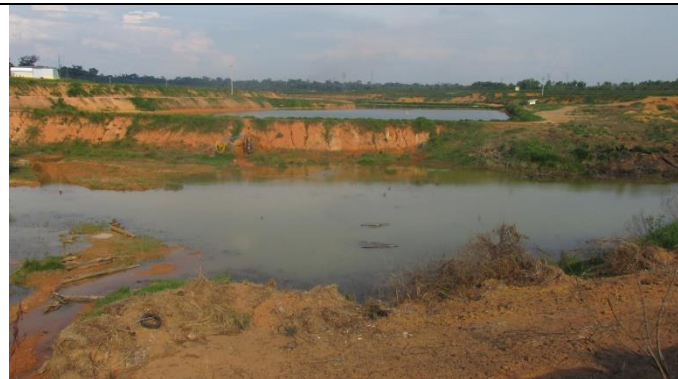
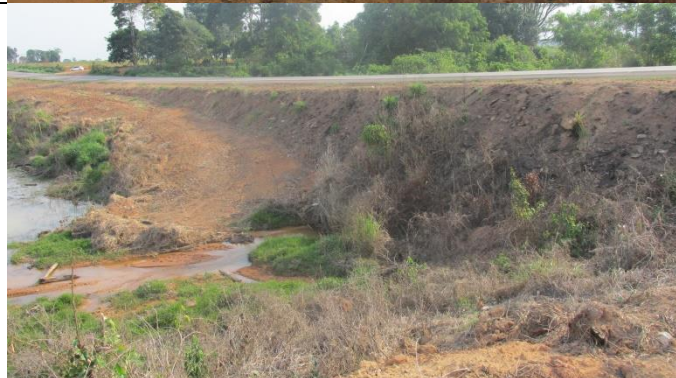
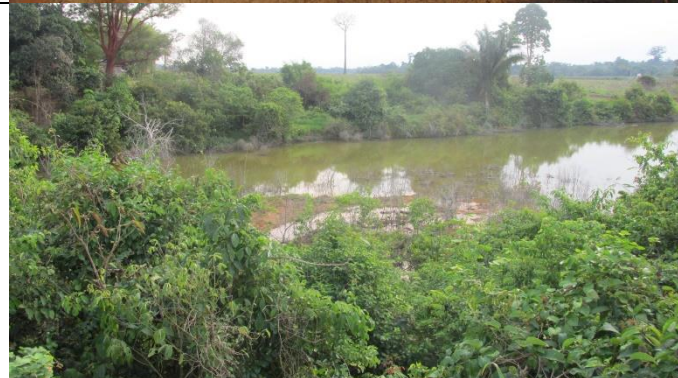
10 - Observações: Tanques de criação de peixes (foto 2) e acesso paralelo à rodovia (foto 1), ambos com processos erosivos intensos e situados na faixa de domínio causando obstrução de bueiro e retenção de igarapé, além de assoreamento a montante (fotos 2 e 3) e jusante da rodovia (foto 4). Talude sobre corpo d'água também apresenta processos erosivos (foto 3).

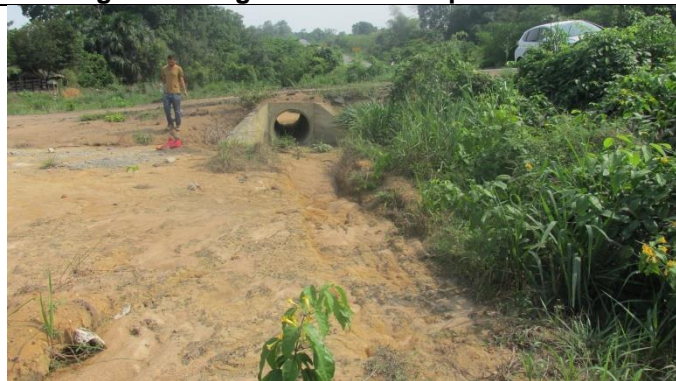
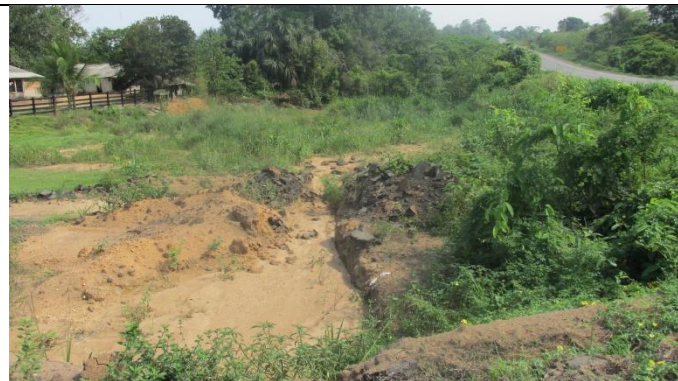
10 - Observações: Processos erosivos em sulcos e ravinas paralelos à rodovia (à esquerda), resultantes de ausência drenagem superficial, cujos fluxos direcionam-se a igarapé com perigo de assoreamento. À direita, observa-se que as canaletas, situadas em talude de travessia do igarapé, encontram-se danificadas.

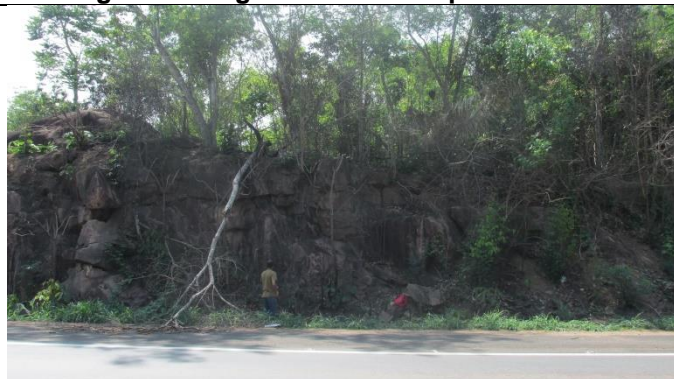
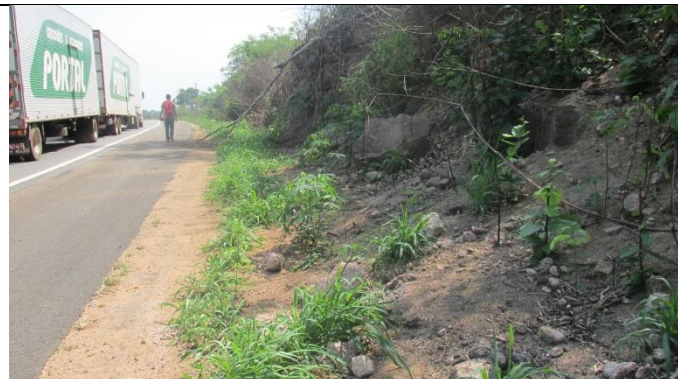
Corte de até 8m de altura e cerca de 120 m de extensão em rocha granítica com faturamento mais intenso do lado direito da rodovia. Observam-se quedas de blocos de até 1 m e de árvores, podendo provocar acidentes e prejuízos.

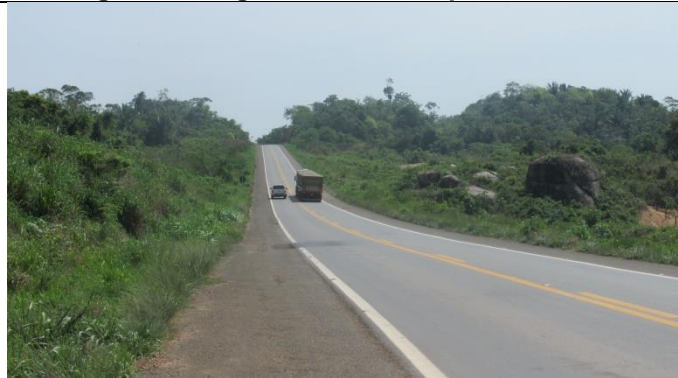
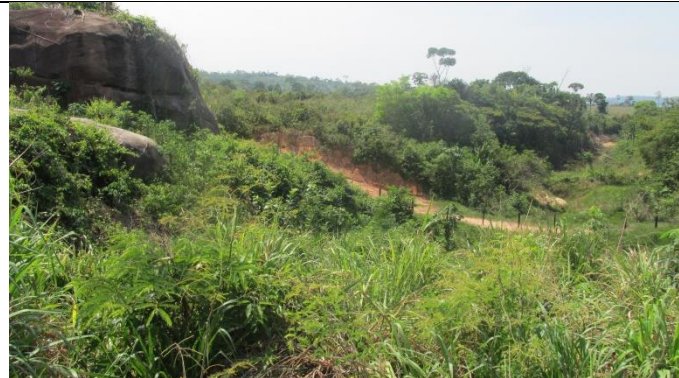
10 - Observações: Processos erosivos paralelos à rodovia e a acesso implantando em zona de cabeceiras de drenagem, com evidências de ocorrência de assoreamento, intensificados pela ausência de drenagem superficial.

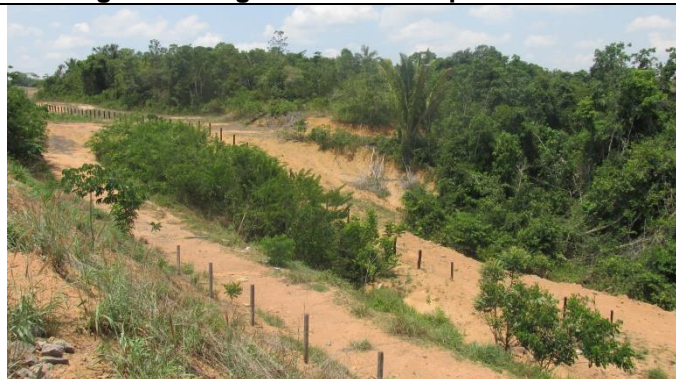
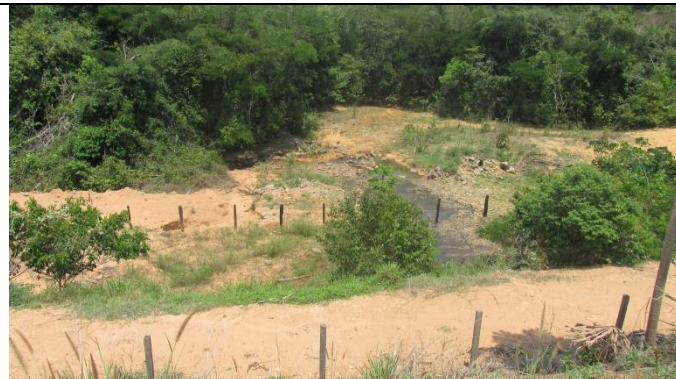
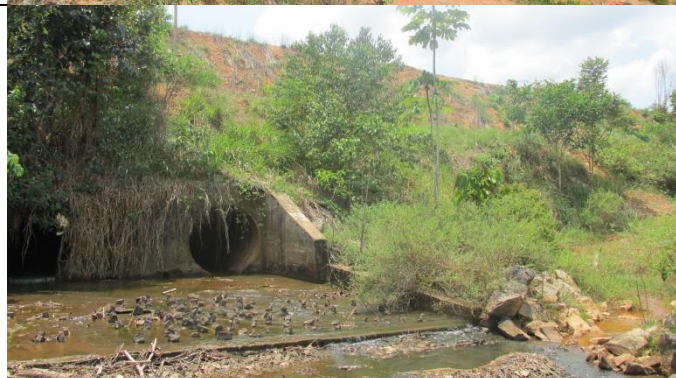
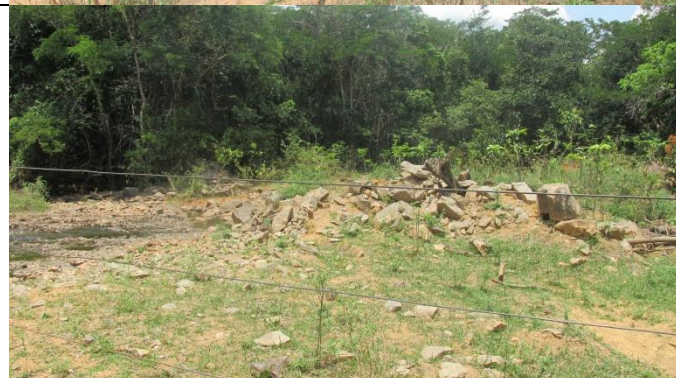
10 - Observações: Talude sobre travessia de igarapé com processos erosivos e ausência de drenagem superficial e áreas de apoio utilizadas em obras de readequação da rodovia (à esquerda e direita da rodovia, lateralmente ao corpo d'água), parcialmente recuperadas, visto que notam-se restos de material asfáltico, solos expostos com processos erosivos e restos de material utilizado nas obras.

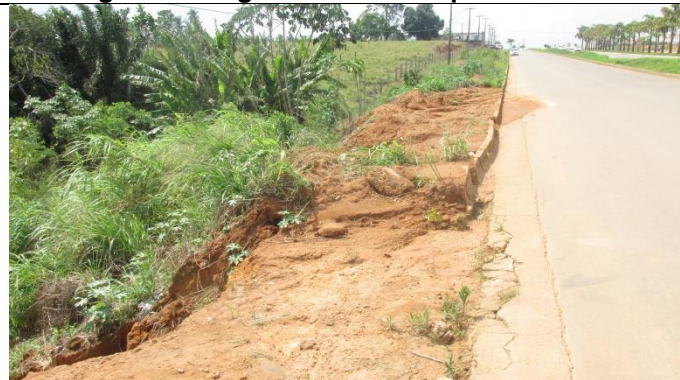
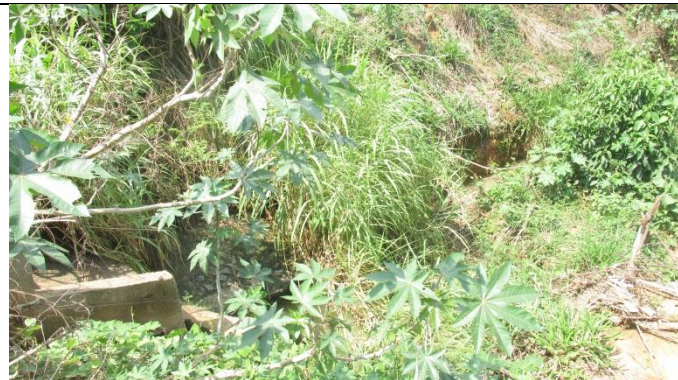
10 - Observações: processos erosivos em talude de travessia de drenagem resultando em destruição das canaletas de drenagem, além de ausência de dissipador de energia, resultando em processos erosivos na margem do igarapé e assoreamento do mesmo.

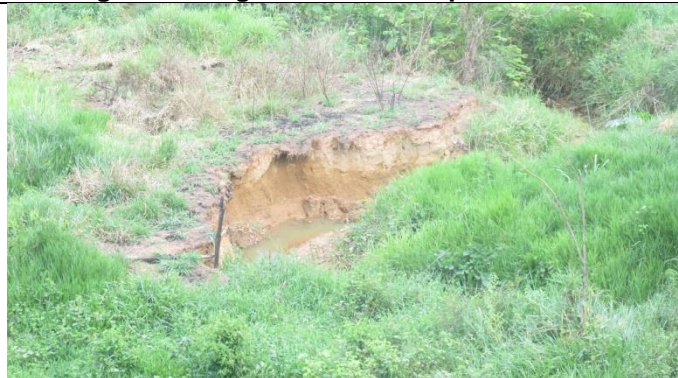
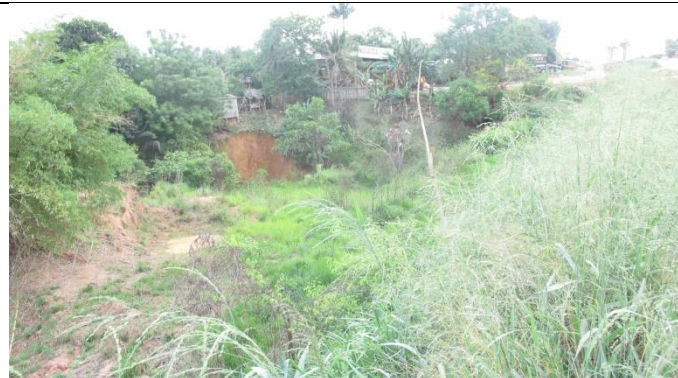
10 - Observações: Sistema de drenagem insuficiente, com ausência de dissipadores de energia, resulta em ocorrência de processos erosivos nos taludes da rodovia e no igarapé, a jusante desta. A ocupação irregular e ausência de vegetação condicionam maior intensidade dos processos erosivos.

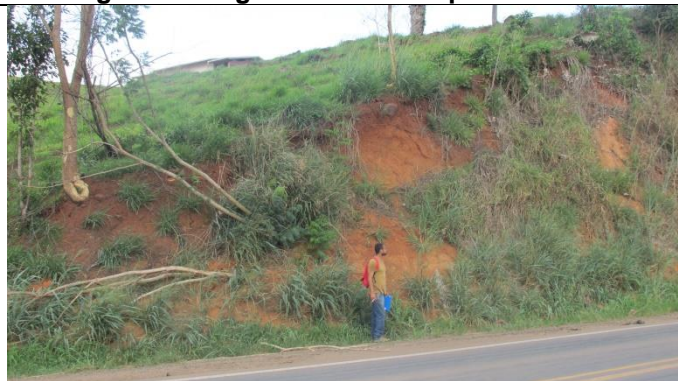
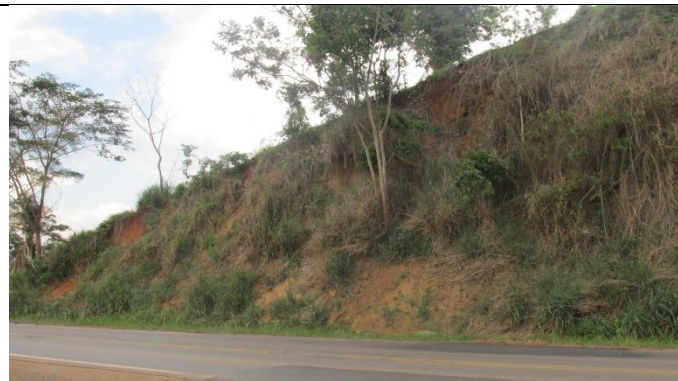
10 - Observações: Escorregamentos em corte da rodovia de até 8 m, em trecho de cerca de 120 m, em material de tálus sobre solo de alteração de ortognaisses. Observam-se cicatrizes do movimento de massas, árvores inclinadas e caídas e acúmulo de material na base do talude.

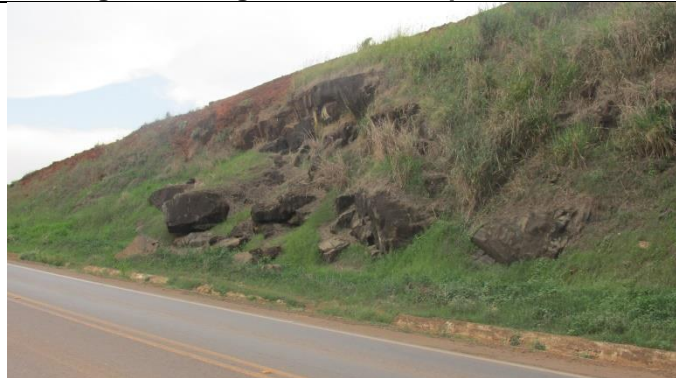
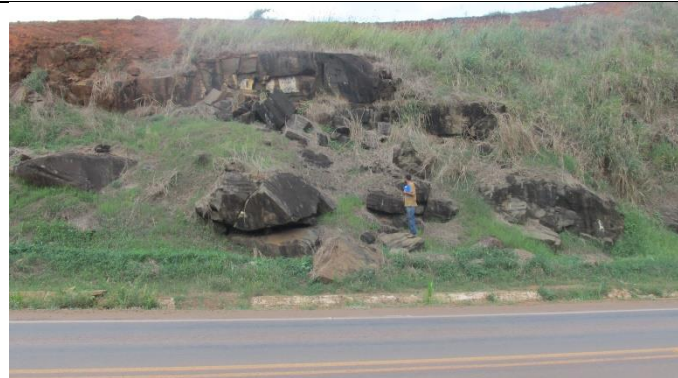
10 - Observações: Tombamento de blocos em talude de corte com altura de até 10 m, comprimento de cerca de 160 m e com xistosidade mergulhando para o interior do corte.

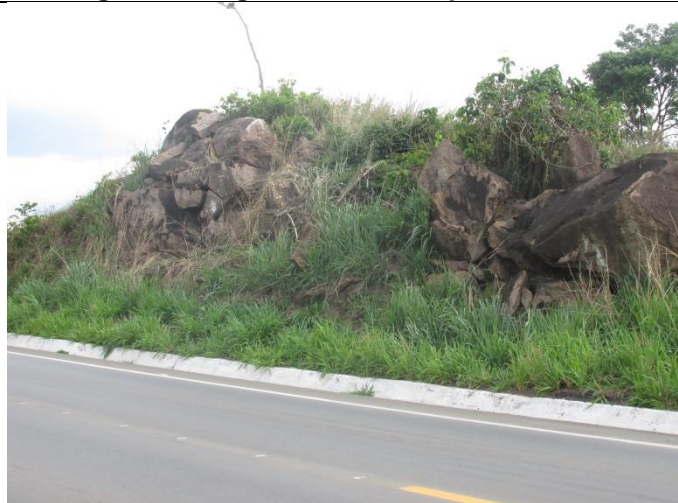
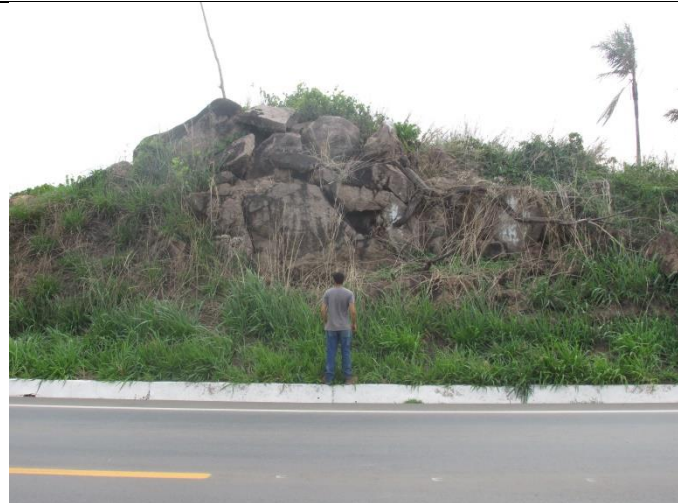
10 - Observações: Corte de cerca de 25 m de comprimento e até 6 m de altura em rocha com fraturas e com blocos instáveis, passíveis de retirada sem necessidade de uso de explosivos.

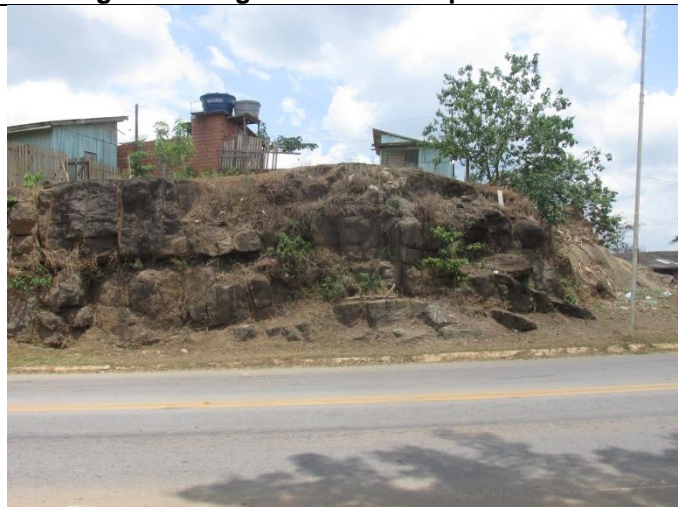
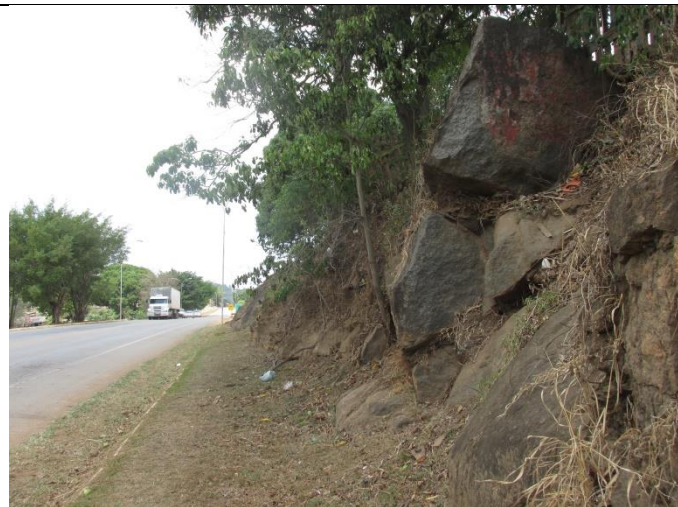
10 - Observações: A direita da rodovia corte em rocha de cerca de 60-70m de comprimento e até 5 m de altura com blocos de rochas instáveis, em função de estruturas residuais (fraturas).

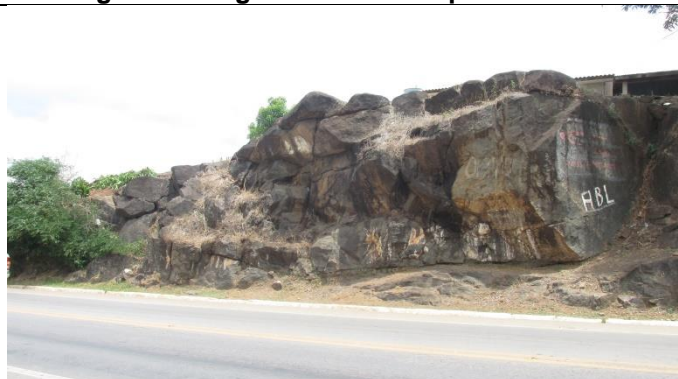
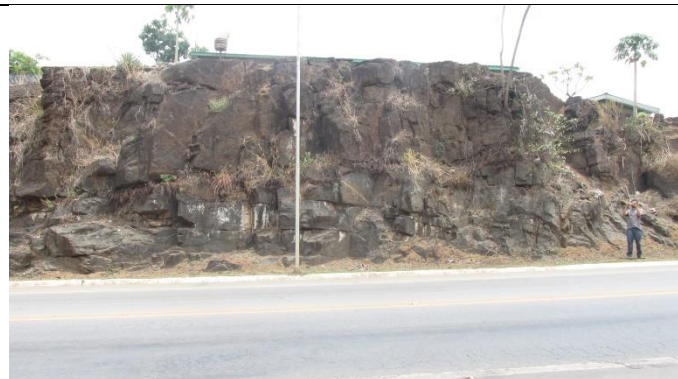
10 - Observações: Cortes em rocha, à direita e à esquerda da rodovia, com cerca de 120 m de comprimento com até 10 m de altura. Observam-se pouco blocos instáveis, mas intemperismo diferencial ao longo de fraturas horizontais podem condicionar a movimentação de blocos.

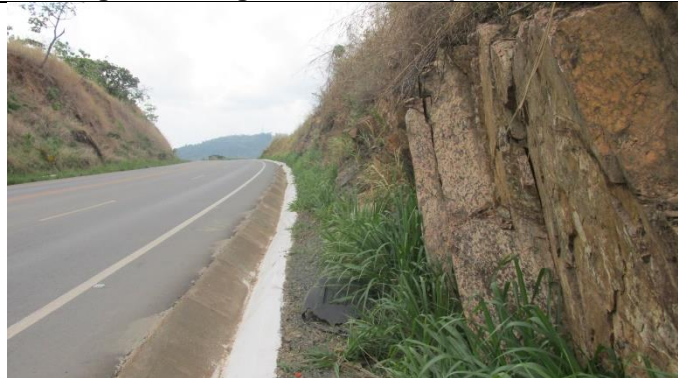
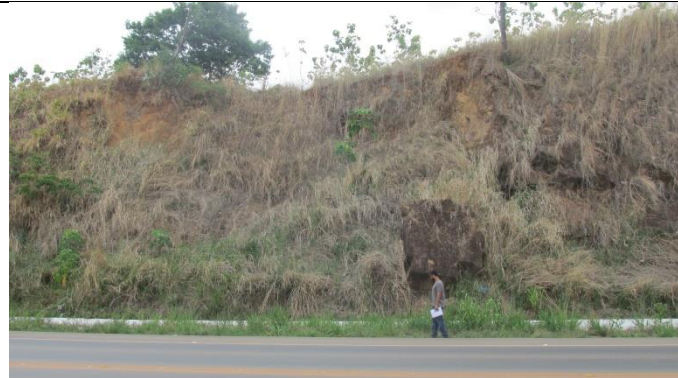
MF045

10 - Observações: Corte em rocha granítica ao longo de 160 m de extensão e com altura de até 10 m, em ambos lados da rodovia. À direita o fatramento principal do maciço possui mergulho em direção ao interior do corte, o que pode resultar em tombamento de blocos. Já à esquerda observam-se quedas de blocos, inclusive um megabloco caído, além de superfícies de movimentos de massas do tipo escorregamento.

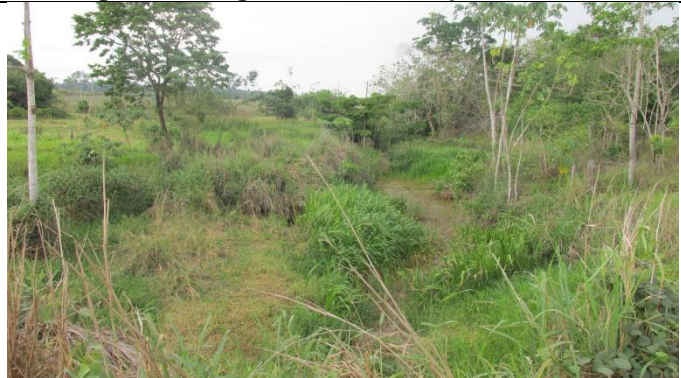
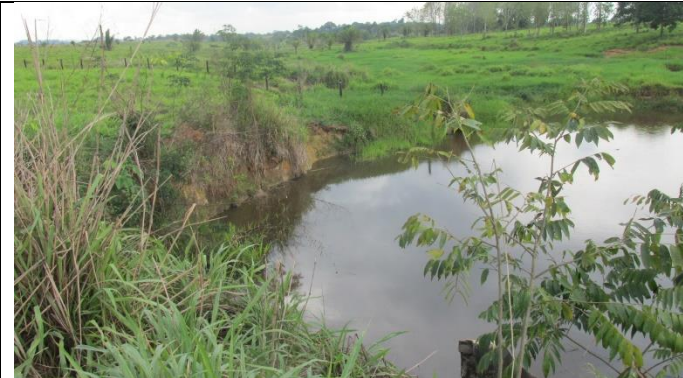
MF046

10 - Observações: Ao longo de travessia de igarapé observam-se, represamento do igarapé à montante (esquerda da rodovia) e processos erosivos a jusante em suas margens, o que indica necessidade de redimensionamento do sistema de drenagem em função da vazão do corpo d'água. Também foram observadas canaletas do meio fio obstruídas.

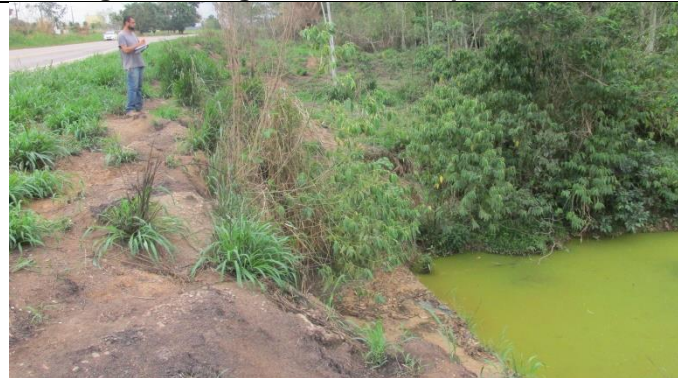
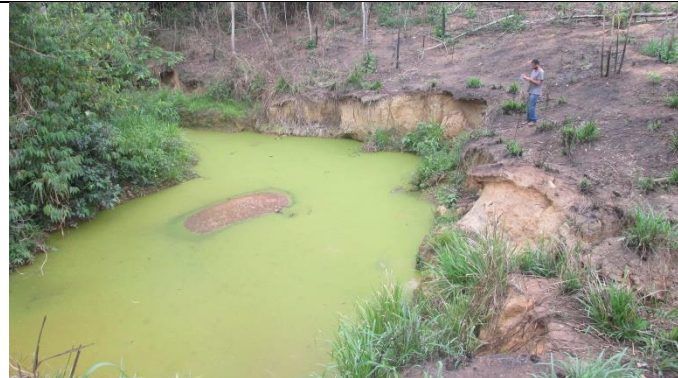
MF048

10 - Observações: À direita da rodovia processos erosivos intensos na margem de igarapé (a jusante) e à direita represamento deste (a montante). As águas esverdeadas indicam possível processo de eutrofização por lançamento de efluentes enriquecidos em nutrientes orgânicos. Na pista há estriamento e irregularidades no asfalto, manchas de óleo, além de ausência de canaletas, sendo que o fluxo de águas das pistas também contribuem para processos erosivos em sulcos, em direção ao igarapé.

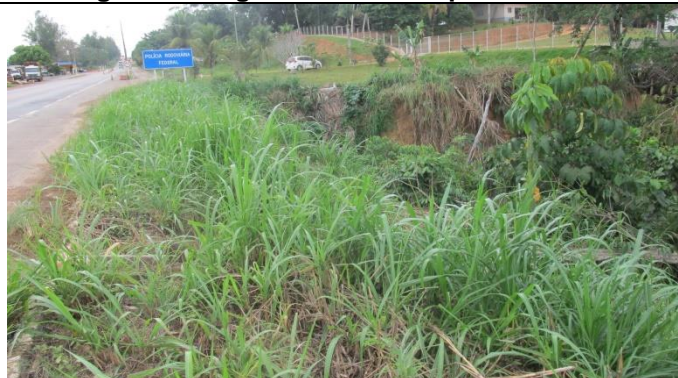
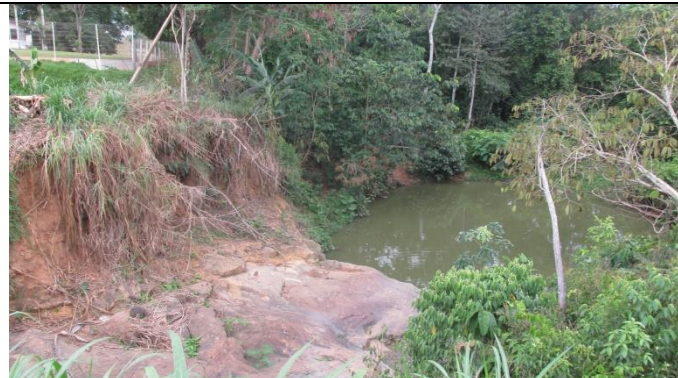
10 - Observações: A direita da rodovia processos erosivos intensos com queda de árvores e desbarrancamento de margens de igarapé, laterais a bueiro de travessia de igarapé em função de implantação deste em interface rocha-solo de alteração que condiciona maior vulnerabilidade à erosão dos solos de cobertura. A drenagem superficial insuficiente da pista, em função de canaletas danificadas e/ou ausentes, também condiciona a ocorrência de erosão do aterro sobre a travessia do igarapé, além de irregularidades no asfalto.

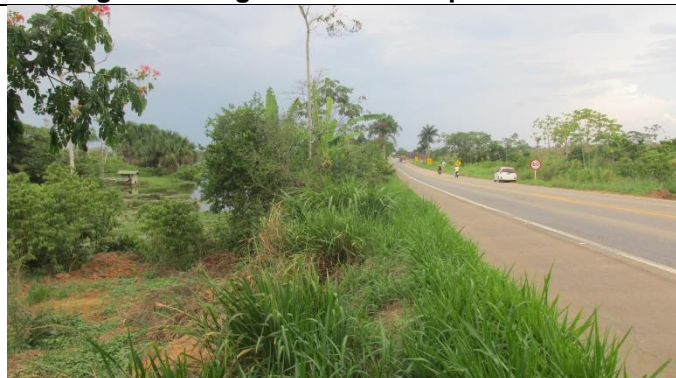
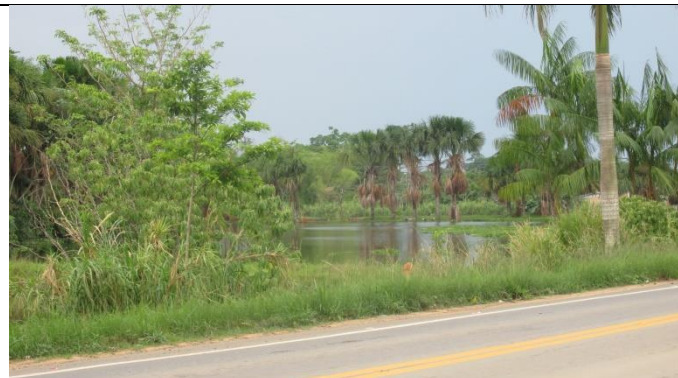
8 - Gravidade: Oferece perigo Evolução pode oferecer perigo Não oferece perigo**9 - Dinâmica Atual:** Estável Sujeito à Recorrência Ativo/Baixa Intensidade Ativo/Intenso Não Aplicável**10 - Observações:** À esquerda da rodovia, corpo d'água alagado possivelmente por dispositivo de drenagem insuficiente de travessia da rodovia. À direita, junção deste a outro afluente, estando ambos represados, em parte por implantação de via perpendicular, formando um lago adjacente à rodovia em extensão aproximada de 300m. A proximidade e o baixo desnível entre o lago e a rodovia caracterizam a área como de risco à alagamentos.**11 - Registro Fotográfico e/ou Croqui:**

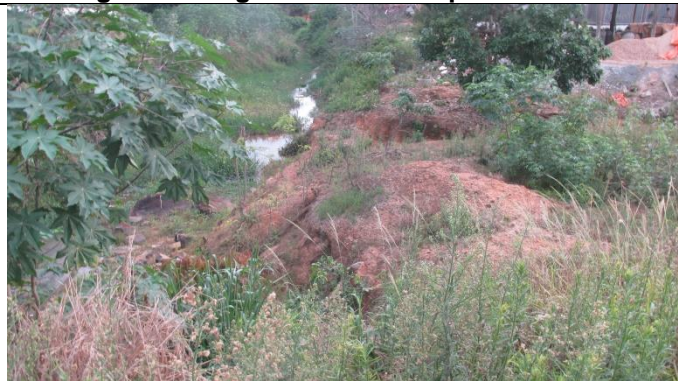
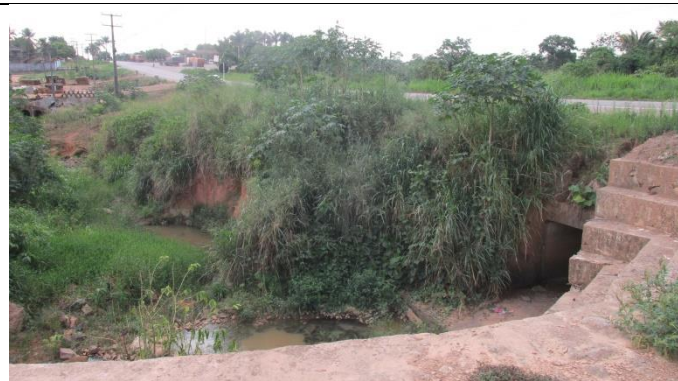
MF052

8 - Gravidade: Oferece perigo Evolução pode oferecer perigo Não oferece perigo**9 - Dinâmica Atual:** Estável Sujeito à Recorrência Ativo/Baixa Intensidade Ativo/Intenso Não Aplicável**10 - Observações:** Travessia de igarapé com alagamento a montante e processos erosivos a jusante, por insuficiência de dispositivos de drenagem, bem como de dissipadores de energia e disciplinamento adequado das águas provenientes da pista.**11 - Registro Fotográfico e/ou Croqui:**

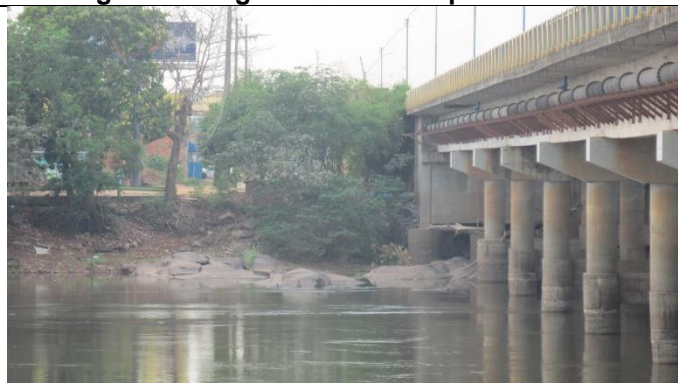
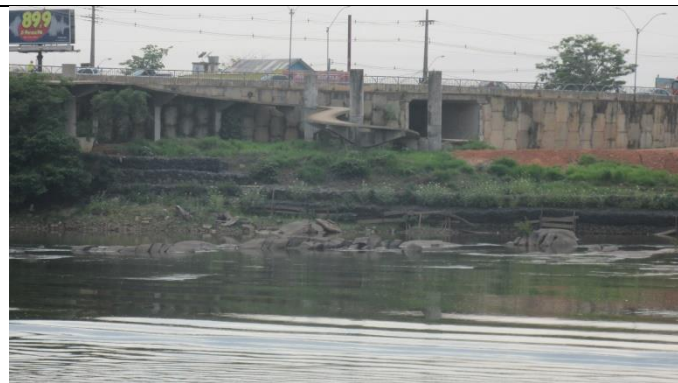
10 - Observações: Processos erosivos na margem mais ao sul do rio Machado, na faixa de domínio, em função de disciplinamento inadequado da drenagem superficial, somado à ação erosiva do rio. Lateralmente à ponte e à direita da rodovia, notam-se raízes expostas da vegetação e, à esquerda contenções implantadas e em implantação (adjacente ao Corpo de Bombeiros).

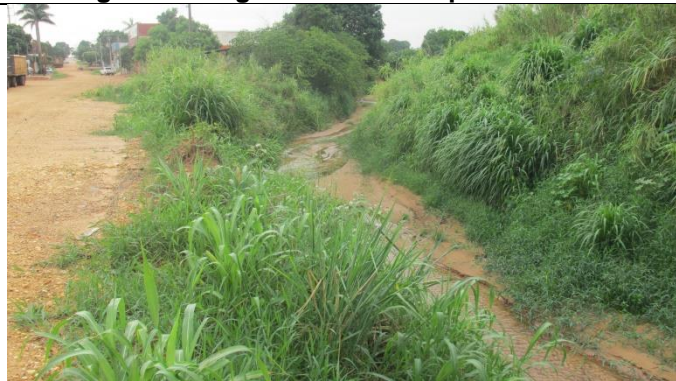
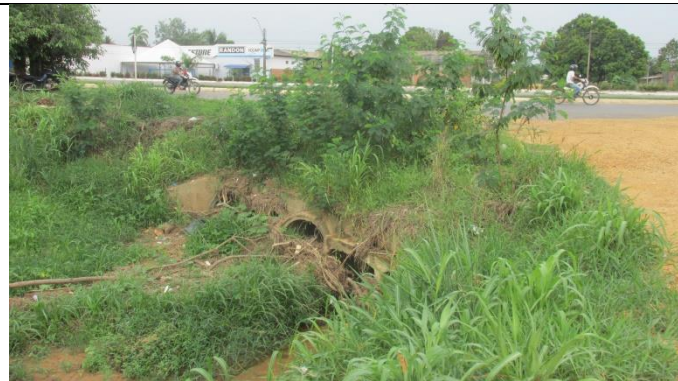
10 - Observações: Travessia sobre igarapé assoreado, resultando em obstrução parcial de bueiros, possivelmente por ação de processos erosivos em áreas de montante. Observam-se também canaletas de drenagem da pista obstruídas, além de lançamento de esgoto.

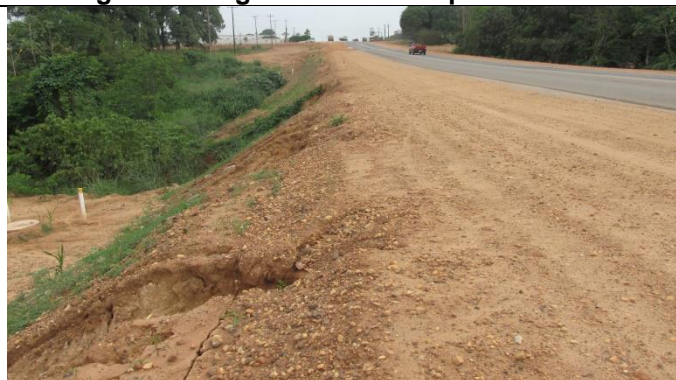
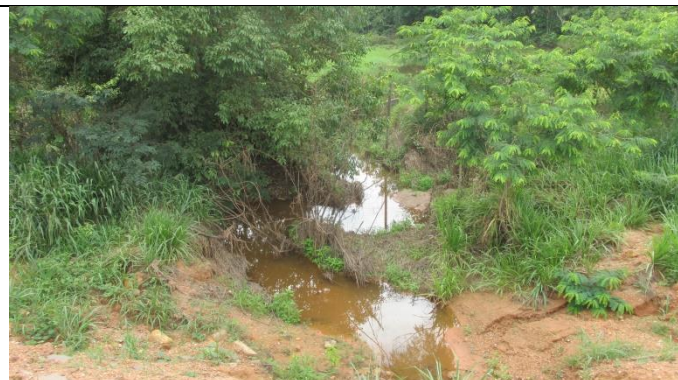
Processos erosivos em talude de aterro de até 3 m de altura sobre e próximo à travessia de igarapé. Observa-se ausência de sistema de drenagem superficial, processos erosivos em margem de igarapé a jusante e alagamento a montante, devido a dispositivo de drenagem insuficiente.

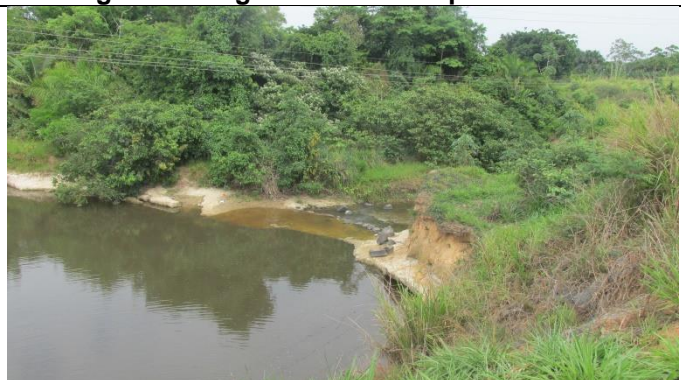
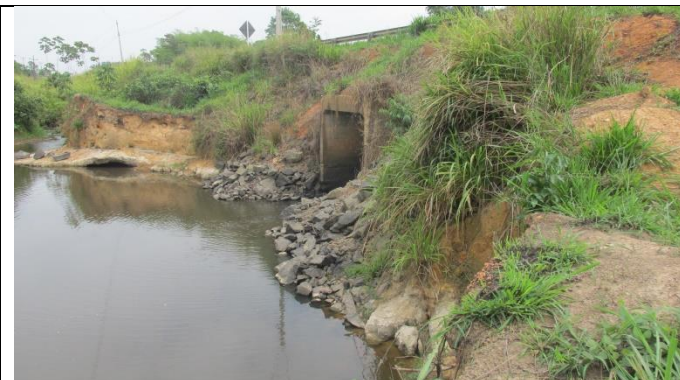
10 - Observações: Processos erosivos em talude de aterro sobre e próximo à travessia de igarapé com ampla área de erosão em função de dispositivo de drenagem insuficiente e ausência de sistema de drenagem de disciplinamento de águas as pista, além de alagamento a montante.

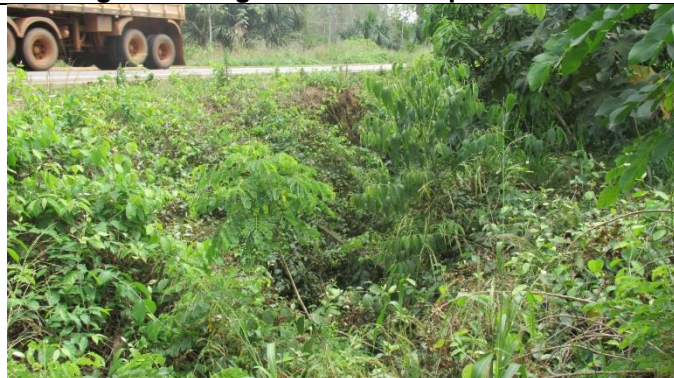
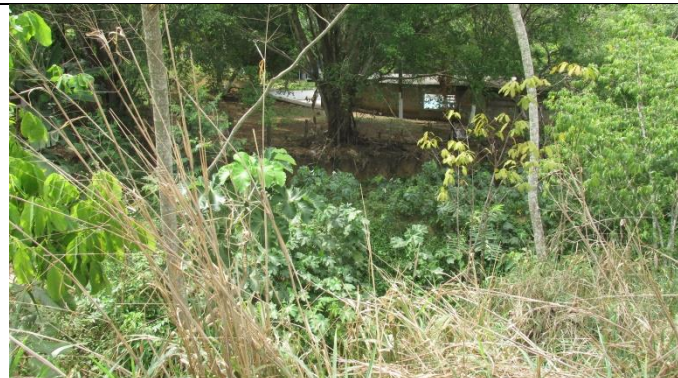
10 - Observações: Bordas de grande ravinamento, onde se vê raízes de árvores expostas, próximas ao meio fio da rodovia, função do não disciplinamento de águas da pista (ausência de canaletas e dissipadores de energia, etc.)

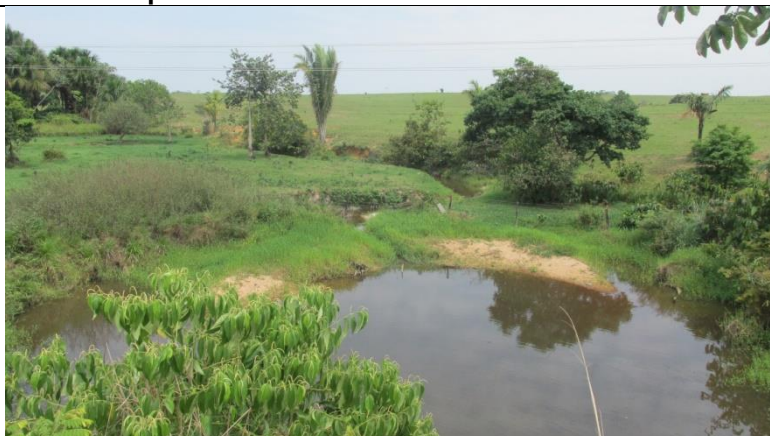
10 - Observações: Travessia de igarapé com assoreamento e processos erosivos a jusante, por insuficiência de dispositivos de drenagem, bem como de dissipadores de energia e disciplinamento das águas provenientes da pista.

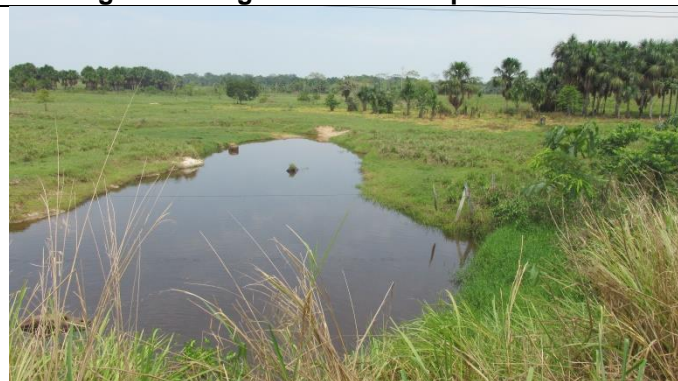
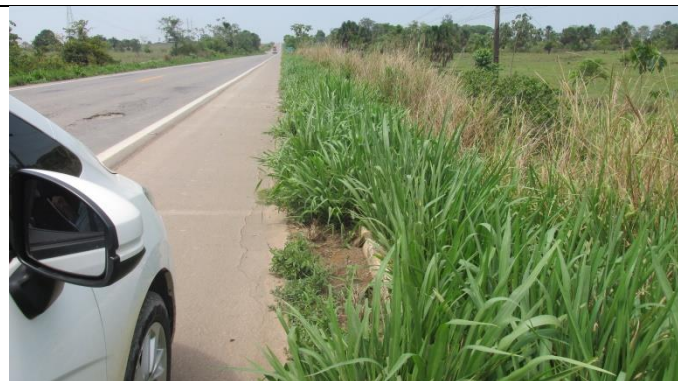
10 - Observações: Travessia de igarapé com processos erosivos a jusante e alagamentos a montante, por insuficiência de dispositivos de drenagem, bem como ausência de dissipadores de energia e disciplinamento das águas provenientes da pista. Notam-se irregularidades na pista, canaletas obstruídas, além de estrias no topo do talude aterro sobre o igarapé, a jusante deste.

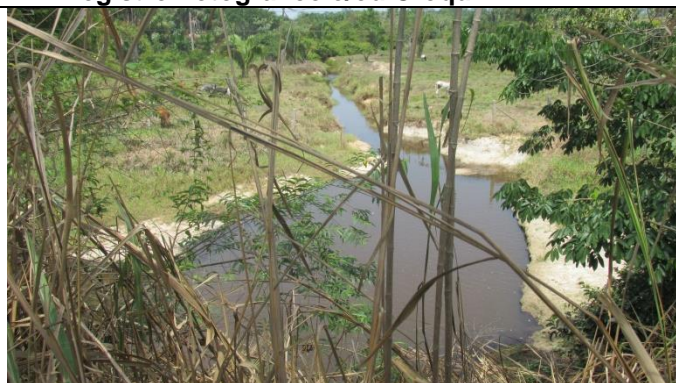
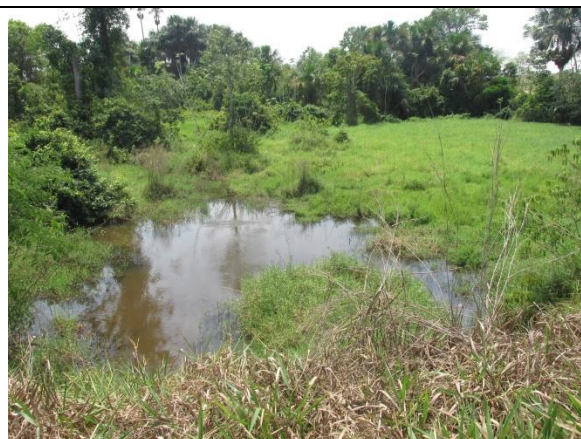
10 - Observações: Travessia de igarapé com processos erosivos a jusante e alagamentos a montante, por insuficiência de dispositivos de drenagem, bem como ausência de dissipadores de energia e disciplinamento das águas provenientes da pista.

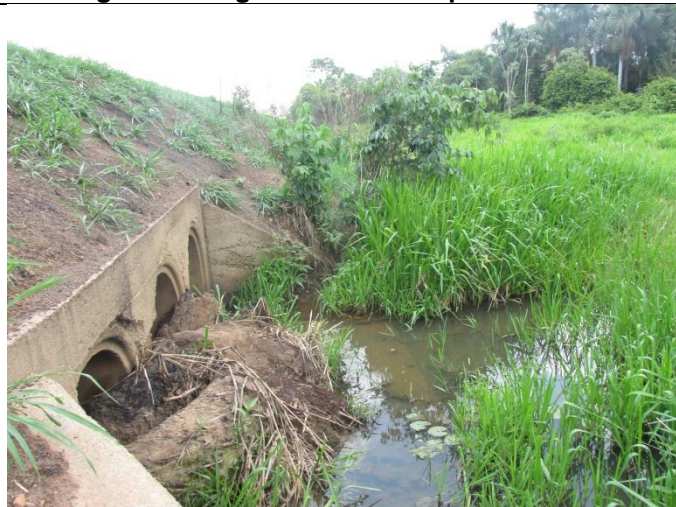
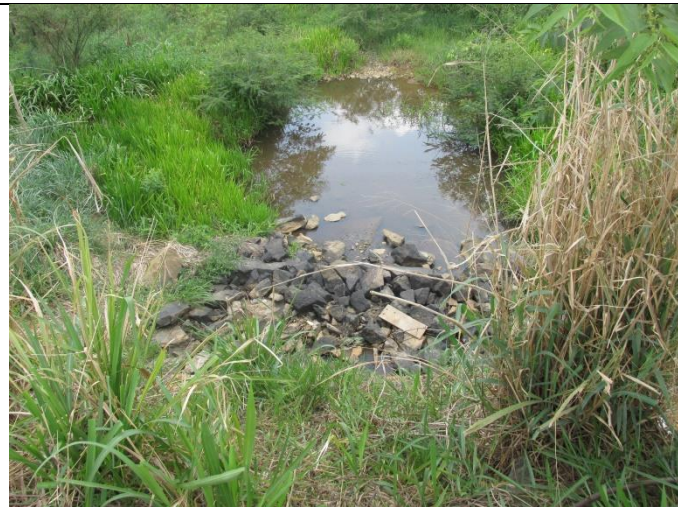
10 - Observações: Travessia de igarapé com processos erosivos a jusante e alagamentos a montante, por insuficiência de dispositivos de drenagem, de dissipadores de energia e disciplinamento das águas provenientes da pista.

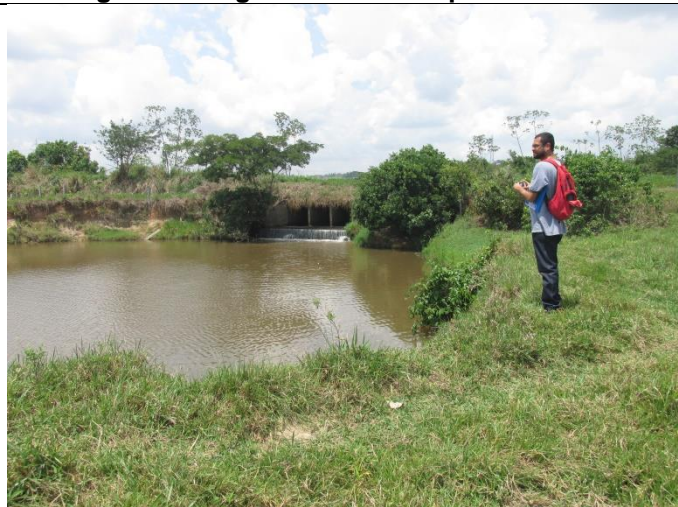
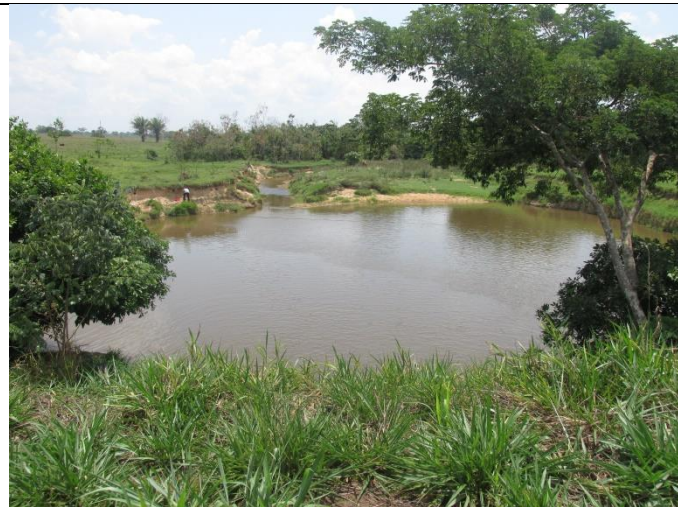
10 - Observações: Travessia de igarapé com processos erosivos a jusante, por insuficiência de dispositivos de drenagem, resultando em processos erosivos laterais e solapamento de margens do igarapé e pontos de assoreamento.
