LEVANTAMENTO DE PASSIVOS AMBIENTAIS – MEIO FÍSICO – RODOVIA BR 364

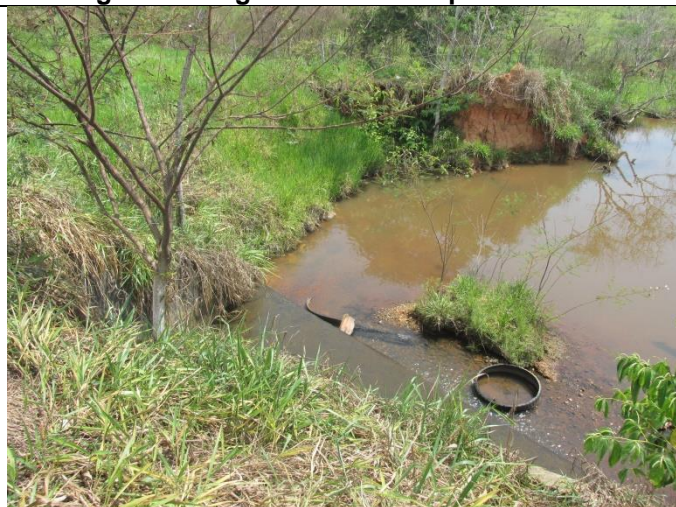
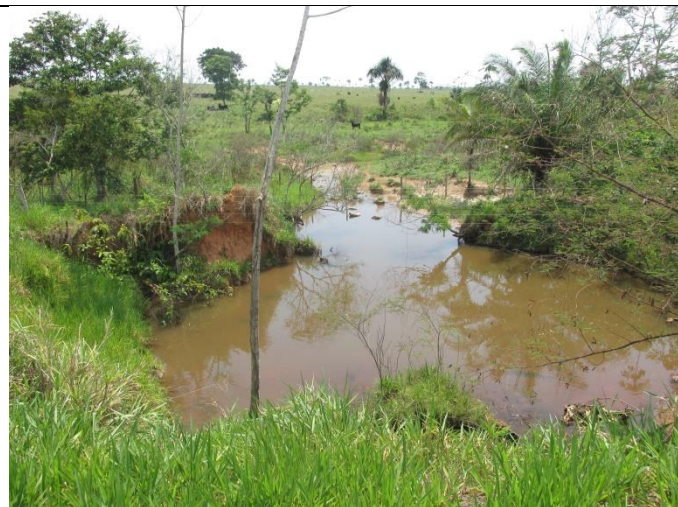
10 - Observações: Travessia de igarapé com processos erosivos a jusante, por insuficiência de dispositivos de drenagem, resultando em processos erosivos laterais e solapamento de margens do igarapé e pontos de assoreamento a jusante, além de alagamento a montante. A drenagem superficial insuficiente ainda propicia concentração de sedimentos laterais à rodovia e estriamento e irregularidades no asfalto.

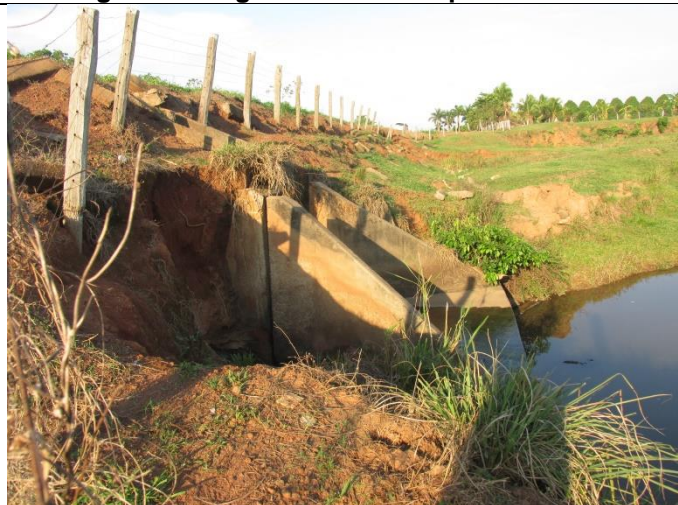
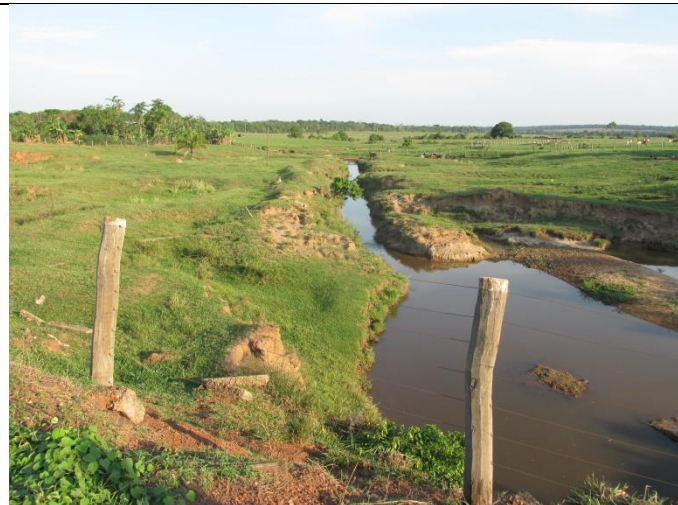
MF065

10 - Observações: Travessia de igarapé com processos erosivos a jusante, por insuficiência de dispositivos de drenagem, resultando em processos erosivos laterais e solapamento de margens do igarapé. A drenagem superficial e cobertura vegetal insuficiente ainda condicionam a ocorrência de processos erosivos em sulcos no talude de aterro da rodovia, onde observa-se destroços do meio fio caídos no talude por todo o trecho.

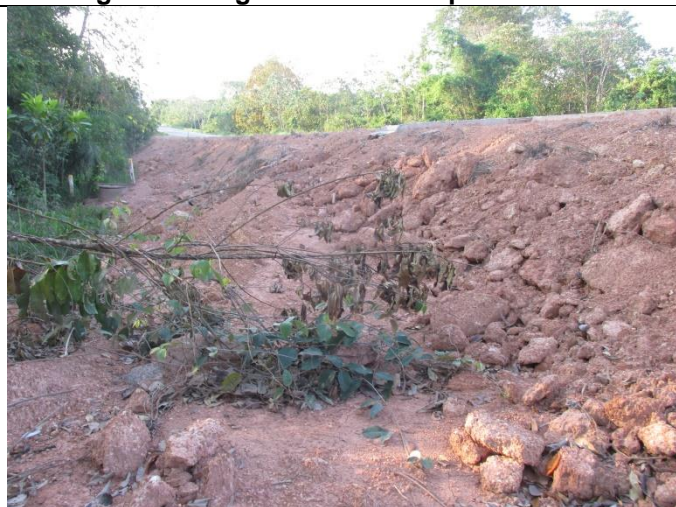
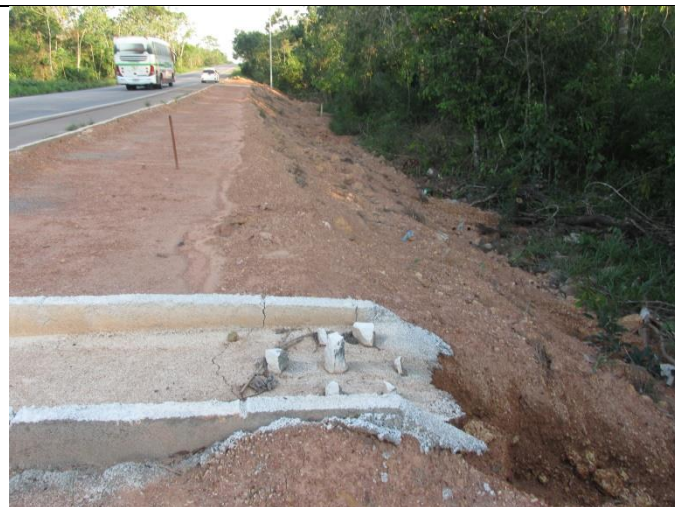
10 - Observações: Trecho de cerca de 150 m com recebimento de obra de implantação de talude de aterro, à direita da rodovia, onde observam-se processos erosivos, inclusive com perda de material de aterro e quebra e destruição de canaletas com aparência de implantação recente.

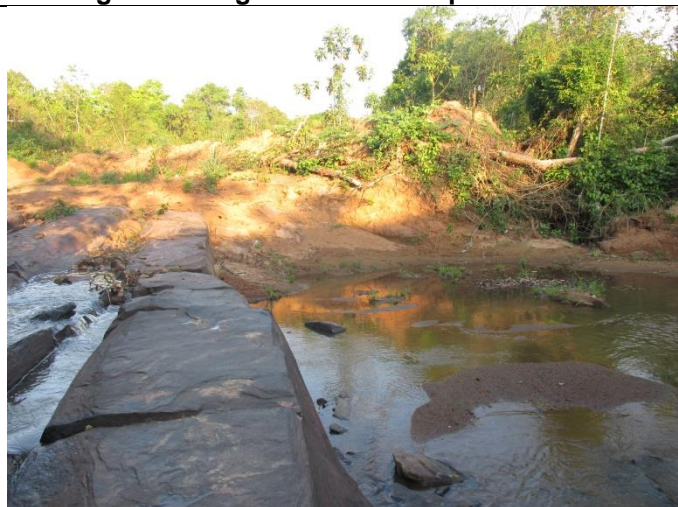
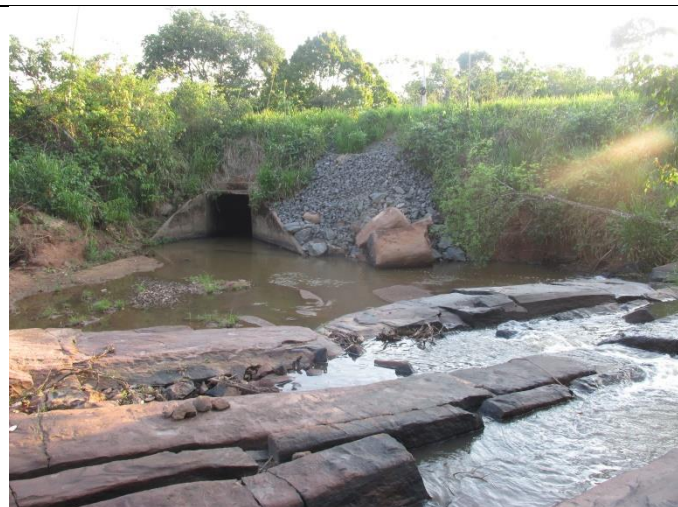
MF068

10 - Observações: Área lateral a corpo d'água utilizado como canteiro de obras não recuperada, possivelmente de re onde observam-se árvores cortadas, depósitos de materiais excedentes dispostos aleatoriamente e restos de asfalto e brita, em trecho de montante da rodovia (fotos). A jusante, observam-se processos erosivos em margem do igarapé indicando possivelmente insuficiência do dispositivo de drenagem.

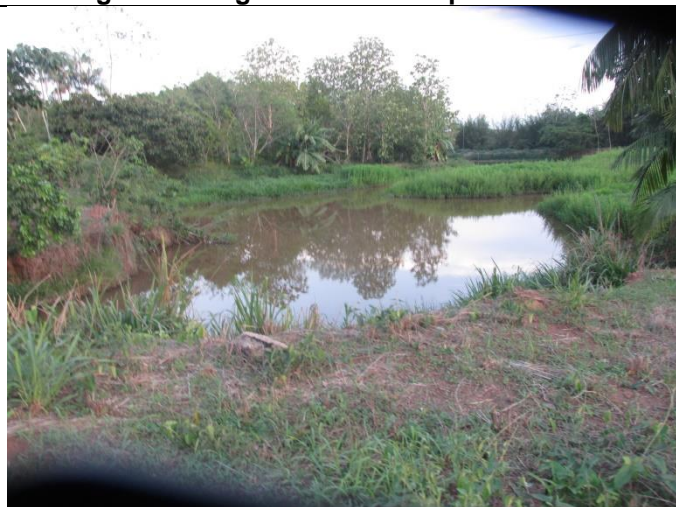
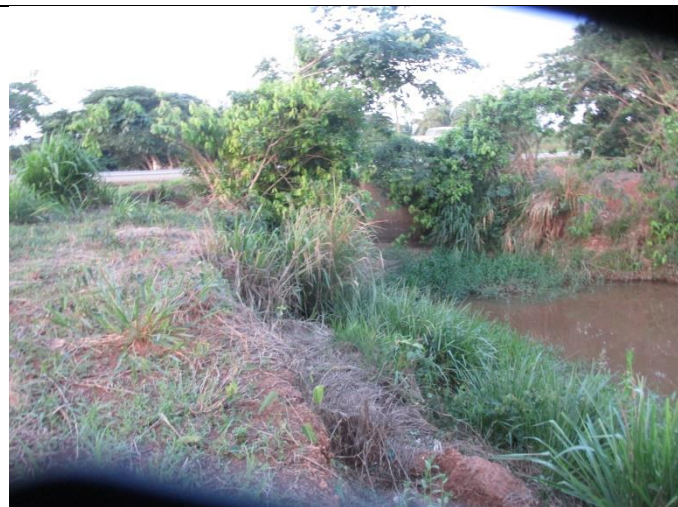
MF069

10 - Observações: Travessia de igarapé com processos erosivos à jusante, por insuficiência de dispositivos de drenagem e disciplinamento das águas provenientes da pista. Mais a jusante o igarapé também encontra-se represado, o que também pode contribuir para elevação de lençol nas proximidades da rodovia.

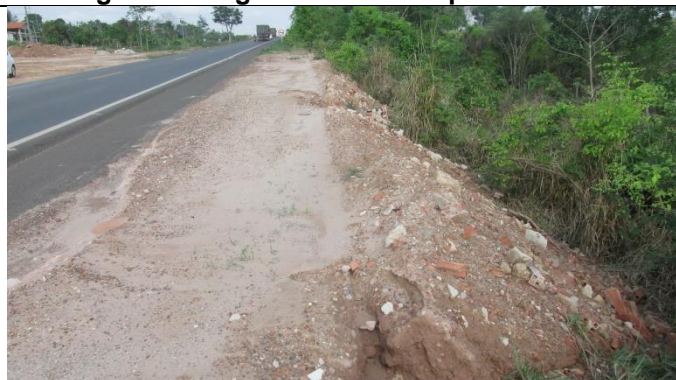
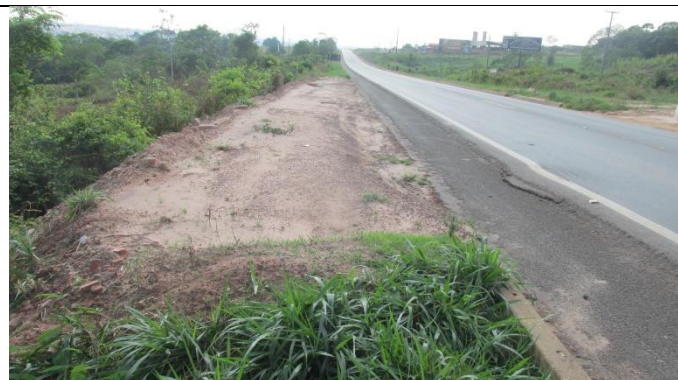
MF070

10 - Observações: À direita da pista, disposição de material excedente de obra, com restos de materiais de construção e sinais de atuação de processos erosivos em sulcos. Trata-se de trecho de cerca de 46 m, adjacente à rodovia, em vertente próxima a nascente e sem cobertura.

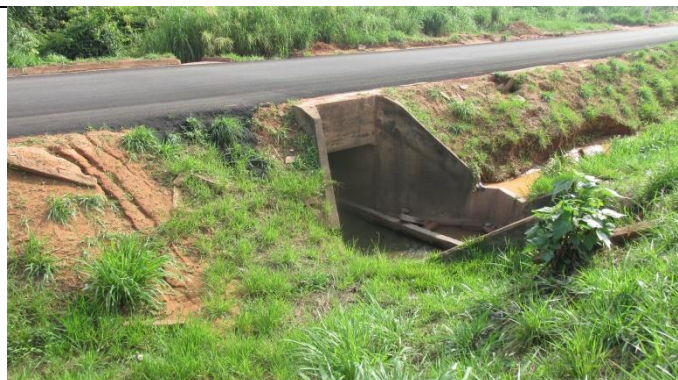
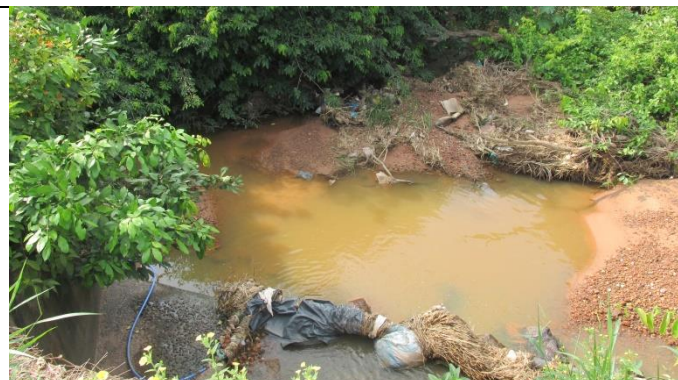
MF071

10 - Observações: À direita da rodovia, entre esta e marginal, ocorrência de processos erosivos adjacentes a bueiro de travessia, ausência de drenagem superficial, além de assoreamento do igarapé a montante e fragmentos de meio fio. À esquerda da marginal esquerda e jusante do igarapé, observa-se assoreamento deste e presença de resíduos sólidos. Área classificada como de Inundação do centro urbano de Cacoal devido ao represamento das águas dos rios Tamarupá e Pírarara pelo rio Machado, conforme levantamento da CPRM.

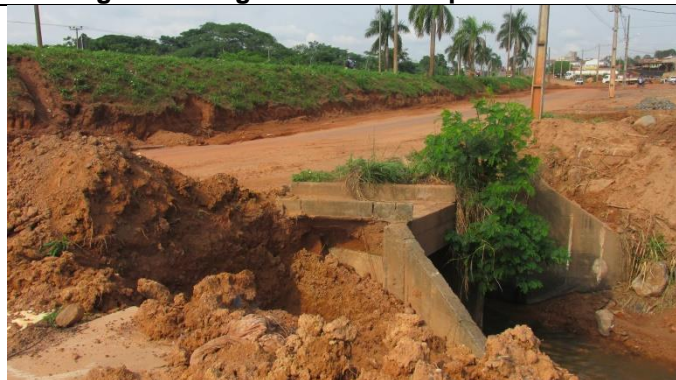
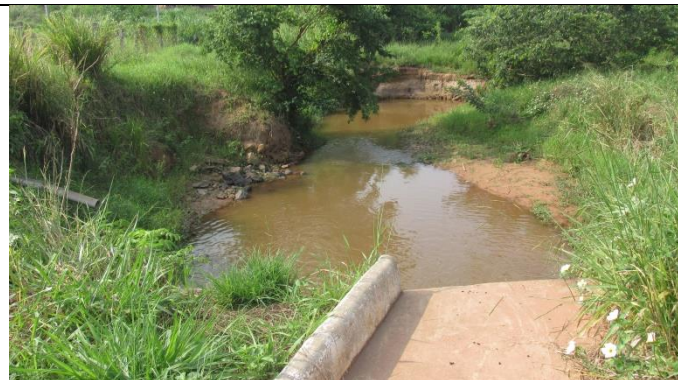
MF072

Processos erosivos a montante e jusante da rodovia, adjacentes às vias marginais da rodovia, bem como em seu talude de aterro. Área classificada como de Inundação do centro urbano de Cacoal devido ao represamento das águas dos rios Tamarupá e Pírarara pelo rio Machado, conforme levantamento da CPRM.

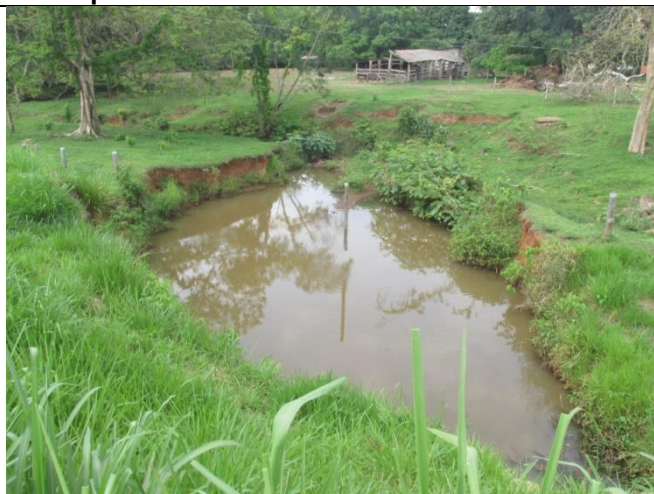
10 - Observações: Travessia de igarapé com processos erosivos, a jusante e à esquerda da rodovia, envolvendo solapamento das margens, possivelmente por insuficiência de dispositivos de drenagem, o que também pode propiciar alagamento do igarapé a montante da rodovia.

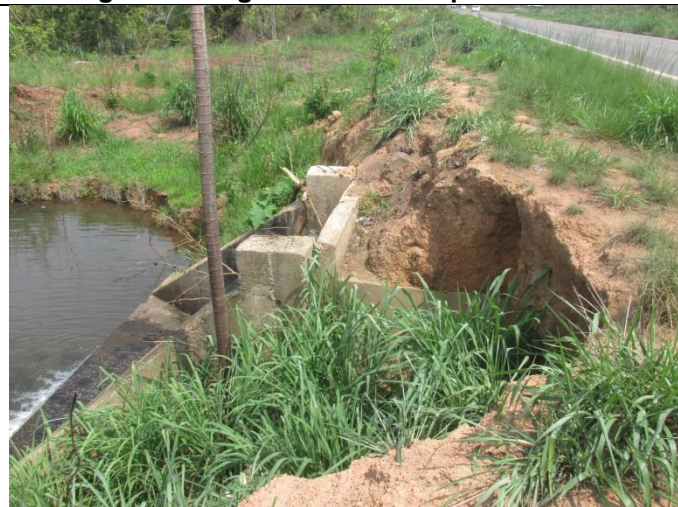
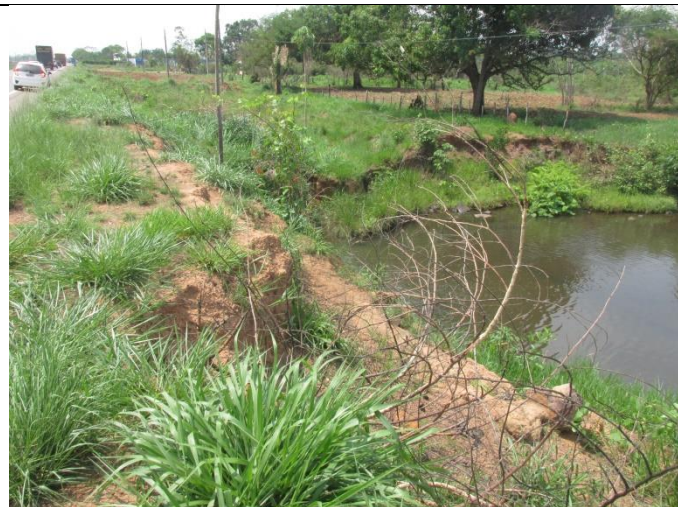
10 - Observações: Processos erosivos em talude sobre travessia de igarapé, onde observam-se processos erosivos laterais e sobre bueiro de travessia, além de erosão nas margens de jusante do igarapé, possivelmente por insuficiência de dispositivo de drenagem, ademais de insuficiência de disciplinamento das águas provenientes da pista.

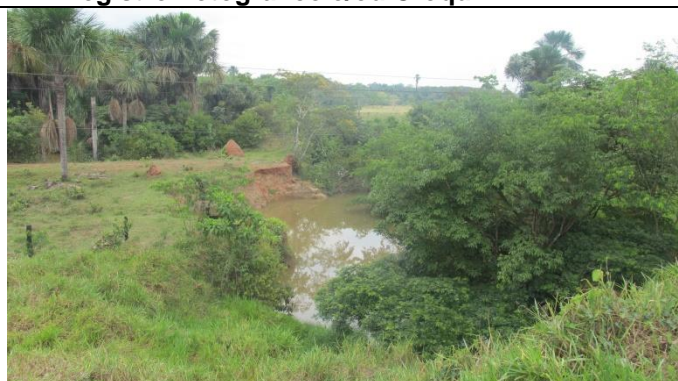
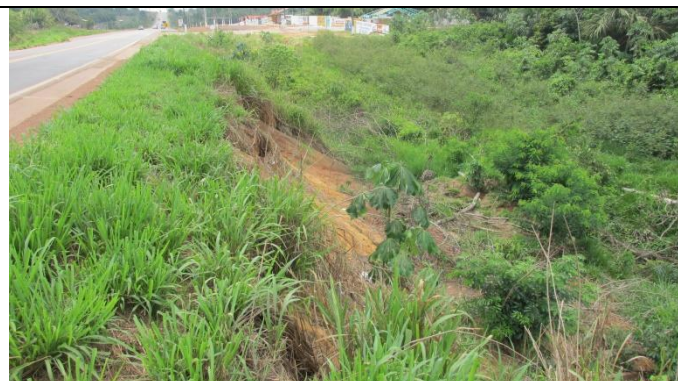
10 - Observações: Travessia de igarapé com processos erosivos à jusante da rodovia e à sua esquerda, devido a insuficiência do dispositivo de drenagem. À direita observam-se processos erosivos no talude de aterro da rodovia.

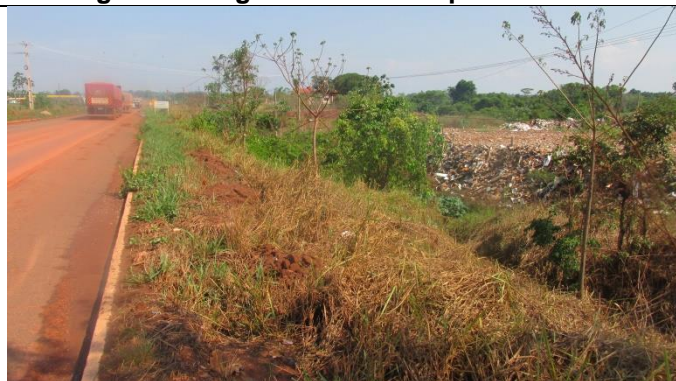
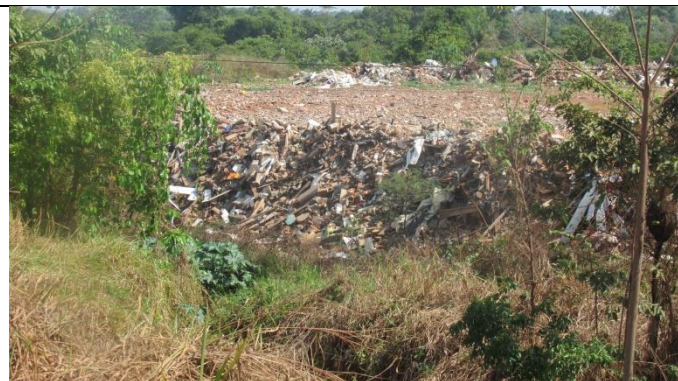
8 - Gravidade: Oferece perigo Evolução pode oferecer perigo Não oferece perigo**9 - Dinâmica Atual:** Estável Sujeito à Recorrência Ativo/Baixa Intensidade Ativo/Intenso Não Aplicável**10 - Observações:** Área de disposição irregular de resíduos sólidos ocupando parte da faixa de domínio.**11 - Registro Fotográfico e/ou Croqui:**

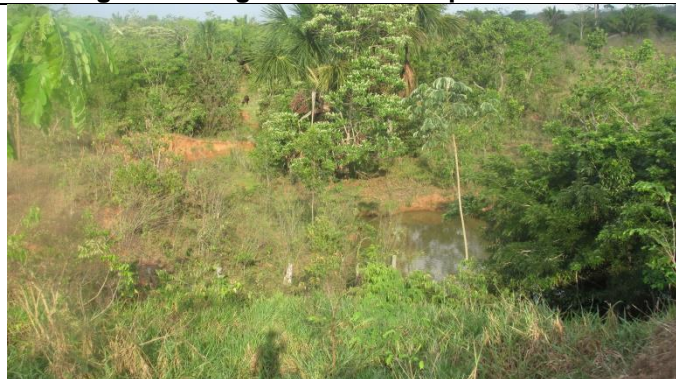
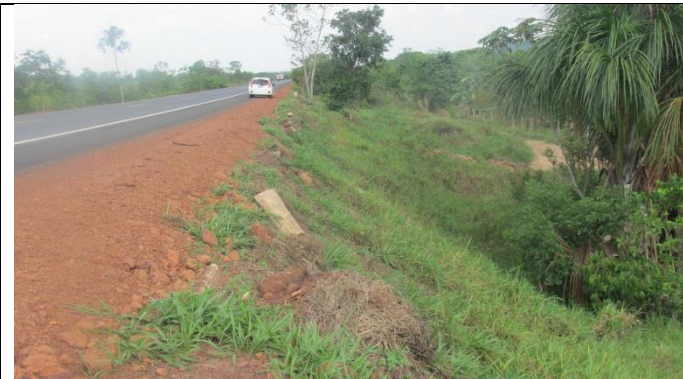
À esquerda da rodovia aterro sobre travessia com ausência de drenagem e meio fio destruído, com sinais de aporte de material para igarapé, em seu trecho de montante, contribuindo para assoreamento. À direita da pista, observam-se processos erosivos com desbarrancamento de margens do igarapé, possivelmente por insuficiência de dispositivo de drenagem.

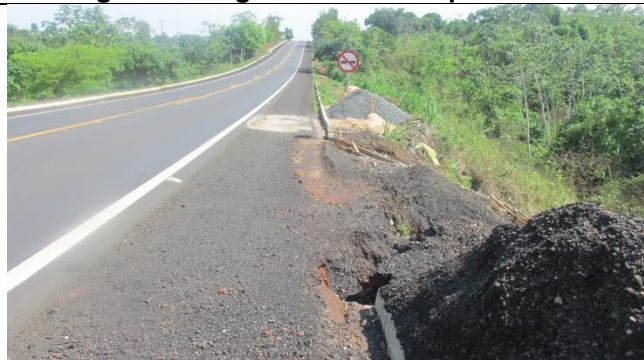
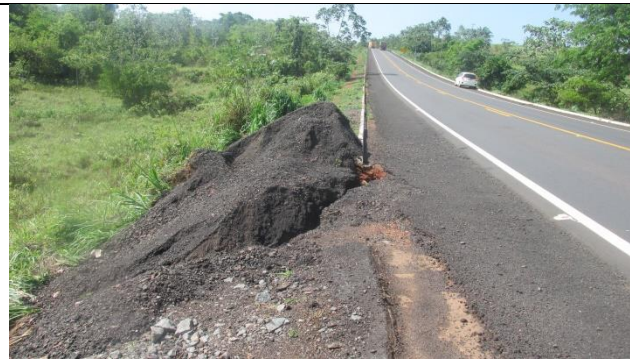
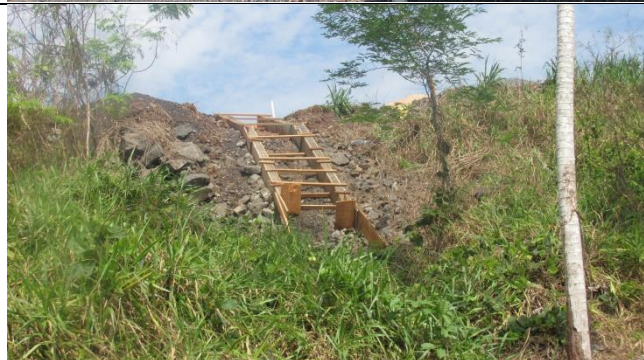
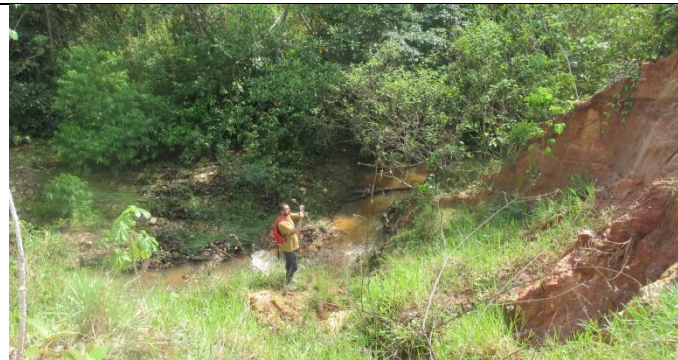
10 - Observações: Implantação de escada hidráulica inacabada, onde se vê material de obra, meio fio e acostamento sendo erodidos. O talude também apresenta várias ravinas de erosão, além de movimentos de massas, visto que as canaletas e escadas laterais ao talude são de extensão insuficiente e sem dissipadores de energia o que geram caminhos preferenciais em direção ao fundo do vale e instabilidade das encostas.

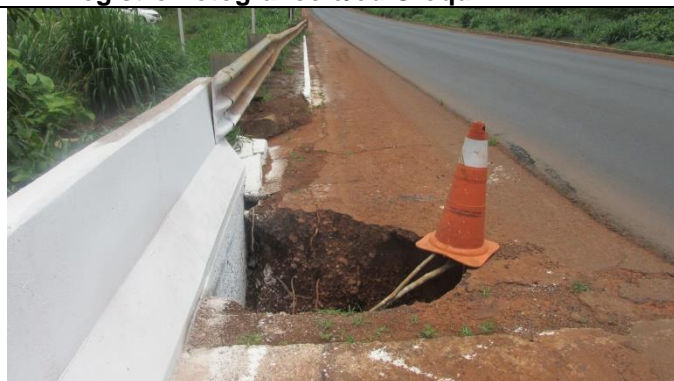
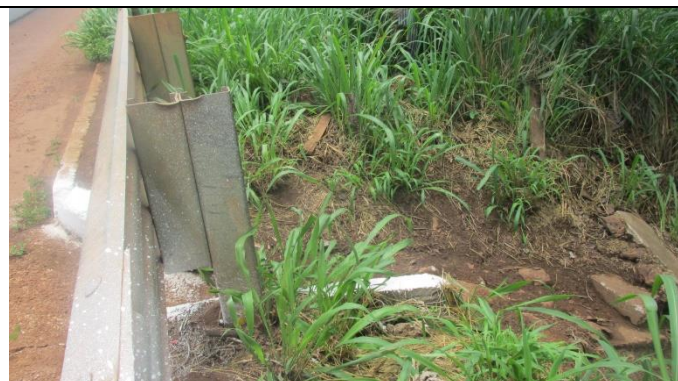
10 - Observações: Observam-se dois pontos de erosão no acostamento esquerdo da ponte com diâmetros de cerca de 60-80cm, onde observa-se que o terreno cedeu. Todas as canaletas laterais à ponte ou estão com fraturas, obstruídas ou destruídas.

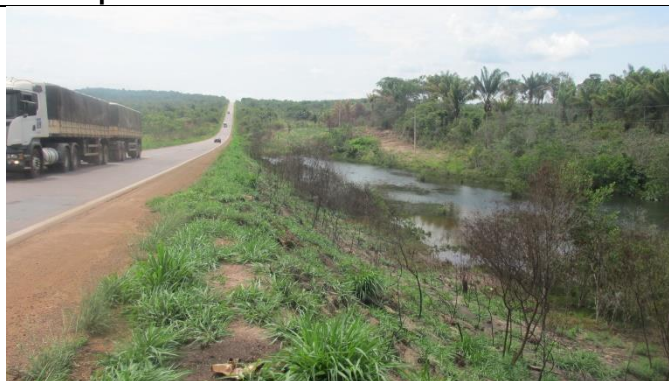
Travessia de igarapé com alagamento a montante (direita da rodovia), possivelmente por insuficiência/assoreamento do dispositivo de drenagem. À esquerda da rodovia e à jusante, o mesmo encontra-se assoreado em função de aporte de materiais de voçorocas localizadas à montante.

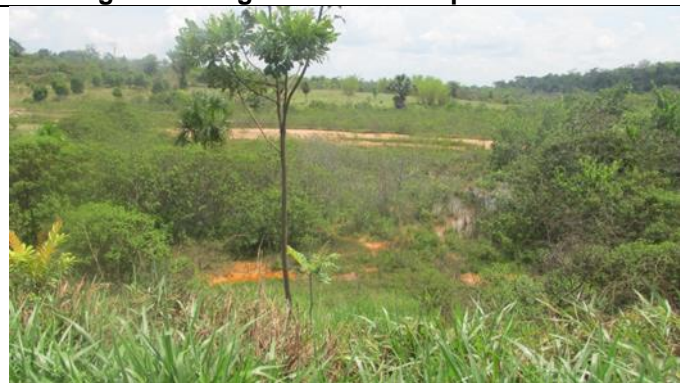
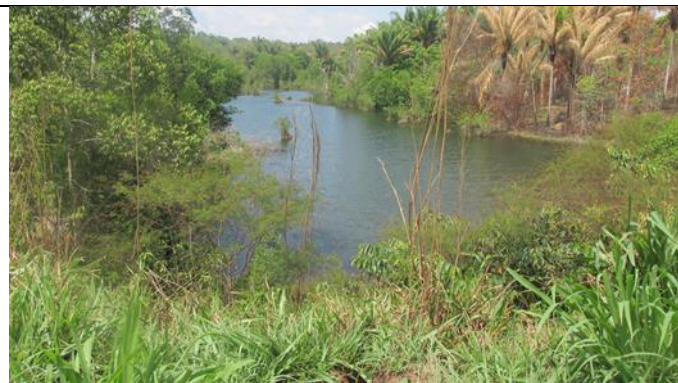
Travessia de igarapé com alagamento a montante (direita da rodovia), possivelmente por insuficiência/assoreamento do dispositivo de drenagem. À esquerda da rodovia e à jusante, o mesmo encontra-se assoreado em função de aporte de materiais de voçorocas localizadas à montante.

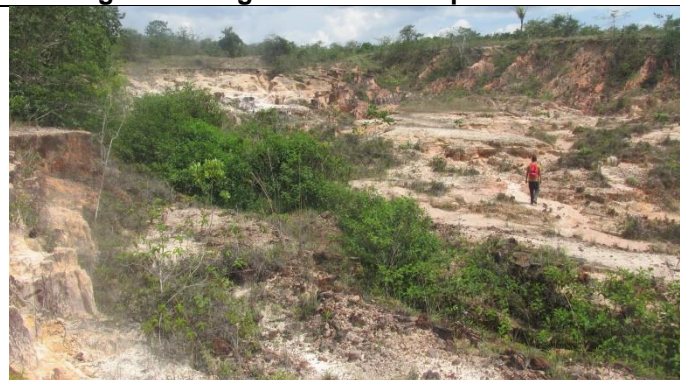
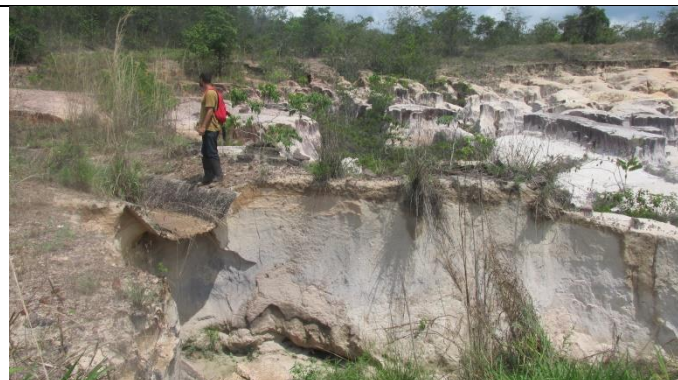
Voçoroca formada com contribuição de ao menos um ponto de lançamento de canaletas da rodovia. A extensão é de cerca de 185 m de extensão por cerca de 90 m de largura, com barrancos de até mais de 10 m.

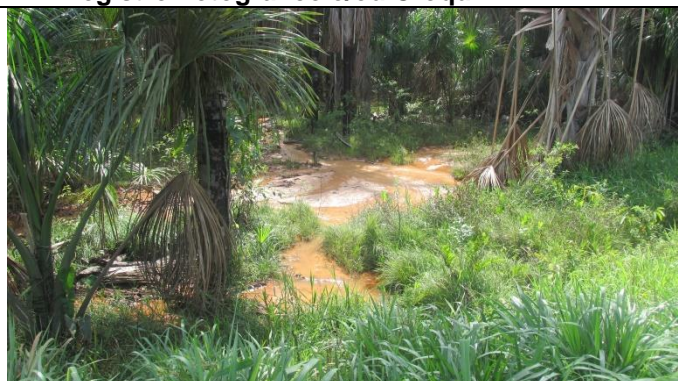
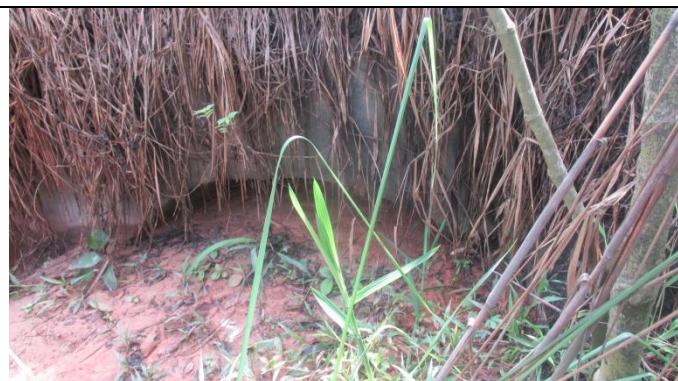
À direita e esquerda da rodovia observa-se assoreamento do igarapé e obstrução dos bueiros de travessia da rodovia.

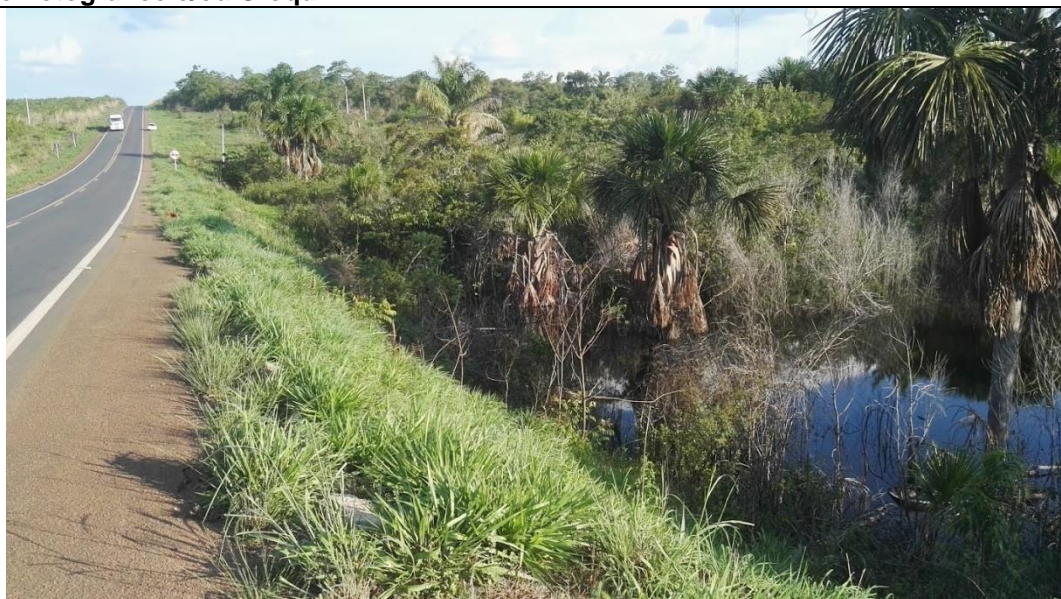
Alagamento de igarapé, à montante da rodovia, por insuficiência de dispositivo de drenagem.

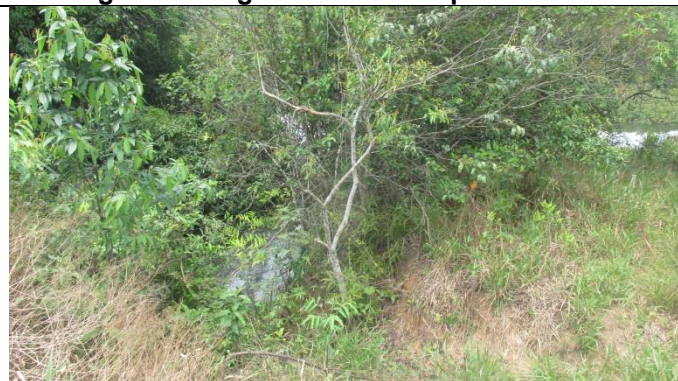
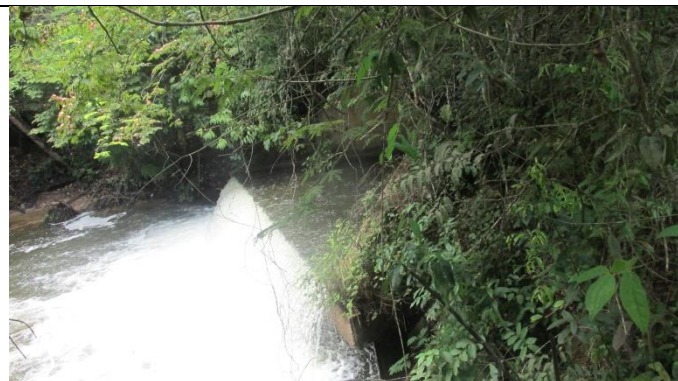
10 - Observações: Ampla retenção com alagamento do igarapé Bom Jesus, à montante da rodovia, por insuficiência de dispositivo de drenagem. Na altura do aterro de cobertura do bueiro, à esquerda da rodovia, notam-se irregularidades e erosão no acostamento da rodovia.

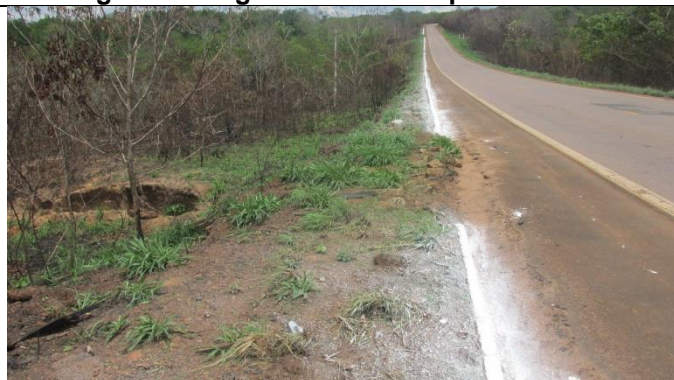
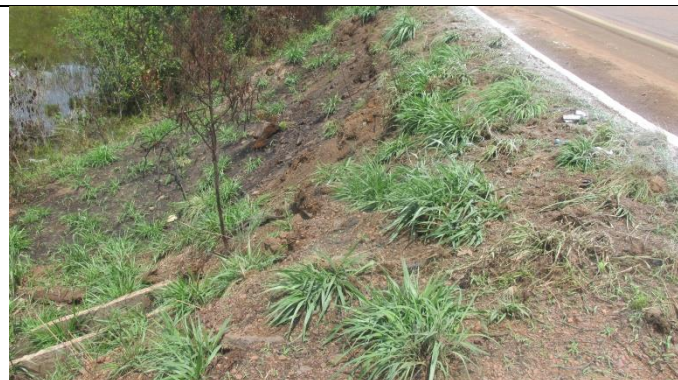
Travessia de igarapé com retenção e alagamento à montante e erosão a jusante, por insuficiência de dispositivo de drenagem. Nos taludes de aterro sobre a travessia, observam-se, formação de sulcos ao final das canaletas, materiais do aterro acumulado no acostamento, processos erosivos com destruição de canaletas e aporte de materiais para a drenagem.

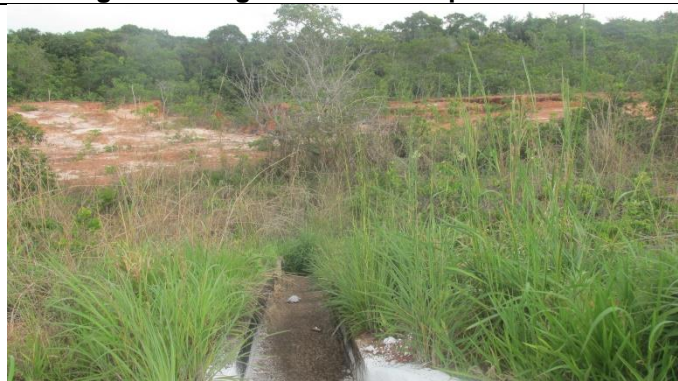
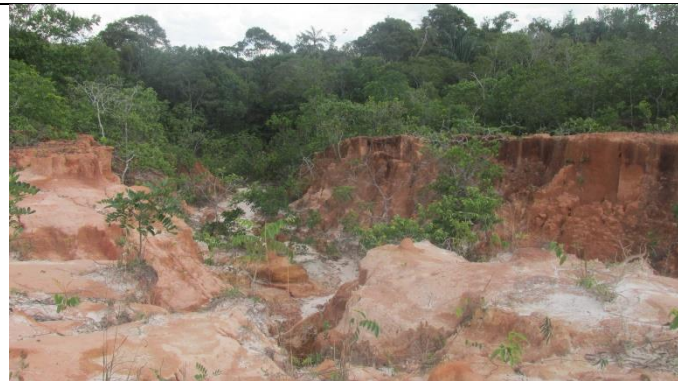
8 - Gravidade: Oferece perigo Evolução pode oferecer perigo Não oferece perigo**9 - Dinâmica Atual:** Estável Sujeito à Recorrência Ativo/Baixa Intensidade Ativo/Intenso Não Aplicável**10 - Observações:** Voçorocas em ambos lados da rodovia, sendo que à esquerda a extensão atinge até 65 m de comprimento por até mais que 35 m de largura. Em direção a esta área foi possível identificar ao menos dois pontos de lançamento de canaletas da rodovia.**11 - Registro Fotográfico e/ou Croqui:**

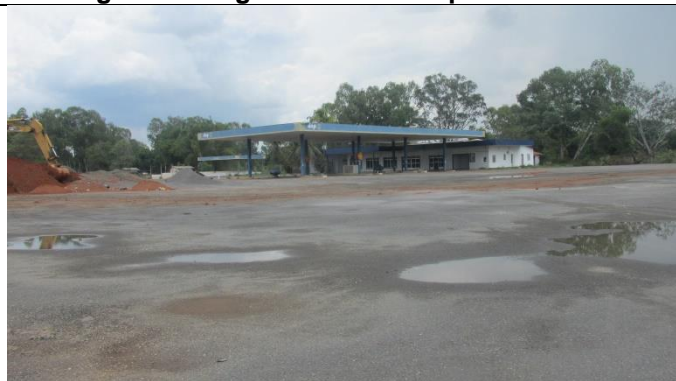
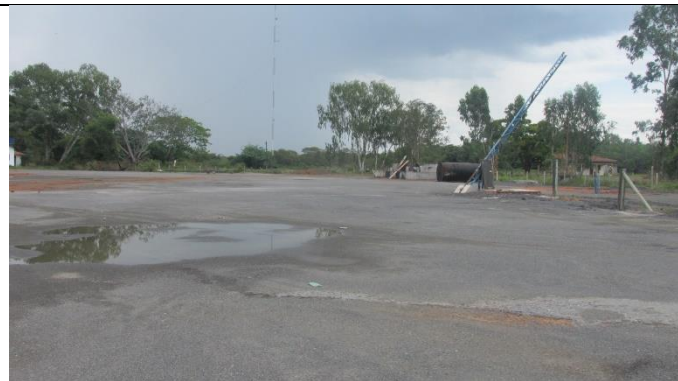
MF01

10 - Observações: Posto de combustíveis, aparentemente desativado/em obras e com presença de tanque sobre o solo e em área descoberta, além de outras estruturas presentes.

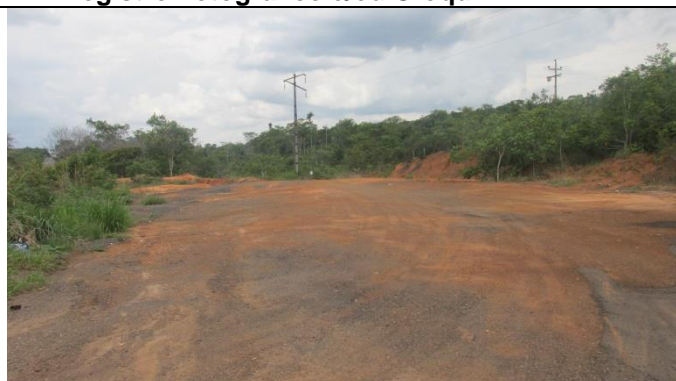
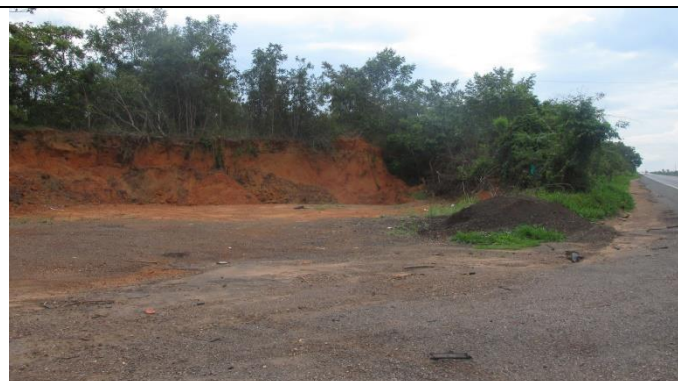
MF095

10 - Observações: Área de Material de Empréstimo e Canteiro de Obras, possivelmente das obras de recuperação da rodovia. Observam-se no local, taludes instáveis, lixo espalhado (principalmente embalagens descartáveis) e material excedente de recapeamento.

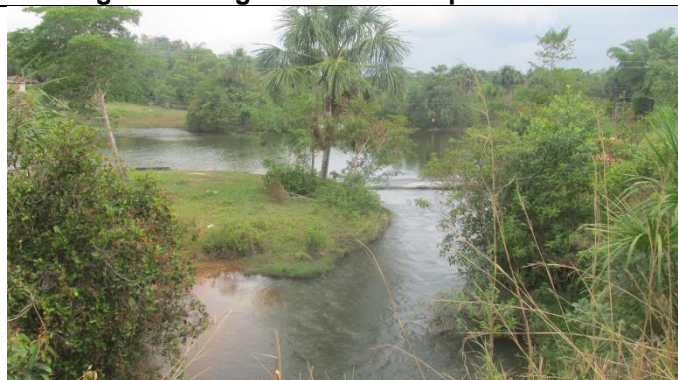
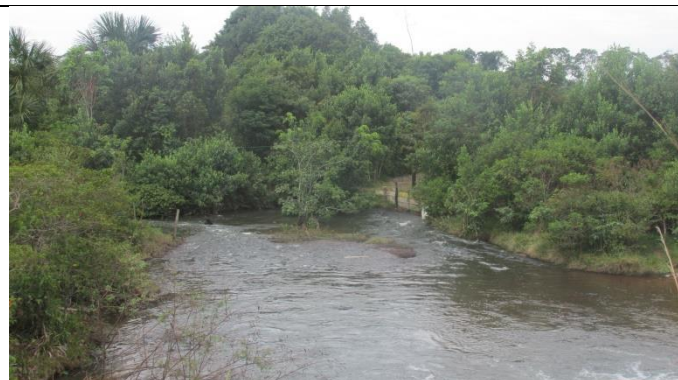
MF096

10 - Observações: Travessia de igarapé com formação de ampla área alagada à montante (foto esquerda) e processos erosivos na margem (ver contenções na foto da direita), devido à insuficiência de dispositivo de drenagem.

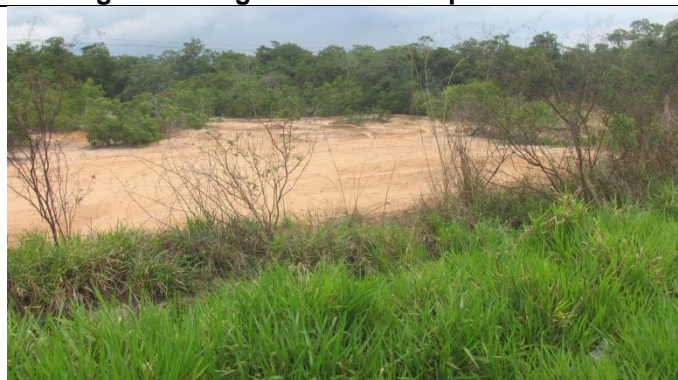
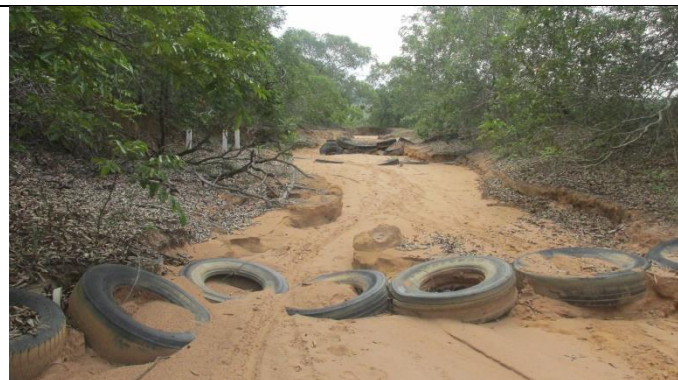
10 – Observações: Área de solo exposto que se conecta com ravinação paralelo à rodovia por cerca de 100m. Neste é possível verificar a colocação de pneus como forma de contenção dos processos erosivos, ainda atuantes, os quais tem como contribuição fluxos de drenagem do talude de aterro da rodovia em vários pontos.

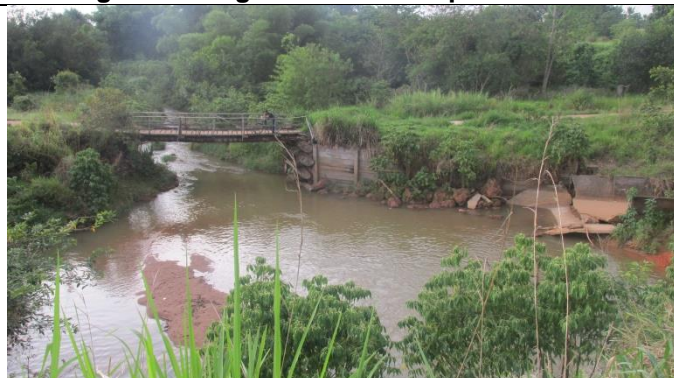
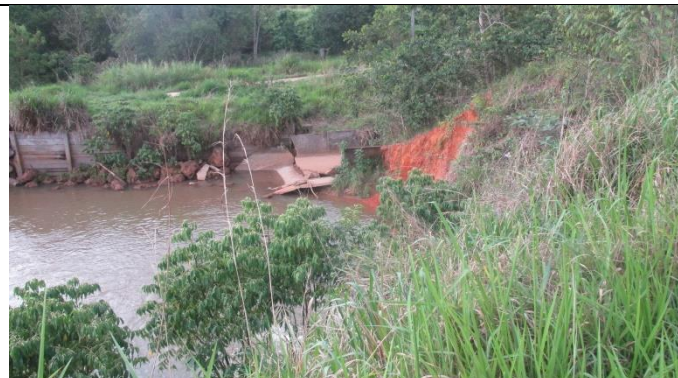
Igarapé atravessado pela rodovia e que recebe fluxos d'água desta, lateral e paralelamente, tanto à direita como à esquerda. À direita a drenagem é proveniente de uma grande canaleta, a qual encontra-se parcialmente danificada no encontro com o corpo d'água, assim como as margens do igarapé (fotos). Estes processos erosivos nas margens do igarapé também podem estar associados à insuficiência do dispositivo de drenagem de travessia. À esquerda o igarapé recebe fluxo de uma voçoroca instalada na lateral da rodovia, a qual contribui com sedimentos que geram assoreamento do corpo d'água.

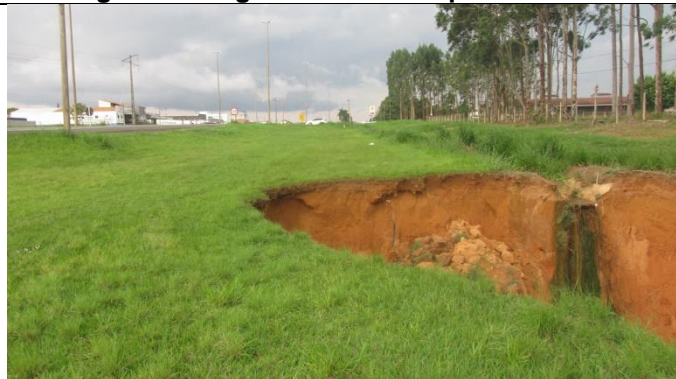
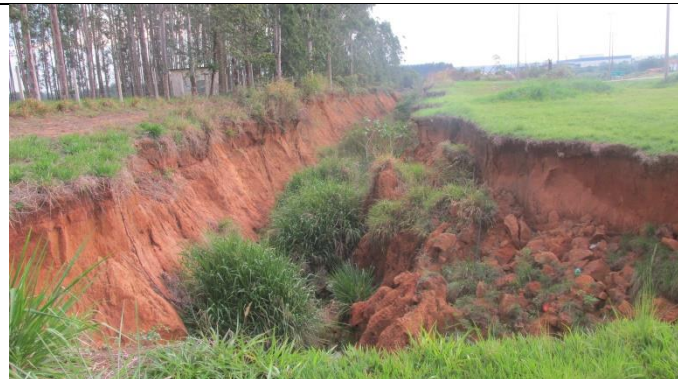
Voçoroca formada a partir de fluxos d'água laterais e paralelos à rodovia, provenientes de canaleta de cerca de 250 m de extensão. Esta atualmente tem seu término na zona de erosão remontante da voçoroca, a qual possui extensão de aproximadamente 500 m de extensão e tem seu deságue em igarapé localizado a jusante.

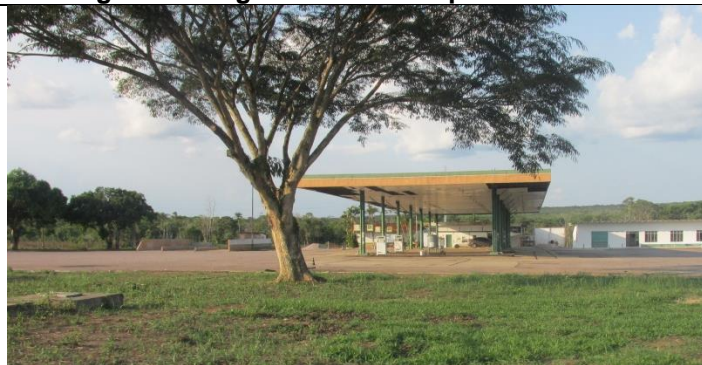
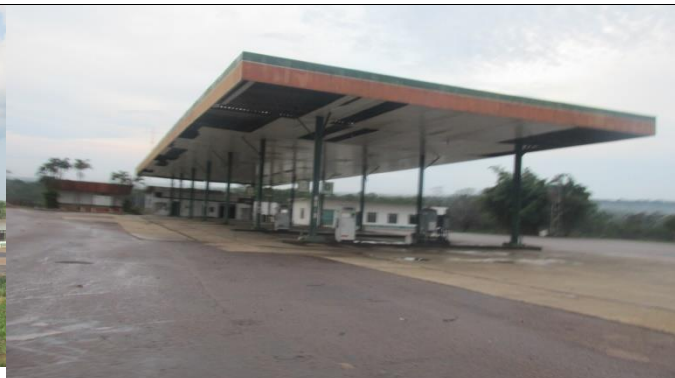
10 - Observações: Posto de combustíveis aparentemente desativado/em obras e com estruturas presentes.

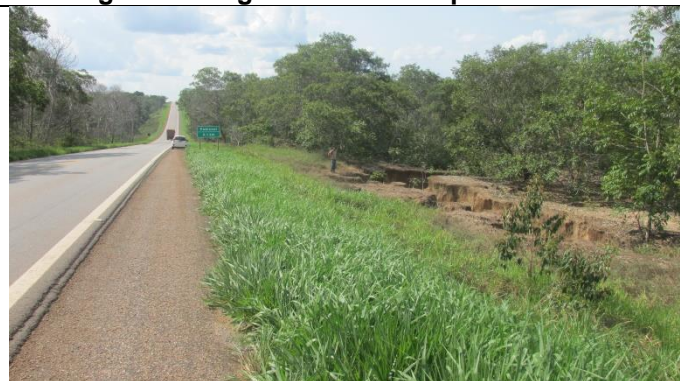
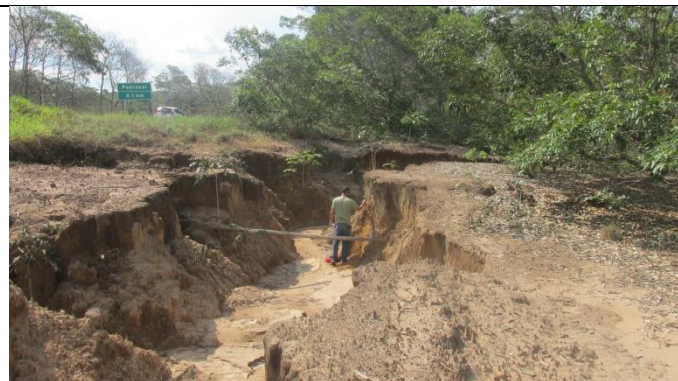
À esquerda da rodovia observa-se voçoroca com braço aproximadamente paralelo à rodovia. A partir desta é possível observar que os fluxos d'água subsuperficiais seguem em direção ao igarapé de jusante, situado a cerca de 250 m de distância. No trecho observado verifica-se ausência de canaleta de drenagem paralela à rodovia, a qual inicia-se mais a jusante do ponto do ravinamento, sendo observadas outras perpendiculares com lançamento em direção ao eixo do ravinamento.

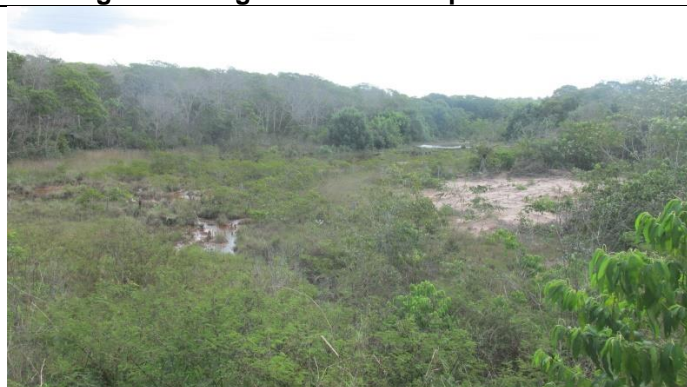
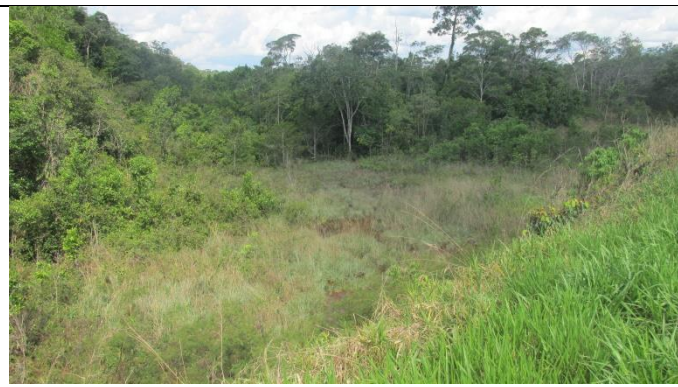
Travessia de igarapé assoreado à esquerda e direita da rodovia em função de drenagem superficial insuficiente, aporte de material de solos expostos laterais ao igarapé, à esquerda da rodovia (foto), e de voçoroca localizada à direita da rodovia (foto), resultando em obstrução de bueiro, retenção à montante e espraiamento do corpo d'água.

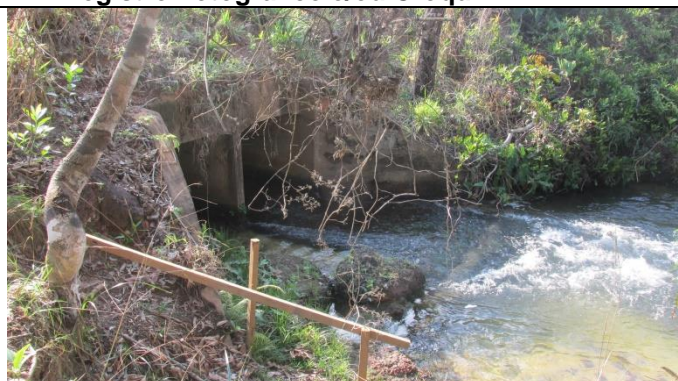
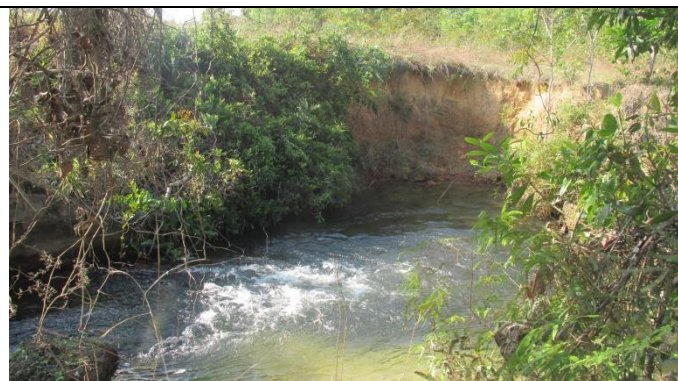
Travessia de igarapé com retenção d'água à montante e processos erosivos na margem, à jusante, devido à insuficiência de dispositivo de drenagem.

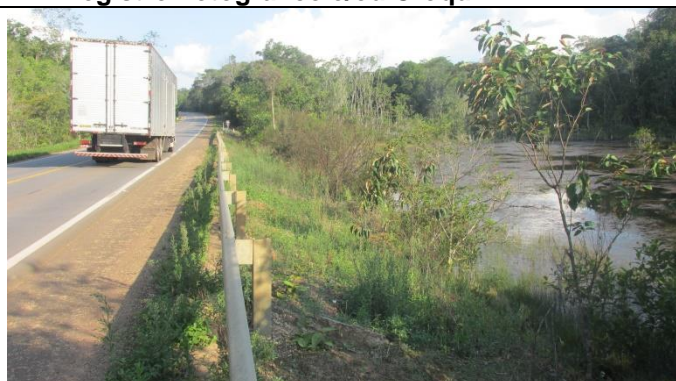
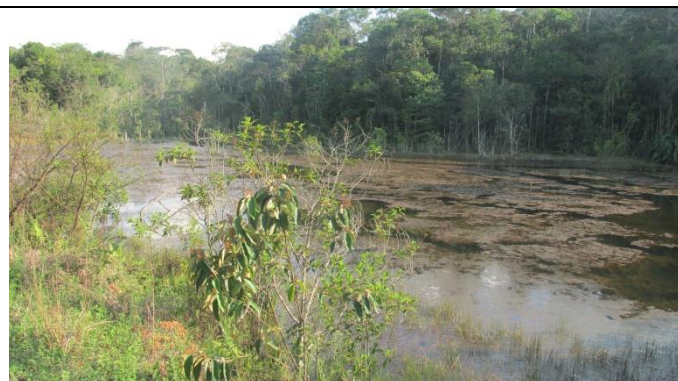
10 - Observações: Travessia de igarapé com retenção d'água à montante, devido à insuficiência de dispositivo de drenagem.

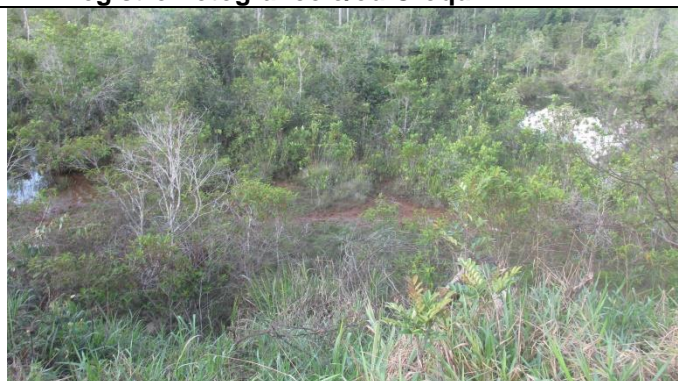
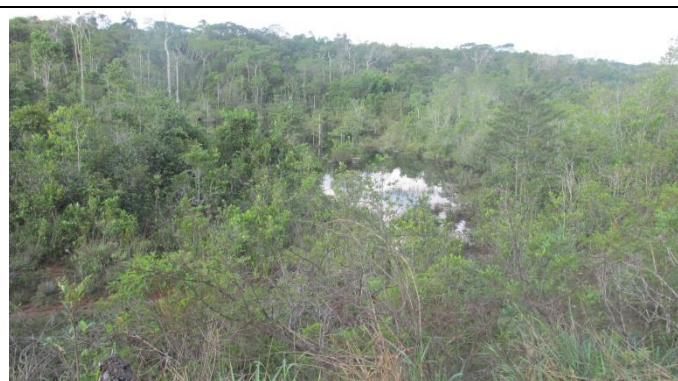
MF007

8 - Gravidade: Oferece perigo Evolução pode oferecer perigo Não oferece perigo**9 - Dinâmica Atual:** Estável Sujeito à Recorrência Ativo/Baixa Intensidade Ativo/Intenso Não Aplicável**10 - Observações:** Travessia de igarapé com retenção d'água à montante, devido à insuficiência de dispositivo de drenagem, formando ampla área alagada e assoreamento..**11 - Registro Fotográfico e/ou Croqui:**
