## 5. Diagnóstico Ambiental

### 5.4 Passivos Ambientais

#### 5.4.1 Metodologia

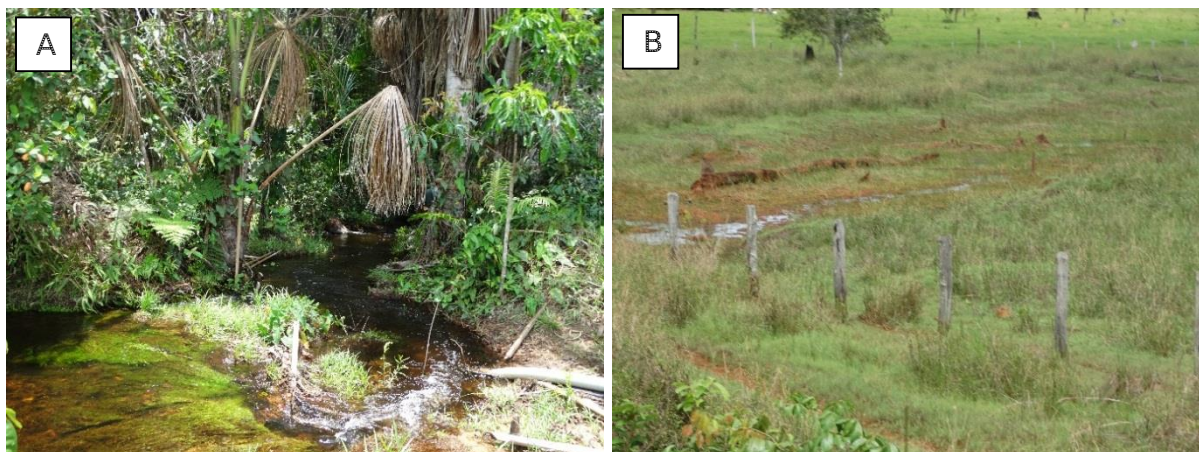
Figura 23: Córrego com menos de 10 metros de largura (A) e córrego intermitente (B), registrados na BR-364 MT/RO

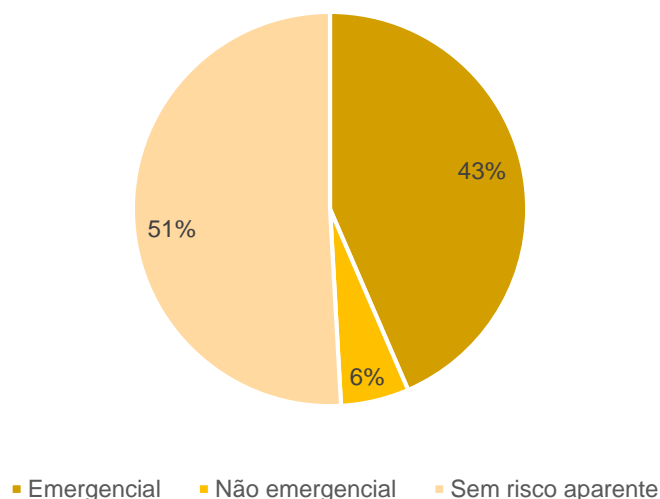
**Figura 41: Nível de risco dos passivos identificados para o Meio Socioeconômico**

Já com relação às consequências, destacam-se os riscos de acidentes, sobretudo no caso dos abrigos informais e das edificações lindeiras muito próximas à rodovia e que tem sua economia ligada ao tráfego de passagem. Quanto ao nível de risco, considera-se que 43% (n=171) estejam em situação emergencial, o que engloba sobretudo as situações em que há risco de acidentes. Os 51% (n=200) sem risco aparente correspondem às áreas de cultivo, que devem ser tratadas e recompostas, mas não constituem perigo. Os 6% (n=22) em situação não emergencial constituem risco, por envolverem ocupação e circulação às margens da rodovia, mas, por não estarem situados diretamente à margem desta, requerem urgência menor para sua remoção.
