SERVIÇO PÚBLICO FEDERAL
MINISTÉRIO DO MEIO AMBIENTE
INSTITUTO BRASILEIRO DO MEIO AMBIENTE E DOS RECURSOS NATURAIS
RENOVÁVEIS - IBAMA

Relatório de Vistoria Nº 03 /2010 – NLA/SUPES-SP/IBAMA

**Vistoria técnica ao trecho Oeste do
Rodoanel Mário Covas e às obras de
implantação do trecho Sul.**

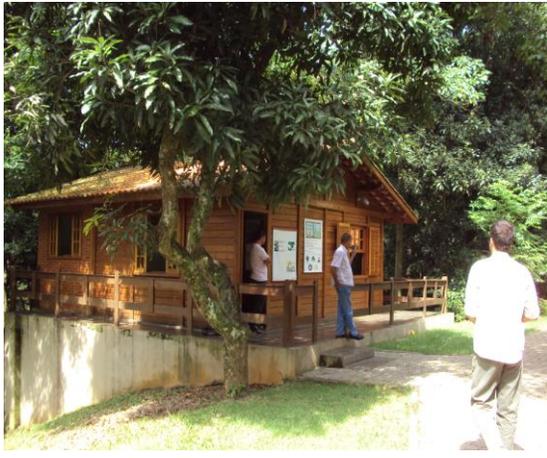
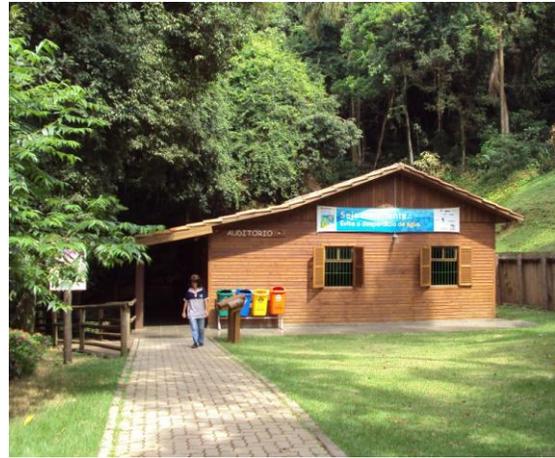
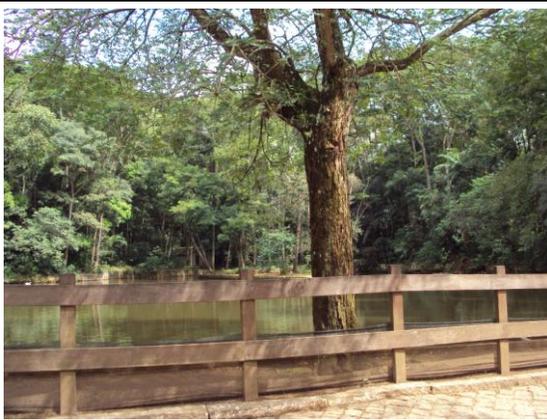
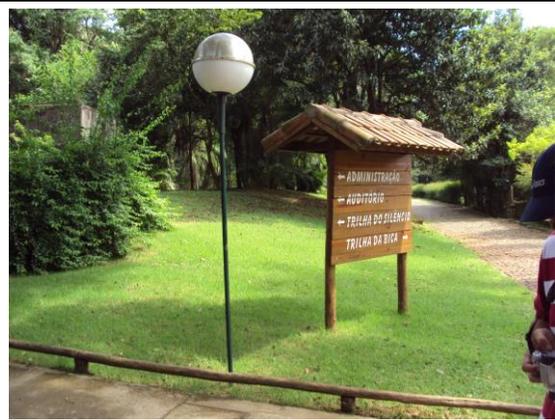
- Ponto 23 - Parque do Jaraguá: como medida compensatória a Dersa implantou algumas estruturas no parque como as placas de sinalização e educação ambiental, banheiros, casa sede do parque, anfiteatro para palestras sobre meio ambiente, revitalização do açude, quadra poli esportiva, entre outras (figuras 51 a 54).

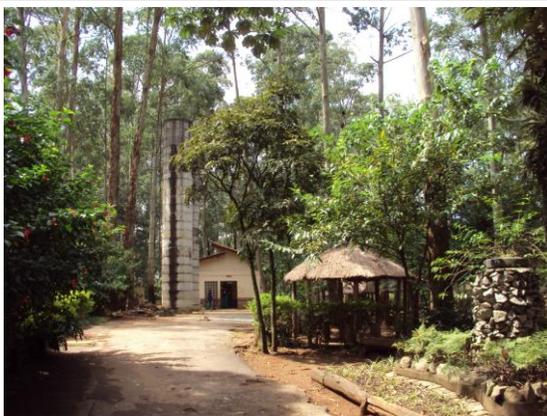
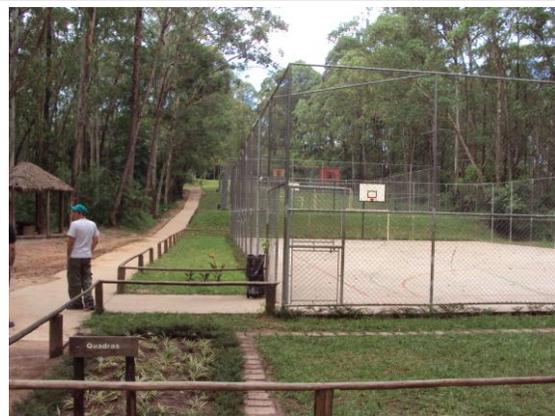
- Ponto 24 - Parque Anhanguera: também foram implantadas estruturas para o parque como, banheiros, quadra poli esportiva, caixa d'água, entre outras (figuras 55 e 56).

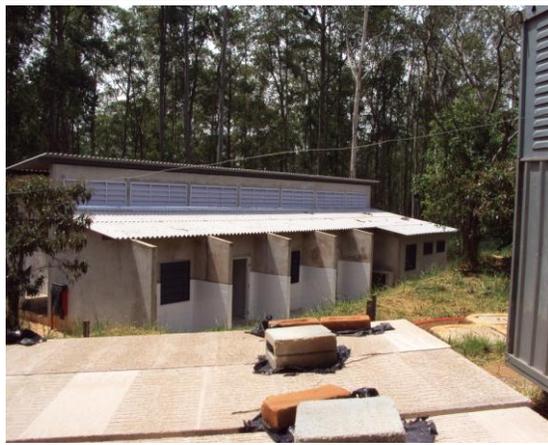
Figura 57

- Ponto 25 - Também no parque Anhanguera, em outra área mais afastada da população, foi implantada torre de observação do parque, com 30 metros de altura (figura 59), também foi registrada presença de máquinas agrícolas entregues já há algum tempo (figura 58), e implantação do centro de triagem de animais silvestres (hospital veterinário) (figura 57), que será administrado pela Secretaria do Verde e Meio Ambiente da cidade de São Paulo. Quanto ao hospital veterinário, foi esclarecido que, após negociações com os interessados, a Dersa doaria os equipamentos necessários para o funcionamento do hospital assim que as obras de implantação estivessem prontas, porém, no momento da vistoria foi constatada a atual fase das obras tendo apenas algumas estruturas em fase final, como o quarentenário, outras em fase intermediária, e outras previstas em planta, mas sem obras aparentes.

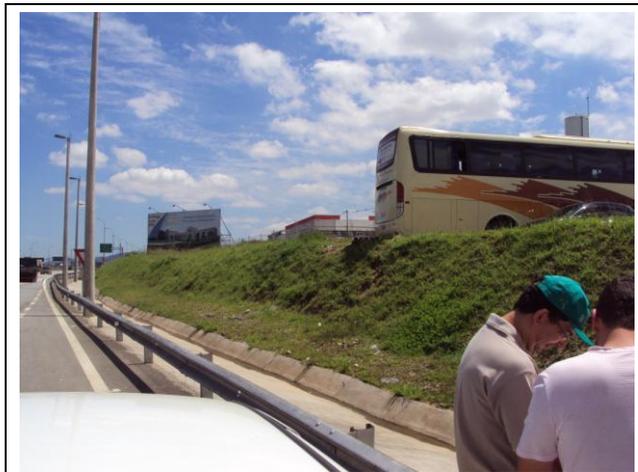
Figura 61

- Ponto 28 – DME “Shell”: já recuperada, estabilizada e com estruturas posteriormente construídas em operação (figura 61).

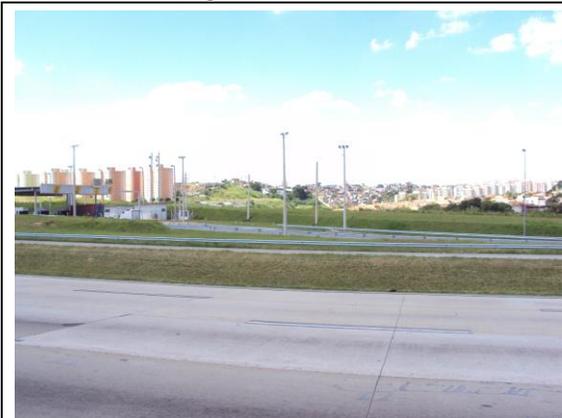
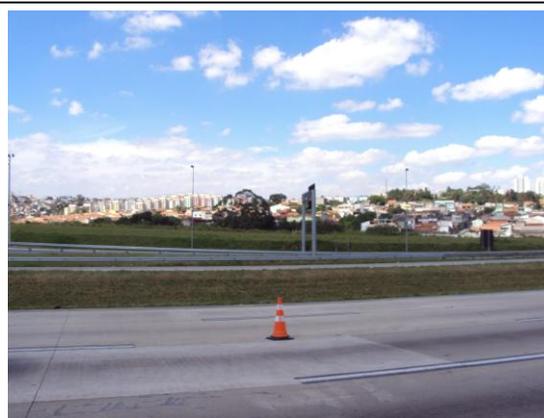
- Ponto 29 – Área de Empréstimo – AE “Plutão”: às margens do rodoanel, já recuperada e estabilizada (figuras 62 e 63).

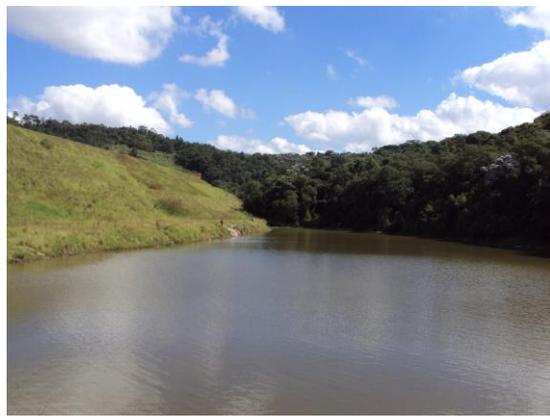
Figura 66

- Ponto 31 – Lagoa em área particular não afetada pelo rodoanel, formada por nascentes da mata presente a montante, interceptada por túnel pelo Rodoanel, onde foi criado pelo empreendedor o Parque Municipal das Nascentes do município de Cotia, cujos efluentes formavam a antiga lagoa do “Ponto 30” deste Relatório.

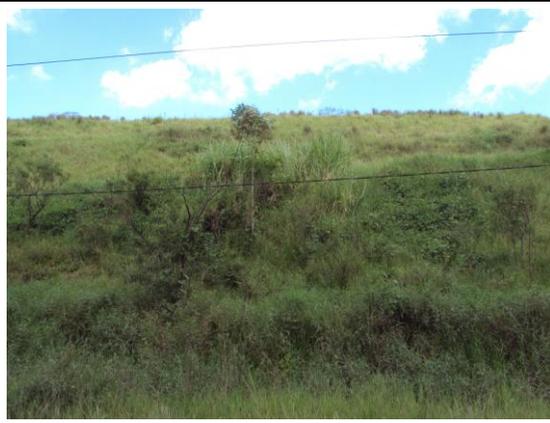
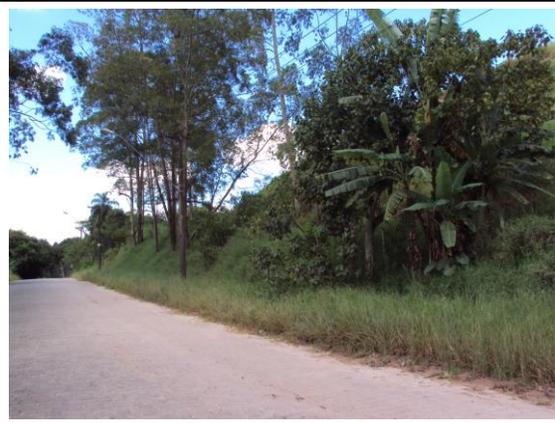
- Ponto 32 – DME “Seicho No Ie”: área já recuperada e estabilizada (figuras 68 e 69).
