Relatório de Vistoria N° 03 /2010 – NLA/SUPES-SP/IBAMA

**Vistoria técnica às obras de implantação
do trecho Sul do Rodoanel Mário Covas.**

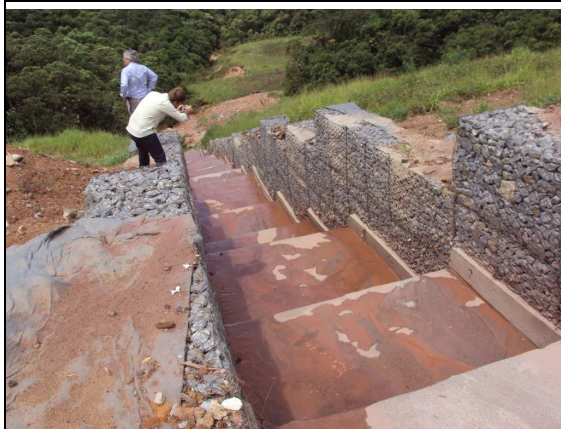
Figura 14

§ Ponto 06 - Ainda sob a obra de arte 102, foi vistoriada área de recuperação de passivo anterior à rodovia, antiga cava de exploração mineral que foi aterrada e se encontra em recuperação pelo empreendedor, com plantio de gramíneas. Observamos a construção de canal de drenagem em leito natural (Figuras 13 e 14), protegido apenas por vegetação e escada hidráulica em concreto e pedras (figura 15). Próximo à escada hidráulica foi constatado forte odor de detritos em decomposição (lixo), apesar da distância do aterro, indicando possível condução de efluente contaminado do aterro pelo canal construído, até a represa Billings em local próximo a ponto de coleta para abastecimento público. Também pode haver risco de ocorrência de processos erosivos com condução de material para a represa já que o canal está instalado em leito natural e sem caixas de retenção (figura 16). Assim, mesmo sendo o aterro licenciado e não sendo de responsabilidade do rodoanel que apenas recuperou a área degradada, este ponto mostra-se especialmente estratégico para monitoramento da qualidade das águas, já que antes da recuperação as cavas existentes poderiam estar atuando como obstáculo para o escoamento da água, servindo, mesmo que precariamente, para sedimentação parcial do efluente.

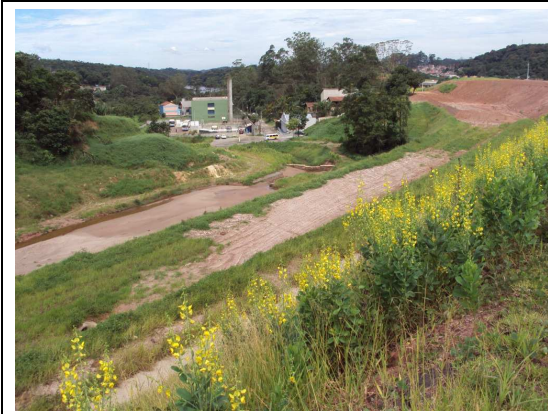
Figura 19

- Ponto 8 - Borda do Campo: condomínio regularizado interceptado pelo Rodoanel onde houve acerto para instalação de estação de transposição de rede de esgotos para rede coletora à montante. No local também foi instalado viaduto para não haver isolamento de parte do condomínio (figura 19) com o restante (figura 20).

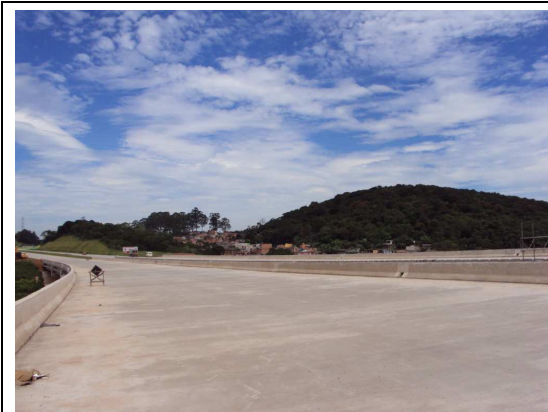
Figura 21

- Ponto 9 - Obra de arte 103 (figura 21): em fase de acabamento, com revegetação e finalização de estruturas de drenagem (figura 22). Ao fundo favela Pintassilgo.

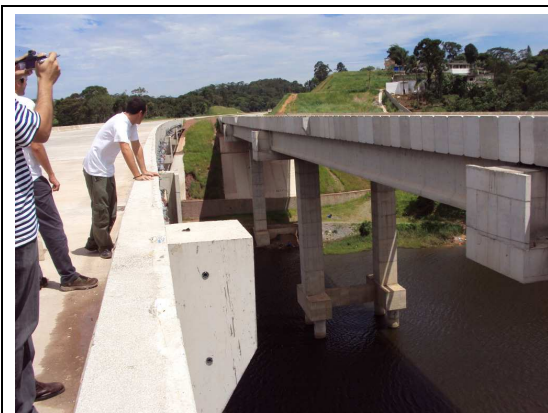
Figura 23

- Ponto 10 - Obra de arte 105: Jardim Miame. Ponte em fase final de instalação (figuras 22 e 23), faltando apenas finalização dos dispositivos de drenagem e revegetação.

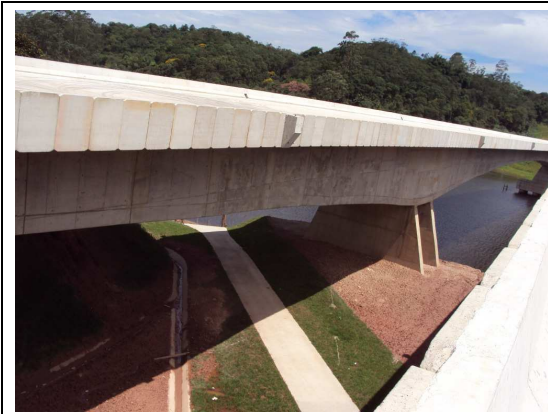
Figura 25

- Ponto 11 - Obra de arte 106: Ponte em fase final de instalação (figura 25). Ponto com melhor qualidade de água detectado no monitoramento e já com revegetação em fase final, porém com algumas áreas expostas, com processo de assoreamento contido pelas estruturas instaladas (figura 26). Ponto próximo à divisa de município entre Santo André e São Bernardo.

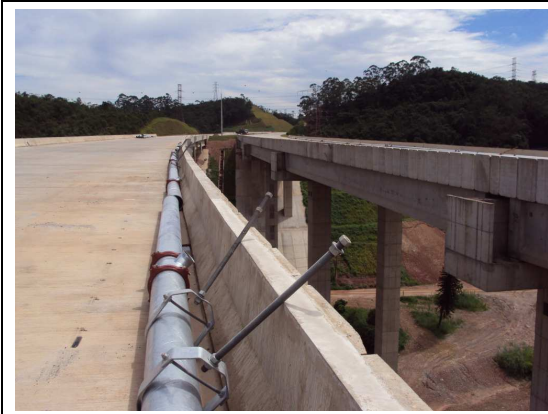
Figura 29

- Ponto 13 - Obra de arte 201: início do Lote 2. Ponte em fase final de instalação (figuras 29 e 30), com estrutura implantada, faltando apenas finalização dos dispositivos de drenagem.

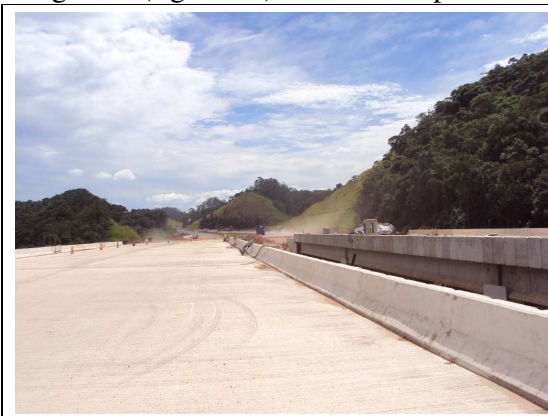
Figura 31

- Ponto 14 - Obra de arte 203: ponte em fase final de instalação (figura 31) com áreas de apoio instaladas: canteiro de pré-moldados (figura 32), viveiro de espera para a flora resgatada (figura 33) e estruturas provisórias de contenção de assoreamento (figura 34).

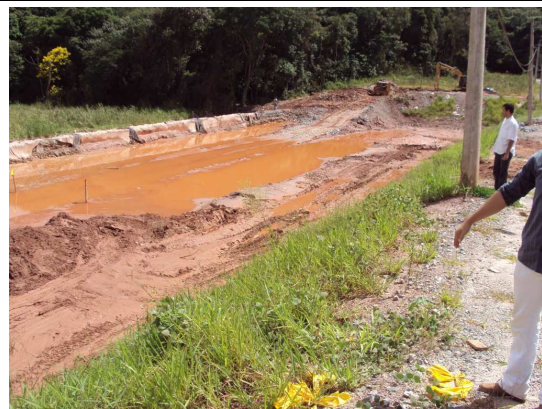
Figura 36

- Ponto 15 - Área de várzea assoreada com barreira de contenção instalada, porém, sem eficiência já que nota-se assoreamento a jusante da barreira (figura 35). Foi apresentada justificativa pela ocorrência de volume excessivo de chuvas há poucos dias antes da vistoria e a área estava sendo recuperada com retirada do material. Lateralmente ocorre área de deposição de material excedente em fase de plantio compensatório em execução (figura 36).

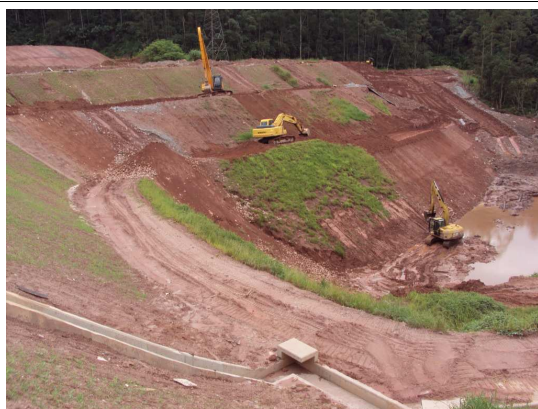
Figura 37

- Ponto 16 - DME “Basílio de Lima”: localizado na alça de acesso à Anchieta, em fase de estabilização de talude (retaludamento/terraceamento e revegetação) (figura 37). No local foi registrada a péssima condição do pavimento pela movimentação das máquinas operando na DME (figura 38), fato que demandará correção antes do início da operação do trecho.

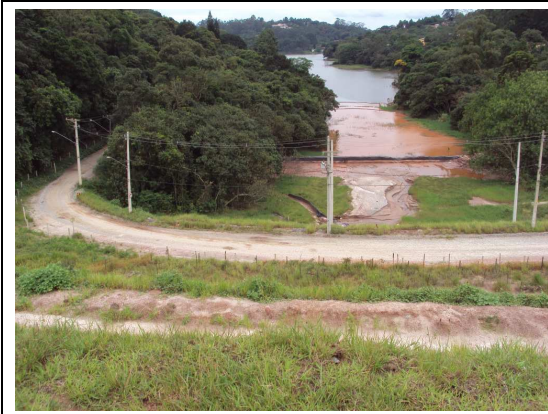
Figura 39

- Ponto 17 - Obra de arte 210. Barreiras de contenção com aparente eficiência (figura 39). Área de plantio compensatório nos terraços do talude do aterro da rodovia (figura 40).

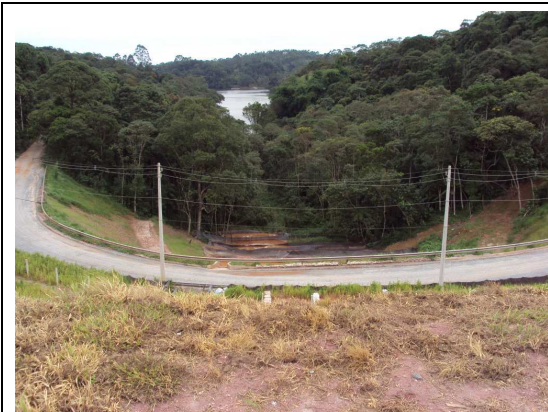
Figura 41

- Ponto 18 - Área de várzea com material das obras do rodoanel contidos por barreiras provisórias (figura 41) e estabilização de talude em execução com plantio de gramíneas, porém, sem sucesso como indica a figura 42 com gramíneas mortas e início de processos erosivos.

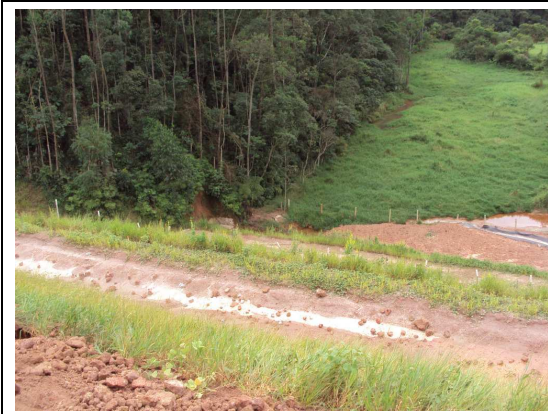
Figura 43

- Ponto 19 - Obra de arte 211: passagem de fauna longa instalada em grande aterro do rodoanel, sem presença de clarabóia, devido à altura do aterro, interligando mata de eucalipto do lado direito (figura 43) e esquerdo (figura 44). Presença de várzea com barreira de contenção instalada, mas com presença de assoreamento à jusante (figura 44 ao fundo). Existem dúvidas sobre a eficiência da passagem de fauna instalada devido ao seu longo comprimento, ausência de clarabóia, mata alterada, assoreamento de várzea e presença de cerca no emboque direito da passagem, que se não tiver os vãos dimensionados para a fauna específica do local e com arame liso, pode impedir a locomoção de algumas espécies.

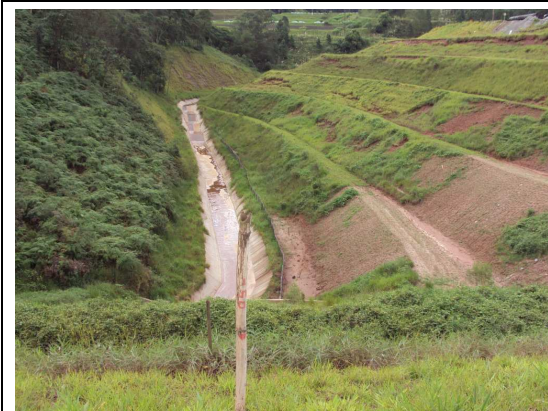
Figura 47

- Ponto 21 - DME na alça da Anchieta denominada “Volkswagen” onde houve anteriormente desenvolvimento de processos erosivos com escorregamento de terra, onde foram realizadas obras de recuperação e estabilização com implantação de terraços e vegetação dos taludes com gramíneas, além de implantação de canal de drenagem em concreto (figura 47). Na área foi implantado canteiro com usina de asfalto e concreto que se encontrava ainda em atividade (figura 48).

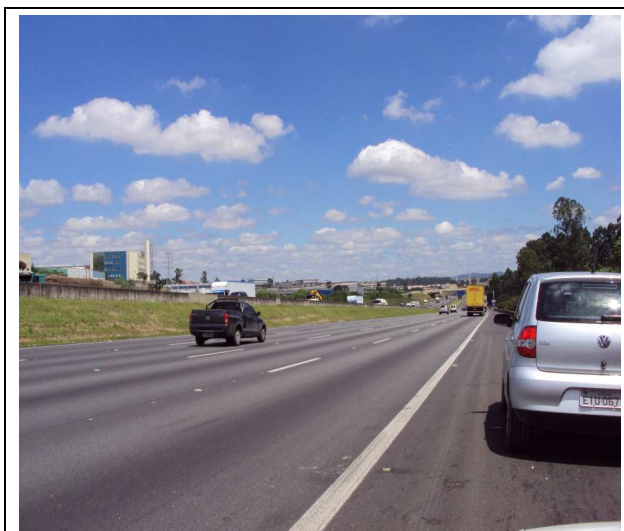
Figura 60

- Ponto 27 – Local previsto para instalação de barreira acústica e outras medidas contra poluição sonora. Os projetos das barreiras acústicas ainda não estavam definidos no momento da vistoria, mas com indicação de resolução próxima. No local foi instalado CPA - Camada Porosa de Asfalto (figura 60), que, aparentemente, apresentou bom índice de redução de ruídos, porém, sem comprovação de ter solucionado os casos mais críticos, onde serão necessárias as barreiras acústicas em projeto.

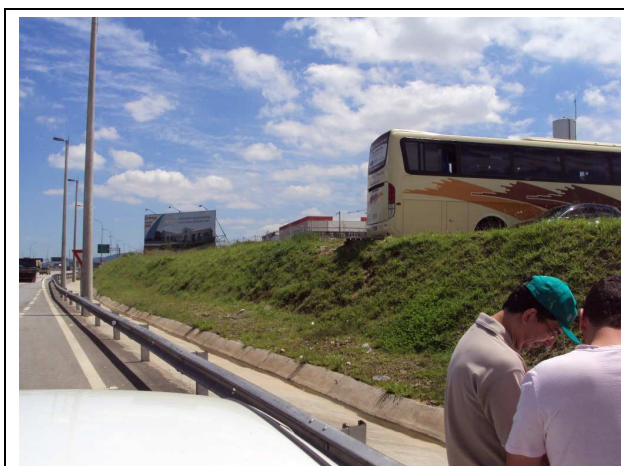
Figura 61

- Ponto 28 – DME “Shell”: já recuperada, estabilizada e com estruturas posteriormente construídas em operação (figura 61).

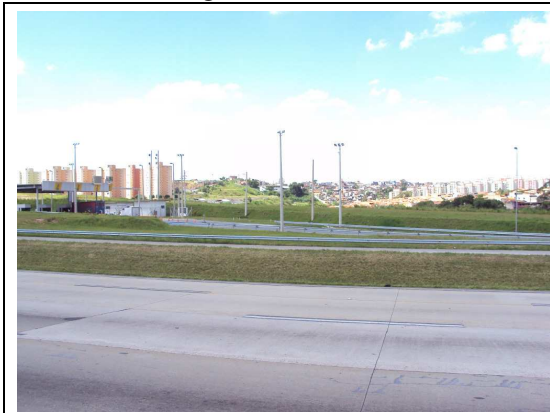
Figura 62

- Ponto 29 – Área de Empréstimo – AE “Plutão”: às margens do rodoanel, já recuperada e estabilizada (figuras 62 e 63).

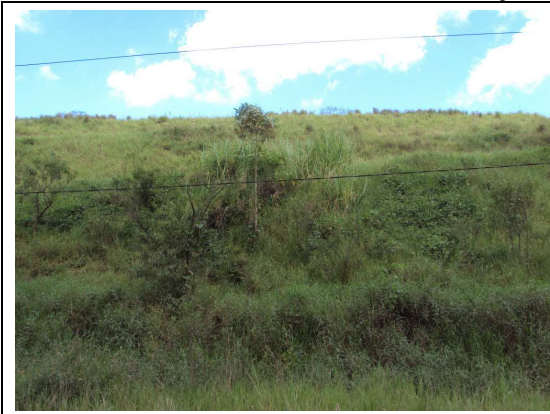
Figura 68

- Ponto 32 – DME “Seicho No Ie”: área já recuperada e estabilizada (figuras 68 e 69).
