**PETROBRAS - Petróleo Brasileiro S.A.**

POLIDUTO SEDA - UBERABA / TAUBATÉ  
ESTUDO DE ANÁLISE DE RISCOS

MAPEAMENTO DAS VULNERABILIDADES  
TRECHO REPLANT/TAUBATÉ - EST. METEOROLÓGICA DA REPLAN  
BAIRRO GARGANTILHA - Km 365+000  
ESCALA 1:10.000      ABRIL/2009      11

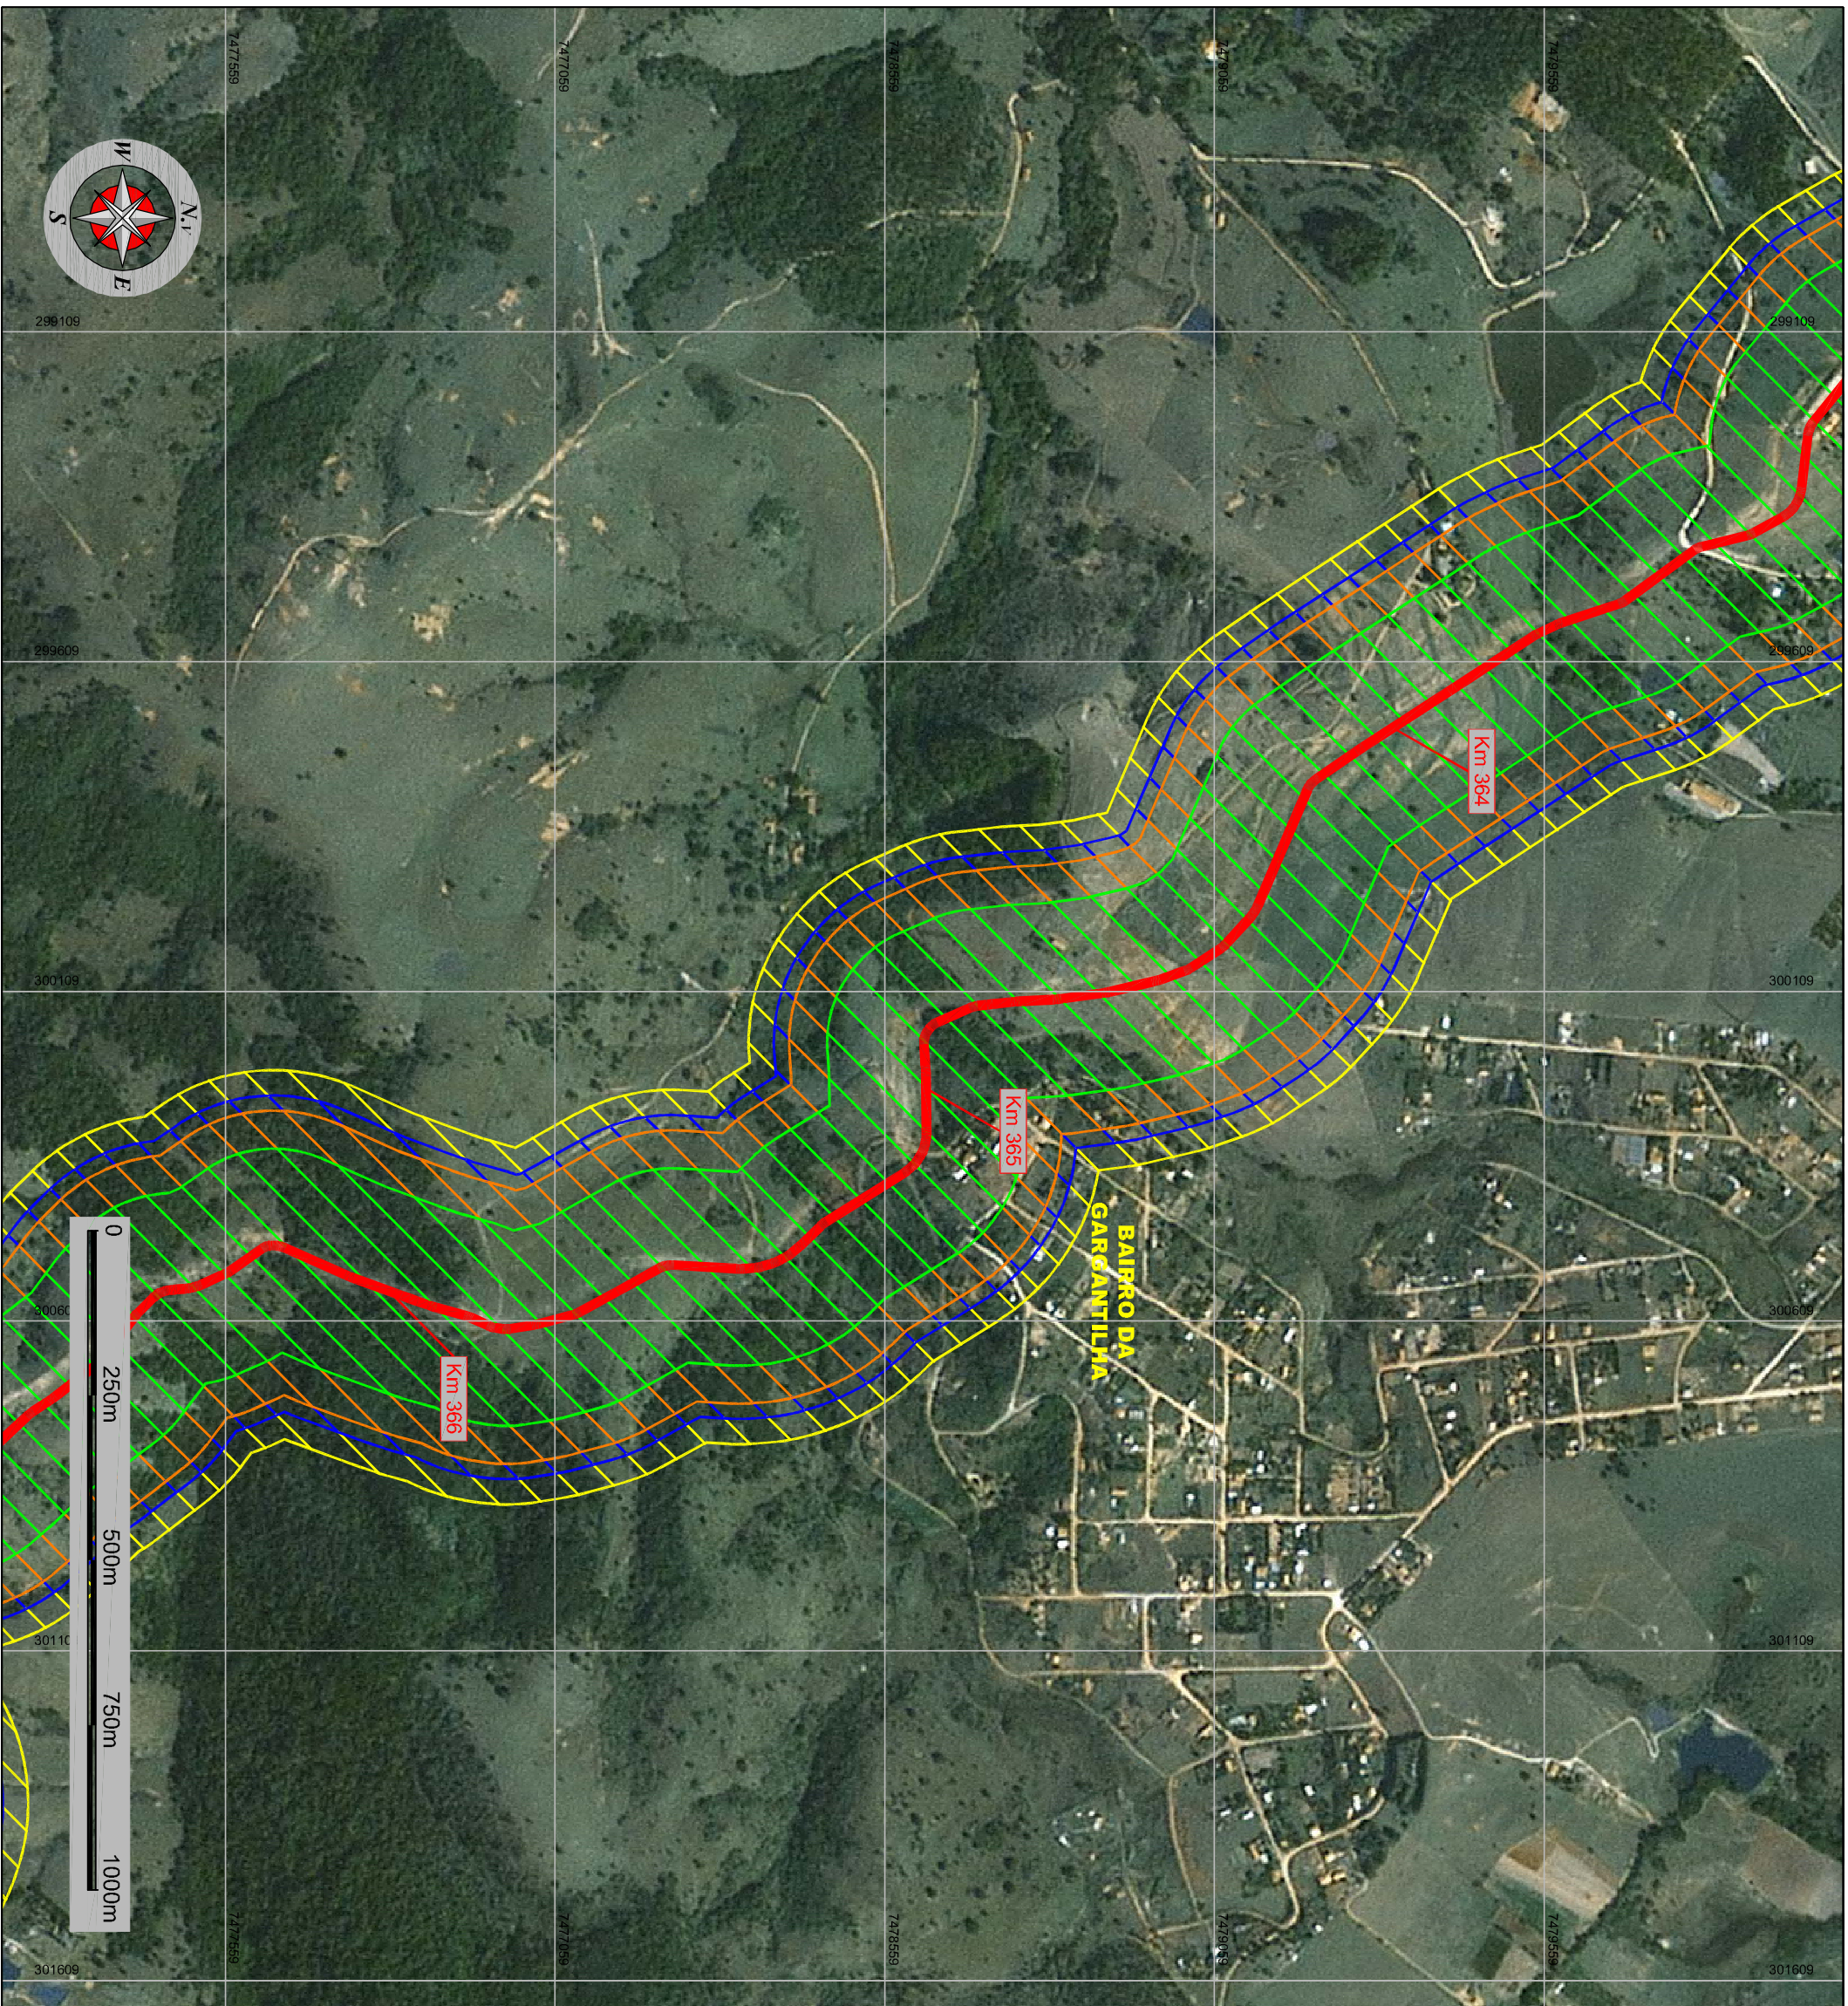
PROBABILIDADE DE LETALIDADE	FAIXA (m)	REPRESENTAÇÃO GRÁFICA
1% (Incêndio em poça 18,3kW/m <sup>2</sup> ) Alcool Bombado - Fenda Angular 45°	265,72

50% (Incêndio em poça 36,1kW/m <sup>2</sup> ) Alcool Bombado - Fenda Angular 45°	227,35

99% (Incêndio em poça 71,2 kW/m <sup>2</sup> ) Alcool Bombado - Fenda Angular 45°	204,37

FLASHFIRE (LI) Gasolina Bombada - Ruptura	146,73
