ESTUDO DE IMPACTO AMBIENTAL (EIA) DAS OBRAS DE IMPLANTAÇÃO DA FERROVIA OESTE LESTE (EF 334), ENTRE FIGUEIRÓPOLIS (TO) E ILHÉUS (BA)

VOLUME 2B - MEIO FÍSICO

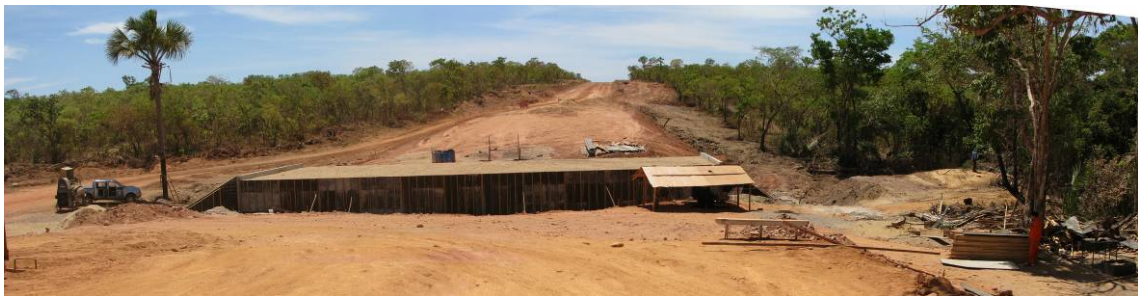
Ponte em construção da estrada que intercepta o rio do ponto 14.

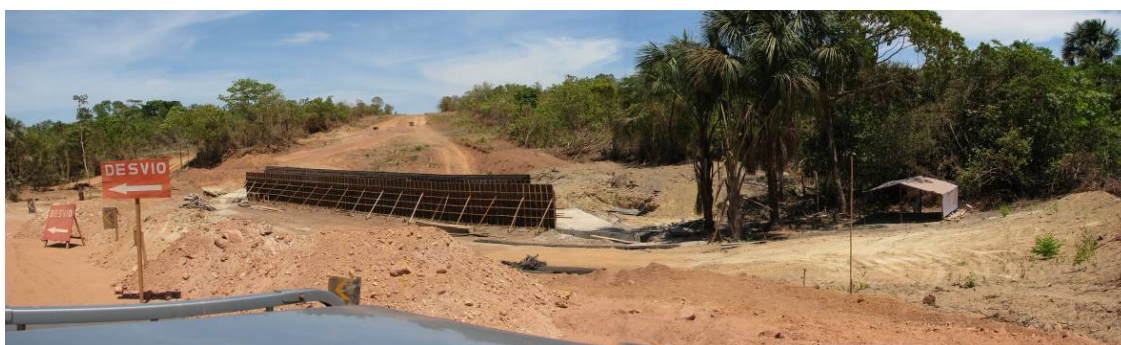
Construção de ponte na estrada que intercepta o ponto 15.

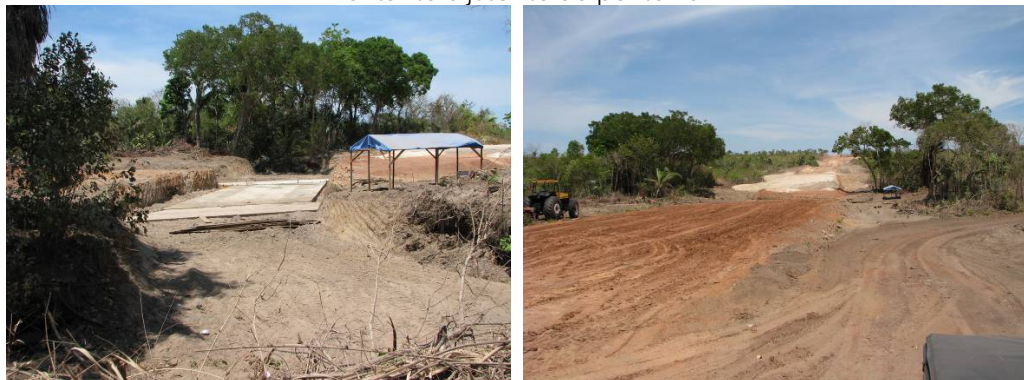
Obras para interceptação do córrego do ponto 16.

Assim como nos dois pontos anteriores, o leito encontra-se seco e uma ponte está sendo construída sobre o curso d'água, para passagem da mesma rodovia. O solo é bastante arenoso e, além do depósito de areia, são observados depósitos de galhadas e troncos de árvores na margem da estrada. A vegetação ripária é bastante estreita e degradada.

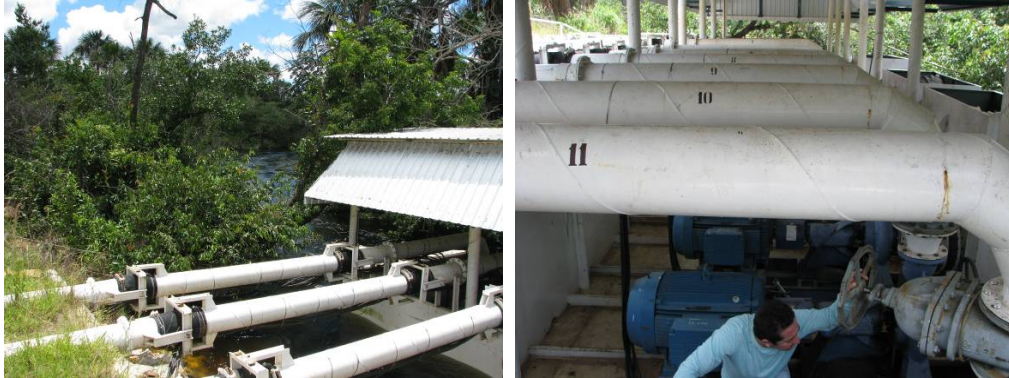
Jusante ao fundo e captação de água para irrigação no ponto 71

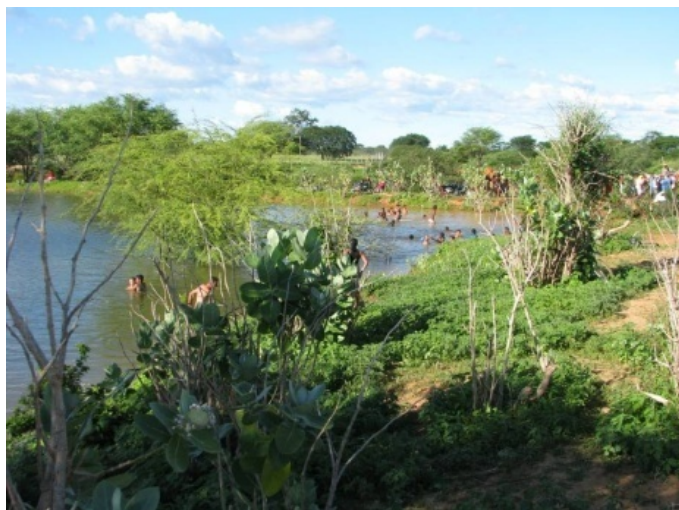
Barragem no ponto 81

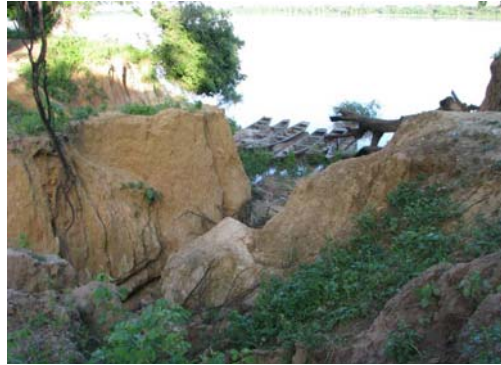
Ravina na margem esquerda, próxima ao ponto 82

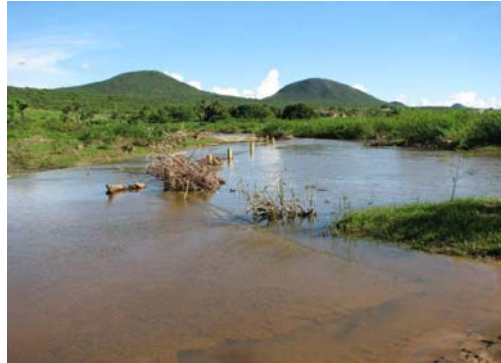
Ponte quebrada junto ao ponto 101.
