# SUMÁRIO – 11.3.1 PROJETO DE MONITORAMENTO DA DINÂMICA DAS ÁGUAS SUBTERRÂNEAS

#### 11.3.1. PROJETO DE MONITORAMENTO DA DINÂMICA DAS ÁGUAS SUBTERRÂNEAS

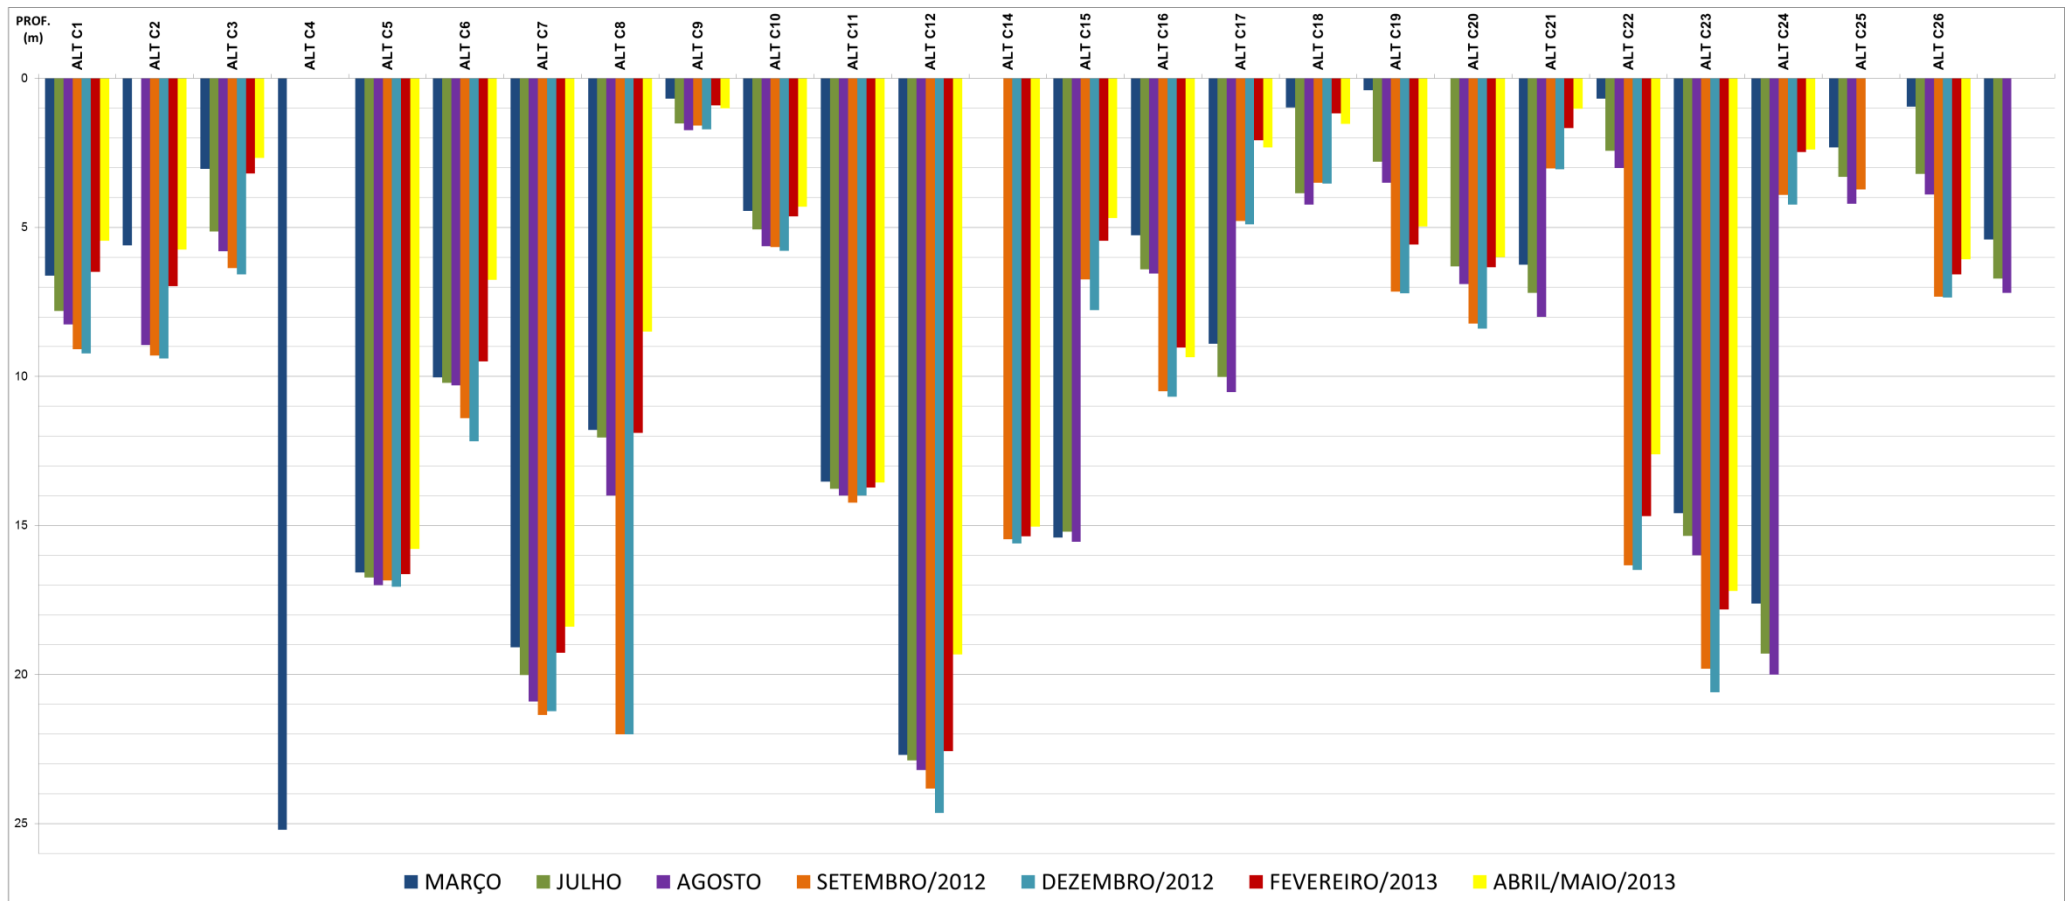
**Figura 11.3.1 - 2 – Gráfico com variações dos níveis (em metros) das cisternas monitoradas em Altamira.**

A (**Figura 11.3.1 - 2**) apresenta as leituras de nível realizadas nas cisternas cadastradas para monitoramento em Altamira e a **Figura 11.3.1 - 3** apresenta os

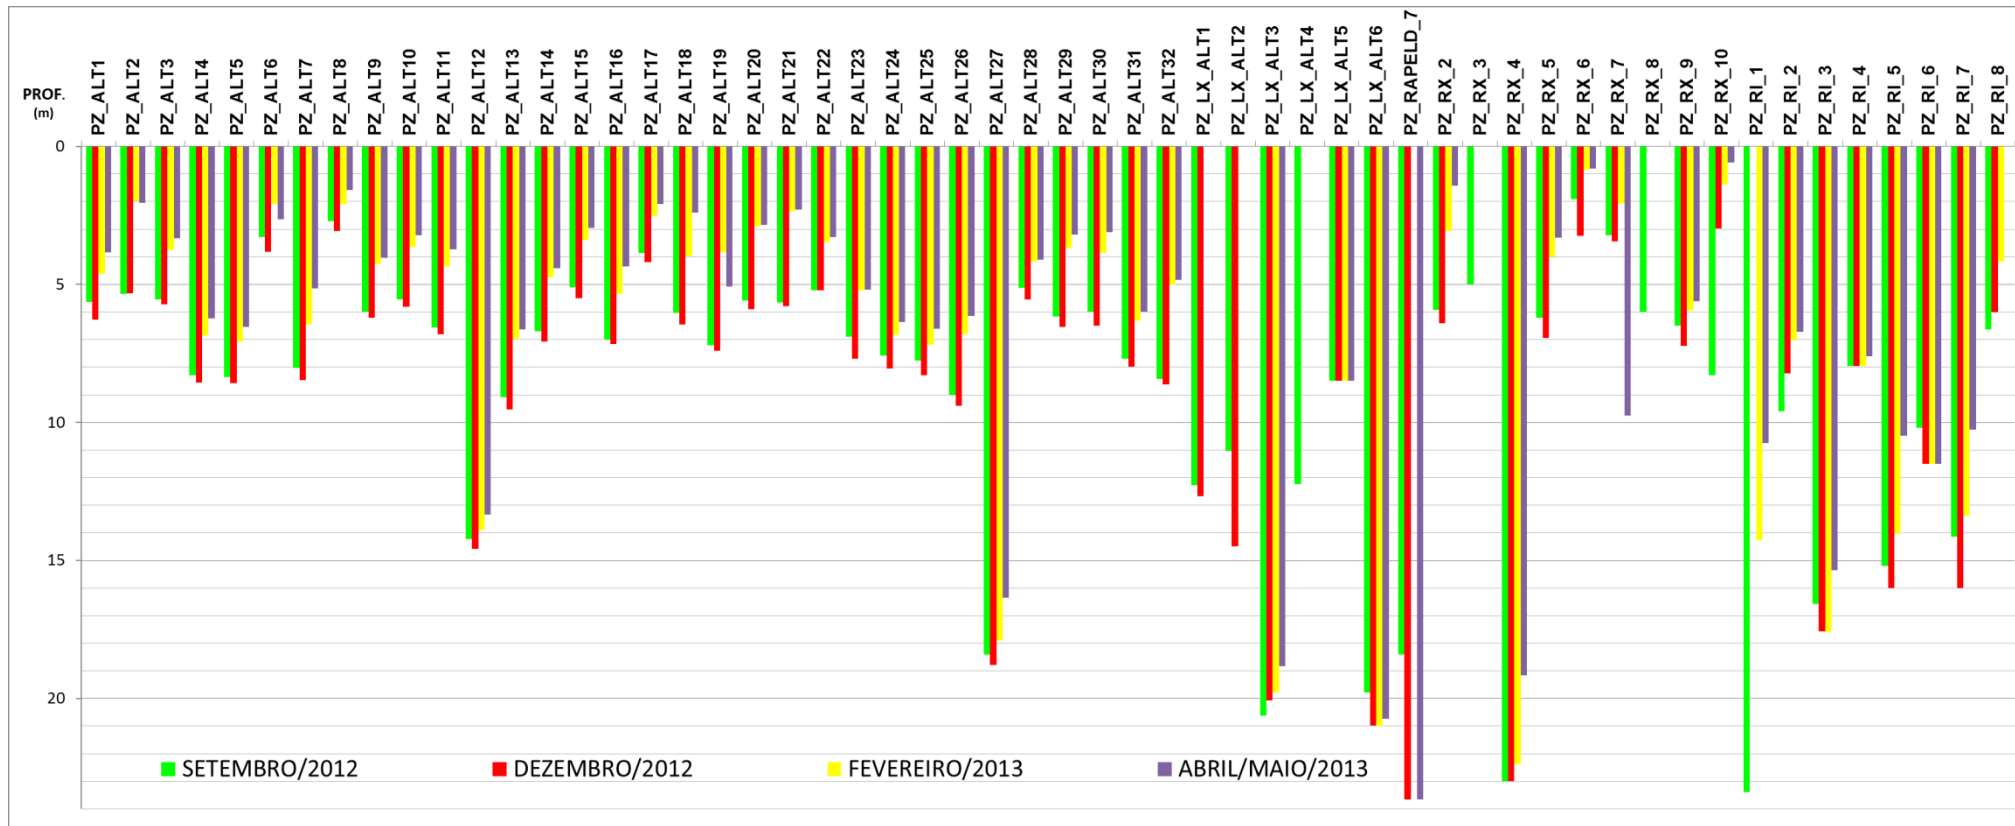
Figura 11.3.1 - 3 – Gráfico com variações dos níveis (em metros) dos poços da rede de monitoramento.

valores dos níveis freáticos obtidos nas leituras trimestrais realizadas nos poços instalados e definidos para a rede de monitoramento deste Projeto. Pode-se observar que na maioria dos pontos os níveis são mais profundos em dezembro, evidenciando a influência sazonal. Ressalta-se que o mês de dezembro é considerado hidrologicamente o mês de início da enchente e o mais chuvoso, portanto é o mês no qual o lençol freático reflete valores relativos ao final do período de seca e no qual se inicia a elevação dos níveis.
