SUMÁRIO - 11.3.1 PROJETO DE MONITORAMENTO DA DINÂMICA DAS ÁGUAS SUBTERRÂNEAS

11.3.1. PROJETO DE MONITORAMENTO DA DINÂMICA DAS ÁGUAS SUBTERRÂNEAS

11.3.1.1. INTRODUÇÃO

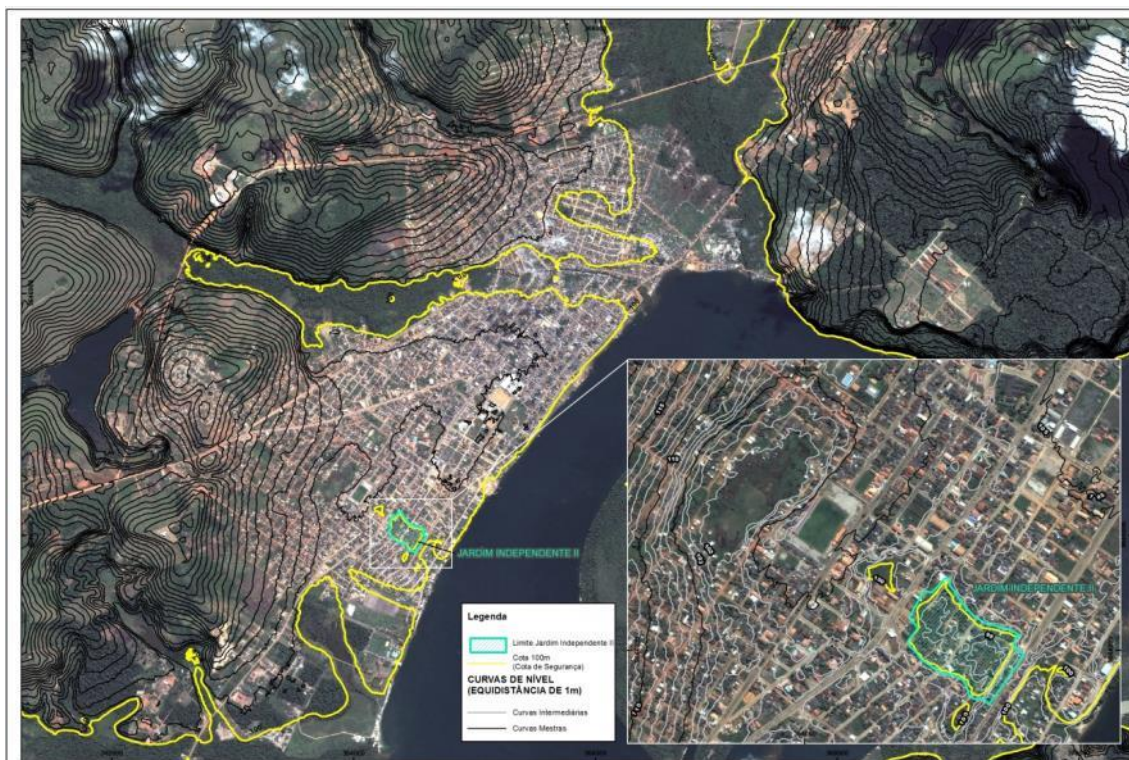
Na área urbana de Altamira (que conta com a maior concentração de pontos monitorados), as áreas consideradas críticas são definidas pelas porções com cotas altimétricas inferiores a 100 m (**Figura 11.3.1 - 1** - linha amarela delimitando a curva de nível 100 m). Nestas áreas, o empreendedor realizou atividades de relocação da população, demolição das edificações e estruturas existentes, e descontaminação das fontes de contaminação verificadas.

Figura 11.3.1 - 1 – Ilustração das áreas consideradas críticas em Altamira, destacando-se a área de baixo Jardim Independente II.

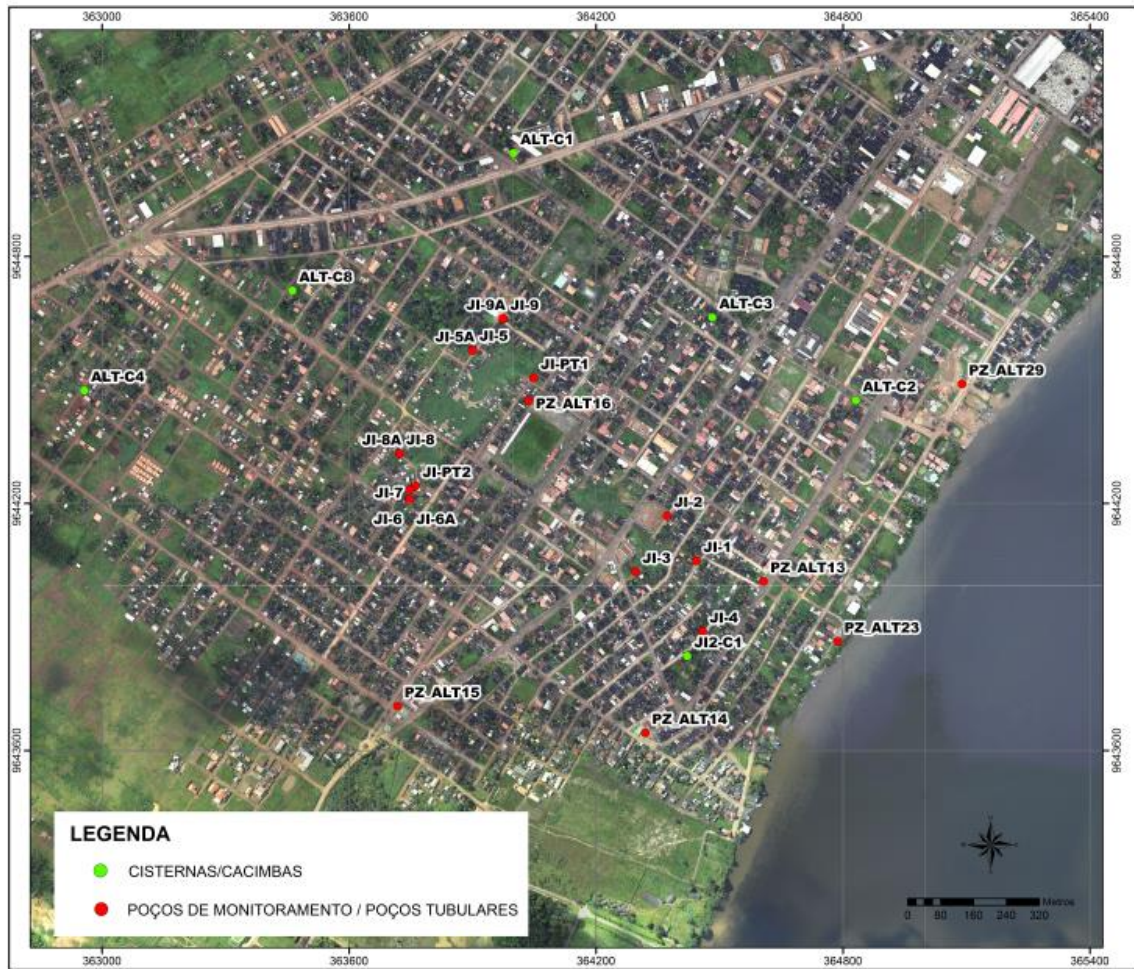
Figura 11.3.1 - 2A – Localização dos pontos cujos níveis são medidos semanalmente.

Considerando o planejamento e a caracterização das principais ações a serem executadas para o tratamento das famílias residentes em locais que possam sofrer eventuais impactos decorrentes da elevação do lençol freático nas áreas urbanas de Altamira (apresentado na Nota Técnica NT_SFB_Nº40_Ações-Elev-Lençol-Freático_211015 - CE 375/2015-DS de 22/10/2015, encaminhada ao IBAMA), são realizadas semanalmente (desde 21/09/2015) leituras nos medidores de nível instalados (pelo empreendedor) no bairro Jardim Independente II, visando ao acompanhamento da dinâmica das águas subterrâneas na região (vide localização dos poços e cisternas medidos semanalmente na **Figura 11.3.1-2A e Figura 11.3.1-2B**).

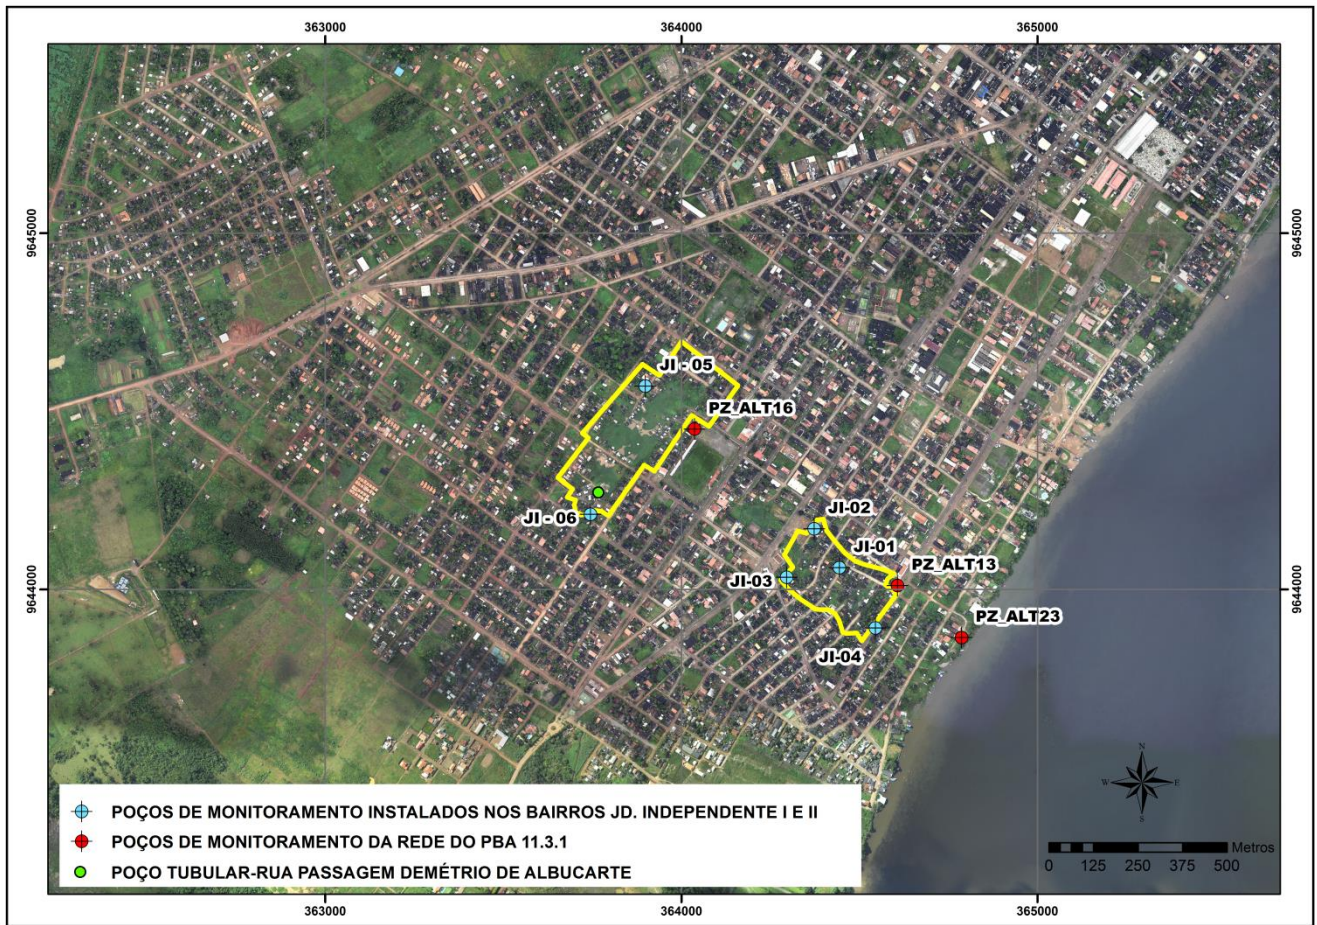
Figura 11.3.1 - 2B – Localização dos poços de monitoramento nas adjacências dos bairros Jd. Independente I (a leste) e Jd. Independente II (a oeste).

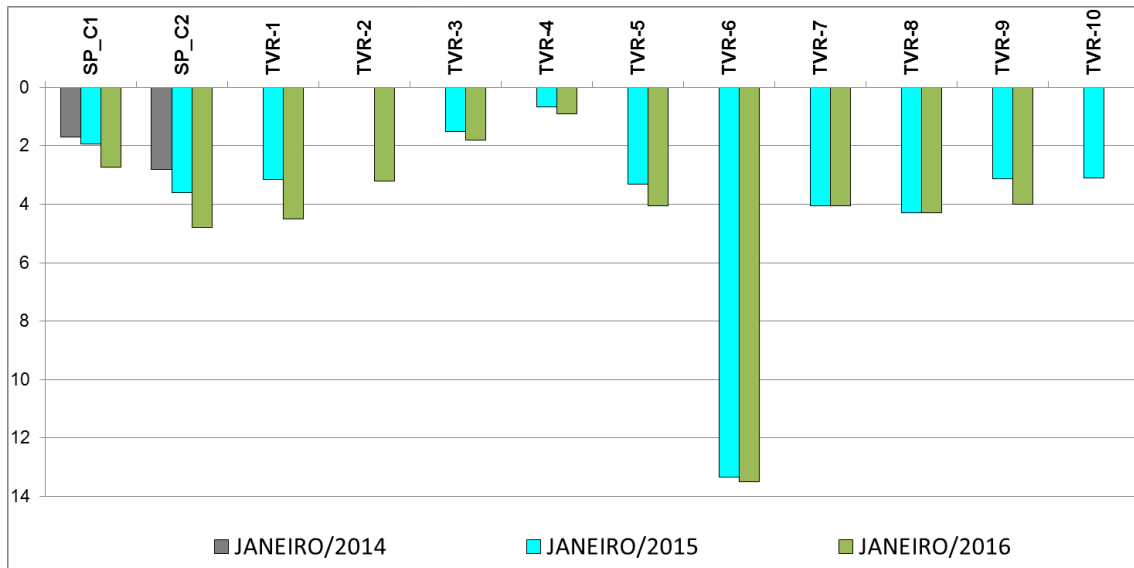
A **Figura 11.3.1 - 16** ilustra os dados das cisternas cadastradas no TVR no período de enchente da região e a **Figura 11.3.1 - 17** no período de cheia. Ressalta-se que os pontos denominados TVR-1 a 10 foram inseridos à rede em abril/2014.

Para os pontos SP-C1 e SP-C2, os níveis mais rasos foram observados no período de enchente de 2014. Para os pontos denominados TVR, a maioria apresenta níveis mais rasos no período de enchente de 2015 (antes do enchimento do reservatório).

Figura 11.3.1 - 16 – Gráfico com variações dos níveis dos pontos (em metros) monitorados na região do TVR - ENCHENTE.

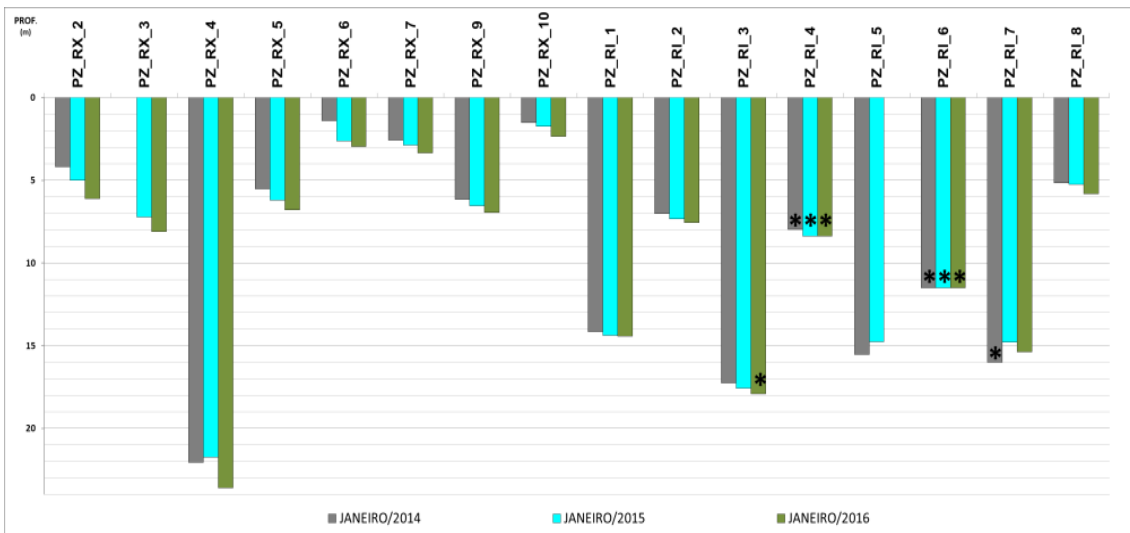
Figura 11.3.1 - 24 – Gráfico mostrando as variações dos níveis (em metros) dos poços instalados para monitoramento, no entorno dos reservatórios do Xingu (PZ-RX) e Intermediário (PZ-RI e PZ-RAPELD) - ENCHENTE. Obs.: Para os poços secos, foi colocado no gráfico o valor de sua profundidade e um asterisco, entretanto, é importante destacar que o nível freático é mais profundo do que a profundidade do poço seco.

Para a região do entorno dos reservatórios Xingu e Intermediário, a **Figura 11.3.1 - 24** apresenta a variação dos níveis freáticos dos poços de monitoramento exclusivamente instalados para a execução deste Projeto no período de enchente da região; a **Figura 11.3.1 - 25** no período de cheia; a **Figura 11.3.1 - 26** no período de vazante; e a **Figura 11.3.1 - 27** no período de seca.

Para os períodos de enchente, a maioria dos poços apresentou níveis mais rasos em janeiro/2014. Para os períodos de cheia, 50% dos poços apresentaram níveis mais rasos em abril/2014 e 50% em abril/2016 (pós-enchimento). É importante ressaltar que, na área do Reservatório Intermediário, já se esperava poços com níveis mais rasos com a formação do lago, considerando que alguns poços estão localizados nas proximidades das margens do reservatório.

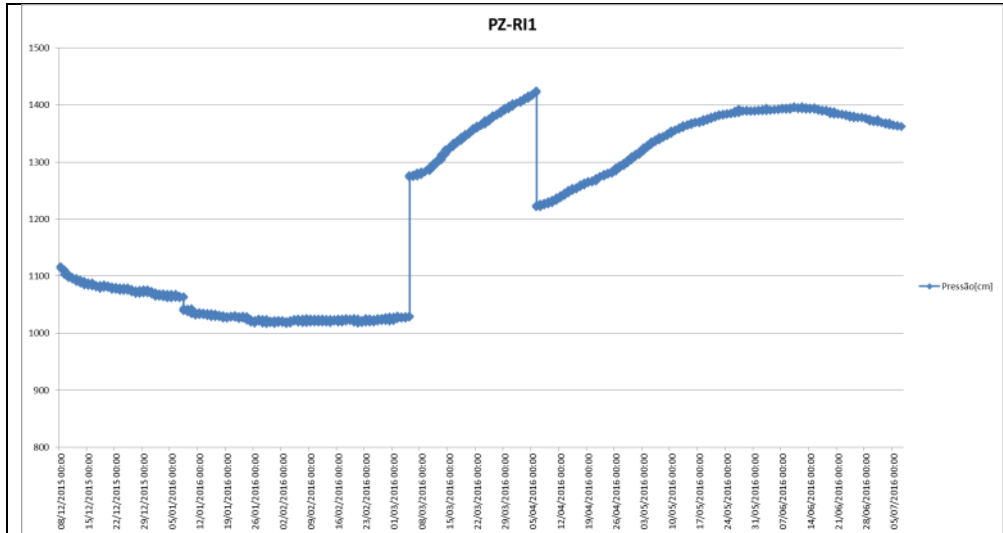
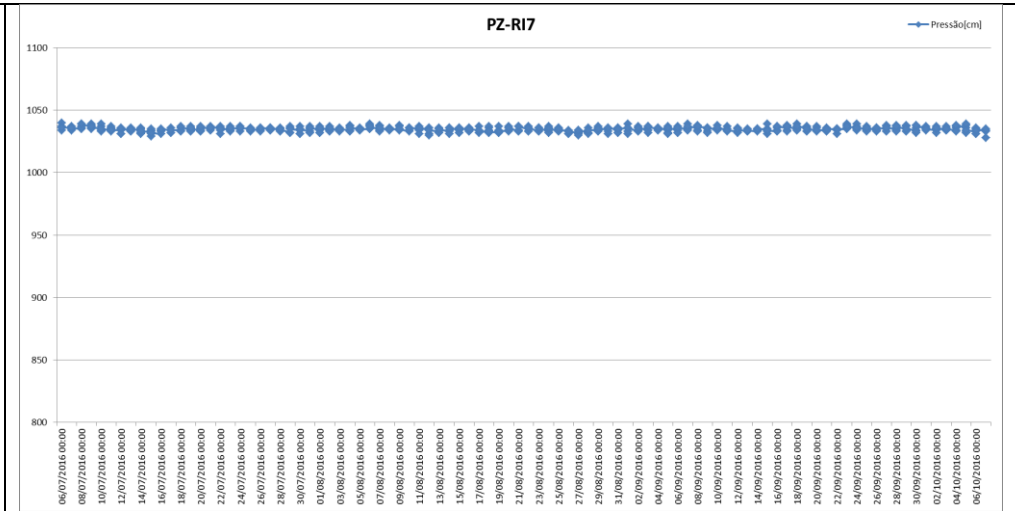
Figura 11.3.1 - 29 – Gráficos com os dados dos transdutores de pressão – entorno dos Reservatórios Xingu e Intermediário.

A **Figura 11.3.1 - 29** apresenta os dados dos transdutores de pressão instalados nos poços de monitoramento localizados no entorno dos reservatórios Xingu e Intermediário. Alguns dados apresentam-se dispersos e não mostram coerência, portanto, supõe-se que o *diver*, provavelmente, foi retirado e recolocado no poço; outros dados, assim como aqueles da área urbana de Altamira, evidenciam a influência da sazonalidade climática. Porém, considerando os volumes de precipitação anômalos registrados em 2016, será avaliado o próximo período hidrológico para se analisar quais poços podem ter sofrido influência do enchimento dos reservatórios em sua dinâmica.

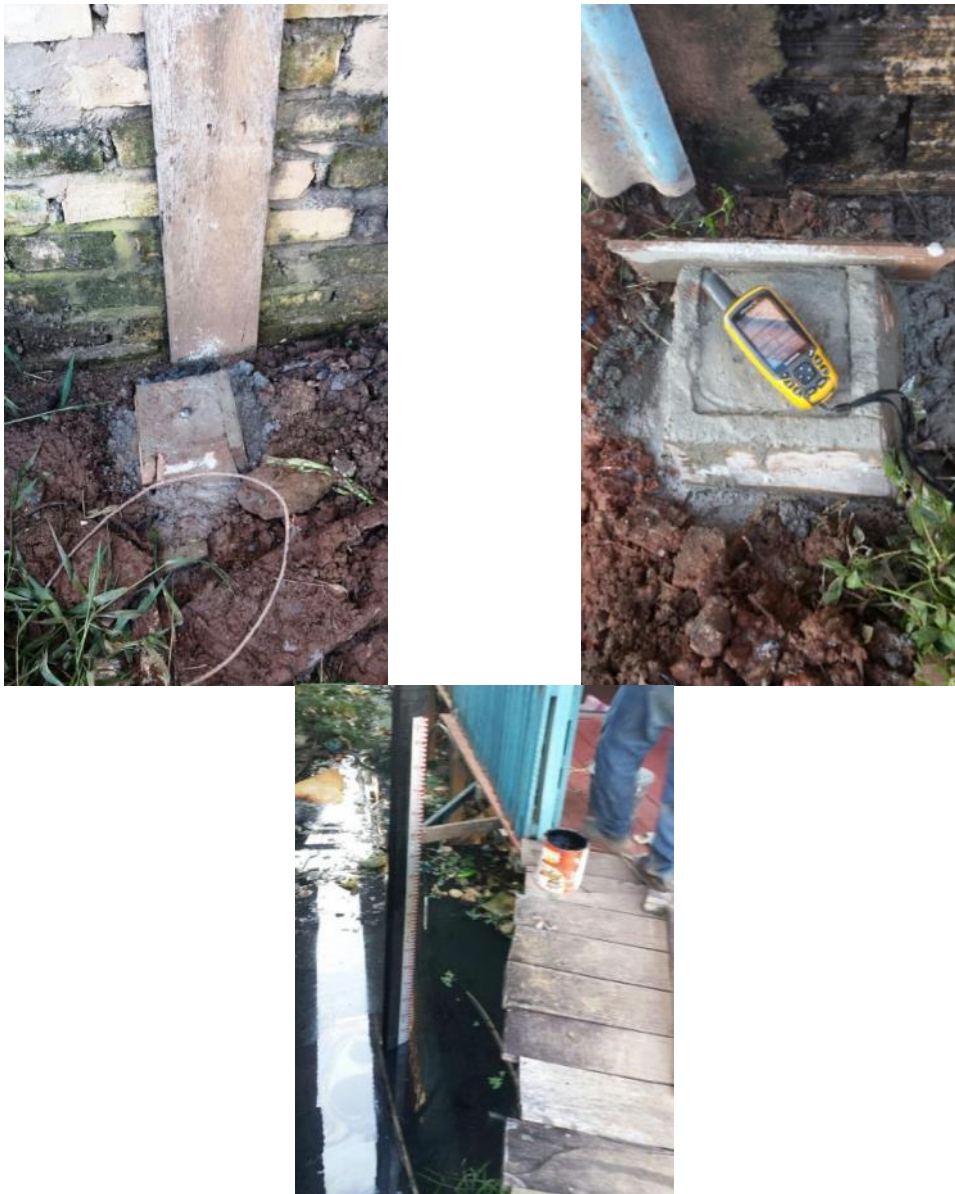
Figura 11.3.1 - 32 – Registro fotográfico da instalação da régua linimétrica pela empresa HXR em 06/06/2016.
