## SUMÁRIO – 14.2.4 PROJETO DE RECOMPOSIÇÃO DA INFRAESTRUTURA FLUVIAL

### **14.2. PROGRAMA DE MONITORAMENTO DAS CONDIÇÕES DE NAVEGABILIDADE E DAS CONDIÇÕES DE VIDA**

#### **14.2.4. PROJETO DE RECOMPOSIÇÃO DA INFRAESTRUTURA FLUVIAL**

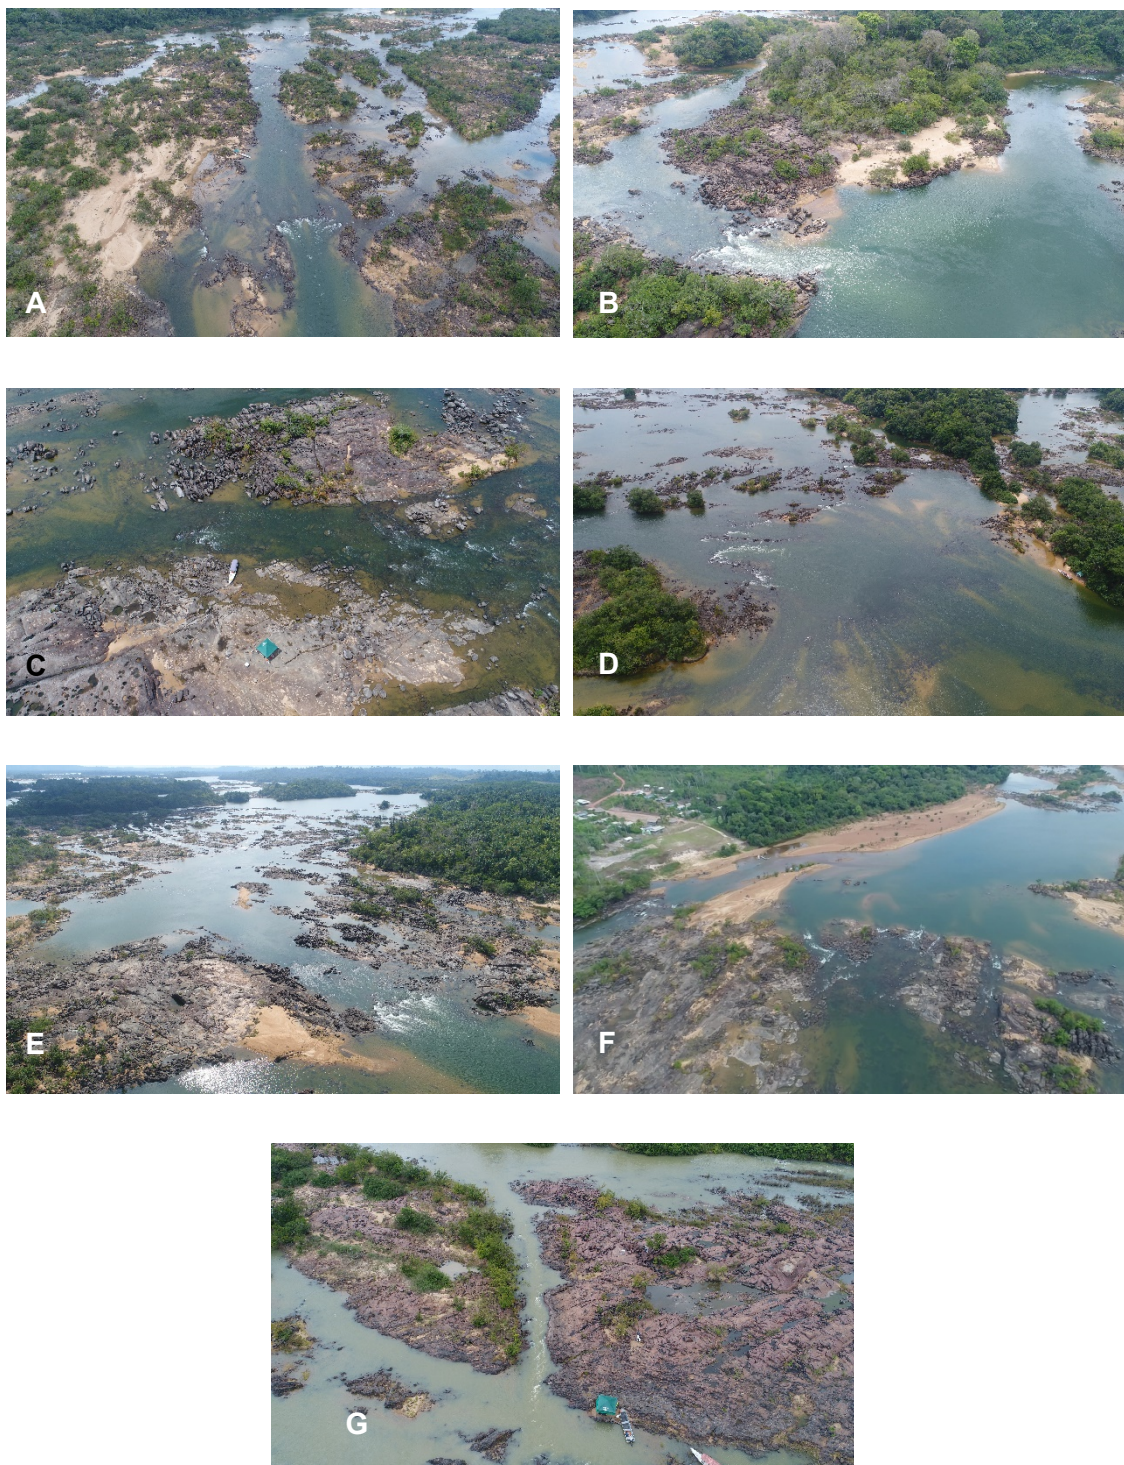
**Figura 14.2.4 - 2 – Imagens aéreas dos pontos de auxílio à navegabilidade na área de influência da UHE Belo Monte. A: Corredeira 3 Pancadas; B: Corredeira Curupira; C: Corredeira Kaituká; D: Corredeira Landir; E: Corredeira Limão; F: Corredeira Paraíso; G: Corredeira Percata**

Para execução das atividades caracterizadas acima, foram implantadas infraestrutura e logística específicas para o pleno atendimento dos objetivos estabelecidos pelo Plano de Ação. Esta infraestrutura é formada por sete equipes de campo em bases fixas implantadas nos pontos críticos (**Figura 14.2.4-2**):

A **Figura 14.2.4 - 1** apresenta o mapa da região do TVR, onde se pode visualizar a localização estabelecida para cada uma das equipes de campo em atuação, enquanto a **Figura 14.2.4 - 2** apresenta imagens aéreas dos pontos de apoio, com as bases já instaladas.

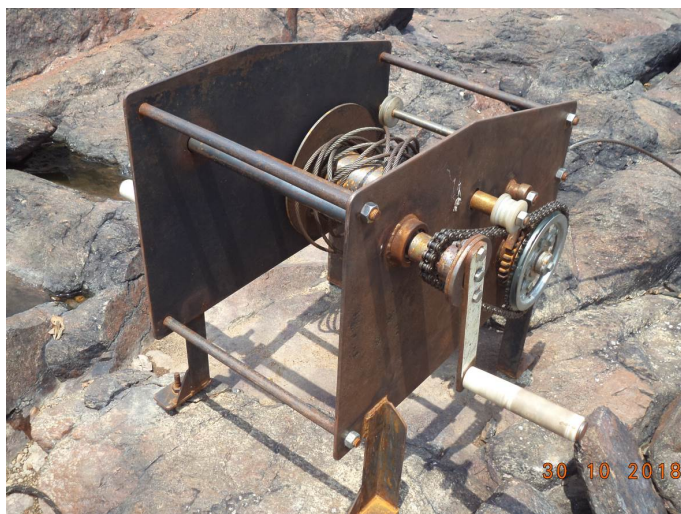
**Figura 14.2.4 - 3 – Nova catraca com a inclusão de duas manivelas para dois auxiliares operarem o sistema, no canal da Percata no rio Bacajá.**

Em atendimento à recomendação do IBAMA, solicitada por meio do Ofício 408/2017/COHID/CGTEF/DILIC-IBAMA de 05/12/2017, os motores das voadeiras utilizadas na campanha de 2017 foram substituídos na campanha de 2018 e o sistema de catraca foi aperfeiçoado, objetivando facilitar seu manuseio, de forma que o esforço físico dos trabalhadores fosse minimizado ao rebocar as embarcações. Para isso, foi construída uma nova catraca com a inclusão de duas manivelas para que dois auxiliares pudessem operar o sistema, além de reposicionamento das engrenagens com objetivo de reduzir e dividir a força necessária para movimentar a embarcação (Figura 14.2.4 – 3).

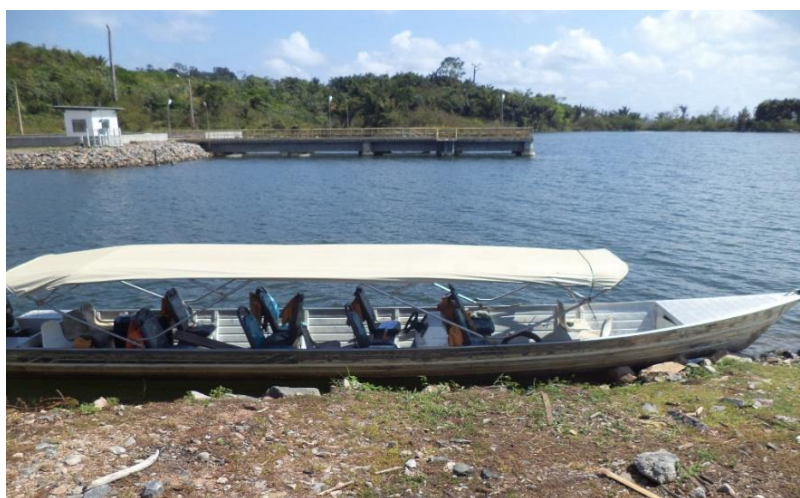
**Figura 14.2.4 - 9 – Modelo da voadeira de apoio à navegação atracada a montante do STE, trecho final do Largo da Taboca (referência – fluxo natural do rio Xingu).**

As embarcações utilizadas nas três etapas foram do tipo “voadeira” (bote de alumínio com motor de popa), com 10,40 m de comprimento, motores de 90 e 115 HP, com cobertura (capota), bordas altas, assentos para 14 (quatorze) pessoas e equipadas com coletes salva vidas. Já para a quarta campanha, ao se averiguar que o uso de menores embarcações atenderia ao propósito, foram utilizadas “voadeiras” de 8,40 metros, motor de 60 HP, com cobertura (capota), bordas altas e equipadas com coletes salva vidas, *kit* de primeiros socorros e sistema de comunicação. Este modelo de embarcação atende às premissas exigidas para o exercício da atividade de apoio. O modelo da embarcação utilizada pode ser observado na **Figura 14.2.4 - 9**.

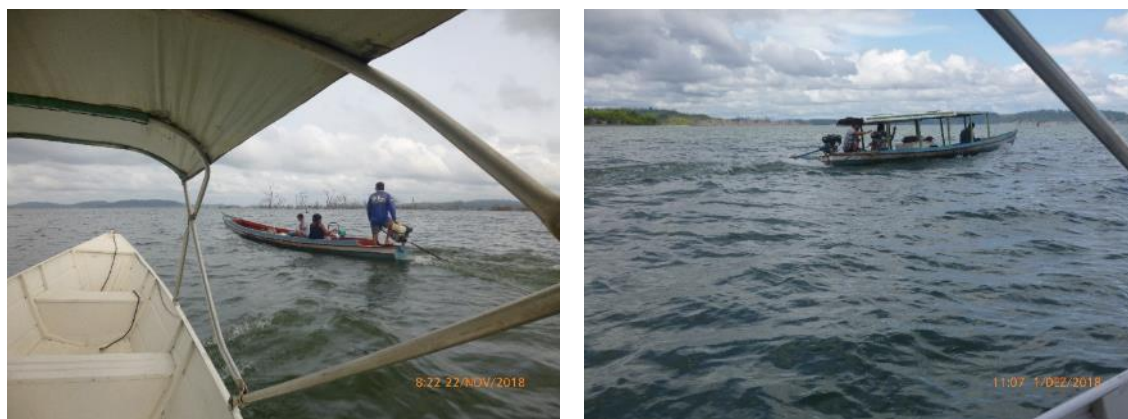
**Figura 14.2.4 - 10 – Atividades de apoio a embarcações sendo prestadas aos usuários na região do Largo da Taboca.**

A **Figura 14.2.4 - 10** ilustra dois momentos distintos em que as embarcações de apoio prestam assistência uma canoa/rabeta na saída do STE, a montante do barramento do Pimental (1), e a outra nas proximidades do Largo da Taboca (2).

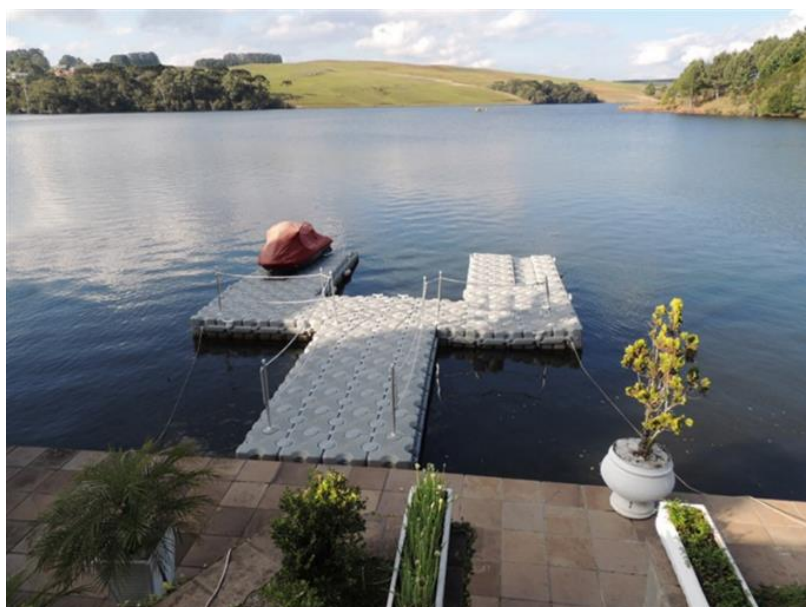
**Figura 14.2.4 - 13 – Exemplo de modelos de flutuante proposto para a região da Ilha da Taboca.**

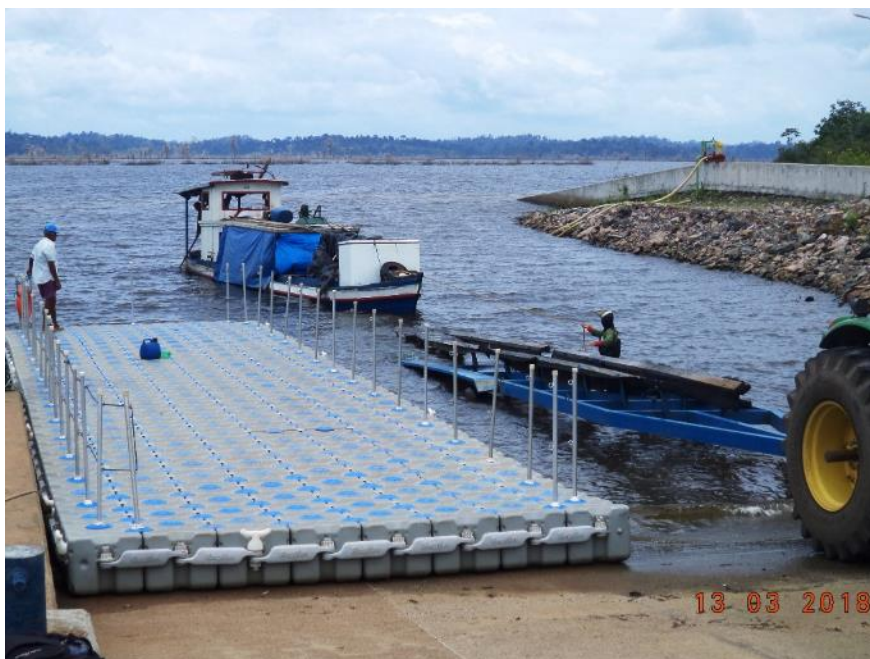
**Figura 14.2.4 - 15 – Plataforma flutuante utilizada nas estruturas do Sistema de Transposição de Embarcações (STE) da UHE Belo Monte para embarque e desembarque de usuários das embarcações.**

O modelo escolhido pelos representantes pode ser verificado na **Figura 14.2.4 - 14**. Este modelo final possibilita a atracação de até quatro embarcações por vez, com dimensão de 100 m<sup>2</sup>, e foi projetado em formato “retangular” para facilitar a atracação das embarcações. Além disso, a vida útil dessa plataforma fabricada em Polietileno de Alta Densidade (PEAD), com aditivação UV, é de aproximadamente 15 (quinze) a 20 (vinte) anos. Ressalta-se que plataformas flutuantes já são utilizadas para embarque e desembarque de passageiros nas estruturas do STE, conforme se pode visualizar na **Figura 14.2.4 - 15**.

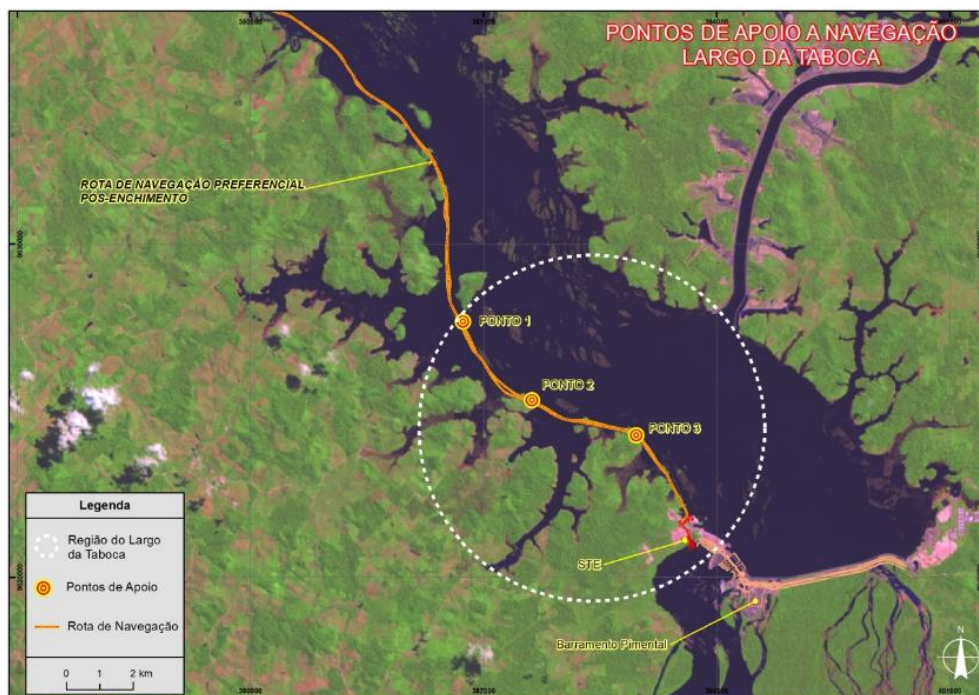
**Figura 14.2.4 - 16 – Pontos sugeridos, em caráter preliminar, para instalação dos pontos de apoio à navegação nas proximidades da Ilha da Taboca.**

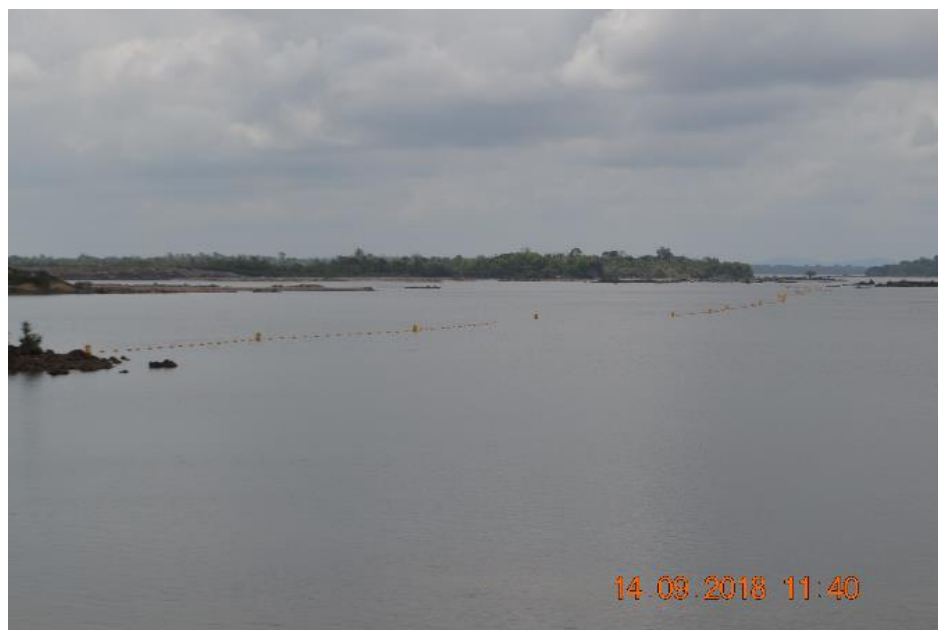
**Figura 14.2.4 - 18 – Sinalização a jusante do Vertedouro da UHE Pimental.**

Esse projeto teve seu início de implantação no primeiro semestre de 2017 e está concluído, restando finalizar apenas a recomposição do balizamento de alguns trechos do cordão de isolamento à jusante do barramento de Pimental (**Figura 14.2.4 - 18**), que foram danificadas devido às fortes correntezas do período de cheia. A sinalização náutica definitiva já foi implantada e finalizada nas praias artificiais a montante e jusante do Canal de Derivação (**Figura 14.2.4 - 19** e **Figura 14.2.4 - 20**), na Tomada de Água, Canal de Fuga da UHE Belo Monte e a montante da UHE Pimental.

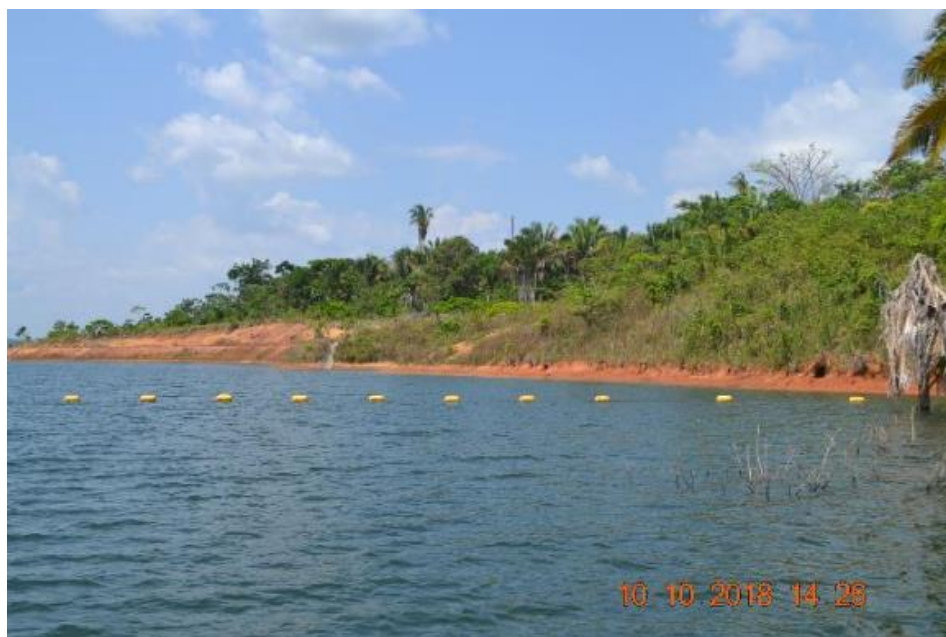
**Figura 14.2.4 - 19 – Sinalização a montante do Canal de Derivação.**

O projeto de sinalização fluvial de isolamento da UHE Belo Monte contempla áreas que necessitam de sinalização náutica para segurança, alerta e orientação das embarcações e usuários que utilizam o rio Xingu, tais como: as três praias permanentes implementadas em Altamira (Orla, Assurini “Adalberto” e Massanori), em regiões a montante e a jusante do Canal de Derivação, região a montante e a jusante do Barramento Pimental, e região do Canal de Fuga e próximo à Tomada de Água do barramento do Sítio Pimental.

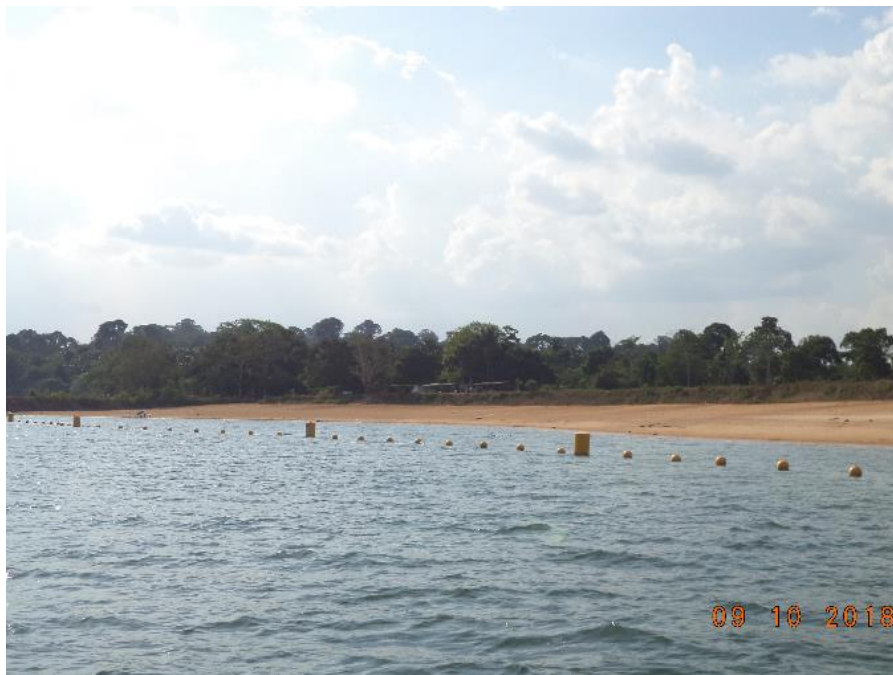
**Figura 14.2.4 - 20 – Sinalização das praias artificiais edificadas no Reservatório Xingu.**
