## SUMÁRIO – 3.1 PROGRAMA DE CONTROLE AMBIENTAL INTRÍNSECO

3.	PLANO AMBIENTAL DE CONSTRUÇÃO .....	ii
3.1.	PROGRAMA DE CONTROLE AMBIENTAL INTRÍNSECO .....	3.1-1
3.1.1.	ANTECEDENTES .....	3.1-1
3.1.2.	EVOLUÇÃO DAS ATIVIDADES .....	3.1-3

### 3. PLANO AMBIENTAL DE CONSTRUÇÃO

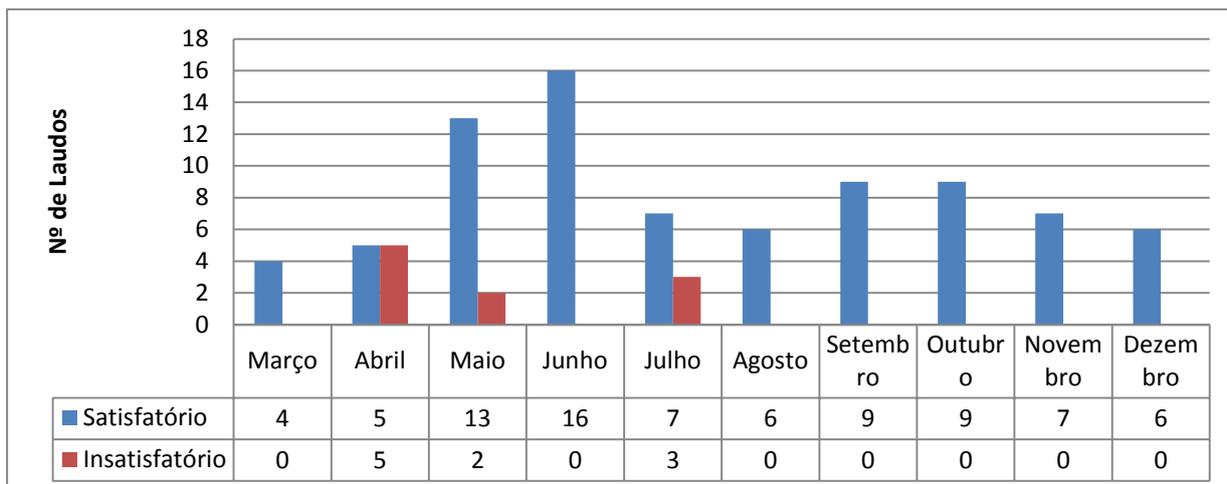
**Figura 3.1 - 1 – Acompanhamento dos resultados do monitoramento da qualidade da água na ETA da Unidade Sítio Belo Monte**

Nas **Figuras 3.1 – 1 a 3.1 – 3** são apresentados os gráficos com o acompanhamento dos resultados do monitoramento referente aos padrões de potabilidade nas Estações de Tratamento de Água para todas as Unidades. Comentários a respeito dos mesmos são apresentados no item “Resultados e Avaliação”, mais à frente.

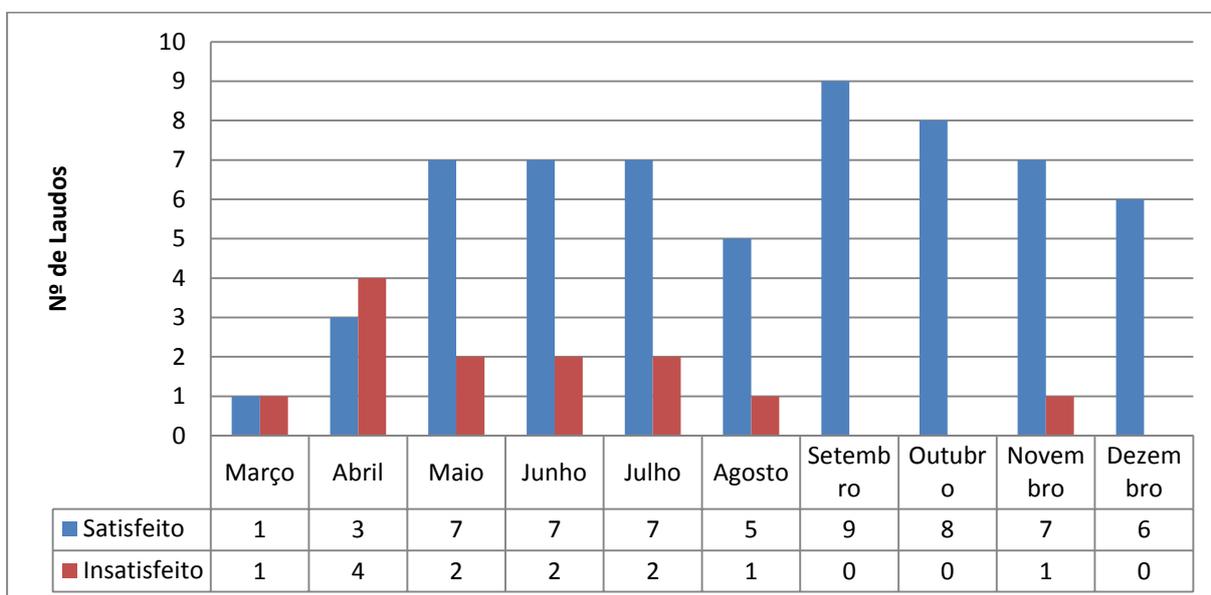
**Figura 3.1 - 2 – Acompanhamento dos resultados do monitoramento qualidade da água na ETA da Unidade Sítio Canais e Diques**

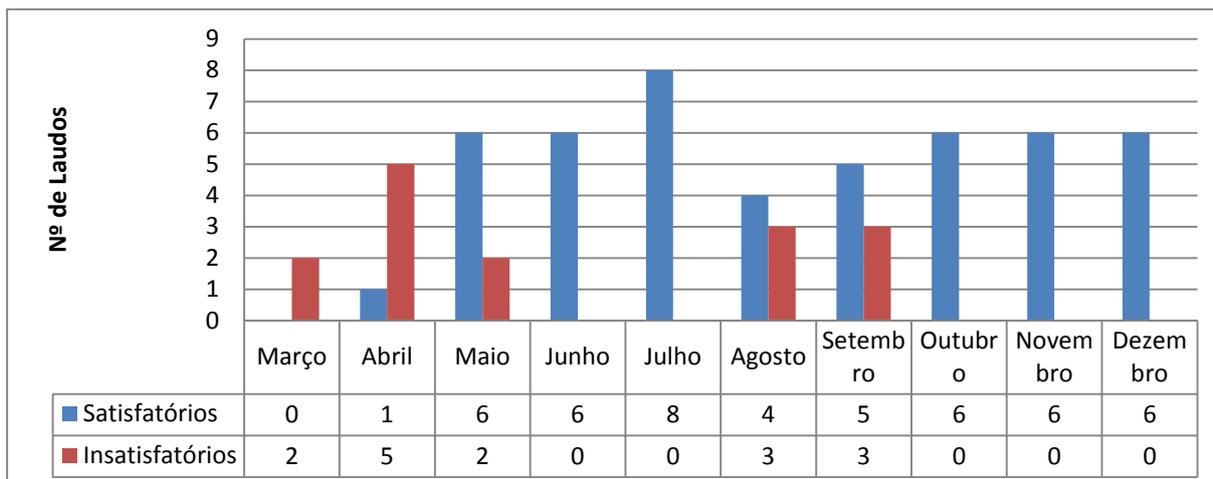
**Figura 3.1 - 3 – Acompanhamento dos resultados do monitoramento da qualidade da Água da ETA Unidade Sítio Pimental.**

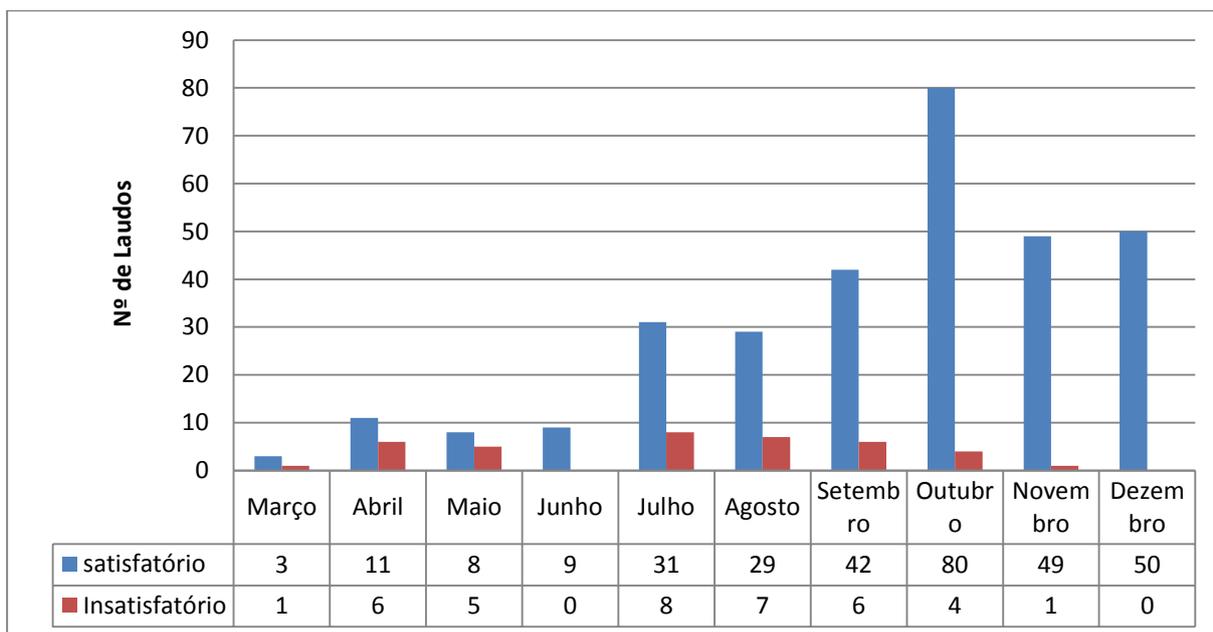
**Figura 3.1 - 4 – Acompanhamento dos resultados do monitoramento da potabilidade da água em bebedouros para a Unidade Sítio Belo Monte**

Nas **Figuras 3.1 – 4 a 3.1 – 6** são apresentados os gráficos com o acompanhamento dos resultados do monitoramento referente aos padrões de potabilidade da água disponibilizadas nos bebedouros distribuídos em todas as Unidades. Também aqui, comentários a respeito desses resultados são apresentados no item “Resultados e Avaliação”, mais à frente.

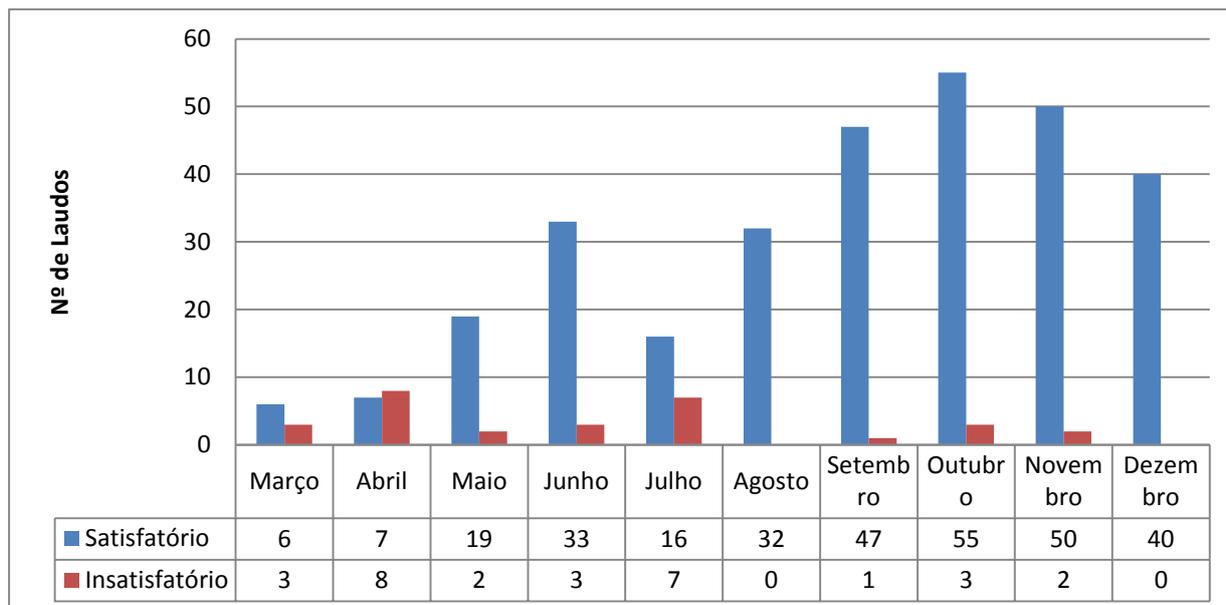
**Figura 3.1 - 5 – Acompanhamento dos resultados do monitoramento da potabilidade da água em bebedouros para a Unidade Sítio Canais e Diques**

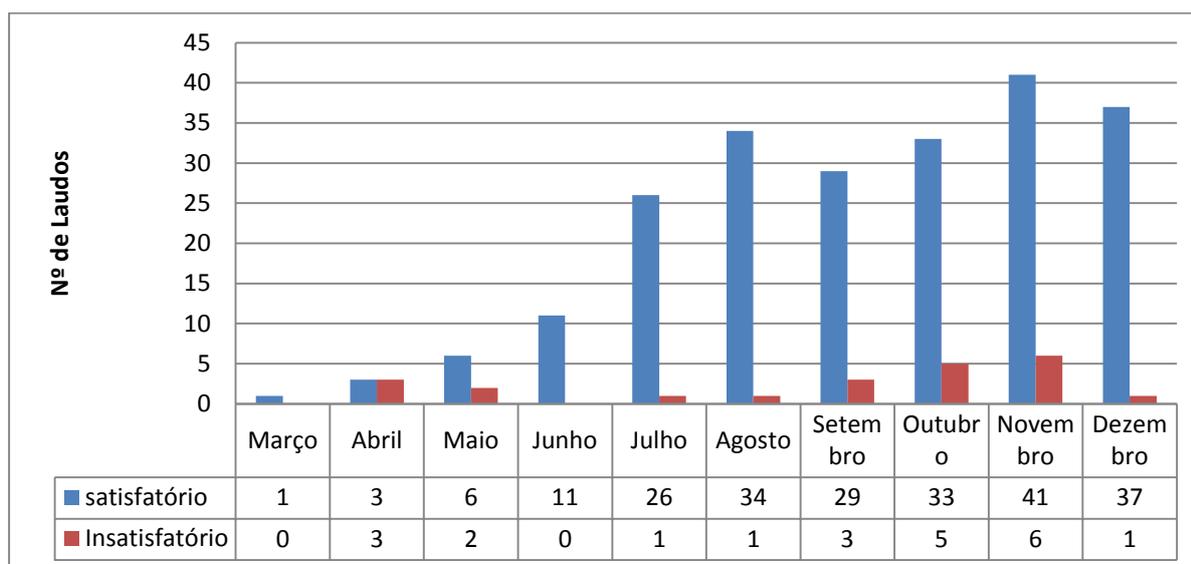
**Figura 3.1 - 6 – Acompanhamento dos resultados do monitoramento da potabilidade da água em bebedouros para a Unidade Sítio Pimental**

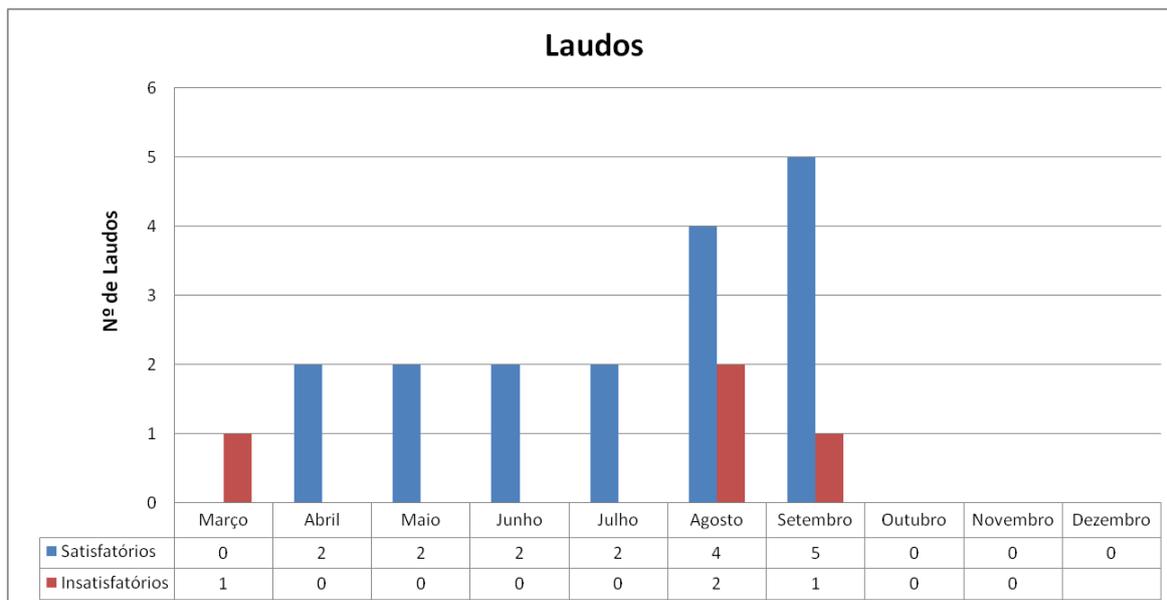
**Figura 3.1 - 7 – Acompanhamento dos resultados dos monitoramento dos efluentes sanitários da Unidade Sítio Belo Monte**

Nas **Figuras 3.1 – 7 a 3.1 – 9** são apresentados os gráficos com o acompanhamento dos resultados do monitoramento dos efluentes sanitários para todas as Unidades. Comentários a respeito dos mesmos são apresentados no item “Resultados e Avaliação”, mais à frente.

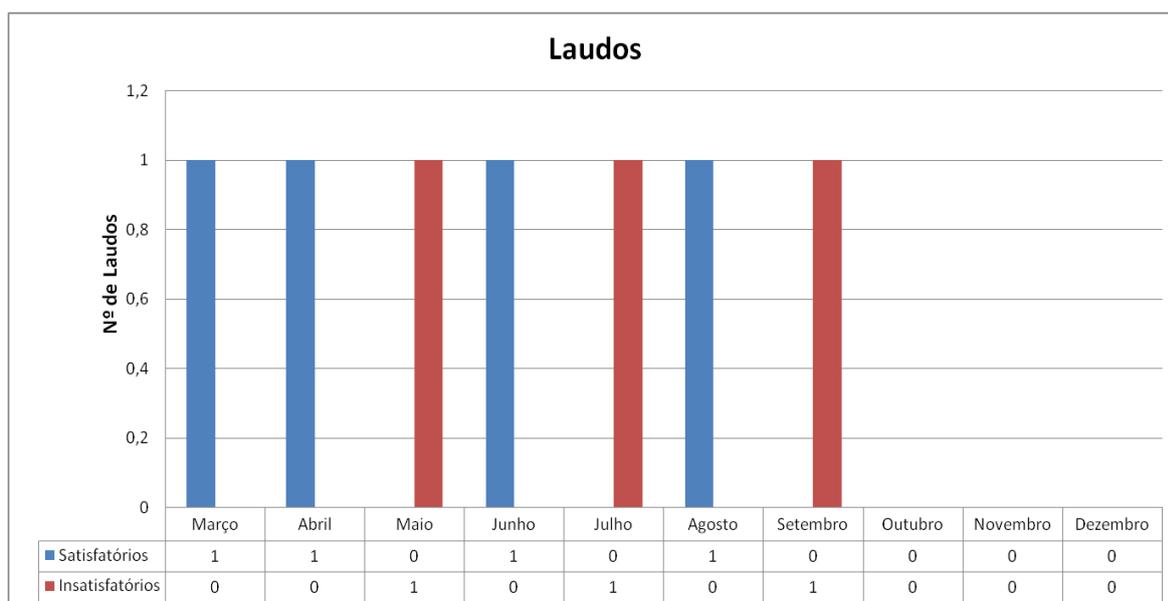
**Figura 3.1 - 8 – Acompanhamento dos resultados dos monitoramento dos efluentes sanitários da Unidade Sítio Canais e Diques**

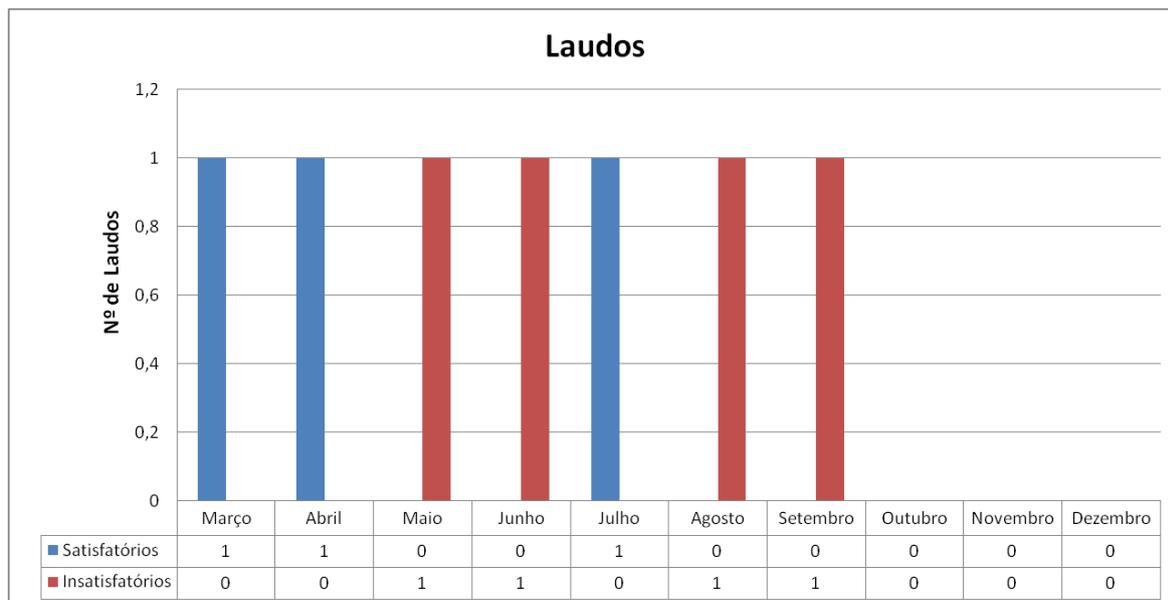
**Figura 3.1 - 9 – Acompanhamento dos resultados dos monitoramento dos efluentes sanitários da Unidade Sítio Pimental**

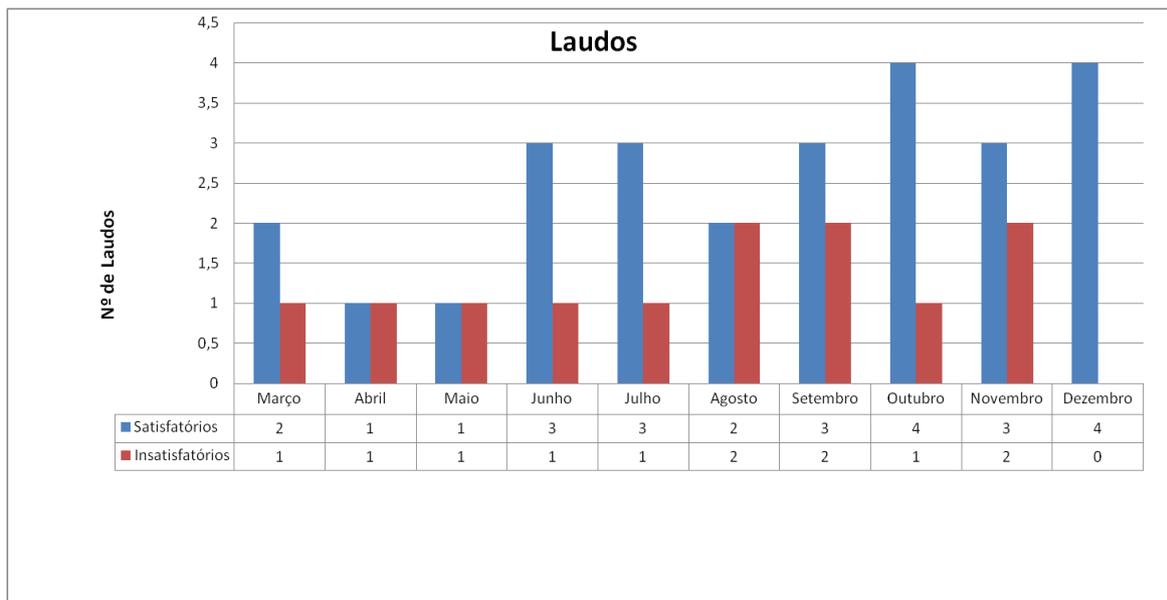
**Figura 3.1 - 10 – Acompanhamento dos resultados do monitoramentos dos efluentes industriais da Unidade Sítio Belo Monte**

Nas **Figuras 3.1 – 10 a 3.1 – 13** são apresentados os gráficos com o acompanhamento dos resultados do monitoramento dos efluentes industriais para todas as Unidades. Comentários a respeito dos mesmos são apresentados no item “Resultados e Avaliação”, mais à frente.

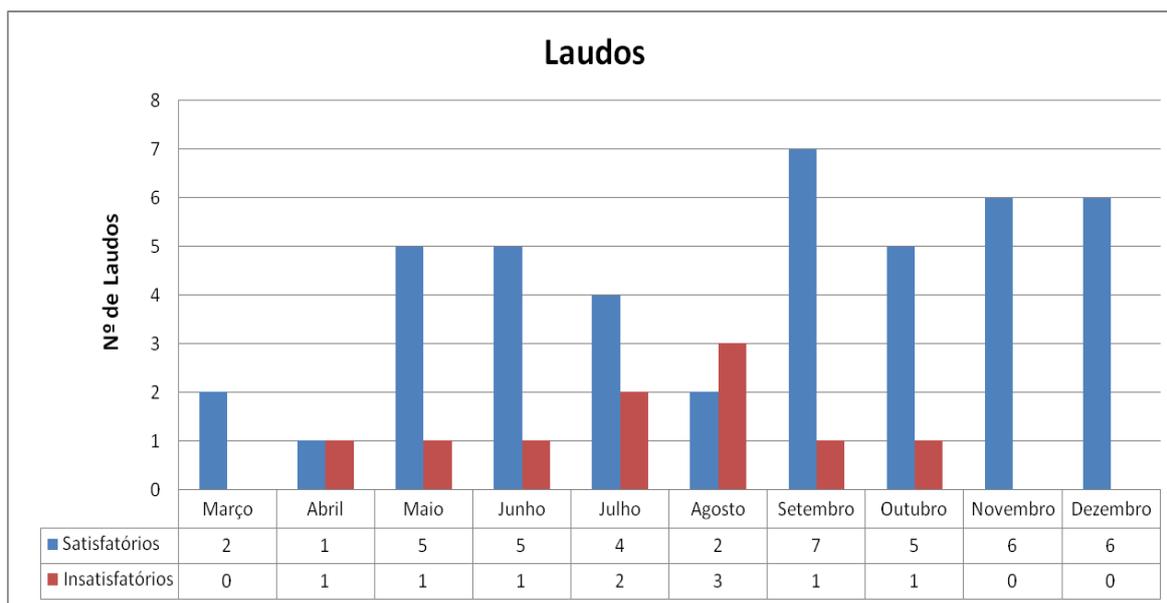
**Figura 3.1 - 11 – Acompanhamento dos resultados do monitoramento dos efluentes industriais da Unidade Sítio Canais e Diques**

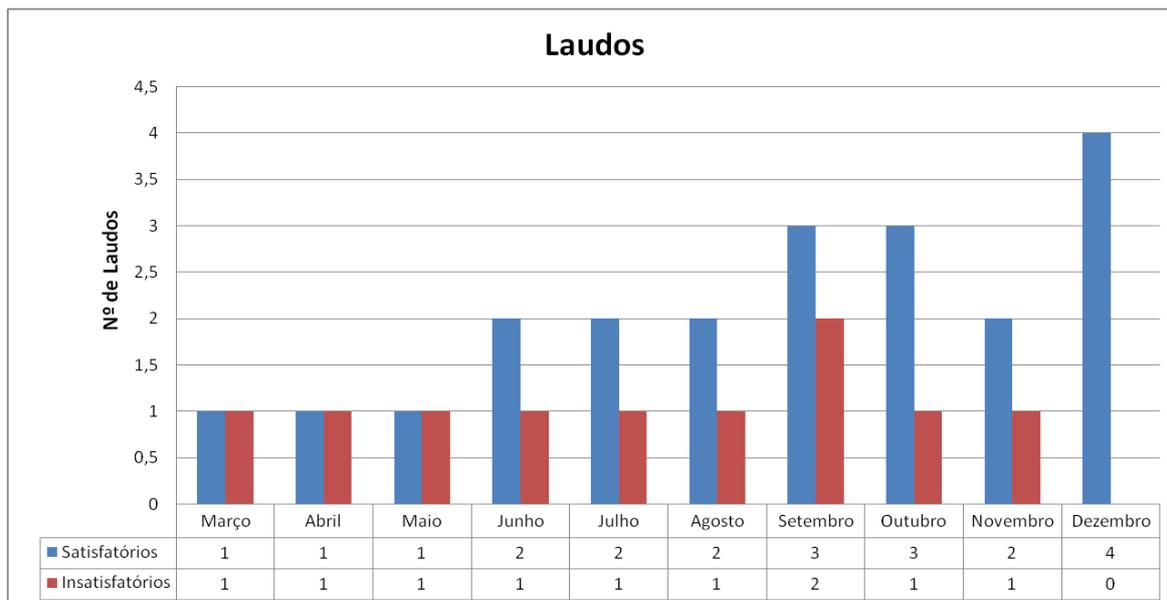
**Figura 3.1 - 12 – Acompanhamento dos resultados dos monitoramento dos efluentes industriais da Unidade Sítio Pimental**

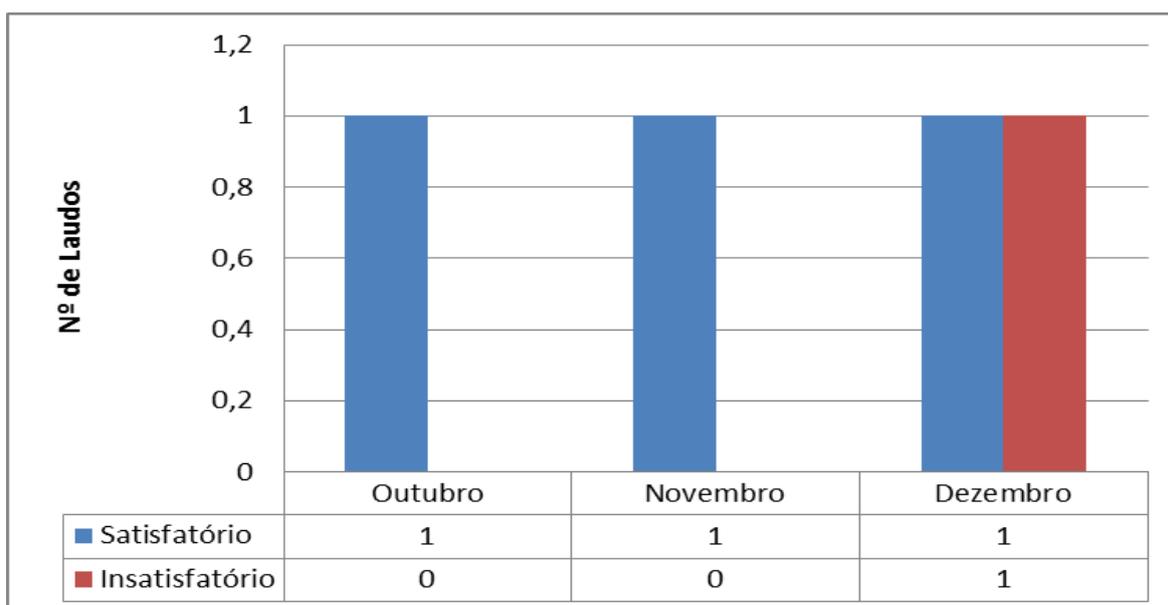
**Figura 3.1 - 13 – Acompanhamento dos resultados dos monitoramento dos efluentes industriais da Unidade Bela Vista**
